**UNIVERSIDADE FEDERAL DE PERNAMBUCO**

**DIAGNÓSTICO DE FALHAS ELÉTRICAS E MECÂNICAS  
EM ISOLADORES COMPÓSITOS DE CLASSE DE TENSÃO  
DE 69KV ATRAVÉS DE RADIOGRAFIA  
COMPUTADORIZADA**

DISSERTAÇÃO SUBMETIDA À UFPE  
PARA OBTENÇÃO DE GRAU DE MESTRE  
POR

PHILLIP LUIZ DE MENDONÇA

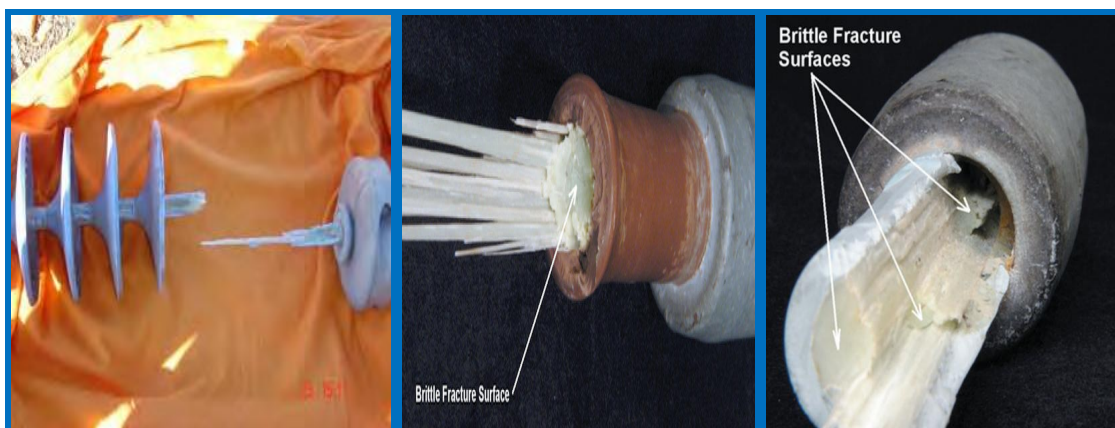
Figura 280 - Fratura frágil em isolador (Chesf, 2008).

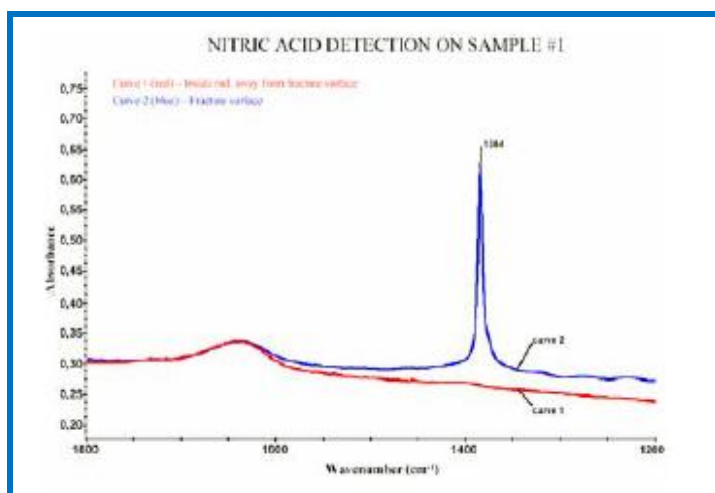
Figura 313 - Identificação de ácido nítrico sobre a superfície de fratura de amostra 34.

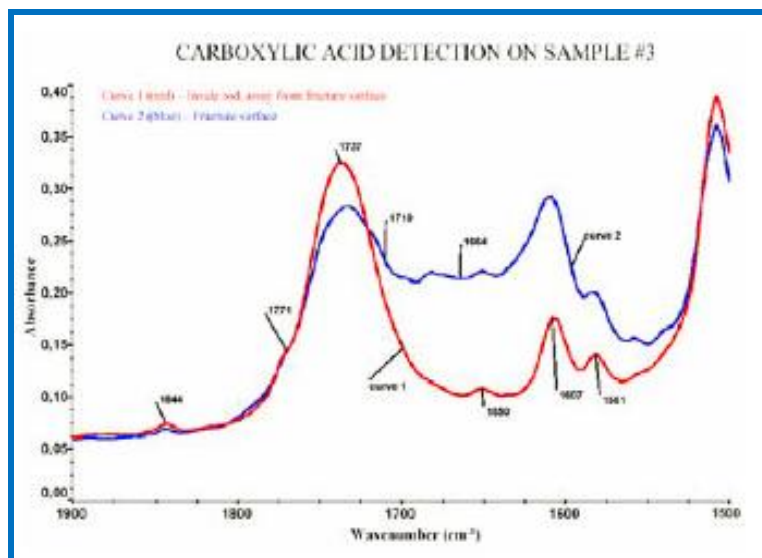
Figura 324 - Identificação do ácido carboxílico na fratura.

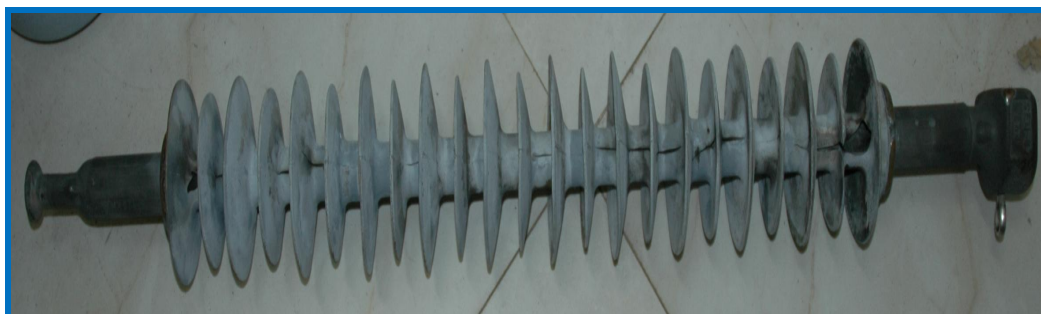
*Figura 393 - Isolador tipo bastão de 69kV que veio a falhar por Disrupção Dielétrica Interna.*

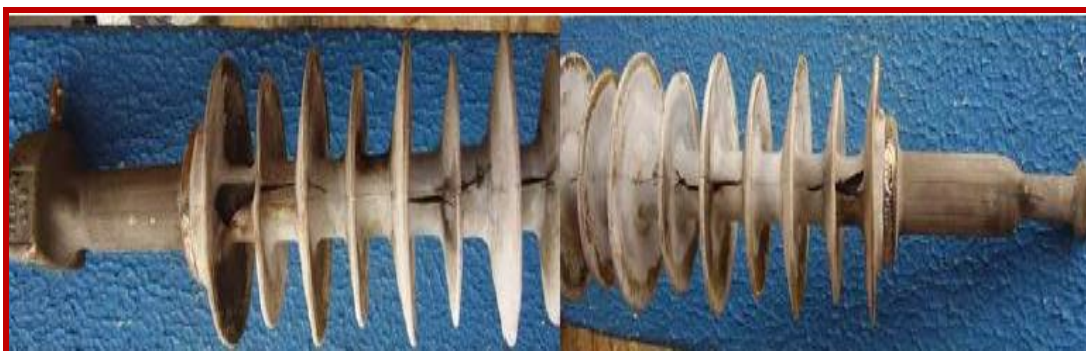
*Figura 404 - Detalhe do Isolador tipo bastão de 69kV que veio a falhar por Disrupção Dielétrica Interna. É fácil verificar a perda de material polimérico tanto no lado fase quanto no lado terra.*

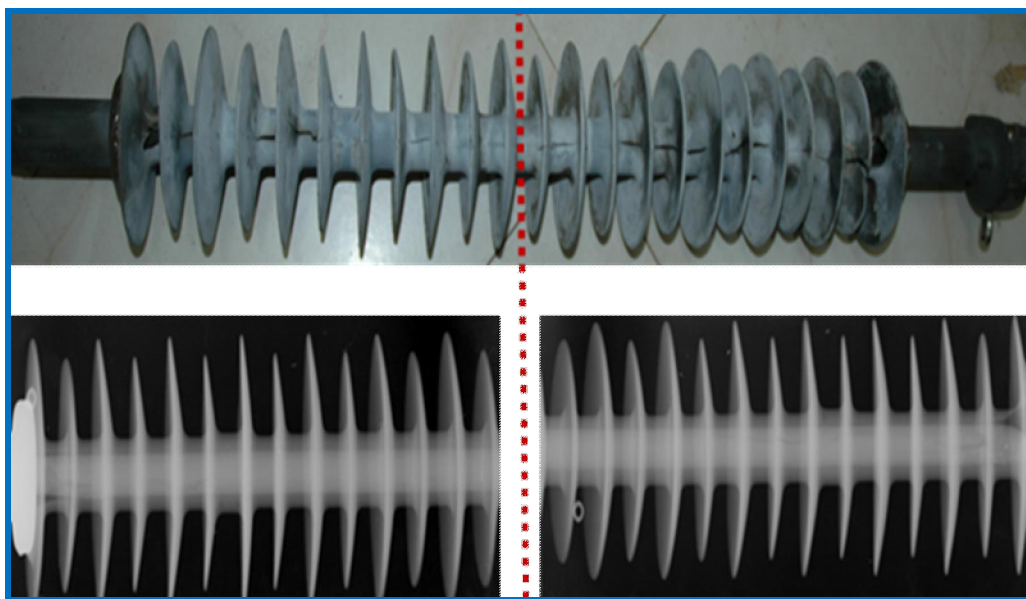
*Figura 415 - Imagens radiográficas do isolador com falha por disrupção dielétrica interna.*

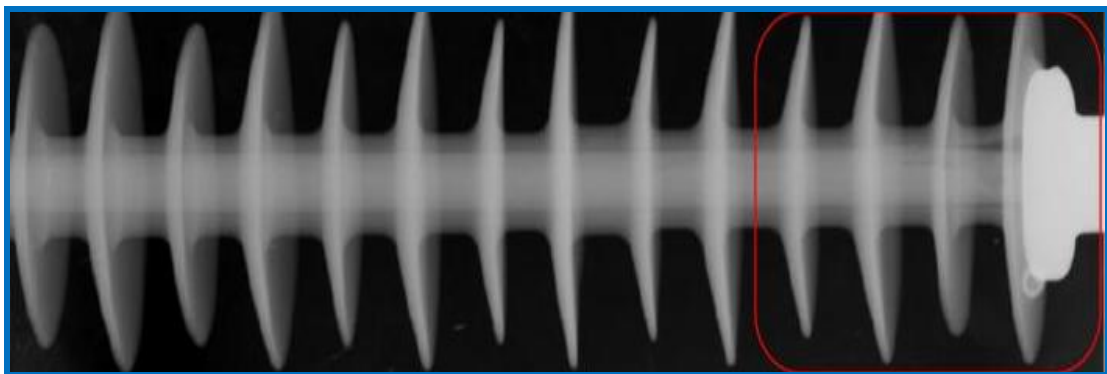
*Figura 426 - Imagem radiográfica do isolador onde constata-se a perda de material polimérico.*

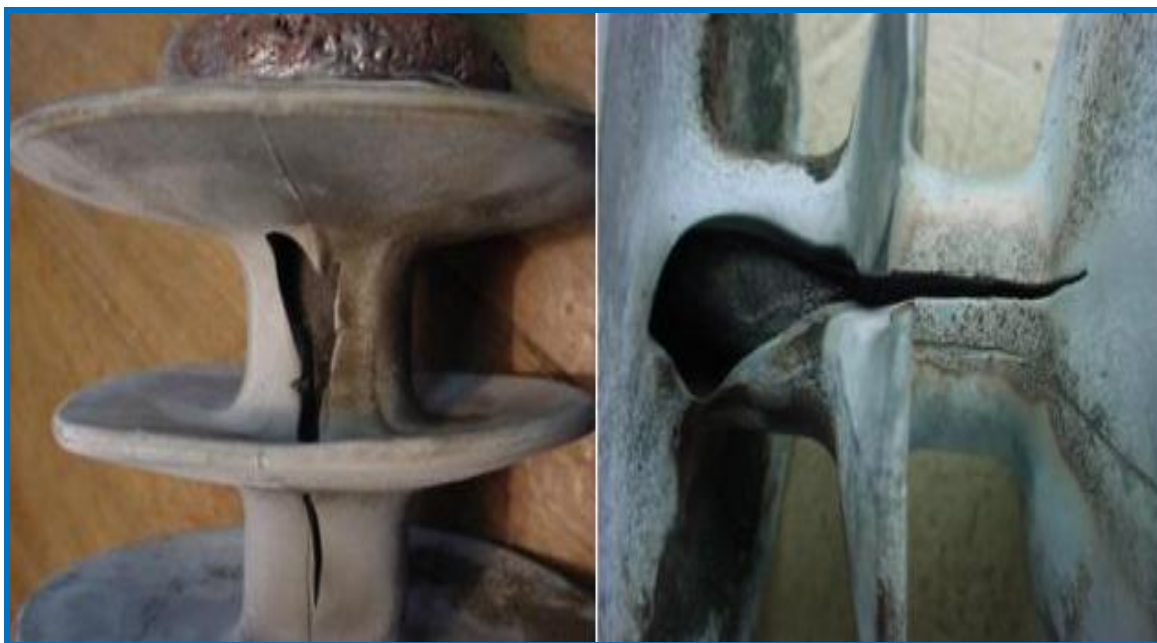
*Figura 437 - Detalhe das cavidades localizadas junto as ferragens.*

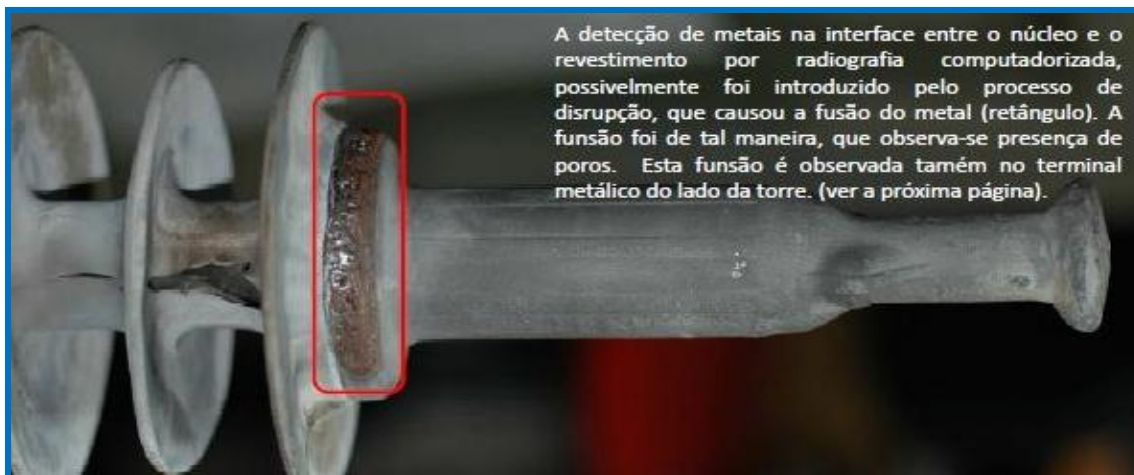
*Figura 48 - Detalhe do isolador onde verifica-se a fusão da ferragem.*

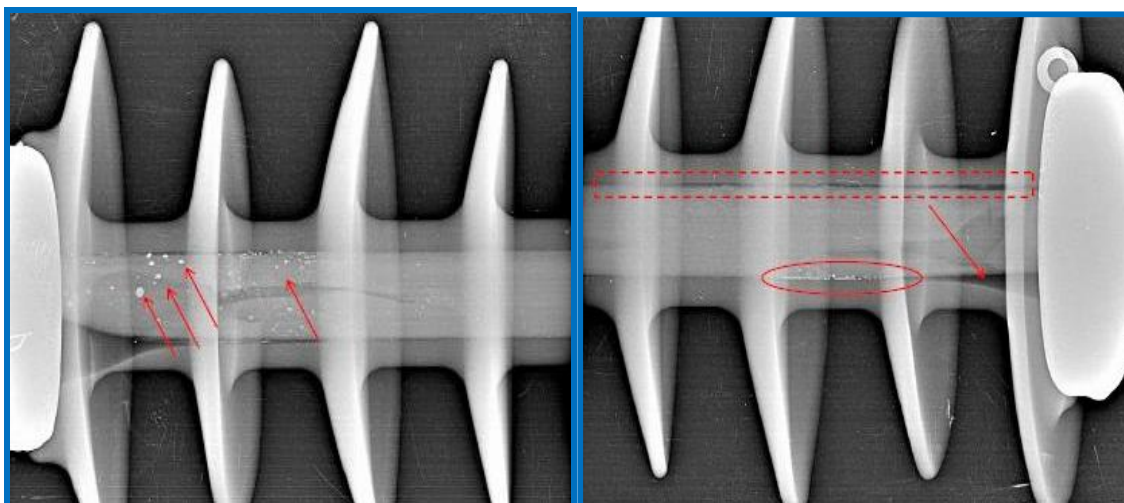
*Figura 49 - Imagem radiográfica do isolador tipo bastão de 72,5kV onde constata-se o deslocamento do núcleo e depósito de material polimérico metálico.*

Também através da imagem radiográfica é notório o descolamento do bastão de fibra de vidro do revestimento polimérico. Esta é uma evidência forte de infiltração de umidade, dado que tal revestimento polimérico encontra-se majoritariamente sem a devida aderência ao núcleo de fibra de vidro, principalmente nas regiões destas cavidades. Tal fato é justificado pela ocorrência de descargas parciais por um longo período. É importante destacar a riqueza de informações destas imagens as quais inclusive, foram citadas na tese para obtenção do grau de doutor da aluna Elizabeth da Silva Domingues na universidade de Manchester. Segundo a pesquisa realizada pouco se tem na literatura sobre imagens radiográficas, com este nível de detalhes, em isoladores que falharam.

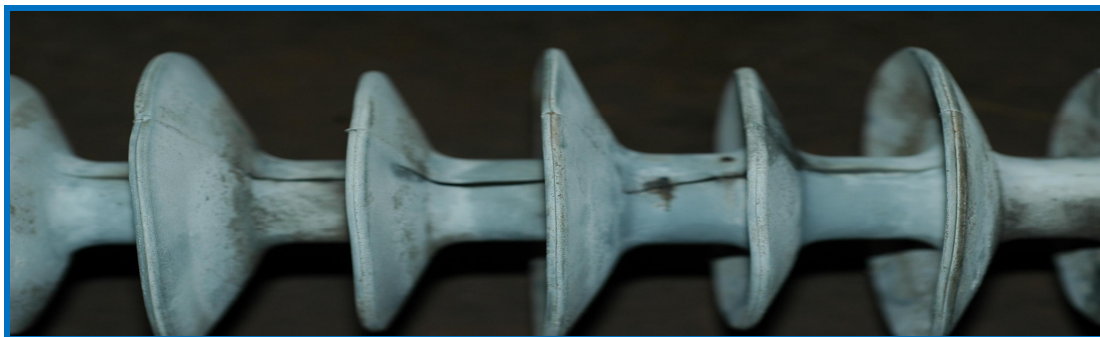
*Figura 440 - Detalhe do Isolador onde verifica-se várias cavidades de forma longilínea.*

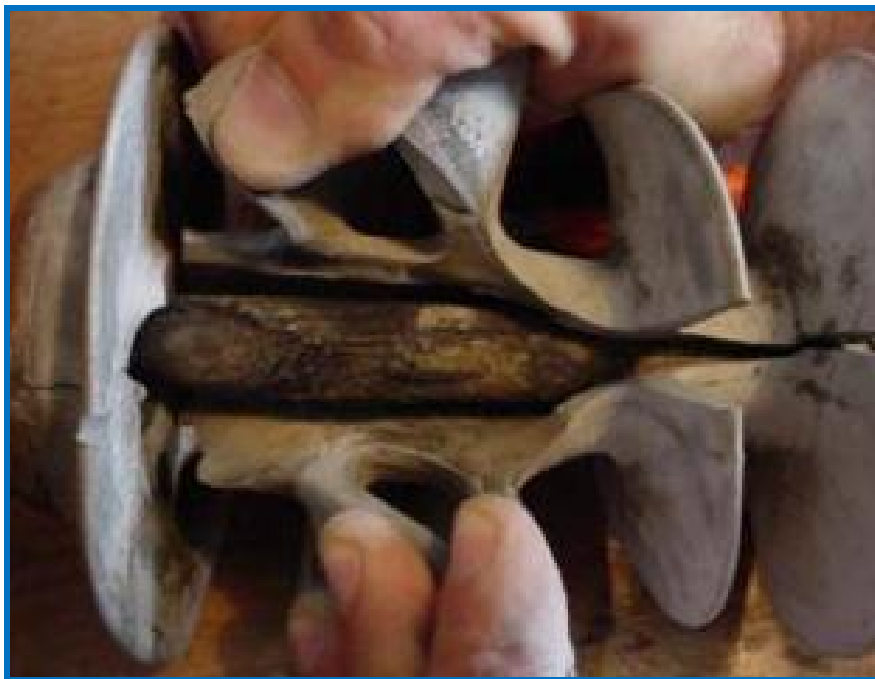
*Figura 45 - Detalhe do Isolador tipo bastão de 72,5kV onde verifica-se a falta de aderência entre o revestimento polimérico e o núcleo de fibra de vidro.*

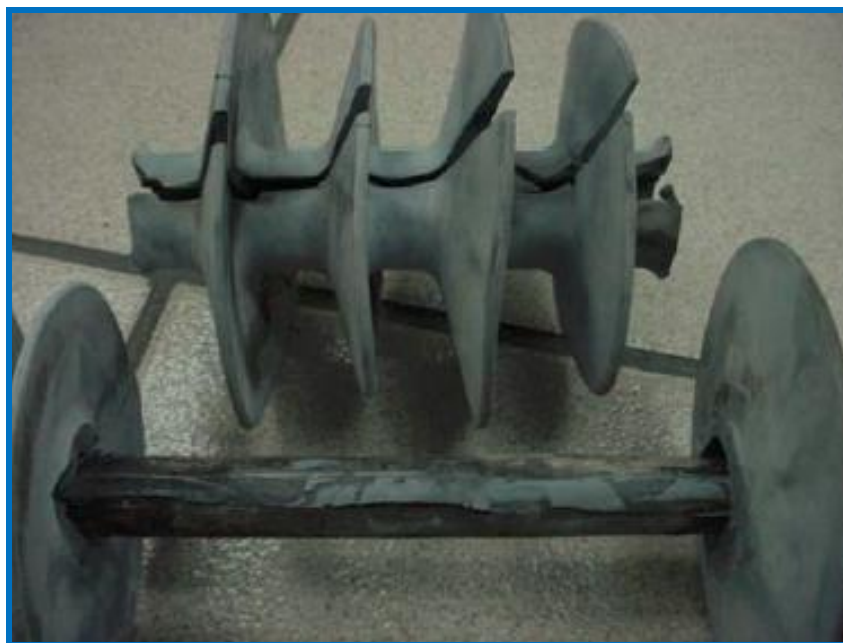
*Figura 462 - Detalhe do Isolador onde verifica-se cavidades nos lados fase e terra, respectivamente.*

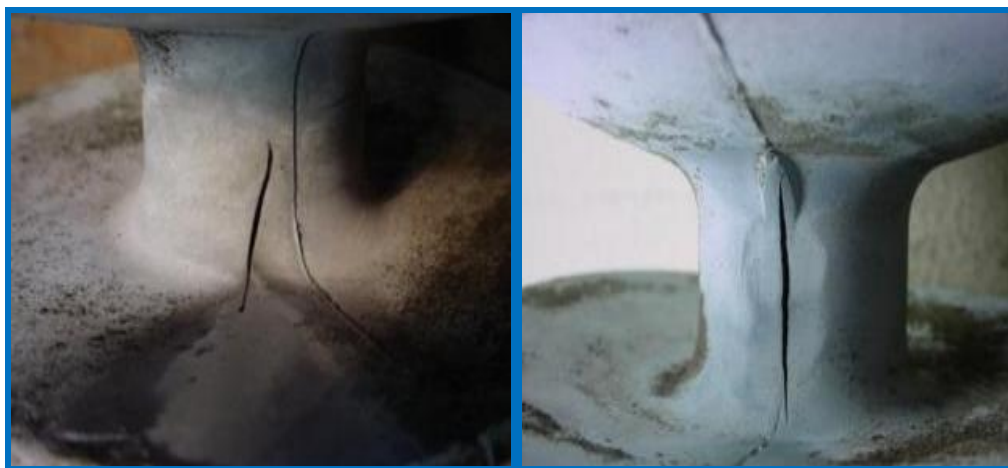
Também foram percebidos ao longo do isolador vários rasgos e fissuras que podem ter contribuído para o estado condutivo do bastão de fibra de vidro, conforme ilustra a figura 53.

*Figura 473 - Detalhe do Isolador onde verifica-se falhas de fabricação através da presença de cavidades.*

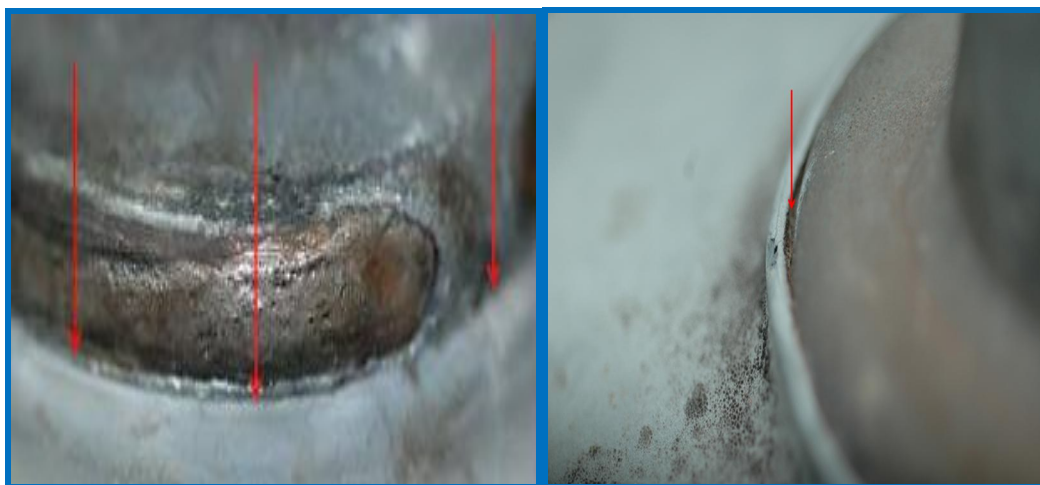
*Figura 484 - Detalhe do Isolador onde verifica-se diversos pontos por onde pode ter ocorrido a penetração de umidade.*

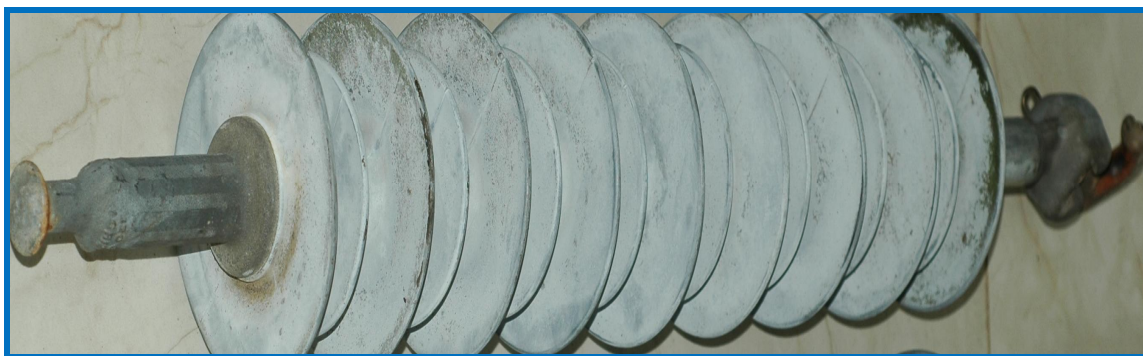
*Figura 495 - Isolador aparentemente íntegro que foi submetido à análise para constatação de possíveis defeitos.*

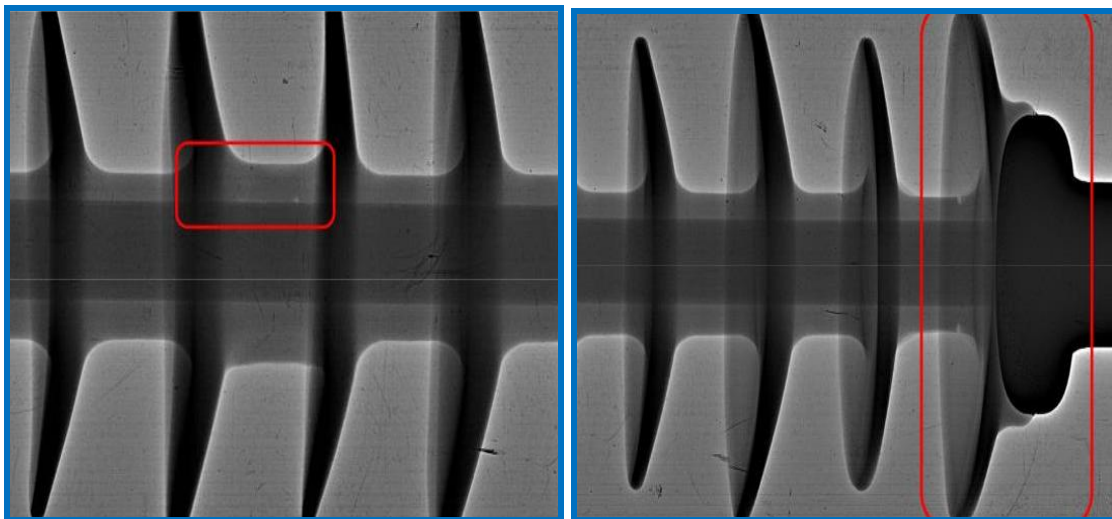
*Figura 506 - Imagem radiográfica do isolador aparentemente íntegro onde constata-se a existência de bolhas.*

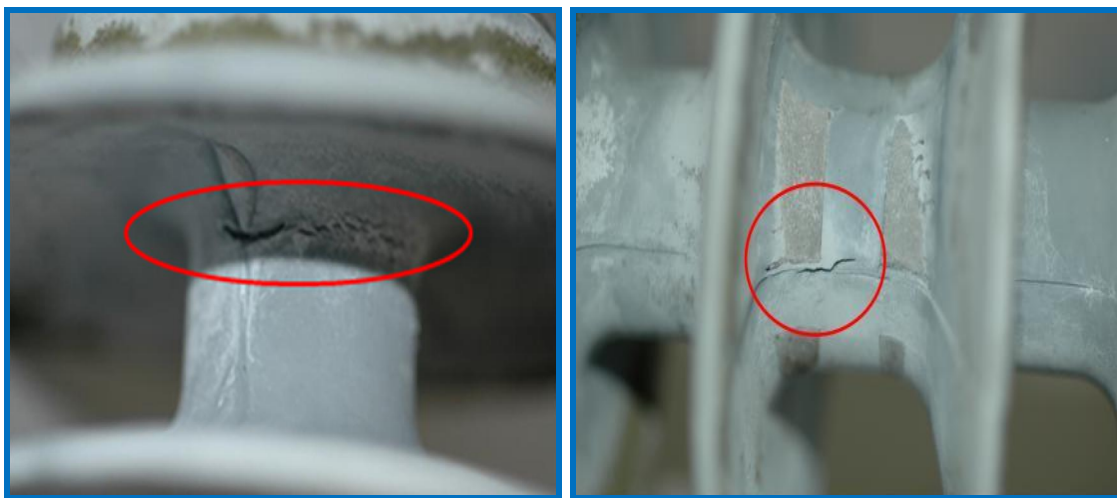
*Figura 51 - Detalhe do Isolador aparentemente íntegro onde verifica-se a presença de cavidades e trincas.*

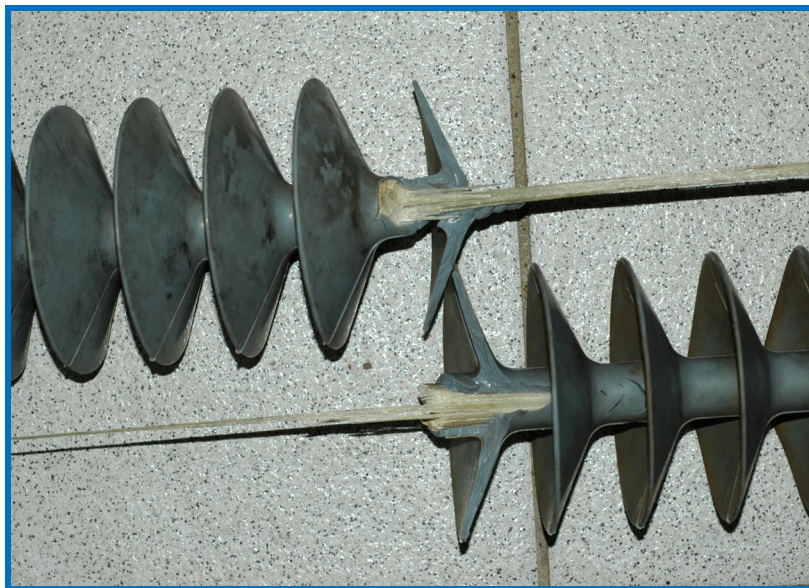
*Figura 58 - Isolador que falhou por fratura frágil.*

3. Para o caso do isolador que veio a falhar de forma mecânica, ou seja, por fratura frágil também foi atribuída à causa raiz a deficiência no processo fabril, todavia estas com maior relevância e de forma grosseira. A falta de concêntrica alinhada a diminuição da espessura do revestimento que circunda o bastão de fibra de vidro promoveram a exposição deste segundo a intempéries e umidade desencadeando o surgimento do fenômeno denominado de fratura por corrosão sob tensão (SCC – stress corrosion crack). A forma plana e localizada do cisalhamento bem como a condição longitudinal de quebra das fibras de vidro do bastão com redução progressiva da seção são consequências clássicas deste tipo falha.

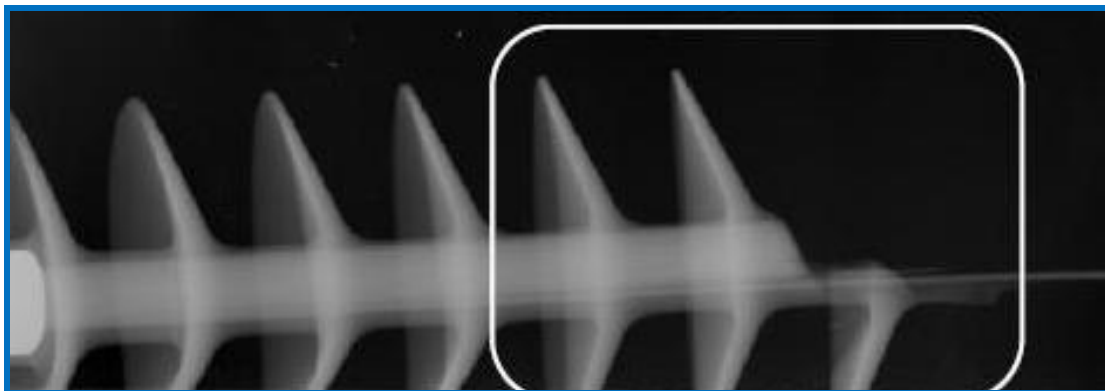
*Figura 59 - Imagem radiográfica do isolador onde verifica-se a falta de concentricidade do bastão de fibra de vidro envolto pelo revestimento polimérico.*

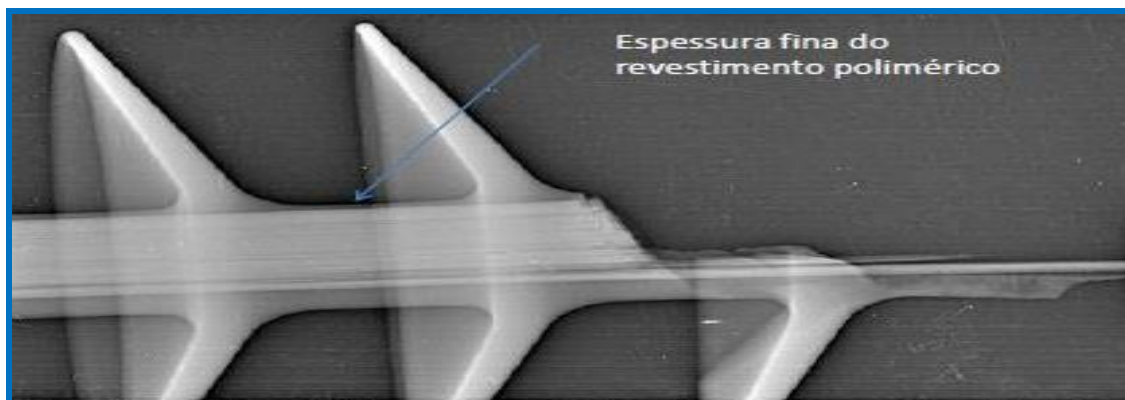
*Figura 520 - Imagem radiográfica do isolador onde verifica-se a diminuição da espessura do revestimento polimérico.*

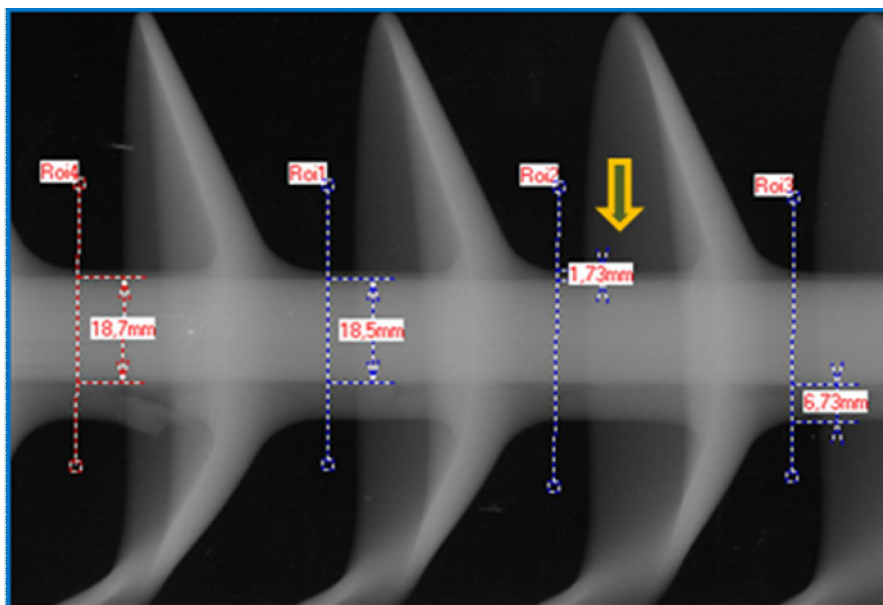
Figura 531 - Imagem radiográfica com detalhe da espessura do isolador.

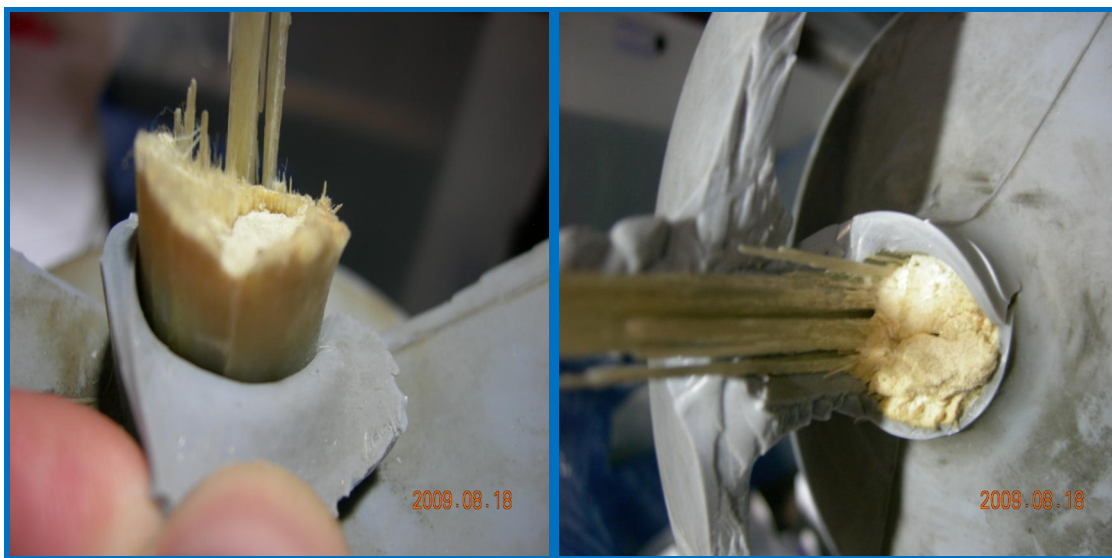
Figura 542 - Detalhe do isolador onde verifica-se o afinamento da espessura do revestimento polimérico e a falta de aderência do núcleo com o mesmo.
