**ANÁLISE DAS MANIFESTAÇÕES PATOLÓGICAS INCIDENTES EM CASAS
POPULARES**

Trabalho de Conclusão de Curso apresentado à Coordenação do Curso de Engenharia Civil do Campus Agreste da Universidade Federal de Pernambuco – UFPE, na modalidade de artigo científico, como requisito parcial para obtenção do grau de Bacharel em Engenharia Civil.

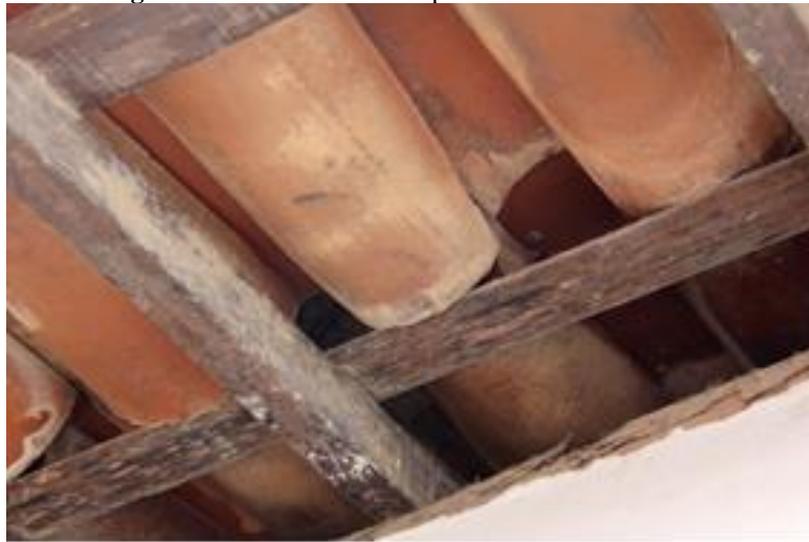
na construção civil. No caso da eflorescência e criptorescência de telhas cerâmicas (ver Figura 4), os sais solúveis que provocam o surgimento do problema patológico podem estar presentes na matéria-prima, aparecendo durante a secagem ou após a queima dos produtos de cerâmica vermelha. Dessa forma, essa patologia constitui uma das grandes preocupações da indústria nacional de cerâmica vermelha, sobretudo, de telhas cerâmicas. Nesse sentido, existem vários estudos a respeito da influência da matéria prima no surgimento de eflorescência e criptorescência em materiais cerâmicos.

Figura 4 - Eflorescência e Criptorescência no telhado

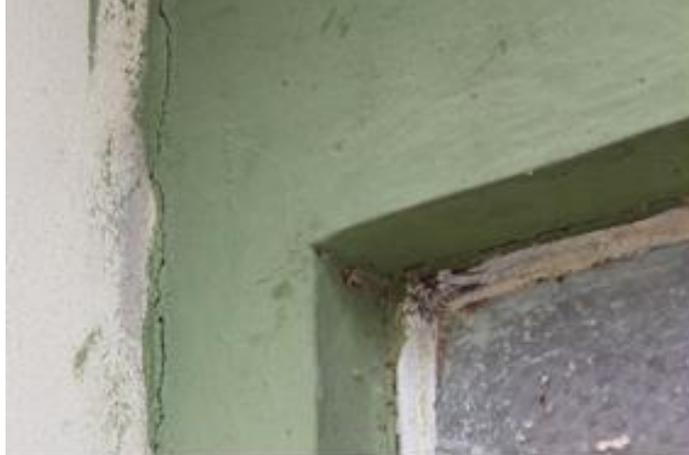
A ausência de elementos estruturais está diretamente ligada a outra manifestação patológica recorrente nas HIS, o aparecimento de trincas e fissuras. Pode-se afirmar que a imensa maioria das casas populares apresentam fissuras em paredes de alvenaria. O aparecimento de fissuras pode estar relacionado com diversos fatores como variação térmica, retração, deformação dos elementos da estrutura de concreto armado, sobrecargas e ausência de elementos estruturais

(ver Figura 6). Além disso, o surgimento de fissuras é bastante comum em alvenarias estruturais com utilização de blocos de vedação, uma vez que estes não são capazes de resistir aos esforços solicitantes provenientes do carregamento da estrutura.

Figura 6 - Fissura em alvenaria decorrente da ausência de vergas e contra vergas

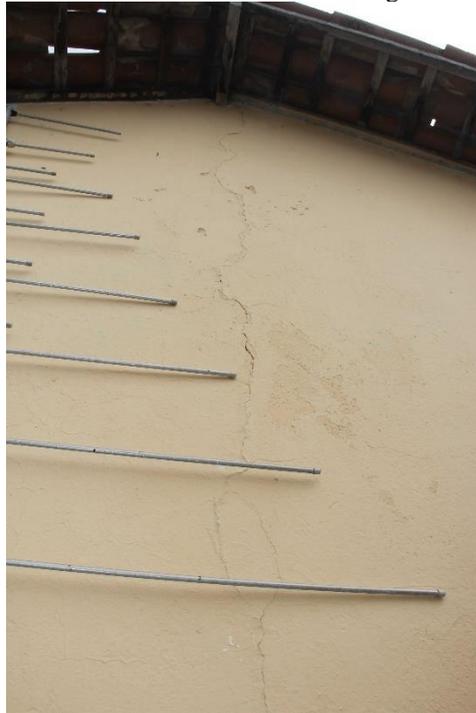
do programa habitacional financiado pelo BNH, o COHAB II. No entanto, a diminuição do índice, em relação aos demais grupos, deve-se as reformas realizadas pelos proprietários dos imóveis com intuito de corrigir o problema, que retornava a aparecer com o passar do tempo, uma vez que sua origem não havia sido tratada (ver Figura 9).

Figura 9 - Fissura em alvenaria devido a carga concentrada

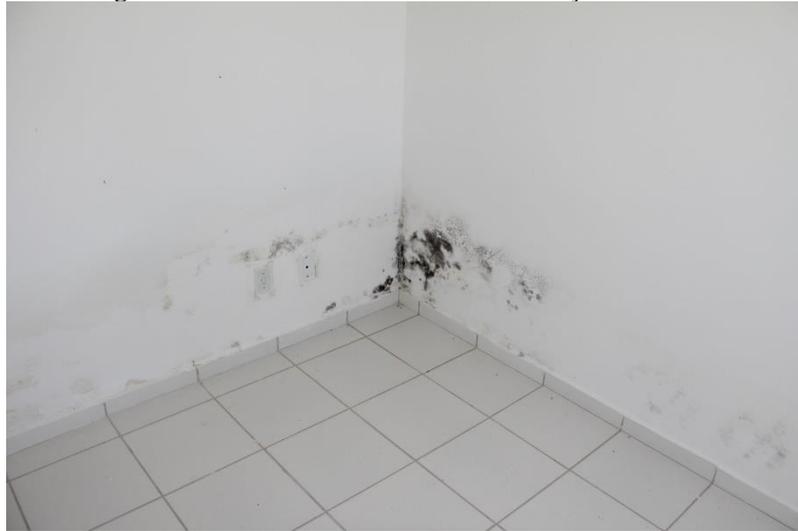
No que diz respeito aos problemas com umidade ascendente das fundações nas paredes de alvenaria, constatou-se na maioria das casas vistorias a presença de manchas de umidade ascendente, em alguns casos com a presença de bolores de morfo (ver Figura 10). A água presente no solo pode ascender por capilaridade até a base das construções ocasionando manchas e o aparecimento de fungos. Dessa forma, é importante o uso de impermeabilizante nas fundações para evitar o problema, que possui correção bastante onerosa e muitas vezes inviável.

Figura 10 - Umidade ascendente com formação de bolores

Isto posto, constatou-se a deficiência na impermeabilização nas fundações das residências. Os produtos impermeabilizantes de fundação possuem fácil aplicação, na maioria das vezes aplicados por meio de pintura, no entanto, sua utilização não é difundida na construção de conjuntos habitacionais. Conforme expresso na Figura 11, pode-se afirmar com 95% de confiança, a ausência ou deficiência de impermeabilização nas fundações em todas as residências, excetuando-se o grupo de imóveis construídos em 2012.

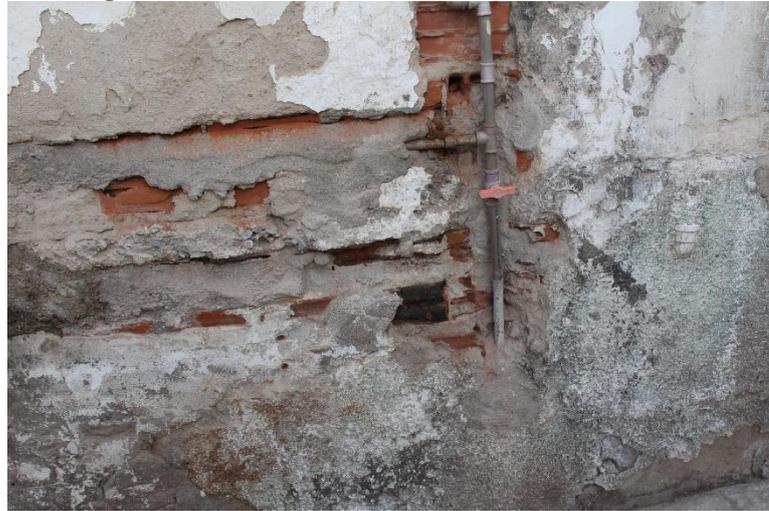
Outro problema causado pela presença de umidade nas edificações é a expansão sofrida por materiais cerâmicos quando em contato com água (ver Figura 13).

Figura 13 - Alvenaria com umidade ascendente e EPU

Pode-se esperar que a EPU resulte na redução da resistência mecânica de blocos de tijolo cerâmico, além do aparecimento de trincas. A EPU ocorre de forma lenta e gradual, portanto, pode-se afirmar que quanto mais recente for um conjunto de edificações, menor será sua incidência, conforme representado na Figura 14.

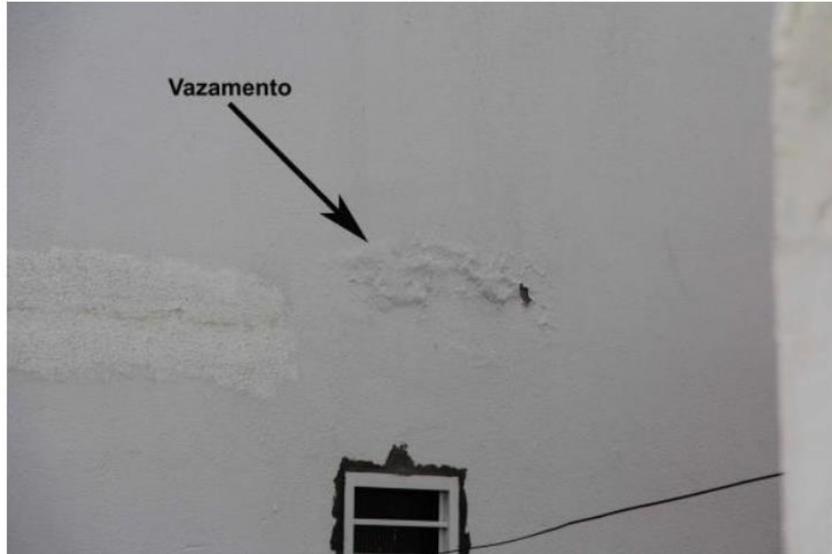
No conjunto habitacional localizado na cidade de João Pessoa Foi observada, em diversos blocos, a degradação dos revestimentos de argamassa devido a presença de umidade proveniente de vazamento da rede hidrossanitária (ver Figura 16), infiltrações devido a não estanqueidade das esquadrias dos apartamentos (ver Figura 17) e umidade devido a não utilização de impermeabilizante no emboço das paredes externas (ver Figura 18). Infiltrações

Figura 16 - Degradação no revestimento de fachada devido a presença de vazamentos no sistema hidráulico

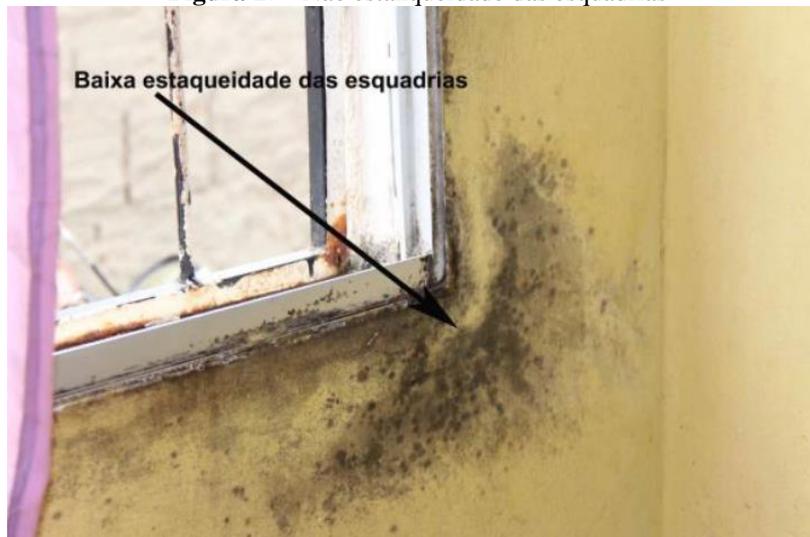
Figura 17 - Não estanqueidade das esquadrias

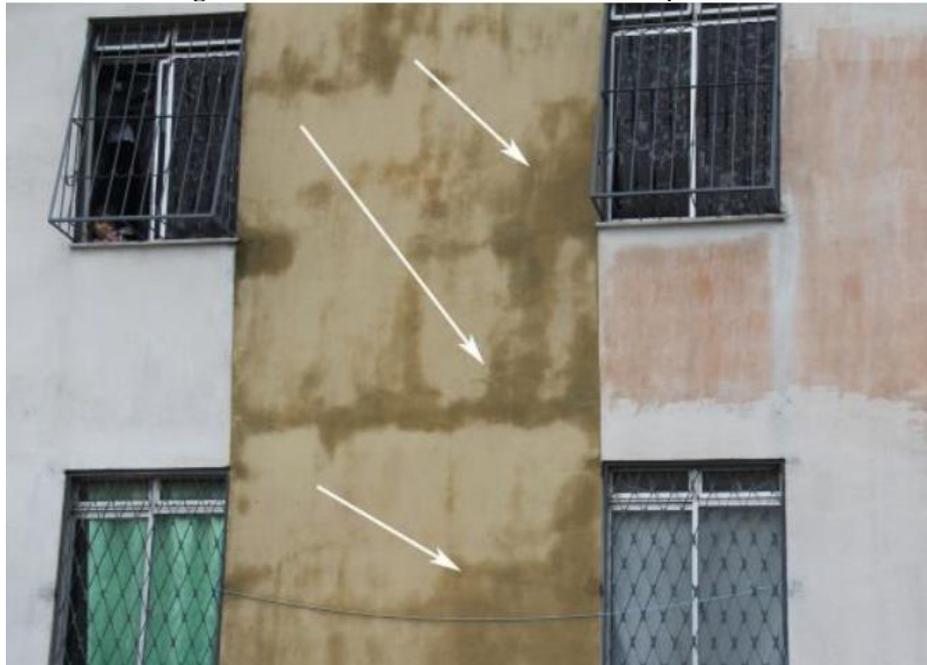
provocam manchas, aparição de bolor, bolhas, descolamento ou desagregação da argamassa e deslocamento do revestimento cerâmico.

Figura 18 - Fachada com marca de umidade após chuva

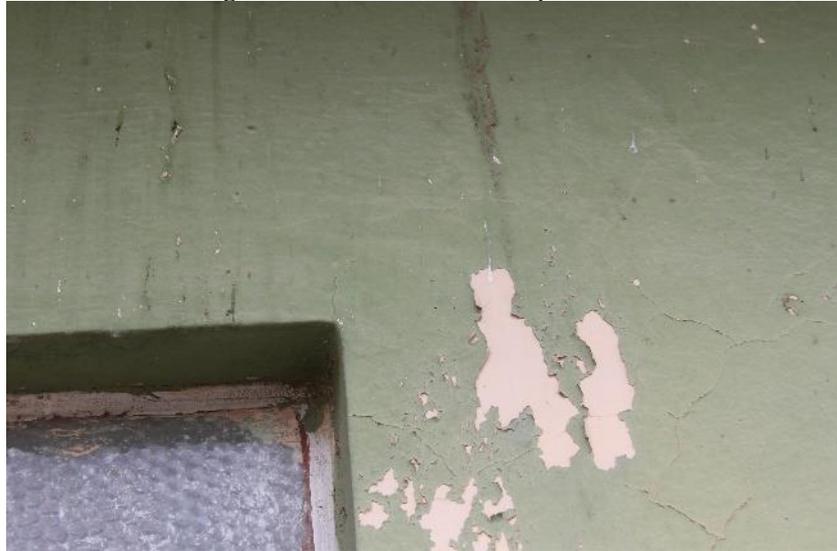
pulverulento. Também tem sua ocorrência ligada à falta de diluição da tinta, pinturas executadas sobre caiação e presença de infiltrações.

Figura 19 - Descascamento de pintura
