**ANÁLISE DA RELAÇÃO DAS CARACTERÍSTICAS DO QUILÔMETRO 67 DA BR  
101/PE COM AS CAUSAS DE ACIDENTES**

Monografia apresentada à Universidade Federal de Pernambuco como parte dos requisitos para obtenção de grau de Engenheiro Civil.

Conforme descrito nos materiais e métodos deste estudo, foi realizada uma inspeção no km 67 da BR-101 no dia 22/10/2017 para o levantamento e classificação dos defeitos do pavimento de concreto. Dos dezoito defeitos contidos na norma DNIT 061/2004-TER, foram encontrados apenas doze: alçamento de placas, placa dividida, escalonamento ou degrau, desnível pavimento-acostamento, fissuras lineares, grandes reparos, pequenos reparos, desgaste superficial, quebras localizadas, fissuras superficiais (rendilhado) e escamação do concreto, fissuras de retração plástica e esborcinamento ou quebra de canto. A seguir, é apresentado um gráfico com a incidência dos defeitos mais comuns.

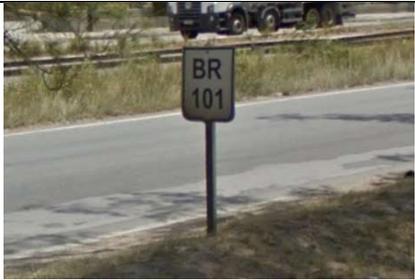
| # | Foto | Descrição |
|---|---|---|
| 1 | | Placa de identificação da rodovia<br>Apresenta bom estado. |

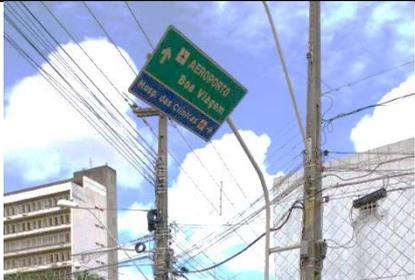
| # | Foto | Descrição |
|---|---|---|
| 2 | | Placa indicativa de direção<br>Apresenta estado regular, porém com inclinação excessiva, dificultando sua visualização. |

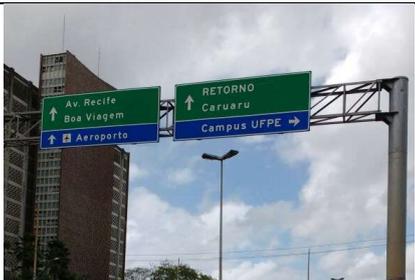
| # | Foto | Descrição |
|---|---|---|
| 3 | | Placa indicativa de direção<br>Apresenta excelente estado. |

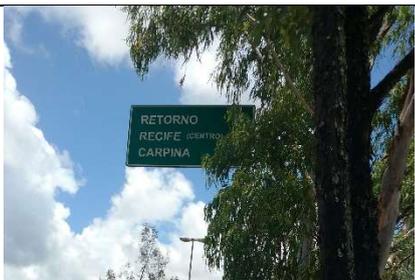
| # | Foto | Descrição |
|---|---|---|
| 4 | | Placa indicativa de direção<br>Apresenta bom estado, com princípio de bloqueio pela vegetação. |

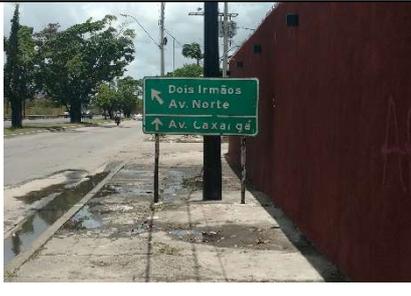
| # | Foto | Descrição |
|---|---|--|
| 5 | | <p>Placa indicativa de direção<br/>Apresenta estado ruim, com algumas das letras ilegíveis.</p> |

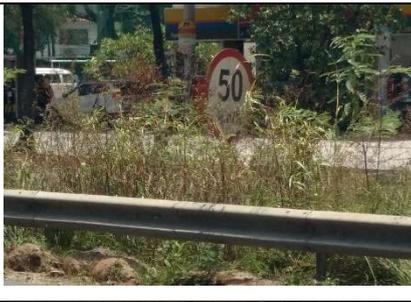
| # | Foto | Descrição |
|---|---|--|
| 6 | | <p>Placa de regulamentação de velocidade<br/>Apresenta estado regular, com vegetação impedindo parte de sua leitura.</p> |

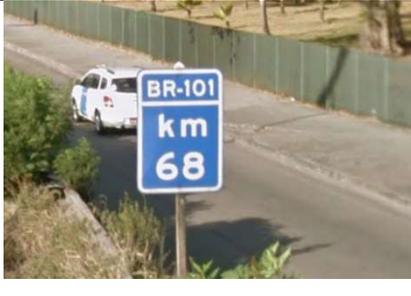
| # | Foto | Descrição |
|---|---|--|
| 7 | | <p>Placa de referência quilométrica<br/>Apresenta excelente estado.</p> |

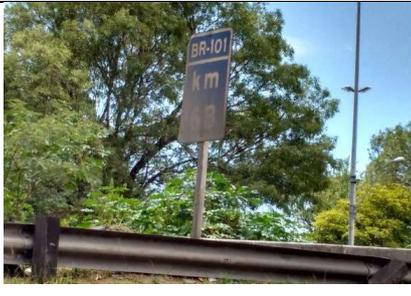
| # | Foto | Descrição |
|---|---|--|
| 8 | | <p>Placa de referência quilométrica<br/>Apresenta estado regular, com sujeira impedindo parte de sua leitura.</p> |

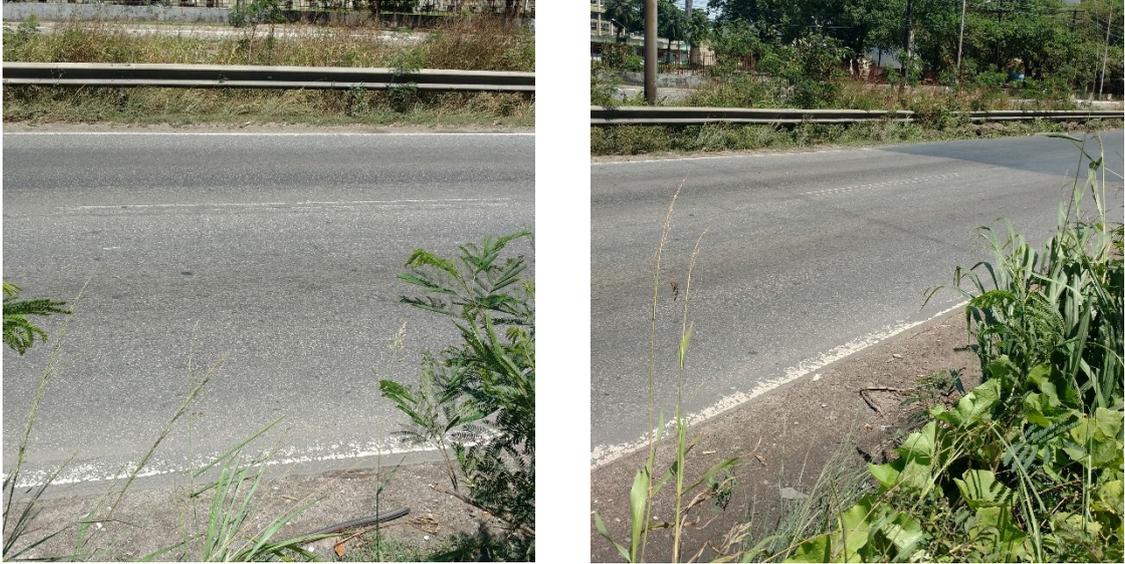
Figura 5 e 6 – Sinalização horizontal existente

A sinalização horizontal do trecho praticamente inexiste, pois apenas 15 metros de uma das pistas apresentam faixas, e estão em péssimo estado, como pode ser observado nas imagens abaixo.

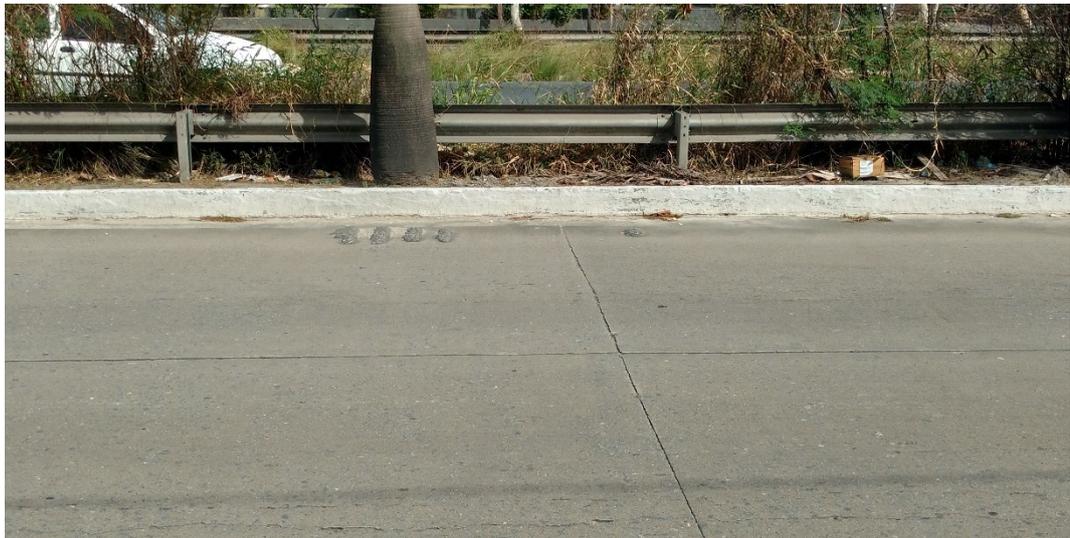
Figura 7 - Sonorizador

Foi encontrado um sonorizador na pista marginal, sentido sul, próximo de uma interseção com a Av. Prof. Artur de Sá, com a maior parte de sua largura já deteriorada, como pode ser visto na imagem abaixo.

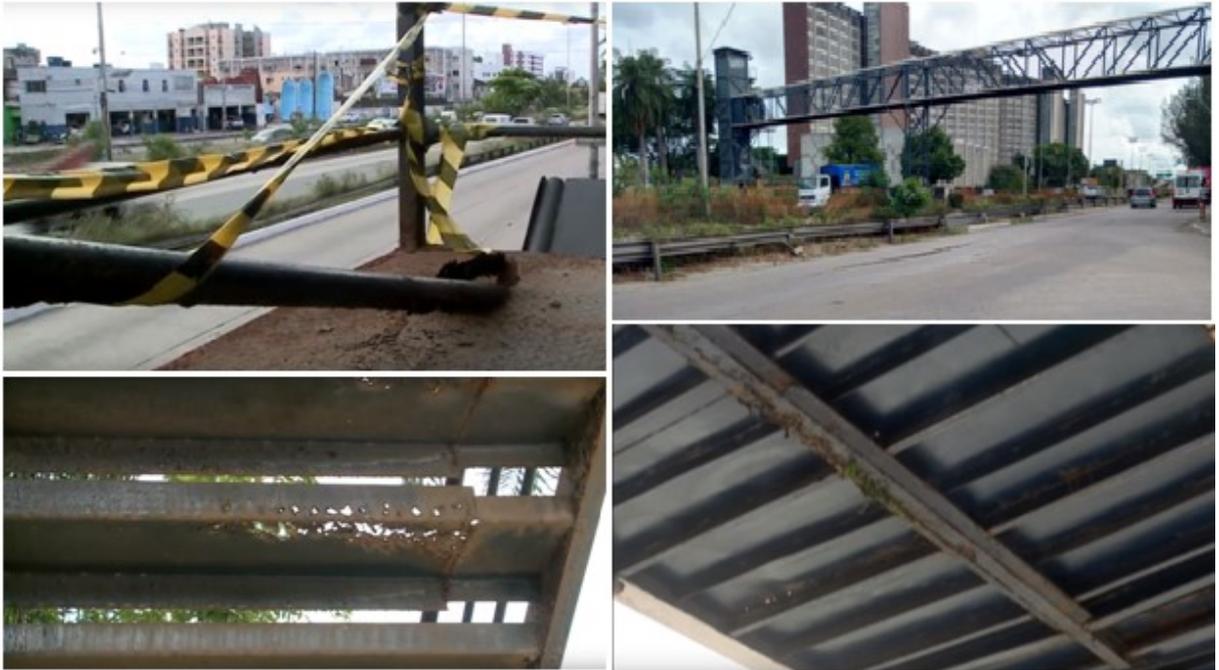
Figura 10 - Condição da passarela em frente ao Hospital das Clínicas.

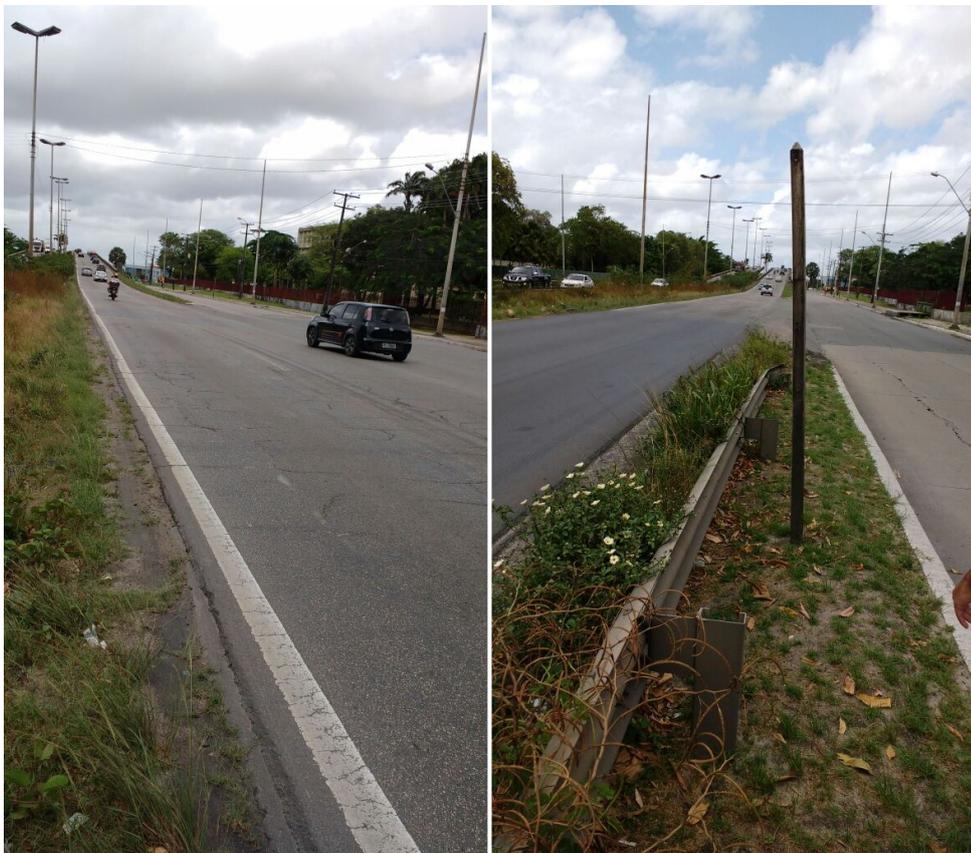
A situação da sinalização do trecho é preocupante, principalmente nos acessos, onde não há sinalização de qualquer tipo. O acesso próximo ao viaduto da reitoria, no sentido sul da via, é utilizado em ambos os sentidos, tanto para sair quanto para entrar na pista principal, o que se torna extremamente perigoso e propenso a acidentes. Neste acesso, além de não

haver uma sinalização, a geometria existente não indica um fluxo claro, assim os motoristas ficam confusos e mais propensos a erros.

Figura 11 - Acesso a pista local, sinalização vertical deteriorada. Acesso à UFPE.
