**DETECTABILIDADE E ANÁLISE DIMENSIONAL DE FALHAS NO
REVESTIMENTO POLIMÉRICO DE ISOLADORES DE COMPÓSITO
POR RADIOGRAFIA COMPUTADORIZADA**

12/08/2009

Dissertação apresentada ao Programa de Pós-Graduação em Engenharia Mecânica da Universidade Federal de Pernambuco, para a obtenção do título de mestre.

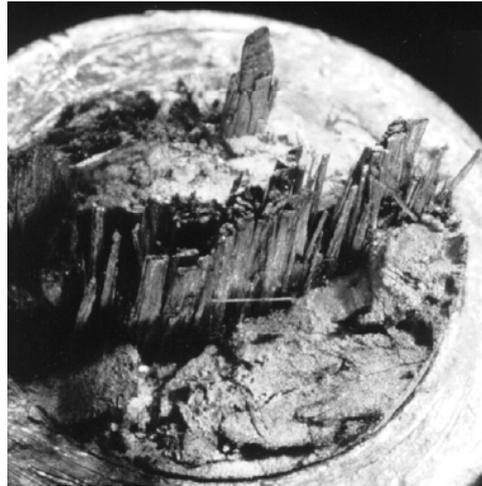
Figura 2.17. Zona de danos em um bastão de isolador de compósito, próxima à extremidade de aço em um isolador de 115 kV que falhou em serviço (KUMOSA, M.et al., 2002).

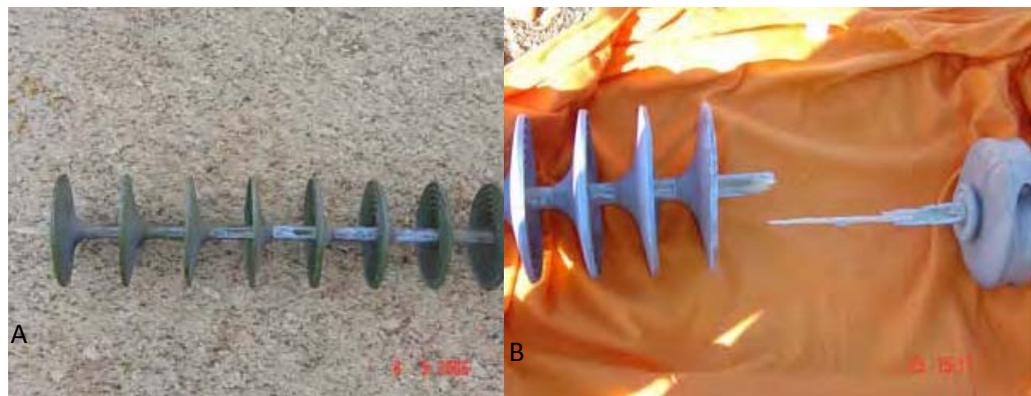
Figura 2.21 - Isoladores de compósito utilizados em LT's da Chesf que fraturaram em serviço. (A) Linha de 230 kV; (B) Linha de 500 kV (PAIVA; SIMÕES, 2009).

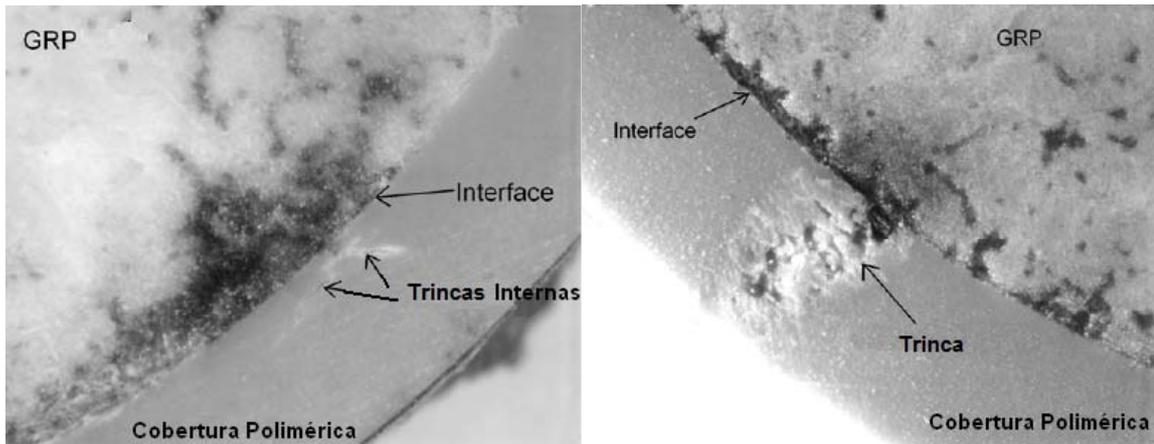
Figura 2.22 - Trincas na cobertura de borracha e diferentes estágios de sua formação (KUMOSA, M., 2005).

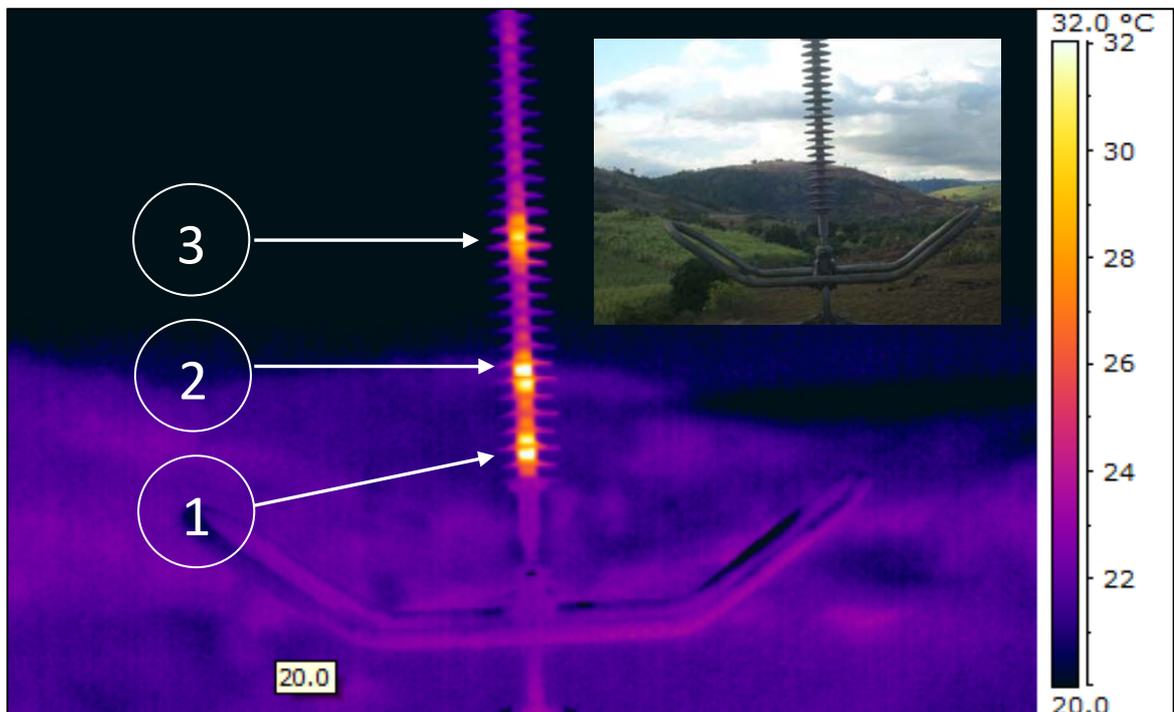
Figura 3.4 - Imagem da termovisão de infravermelho. $T_{\max} = 35,1\text{C}$; $T_{\min.} = 22,7\text{C}$; Radiância = 8.600 lux; $T_a = 23,8\text{ C}$. A imagem inserida refere-se a fotografia do isolador de compósito obtida com uma câmera digital.

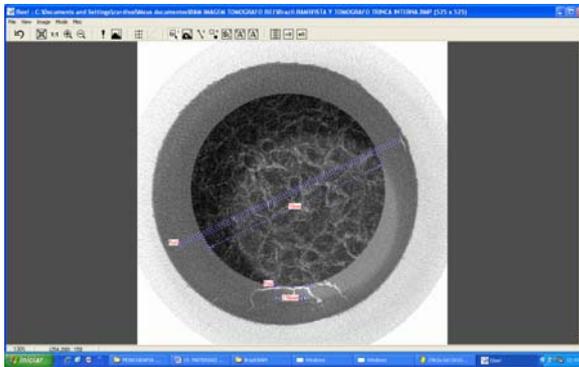
A imagem gerada permitiu visualizar a existência de uma trinca com origem na região de aderência, entre o bastão e o revestimento de silicone. Detalhe que só pode ser observado com precisão através do tomógrafo. O nível de ruído que aparece na figura 4.2, mostra-se compatível com imagem da figura 4.1.

Figura 4.1 – Trinca entre bastão e revestimento – BAM.

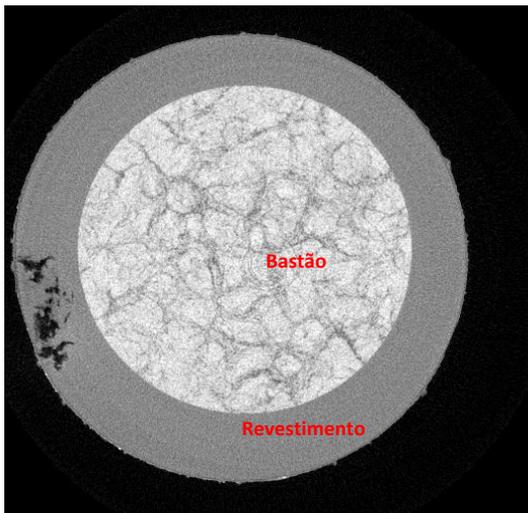
A tomografia computadorizada possui recursos que nos permite visualizar a geometria das trincas, com suas ramificações internas na estrutura do silicone, o que pode contribuir para um estudo do mecanismo de evolução dessas trincas. Ainda é possível fazer cortes em vários planos. Abaixo uma das imagens geradas, mostra a secção na qual está localizado um agrupamento de defeitos. Figura 4.3.

Figura 4.3 – Corte A-B de um defeito – BAM.

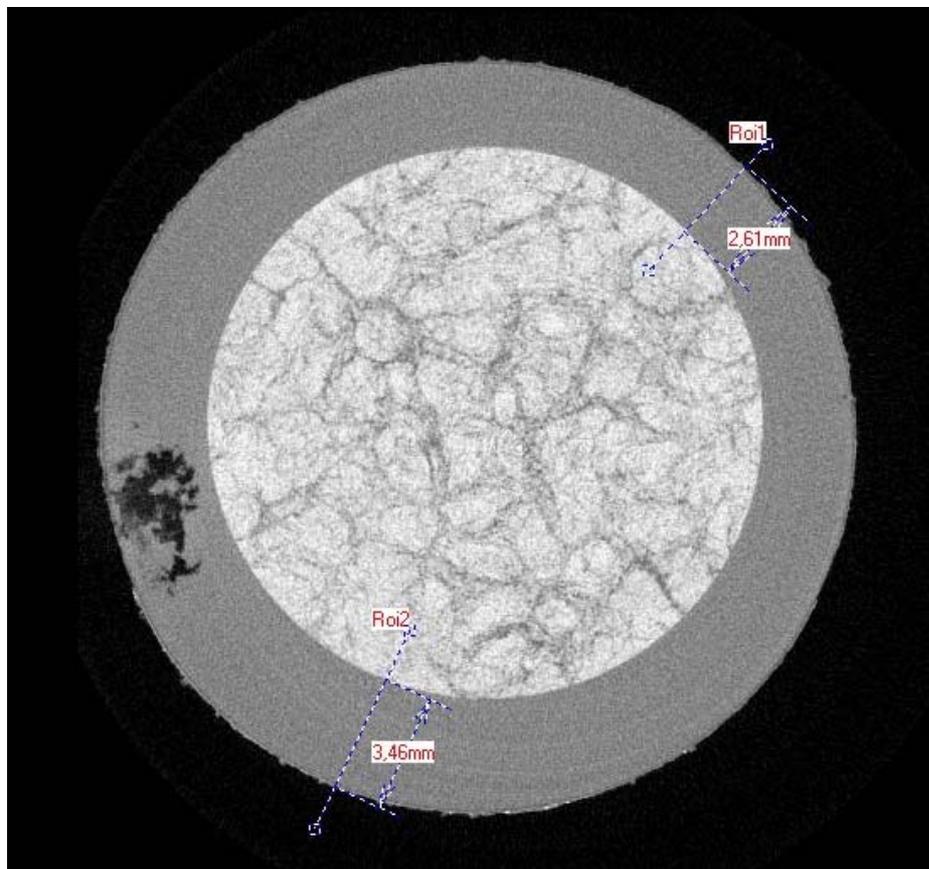
Figura 4.5 - Estimativa da espessura da camada polimérica em lados opostos do isolador.

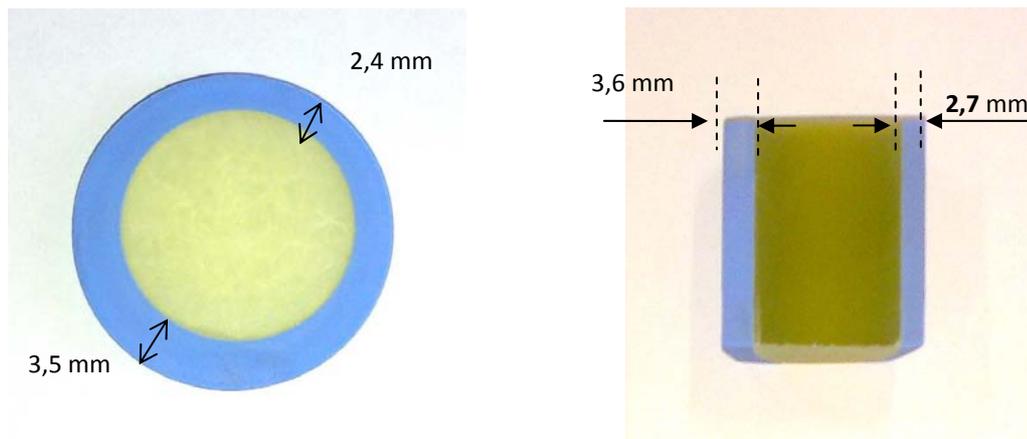
A diferença de espessura devido à falta de concentricidade entre o bastão de compósito e cobertura de silicone foi confirmada medindo-se as secções retiradas perpendicularmente e longitudinalmente do mesmo isolador, as quais estão mostradas na Figura 4.6. Na prática, uma consequência negativa por esta falta de concentricidade pode comprometer o tempo de vida útil dos isoladores, pois o ataque ácido tende a chegar mais rápido no bastão de compósito se as fissuras ocorrerem na parte menos espessa da cobertura polimérica.

Figura 4.6. Corte transversal e longitudinal do bastão de um isolador composto de 230 kV.

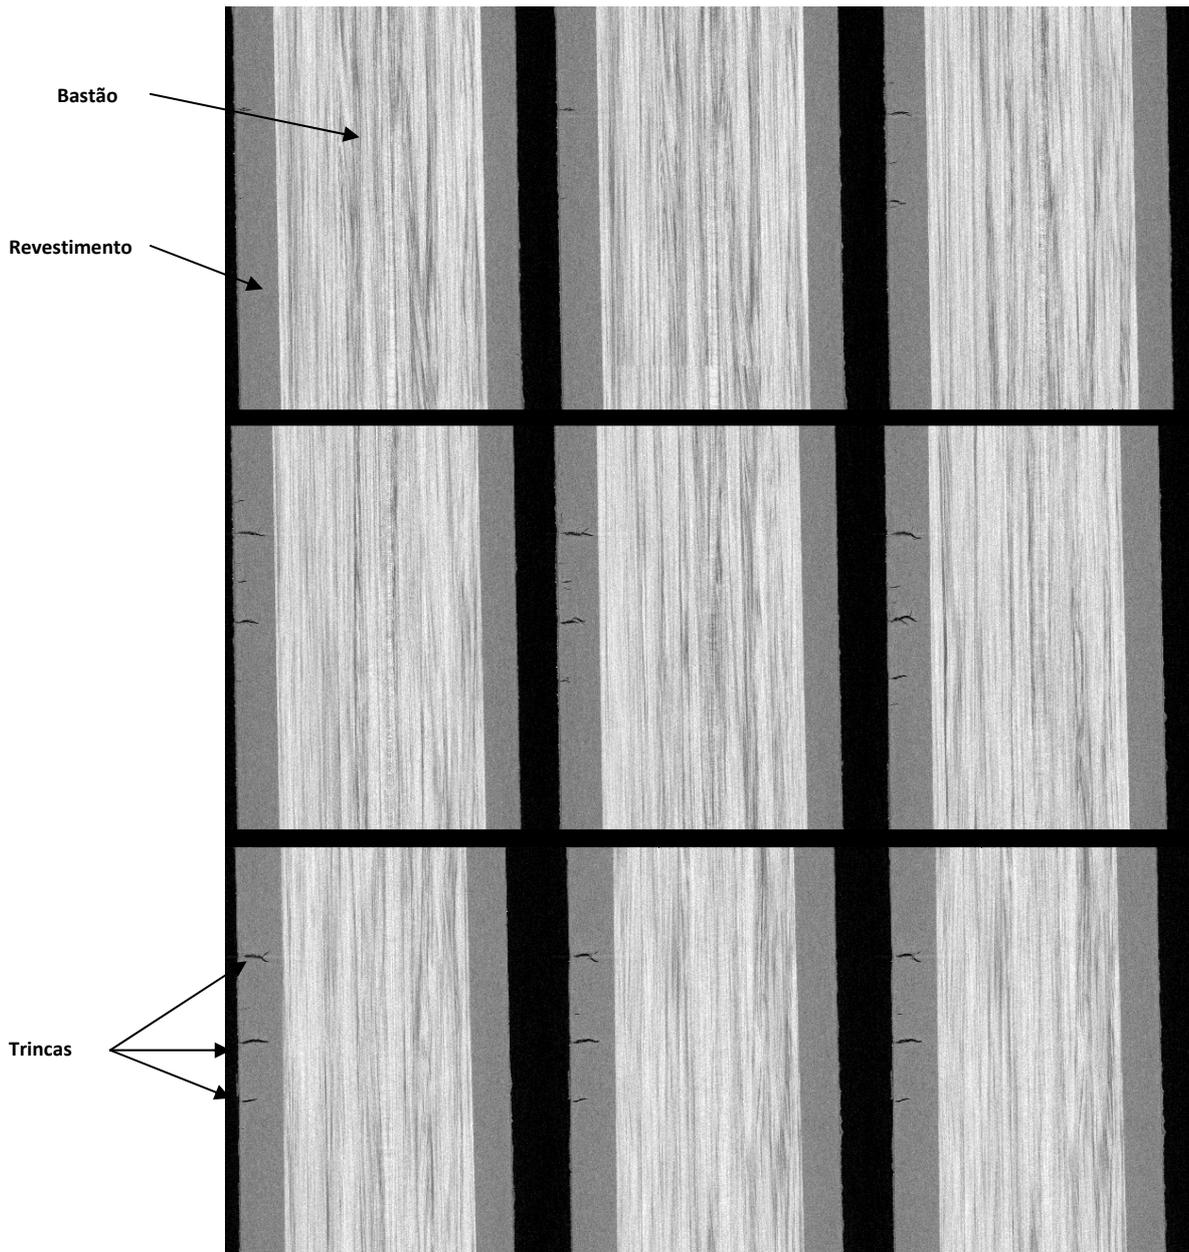
Figura 4.7. - Imagens na direção y mostrando trincas na cobertura de silicone – BAM

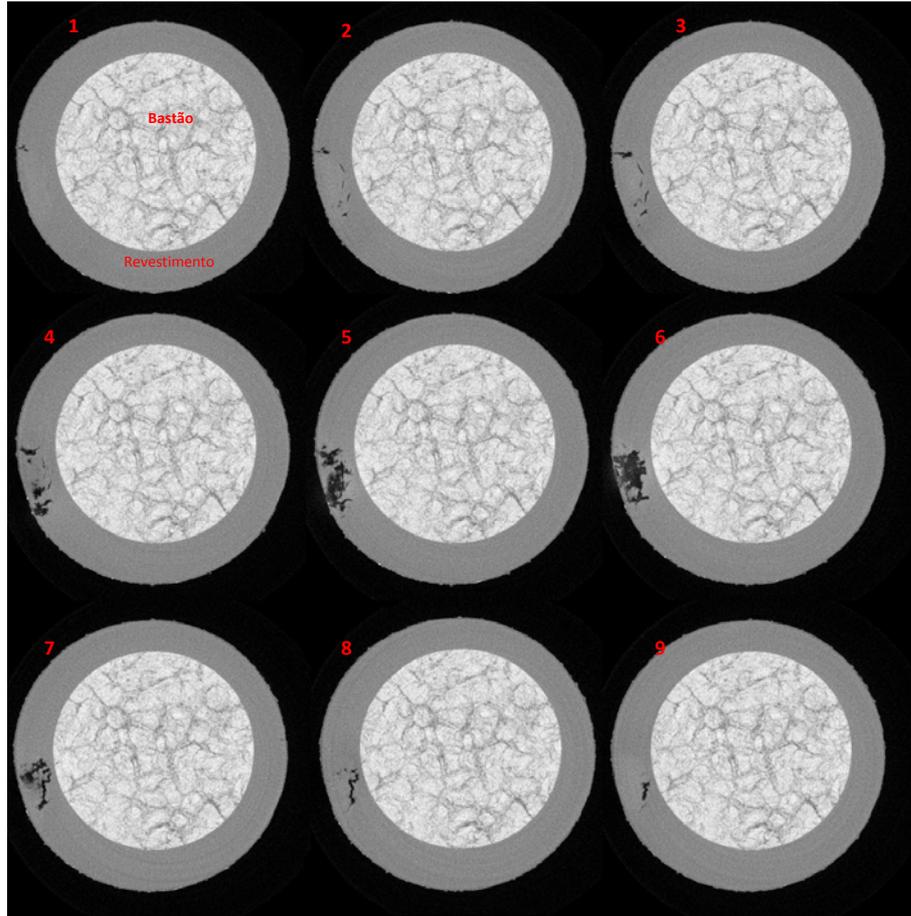
Figura 4.8. Imagens na direção **Z** mostrando um defeito no revestimento de silicone - BAM

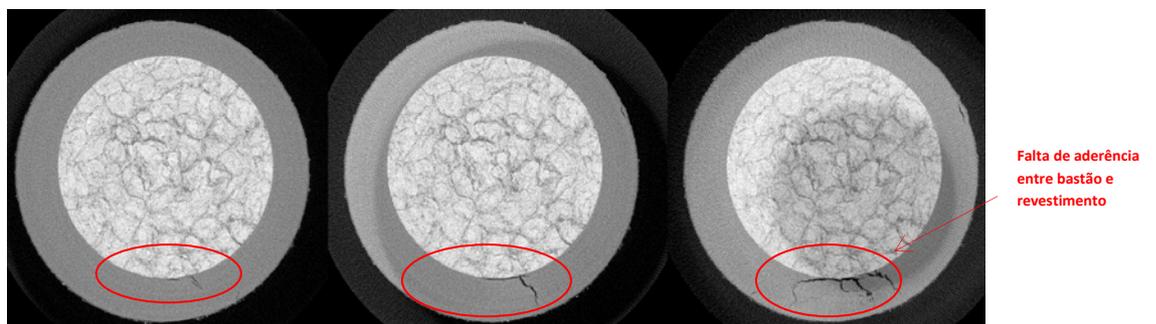
Figura 4.9 – Defeito entre bastão e revestimento – BAM

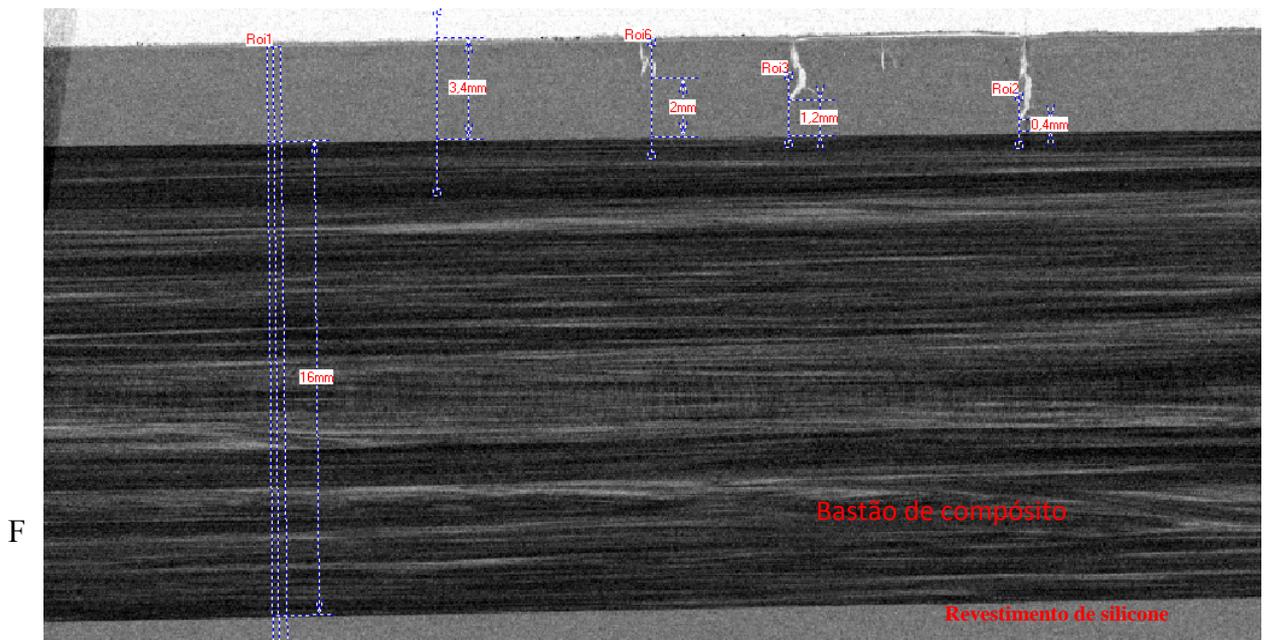
Na figura 4.10, pode-se constatar a pequena espessura que resta para que as trincas atinjam o bastão de compósito.

Figura 4.10 – Medição da espessura residual – BAM

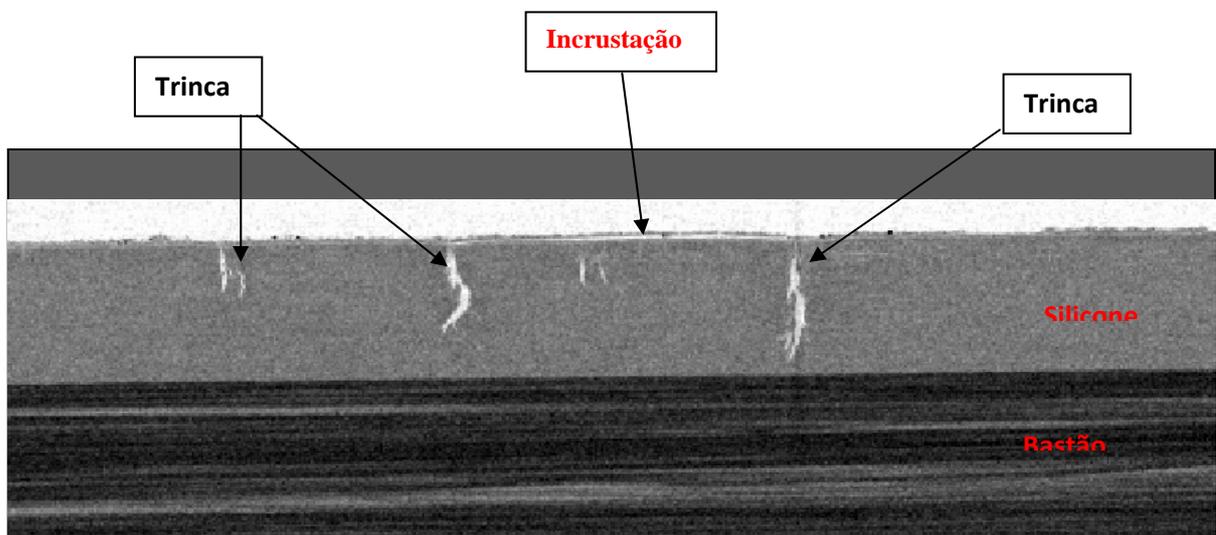
A figura 4.11 mostra detalhe da incrustação na superfície do revestimento de silicone, problema constante nas regiões poluídas. A camada de incrustação não permite que as trincas sejam observadas por inspeção visual.

Figura 4.11 – Incrustação no revestimento de silicone – BAM

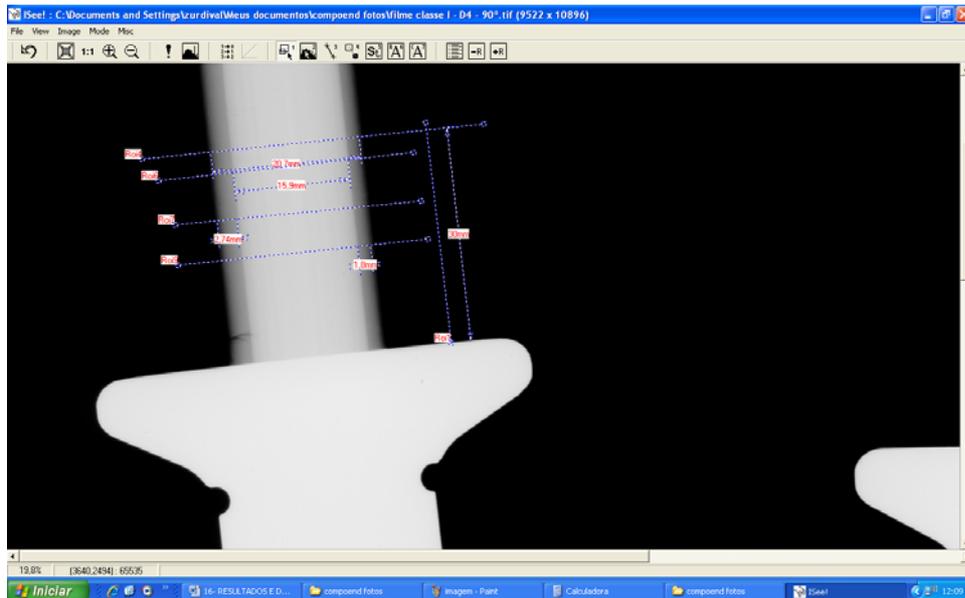
Figura 4.23- Medição da excentricidade do revestimento de silicone

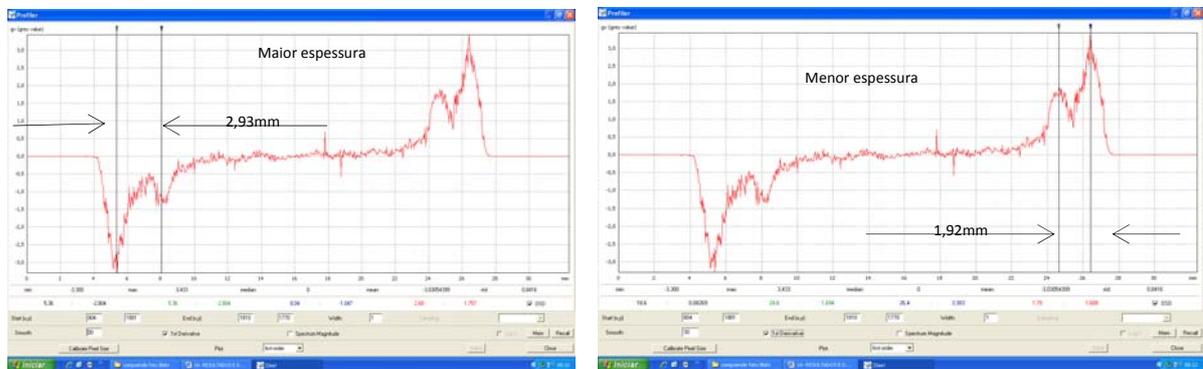
Figura 4.39 - Medição do revestimento de silicone em pontos opostos – valores encontrados 2,93mm e 1,92mm – 8 bits

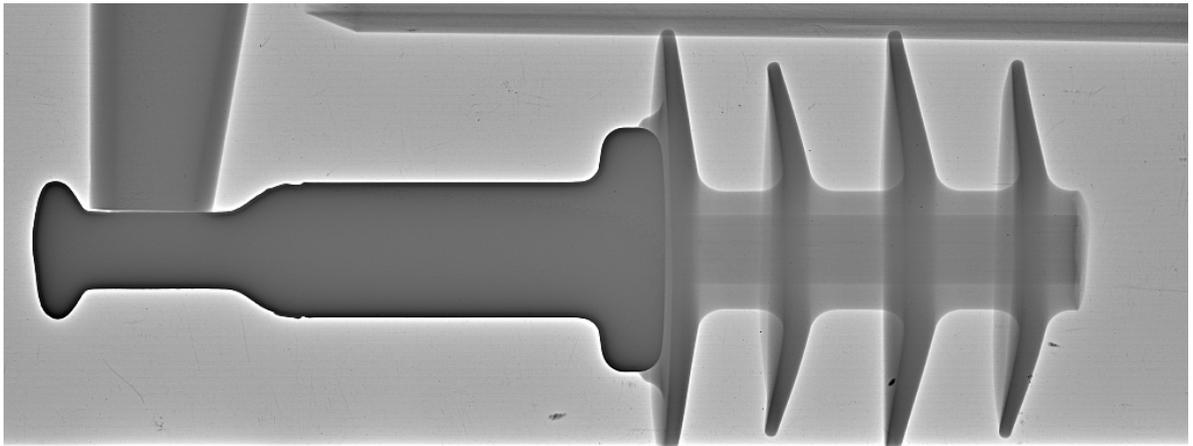
Figura 4. 60 - Imagem do corpo de prova-01 do isolador tipoII, livre de falhas - radiografia computadorizada

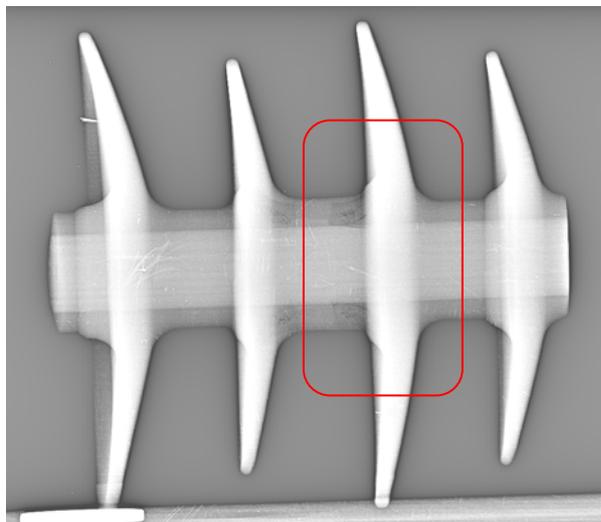
Figura 4.61 - Radiografia computadorizada do corpo de prova-02 com a presença de inúmeros vazios.

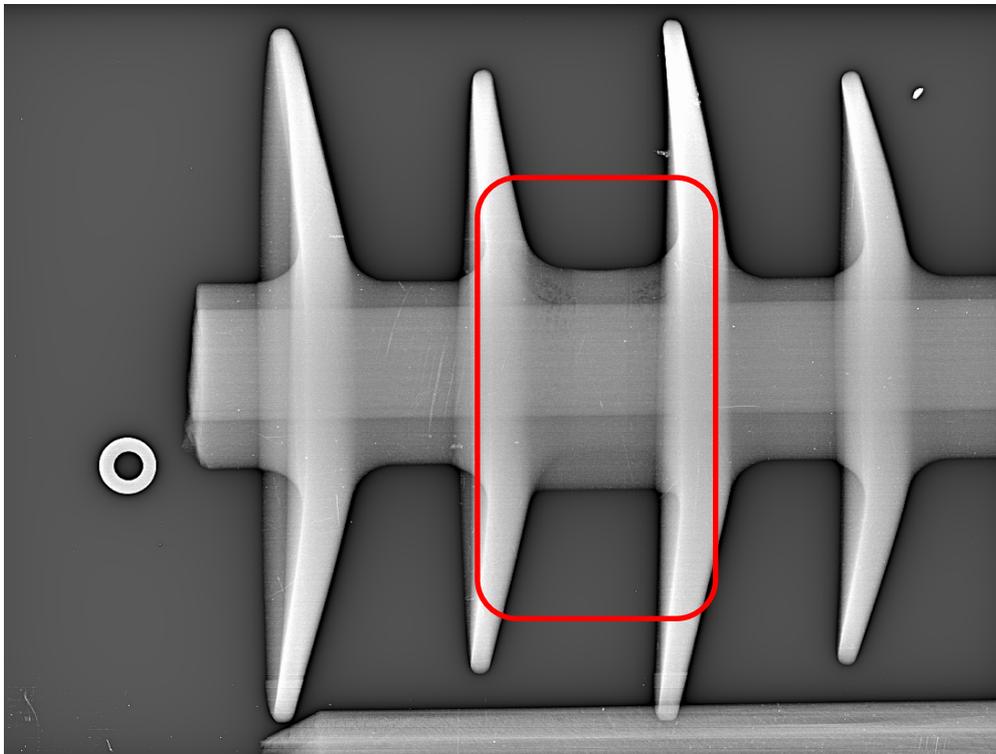
Figura 4.63. A região demarcada com linha vermelha. Nota-se também nesta região a presença de vazios.

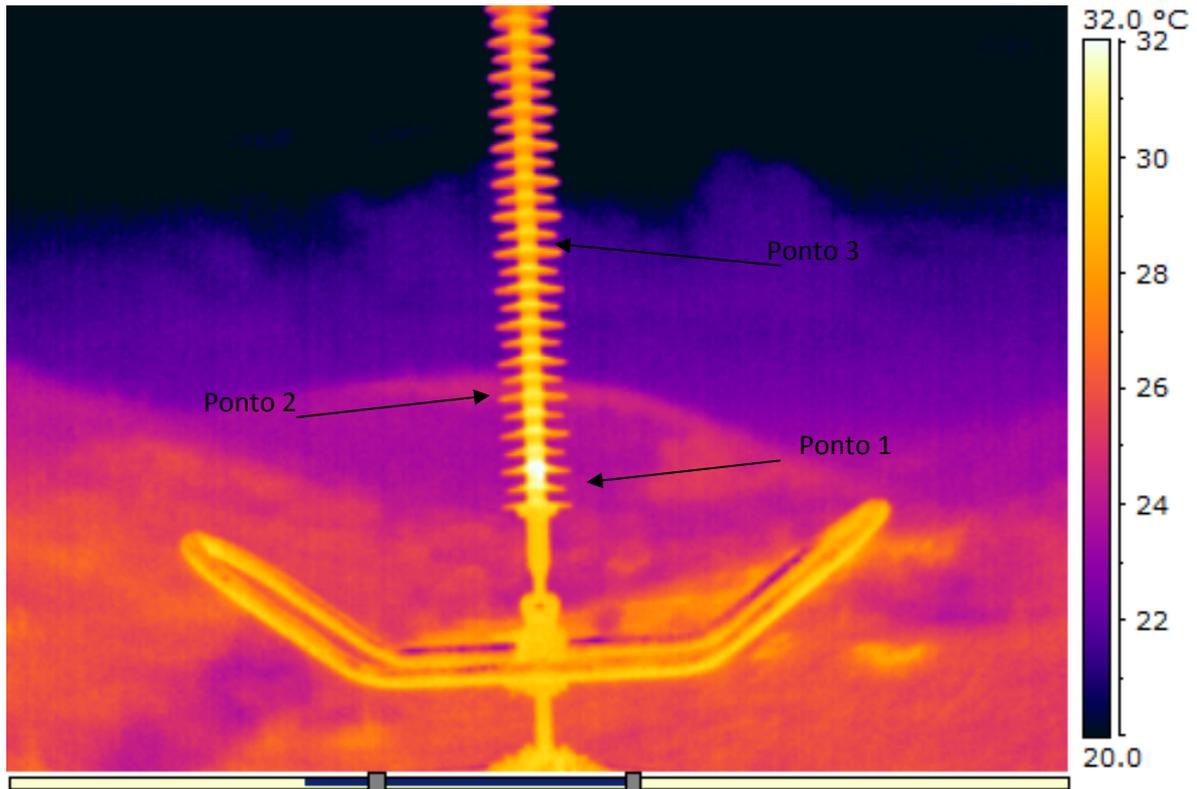
Figura 4.65. Termovisão do isolador, mostrando apenas o ponto quente 01, próximo à fase após a incidência dos raios solares (Pacheco).
