**ANÁLISE DA RESTRIÇÃO TRIPLA EM UMA OBRA DE EDIFÍCIO
MULTIFAMILIAR NO MUNICÍPIO DE CARUARU-PE**

Trabalho de Conclusão de Curso apresentado à Coordenação do Curso de Engenharia Civil do Campus Agreste da Universidade Federal de Pernambuco – UFPE, na modalidade de artigo científico, como requisito parcial para obtenção do grau de Bacharel em Engenharia Civil.

Análise da restrição tripla em uma obra de edifício multifamiliar no município de Caruaru-PE

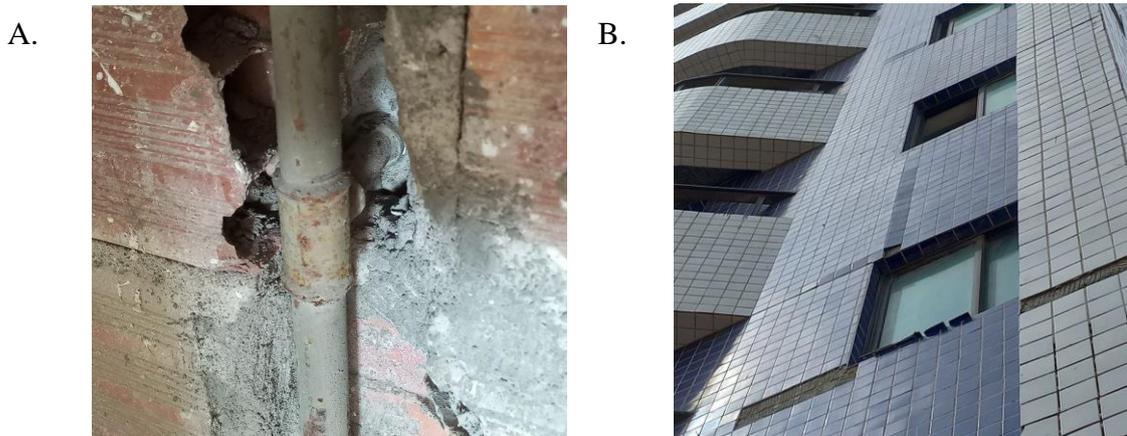
Figura 4 – Patologias nas instalações de gás e na fachada

Alguns dos vícios relativos às instalações de gás e fachada podem ser vistos nas Figuras 4A e B.

A situação da fachada resultou em um aumento expressivo no escopo do projeto, tornando necessário um aditivo contratual e a elaboração de um novo escopo específico para a execução desses serviços, afetando diretamente as outras áreas que compõem a restrição tripla.

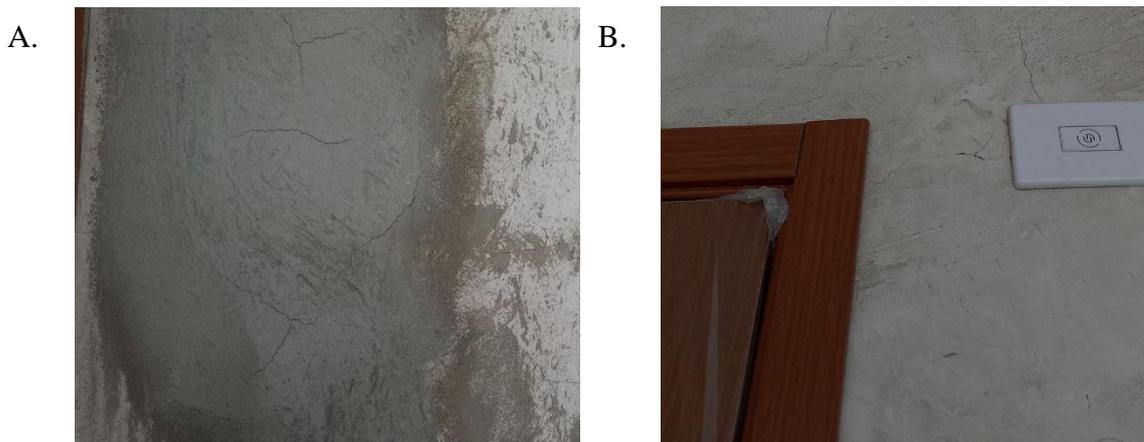
Figura 10 – Fissuras em revestimentos argamassados e de gesso

Como exemplo de impacto na qualidade é possível citar o surgimento de fissuras nos revestimentos argamassados e de gesso, mostradas nas Figuras 10A e B. Tais situações podem ser ocasionadas por fatores como dosagem incorreta, preparo inadequado da superfície e desrespeito aos períodos de carência entre serviços.

As fissuras presentes nos revestimentos podem originar pontos de vulnerabilidade, diminuindo tanto a impermeabilidade quanto a aderência da superfície. Além disso, há a possibilidade de que essas fissuras se propaguem para estratos vizinhos, como a camada de pintura, ocasionando um desconforto estético e reduzindo sua durabilidade.

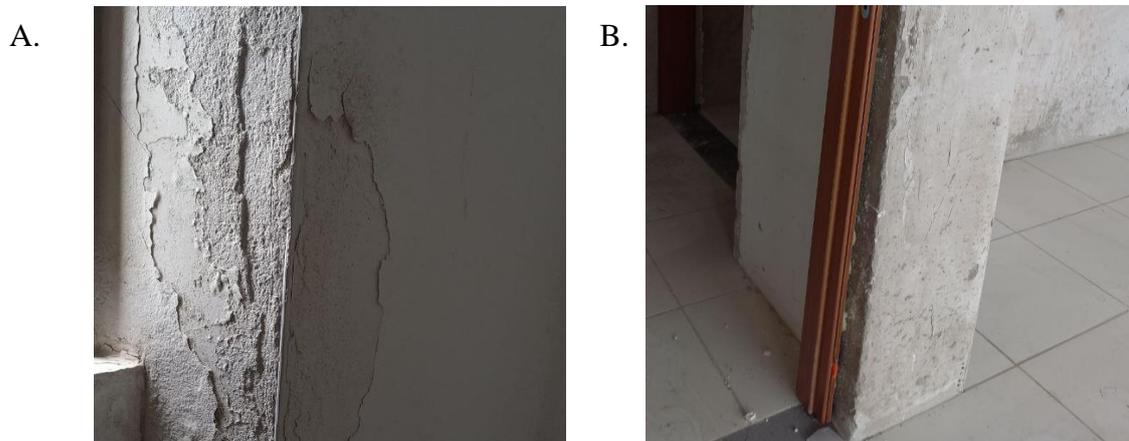
Figura 11 – Desagregamento da pintura interna e desprendimento do marco de uma porta

Os dois casos de redução da qualidade por uso inadequado dos materiais podem ser observados nas Figuras 11A e B.

O emprego insuficiente de materiais pode ser desencadeado por fatores como a busca por redução de despesas ou o anseio de concluir a tarefa de maneira expedita, negligenciando a abrangência que a execução adequada demanda. Entretanto, a adoção de estratégias tecnicamente inadequadas para satisfazer quaisquer dos limites preconizados na restrição tripla, sem garantir um equilíbrio entre todos os elementos, ocasiona degradação na qualidade, suscetível a acarretar subsequentes prejuízos. Esses podem se manifestar tanto durante a realização do projeto quanto após sua conclusão.
