**ANÁLISE DAS CONDIÇÕES FÍSICAS DE UMA BARRAGEM: Estudo de Caso no
Agreste de Pernambuco**

Trabalho de Conclusão de Curso apresentado à
Coordenação do Curso de Engenharia Civil do
Campus Agreste da Universidade Federal de
Pernambuco – UFPE, na modalidade de artigo
científico, como requisito parcial para obtenção
do grau de Bacharel em Engenharia Civil.

Diante do exposto, o objetivo desse trabalho foi verificar as condições da Barragem de Jucazinho e propor medidas para melhorar a segurança da sua estrutura.

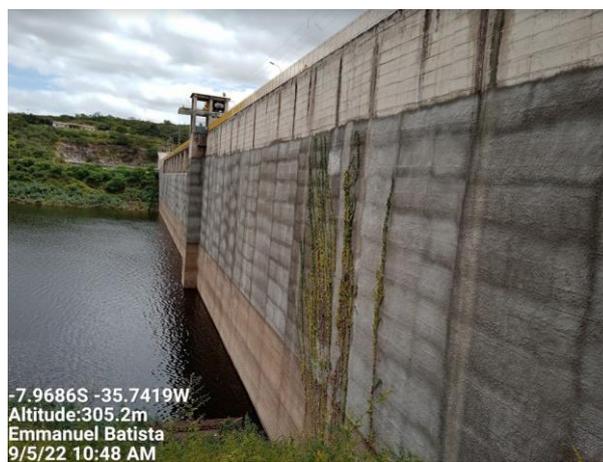
Figura 2 - Talude de montante da barragem

O talude de montante da barragem apresenta uma pequena quantidade de vegetações trepadeiras que, como mostra a Figura 2, percorrem desde o nível do vertedouro principal até o nível d'água. A presença de vegetações não é recomendada no revestimento da barragem, uma vez que suas raízes têm o potencial de penetrar o concreto, aumentando o risco de fissuras e facilitando a infiltração da água.

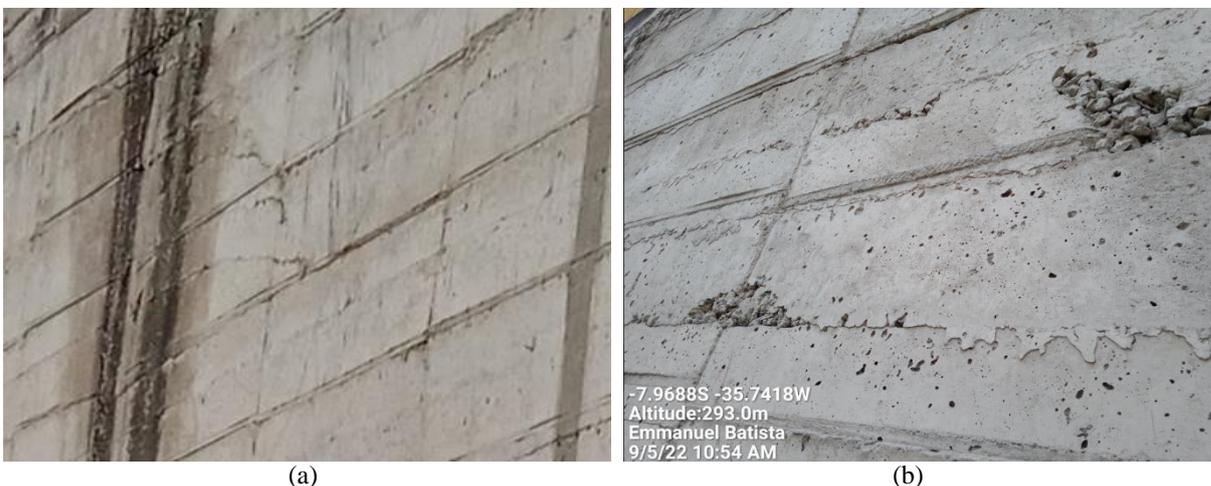
Figura 3 – Anomalias no talude de montante da barragem: a) fissuras, b) sinais de erosão

Além da vegetação, é possível notar a presença de fissuras horizontais e inclinadas ao longo do paramento, como mostra a Figura 3a. Também foi observada a presença de erosão no paramento, que, a princípio, apresenta um impacto de pequena magnitude na estrutura. Tal anomalia está ilustrada na Figura 3b.

Uma das possíveis causas do surgimento de fissuras são as reações álcalis-agregado, em que os álcalis agregados do concreto presentes na pasta de cimento (sódio e potássio), podem reagir com a sílica dos agregados causando o aumento do volume. As deteriorações por esse tipo de reação caracterizam-se pela expansão com fissuras aparentes na superfície do concreto. No encontro do paramento de montante com a ombreira direita foram observadas fissuras horizontais e também sinais de desgaste do corpo devido à erosão, como mostra a Figura 4.

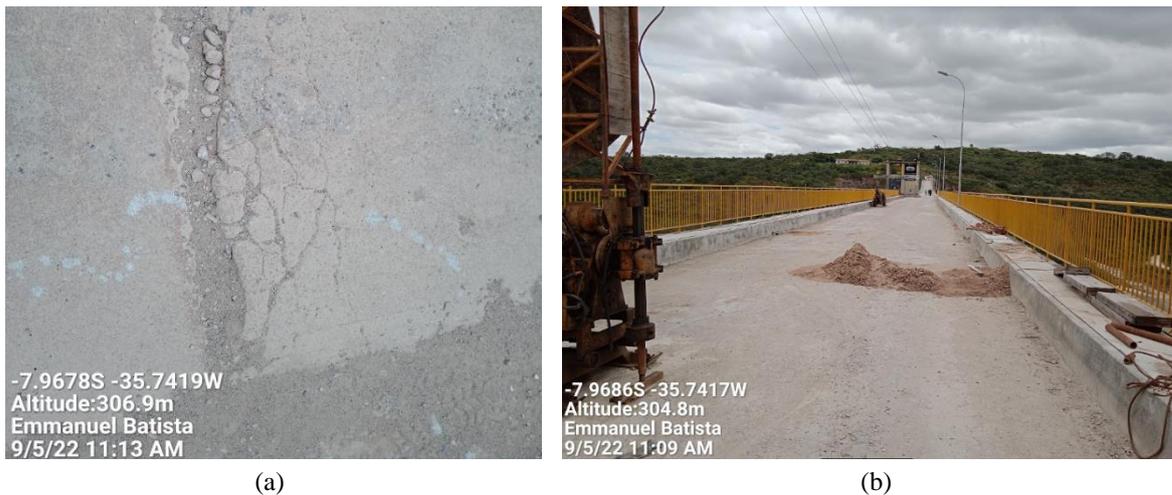
Figura 6 – Coroamento da barragem: a) fissuras e desgaste, b) resquício de obra

Uma das anomalias encontradas foi a grande quantidade de fissuras ao longo da crista, dimensões variadas e sinais de desgaste, mostradas na Figura 6a. Outro ponto verificado foi a presença de material solto no coroamento (Figura 6b). Segundo o técnico responsável pela barragem, houve uma reforma recente ao dia da inspeção, na qual foram implantados guarda corpos e novos postes para auxiliar na iluminação e facilitar o trânsito na crista.

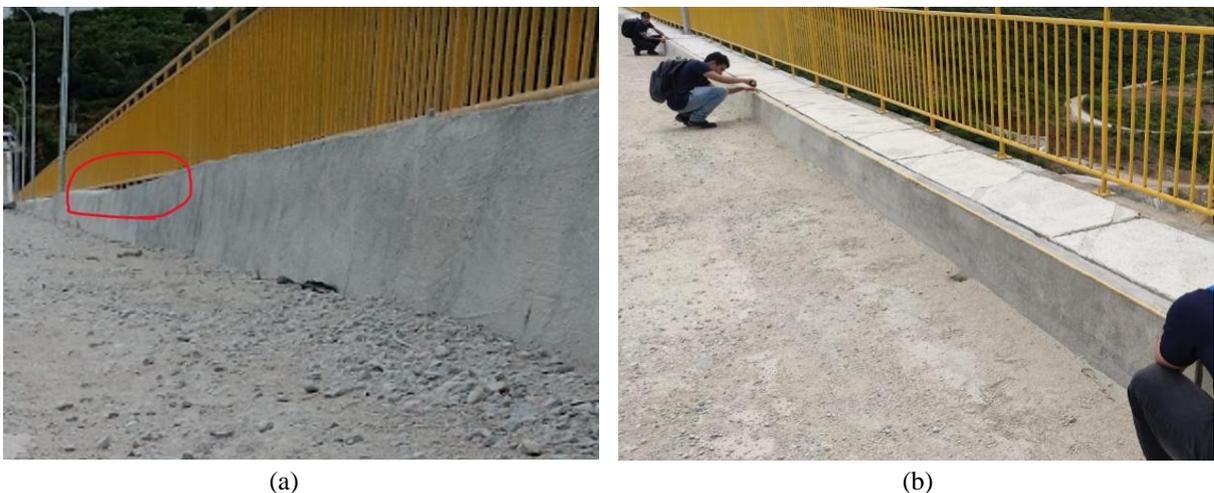
Figura 7 - Flecha nos blocos do coroamento: a) flecha, b) medição

A maior anomalia presente na crista da barragem são as flechas de, em média, 5 centímetros ao longo dos blocos. Tal anomalia está evidenciada na Figura 7a, na qual pode-se facilmente notar o desalinhamento do meio fio com o guarda corpo. A medição (Figura 7b), foi realizada com o auxílio de duas trenas metálicas, uma fixada horizontalmente nas extremidades do bloco para servir de base de comparação, e outra para quantificar a diferença de nível.

Durante a inspeção, não foi possível realizar a medição precisa dos comprimentos dos vãos, mas como o coroamento possui 11 vãos e um comprimento total de 170 m, pode-se considerar um comprimento médio de, aproximadamente, 15,45 m para cada vão. Assim, conforme estabelecido pela Equação 1, a flecha permitida pela Norma é de 6,18 centímetros, o que representa uma diferença de apenas 1,18 centímetros em relação ao valor registrado em campo, o que é motivo de preocupação.

Caracterizando uma anomalia de média magnitude, o surgimento de flechas pode ser resolvido pela equipe local da barragem com apoio da equipe sede do empreendedor ou apoio externo. Algumas possíveis causas para essas patologias são: recalque da fundação, subpressão não prevista na estrutura, reações químicas no concreto com expansão do material ou efeitos térmicos.

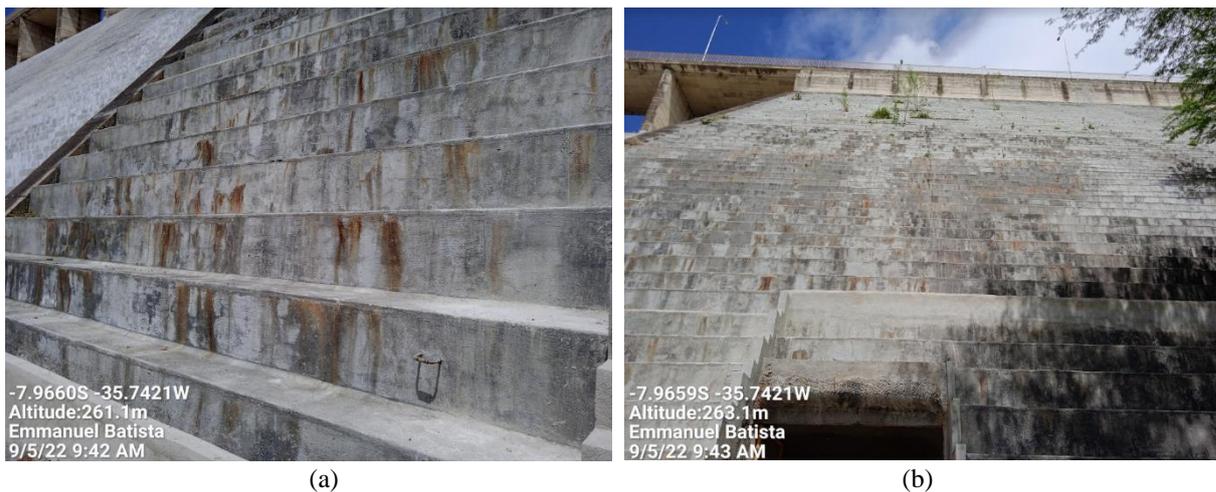
Figura 9 – Anomalias no paramento de jusante da barragem: a) destacamento superficial do concreto, b) percolação e áreas úmidas

Durante a inspeção visual do paramento de jusante foi observado um enorme destacamento superficial, caracterizado por uma coloração mais escura em diversos pontos da barragem, como mostra a Figura 9a. Outra observação feita durante a inspeção foi a forte presença de sinais de percolação e áreas úmidas ao longo de todo o paramento, ilustrado na Figura 9b.

O destacamento superficial do concreto pode ter sido causado por um erro no cálculo da relação água cimento ou até mesmo erro na fase de lançamento e vibração do concreto. Já em relação à percolação, um dos principais fatores causadores dessa anomalia é a má compactação do concreto na fase de execução, que faz com que o concreto apresente um alto índice de vazios que, conseqüentemente, viram caminhos preferenciais para a passagem da água.

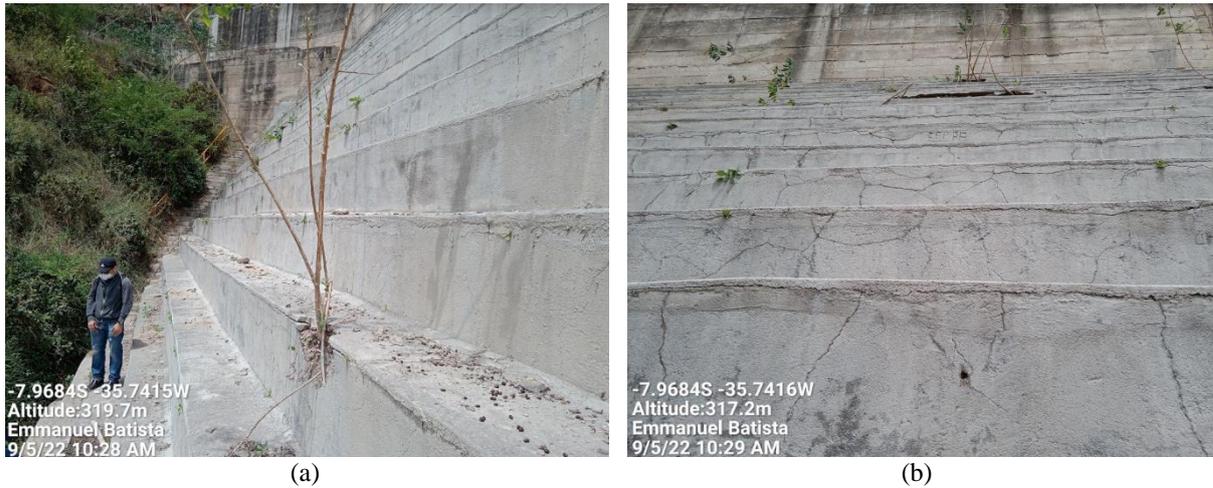
Figura 10 – Anomalias no paramento de jusante: a) presença de vegetação, b) fissuras

A presença de vegetações de pequeno e médio porte no paramento, mostrado na Figura 10a, confirma a hipótese do surgimento de caminhos preferenciais, uma vez que suas raízes vão adentrando a superfície do concreto e aumentando o índice de vazios no interior do talude. A principal anomalia do talude de jusante é, sem dúvidas, a enorme quantidade de fissuras presentes em todo o paramento, fissuras de vários tamanhos e direções, como mostra a Figura 10b.

Como as fissuras estão dispostas de maneiras aleatórias, sem apresentar um padrão, a causa mais provável do seu aparecimento é a reação álcali-agregado, que é muito comum em áreas úmidas e é causada pelos agregados reativos contidos no concreto.

Também é importante considerar a hipótese de que possa se tratar de retração plástica no concreto ou até mesmo a ação de sulfatos como causas possíveis. Uma maneira de remediar essa situação é por meio da aplicação de selante epóxi, uma vez que sua capacidade de preencher e vedar aberturas no concreto impede a infiltração de água, fortalecendo a estrutura.

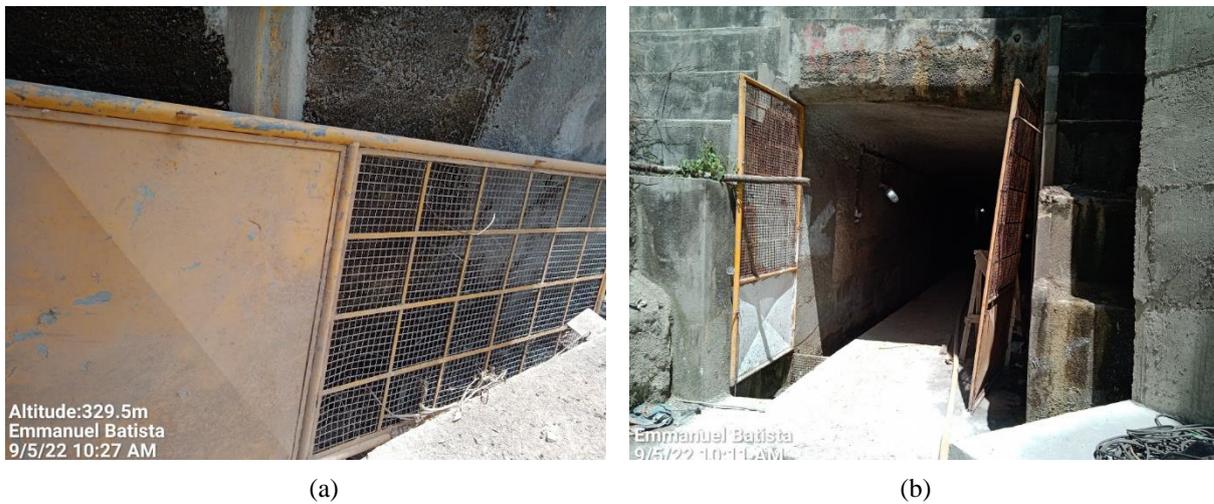
Figura 11 – Portões: a) acesso a galeria de inspeção, b) saída da galeria de inspeção

A galeria de inspeção da barragem foi o local com maior número de anomalias observadas e, portanto, necessita de reparos com urgência. Os primeiros problemas observados foram a deficiência na iluminação e a deterioração dos portões da galeria. Os portões de acesso e saída foram encontrados fora do seu local esperado, como mostra a Figura 11.

No dia da inspeção, havia uma equipe fazendo reparos no interior da galeria, a retirada dos portões pode ter sido realizada com a finalidade de facilitar a entrada de materiais e máquinas que auxiliavam tais reparos.

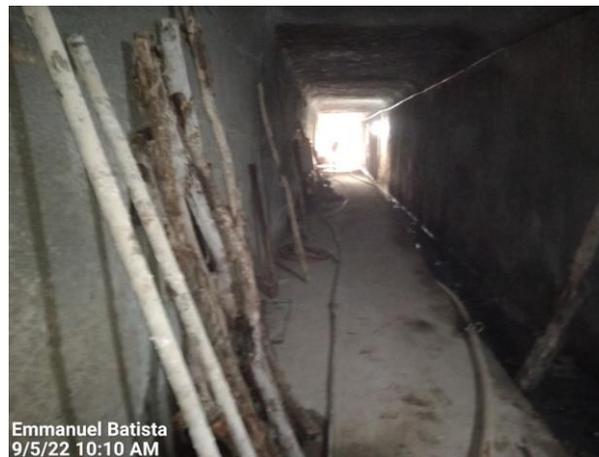
Figura 12 - Entulhos na galeria de inspeção

Outro fator importante é a presença de entulhos e resto de obra nos corredores da galeria, foram registradas estacas, tábuas de madeira, resquícios de tubulações e alguns outros objetos, como mostra a Figura 12. Apesar de não atrapalhar no funcionamento da estrutura, a presença de entulhos reflete em sinais de descaso e má conservação.

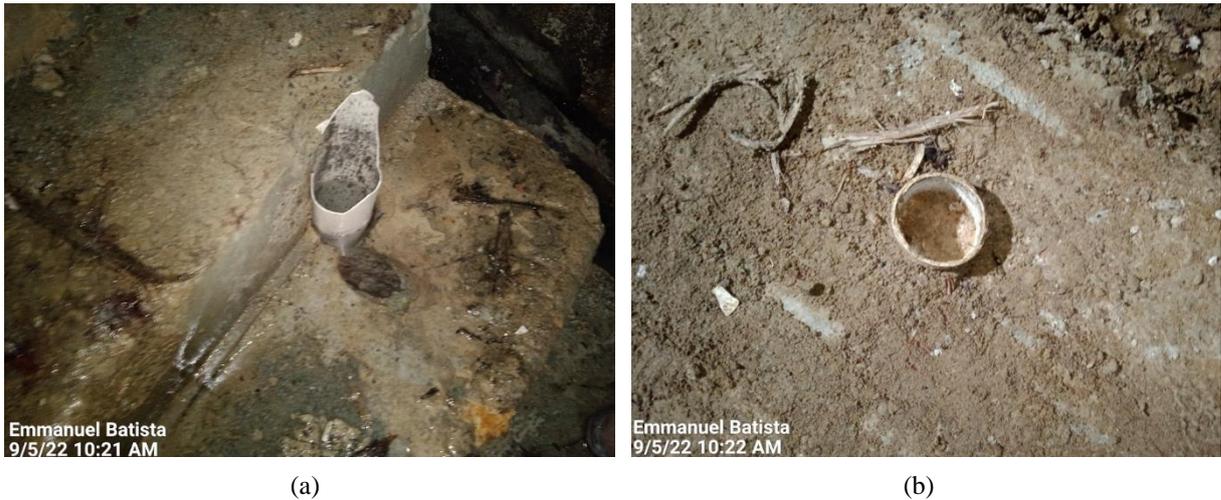
Figura 13 - Poços de alívio: a) parcialmente obstruído, b) totalmente obstruído

Além disso, grande parte dos poços de alívio da barragem encontram-se danificadas, total ou parcialmente, como mostra a Figura 13. Os poços de alívio são estruturas importantes dos sistemas de drenagem que auxiliam na estabilidade da estrutura. São projetados para controlar a elevação do nível da água, aliviando a o efeito da subpressão, um fenômeno que exerce influência direta na estabilidade da estrutura.

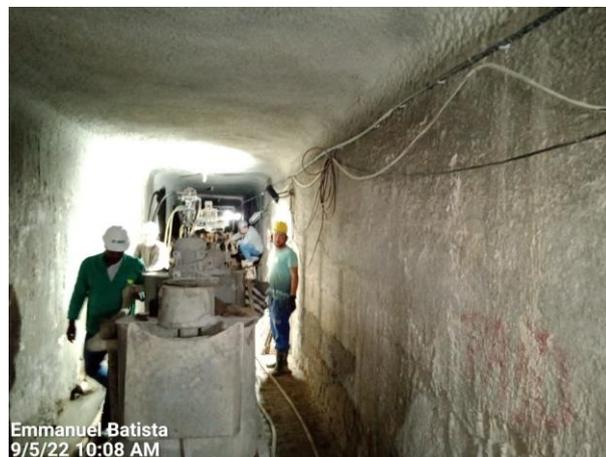
Figura 14 - Equipe adicionando novos poços de alívio

Como citado anteriormente, no dia da inspeção havia uma equipe realizando reparos no interior da galeria, a Figura 14 ilustra os trabalhadores realizando o processo de escavação para a adição de novos poços de alívio e a desobstrução dos atuais, auxiliando a estrutura em relação ao esforço devido a atuação da subpressão.

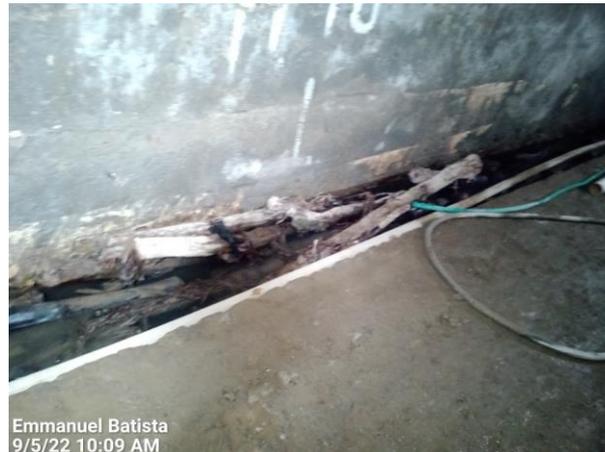
Figura 15 - Dreno parcialmente obstruído e acumulando água

Em relação aos drenos, como mostra a Figura 15, boa parte do seu sentido longitudinal estava obstruído por entulhos dificultando o fluxo da água e gerando acúmulo da mesma. Os drenos desempenham um papel crucial na gestão de água e na estabilidade da estrutura, são projetados para coletar e desviar a água que se acumula no interior da barragem de forma controlada, reduzindo a pressão hidrostática e prevenindo possíveis problemas.

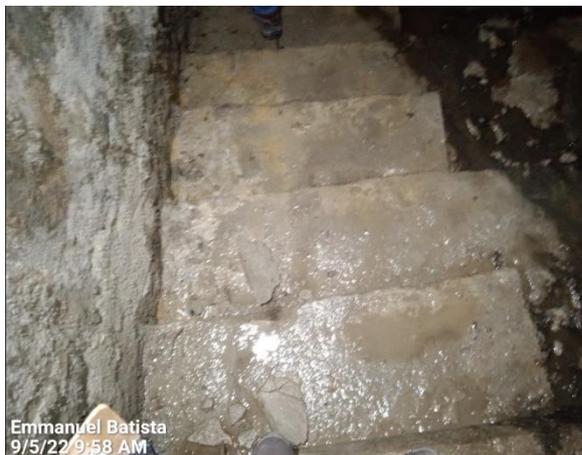
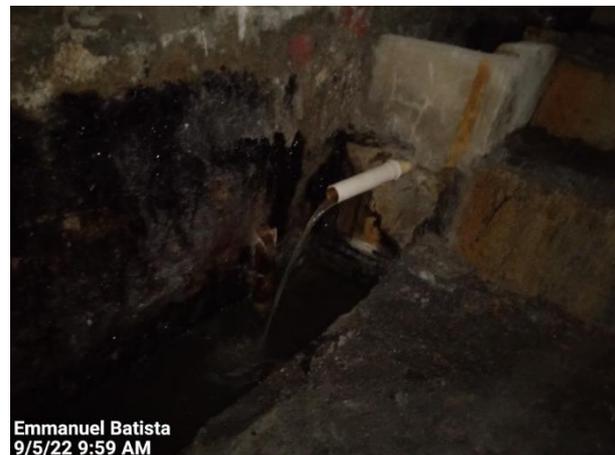
Figura 16 – Percolação na galeria: a) degraus encharcados, b) escoamento da calha lateral para o dreno

Apesar de estar parcialmente obstruído, o vertedouro triangular, que serve para o controle da vazão drenada, apresentou uma carga linear de 5 centímetros. A medição do fio d'água foi realizada após a saída da galeria de inspeção, com uma trena metálica. O valor dessa carga se deve ao altíssimo índice de percolação no teto da galeria que deixaram a escadaria encharcada (Figura 16a) e a vazão das calhas laterais elevada (Figura 16b).

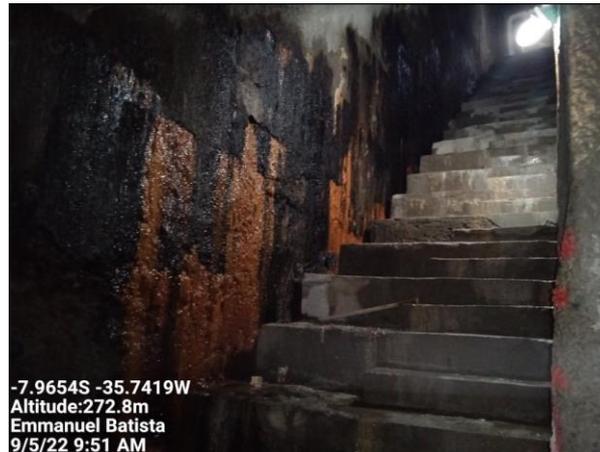
Figura 17 - Percolação e carreamento de material nas paredes da galeria de inspeção

Parte da obstrução dos drenos se deve a enorme incidência de percolação ao longo das paredes da galeria. Como mostra a Figura 17, vários pontos apresentam áreas úmidas e, conseqüentemente, geram um grande carreamento de material, que por sua vez aumenta a obstrução dos drenos e dificulta o fluxo da água.

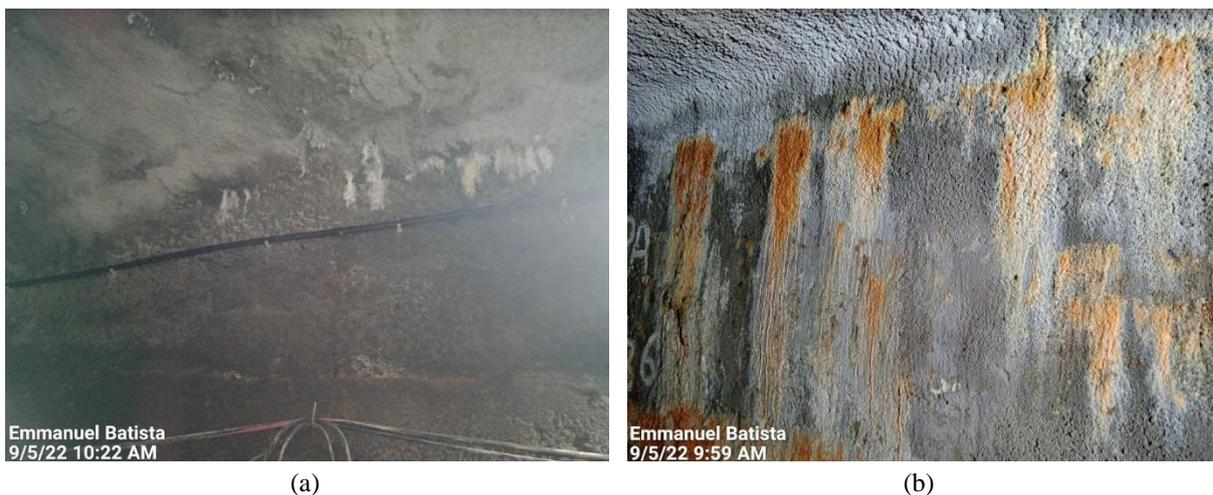
Figura 18 – Anomalias na galeria de inspeção: a) carbonatação do concreto, b) manchas castanho-avermelhadas

Outra anomalia fortemente presente no teto e nas paredes da galeria de inspeção é a carbonatação do concreto, que é causada pela lixiviação do hidróxido de cálcio do cimento que se carbonata em contato com o gás carbônico do ar, gerando manchas brancas pontuais ou lineares, como mostra a Figura 18a. Há também ocorrências de manchas castanho-avermelhadas, Figura 18b, que podem ser provenientes do carreamento de matéria orgânica ou argila dissolvida na água do reservatório.

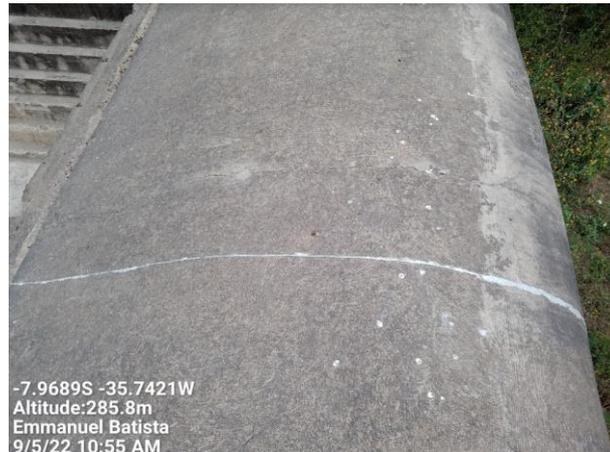
Figura 21 - Junta de dilatação do canal de restituição

Na construção dos canais foram utilizadas juntas de dilatação (Figura 21) de, aproximadamente, 5 em 5 metros, que apresentavam um bom estado. O canal, que até a data da inspeção nunca foi usado, não apresentou sinais de erosão ou presença de vegetação, tampouco obstrução. A única observação a ser feita é a presença de dejetos de animais de médio porte.

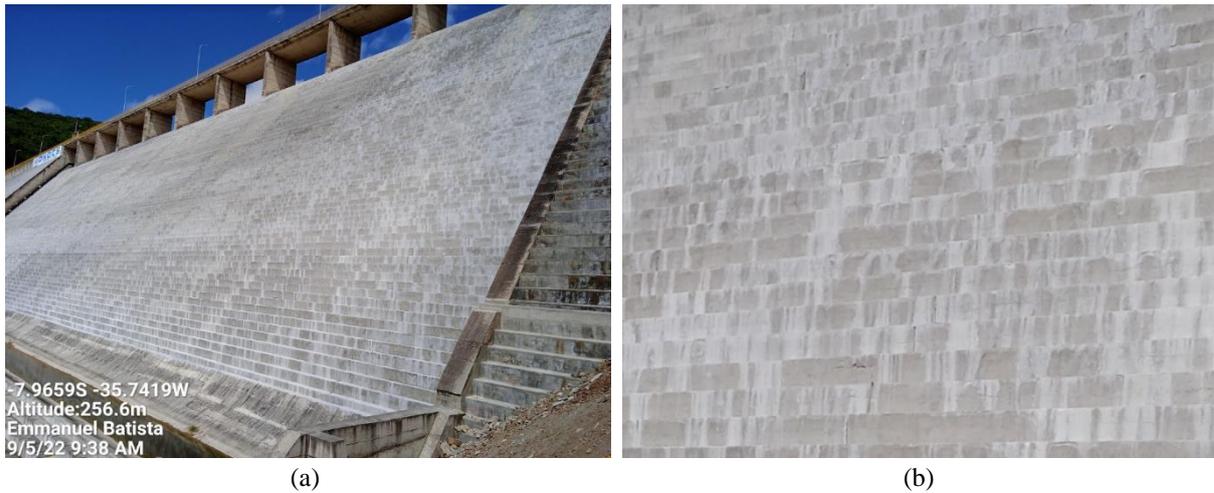
Figura 23 – Anomalias no vertedouro: a) áreas úmidas, b) deterioração e fissuras no concreto

O vertedouro principal, ilustrado na Figura 22, está localizado na cota 292 m e possui um comprimento de 170 metros. A Figura 23a mostra que, assim como o paramento de jusante, o vertedouro principal apresenta muitas áreas úmidas ao longo do seu comprimento apesar do nível d'água estando muito abaixo da soleira do vertedouro e não ter relatos pluviométricos nos dias que antecederam a inspeção, significando que o vertedouro também sofre do efeito da percolação. Através da Figura 23b, que é uma ampliação da Figura 23a, são perceptíveis não apenas a grande deterioração da superfície do concreto, mas também a presença de rachaduras e trincas ao longo da estrutura.

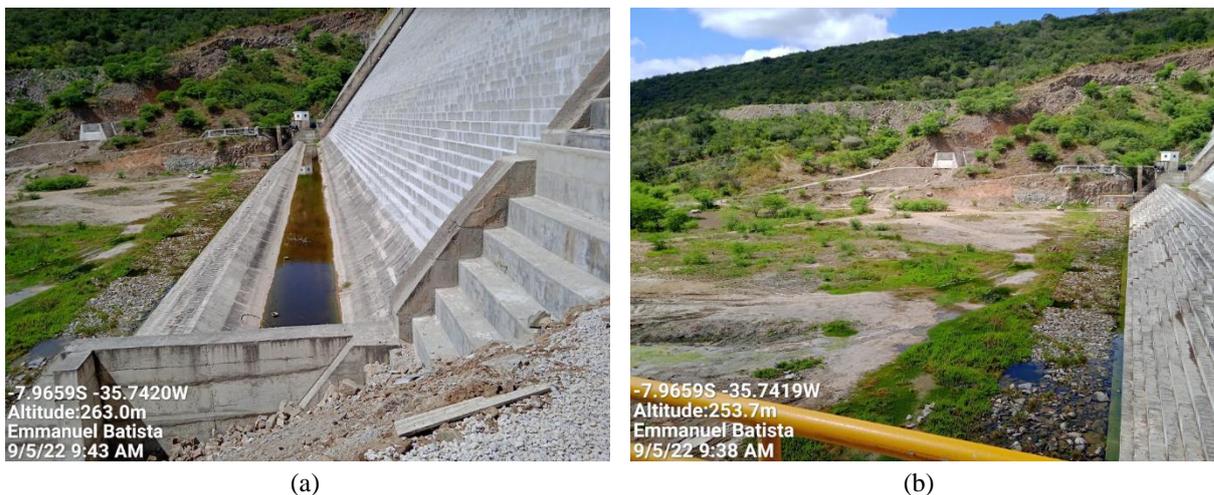
Figura 24 – Anomalias na estrutura vertente: a) acumulação de água no salto de esqui devido à percolação, b) surgência e presença de vegetação no pé da barragem

Outra anomalia observada é a surgência de água no pé da barragem e no salto de esqui (Figura 24a), mesmo, como dito anteriormente, com o nível d'água bem abaixo do nível da soleira do vertedouro e sem eventos de chuva recentes, o que fortalece a hipótese da percolação ao longo do vertedouro. A Figura 24b mostra, além da surgência, a presença de vegetação de pequeno e médio porte no pé da barragem, nos seus 10 metros iniciais.
