**ANÁLISE DAS MANIFESTAÇÕES PATOLÓGICAS EM UMA ESCOLA SITUADA
NA ZONA RURAL DE CARUARU - PE**

Trabalho de Conclusão de Curso apresentado à Coordenação do Curso de Engenharia Civil do Campus Agreste da Universidade Federal de Pernambuco – UFPE, na modalidade de artigo científico, como requisito parcial para obtenção do grau de Bacharel em Engenharia Civil.

Análise das manifestações patológicas em uma escola situada na zona rural de Caruaru/PE

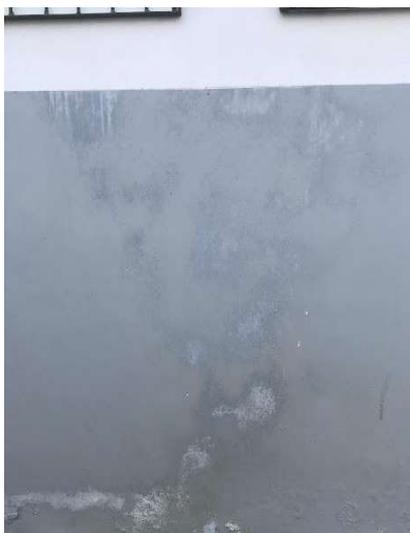
Na escola, esses tipos de problemas patológicos foram observados com vasta predominância nas áreas inferiores (rodapés) das alvenarias, sendo encontrado tanto internamente, nos blocos de sala de aula e de administração e nos corredores de circulação, neste último com mais agressividade, como externamente, nas áreas que são descobertas. Na Figura 2 são expostos dois registros de manifestações patológicas causadas pela infiltração, onde é possível observar a presença da água através da mancha na pintura, como também, pelo desbotamento da cor da tinta.

Figura 2 - Infiltração no lado externo da alvenaria do bloco administrativo

Manchas na pintura, mofo/bolor e eflorescências: No caso das manifestações patológicas relacionadas ao excesso de umidade nas alvenarias, a principal e mais importante medida preventiva a ser acolhida é a perfeita execução da impermeabilização das vigas baldrame, desde a aplicação do produto/material, até o seu período de cura devidamente respeitado. Esta conduta, se bem realizada, inibe a ascensão de água derivada das fundações e conseqüentemente evita as infiltrações por capilaridade nas paredes.

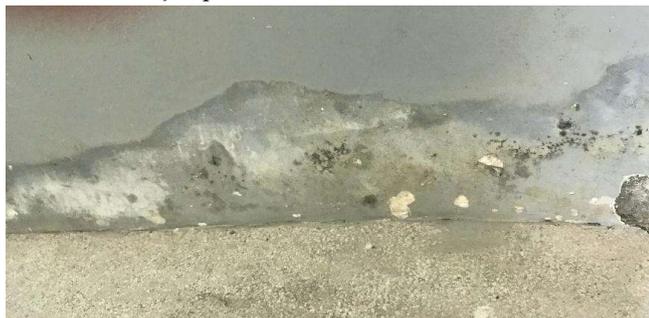
Na Figura 3, além das marcas de infiltração, percebe-se a presença de mofo/bolor na alvenaria. No local afetado, é possível observar o crescimento de fungos na superfície, os quais são conhecidos por prosperar-se em ambientes úmidos, onde encontram condições ideais para crescer e se reproduzir. Além de ser indesejável devido ao prejuízo estético, o mofo/bolor também é inconveniente à saúde, pois a inalação dos esporos que são liberados no ar pode causar problemas respiratórios.

Figura 3 - Infiltração presente na alvenaria de uma das salas de aula

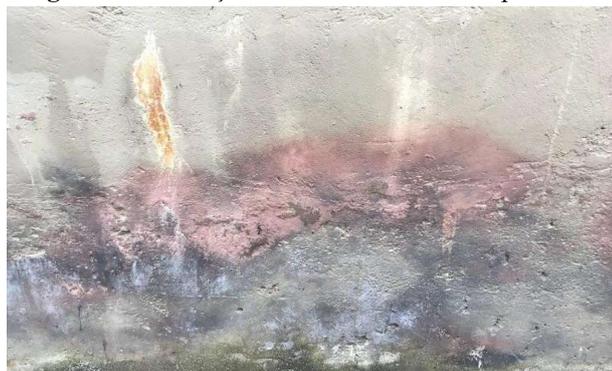
A manifestação desse elemento na escola foi identificada principalmente nas paredes externas, sendo verificado predominantemente no muro periférico em quase toda sua extensão, na parte interna foi detectada apenas no local citado na Figura 3. Na Figura 4 é possível observar a variedade de cores e a intensidade com que o mofo se manifesta, vale ressaltar que o revestimento desta superfície se limitou ao reboco e que está localizada na parte descoberta da escola, recebendo diretamente as ações de intemperismo.

Figura 4 - Presença de mofo/bolor no muro periférico

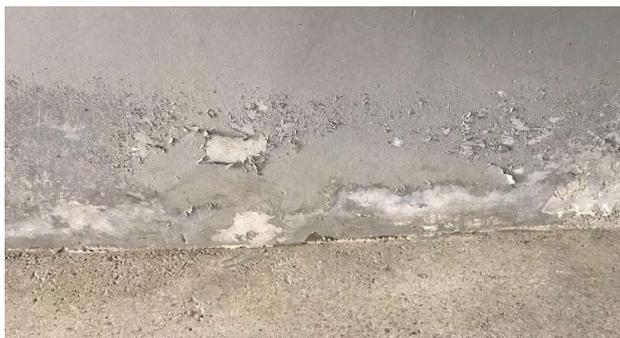
Predominantemente, esse problema foi verificado nos corredores entre os blocos da escola, sempre localizadas nas imediações do rodapé das paredes, nas áreas que recebem respingos de chuvas. Nas Figuras 5 e 6 é possível observar a severidade que essa patologia se manifesta nas alvenarias do corredor de transição entre um ambiente externo e interno.

Figura 5 - Destacamento da tinta numa das alvenarias do corredor de circulação

Por serem encontradas apenas nas áreas das alvenarias dos corredores que são molhadas pela chuva (próximo aos portões de transição entre o interno e o externo), pode-se afirmar que a provável causa dessas ocorrências está relacionada à absorção de água através da própria superfície. Logo, o acesso direto à água em conjunto com o problema da má aderência da pintura à massa corrida, causa o destacamento da pintura.

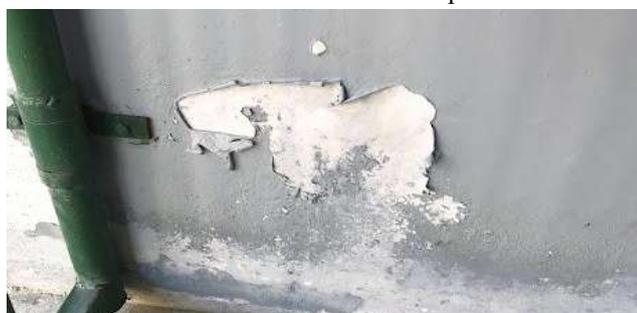
Figura 6 - Destacamento da tinta numa alvenaria próximo à entrada principal

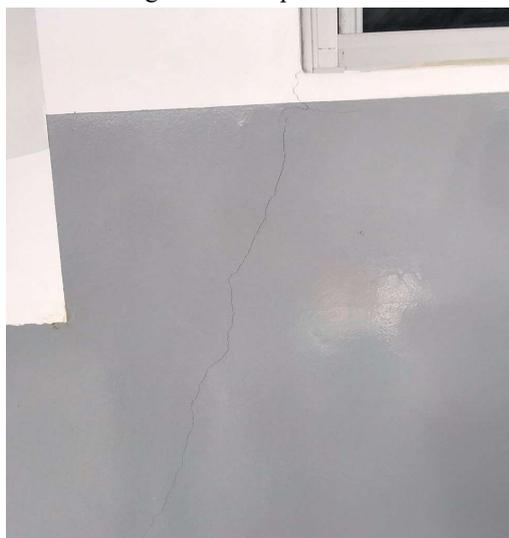
Geralmente, fissuras com esta caracterização são causadas pela ausência de vergas e/ou contravergas, que são vigas de concreto armado projetadas para distribuir os esforços do meio do vão, ou, embora tenham sido executadas, não obedeceram a dimensão mínima definida na NBR 8545 (ABNT, 1984) no que diz respeito ao comprimento que é necessário passar das extremidades do vão em ambos os lados, para este caso: 20cm.

Na Figura 7 pode-se observar a manifestação de fissura diagonal (aproximadamente com 45°) próximo à contraverga da esquadria metálica.

Figura 7 - Fissura diagonal em esquadria no bloco administrativo

No acompanhamento da execução deste vão (esquadria da Figura 7), foi observado a instalação de contraverga em viga treliçada com alongamento de, no mínimo, 20 cm em ambos os lados. Dito isto, uma possível explicação para a ocorrência, é a existência de movimentações no solo/fundação deste local que conseqüentemente gera movimento em toda a superestrutura, se trata de uma causa bastante provável devido ao histórico de problemas envolvendo a má qualidade do solo.

Fissuras e trincas em paredes: Este fenômeno patológico teve como principais causas a insuficiência do comprimento das vergas e contravergas instaladas nos vãos e a movimentação do sistema solo-fundação. Buscando alternativas de evitar a ocorrência de fissuras em extremidades de esquadrias, uma conduta ultimamente adotada é a execução de vergas que vão de um pilar a outro em determinadas paredes onde portas e janelas possuem uma mesma altura, com isso, a distribuição das forças é bem realizada sem que haja sobrecarga em algum ponto gerando fissuras. Para evitar patologias devido as movimentações do solo, deve-se realizar ensaios de qualidade de solo, visando observar a que profundidade determinados solos apresentarão resistência capaz de suportar as solicitações da construção. Com os resultados dos ensaios, é possível definir qual tipo de fundação deve-se utilizar e a qual profundidade executá-las, garantindo a estabilidade das estruturas.

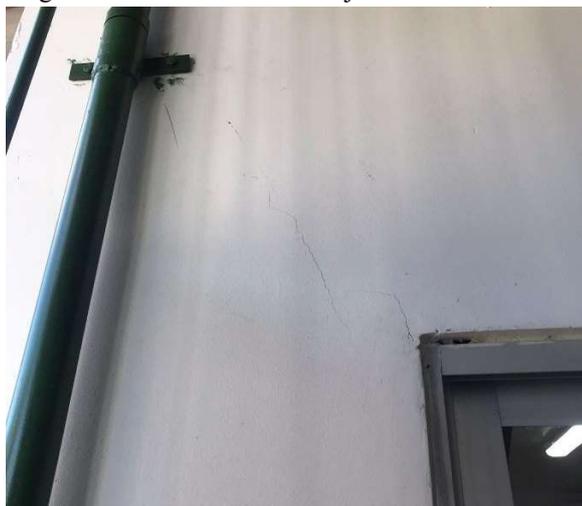
devido à acomodação e trabalhabilidade do parafuso de fixação do portão e da grade de proteção, visto que as fissuras estão direcionadas das quinas diretamente para o ponto de instalação do parafuso. Estas patologias também foram localizadas numa das alvenarias do bloco administrativo.

Figura 8 - Fissura diagonal no vértice de uma das janelas do bloco administrativo (corredor)

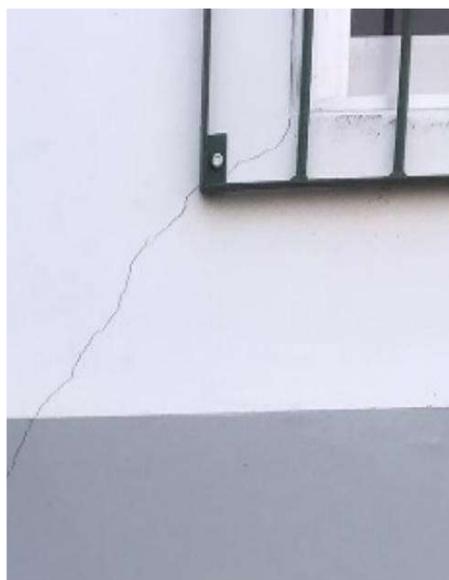
Figura 9 - Fissura diagonal no vértice uma das janelas do bloco administrativo (lado externo)

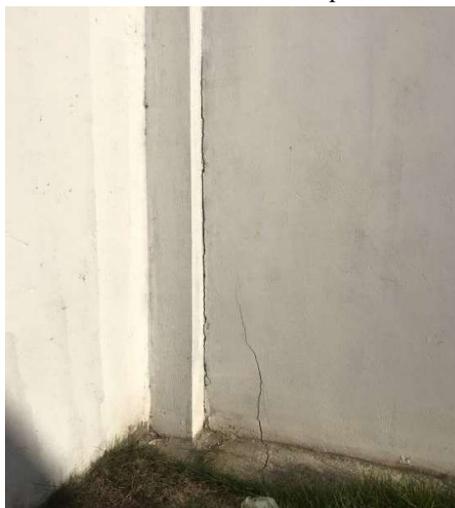
No muro periférico foi observado uma variante mais intensa, Figura 10, com abertura de aproximadamente 1,5 mm, no caso, caracterizando-se como trinca, segundo Lourenço (2022).

Figura 10 - Trincas verticais em uma das quinas do muro periférico

Na extremidade direita e frontal do terreno foi observada esta patologia com maior agressividade, ocasionando o descolamento parcial da alvenaria em relação ao pilar, além de uma outra trinca paralela originada desde o piso. Pela forma como se manifestaram, pode-se considerar que se desenvolveram devido ao recalque acentuado da fundação. Vale ressaltar que este muro de vedação está construído sobre um muro de arrimo, de altura de aproximadamente 2,20 m em relação ao nível da rua.

Analisando outra vertente, a trinca no muro periférico (entre a alvenaria e o pilar) foi a única patologia identificada no imóvel que futuramente pode causar preocupações relacionadas à segurança do local, caso seja constatado que, ao longo do tempo, a fratura continua evoluindo negativamente. Para isso, é necessário o acompanhamento de um profissional qualificado, pois só assim será possível definir medidas corretivas.

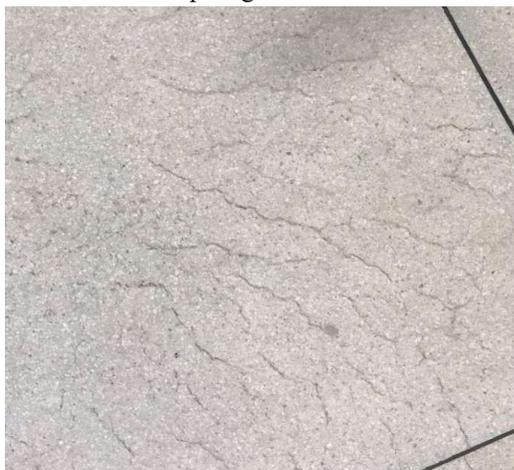
Figura 11 - Fissuras no piso granilite de uma das salas de aula

Fissuras com características paralelas e próximas às juntas de dilatação, observadas na Figura 11, tendem a se desenvolver devido a retrações plásticas do concreto, sendo causadas, na maioria das vezes, pela rápida evaporação de água durante o período de cura do material (TAVARES; GOMES; CARVALHO JÚNIOR, 2008).

movimentação do solo. Se o período de cura do granilite for realizado com a umidade e temperatura correta, consegue-se diminuir a probabilidade do surgimento de fissuras causadas pela perda de água de maneira rápida, embora elas sejam um problema patológico comum ao concreto. Em relação às movimentações do solo, primeiramente, deve-se ter atenção na fase de compactação, pois um solo com alto índice de vazios está inerente à deformações, ao garantir este serviços com qualidade, também é recomendável que, para evitar que possíveis fissuras apareçam na superfície, execute uma camada de argamassa com cimento e cal entre o contrapiso e o granilite, chamada de dessolidarização, responsável por regularizar a superfície e reter deformações devido a sua baixa resistência mecânica.

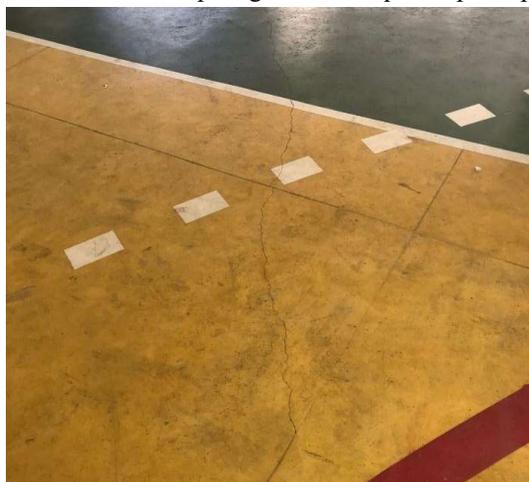
Figura 12 - Fissura no piso granilite da quadra poliesportiva

No caso da fissuração representada na Figura 12, pode-se associar às possíveis deformações no substrato, visto que, segundo Francelino (2012), a junção dele com o piso em granilite forma um conjunto rígido, ou seja, movimentações do contrapiso incidem também na superfície do granilite.

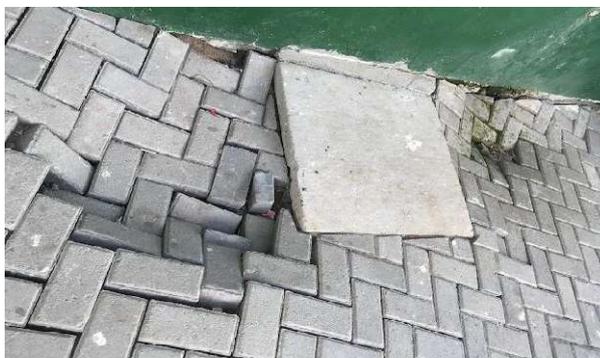
Porém, no imóvel analisado, a presença deste problema não está atrelada somente a estas causas, além do que já foi comentado sobre a má qualidade do solo do terreno, com a análise da situação física dos materiais, foi possível observar que o intertravado cedeu devido à absorção de água em excesso pelo solo que o apoiava. O material utilizado para apoio dos blocos apresenta característica colapsível, ou seja, na presença de água diminui seu volume. Dessa forma, em alguns pontos onde havia acúmulo de água, houve a infiltração da mesma em excesso pelas juntas dos blocos intertravados, causando a retração do solo e o afundamento do piso, como é ilustrado nas Figuras 13 e 14.

Figura 13 - Piso intertravado rebaixado ao redor de uma caixa de gordura

Outro fator que comprova a má execução deste piso, é o fato de não ter sido realizada a etapa de compactação após o rejuntamento com areia, visando garantir o travamento dos blocos e sua regularização para evitar o acúmulo de água devido ao desnivelamento.

Recalque do piso intertravado	<ul style="list-style-type: none"> • Má qualidade do solo que o apoia; • Excesso de umidade/ infiltração; • Má compactação das camadas. 	<ul style="list-style-type: none"> • Executar esse tipo de revestimento em solos que apresentem resistência; • Eficiência na compactação das camadas, incluindo os blocos já assentados; • Garantir o nivelamento e uma boa drenagem, evitando acúmulo de água.

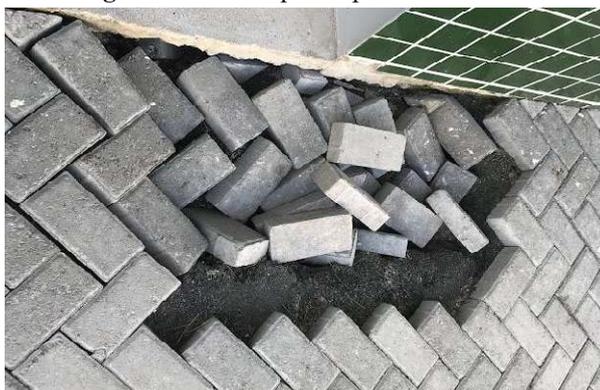
Figura 14 - Recalque do piso intertravado
