**UNIVERSIDADE FEDERAL DE PERNAMBUCO
CENTRO DE TECNOLOGIA E GEOCIÊNCIAS
DEPARTAMENTO DE ENGENHARIA CIVIL E AMBIENTAL
CURSO DE ENGENHARIA CIVIL**

**RETROANÁLISE DE VIAS AFETADAS PELO EFEITO DA
SUBSIDÊNCIA DO SOLO**

RECIFE, 2023

Monografia apresentada à Universidade Federal de Pernambuco como requisito para aprovação na disciplina de Trabalho de Conclusão de Curso 2.

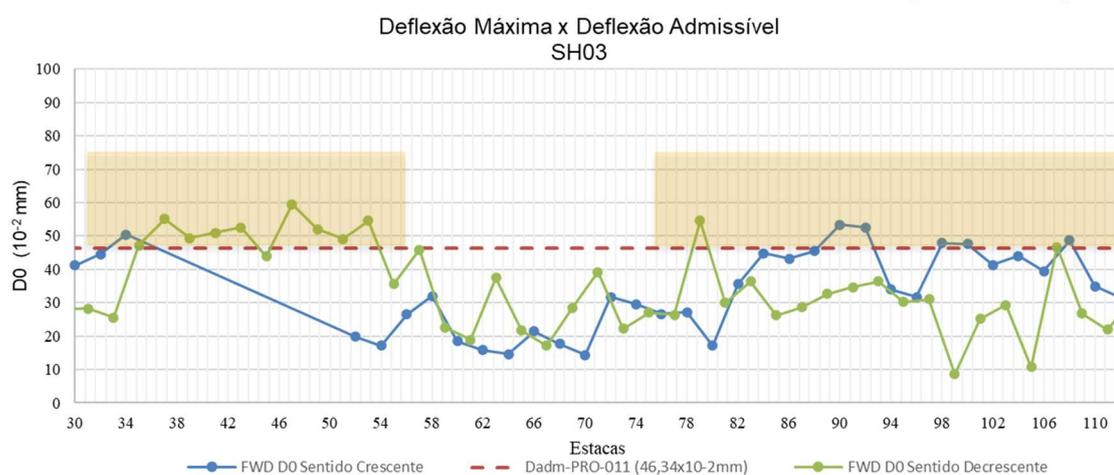
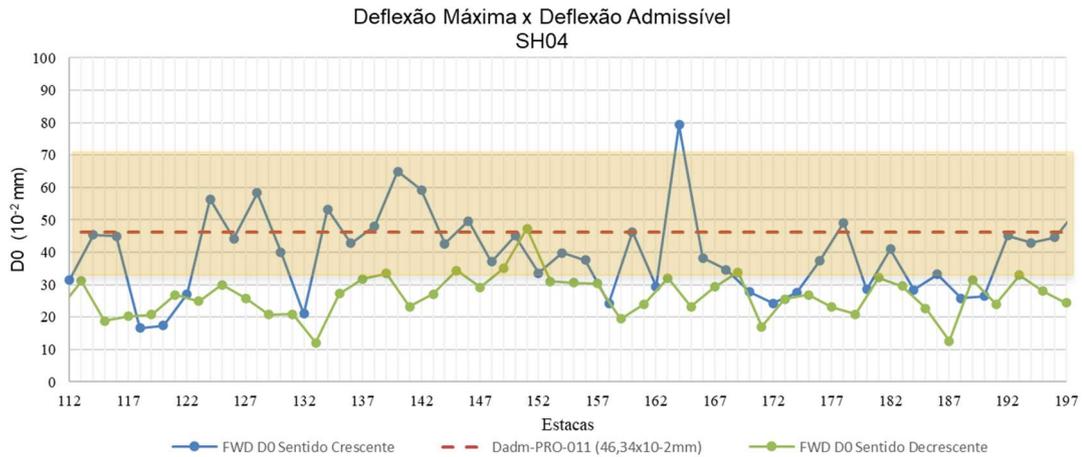
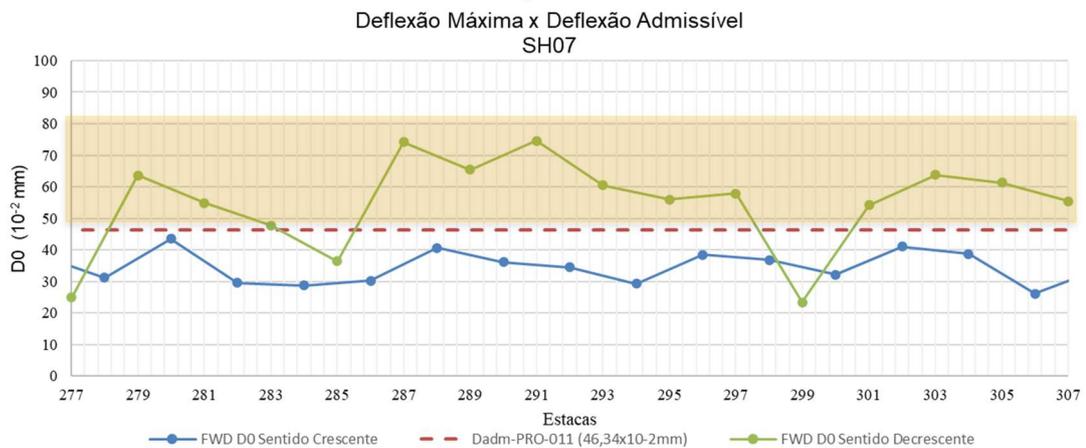
Após análise da Tabela 9, foi possível verificar que, em um total de 10 segmentos analisados, 9 deles apresentaram trechos com deflexão máxima acima do valor admissível. Os segmentos 03,04 e 07 foram os que apresentaram as maiores extensões com deflexões máximas acima do admissível. Isso ficou evidente nos Gráficos 1, 2 e 3 apresentados a seguir. Com isso análise estrutural segue com foco nestes três segmentos homogêneos.

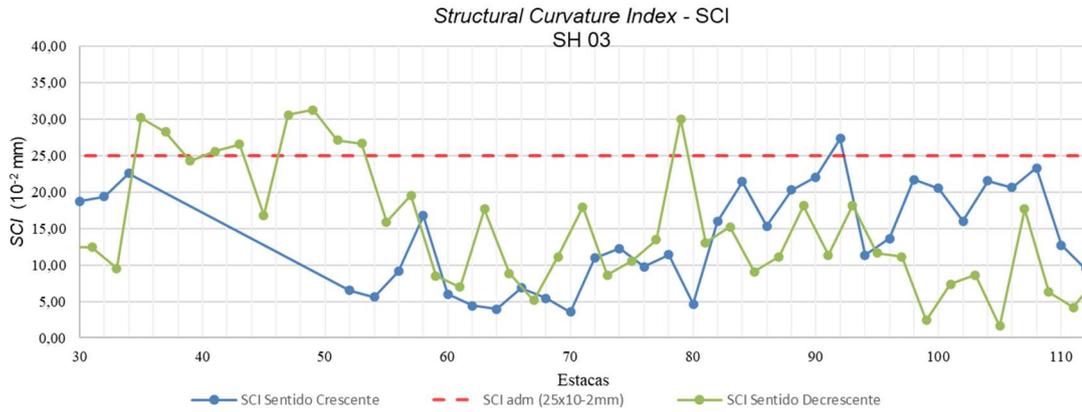
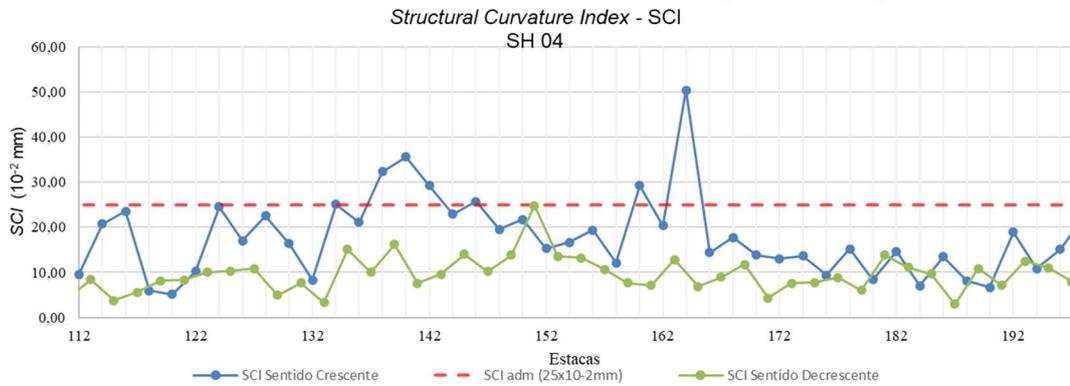
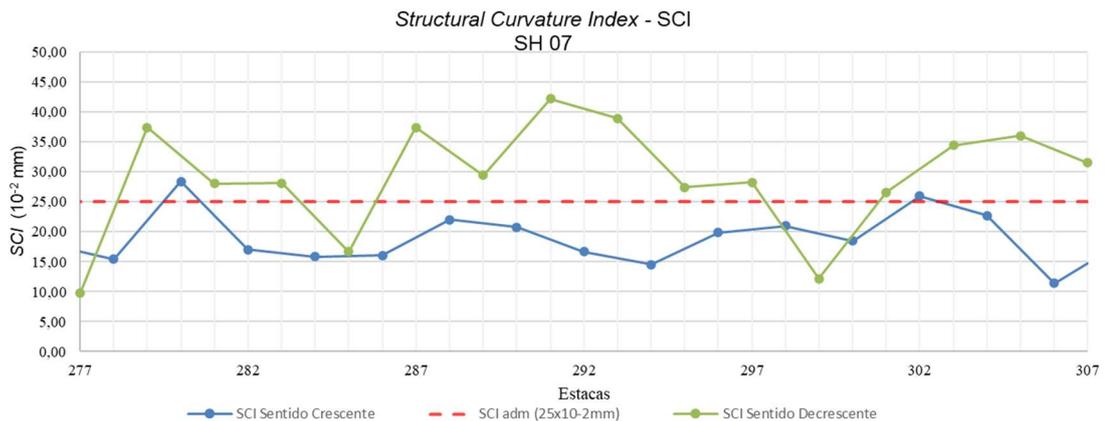
A análise estrutural prosseguiu com a avaliação do parâmetro da bacia de deflexão para os três segmentos definidos na análise anterior. Os Gráficos 4, 5 e 6, apresentados em seguida mostraram os resultados do SCI em cada um dos 3 segmentos definidos.

Foi possível verificar nos gráficos que os segmentos analisados apresentaram estacas com valores de SCI acima do valor recomendado, indicando possível processo de deterioração do revestimento asfáltico. Ainda sobre a análise deste parâmetro, foi possível verificar que o gráfico do segmento 07 apresenta o comportamento semelhante ao gráfico comparativo entre deflexões máximas versus deflexão admissível.

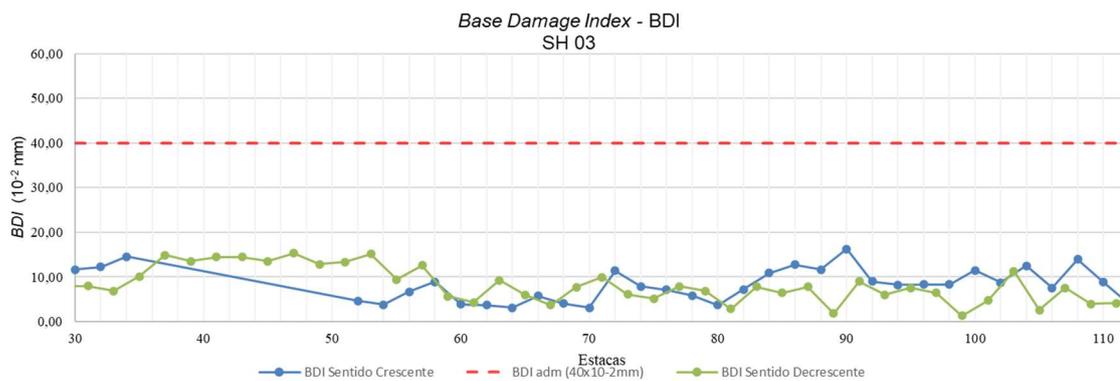
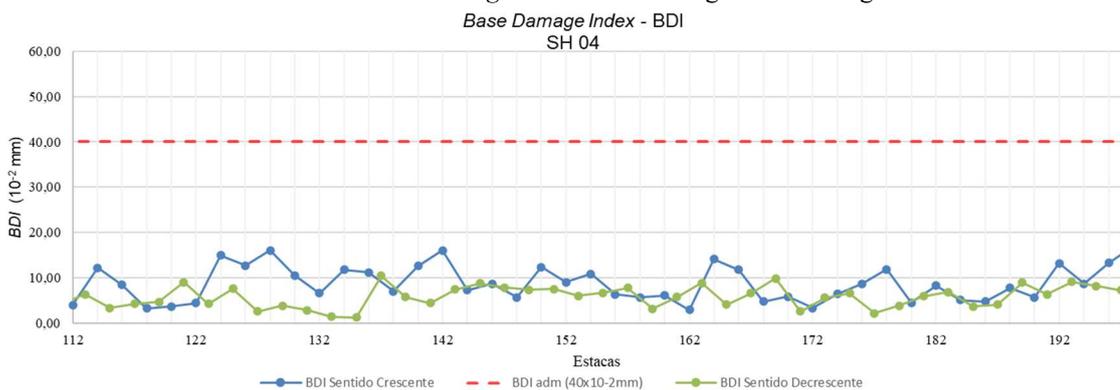
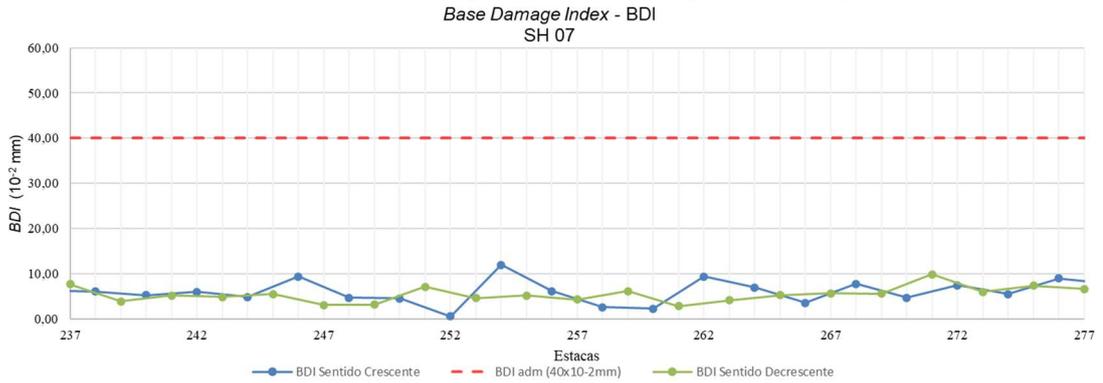
Os resultados obtidos do parâmetro BDI mostraram que, para os três segmentos analisados, os valores calculados estão dentro do limite de referência, sendo, portanto, um indicativo de boas condições da camada de base.

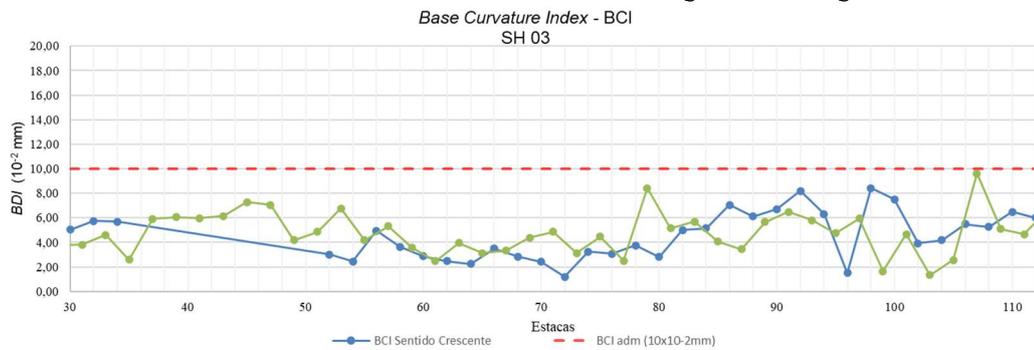
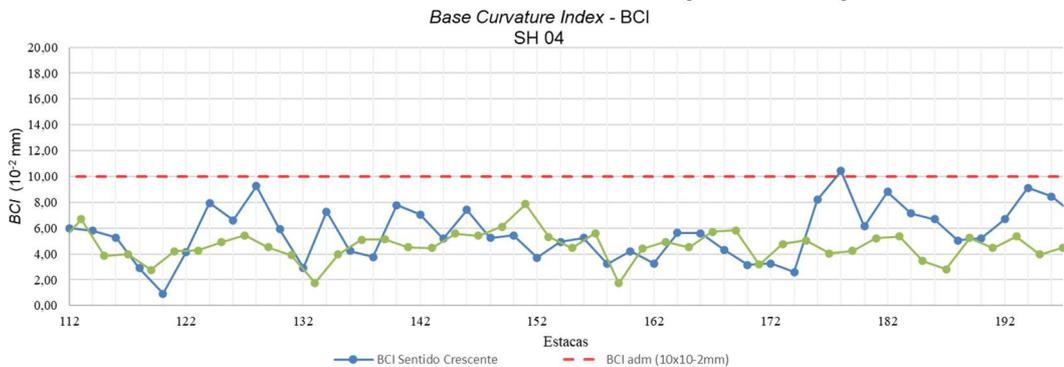
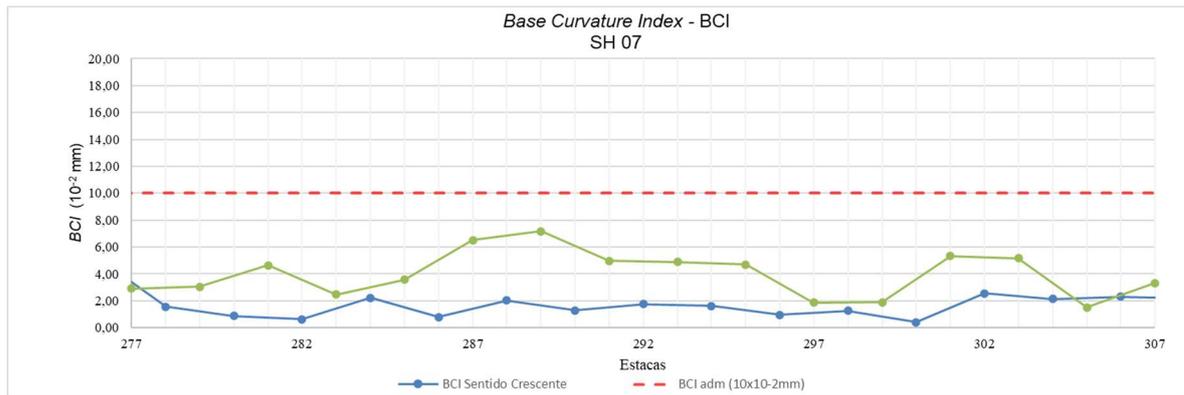
Os resultados obtidos do parâmetro BCI mostraram que, para os três segmentos analisados os valores calculados estão abaixo do limite de referência contudo, próximo deste limite, o que pode indicar processo de degradação do subleito em andamento.

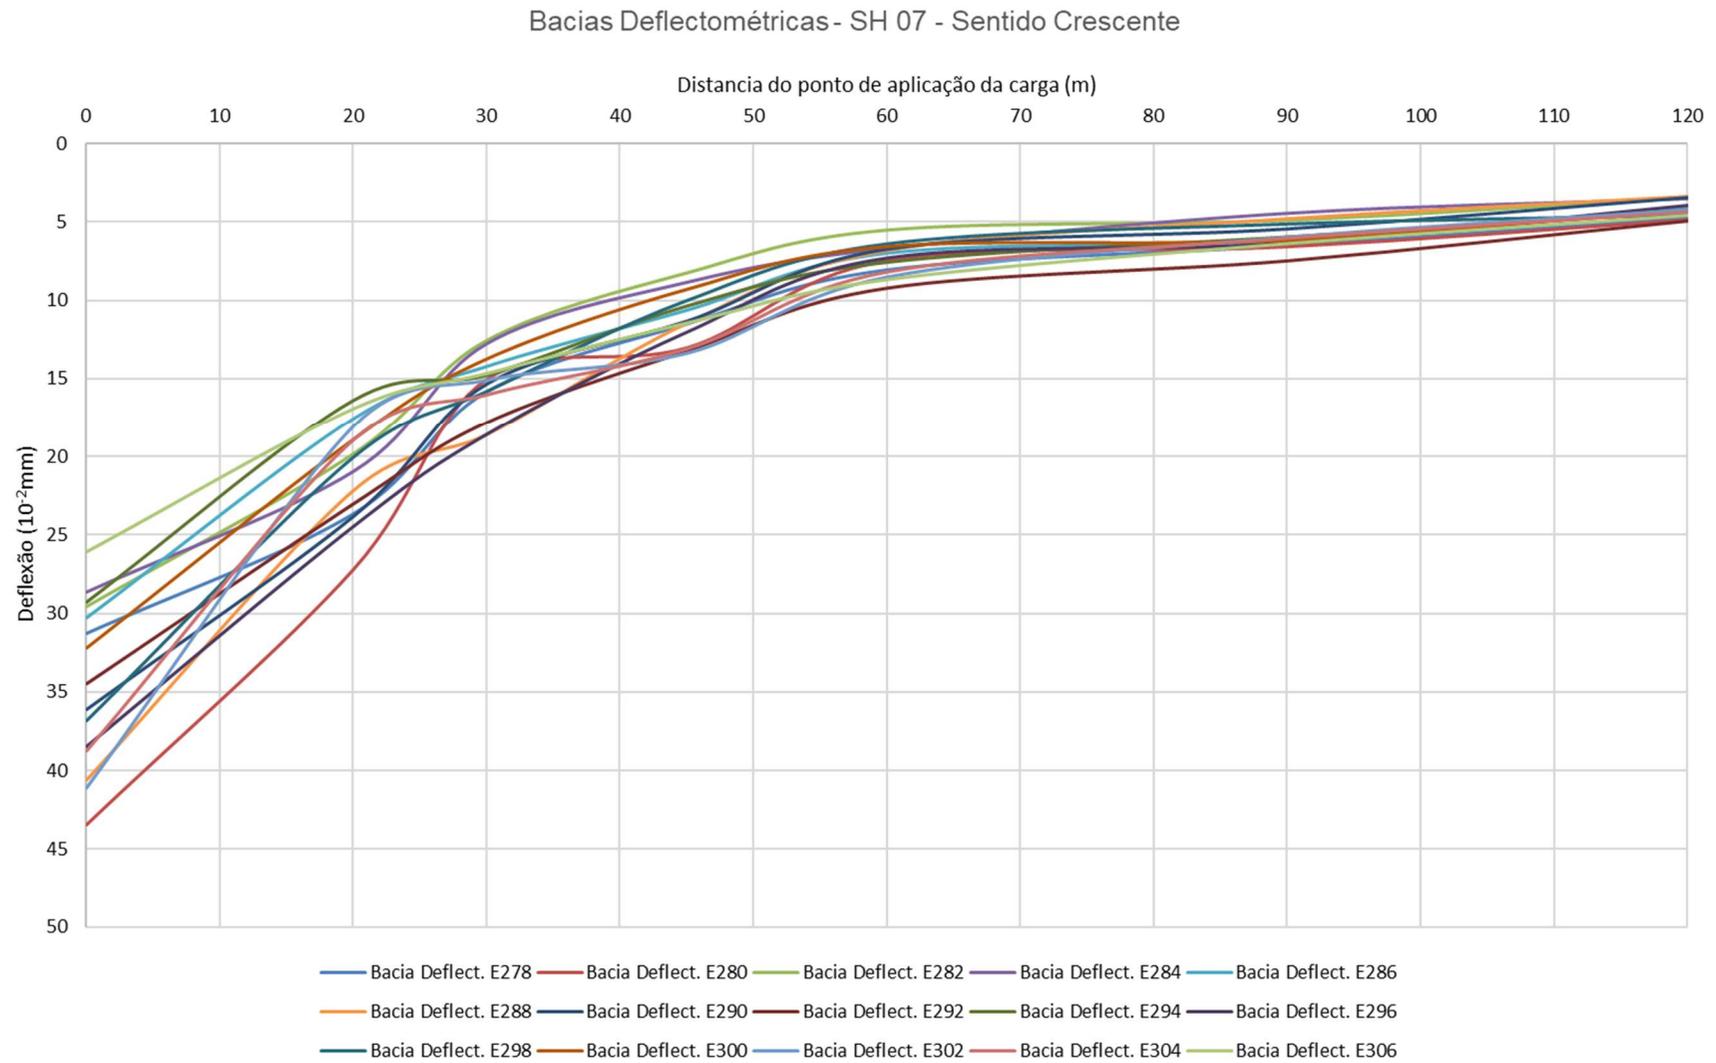
Gráfico 16 – Bacias deflectométricas – Segmento Homogêneo 07 – Sentido Crescente

Foi possível verificar nos gráficos certas anomalias nas bacias de deflexões, principalmente entre as distâncias de 20cm a 50cm do ponto de aplicação da carga. Essas anomalias podem ser causadas por uma variedade de fatores, como heterogeneidades do solo, presença de camadas de solo de baixa resistência, presença de água subterrânea, o efeito da subsidência, entre outros.
