**AVALIAÇÃO DE ANOMALIAS EM BARRAGENS DE TERRA A PARTIR DE
LEVANTAMENTO AEROFOTOGRAMÉTRICO**

Avaliação de anomalias em barragem de terra a partir de levantamento aerofotogramétrico

Investigar e aplicar levantamento aerofotogramétrico por meio de imagens capturadas por um VANT, na inspeção da barragem Vertentes do Heráclito.

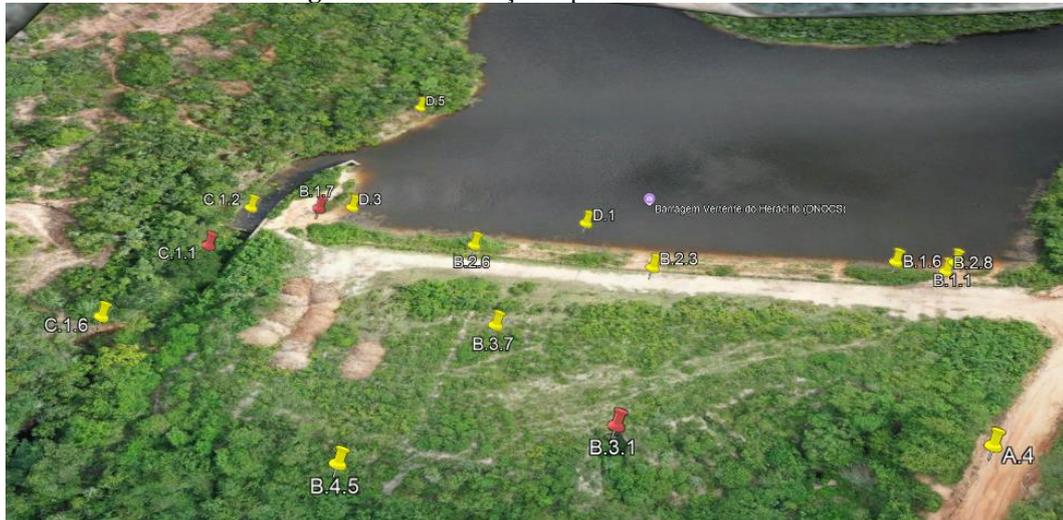
Figura 7 – Distribuição espacial das anomalias

A visualização georreferenciada proporcionou uma compreensão clara da distribuição das patologias, destacando as áreas mais críticas da barragem. Na Figura 7, é possível observar a localização de todas as anomalias mapeadas, com suas respectivas classificações.

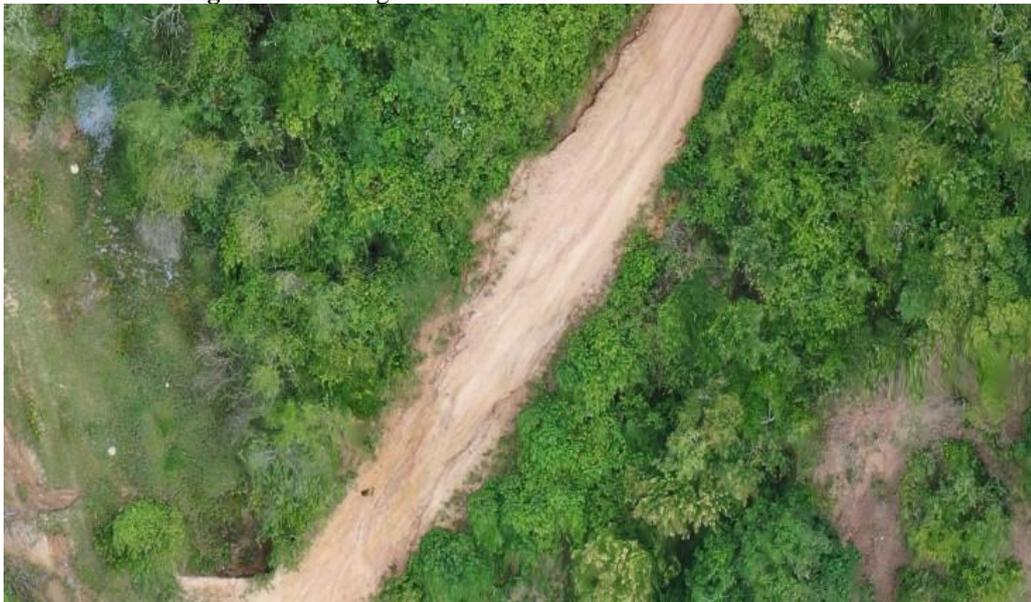
Figura 8 – Patologia A.4 – Precariedade de acesso de veículos

O acesso de veículos à barragem foi identificado como limitado, com dificuldades atribuídas ao estado das vias. Durante a inspeção, constatou-se a presença de erosões ao longo do percurso e a falta de manutenção recente, o que impacta a circulação, especialmente em períodos de chuva. A Figura 8 apresenta um registro visual das condições do acesso. Além disso, foi observada a ausência de fornecimento de energia elétrica na área da barragem, o que interfere no funcionamento de sistemas que dependem dessa infraestrutura, como equipamentos de monitoramento automatizados e iluminação.

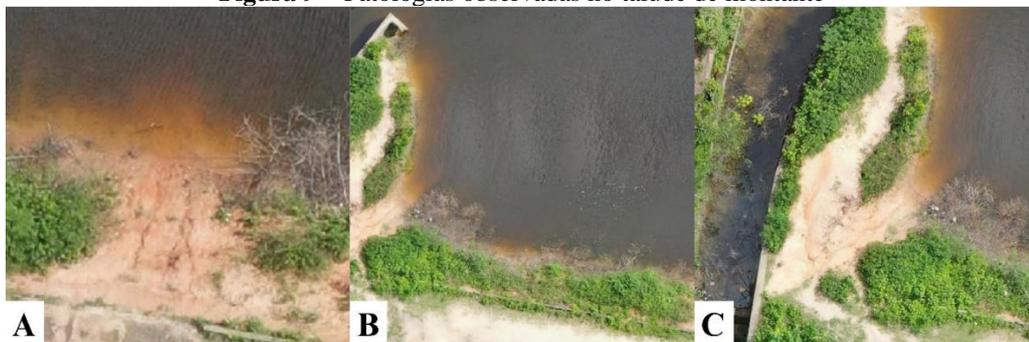
Figura 9 – Patologias observadas no talude de montante

A erosão no talude de montante foi observada em um ponto específico da barragem, onde o desgaste do solo devido à ação da água se torna evidente. Essa erosão apresenta sinais de enfraquecimento na estrutura do talude, afetando sua estabilidade. A Figura 9-A ilustra o local exato onde essa erosão foi identificada.

A erosão é amplamente reconhecida como um dos principais fatores de rompimento de barragens de terra, devido à sua capacidade de comprometer a integridade estrutural ao longo do tempo (Santos e Caldeira, 2008). Esse processo pode ser agravado pela ausência de medidas de controle e manutenção periódica.

A presença de vegetação, composta principalmente por pequenos arbustos, foi constatada ao longo de uma seção do talude de montante. Embora não excessiva, essa vegetação pode contribuir para o agravamento de problemas, após mortas, ocorre uma redução da resistência do solo devido a iniciação do processo de degeneração (Lemes, 2001). A Figura 9-B apresenta a vegetação observada no local.

A erosão nos encontros das ombreiras, que é um ponto crítico na barragem, também foi identificada. Este tipo de erosão pode afetar a integridade da barragem, principalmente em locais de transição entre diferentes estruturas. A Figura 9-C ilustra o ponto de erosão nas ombreiras.

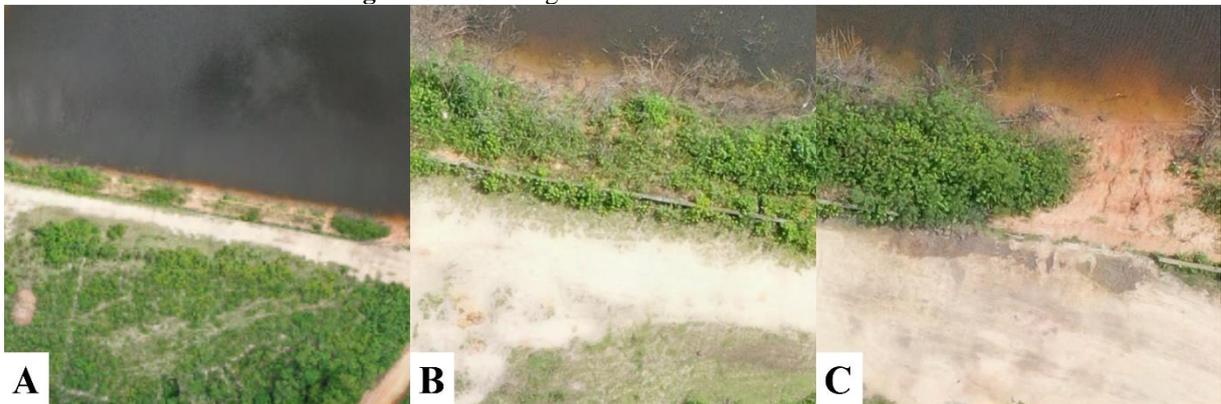
Figura 10 – Patologias observadas no coroamento.

A inspeção do coroamento da barragem revelou a ausência generalizada de revestimento em toda a sua extensão. Essa condição expõe diretamente a estrutura à ação das intempéries, deixando-a suscetível a desgaste e à degradação progressiva. A Figura 10-A ilustra o estado atual do coroamento sem revestimento.

Por fim, foi verificada a ausência do meio-fio em alguns trechos do coroamento. Essa condição afeta a delimitação física do coroamento e pode dificultar o controle e a organização do espaço, especialmente durante inspeções e intervenções operacionais. A Figura 10-C evidencia a situação observada nos trechos sem meio-fio.

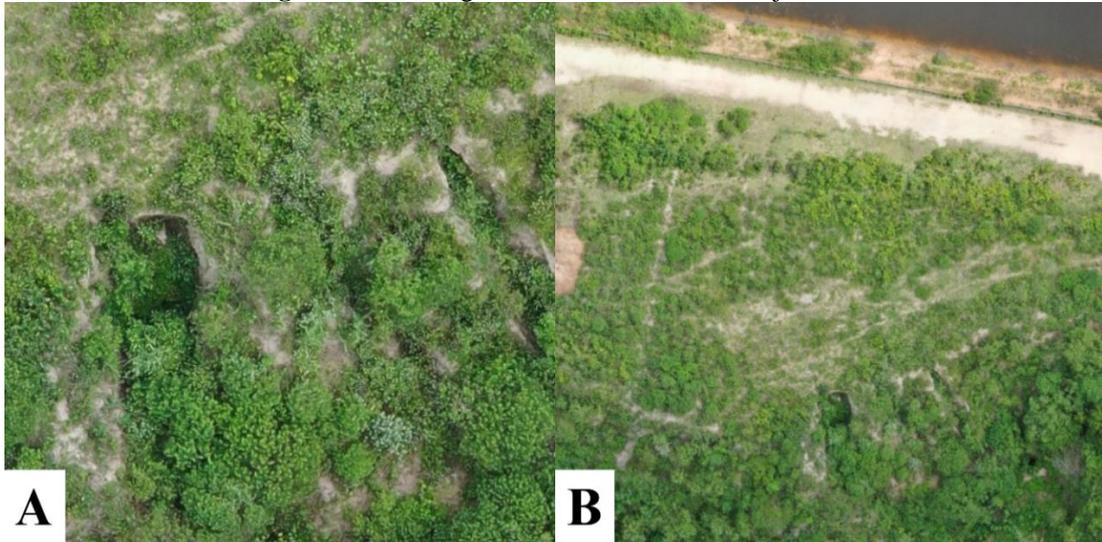
Figura 11 – Patologias observadas no talude de jusante.

as raízes possam afetar a coesão do solo. A Figura 11-B ilustra a vegetação observada no talude de jusante.

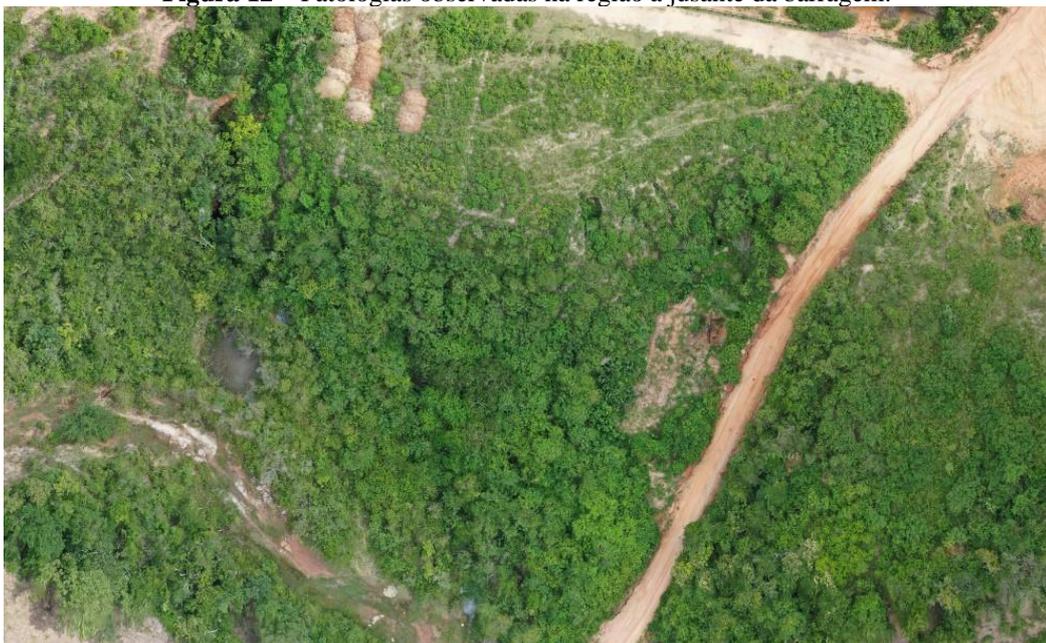
Figura 12 – Patologias observadas na região a jusante da barragem.

Na região a jusante, foi constatada a presença de arbustos e árvores na faixa de 10 metros a partir do pé da estrutura, sua proximidade à barragem pode dificultar o monitoramento e o acesso para manutenção regular. Essa vegetação está dispersa ao longo da área inspecionada, conforme ilustrado na Figura 12.

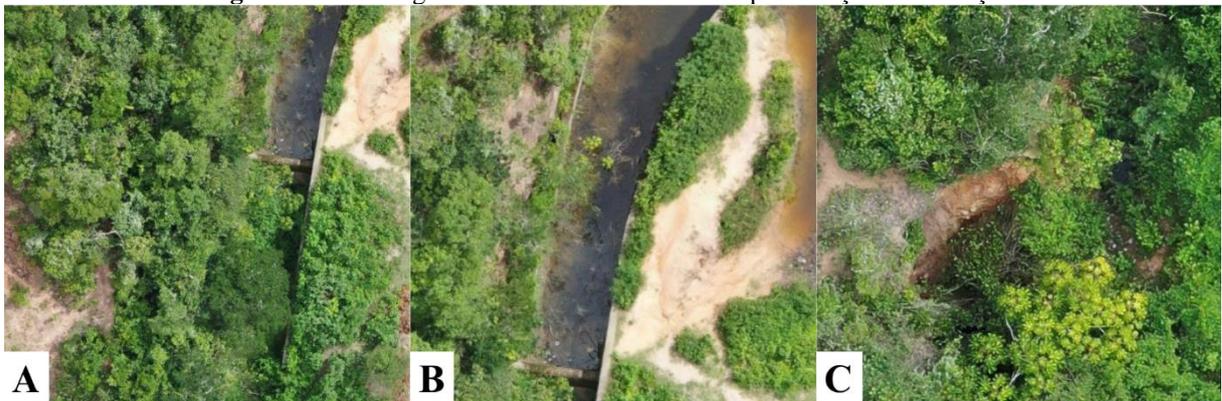
Figura 13 – Patologias observadas nos canais de aproximação e restituição.

Por fim, identificou-se um processo de erosão regressiva na área à jusante, em uma região pontual dos canais (Figura 13-C). A erosão, embora localizada, representa um indicativo de vulnerabilidade estrutural que merece atenção para evitar o avanço do processo.

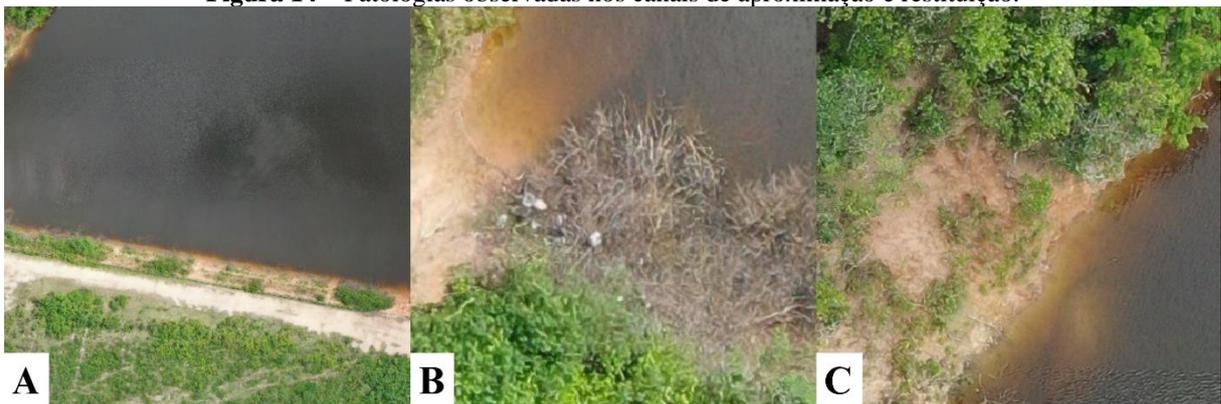
Figura 14 – Patologias observadas nos canais de aproximação e restituição.

Além disso, erosões foram identificadas em uma região específica do entorno do reservatório (Figura 14-C). Essas erosões podem alterar a topografia local e contribuir para o transporte de sedimentos ao reservatório, prejudicando sua capacidade de armazenamento.
