UNIVERSIDADE FEDERAL DE PERNAMBUCO  
CAMPUS ACADÊMICO DO AGRESTE - CAA  
PROGRAMA DE PÓS-GRADUAÇÃO EM ENGENHARIA CIVIL E AMBIENTAL

**ANÁLISE DE ESTABILIDADE E MAPEAMENTO DE ÁREAS DE RISCO DE  
DESLIZAMENTOS DE TALUDES DE CINCO MUNICÍPIOS DA ZONA DA MATA  
SUL DE PERNAMBUCO**

Projeto de Qualificação apresentado ao Programa de Pós-Graduação em Engenharia Civil e Ambiental - PPGECAM do Centro Acadêmico do Agreste - CAA, da Universidade Federal de Pernambuco - UFPE, como parte do requisito para obtenção do título de Mestre em Engenharia Civil e Ambiental.

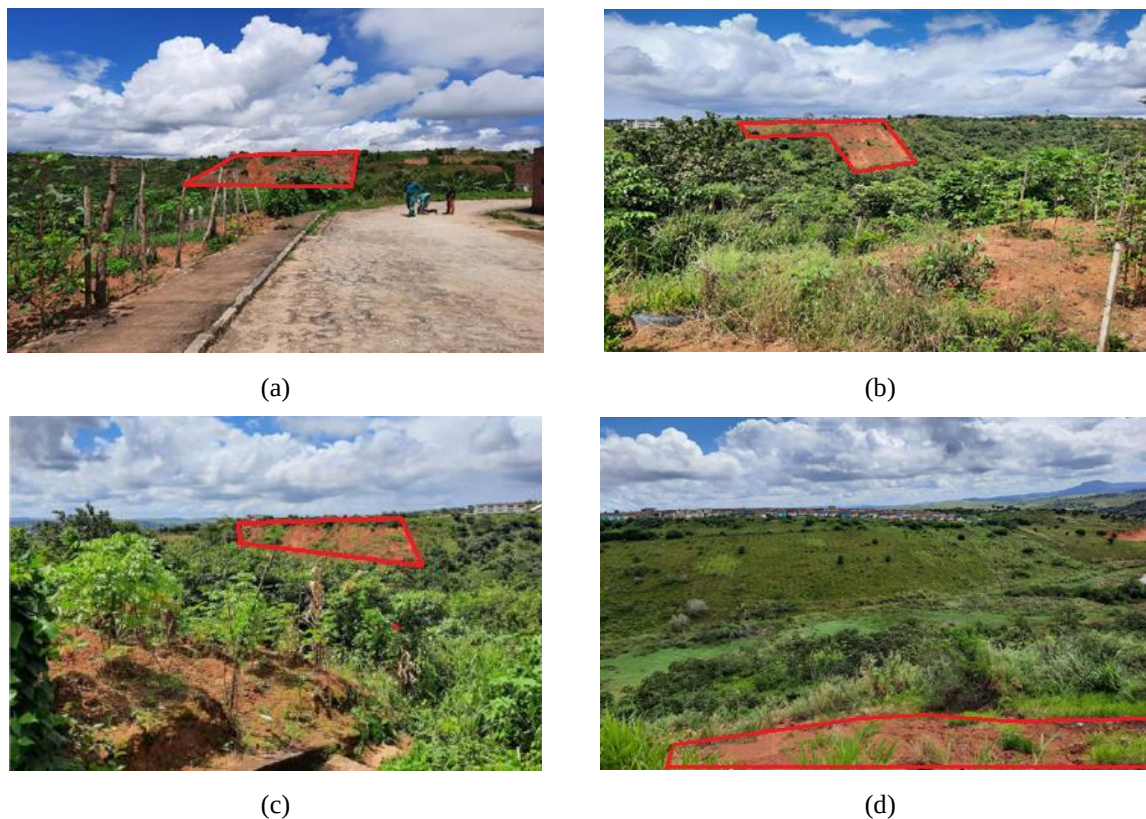
Figura 6 - Registros fotográficos de locais de erosão em Palmares: (a) Platô 2 para o Platô 3; (b) Platô 2 para o Platô 6; (c) Platô 2 para o Platô 7; (d) Platô 7 para o Platô 2.

As primeiras análises mostram que um dos problemas para surgimento das erosões foi a drenagem, tanto para taludes de corte como para os de aterros. Para taludes de aterro, as ocorrências foram mais acentuadas, devido ao fato de haver as contribuições das áreas impermeabilizadas, das residências, seus telhados, quintais e das vias pavimentadas em paralelepípedos. Outro possível causador do agravamento das erosões em áreas de talude de aterro, pode ter sido o fato de ser material das escavações para o terrapleno, com naturais características de horizontes de solo, que foram agrupados a medida em que eram escavados, para obter as compensações e/ou nivelamentos do platô, formando o nível definido para área aplainada definida para construção dos habitacionais.

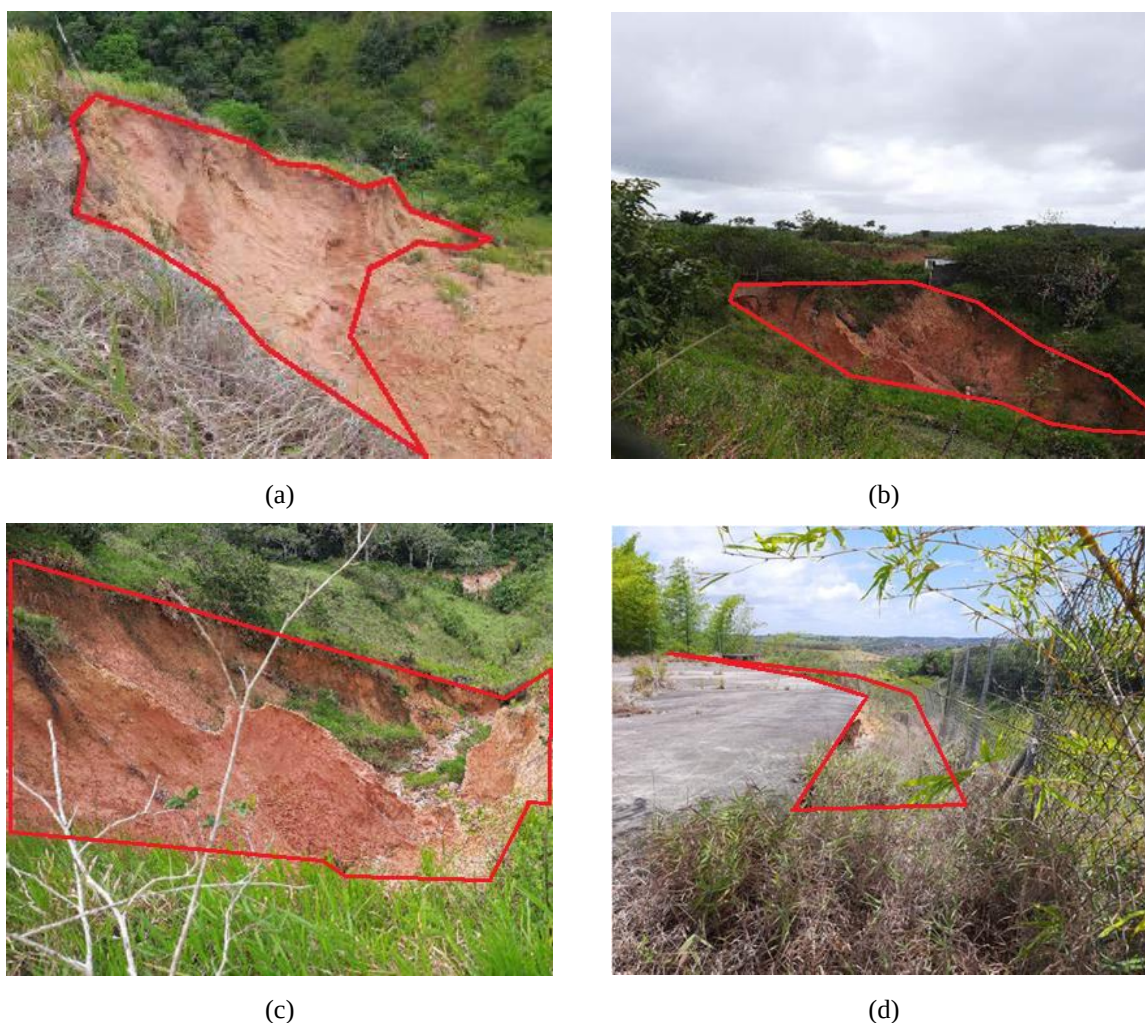
As primeiras análises mostram que um dos problemas para surgimento das erosões, foi a drenagem superficial direcionada para os taludes de aterro, ocasionando concentração de escoamentos superficiais e iniciando os processos erosivos, que se acentuaram devido ao fato

Figura 10 – Registros fotográficos de locais de erosão em Barreiros: (a) Habitacional Santa Clara II Entrada da ETE; (b) ETE do Habitacional Santa Clara II; (c) ETE do Habitacional Santa Clara II; (d) Quadra D Platô 7 – Habitacional Santa Clara II.

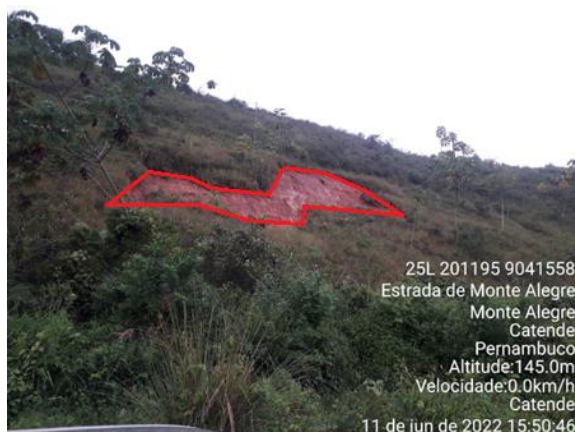
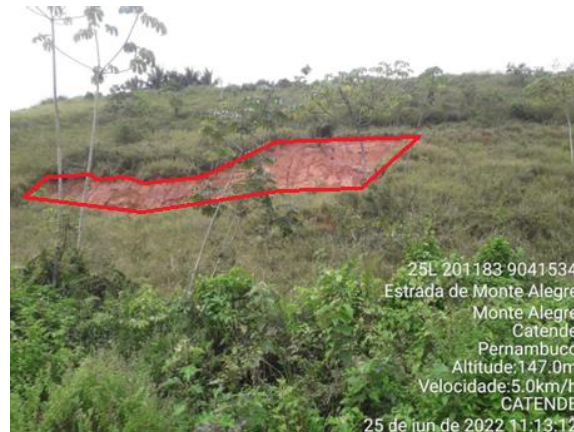
Na visita de campo foi encontrado no Habitacional Mata da Jaqueira um ponto com erosão em Monte Alegre, região localizada no município de Catende, no qual possui a seguinte coordenada geográfica: 201253,14E e 9041522,02N. Nas Figuras 13a e 13b foram apresentados os locais onde surgiram pontos com processos erosivos.

Figura 13 - Registros fotográficos de locais de erosão em Catende: (a) Estrada de Monte Alegre; (b) Estrada de Monte Alegre.

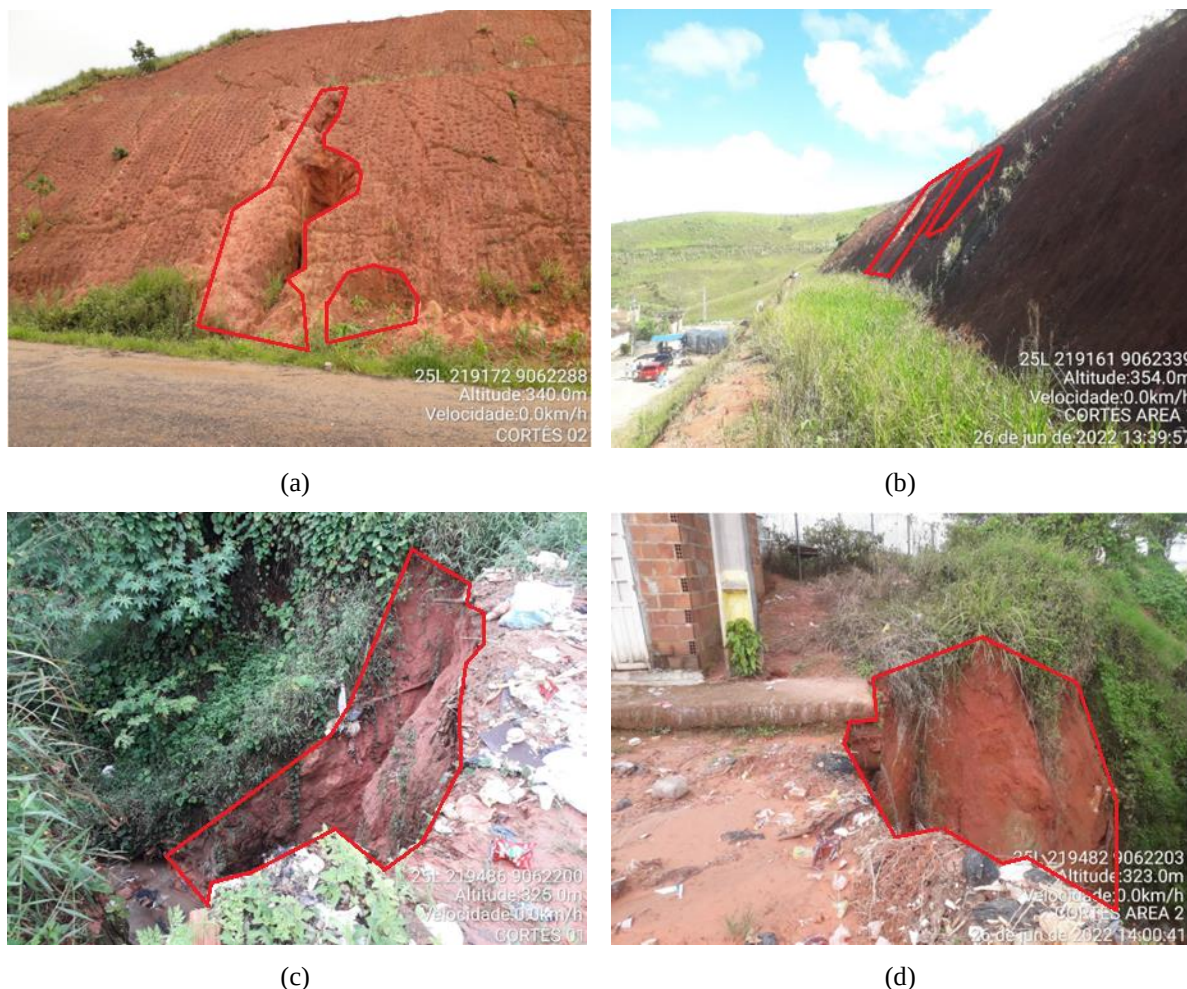
Figura 17 - Registros fotográficos de locais de erosão em Cortês: (a) Erosão no Talude do Reservatório; (b) Erosão no Talude do Reservatório; (c) Erosão no Talude da ETE; (d) Erosão no Talude da ETE.

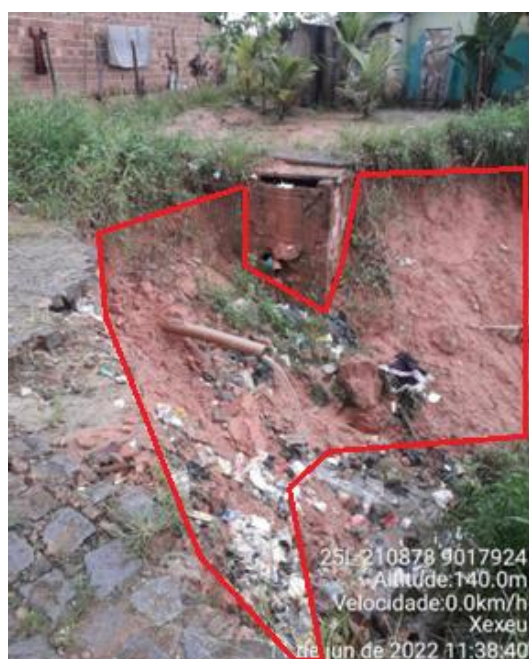
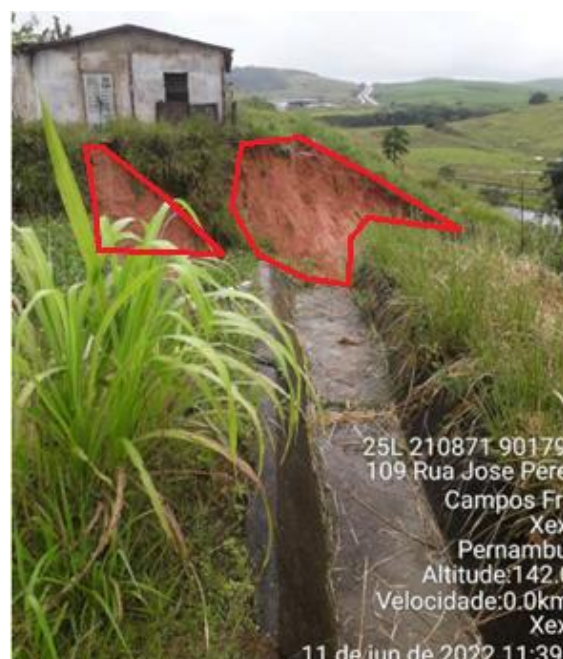
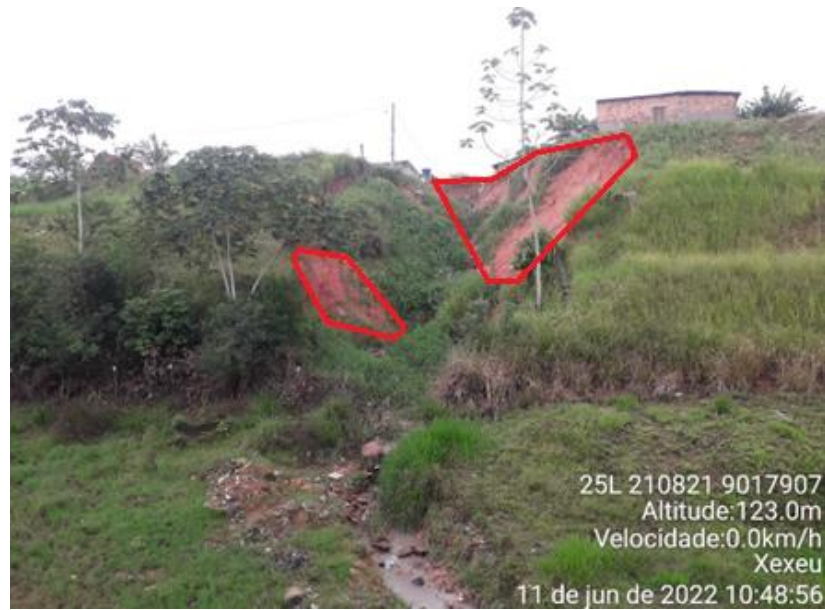
Figura 21 - Registros fotográficos de locais de erosão em Xexéu: (a) Campos Frios; (b) Campos Frios; (c) Campos Frios.

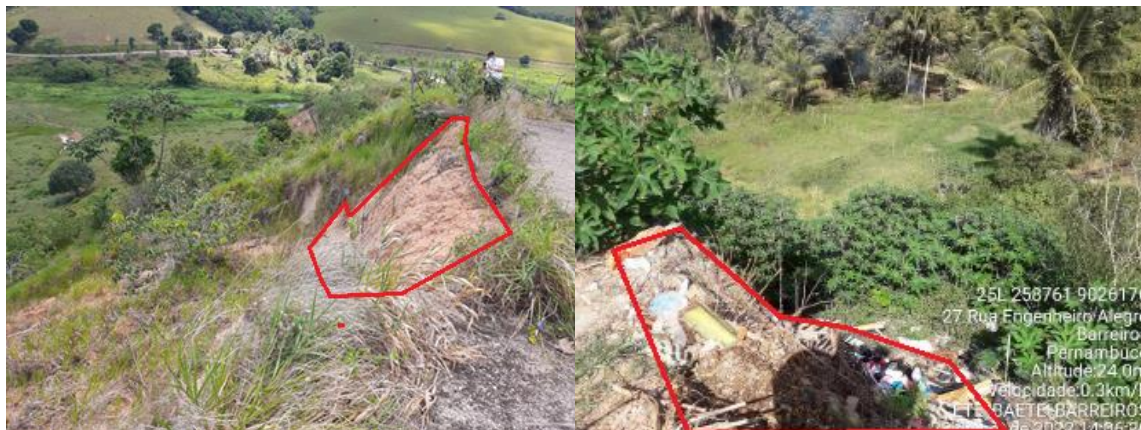
**APÊNDICE B - REGISTROS FOTOGRÁFICOS DE LOCAIS DE EROSÃO EM  
BARREIROS: (A) ACESSO PRINCIPAL – HABITACIONAL SANTA CLARA II; (B)  
EROSÃO NO TALUDE DA ETE – HABITACIONAL BAETÊ.**
