**Universidade Federal de Pernambuco
Centro Acadêmico do Agreste
Programa de Pós-graduação em Engenharia
Civil e Ambiental**

**AVALIAÇÃO DO DESEMPENHO DE TELHADOS VERDES:
CAPACIDADE DE RETENÇÃO HÍDRICA E QUALIDADE DA ÁGUA
ESCOADA**

Dissertação apresentada ao Programa de Pós-Graduação em Engenharia Civil e Ambiental da Universidade Federal de Pernambuco como parte dos requisitos para obtenção do título de Mestre em Engenharia Civil e Ambiental. Área de concentração: Tecnologia Ambiental. Linha de Pesquisa: Desenvolvimento do semiárido.

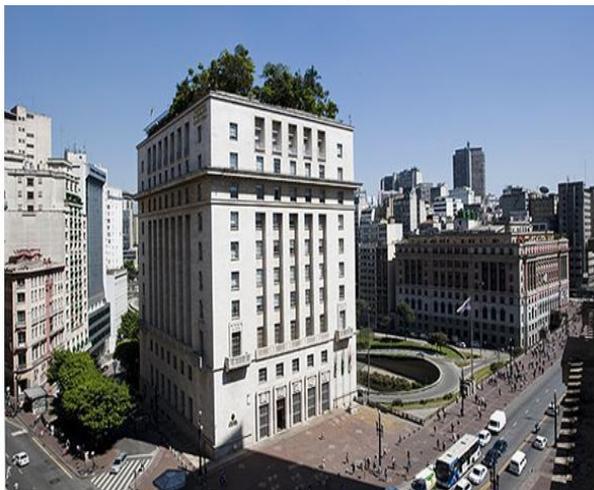
(a) Telhado verde intensivo na Sede da Prefeitura de São Paulo.

Os telhados verdes podem ser classificados em intensivos (Figura 2a) e extensivos (Figura 2b), sendo diferenciados pela espessura do substrato, estatura da vegetação plantada e manutenção. Os telhados verdes intensivos caracterizam-se por ter uma camada mais espessa de solo, podendo estas ser maiores que 20 cm, vegetação com estatura de médio a grande porte e necessitam de uma manutenção mais rigorosa. Os telhados verdes extensivos se caracterizam pelas finas camadas de solo entre 8 e 12 cm, vegetação de pequeno porte, e alta resistência às variações climáticas e pluviais, necessitando de pouca a nenhuma manutenção.

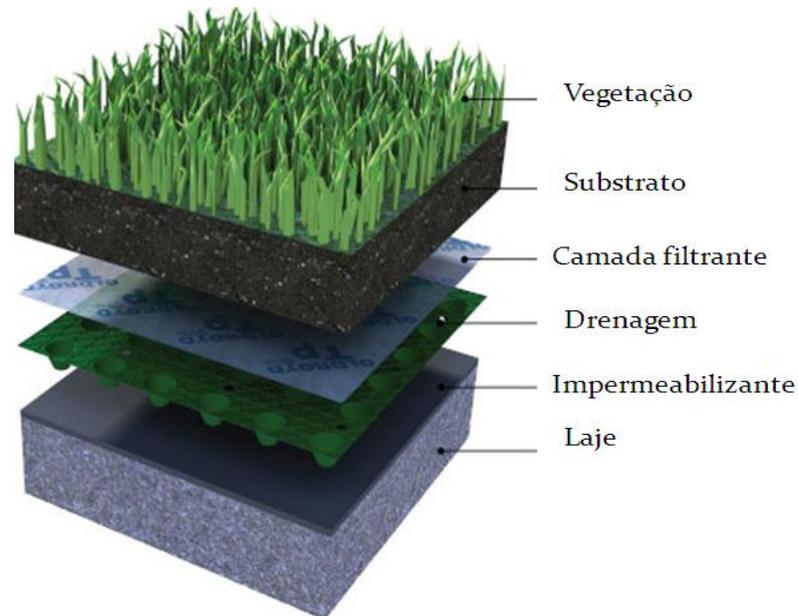
A estrutura dos telhados verdes, assim como nos telhados convencionais, no sentido laje-vegetação, é composta pela laje, e em seguida por uma camada impermeabilizante, para impedir a infiltração de água na laje. As telhas nos telhados convencionais são substituídas no caso dos telhados verdes pelas seguintes camadas, Figura 3: uma camada de proteção para impedir que raízes causem danos à camada impermeabilizante, essa camada é composta geralmente por aditivos que podem ser incorporados ao material impermeabilizante como, por exemplo, PVC e Betume-polímero, ou pode ser utilizado, ainda, um impermeabilizante que já possua essa característica sendo necessário, neste caso, a escolha dentre os produtos disponíveis no mercado; logo após tem uma camada de drenagem cuja função é dar vazão ao excesso de água no solo, que pode ser constituída por material graúdo como britas ou seixos, a fim de aumentar o número de vazios e permitir o maior escoamento da água pluvial; segundo Borga (2012), nos dias atuais, é muito comum a utilização de placas nervuradas de poliestireno expandido, isso devido ao seu baixo peso quando comparado com as demais opções; acima dessa camada, deve ser colocado um meio filtrante, para impedir a passagem dos substratos para a camada de drenagem o que prejudicaria a circulação do ar e drenagem; e por último vem o conjunto substrato e vegetação. Esta camada de substrato irá reter e absorver a água, e nela se encontram os nutrientes que darão suporte à vegetação escolhida. A espessura e o tipo de substrato variam de acordo com o tipo de telhado, ou seja os materiais a serem escolhidos para a camada de substrato podem ser diversos, desde que atendam bem às necessidades de sobrevivência da vegetação utilizada; de uma maneira geral podem ser empregados, entre outros, areia grossa, argila e algum tipo de fertilizante. Ao final, a camada de vegetação, que irá depender do tipo de telhado escolhido e melhor adaptação ao clima local (MARY *et al.*, 2008).

Figura 3- Esquema da estruturação de implantação de um telhado verde.

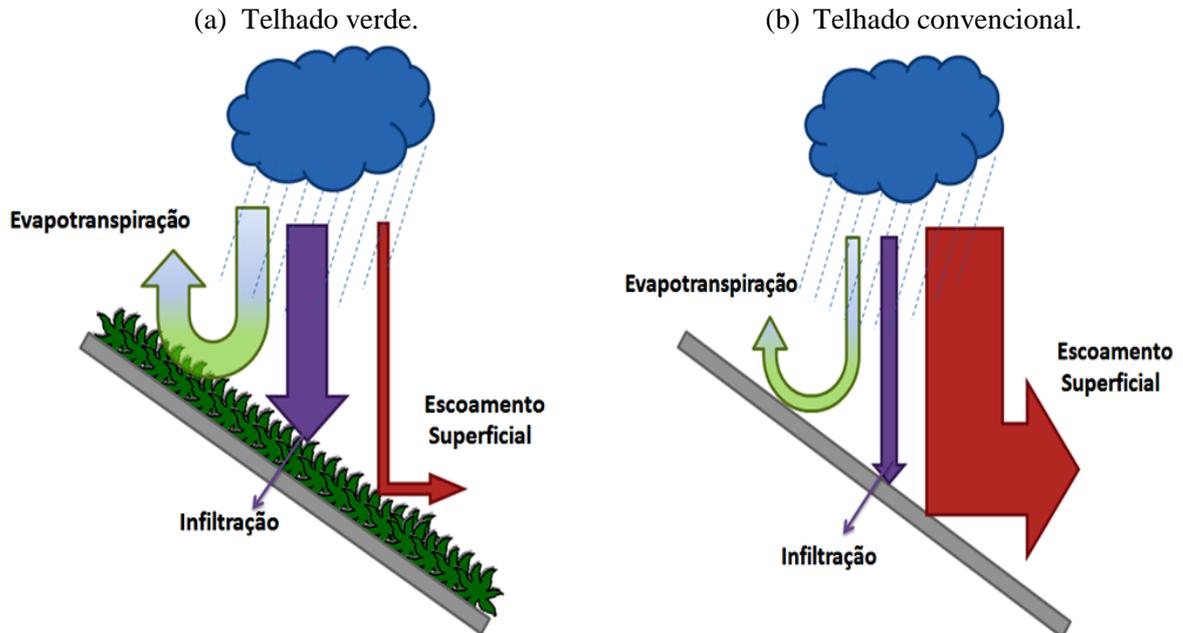
Figura 4- Esquema comparativo de escoamento superficial, infiltração e evapotranspiração.

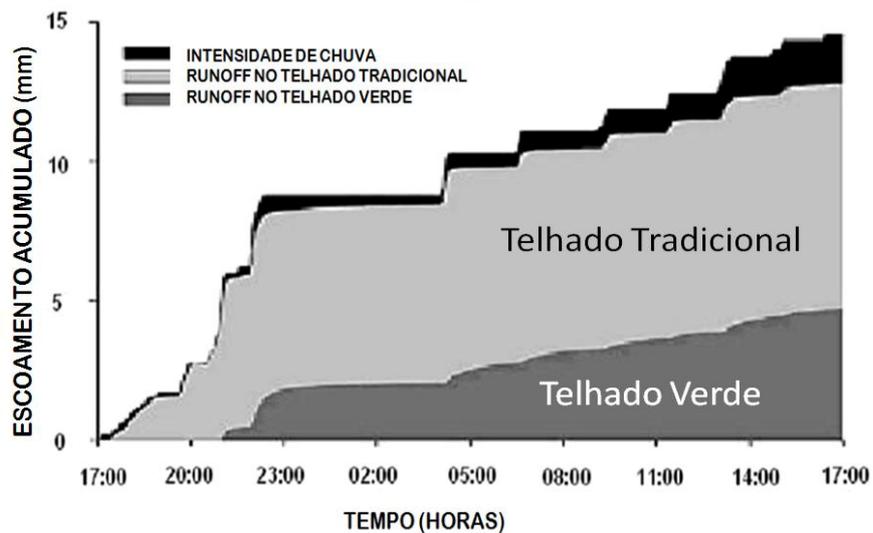
Figura 5- Intensidade da chuva e runoff: telhado tradicional x telhado verde.

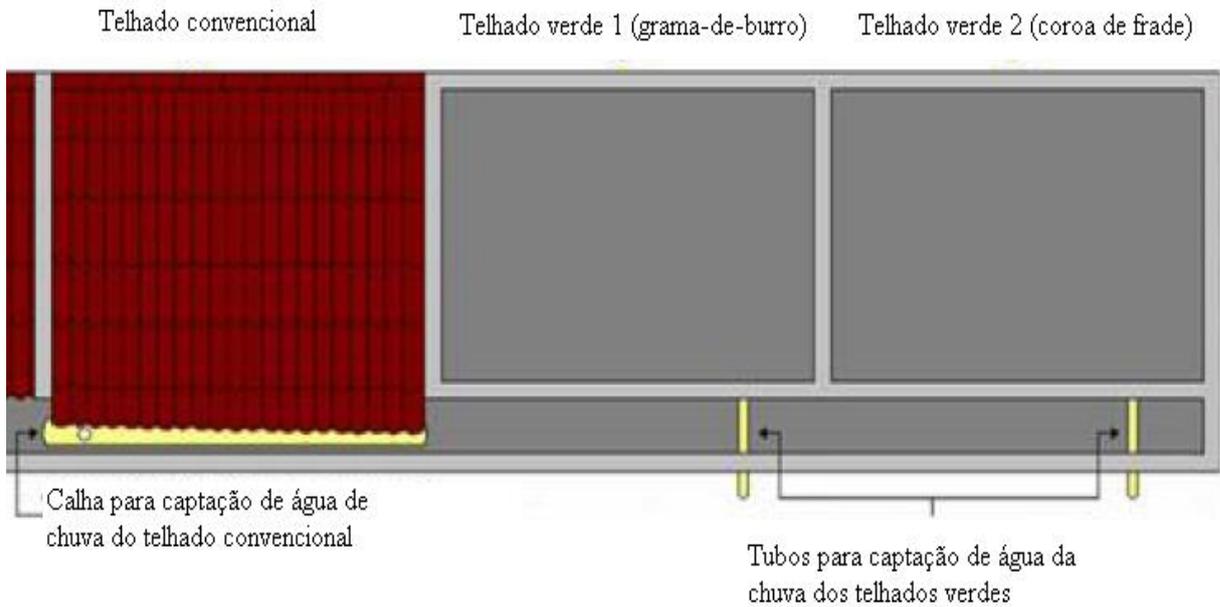
Figura 7- Esquema dos telhados implantados no IPA em Caruaru.

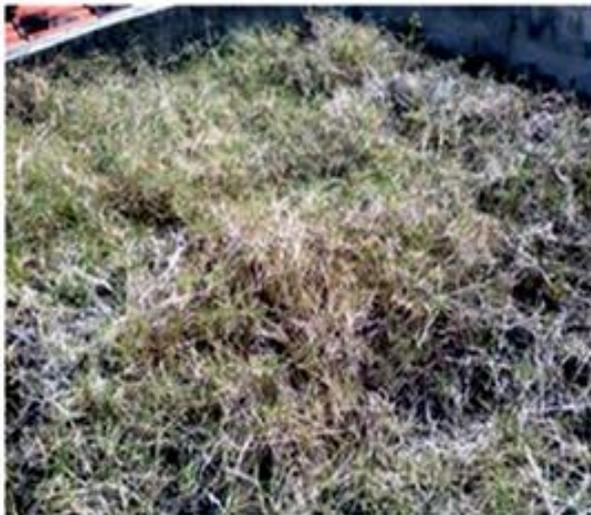
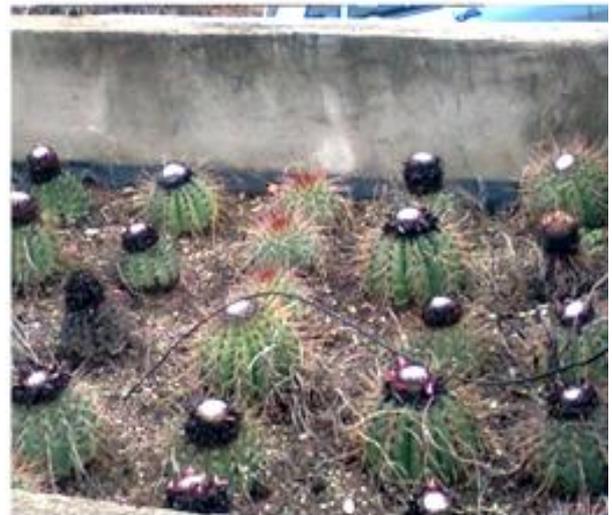
Figura 8- Vegetação utilizada nos telhados verdes.

As vegetações encontradas nos telhados verdes, no início desta pesquisa, são as mesmas do projeto original e foram plantadas em meados de 2008. No caso do telhado verde 1, estava plantado a espécie Grama-de-Burro (*Cynodon dactylon*) e no telhado verde 2, estava plantado a espécie Coroa-de-Frade (*Melocactus zehntneri*), Figura 8.

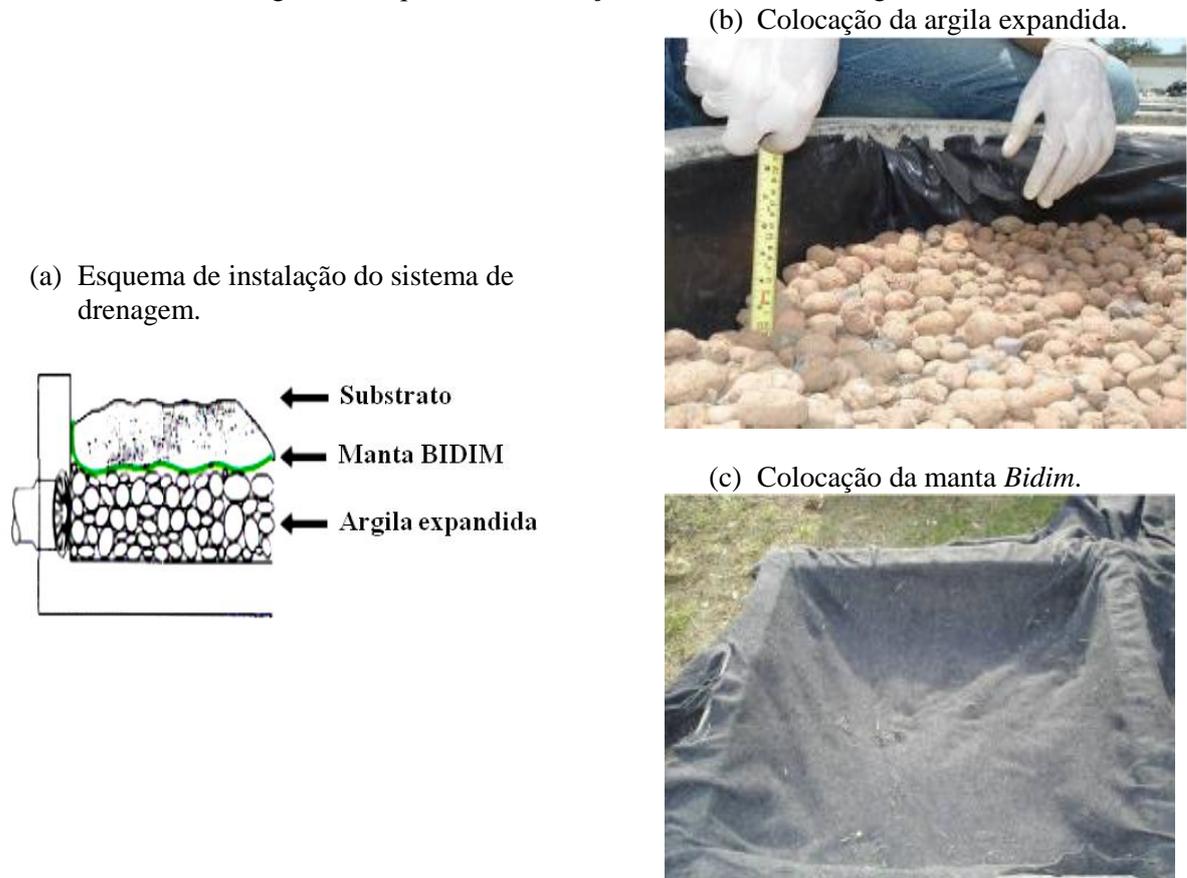
Figura 9- Esquema de instalação do sistema de drenagem.

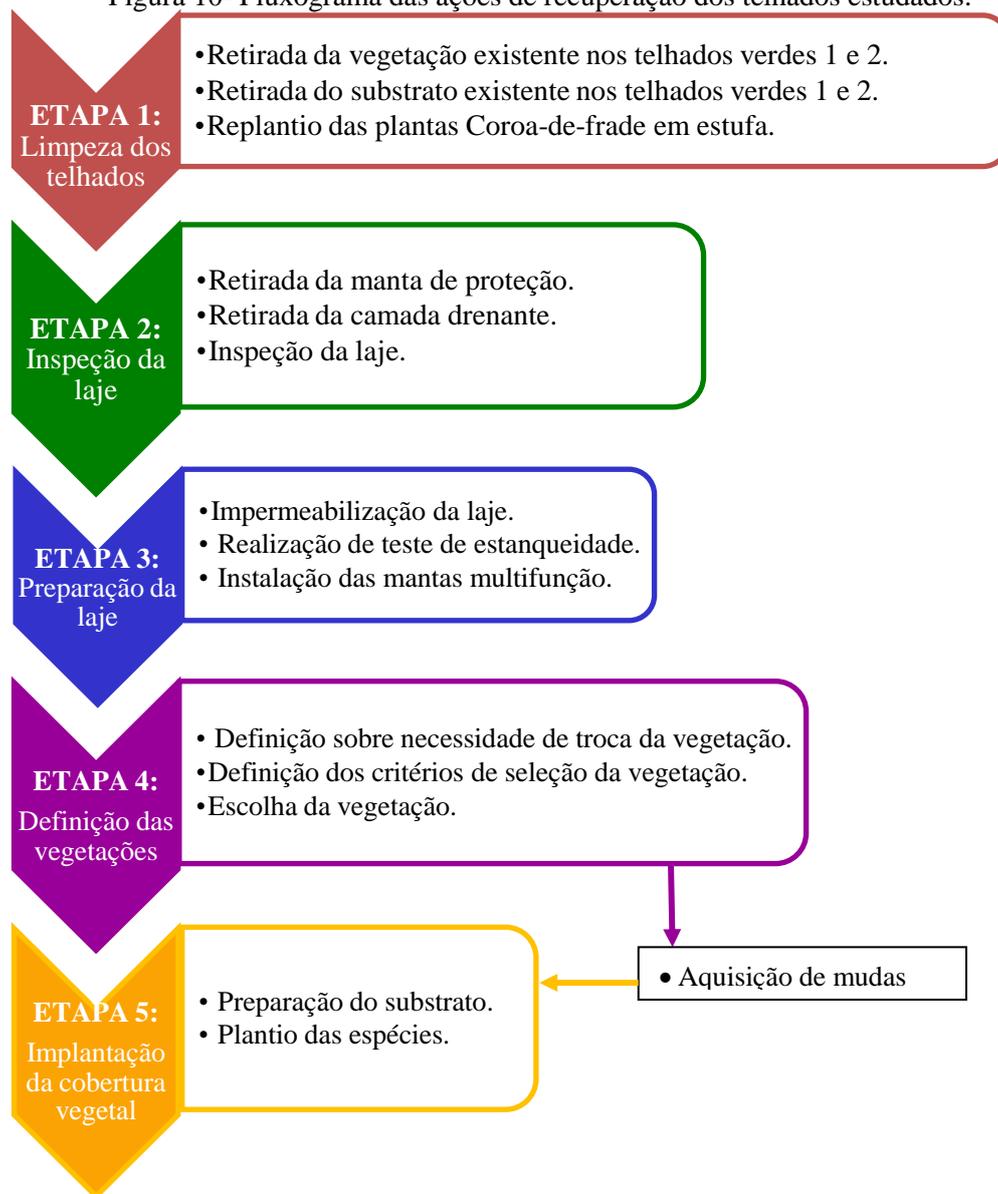
Figura 10- Fluxograma das ações de recuperação dos telhados estudados.

Os períodos de realização de cada etapa foram os seguintes: etapas 1, 2 e 3- ocorreram entre os meses de abril a setembro do ano de 2012; etapa 4- outubro e novembro de 2012; etapa 5- final de novembro e janeiro de 2013. Cada etapa é descrita a seguir.

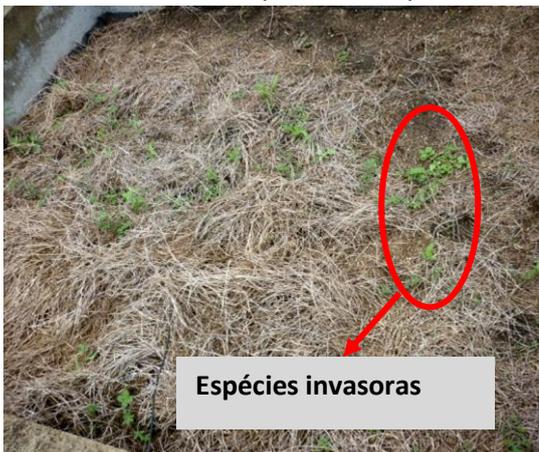
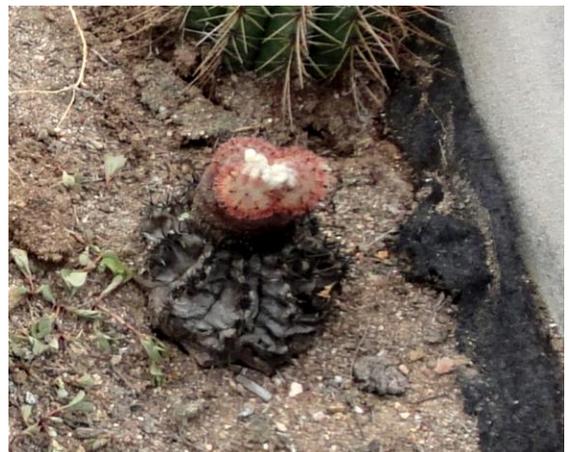
Figura 11- Vegetação existente nos telhados verdes em estado de decomposição.

Na Etapa 1, limpeza dos telhados, foi retirada toda vegetação existente (Figura 11), bem como o substrato, para serem substituídos por nova vegetação e nova camada de solo. No que se refere ao telhado verde 1 com Grama-de-Burro (*Cynodon dactylon*), toda a vegetação retirada foi descartada, visto que 100% estava morta, Figura 11a, ou populada pela espécie *Portulaca oleracea* (Figura 12), popularmente conhecida como Beldoeira, planta medicinal que apresenta boas características relacionadas à resistência climática e à capacidade de

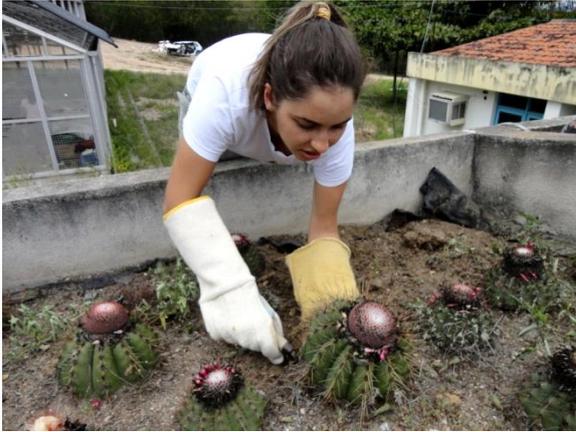
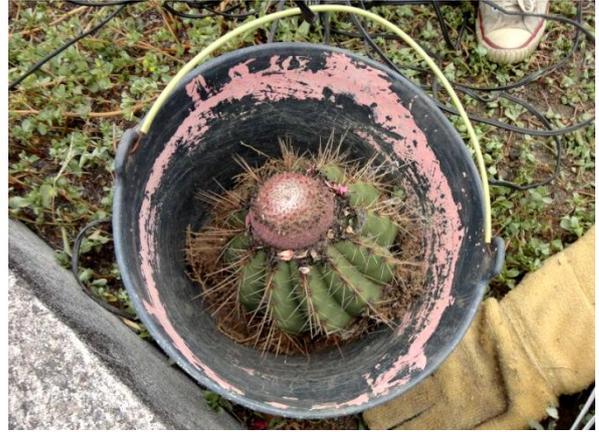
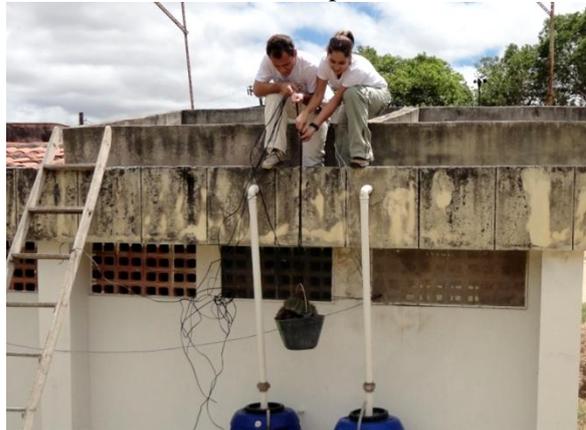
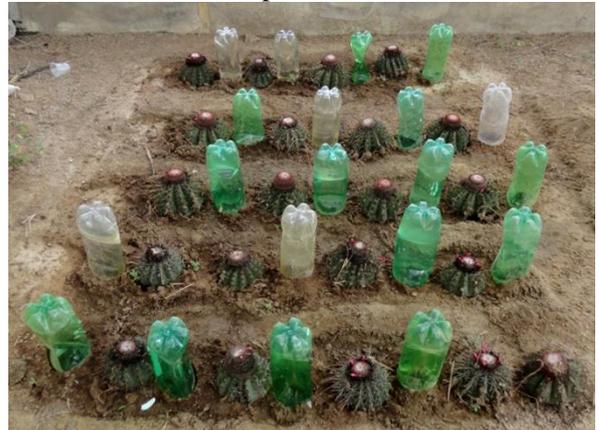
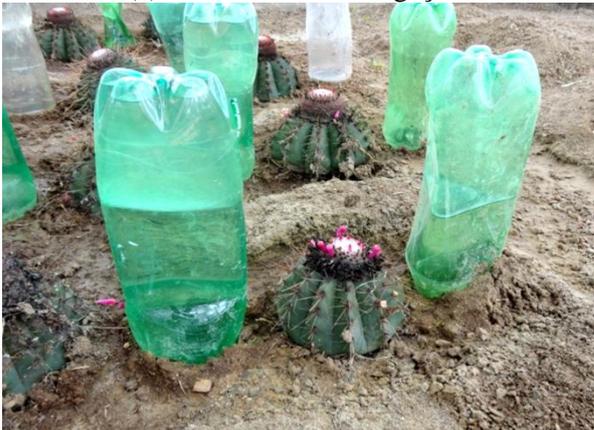
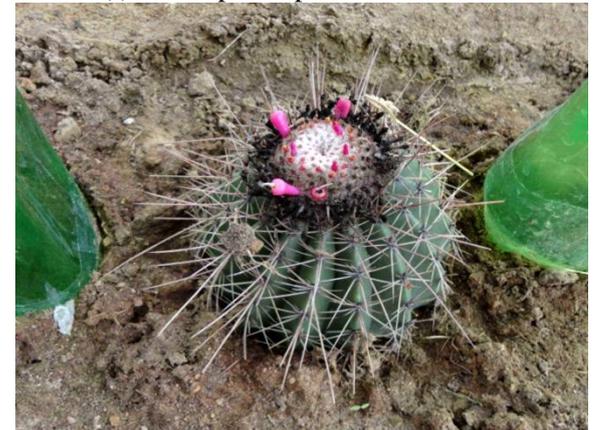
Figura 13- Etapas do replantio dos exemplares de Coroa-de-Frade.

Em estudos acerca de vegetações para telhados verdes extensivos, Laar (2001) destaca a *Portulaca grandiflora*, outra espécie do mesmo gênero citado anteriormente, como uma planta bastante resistente a climas tropicais. No telhado verde com Coroa-de-Frade (*Melocactus zehntneri*), cerca de 10 exemplares foram descartados por se apresentarem em estado de decomposição ou infestado por fungos, Figura 11b, e os demais, por estarem em bom estado, foram replantados em estufa (Figura 13) para posterior reaproveitamento dos exemplares na nova camada de vegetação, a ser colocada após a conclusão de todas as ações de recuperação dos telhados.

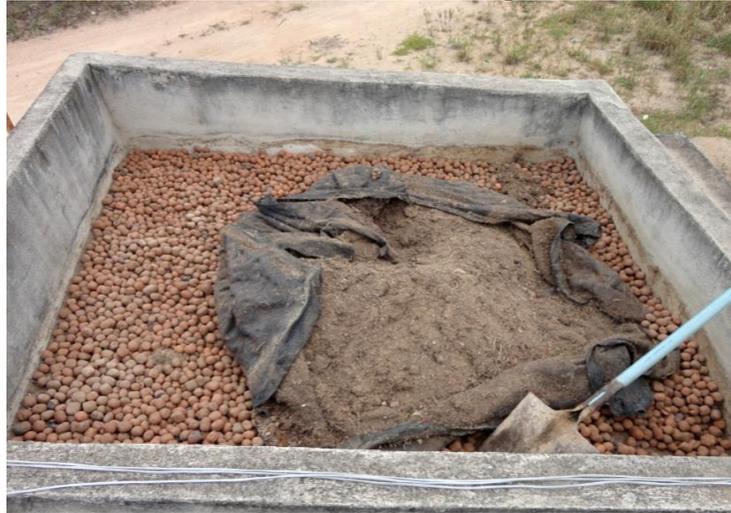
Figura 14- Retirada da manta e da camada de drenagem dos telhados verdes.

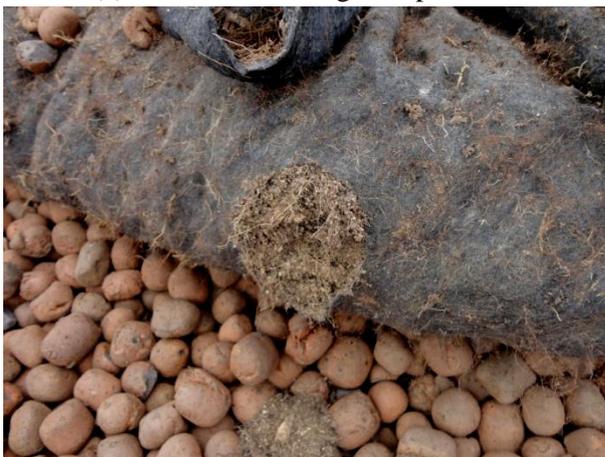
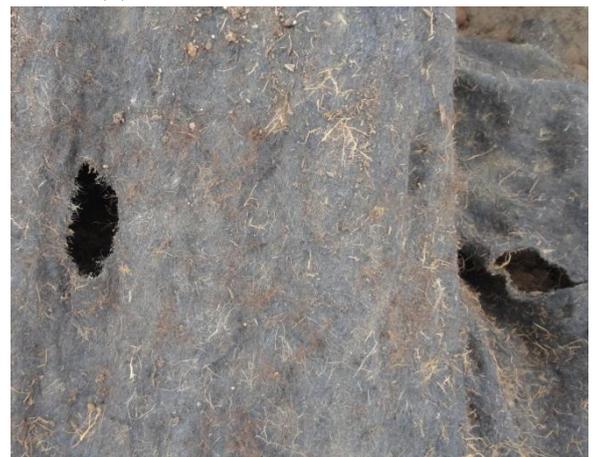
Com a retirada da manta de drenagem foi possível observar que esta apresentava diversos furos, alguns, inclusive, chegavam a medir 5 a 6 cm de diâmetro (Figura 15). Além disso, observou-se um grande comprometimento da manta quanto à sua função de filtragem devido ao entupimento dos poros da mesma pela grande concentração de raízes da camada de vegetação (Figura 16). Diante disto, é evidente a necessidade de cuidadosa investigação sobre o tipo de planta que será adotada em função da ação do seu sistema radicular para evitar situações como estas que comprometem o adequado funcionamento do sistema.

(a) Substrato, argila expandida.

(b) Manta retirada com furos.

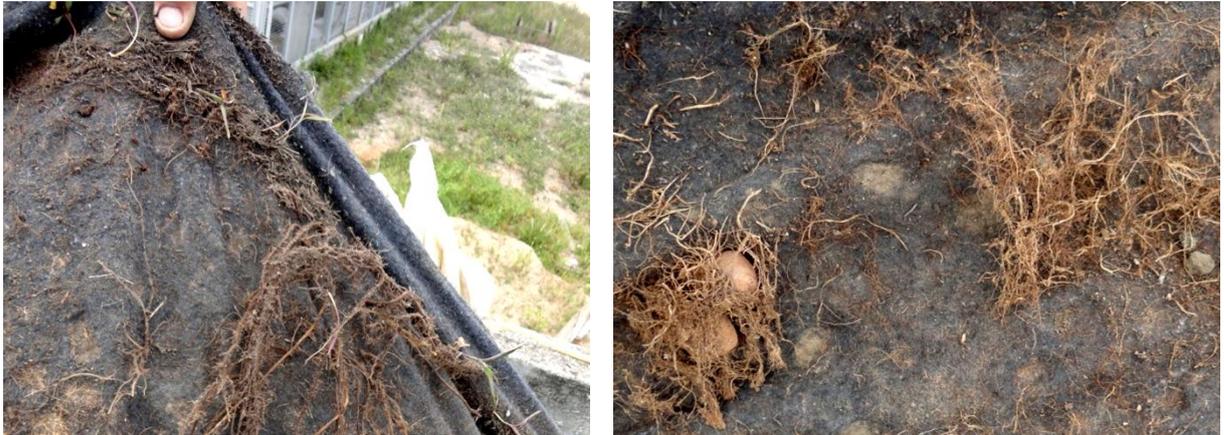
Figura 16- Situação da manta filtrante retirada dos telhados verdes.
 (a) Perfuração pelas raízes. (b) Furos e invasão pelas raízes.

As raízes da vegetação utilizada estavam ultrapassando a camada de proteção e atingindo a laje da construção provocando fissuras na camada impermeabilizante da mesma. Na camada drenante, além da argila expandida, verificou-se a presença de grande quantidade de areia, provavelmente oriunda da camada de substrato, e a presença de alguns aracnídeos de grande porte como a *Lasiadora SP* (Figura 17).

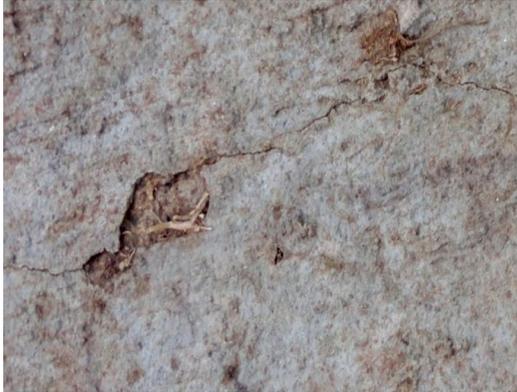
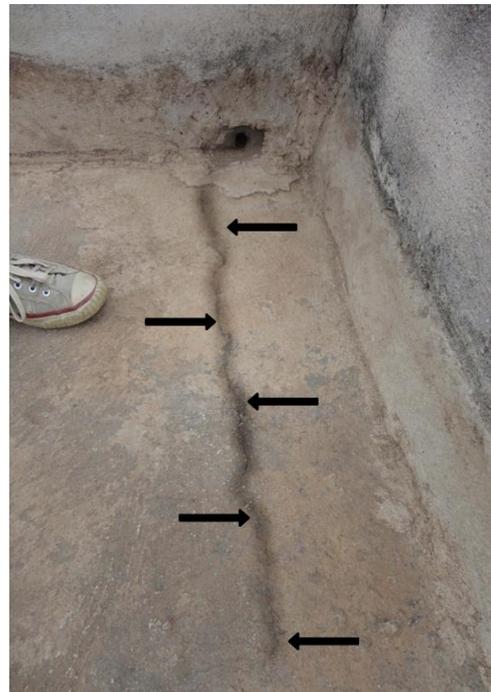
Com a retirada de toda a camada que estava sobre a laje foi possível realizar a inspeção da mesma em busca da origem dos problemas observados de infiltração. Neste momento, verificou-se a ocorrência de fissuras e trincas, Figura 18a, nas proximidades das muretas de delimitação da área de captação. No momento da inspeção, verificou-se a ocorrência de algumas fissuras, sendo que a de maior porte foi da ordem de 1,30 m, ao longo do comprimento em cada laje dos telhados verdes em estudo (Figura 18b), bem como as pequenas fissuras próximas aos canos de drenagem.

(a) Fissura, de poucos centímetros, verificada próxima à uma das muretas de contenção.

(b) Fissura de maior porte, com cerca de 1,30 m de extensão.

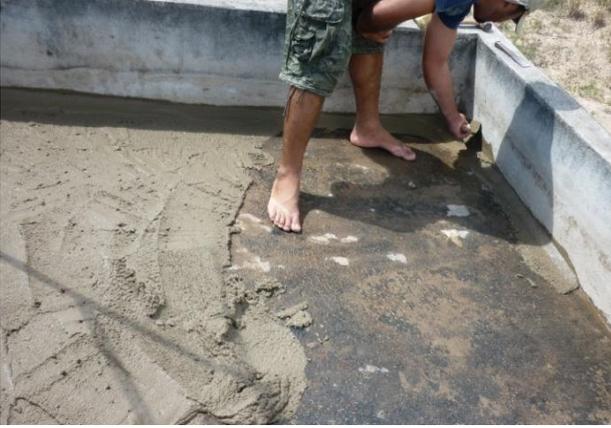
(a) Aplicação de argamassa diretamente sobre a laje.

A Etapa 3 foi destinada à preparação da laje para recebimento do substrato e da vegetação, sendo realizada, neste momento, nova impermeabilização e a instalação de mantas multifuncionais. As fissuras e trincas observadas na laje foram reparadas com argamassa, Figura 19a e 19b, sendo toda a laje impermeabilizada com um revestimento impermeável da marca Vedacit, do tipo Vedajá, específico para uso contra infiltrações, Figura 19c. Na junção do cano de drenagem com a parede da mureta, além da utilização da argamassa e do revestimento, também foi utilizado massa epóxi visando garantir maior vedação nesta área.

Para assegurar que as ações de impermeabilização atendiam satisfatoriamente às necessidades da estrutura implantada, foi realizado um teste de estanqueidade, conforme a NBR 15.575-3 que estabelece que a superfície da face inferior e os encontros com as paredes e pisos adjacentes devem permanecer secos quando submetidos a uma lâmina d'água de no mínimo 10 mm em seu ponto mais alto, durante 72 horas. Após este período, verificou-se o reaparecimento das fissuras de maior porte, Figura 19d, tendo-se optado, então, pelo uso de um adesivo estrutural à base de resina epóxi de média viscosidade da marca Sika, do tipo Sikadur, Figura 20. Como esse adesivo estrutural é fluido, verificou-se que o mesmo apresentou maior penetração e preenchimento das fissuras.

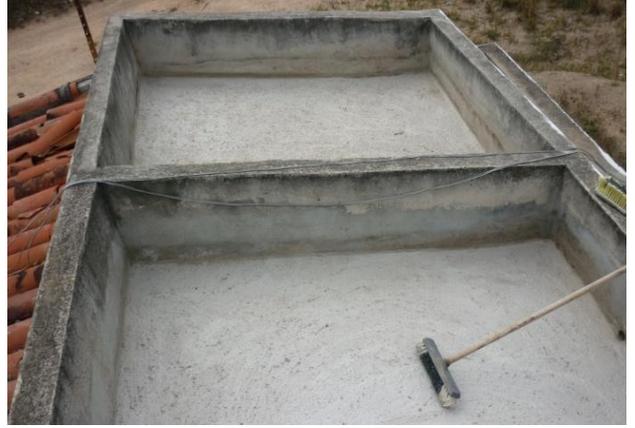
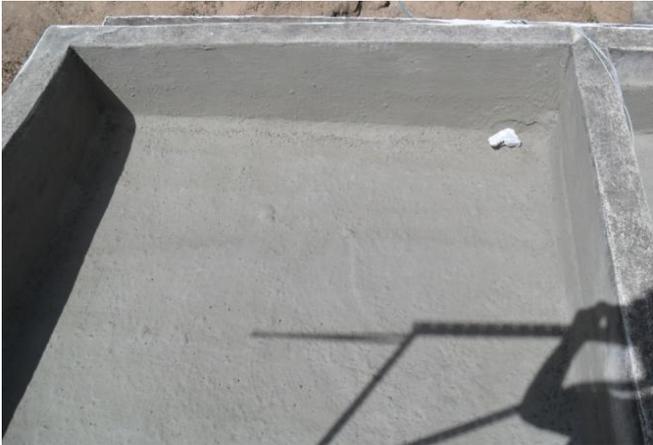
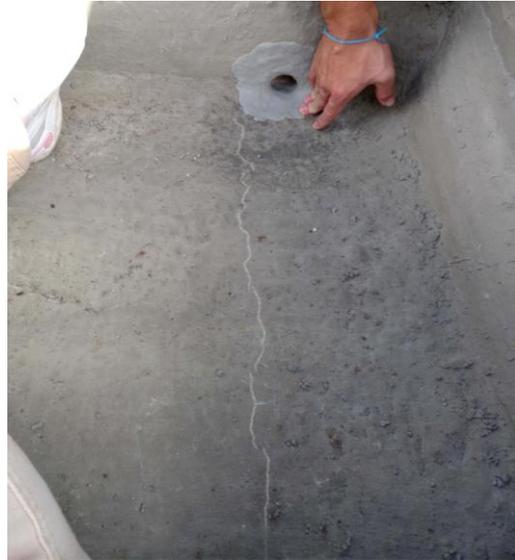
(b) Acabamento da argamassa aplicada.

(c) Aplicação de revestimento impermeável sobre a camada de argamassa.

(d) Fissuras ressurgidas após o 1º teste de estanqueidade.

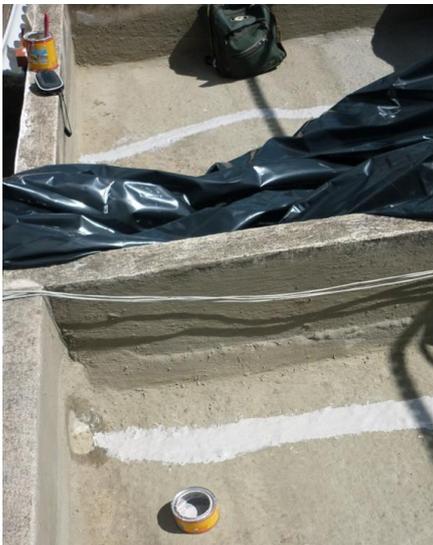
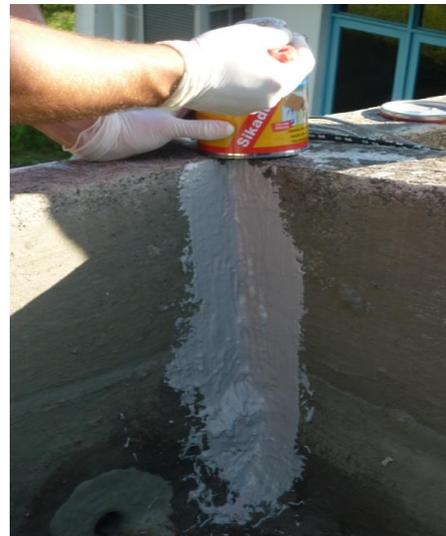
Figura 20- Aplicação do adesivo estrutural nas trincas e fissuras.

(a) Ao longo da fissura de maior porte.

(b) Nas junções das muretas de delimitação.

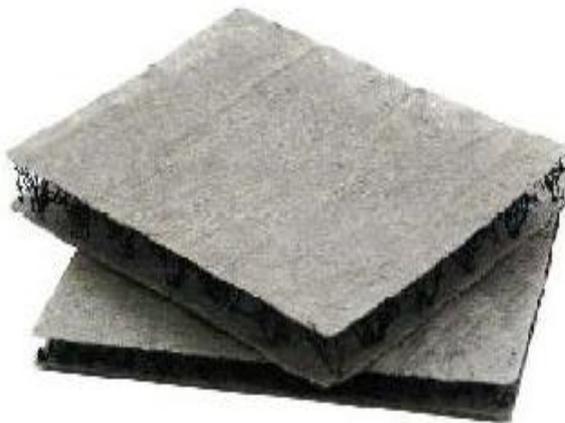
(a) Recorte da manta.

As mantas utilizadas nesta pesquisa diferem das que foram utilizadas anteriormente, pois estas além de impedir a passagem dos resíduos finos, também realizam a função de camada drenante. Deste modo, foi empregada a manta específica para jardins suspensos da marca Maccaferri, do tipo *MacDrain* (Figura 21a), que, segundo o fabricante, compreende um elemento geocomposto capaz de realizar três funções: drenante, pois capta e conduz as águas de infiltração/percolação; filtrante, uma vez que impede o carreamento das partículas de solo/substrato; e coletor, pois conduz a água drenada para a saída do sistema, que neste caso compreende o conjunto ducto-calha que conduz a água para o tonel de armazenamento. Devido às suas dimensões (9,80 m de comprimento x 0,90 m de largura), Figura 21b, para preencher toda a área da laje de cada um dos telhados verdes, foi necessário cortar a manta em dimensões reais de corte para garantir um perfeito ajuste. Neste momento, tomou-se cuidado para que as partes recortadas mantivessem uma faixa de 0,10 m de largura nas laterais, Figura 22, apenas da parte filtrante da manta, possibilitando assim, que posteriormente, estas fossem coladas em sobreposição ou coladas à mureta do telhado verde para fixação das mesmas. O comprimento longitudinal foi sempre variável, dependendo da região da laje onde seria colada a manta.

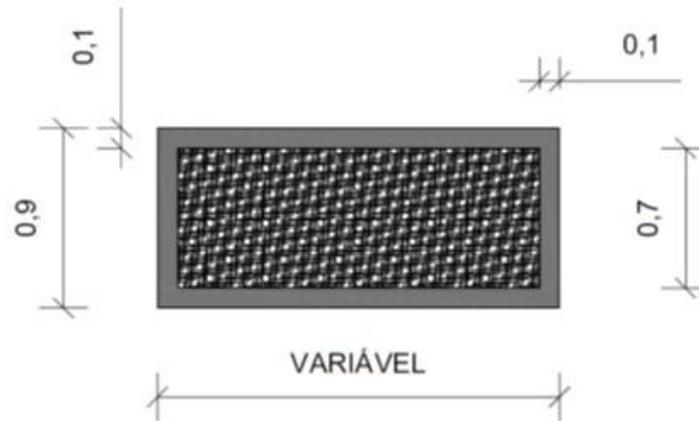
Figura 22- Esquema de corte da manta, com borda de camada filtrante de 0,10 m nas laterais da manta, após retirada de parte da camada drenante (valores em m).

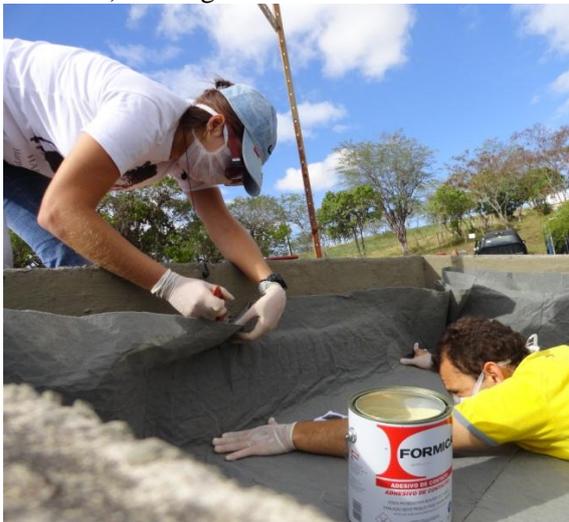
A colagem das partes da manta, entre si, foi realizada com cola de silicone aplicada em pistolas de cola quente e a colagem das mesmas na laje foi realizada com cola fórmica (Figura 23a). A Figura 23b mostra a colagem de cada parte da manta, recortada e sobreposta. Nas quinas das muretas dos telhados, para não cortar a manta e criar um ponto vulnerável à infiltração, foi recortada parte da camada drenante, e a parte filtrante foi dobrada e colada sobreposta, como mostrado na Figura 24.

a) Colagem da manta nas muretas.

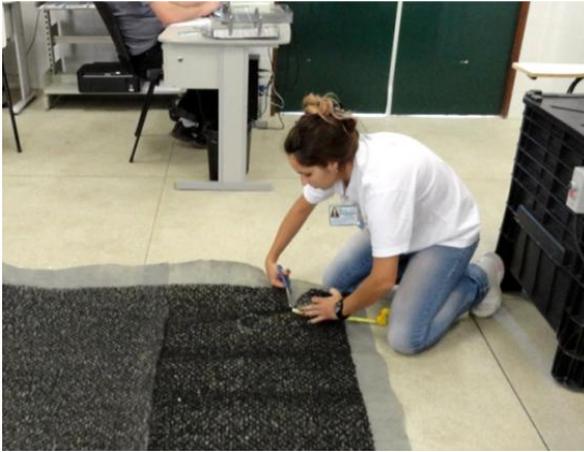
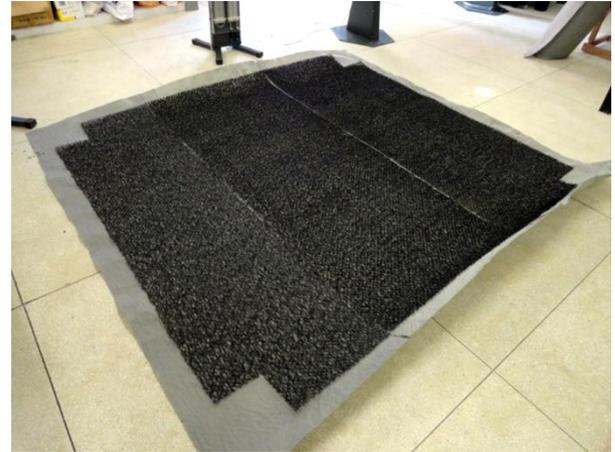
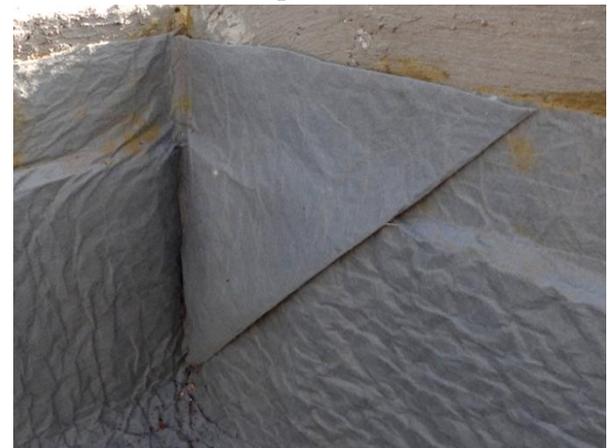
(a) Corte de parte da camada drenante nas
quinas da manta.

(b) Manta finalizada.

(d) Colagem da camada filtrante dobrada da
quina.

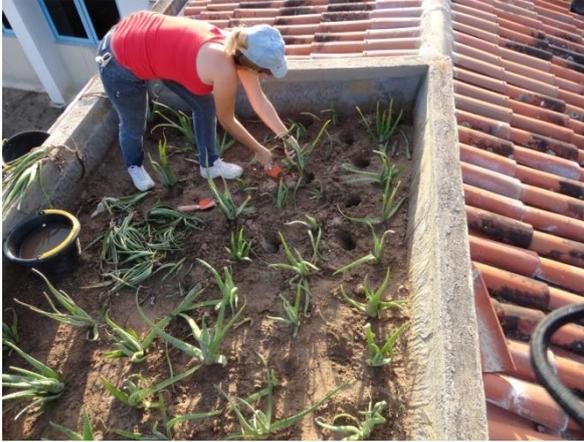
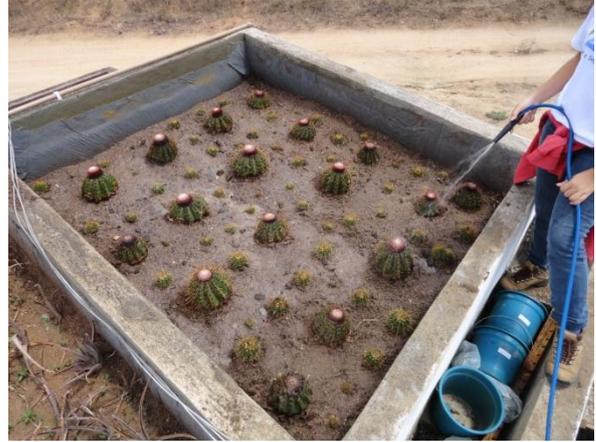
Figura 27- Plantio das vegetações.

Visando evitar a extração de espécimes da vegetação local, foi utilizada a estufa existente dentro das instalações do IPA, Figura 26, para manutenção de canteiros de mudas das espécies escolhidas e replantio sempre que necessário. No que se refere à preparação do substrato, assim como realizado para o telhado com cacto, utilizou-se uma combinação de areia e argila, sendo que, neste caso, foi utilizado, adicionalmente, húmus de minhoca como fertilizante. As mudas de *Aloe vera* utilizadas no projeto foram doadas por uma família da cidade de Gravatá – PE. Na Figura 27 apresenta-se as vegetações plantadas nos dois telhados verdes.

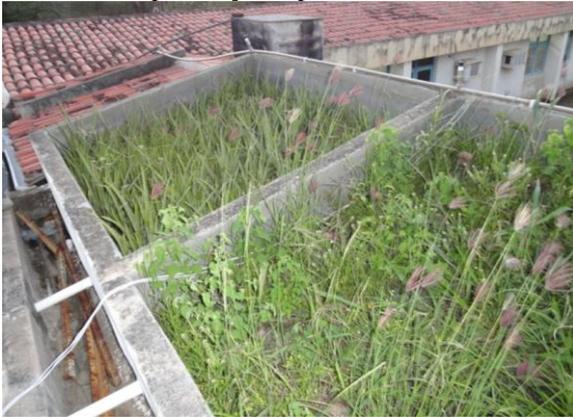
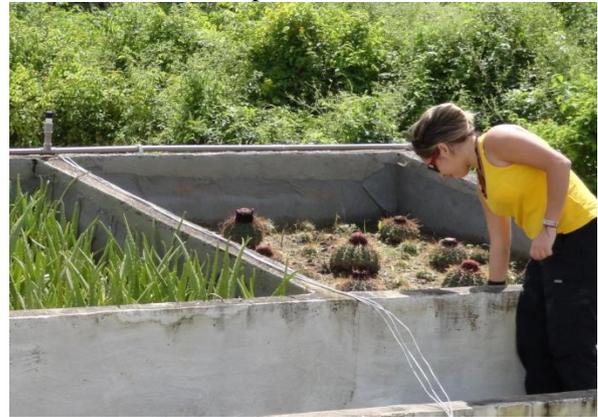
Figura 30- Plantio concluído dos telhados verdes.

Juntamente com o início das chuvas, apareceram também diversos exemplares de plantas invasoras nos telhados verdes, resultando na necessidade de retirada dessas espécies invasoras, Figura 30a e 30b, para que fosse possível garantir a nulidade de concorrência por nutrientes e água das invasoras com as espécies escolhidas para a pesquisa. Após a retirada das espécies invasoras é possível visualizar os telhados verdes prontos para funcionamento, Figura 30c. Essa atividade de manutenção foi repetida sempre que necessário, tendo sido realizadas, durante o período de realização desta pesquisa, três podas das espécies invasoras, uma a cada mês do período analisado.

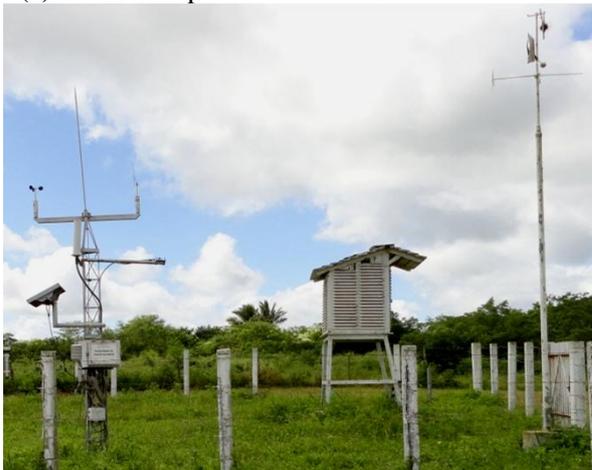
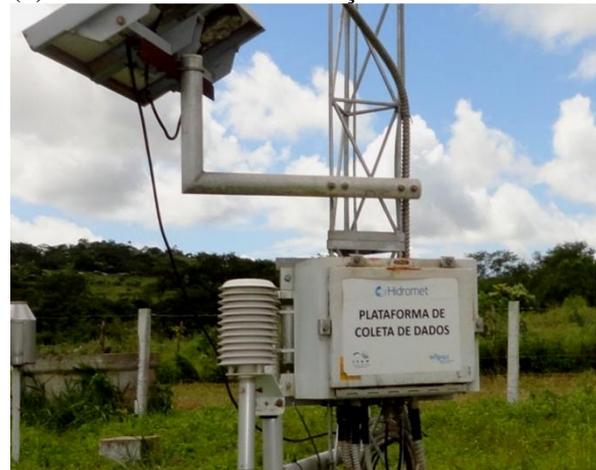
(a) Vista completa dos sensores.

(b) Detalhe da identificação.

A PCD compreende vários sensores, entre eles: sensor ultrassônico de vento, sensores de temperatura e umidade relativa do ar, sensores de radiação solar global e de radiação fotossintética ativa, sensor de precipitação ou pluviômetro, sensor de pressão atmosférica ou barômetro, sensor de radiação total líquida ou saldo radiômetro, sensor de temperatura do solo e sensor de fluxo de calor no solo (INPE, 2012). Desses parâmetros, estão sendo observados e analisados continuamente: temperatura do ar, temperatura máxima do ar, temperatura mínima do ar, umidade relativa do ar e precipitação, cujas características de armazenamento dos dados estão apresentadas na Tabela 3.

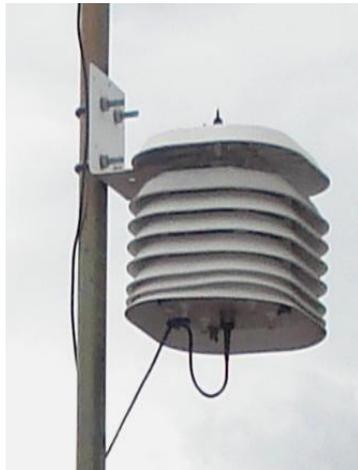
(a) Sensor de umidade e temperatura do ar. (b) Pluviógrafo de balança.

- Sensores de temperatura e umidade relativa do ar: localizados dentro de um único invólucro, o qual garante que ambos estejam amostrando nas mesmas condições e protegidos contra poeira e água. Para evitar exposição direta dos elementos sensores à chuva e aos raios solares e também garantir que os mesmos recebam adequada ventilação para permitir o equilíbrio com a atmosfera a sua volta, o conjunto é protegido por uma espécie de chapéu que pode ser de plástico ou alumínio (Figura 32a). O elemento sensor de temperatura do ar é um resistor de platina que possui uma relação bem calibrada e estável entre resistência elétrica e temperatura. O elemento sensor de umidade relativa do ar é um filme higroscópico posicionado entre dois eletrodos, constituindo um capacitor. A capacitância depende da umidade absorvida pelo filme higroscópico (o dielétrico do capacitor) e representa a umidade relativa do ar. A capacitância medida é convertida numa tensão contínua com correção automática para a temperatura. A saída de tensão é 0,0 Volt para 0% de umidade relativa e 1,0 Volt para 100% de umidade relativa.

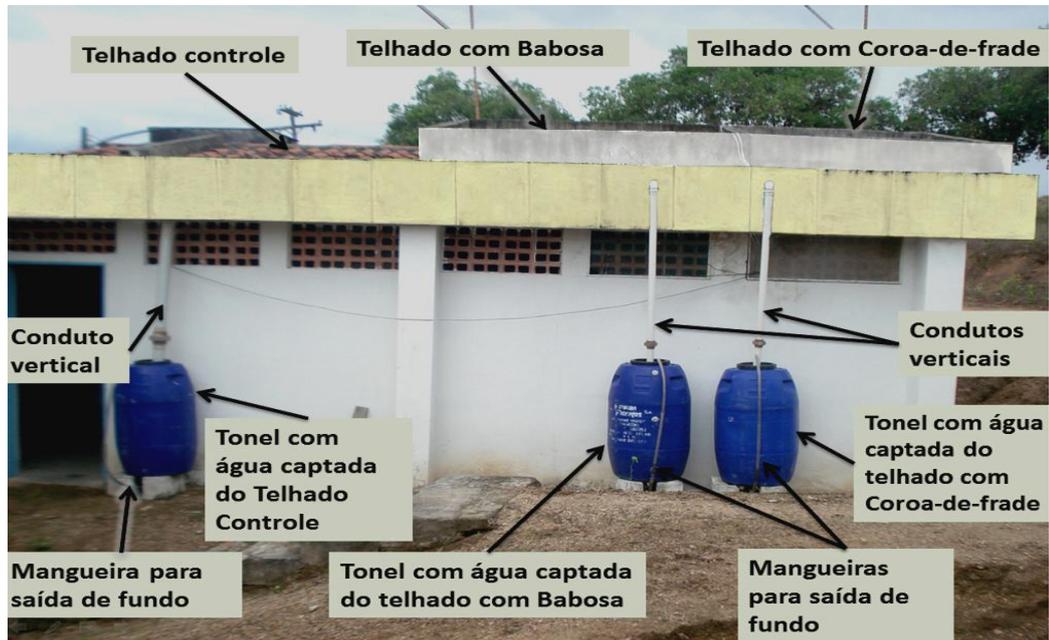
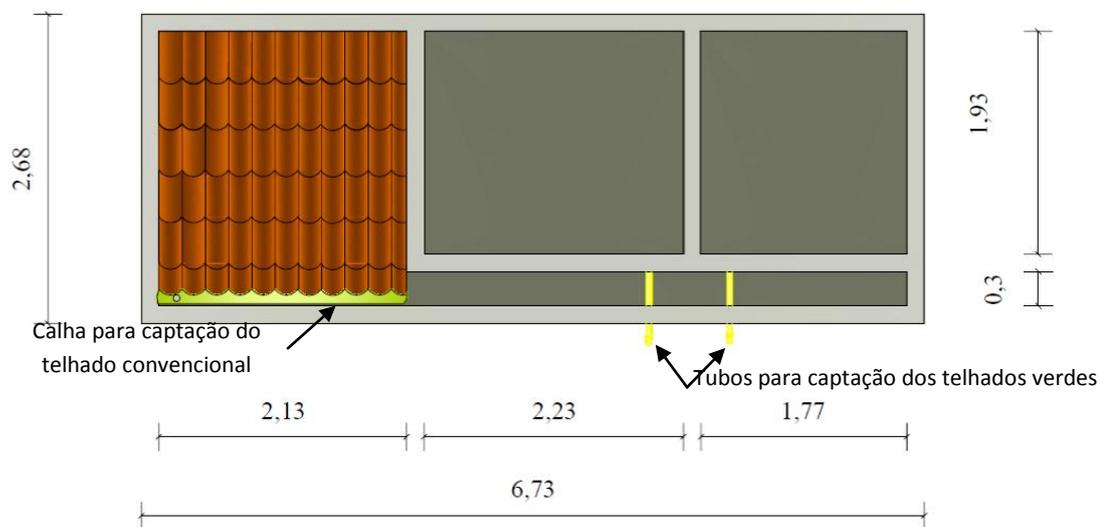
Figura 33- Sistema de captação e armazenamento dos telhados verdes e telhado controle.
a) Identificação das partes do sistema de captação e dos reservatórios de água.

b) Esquema, em vista superior, do sistema de captação. Dimensões em metros.

A capacidade de retenção dos telhados verdes foi avaliada a partir dos montantes escoados das três estruturas instaladas (os dois telhados verdes e o telhado controle) com o volume real precipitado, que segundo a Equação 4 citada anteriormente, irá resultar no volume que ficou retido pelo telhado, diminuindo a quantidade de água de chuva que chegará aos dutos de drenagem urbana. Os volumes precipitados foram obtidos a partir dos medidores de precipitação instalados do INPE e os volumes escoados pelos telhados foram estimados pelos respectivos volumes armazenados nos tonéis. É importante ressaltar que não foi

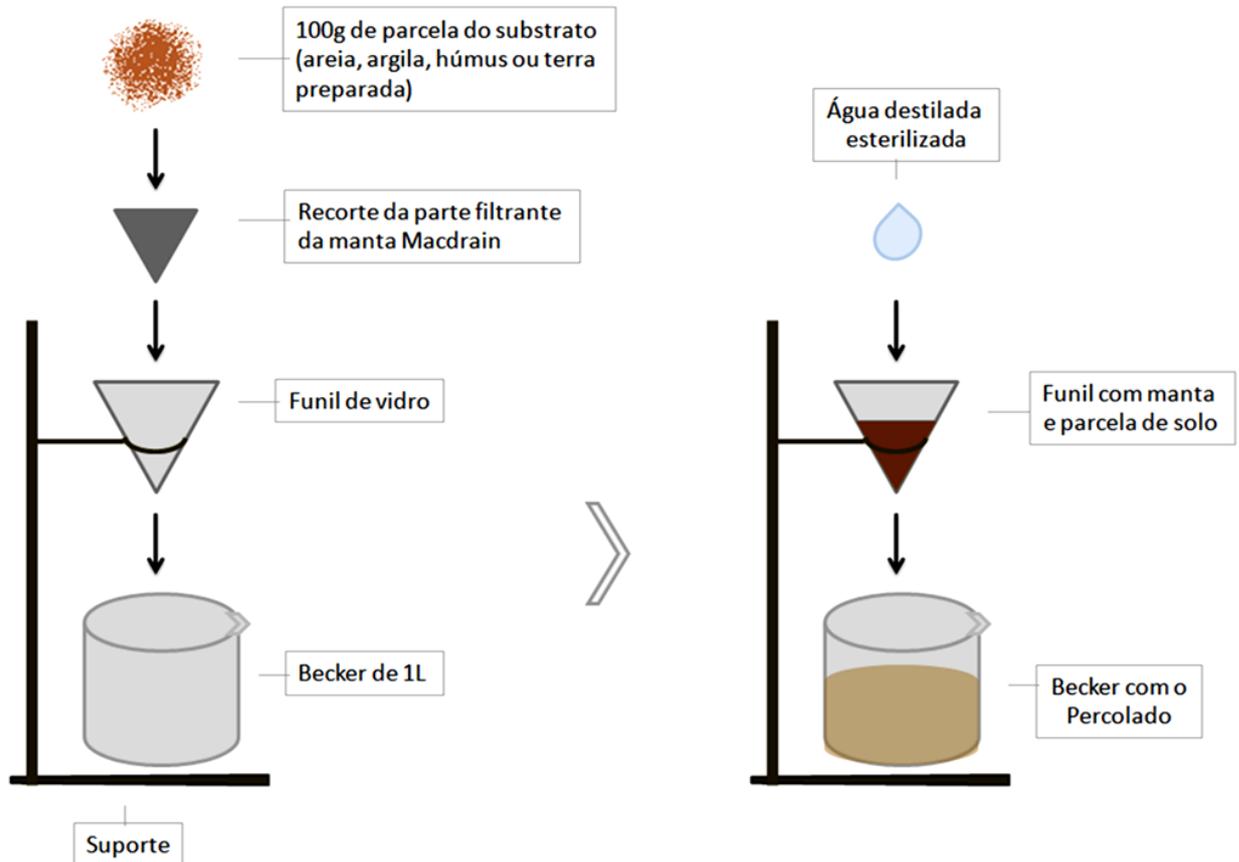
Figura 35- Esquema do sistema montado para caracterização do percolado pelo substrato.

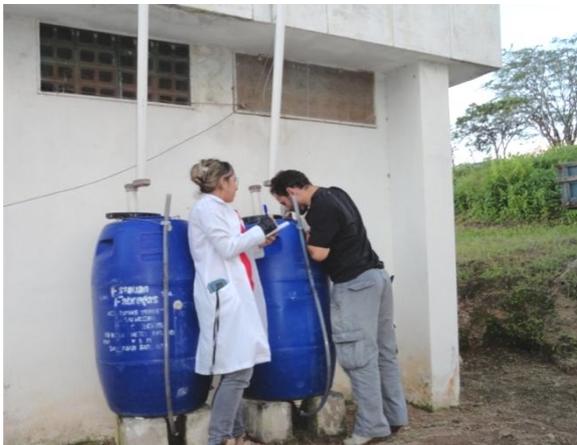
(a) Uso da sonda multiparâmetro.

Os dados de OD, temperatura, pH, salinidade e condutividade elétrica foram obtidos em campo com o uso da Sonda Multiparâmetros (Modelo HI9828 – *Hanna Instruments*), Figura 37a. Após a calibração, a sonda era empregada na obtenção direta dos dados e este procedimento consistia nas seguintes ações: lavagem dos eletrodos com água destilada e imersão da sonda no reservatório com a amostra de água a ser analisada para leitura dos dados (que são armazenados no receptor de dados, próprio da sonda). Após o armazenamento dos dados a sonda é novamente lavada com água destilada e guardada ou utilizada em outra
