**Universidade Federal de Pernambuco
Centro Acadêmico do Agreste
Programa de Pós-graduação em Engenharia
Civil e Ambiental**

**AVALIAÇÃO DO DESEMPENHO DE TELHADOS VERDES:
CAPACIDADE DE RETENÇÃO HÍDRICA E QUALIDADE DA ÁGUA
ESCOADA**

Dissertação apresentada ao Programa de Pós-Graduação em Engenharia Civil e Ambiental da Universidade Federal de Pernambuco como parte dos requisitos para obtenção do título de Mestre em Engenharia Civil e Ambiental. Área de concentração: Tecnologia Ambiental. Linha de Pesquisa: Desenvolvimento do semiárido.

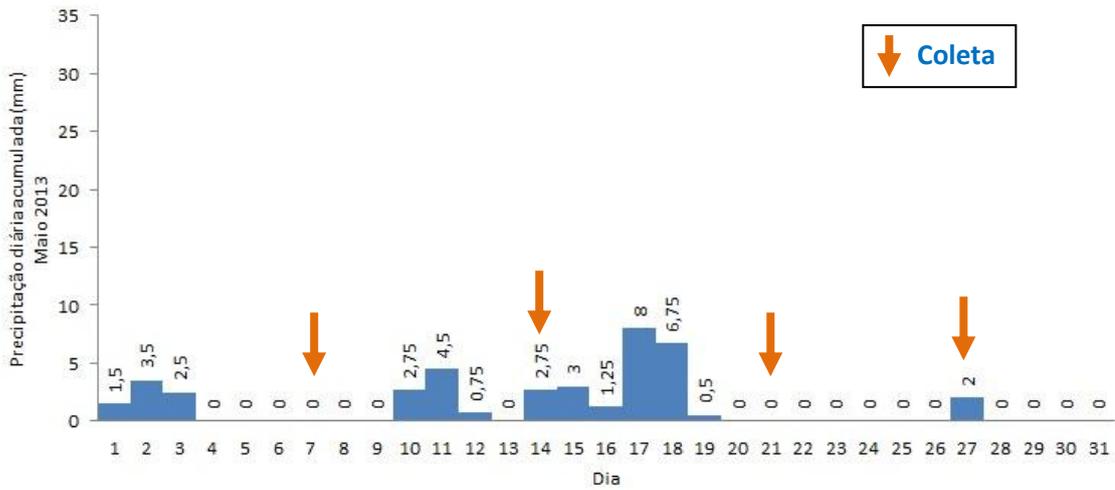
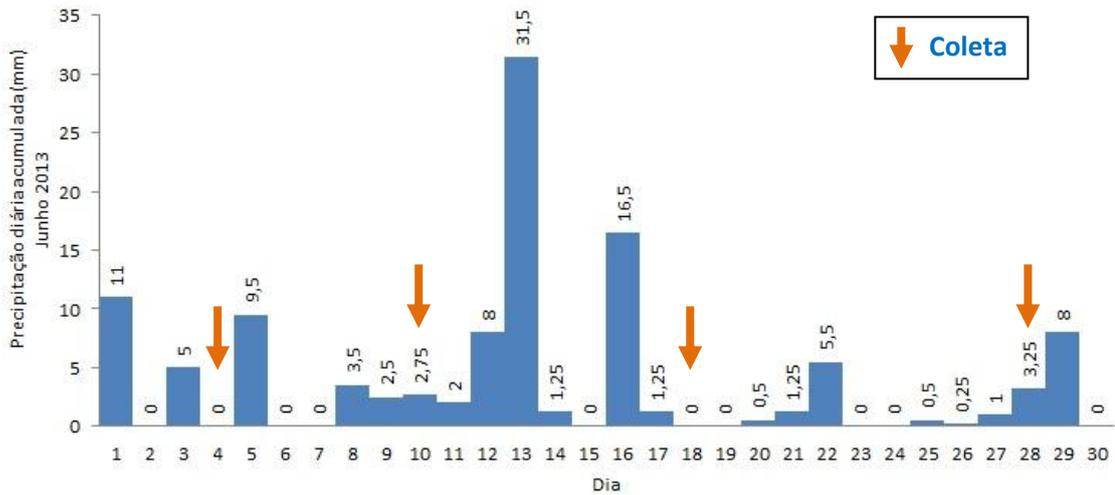
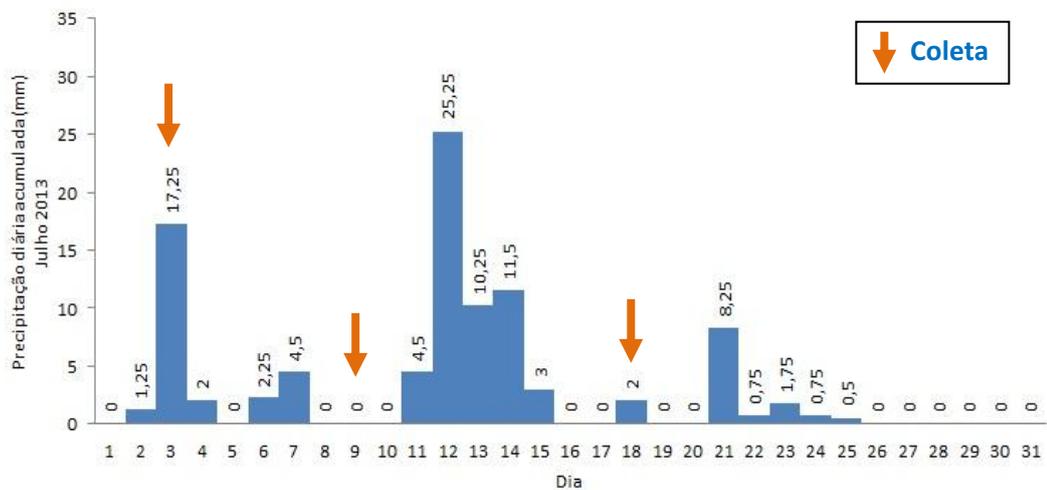
Figura 38- Precipitação, em mm, obtidos do *site* do INPE, com as datas das coletas (PCD 32567).
 (a) Dados referentes ao mês de maio de 2013.

(b) Dados referentes ao mês de junho de 2013.

(c) Dados referentes ao mês de julho de 2013.

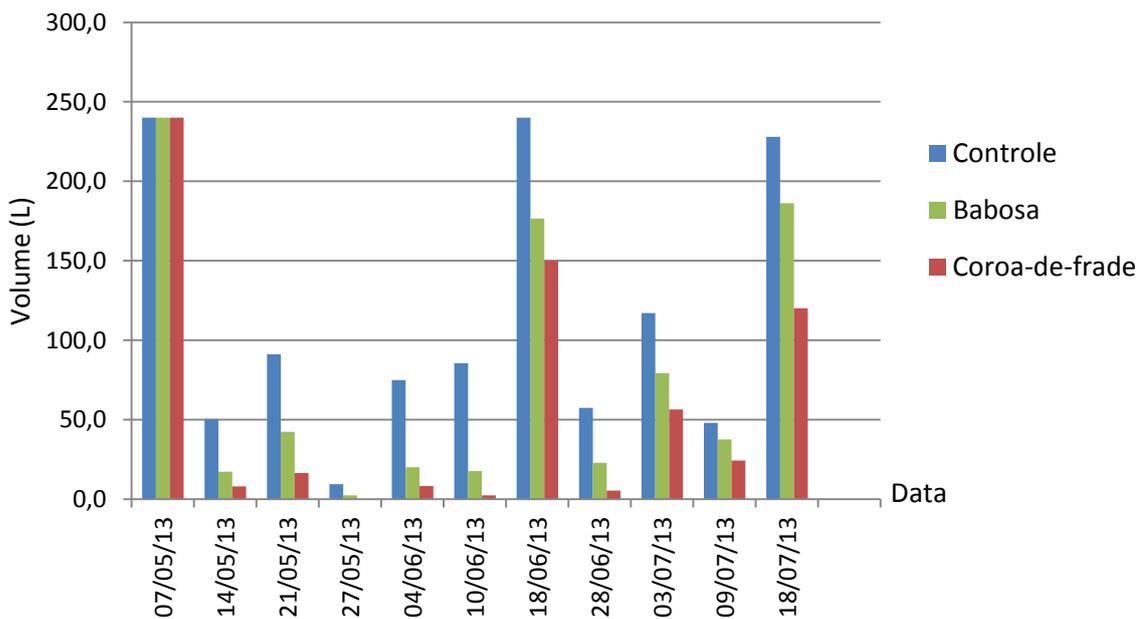
Os valores de volume retido nos tonéis dos telhados verdes e controle referentes à coleta no dia 07 de maio de 2013 não foram considerados para a análise da capacidade de retenção dos telhados, visto que esta foi a data da primeira coleta, e ao chegar ao local os tonéis se encontravam em sua capacidade máxima, e não havia sido realizada a descarga hidráulica com o respectivo esvaziamento dos tonéis anteriormente à chuva ocorrida (Figura 39).

Figura 39- Volumes armazenados nos tonéis em cada coleta.

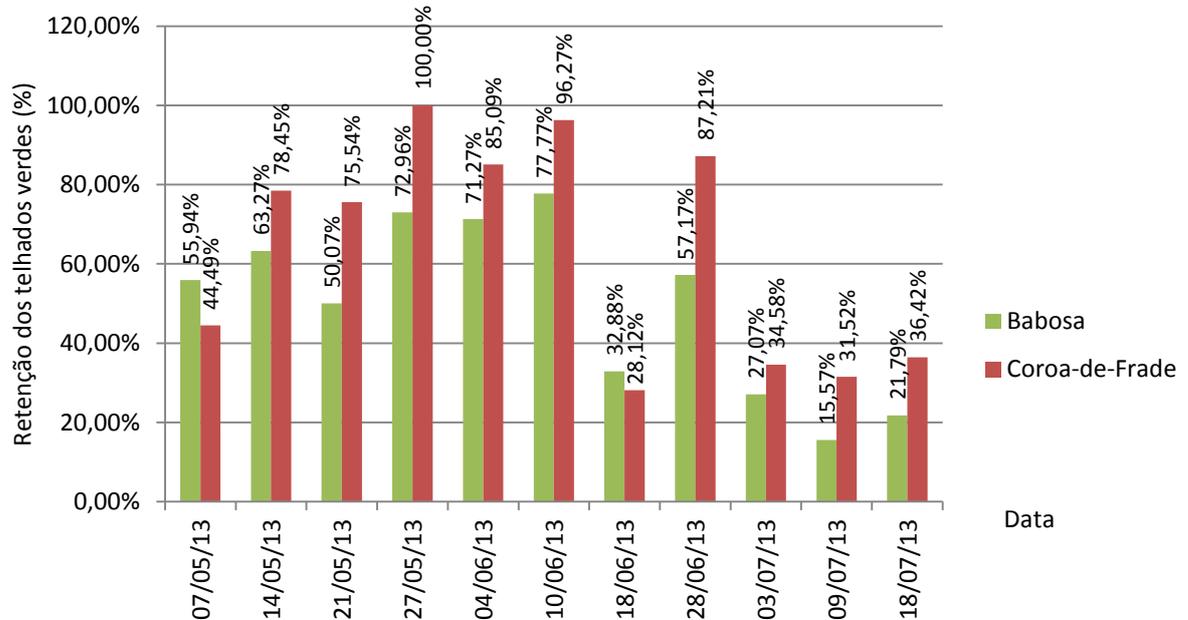
Na Figura 40 é possível observar os percentuais retidos por cada estrutura em comparação com volume máximo captável, calculado em função da área da superfície de captação e da precipitação acumulada. Verifica-se, portanto, que o telhado com vegetação Coroa-de-Frade foi o que apresentou maior percentual de retenção, chegando a atingir 100% no dia 27 de maio de 2013, coincidindo com o período de menor precipitação acumulada no mês de maio entre as coletas realizadas. Deste modo, na semana anterior à coleta, não houve presença de chuva, ocorrendo evaporação da umidade que existia no solo referente às precipitações anteriores. Sendo assim no dia em que ocorreu a precipitação de 27 de maio, Figura 38a, o solo estava seco, retendo 72,9% da chuva no telhado com vegetação Babosa e 100% no telhado com vegetação Coroa-de-Frade. No caso desta última vegetação, segundo Farias (2012), que utilizou a mesma espécie de cactácea em seu estudo, tal fato se deve à estrutura da vegetação, que é capaz de armazenar água em seu interior. Porém, se compararmos os resultados obtidos com a vegetação Babosa, com a segunda vegetação (Gramma-de-Burro) utilizada pela autora, é possível destacar a Babosa como vegetação com

Figura 40- Percentual de precipitação retido nos telhados verdes.

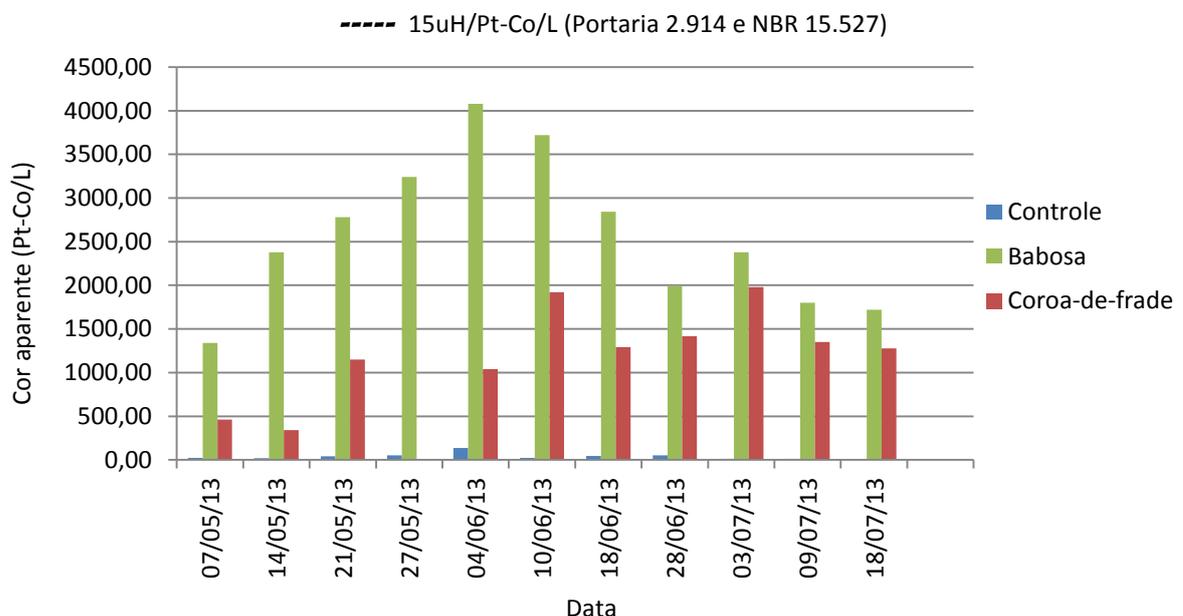
Figura 41- Valores obtidos de cor aparente, em Pt-Co/L, para cada coleta dos telhados controle e vegetados.

Diferentemente dos resultados obtidos por Farias (2012), o telhado que apresentou maiores valores de cor foi o vegetado por Babosa e não aquele contendo Coroa-de-Frade. Isto que pode estar relacionado ao tipo da raiz da Babosa que apresenta rizomas (caule modificado que cresce na superfície do solo, mas que também pode ser subterrâneo) com raízes adventícias (filamentos de raízes que se originam a partir do caule), o que não garante boa fixação do solo em comparação ao sistema radicular fasciculado (raiz fibrosa e ramificada, sem raiz primária) da vegetação Grama-de-Burro utilizada por Farias (2012). Deste modo, entre os telhados vegetados com Babosa e com Coroa-de-Frade (raiz primária pivotante tuberosa com sistema radicular secundário superficial), o telhado com Coroa-de-Frade, foi o que apresentou menores valores de cor no percolado por garantir maior fixação do solo e menos lixiviamento deste.

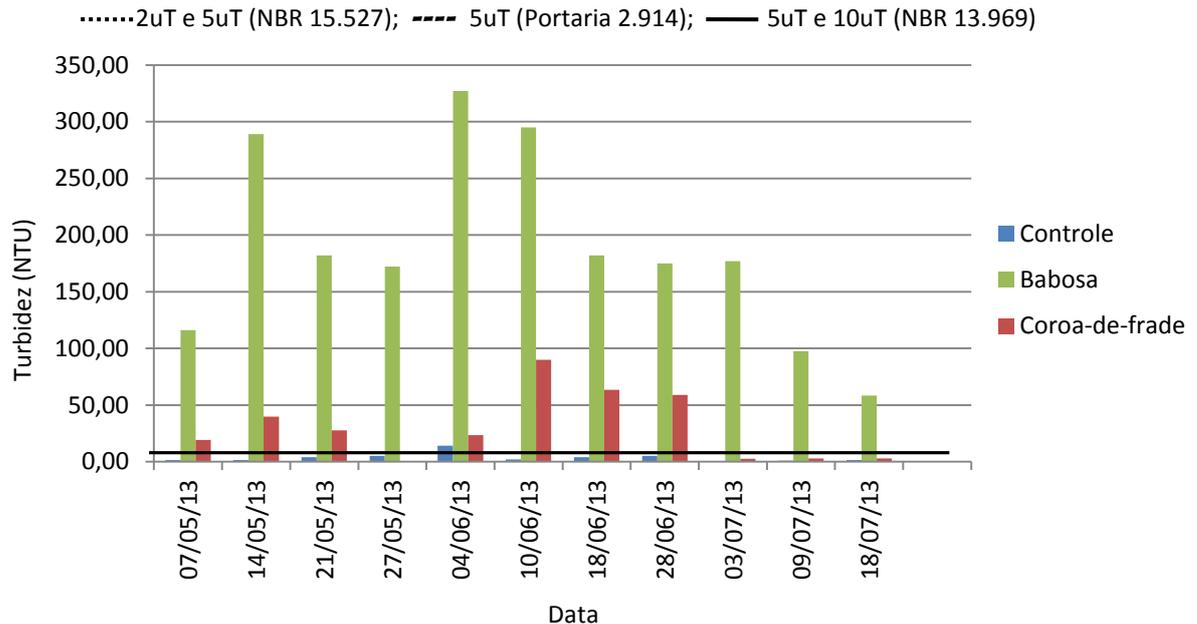
Figura 42- Valores obtidos de turbidez, em NTU, para cada coleta dos telhados controle e vegetados.

Ainda com relação aos telhados verdes, verificou-se que o telhado com Coroa-de-Frade apresentou menores valores de turbidez. Isso pode estar relacionado com a maior fixação do solo proporcionada pelas raízes do *Melocactus zehntneri* (Coroa-de-Frade), em relação ao tipo de raiz da *Aloe vera* (Babosa), e pelas raízes de espécies invasoras que apareciam em maior quantidade no telhado com Coroa-de-Frade, devido ao uso de terra preparada na camada de substrato desse telhado verde. A terra preparada é rica em esterco bovino com sementes de diversas vegetações utilizadas para alimentação desses ruminantes. Essas sementes passam pelo trato digestivo do animal (onde ocorre a quebra de dormência) e é expelida nas fezes que, comumente, são utilizadas como adubo; isto pode acarretar em futuras germinações destas.

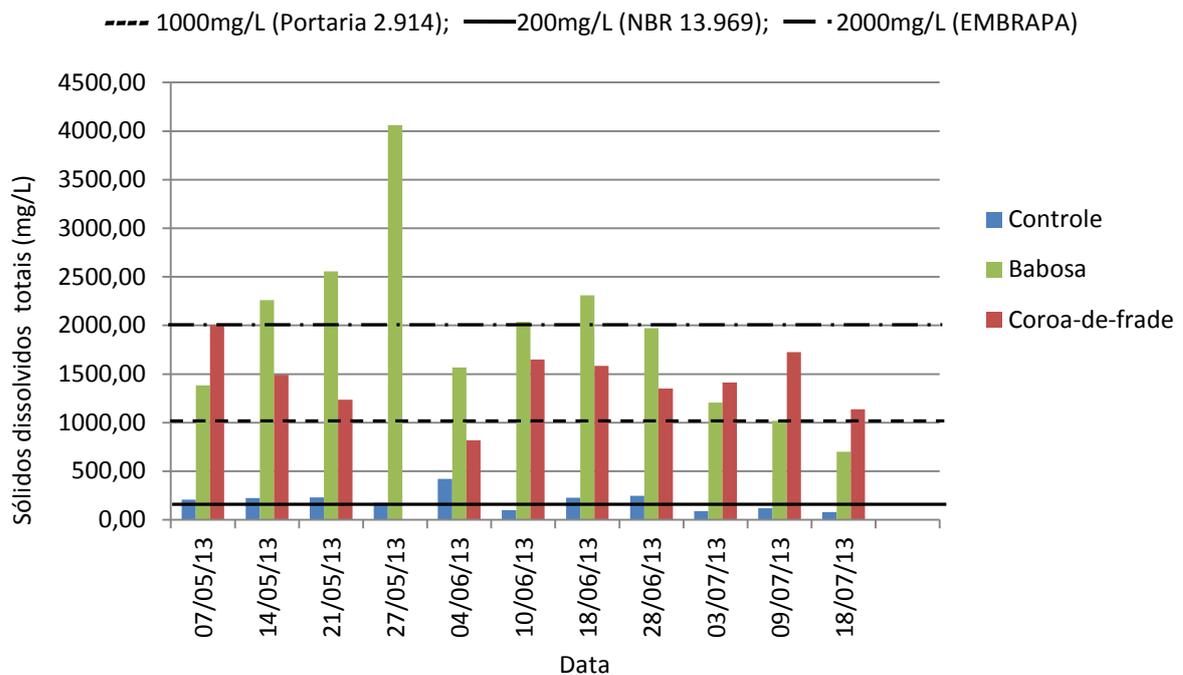
Figura 43- Valores obtidos de sólidos dissolvidos totais, em mg/L, para cada coleta dos telhados controle e vegetados.

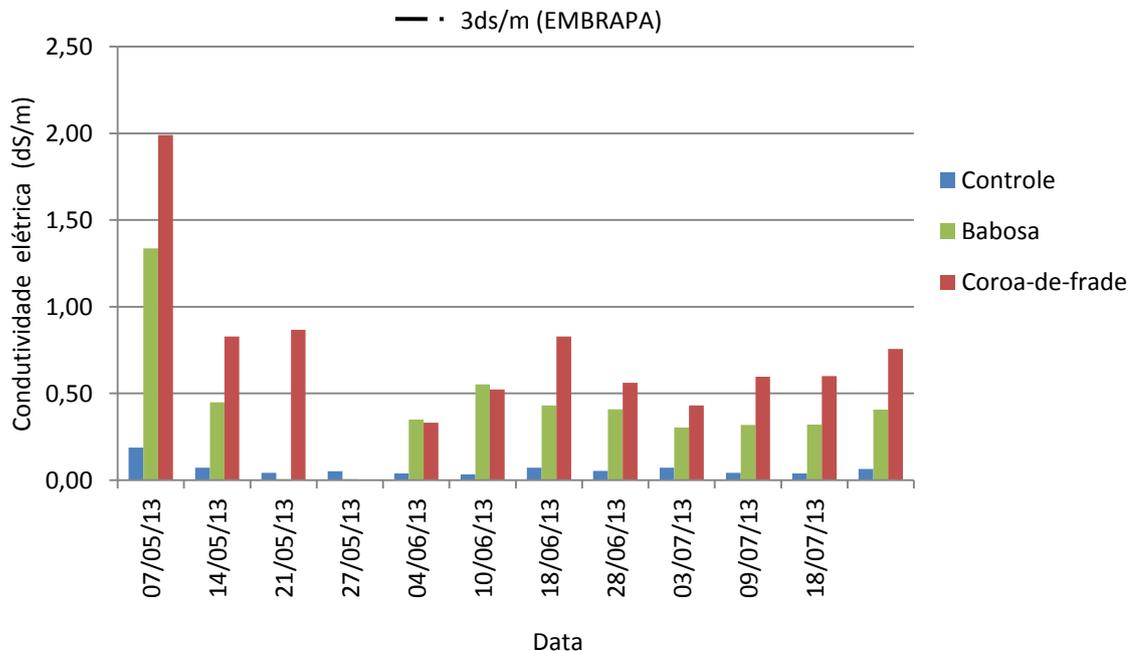
Figura 44- Valores obtidos de condutividade elétrica, em dS/m, para cada coleta dos telhados controle e vegetados.

Os valores de CE verificados nesta pesquisa se apresentaram levemente mais elevados que os obtidos por Farias (2012), porém na mesma faixa de valores, entre 0 e 1, com exceção apenas da primeira coleta. Os valores mais elevados já eram esperados devido à renovação dos substratos utilizados nas duas coberturas verdes. Demais normas e portarias não abordam este parâmetro.

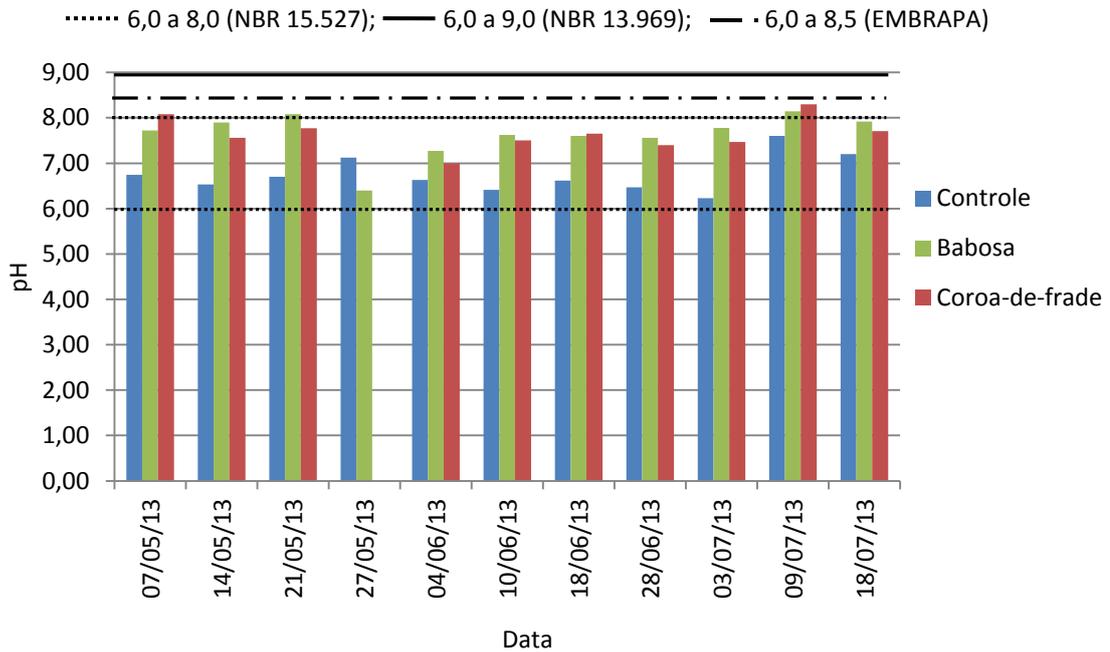
Figura 45- Valores obtidos de pH para cada coleta dos telhados controle e vegetado.

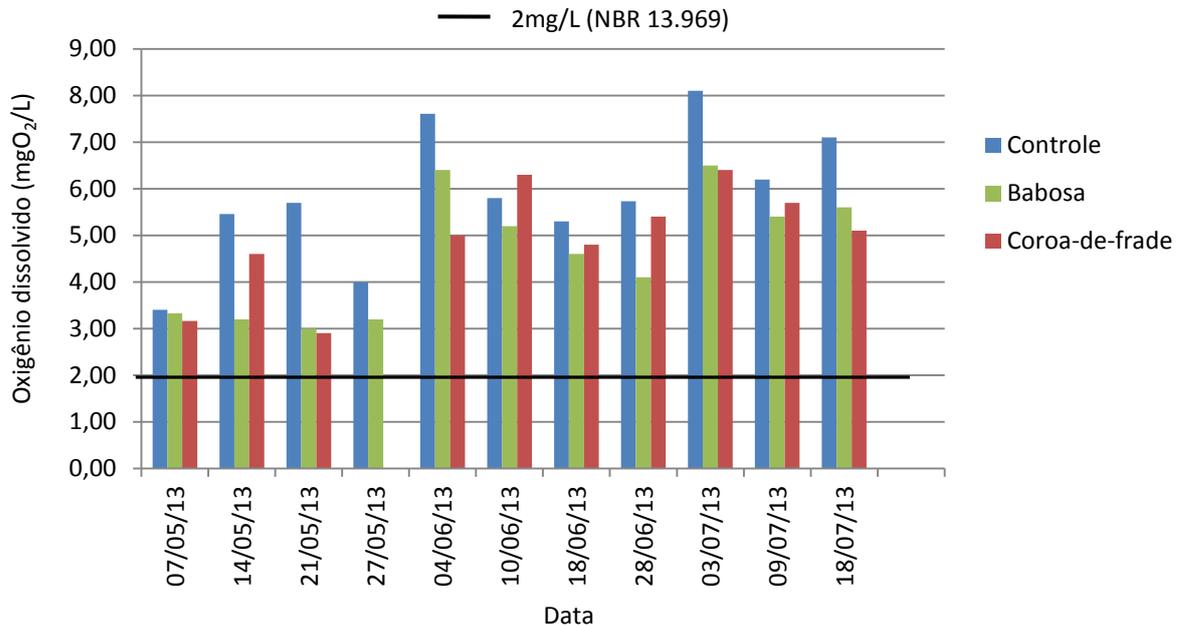
Figura 46- Valores obtidos de OD, em mg/L, para cada coleta dos telhados controle e vegetados.

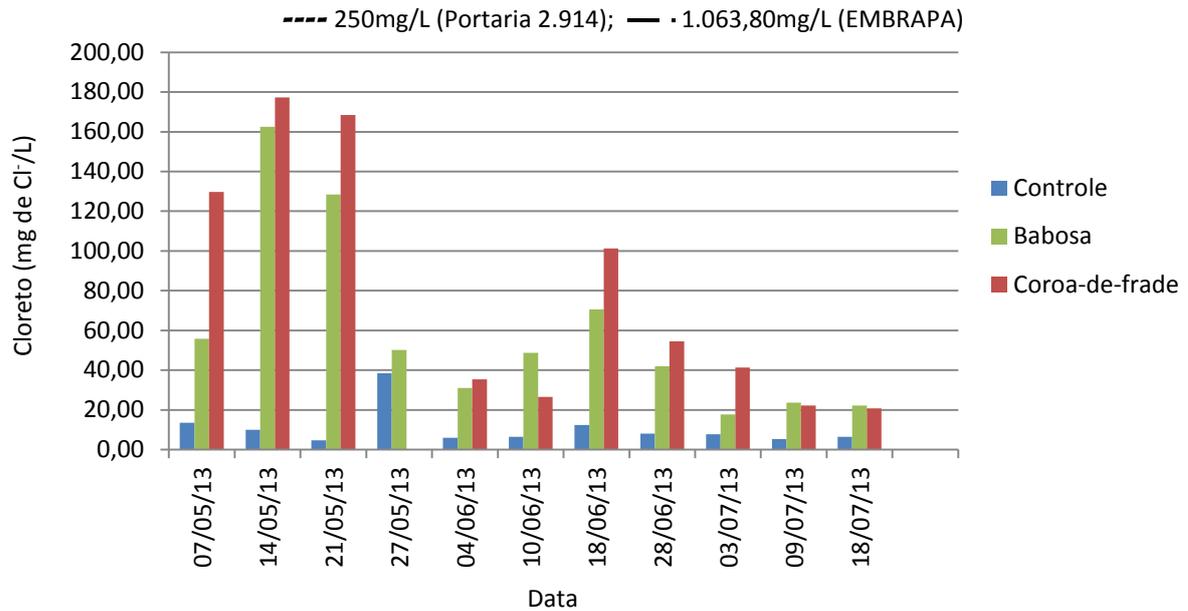
Figura 47- Valores obtidos de Cloretos, em mg/L, para cada coleta dos telhados controle e vegetados.

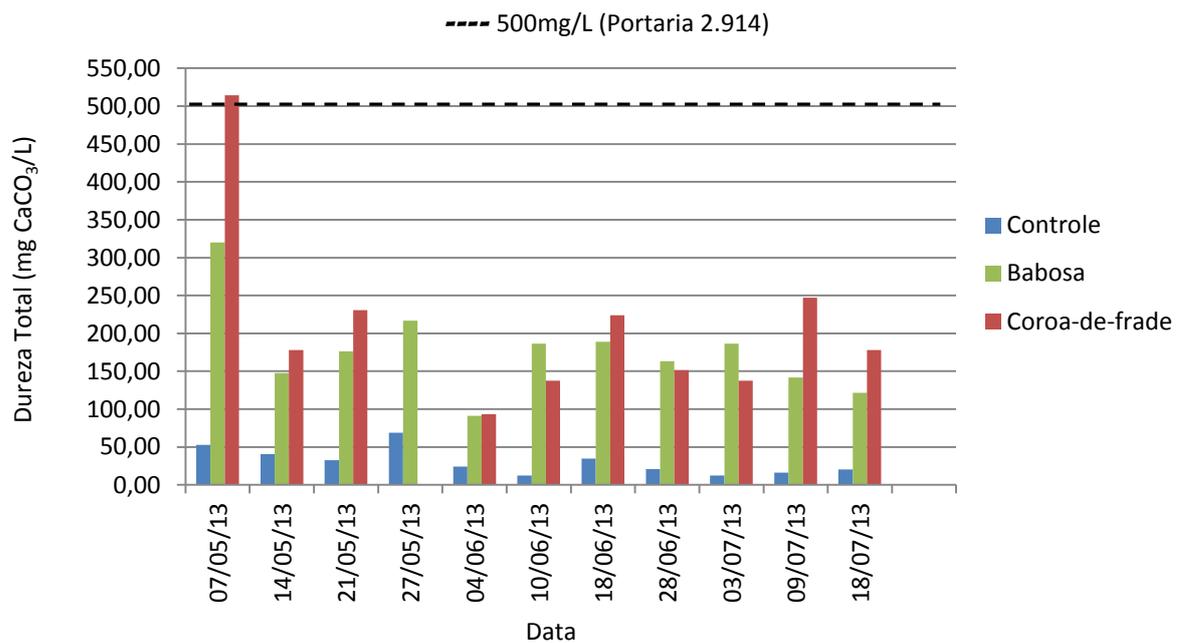
Figura 48- Valores obtidos de Dureza Total, em mg/L, para cada coleta dos telhados controle e vegetados.

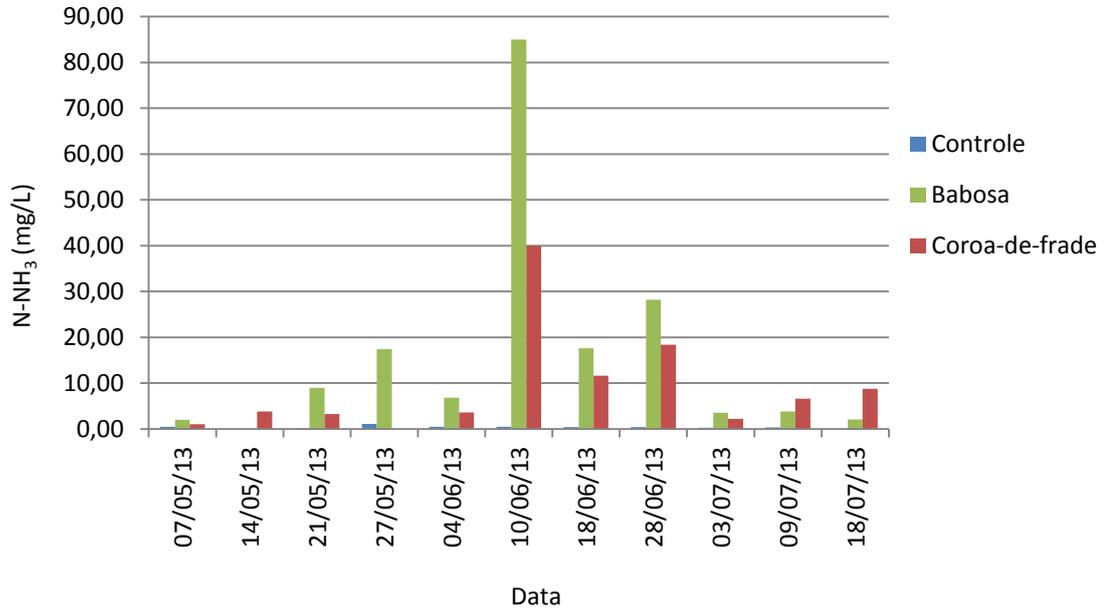
Figura 51- Valores obtidos de N-NH₃, em mg/L, para cada coleta dos telhados controle e vegetados.

Com relação ao parâmetro amônia, apenas a Portaria N° 2.914 e o documento da EMBRAPA fazem referência ao limite do mesmo, que são respectivamente 1,5 mg/L e 5,0 mg/L. Assim sendo, cinco amostras captadas dos telhados com Babosa e o com Coroa-de-Frade obtiveram resultados abaixo do limite da EMBRAPA, atendendo à norma para irrigação (Figura 50). Quanto à Portaria N° 2.914, apenas 1 amostra de cada um dos telhados verdes (Babosa e Coroa-de-Frade) se enquadraram no exigido pela portaria que é de no máximo 1,5 mg/L. Os telhados vegetados apresentaram altos níveis de NH_3 , com médias de 19,37 mg/L e 12,03 mg/L para as amostras escoadas dos telhados com Babosa e com Coroa-de-Frade, respectivamente. Os valores encontrados neste experimento estão acima dos obtidos por Farias (2012) para telhados verdes, com médias de 3,14 mg/L para telhado com Grama-de-Burro e 2,82 mg/L para o com Coroa-de-Frade. Este comportamento atual pode estar relacionado às novas camadas de substrato utilizadas nessas coberturas, visto que no trabalho de Farias (2012) fez-se uso de uma camada de substrato que já havia sofrido 5 anos de lixiviação de seus componentes. Por outro lado, todas as amostras do telhado controle se mantiveram abaixo do limite de amônia estabelecido na Portaria e, conseqüentemente, no documento da EMBRAPA.

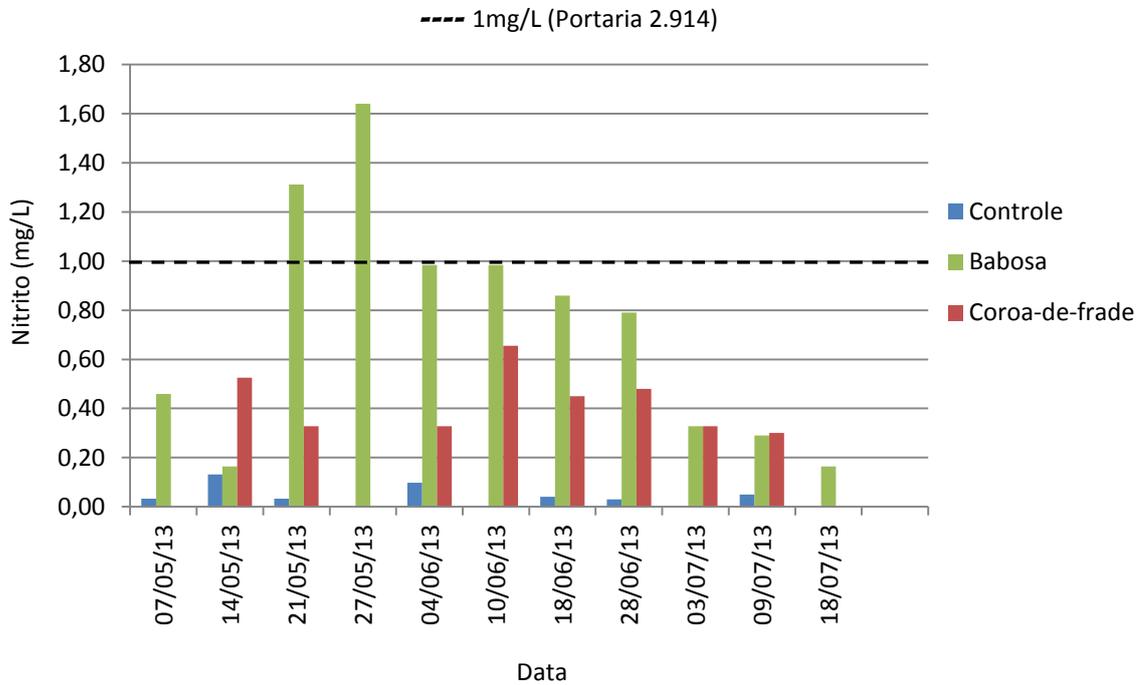
Figura 52- Valores obtidos de Nitrito, em mg/L, para cada coleta dos telhados controle e vegetados.

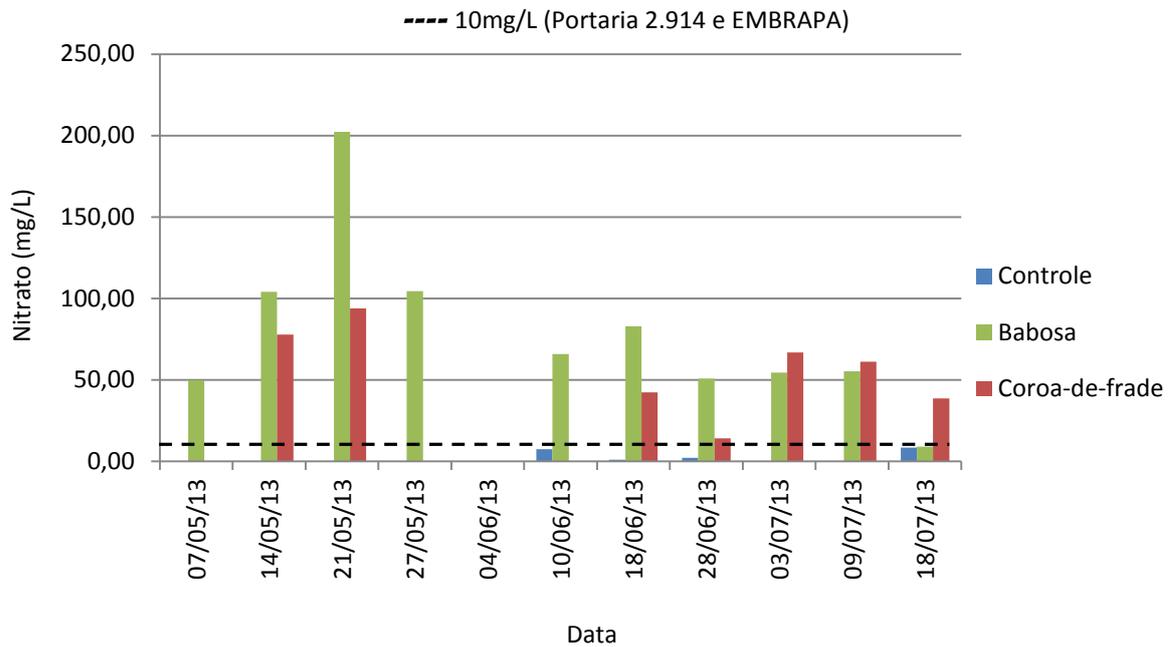
Figura 53- Valores obtidos de Nitrato, em mg/L, para cada coleta dos telhados controle e vegetados.
