**CONSERVAR, UMA QUESTÃO DE DECISÃO.
O JULGAMENTO NA CONSERVAÇÃO
DA ARQUITETURA MODERNA**
(Tese de Doutorado)

Tese de doutorado apresentada ao Programa de Pós-Graduação em Desenvolvimento Urbano da Universidade Federal de Pernambuco, como requisito parcial para a obtenção do título de Doutor em Desenvolvimento Urbano.

5.2	O PROJETO DO EDIFÍCIO	165
5.3	TRAJETÓRIA DO EDIFÍCIO-SEDE DA SEFAZ	172
5.4	ESTUDO DOS DANOS NA ENVOLTÓRIA DO EDIFÍCIO	179
5.5	DOCUMENTO DE REFERÊNCIA DO EDIFÍCIO-SEDE DA SEFAZ, PE.....	181

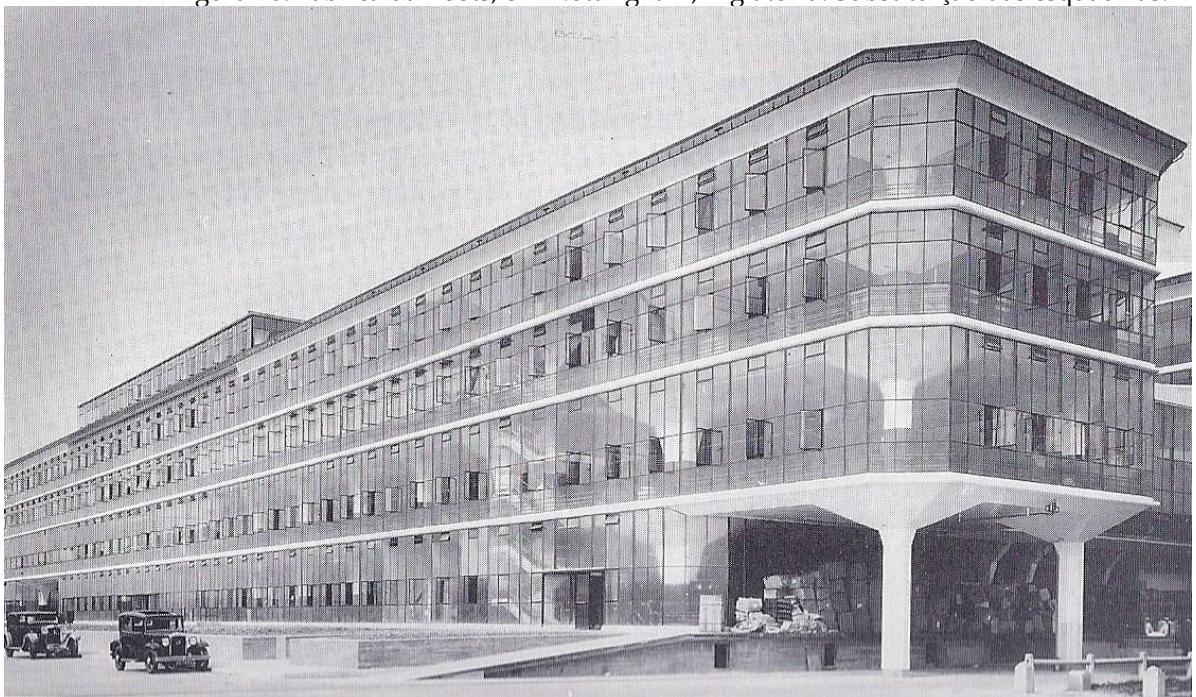
Figura 10: Fábrica da Boots, em Nottingham, Inglaterra. Substituição das esquadrias.

Algumas decisões são socialmente aceitas, outras não (MUÑOZ-VIÑAS, 2005). A Fábrica Boots (1931), em Nottingham, Inglaterra (Figura 10), teve suas esquadrias originais substituídas por outras, com vidro duplo e com isolamento térmico. A decisão foi tomada com base no alto nível de deterioração e das exigências de se melhorar a *performance* do edifício e reduzir o consumo energético (MACDONALD, 1996). A manutenção do desenho da esquadria original resulta em uma solução menos invasiva do que a dos blocos horizontais do conjunto habitacional construído no pós-guerra, o De Quincey House (1950) (Figura 11), que alterou a estética da esquadria e, consequentemente, da fachada do edifício (HARDWOOD, 1996).

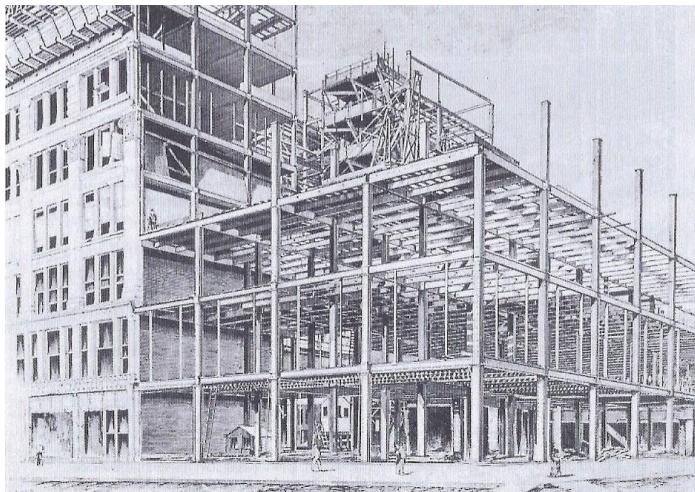
Figura 34: Grade estrutural do Edifício Fair, 1891, Chicago, de William Le Baron Jenney.

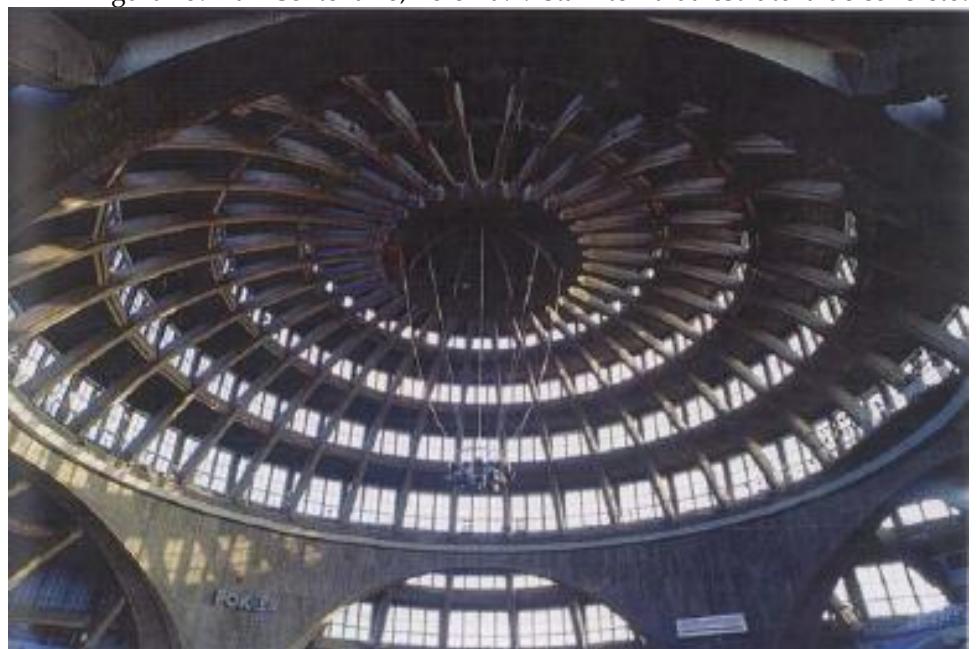
Figura 45: Hall Centenário, Polônia. Vista interna da estrutura de concreto.

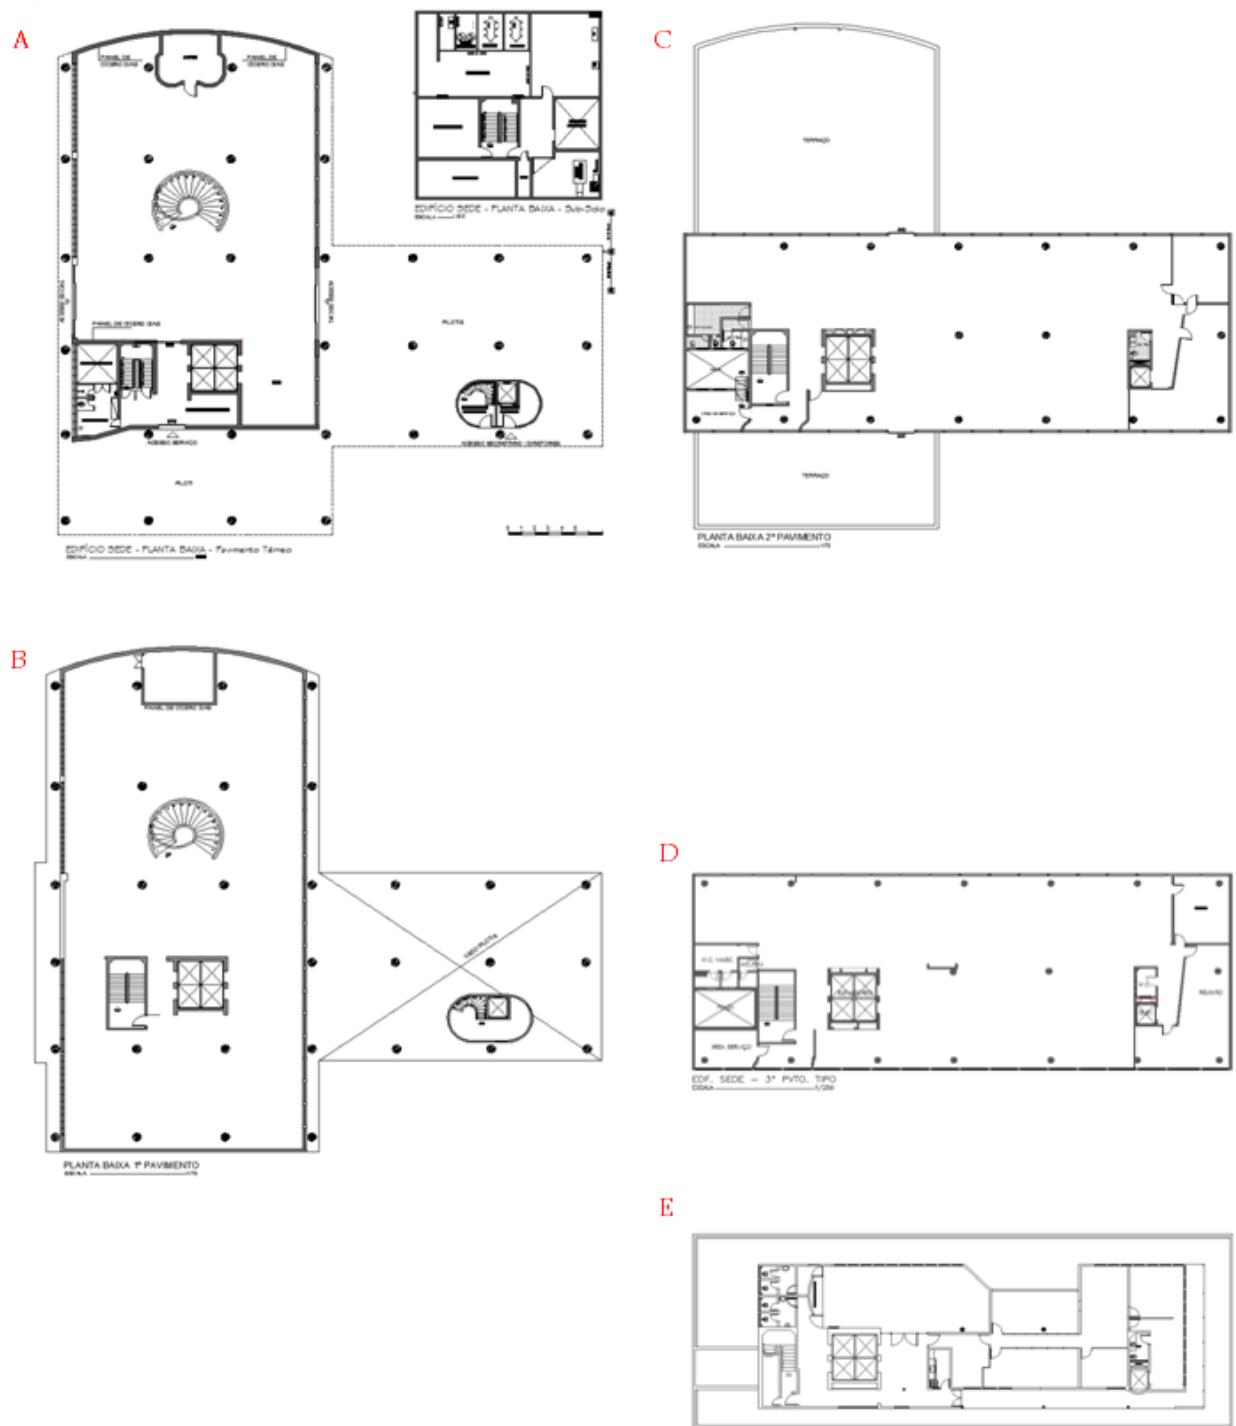
Figura 69: Plantas baixas dos pavimentos (A) térreo e subsolo; (B) primeiro pavimento; (C) segundo pavimento; pavimento tipo (terceiro ao oitavo) (D) e cobertura (E).

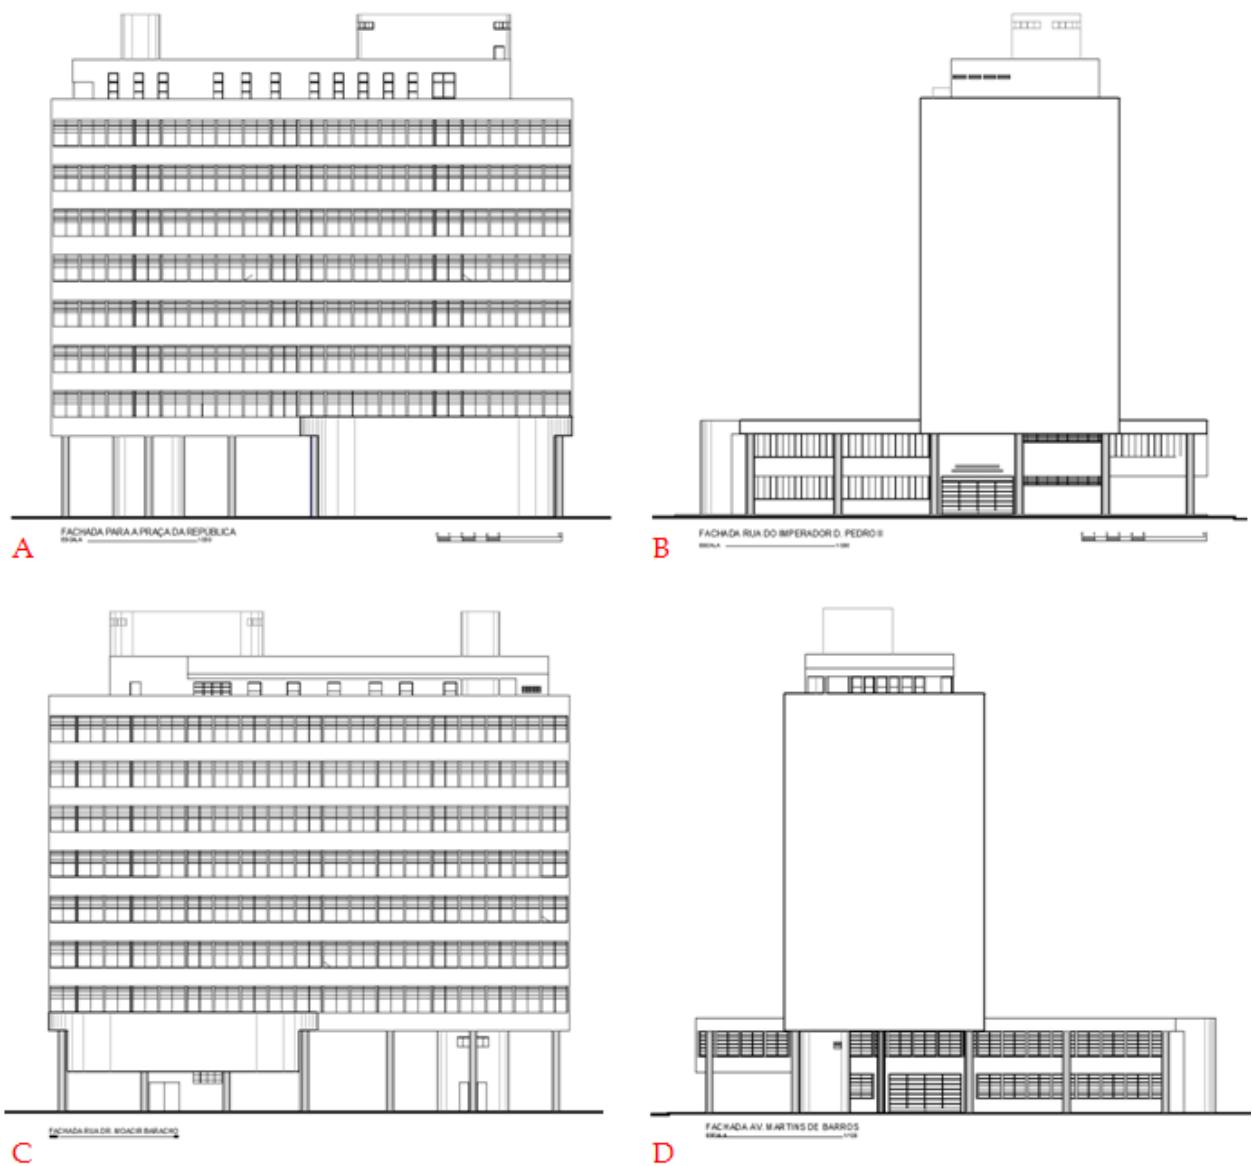
Figura 70: Fachadas do edifício da SEFAZ: (A) Fachada para a Praça da República; (B) Fachada para Rua do Imperador; (C) Fachada para a Rua Moacir Baracho; (D) Fachada para o rio Capibaribe.

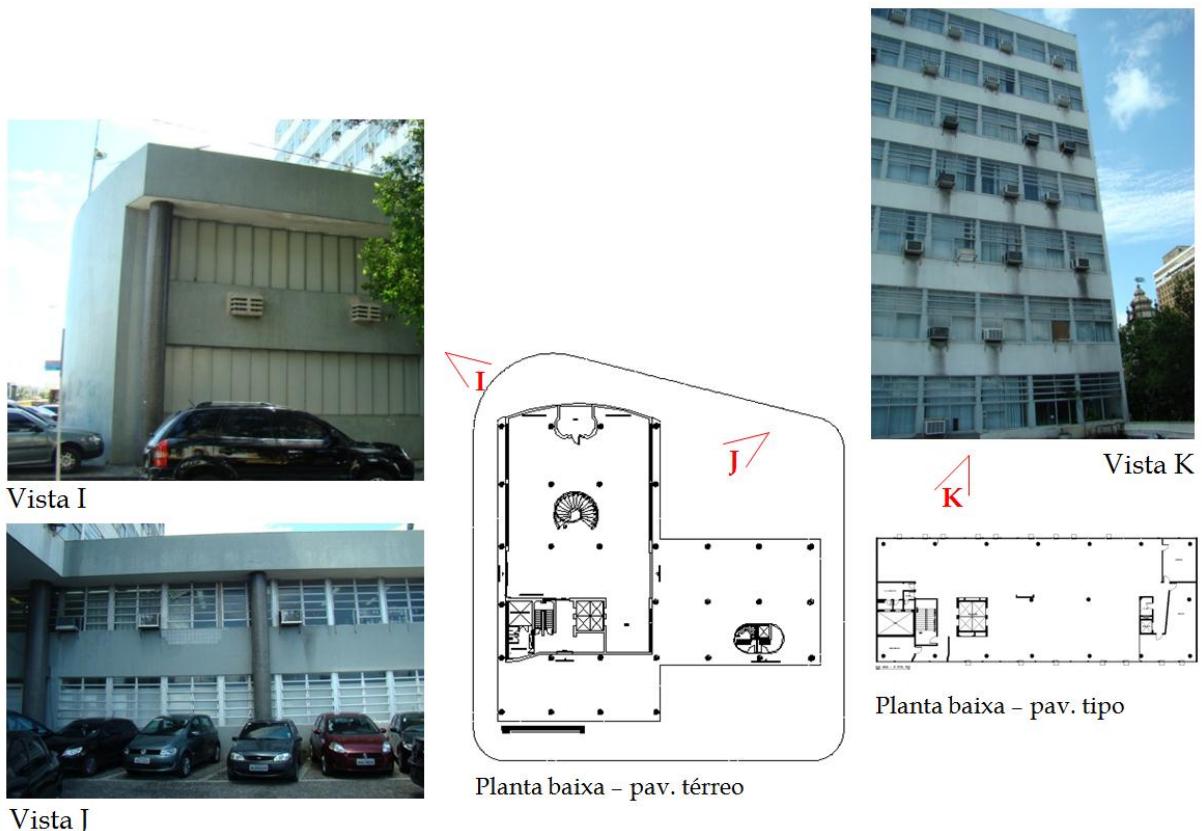
Figura 75: Caixas de ar condicionado inseridas em diversas fachadas

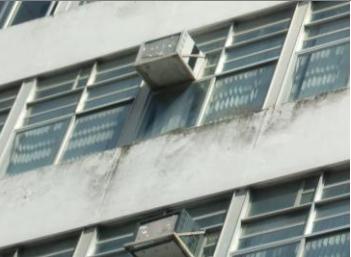
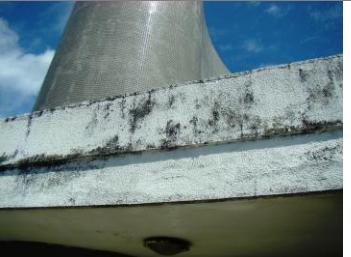
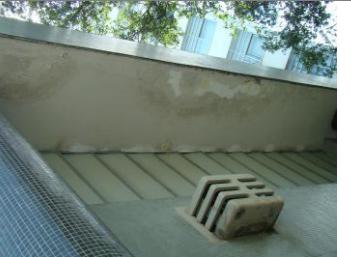
D1 Crosta negra (bolor)		D2 Infiltração na laje

D3 Pintura danificada	D4 Queda de revestimento	D5 Vegetação

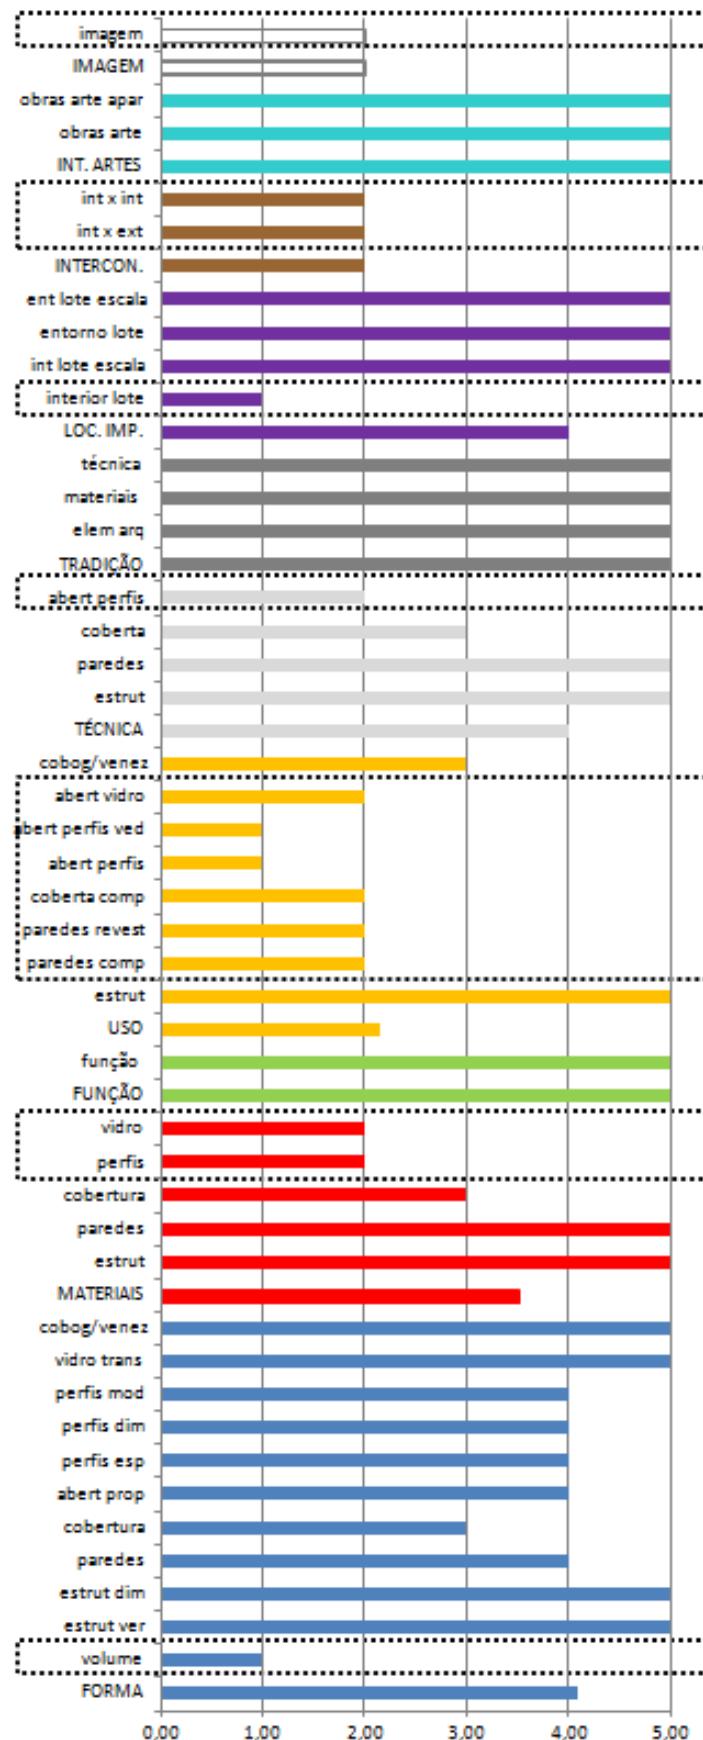
Gráfico 1: Resultados da avaliação dos atributos do edifício sede da SEFAZ, PE – situação atual

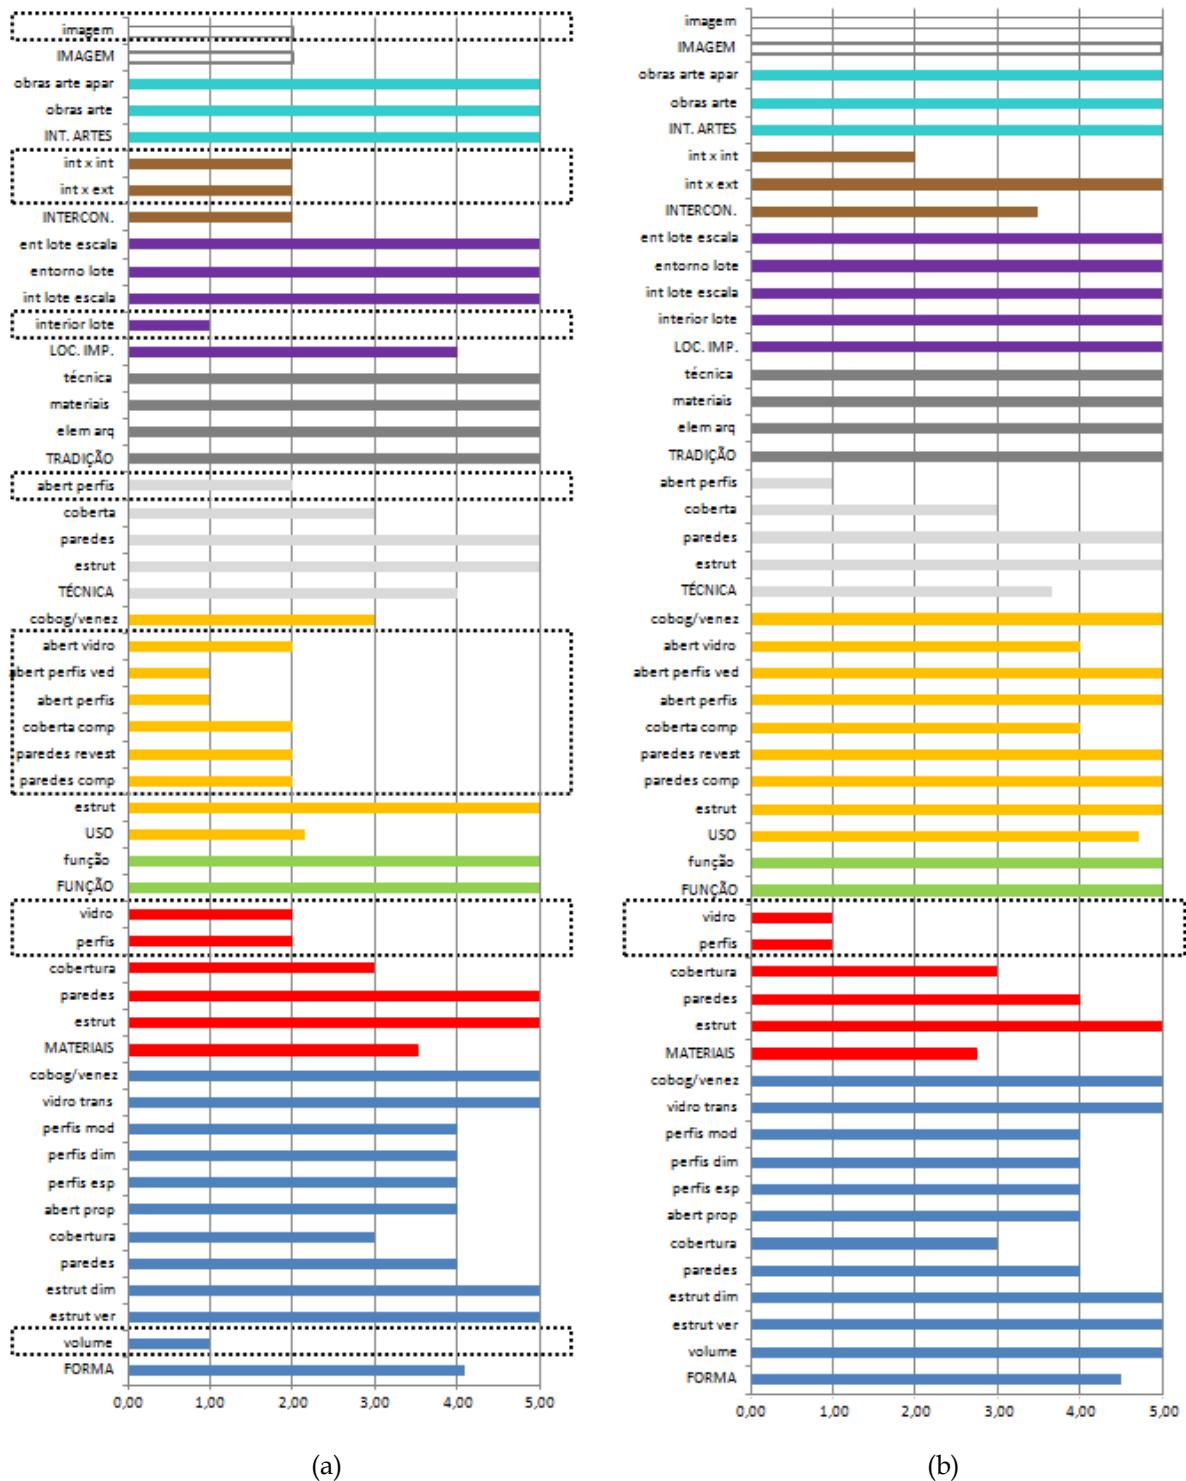
Gráfico 3: Avaliação dos atributos do edifício da SEFAZ – edifício atual(a) e pós-conservação (b).

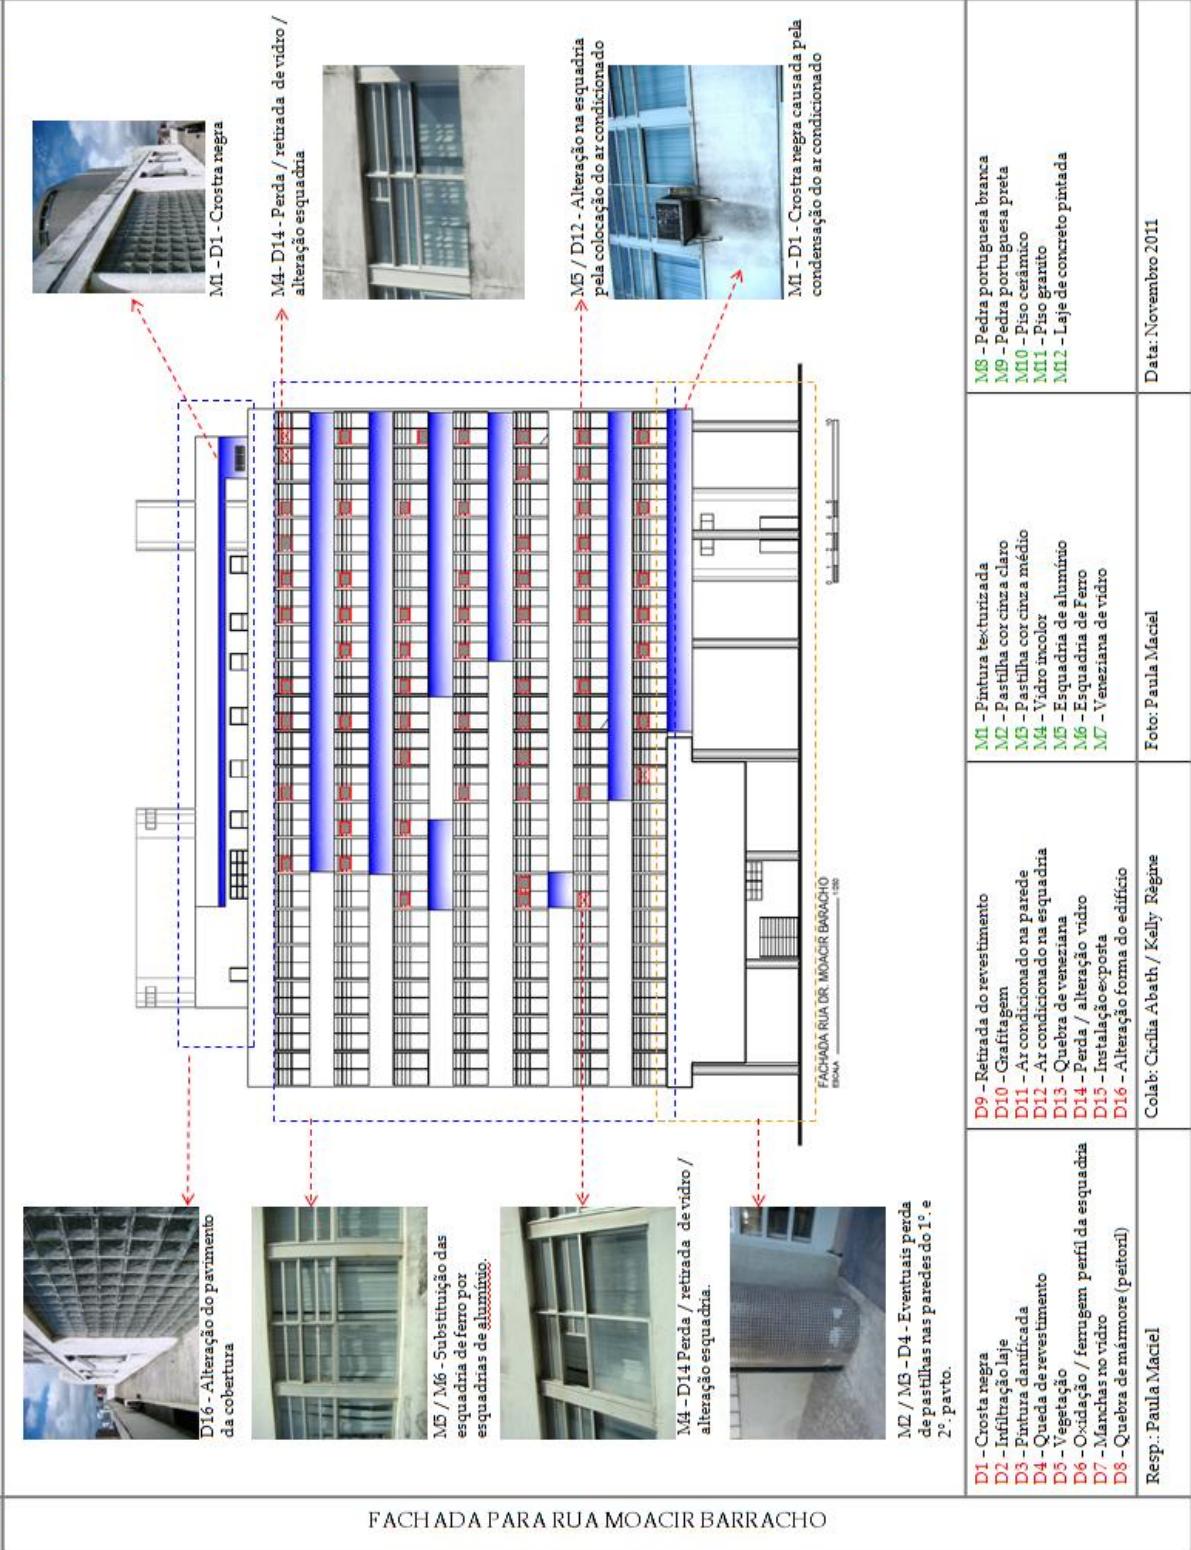
002	FACHADA PARA RUA MOACIR BARRACHO	Figura 02: MAPEAMENTO DE DANOS

<p>D1 - Crosta negra D2 - Infiltração laje D3 - Pintura danificada D4 - Queda de revestimento D5 - Vegetação D6 - Oxidação / ferrugem perfil da esquadria D7 - Manchas no vidro D8 - Quebra de mámore (peitoril)</p> <p>M1 - Pintura texturizada M2 - Pastilha cor cincza claro M3 - Pastilha cor cinza médio M4 - Vidro incolor M5 - Esquadria de alumínio M6 - Isquadria de Falso M7 - Instalações de posta M16 - Alteração forma do edifício</p> <p>Colab: Cicilia Athan / Kelly Reine Foto: Paula Maciel Data: Novembro 2011</p>

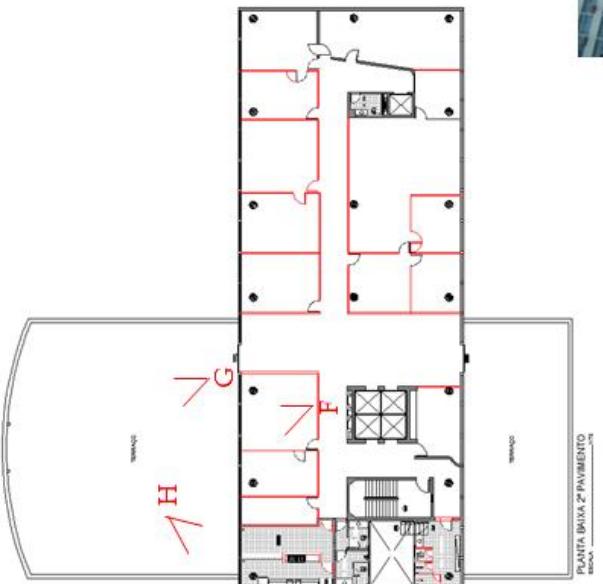
Figura 07: MAPEAMENTO DOS DANOS			
007

<p>PLANTA BAIXA 2º PAVIMENTO</p>

<p>VISTA f: porta de acesso ao terraço</p>	<p>M1 - Pintura texturizada da laje M2 - Pastilha cor cintza clara M3 - Pastilha cor cintza médio M4 - Vidro incolor M5 - Esquadria de alumínio M6 - Esquadria de Ferro M7 - Marchas no vidro M8 - Quebra de anilmore (peitoril)</p> <p>D1 - Crosta negra D2 - Infiltração laje D3 - Pintura danificada D4 - Queda de revestimento D5 - Vegetação D6 - Oxidação / ferrugem perfil da esquadria D7 - Marchas no vidro D8 - Quebra de anilmore (peitoril)</p> <p>Colab: Cicilia Abath / Kelly Regine Foto: Paula Maciel</p>

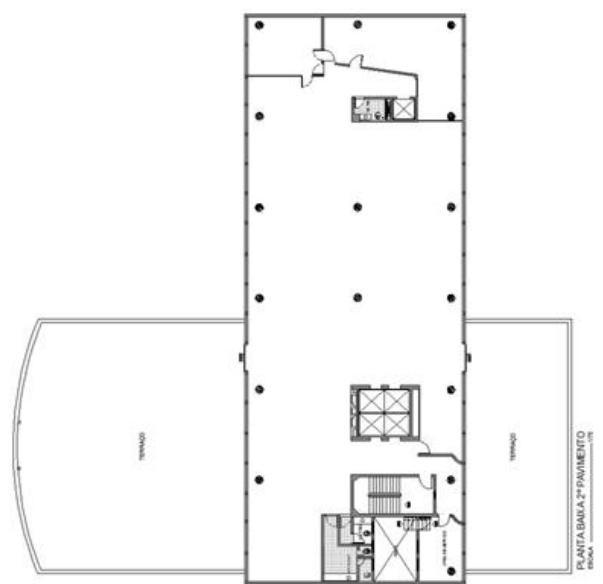
<p>PLANTA BAIXA 2º PAVIMENTO</p>	<p>M1 - Pintura texturizada da laje M2 - Pastilha cor cintza clara M3 - Pastilha cor cintza médio M4 - Vidro incolor M5 - Esquadria de alumínio M6 - Esquadria de Ferro M7 - Instalações exposta M8 - Alteração forma do edifício</p> <p>D9 - Retira da do revestimento D10 - Grafite/gam D11 - Ar condicionado na parede D12 - Ar condicionado na esquadria D13 - Quebra de veneziana D14 - Perda / alteração vidro D15 - Instalações exposta D16 - Alteração forma do edifício</p> <p>Resp.: Paula Maciel</p>	<p>MS - Pedra portuguesa branca M9 - Pedra portuguesa preta M10 - Piso cerâmico M11 - Piso Granito M12 - Laje de concreto pintada</p> <p>Data: Novembro 2011</p>

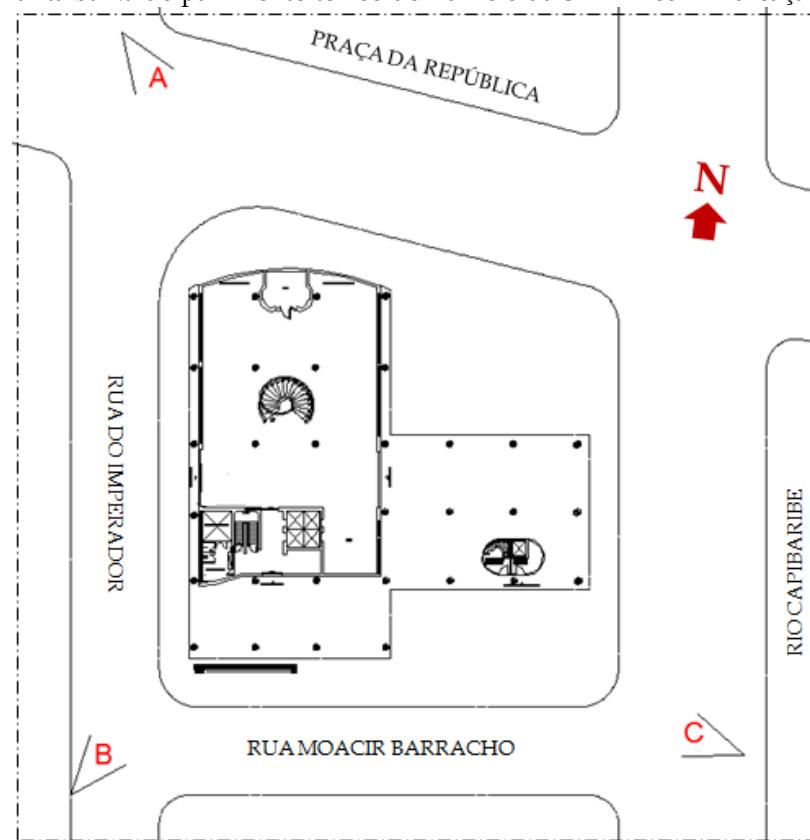
Figura 84: Planta baixa do pavimento térreo do Edifício da SEFAZ com indicação das visadas.

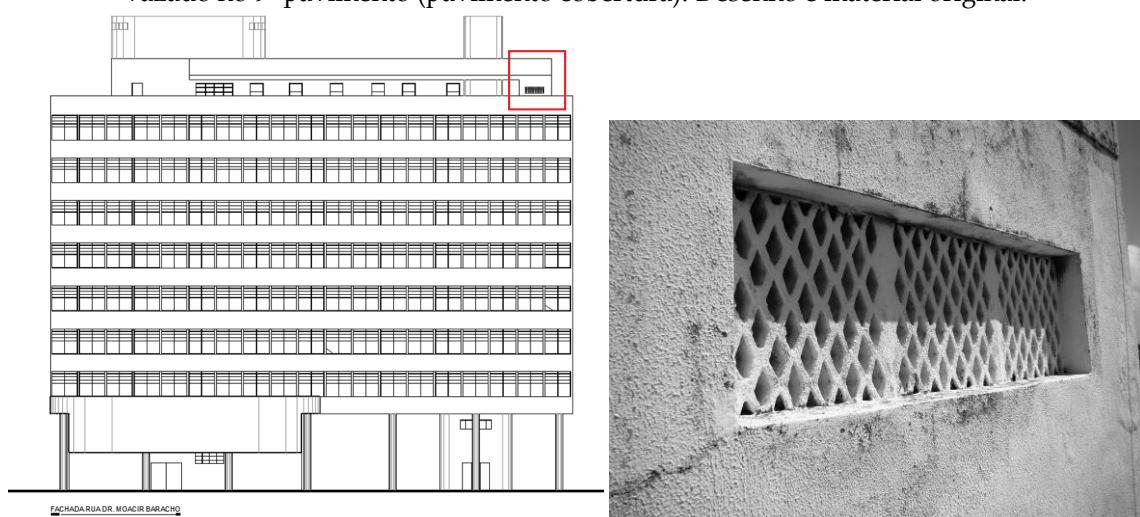
Figura 101: Fachada para a Rua Moacir Barracho EDIFÍCIO DE REFERÊNCIA com foto do elemento vazado no 9º pavimento (pavimento cobertura). Desenho e material original.

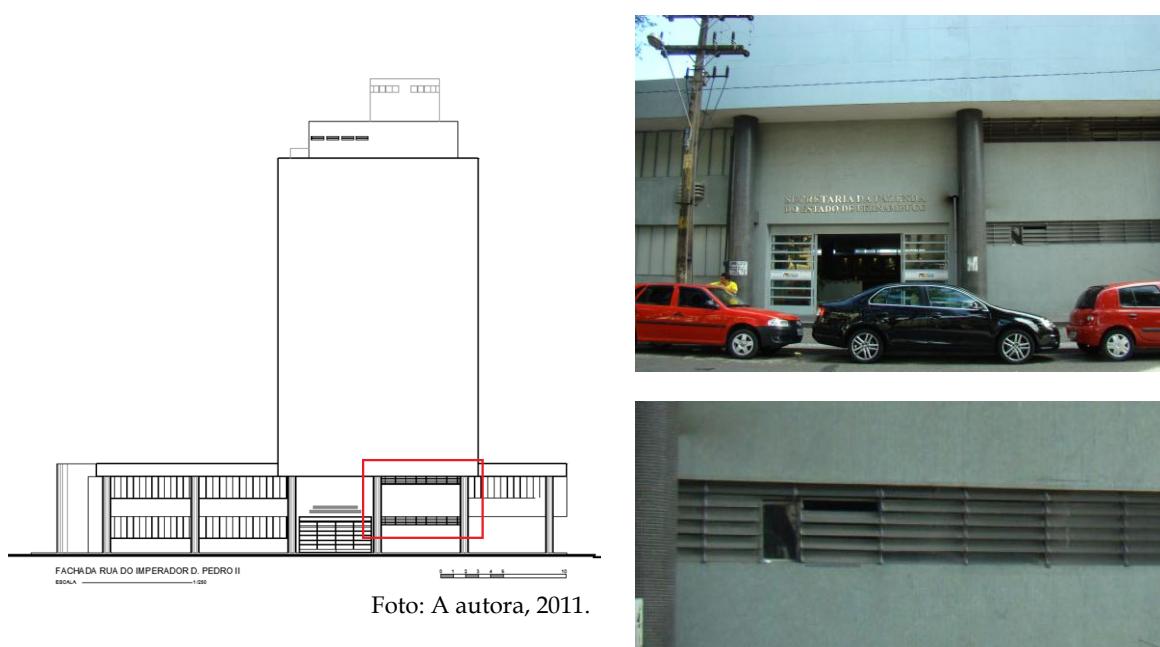
Figura 102: Fachada para a Rua do Imperador EDIFÍCIO DE REFERÊNCIA com foto da veneziana de vidro nos pavimentos térreo e 1º. Desenho e material original.
