**COMPATIBILIZAÇÃO ENTRE ACESSIBILIDADE AO MEIO FÍSICO E
CONSERVAÇÃO DO PATRIMÔNIO CULTURAL:** o caso do Largo do Carmo, no
Bairro de Santo Antônio, Recife-PE.

Dissertação apresentada à Coordenação
do Programa de Pós-Graduação em
Desenvolvimento Urbano – MDU, da
Universidade Federal de Pernambuco,
para a obtenção do grau de Mestre em
Desenvolvimento Urbano, sob orientação
do Prof. Dr. Tomás Albuquerque Lapa.

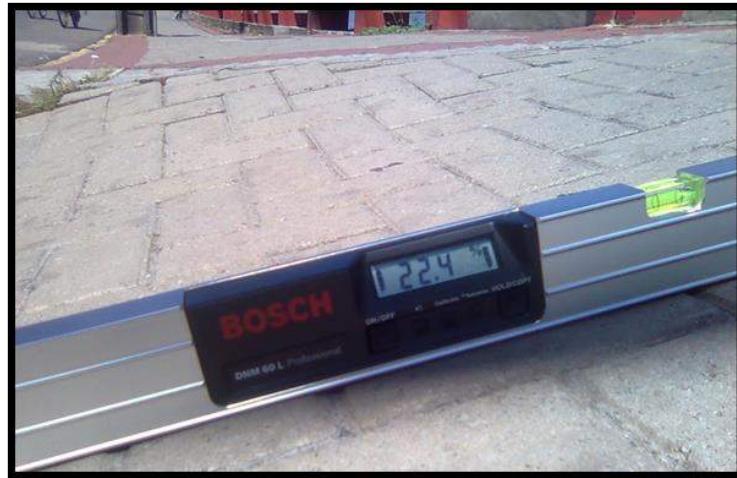
Também se buscou realizar um registro fotográfico de modo a ilustrar vários itens avaliados. Abaixo é mostrada uma foto com o assentamento de pedras portuguesas em uma das ruas do entorno do Carmo.

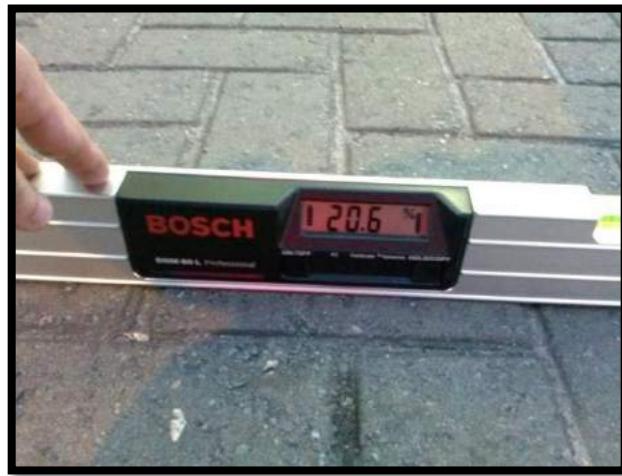
Verifica-se que a acessibilidade na Ponte da Boa Vista foi avaliada como insatisfatória, pois a declividade atinge 20,6%, acima do permitido de acordo com a norma brasileira de acessibilidade³⁰. Ver a figura 15.

Como mostrado na figura 15, a ponte da Boa Vista possui uma declividade longitudinal inadmissível devido ao formato parabólico, o que indica a falta de autonomia para pessoas tanto com deficiência física quanto mobilidade reduzida.

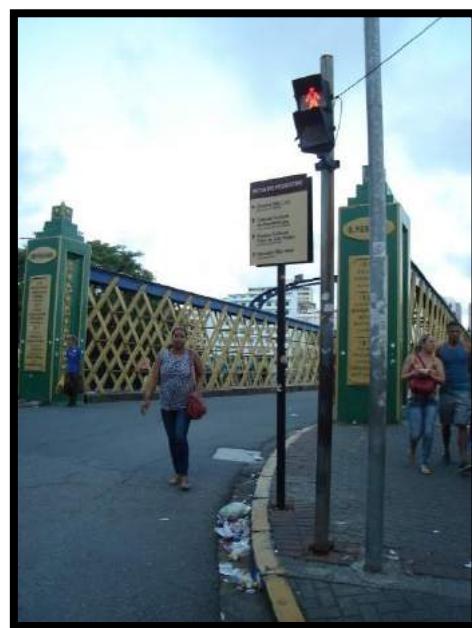
Esse resultado evidencia a falta de independência para os usuários com deficiência visual ou baixa de visão. Segue a figura 16 sobre a falta de informações táteis e visuais:

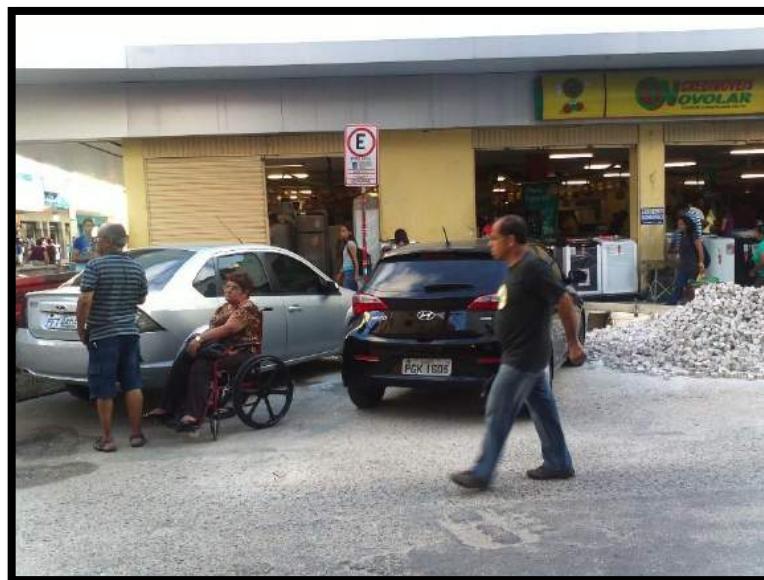
Figura 17 - Circulação adicional da vaga acessível na esquina da Rua da Palma com Rua das Flores.
Fonte: Marcelo Pedrosa. 2013.

Na Rua da Palma, existem vagas acessíveis próximas à Rua das Flores, porém não foram implantadas de acordo com a norma brasileira, pois faltam as sinalizações horizontais. Além disso, estão sem interligação com o rebaixamento de calçada, sem espaços para circulação adicional de cada vaga ou economizam colocando uma faixa no meio, que atende a duas vagas.

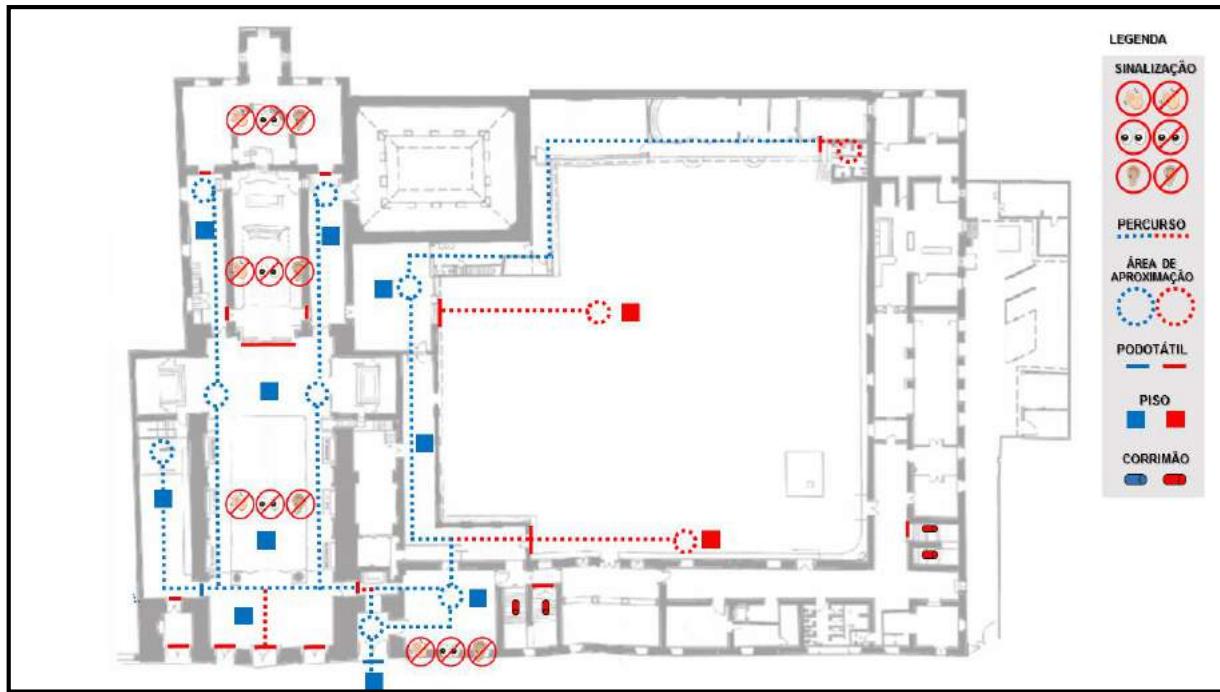
A planta baixa dos pavimentos superiores (2º e 3º andares) da Basílica Nossa Senhora do Carmo, em geral, permitem o acesso aos dormitórios dos religiosos através de duas escadas. Segue figura 20 e 21:

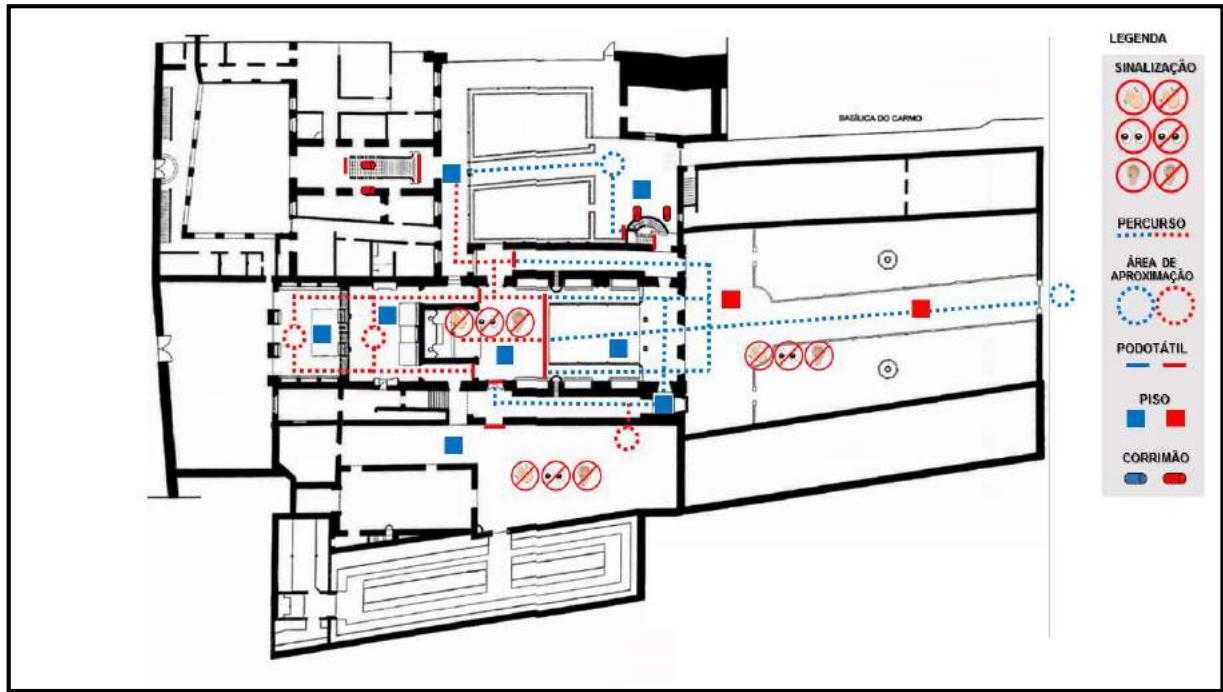
Na escada para o acesso ao coro (figura 29), há um grande desafio, pois há limitação nesta escada sem piso tátil, sem aproximação de espaço e com corrimões irregulares.

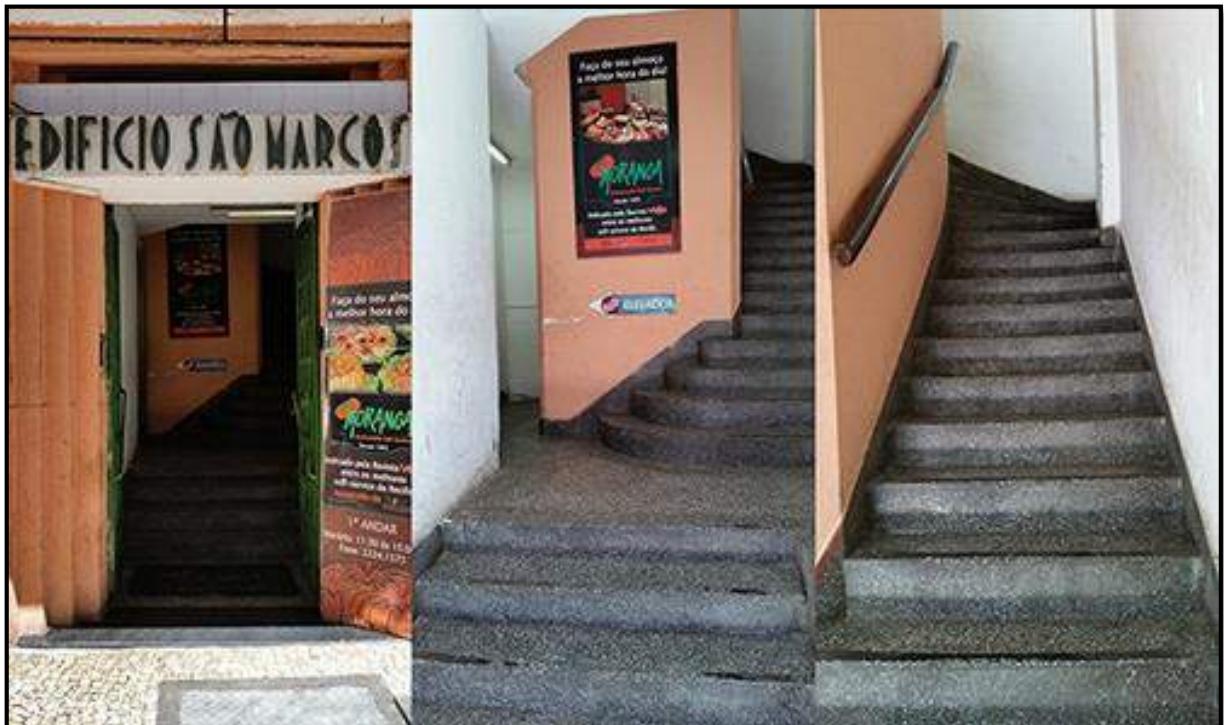
Figura 32 - Rota de acesso para o elevador impedido por escada sem sinalizações táteis e corrimões irregulares. Fonte: Marcelo Pedrosa. 2014

De acordo com levantamento do quadro 22, observa-se que o limite entre o passeio público e o imóvel, tem praticamente mesmo nível ou até 1,5 cm. Entretanto, mais adiante, o elevador está entre o percurso da escada do acesso social e o percurso da escada do acesso ao restaurante Moranga, o que indica a impossibilidade de fazê-lo.

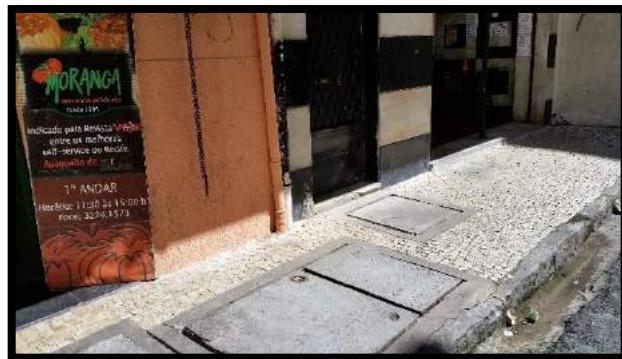
Figura 33 - Calçada mantida, mas sem acessibilidade urbanística e comunicacional. Fonte: Marcelo Pedrosa. 2014.

Pesquisando-se os registros dessa edificação, não foi encontrada a planta baixa arquitetônica na Diretoria de Controle Urbano da Prefeitura do Recife e nem na Diretoria de Preservação e Patrimônio Histórico do Recife. Adotaram-se, então, os registros fotográficos feitos pelo autor para compreender os problemas de acordo com as normas brasileiras de acessibilidade. Quanto à calçada do imóvel, ela foi requalificada e houve substituição de novas pedras portuguesas com certificação da Prefeitura do Recife.

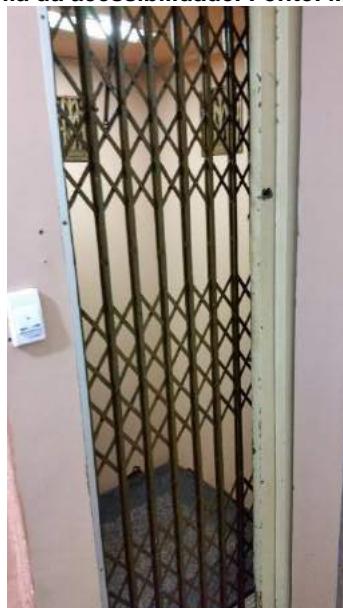
Outro fator de ajuste, o espaço do elevador antigo apresenta uma área mínima de transferência para aproximação dos usuários de cadeiras de roda. Precisa-se de sinalização sonora, tátil e visual para incrementar a acessibilidade de forma mais abrangente.

Figura 34 - Elevador não atende à norma do Mercosul nº.313/ 2007, entretanto, possibilita um alcance mesmo sem autonomia da acessibilidade. Fonte: Marcelo Pedrosa. 2015.

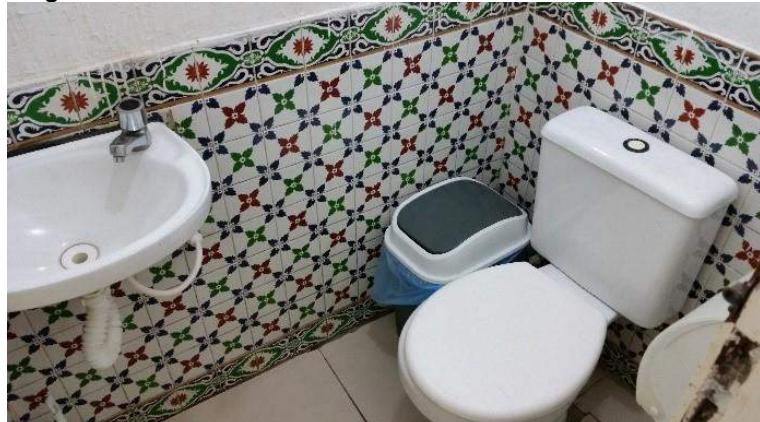
Figura 36 - Banheiro inacessível. Fonte: Marcelo Pedrosa. 2015.

No primeiro pavimento, os banheiros estão inacessíveis para usuários de cadeiras de rodas, conforme o item 7 da NBR 9050/ 2004. Todavia, nesse caso não

há problema para a adequação, pois é possível a modificação como miolo (parte interna) desse imóvel.

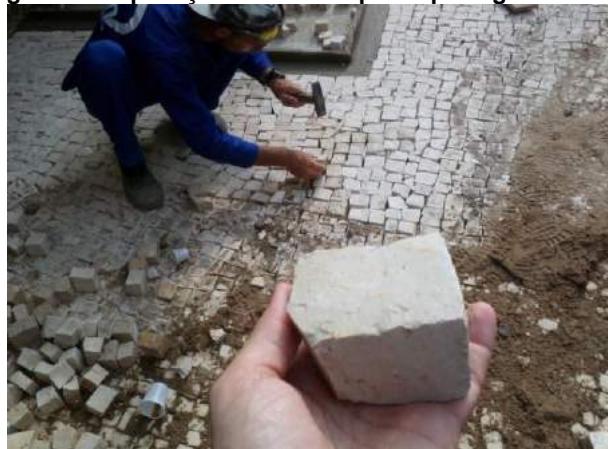
Figura 38 - Assentamento manual do piso. 2013.

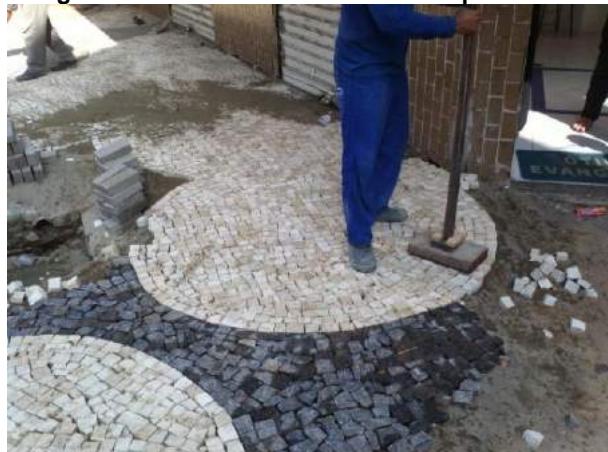
A aplicação de revestimento nas áreas públicas ou sítios históricos para se tornar um piso regular, antiderrapante, nivelada, embora razoavelmente firme. A instalação da pedra é fundamental, pois o assentamento depende da durabilidade do piso. Entretanto, foi aplicado manualmente (figuras 36 e 37), o que se torna o piso com aspecto de nível de ondulação, torna-se desconforto para locomoção das pessoas com deficiência e mobilidade reduzida. É necessária uma máquina com tipo batedeira para torná-lo nivelado com mais precisão.

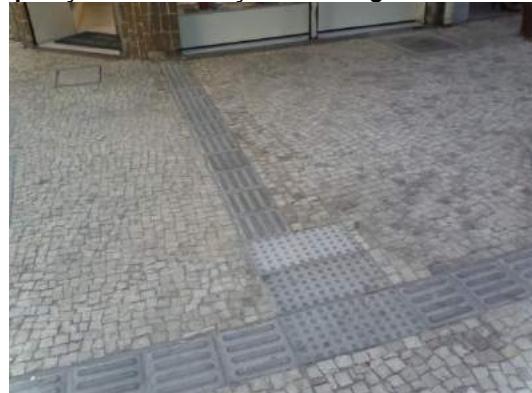
Figura 39 - Composição de sinalização tátil irregular na Rua das Flores. 2013.

A sinalização tátil deveria seguir de acordo com a norma, pois a composição de três direções na segunda foto possui fora do padrão (foto 38). A medida deveria ser atendida com as mudanças de direções corretas (foto 39). A execução do assentamento possui uma implantação do contrapiso (foto 40) antes de executar para receber a sinalização de podotátil paralelamente ao revestimento da pedra portuguesa (foto 41). A execução do contrapiso deveria ser instalada de forma mais larga para reservar também um espaço para rota acessível.

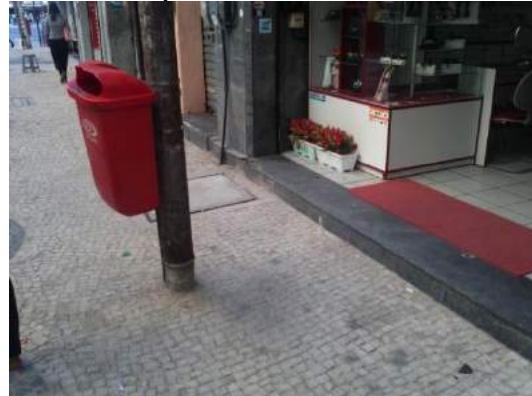
Figura 44 - Sem desnível ao lote na Rua das Flores. 2013.

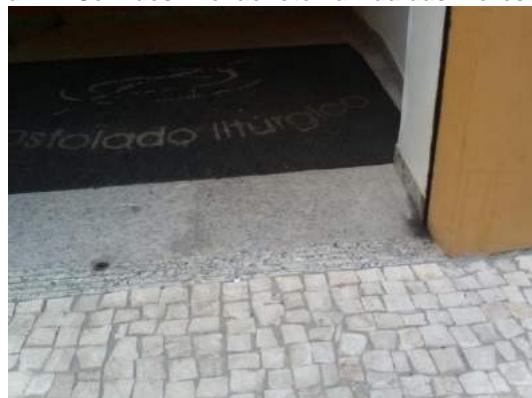
O acesso ao lote é um dos segmentos da mobilidade e os acessos ao lote fazem parte na circulação, pois geralmente existem rampas e pisos elevados na entrada dos imóveis. É fundamental esse acesso, pois há inúmeros lotes que são usos coletivo e público, até mesmo para o uso privativo que atendem aos preceitos da adequação de acessibilidade. Segue a foto 42 que evidencia há desnível da via de pedestres em relação ao lote, pois há uma cinta no nível do chão o que impede a estrutura da edificação. Isso deveria fazer parte do planejamento para definir a cota de piso como é o caso da foto 43.

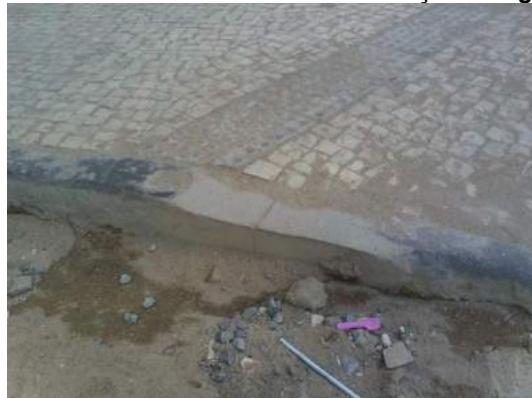
Figura 46 - A declividade das abas laterais acima do permitido de acordo com a norma brasileira. 2013.

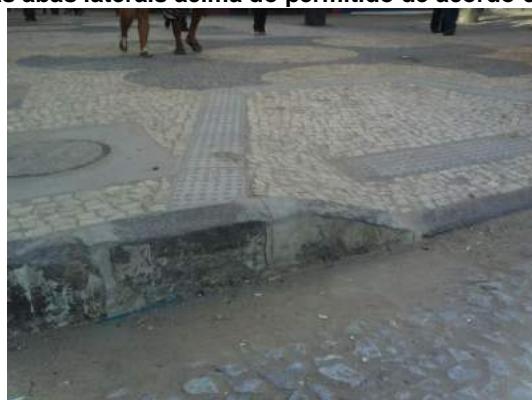
O meio-fio é um elemento que faz parte da integração do sítio histórico, conforme a Lei Municipal Lei nº. 13.957, de 26 de setembro de 1979 e, com essa intervenção mínima, há modificação para atender de acordo com a norma, que diz uma declividade das abas laterais com 10% e o rebaixamento de calçada de, no máximo, 8,33% (NBR, 2004). Nas fotos 44 e 45, indica-se um revestimento diferente e deveria ser estudado sobre essa substituição de materiais a fim de compreender os métodos interventivos.
