**CORROSÃO MICROBIOLOGICAMENTE INDUZIDA POR CONSÓRCIO DE  
BACTÉRIAS REDUTORAS DE SULFATO E *Vibrio alginolyticus* EM JUNTAS DE  
SOLDA DO AÇO API 5L X80**

Recife-PE  
2016

Tese apresentada ao Programa de Pós-Graduação em Engenharia Mecânica da Universidade Federal de Pernambuco como parte do requisito para obtenção do título de Doutor em Engenharia Mecânica.

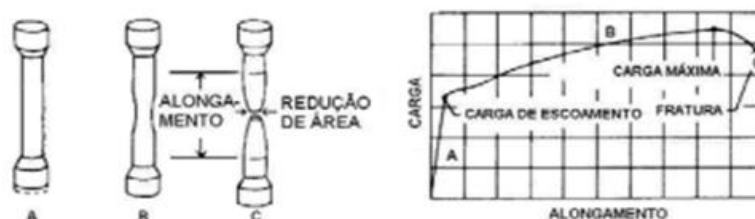
Figura 2.6 - Curva carga–alongamento (ESAB, 2005)

**Limite de escoamento:** Quando um metal é tracionado até seu limite de escoamento, ele sofre um aumento no comprimento, porém retorna as suas dimensões originais quando cessa o esforço ao qual havia sido submetido. Dizemos que esteve sob o regime elástico, representado pela letra A da Figura 2.6. À medida que a carga aumentar, o metal atingirá um ponto além do qual o corpo de prova não mais retornará a sua dimensão original, quando cessar a carga (ESAB, 2005).

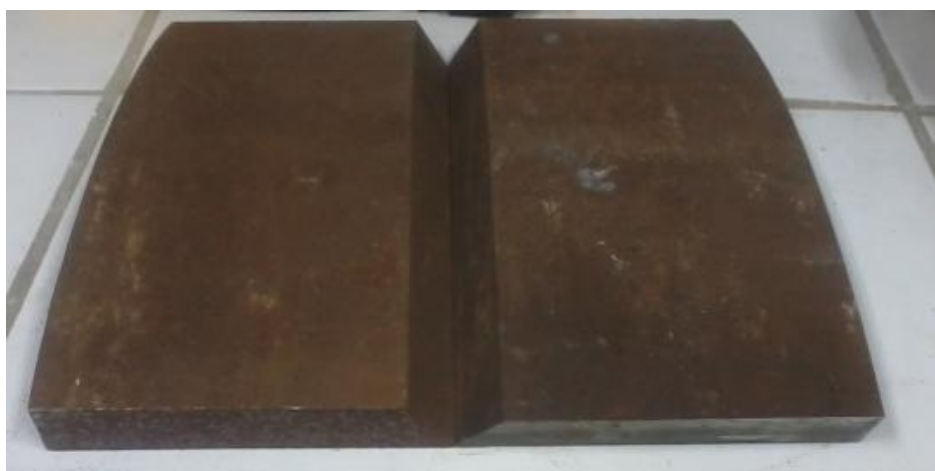
Figura 3.1- Secção do tubo utilizado para confecção dos corpos de prova

O metal utilizado no estudo foi proveniente de um tubo de aço API 5L X 80 com 864 mm de diâmetro, 235 mm de comprimento e 19 mm de espessura. Este tubo foi produzido pela USIMINAS a partir de chapas, conformadas por laminação controlada sem resfriamento acelerado. Para confecção dos corpos de prova, o tubo foi seccionado conforme a Figura 3.1 e unido por solda pelo processo de Soldagem a arco elétrico com Arame Tubular (Flux Cored Arc Welding - FCAW). Após este processo foram confeccionados corpos de prova conforme Figura 3.2.

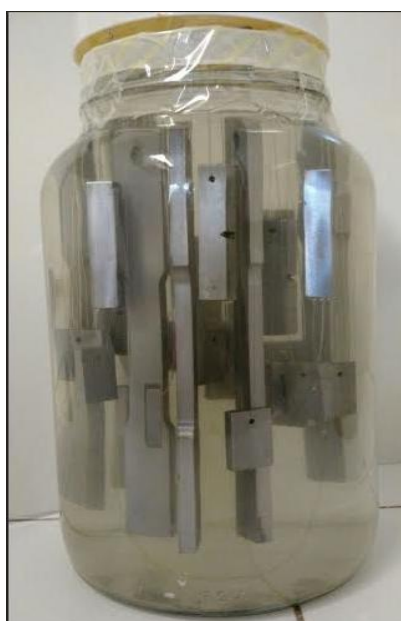
Figura 3.7 - Biorreator

- Bactérias Redutoras de sulfato (BRS);
- Bactérias Redutoras de sulfato + *Vibrio alginolyticus* (BRS + Vb);
- *Vibrio* (Vb); Sistema abiótico (Abo).

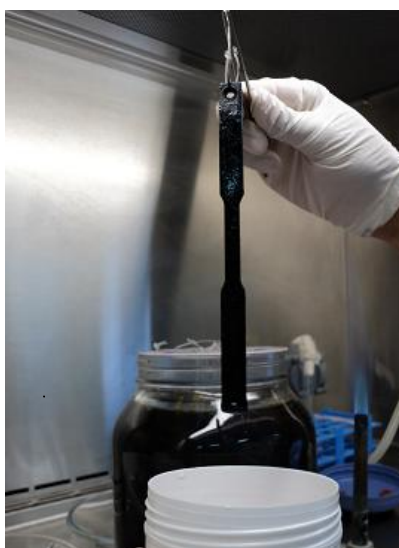
Figura 3.8 - Retirada dos cupons, assepticamente para análises

Em período de 30, 60 e 104 dias, foram retirados cupons, em triplicata, dos sistemas (Figura 3.8), dos quais dois foram raspados com o auxílio de espátula estéril em solução redutora, com composição mostrada na Tabela 3.6, a fim de se obter uma suspensão celular.

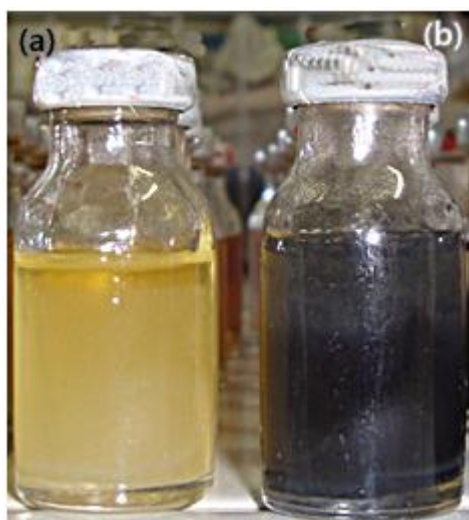
Figura 3.9 - Meio (a) negativo para BRS; meio (b) positivo para BRS

Após o período de incubação foi determinado o crescimento da BRS, o qual foi evidenciado pela presença de um precipitado negro característico do sulfeto de ferro, conforme mostrado na Figura 3.9(b). A quantificação foi feita através da técnica do número mais provável (NMP) e o resultado foi dividido pela área do corpo de prova, sendo expresso em NMP/cm<sup>2</sup> (KOCH, 1981; HARRISON Jr. 1982).

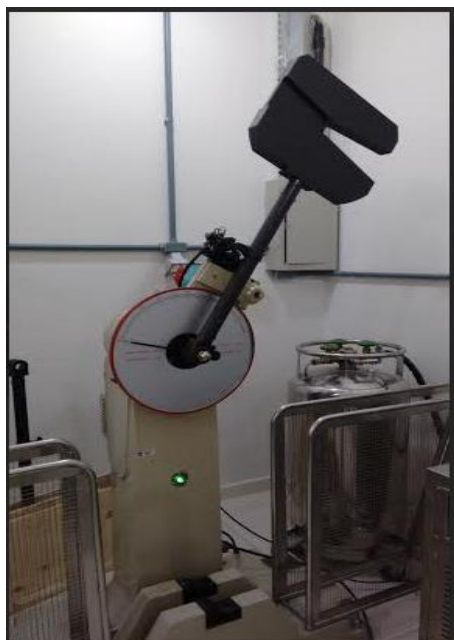
Figura 3.11 - Máquina JB-W500 para ensaio de impacto

Os ensaios de impacto Charpy foram realizados em corpos de prova com e sem solda, como recebido e após serem expostos aos sistemas bióticos por períodos de 104 dias. Foi utilizado o ensaio Charpy tipo A, seguindo a norma da ASTM A 370 (2011). Os ensaios foram realizados à temperatura ambiente no Laboratório de Materiais Compósitos e Integridade Estrutural da UFPE, em uma máquina de impacto JB-W500, com uma escala de energia de absorção de 500 J, mostrada na Figura 3.11.

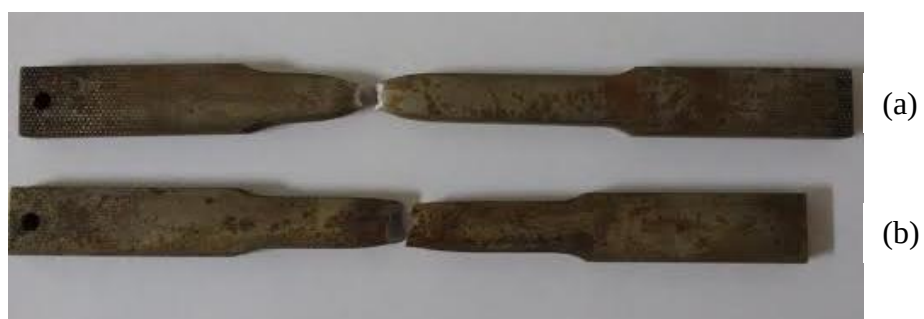
Figura 4.19- Fratura dos corpos de prova de tração, com solda (a) e sem solda (b)
