**“ANÁLISE ESTRUTURAL DO MACIÇO ROCHOSO PARA ORIENTAÇÃO  
OTIMIZADA DA FACE LIVRE EM PEDREIRA LOCALIZADA NO DISTRITO DE  
PÃO DE AÇUCAR, MUNICÍPIO DE TAQUARITINGA DO NORTE,  
PERNAMBUCO”**

Dissertação apresentada ao  
programa de Pós-Graduação em  
Engenharia Mineral da Universidade  
Federal de Pernambuco, como parte  
dos requisitos necessários à  
obtenção do título de Mestre em  
Engenharia Mineral.

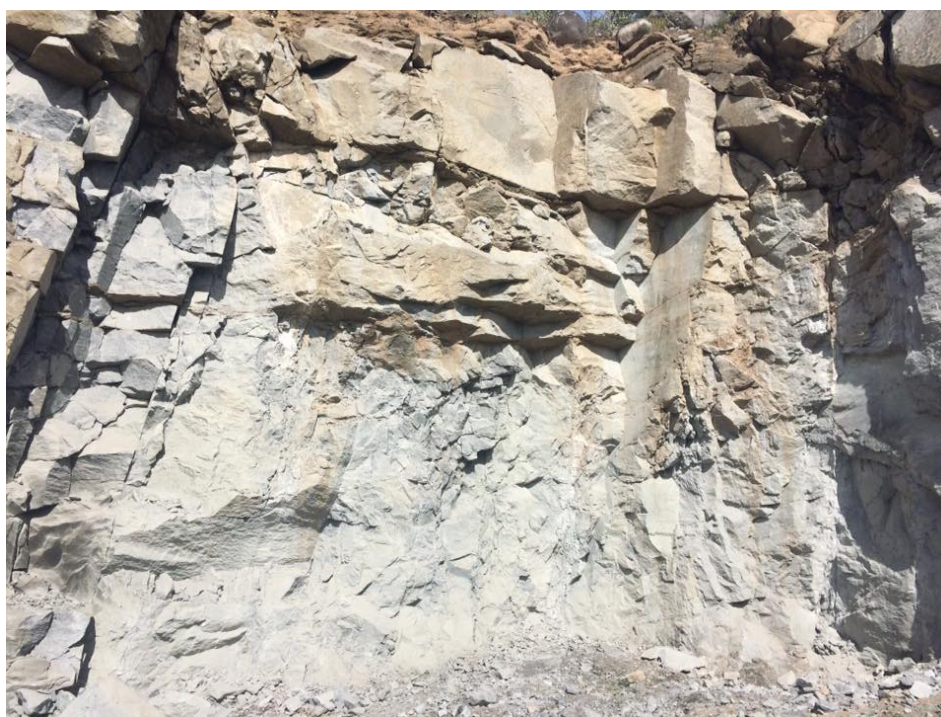
O maciço rochoso é do ponto de vista do seu aproveitamento em engenharia, um conjunto de blocos de rocha justapostos e articulados. O material que forma os blocos é denominado de rocha intacta, sendo esta a matriz do maciço. Portanto, o maciço rochoso é constituído por um meio sólido (matriz rochosa) e pelas discontinuidades que o compartimentam (Figura 1).

Figura 1. Maciço rochoso da pedreira Combritas, em vista de corte frontal na Face Livre A1.

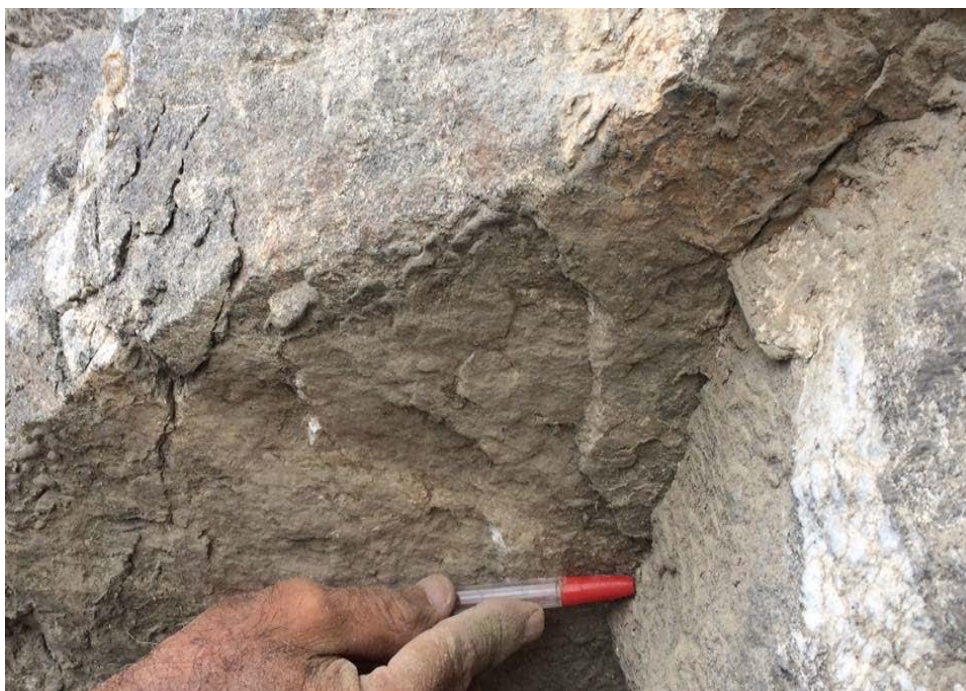
Um conjunto de descontinuidades com a mesma atitude e gênese caracteriza uma família. Um conjunto de famílias que é característico de uma dada zona do maciço define um sistema. Esta variedade de famílias de descontinuidades resulta em irregularidade nos blocos (Figura 2), geralmente, provocando a necessidade de desmontes secundários.

Figura 2. Tipos de descontinuidade – foliação, fraturas e veios – na face livre A1.

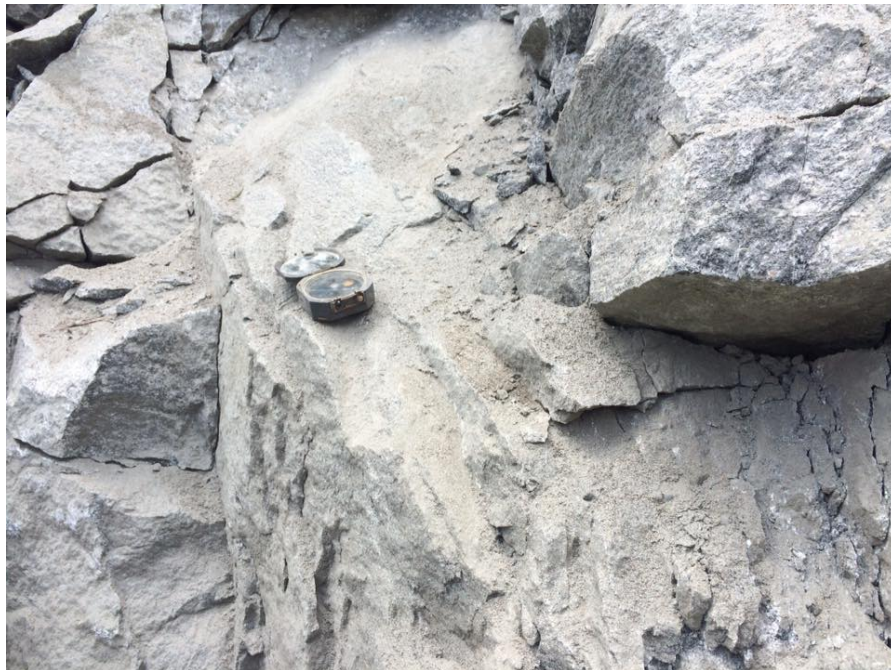
As fraturas são descontinuidades formadas em resposta a esforços internos ou externos atuantes no corpo fraturado. É uma deformação por ruptura, um plano que separa em duas partes um bloco de rocha ou de uma camada, e ao longo do qual não se deu seu deslocamento. Portanto, caracterizam o campo da deformação rúptil (Figura 13).

Figura 13. Fratura no maciço rochoso da pedreira Combritas.

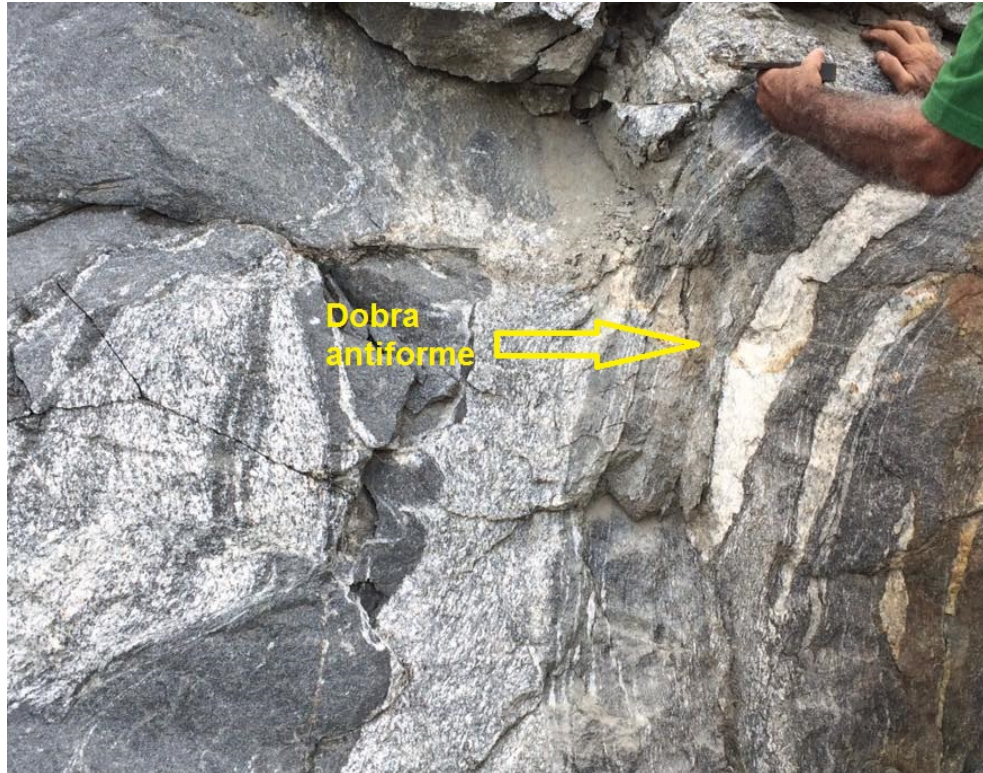
As dobras resultam da atuação de tensões de compressão em rochas com comportamento dúctil (Figura 15).

Figura 15. Dobra antiforme em trecho da Face Livre B1, na pedreira Combritas.

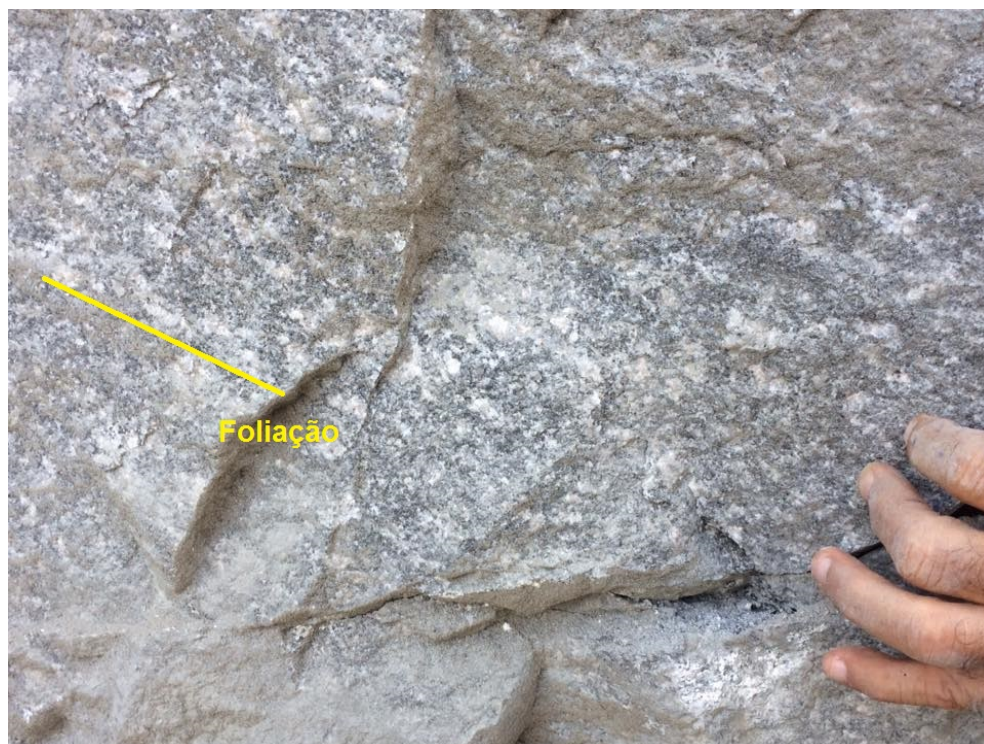
A Figura 16 mostra trecho da Face Livre A1, na pedreira Combritas e a orientação da foliação presente.

Figura 16. Foliação apresentada pelo maciço rochoso na Face Livre A1 da pedreira Combritas.

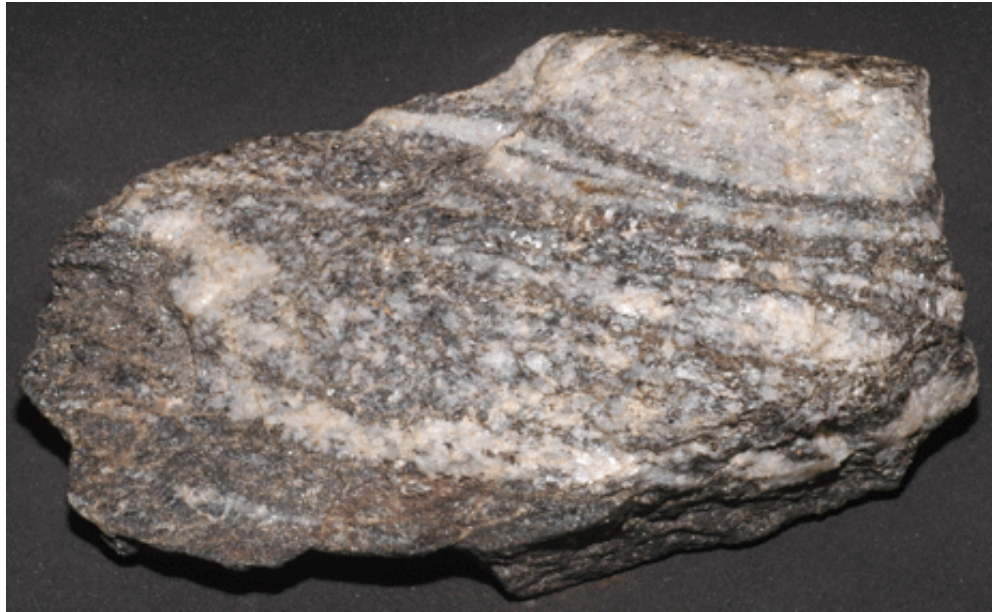
Figura 17. Gnaiss.

A xistosidade é uma foliação característica de médio a alto grau de metamorfismo. A rocha que apresenta um maior grau de metamorfismo é o gnaiss (Figura 17).

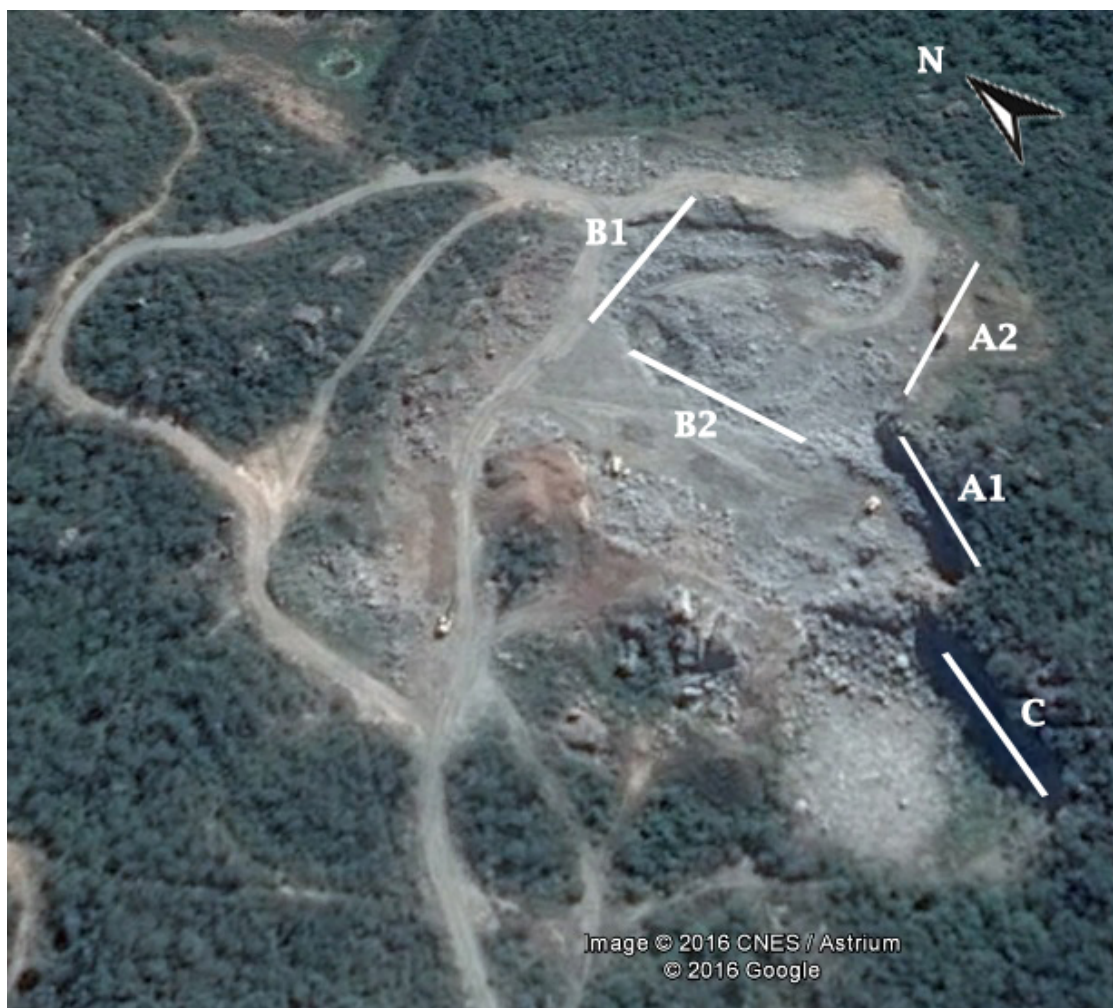
A cava possui bancadas com alturas entre 5 a 18 m de altura, com quatro faces livres internas á cava e uma externa (Figura 26). Foi aberta segundo a direção NNE-SSW, praticamente N-S.

Figura 26. Imagem de satélite da pedreira Combritas com identificação das faces livres estudadas. Fonte: Google Earth (2016).

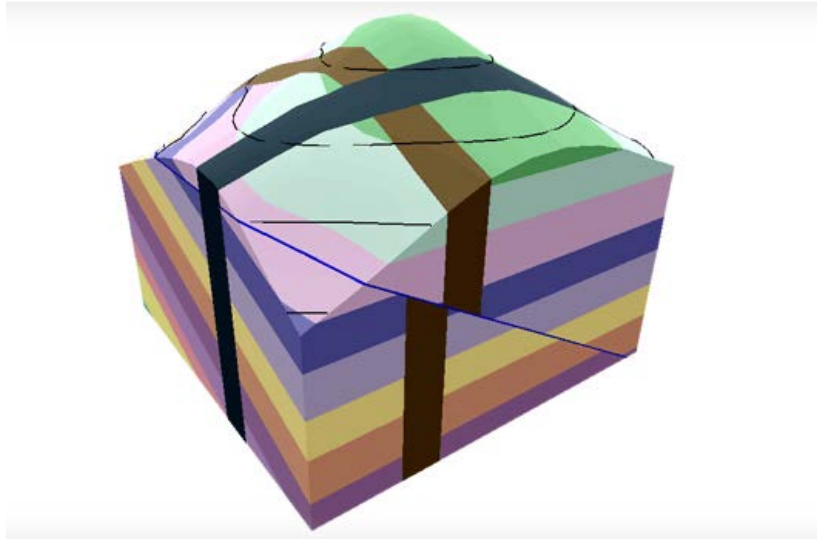
Figura 27. Software utilizado para tratamento dos dados. Fonte: *Visible Geology* (2016).

Os dados levantados em campo foram tratados pela plataforma online *Visible Geology Beta* (Figura 27). A plataforma permite que dados referentes à estruturas geológicas sejam analisadas de forma didática e simples, criando desde projeções estereográficas à blocos diagramas.

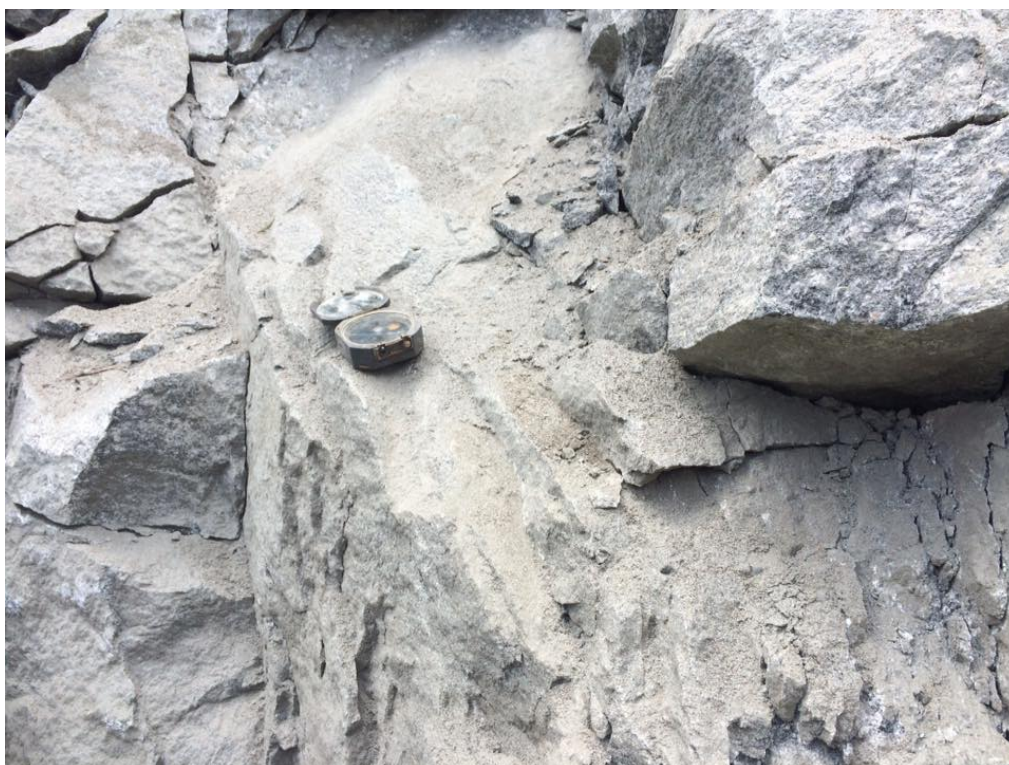
Figura 29. Trecho da Face Livre A1.

Apresenta uma pequena camada de solo e vegetação nativa como capeamento, com altura entre 15 e 18 metros até seu ponto mais inferior na cava, sendo bastante fraturada e com silicificação em algumas áreas (Figura 29). A face possui cerca de 30 m de comprimento.

Há rochas que podem ser classificadas como quartzo monzodiorito pórfiro a sienodiorito inequigranular, com variedade de minerais acessórios claros e escuros.

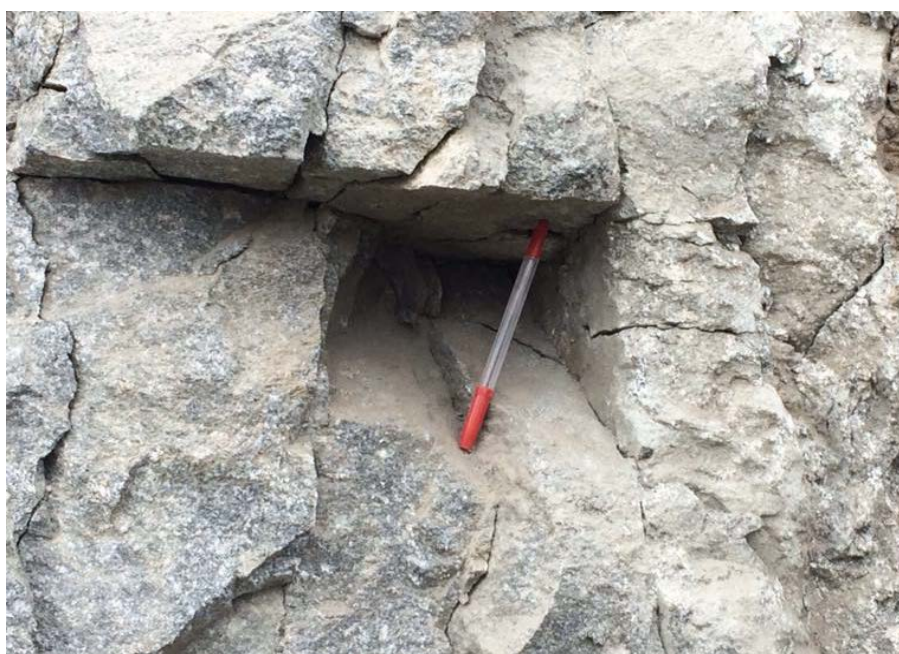
Figura 35. Fratura na Face Livre A1.

A distribuição das estruturas combinada com a orientação da face modela diversos blocos em forma de cunha. Há a possibilidade de movimentação desses blocos, principalmente em cotas mais altas da face, o que reflete no risco às atividades realizadas na cava (Figura 35).

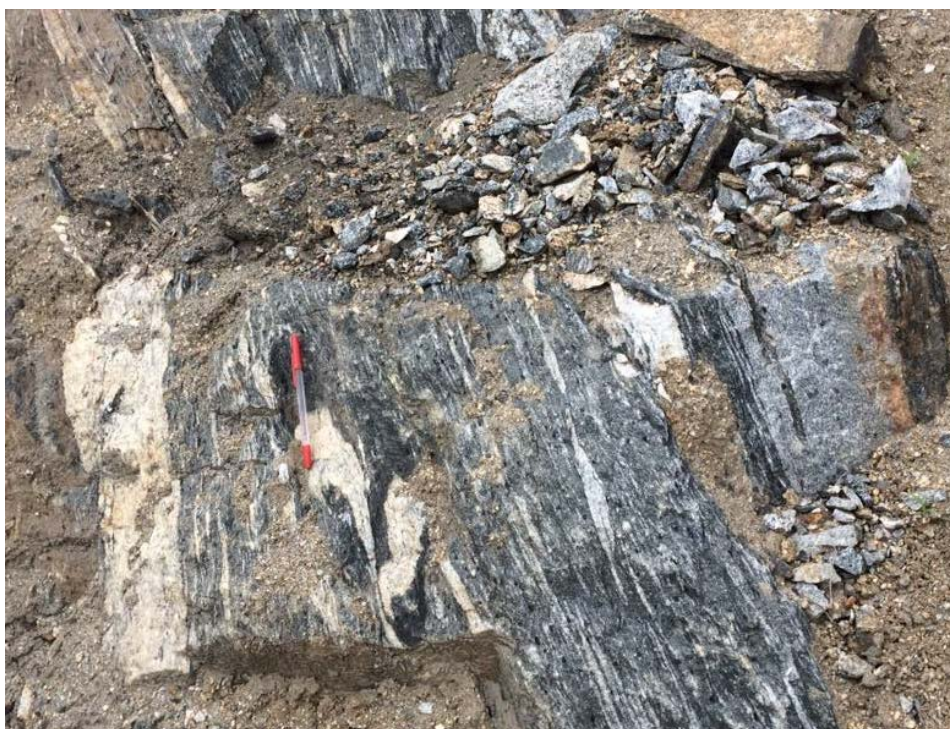
Figura 39. Veios formados durante o estado reológico dúctil da rocha na Face Livre A2.

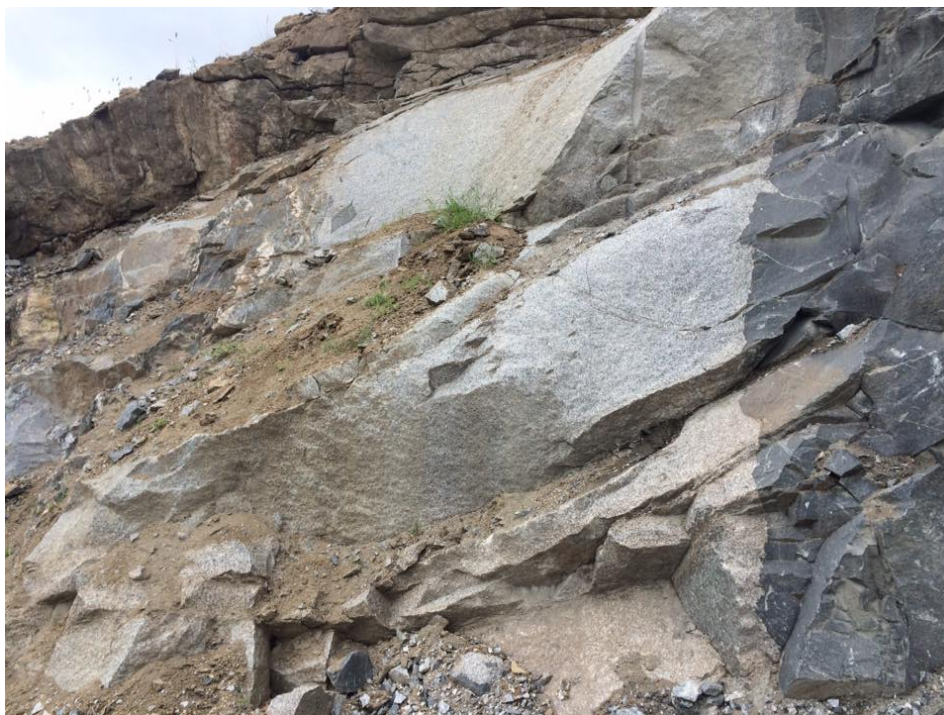
Figura 40. Veio cortando matriz rochosa na Face Livre A2.

Observa-se também um veio com espessura aproximada de 5 metros, desenhando sigmoide (Figura 40). A rocha está dobrada, o que é apontado pelos diferentes sentidos de mergulho e pequena angularidade entre as direções das foliações, caracterizando o comportamento dúctil à frágil-dúctil do maciço neste local.

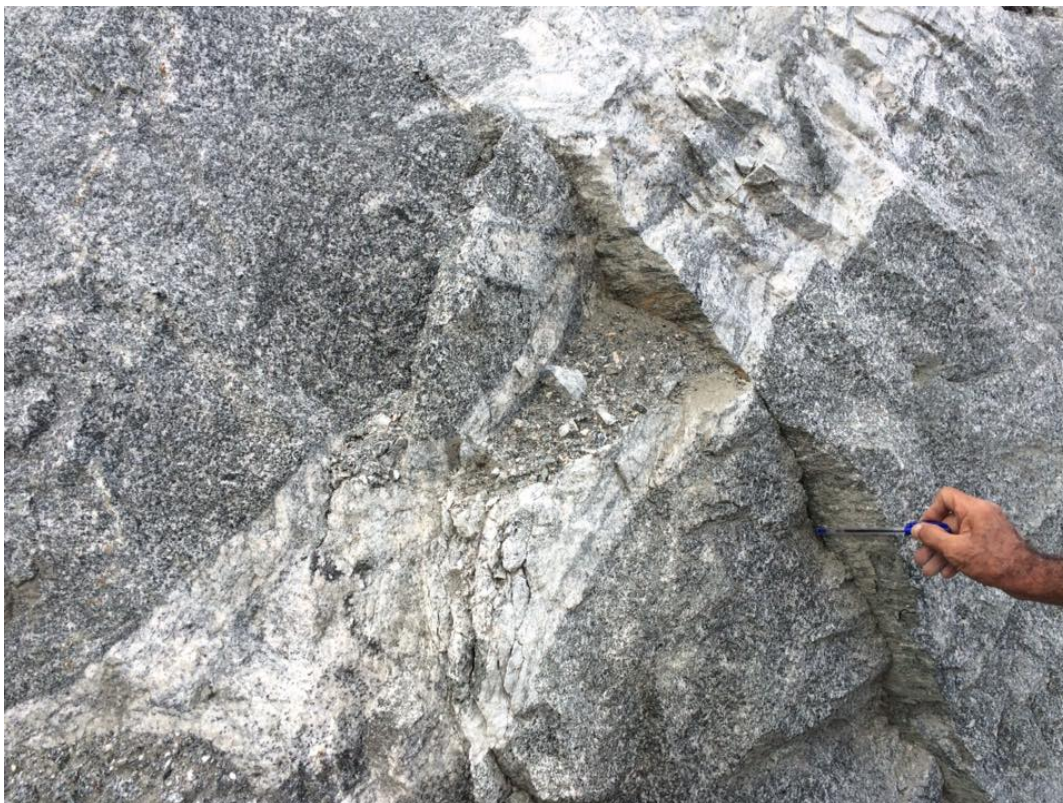
Figura 45. Veio com espessura máxima de 60 cm, caracterizando estado reológico dúctil na direção leste da Face Livre B1.

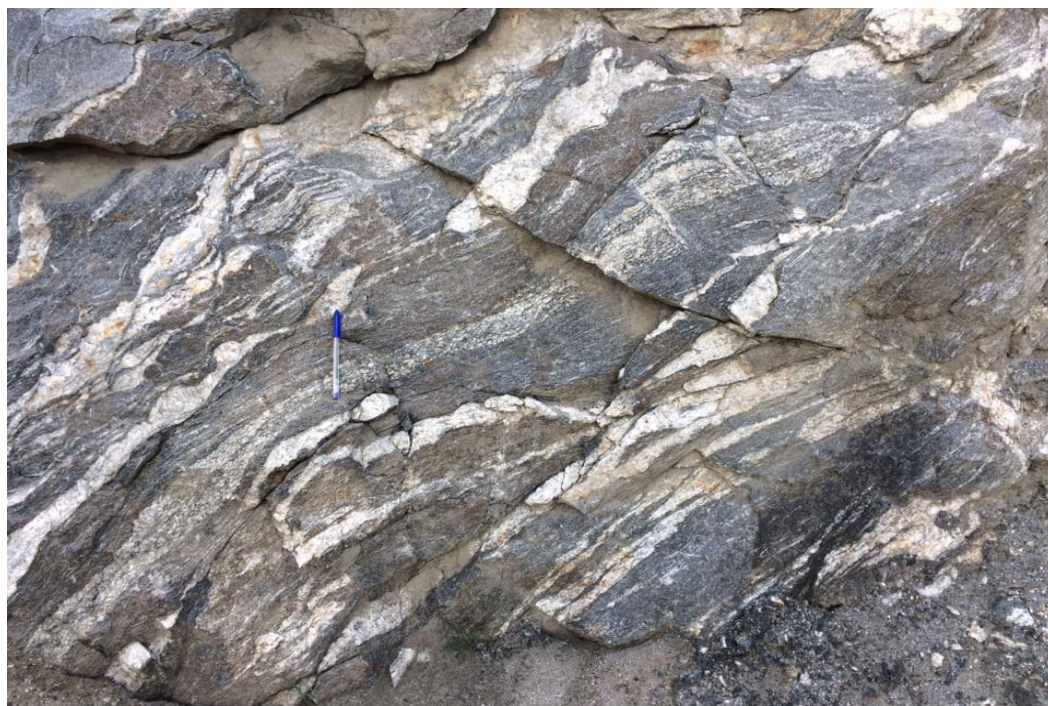
Figura 46. Dobra caracterizando o comportamento dúctil a frágil-dúctil, conforme os sigmoides, inclusive estirados.

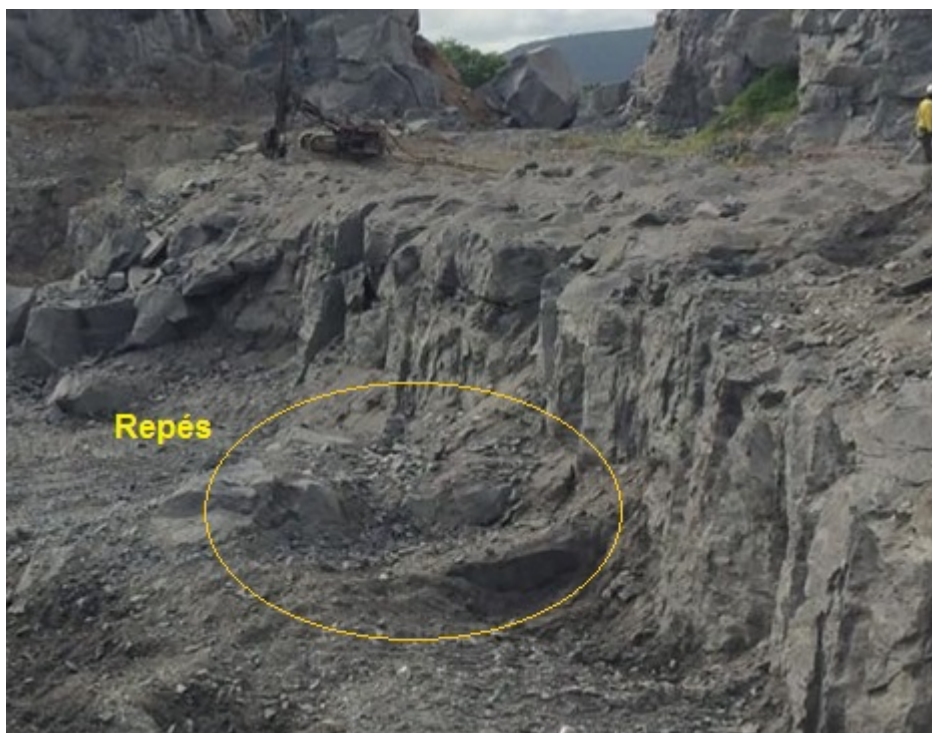
Figura 51. Face Livre B2 da pedreira Combritas.

A rocha pode ser classificada como um monzosienito com silicificação milimétrica em algumas fraturas (Figura 51). Apresenta material de boa qualidade para a produção de agregados, sendo caracterizada pelo comportamento frágil. Não foram identificados marcadores de deformação que indiquem comportamento dúctil na face, diferente das analisadas anteriormente.

A Face Livre B2 é a que proporciona menores custos, devido a sua orientação e sentido de abertura de NE-SW. Representa menores riscos de taludes negativos, porém, devido ao alto grau de fraturamento do maciço, algumas dificuldades podem surgir, como a presença de repés nas cotas inferiores da face (Figura 51).

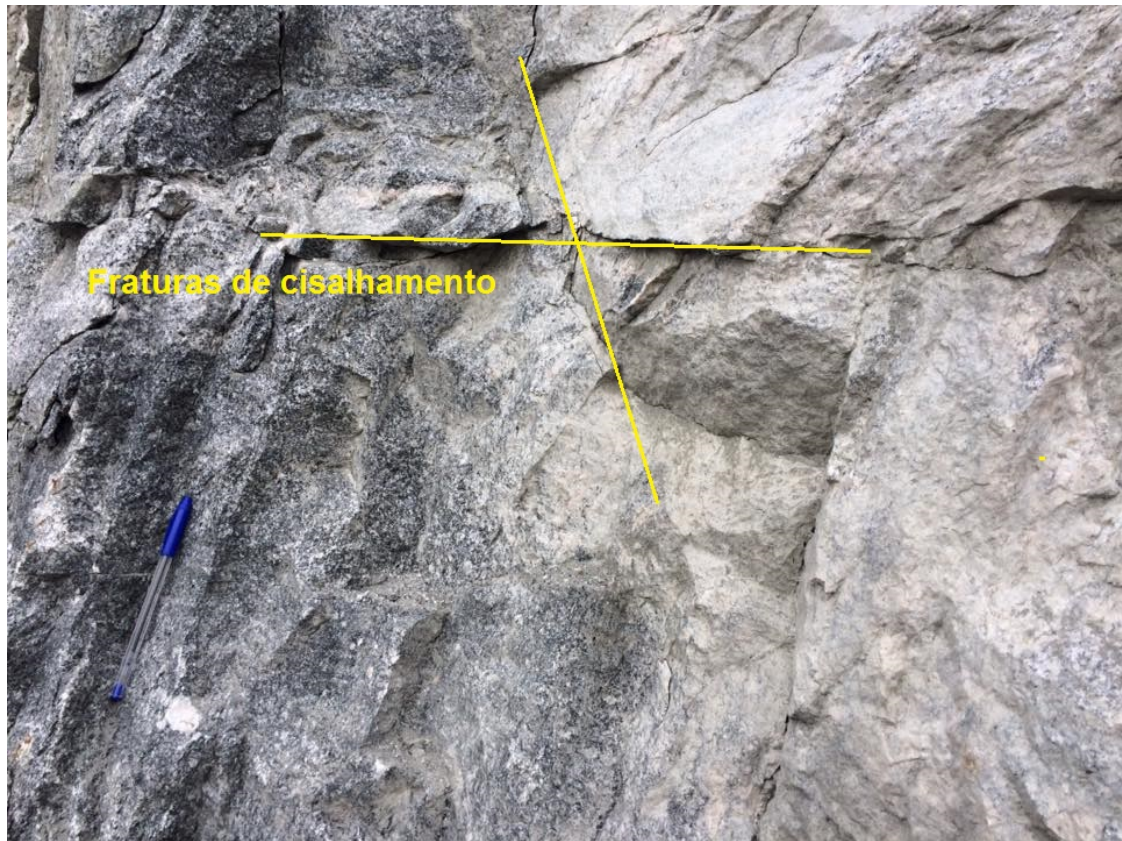
Figura 55. Trecho da Face Livre C.

A rocha foi identificada em análise de campo como monzosienito com silicificação milimétrica e sem marcadores de deformação (Figura 55) que indiquem comportamento dúctil, garantindo a reprodutibilidade do maciço e das características do produto final (agregado). Possui potencial de exploração e está sendo melhor explorada atualmente, como alternativa á operação na Face Livre B2.
