**AMBIENTES ACESSÍVEIS, UM DIREITO PRIORITÁRIO: estudo realizado com alunos e funcionários com deficiência ou mobilidade reduzida no Centro de Artes e Comunicação.**

Recife  
2016

Dissertação apresentada a Coordenação do Programa de Pós-Graduação em Ergonomia da UFPE, para a obtenção do grau de Mestre em Ergonomia, sob orientação da Prof.<sup>a</sup> Dr.<sup>a</sup> Laura Bezerra Martins.

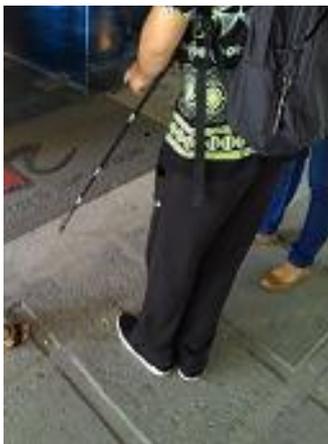
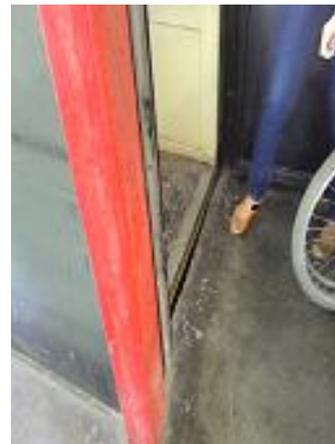
### **Figura 05 – Circulação Horizontal – Dificuldades Deslocamento**

Presença de Carpetes

Desnível Elevador

Pôde-se observar que a dimensão dos espaços, o desnível e a textura do piso nas áreas internas, a oscilação do piso do jardim, assim como o uso de carpetes, foram aspectos enfrentados que dificultaram o **deslocamento** no acesso tanto para o usuário em cadeira de rodas, para o cego, como para ode baixa visão.

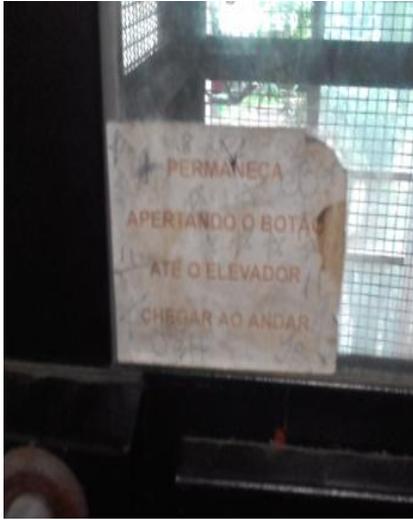
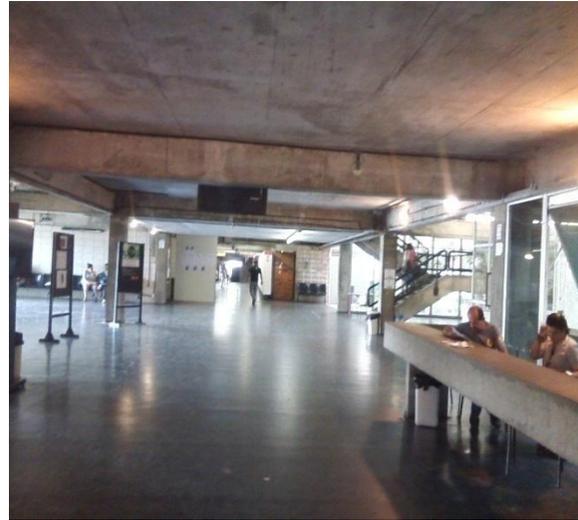
### Figura 07 – Ausência de Sinalização Adequada

Averiguou-se, a ausência de sinalização de direcionamento de pisos guias indicando a localização no edifício e mapa tátil informando os nomes dos ambientes, causando desorientação para o usuário que ficam impossibilitados de identificar o espaço assim como sua função. Observou-se a falta de sinalização adequada do elevador que auxilie o usuário com restrição física. A inexistência de suportes informativos (placas) indicando a localização dos locais, como sanitários acessíveis, salas de aulas e demais ambiente, como ilustra a figura 07.

Sinalização Inadequada

Ausência de suporte Informativo

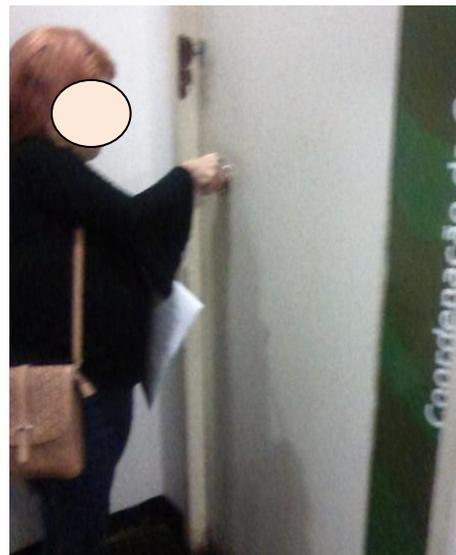
Presença de grade na porta

Maçaneta da porta tipo bola

Ao analisar o elemento **porta** enquadrado no componente de acessibilidade **uso e deslocamento** há uma homogeneidade nas respostas e no comportamento da maioria dos participantes, não apresentaram restrições na interação do elemento averiguado, no entanto, para os participantes cego e de baixa visão, o item grade dificulta sua utilização e atrapalham o acesso ao ambiente, na necessidade de fuga para o esvaziamento do local pode ocasionar acidente. Também observou-se o tipo maçaneta que não está de acordo com a norma técnica NBR 9050/15 dificultando o acesso dos participantes, averiguou-se que a sinalização das salas, algumas encontram-se identificadas por número e/ou nomes diferentes, ou seja, com dupla informação, conforme figura 09, e assim podendo, confundir o usuário, já a largura das portas, observou-se que os participantes têm facilidade, pois as mesmas estão com dimensões dentro do padrão estabelecido pela NBR 9050/15, facilitando o deslocamento, no entanto, não tem sinalização tátil par auxiliar o deficiente visual.

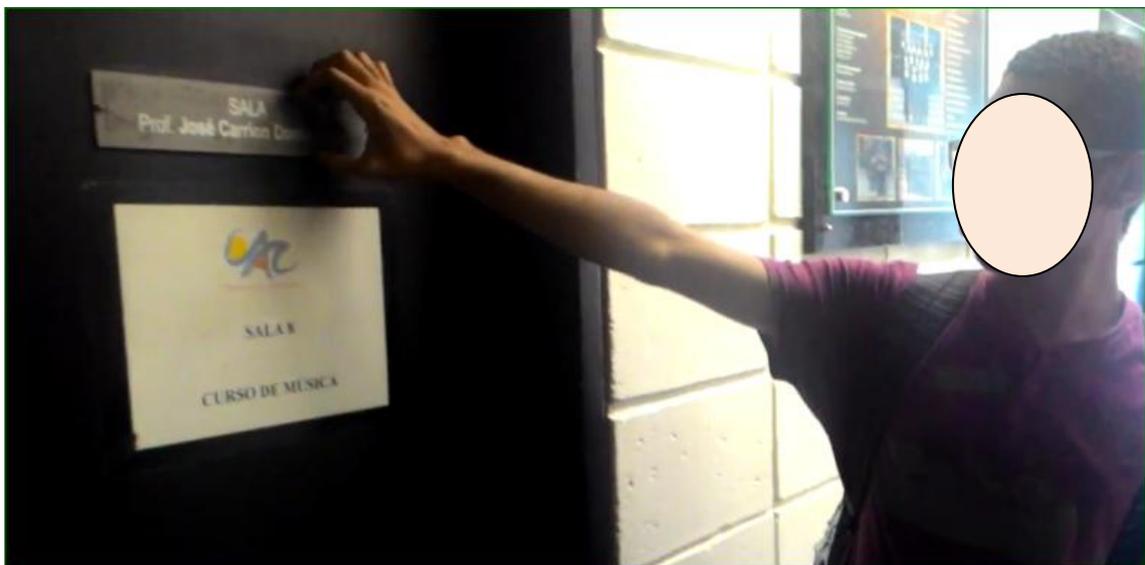
**Figura 09 – Componente Uso – Porta**

Porta com dupla sinalização com diferentes informações

Pode-se observar que os participantes apresentaram ter facilidade no uso do elemento porta, mesmo a visita exploratória apontando que muitas das portas não estão adequadas de acordo com a NBR 9050/15.

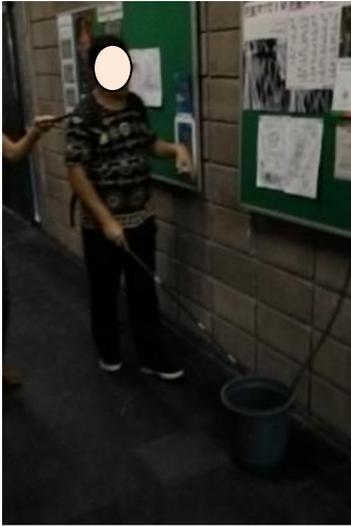
**Figura 10– Deslocamento - Circulação Horizontal - Hall / corredores**

Observou-se a falta de sinalização sonora e visual, indicando as rotas acessíveis dificultando a **orientação** dos usuários, os hall e corredores são de grande extensão, o piso encontra-se um pouco irregular do tipo escorregadio, com algumas fissuras podendo ocasionar acidentes.

Ao longo das circulações, foram encontrados obstáculos como painéis informativos, lixeiras, vasos com plantas, cadeiras, balde coletando água de ar condicionado e até mesmo barreiras atitudinais obstruindo as passagens. Notou-se a ausência de faixa de direcionamento impedindo o **deslocamento** dos deficientes físicos e principalmente dos usuários com restrição visual.

Balde no corredor

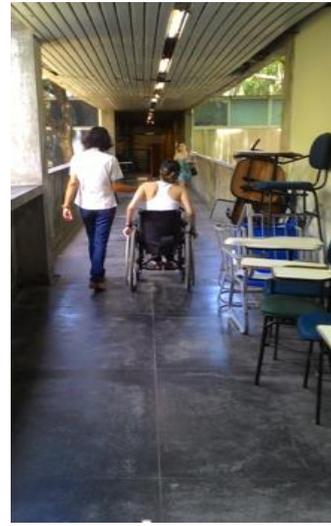
Cadeiras no corredor

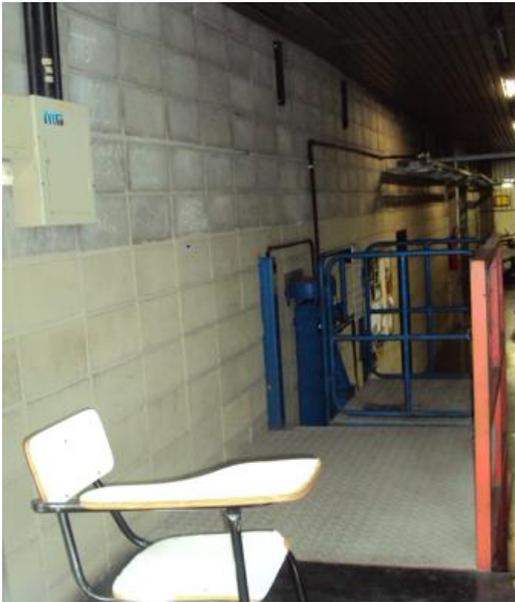
**Figura 11–Acesso Plataforma Elevatória**

Pode-se observar que os maiores problemas enfrentadas pelos participantes deu-se pela falta de sinalização adequada e pela presença de obstáculos na circulação horizontal, conforme figura 11, são situações que dificultam o trajeto e deveriam estar livres de empecilhos e contendo informações básicas como piso tátil, mapa em braile, que favoreça o direcionamento de todos os usuários.

Obstrução passagem plataforma elevatória

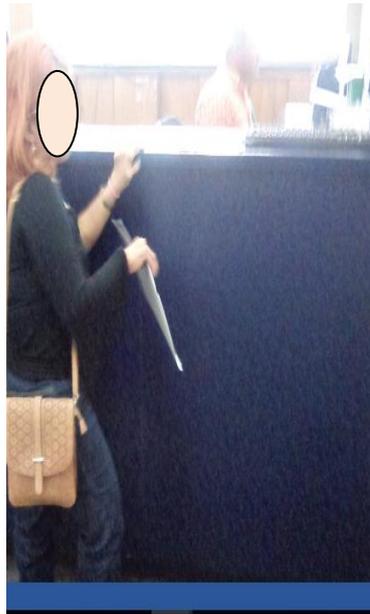
**Figura 12 – Balcões de atendimento no CAC– Uso**

Observou-se que tanto para o participante com deficiência física-baixa participante como para o participante em cadeira de roda, figura 12, o **uso** adequado dos balcões de atendimento seria necessário que estivessem de acordo com os padrões estabelecidos na NBR 9050/15 descritos no parágrafo anterior, para uma melhor troca de informação interpessoal, pois nenhum dos balcões de atendimento apresentam o rebaixamento na altura para o uso da pessoa com altura regular e nem a profundidade mínima estabelecida para a pessoa em cadeira de rodas, também observou-se que nem todos estão em rota acessíveis, dificultando assim o **deslocamento**. (Ver Figura 13)

Balcão- Altura dificulta atendimento  
Coordenação Curso

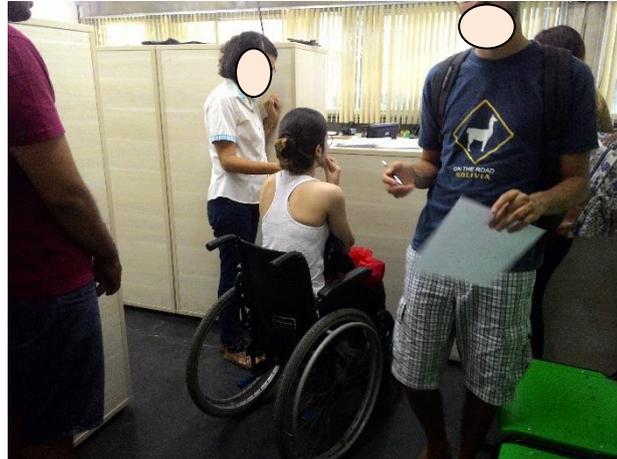
**Figura 13 – Balcões de atendimento no CAC – Deslocamento**

Balcão em rota não acessível  
Coordenação Curso

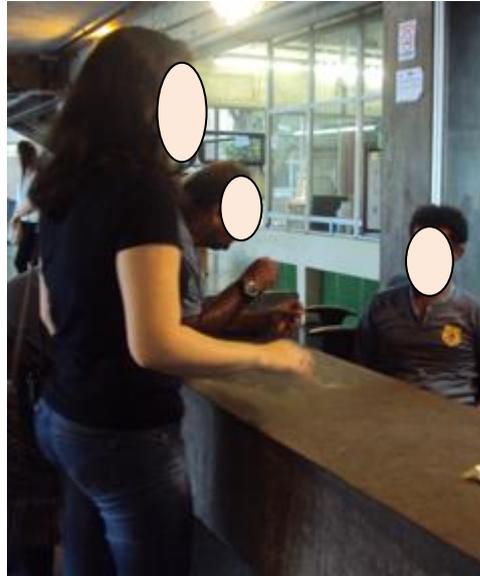
**Figura 14 – Balcão de atendimento no CAC – Comunicação**

Para o deficiente surdo o maior empecilho dá-se na **comunicação**, em relação ao feedback no atendimento, ou seja, interpessoal, pelo fato da ausência de funcionários capacitados (intérpretes de LIBRAS) para o atendimento do usuário com restrição auditiva nos ambientes, mais especificamente na portaria de acesso ao CAC, na cantina, a biblioteca e nas coordenações de cursos, dificultando a interação nas informações solicitadas por esses usuários, sejam eles alunos ou funcionários.

Observou-se, também, a ausência de telefones especiais que atendessem as necessidades das pessoas surdas, assim como a falta de sistema de alarme sonoro em todos os ambientes e ao longo das circulações, que sinalizassem situações de emergência para os usuários com restrições auditivas, como para usuários com restrições visuais

Portaria do CAC – Ausência de funcionário com conhecimento em LIBRAS

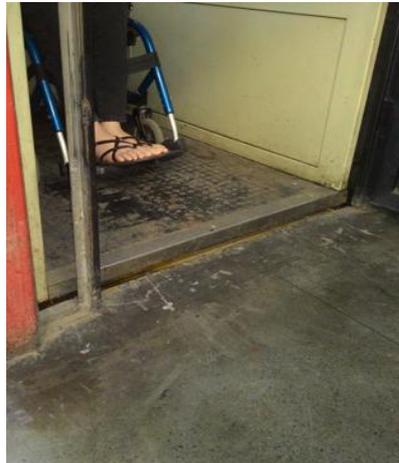
**Figura 15 – Circulação Vertical – Dificuldade Deslocamento Elevador**

O cadeirante necessitou do auxílio de outra pessoa no **deslocamento** para entrar no elevador devido desnível do piso, (ver figura 15) e dificuldade quanto ao **uso** no manuseio da porta apresenta tipo uma catraca na entrada, como também

Desnível piso Elevador

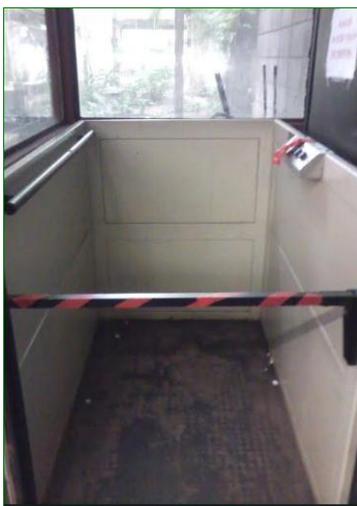
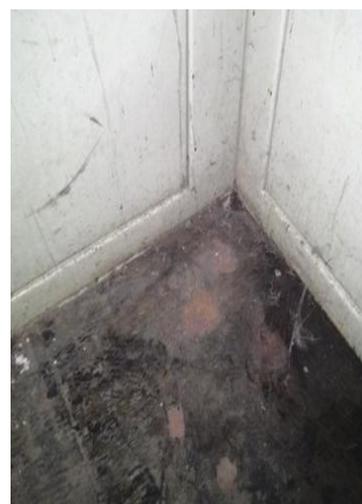
**Figura 16 – Circulação Vertical – Dificuldade Uso Elevador**

muita poeira e oleosidade no piso conforme figura 16, o cadeirante relatou ter muito medo de deslizar. Quanto a utilização da rampa pela usuária idosa, a mesma não apresentou dificuldade, apesar de suas dimensões, largura e inclinação não estarem de acordo com determinado para rampas acessíveis. (Ver figura 17)

Catraca na porta do elevador

Oleosidade Piso do elevador

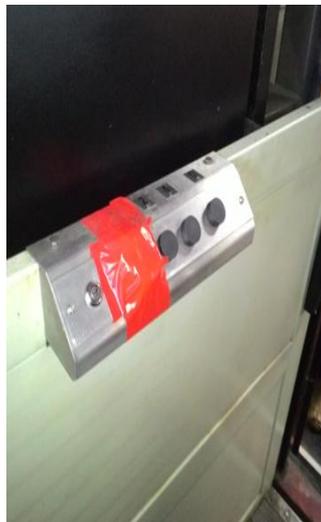
**Figura 18 – Circulação Vertical – Dificuldade Uso Elevador**

Notou-se, a ausência de sinalização satisfatória como identificação dos andares e/ou suporte informativo, que facilite a **orientação** dos participante e obstrução dos botões de comando do elevador. (Ver figura 18).

Botão de Comando interditado

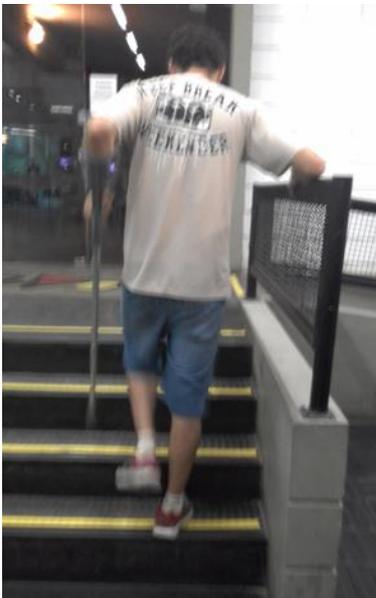
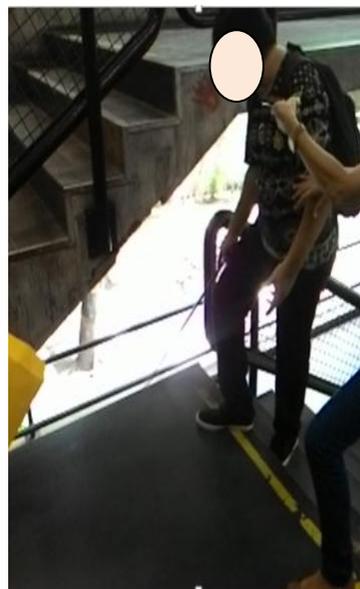
### Figura 19 – Circulação Vertical – Dificuldade Uso Escada

Pode-se observar que no **uso** dos corrimãos os participantes com deficiência visual, o deficiente físico com baixa estatura, assim como o deficiente com apoio em muletas, apresentou dificuldades, pois os mesmos não estão afixados em duas alturas e em ambos os lados da escada. Em determinadas áreas da escada o guarda corpos é inexistente, podendo ocasionar acidente gravíssimo, figura 19.

Constatou-se que no hall principal do edifício os espelhos dos degraus da escada são do tipo vazado, figura 19e os participantes com deficiência visual baixa visão e o deficiente com apoio em muletas apresentaram dificuldades no deslocamento para acessar os pavimentos superiores.

Observou-se que os degraus da escada dentro da biblioteca, o participante não consegue apoiar toda a planta do pé, ocasionado insegurança e desconforto, como ilustra a foto da figura 19.

Altura corrimão inadequada

Ausência de guarda corpos

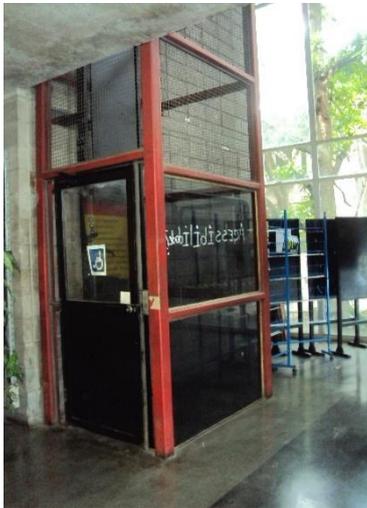
**Figura 21 – Elevador e Plataforma Elevatória**

- Elevador para deficiente físico, instalado no hall principal do CAC, (Ver figura 21 – fotos 26), não atende as necessidades do usuário no sentido do uso com autonomia, atendendo parcialmente as exigências da NBR 9050/15, mas auxilia e muito o deslocamento das pessoas com dificuldades de locomoção.

Elevador

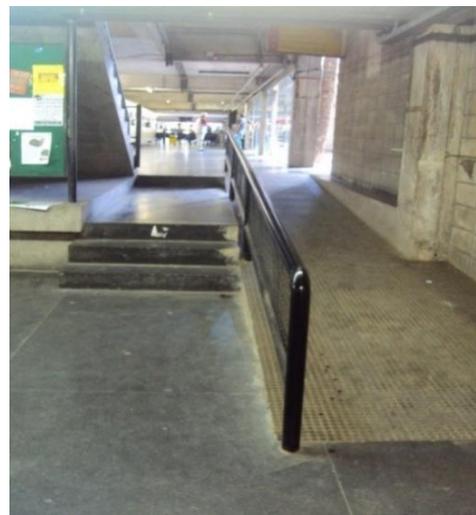
**Figura 22 – Construção Rampa no acesso à cantina**

- Rampas, construção de rampa no acesso à cantina (Ver figura 22 – fotos 28 e 29) com medições que não atendem a norma, mais de grande benefício ao usuário de cadeira de rodas, e a construção de pequenas rampas de acesso aos jardins (Ver figuras 23 – fotos 30 e 31).
- Bebedouros, instalação de bebedouros industriais nos três pavimentos que com altura única da bica, permite a aproximação do cadeirante.
- Existência de área construída com sanitário (1º pavimento-térreo, círculos em vermelho, figura 24).

Depois da reforma

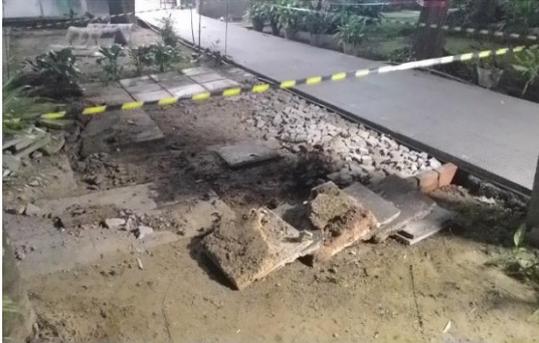
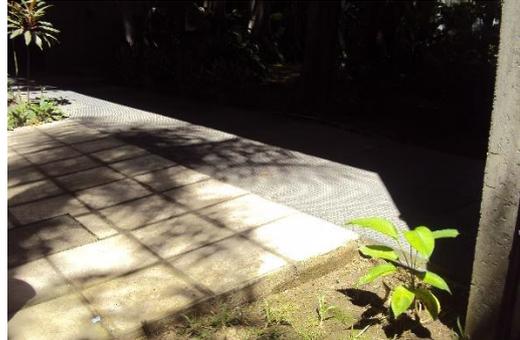
**Figura 23 – Construção Rampa no acesso ao jardim**

Durante a reforma

Depois da reforma

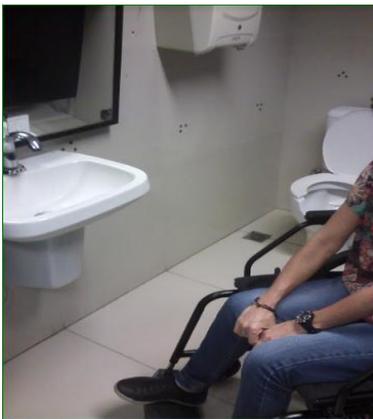
**Figura 25–Sanitário Adaptados - barras de apoio arrancada**

Verificou-se ainda que, buscando garantir o mínimo de acessibilidade, são atendidos os requisitos para a acessibilidade física e assim atender às necessidades deste público específico, como recente reformas realizadas nos sanitários para torná-los acessíveis, as barras de apoio já foram arrancadas (Ver figura 25 – fotos 32 e 33 – pavimento - térreo) e como percebido também sanitários adaptados que se tornaram depósitos ou estão interditados, (Ver figura 26 – fotos 34 e 35) percebendo-se assim, barreiras impostas, neste caso as atitudinais, talvez por desinformação ou até mesmo por ato de vandalismo, condiz com a grande falta de sensibilidade, informação ou desrespeito à diversidade das pessoas, suas necessidades e possibilidades.

Sanitário Feminino

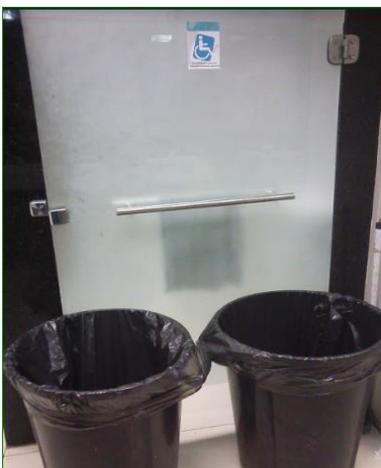
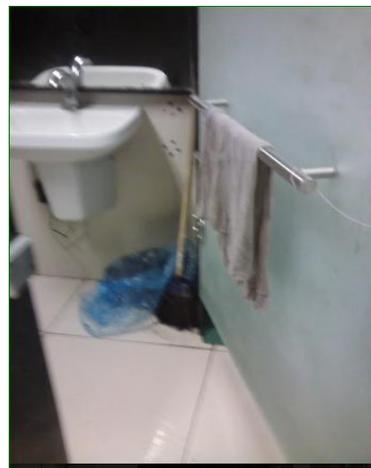
**Figura 26 – Sanitários Adaptados – Interditado / Depósito material limpeza**

Porta obstruída por baldes

Presença de material de limpeza

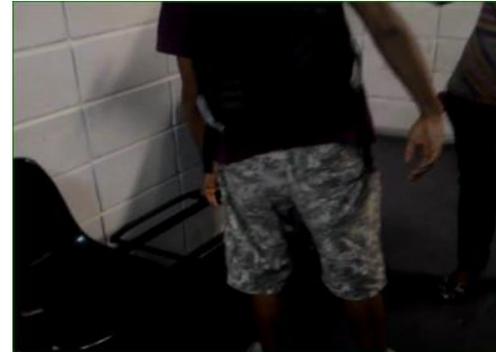
Foto 06

lado esquerdo, o participante chama a atenção as longarinas expostas no corredor que está faltando o assento, e comenta: “para o deficiente visual, pode ocasionar um acidente, podemos não perceber a falta do assento e sentar” foto (6).

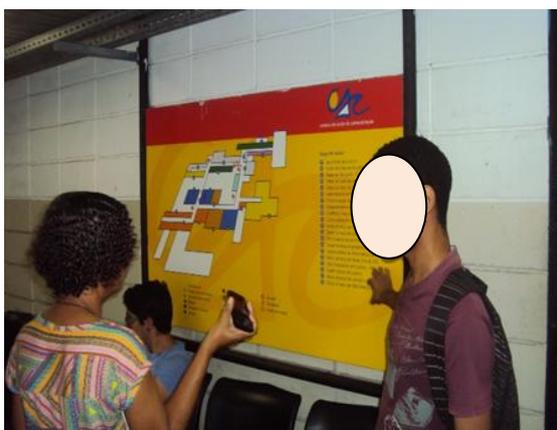
Foto 08

Ao chegar no segundo pavimento, o participante visualizou placa informática de localização dos ambientes, apenas na forma visual, e chamou a atenção para o tamanho da letra, foto (8), que para o deficiente visual baixa-visão como ele é inadequada, e a não existência da sinalização em baile para auxiliar o usuário com deficiência visual total. Também encontrou obstáculos como, lixeira afixadas na parede do corredor sem nenhuma sinalização de alerta, foto (9) conseguindo chegar a destino solicitado, foto (10), finalizando o passeio.

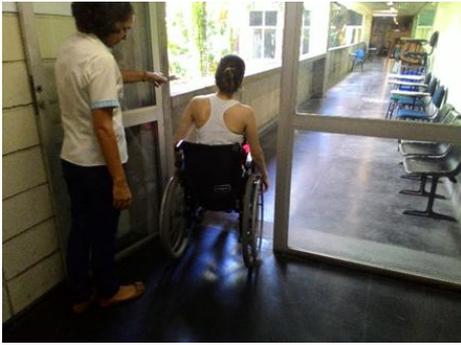
Foto 10

Ao chegar no corredor que dá acesso a plataforma elevatória (foto 10) observou a existência de porta de vidro com passagem restrita a apenas uma pessoa por vez, dificultando um pouco seu acesso, ao longo do corredor, observou-se obstáculos, cadeiras escolares dispersa por toda a extensão do corredor (foto11), dificultando seu deslocamento, e relatou: “as vezes tem pessoas deitada no corredor, dormindo ai tem que chamar para eu poder passar”, e completou: “ no corredor de acesso a plataforma elevatória sempre tem uma cadeira na frente da porta, ai tem que tirar a cadeira, pra eu vim só, não dá, sempre venho na companhia de alguém”, assim, apesar das dificuldades consegue acessar a plataforma elevatória e manuseá-la com autonomia, (foto 13 e 14).

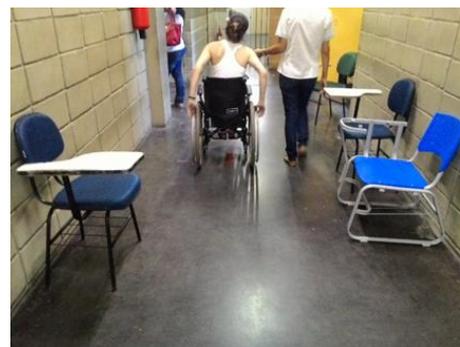
Foto 15

atelier gastei 7 minutos, perco muito tempo”, observou-se mais cadeiras escolares dispersas por toda a extensão do corredor (foto 15), dificultando seu deslocamento, e relatou: “ muitas vezes, as pessoas tiram as cadeiras da sala de aula e ficam sentadas carregando o celular, depois deixam as cadeiras no corredor, as vezes deitam no chão para carregar o celular, fica difícil pra eu passar”, chegando no corredor de sala atelier, conseguiu acessar em maiores dificuldades (foto 16 e 17).

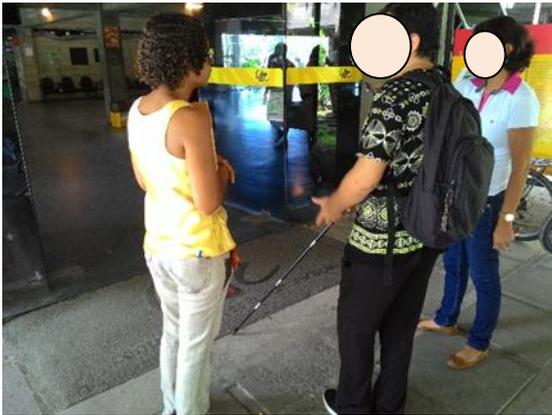
**Foto 01**

No acesso a entrada do edifício (foto 01), o participante questionou a existência do carpete afixado na porta de entrada, comentou: “muita gente não talvez não se dê conta, mas um tapete, um carpete como esse, para um deficiente visual, principalmente para aquele que não conhece o prédio, pode e tornar um obstáculo ou uma barreira, o ideal é que não tivesse esse carpete, ou se ele estivesse colocado de uma forma que ele ficasse rente ao chão, e não com uma elevação como ele tem aqui, isso aqui pode ser um obstáculo, já seria um porto desfavorável”.

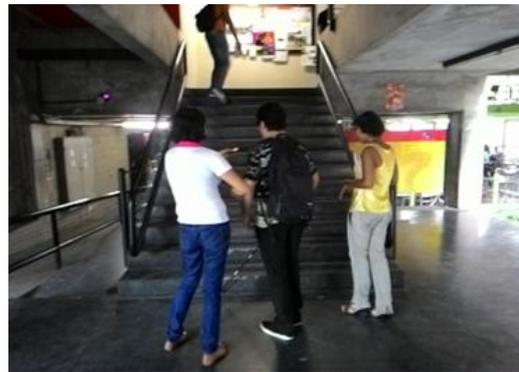
Foto 10

Ao acessara escada para o 1º pavimento (foto 10), disse que talvez fosse precisar de ajuda, pois tem muito medo da escada, logo depois comentou: já me sinto mais tranquilo, esta escada o degrau não tem uma abertura né, não tem um vácuo, como as outras do prédio, você consegue apoiar o pé né, o pé não fica fora da escada" (foto 11). Quanto ao corrimão (foto 12 e 13) o participante disse: "no meu caso ajuda, talvez fique difícil para uma pessoa mais alta, não sei, deveria estar mais acessível, e não está, pelo que parece é um ferro de proteção, sei lá, pois é, aí já complica". O participante identificou que existe uma abertura acima do corrimão e comentou: "aqui é perigosíssimo, eu conheço a área, você não tem proteção nenhuma, a bengala não vai acessar isso aqui, ela não vai acessar esse vácuo, por um descuido, você pode cair, sei lá, sofrer um acidente sério".

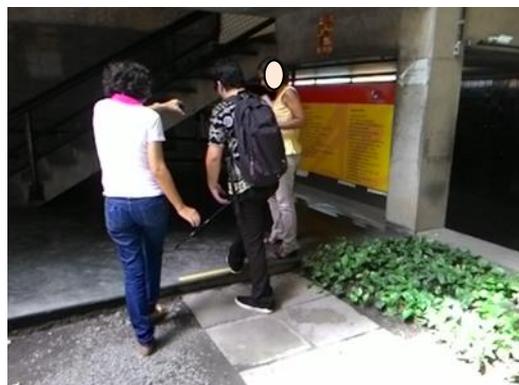
Foto 20

muda muito a textura do piso”. E logo mais à frente (foto 20) disse: “percebi a mudança na textura do piso, mas não percebi o degrau, poderia ter direto né”.

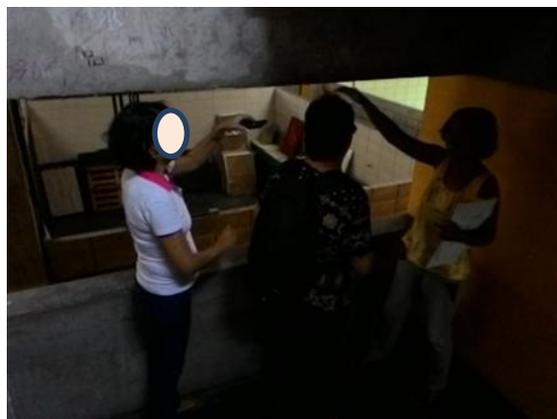
**Foto 18**

Ao descer a escada, o participante observou a falta de corrimão em ambos os lados da escada e comentou: “outra coisa, aqui não tem corrimão nos dois lados, eu sou destro, o ideal para mim seria utilizar a bengala com a mão direita, mas para usar o corrimão teria que usar a bengala na mão esquerda que é uma mão que eu não tenho habilidade, como não tem o corrimão nos dois lados, tenho que optar, prefiro optar pela bengala e preciso tatear a parede o tempo todo (foto 17 e 18), é uma coisa muito difícil de fazer”.

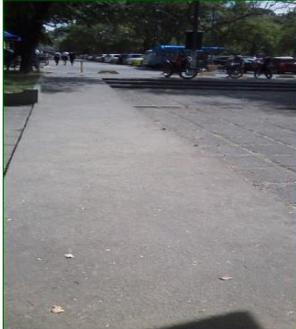
Fig. 01

1.1	Existe uma rota livre de obstáculos que permita o acesso do passeio à entrada do edifício?	Presença de rampa, porém não há elemento de segurança (corrimão) e apresenta ausência de sinalização para orientar o acesso. (Fig. 01)

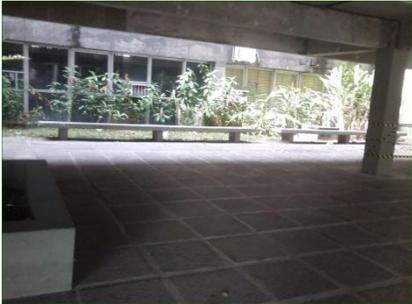
1.6	Existem bancos para descanso no pátio na entrada do edifício?	Há bancos no pátio do edifício. (Fig. 02)

1.7	Os bancos que eventualmente existam possibilitam pleno acesso ao edifício público, não impedindo o deslocamento do pedestre?	Os bancos não impedem o acesso ao edifício.

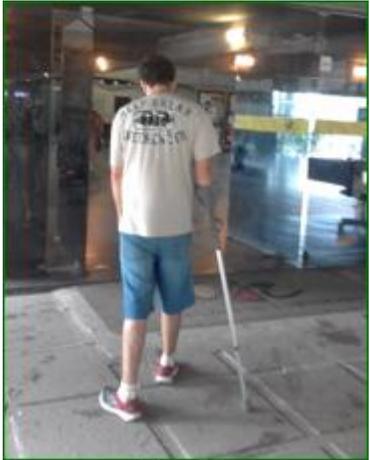
1.8	Os pisos dos pátios têm superfície regular, firme, antiderrapante sob qualquer condição climática?	Passeios com pavimentação irregular, piso tipo lajota, dificulta o deslocamento da pessoa com cadeira de rodas. (Fig. 03)	<p data-bbox="1379 620 1473 651">Fig. 02</p>

1.9	Existem piso tátil de alerta nos pátios, sinalizando situações que envolvam algum tipo de risco (desníveis, obstáculos)?	Não possui piso tátil de alerta, não possui guia de balizamento. (Fig. 03)

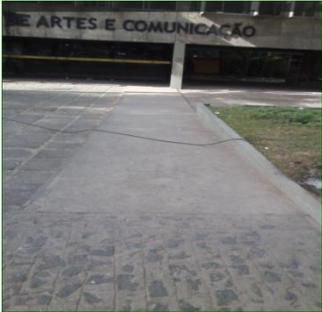
<p>Fig. 04</p>

<p>1.10</p>	<p>Na entrada de edifício público totalmente acessível de acordo com NBR 9050/15, está fixado o símbolo internacional de acessibilidade?</p>	<p>Na entrada do edifício não há o Símbolo Nacional de Acesso. (Fig. 04)</p>

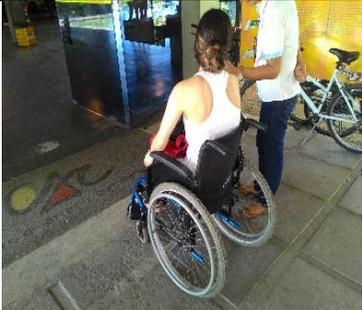
Fig. 06

<p>1.15</p>	<p>Os capachos quando existentes, estão firmemente fixados?</p>	<p>Os capachos estão soltos sob o piso. (Fig. 06)</p>

<b>1.16</b>	Os capachos estão nivelados de maneira que se houver saliência esta não exceda em 0,5cm?	Capacho instalado inadequado, apresentando desnível no piso.

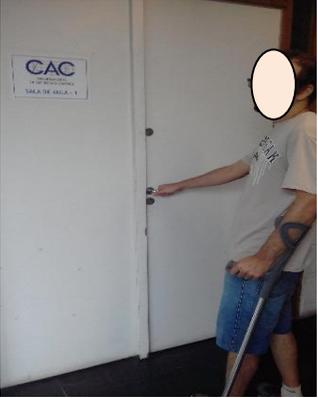
2.1	Todos os vãos (espaço livre de passagem pela abertura) das portas tem no mínimo 80cm?	A maioria das portas possui vão livre de passagem conforme estabelecido na NBR 9050/15. (Fig.07)

2.3	As maçanetas das portas são do tipo alavanca?	A maioria das maçanetas são do tipo alavanca, facilitando a pega. (Fig. 07)

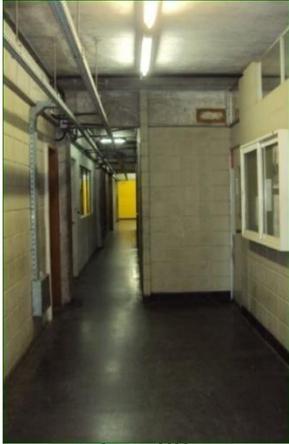
2.7	Os corredores e passagens têm largura mínima de 90cm quando sua extensão for de até 4m, largura de 1,20m quando sua extensão for de até 10m e largura de 1,50m quando sua extensão for superior a 10m ou quando seu uso for público?	Alguns corredores não atendem o que determina a NBR 9050/15, apresentam estrangulamento. (Fig. 08)

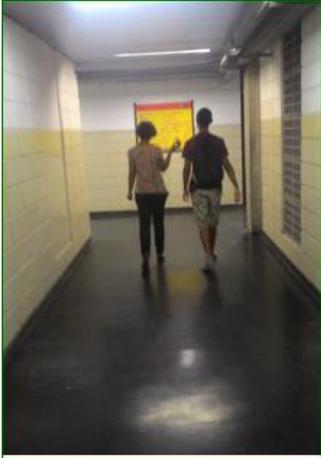
<p>Fig. 10</p>

2.8	Os corredores e passagens possuem uma faixa livre de obstáculos (caixas de coleta, lixeiras, telefones públicos, extintores de incêndio e outros) de no mínimo 90cm?	A maioria dos corredores apresentam faixa livre de obstáculos. (Fig. 10)

2.9	O piso dos corredores e passagens é revestido com material antiderrapante, firme, regular e estável?	O piso do edifício é liso, e muitas das vezes é encerado, tornando-se escorregadio para pessoa com deficiência. (Fig. 10)

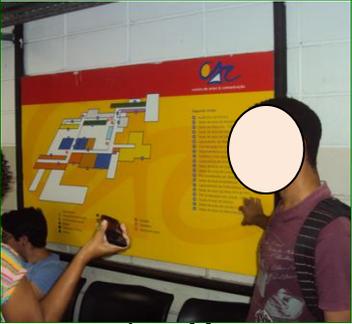
<p>Fig. 11</p>

2.17	A sinalização visual é em cores contrastantes (texto ou figura e fundo) com superfície sobre a qual está afixada?	Existem algumas placas de sinalização visual em cores contrastantes, porém o tamanho da letra não é confortável para o deficiente com baixa visão. (Fig. 11)

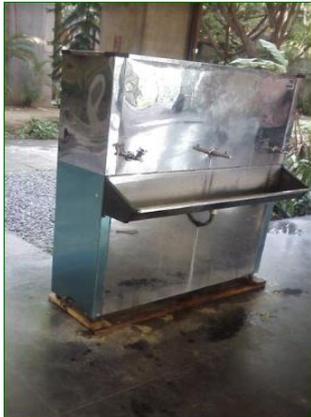
<p style="text-align: center;">Fig. 12</p>

2.22	A bica de bebedouro possui altura de 90cm do piso?	Existe bebedouro do tipo industrial, a altura da bica está aproximadamente 1m do piso. (Fig. 12)

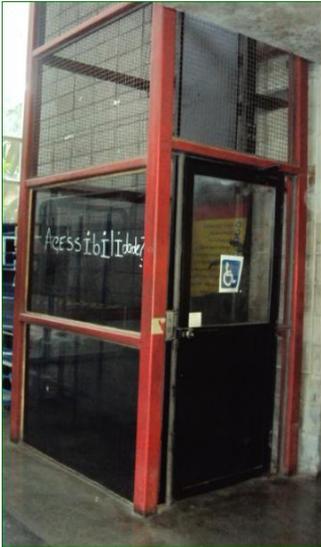
<p style="text-align: center;">Fig. 13</p>

3.1	Se há pelo menos um tipo de equipamento eletromecânico de circulação vertical (plataformas, elevadores, etc.) no edifício, todos os pavimentos, inclusive os de garagem, são servidos por ele?	Presença de plataforma elevatória e elevador panorâmico para deficientes.

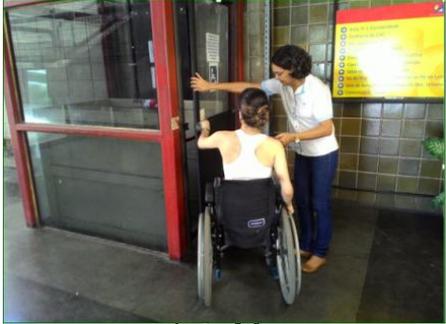
<p>Fig. 14</p>

<p><b>3.4</b></p>	<p>Há algum tipo de sinalização tátil (mapa tátil, piso direcional) que permita a identificação do local dos elevadores para pessoas com restrição visual? Há piso tátil de alerta junto à porta do elevador?</p>	<p>Ausência de sinalização visual e tátil de identificação e direcionamento que auxilie o usuário deficiente.</p>

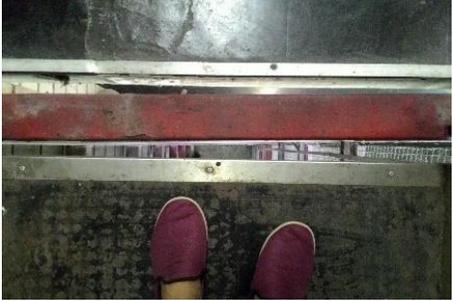
<p>Fig. 15</p>

<p><b>3.7</b></p>	<p>A folga entre a borda da soleira da plataforma do carro e a borda de qualquer soleira do pavimento é de no máximo 3,5cm?</p>	<p>A folga da soleira da plataforma é superior ao que está determinada na norma, apresenta desnível. (Fig. 15)</p>

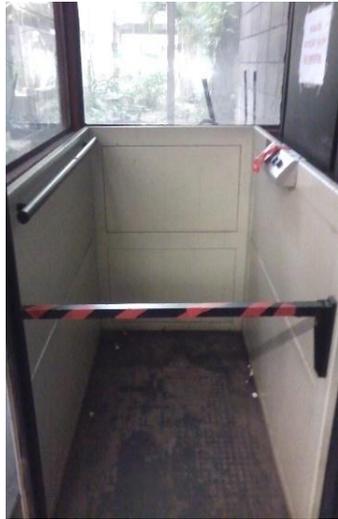
Fig. 16

3.20	Ao lado esquerdo de cada botão de comando, há marcação em Braille correspondente?	Ausência de marcação em Braille. (Fig. 17)
3.21	O botão de comando mais baixo do painel está a uma altura de 89cm em relação ao piso?	Os botões de comando estão a 1,10m de altura do piso. (Fig. 16)

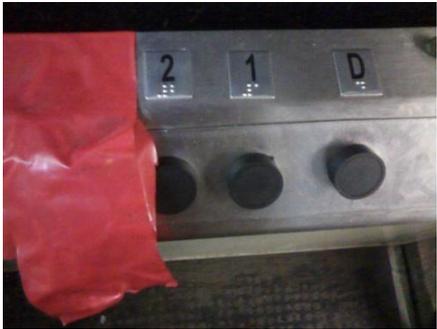
Fig. 17

3.18	A identificação dos comandos tem cor contrastante com o fundo?	Ausência de botões em tons contrastante. (Fig. 17)
3.19	Os caracteres dos comandos têm altura máxima de 1,60cm?	A altura dos caracteres é inferior a 1,6m como sugerido.

3.22	O botão de comando mais alto do painel está a uma altura de 1,35m em relação ao piso?	
3.23	Os comandos de emergência estão agrupados na parte inferior da botoeira da cabina?	O botão de emergência está na mesma altura dos demais comandos da botoeira, porém devido ao mal-uso está interditado. (Fig. 17)

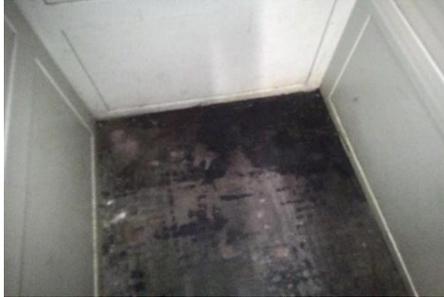
<p>Fig. 18</p>	?	☹️
3.27	Existe um meio de comunicação de duas vias instalado dentro e fora do elevador?	Ausência de sistema de comunicação.		🗣️	☹️

3.26	A cada parada do elevador soa automaticamente um anúncio verbal?	Ausência de anúncio verbal.

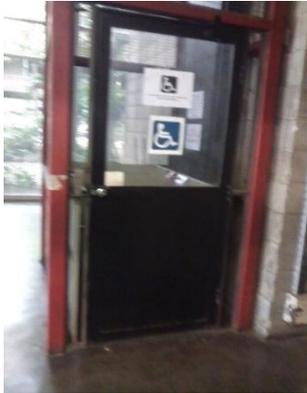
<p>Fig. 19</p>	?

3.38	Se um ou mais elevadores do edifício atendem integralmente a todas as exigências acima, esses possuem o Símbolo Internacional de Acesso?	Apesar de não atenderem a todos os requisitos, apresenta símbolo internacional de acesso. (Fig. 19)

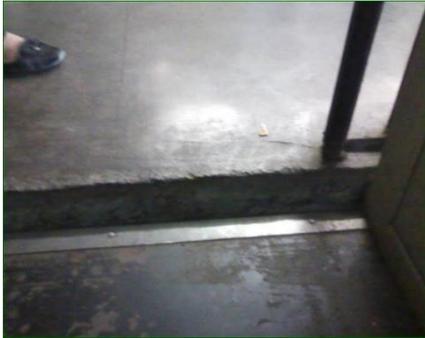
3.39	Todos os vãos (espaço livre de passagem pela abertura) das portas tem no mínimo 80cm?	Apresenta passagem de abertura da porta superior a 80cm. (Fig. 19)

3.40	As maçanetas das portas estão entre 90cm e 1,10m de altura em relação ao piso?	Ausência de maçanetas. (Fig. 19)

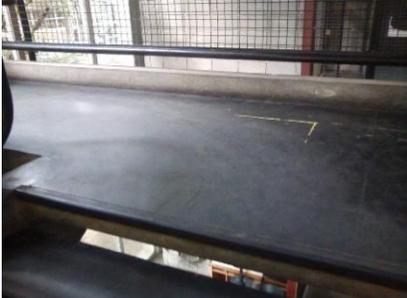
Fig. 22

3.52	Existe patamar sempre que houver mudança de direção na escada?	Todas as escadas apresentam patamar quando da mudança de direção.

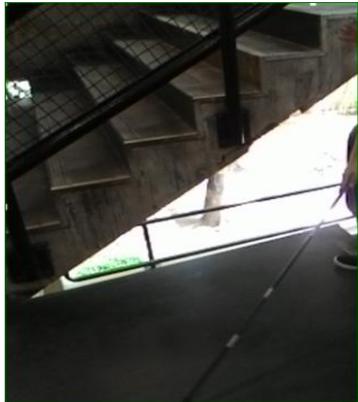
Fig.23

3.58	Os corrimãos estão instalados em ambos os lados da escada?	Nem todas as escadas apresentam corrimão em ambos os lados. (Fig. 23)

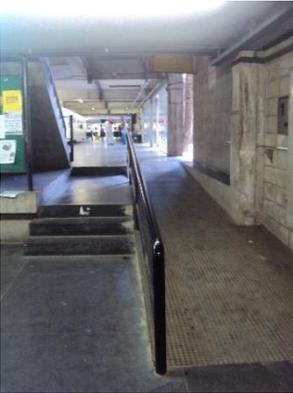
<p>Fig. 26</p>

3.74	No início e no termino da rampa existem dimensão mínima longitudinal de 1,2m além da área de circulação adjacente?	Apresenta dimensão mínima longitudinal estabelecida. (Fig. 26)

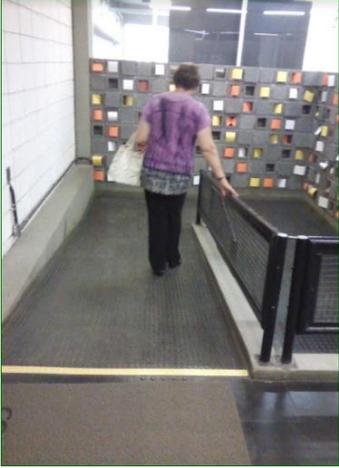
<p>Fig. 27</p>

3.76	Na existência de patamares, estes possuem dimensões iguais à largura da rampa?	O patamar da rampa não atende o determinado, com largura inadequada. (Fig. 27)

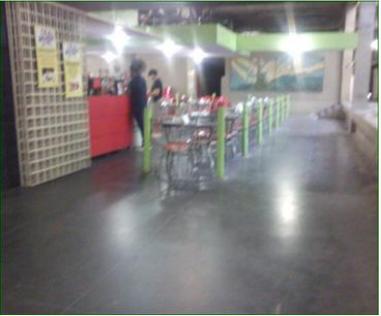
<p style="text-align: center;">Fig. 30</p>

4.4	O balcão de atendimento/recepção pode ser identificado visualmente ou por informação adicional (placa) desde a porta de acesso?	Há possibilidade de identificar o balcão desde a entrada. (Fig. 30)

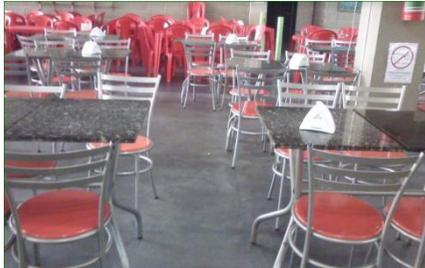
<p>Fig.32</p>

4.10	O mobiliário está localizado fora da faixa livre de circulação?	Nem sempre, pouco espaço para circulação.			
4.11	Caso o mobiliário constitua obstáculos à circulação existe sinalização tátil no piso, indicando sua localização para deficiente visual.	Ausência de sinalização tátil.

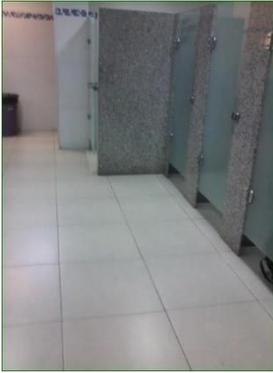
Fig. 33

5.3	Os sanitários acessíveis existentes possuem entradas independentes dos sanitários coletivos?	Os sanitários acessíveis não possuem entrada independentes, estão no mesmo bloco dos demais. (Fig. 33)

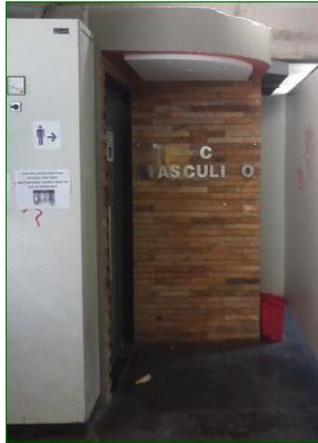
Fig. 34

5.6	A sinalização visual é em cores contrastantes (texto ou figura e fundo; e a superfície sobre o qual está afixada)?	Sinalização não muito contrastante. (Fig. 34)

5.7	A sinalização visual interna tem dimensão mínima de 15cm?	A dimensão da sinalização compatível com o determinado. (Fig. 35)
5.8	Há símbolo internacional de sanitários identificando o tipo de sanitário (feminino, masculino, familiar, unissex)?	Presença de sinalização identificando apenas o tipo de sanitário se feminino ou masculino. (Fig. 34)

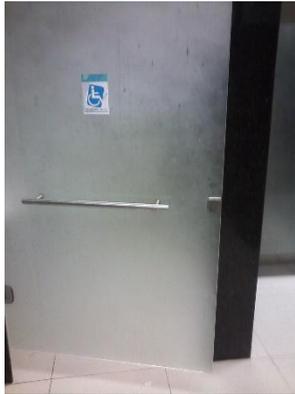
Fig. 35

5.22	A porta do sanitário ou do boxe para bacia sanitária têm comprimento mínimo de 80cm?	Apresenta medida superior a determinada, portanto estão adequadas. (Fig. 35)

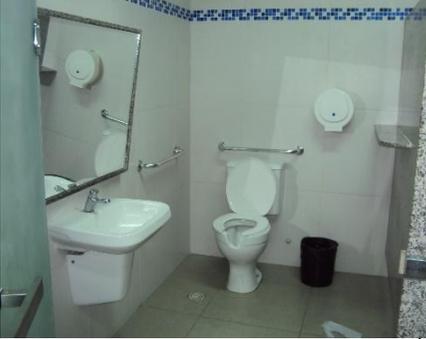
<p>Fig. 36</p>

5.14	Os boxes para bacia sanitária têm dimensões mínimas de 150 x 170cm?	O boxe do sanitário adaptado possui dimensões superiores a mínima estabelecida. Fig. 36

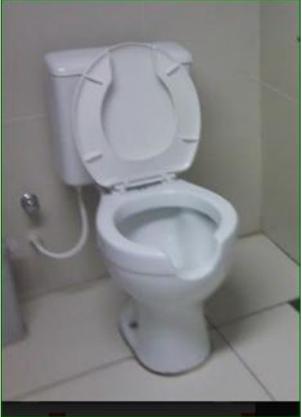
<p>Fig. 37</p>

5.21	As barras de apoio da bacia sanitária têm comprimento mínimo de 80cm?	(Fig. 37)

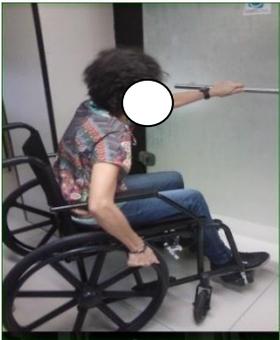
Fig.38

5.23	A porta do boxe para bacia sanitária abre para fora?	Presença de porta com abertura para fora. (Fig.38)
5.25	A porta do sanitário está disposta de maneira a permitir sua completa abertura e não interferir com a área de manobra externa?	Existência de área dentro do sanitário que permite manobra de cadeira de rodas.

5.26	A porta do sanitário ou do boxe para bacia sanitária têm puxador horizontal para facilitar seu fechamento (mínimo de 40cm de comprimento e com altura de 90cm)?	Apresenta puxador no sentido horizontal, tipo alavanca instalado em altura adequada. (Fig. 38)

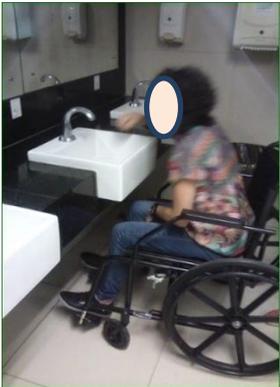
Fig. 39

5.30	Os lavatórios são suspensos (sem coluna)?	Apresenta lavatórios suspensos sem coluna. (Fig. 39)
5.31	Há área livre de aproximação com dimensões de 1,20 x 80cm frontal ao lavatório?	Apresenta área livre de aproximação. (Fig. 39)

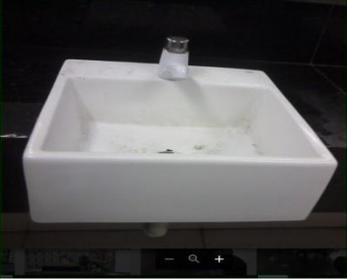
Fig. 40

5.34	As torneiras do lavatório são do tipo alavanca, com sensor eletrônico ou dispositivo equivalente?	Apresenta torneira com sensor eletrônico. (Fig.40)

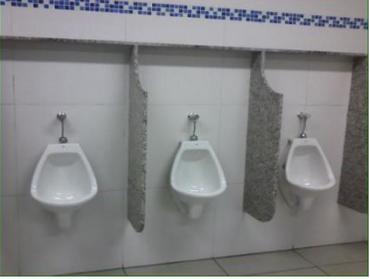
Fig.41

5.38	No mictório, há duas barras de apoio fixadas na vertical, paralelas, com distância entre elas de 60cm, com o mictório no centro?	Ausência de barras de apoio fixadas na vertical. (Fig. 41)

5.39	As barras do mictório têm comprimento de 70cm?	Ausência de barras afixadas próximo ao mictório. Fig. 41

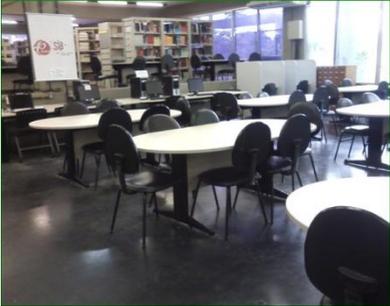
<p style="text-align: center;">Fig.42</p>

Nº ITEM	DESCRIÇÃO	OBSERVAÇÃO	ILUSTRAÇÃO	COMPONENTE	ASPECTO
<b>ACESSO</b>					
6.1	Há possibilidade de identificar as diferentes atividades a partir de suporte informativo visual e tátil.	Não existe suporte informativo visual e tátil indicando a localização do ambiente no edifício.

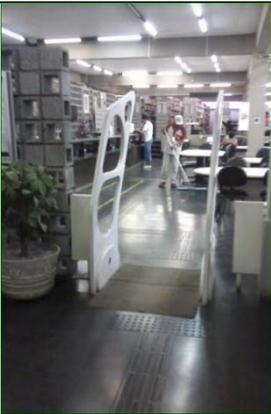
<p>Fig. 43</p>

6.4	O balcão de atendimento/ recepção pode ser identificado visualmente ou por informação adicional (placa) desde a porta de acesso?	O balcão de atendimento pode ser visto logo após a entrada da porta de acesso à biblioteca. (Fig. 43)

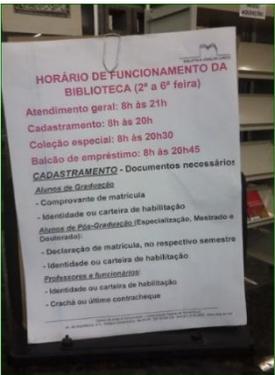
<p>Fig. 44</p>

6.6	Existe suporte informativo (diagramas, quadros) visual e tátil, que possibilite ao usuário localiza-se, identificar o local das diferentes atividades e definir rotas para o uso do edifício de forma independente?	Ausência de suporte informativo visual e tátil que possibilite o usuário localiza-se e identificar rotas no edifício. Existência de cartaz indicando horário de funcionamento. (Fig. 44)

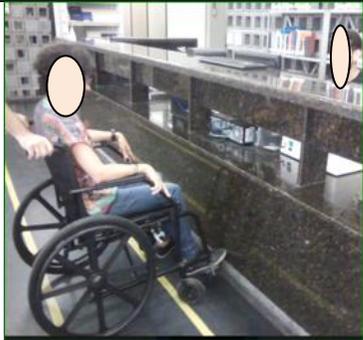
<p style="text-align: center;">Fig. 45</p>

6.10	Os balcões de atendimento, inclusive automáticos, permitem aproximação frontal por cadeira de rodas, tendo em uma parte altura livre de 73cm sob o balcão e profundidade livre inferior de 30cm?	O balcão não permite aproximação frontal e altura inadequada. (Fig. 45)

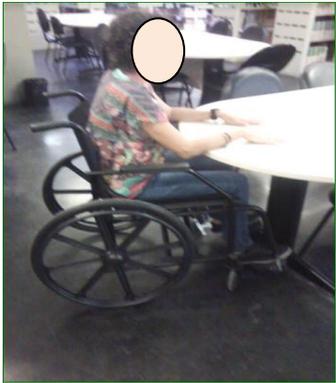
<p style="text-align: center;">Fig. 46</p>

6.11	Há pelo menos uma mesa adaptada para cadeirante (com altura livre de 73cm, largura mínima de 80cm e profundidade mínima de 50cm)?	Apresenta mobiliário que permite o uso pelo cadeirante. (Fig. 46)

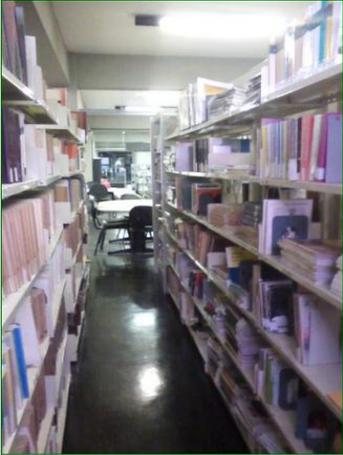
<p data-bbox="1368 762 1464 794">Fig. 47</p>

6.13	A distância entre as estantes é de, no mínimo, 90cm?	A maioria das estantes apresentam distancias entre 70cm e 84cm, apenas uma apresenta distancia de 90cm. (Fig. 47)

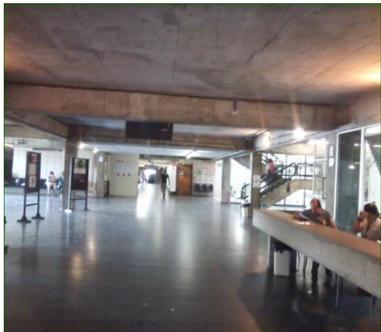
Fig. 48

Nº ITEM	DESCRIÇÃO	OBSERVAÇÃO	ILUSTRAÇÃO	COMPONENTE	ASPECTO
<b>ACESSO</b>					
7.1	Há possibilidade de identificar as diferentes atividades a partir de suporte informativo visual e tátil?	Não existe suporte informativo visual e tátil indicando a localização do ambiente no edifício. (Fig. 48)

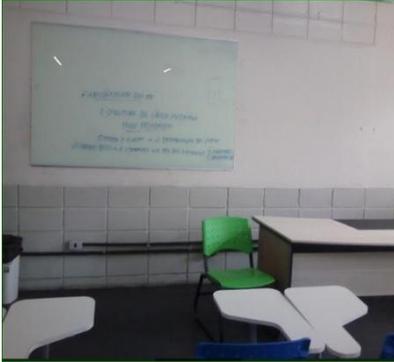
<p data-bbox="1384 1230 1478 1259">Fig. 50</p>

7.10	As lousas estão situadas a uma altura de 90cm do piso?	As lousas estão afixadas a uma altura entre 0,90cm e 1,1m. (Fig. 50)

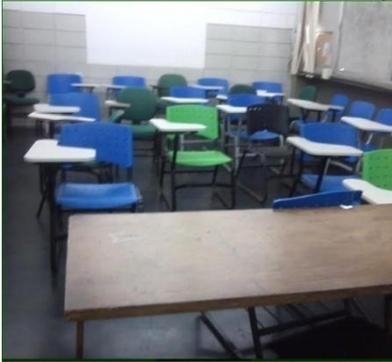
<p>Fig. 52</p>

7.18	Há contraste de cor entre o piso, parede e móveis?	O mobiliário, o piso e a parede diferem nas cores. (Fig. 52)

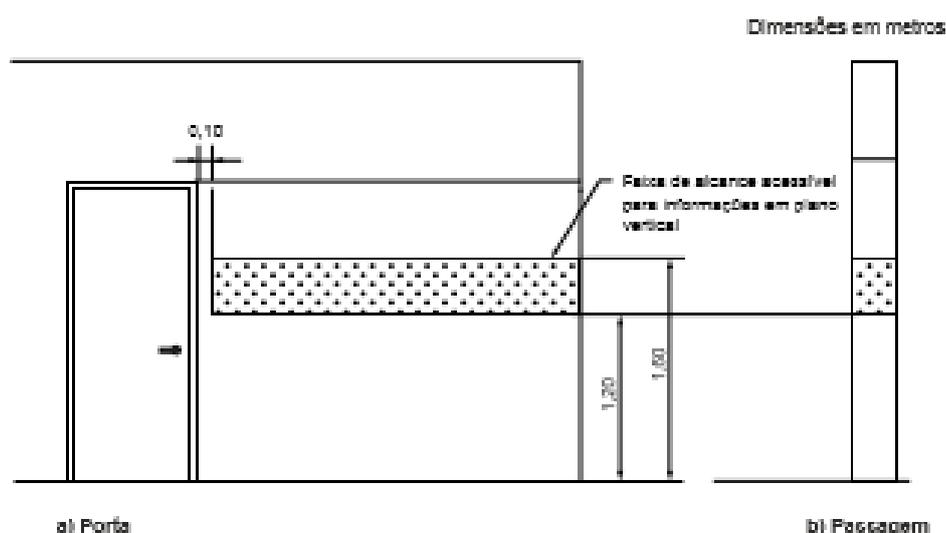
Figura 59 – Sinalização de portas e passagens – Faixa de alcance acessível

- a sinalização deve estar localizada na faixa de alcance entre 1,20 m e 1,60 m em plano vertical, conforme Figura 59. Quando instalada entre 0,90 m e 1,20 m, deve estar na parede ao lado da maçaneta em plano inclinado entre 15° e 30° da linha horizontal e atender ao descrito em 5.4.6.5, quando exceder 0,10 m;
- a sinalização, quando instalada nas portas, deve ser centralizada, e não pode conter informações táteis. Para complementar a informação instalada na porta, deve existir informação tátil ou sonora, na parede adjacente a ela ou no batente, conforme a Figura 59;
- em portas duplas, com maçaneta central, instalar ao lado da porta direita;
- nas passagens a sinalização deve ser instalada na parede adjacente, conforme a Figura 59;
- os elementos de sinalização devem ter formas que não agriam os usuários, evitando cantos vivos e arestas cortantes.
