ANÁLISE DA VARIAÇÃO POTENCIOMÉTRICA  
E DA QUALIDADE DA ÁGUA DO AQUÍFERO  
FREÁTICO NA ÁREA DA REFINARIA ABREU E LIMA

Dissertação apresentada ao Programa de Pós-Graduação em Geociências, do Centro de Tecnologia da Universidade Federal de Pernambuco. Como preenchimento parcial dos preceitos para obtenção do grau de Mestre em Geociências.

Área de concentração: Hidrogeologia e Geologia Aplicada.

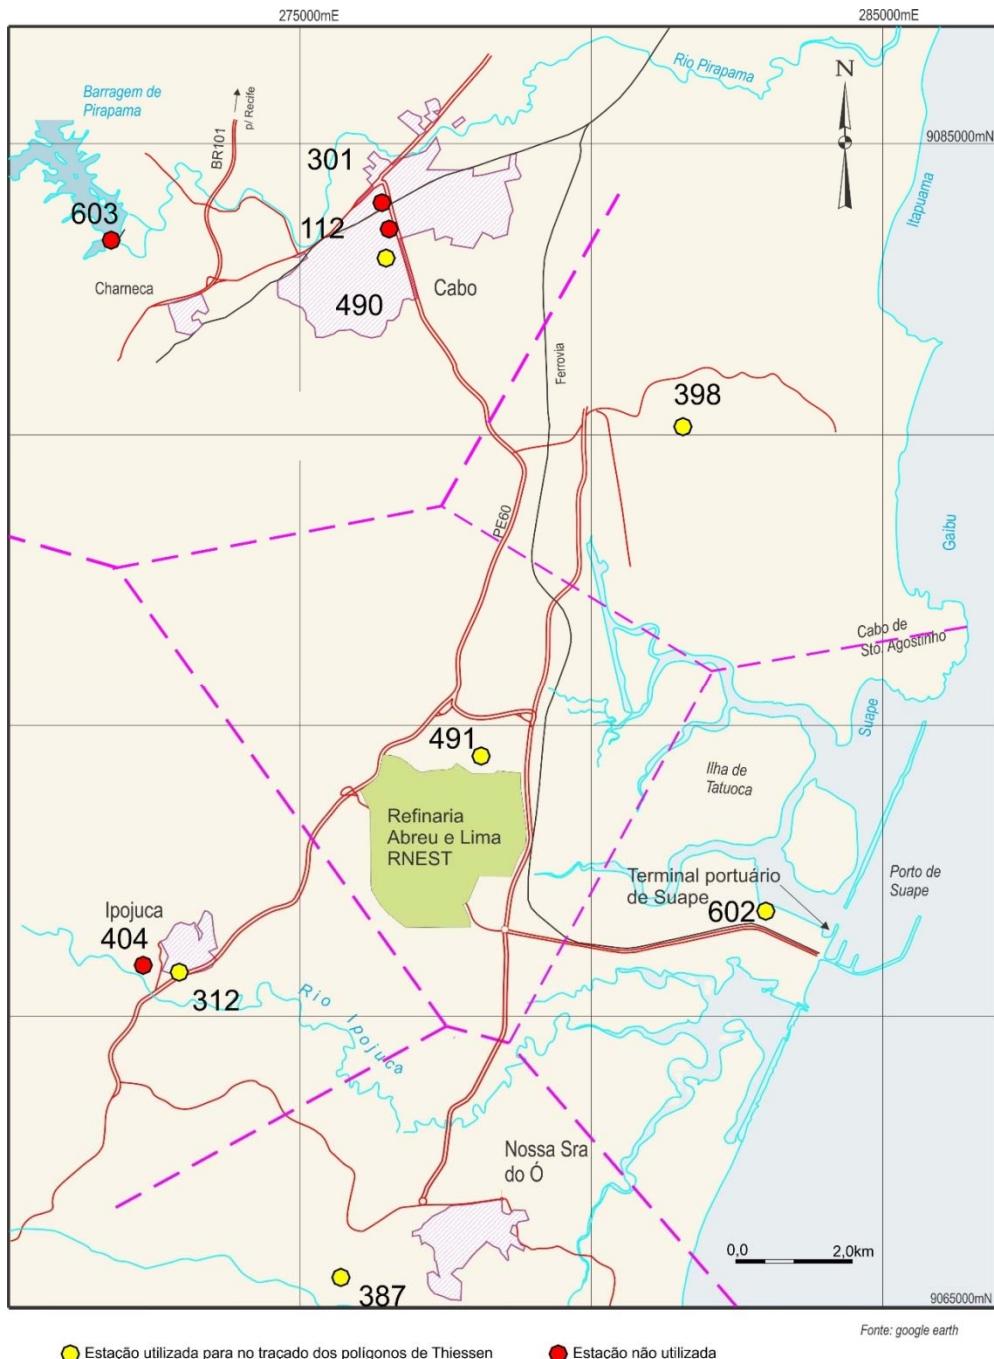
**Figura 04-** Localização dos postos pluviométricos e os polígonos de Thiessen.

No entanto, apenas as estações Ipojuca 312, Ipojuca 387, Ipojuca 602 e Cabo Barragem Suape 491 são as mais próximas da área da RNEST. Porém, de acordo com os polígonos de Thiessen, a estação 491 é a única com influência na área da RNEST, figura 04

Analizando os dados pluviométricos percebe-se a limitação dos mesmos, por exemplo, a estação Ipojuca 312 tem dados apenas para três anos, a estação Ipojuca 602 quatro anos e a estação 387 e 491, as mais completas, com registro de 17 anos.

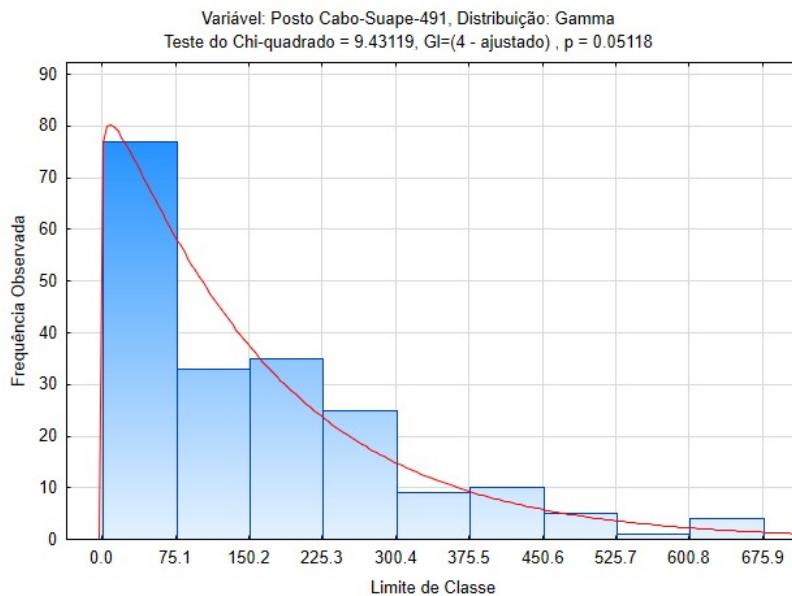
**Figura 09-** Ajuste distribuição Gamma à precipitação do posto Cabo/Suape-491.

O histograma das precipitações mensais mostra uma forte assimetria dos dados para esquerda, ou seja, uma concentração nas baixas precipitações, ajustando-se muito bem a uma distribuição de probabilidade Gamma, como se pode ver na figura 09 a seguir:

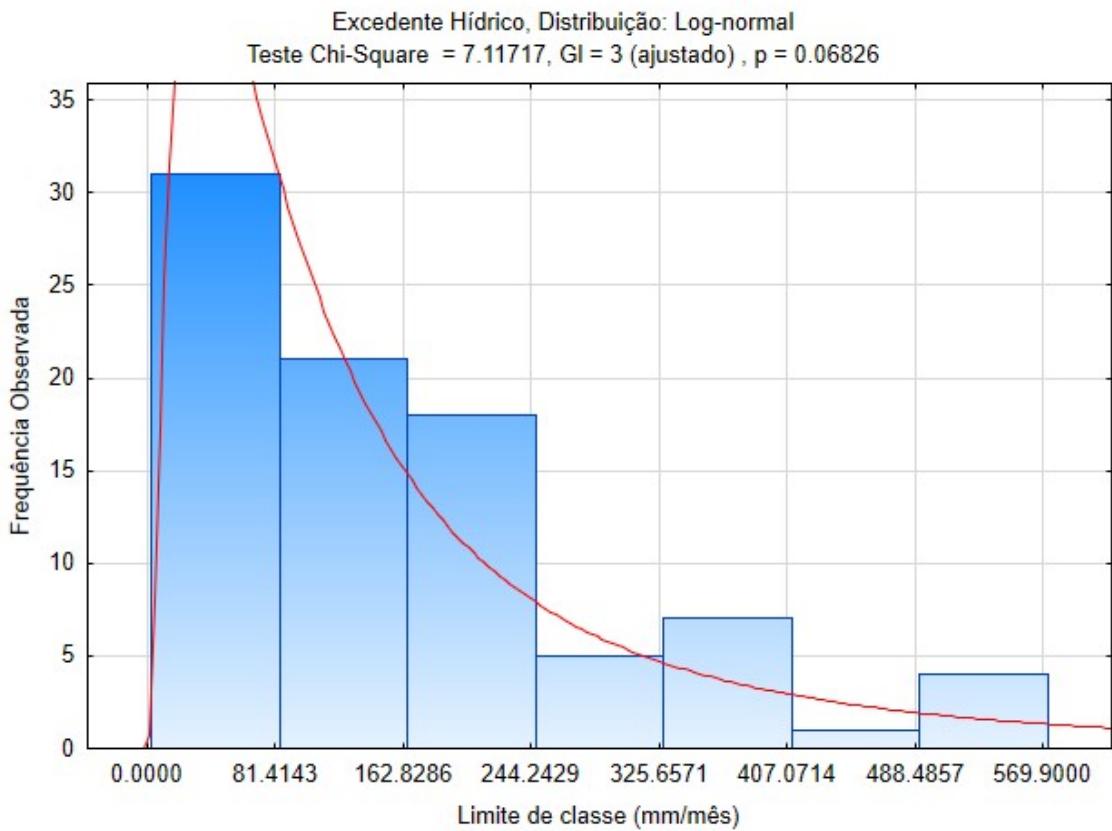
**Figura 10-** Ajuste do excedente hídrico a uma lei de distribuição de probabilidade log-normal.

Os dados de excedente hídrico ajustam-se muito bem a uma distribuição de frequência log-normal, como mostrada na figura 10.

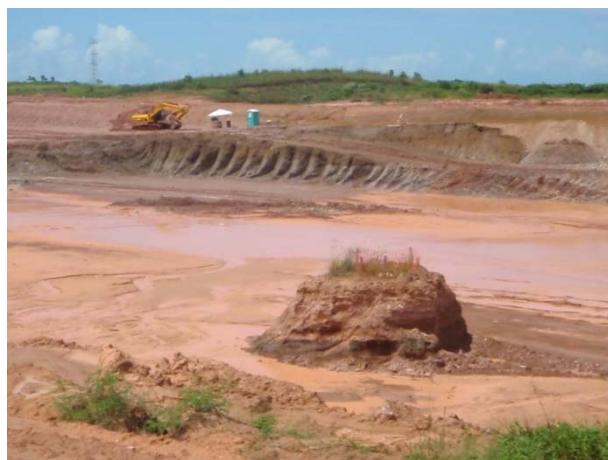
**Figura 18-** Vista panorâmica em torno de um dos poços de monitoramento.

Na figura 18 são mostrados os aspectos litológicos em torno de um dos poços de monitoramento (PMRAL-02), onde se percebe claramente a natureza dos solos de alteração de traquitos/basaltos.

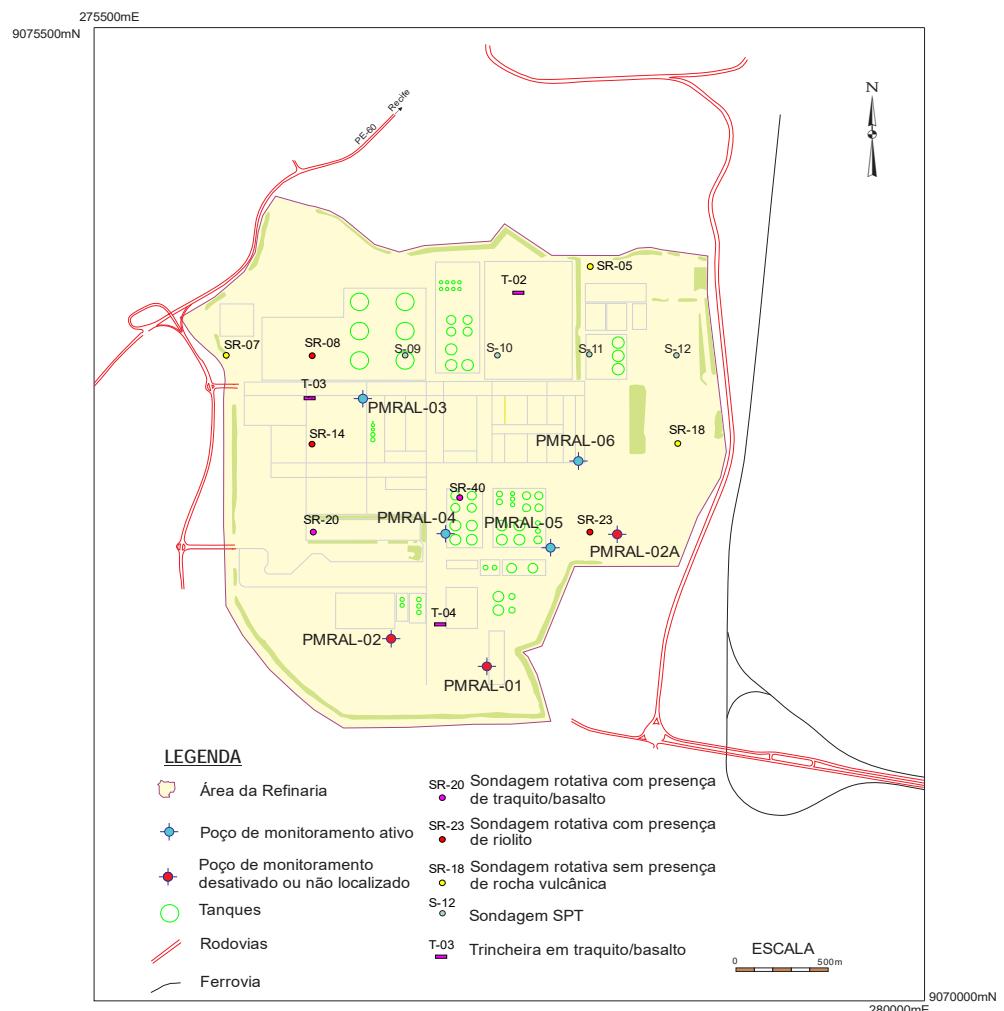
**Figura 19** - Mapa com as posições das sondagens rotativas, SPT e trincheiras.

Para corroborar essas afirmações são apresentadas na figura 19 as posições das sondagens rotativas, com testemunho e das trincheiras. Como está indicado no mapa, domina a presença das rochas vulcânicas. Na tabela 03, são apresentadas as coordenadas e profundidades das sondagens.

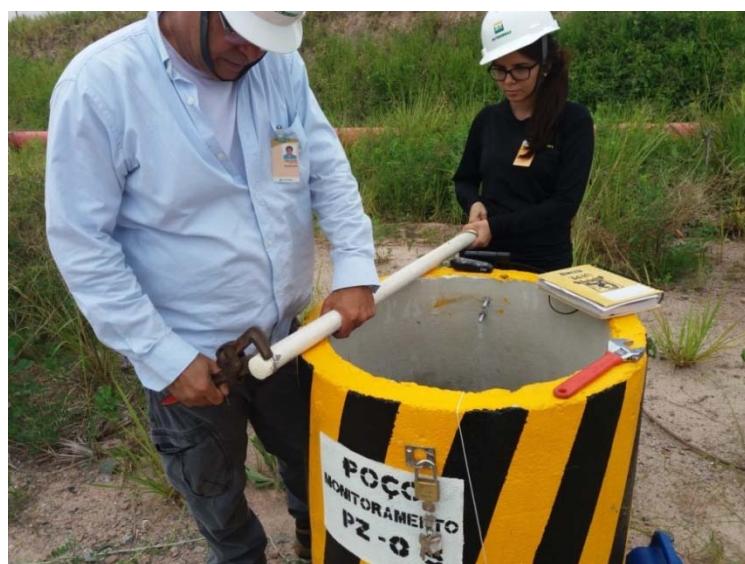
**Figura21-** Slug utilizado nos testes dos poços da RNEST (poço PMRAL-04).

O princípio do método baseia-se na retirada ou injeção de um determinado volume de água do poço instantaneamente. A principal dificuldade desse método é a condição da retirada ou injeção instantânea. Na prática, a forma mais usada, é a introdução, ou retirada, de um cilindro no poço, denominado de *slug*. Para os testes foi utilizado um *slug* de PVC de um metro de comprimento e 25,4mm de diâmetro, tamponado nas duas extremidades, mostrado na figura 21. O *slug* foi preenchido com areia para não flutuar.

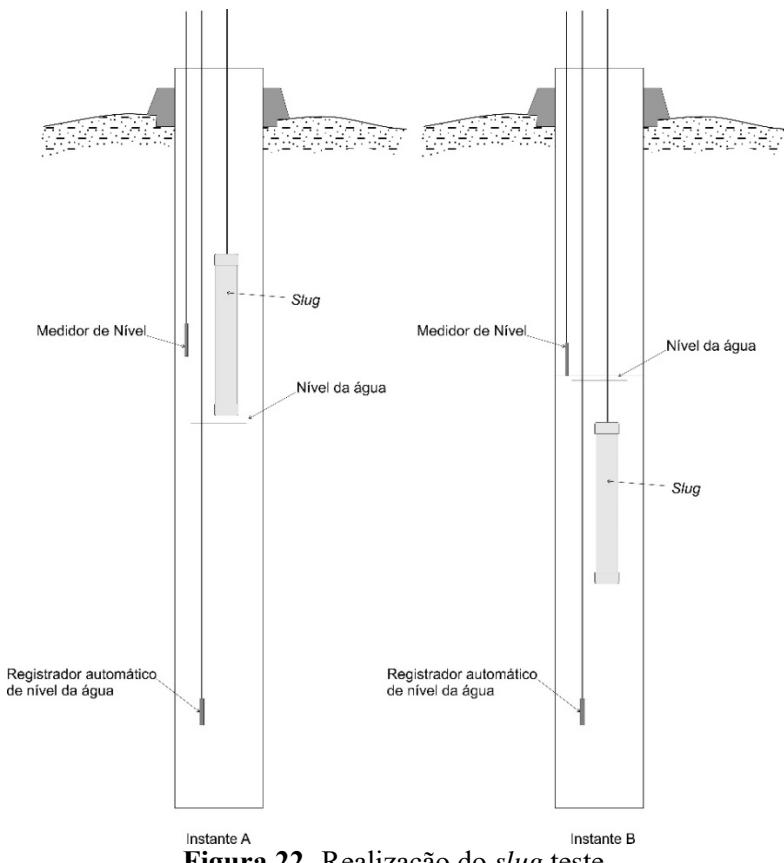
**Figura 22- Realização do *slug* teste.**

A figura 22 mostra, de forma esquemática, como se realiza o *slug* teste. Além do *slug*, são necessários um medidor de nível e um sensor automático para registro da variação da coluna de água dentro do poço. Esses sensores são imprescindíveis quando se trata de aquíferos produtivos, pois nestes casos a recuperação do nível da água se dá de forma muito rápida e o teste dura menos de um minuto, sendo impossível acompanhar a recuperação do nível da água com o medidor de nível manual.

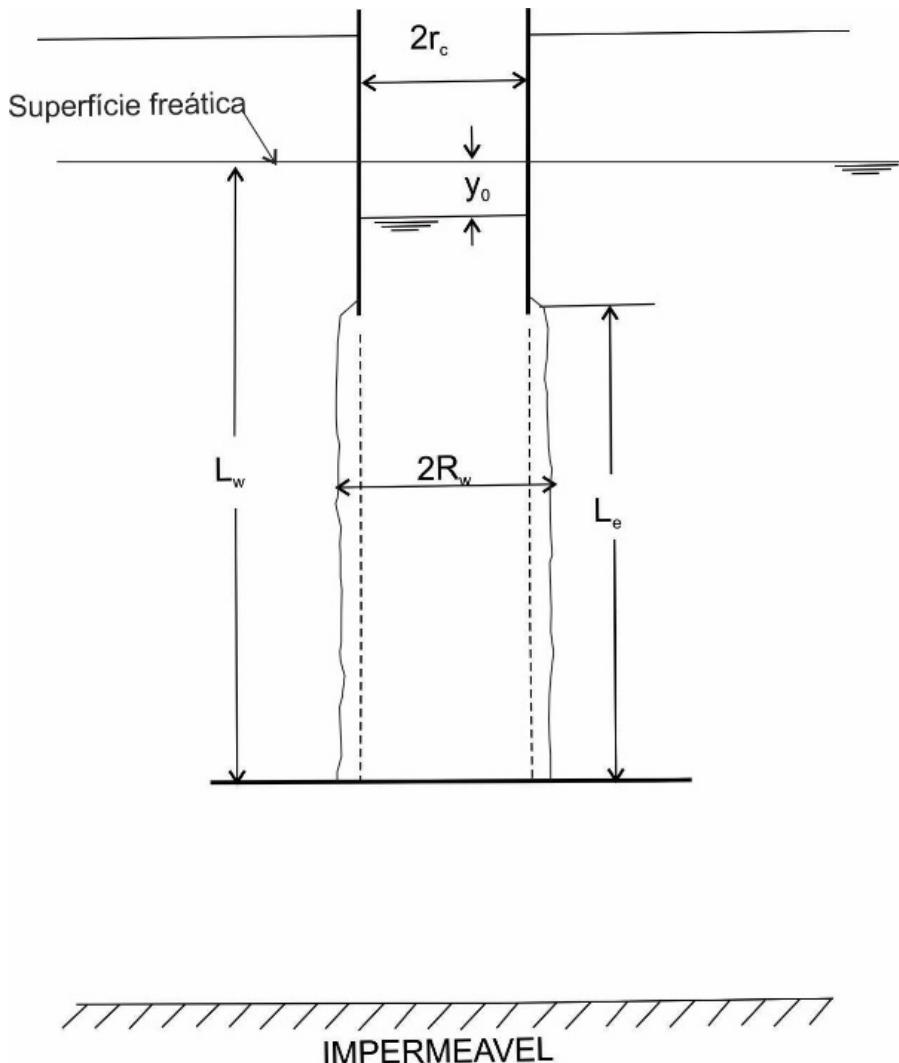
**Figura 23-** Geometria e parâmetros para poço parcialmente penetrante em um aquífero livre (adaptado de Bower-Rice, 1989).

A figura 23 é utilizada para mostrar a posição de cada uma das variáveis citadas em relação ao poço e ao aquífero.

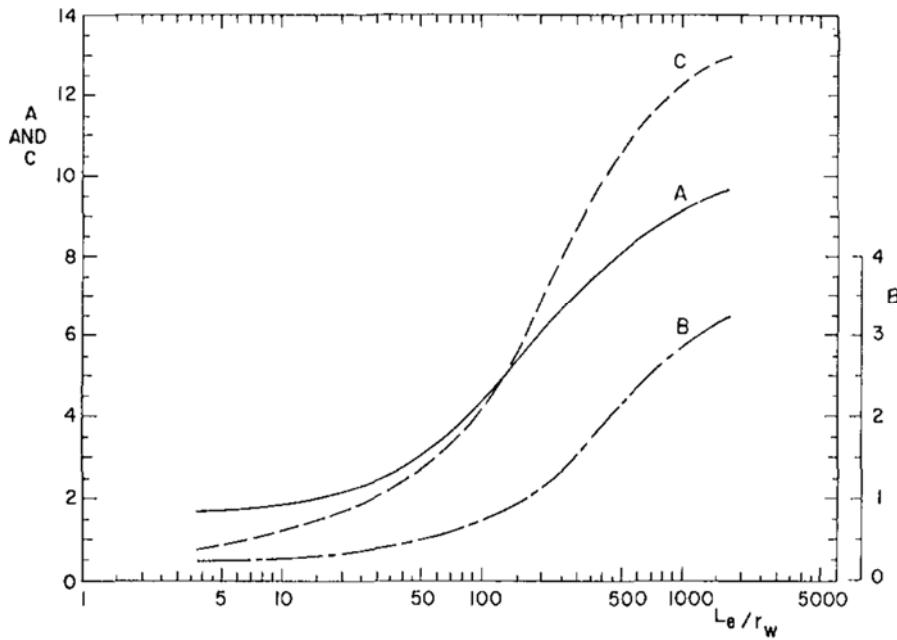
**Figura 24-** Parâmetros A, B e C, a partir de  $L_e/R_w$ , usados na equação para a determinação de  $\ln(R_e/R_w)$ .

A, B e C são funções de  $L_e/R_w$ , adimensionais, obtidos a partir do seguinte gráfico (figura 24):

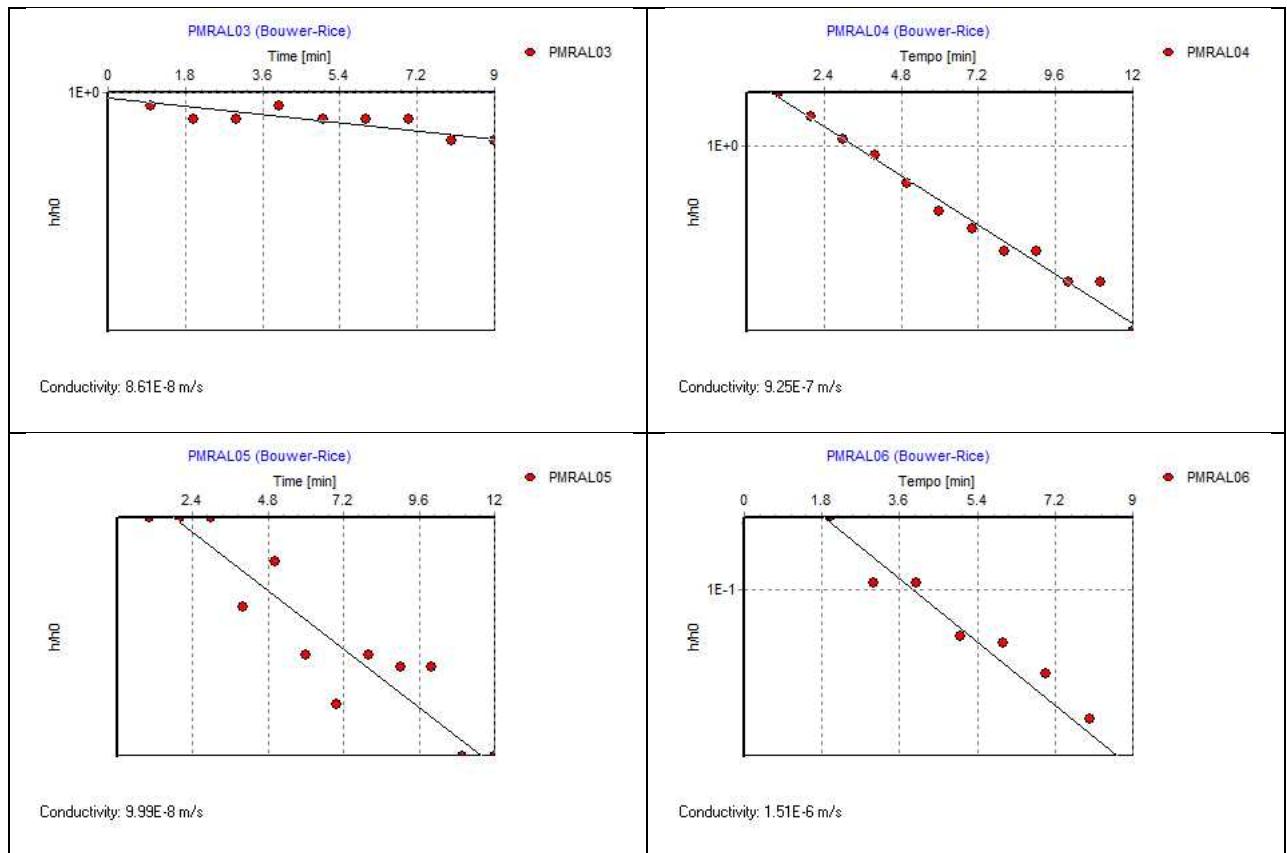
Na figura 25 são mostrados os gráficos dos testes para os quatro poços para o método Bouwer-Rice.

**Figura 25** - Condutividade hidráulica determinada pelo método de Bouwer e Rice.

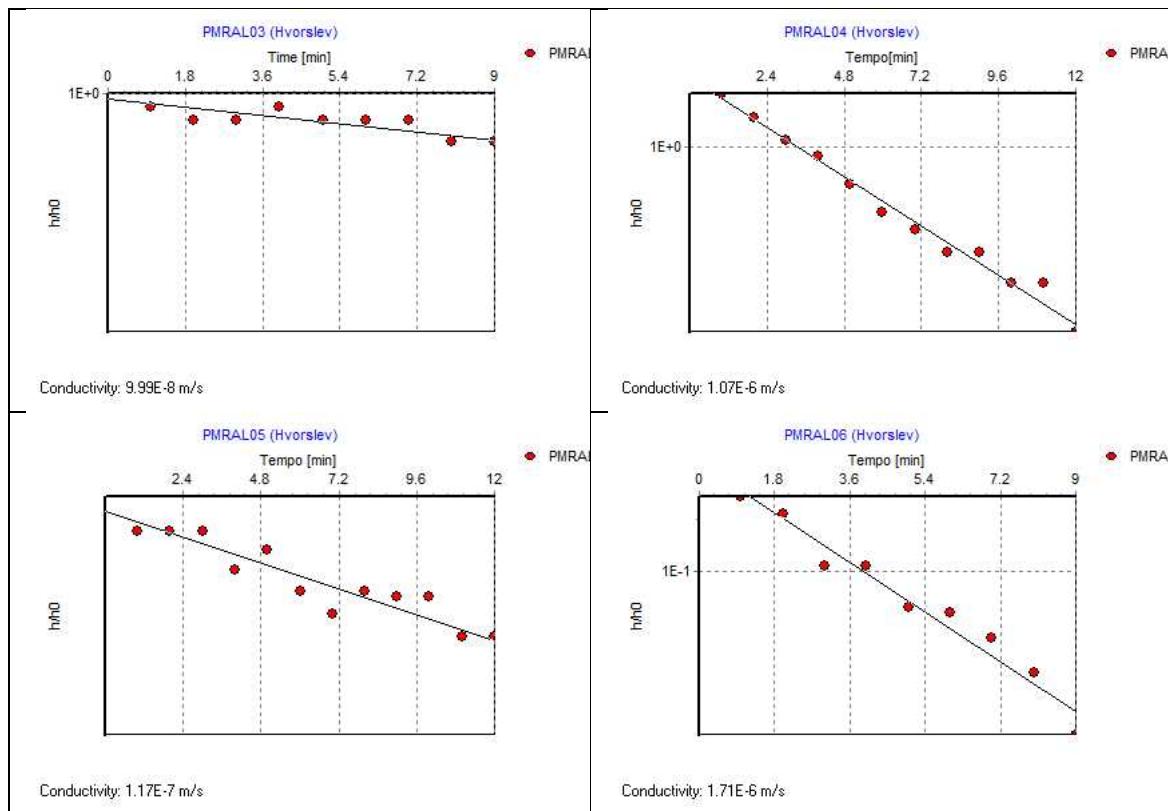
Na figura 26 são mostrados os gráficos dos testes para os quatro poços para o método Hvorslev.

**Figura 26**– Condutividade hidráulica determinada pelo método de Hvorslev.

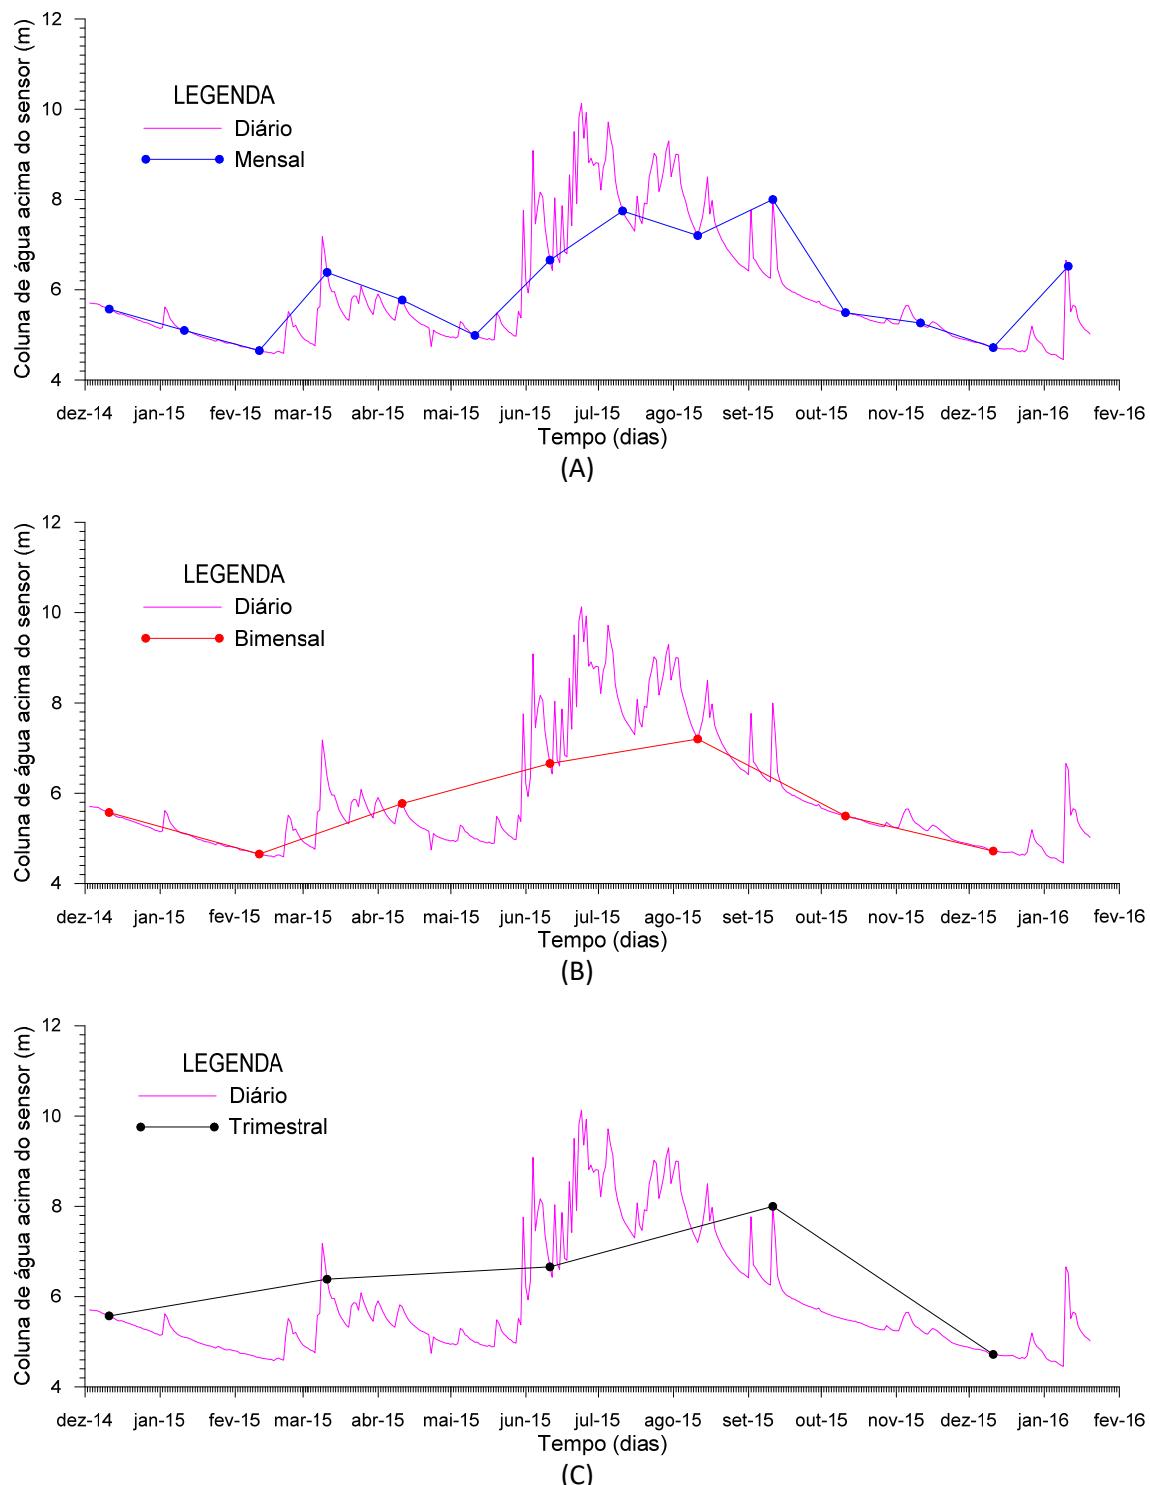
**Figura 30** - Comparação entre as frequências diárias e mensais (A), bimensais (B) e trimestrais (C) do nível da água no poço PMRAL-05.

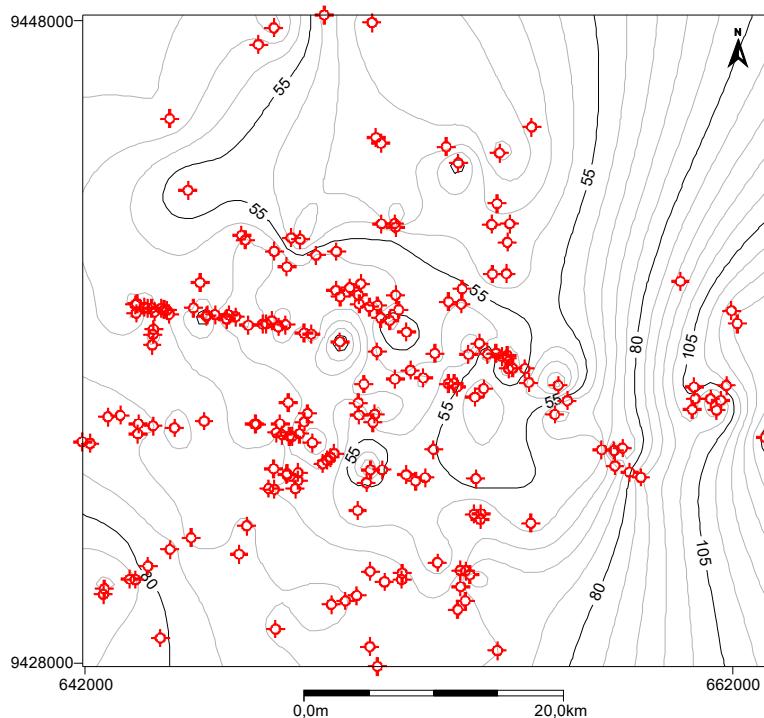
A disposição dos mesmos, e a superfície potenciométrica traçada, é mostrada na figura 31.

**Figura 31-** Superfície potenciométrica gerada a partir de todos os poços com informação de NE, do estudo da Secretaria de Recursos Hídricos do RN.

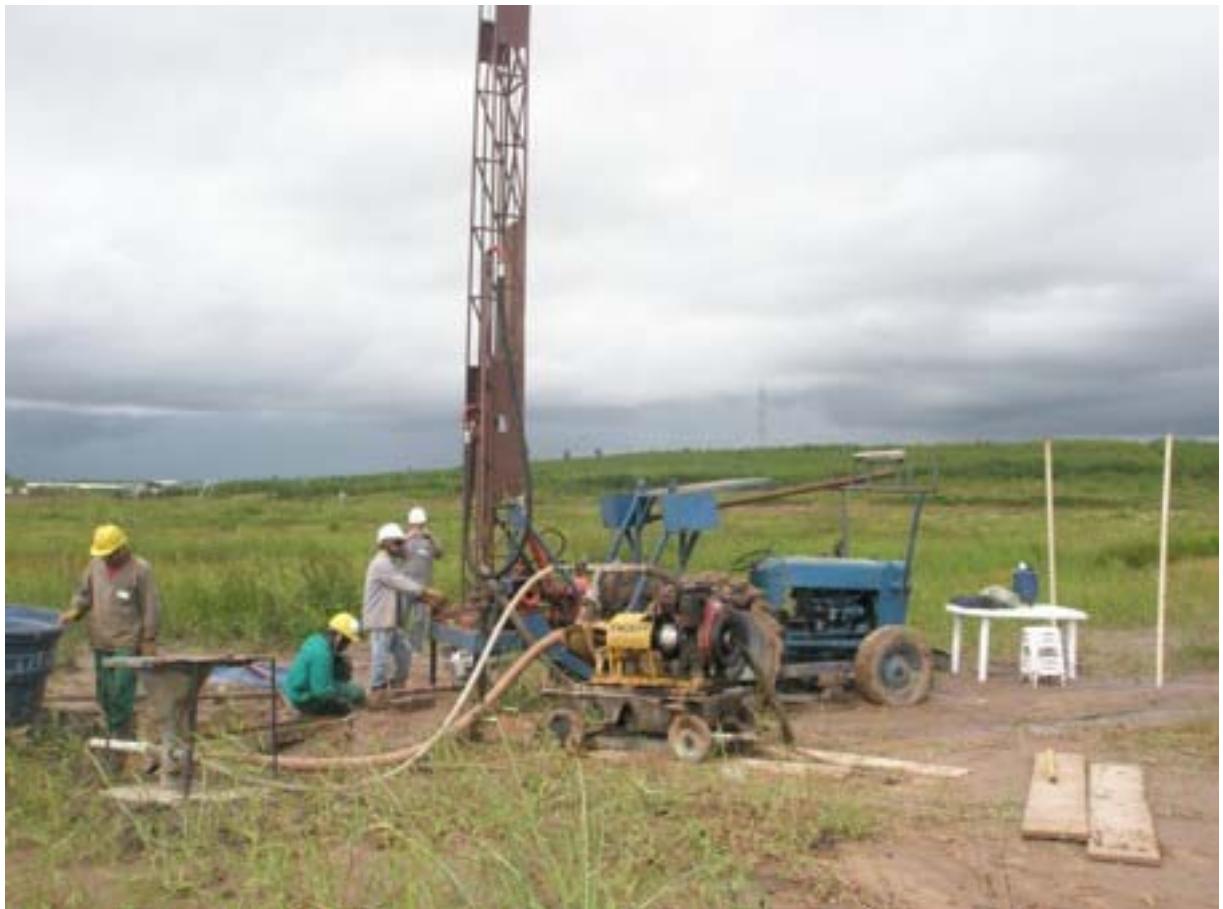
**Figura 34 - Visão geral do canteiro de obras.**

A construção dos poços de monitoramento foi feita pela Empresa de Geologia e Perfuração de Poços – Emgepp, utilizando o método rotativo, com fluido de perfuração à base de CMC e circulação direta. A figura 34 mostra uma visão geral do canteiro de obras, no momento da construção do poço PMRAL-01.

A construção dos poços foi conduzida de acordo com normas técnicas da ABNT NBR-13.895 de julho de 1997 (Norma para Construção de Poços de Monitoramento e Amostragem).

Foram coletas amostras a cada 0,5m de profundidade. Por conta da dominância das argilas os poços produzem águas turvas. Com o perfil litológico praticamente da mesma natureza, não foi possível selecionar trechos preferenciais para a instalação dos filtros, dessa forma, todos os poços seguiram o projeto padrão previamente elaborado.

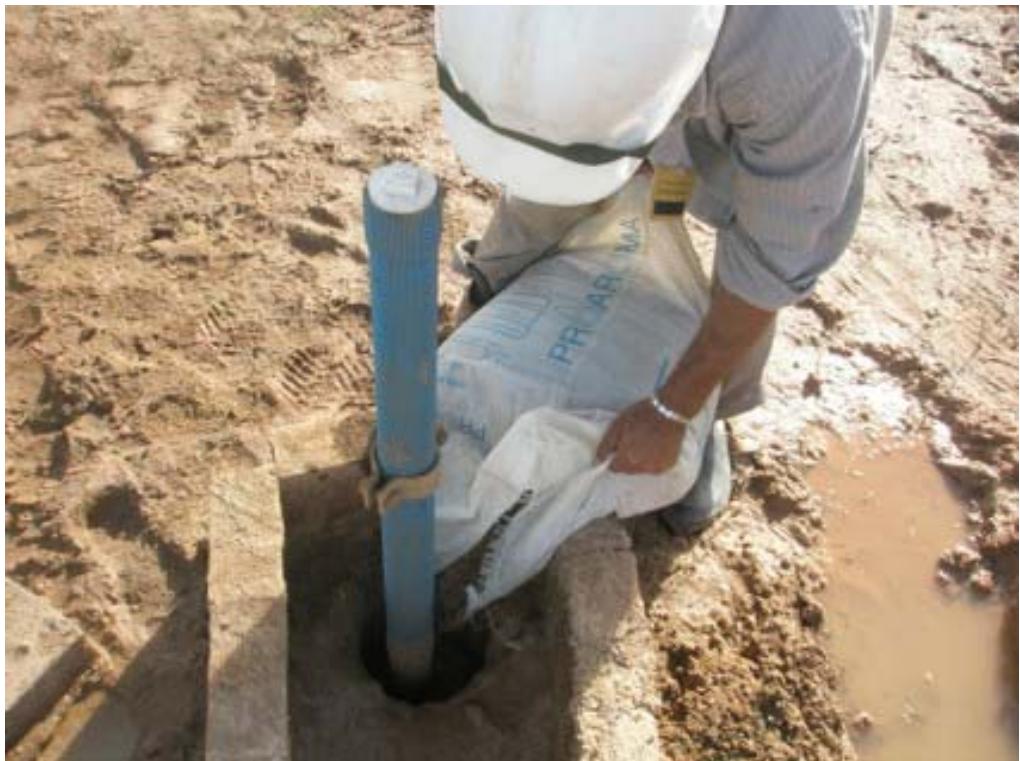
**Figura 35** - Colocação do pré-filtro.

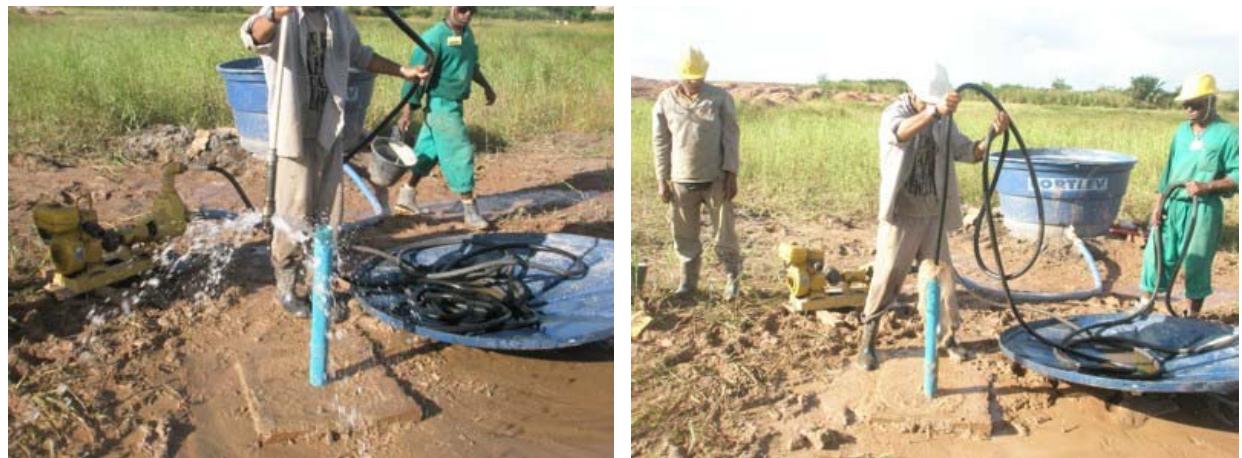
**Figura36**–Fase de limpeza nos poços de monitoramento.

Após a instalação dos revestimentos, filtros e pré-filtro, seguiu-se a fase de limpeza, Figura36, que é a injeção de água limpa para retirada do fluido de perfuração, que em geral durou cerca de uma hora, seguindo-se imediatamente o desenvolvimento do poço, feito com um compressor, Figura37. Nos poços em que o teor de argila era alto, como esperado, não se conseguiu deixar a água limpa por completa, sendo o poço PMRAL-02 o que apresentou a maior dificuldade para desenvolver, devido ao alto teor de argila da formação. O uso do compressor, em geral, foi por cerca de duas horas.

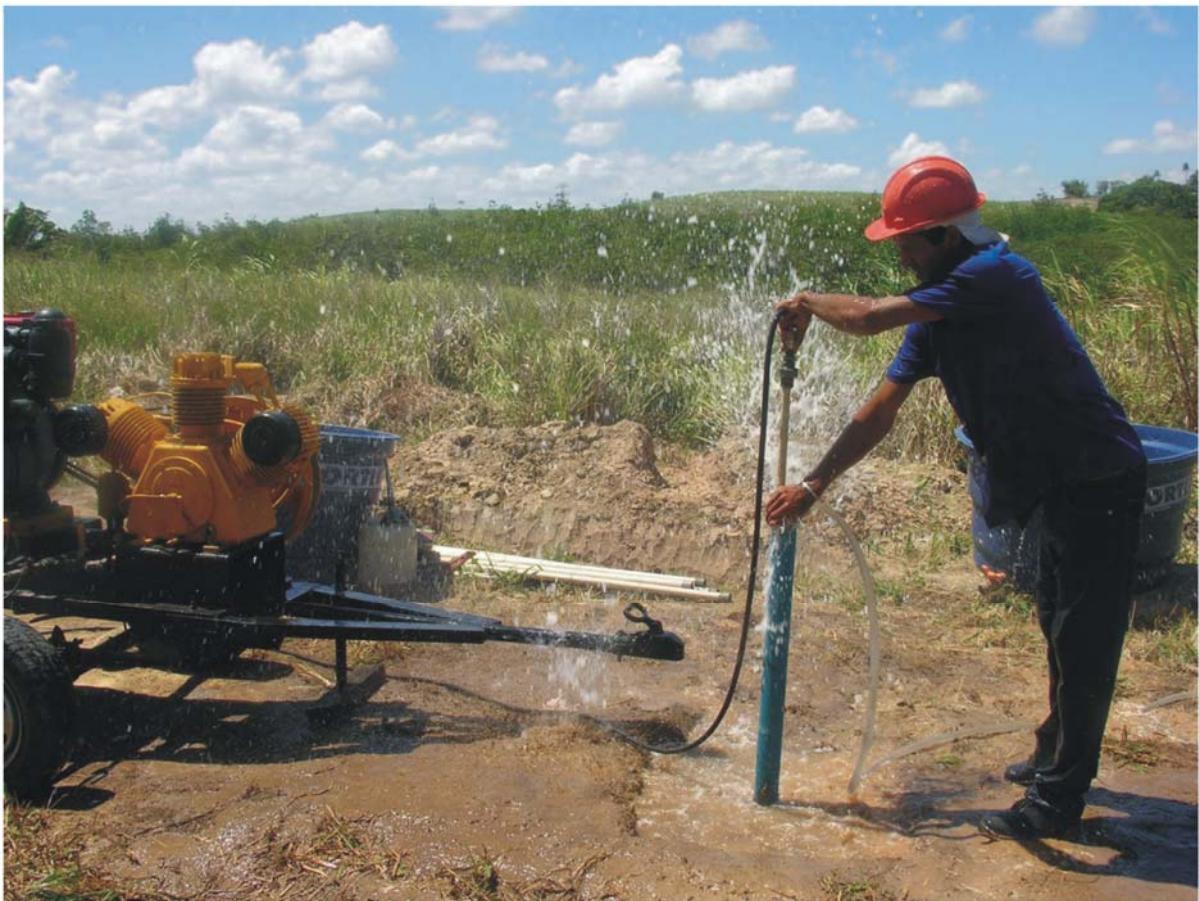
**Figura 37** - Desenvolvimento do poço pelo método *air-lift*.

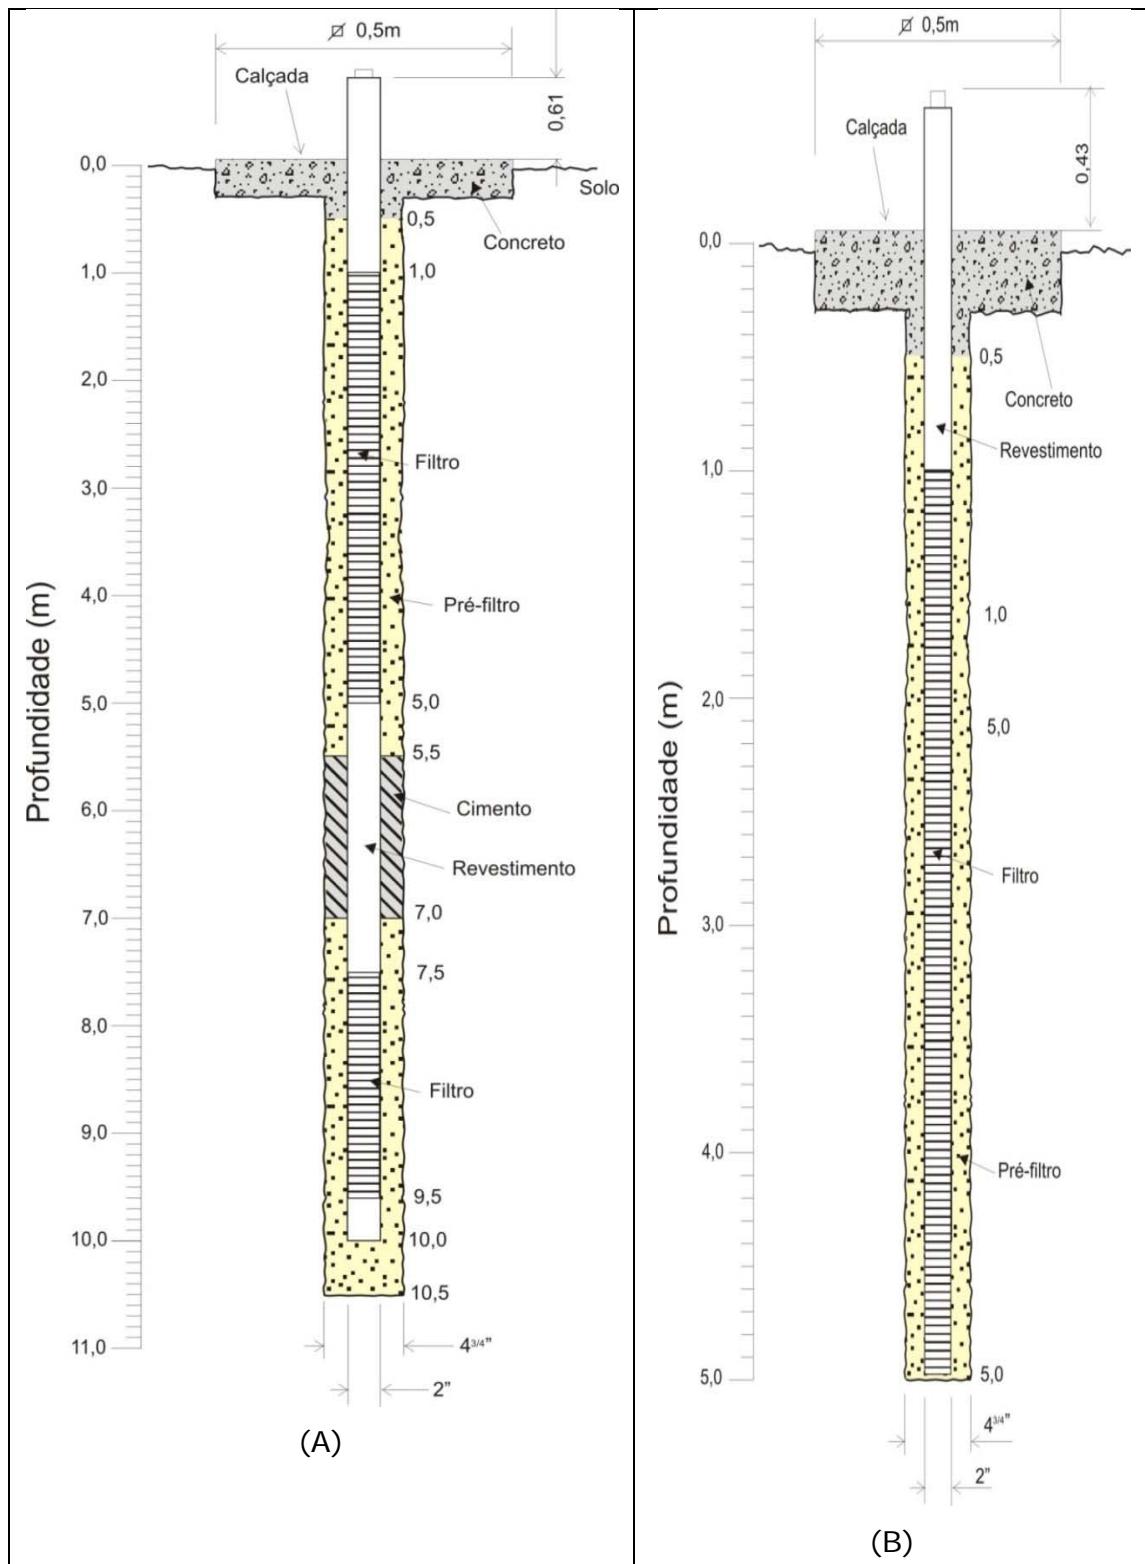
**Figura 38** -Perfil Construtivo Original dos Poços de Monitoramento, do primeiro projeto de pesquisa. (A)- PMRAL-01 e PMRAL-02; (B)- PMRAL-02A .

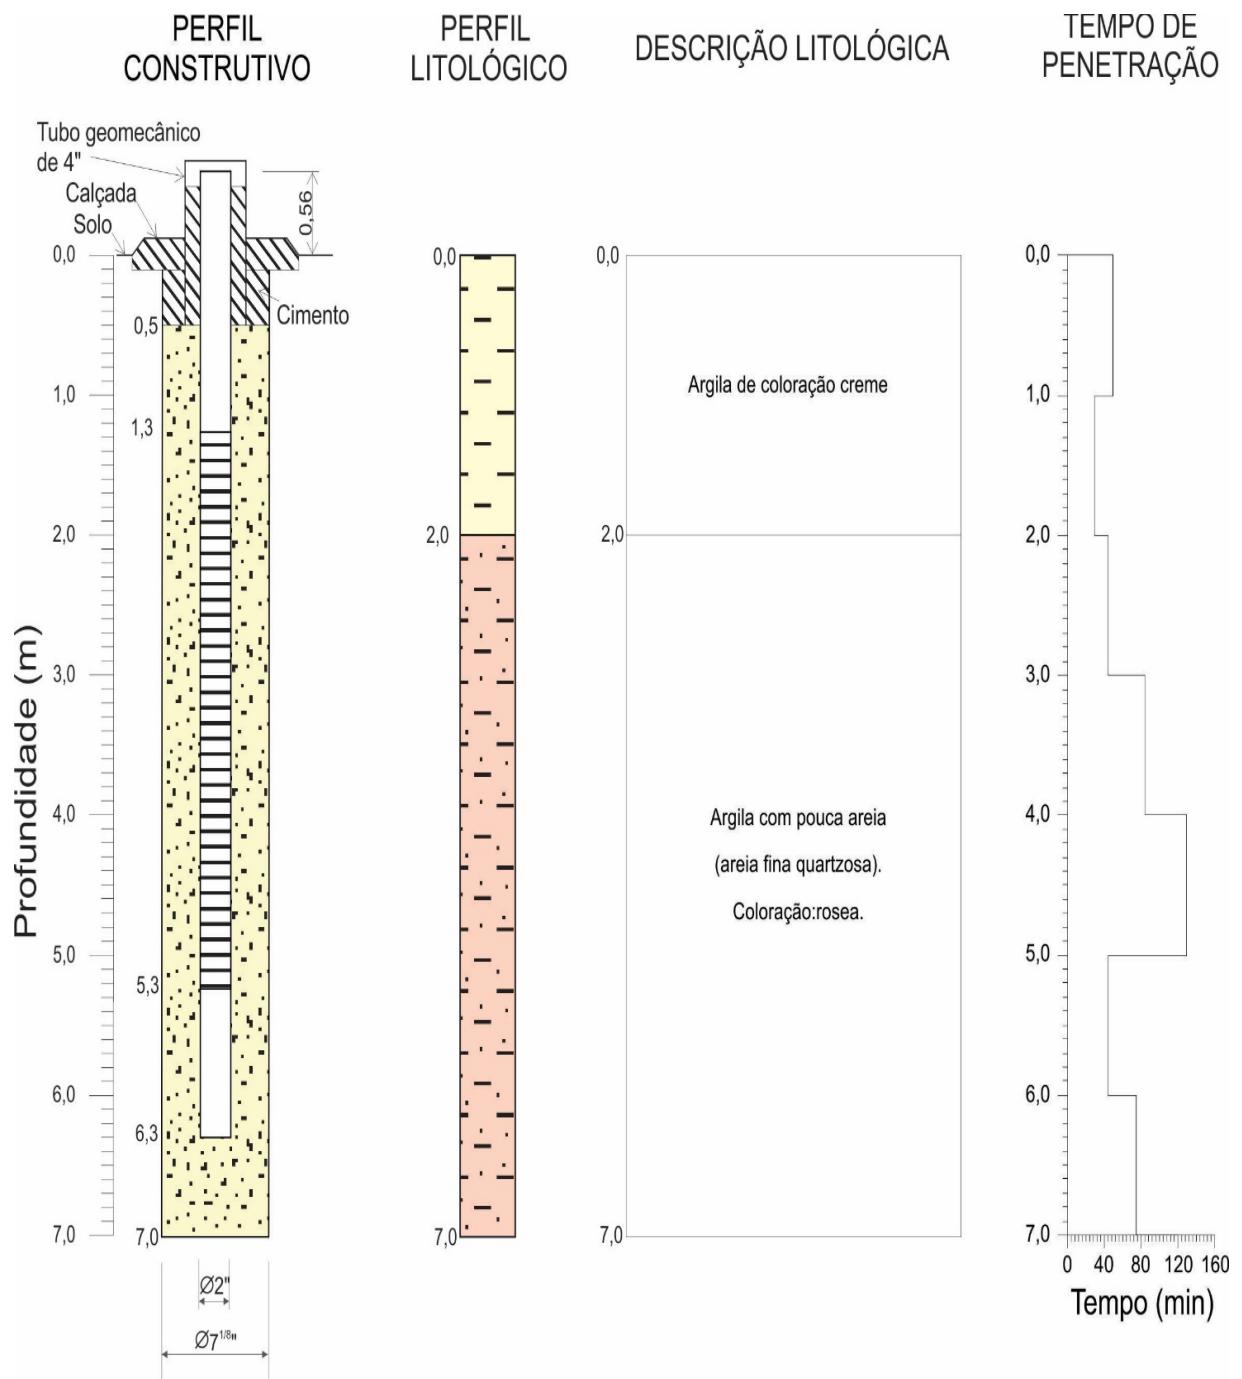
**Figura 40** -Perfis do poço de monitoramento PMRAL-03.

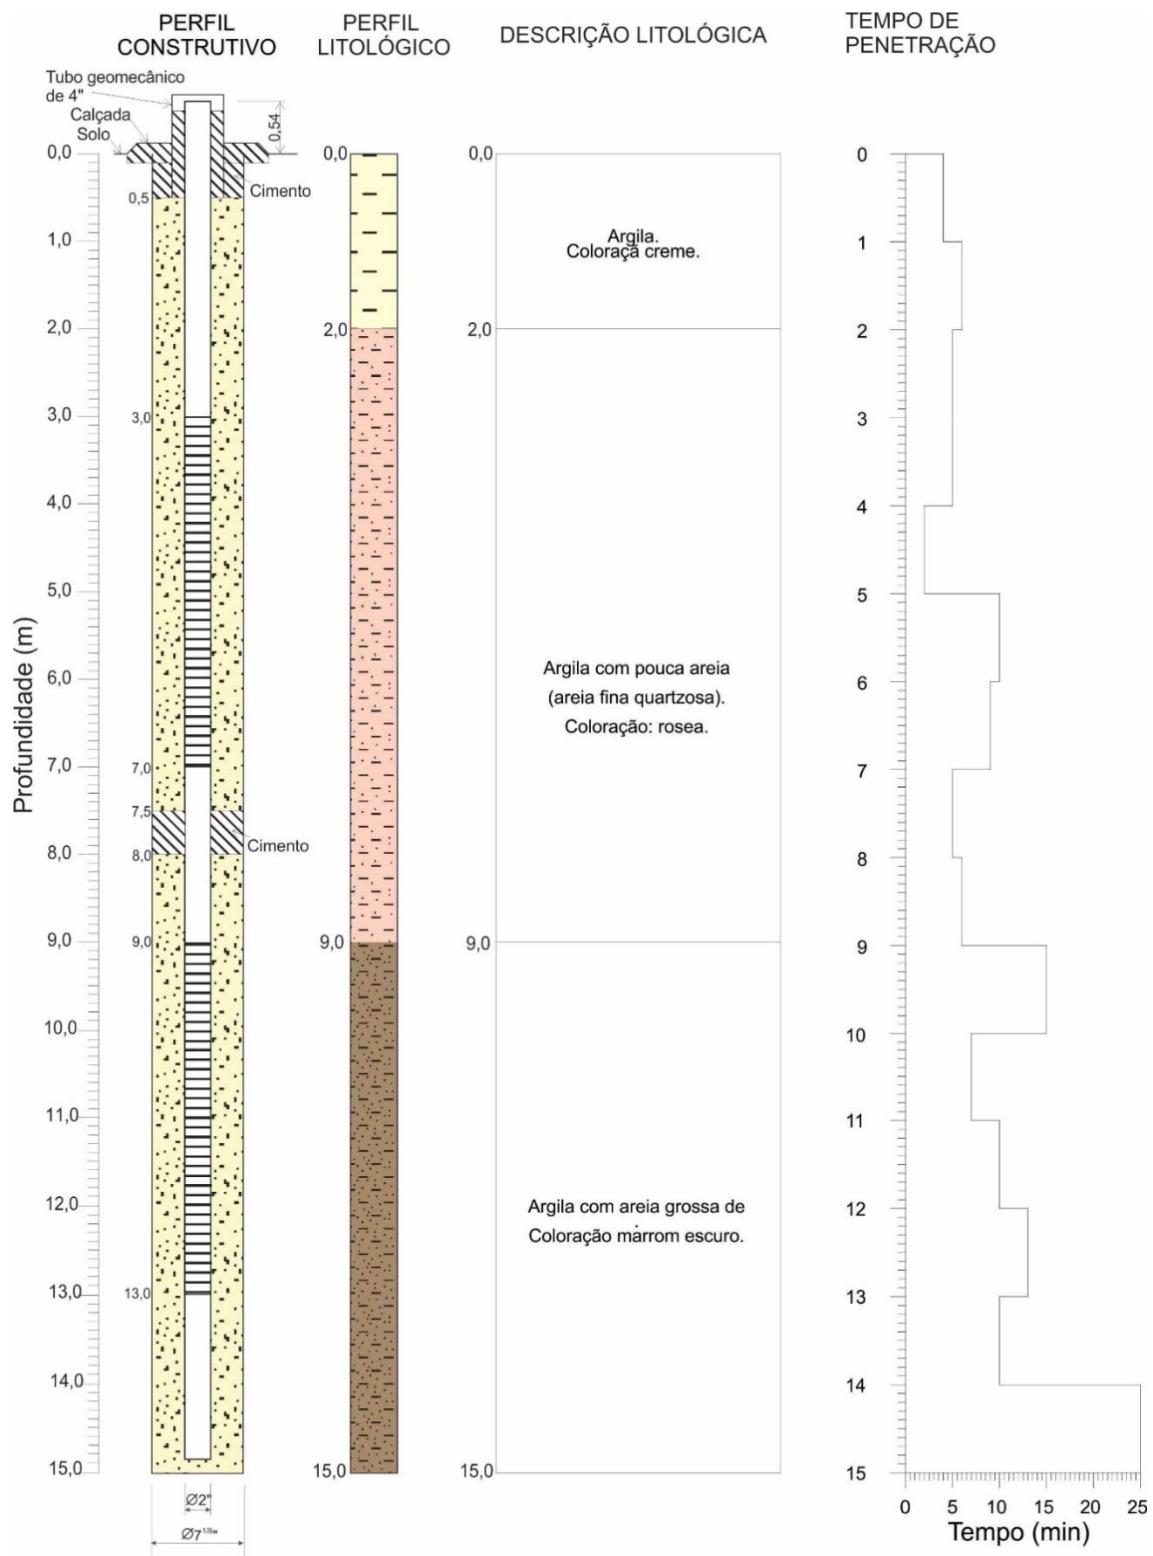
**Figura 41** - Perfis do poço de monitoramento PMRAL-04.
