ANÁLISE DA VARIAÇÃO POTENCIOMÉTRICA  
E DA QUALIDADE DA ÁGUA DO AQUÍFERO  
FREÁTICO NA ÁREA DA REFINARIA ABREU E LIMA

Dissertação apresentada ao Programa de Pós-Graduação em Geociências, do Centro de Tecnologia da Universidade Federal de Pernambuco. Como preenchimento parcial dos preceitos para obtenção do grau de Mestre em Geociências.

Área de concentração: Hidrogeologia e Geologia Aplicada.

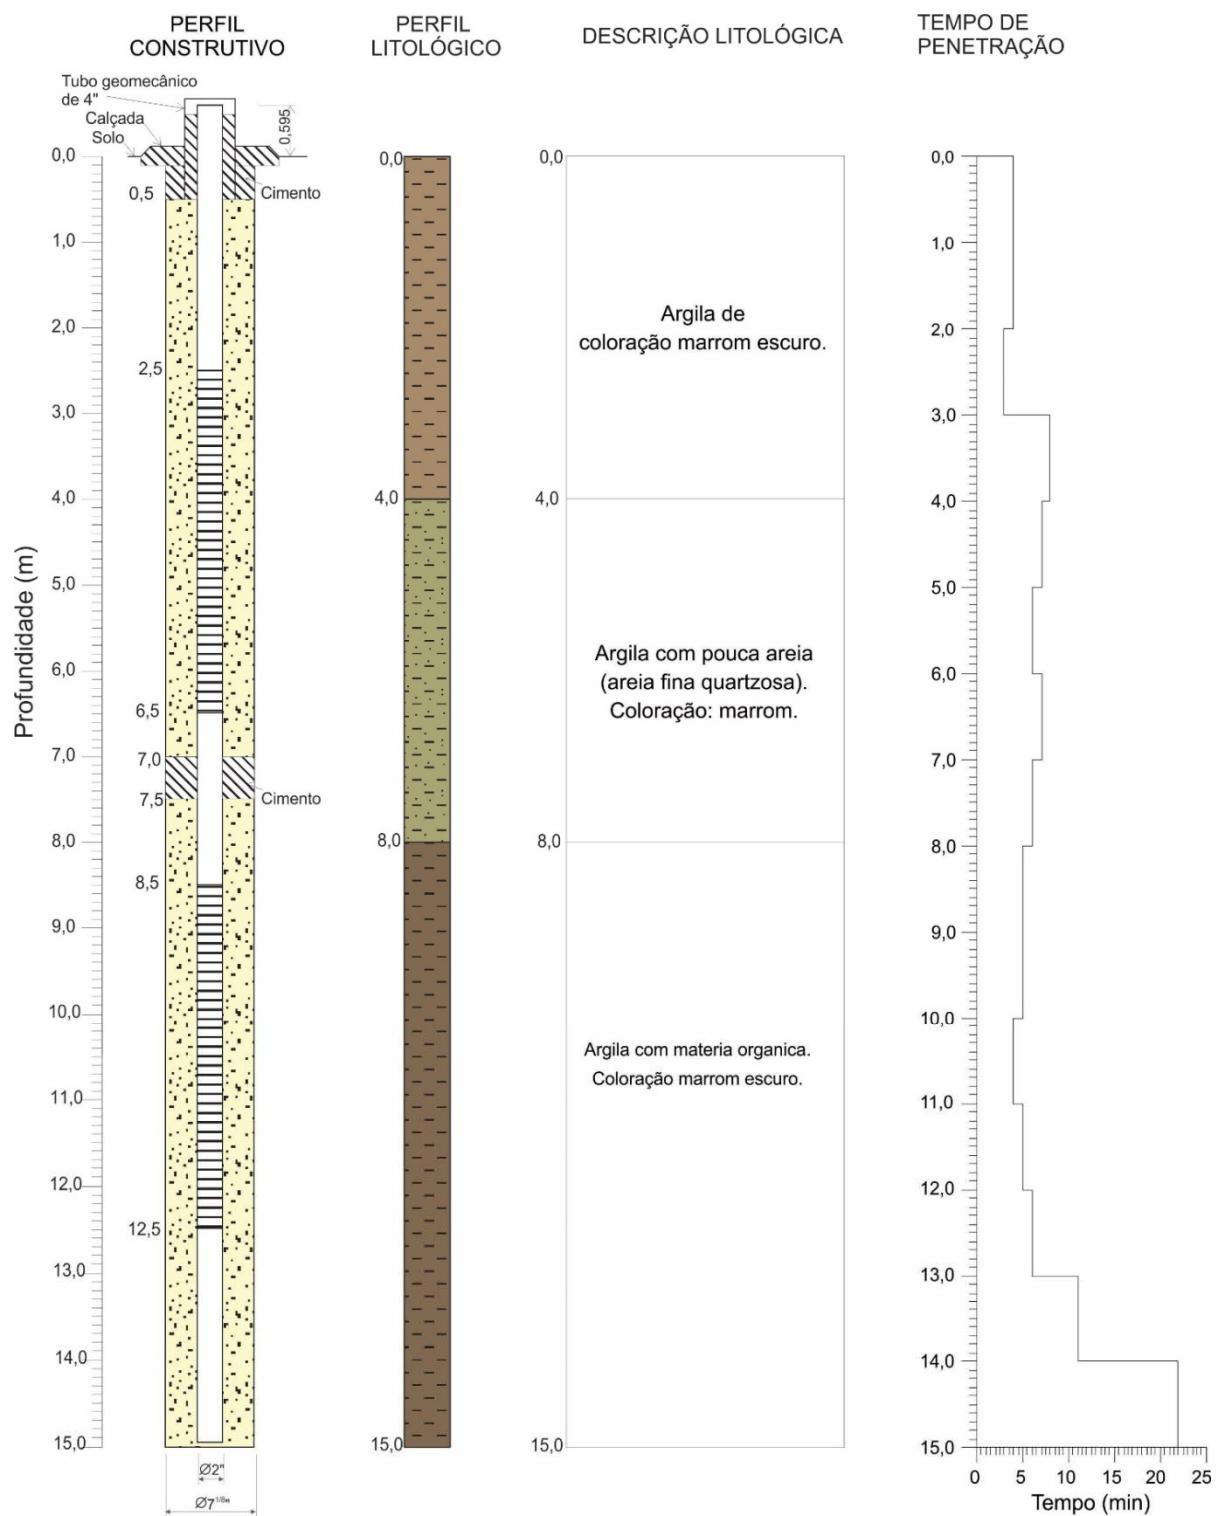
**Figura 42** -Perfis do poço de monitoramento PMRAL-05.

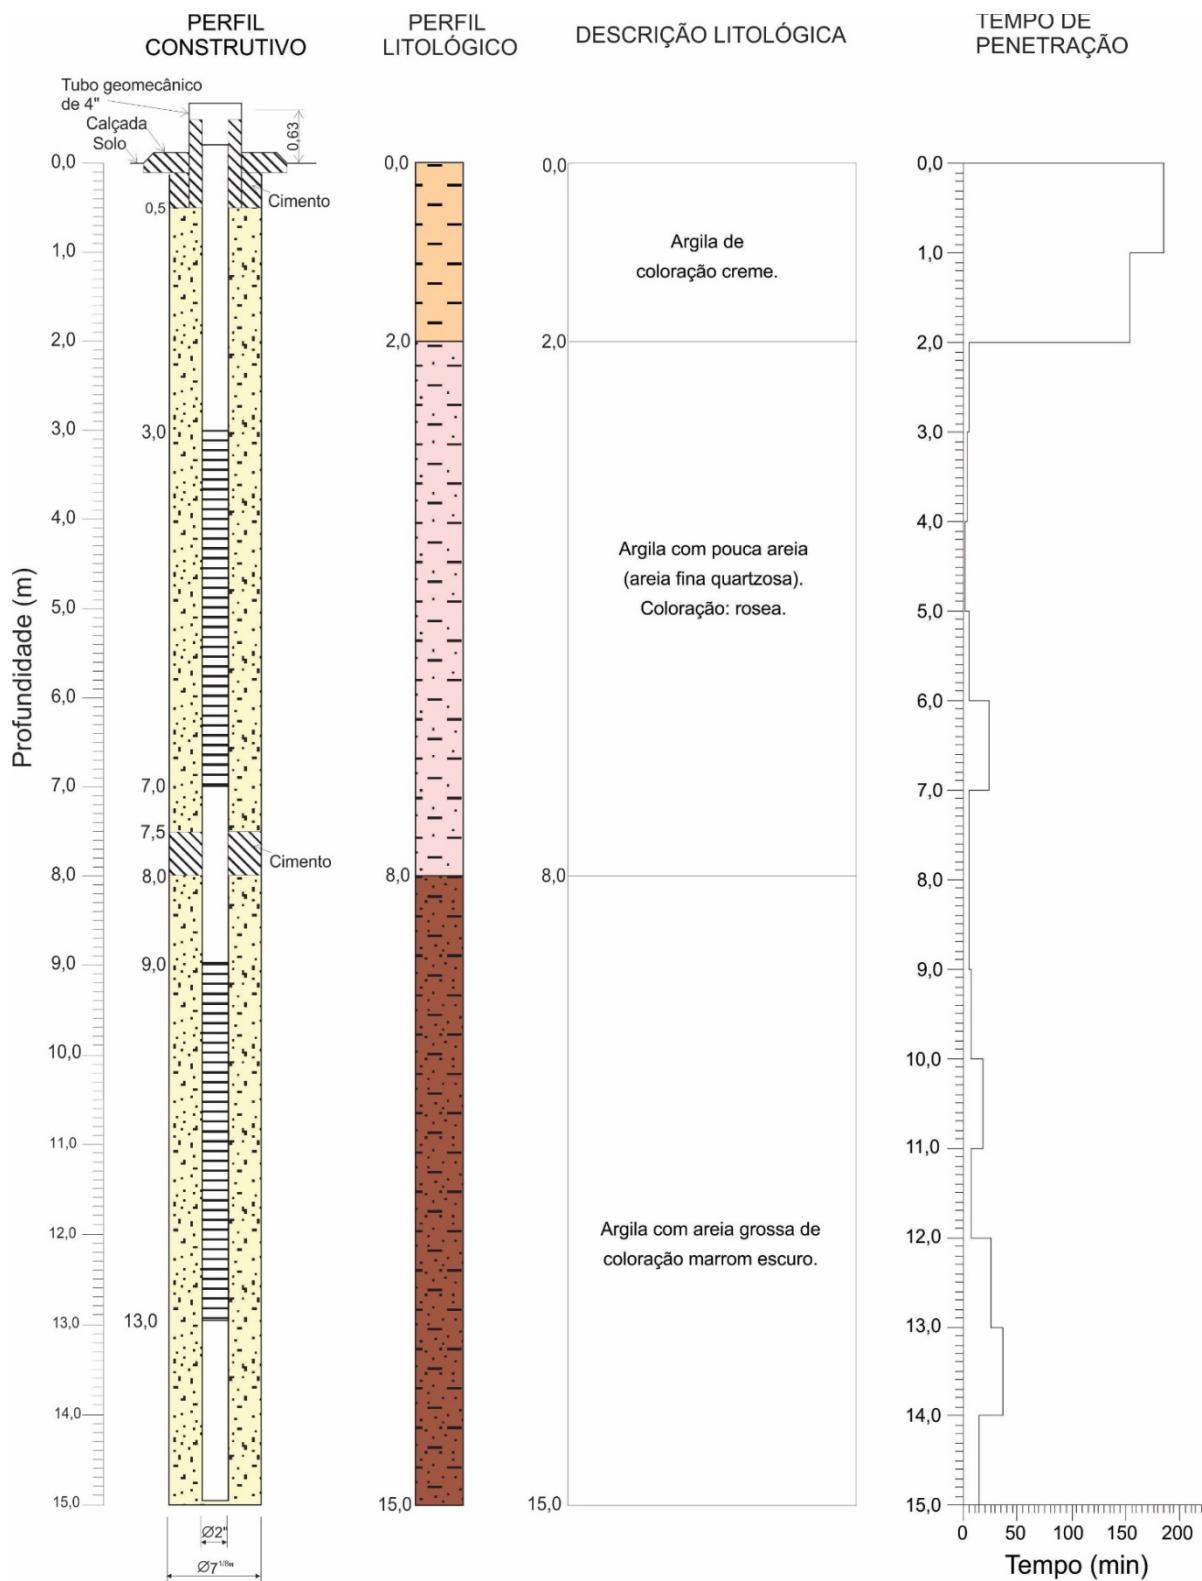
**Figura 43-** Perfis do poço de monitoramento PMRAL-06.

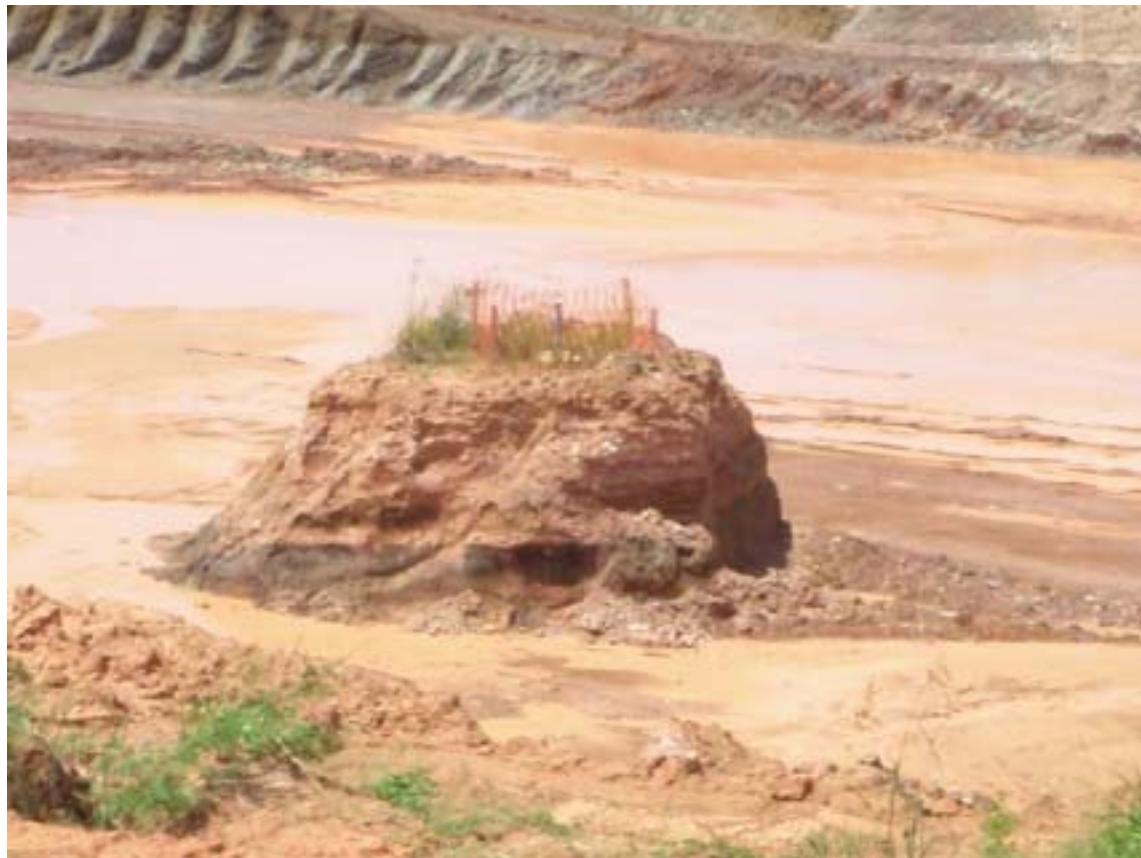
**Figura44** - Condições no local do PMRAL no dia 15/04/2010.

Para o poço PMRAL-02 foi o contrário, houve um rebaixamento do terreno em cerca de três metros, conforme mostrado na figura 44, o que obrigou a retirada de dois metros de revestimento, consequentemente a posição da boca do poço também diminuiu. Devido a nova referência dos NEs, a partir de junho de 2010 a medidas de campo foram corrigidas para se manter o mesmo referencial (boca de poço na época da sua construção), tal como no poço PMRAL-01.

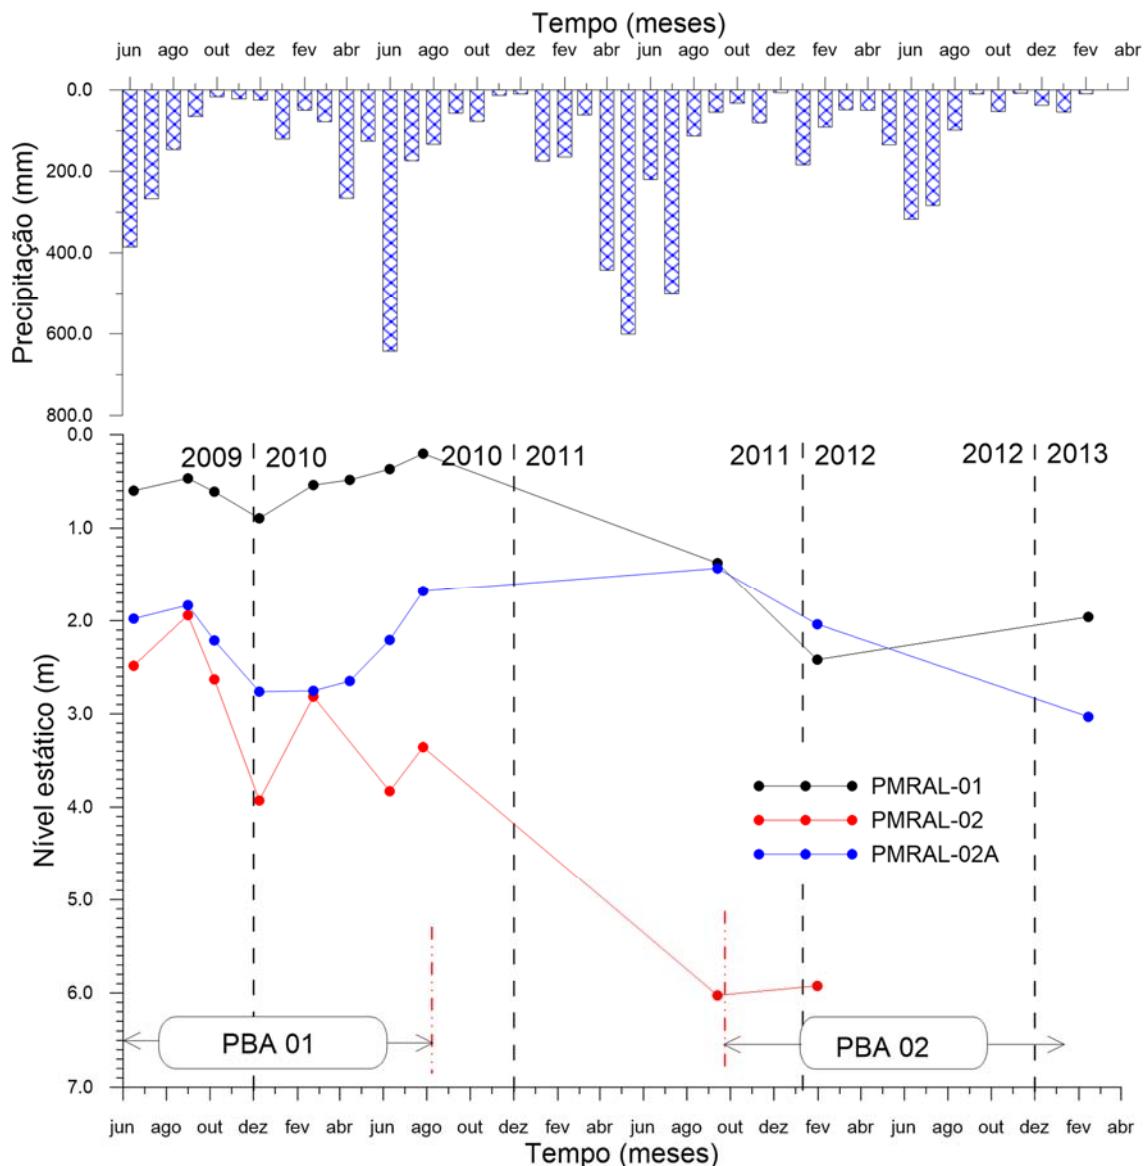
**Figura 45** - Variação dos níveis estáticos dos poços PMRAL-01, PMRAL-02, PMRAL-02A e da precipitação entre junho/09 e março/13.

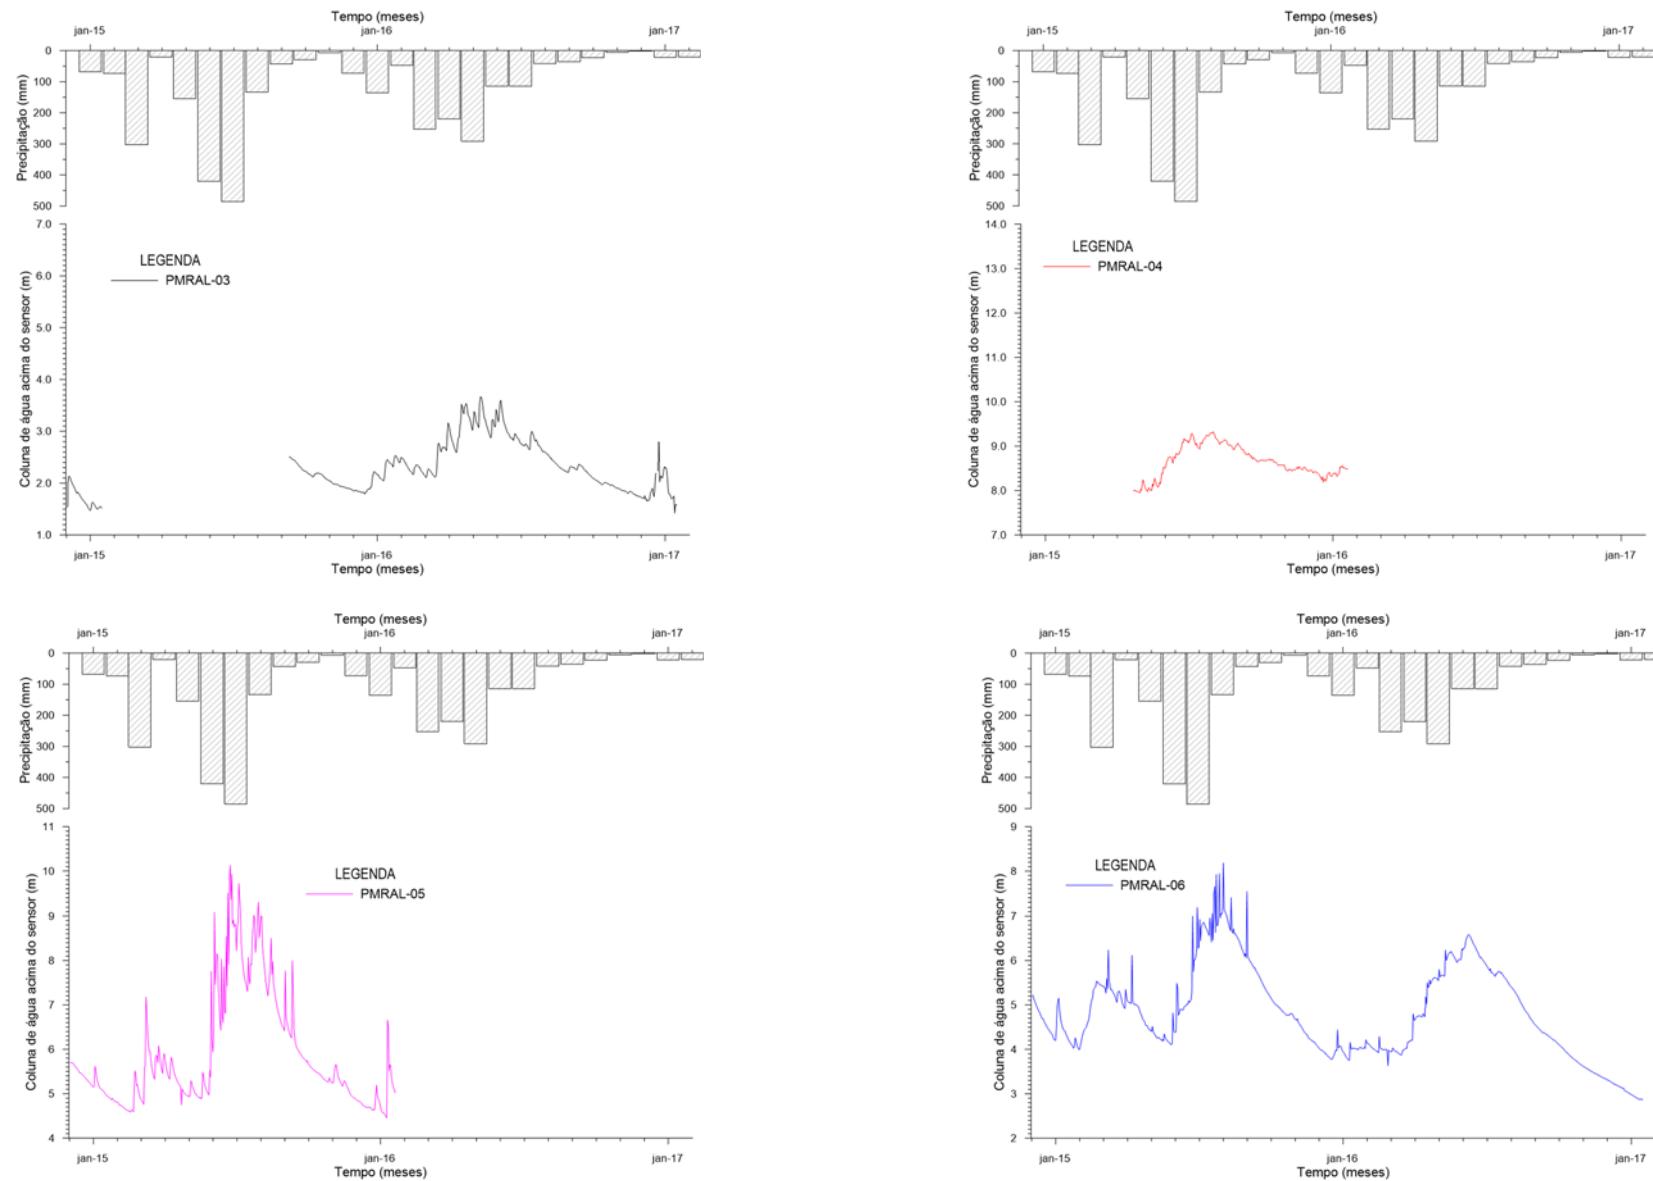
**Figura 47** - Variação do nível da água nos poços PMRAL-03 a PMRAL-06, entre dezembro de 2014 e janeiro de 2017.

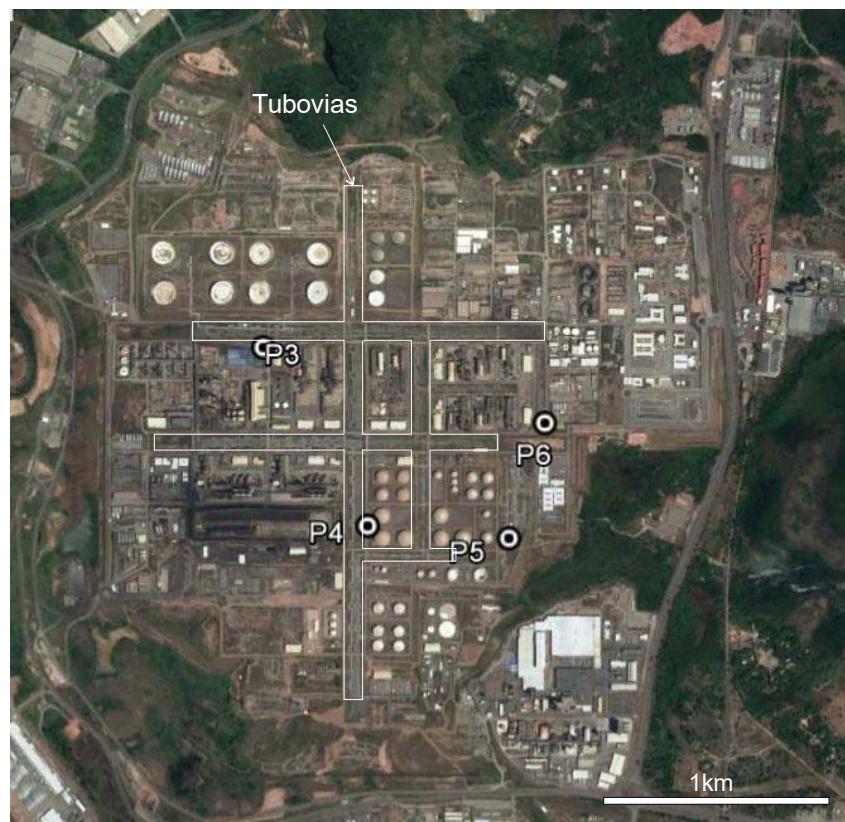
**Figura 48-** Localização dos poços de monitoramento em relação com as tubovias.

Porém, outro fator deve ser mais decisivo para o controle da variação do nível da água no aquífero. A hipótese provável é a proximidade dos poços PMRAL-03 e PMRAL-04 com as tubovias, conforme mostrado na figura 48. Estas são escavações com cerca de quatro metros de profundidade, e aproximadamente cinquenta metros de largura, onde são instalados um conjunto de tubos, por onde flui o óleo que vem do porto de Suape, bem como os produtos que são embarcados, além de outros fluídos. Essas escavações funcionam como dreno do freático, daí a pequena oscilação do nível da água nos poços que ficam a menos de vinte metros de distância.

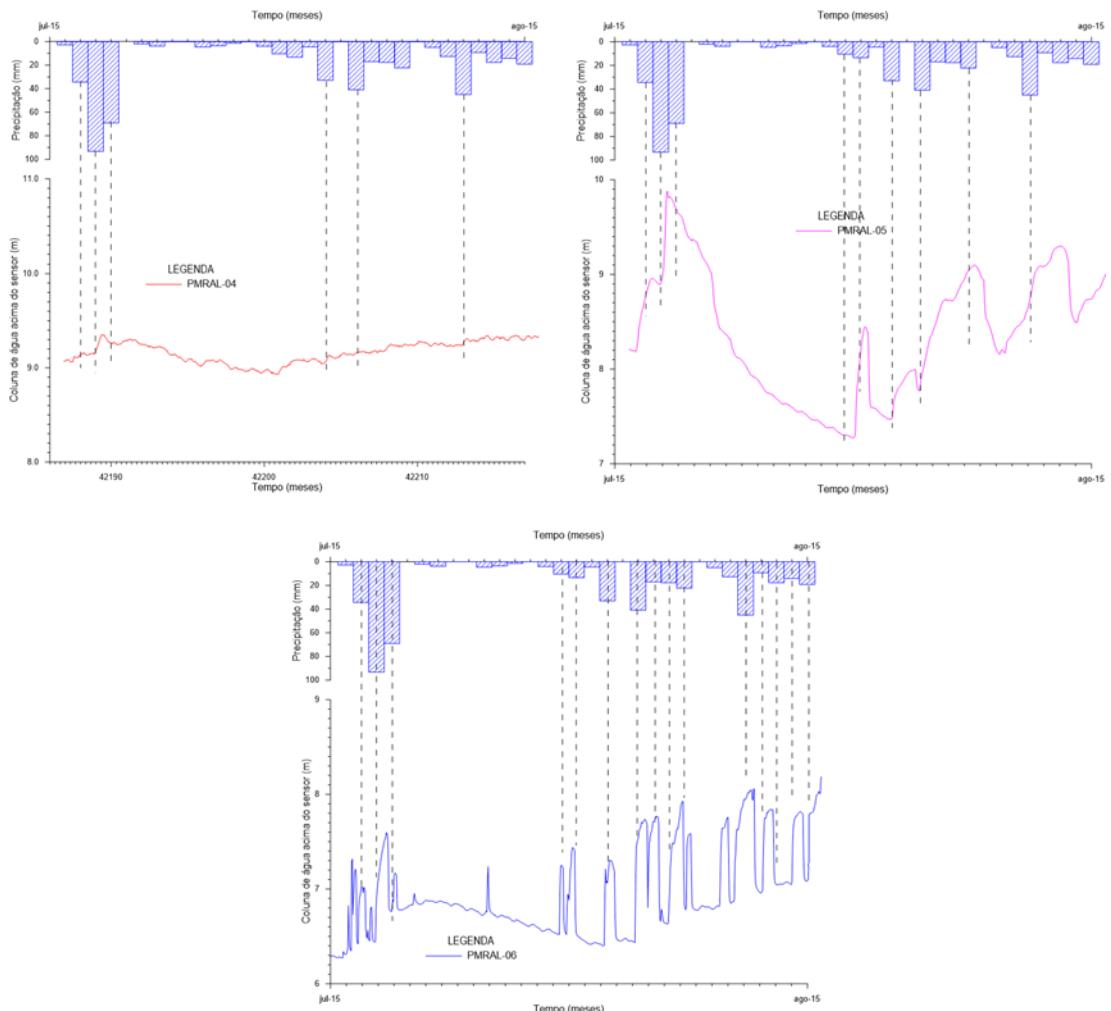
**Figura 50-** Variação do nível da água no poço PMRAL-04, PMRAL-05 e PMRAL-06, frequência de observação horária, durante o mês de julho de 2015 e a precipitação diária do mesmo período.

Outro fato que chama a atenção é a diferença de variação do nível entre os poços PMRAL-06 e PMRAL-05, sendo neste visivelmente maiores. Como a condutividade hidráulica ( $K$ ) é maior no PMRAL-06, consequentemente a infiltração seria mais favorável, que deveria resultar em variações maiores do nível da água no poço. Todavia, não se pode esquecer da porosidade efetiva, que é o volume de água que se pode retirar, por drenagem gravitacional, de um metro cúbico do aquífero. Como  $K$  é menor no PMRAL-05, provavelmente isto se deve ao aumento do teor de silte/argila do aquífero. A porosidade efetiva, para os materiais finos, decresce com a diminuição dos grãos. Assim, a porosidade efetiva no PMRAL-05 é menor do que no PMRAL-06.

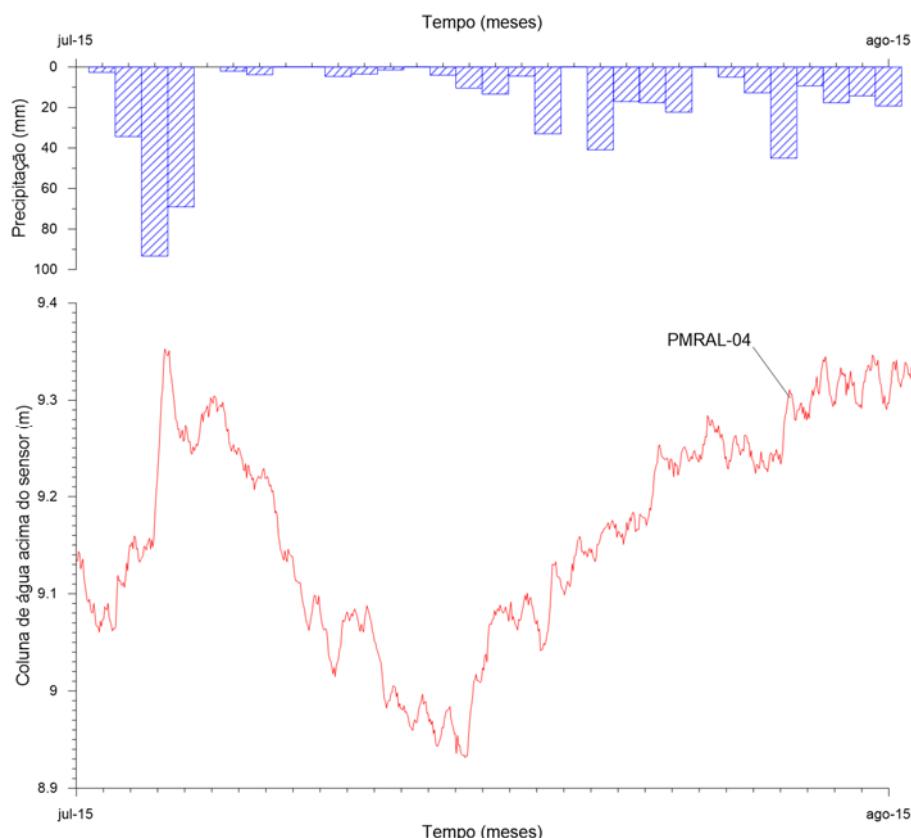
**Figura 52-** Variação do nível da água no poço PMRAL-04 para o mês de julho de 2015.

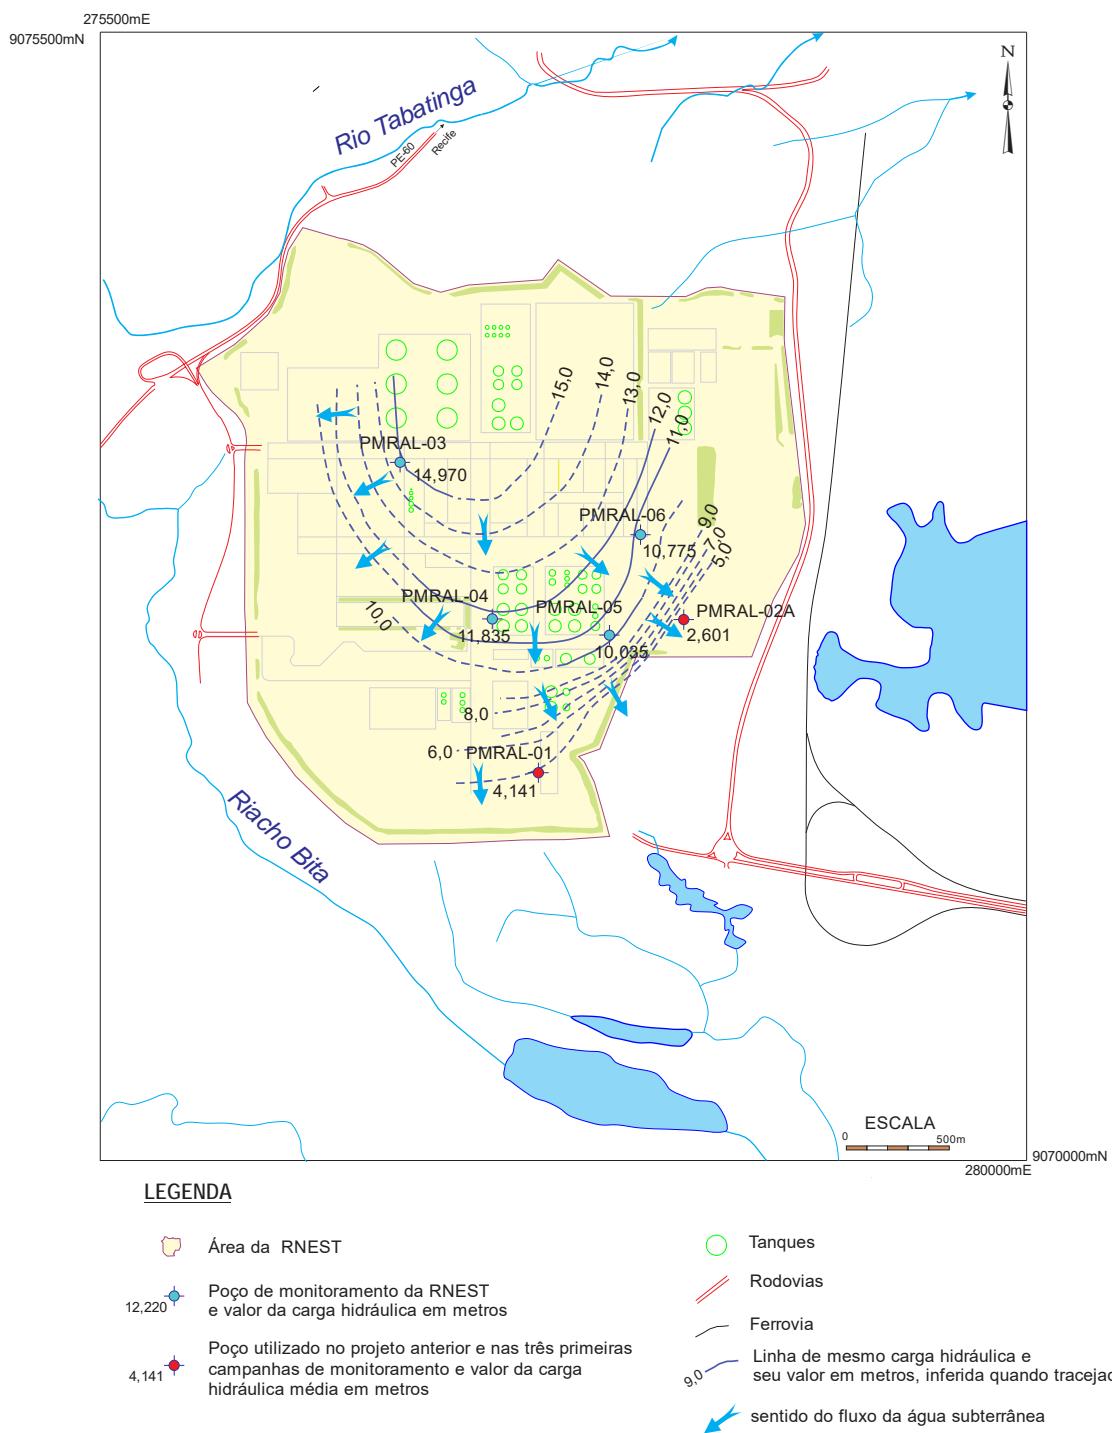
**Figura 53-** Potociometria simplificada na área da RNEST em 21/janeiro/2016.

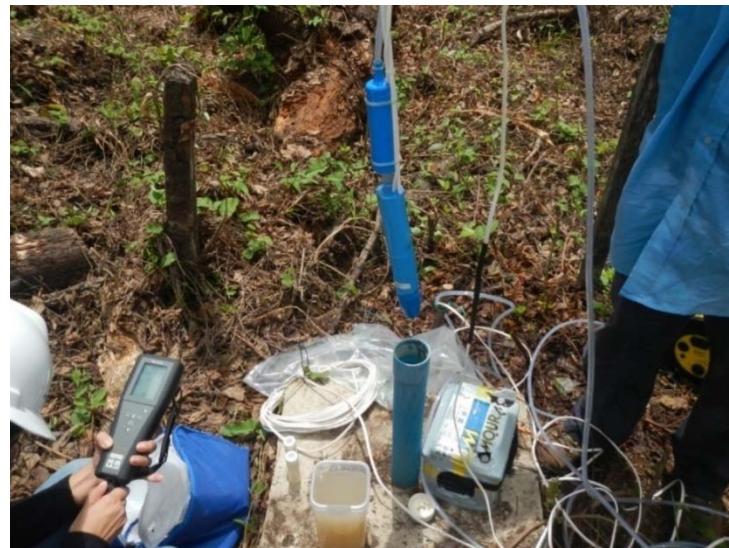
**Figura 55-** Bomba utilizada para a coleta de água.

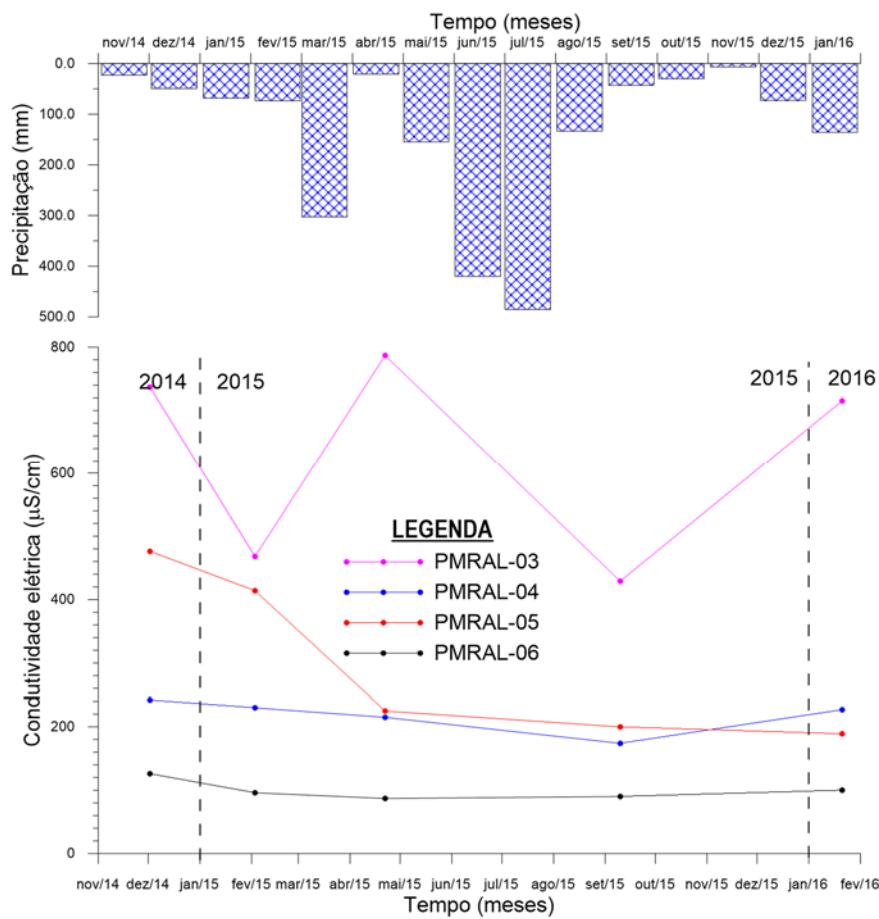
**Figura 57-** Evolução da CE nos poços PMRAL-03, PMRAL-04, PMRAL-05 e PMRAL-06.

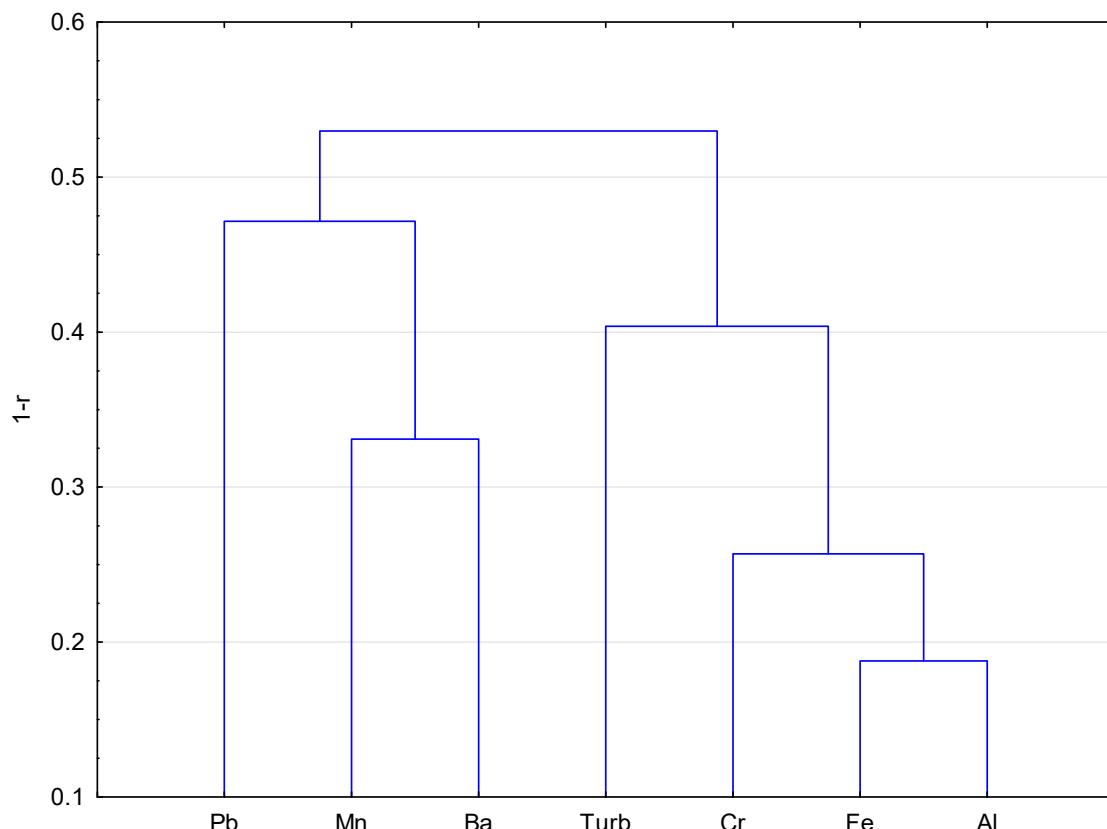
**Figura 60**-dendrograma elaborado a partir dos coeficientes de correlação.

A turbidez só apresentou uma correlação, e significativa, com ferro e o alumínio, corroborando a hipótese desses metais estarem associados aos argilos-minerais.
