UNIVERSIDADE FEDERAL DE PERNAMBUCO
CENTRO DE TECNOLOGIA E GEOCIÊNCIAS
DEPARTAMENTO DE GEOLOGIA
PROGRAMA DE PÓS-GRADUAÇÃO EM GEOCIÊNCIAS

**A INTERFERÊNCIA DAS ESTRUTURAS DE PROTEÇÃO DA COSTA NA
PRESERVAÇÃO DOS SEDIMENTOS COSTEIROS DA PRAIA DE BAIRRO NOVO,
OLINDA-PE**

Tese apresentada ao Programa de Pós-Graduação em Geociências do Centro de Tecnologia e Geociências da Universidade Federal de Pernambuco como requisito parcial para a obtenção do título de Doutor em Geociências.

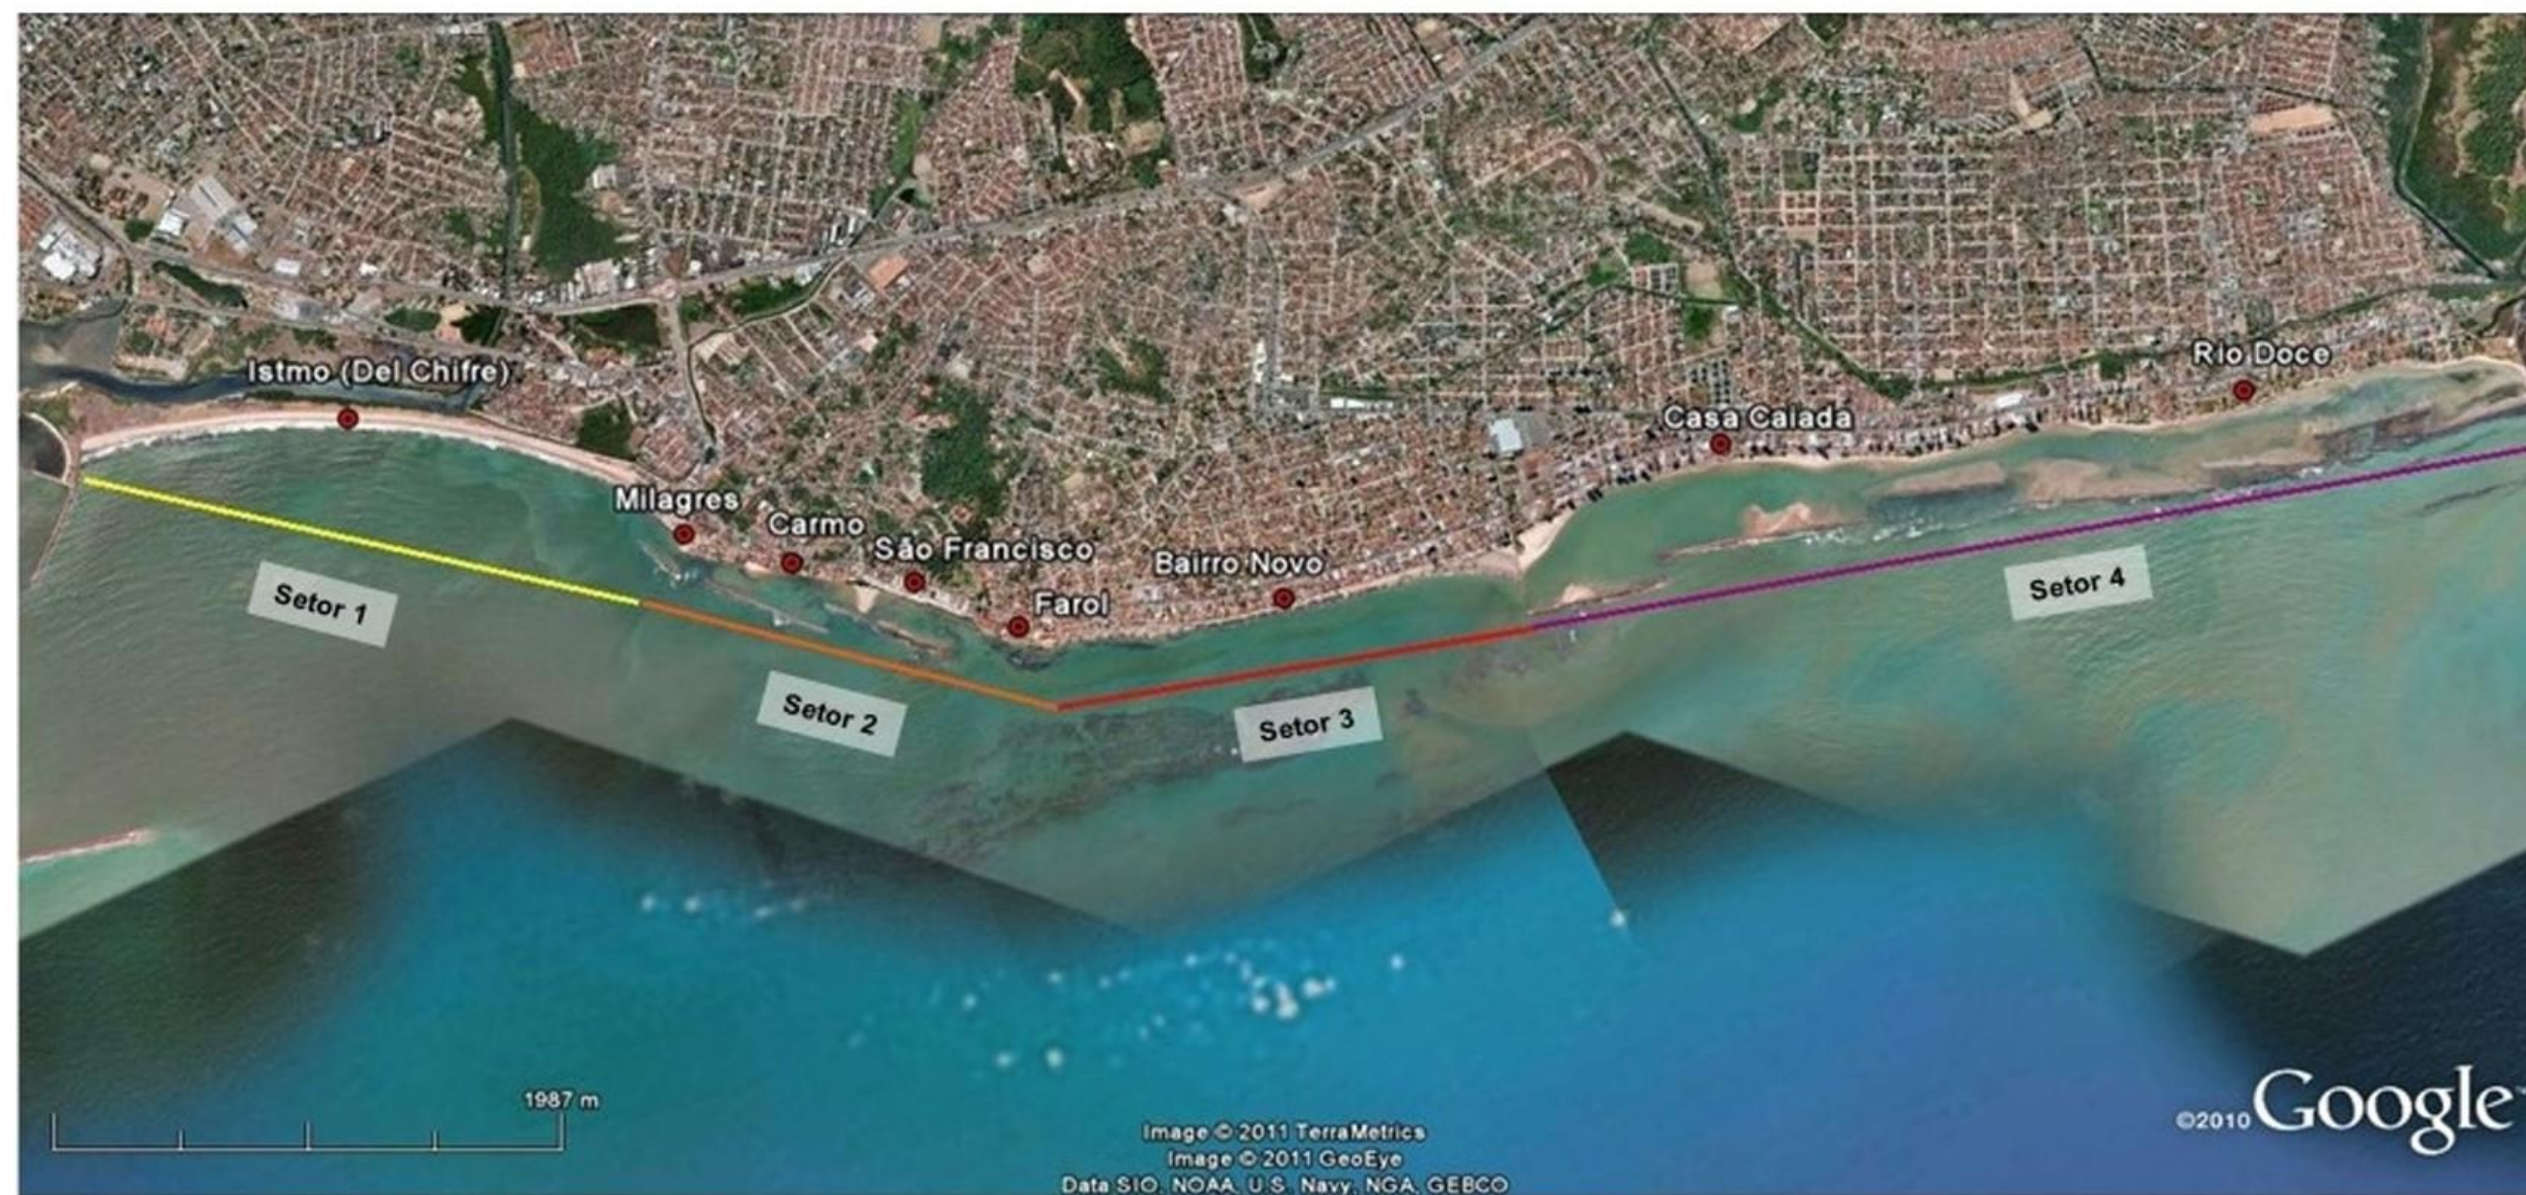
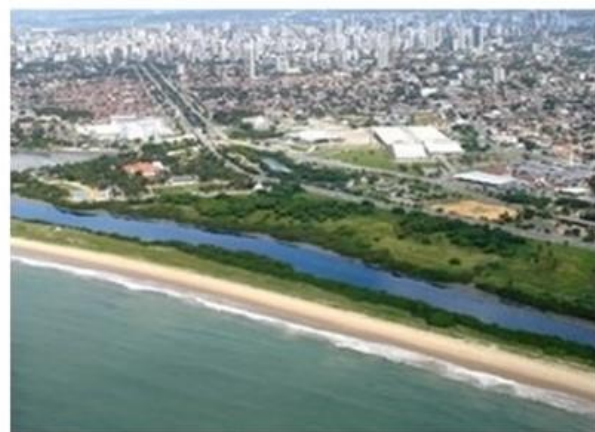
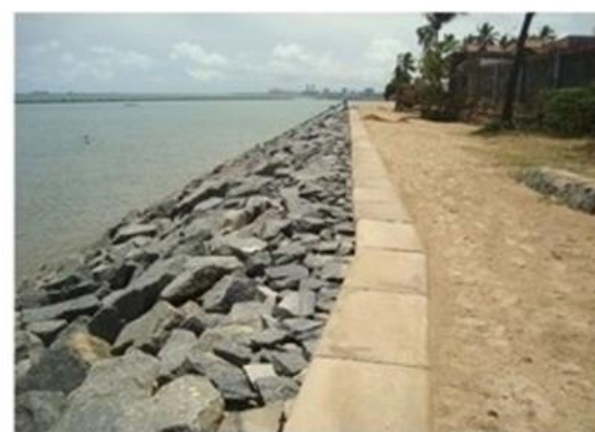
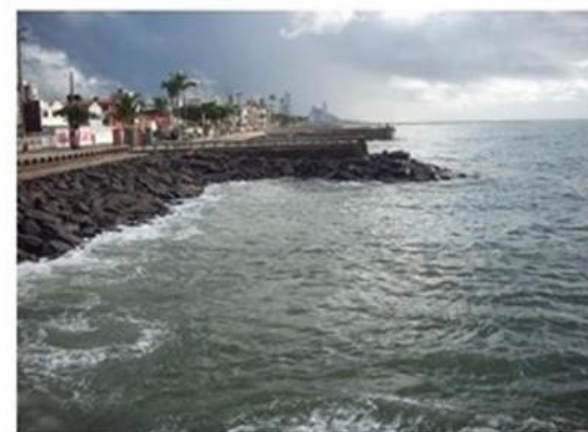
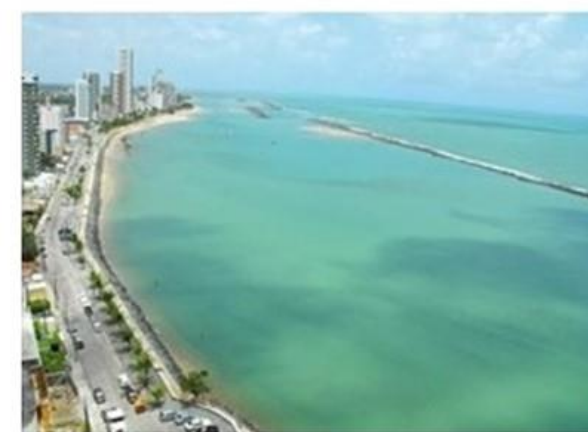
Figura 4 – Setores do litoral Olindense.

Setor 4 – Se estende do espigão da praia de Casa Caiada até a foz do Rio Doce, com cerca de 4,0 km de extensão. Este setor apresenta uma linha de costa sinuosa, com praia arenosa baixa, protegida pela presença de sete quebra-mares ao largo, além de uma quantidade variada de estruturas aderentes, dentre elas muros de concreto e de alvenaria, enrocamentos aderentes e pedras “soltas” jogadas. O setor 4 encontra-se, atualmente, passando pelo processo de reordenamento das estruturas aderentes existentes, adotando o enrocamento aderente para unificar o sistema de defesa da costa.

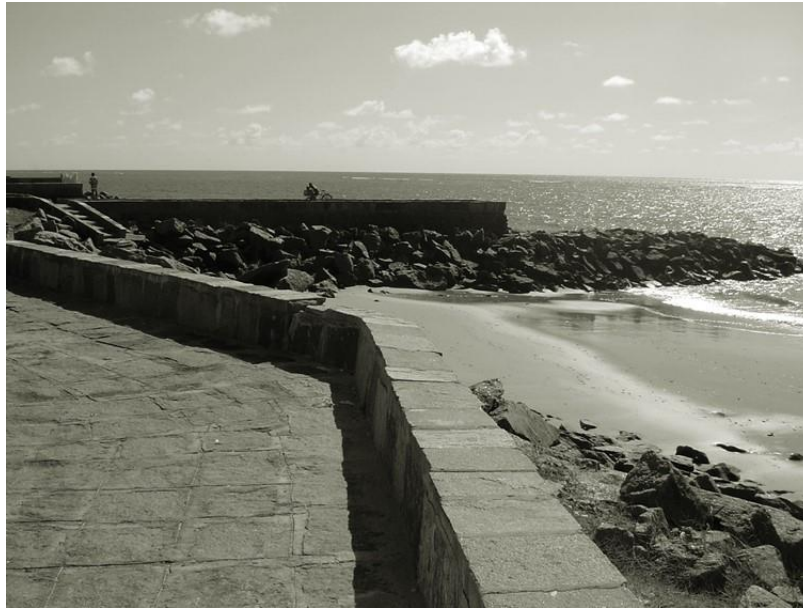
Figura 12 – Calçadas e espigões da praia de Bairro Novo, urbanizados com passeios e muretas.

Os anos vindouros, das décadas de 1980-1990, além de verem preservadas as estruturas dos espigões, se veem marcados pelo processo de urbanização da orla com a implantação de vias, calçadões e passeios. Processo que se estendeu até os espigões, promovendo a impermeabilização de sua parte superior com muretas e calçadões (Figura 12).

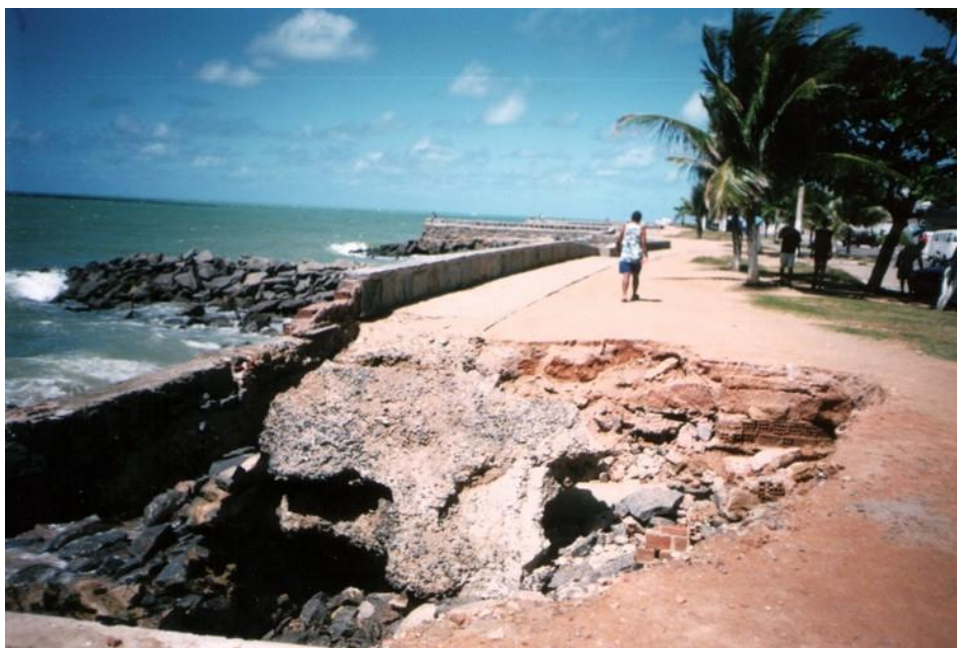
Figura 13 – Deficiências nas estruturas de defesa costeira provocaram desmoronamentos nas áreas urbanizadas da orla de Bairro Novo (2003).

As avarias sofridas pelos espigões, assim como pela muralha de enrocamento de pedras soltas que os separavam, trouxeram como consequência para a praia de Bairro Novo a eclosão de uma série de abatimentos que se instalaram no início do século XXI ao longo de toda a extensão daquela praia (Figuras 13, 14 e 15).

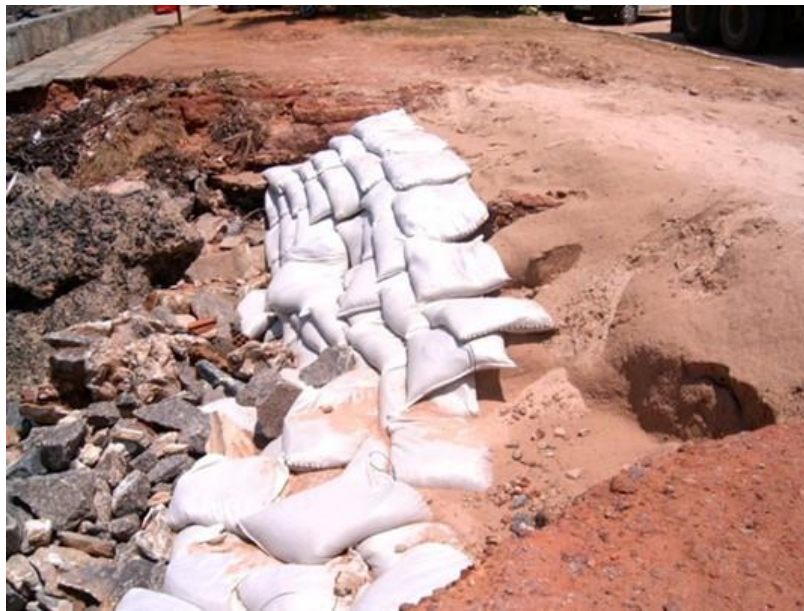
Figura 14 – Abatimentos que atingiram as áreas urbanizadas da orla de Bairro Novo no ano de 2003.

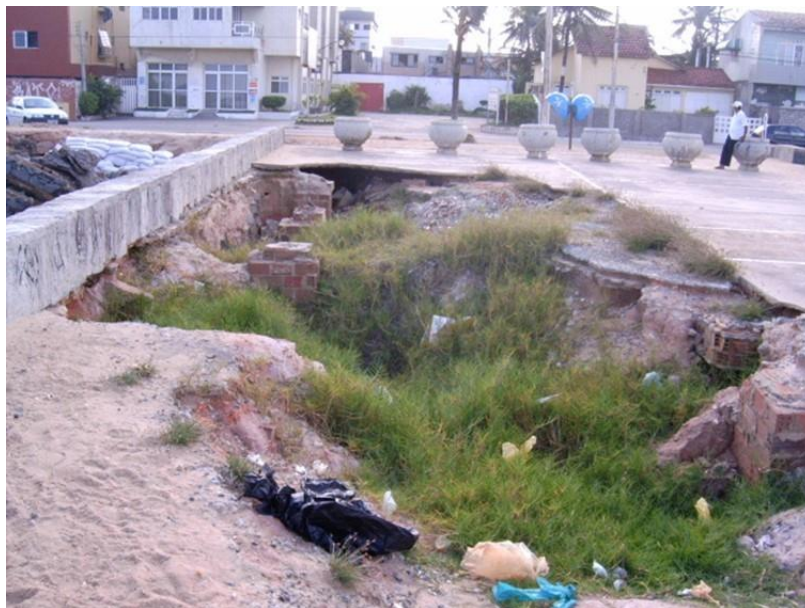
Figura 15 – Espigões atingidos por abatimentos por toda a extensão da orla de Bairro Novo.

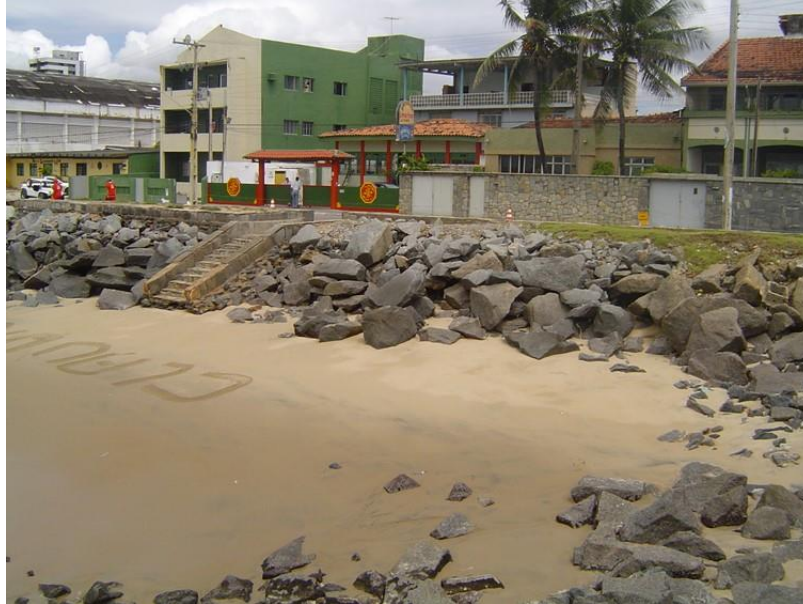
Figura 16 – Enrocamento de pedras jogadas na praia de Bairro Novo, Olinda-PE.

Impulsionada pelos problemas que atingiram as áreas urbanizadas da praia de Bairro Novo, a Prefeitura de Olinda, na tentativa de estabilizar a linha de costa, e de recuperar as áreas afetadas, promoveu, entre os anos de 2004 e 2005, a implantação de uma estrutura de enrocamento aderente, com seções e taludes pré-definidos, em substituição ao enrocamento de “pedras jogadas” antes existente (Figuras 16 e 17),

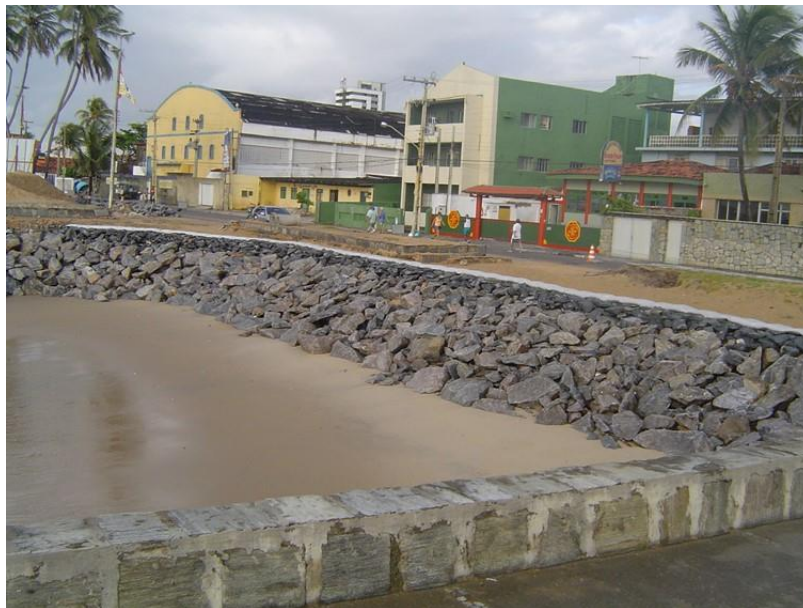
Figura 17 – Enrocamento implantado em substituição ao enrocamento de pedras jogadas, antes existentes na praia de Bairro Novo, Olinda-PE.

formando, ao longo de toda a sua extensão, uma sucessão de trinta células, compostas por uma bateria de trinta e um espigões urbanizados, perpendiculares à costa, separados entre si pela estrutura do enrocamento aderente (Figura 18).

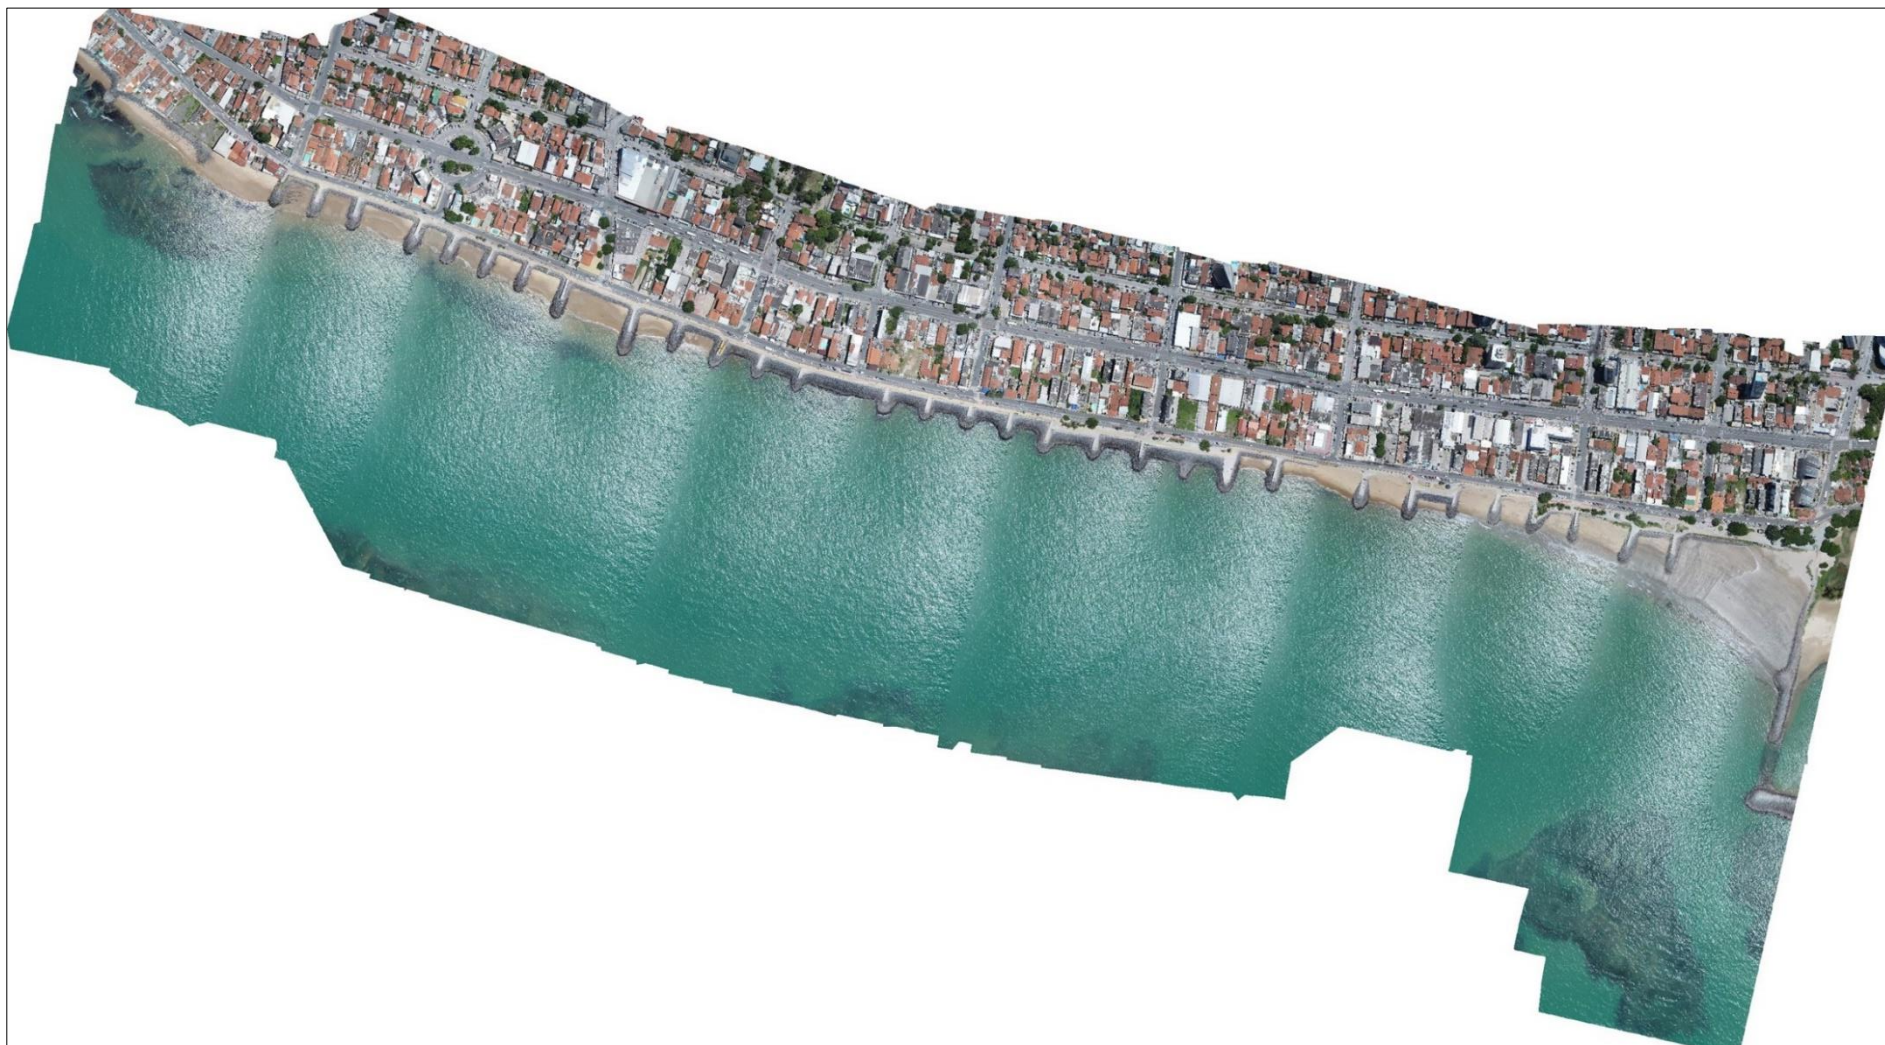
Figura 18 – Aerofotogrametria das células formadas pela bateria de espigões que se separam pela presença do enrocamentos na Praia de Bairro Novo, Olinda-PE.

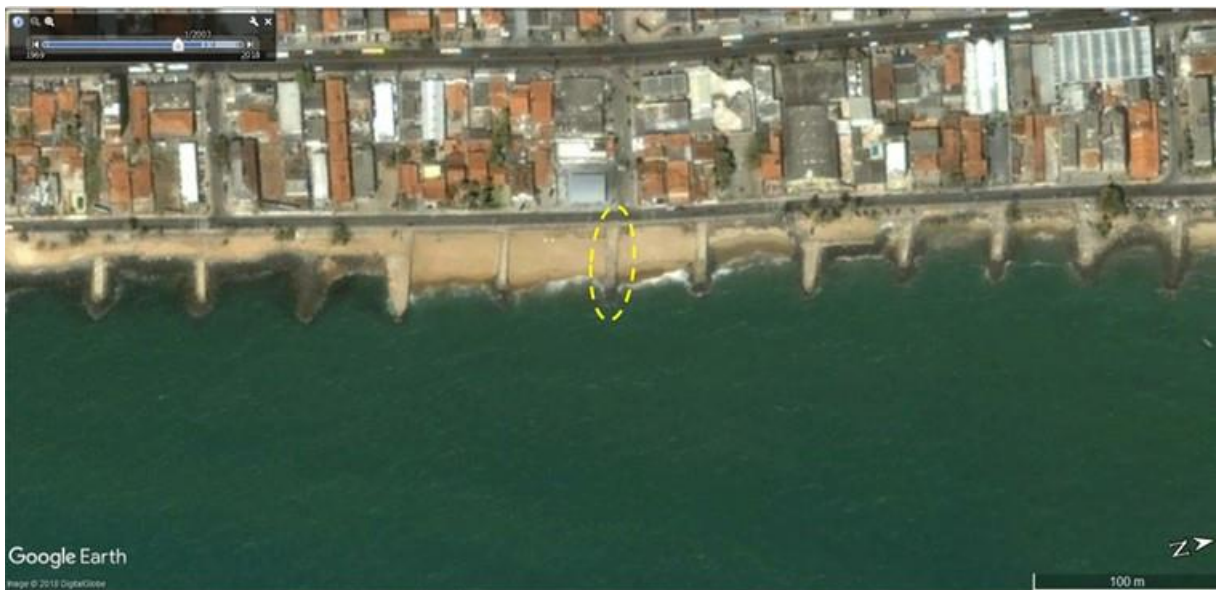
Figura 19 – Imagem histórica de 2003: presença do espigão 23 na praia de Bairro Novo, Olinda-PE.

Paralelamente aos serviços de implantação do enrocamento aderente, sob a coordenação do Professor Paulo da Nóbrega Coutinho, foi realizado no ano de 2005 um “Projeto-Piloto” que contemplou a supressão do espigão 23, localizado em frente à Rua Elesbão de Castro. Essa supressão teve como principal objetivo a avaliação do comportamento morfológico naquela célula após a remoção do espigão, além de nortear a possibilidade de remoção de outros espigões para, dessa forma, poder promover a ampliação da área de praia recreativa (Figuras 19 e 20).

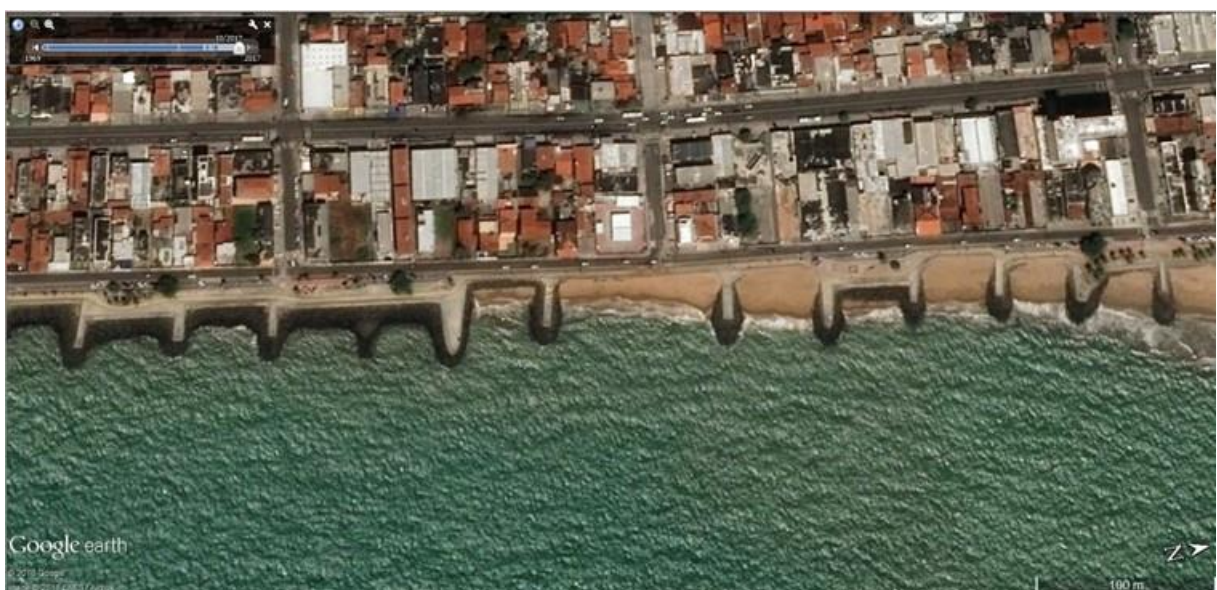
Figura 20 – Imagem histórica de 2017: sem o espigão 23 na praia de Bairro Novo, Olinda-PE.

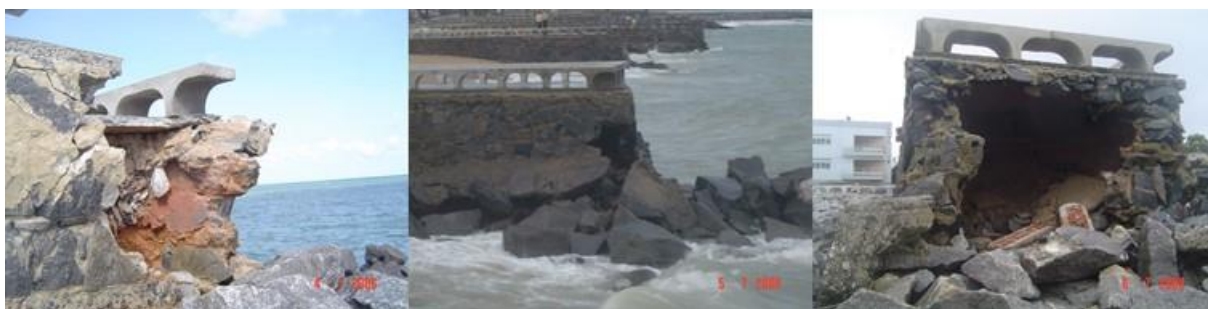
No entanto, ainda que a implantação do novo enrocamento aderente tenha proporcionado a estabilização da linha de costa e protegido a urbanização existente, por não ter sido contemplada a reestruturação dos espigões, essas estruturas, a exemplo do que ocorrera em décadas passadas, passaram a apresentar sucessivos problemas de abatimentos, decorrentes da fuga de material por sob os espigões, provocando uma grande quantidade de desmoronamentos (Figura 21).

Figura 21 – Registros de desmoronamentos nos espigões da praia de Bairro Novo, Olinda-PE.

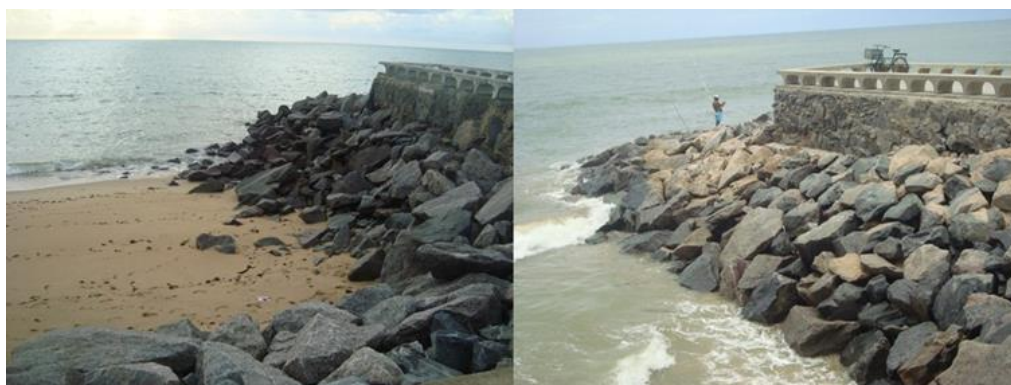
Figura 22 – Obra de recomposição de taludes dos espigões da praia de Bairro Novo, Olinda-PE.

Diante desse cenário, embora atenuado por um contrato de manutenção das estruturas de defesa costeira das praias do Carmo, Bairro Novo, Casa Caiada e Rio Doce, em 2010 a Prefeitura de Olinda promoveu um trabalho de recomposição e reconfiguração de 20 estruturas que estavam comprometidas (Figura 22).

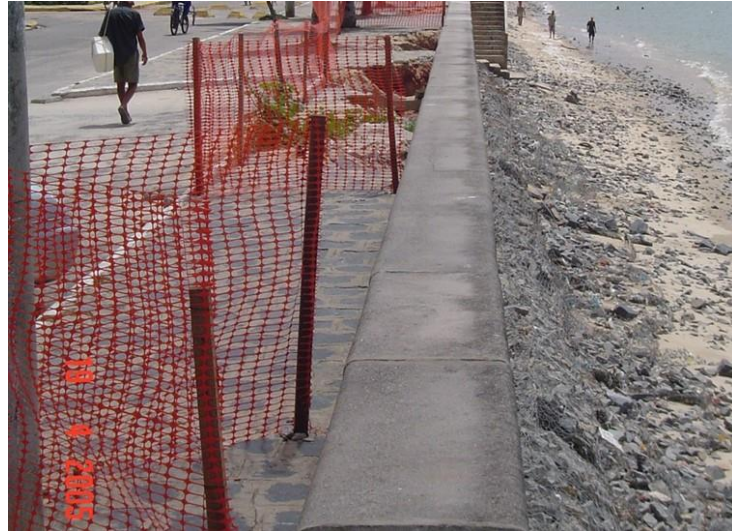
praia, muitas vezes, além de não trazerem resultados positivos, provocam consequências que vão desde impactos visuais à intensificação da degradação da praia (Figura 23) e, até mesmo, à transferência do problema para áreas contíguas.

Figura 23 – Gabião como defesa costeira, não suportou e rompeu, espalhando pedras por toda praia.

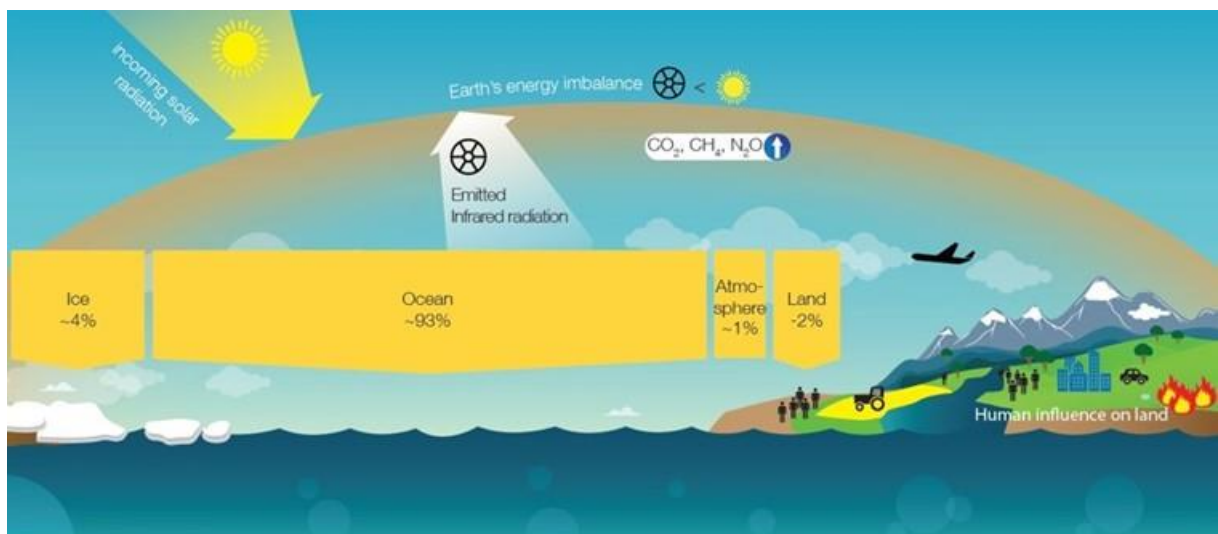
Figura 28 – Fluxo e armazenamento de energia no sistema climático da Terra, onde o oceano é o maior reservatório de calor, com ~93% do desequilíbrio de energia da terra, e o restante que se distribui para aquecer a terra, a atmosfera e o derretimento do gelo e da neve.

Segundo Laffoley & Baxter (op. cit.) “calcula-se que o oceano absorve 93% do excesso de calor (EEI), com o derretimento do gelo (calor latente) compreendendo ~ 4% e o calor absorvido pela atmosfera ~ 1% e terra ~ 2%” (Figura 28).

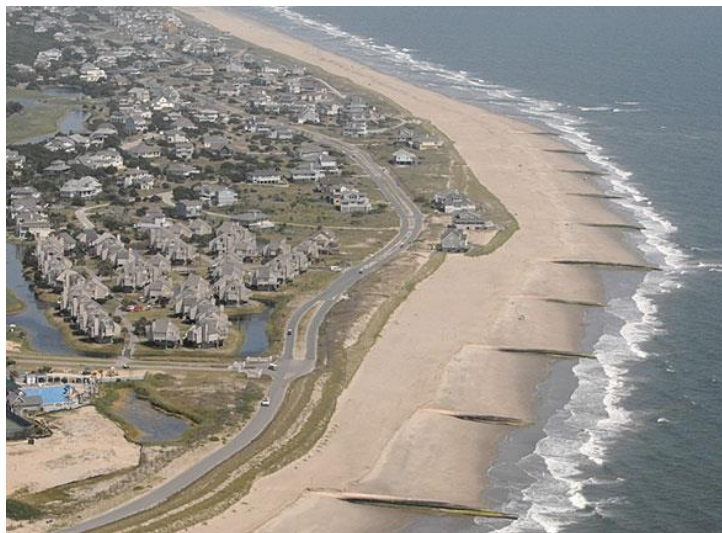
Figura 32 – Espigões na costa da Carolina do Norte – EUA.

Os espigões são obras de proteção costeira do tipo dura (*“hard”*) que são implantadas na costa, posicionadas desde a faixa de pós-praia estendendo-se até a primeira linha de arrebentação das ondas (Figura 32).

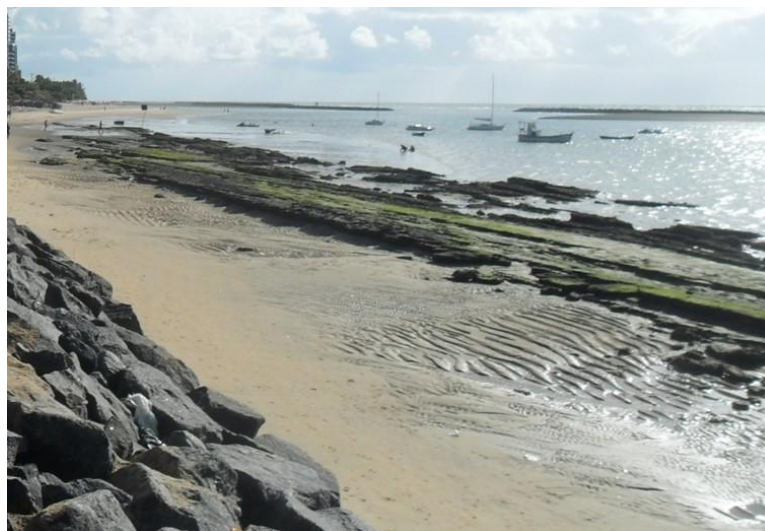
Figura 40 – Presença de “beachrocks” aflorando na praia de Casa Caiada, Olinda-PE.

Um dos traços morfológicos mais característicos do litoral pernambucano consiste na presença constante de *“beachrocks”* (arenitos de praia) na plataforma continental interna, paralelos à costa (Figura 40).

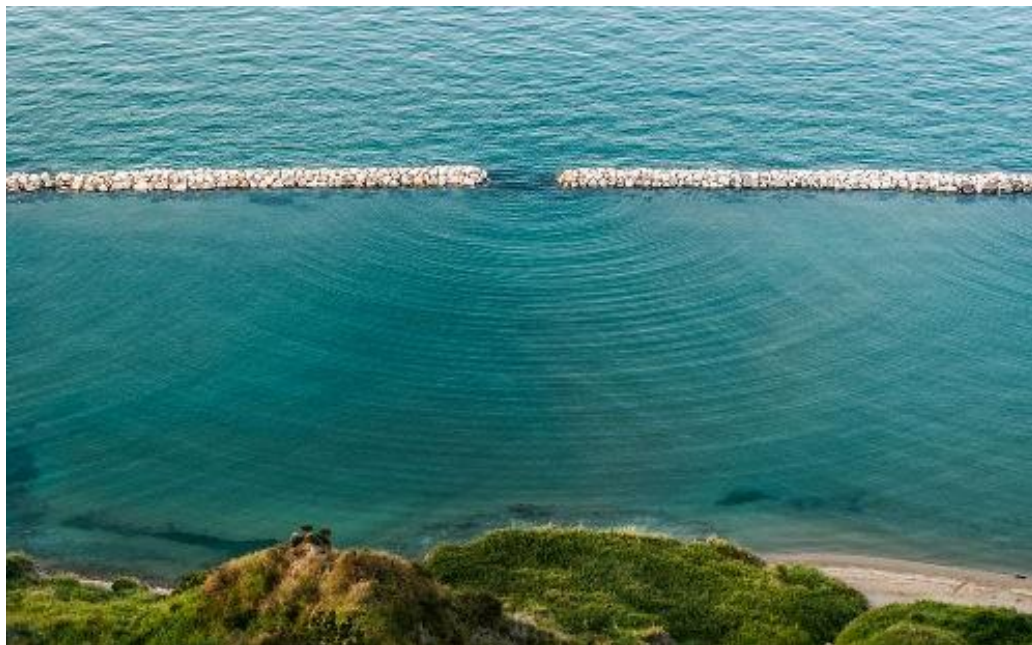
Figura 41 – Difração de ondas diante de uma abertura em um obstáculo.

costa, pois, ao passar por uma abertura em um anteparo ou barreira, as ondas se expandem ou se difratam, formando um feixe divergente (Figura 41).

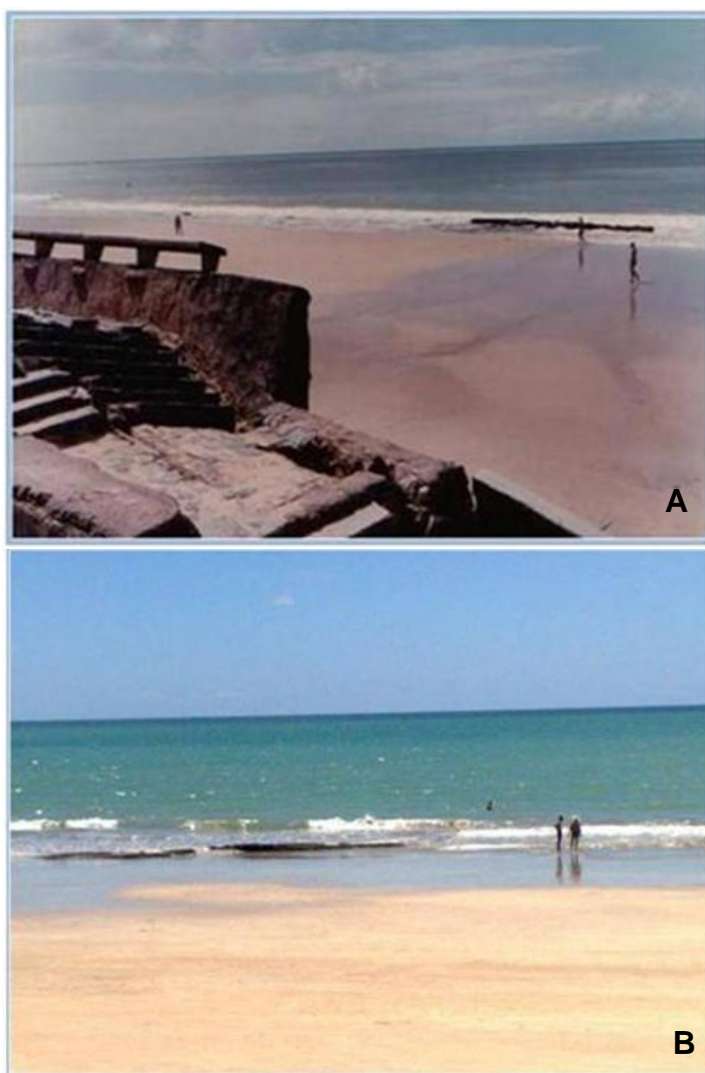
Figura 44 – Processos erosivos da praia de Boa Viagem nos anos de 1994 (A) e 2008 (B), respectivamente, localizados entre o hospital da aeronáutica e o edifício Castelinho.

Gois (op. cit.), ao analisar o processo erosivo da praia de Boa viagem ao longo dos 2,0 km, compreendidos entre o Hospital da Aeronáutica e o Edifício Castelinho, observou que *“... os dois principais eventos erosivos, que culminaram com a destruição parcial da urbanização, respectivamente nos anos de 1994 e 2008, apresentaram nos pontos mais atingidos pela erosão a presença de descontinuidades da linha de recifes”* (Figura 44).

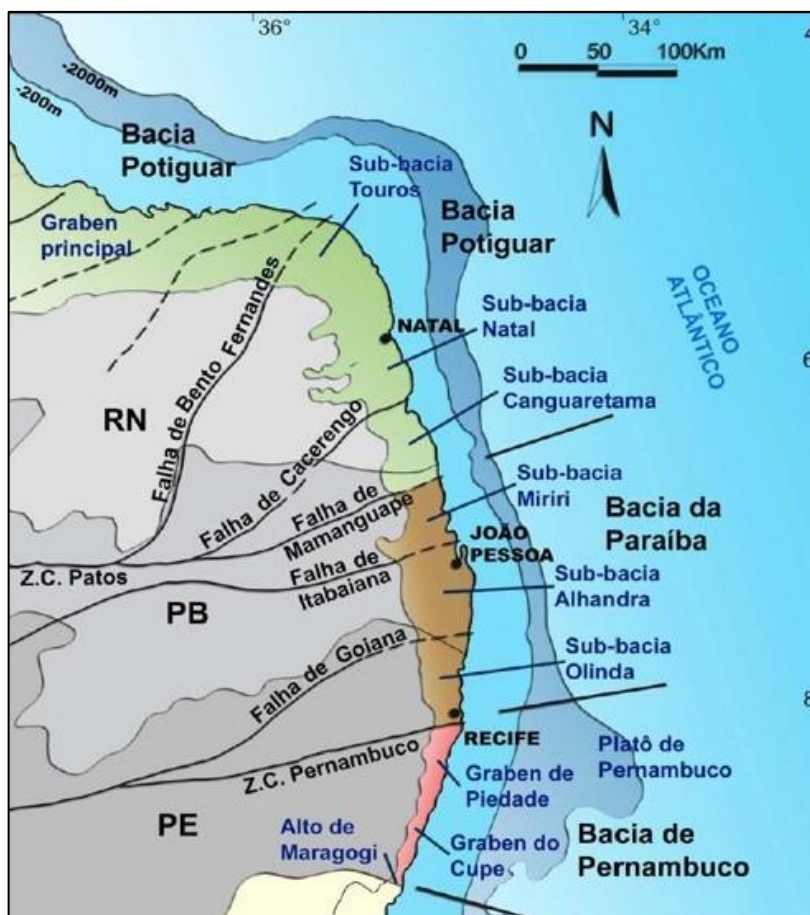
Figura 45 – Localização das Bacias de Pernambuco e da Paraíba.

Do ponto de vista geológico, a cidade de Olinda está localizada na Bacia da Paraíba, Sub-bacia Olinda, que se delimita ao norte pela Sub-bacia Alhandra, e ao sul pela Zona de Cisalhamento Pernambuco (ZCPE). Segundo Barbosa & Filho (2005), a Bacia Paraíba “se comporta como uma rampa estrutural suavemente inclinada para leste” e esta característica, segundo os autores, “demonstra que esta faixa resistiu ao processo de rifteamento ocorrido durante o Cretáceo, provavelmente permanecendo esta área emersa até o Cretáceo superior (Mabesoone & Alheiros, 1988; Feitosa & Feitosa, 1986; Feitosa et al., 2002)”.

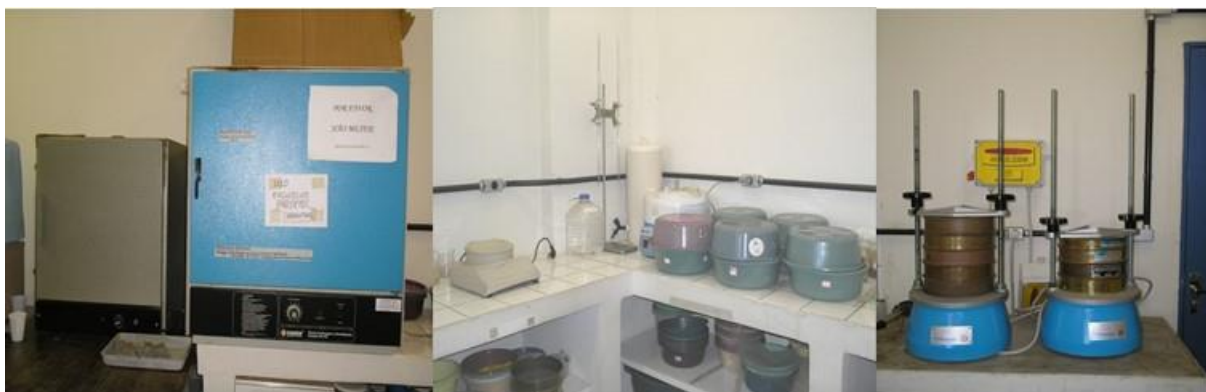
Posteriormente, apenas a fração areia foi posta em um jogo de cinco peneiras de aço, com aberturas variando de 1 a 0,062mm (areia muito grossa à areia muito fina, respectivamente), e submetida ao peneiramento mecânico no “*rot up*” (agitador de peneiras), por aproximadamente 10 minutos, tendo sido separadas as diferentes classes arenosas, pesadas em balança até a segunda casa decimal.

Figura 49 – Equipamentos utilizados no processo de secagem, pesagem e peneiramento das amostras de sedimentos.

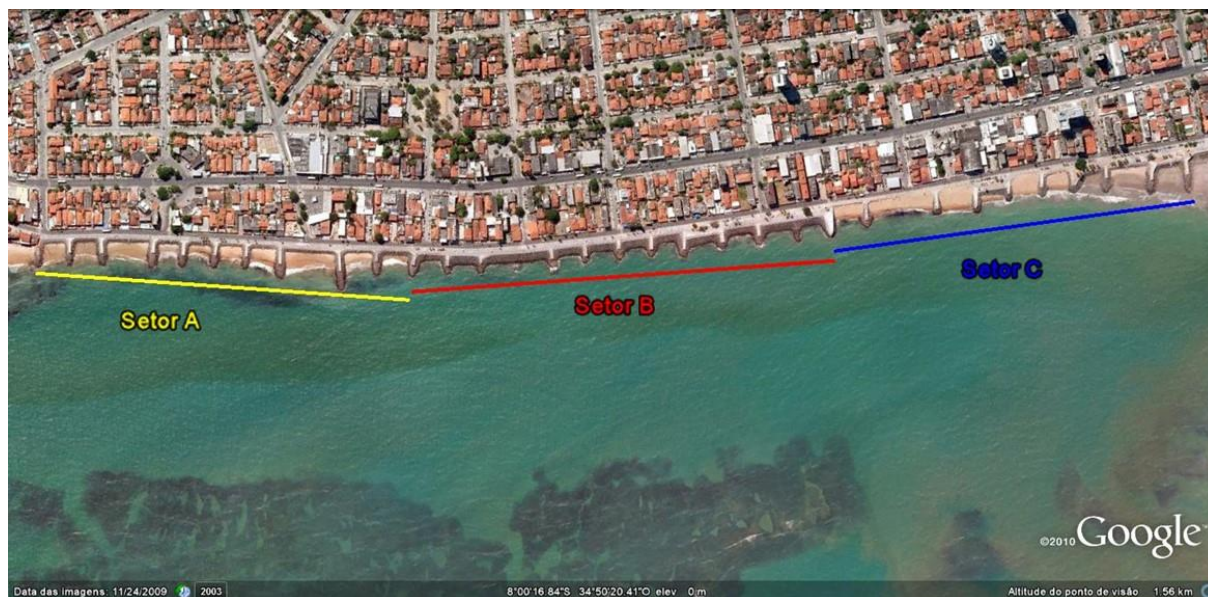
Figura 64 – Setores da praia de Bairro Novo abrigando os diferentes tipos de compartimentos.

Ao analisar os perfis morfodinâmicos da praia de Bairro Novo, Gois (op. cit.) revelou que *“a praia de Bairro Novo apresenta três tipos de compartimentos distintos e individualizados, divididos em setores, de acordo com a ocorrência e a quantidade de material sedimentar depositada no perfil praial, ou seja, na face da praia, principalmente na zona de estirâncio”*, condição esta que permanece até à presente data (Figura 64), na qual se vê a seguinte compartimentação, composta de 30 células, onde:

- O “Setor A”, que compreende as células 01 a 10, está localizado na extremidade sul da orla de Bairro Novo, se caracteriza por apresentar um estirâncio curto, encaixado entre as estruturas existentes e, predominantemente, composto por areia fina, conforme perfis transversais 01 a 10 (Figuras 65 a 69).

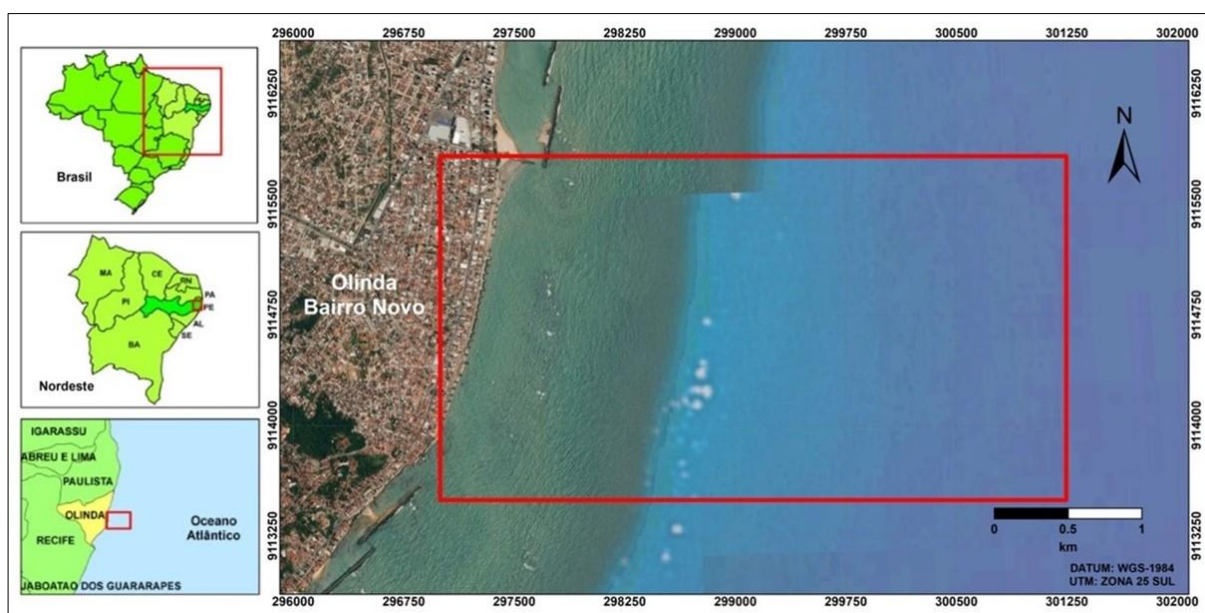
Figura 85 – Abrangência do levantamento batimétrico da praia de Bairro Novo, Olinda-PE.

O levantamento batimétrico executado para este trabalho, contemplando a plataforma continental adjacente à praia de Bairro Novo, teve uma cobertura de 100% da área de estudo (Figura 85).

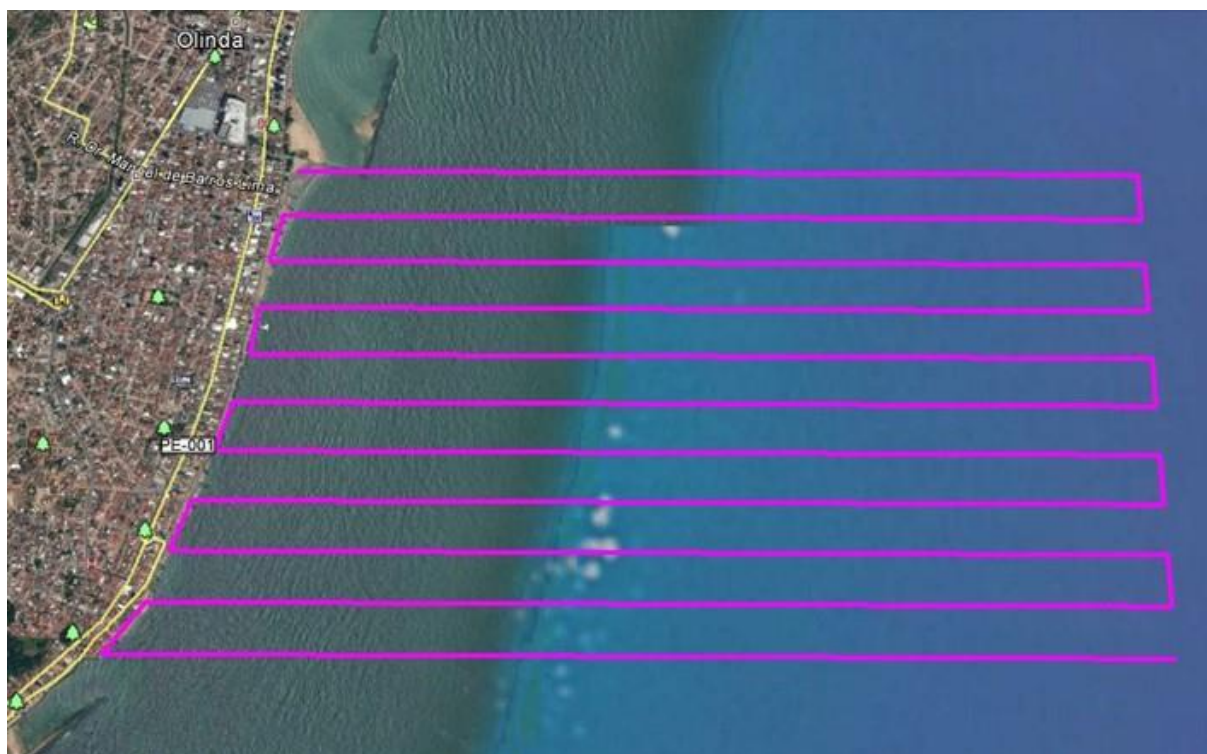
Figura 86 – Malha de implantação dos perfis no levantamento batimétrico da plataforma adjacente à praia de Bairro Novo, Olinda-PE.

A batimetria foi obtida a partir da implantação de 11 perfis, em uma malha de 200,0 m de intervalo, com extensão percorrida de aproximadamente 44,0 Km (Figura 86).

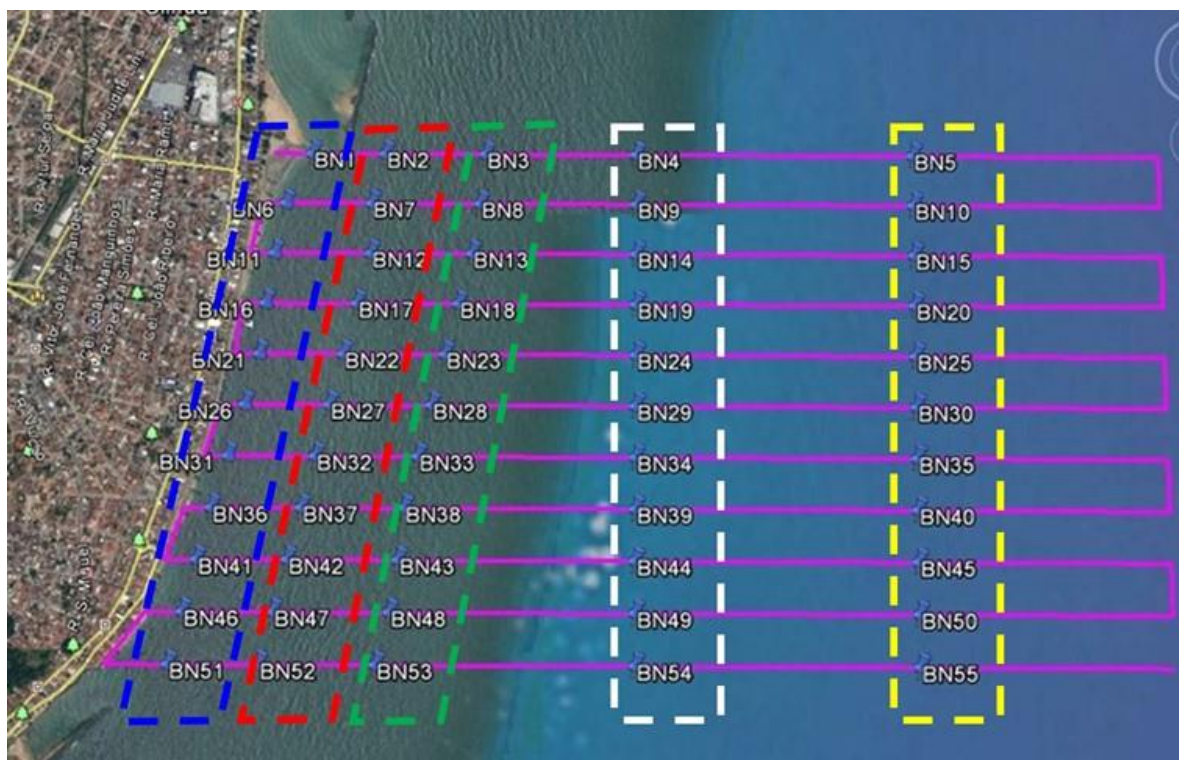
Figura 114 – Localização dos pontos de coletas das amostras da plataforma continental adjacente à praia de Bairro Novo, conforme afastamento em relação à costa.

Com a finalidade de analisar setorialmente o comportamento sedimentológico na plataforma interna da praia de Bairro Novo, quanto à distribuição granulométrica dos sedimentos de fundo, as amostras foram subdivididas em linhas paralelas à linha de costa (Figura 114), numeradas a partir da costa, na direção leste, distribuindo-se da seguinte forma:

- Amostras: 01, 06, 11, 16, 21, 26, 31, 36, 41, 46 e 51 ⇒ 1ª linha (azul);
- Amostras: 02, 07, 12, 17, 22, 27, 32, 37, 42, 47 e 52 ⇒ 2ª linha (vermelha);
- Amostras: 03, 08, 13, 18, 23, 28, 33, 38, 43, 48 e 53 ⇒ 3ª linha (verde);
- Amostras: 04, 09, 14, 19, 24, 29, 34, 39, 44, 49 e 54 ⇒ 4ª linha (branca);
- Amostras: 05, 10, 15, 20, 25, 30, 35, 40, 45, 50 e 55 ⇒ 5ª linha (amarela).

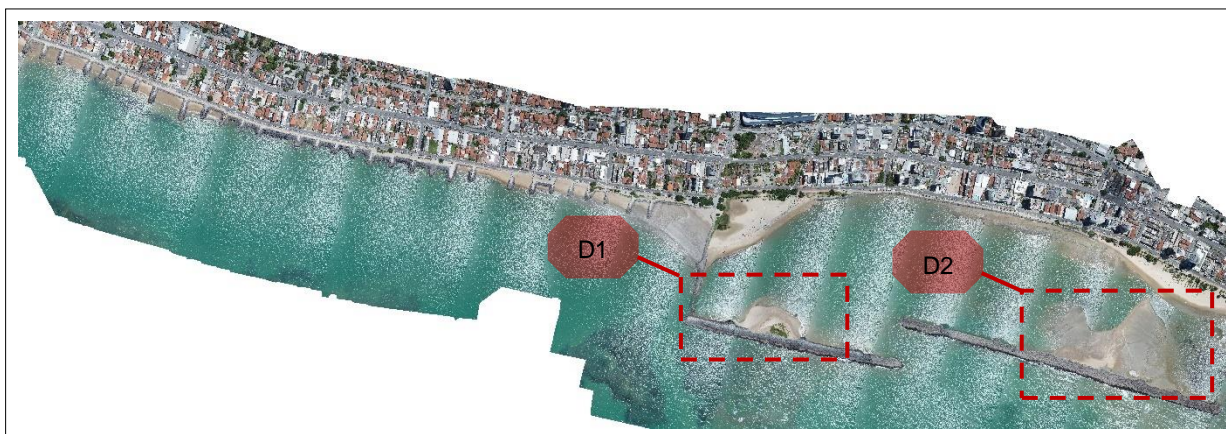
Figura 120 – Aerofotogrametria da área de estudo, compreendendo os 02 quebra-mares localizados na praia de Casa Caiada, Olinda-PE, ao norte da área de estudo.

A partir de observações de campo, bem como da aerofotogrametria realizada com a utilização de uma RPA (Aeronave remotamente pilotada), associadamente às imagens de satélites, foi identificado após a extremidade norte da praia de Bairro Novo, num setor contíguo à área de elaboração deste estudo, um processo de acreção que vem ocorrendo na parte interna (voltada para a praia) dos dois primeiros quebra-mares (demarcações vermelhas – Figura 120) da praia de Casa Caiada, direção S-N, conforme detalhes D1 (Figuras 120 e 121) e D2 (Figuras 120 e 122).
