UNIVERSIDADE FEDERAL DE PERNAMBUCO
CENTRO DE TECNOLOGIA E GEOCIÊNCIAS
DEPARTAMENTO DE GEOLOGIA
PROGRAMA DE PÓS-GRADUAÇÃO EM GEOCIÊNCIAS

**A INTERFERÊNCIA DAS ESTRUTURAS DE PROTEÇÃO DA COSTA NA
PRESERVAÇÃO DOS SEDIMENTOS COSTEIROS DA PRAIA DE BAIRRO NOVO,
OLINDA-PE**

Tese apresentada ao Programa de Pós-Graduação em Geociências do Centro de Tecnologia e Geociências da Universidade Federal de Pernambuco como requisito parcial para a obtenção do título de Doutor em Geociências.

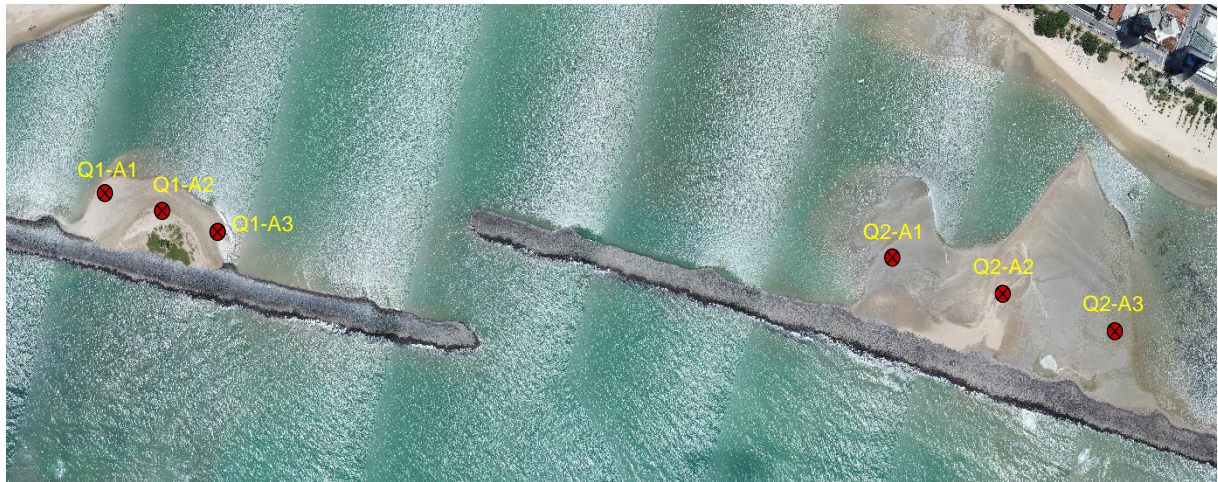
Figura 123 – Pontos de coleta das amostras de sedimentos nos quebra-mares da praia de Casa Caiada, Olinda-PE.

Por se tratarem de pequenas áreas, cuja extensão é da ordem de 150,0 metros, para o primeiro quebra-mar, e de aproximadamente 300,0 metros para o segundo quebra mar, foram coletadas 03 amostras (A1, A2 e A3) em cada um dos quebra-mares, com os pontos de coleta tendo sido posicionados ao longo de suas extensões, na porção média da faixa de areia em cada uma das respectivas áreas de acreção (Figura 123).

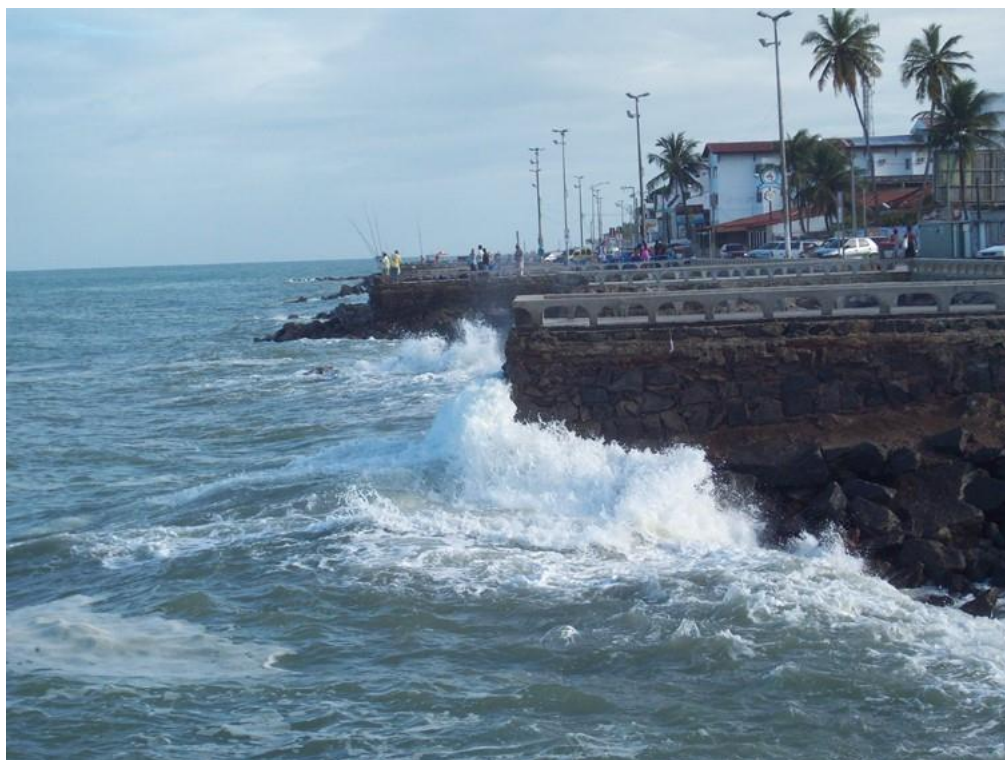
Figura 150 – Onda quebrando no encabeçamento do espigão da praia de Bairro Novo, Olinda-PE.

Esta condição de quebra das ondas de encontro aos encabeçamentos dos espigões revela que a presença dos espigões impõe uma condição de arrebentação que se dá, tão somente, em razão da presença dessa barreira física (Figura 150) e que, caso a presença física dos espigões não existisse, esta quebra se daria na região mais proximal da praia, permitindo, inclusive, que ocorresse o espraçamento, nos trechos em que há a presença de praia arenosa (Figura 151).

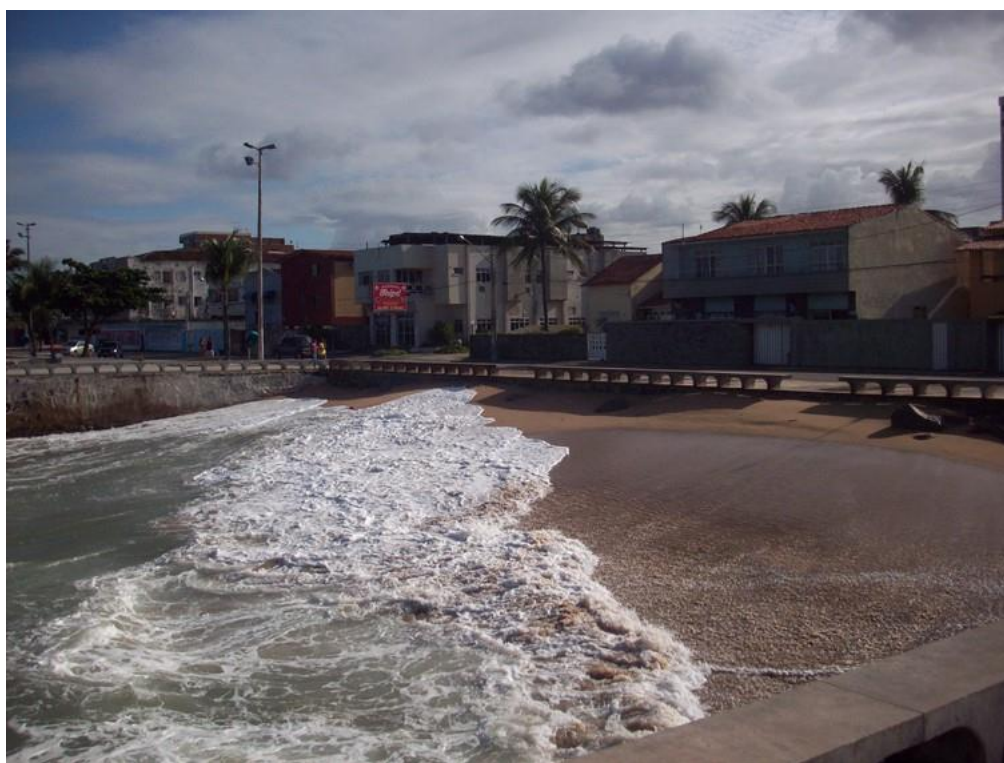
Figura 151 – Espraiamento da onda em compartimento de praia arenosa na praia de Bairro Novo, Olinda-PE.

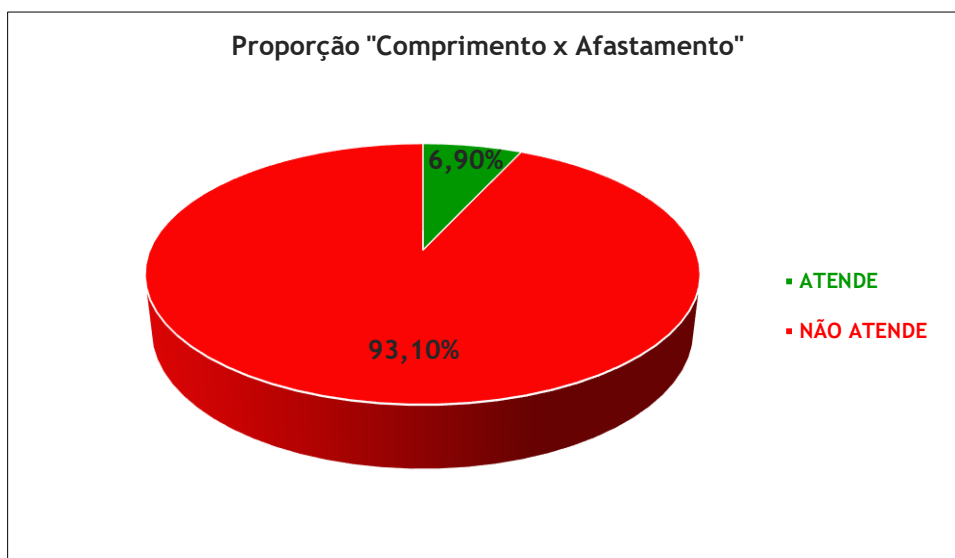
Figura 158 – Relação de proporção “Comprimento x Afastamento” dos espigões da praia de Bairro Novo, Olinda-PE.

Ao considerar a relação de proporção do comprimento dos espigões da praia de Bairro Novo – desde a berma até a sua extremidade no mar – e o afastamento existente entre eles, conforme recomenda a literatura nos casos de adoção de uma bateria de espigões como sistema de defesa costeira, de acordo com a planimetria realizada, mais de 90% dos espigões se mostraram inadequados, não apresentando nenhum critério de correlação com os afastamentos existentes entre as estruturas (Figura 158).

Dos 30 compartimentos (células) que compõem a área de estudo, apenas 02 (dois) atenderam o critério de afastamento.

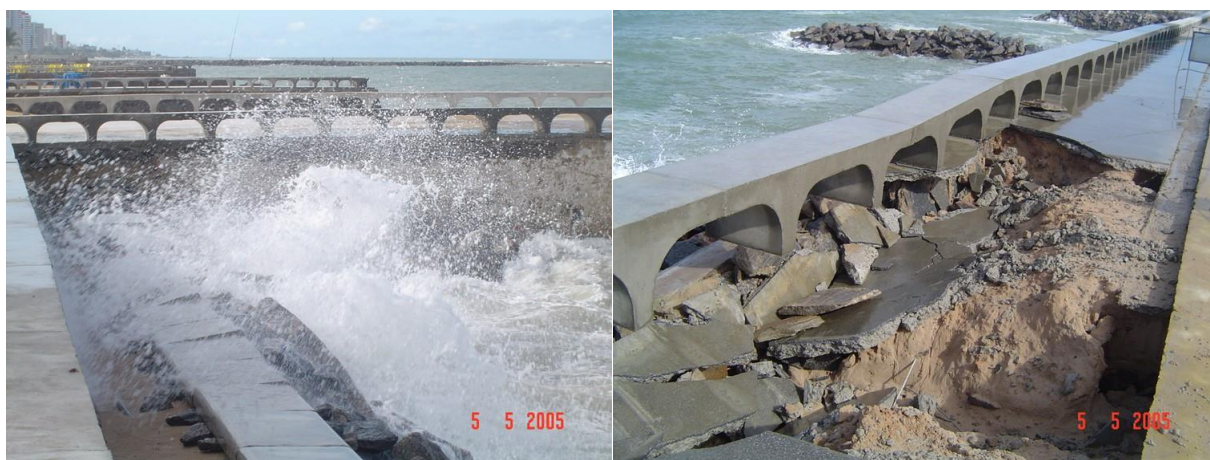
Figura 159 – Danos causados à urbanização pela sobrepassagem das ondas sobre o enrocamento.
