**AVALIAÇÃO PÓS-OCUPAÇÃO EM EDIFÍCIOS UNIVERSITÁRIOS: estudo de caso  
do núcleo integrado de atividades de ensino - NIATE CFCH/CCSA**

Dissertação de Mestrado apresentada ao Programa de Pós-Graduação em Ergonomia, Mestrado Profissional em Ergonomia, da Universidade Federal de Pernambuco, como requisito parcial para obtenção do título de Mestre em Ergonomia.

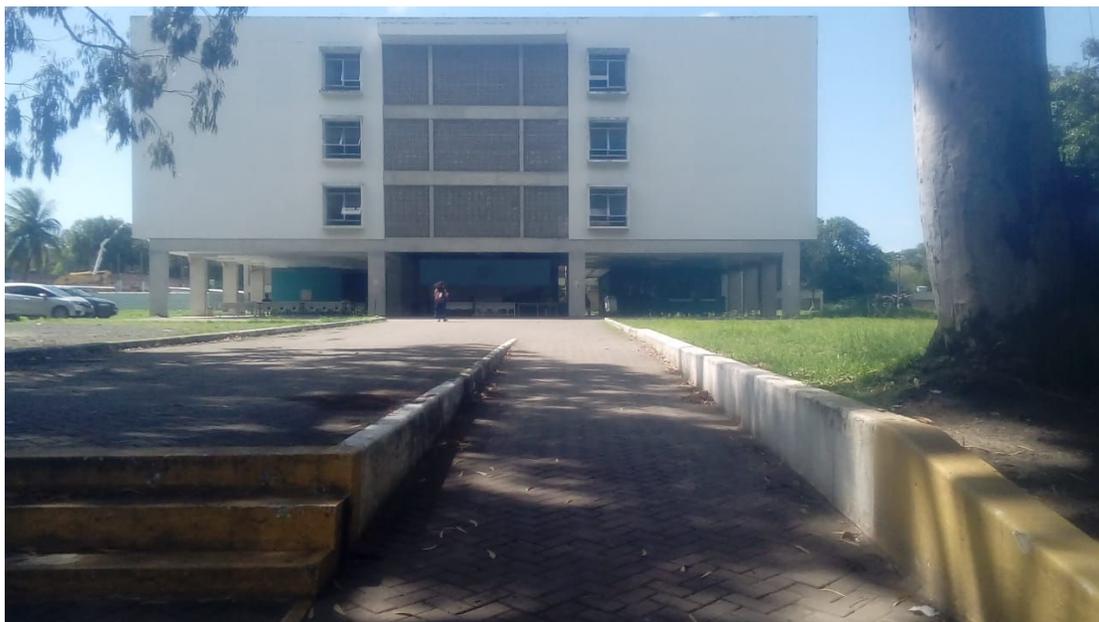
**Figura 4 – Acesso principal (Fachada Oeste)**

O edifício possui um acesso principal (Figura 4) para pedestres por meio de escada ou rampa a partir da calçada, feito de piso entrelaçado, porém foi observado, frequentemente, pedestres vindos pelas laterais do prédio (Figura 5). Ainda no entorno, verificou-se que não foi planejado estacionamento para esta edificação, sendo o entorno utilizado para esta finalidade (Figura 6).

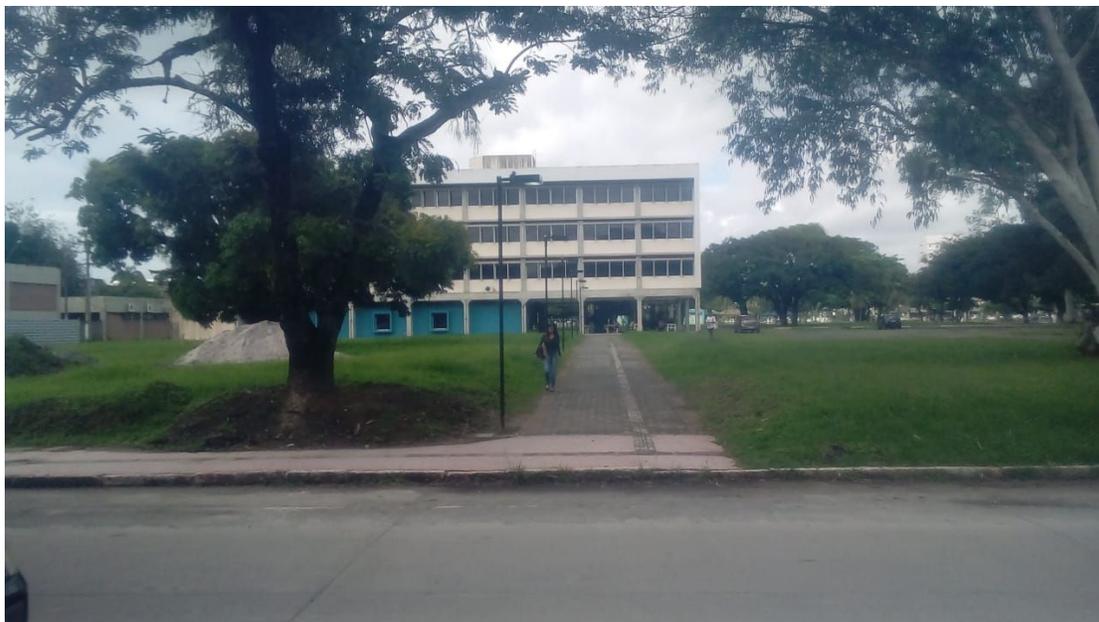
**Figura 5 – Acesso lateral (Fachada Norte)**

O prédio do NIATE possui dois acessos para pedestres. Sendo um deles na lateral esquerda do prédio (**Figura 5**) e o outro na parte da frente (**Figura 6**). Existem duas situações a serem observadas: a primeira é a ausência de sinalização indicando o acesso ao prédio, no sentido de identificar o nome da edificação. E a outra é a de haver na calçada um prolongamento do piso tátil direcional (seta) a uma área que não existe continuidade da calçada, quando o correto seria o piso tátil nesta direção encerrar com o piso de alerta.

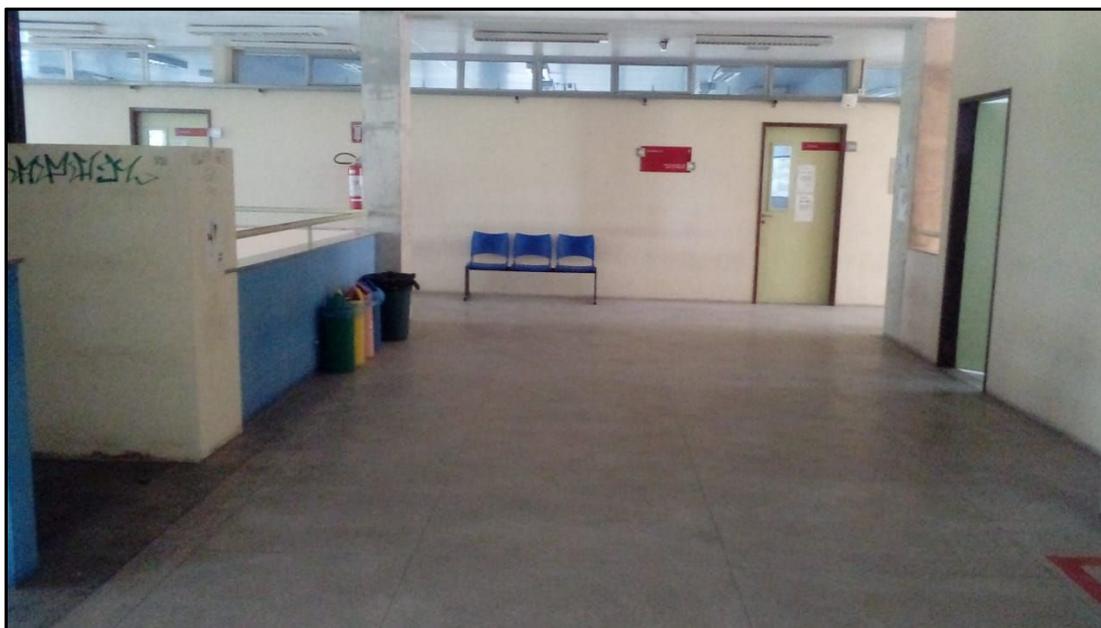
**Figura 7** – Terceiro pavimento (hall de acesso)  
Fonte: O autor (2018).

Iniciando a visita, verificou-se que todas as salas, possuem o mesmo padrão morfológico, com algumas diferenças dimensionais confirmando o que estava em projeto. Assim como a existência de dois conjuntos de banheiros com separação de gêneros, sendo o masculino com dois boxes sanitários e dois mictórios e o feminino com quadro boxes. Em ambos, um dos boxes destinados para deficientes físicos. Na figura 7 é possível ver à frente sala de aula, lado esquerdo acesso à plataforma e lado direito acesso ao banheiro masculino.

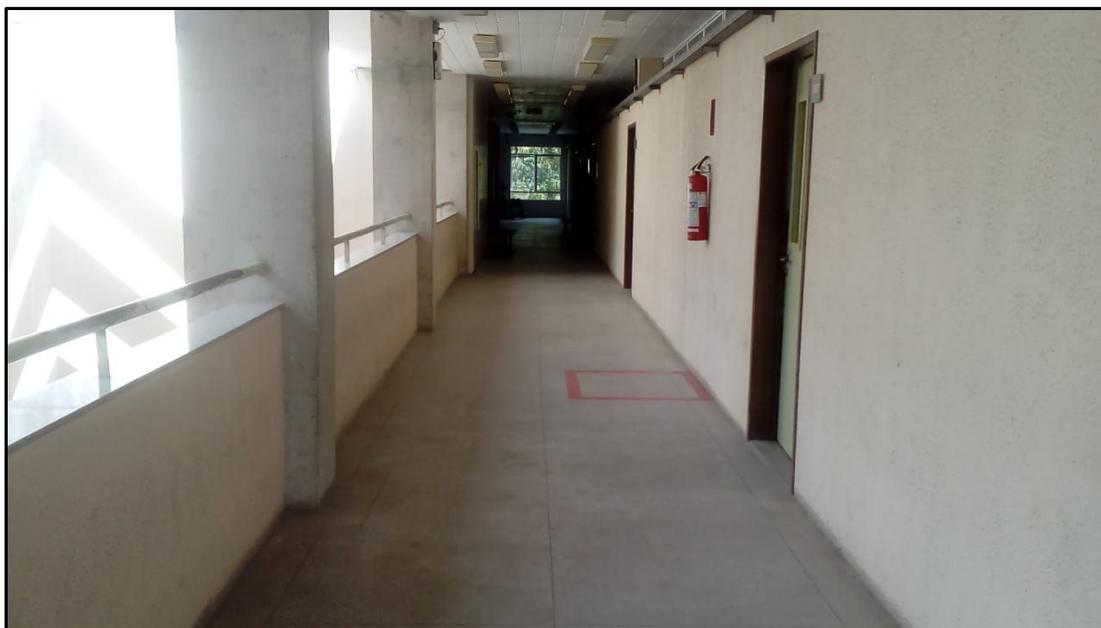
**Figura 8** – Circulação

A circulação é voltada para a área central do prédio, onde se observa um “jardim interno”, que recebe ventilação e iluminação natural, conforme verificado na Figura 8.

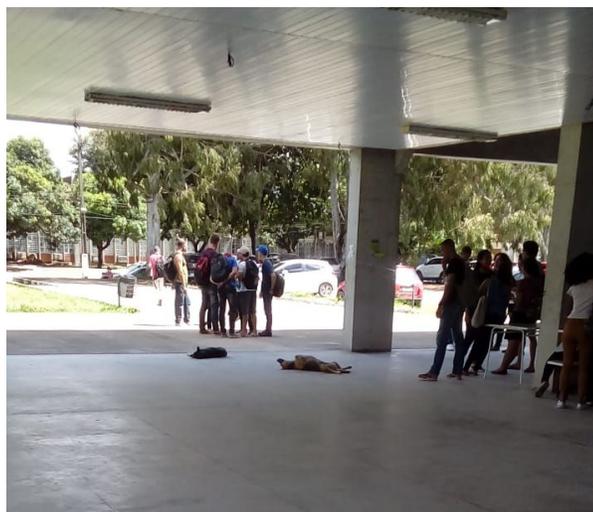
**Figura 15 – Hall - Térreo**

prédios nos arredores. A área coberta e ventilada (Figura 15) visivelmente era preferida ao invés de se contornar pelo lado de fora o prédio. Outro fato observado, foi de que a área administrativa possuía uma circulação menor de pessoas, grande maioria formada por funcionários fardados ou professores que acessavam para pegar as chaves das salas de aula.

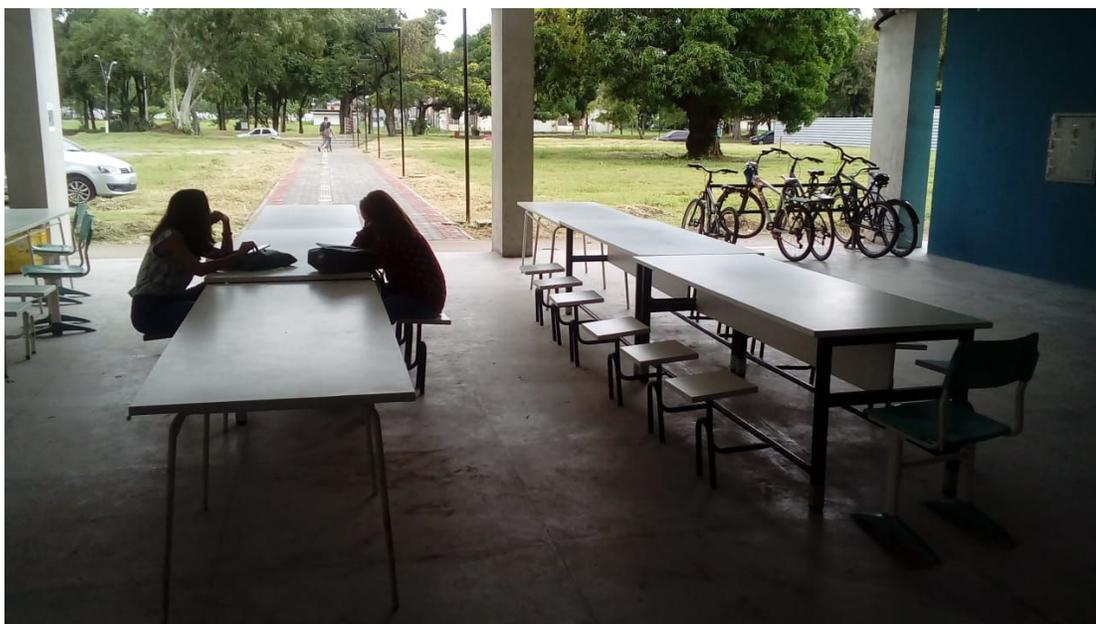
**Figura 16** – Mesas distribuídas no hall - térreo

As salas eram distribuídas conforme quadro fixado na parte frontal do hall, em frente à escada de acesso. No hall existiam mesas e cadeiras que eram utilizadas pelos usuários (Figura 16), porém insuficientes, dado a quantidade de pessoas que ficavam em pé, próximas a essas mesas e cadeiras, ou sentadas no chão.

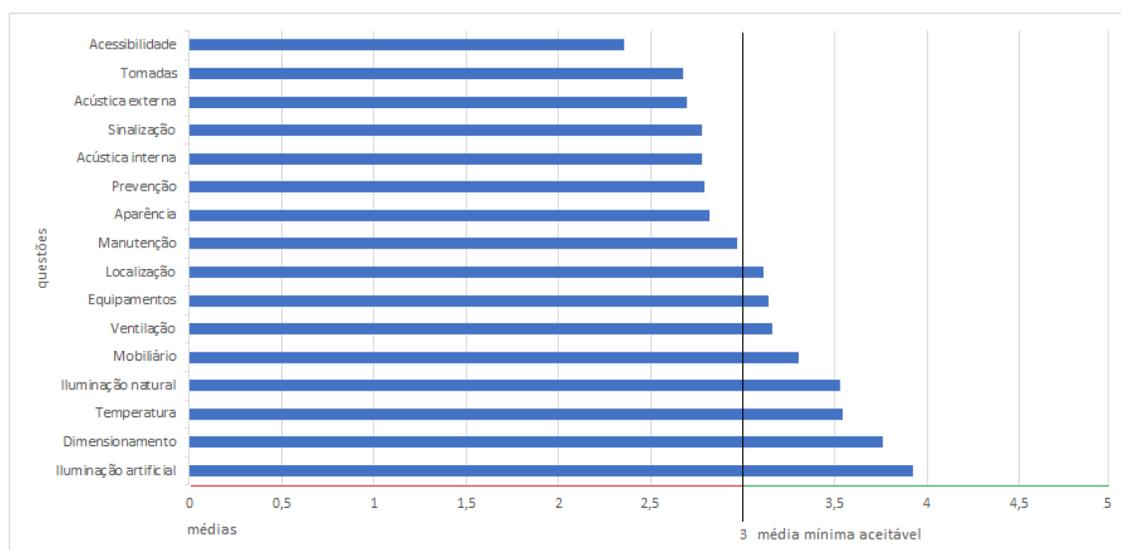
**Gráfico 1 - Diagrama de Pareto - Alunos**

Considerando a média mínima de 3, ou seja, abaixo dela, insatisfatório e acima, satisfatório, os alunos consideraram metade dos aspectos do prédio como negativos. A acessibilidade foi considerada a mais negativa (2,36), seguida do item tomadas (2,68), Acústica

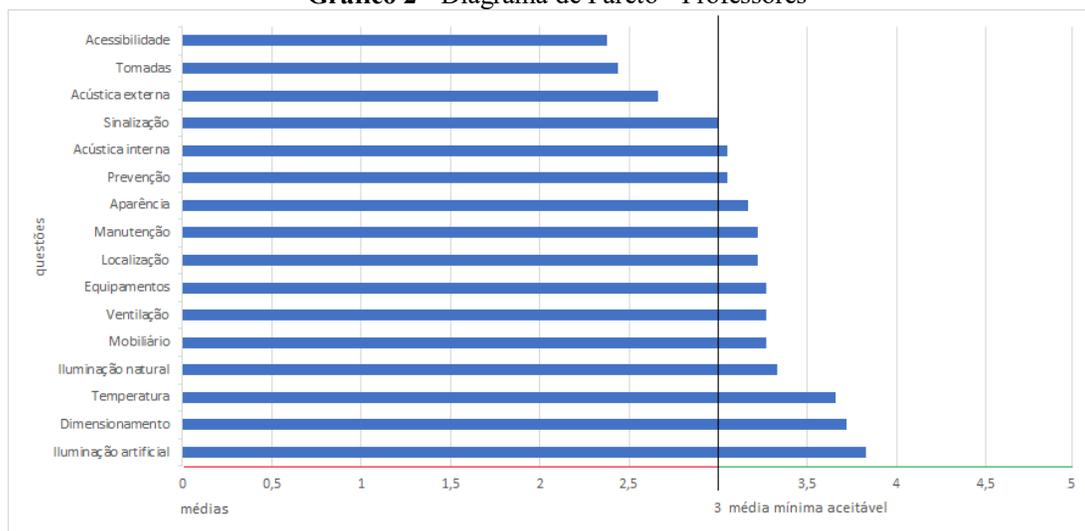
**Gráfico 2 - Diagrama de Pareto - Professores**

Com relação aos professores, estes consideraram apenas três itens como negativos. A acessibilidade (2,38), a ventilação (2,44) e a sinalização (2,66). A acústica interna foi considerada mediana e todos os demais aspectos satisfatórios. Destes os quatro itens mais positivos foram o dimensionamento (3,83), o mobiliário (3,72), a iluminação artificial (3,66) e os equipamentos (3,33).

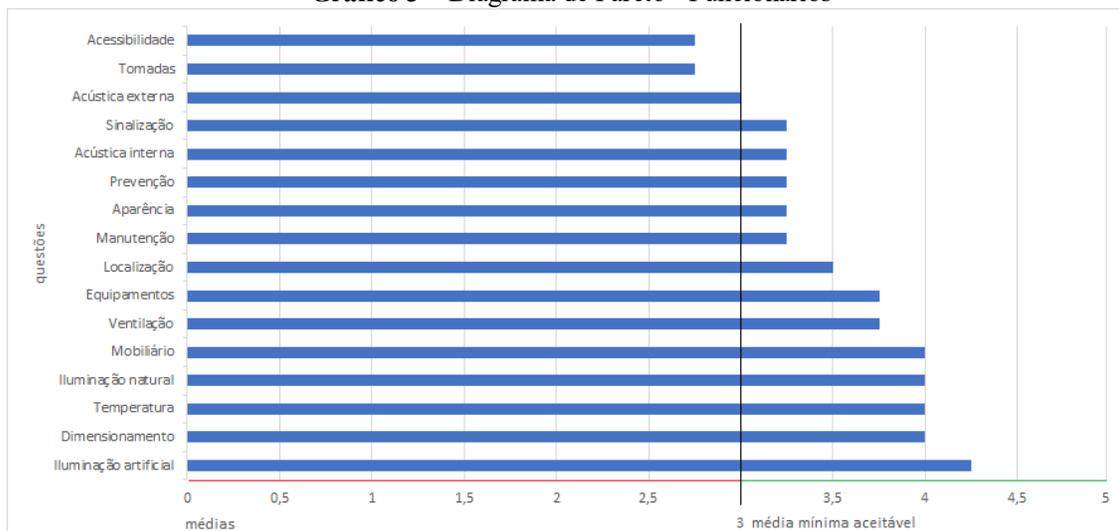
**Gráfico 3 – Diagrama de Pareto - Funcionários**

Para os funcionários, dois aspectos foram considerados negativos, ambos empatados. A acessibilidade e a manutenção (2,75). Provavelmente ocorreu o empate devido ao tamanho

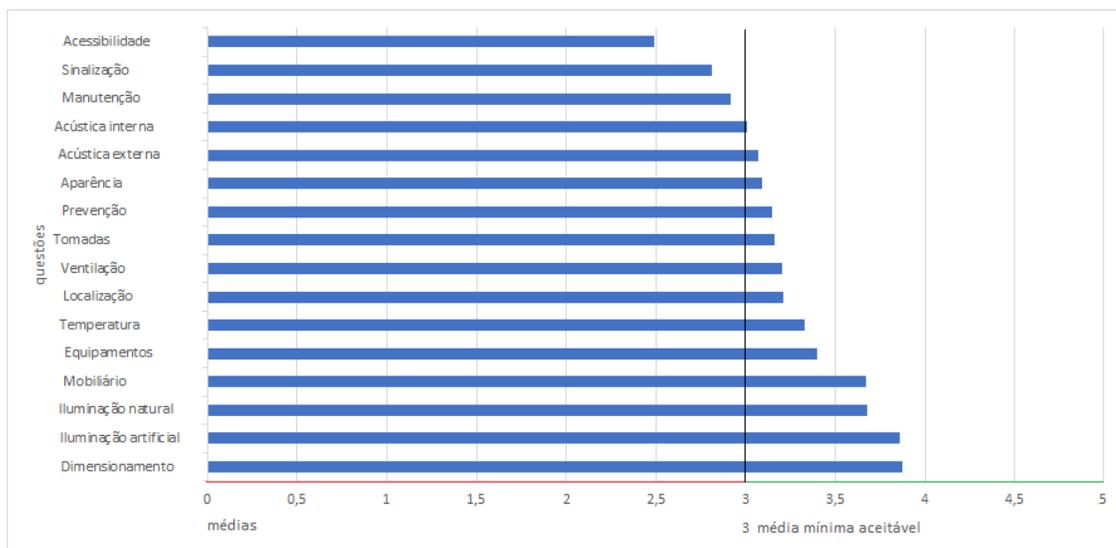
**Gráfico 4 - Diagrama de Pareto – Usuários**

Analisando o **Gráfico 4**, que compreende o somatório das médias de todos os grupos pesquisados, verificou-se que três itens foram considerados negativos. A acessibilidade em primeiro lugar, com 2,49, seguida pela sinalização (2,81) e pela manutenção (2,92). Dos itens positivos, os que mais se destacaram foram o dimensionamento (3,87), a Iluminação artificial (3,86) e natural (3,68) e o mobiliário (3,67).

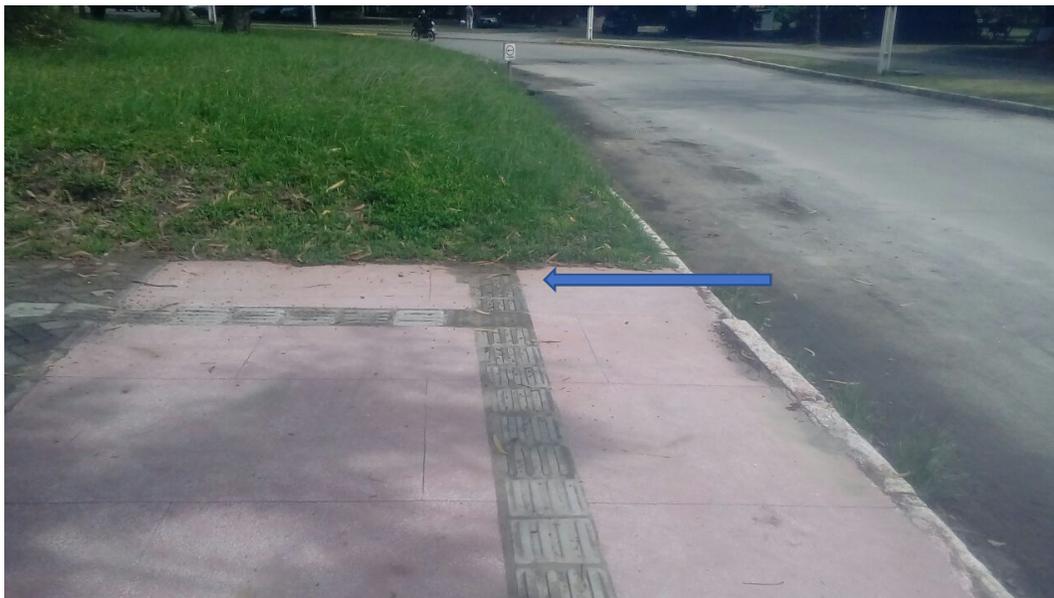
**Figura 17** - Calçada que dá acesso ao NIATE (Fachada Norte)

O acesso da frente, que pode ser considerado como principal, interliga-se ao prédio por meio de piso no mesmo nível, do tipo intertravado e é ausente de barreiras. Este percurso, por sua vez, é acessado por calçada, cujo nível inferior é vencido por rampa e escada, conforme pode ser observado na **Figura 18**. Em ambas, ausente o corrimão e sinalização de piso (visual e tátil) indicando o início e término de mudança de nível. É perceptível que os degraus não possuem dimensões constantes.

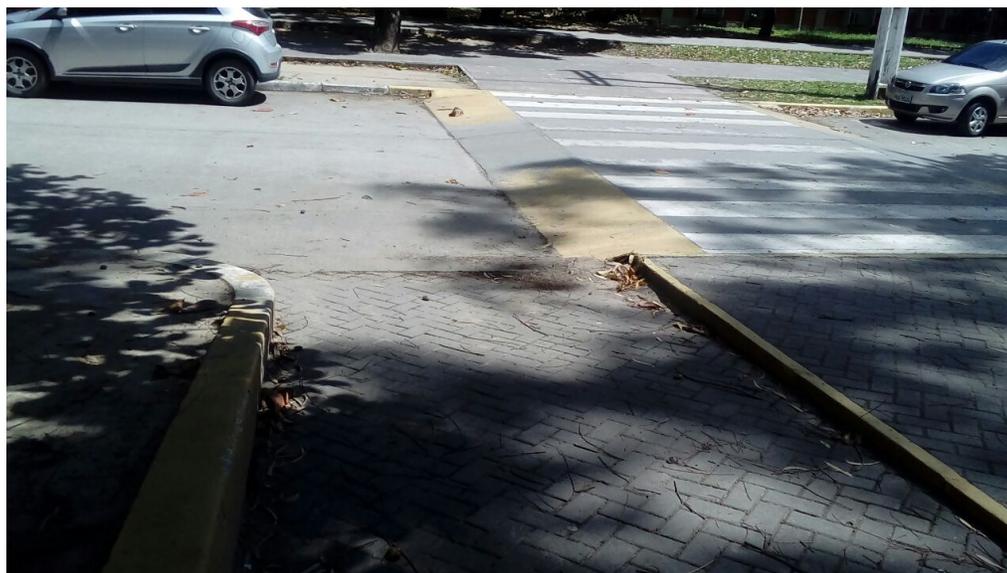
**Figura 19** - Faixa elevada para travessia de pedestres

Conforme pode ser verificado na **Figura 19**, há sinalização tátil de alerta apenas de um lado da faixa, quando deveria haver dos dois lados e está completamente ausente a sinalização direcional. Além disso, o cadeirante precisa sair da faixa para ter acesso à rampa, pois em frente à faixa o acesso é feito por escada. Em relação à sinalização tátil no piso existe uma norma específica que é a ABNT NBR 16537/2016.

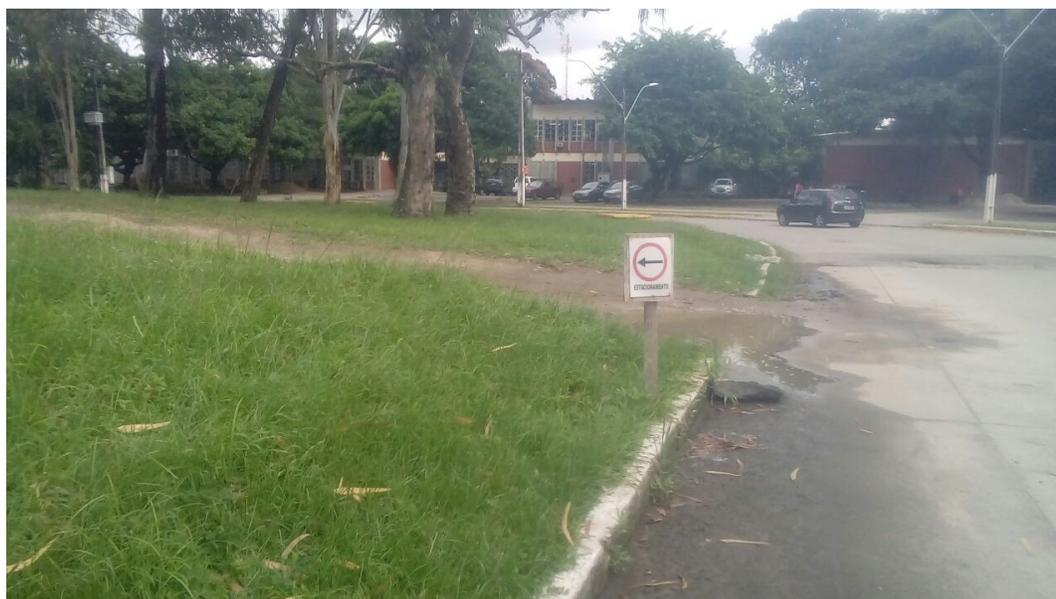
**Figura 20 - Acesso de veículos**

Assim como verificado no acesso lateral, o acesso da frente também não possui indicação do prédio. Em relação ao acesso para veículos, conforme pode ser observado na figura 20, este é próximo da curva, pouco visível e a sinalização é de baixa visibilidade, tendo sido disposta entre 0,54 e 0,92m do piso.

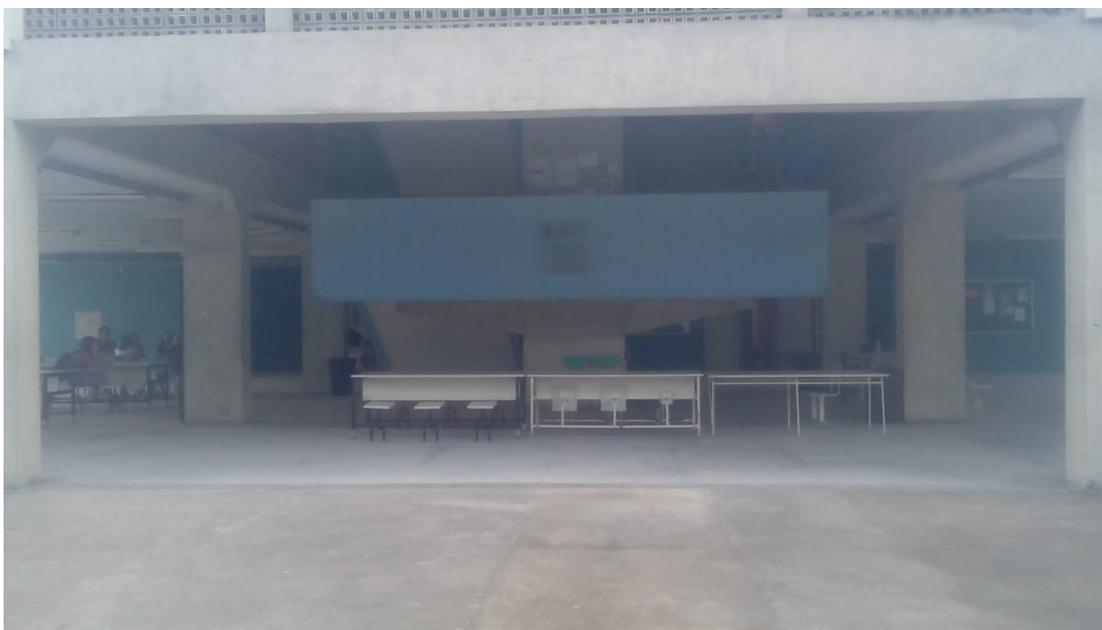
**Figura 21** - Acesso principal com patamar da escada ao centro e placa com a identificação da edificação

Internamente o NIATE é composto no térreo por piso antiderrapante, sem falhas ou desníveis perceptíveis, tendo à sua frente (**Figura 21**) na parte central a presença de patamar de escada com altura de 1,67m e a única identificação do prédio localizada entre 2m e 2,70m do piso. Conforme verificado, não há qualquer tipo de sinalização de alerta para a presença deste obstáculo, pois conforme a NBR 9050, obstáculos ou objetos suspensos, quando inferiores a 2,10m devem ser sinalizados. Em relação à placa esta precisaria estar a uma altura que permitisse sua leitura e identificação também por usuários com deficiência visual, por meio do uso de caracteres em relevo e em Braille.

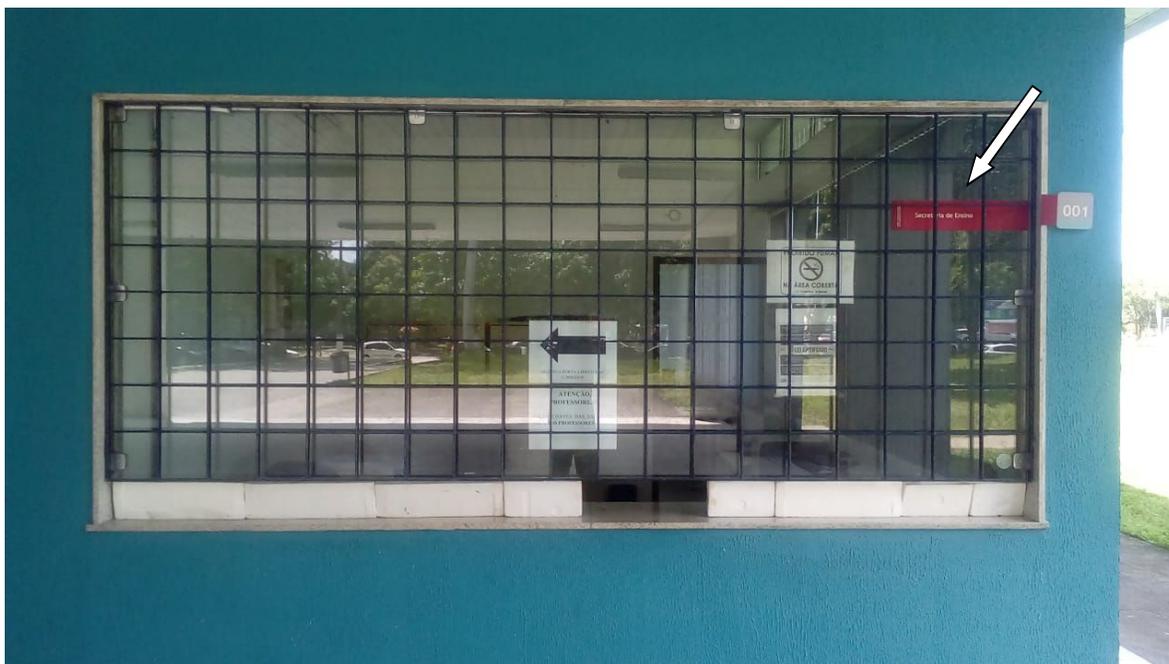
**Figura 22** - Secretaria de ensino

Do lado direito do prédio é possível identificar a secretaria de ensino (**Figura 22**), que funciona como recepção do prédio, porém a sinalização desta é sobreposta por grade externamente e a altura visivelmente acima do recomendado pela 9050. Neste espaço é encontrado um balcão, porém o mesmo possui altura acima do recomendado que é de no máximo

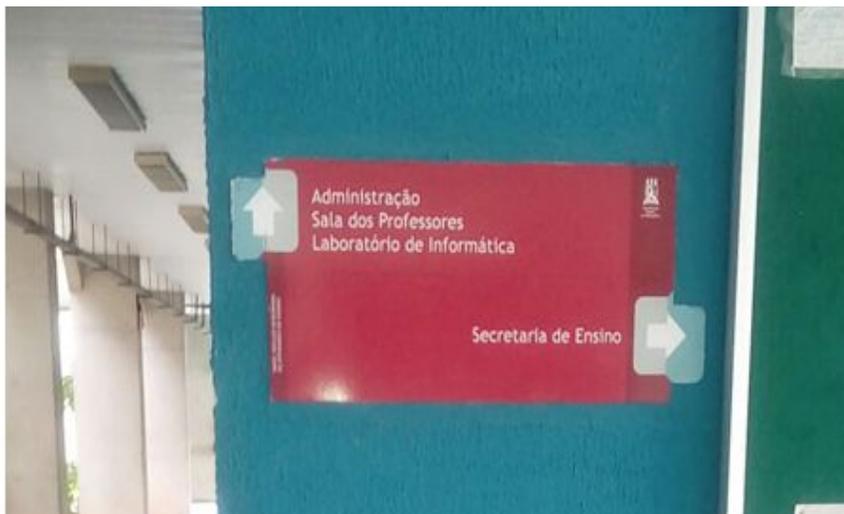
**Figura 23** - Placa afixada no térreo indicando localização dos ambientes

Em relação a isto foi visto que as informações contidas na edificação são exclusivamente visuais, como pode ser observado nas **Figuras 23 e 24**, o que desfavorece por exemplo, pessoas com deficiência visual.

No térreo (**Figura 23**), ao lado da secretaria, verificou-se a existência de uma placa informando a direção dos ambientes, porém esta não indica a localização dos banheiros e auditório.

Para solucionar este tipo de problema, a NBR9050 menciona a instalação de planos e mapas acessíveis, o que também inexistia na edificação. Tratam-se de representações visuais, táteis e/ou sonoras que servem neste caso para orientação e localização de lugares e de rotas e devem ser instalados, sempre que necessário, imediatamente após a entrada principal das edificações. Abaixo, um exemplo de mapa acessível.

essenciais e de mapas táteis	instalação de um mapa tátil contendo as informações necessárias (acessos, rotas de fuga, banheiros, auditório, etc.).	
Informacional	Sinalizações afixadas acima da altura recomendada	Corrigir a altura das sinalizações.	Execução de obra Civil
	Sinalizações de emergência com pouca visibilidade e sem complementação tátil ou sonora	Substituição e instalação de complementação, preferencialmente tátil.	Projeto complementar/ Execução de obra Civil
	Ausência do símbolo internacional de acessibilidade	Aplicação do símbolo nos ambientes ou equipamentos em que haja a disponibilidade de uso inclusive por pessoas com deficiência (temporária ou permanente).	Projeto de Design
	Ausência de sinalização de área de resgate e de barras antipânico nas portas corta fogo	Aplicação de sinalização nos locais em que se aplica e instalação de barras antipânico nas portas.	Design/ projeto de arquitetura

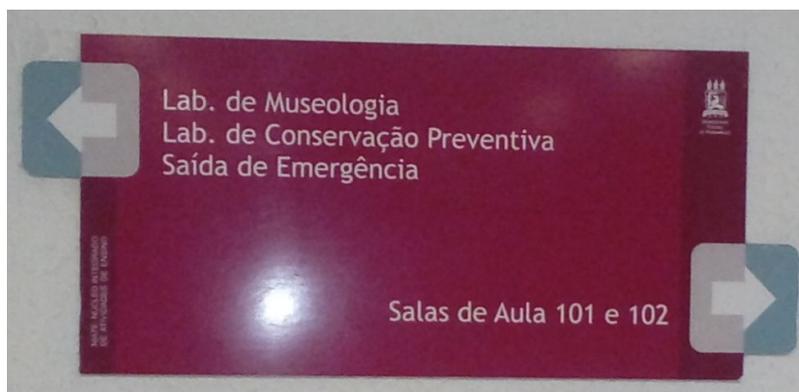
**Figura 24** - Placa afixada no 1º andar

Assim como na figura anterior, as placas localizadas nos andares superiores possuíam o mesmo tipo de sinalização (**Figura 24**), em que era possível observar apenas a informação visual, e completa ausência de sinalização tátil ou sonora

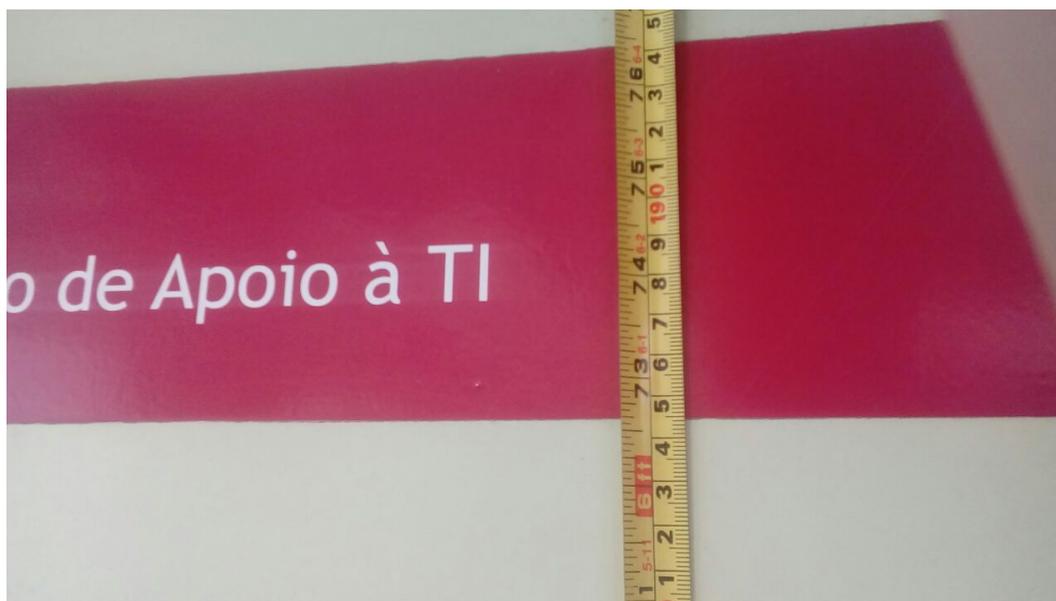
**Figura 26** - Sinalização disposta aproximadamente entre 1,84 e 1,94

Além da presença exclusiva de sinalização visual, outro ponto observado em desacordo com a 9050/2015 foi em relação à altura de posicionamento das sinalizações, as quais devem estar arrumadas suficientemente para serem legíveis e claras as informações, sejam para pessoas sentadas, em pé ou caminhando, com faixa de alcance entre 1,20m e 1,60m do piso, em plano vertical.

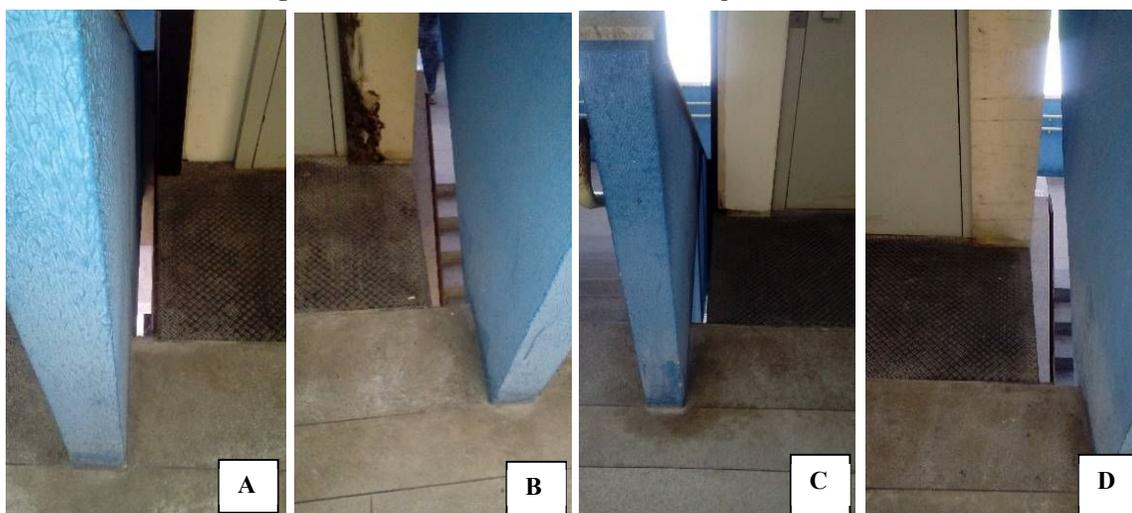
**Figura 29** - Aberturas laterais no acesso à plataforma 1º e 2º andar

Os desníveis, quando laterais, conforme a NBR9050, devem atender a previsão de proteções laterais ao longo do percurso. Foi o caso observado nos acessos à plataforma nos pavimentos superiores, em que havia abertura lateral, conforme **Figuras 29**.

Na existência deste tipo de situação, em que o desnível é superior à 60cm, deveria haver a instalação de proteção lateral, com no mínimo as características de guarda-corpo, conforme **Figura 30**.

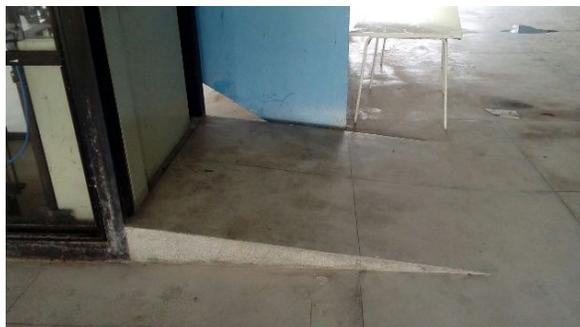
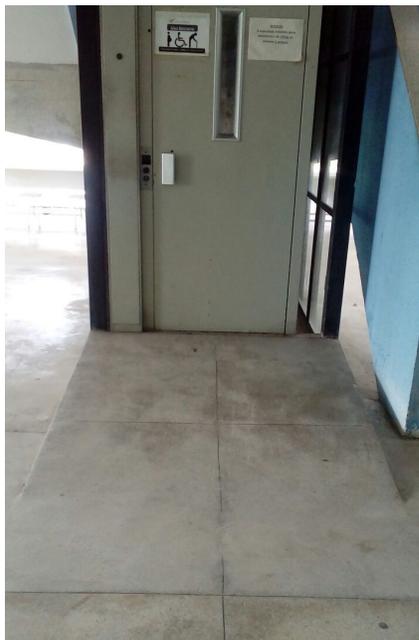
No caso estudado existem duas rampas no pavimento térreo. Sendo uma localizada no auditório (o qual será analisado mais adiante) e a segunda vencendo a diferença de nível entre o pavimento e a plataforma elevatória, conforme **Figuras 34 e 35**.

Conforme **Figuras 34 e 35**, págs. 91 e 92, observou-se a ausência de patamar no término da rampa, ou seja, próximo à porta da plataforma, que conforme a norma seria de no mínimo 1,20 m, além disso, a área de varredura da porta da plataforma elevatória não poderia interferir nesta dimensão, portanto, sendo ela de 0,83 m, deveria haver um espaçamento entre o término da rampa e a porta de no mínimo 2,03 m. Apesar de ser preferido associar escadas em rotas acessíveis a rampas, no caso do NIATE, foi feito uso de plataforma elevatória.

Ausência de informações na plataforma, dispositivo externo de solicitação de auxílio e sinalização sonora com informação do pavimento	Complementação das informações na plataforma de acordo com a norma, visando a autonomia do usuário	Projeto de design/ Execução de equipamentos
Informacional	Uso de plataforma em deslocamento superior a 9m	Substituição por elevador e ou instalação de rampa.	Projeto arquitetura
Acessibilidade	Ausência de estacionamento e de vaga para deficiente na via principal de circulação de veículos	Construção de estacionamento que atenda no mínimo a deficientes e pessoas idosas com distância máxima de 50m do prédio.	Projeto arquitetura
Informacional	Ausência de alarmes e dispositivos de sinalização de emergência nos sanitários acessíveis	Instalação de alarmes em locais estratégicos (fácil acesso).	Projeto complementar/ Execução de obra Civil
Arquitetura	Ausência de bacia infantil	Instalação de bacia infantil que poderá ser utilizada não apenas por crianças, mas também por adultos de baixa estatura.	Projeto arquitetura

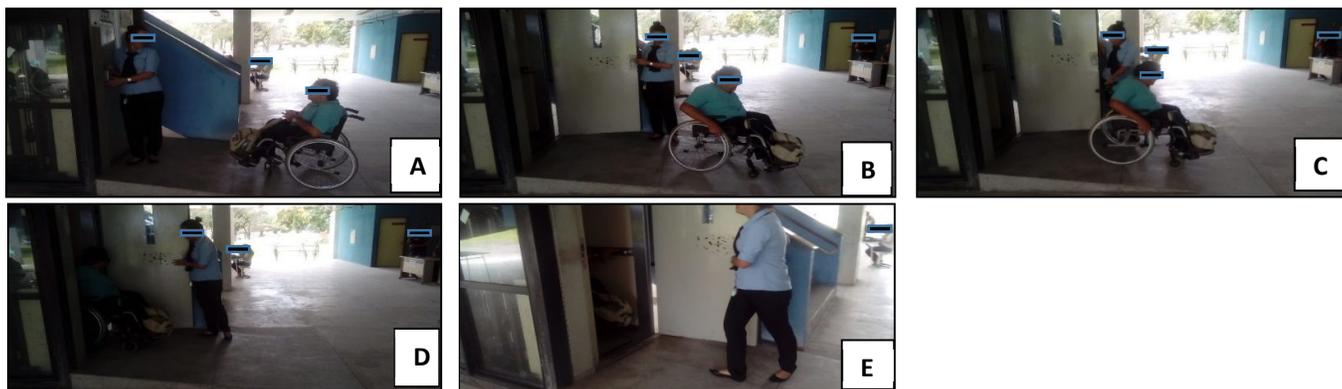
**Figura 36 – Uso da plataforma por um usuário de cadeira de rodas**

Conforme observado na figura 36, o usuário de cadeira de rodas necessitou de auxílio para uso da plataforma, uma vez que não havia patamar que permitisse a parada do mesmo em frente a porta e posterior abertura.

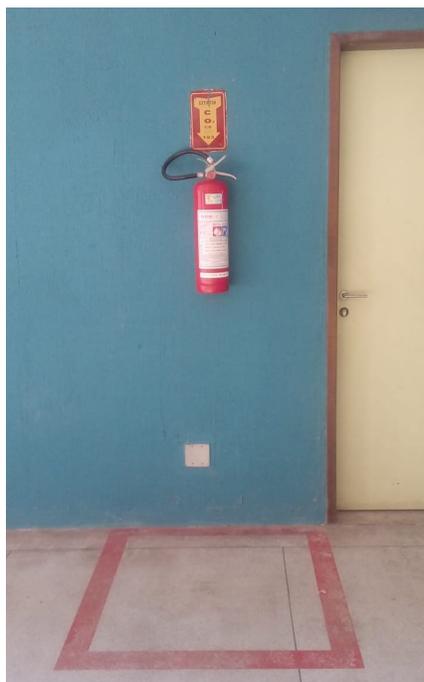
**Figura 39** – Sinalização dos extintores

Exceto nos espaços destinados aos extintores (**Figura 39**), ausente em todo o prédio qualquer sinalização de piso. Na figura, ainda que presente a sinalização visual de alerta, indicando a presença de obstáculo, não há sinalização tátil, também obrigatória.

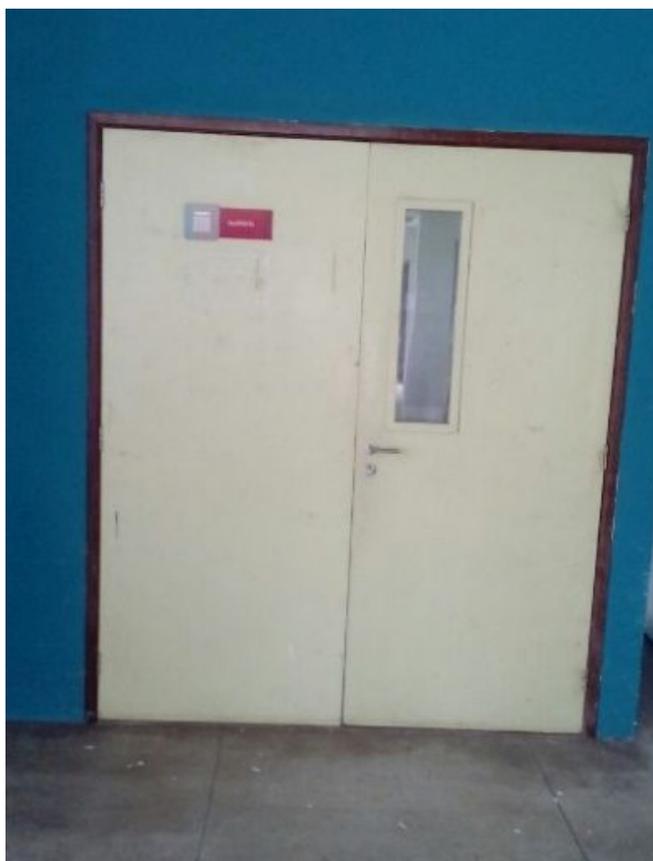
**Figura 40** – Sinalização da porta do auditório

Em relação às portas, a única inconformidade foi na do auditório, em que, conforme observado na **Figura 40**, a informação estava localizada na porta do lado esquerdo, quando deveria neste caso, deveria estar instalada na porta do lado direito.

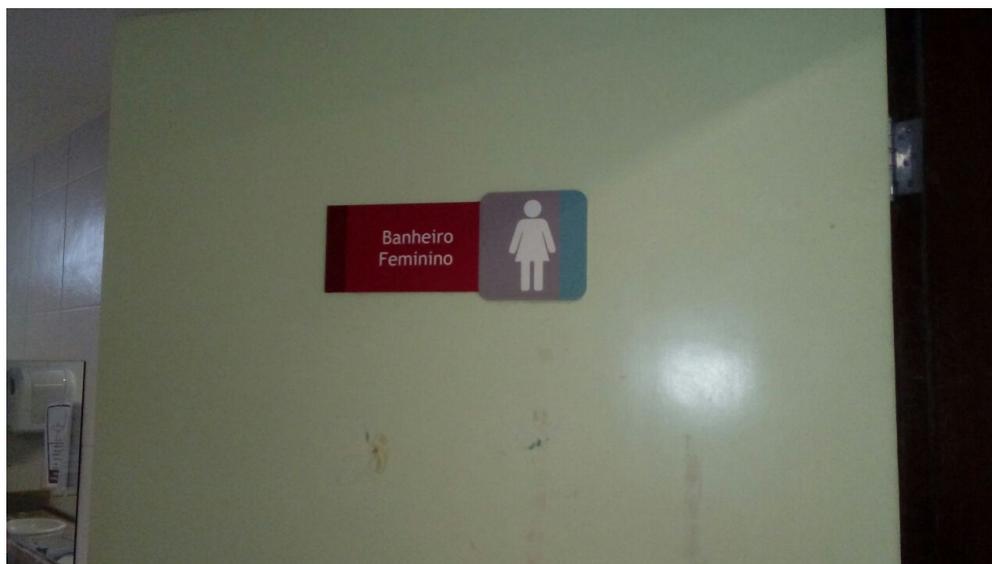
**Figura 42** –Sinalização sanitário feminino – Térreo

O NIATE CFCH/CCSA possui, em cada pavimento, dois sanitários, sendo um reservado como masculino e outro feminino. E em todos eles havia um boxe sanitário acessível, porém ausente o SAI, tanto na porta do boxe, assim como na do banheiro, conforme observado na **Figura 42**.

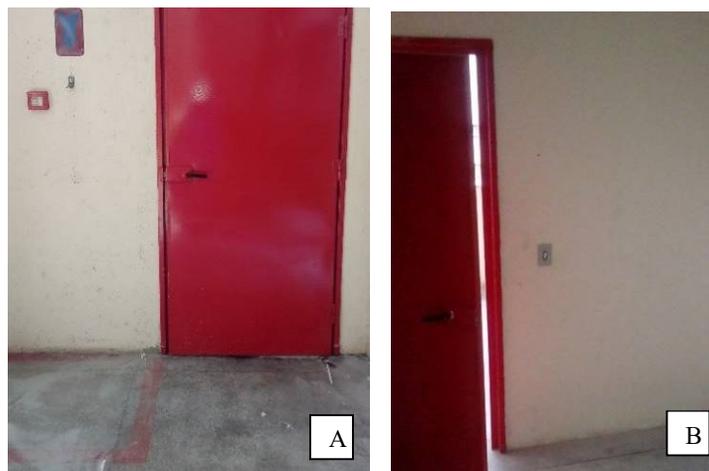
**Figura 46** - Porta corta fogo da escada de emergência (vistas externa e interna)

O NIATE possui escada de emergência integrando sua rota de fuga, ligando todos os pavimentos do prédio, porém conforme pode ser observado nas **figuras 46 A-B**, as portas que dão acesso a essa não possuem barra antipânico.

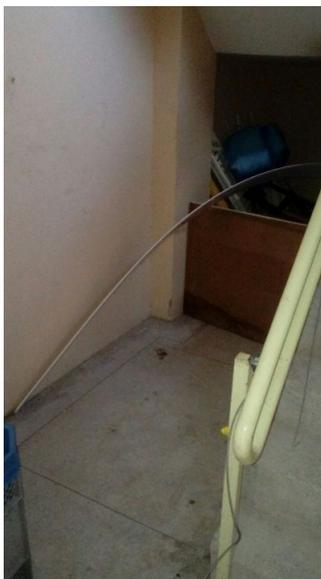
**Figura 47** - Área da escada de emergência – Térreo

Deveria haver áreas de resgate com o espaço reservado e demarcado para o posicionamento de pessoas em cadeiras de rodas, o que não foi observado, e para que estejam em conformidade com NBR 9050, precisam atender a alguns pontos, dentre os quais não atendidos, a ausência de dispositivo de emergência e a presença de obstáculos no acesso, conforme observado na **Figura 47**, pág. 105.

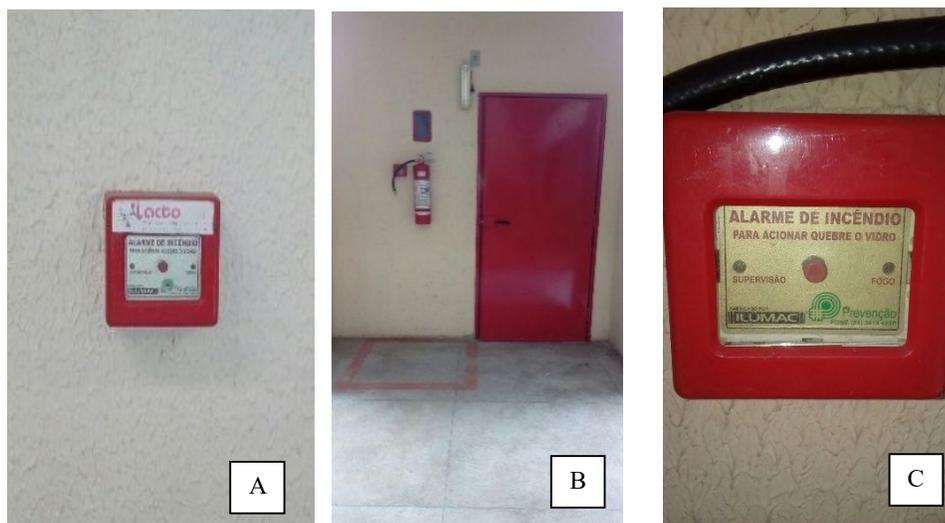
**Figura 48 - Alarmes de incêndio**

Com relação a alarmes, estes devem ser aplicados em espaços confinados, como em sanitários acessíveis, não localizado no prédio. Em todos os casos, devem garantir a quem aciona informação visual e auditiva de funcionamento e além disso, alcance manual. Verificou-se que no NIATE existem alarmes de incêndio, porém apenas localizados nos corredores, conforme ilustrado na **Figura 48A-C**

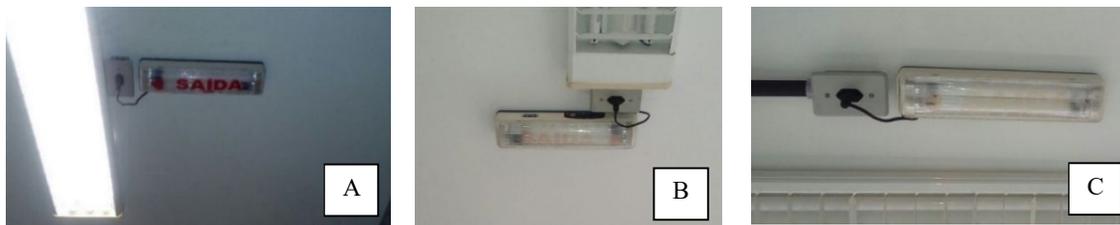
**Figura 49 - Iluminações de emergência instaladas no teto**

Observou-se sinalização indicando a saída conforme **figuras 49A-C**, porém algumas delas estavam quase sem visibilidade, como no caso da **Figura 49B** ou completamente ausentes, conforme **figura 49C**. Sinalizações como estas que indicam rotas de fuga, são consideradas essenciais e, portanto, deveriam ser complementadas por sinalização tátil e ou sonora, ausentes.

Sinalização de saída de emergência com pouca ou sem visibilidade	As rotas de fuga e as saídas de emergência devem ser sinalizadas, para localização, advertência e instruções, com informações visuais, sonoras e táteis.
Ausência do símbolo internacional de acessibilidade (exceto plataforma)	O símbolo internacional de acesso deve indicar a acessibilidade aos serviços e identificar espaços, edificações, mobiliário e equipamentos urbanos, onde existem elementos acessíveis ou utilizáveis por pessoas com deficiência ou com mobilidade reduzida.
Ausência de indicação do pavimento nas escadas e corrimãos (tátil)	Os corrimãos de escadas fixas e rampas devem ter sinalização tátil (caracteres em relevo e em Braille), identificando o pavimento.
