O PAPEL DA ERGONOMIA NA ELABORAÇÃO DE PROJETOS DE GUARITAS
PREDIAIS COMO ESTRATÉGIA NA PREVENÇÃO DE CRIMES

Dissertação apresentada ao Programa de Pós-Graduação Profissional em Ergonomia, da Universidade Federal de Pernambuco, como requisito parcial para a obtenção do Título de Mestre em Ergonomia.

Área de concentração: Ergonomia e Usabilidade do Ambiente Construído

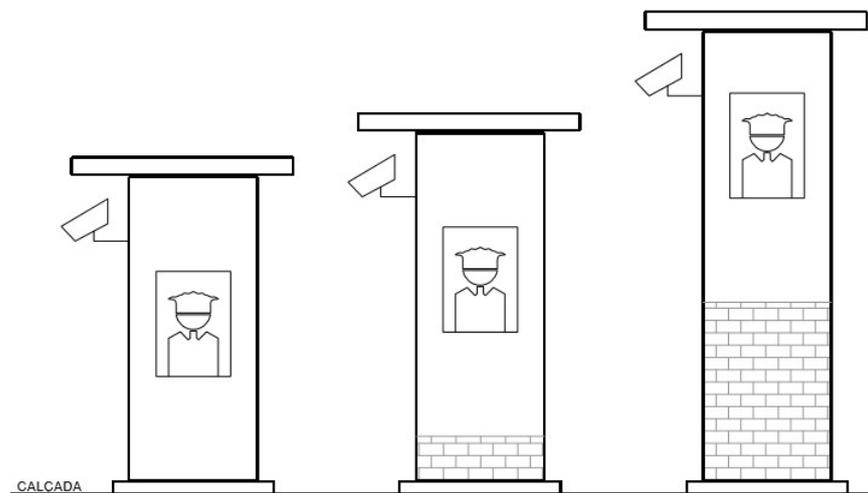
Figura 15 – Representação de guaritas e variações de altura

Quanto ao nível (altura em relação à calçada) onde a guarita foi construída, foram classificadas em três grupos (Figura 15):

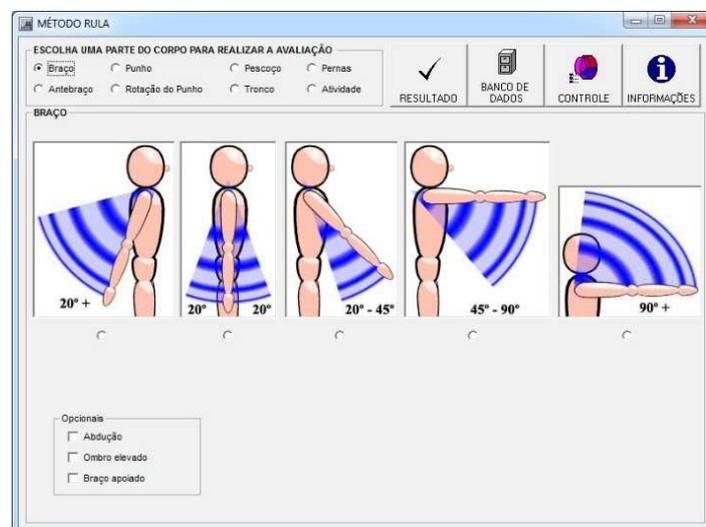
Figura 19 – Método RULA

O método usa diagramas das posturas do corpo (Figura 19) divididos em 8 (oito) categorias: braço; antebraço; punho; pescoço; tronco; pernas e atividade.

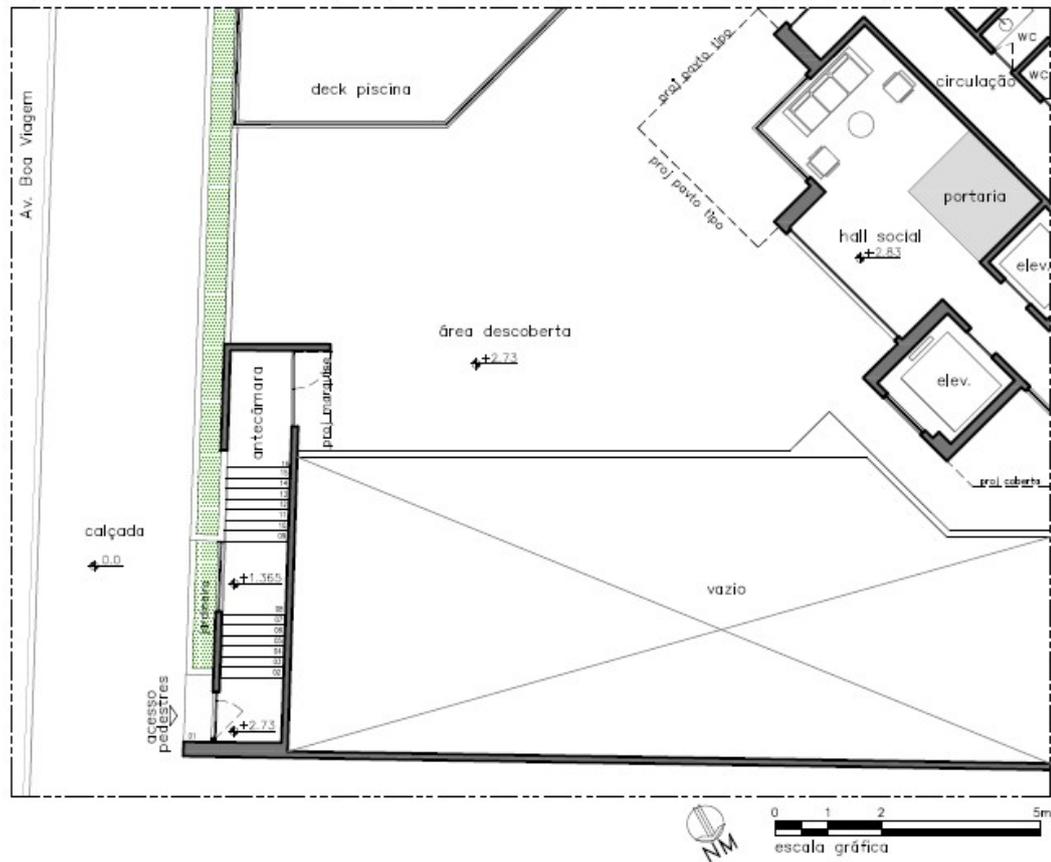
Figura 33 – Planta esquemática da portaria K

Para o pedestre ter acesso à portaria é necessário passar pela antecâmara, por uma escada linear com patamar intermediário e pela área descoberta da edificação.

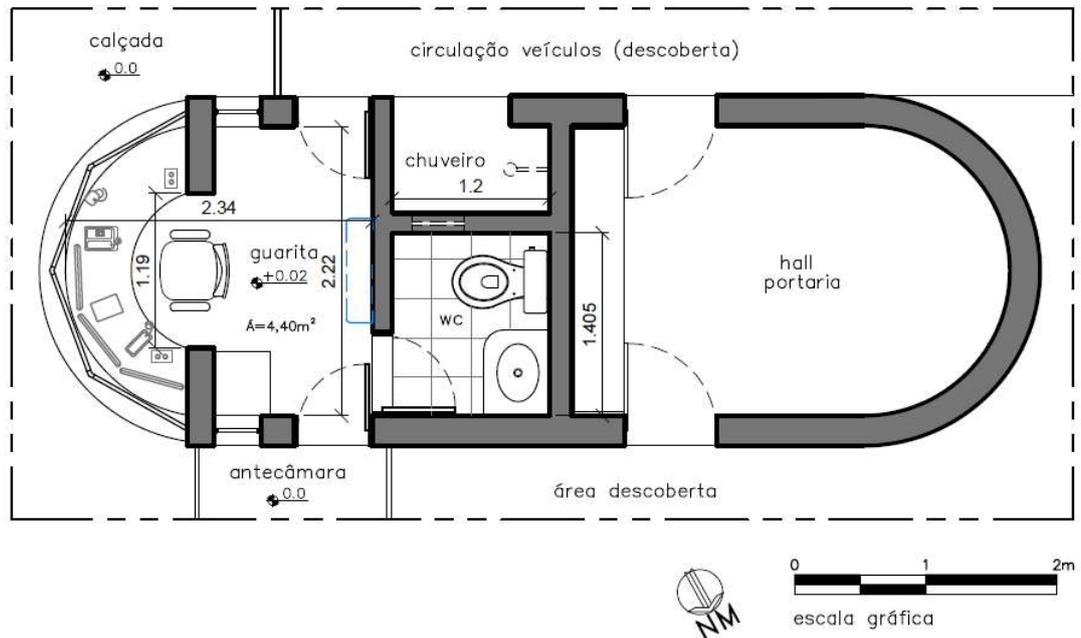
Figura 35 – Planta de Layout da guarita α

Possui vidros blindados transparentes, cadeira (giratória, fixa, acolchoada, com apoio para braços, e ajustes), banheiro, ar condicionado, bancada de apoio com três monitores de vigilância, botões de acionamento de portas (pedestres) e portão (veículos), rádio, interfonos e telefone, gaveta para recebimento de mercadorias, porta lateral de acesso à antecâmara e porta para a área de passagem de veículos, com acesso à garagem, onde fica a zeladoria, copa e área de descanso para os funcionários e motoristas.

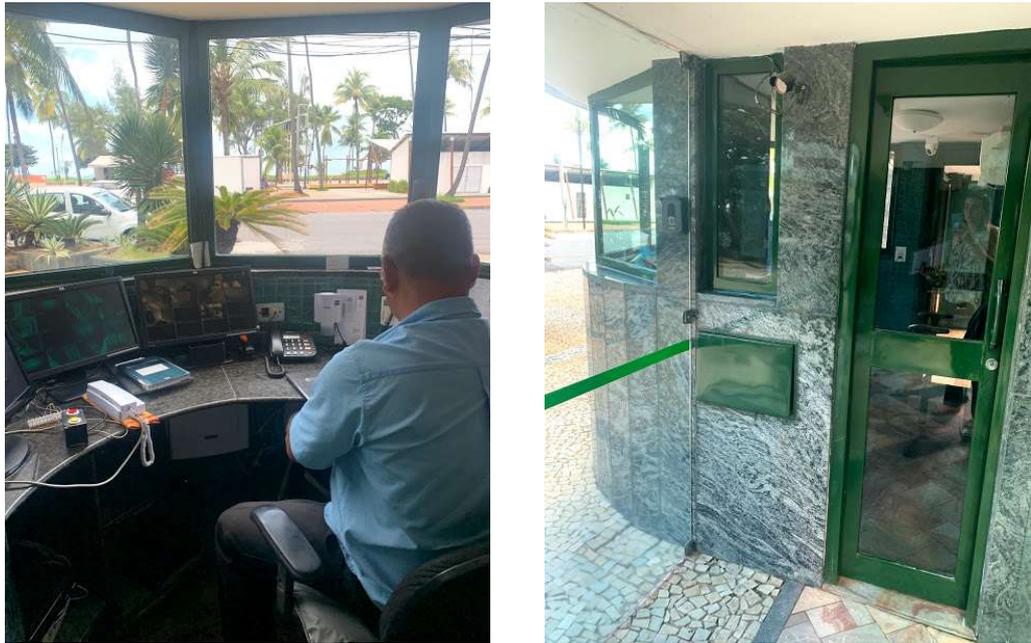
Figura 36 – Interior da guarita α Figura 37 – Guarita vista da Antecâmara

Durante o dia percebe-se a iluminação natural direta no interior da guarita, que gera incômodo por ofuscamento. Totalmente vedada com vidros blindados, a falta de ventilação e incidência solar não comprometem a temperatura interna da guarita, por causa da presença de um ar condicionado.

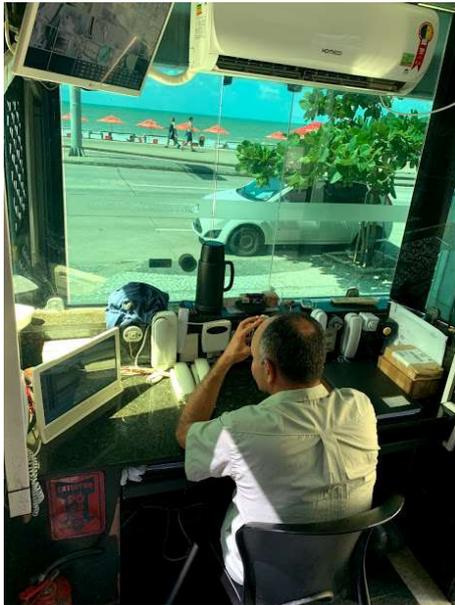
Figura 39 – Interior da guarita β

O granito preto é o material predominante nessa guarita, presente no piso, paredes e bancada de apoio, além das esquadrias de alumínio preto com vidro esverdeado (Figura 39).

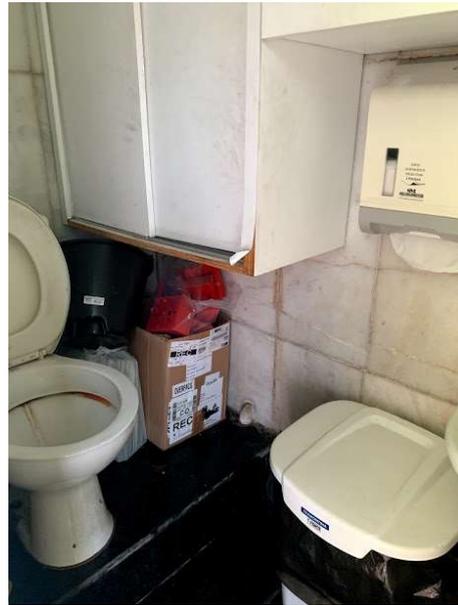
Figura 40 – Banheiro da guarita β

O dimensionamento das portas estreitas e a presença de degraus no acesso à guarita e no interior do banheiro (Figura 40), não seguem as normas estabelecidas na NBR 9050/2015 de Acessibilidade.

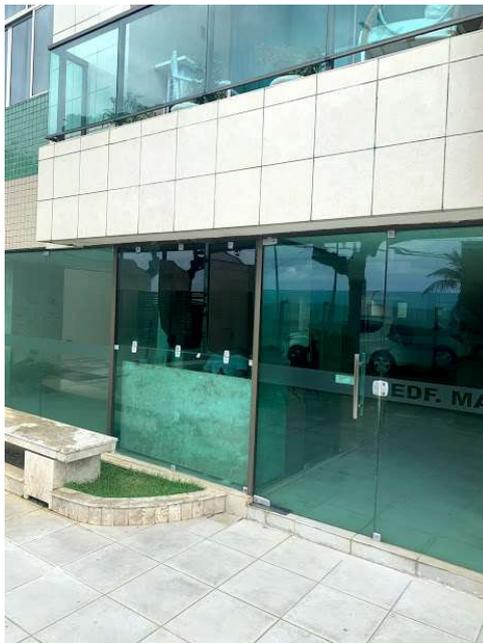
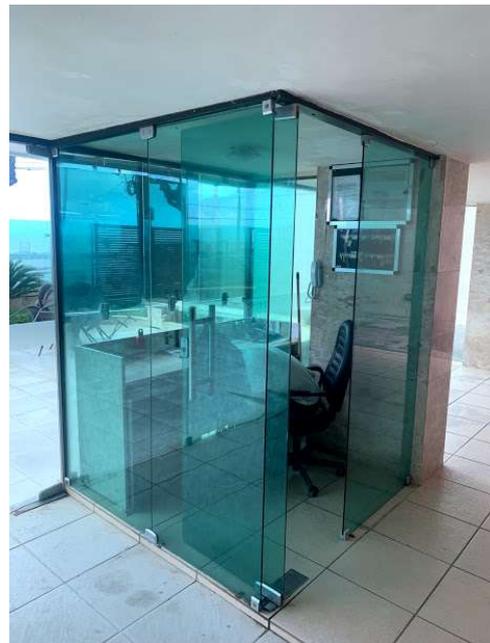
Figura 42 – Guarita γ (da área de acesso) Figura 43 – Guarita γ (do pilotis)

Exceto pelo pilar revestido em mármore travertino, todas as paredes são de vidro temperado, esverdeado, e com esquadrias de alumínio bronze (Figuras 42 e 43). O piso é revestido em porcelanato bege, 33x33cm, e o teto é de laje pintada de branco.

A altura do pé-direito dessa guarita com 2,13m, não atende o exigido (2,25m) pela Lei Nº 16.292/1997 Edificações e Instalações na cidade do Recife.

Ao avaliar a acessibilidade do ambiente, percebe-se que existe uma rampa de acesso da calçada à antecâmara (Figura 44). Esta, porém, apresenta um batente de 10cm para o acesso ao pilotis (Figura 42). Além disso, o vão da porta e o dimensionamento interno da guarita não atendem à NBR9050/2015 (Acessibilidade).

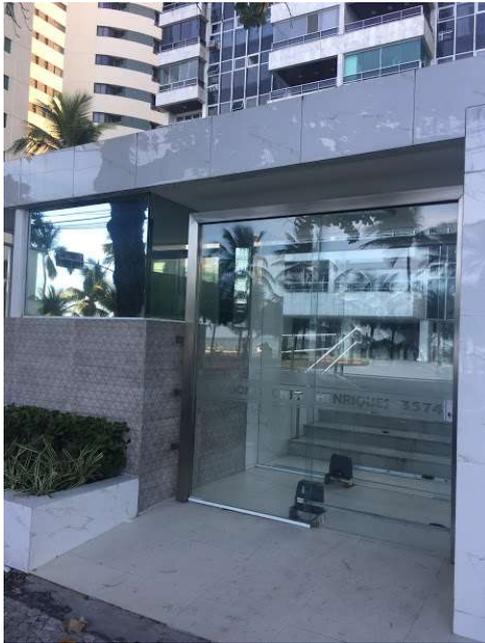
Figura 46 – Guarita δ (área externa)

Os materiais claros predominam no ambiente externo (Figura 46) e interno (Figura 47) da guarita analisada, com piso revestido em porcelanato texturizado bege 60x60cm, paredes revestidas com cerâmica branca com estampa de mármore de Carrara 60x90cm, vidro transparente incolor com película refletora e o teto em laje pintada na cor branca. Possui pé-direito 2,12m, e está em desconformidade com a Lei Nº 16.292/1997 Edificações e Instalações na cidade do Recife, que exige um mínimo de 2,25m de altura.

Quanto à acessibilidade, não possui rampa de acesso com corrimãos, exigida pela NBR9050/2015, e a porta de entrada tem dimensionamento (0,78m), um pouco inferior à largura mínima estipulada, 0,80m (Figura 45).

Delta	Cadeira quebrada; Não é acessível; Monitor pequeno; Temperatura elevada, dia; Pouco iluminado à noite. Sinais de infiltração	Adquirir cadeira apropriada para a função; Aumentar vão da porta e fazer rampa; Adquirir mais um monitor; Instalar ar condicionado; Acrescentar pontos de iluminação; Eliminar infiltração.
Epsilon	Não é acessível; Qualidade ruim das câmeras; Local inadequado do micro-ondas; Ausência de armários; Ausência de bebedouro; Pouco iluminado; Muito barulho, dia; Incidência solar direta; Acúmulo de fios.	Aumentar vão da porta e fazer rampa; Manutenção das câmeras e monitores; Projetar local para micro-ondas; Projetar armários; Instalar bebedouro; Acrescentar pontos de iluminação; Usar materiais de isolamento acústico; Aplicar película de proteção solar nos vidros; Rever instalações elétricas.

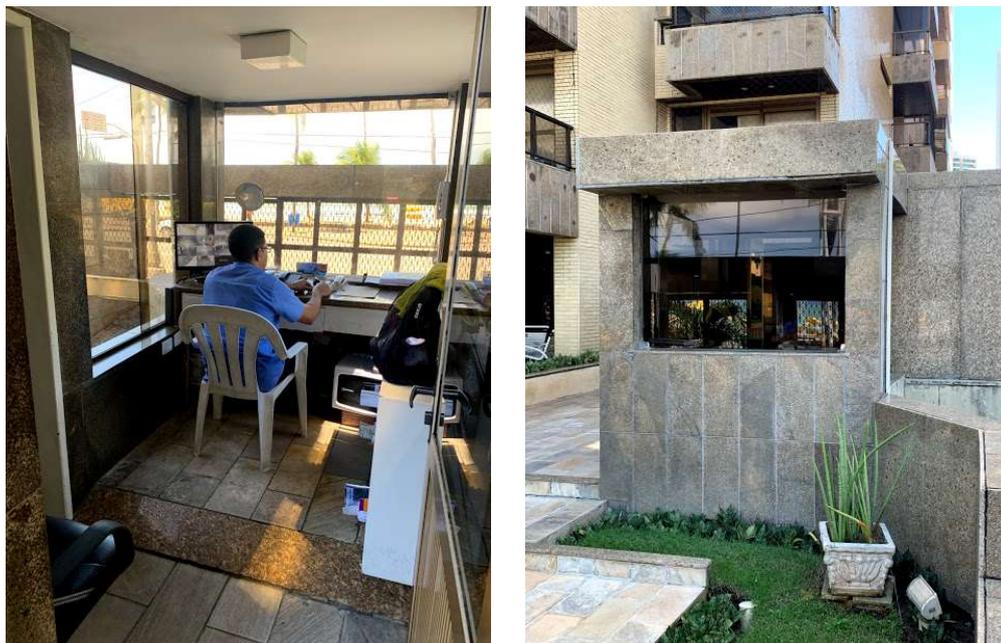
Figura 49 – Guarita ε (área interna) Figura 50 – Guarita ε (área externa)

Sobre os principais materiais utilizados, o granito está presente na bancada e paredes do ambiente interno (Figura 49) e externo (Figura 50) da guarita ϵ , o piso é revestido com pedras São Tomé, tamanho 20x50cm, os vidros são na cor bronze (fixo na parte frontal da guarita e com aberturas de correr nas laterais). O teto, em laje pintada na cor branca, apresenta sinais de infiltração.

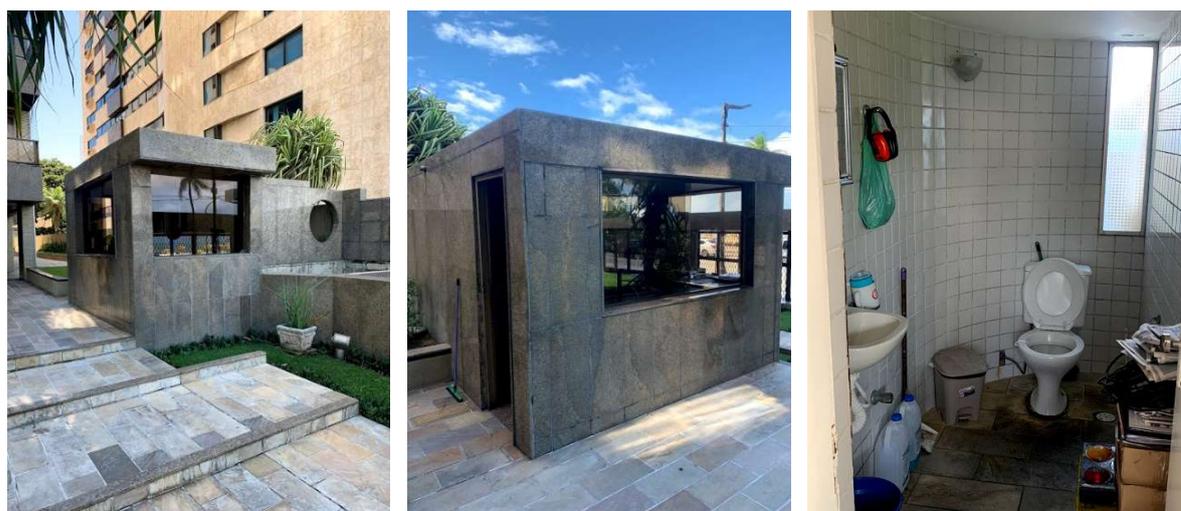
Figura 51 - Acesso Edificação Epsilon Figura 52 - Porta de Entrada Guarita Figura 53 – Banheiro

O acesso à edificação com degraus e sem corrimão (Figura 51), o vão da porta de entrada (Figura 52) e o banheiro da guarita (Figura 53) não estão de acordo com as exigências estabelecidas pela NBR9050/2015 - Acessibilidade a edificações, mobiliário, espaços e equipamentos urbanos.

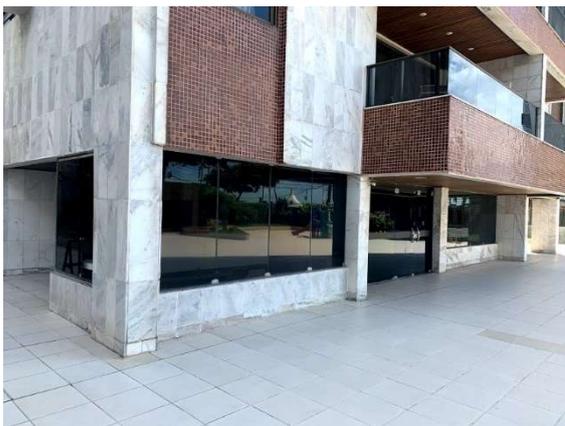
Figura 55 – Guarita ζ (área externa)

O dimensionamento interno da guarita, vão da porta de acesso e rampa na antecâmara, permitem o acesso de cadeirantes, mas não apresenta corrimão e o banheiro da guarita não atende às exigências estabelecidas pela NBR9050/2015.

GUARITA	DIAGNÓSTICO	RECOMENDAÇÕES
Zeta	Muito distante da calçada; Temperatura elevada, dia; Pouco iluminado à noite; Monitores mal posicionados; Incidência solar direta; Infiltração nas paredes; Desorganizado; Ausência de bebedouro.	Relocar guarita; Instalar ar condicionado; Acrescentar pontos de iluminação; Relocar monitores; Aplicar película de proteção solar nos vidros; Eliminar infiltração; Reorganizar layout e armários; Instalar bebedouro.
Eta	Posição de lado; Acúmulo de fios; Escada com guarda-corpo baixo; Incidência solar direta; Não é acessível; Temperatura elevada, dia; Pouco iluminado de dia; Ausência de banheiro.	Reorganizar layout e armários; Rever instalações elétricas; Grade de proteção para isolar a escada; Aplicar película de proteção solar nos vidros; Aumentar vão da porta e fazer rampa; Instalar ar condicionado; Acrescentar pontos de iluminação; Reforma para acréscimo de banheiro.

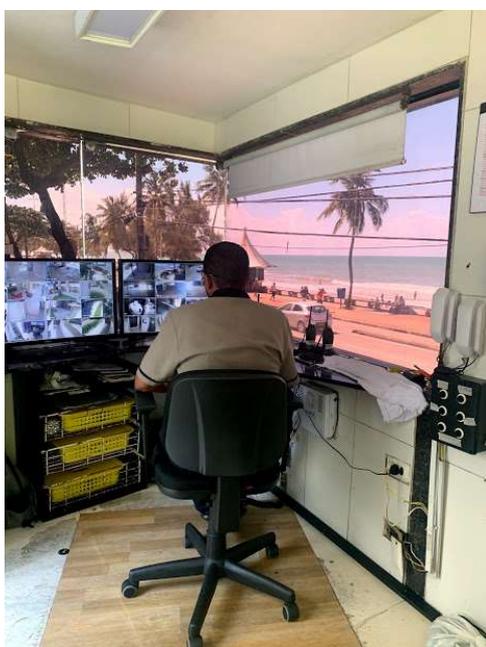
Figura 58 – Interior da guarita η

Possui gel'água, quadro de chaves, lixeira, persiana de proteção solar, cadeira (giratória, acolchoada, com rodízios, apoio para braços, encosto médio e ajustes), bancada de apoio de granito preto, com dois monitores, gavetas aramadas, rádios de intercomunicação, telefone, interfones e botões de acionamento de porta e portão (pedestres), ver figuras 58 e 59.

Quanto aos materiais utilizados na guarita η : piso revestido com cerâmica bege natural 45x45cm, sobre o trecho danificado foi colocado um piso vinílico (padrão amadeirado); paredes revestidas com cerâmica bege 45x45cm; vidro transparente fumê; teto em laje pintada na cor branca; a escada é helicoidal, de concreto, sem corrimão, com guarda corpo baixo e vazado, em alumínio preto.

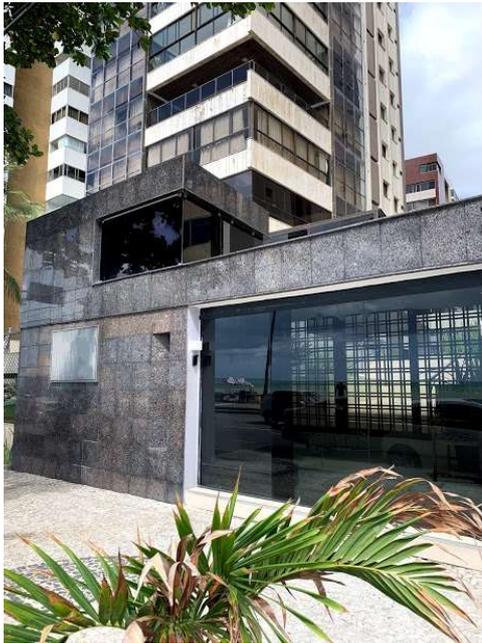
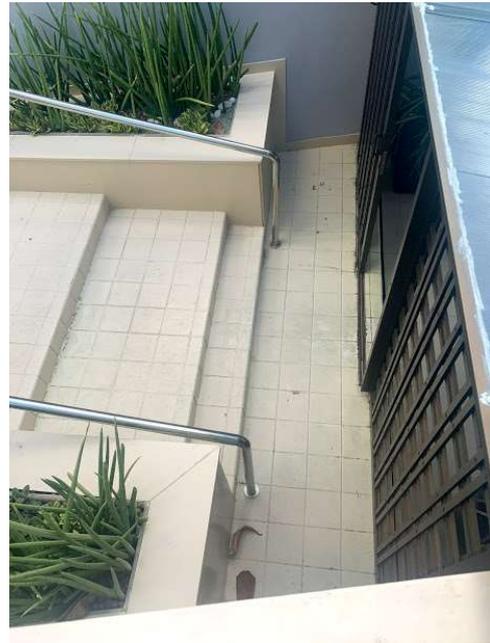
Apesar do dimensionamento interno e o vão da porta de entrada da guarita permitirem a circulação de cadeirantes, não existe nenhuma rampa com corrimãos que possibilite o acesso da Avenida Boa Viagem pela entrada de pedestres do Edifício η (Figuras 60 e 61).

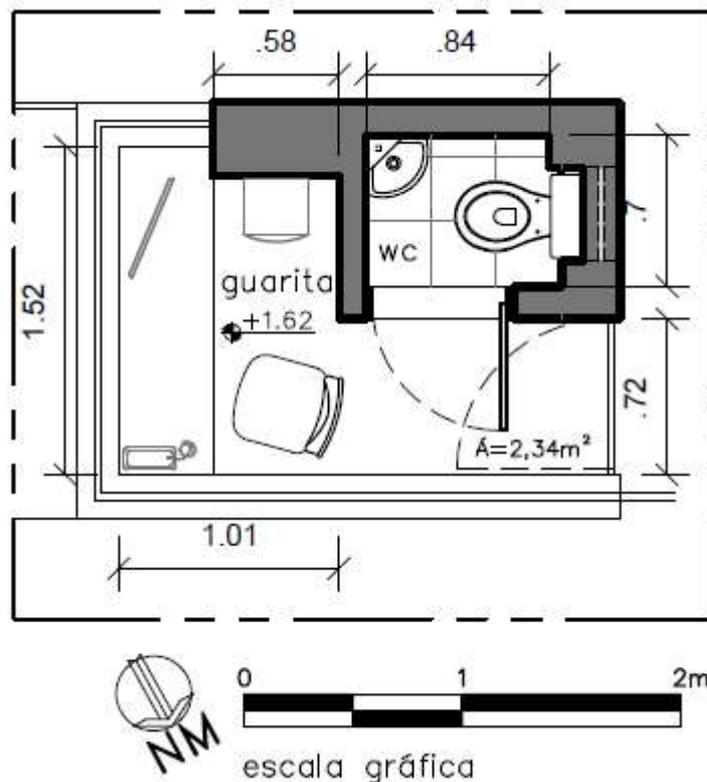
Figura 62 – Planta de layout da guarita θ

Sobre os principais materiais utilizados na guarita θ : piso revestido em porcelanato com estampa, e textura de madeira, tamanho 20x120cm; paredes revestidas com pastilha cerâmica, tamanho 7x7cm, nas cores branca e cinza; bancada de apoio em granito branco São Paulo e teto em laje pintada na cor branca, com sinais de infiltração.

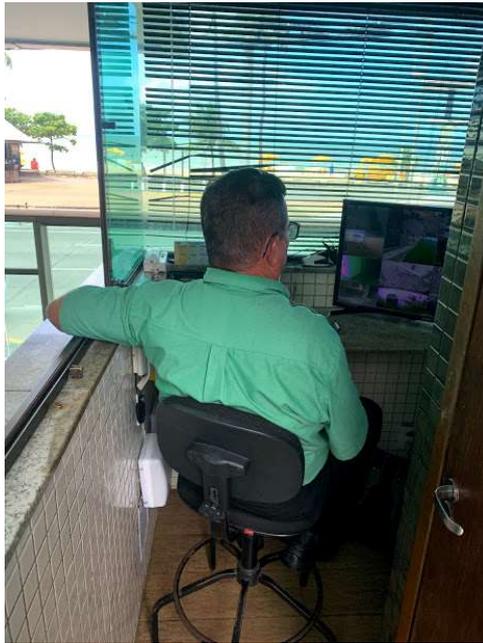
Figuras 63 – Interior da guarita θ

Possui um pequeno banheiro, filtro, quadro de disjuntores, cadeira (giratória, fixa, sem braços e com ajustes), persiana horizontal e uma bancada de apoio, em granito, com um monitor, telefone, interfones, um identificador de veículos dos moradores e botões de acionamento de portas (pedestres) e portão (veículos), ver figuras 63 e 64.

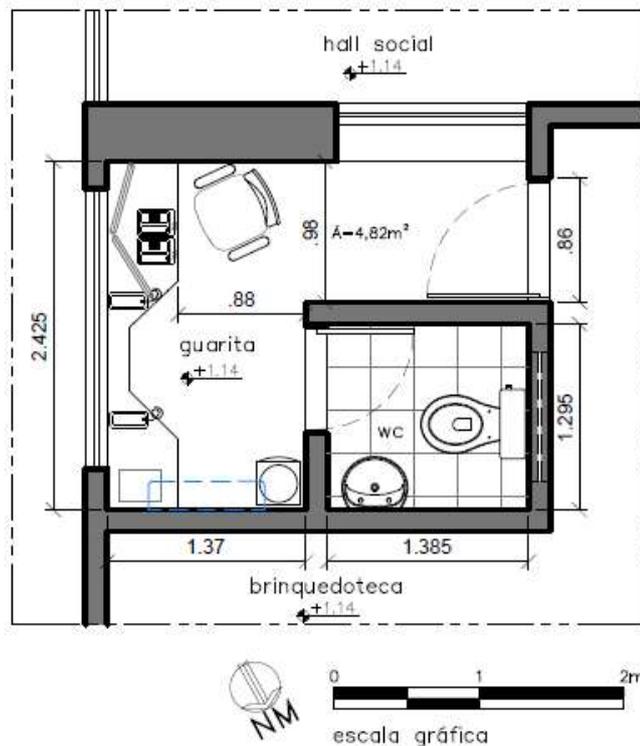
Figura 65 – Planta de layout da guarita I

A guarita I (Figura 65), com 4,82m², possui banheiro, ar condicionado, gel'água, janela de acesso ao hall social do edifício, cadeira (giratória, fixa, acolchoada, com apoio para braços e ajustes), quadro de disjuntores, rádio, quadro de chaves, e

A dimensão referente à profundidade da guarita impossibilita inscrever um círculo com diâmetro de 1,5m, conforme exigência da Lei de Edificações e Instalações na cidade do Recife (Nº 16.292/1997), bem como o pé direito com 2,12m que deveria ter no mínimo 2,25m.

Ao avaliar a acessibilidade da guarita I, percebe-se que o ambiente atende alguns critérios estabelecidos pela NBR 9050/2015, como a presença de elevador, para evitar os degraus, na entrada da edificação, e o vão da porta de acesso, com mais de 0,80m. No entanto, não permite a livre movimentação no interior, pois a dimensão é inferior a 1,5m de profundidade.

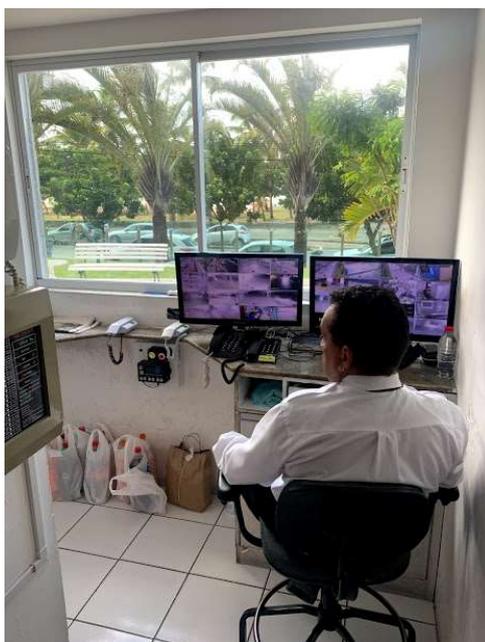
Figura 66 – Interior da guarita I

bancada em granito, com dois monitores, interfonos, telefones, botões de acionamento de portas (pedestres) e armário (Figuras 66 e 67)

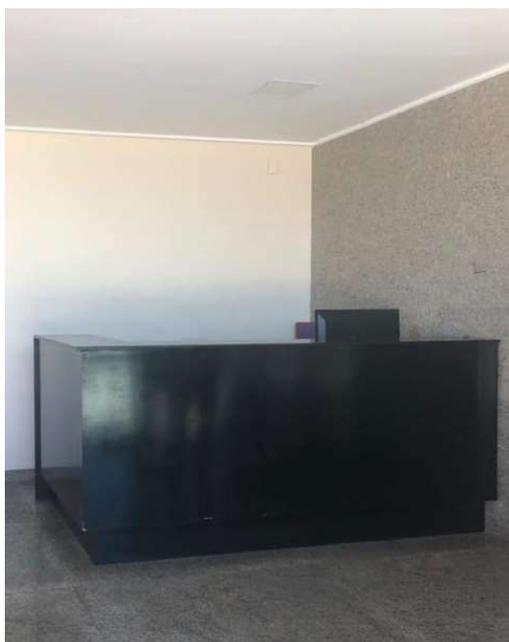
Figura 69 – Vista da portaria κ

Os materiais de revestimento dessa guarita são: piso e parede lateral revestidos em granito polido Maria Imaculada; parede do fundo emassada e pintada na cor branca; teto em forro de gesso emassado e pintado na cor branca e esquadrias em alumínio preto com vidros transparentes incolores (Figuras 69 e 70).

Ao avaliar a acessibilidade do ambiente, com base nos parâmetros estabelecidos pela NBR9050/2015, verifica-se a falta de uma rampa na entrada da edificação que impossibilita a entrada de um cadeirante ou indivíduo com mobilidade reduzida, ao interior da edificação, pois as dimensões internas e vão de passagem do hall social para a portaria, não permitem a circulação de um usuário de cadeira de rodas.

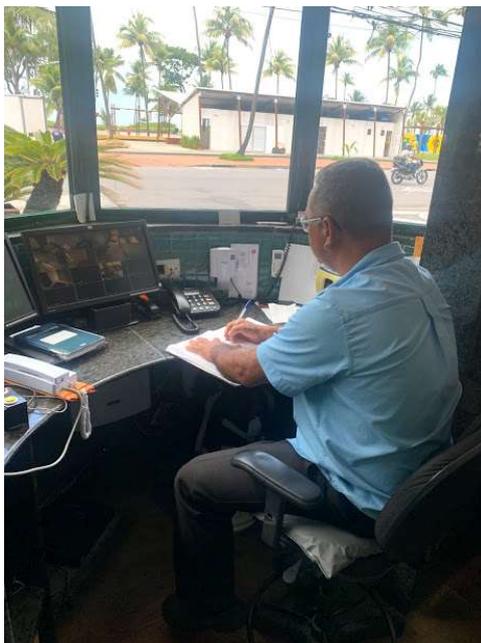
Figura 71 – Interior da guarita α (turno diurno)

A bancada não oferece espaço suficiente para apoiar o livro de registro do condomínio para as devidas anotações (Figura 71). A ausência de armários prejudica a organização dos objetos que ficam distribuídos pela bancada de apoio ou no chão. Há pouco espaço para circulação e movimentação, visto que em vários momentos outros funcionários do prédio têm acesso à guarita.

No posto de trabalho, com vidros blindados e transparentes, o porteiro do turno da manhã fica exposto à incidência solar frontal direta e intensa, causando incômodo e ofuscamento.

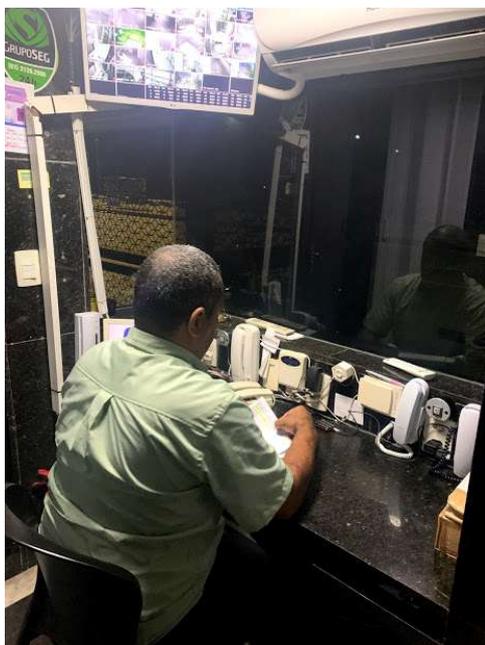
Figura 72 - Interior da guarita β
(turno noturno)

A configuração espacial dessa guarita permite que todos os equipamentos de uso e acionamento estejam organizados e instalados ao alcance do usuário. A posição do monitor suspenso dificulta a constante observação necessária (Figura 72).

O mobiliário existente resume-se à uma bancada de apoio em granito, com dimensões que atendem as necessidades do porteiro (com 0,50m de profundidade e 0,75m de altura) e uma cadeira, inapropriada, de plástico, rígida e sem ajustes (Figuras 72 e 73).

No turno diurno percebeu-se a incidência solar lateral direta, pela porta de vidro, causando incômodo ao trabalhador e uma exigência maior para funcionamento do aparelho de ar condicionado.

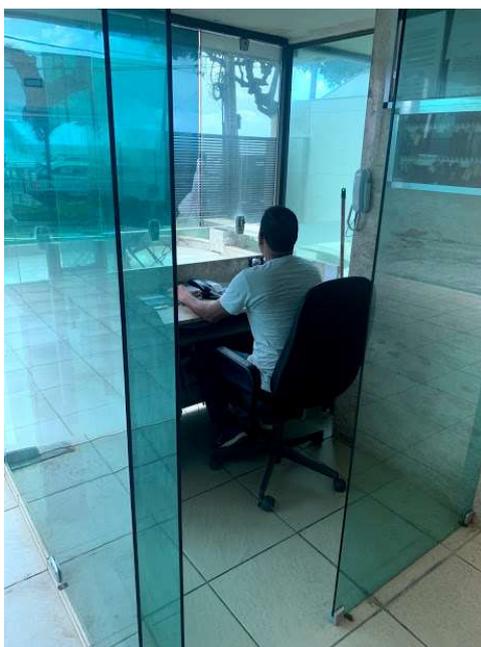
Figura 74 - Interior da guarita y

A bancada de apoio, em mármore travertino, possui dimensões que atendem as necessidades dos indivíduos (com 0,50m de profundidade e 0,76m de altura). A cadeira com rodízios, giratória e com ajustes, permite melhor movimentação e conforto para o exercício das atividades do porteiro (Figura 74).

A ausência de banheiro e de bebedouro faz com que os porteiros dependam de outro funcionário para poderem se ausentar, causando incômodo e constrangimento aos usuários.

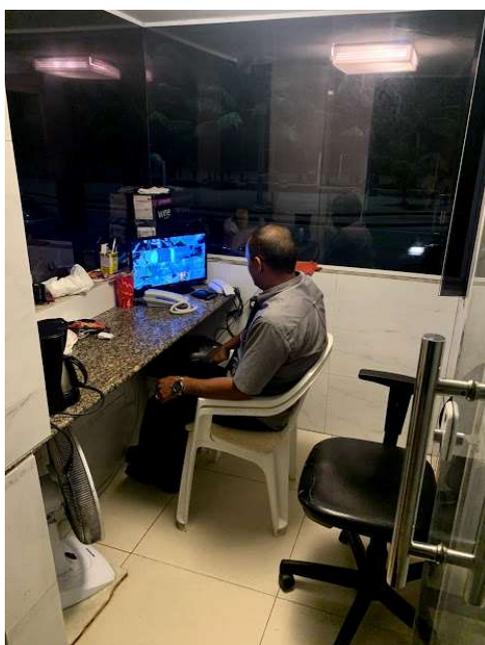
Figura 75 - Interior da guarita δ

A cadeira, atualmente quebrada é substituída por duas (empilhadas) de pvc, fixa. A janela pivotante posicionada atrás do porteiro, apesar de contribuir para a ventilação do ambiente, causa sensação de insegurança, face à iminência de possível abordagem surpresa (Figura 75).

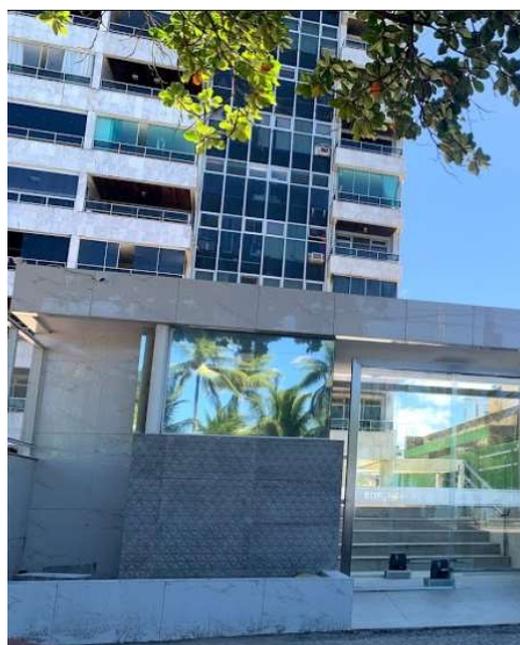
Figura 76 – Exterior da guarita δ

A película refletora no vidro e a sombra da árvore (da calçada), protegem o usuário da incidência solar direta durante a manhã (Figura 76), mas à tarde, os raios solares (do poente) conseguem penetrar na guarita, através da porta de vidro transparente-incolor e a presença de ventilador no piso indica que a ventilação natural não é suficiente para o conforto térmico do ambiente.

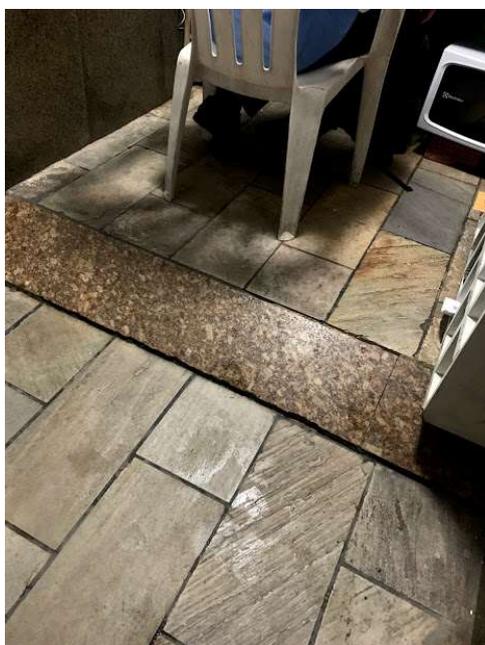
Figura 77 - Rampa da guarita ϵ

Existe uma pequena rampa, de desnível de 14cm, no meio da guarita, que limita e separa o espaço de permanência do porteiro da área de entrada para o banheiro (Figura 77). A rampa fica por trás da cadeira do usuário, oferecendo risco de queda.

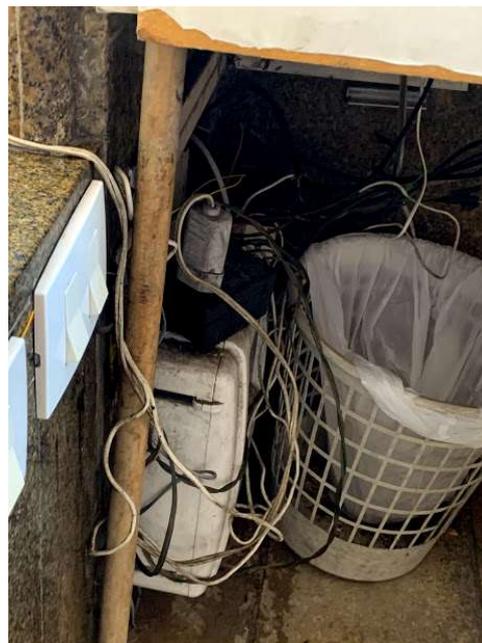
Figura 80 – Fiação sob bancada

O monitor é pequeno para o número de imagens que aparecem na tela (Figura 79), dificultando a visualização das áreas filmadas. A quantidade de fios expostos na parte inferior da bancada coloca em risco os usuários e até mesmo o funcionamento dos equipamentos (Figura 80). O gaveteiro sob a bancada de granito apresenta-se danificado e com um apoio (cabo de vassoura) para evitar que caia.

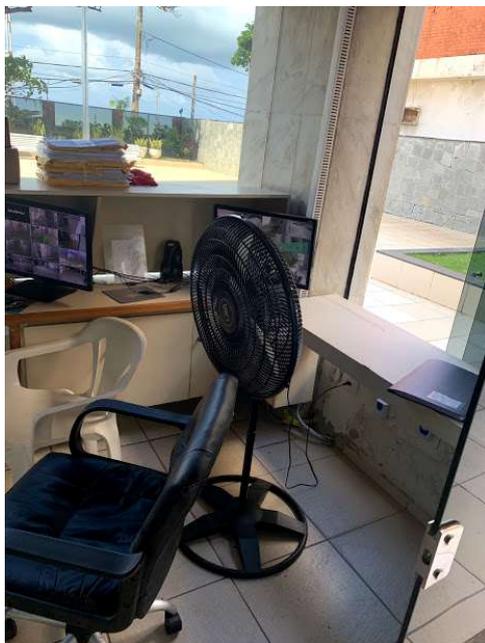
Figura 81 - Interior da guarita ζ
(turno noturno)

Apesar do ambiente ser muito espaçoso, as mercadorias e correspondências recebidas ficam sobre o móvel, de forma desorganizada, pois não existe um local apropriado, específico para mantê-las (Figura 81).

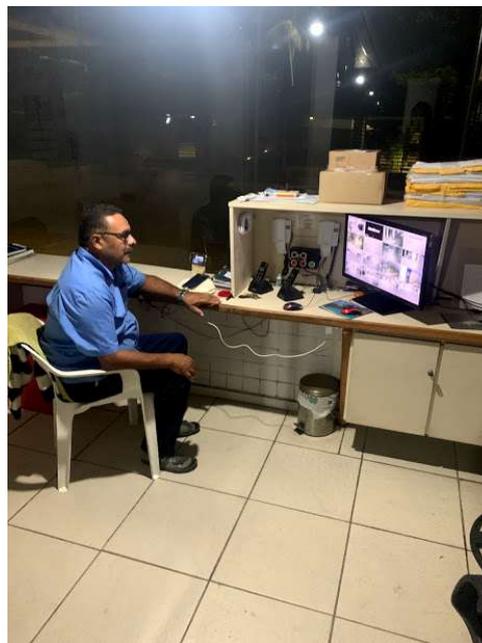
Figura 82 – Interior da guarita ζ
(turno diurno)

O nicho de madeira, criado sobre a bancada de apoio, dificulta a visibilidade da área externa. Assim, os porteiros preferem ficar ao lado, mas distantes dos monitores, interfones, telefones e botões de acionamento (Figura 82).

Existem três tipos de cadeiras que possibilitam atender as preferências de cada usuário. É necessário o uso do ventilador, pois só tem uma janela lateral, que é insuficiente para garantir o conforto térmico do ambiente.

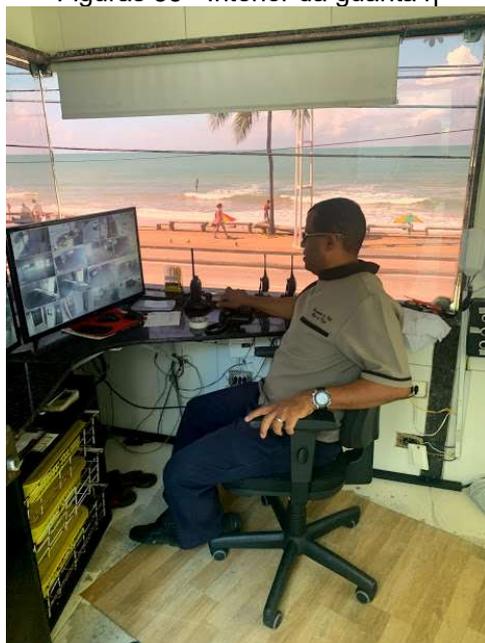
Figuras 83 - Interior da guarita η

A configuração espacial, aberturas e posicionamento do mobiliário da guarita η fazem com que o porteiro trabalhe de lado em relação à Avenida Boa Viagem (Figura 83), dificultando a observação direta dos dois fluxos da calçada.

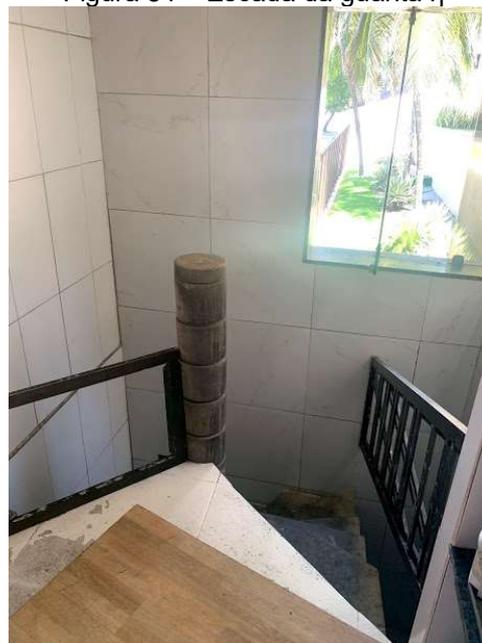
Figura 84 – Escada da guarita η

A grande quantidade de fios expostos sob a bancada de apoio (Figura 85), e a escada muito próxima do local de permanência dos usuários, e o guarda-corpo abaixo do recomendado (Figura 84), são fatores que oferecem riscos de acidentes graves aos usuários.

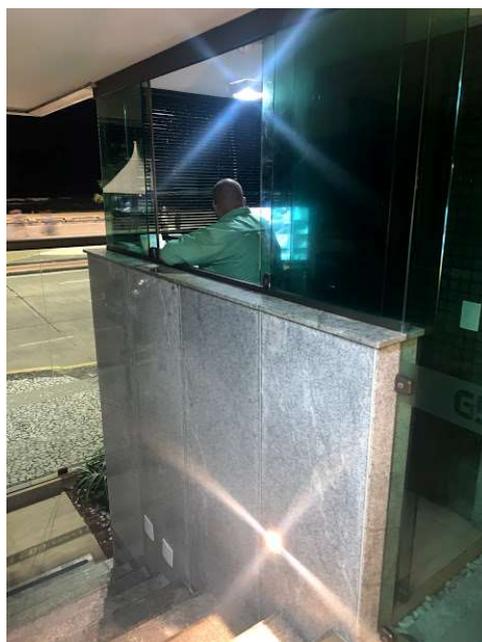
Figura 86 – Vista externa da guarita 0

O uso de persiana horizontal (Figura 85) bloqueia parcialmente a entrada dos raios solares no início da manhã, mas prejudica o controle visual da área externa e de acesso à edificação. A janela lateral colabora com a ventilação do ambiente e é usada para receber mercadorias (Figura 86).

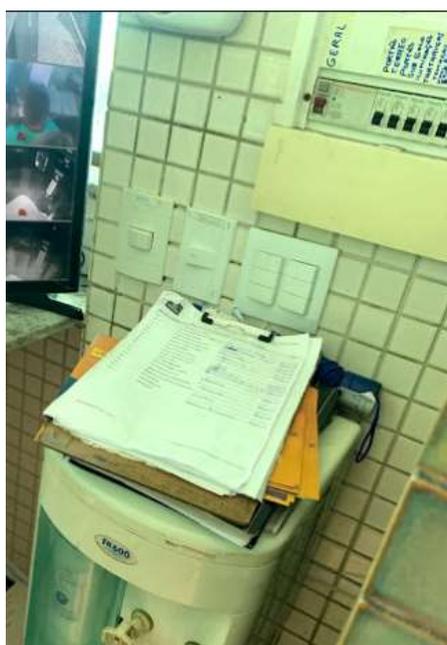
Figura 87 – Quadro de disjuntores e filtro

A bancada de trabalho oferece pouco espaço para o uso e não existe armário para organizar os documentos, correspondências e mercadorias recebidas. Assim, o filtro acaba sendo usado como apoio. (Figura 87)

O acionamento das luzes da área comum da edificação é feito do interior da guarita (Figura 87), facilitando a realização da tarefa e sem a necessidade de deslocamento e ausência do posto de trabalho.

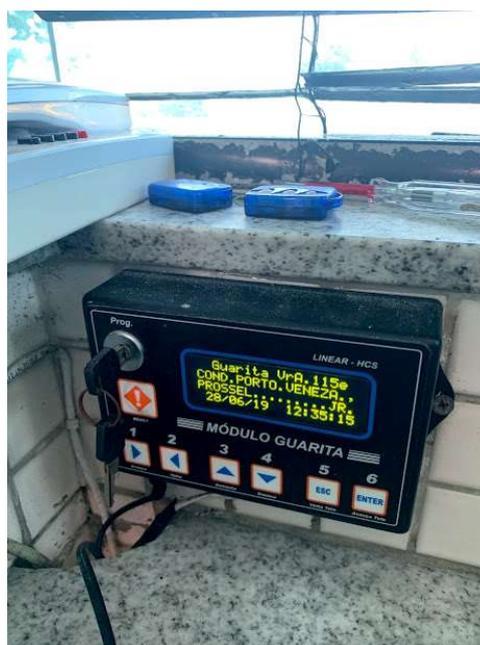
Figura 88 – Identificador de veículos

Essa guarita possui um identificador de veículos dos moradores, equipamento de segurança utilizado para agilizar e facilitar o reconhecimento pelo porteiro e este possa acionar a abertura do portão de maneira mais rápida (Figura 88).

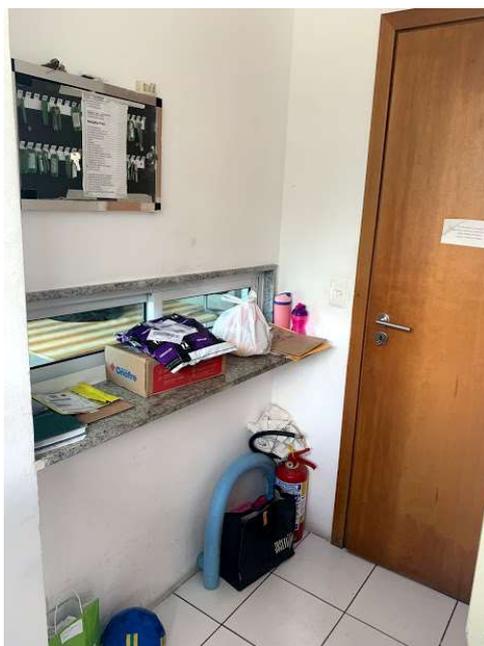
Figura 89 – Circulação de entrada

A guarita I apresenta espaço interno favorável para a circulação e livre movimentação do usuário, mas não possui armários que facilitem a organização das mercadorias, documentos e correspondências recebidas (Figura 89).

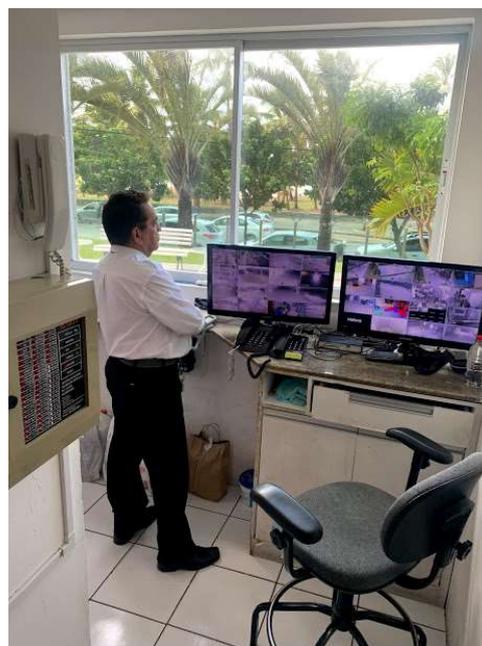
Figura 90 – Interior da guarita I

A existência de banheiro, bebedouro e do quadro de disjuntores de acionamento das luzes da área comum, facilita a realização das tarefas e evita o porteiro ter que se ausentar do seu posto de trabalho.

A cadeira sem rodízios dificulta a movimentação e deslocamento do funcionário sentado, além de poder causar danos ao piso.

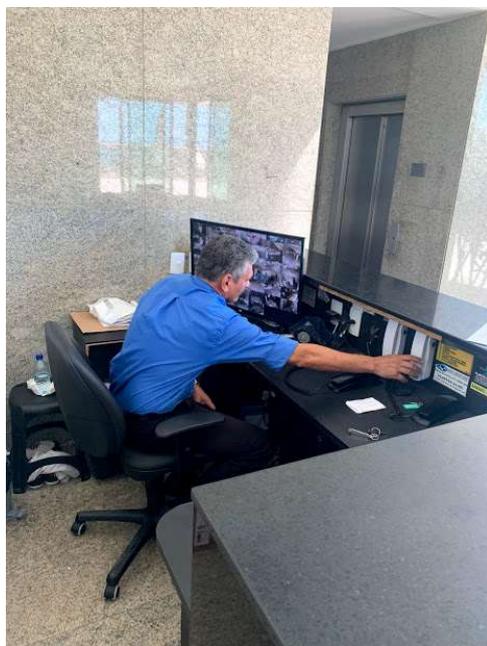
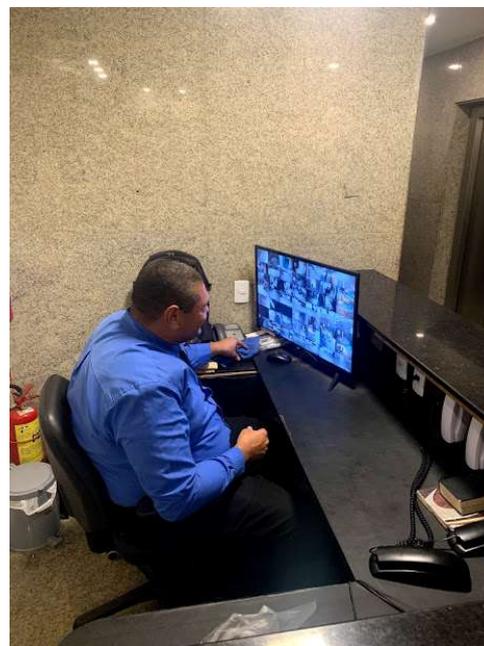
O ambiente da portaria κ está limitado pelo balcão de atendimento em “L”, que não oferece local para acomodar as pernas. Por isso, o usuário é obrigado a ficar mais distante dos principais equipamentos utilizados para a realização de tarefas como interfones, telefones e botões de acionamento das portas de pedestres (Figuras 91 e 92).

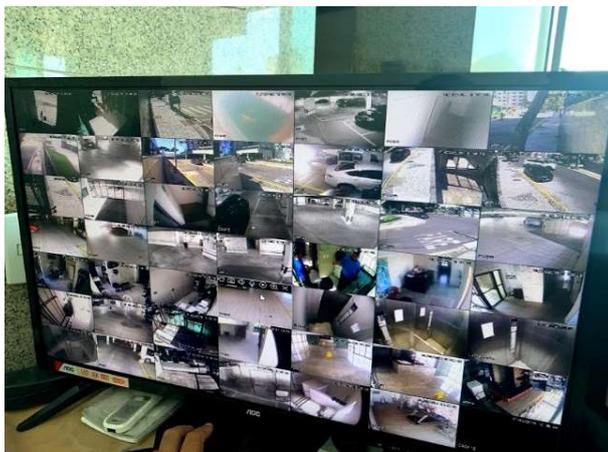
Figura 93 – Monitor de vigilância

O monitor das câmeras de segurança reúne muitas imagens simultâneas e de pequenas dimensões, que dificultam a observação e vigilância dos porteiros (Figura 93).

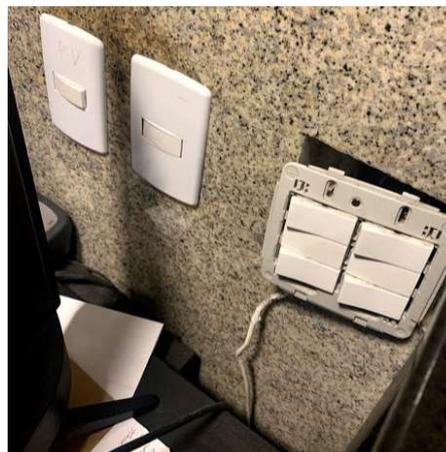
Figura 94 – Instalação elétrica danificada

As instalações elétricas que apresentam problemas (Figura 94), e o acúmulo de fios desordenados, sob a bancada, oferecem riscos de acidentes.

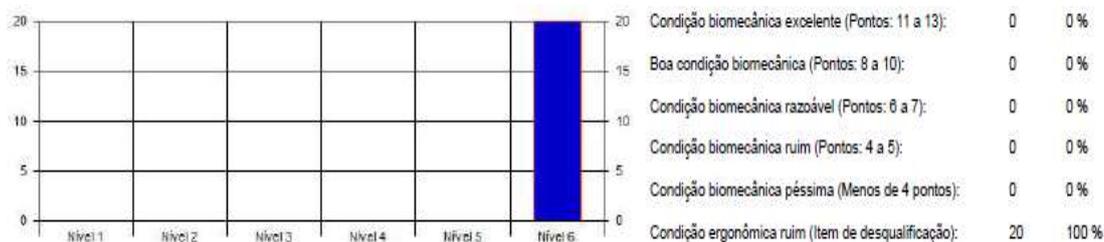
Gráfico 14 – Controle de resultado – *Checklist* de Couto

O uso do *Checklist* de Couto gerou o gráfico 14, onde mostra que todos os porteiros avaliados apresentam, em seu posto de trabalho, condição ergonômica deficiente, que resultou em alguma(s) das condições relacionadas em “Itens de Desqualificação”. Exemplos: posição sentada em cadeira muito ruim ou em posto de trabalho com desvios muito forçados; tronco predominantemente encurvado durante a atividade e jornada; e alguma postura forçada ou desvio postural extremo que choca o analista pela posição muito errada de algum segmento corpóreo.

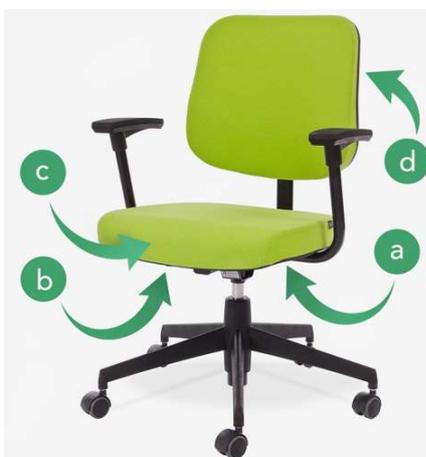
Figura 96 – Exemplo de cadeira ergonômica para porteiros

Tendo em vista uma longa jornada de trabalho de 12 horas, é fundamental que a cadeira do agente de portaria seja apropriada e confortável para o desempenho de suas atividades, portanto, deve ser estofada com tecido respirável (tecnologia têxtil) e seguir os requisitos mínimos estabelecidos pela NR17/2018. Conforme critérios de Ergonomia, a cadeira deve: ter altura ajustável (a); características de pouca ou nenhuma conformação na base do assento (b), borda frontal arredondada (c) e encosto adaptado ao corpo para proteção lombar (d).

Com relação ao mobiliário e equipamentos, recomenda-se a presença de bebedouro, cadeira apropriada (figura 96), suporte para os pés (caso necessário), bancada de apoio (sem quinas vivas e de superfície opaca para evitar reflexos incômodos, ver figura 95), monitores (com altura ajustável), interfonos, telefones, botões de acionamento (de fácil alcance) e armários para mercadorias, correspondências e materiais pessoais dos usuários.
