UNIVERSIDADE FEDERAL DE PERNAMBUCO  
CENTRO DE FILOSOFIA E CIÊNCIAS HUMANAS  
DEPARTAMENTO DE CIÊNCIAS GEOGRÁFICAS  
PROGRAMA DE PÓS-GRADUAÇÃO EM GEOGRAFIA

**EROSÃO PLUVIAL E ESCORREGAMENTOS NO ESTADO DE PERNAMBUCO:**  
áreas de ocorrências, unidades de paisagem e banco de dados geográfico

Dissertação apresentada ao Programa de Pós-graduação em Geografia da Universidade Federal de Pernambuco, como requisito parcial para obtenção do Título de Mestre em Geografia.

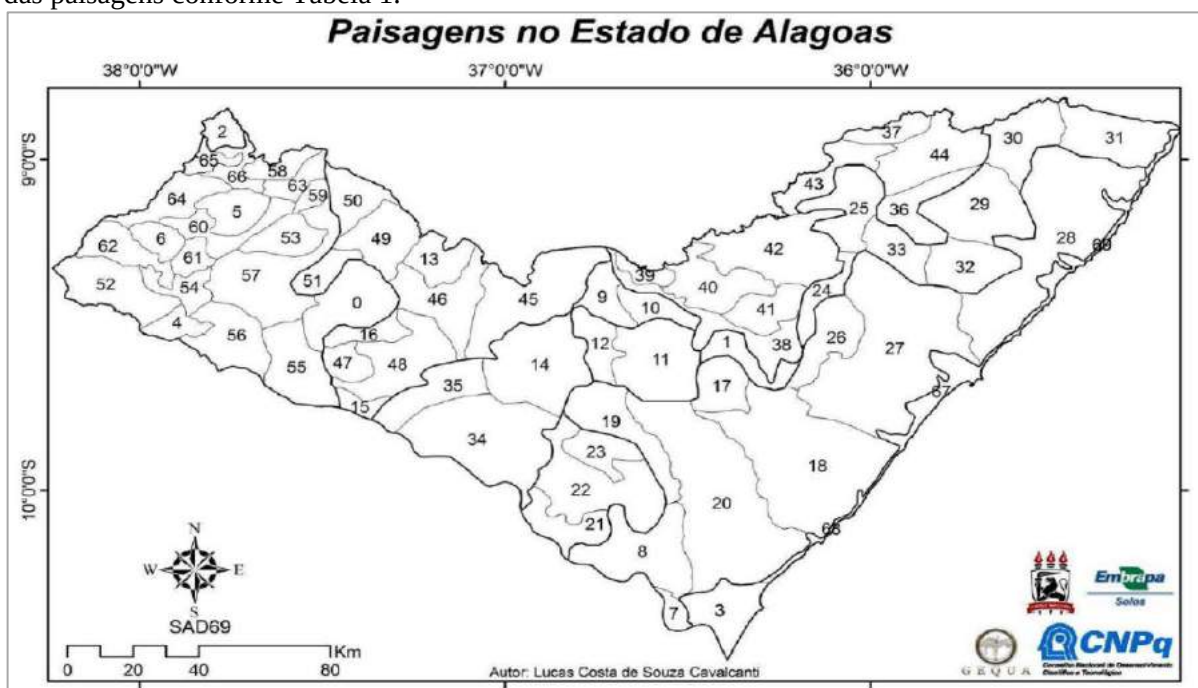
Figura 5 - Unidades de paisagem do estado de Alagoas. Os números dentro dos polígonos são os nomes das paisagens conforme Tabela 1.

paisagem, a delimitação final contida em diversas outras delimitações (Figura 5).

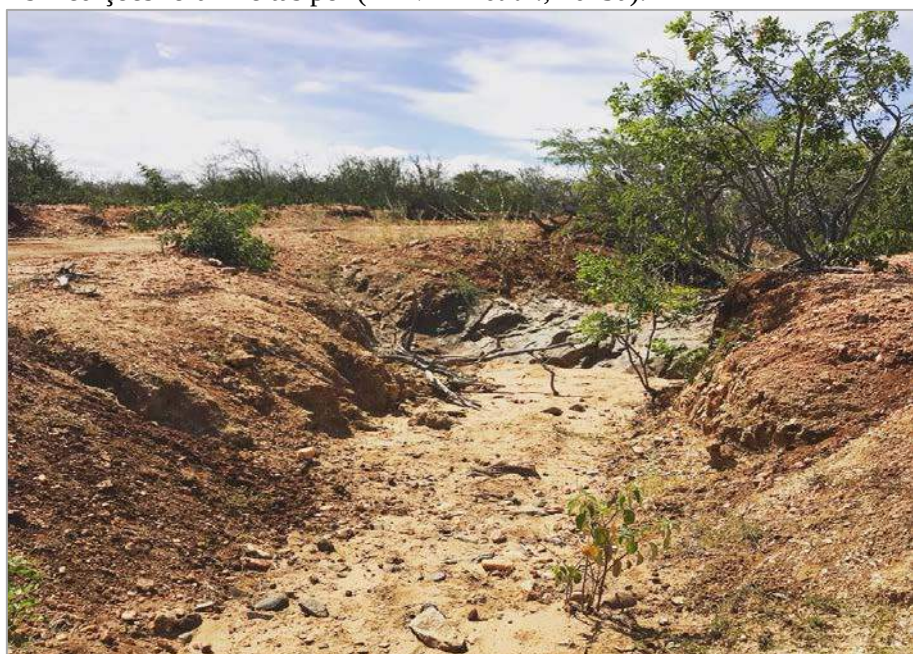
Figura 10 - Incisão Belém do São Francisco, Semiárido de Pernambuco. Para o IPT (1991) é classificada como ravina por não se conectar ao lençol freático. Já para Heede (1976) é classificada como voçoroca. As medições foram feitas por (XAVIER *et al.*, 2019a).

Neste trabalho, foi utilizada a classificação internacional de Heede (1976) uma vez que o lençol freático é inexistente ou ocorrem em grande profundidade nos ambientes semiáridos (Figura 10). Os processos erosivos do tipo voçoroca são caracterizados por incisões maiores que 50 centímetros de largura e profundidade, independente de atingir ou não o lençol freático (GUERRA, 1997; LIMA, 2003; OLIVEIRA, 2007; BASHIR; JAVED; BIBI, 2017).

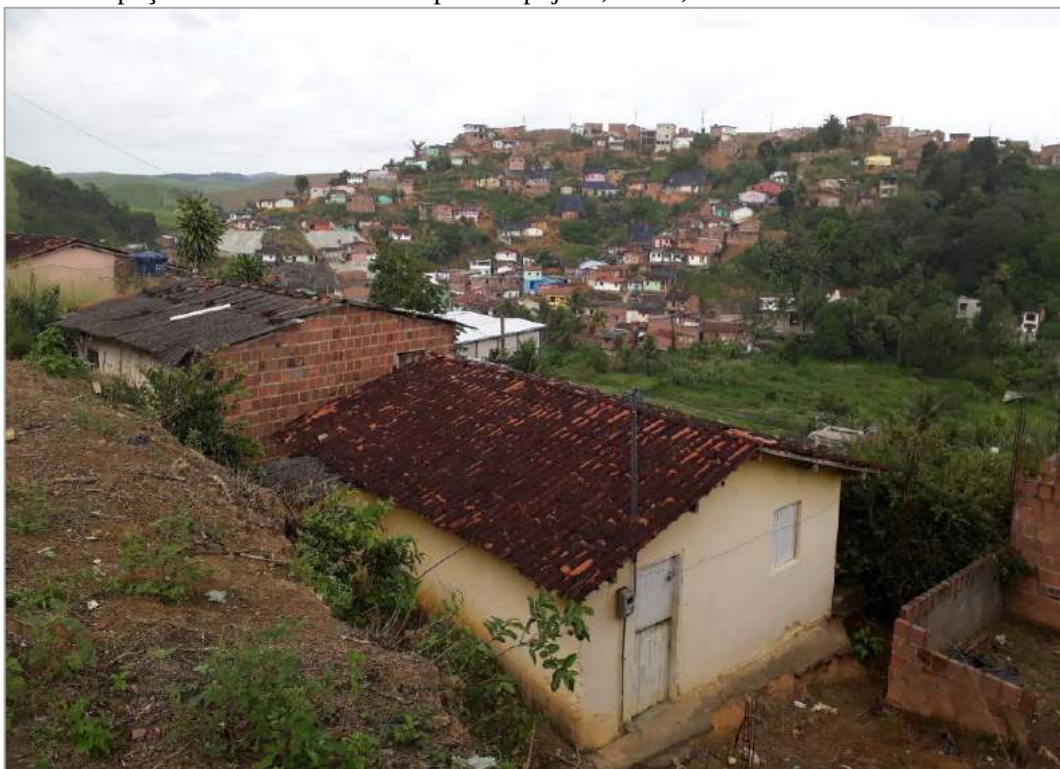
Figura 37 - Ocupação em morro no município de Ipojuca, RMR, Pernambuco.

caracterizando um cenário de exclusão social (ALHEIROS, 1998; PFALTZGRAFF, 2007; XAVIER *et al.*, 2019b). Esta forma de ocupação faz com que muitas pessoas se encontrem em áreas de risco (Figura 37).

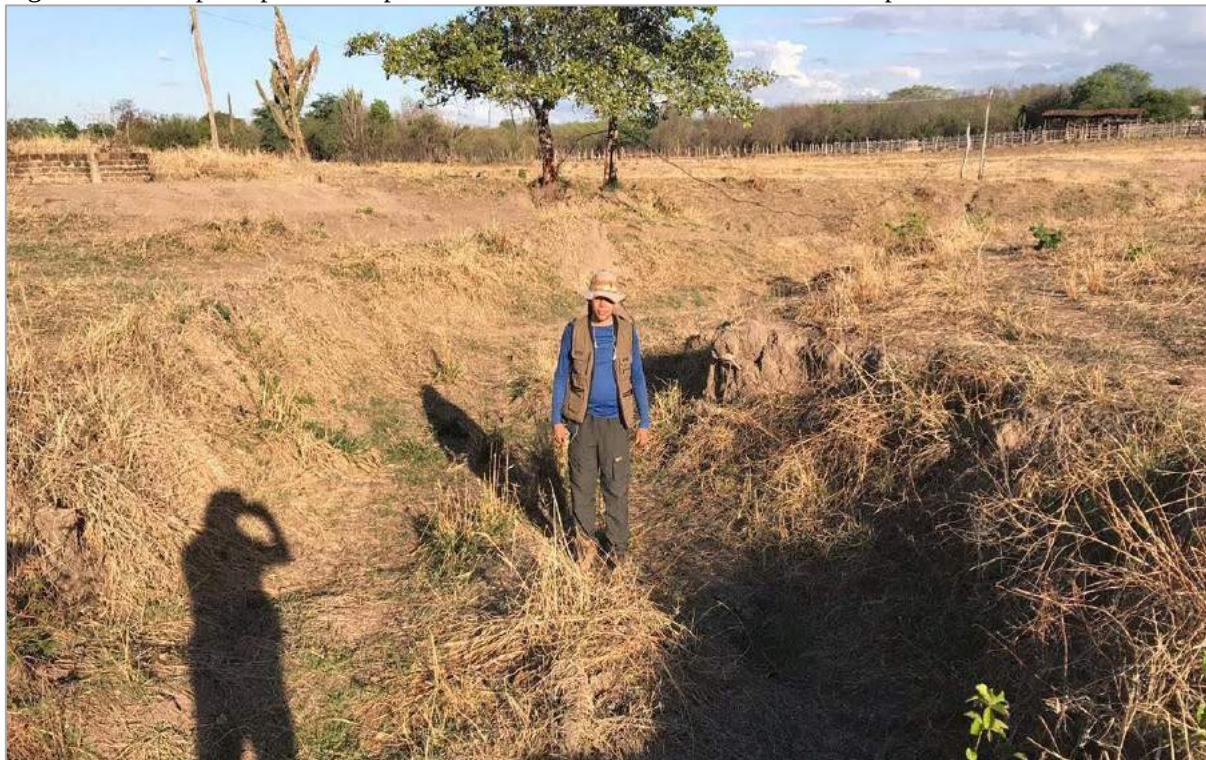
Figura 46 - Campo exploratório para reconhecimento de erosões no município de Exu, PE.

Os dados primários (obtidos nesta pesquisa) para integrar o banco de dados foram obtidos por meio de trabalhos de campo (Figura 46) e pela interpretação de imagens de satélite e fotos aéreas. Dessa forma, foram realizados 9 trabalhos de campo (Tabela 8) entre a segunda metade de 2017 e a primeira metade de 2019 nas seguintes localidades: Quipapá, Buíque, Petrolina, Triunfo, Belém do São Francisco, Garanhuns, Ipojuca, Exu e Aliança.

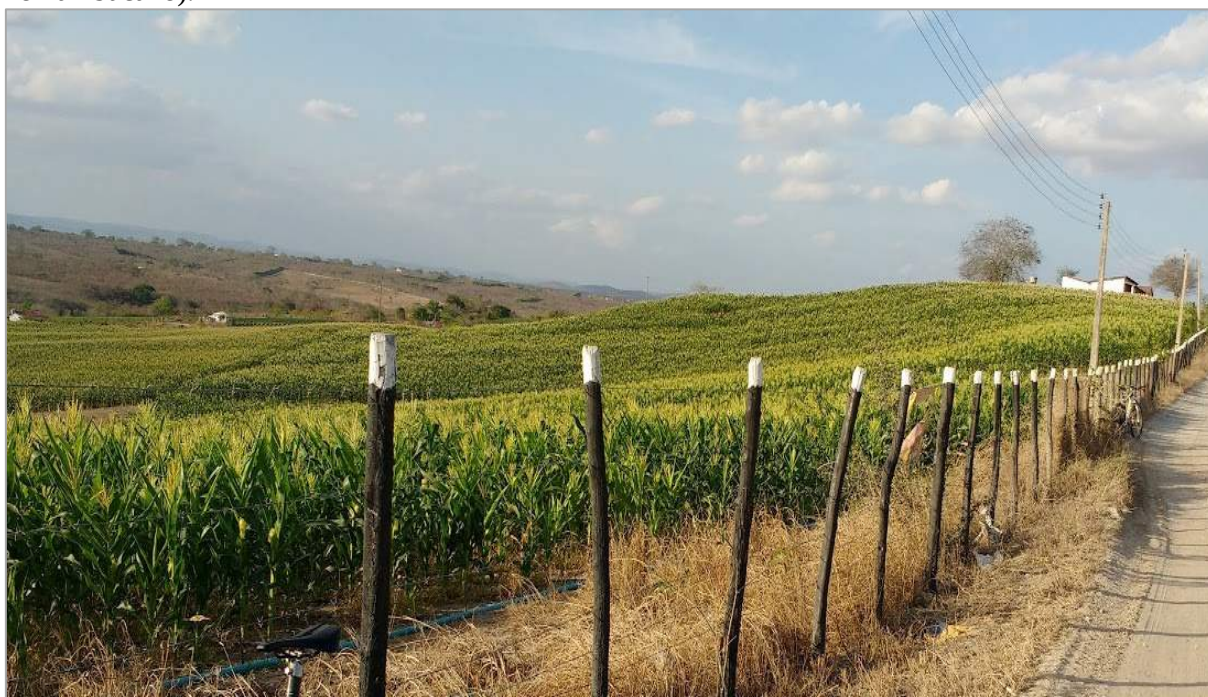
Figura 56- Unidade 3.5.6. Piemonte da Borborema com Ecótono (Floresta Seca - Floresta Estacional) e clima tropical Semiúmido quente com quatro a cinco meses secos no município de Gravatá (Agreste Pernambucano).

As unidades do Piemonte da Borborema com Floresta Ombrófila aberta foram divididas em duas unidades: a unidade 3.3.3. com clima tropical úmido e quente com três meses secos e a unidade 3.3.6. com clima tropical semiúmido e quente com quatro a cinco meses secos (Figura 54). Ademais, duas unidades com domínio geomorfológico do Piemonte da Borborema estão associadas ao clima Tropical Semiúmido quente, sendo elas: 3.4.6. - Piemonte da Borborema com Floresta Estacional Semidecidual (Figura 55) e 3.5.6. - Piemonte da Borborema com vegetação de transição entre Floresta Estacional Semidecidual e Floresta Seca (Figura 56).

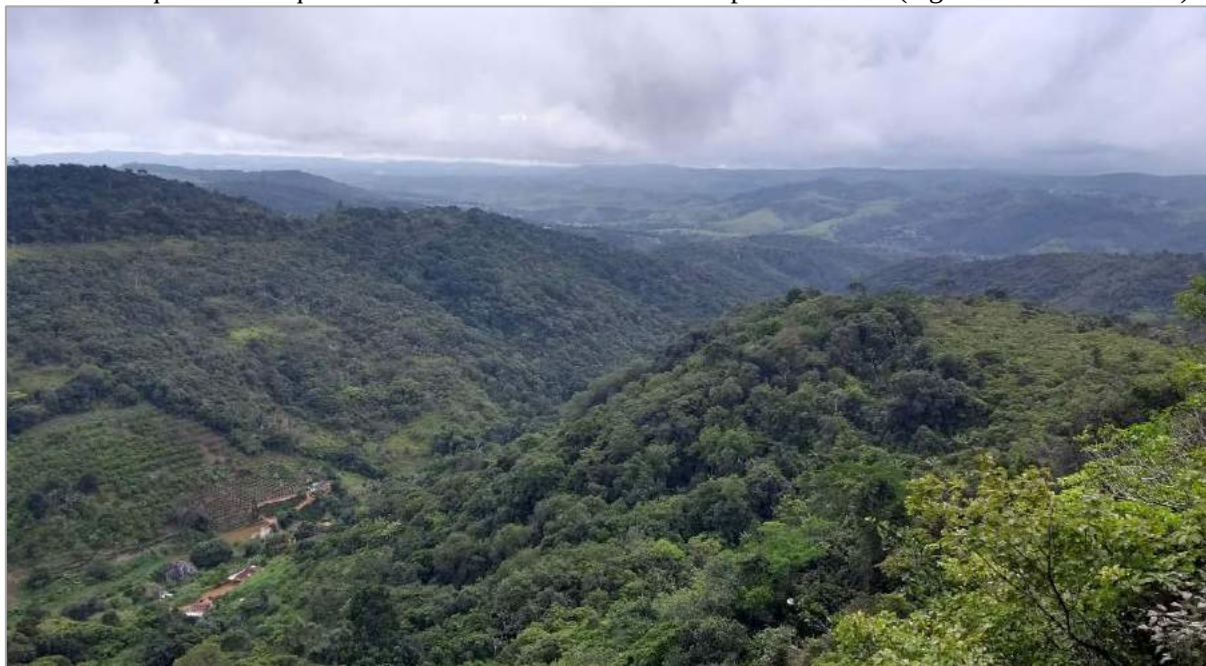
Figura 58 - Unidade 4.4.6. Planalto da Borborema com Floresta estacional semidecidual e clima tropical Semiúmido quente com quatro a cinco meses secos no município de Bonito (Agreste Pernambucano).

No Planalto da Borborema verifica-se um relevo de degradação em um maciço cristalino Pré-cambriano, com vastas superfícies planálticas de relevos aplainados, intercalados com áreas francamente dissecadas em terrenos de morros amplos (CORRÊA *et al.*, 2010; FERREIRA; DANTAS; SHINZATO, 2014). Nesta unidade geomorfológica há a maior diversidade de Unidades de Paisagem (onze ao total, unidades 4.3.6.; 4.4.6.; 4.5.5.; 4.5.4.; 4.5.6.; 4.5.7.; 4.5.8.; 4.6.4.; 4.6.5.; 4.6.6. e 4.6.8.), como a unidade 4.3.6. - Planalto da Borborema com Floresta Ombrófila aberta semiúmida (Figura 57) e a unidade 4.4.6. - Planalto da Borborema com Floresta estacional semidecidual semiúmida (Figura 58).

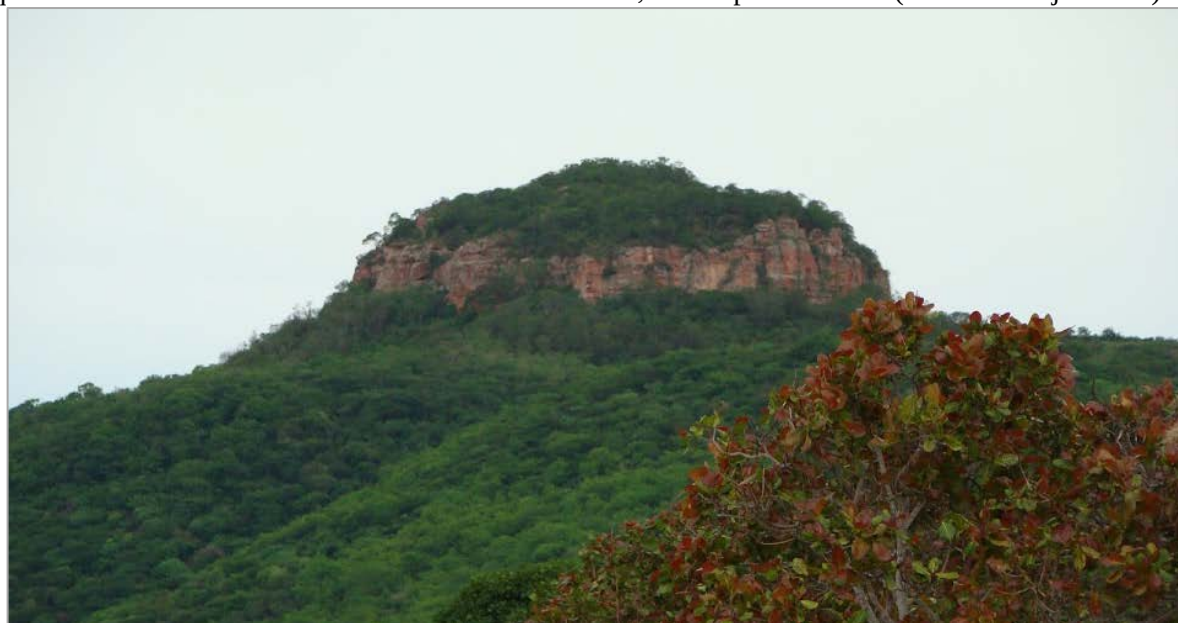
Figura 63 - Unidade 7.6.8. Bacias Sedimentares do Interior com Floresta Seca e clima tropical Semiárido quente com sete a oito meses secos na Bacia de Fátima, município de Flores (Sertão do Pajeú – PE).

Outra unidade com característica semelhante as unidades do Planalto Sedimentar da Bacia do Jatobá é a 7.6.8. - Bacias Sedimentares do Interior com Floresta Seca e clima tropical Semiárido quente com sete a oito meses secos (Figura 63), por se constituir de material sedimentar em clima semiárido.

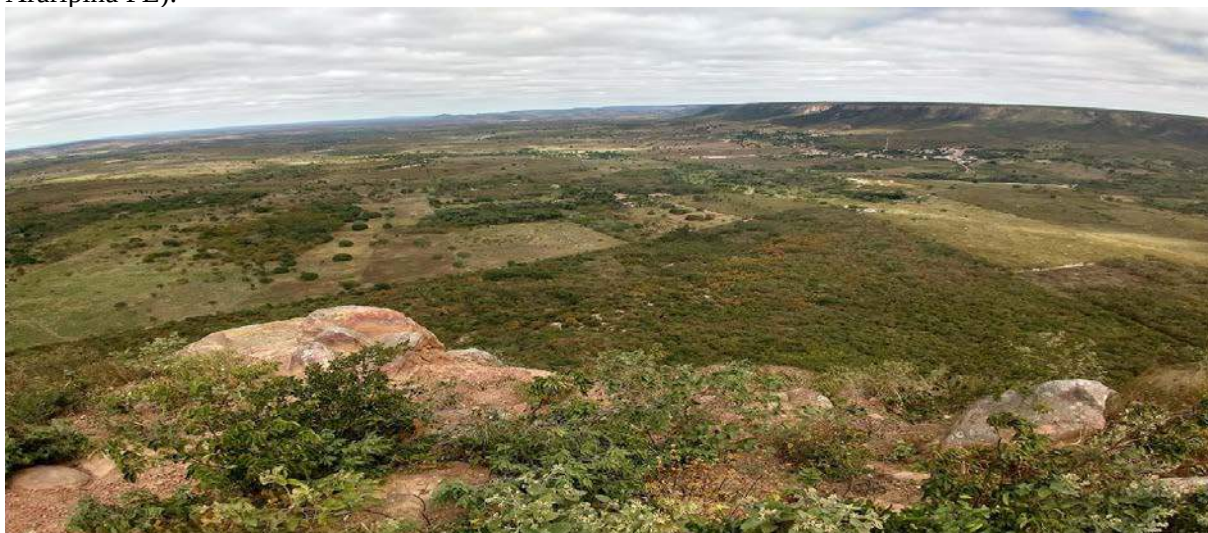
Figura 64 - Unidade 8.5.6. Chapada do Araripe com Ecótono (Floresta Seca - Floresta Estacional) e clima tropical Semiúmido quente com quatro a cinco meses secos no município de Exu (Sertão de Araripina PE).

Pertencem, dessa forma, à Chapada do Araripe, a unidade 8.5.6. - Chapada do Araripe com Ecótono (Floresta Seca - Floresta Estacional) e clima tropical Semiúmido quente com quatro a cinco meses secos (Figura 64) e 8.6.8. - Chapada do Araripe com Floresta Seca e clima tropical Semiárido quente com sete a oito meses secos (Figura 65). Nestas unidades, as altas declividades das escarpas ao sul da chapada favorecem a ocorrência de processos de escorregamento, embora apresente clima mais seco em relação à face barlavento.

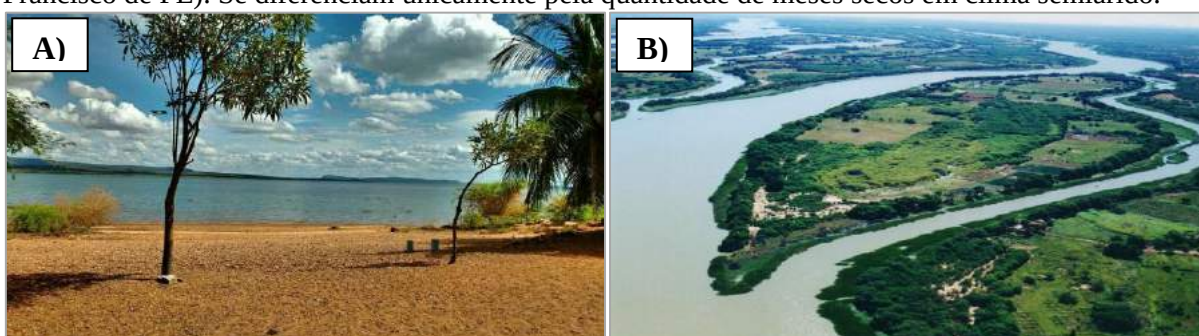
Figura 66 - Unidades de paisagem de Planície do rio São Francisco com Floresta Seca. A) Unidade 9.6.8. no município de Tacaratu (São Francisco de PE); e B) Unidade 9.6.9. no município de Inajá (São Francisco de PE). Se diferenciam unicamente pela quantidade de meses secos em clima semiárido.

As unidades de Planície do rio São Francisco com Floresta Seca (unidades 9.6.8. e 9.6.9.) compreendem as unidades que margeiam o sudoeste do estado de Pernambuco cujas formas de relevo estão relacionadas a dinâmica fluvial do rio São Francisco, por vezes recobertas por vegetação típica de caatinga. São duas unidades que se diferenciam pelo tempo de estiagem: a unidade 9.6.8. - Planície do Rio São Francisco com Floresta Seca e clima tropical Semiárido quente com sete a oito meses secos e 9.6.9. - Planície do Rio São Francisco com Floresta Seca e clima tropical Semiárido quente com onze meses secos (Figura 66).

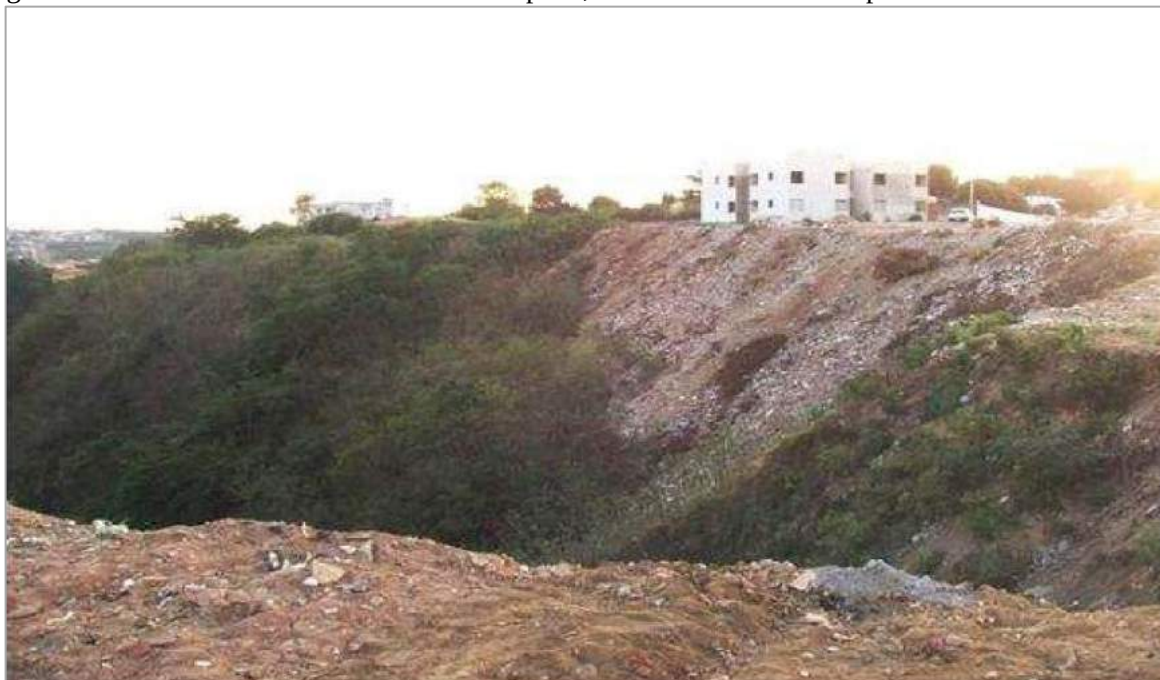
Figura 73 - Erosão ER0276 no bairro de Heliópolis, zona urbana do município de Garanhuns.

Azambuja (2007) indicou 4 (quatro) ocorrências de erosão no município de Garanhuns, no Agreste pernambucano. Após essa indicação, foi possível com interpretação de imagens no *Google Earth Pro*, o levantamento e o georreferenciamento de outras 40 ocorrências na mesma área e contexto ambiental das mapeadas por Azambuja (2007) (Figura 72). Estas incisões apresentam grandes dimensões (Figura 73), tornando fácil o seu mapeamento por interpretação de imagens de satélite.

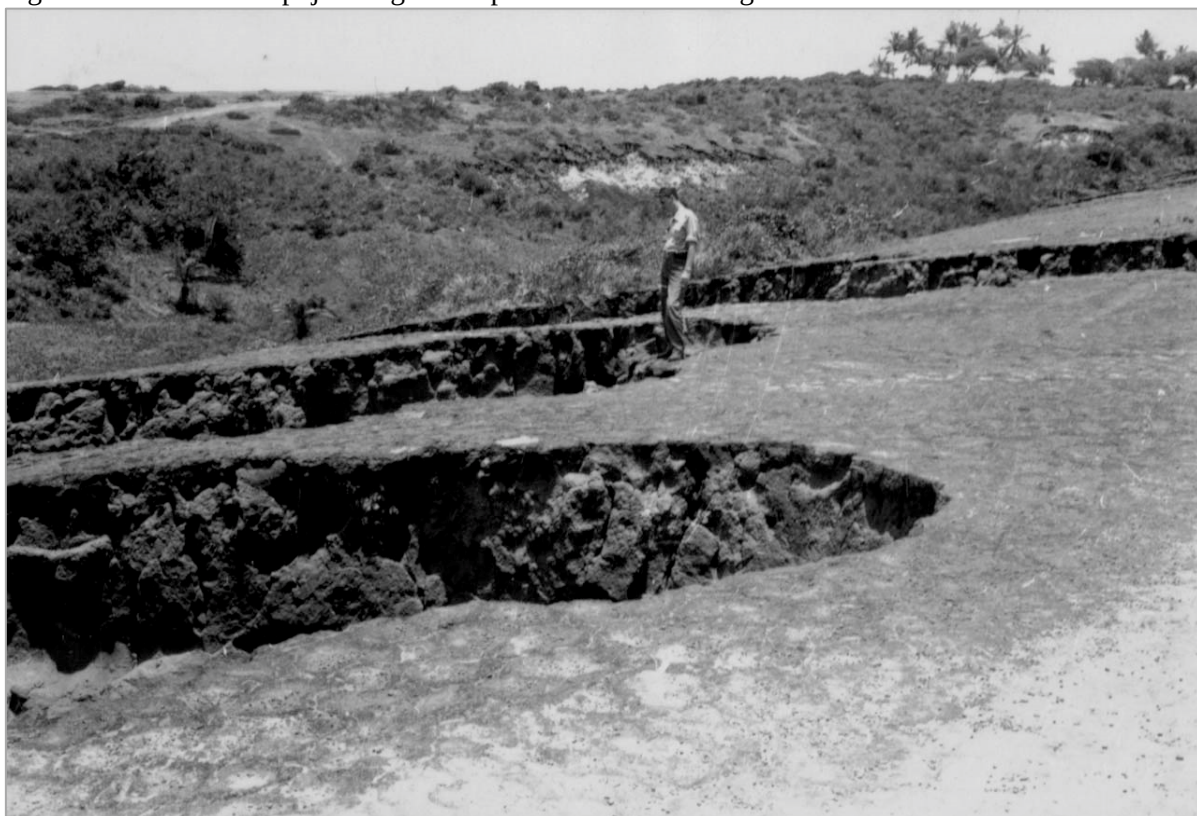
Figura 78 - Erosões no Município de Itacuruba. A) erosão ER0793 e; B) Erosão ER0846.

Destacam-se também alguns municípios do semiárido (Figura 76) com considerável quantidade de ocorrências, como Itacuruba (88) (Figura 78) conforme Barbosa Neto *et al.* (2017), Ibimirim (39), Araripina (18) e Tacaratu (15) de acordo com Vasconcelos *et al.* (2007).

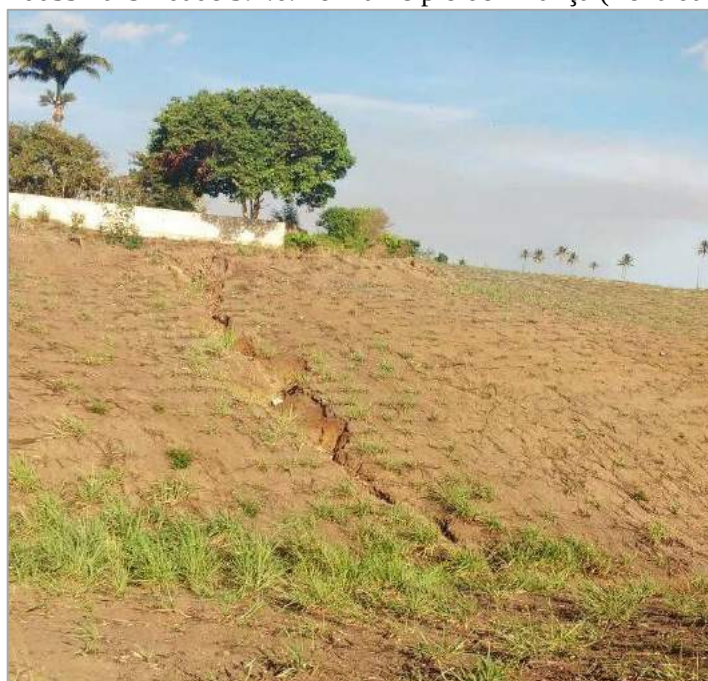
Figura 81 - Erosão ER0059 na Unidade 3.4.6. no município de Aliança (Zona da Mata Note).

A Unidade 3.2.2. - Piemonte da Borborema com Floresta Ombrófila Densa e clima Tropical Úmido quente (1 a 2 meses secos) detêm quase 50% de todas as ocorrências catalogadas (484 ocorrências). A Unidade 3.3.3. - Piemonte da Borborema com Floresta Ombrófila Aberta e clima Tropical Úmido quente (3 meses secos) destaca-se, também, com um total de 72 ocorrências e a Unidade 3.3.6. - Piemonte da Borborema com Floresta Ombrófila Aberta e clima Tropical Semiúmido quente (4 a 5 meses secos) com 24 ocorrências (Figura 79 e Figura 80). Nestas unidades foram verificados solos suscetíveis a erosão (Argissolos e Latossolos) e monocultura de cana-de-açúcar (Figura 81).

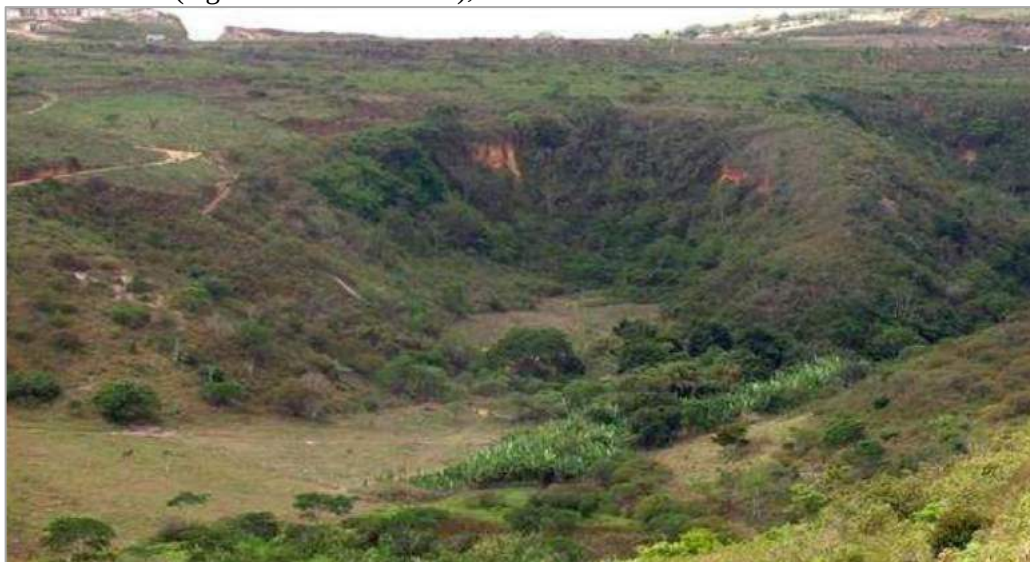
Figura 82- Paleofeição erosiva (erosão ER0273) que potencialmente será reativada pela expansão urbana de Garanhuns (Agreste Pernambucano), Unidade 4.6.5.

Das Unidades do Planalto da Borborema destaca-se a unidade 4.6.5. - Planalto da Borborema com Floresta Seca e clima Tropical Úmido subquente (3 meses secos) com 45 ocorrências. Conforme Azambuja (2007), apesar da persistência de um clima subúmido atual, muitas paleofeições (pleistocênicas) de incisão foram redinamizadas/reactivadas devido ações conflitantes de uso da terra atual, comuns, por exemplo, no município de Garanhuns (Figura 82).

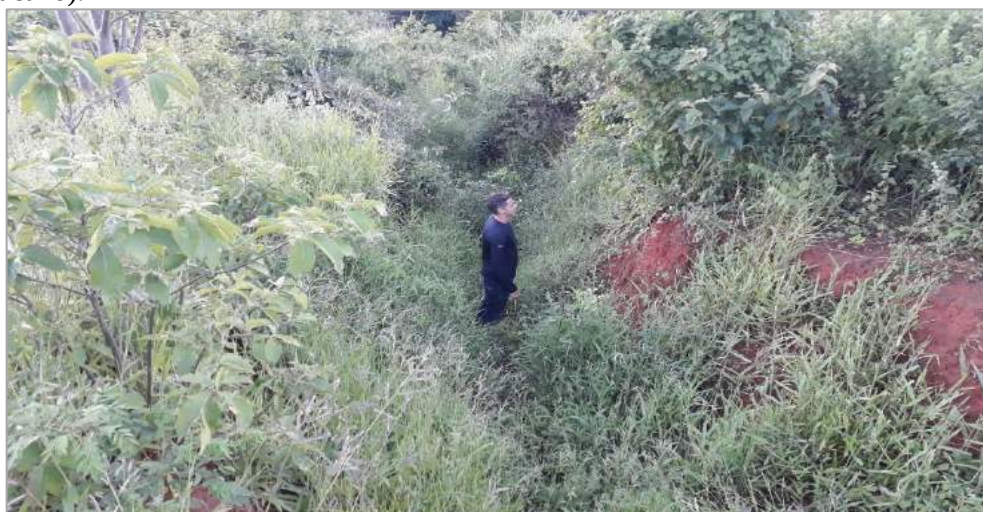
Figura 83 - Erosão ER0973 na Unidade 4.3.6.; Município de Santa Cruz da Baixa Verde (Sertão Pernambucano).

Destacam-se também os processos erosivos em rampas de colúvio em enclaves subúmidos condicionados pela precipitação causada pelo efeito orográfico (Figura 83). Situação observada na Unidade 4.3.6. - Planalto da Borborema com Floresta Ombrófila Aberta e clima Tropical Semiúmido quente (4 a 5 meses secos).

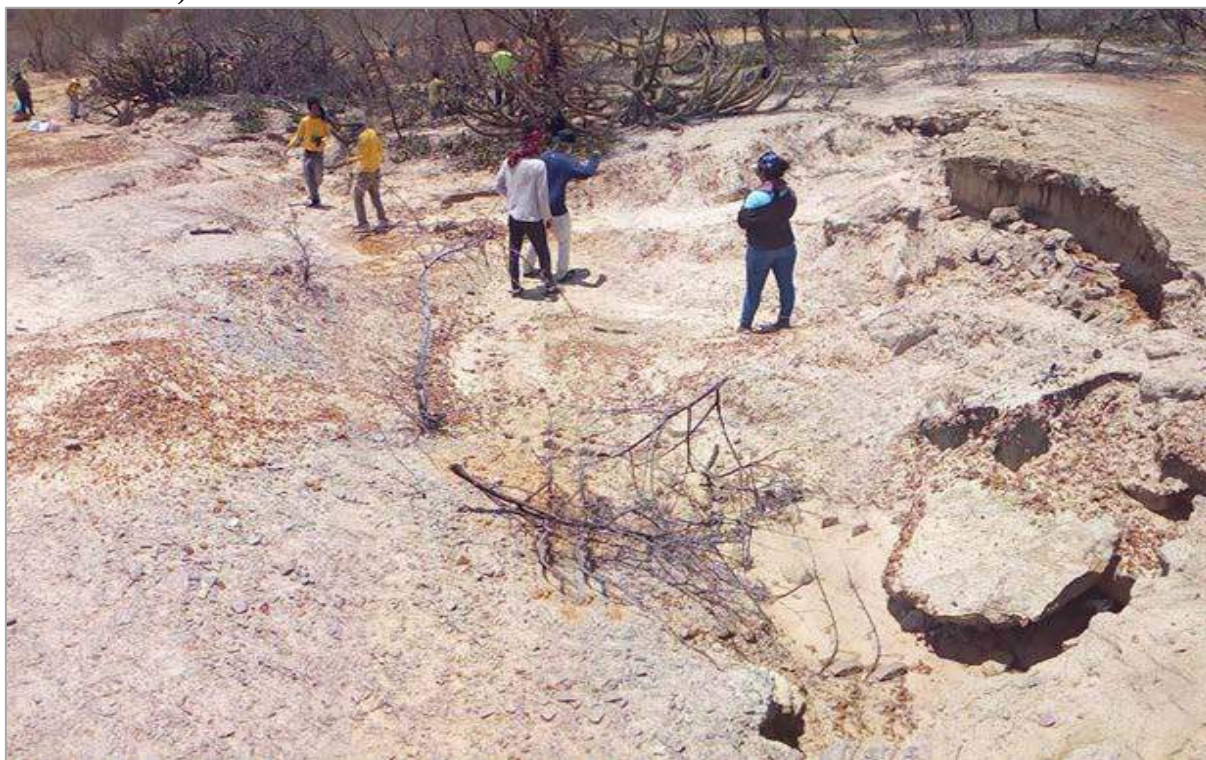
Figura 90 - Erosão ER0876 em vegetação campestre (caatinga) no município de Petrolina (São Francisco Pernambucano).

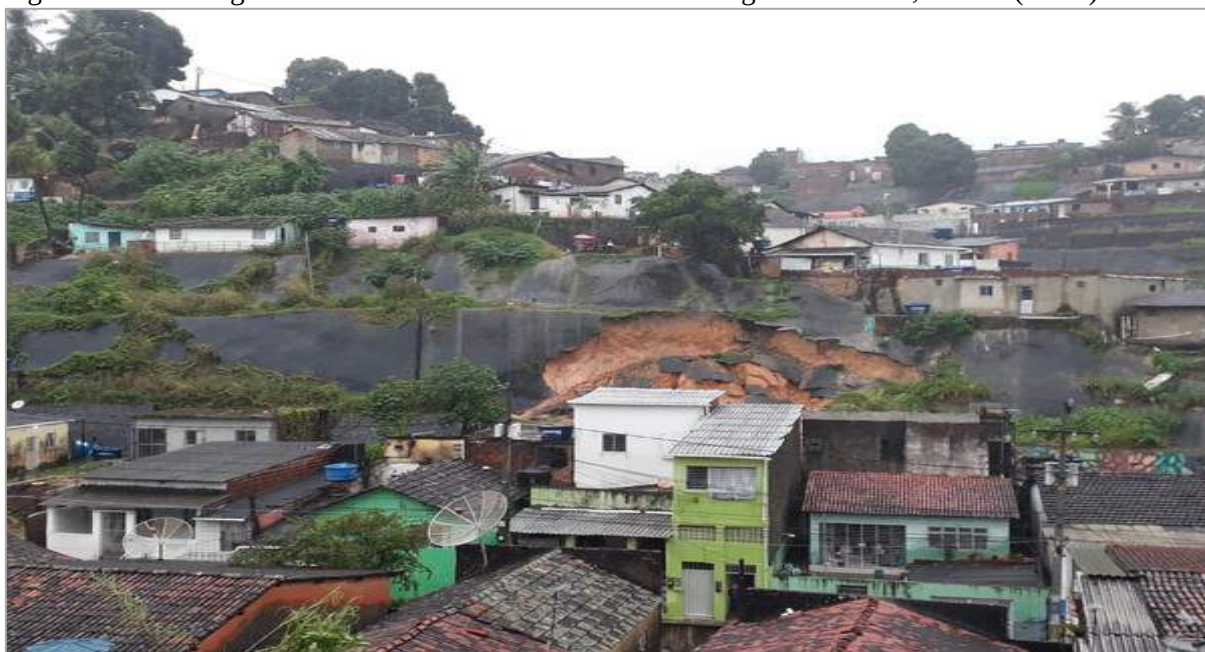
Figura 96 - Escorregamento ES2012 em área de risco no Córrego do Abacaxi, Olinda (RMR).

Trata-se de unidades com geologia sedimentar mais suscetíveis ao cisalhamento, principalmente, quando há grandes volumes pluviométricos pela ação das brisas marinhas e continentais, dos Distúrbios Ondulatórios de Leste e da ação da ZCIT. Além disso, muitas destas áreas estão precariamente ocupadas (áreas de risco a escorregamentos como na Figura 96) com demasiadas condições de vulnerabilidade antrópica (ex. cortes e aterros tecnicamente incorretos; lançamento de água na encosta; excesso de lixo e de detritos; moradias muito próximas à base e ao topo das encostas, além da supressão da cobertura vegetal).

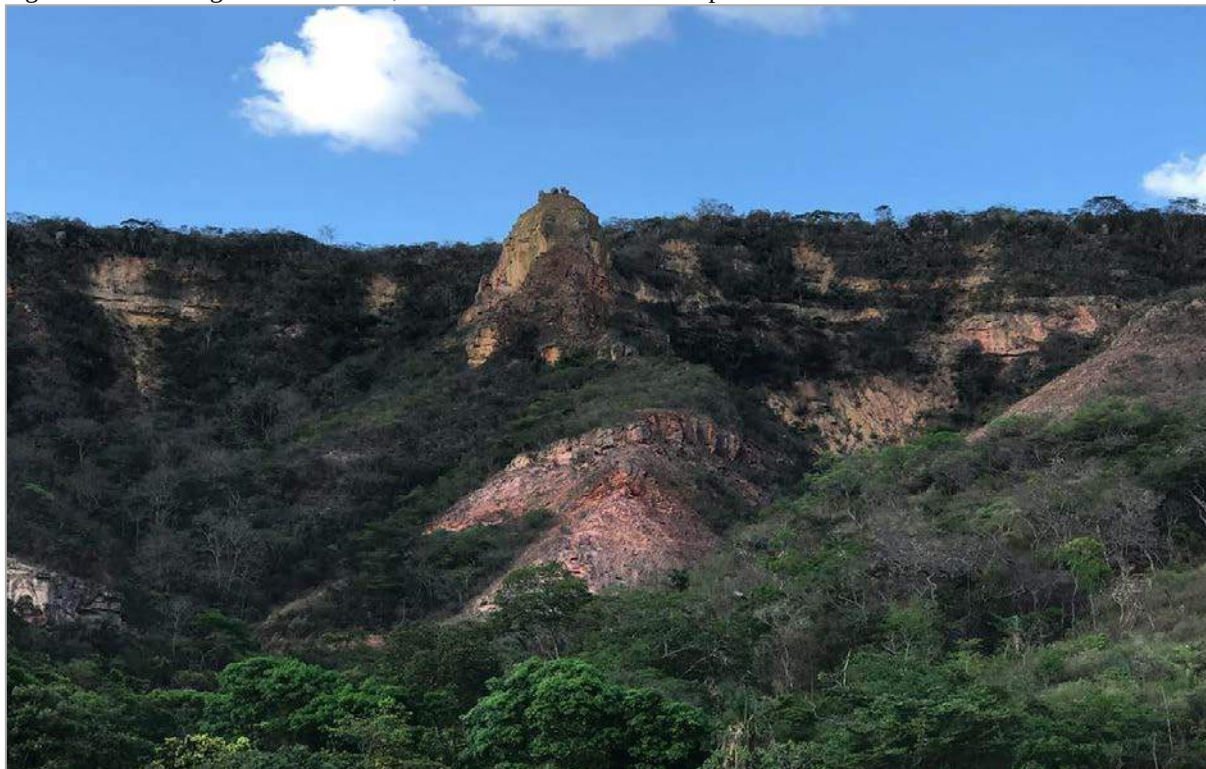
Figura 97 - Escorregamento ES0409, na Unidade 8.5.6. no município de Exu.

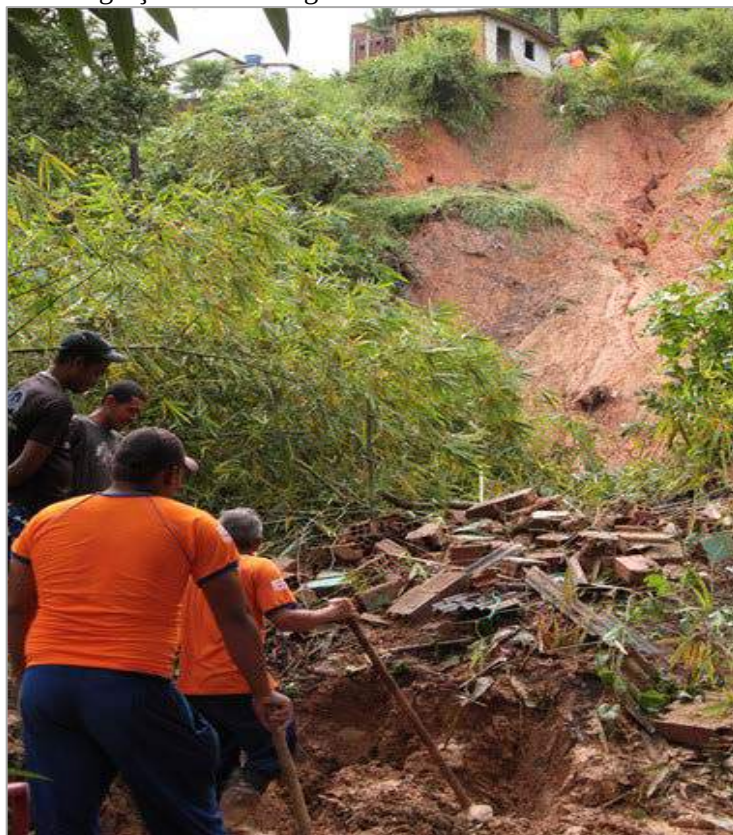
Figura 100 - Escorregamento ES0223 no bairro de Tabatinga no município de Camaragibe. Destaca-se a forma de ocupação (construção de moradia, cortes na encosta e vegetação inapropriada) como principal variável para deflagração de escorregamento.

Em Camaragibe, os registros de ocorrências estão concentradas a sudeste no município, próximo à divisa com a capital pernambucana, que intensificou, historicamente, as alterações antrópicas na paisagem pelo elevado adensamento populacional em comparação a outras áreas do município (Figura 99). Assim, destacam-se os bairros de Camaragibe com escorregamentos: Bairros Novo do Carmelo, Bairro dos Estados, Alto Santo Antônio, Areeiro, Viana, Timbi, Tabatinga, entre outros (Figura 100).

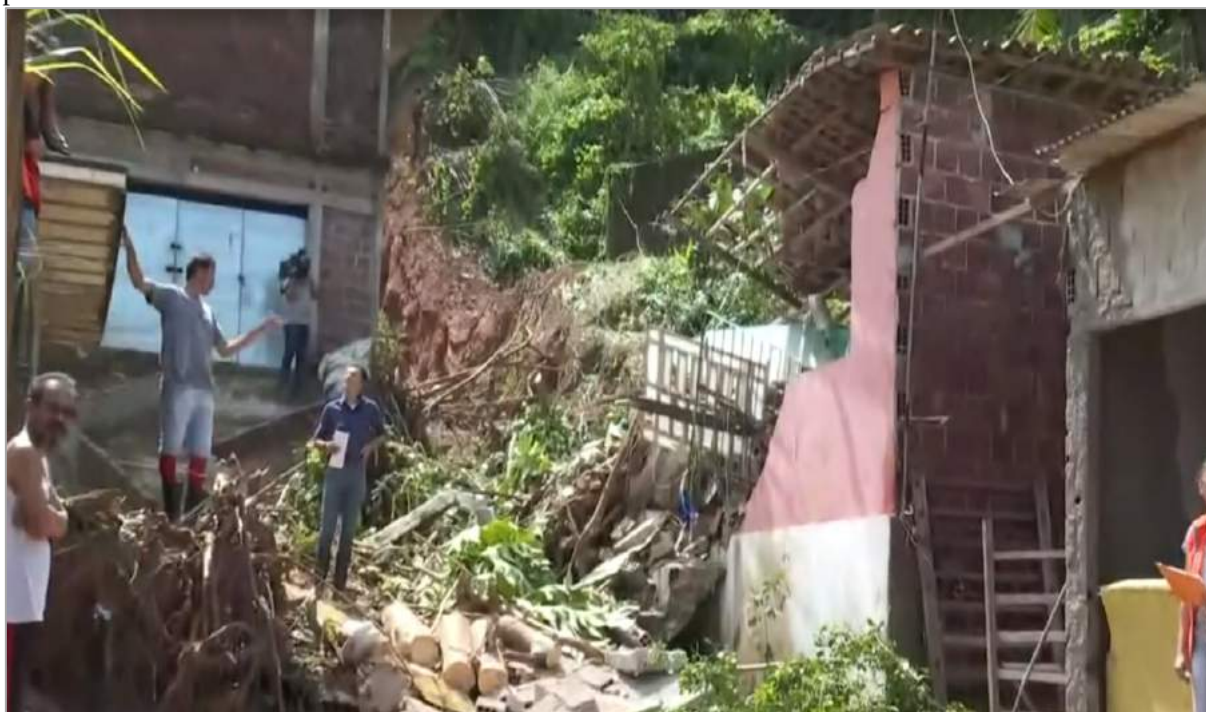
Figura 102 - Escorregamento ES3123 no bairro de Dois Carneiros em Jaboatão do Guararapes. Uma pessoa veio a óbito.

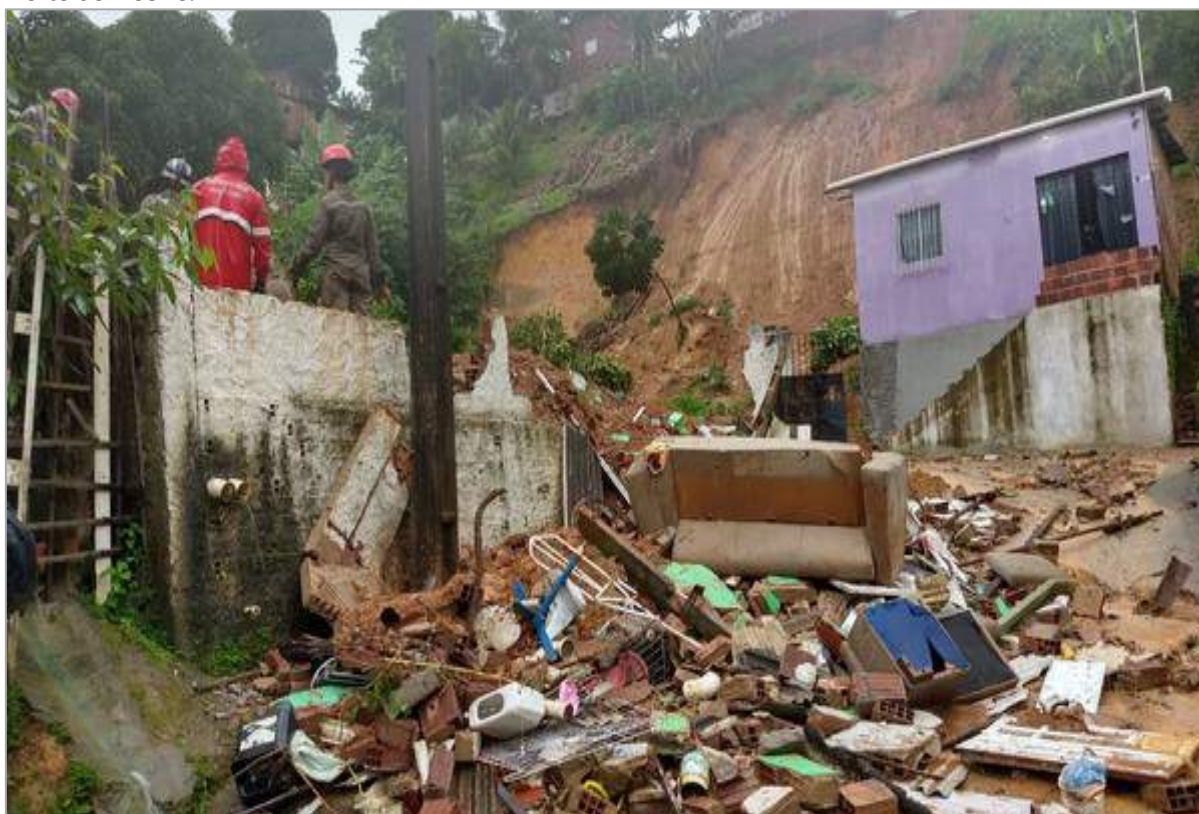
Figura 104 - Escorregamento ES3125 que causou o óbito de dois idosos no bairro de Passarinho, Zona Norte de Recife.

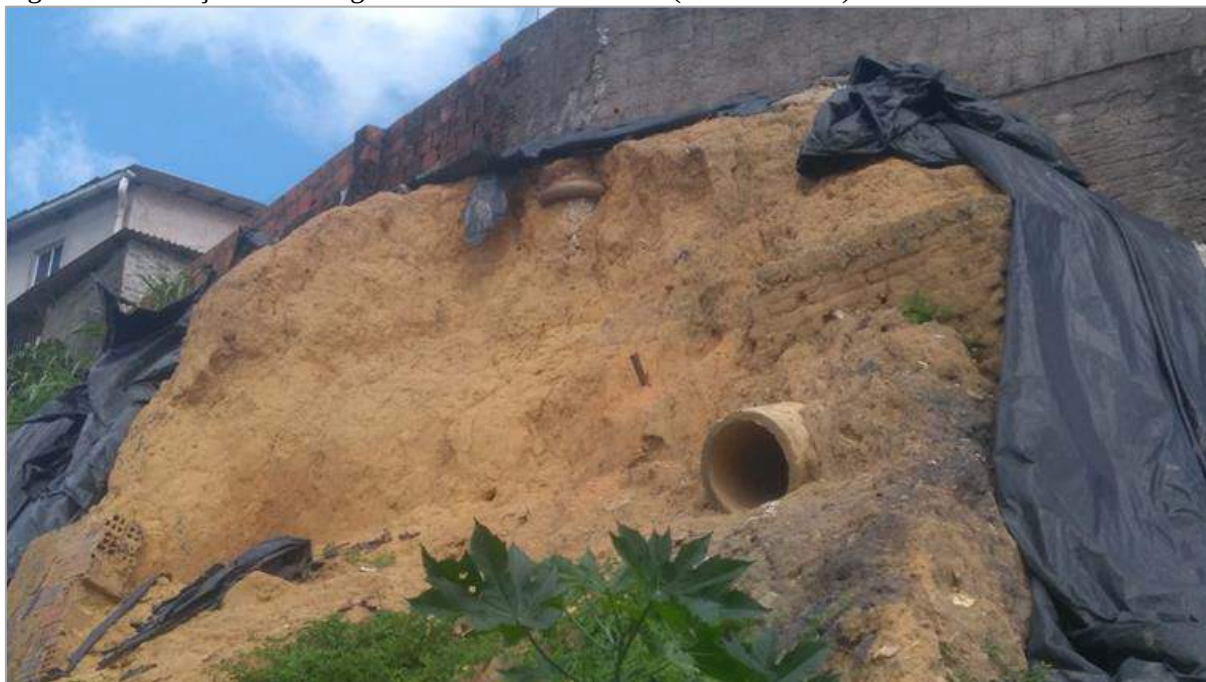
Figura 105 - Lançamento de água diretamente na encosta (seta vermelha) no bairro de Nova Descoberta.

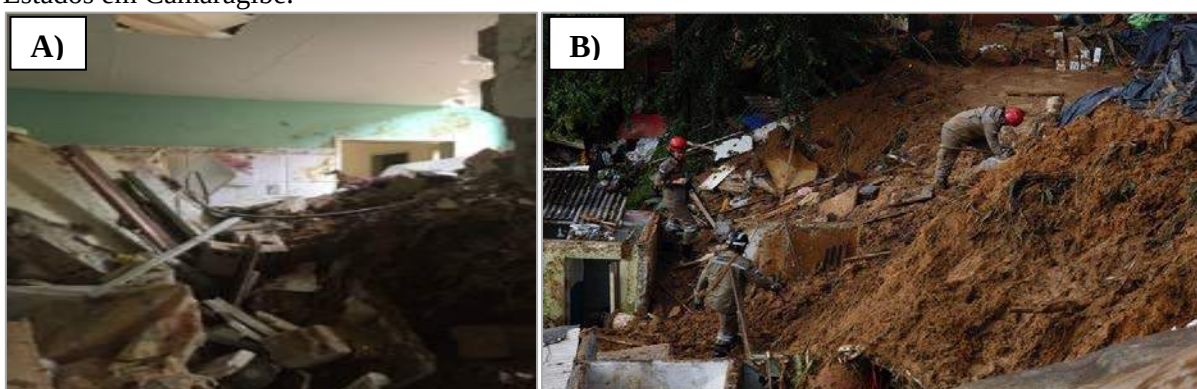
Figura 114 - Danos causados por escorregamentos. A) Escorregamento que destruiu parte de moradia no bairro Dois Unidos em Recife; B) Escorregamento que causou o óbito de 5 pessoas no Bairro dos Estados em Camaragibe.

As ocorrências passíveis de georreferenciamento registrados por fontes jornalísticas tiveram como característica estarem relacionadas a danos de grande impacto na sociedade (óbitos, destruição de moradias e danos a infraestruturas) (Figura 114). Dessa forma, as 22 ocorrências registraram um total de 54 óbitos, associadas ao impacto ou ao soterramento de pessoas durante e após o evento de escorregamento, sobretudo, em áreas de risco. As informações sumarizadas em tabelas (banco de dados) dos escorregamentos podem ser observadas no Apêndice D desta pesquisa.
