**ESTUDOS AMBIENTAIS, CARACTERIZAÇÃO SEDIMENTOLÓGICA E
BATIMETRIA DO TRECHO URBANO DO RIO PARNAÍBA, EM TERESINA,
PIAUI, BRASIL**

Tese apresentada ao Programa de Pós-graduação em Geociências do Centro de Tecnologia e Geociências da Universidade Federal de Pernambuco como parte dos requisitos parciais para obtenção do título de doutor em geociências.

Área de concentração: Geologia Sedimentar e Ambiental

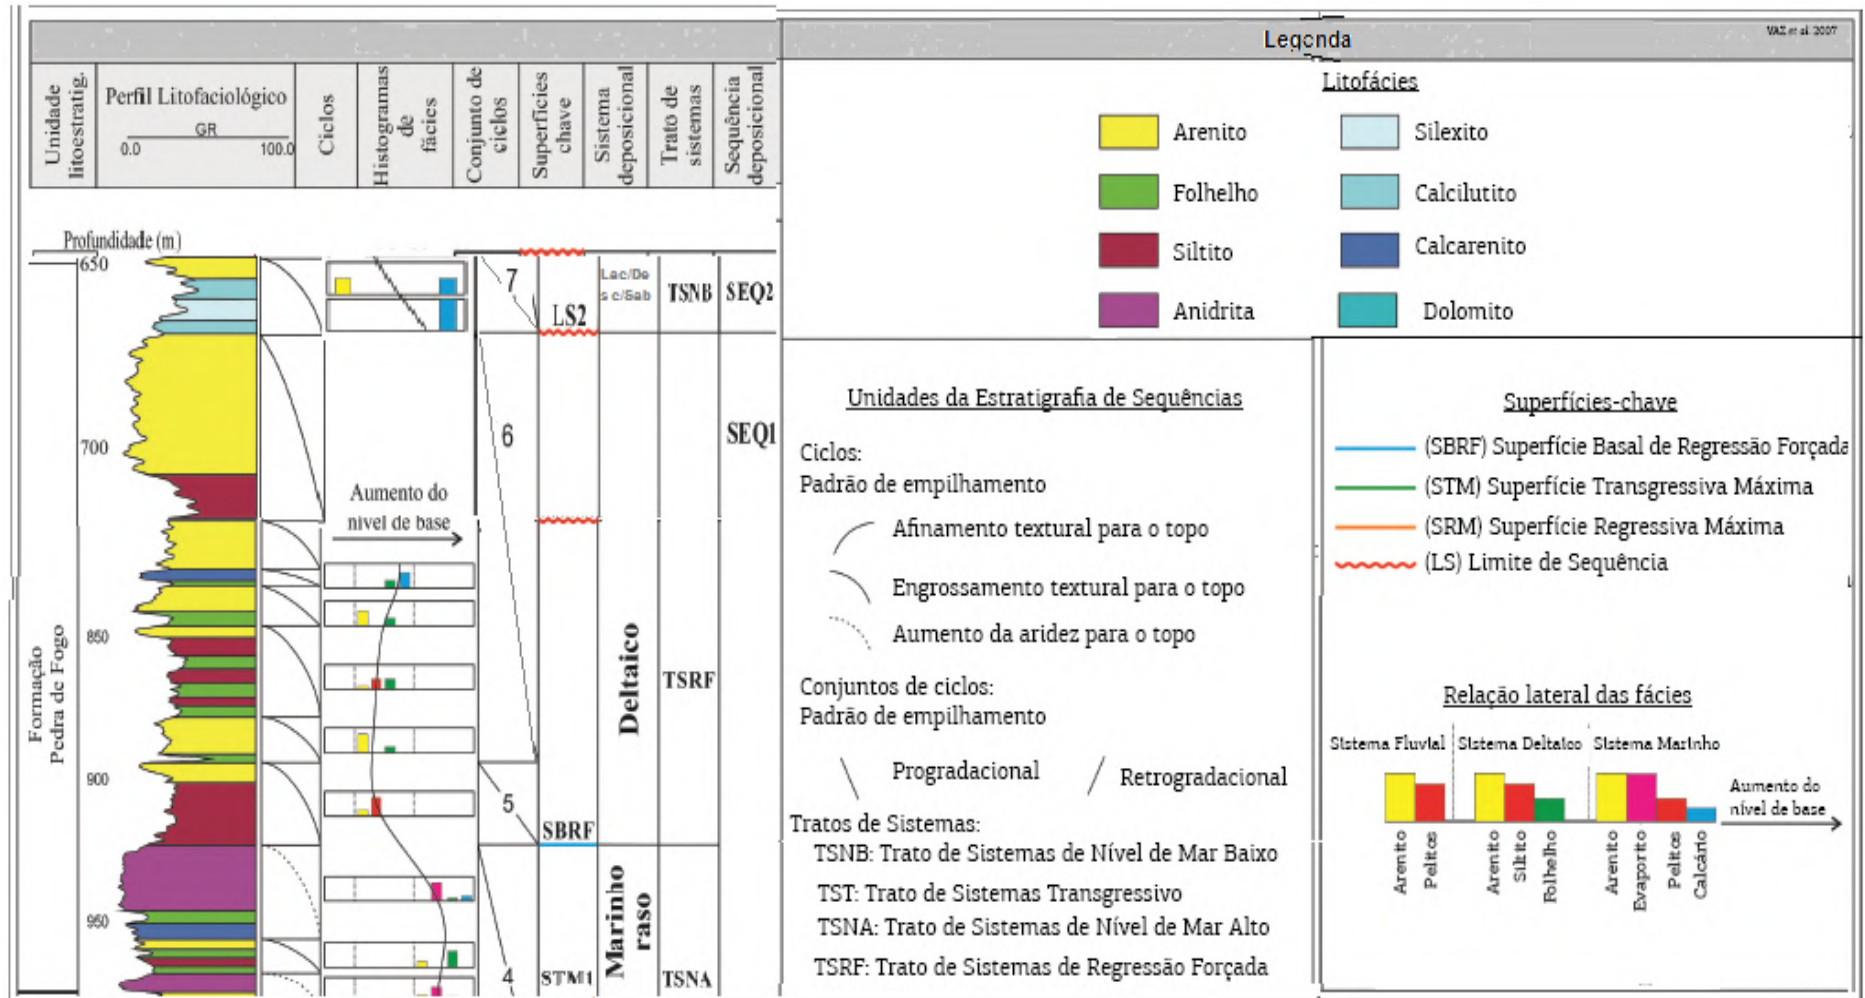
Figura 7 – Sequência estratigráfica da Formação Pedra de Fogo, mostrando o perfil litofaciológico, os ciclos, os histogramas de fácies, os conjuntos de ciclos, as superfícies-chave, os sistemas deposicionais e os tratos de sistemas interpretados

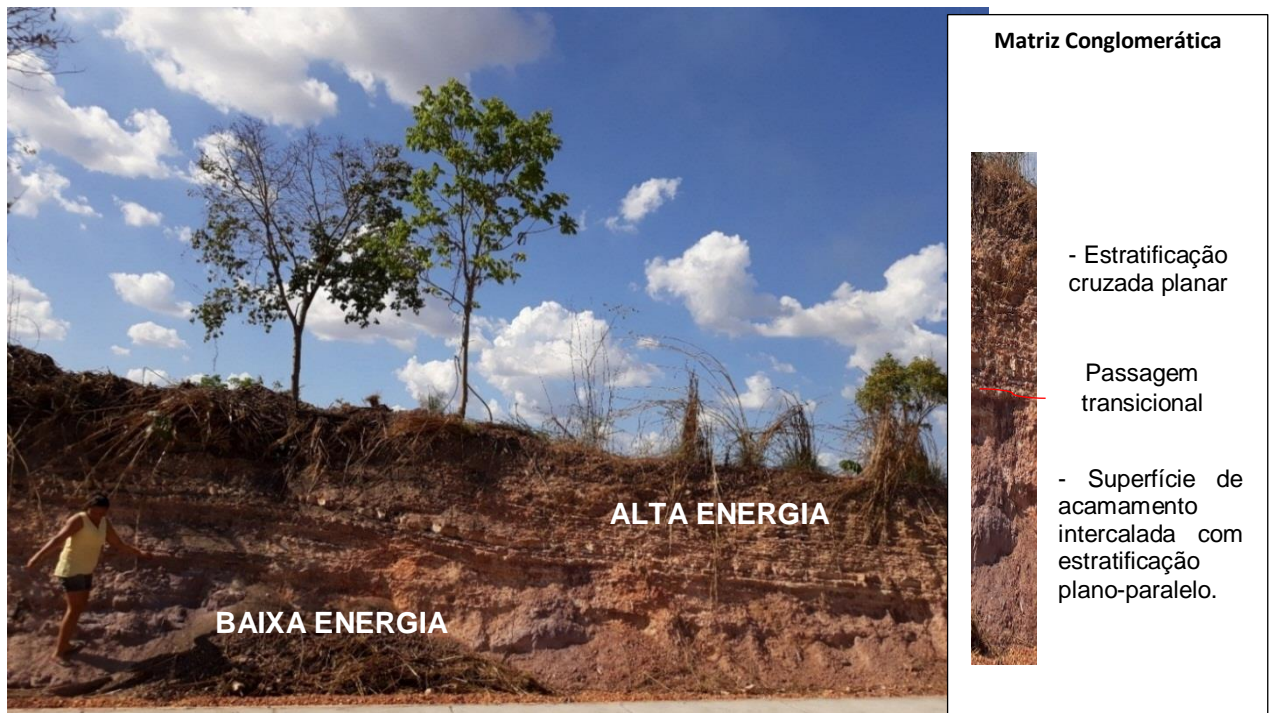
Figura 8 – Fotografia de Afloramento da Formação Pedra de Fogo, laminação horizontal com estruturas perturbadas – Alta energia e Baixa energia. - Zona sul de Teresina-PI, entre os bairros Irmã Dulce e Angelim (Conjunto Mário Covas)

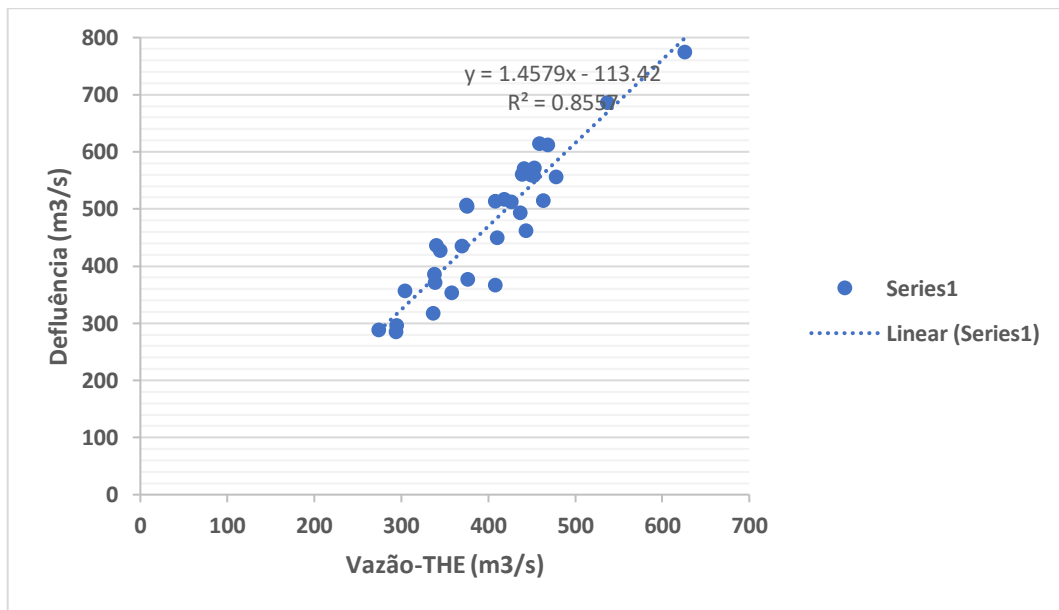
Gráfico 4 – Gráfico de dispersão com linha de tendência relacionado às séries históricas de médias anuais de defluência da Usina de Boa Esperança e de vazão no canal do Rio Parnaíba, trecho urbano de Teresina - 1986 a 2017

Corroborar esta afirmativa através do diagrama de dispersão com linha de tendência (gráfico 4), demonstrando que valores pequenos de defluências totais estão associados a valores pequenos de vazão e, valores grandes de defluências totais estão associados a valores grandes de vazão.

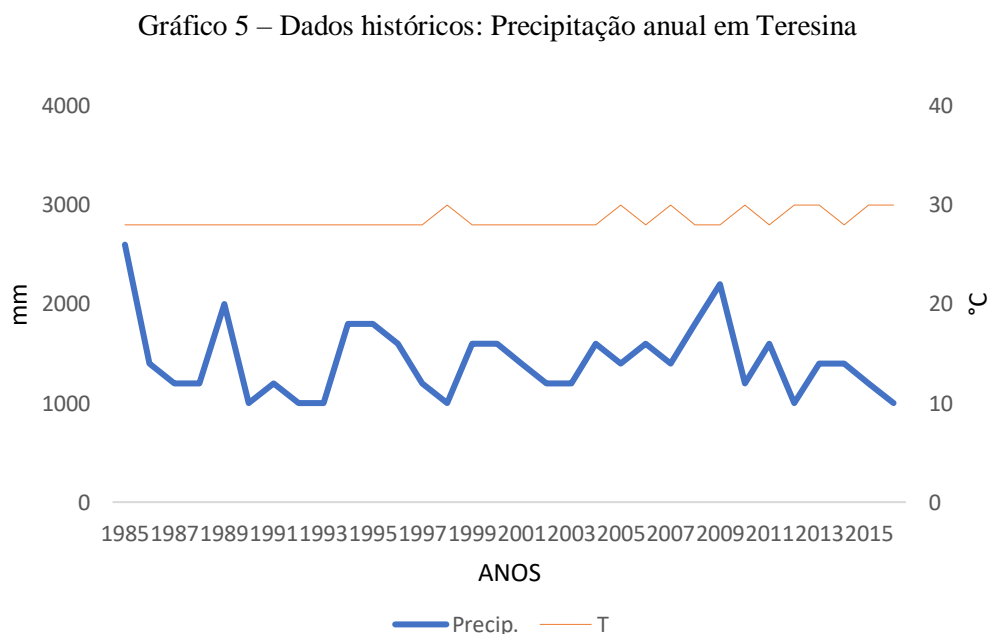
O Instituto demonstra em suas medições os maiores volumes de água precipitada na cidade de Teresina. O gráfico 5, evidencia que nesta referida data, a precipitação total foi de 2600 mm no ano, com uma temperatura média de 28°C., no entanto, o volume de água das precipitações dos anos seguintes foram diminuindo. Somente no ano de 1989, as chuvas aumentaram novamente, chegando à 2000 mm_a.

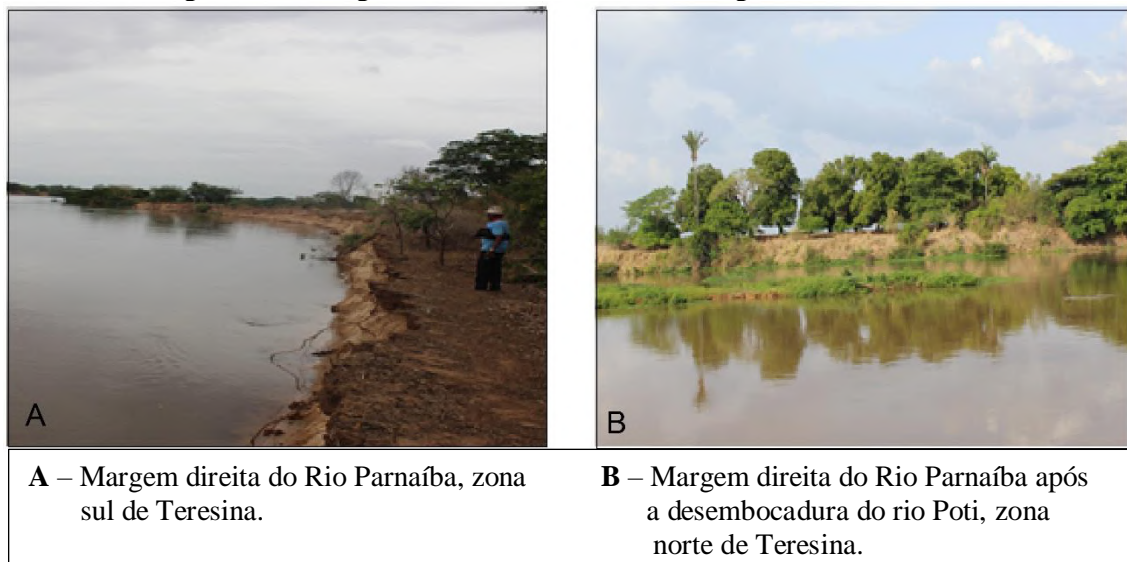
Figura 21 – Fotografia de área desmatada na margem do Rio Parnaíba

A mata de galeria é uma vegetação desenvolvida nas margens do Rio Parnaíba, verificada no trecho urbano de Teresina, (FIGURA 21). Sua mata ciliar original, foi bastante modificada. De acordo com Silva (1995), houve um tratamento de reflorestamento da margem do Rio Parnaíba em 1993, para recuperação da mata ciliar. “O Rio Parnaíba necessita da recuperação das matas ciliares em toda a área devastada para combater a erosão e evitar o assoreamento” (SILVA, 1995, p.3).

Apesar do reflorestamento da mata ciliar no trecho urbano do Rio Parnaíba em Teresina, falta vegetação em quase toda a área e sua margem está bastante impermeabilizada. De acordo com relatos da população, havia bastantes palmeiras, principalmente carnaúba (*Copernicia prunifera*). No entanto, se percebe a ressurgência de tipos de vegetação em sua margem, porém, há trechos que são utilizados como área de lavoura ou de plantação de hortaliças. Outros pontos são utilizados como depósitos de sedimentos retirados do leito do próprio rio.

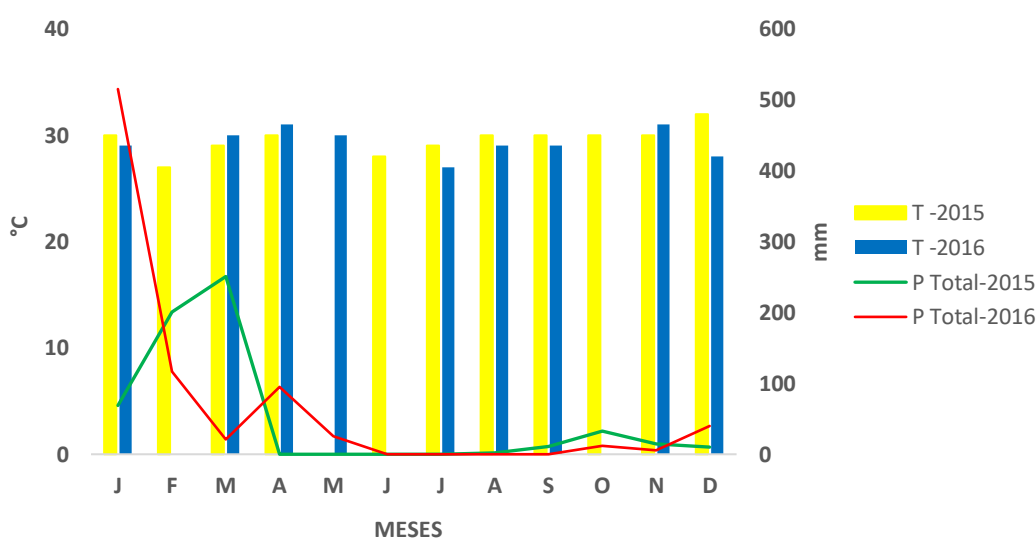
Gráfico 20 – Relação anual entre Temperatura-Pluviosidade no Rio Parnaíba, na área urbana de Teresina, nos anos de 2015 e 2016

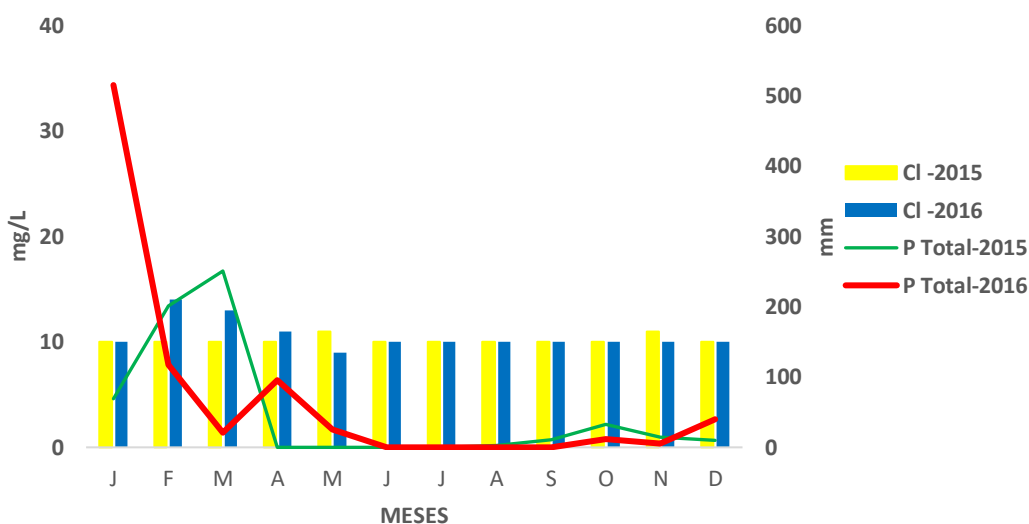
Gráfico 24 – Concentração anual de Cloretos no Rio Parnaíba, na área urbana de Teresina, nos anos de 2015 e 2016

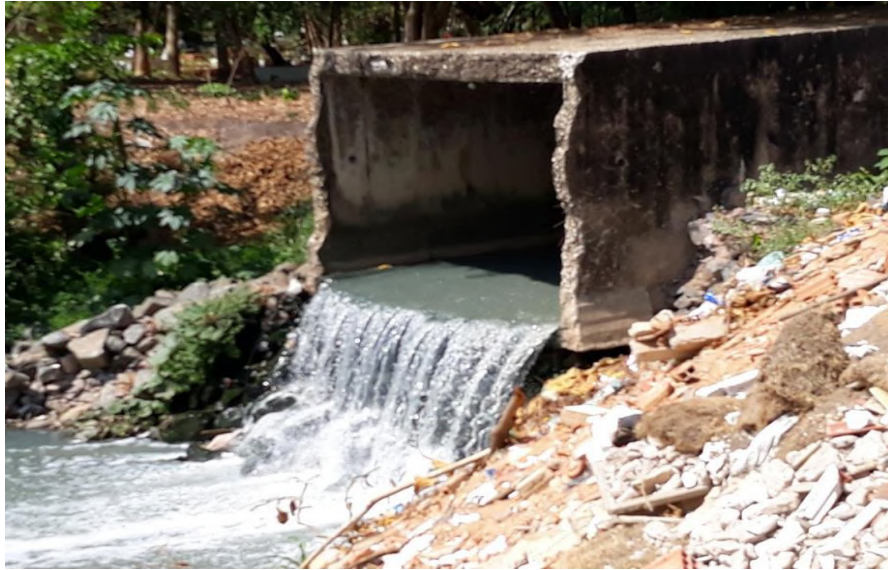
Figura 29 – Saídas de águas servidas *in natura*, Bueiro Areias

A saída de esgotos do bueiro Areias compromete a planície de inundação, pois desaguar a cerca de 245 metros distante do canal, percorrendo toda a área, indo em direção ao leito do rio, caracterizando-se como um efluente permanente. Compromete também as residências localizadas nas proximidades, prejudicando a saúde, a segurança e o bem-estar da população local (FIGURA 29).

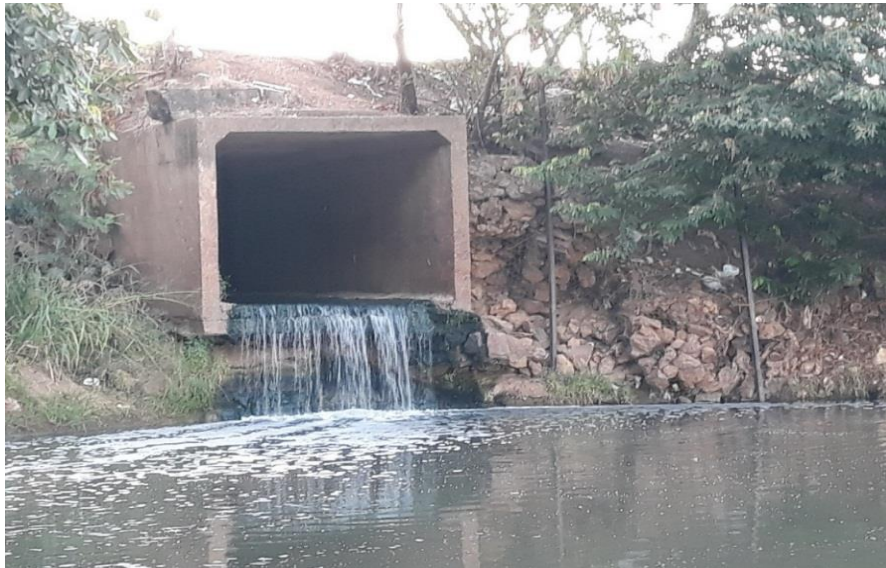
Figura 30 – Saídas de águas servidas *in natura*, Bueiro Balão da CEPISA

Os efluentes dessa descarga, bueiro Balão da CEPISA, constituíram condições insalubre a margem do canal, formando lagoa, diferenciado do fluxo do rio, acumulando forte sensação de odor somado a uma tonalidade escura de suas águas (FIGURA 30).

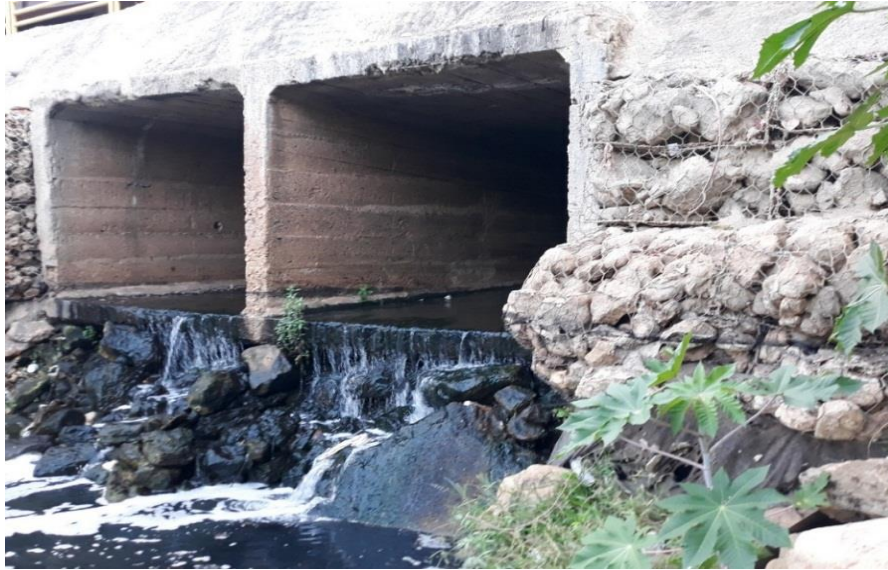
Figura 31 – Saídas de águas servidas *in natura*, bueiro Ponte da Amizade

Os efluentes do bueiro Ponte da amizade são lançados diretamente no rio, assim como o bueiro anterior, há formação de lagoa, produzindo fortes odores e uma tonalidade escura com lâmina superficial de óleo, (FIGURA 31).

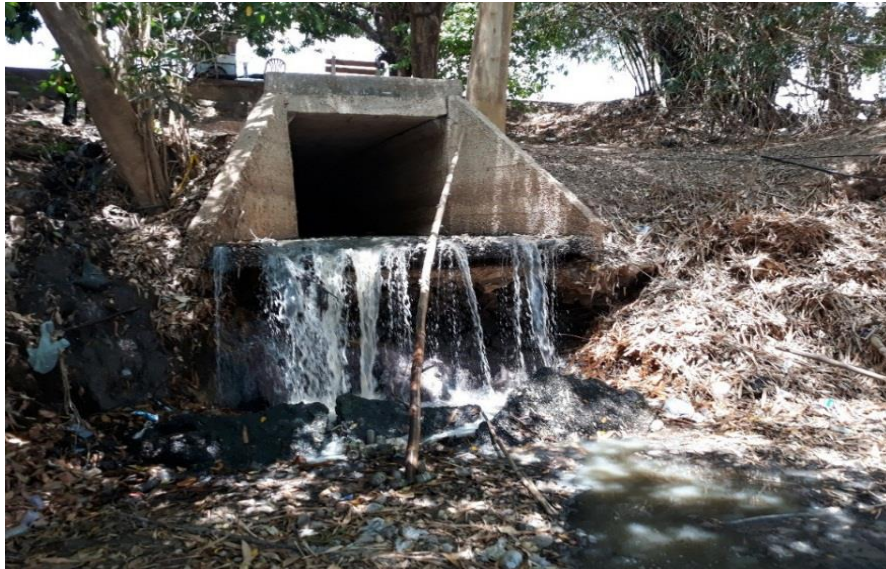
Figura 32 – Saídas de águas servidas *in natura*, bueiro Carvalho

Como os demais bueiros, as descargas dos efluentes do bueiro Carvalho, acarreta influências significativas ao canal do rio formando lagoa, afetando a biota local. (FIGURA 32).

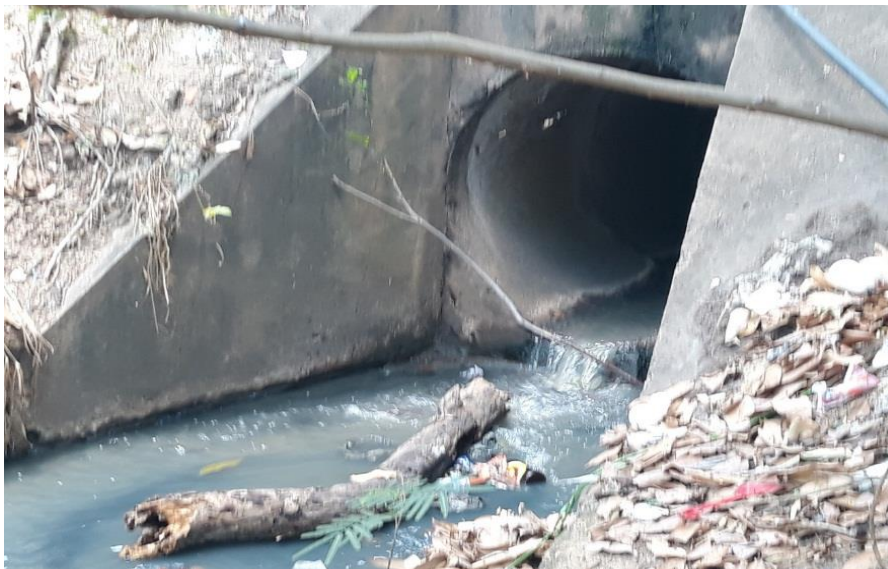
Figura 33 – Saídas de águas servidas *in natura*, bueiro Bolinha

Apesar do bueiro Bolinha corresponder a um baixo volume de descarga, deve-se considerar que seus efluentes promovem alterações na qualidade da água do rio, assim como, na fisionomia da área, acumulando em volume os rejeitos e formando lagoas, (FIGURA 33).

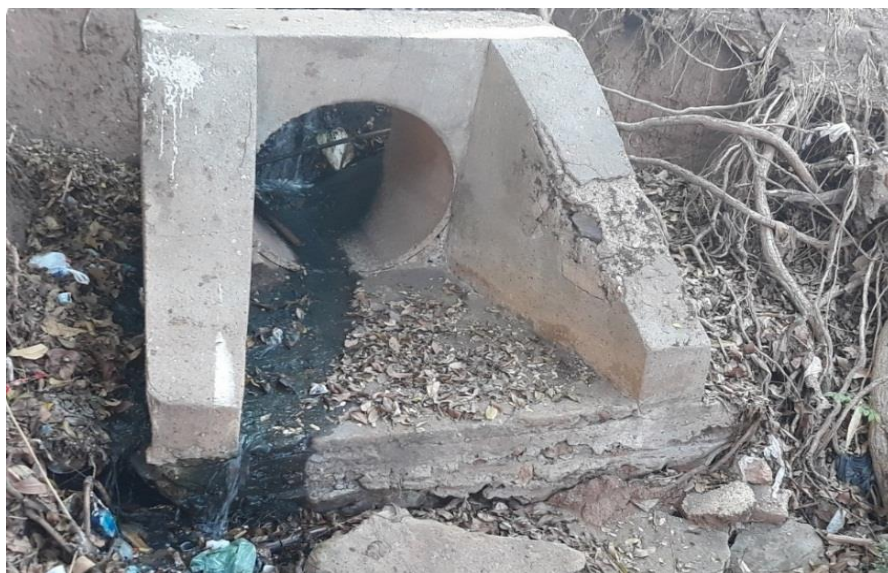
Figura 34 – Saídas de águas servidas *in natura*, bueiro Iate Clube

Embora o bueiro Iate Clube descarregue um volume menor de líquido, vale mencionar que as águas servidas originam problemas de poluição hídrica, afetando desfavoravelmente as condições de estética e/ou sanitárias do ambiente (FIGURA 34).

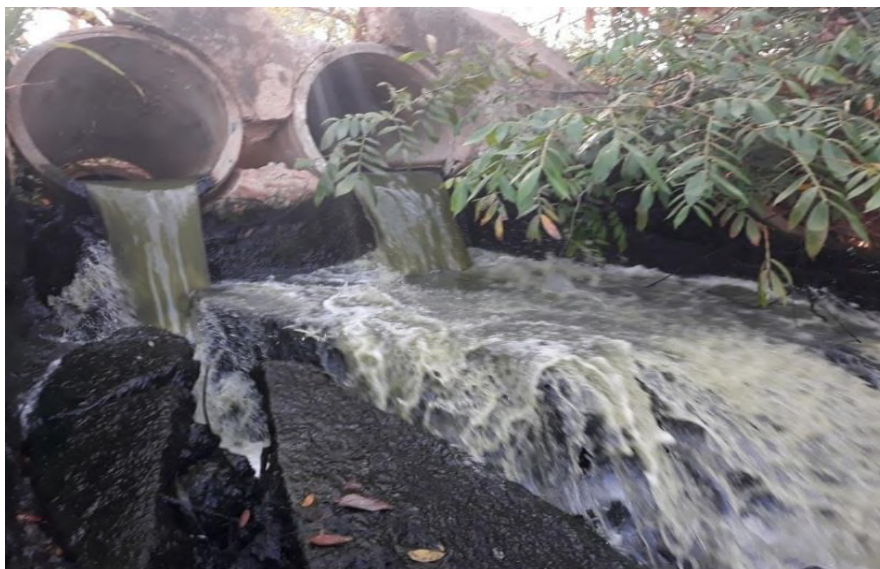
Figura 35 – Saídas de águas servidas *in natura*, bueiro ETE

O bueiro ETE, refere-se basicamente a descarga de efluentes provindas da Estação de Tratamento de Esgotos, que através de um sistema de lagoas, as águas servidas são favorecidas em um processo utilizado para tratamento e posterior despejo no rio. No entanto, seu

lançamento cria condições adversas às atividades sociais e principalmente econômica, uma vez que se desenvolve atividade pesqueira na margem local, (FIGURA 35)

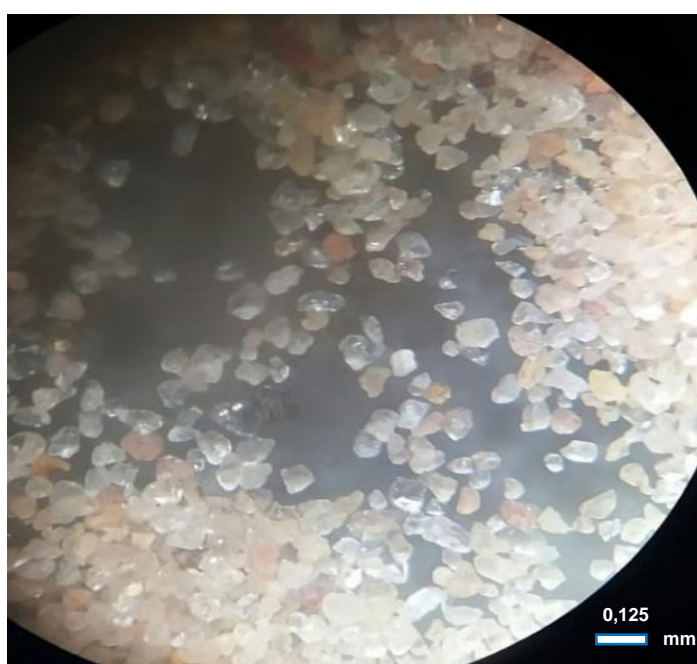
Figura 36 – Amostra 1: Fotomicrografia mostrando o grau de arredondamento dos grãos de areia sub-arredondados da margem direita, do Rio Parnaíba, trecho urbano de Teresina. (Aumento)

Os grãos de areia da amostra 1 foram coletados na margem direita do canal do rio, a amostra que a fração analisada representa tem granulometria de 0,125 mm, classificada como areia fina (FIGURA 36).

Sua composição mineralógica compreende 95% Quartzo, parte deste enfumaçado, parte hialino, em alguns casos ainda com matriz oxidada e de forma geral todos com matriz polida evidenciando transporte aquoso e 5% Minerais pesados, opacos e oxidados. Seu grau de arredondamento é caracterizado como sub-arredondados.

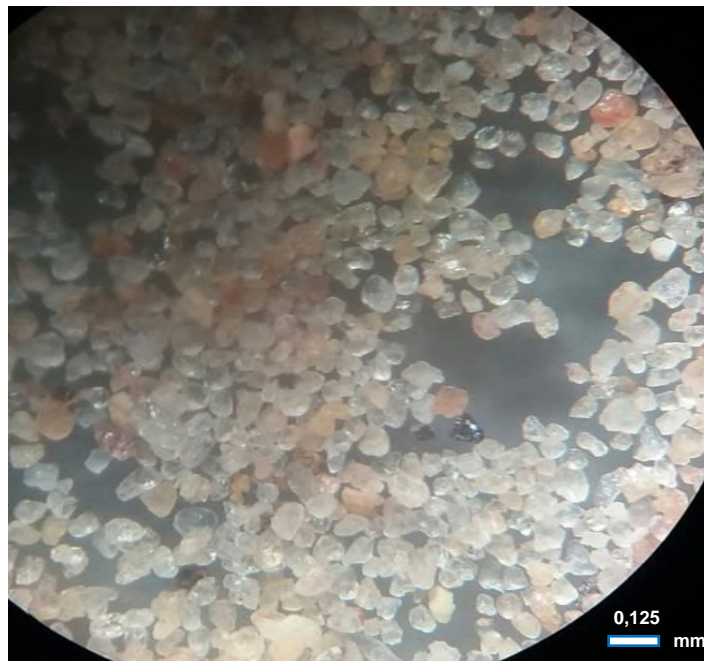
Figura 39 – Amostra 4: Fotomicrografia mostrando o grau de arredondamento dos grãos de areia sub-angulosos do ponto de coleta 47, do Rio Parnaíba, trecho urbano de Teresina. (Aumento)

Na amostra 4, é apresentado os grãos de areias coletadas no meio do canal do rio, cujo diâmetro médio é classificado em areia fina com 0,125 mm (FIGURA 39).

Destaca-se com uma composição mineralógica de 95% de Quartzo hialino grãos oxidados com matriz polida pela abrasão da água e 5% de Minerais pesados, opacos e oxidados. O grau de arredondamento dos grãos se caracteriza com sub-angulosos.

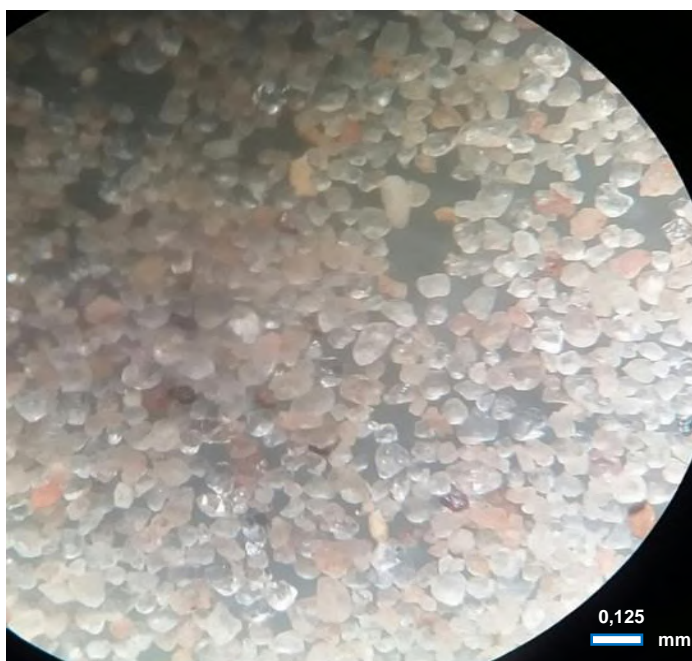
Figura 40 – Amostra 5: Fotomicrografia mostrando o grau de arredondamento dos grãos de areia sub-arredondados à sub-angulosos do ponto de coleta 49, do Rio Parnaíba, trecho urbano de Teresina. (Aumento)

Observa-se através da amostra 5, grãos de areia coletados na margem direita do canal do rio, cuja fração granulométrica é caracterizada com 0,125 mm, ou seja, para essa descrição foi analisada areia fina (FIGURA 40).

A composição mineralógica dos grãos é 95% de Quartzo hialino, estando pequena parte com matriz oxidada, e com matriz polida demonstrando a abrasão feito pelo transporte aquoso e 5% Minerais pesados estando apresentando estes na sua grande maioria níveis de oxidação. O grau de arredondamento dos grãos está caracterizado em sub-arredondados.

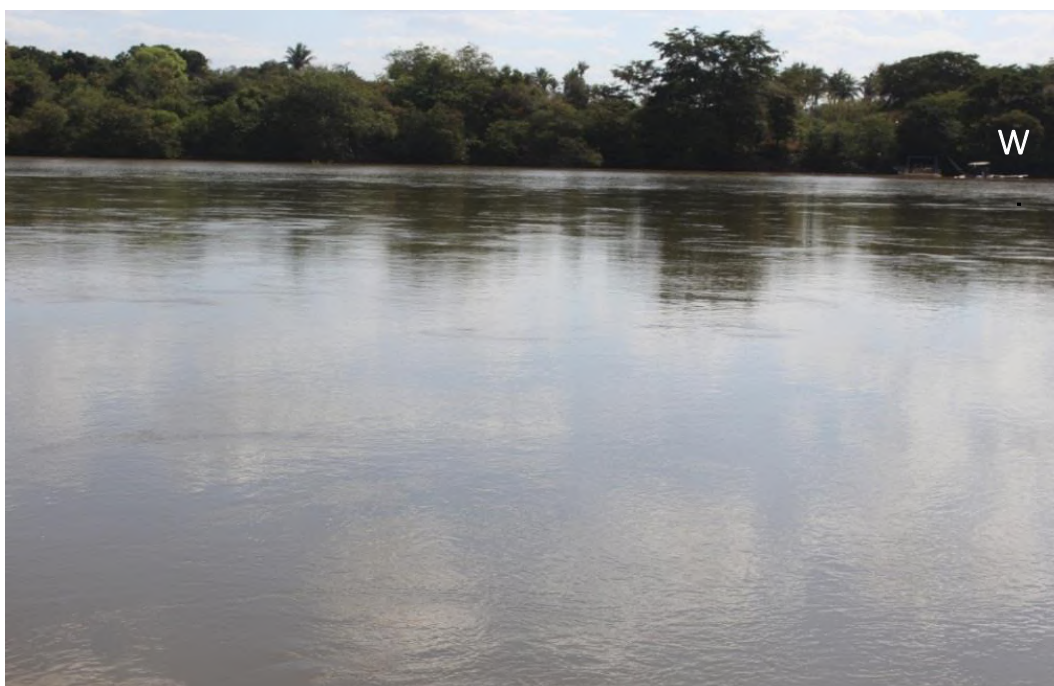
Figura 42 – Fotografia da seção batimétrica PCD , Bairro Saci. Imagem longitudinal do canal, sentido Leste-Oeste

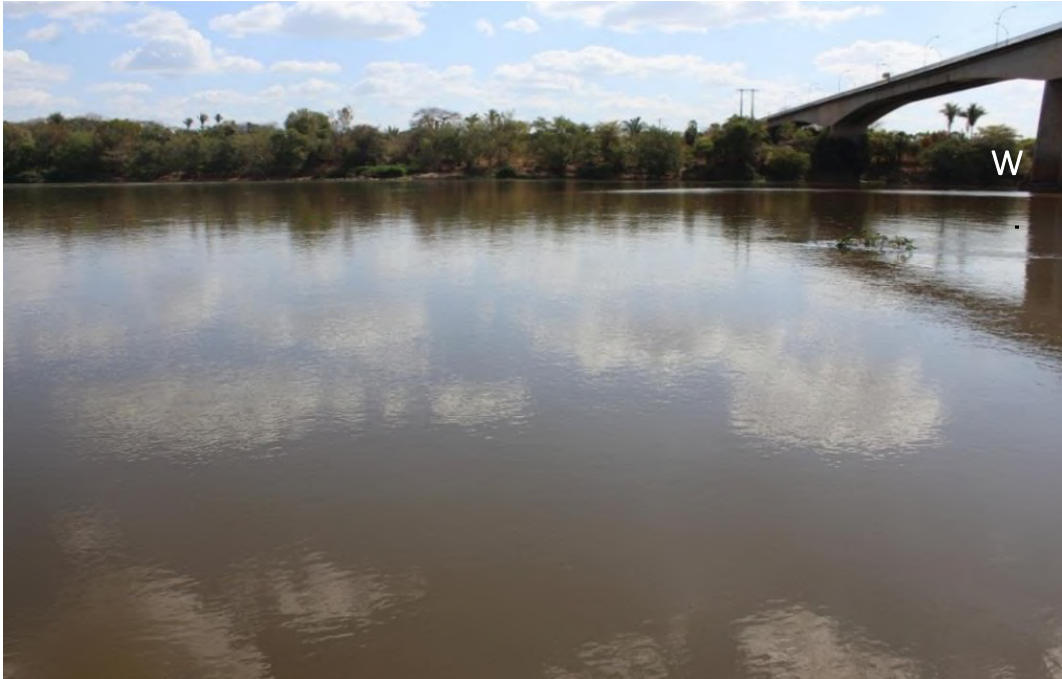
Figura 43 – Fotografia da seção batimétrica Ponte da Tabuleta no Bairro Tabuleta.
Imagem longitudinal do canal, sentido Leste-Oeste

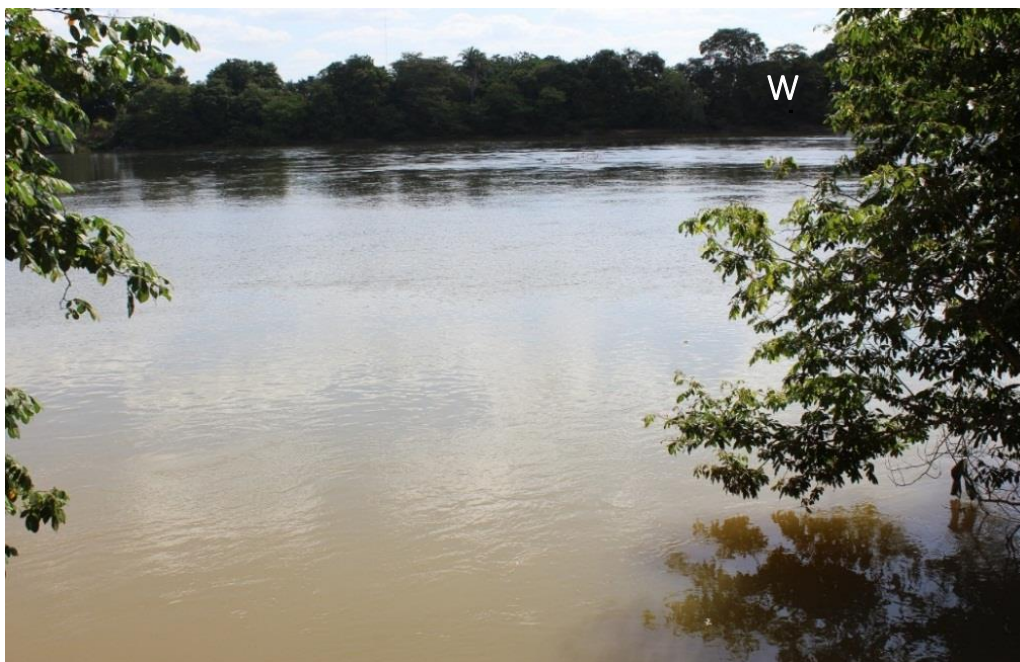
Figura 44 – Fotografia da seção batimétrica Gil Martins no Bairro São Pedro.
Imagem longitudinal do canal, sentido Leste-Oeste

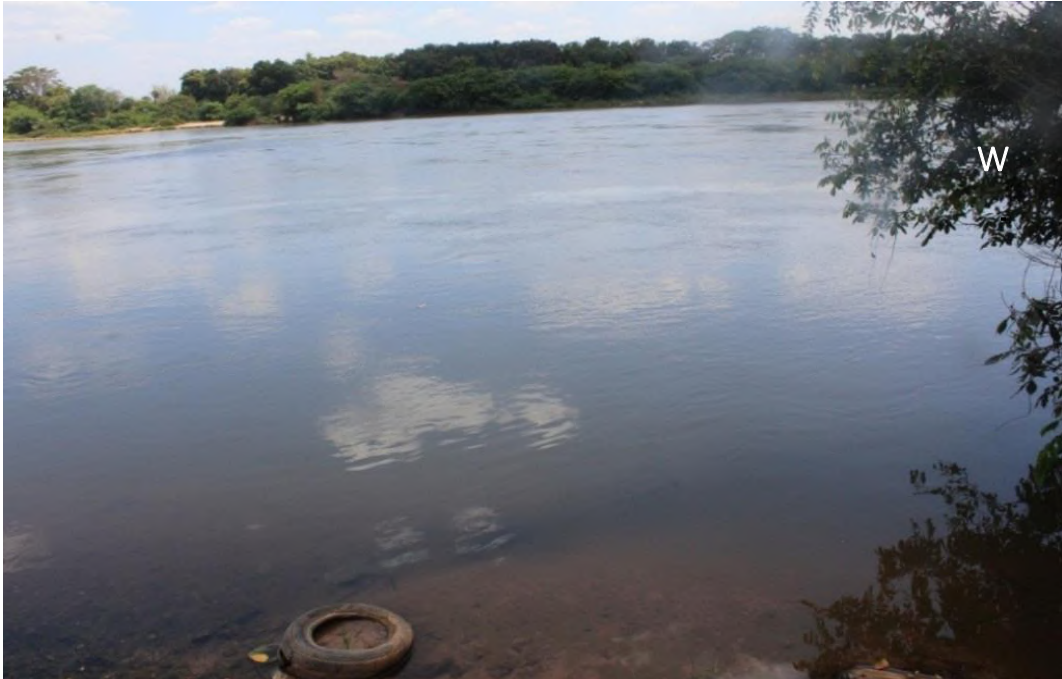
Figura 45 – Fotografia da seção batimétrica Valter Alencar, no Bairro São Pedro.
Imagem longitudinal do canal, sentido Leste-Oeste

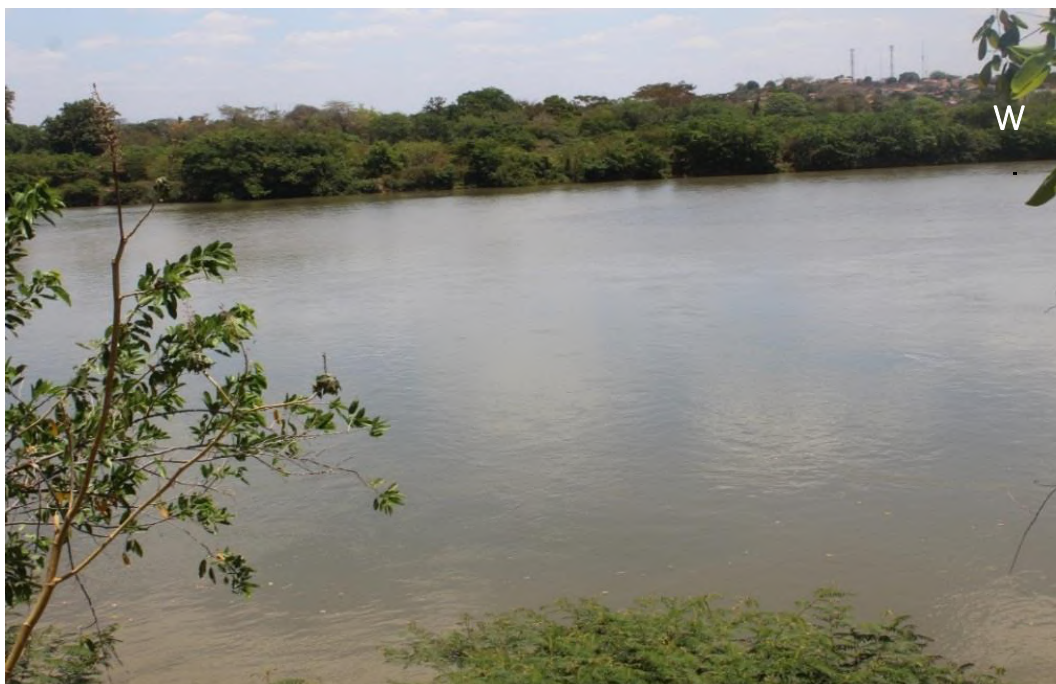
Figura 46 – Fotografia da seção batimétrica Prainha no Bairro Vermelha.
Imagem longitudinal do canal, sentido Leste-Oeste

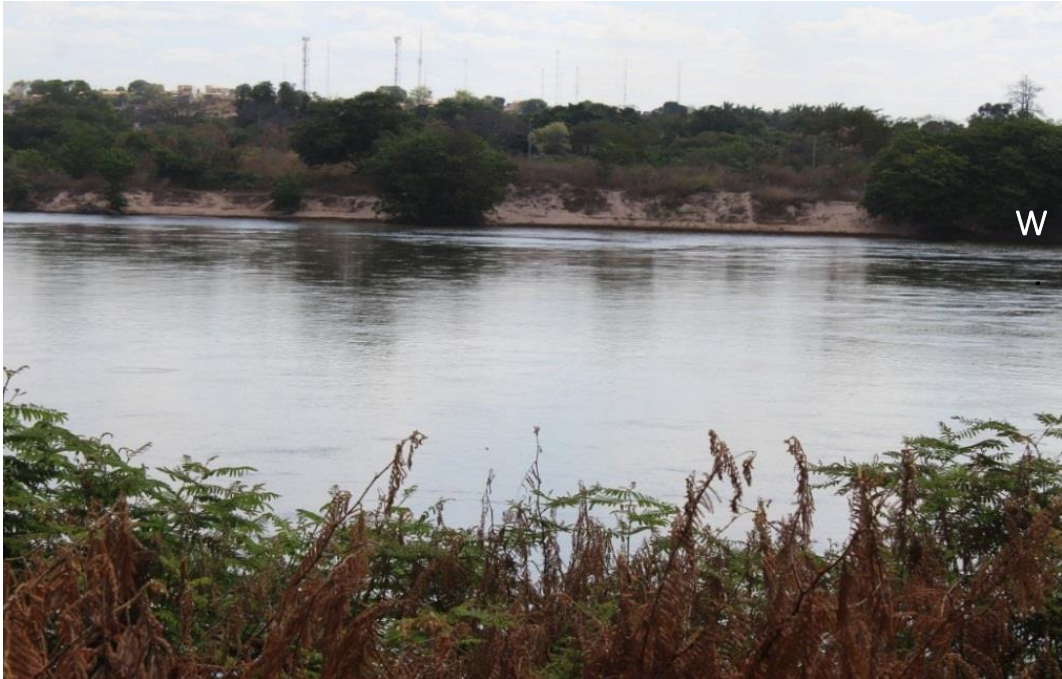
Figura 47 – Fotografia da seção batimétrica Centro Administrativo no Bairro Vermelha. Imagem longitudinal do canal, sentido Leste-Oeste

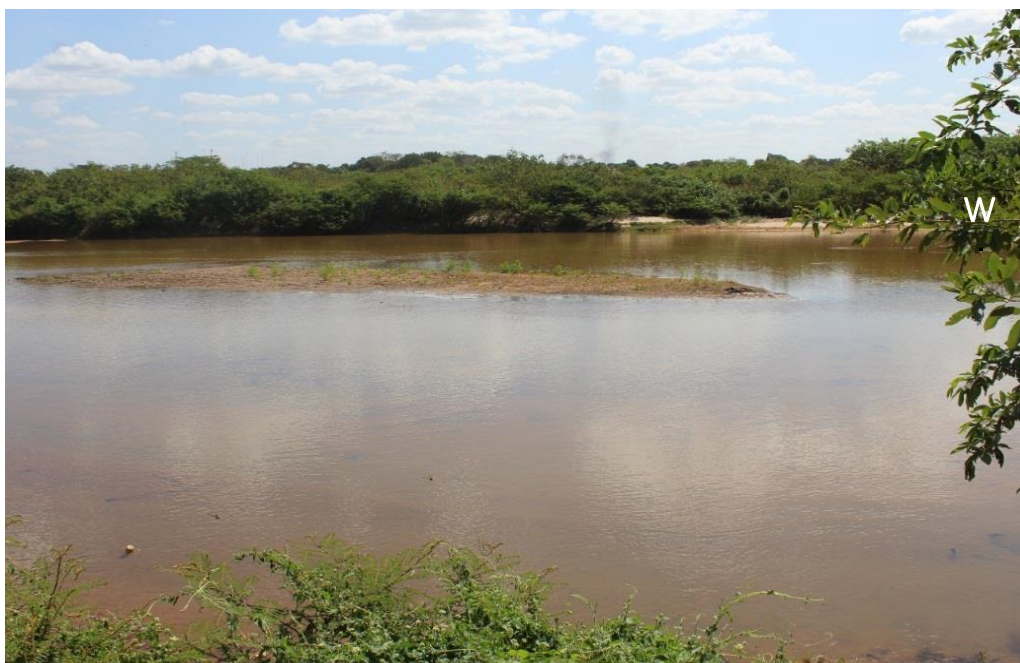
Figura 48 – Fotografia da seção batimétrica Balão da CEPISA no Bairro Vermelha.
Imagem longitudinal do canal, sentido Leste-Oeste

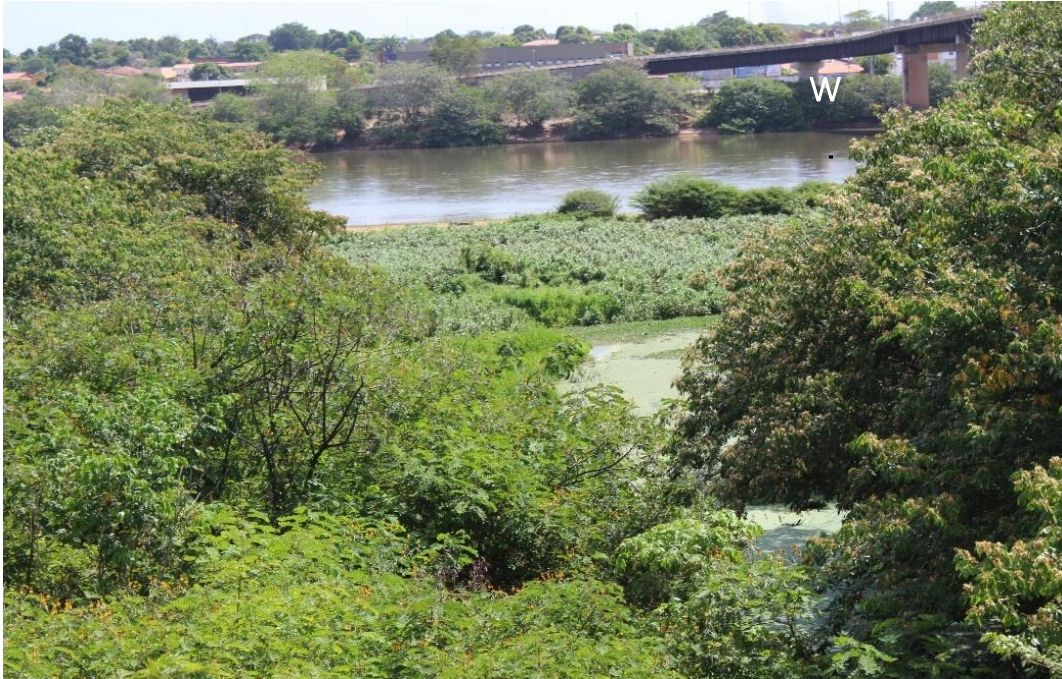
Figura 49 – Fotografia da seção batimétrica Ponte da Amizade, no Bairro Centro.
Imagem longitudinal do canal, sentido Leste-Oeste

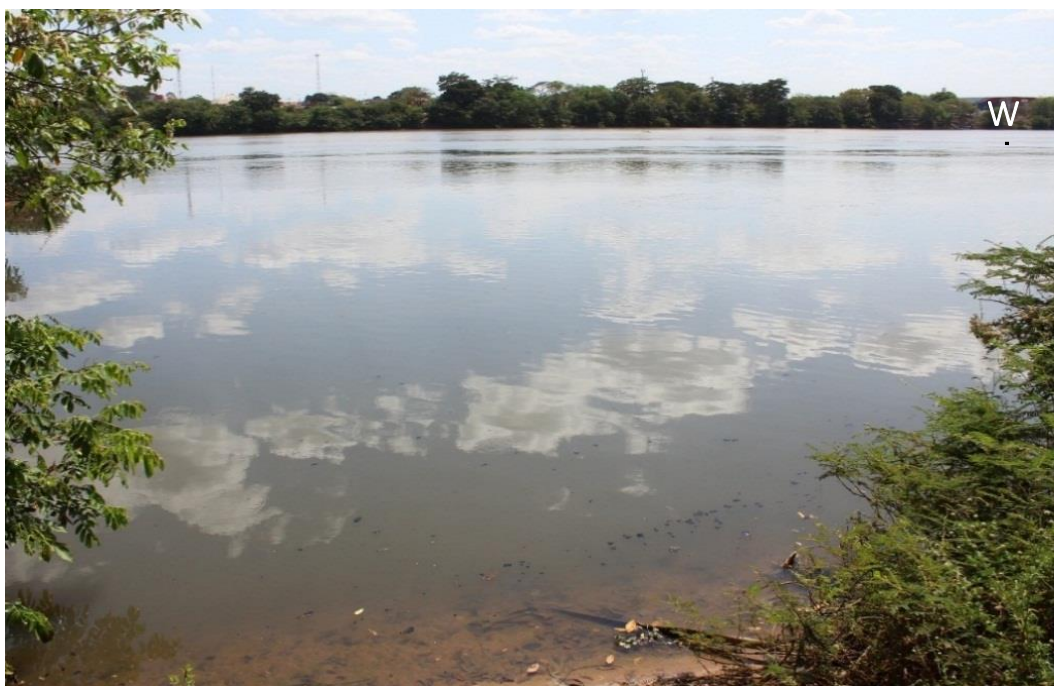
Figura 50 – Fotografia da seção batimétrica Troca-Troca no Bairro Centro.
Imagem longitudinal do canal, sentido Leste-Oeste

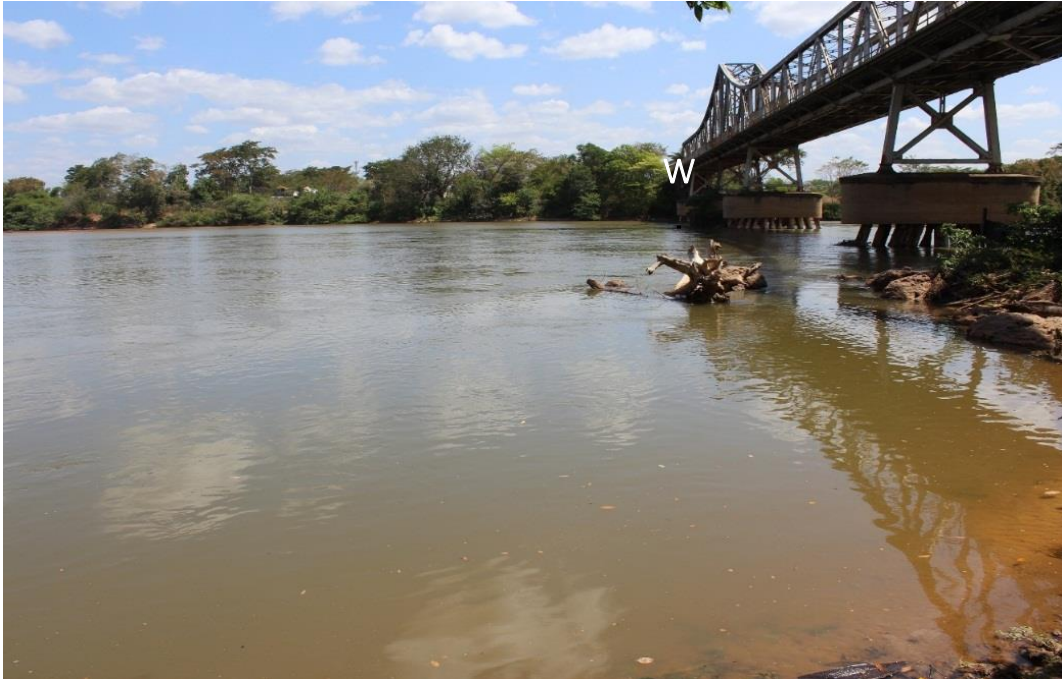
Figura 51 – Fotografia da seção batimétrica Ponte Metálica no Bairro Matinha.
Imagem longitudinal do canal, sentido Leste-Oeste

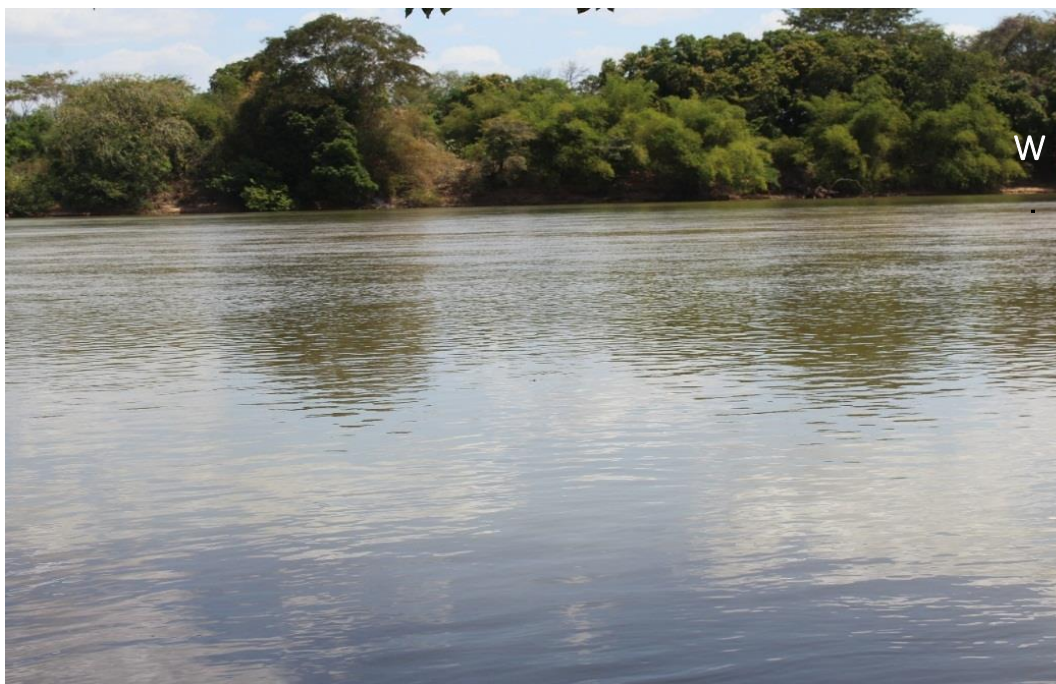
Figura 52 – Fotografia da seção batimétrica Iate Clube no Bairro Matinha.
Imagem longitudinal do canal, sentido Leste-Oeste

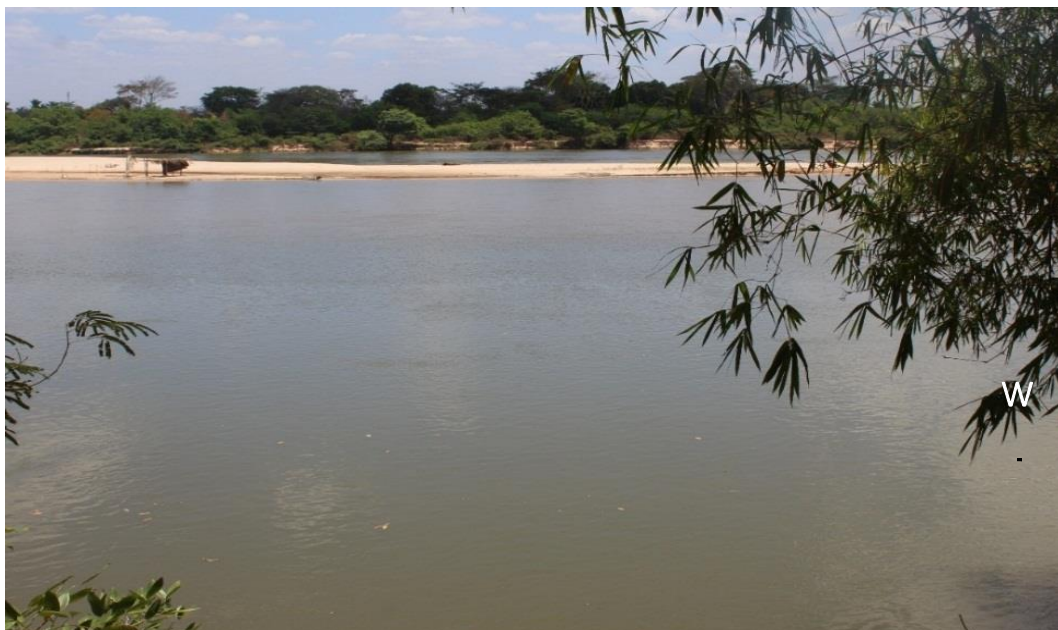
Figura 53 – Fotografia da seção batimétrica UESPI no Bairro Pirajá. Imagem longitudinal do canal, sentido Leste-Oeste

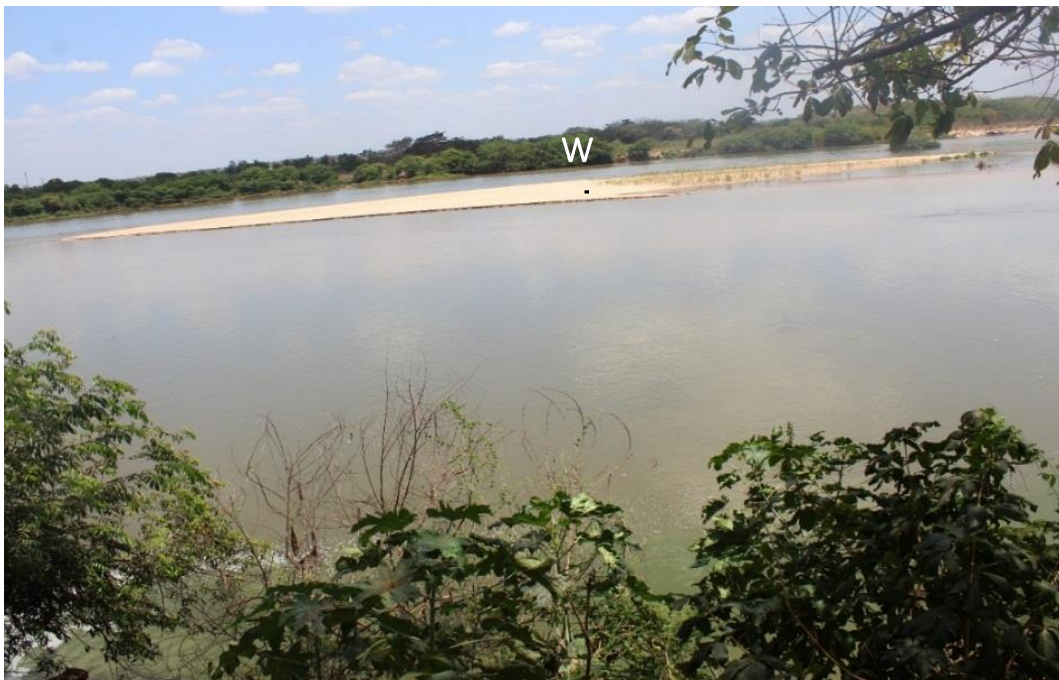
Figura 54 – Fotografia da seção batimétrica ETE-THE no Bairro Acarape. Imagem longitudinal do canal, sentido Leste-Oeste
