**ESTUDOS AMBIENTAIS, CARACTERIZAÇÃO SEDIMENTOLÓGICA E
BATIMETRIA DO TRECHO URBANO DO RIO PARNAÍBA, EM TERESINA,
PIAUI, BRASIL**

Tese apresentada ao Programa de Pós-graduação em Geociências do Centro de Tecnologia e Geociências da Universidade Federal de Pernambuco como parte dos requisitos parciais para obtenção do título de doutor em geociências.

Área de concentração: Geologia Sedimentar e Ambiental

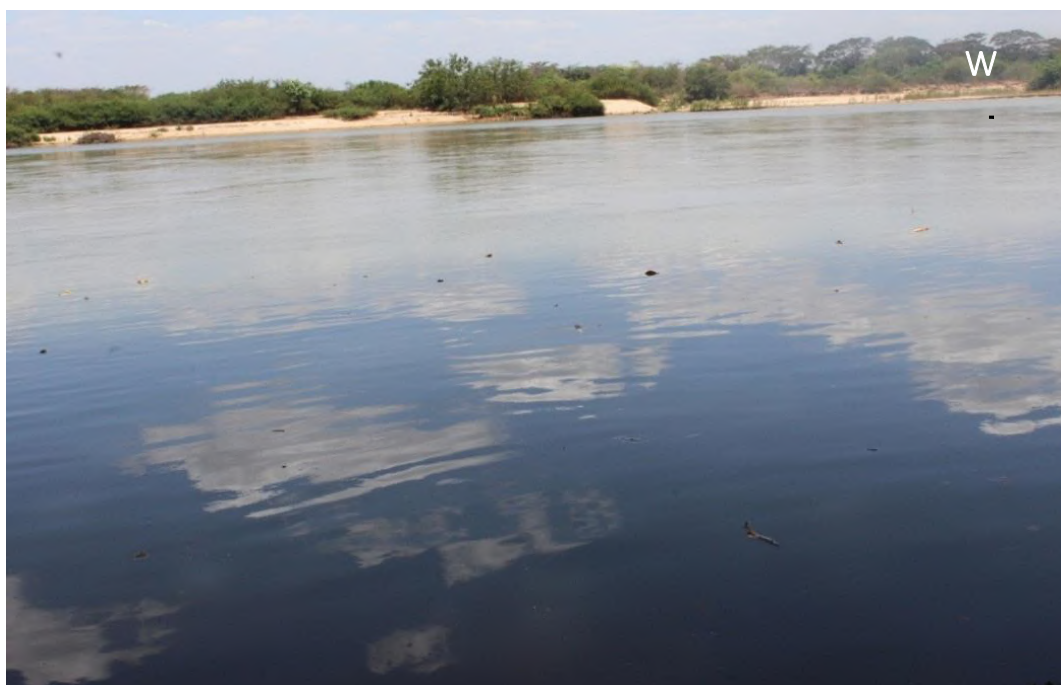
Figura55 – Fotografia da seção batimétrica AMI no Bairro Matadouro.
Imagem longitudinal do canal, sentido Leste-Oeste

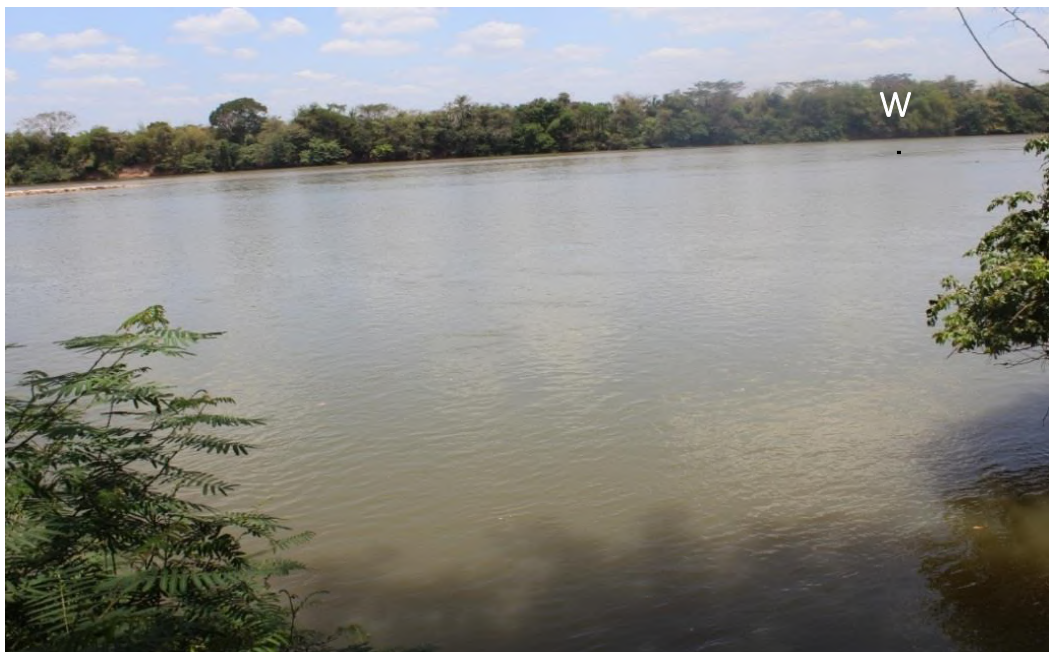
Figura 56 – Fotografia da seção batimétrica MDH no Bairro Matadouro. Imagem longitudinal do canal, sentido Leste-Oeste

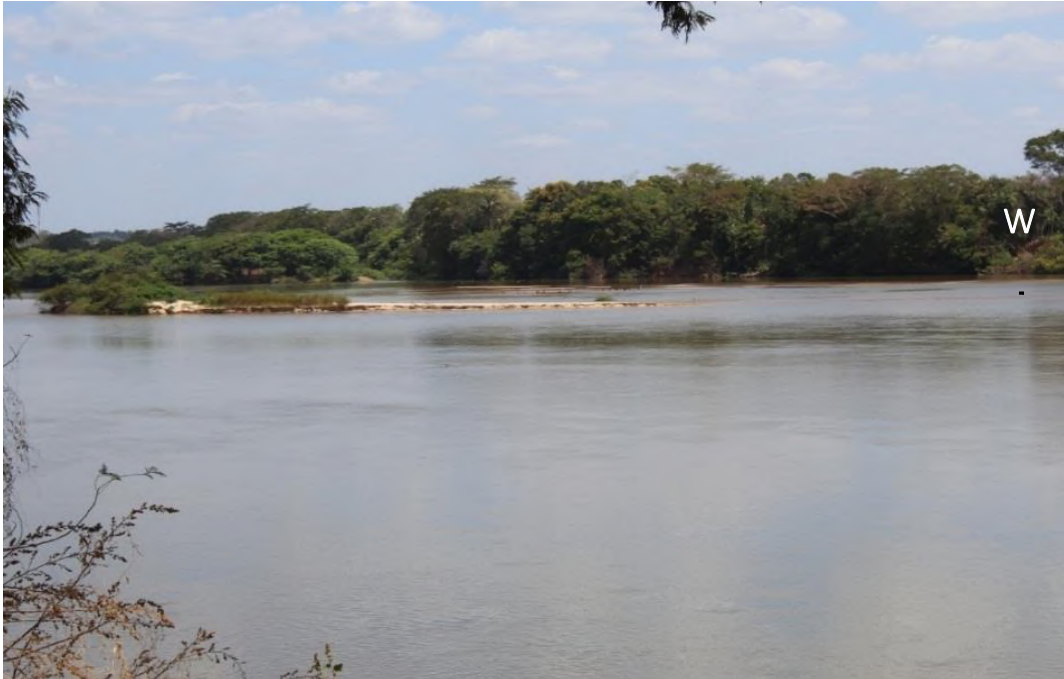
Figura 57 – Fotografia da seção batimétrica Lagoas do Norte no Bairro Matadouro.
Imagem longitudinal do canal, sentido Leste-Oeste

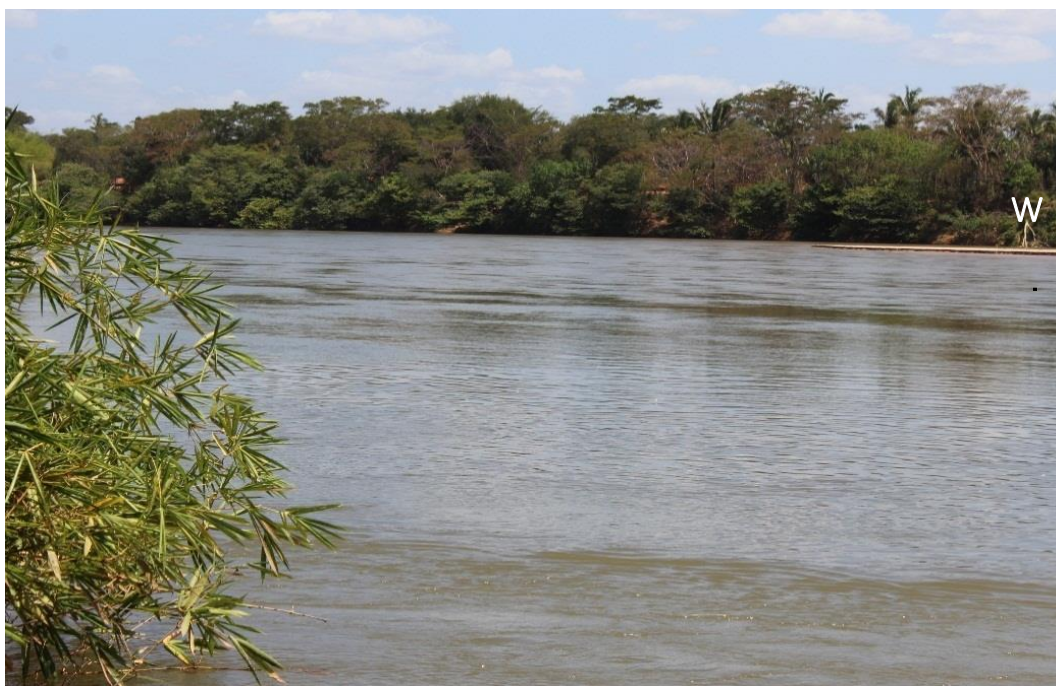
Figura 58 – Fotografia da seção batimétrica ETE-T no Bairro São Joaquim. Imagem longitudinal do canal, sentido Leste-Oeste

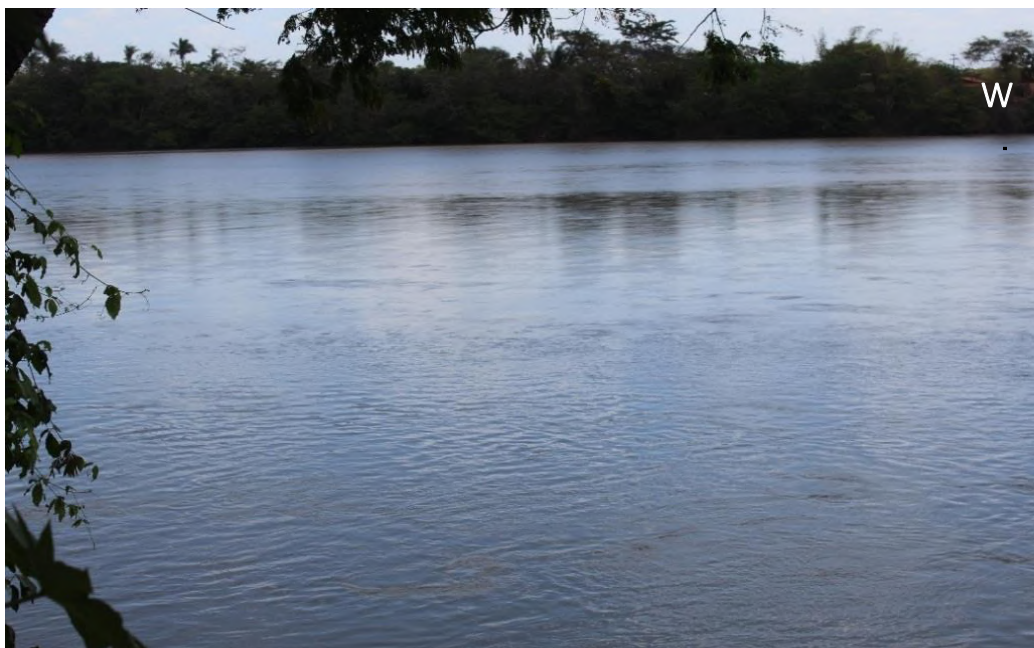
Figura 59 – Fotografia da seção batimétrica Horta no Bairro São Joaquim. Imagem longitudinal do canal, sentido Leste-Oeste

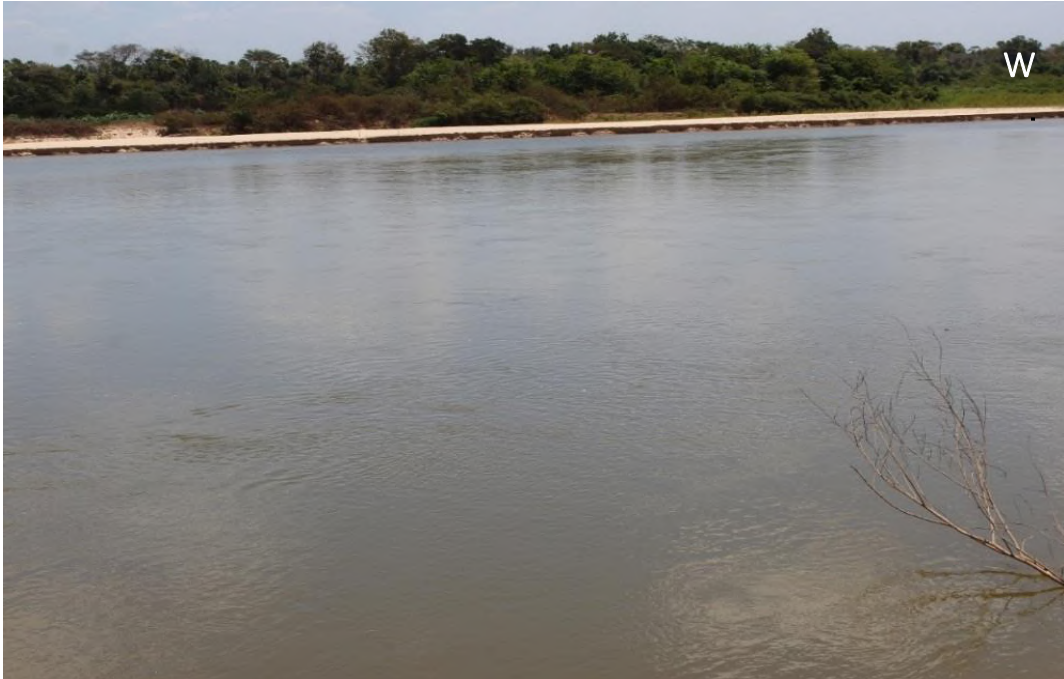
Figura 60 – Fotografia da seção batimétrica Bar do Velinho no Bairro Olarias. Imagem longitudinal do canal, sentido Leste-Oeste

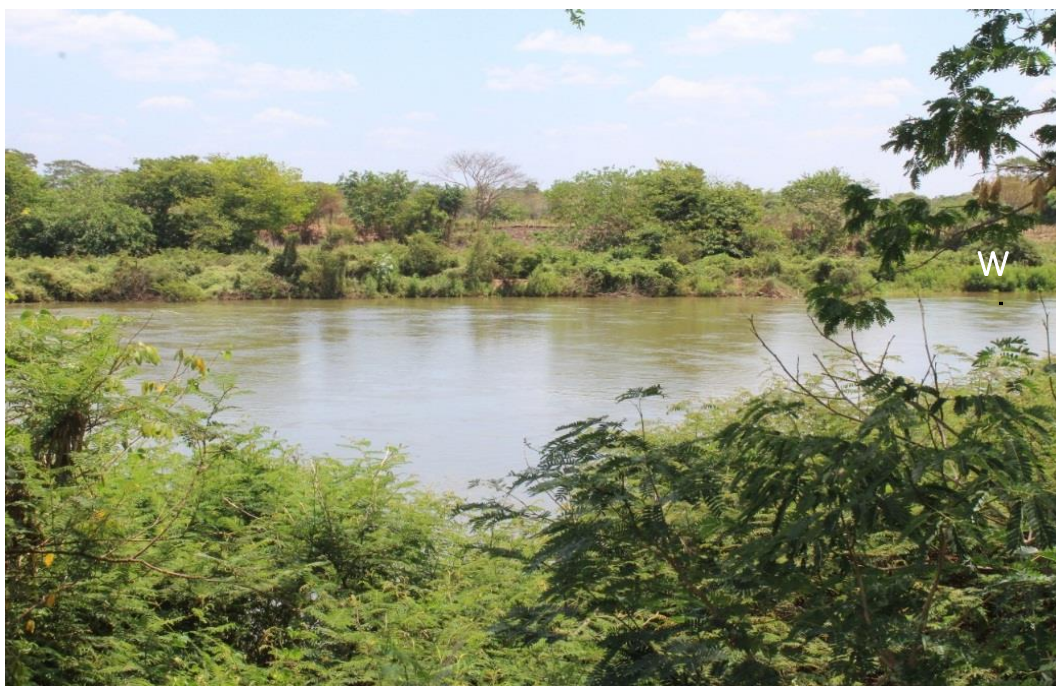
Figura 61 – Fotografia da seção batimétrica Encontro dos Rios no Bairro Olarias. Imagem longitudinal do canal, sentido Leste-Oeste

Através da figura 61, visualiza-se somente a margem direita da ilha fluvial desenvolvida neste trecho do rio. A imagem tem sentido Leste-Oeste, retirada a partir da margem direita do canal. é uma ilha que se configura como ilha fluvial fixa por desenvolver vegetação.

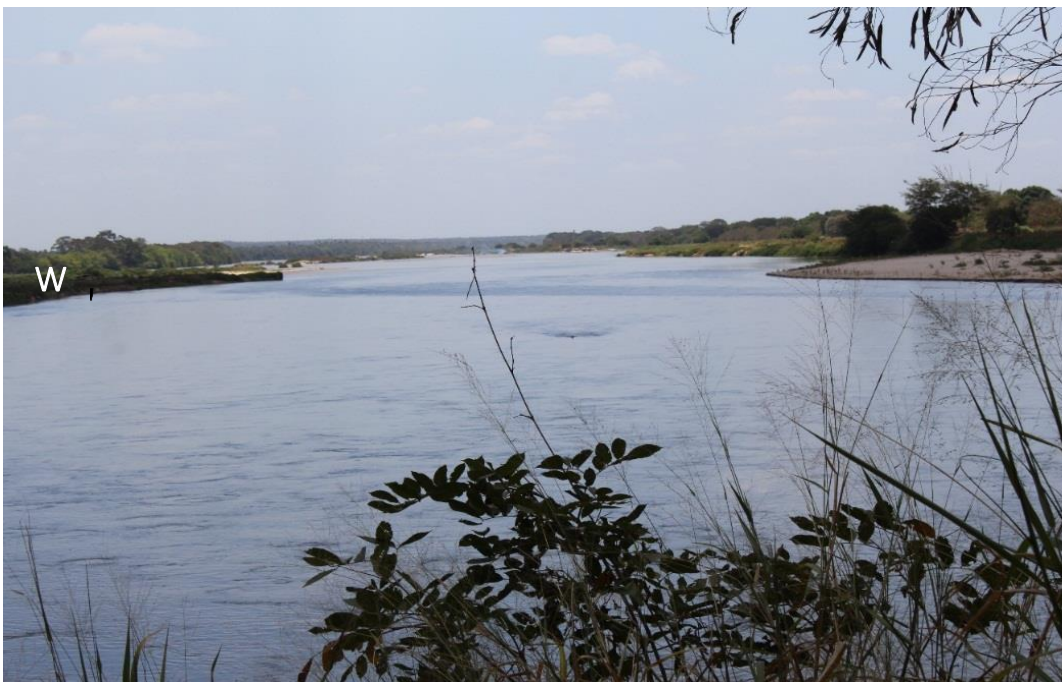
Figura 62 – Fotografia da seção batimétrica Barra das Pombas no Bairro Santa Rosa. Imagem longitudinal do canal, sentido Leste-Oeste

Sob influência do sistema de ilhas fluviais esta seção batimétrica se caracteriza como um relevo de muitos desníveis, sendo a parte mais larga do canal do rio na área urbana, com 708,2 metros de extensão longitudinal (FIGURA 62).

Neste trecho a ilha tem 246 metros de largura, sentido Leste-Oeste. A referida seção é influenciada pelas águas do Rio Poti, já que está acerca de 165 metros a jusante da desembocadura do Rio Poti no Rio Parnaíba. A figura 61, tem a representação da área no sentido sul-norte. No entanto, é visível somente o lado direito do canal, já que há interferência visual promovida pela referida ilha.

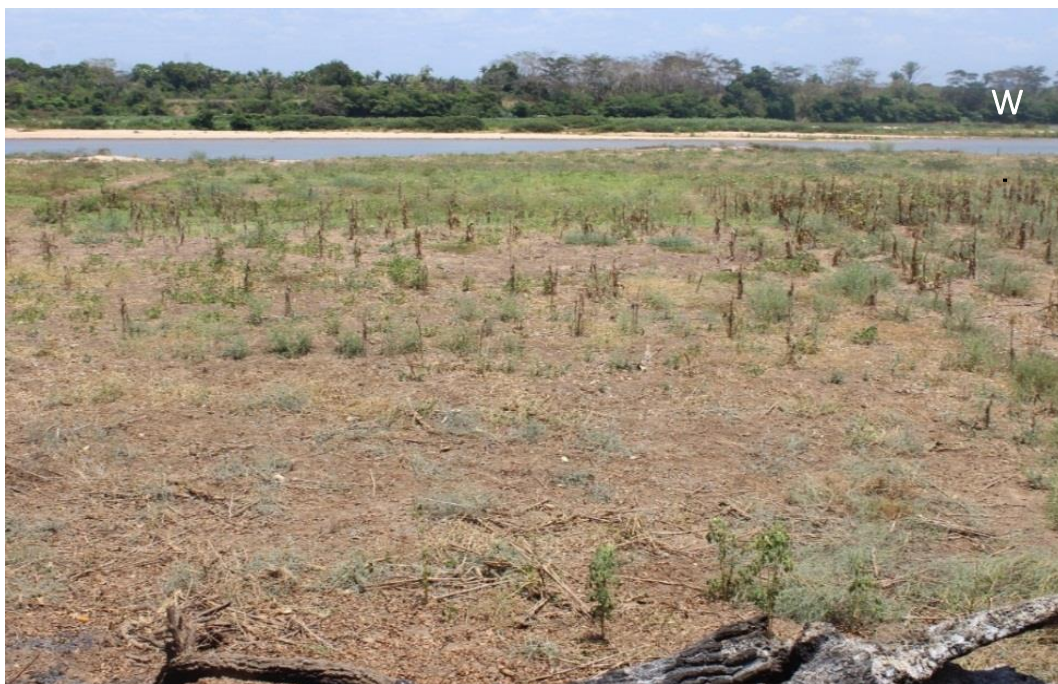
Figura 63 – Fotografia da seção batimétrica Sede Agrícola no Bairro Santa Rosa.
Imagem longitudinal do canal, sentido Leste-Oeste

Semelhante a área de atividade agrícola (atividade de vazante) na margem direita do rio, o meio do canal apresenta-se bastante assoreada, configurada como ilha com desenvolvimento de vegetação, impossibilitando a visibilidade da margem esquerda do rio (figura 63), estando assim, caracterizada com duas feições de talvegue.

A figura 63, evidencia uma área assoreada principalmente em sua margem direita, destacando a sedimentação de aproximadamente 140 metros de largura com um pequeno acúmulo de água nos níveis mais baixos, caracterizada assim como terraço fluvial.

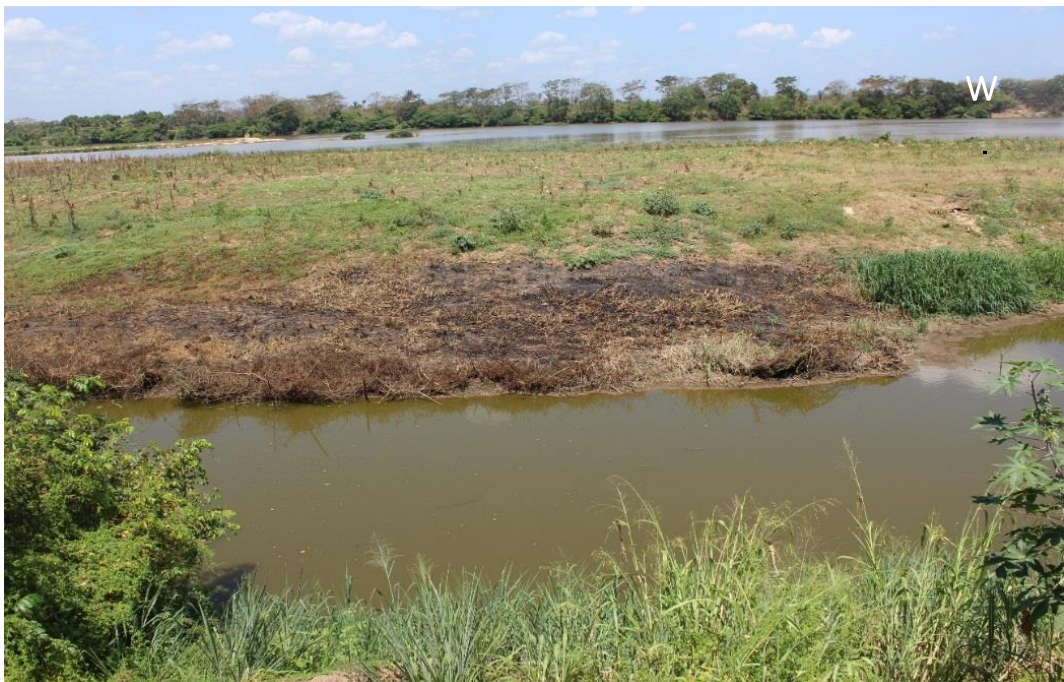
Figura 64– Fotografia da seção batimétrica Santa Rosa, no Bairro Santa Rosa. Imagem longitudinal do canal, sentido Leste-Oeste

Localizada a jusante da seção batimétrica Sede Agrícola a cerca de 580 metros, está a seção cuja denominação refere-se ao bairro de localização, Santa Rosa, que faz parte do trecho retilíneo do canal (FIGURA 64).

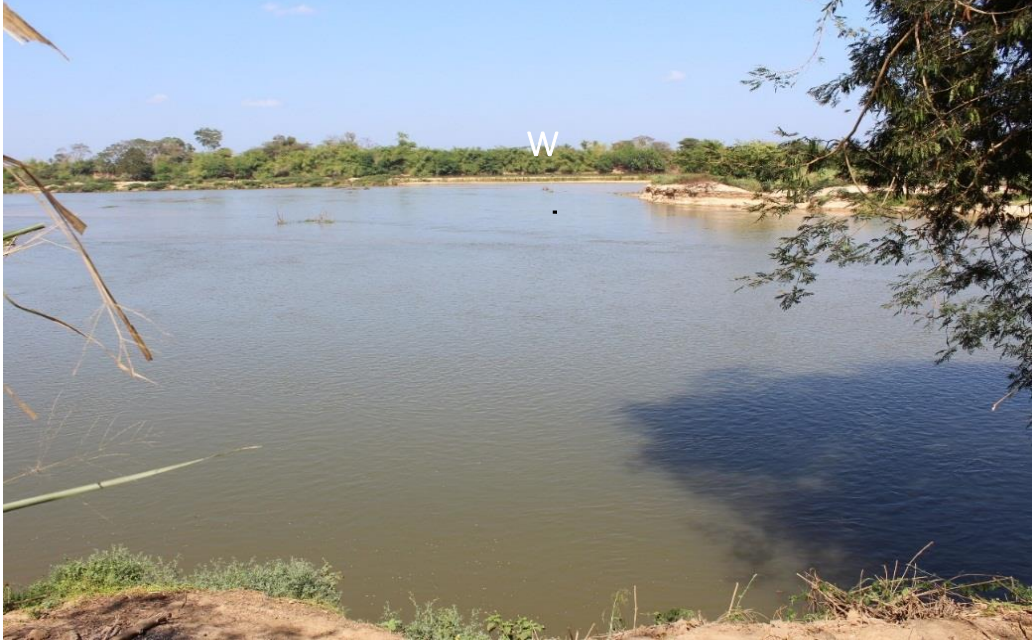
Figura 65 – Fotografia da seção batimétrica Parque Brasil no Bairro Parque Brasil. Imagem longitudinal do canal, sentido Leste-Oeste

Na figura 65, é possível visualizar apenas o lado direito do canal, barrada pela margem direita da ilha recoberta por vegetação.

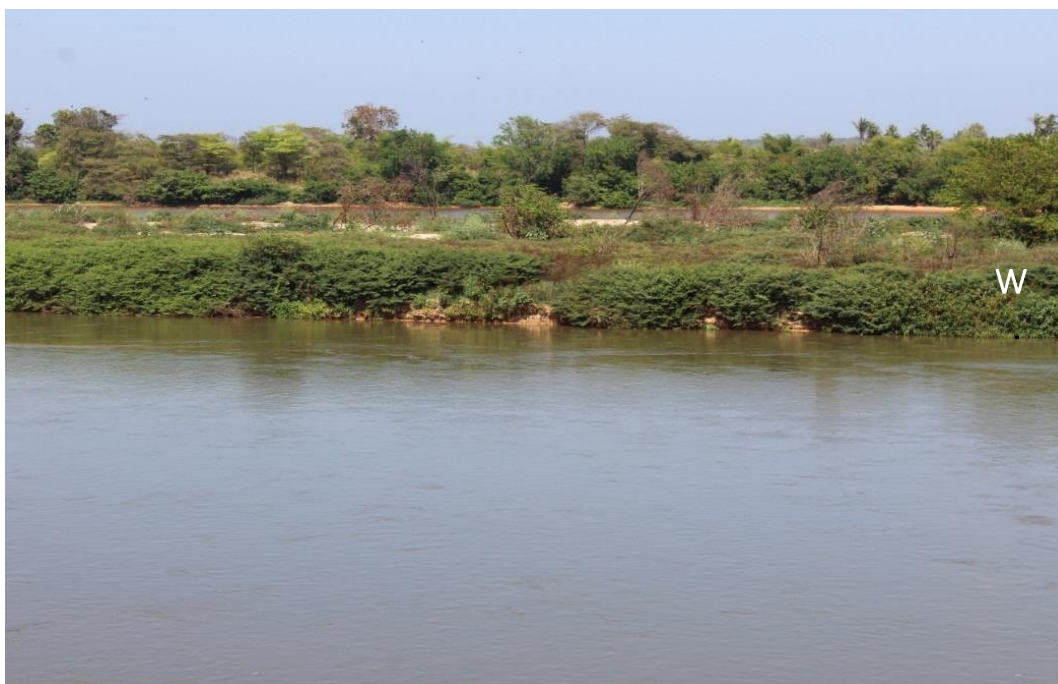
Figura 66 – Fotografia da seção batimétrica Curva Poti no Bairro Parque Brasil. Imagem longitudinal do canal, sentido Leste-Oeste

A extensão longitudinal é de 485,7 metros, estando sobre um conjunto de ilhas fluviais, a maior mede 139 metros de largura na faixa do perfil, com um comprimento de 1.819 metros sul-norte, estando sobre a mesma ilha da seção anteriores. Confere-se ainda bancos de sedimentos emersos, de 18 metros e 155 metros de largura aproximadamente (FIGURA 66).

A partir da figura 66, é possível visualizar a margem direita da ilha, assim como o lado direito do canal do rio.

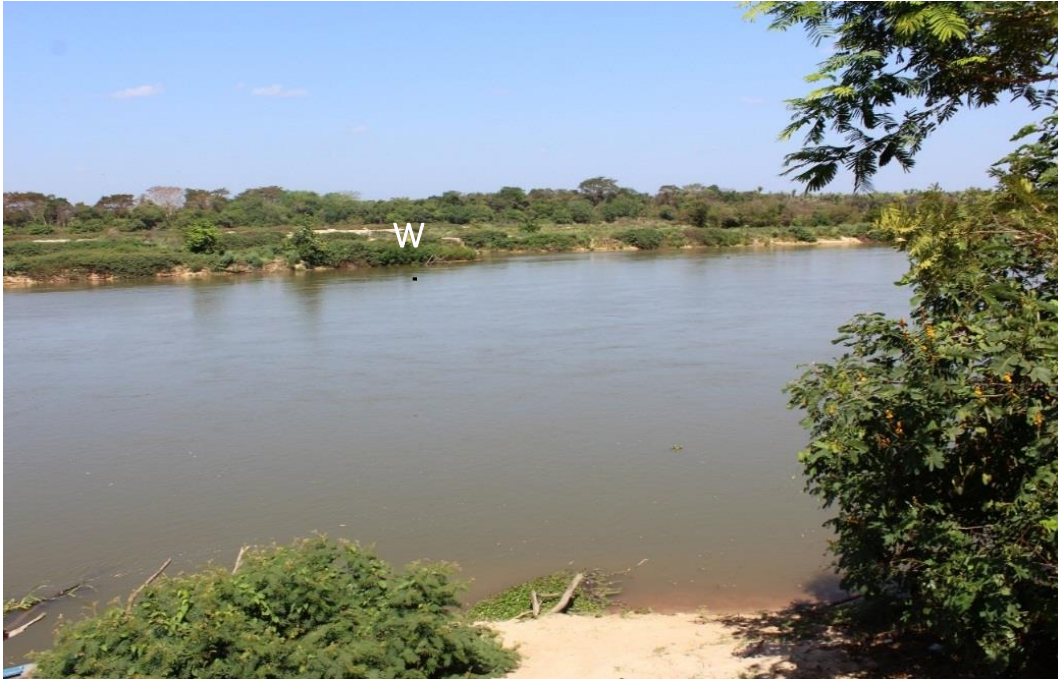
Figura 67 – Fotografia da seção batimétrica Beira Rio no Bairro Parque Brasil. Imagem longitudinal do canal, sentido Leste-Oeste

A extensão longitudinal da referida seção é 483,5 metros, interditada no meio pela ilha fluvial. Através da figura 67, é possível visualizar a extensão vertical da ilha e seu lado direito.

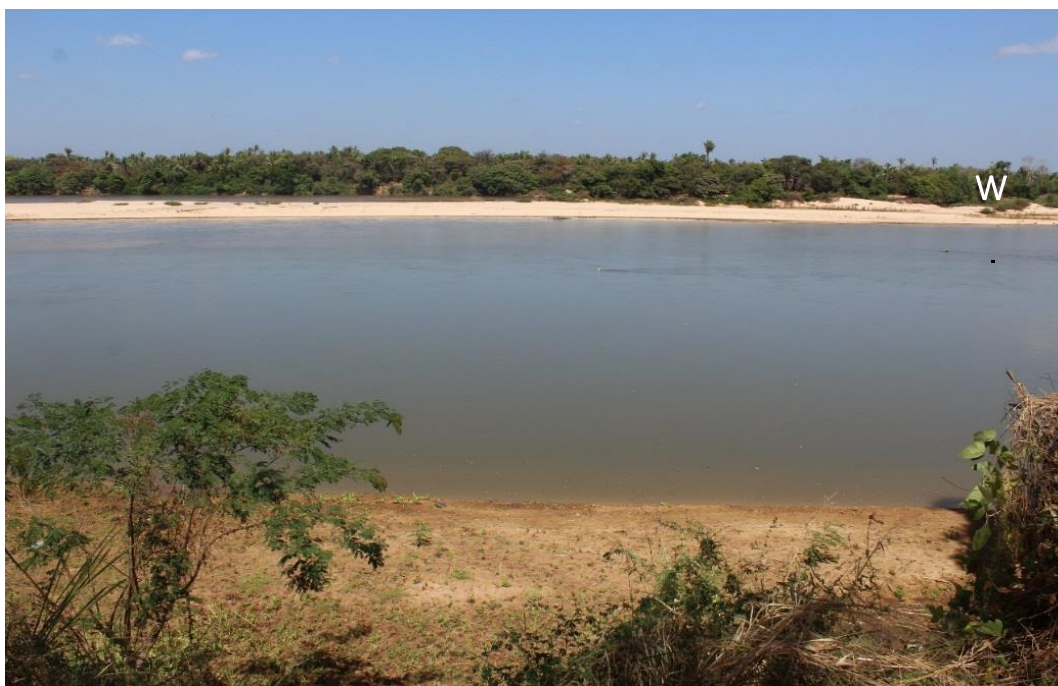
Figura 68– Fotografia da seção batimétrica Porto no Bairro Parque Brasil. Imagem longitudinal do canal, sentido Leste-Oeste

A extensão longitudinal deste trecho é 406,0 metros, com interferência de uma ilha cuja largura tem aproximadamente 92 metros. Mede cerca de 840 metros de extensão sul-norte. A figura 68, demonstra a largura do canal no lado direito do rio, visualizando um lado da ilha que apresenta características de sedimentos recentes, assim como, sedimentação fixa, já que há vegetação na área.

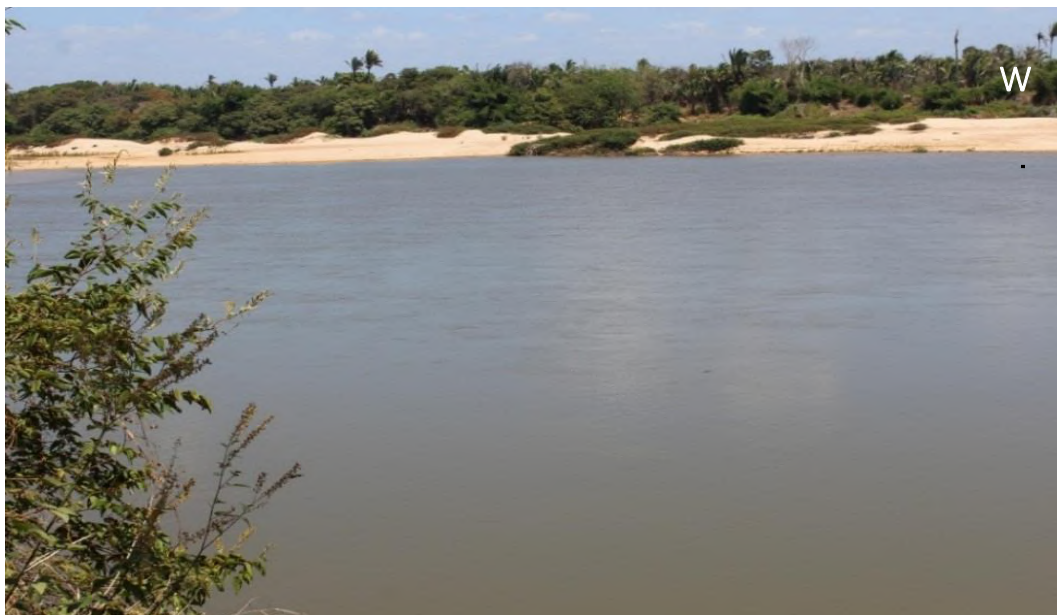
Figura 69 – Fotografia da seção batimétrica Fazenda São Gonçalo no Bairro Santa Maria. Imagem longitudinal do canal, sentido Leste-Oeste

Um pouco semelhante a seção anterior, têm-se esta seção batimétrica, cuja extensão longitudinal mede 383,4 metros, com interferência de sedimentos da margem esquerda ao meio do canal, se configurando como depósito de barras de canal, com medida de cerca de 175 metros no seu perfil transversal Leste-Oeste (FIGURA 69).

A visibilidade feita através da figura 69, demonstra uma sedimentação recente no lado direito da ilha (leste), com sedimentos fixos no meio, identificado pelo desenvolvimento da vegetação.
