**ACESSIBILIDADE ARQUITETÔNICA NO AMBIENTE ESCOLAR: ESTUDO DE
CASO DAS ESCOLAS MUNICIPAIS DE GRAVATÁ – PE CONTEMPLADAS COM O
PROGRAMA DINHEIRO NAS ESCOLAS (PDDE) – ESCOLA ACESSÍVEL**

Dissertação apresentada ao Programa de Pós-Graduação Profissional em Ergonomia, da Universidade Federal de Pernambuco, como requisito parcial para a obtenção do título de Mestre em Ergonomia.

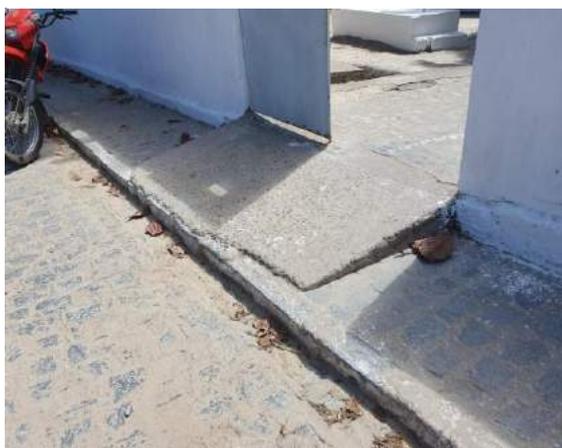
Figura 5 - Rampa como um obstáculo

- **Rua em frente à escola:** a largura da calçada é menor que 1,20m, a instalação da rampa tornou-se um obstáculo para o transeunte (figura 5 e 6), ausência de sinalização tátil (direcional e alerta) e guia rebaixado.

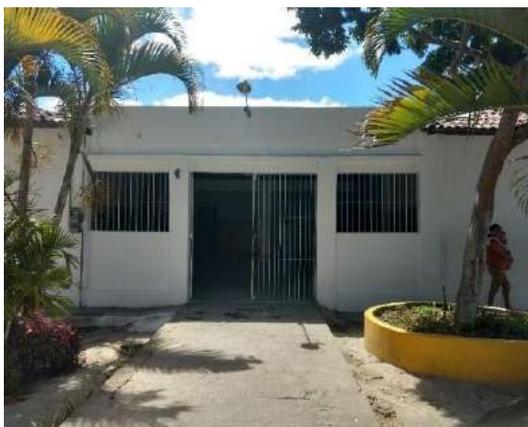
Figura 7 - Percurso de entrada à escola

- ***Do portão da Escola à Porta de Entrada:*** o percurso ao interior da escola é feito por um acesso irregular e com ausência de sinalização tátil direcional e de alerta (figura 07). No estacionamento não existem vagas reservadas e sinalizadas (com placa e pintura no piso) e o percurso até a porta da escola é totalmente inacessível para pessoas cadeirantes, por possuir piso irregular com desníveis (figura 08).

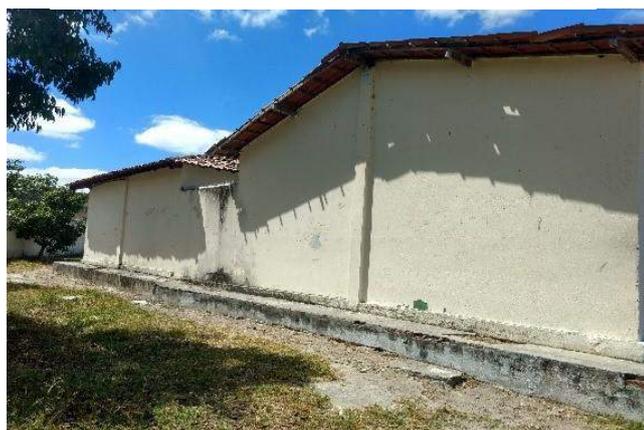
Figura 9 - Circulação externa

- ***Circulação / Corredores (externo):*** A circulação externa não possui largura e piso adequados. Os desníveis são maiores que 0,5 centímetros e os obstáculos não são sinalizados com piso tátil de alerta (figura 09 e 10).

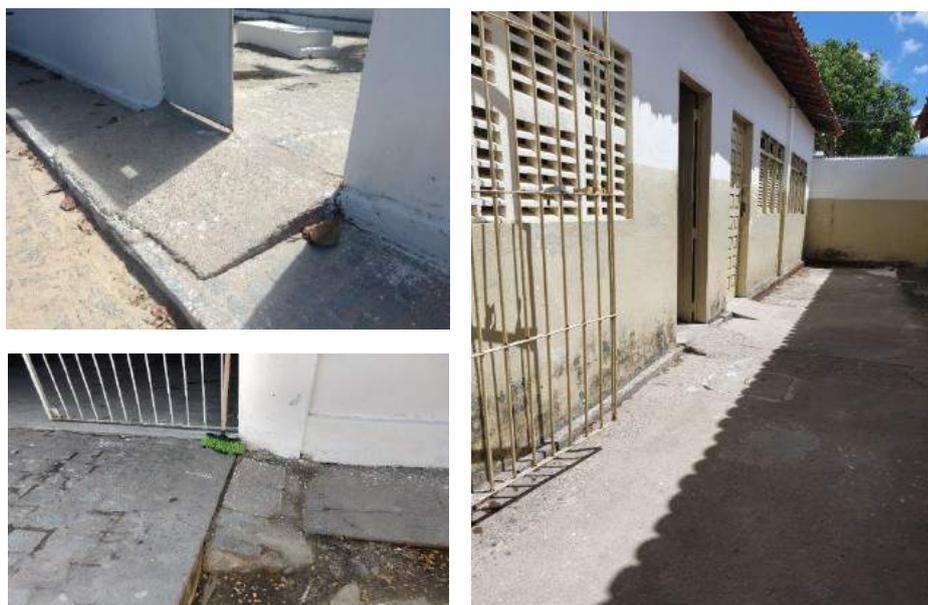
Figura 12 – Rampas

- **Rampas:** no critério de inclinação, as rampas de acesso à escola, as salas de aula e a área externa não atendem ao máximo exigido pela norma. Não foi identificado piso tátil direcional e alerta (figura 12).

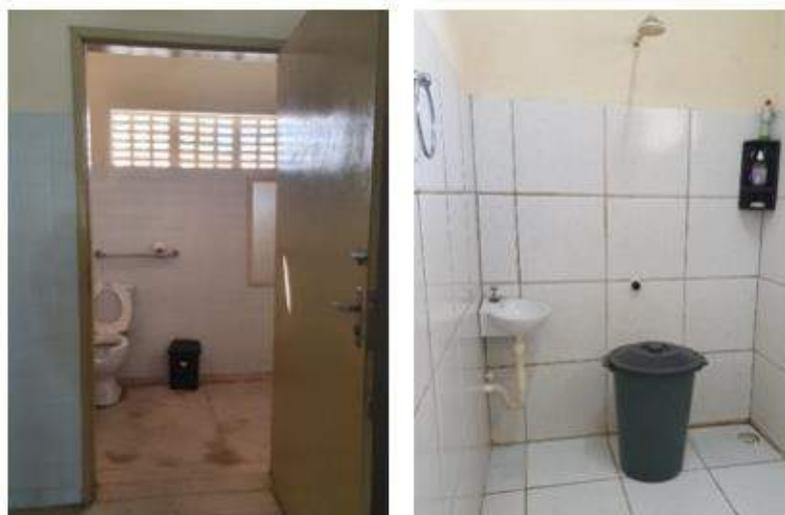
Figura 14 – Sanitário masculino

- **Sanitários:** em ambos os sanitários (masculino e feminino) há ausência de barras de apoio no lavatório e torneiras de fácil manuseio por uma pessoa com mobilidade reduzida nas mãos. Na área do banho é constatada ausência de barra de apoio e banco articulado ou removível. Os assentos dos vasos sanitários estão na altura recomendada, mas o modelo com abertura frontal não é mais permitido pela NBR 9050/2015 (figura 13). No sanitário masculino há presença de uma pia dentro da área do banho e o piso instalado não é antiderrapante (figura 14).

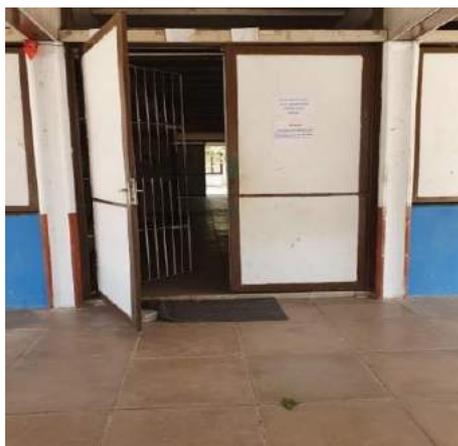
Figura 22 – Entrada Bloco 01

- **Do portão da Escola à Porta de Entrada:** o percurso do portão de entrada até a porta da escola, tanto do bloco 01 (figura 22) como do bloco 03 (figura 23) são pavimentados. No entanto, constatamos a ausência de sinalização tátil (direcional e de alerta) e guia rebaixado. Apresentam desníveis fora do padrão, acima de 5mm ou 20mm, no estacionamento não existem vagas reservadas e o percurso até a porta da escola é por um piso irregular (figura 24).

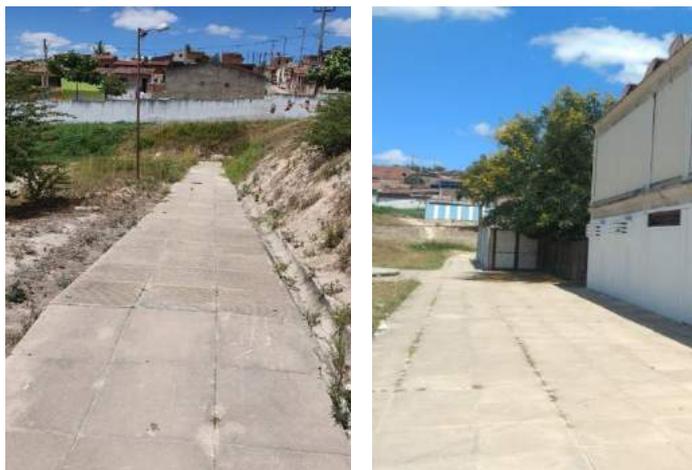
Figura 25 – Circulação externa

- **Circulação / Corredores (externo):** os corredores externos têm largura que é considerada acessível, bem como o piso que é cimentado (figura 25). No entanto, existe a presença de irregularidades no piso, declives e falta de manutenção em diversos pontos do percurso que afetam a mobilidade nestes locais (figura 26).

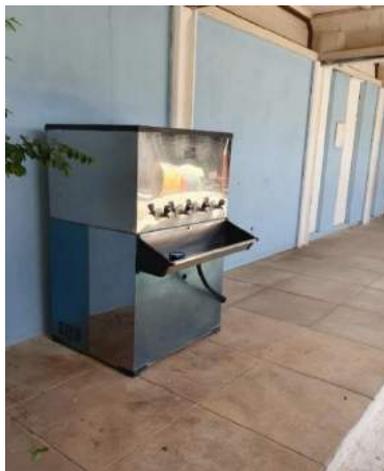
Figura 27 – Corredor Bloco 01

- **Circulação / Corredores (interna):** os corredores internos possuem largura adequada, mas os elementos presentes como bebedouros (figura 27) não são sinalizados e estão em locais que atrapalham a passagem das pessoas. Ausência de sinalização tátil direcional e alerta (figura 28), e piso nivelado (figura 29).

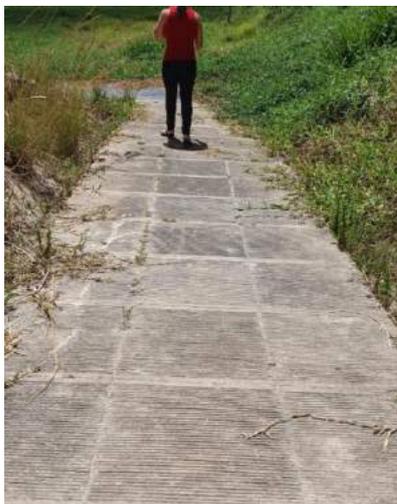
Figura 30 – Acesso a quadra

- **Rampas:** as rampas que dão acesso aos blocos têm largura adequada. No entanto, notamos ausência de manutenção do piso, desnível, a inclinação não está adequada, falta de piso tátil direcional e de alerta, e corrimão comprometendo o deslocamento de alunos e docentes (figura 30 e 31).

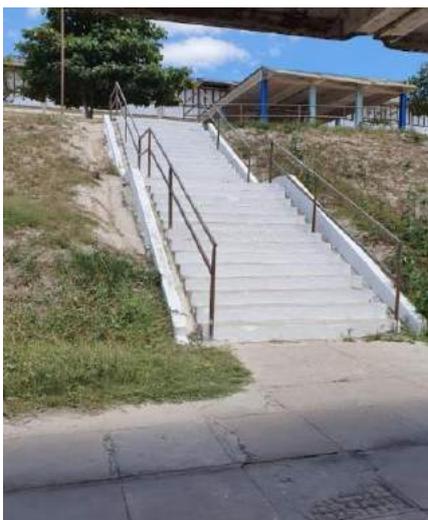
Figura 32 – Escada externa

- **Escadas:** as escadas externas que dão acesso aos blocos não possuem piso tátil direcional e alerta, mas está servido de corrimão em duas alturas (figura 32). Na escada do bloco 03 foi verificada falta de corrimão em duas alturas, comprometendo o deslocamento dos alunos e docentes, assim como a sinalização tátil de alerta (figura 33).

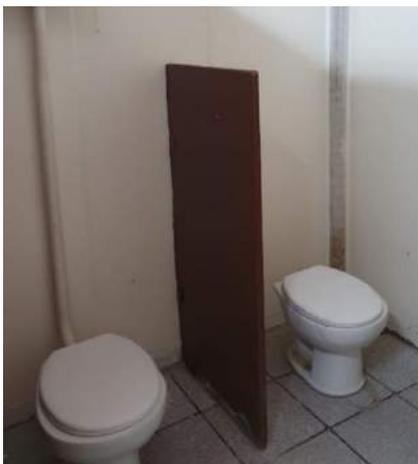
Figura 34 – Sanitário do Pré-escolar

- **Sanitários:** no bloco 01 cada sala é contemplada com um sanitário apropriado a faixa etária dos alunos (figura 34). Porém, existe apenas um sanitário acessível em cada bloco, e ambos são para o mesmo sexo, ausência de lavatórios dentro e fora deles, ausência de vaso sanitário elevado, instalação das barras fora dos padrões estabelecidos pela NBR 9050/2015 (figura 35) e chuveiro instalado dentro área de transferência no vaso sanitário (figura 36).

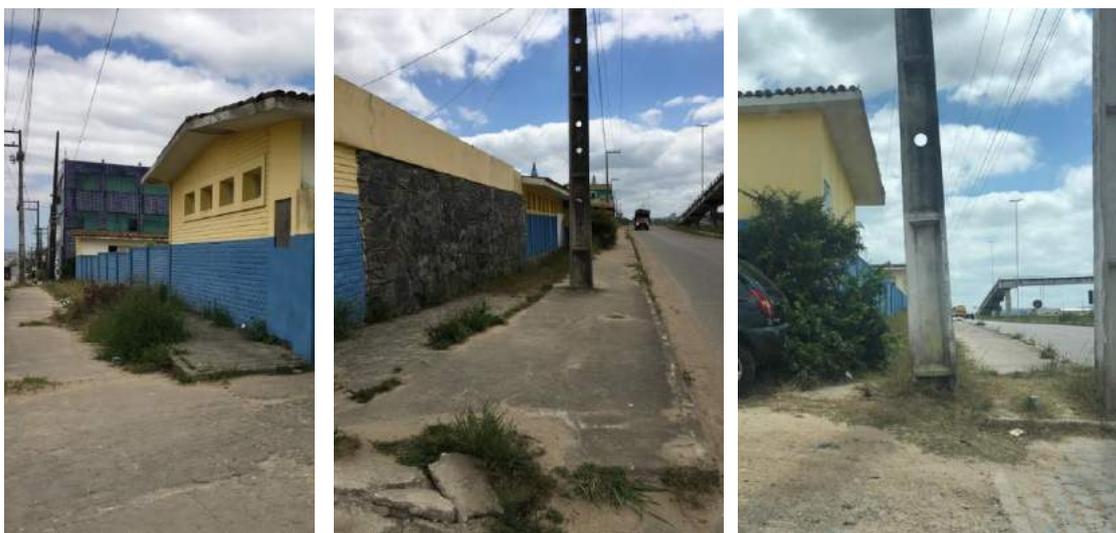
Figura 41 – Fachada da escola

- **Rua em frente à escola:** a calçada frontal possui desnível transversal acentuado com pavimento irregular e presença de buracos. Ausência de sinalização tátil (direcional e alerta) e guia rebaixado (figura 41).

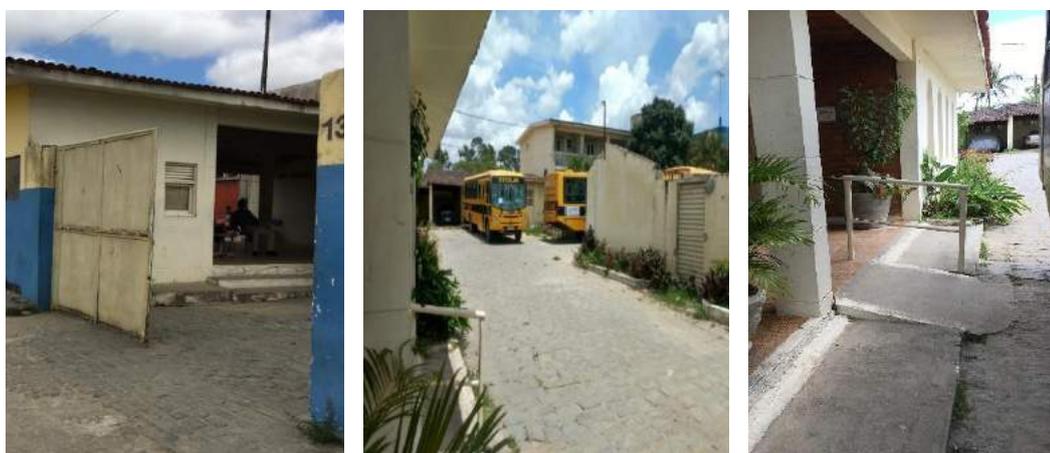
Figura 42 – Percurso de entrada à escola

- **Do portão da Escola à Porta de Entrada:** a entrada principal da escola é feita pela mesma entrada que os carros e ônibus, em um piso irregular e com desníveis (figura 42). Há uma rampa fora do padrão de acessibilidade, não há qualquer indicação de alerta e o corrimão não está em concordância com a norma técnica.

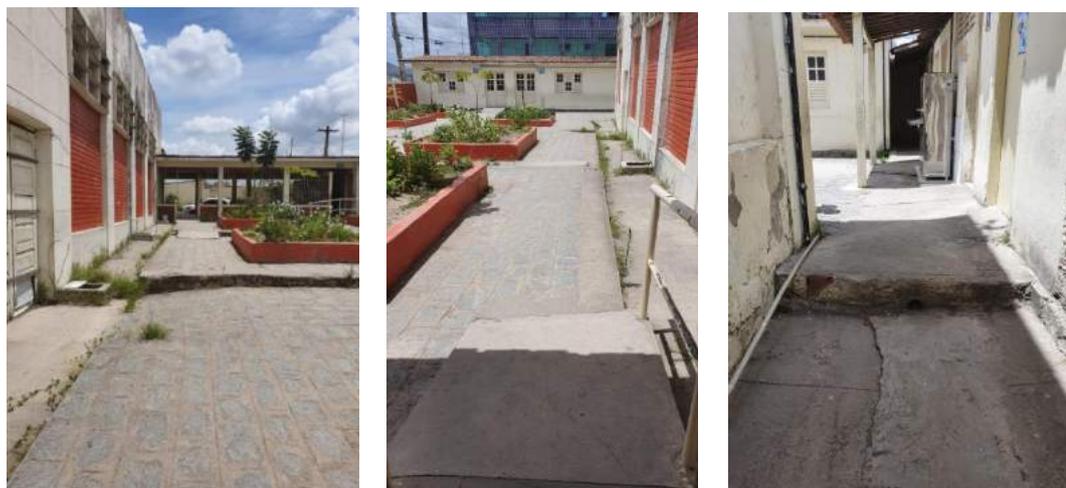
Figura 43 – Circulação interna

- **Circulação / Corredores (interno):** os ambientes que compõem essa unidade encontram-se em diferentes níveis, porém há presença de rampas em quase todos esses desníveis (figura 43). Ausência de sinalização tátil direcional e alerta.

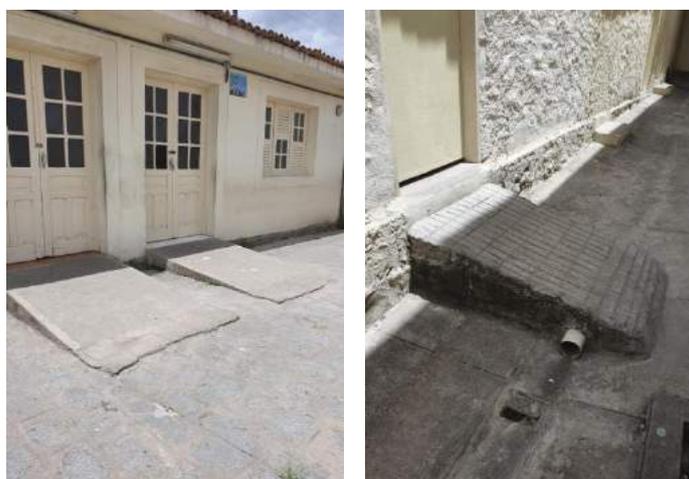
Figura 44 – Rampas de acesso às salas de aula

- **Rampas:** a escola possui 8 (oito) rampas (de acesso à entrada da escola, de acesso as salas de aula, de acesso a sala dos professores e sala de atendimento especial) construídas em piso de concreto desempenado (figura 44), apenas uma com inclinação em acordo com a NBR 9050/2015 (figura 45). Não foi identificado piso tátil direcional e alerta, e o corrimão existente não se encontra em conformidade com a norma.

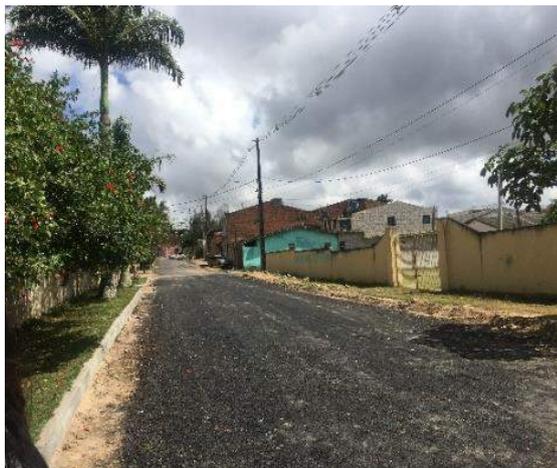
Figura 51 – Rua de entrada da escola

- **Rua em frente à escola:** inexistência de calçamento, pavimentação existente irregular, presença de obstáculos sem identificação com sinalização (figura 51 e 52).

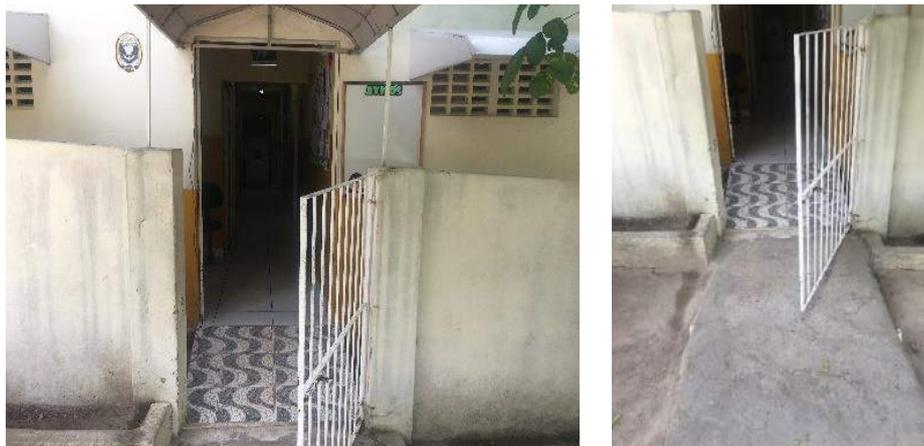
Figura 53 – Percurso do portão da escola ao portão de entrada

- **Do portão da Escola à Porta de Entrada:** na entrada principal da escola não foram identificadas barreiras arquitetônicas que comprometam a acessibilidade das crianças usuárias de cadeiras de rodas ou deficiente visual (figura 53).

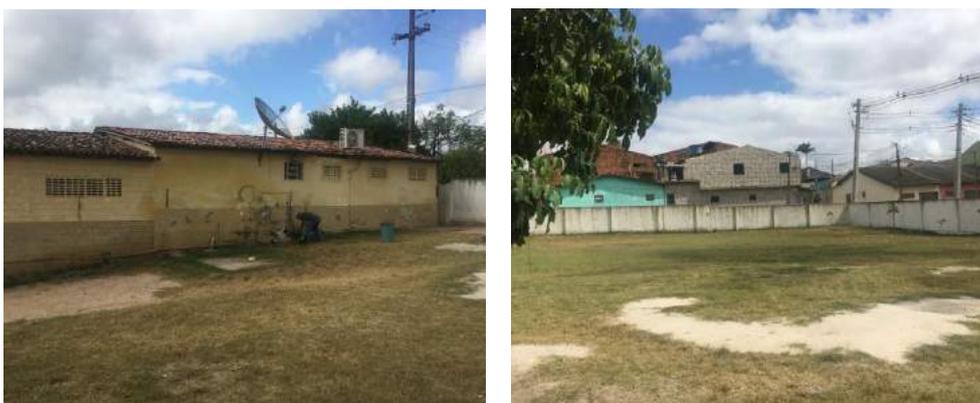
Figura 54 – Área externa da escola

- **Circulação / Corredores (externa):** não existem delimitações de rotas para acesso a área lateral do terreno. Ele é feito de forma espontânea e não acessível pela presença de irregularidades no terreno, além de declive (figura 54).

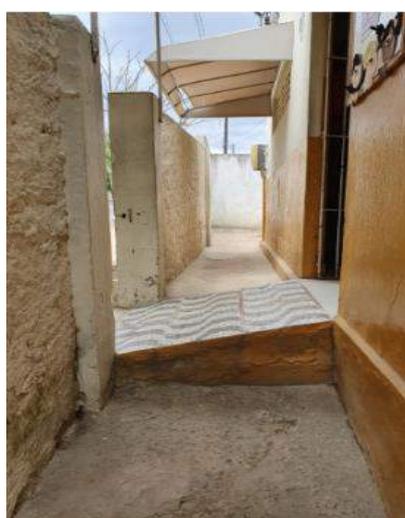
Figura 56 – Rampa externa

- **Rampas:** a escola possui 2 (duas) rampas (de acesso à escola na área externa e a outra na área interna) ambas com revestimentos inadequados e com inclinação que não estão de acordo com a NBR 9050/2015 (figura 56 e 57). Na rampa da área interna há instalação do piso tátil de alerta de forma inadequada, onde o mesmo foi utilizado como piso antiderrapante. O corrimão da rampa não é contínuo (figura 58), possui apenas uma altura apresentado inconformidade a norma técnica.

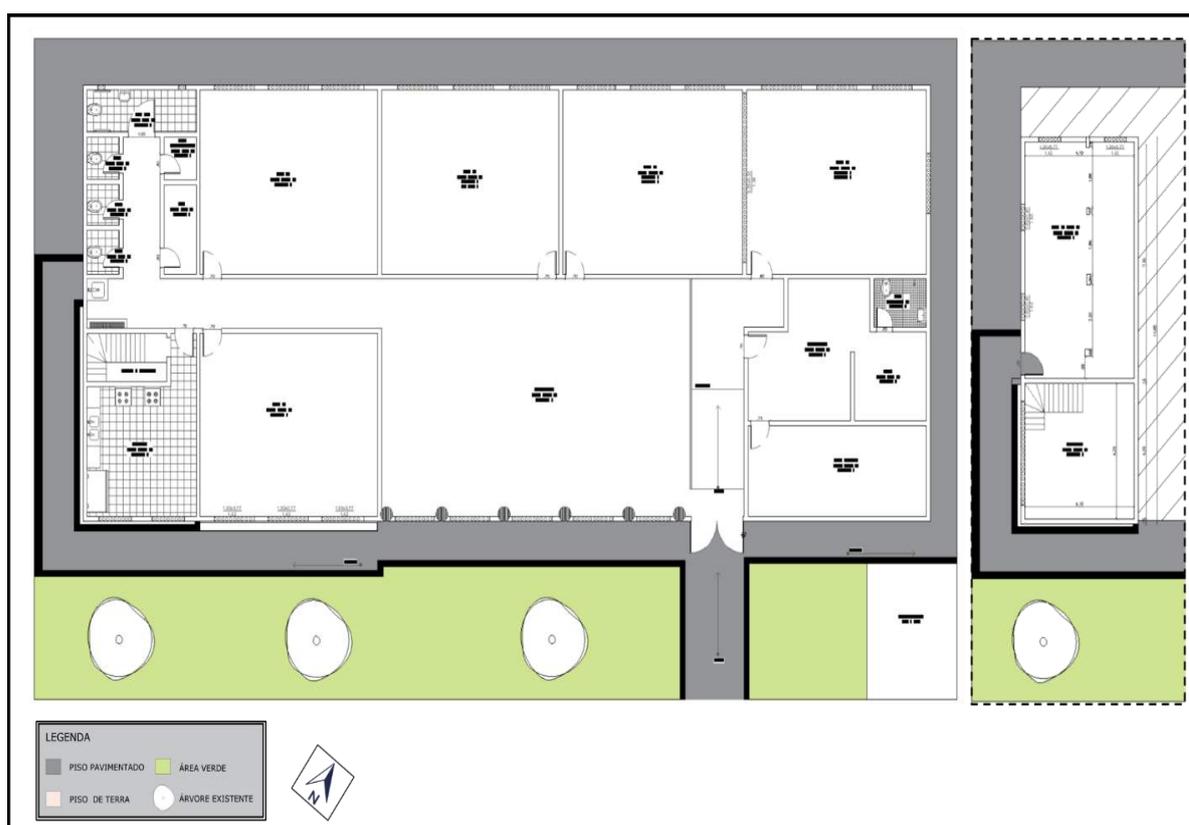
Figura 63 – Planta Baixa da Escola Irmã Judith Ferreira Leite (planta sem escala)

Neste mesmo ano a escola contava com os seguintes ambientes: secretaria, diretoria, dispensa, cozinha, sanitários masculino e feminino, sanitário dos professores, sanitário para pessoa com deficiência, sala de educação especial, pátio e área verde (figura 63).

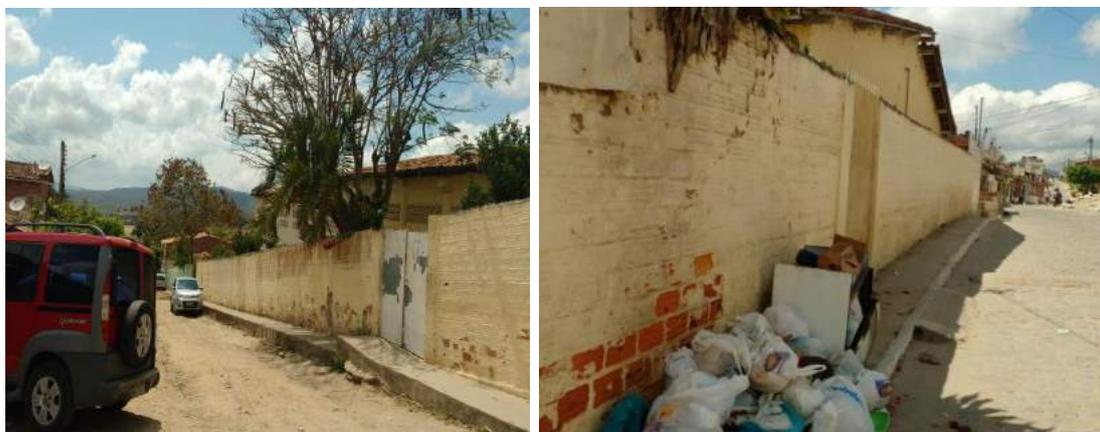
Figura 64 – Rua em frente à escola

- **Rua em frente à escola:** na calçada frontal a largura é menor que a permitida pela norma. Obstáculos como lixo e buracos, pavimento irregular e com degraus foram observados, além de ausência de piso tátil (alerta e direcional) (figura 64).

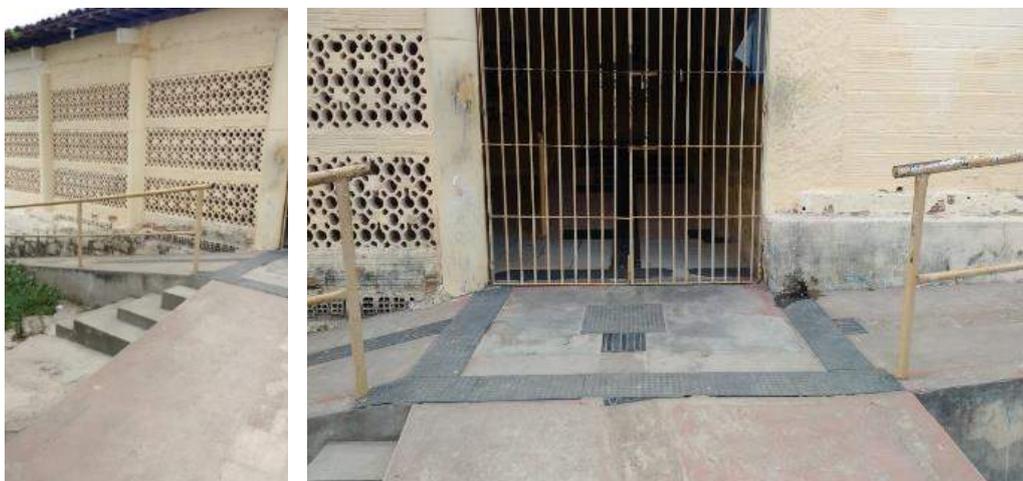
Figura 65 – Portão de entrada da escola

- **Do portão da Escola à Porta de Entrada:** na entrada principal da escola não foi identificada barreira com obstáculo que pudesse comprometer à acessibilidade de pessoa cadeirante ou com deficiência visual. No entanto, o piso tátil existente e o piso precisam de manutenção (figura 65).

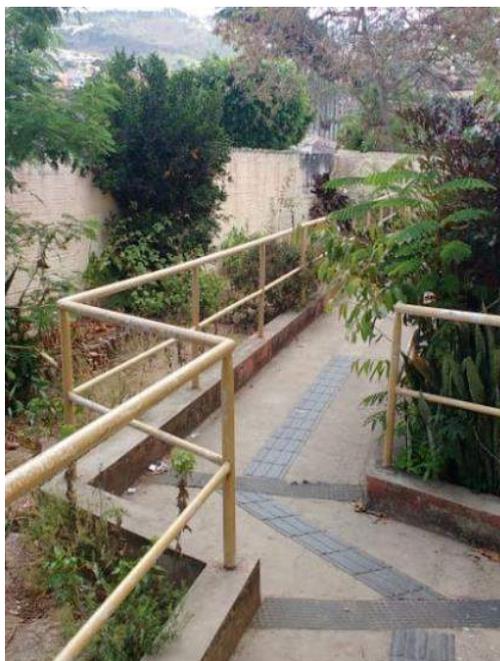
Figura 68 – Rampa externa

- **Rampas:** existem duas rampas na escola, uma na área externa que dar acesso à sala de atendimento especializado que encontra-se dentro do indicado pela norma (figura 68). Outra rampa é na área interna que possui inclinação de 32%, muito

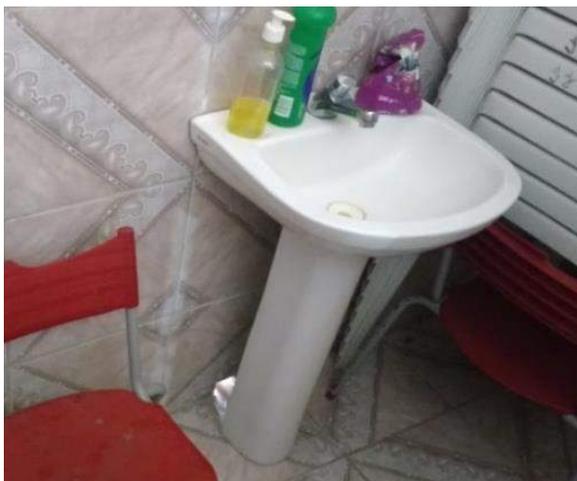
Figura 70 – Lavatório modelo torre

- **Sanitário:** no sanitário acessível à pessoa com deficiência, na escola identificamos que a maioria dos itens avaliados compromete à acessibilidade espacial. Existe apenas um sanitário para ambos o sexo, onde maçaneta da porta não é do tipo alavanca, não é possível uma pessoa cadeirante manobrar sua cadeira, o lavatório não é suspenso, o que impossibilita na aproximação da cadeira de rodas (figura 70) e as barras de apoio encontra-se instaladas em inconformidade com a norma (figura 71).

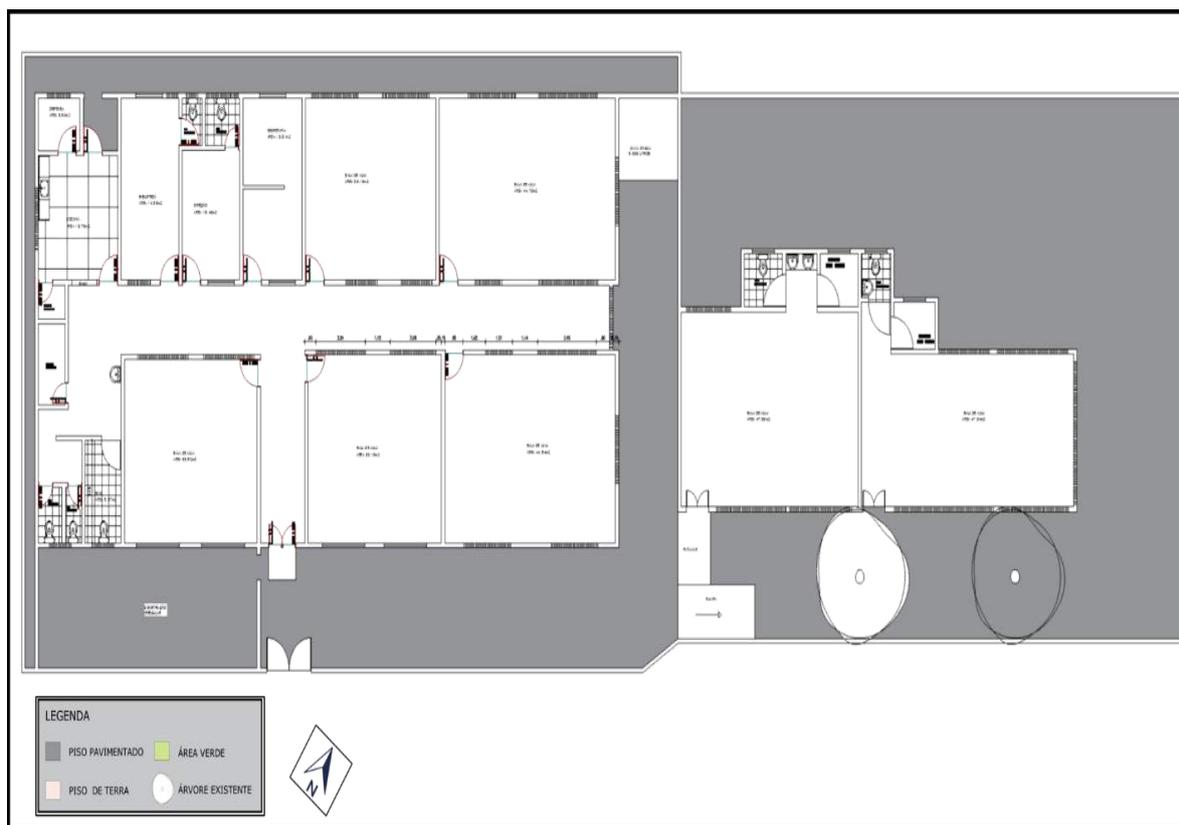
Figura 75 – Planta Baixa da Escola Adalgisa Gonçalves Soares da Silva (planta sem escala)

Neste mesmo ano, a escola contava com os seguintes ambientes: secretaria, diretoria, 3 (três) dispensas, cozinha, sanitários masculino e feminino, sanitário dos professores, sanitário para pessoa com deficiência, 07 (sete) salas de aula, biblioteca e sala de educação especial (figura 75).

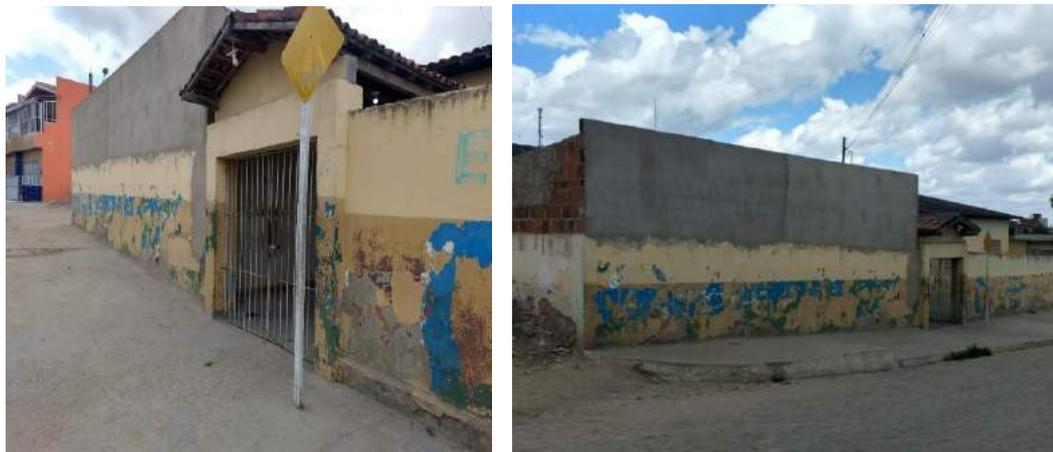
Figura 76 – Rua em frente à escola

- **Rua em frente à escola:** não existe calçada rebaixada em ambos os lados, o pavimento da calçada é irregular com buracos e degraus, não é possível percorrer a calçada sem encontrar obstáculos, ausência de piso tátil de alerta (figura 76). A único item em conformidade com NBR 9050/2015 é a largura adequada da calçada.

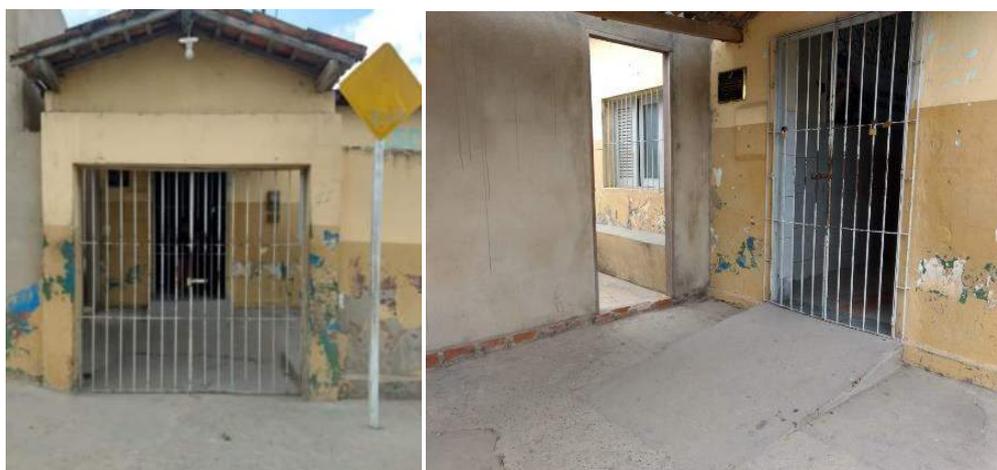
Figura 77 – Portão da escola à porta da entrada

- **Do portão da Escola à Porta de Entrada:** os problemas encontrados na avaliação neste item, referiram-se a pavimentação com piso irregular e com presença de buracos, além da ausência de sinalização tátil direcional e alerta (figura 77).

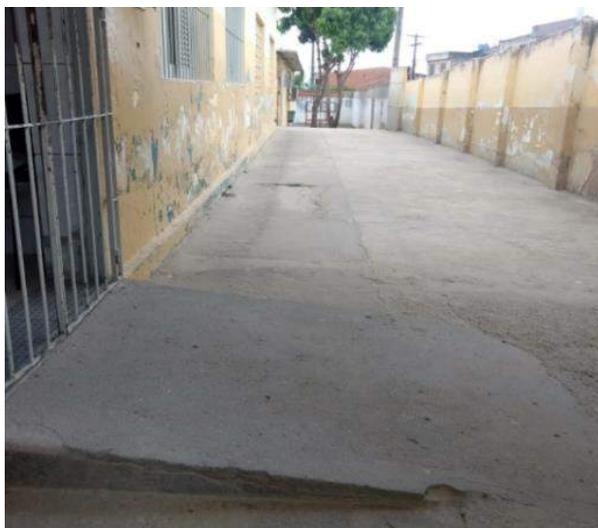
Figura 78 – Circulação externa

tornando-se obstáculos (figura 78), ausência de piso tátil alerta, corredor situado em local elevado e sem mureta de proteção (figura79).

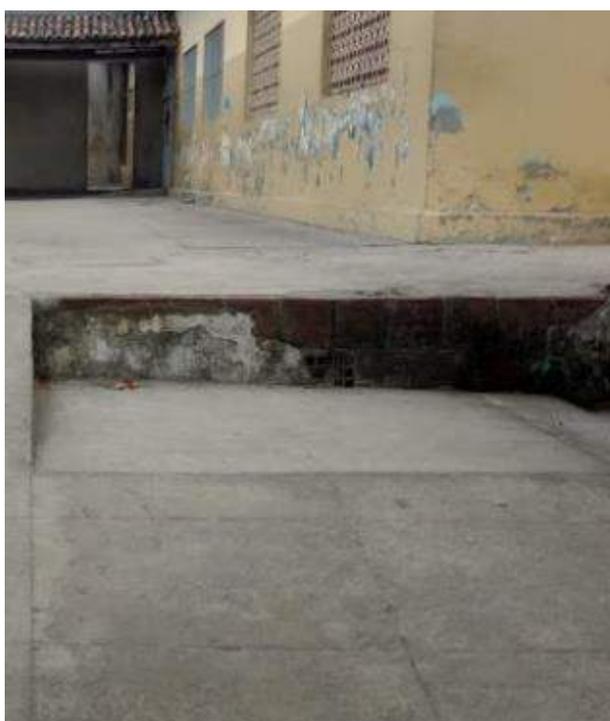
Figura 79 – Circulação externa

- **Circulação / Corredores (externa):** os corredores externos possuem largura adequada. Os problemas encontrados nestes espaços referem-se ao piso não nivelado e com buracos pela falta de manutenção, rampas instaladas no caminho

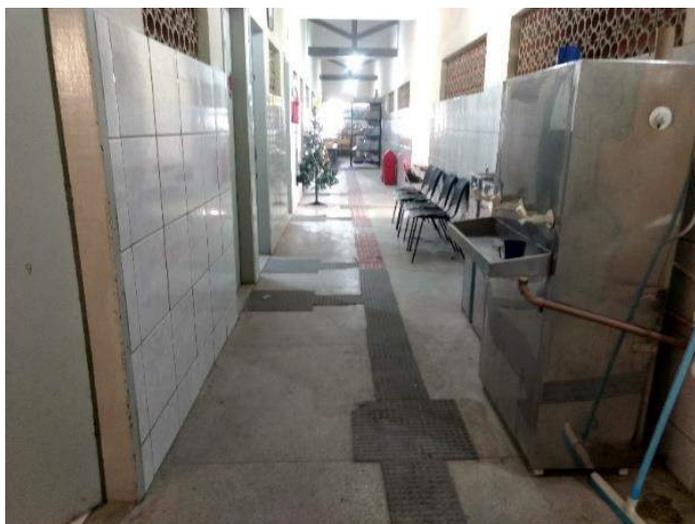
Figura 80 – Corredor interno

- **Circulação / Corredores (interno):** analisando os corredores internos da escola não foi identificada barreira com obstáculo que pudesse comprometer a acessibilidade de cadeirantes e pessoa com deficiência visual. No entanto, o piso tátil existente e o piso precisam de manutenção (figura 80).

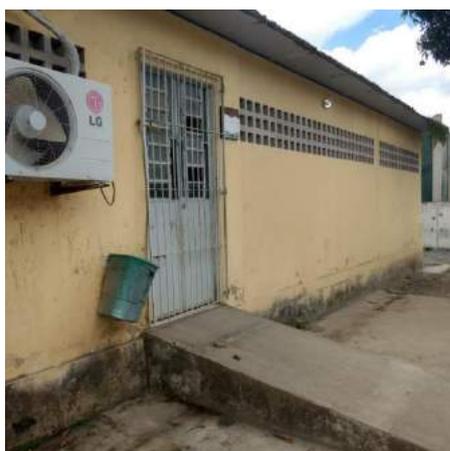
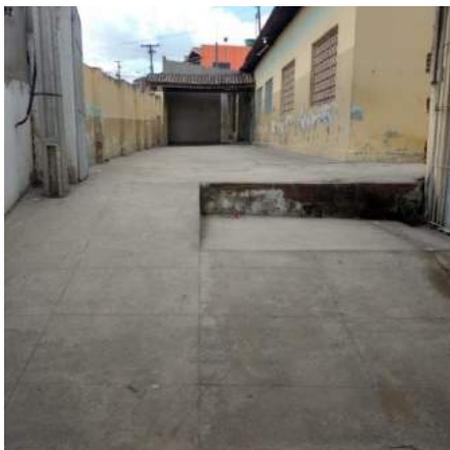
- **Rampas:** as rampas de acesso à entrada da escola, da entrada da sala e da circulação externa todas tem uma inclinação que impossibilita a subida e descida de uma pessoa em cadeira de rodas (inclinação superior a 8,33%) (figuras 81 e 82). Foram notados dois elementos ausentes, o corrimão com duas alturas e o piso tátil de orientação e alerta conforme determina a NBR 9050/2015.

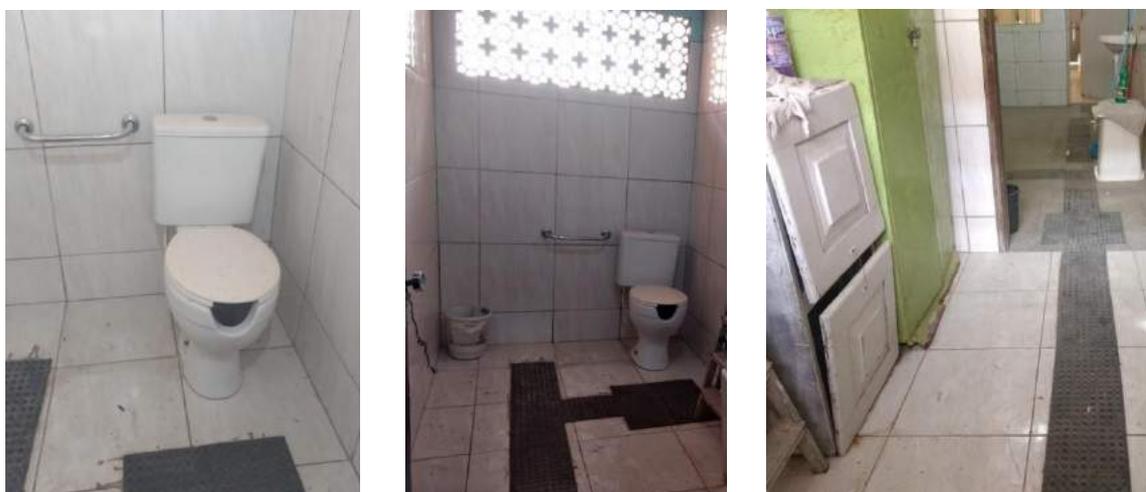
Figura 83 – Sanitário acessível

- **Sanitários:** no sanitário acessível à pessoa com deficiência, identificamos que a maioria dos itens avaliados compromete a acessibilidade espacial. Existe apenas um sanitário para ambos o sexo, a bacia e o assento sanitário possuem abertura frontal, a maçaneta da porta não é do tipo alavanca, as barras de apoio encontram-se instaladas em inconformidade com a norma (figura 83).

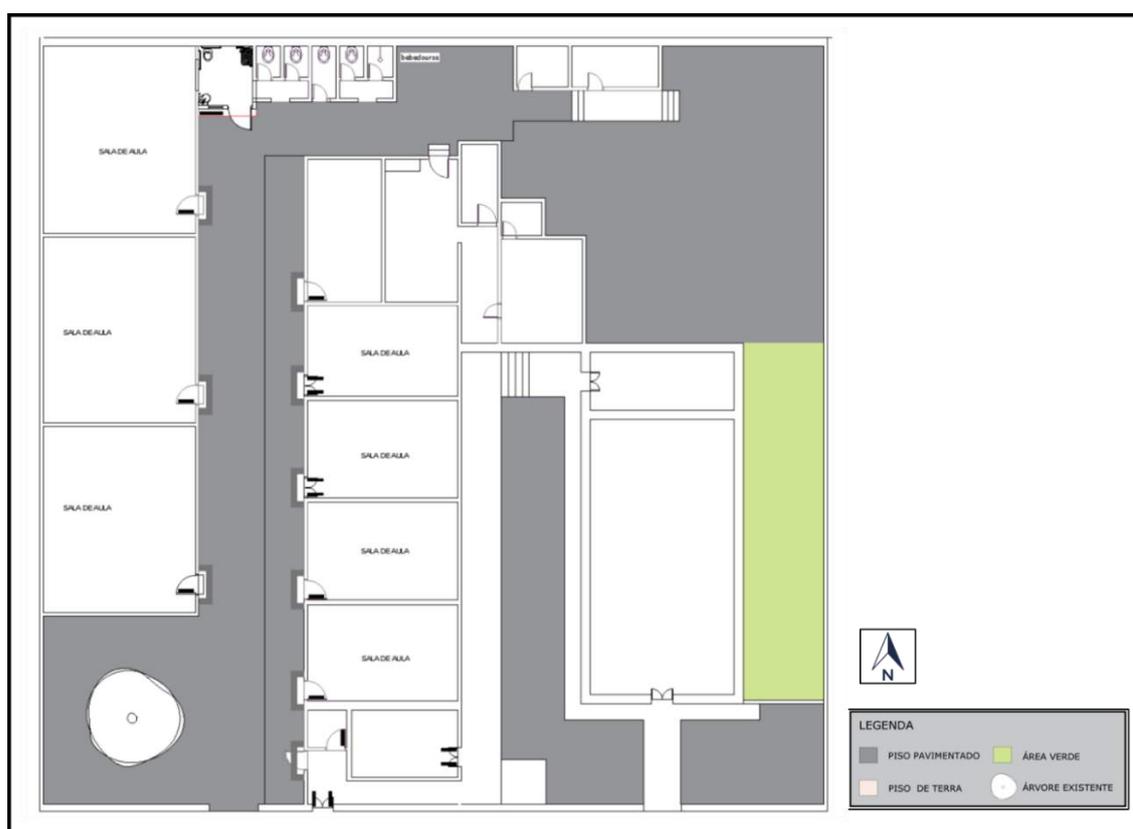
Figura 87 – Planta baixa da Escola Edgar Nunes Batista (planta sem escala)

Neste mesmo ano, a escola contava com os seguintes ambientes: secretaria, diretoria, 3 (três) dispensas, cozinha, sanitário masculino e feminino, sanitário dos professores, sanitário para pessoa com deficiência, 08 (oito) salas de aula, sala dos professores, sala de atendimento especial e sala de leitura (figura 87).

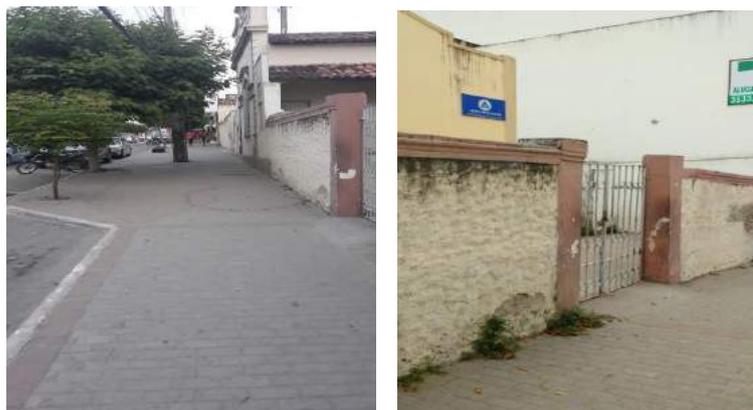
Figura 88 – Rua em frente à escola

- **Rua em frente à escola:** ausência de rebaixo na calçada e piso tátil alerta (figura 88).

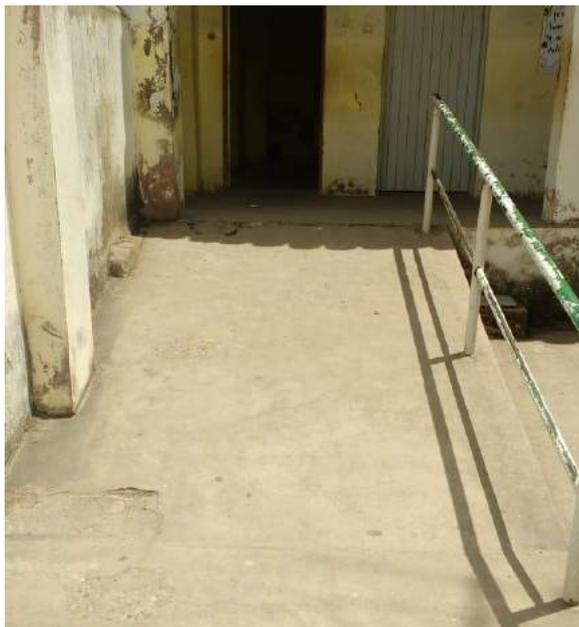
Figura 90 – Rampa de acesso à sala do EJA

- **Rampas / Escadas:** as escadas possuem piso irregular com degraus de altura superior a 18 centímetros e profundidade menor que 28 centímetros. Ausência de piso de alerta no início e fim da rampa e escada. A rampa tem inclinação maior que 8,33%, corrimão apenas de um lado na rampa (figura 90) e ausência dele na escada (figura 91).

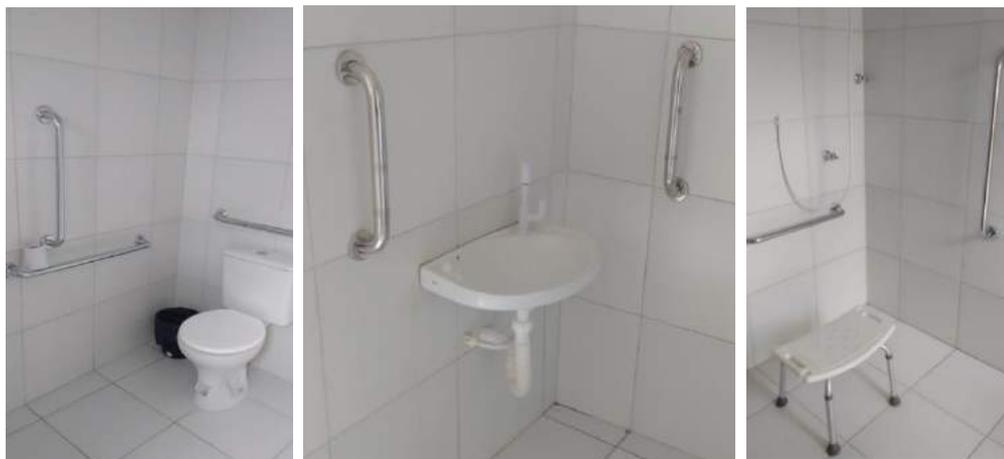
Figura 92 – Banheiro acessível

- **Sanitários:** dentro dos itens avaliados no *checklist*, o banheiro acessível atende a todos os requisitos (figura 92).

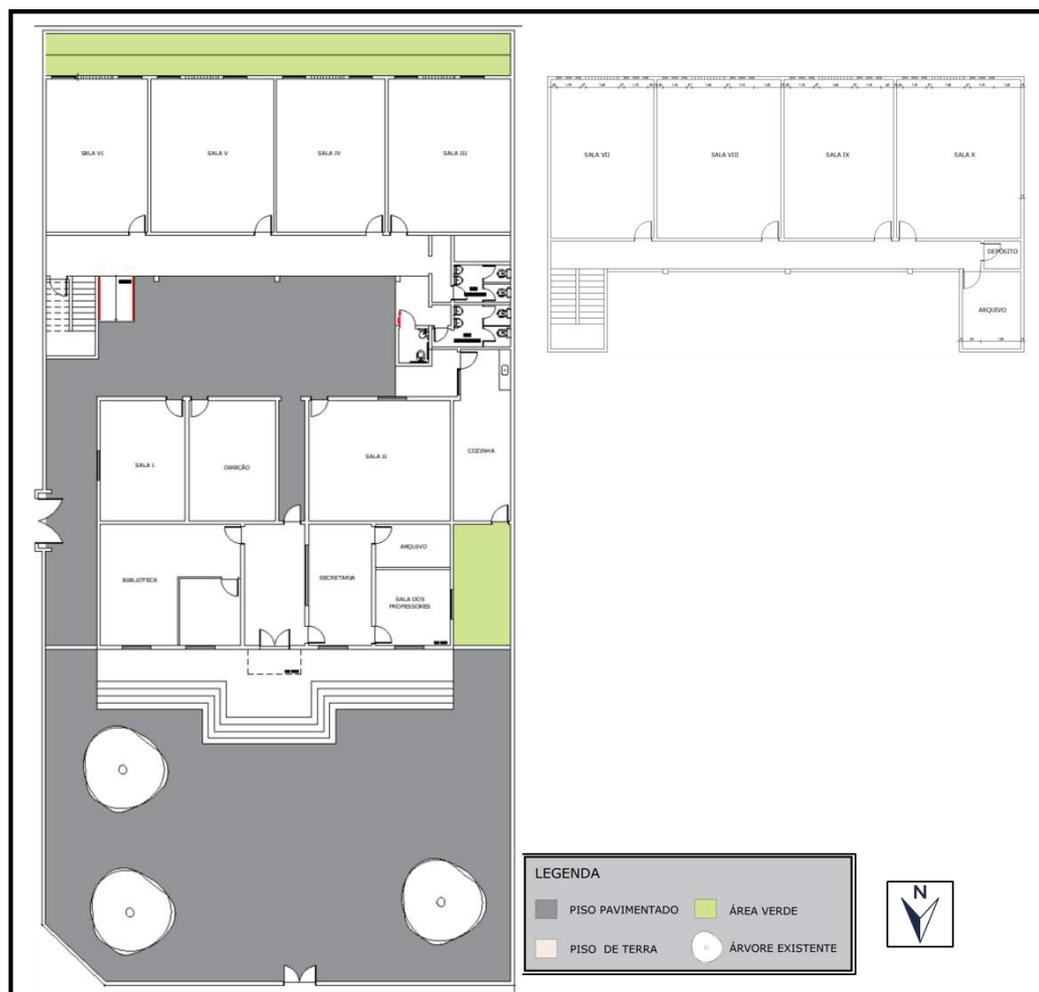
Figura 96 – Planta Baixa da Escola Capitão José Primo (planta sem escala)

Neste mesmo ano a escola contava com os seguintes ambientes: secretaria, sala dos professores, arquivo, 10 (dez) salas de aula, sala de atendimento especial, depósito, cozinha, sanitário masculino, feminino e para pessoa com deficiência, diretoria, secretaria, biblioteca e área externa (figura 96).

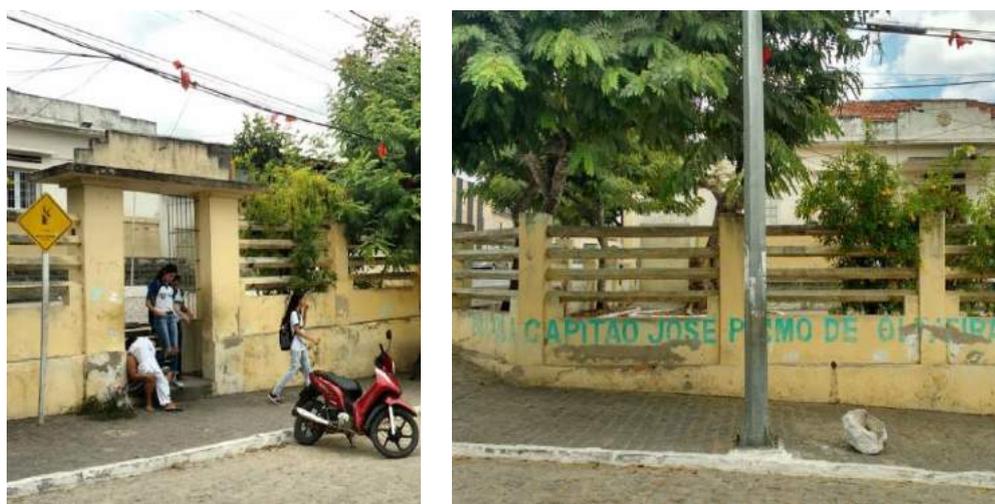
Figura 97 – Rua em frente à escola

- **Rua em frente à escola:** não existe calçada rebaixada em ambos os lados, o pavimento da calçada é irregular, não é possível percorrer a calçada sem encontrar obstáculos, além da ausência de piso tátil de alerta. O único item em conformidade com NBR 9050/2015 foi a largura adequada da calçada (figura 97).

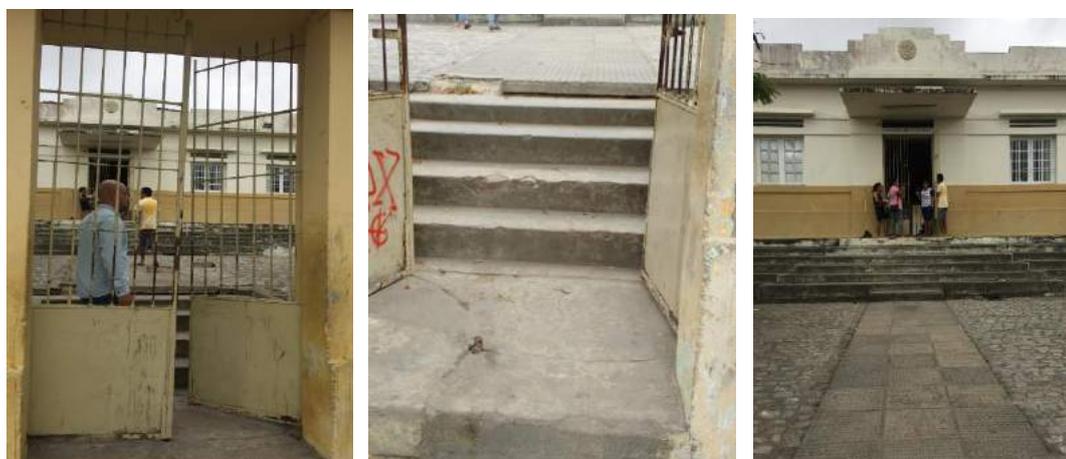
Figura 98 – Do portão da escola à porta de entrada

- **Do portão da Escola à Porta de Entrada:** o percurso do portão da escola até a porta de entrada é pavimentado, mas com piso irregular. E se dá por meio de escadas, sem presença de rampas, impossibilitando o acesso de todos, além de ausência de piso tátil alerta (figura 98).

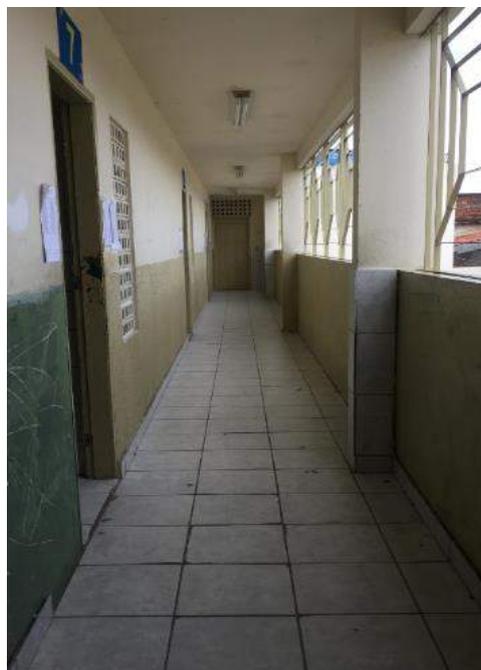
Figura 99 – Circulação do 1º pavimento

- **Circulação / Corredores (interna):** os corredores possuem larguras adequadas (figura 99), mas os elementos presentes neles, como bebedores, atrapalham a

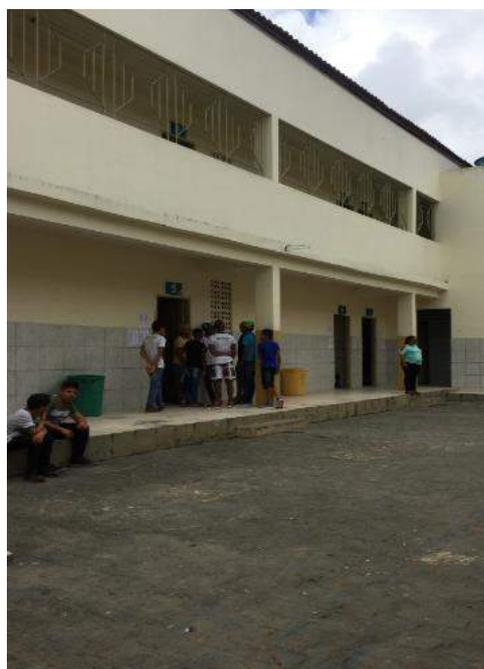
Figura 100 – Circulação do térreo

passagem das pessoas e não são sinalizados com piso tátil alerta. O corredor situado em local elevado não possui mureta de proteção (figura 100).

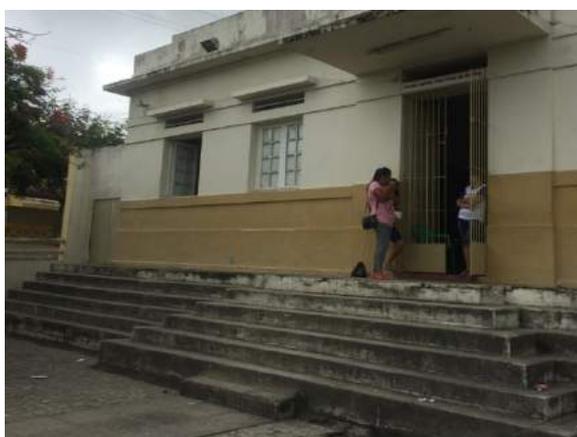
Figura 102 – Escada de entrada

- **Escadas:** constamos em uma das escadas que dá acesso a porta de entrada ausência de corrimão e piso tátil alerta (figura 102). Na escada que dá acesso ao primeiro pavimento foi verificada ausência de corrimão em duas alturas, comprometendo o deslocamento dos alunos e docentes, assim como a sinalização tátil de alerta (Figura 103).

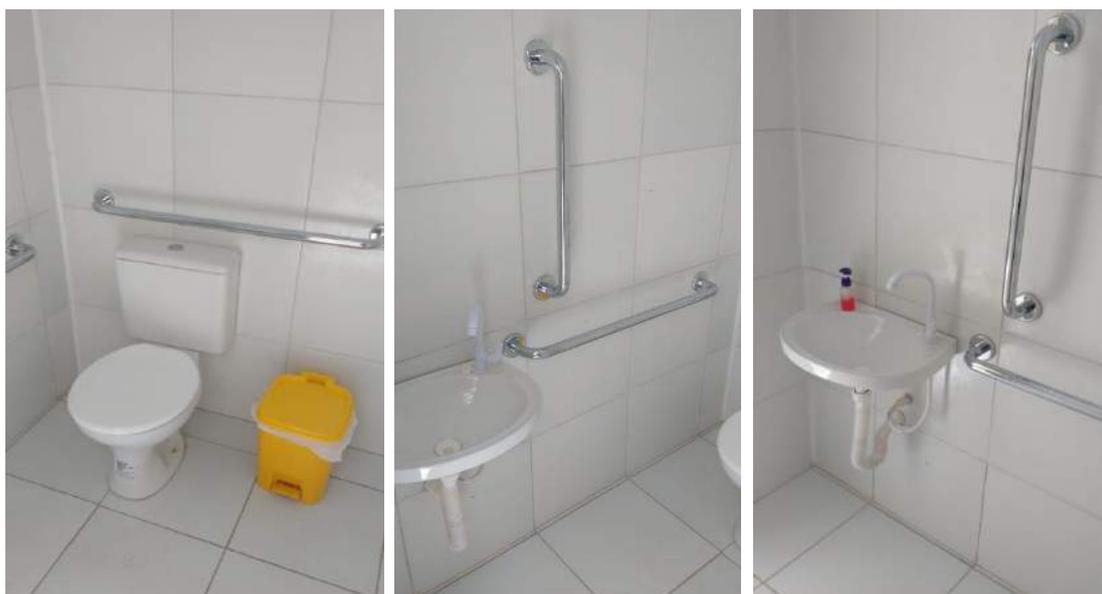
Figura 104 – Sanitário acessível

- **Sanitários:** dentro dos itens avaliados no *checklist*, o banheiro acessível atende a todos os quesitos (figura 104).
