**ANÁLISE DO COMPORTAMENTO DE TALUDES DE ATERRO ESTABILIZADOS
COM ESTRUTURA DE CONTENÇÃO EM VIGAS ATIRANTADAS E DRENAGEM
SUB-HORIZONTAL PROFUNDA – PERNAMBUCO, BRASIL**

Dissertação apresentada ao Programa de Pós-Graduação em Engenharia Civil da Universidade Federal de Pernambuco, como requisito parcial para a obtenção do título de Mestre em Engenharia Civil.

Área de concentração: Geotecnia.

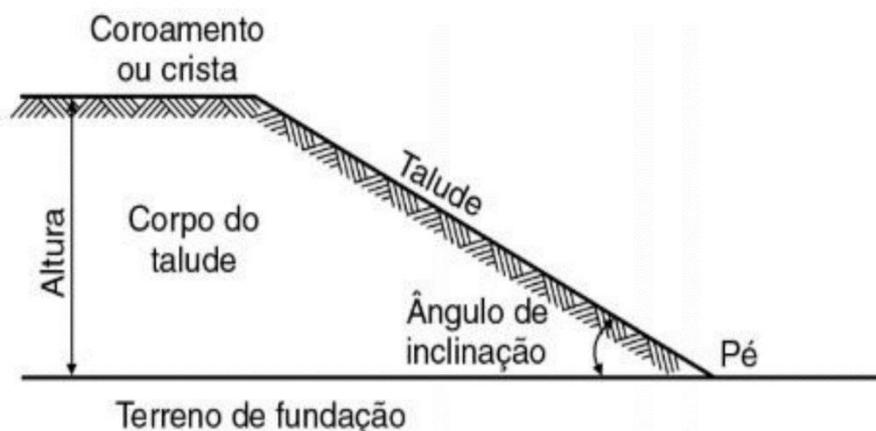
Figura 1 – Principais itens que compõem um talude.

Talude é a denominação que se dá a qualquer superfície inclinada de um maciço de solo ou rocha, podendo ser natural, também denominado encosta, ou construído pelo homem, como, por exemplo, os aterros e cortes. Os taludes são formações bastantes comuns em toda a crosta terrestre, conseqüentemente possuem uma diversidade bastante acentuada o que ocasiona uma classificação a partir de alguns critérios, tais como origem e inclinação (geometria) (FONSECA, 2014).

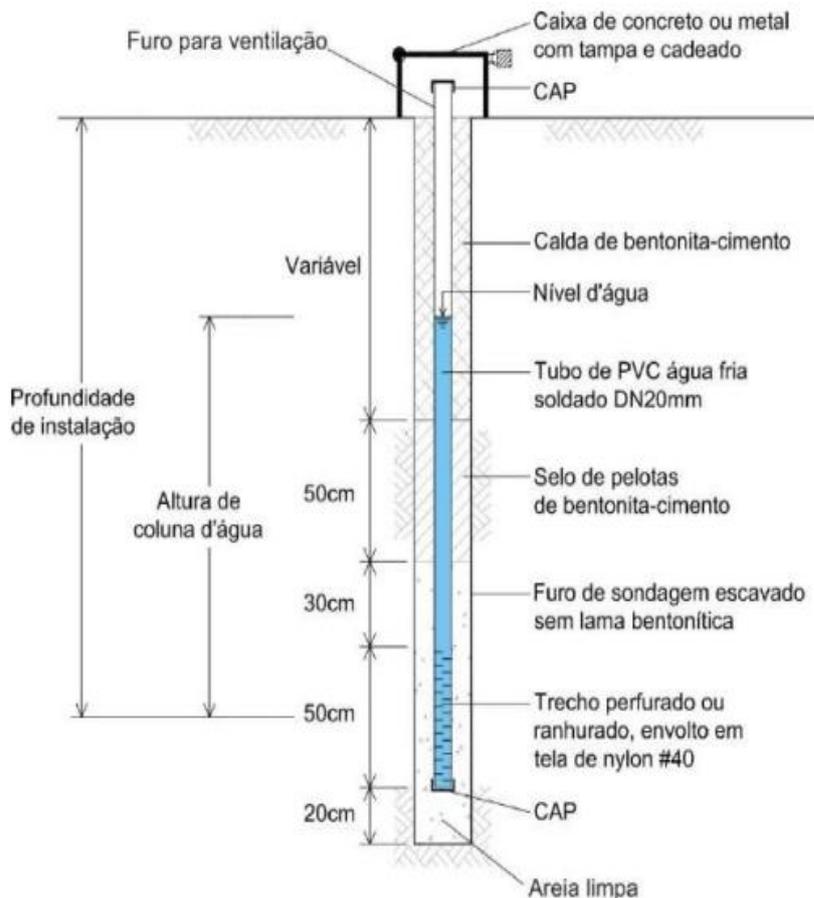
Figura 3 – Seção esquemática de um piezômetro do tipo Casagrande.

O piezômetro Casagrande é composto por um tubo de PVC com diâmetros entre 20 e 32mm e um elemento poroso na extremidade inferior. Pode ser instalado em um furo de sondagem (percussão ou rotativa), recomendando-se não utilizar lama bentonítica durante a perfuração, a fim de evitar a impermeabilização do furo, podendo usar revestimento caso seja identificado problemas de estabilidade (GEO-RIO, 2014).

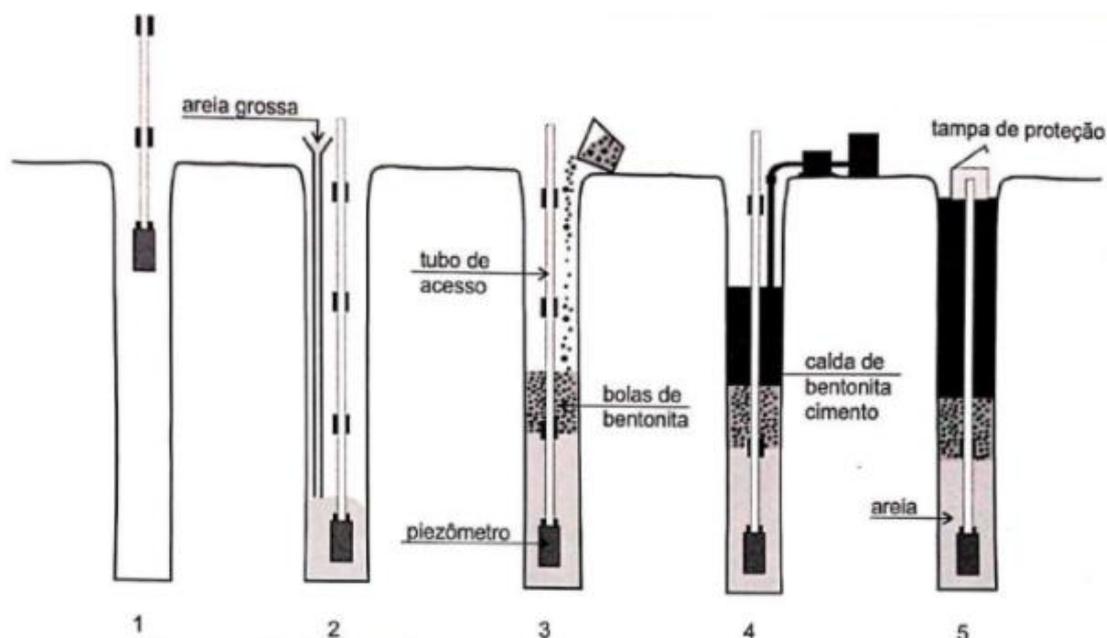
Figura 4 – Sequência de instalação de um piezômetro Casagrande.

Os piezômetros Casagrande são muito empregados nos projetos de instrumentação por apresentam algumas vantagens, como instalação simples, ser um instrumento robusto e durável, pouca necessidade de manutenção, não requer mão de obra especializada. Entretanto, sua principal desvantagem consiste no tempo de resposta muito longo, especialmente, para solos com coeficientes de permeabilidade muito baixos, além de estarem mais suscetíveis aos efeitos de colmatação quando cravados (CERQUEIRA, 2017).

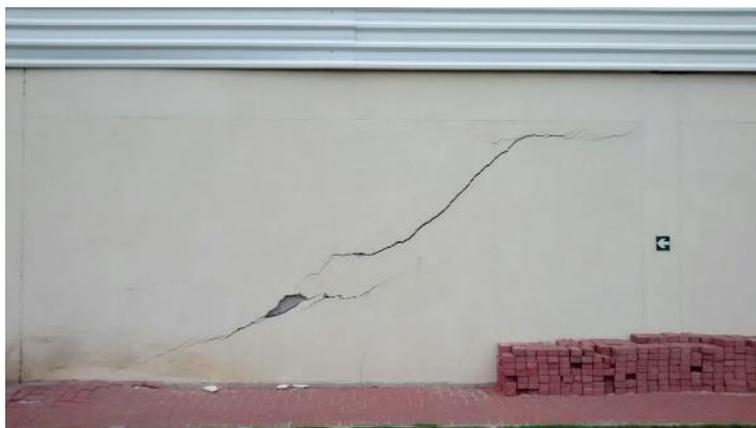
Figura 12 – Tricas em alvenarias.

Após a finalização da construção dos aterros, começaram a surgir manifestações patológicas, a exemplo de fissura e trincas em alvenarias (Figura 12), trincas em pavimentos (Figura 13) e rachaduras no solo (Figura 14). A Figura 15 mostra a localização da Região do Aterro 1 e da Região do Aterro 2, os limites do terreno natural e dos aterros, e as fissuras, trincas e rachaduras cadastradas.

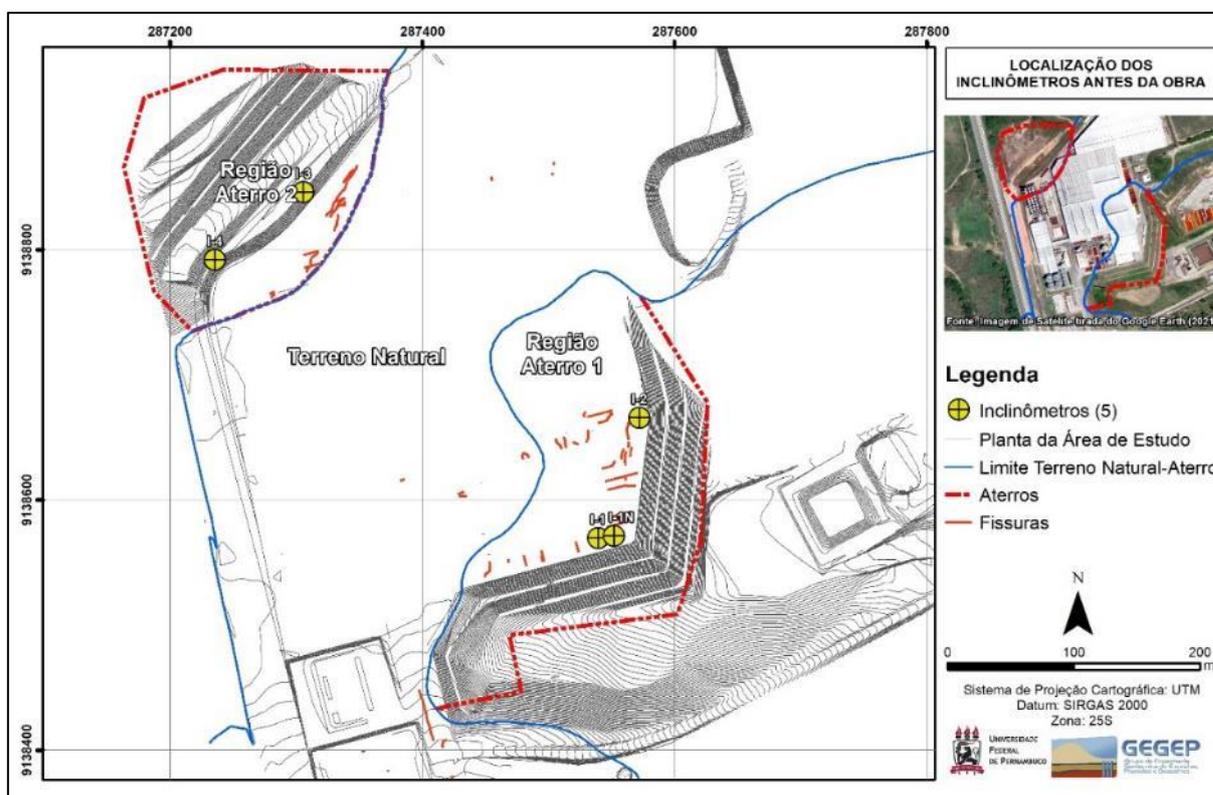
Figura 22 – Posição de instalação dos inclinômetros antes da execução da obra.

Os deslocamentos medidos do tubo de inclinômetro são obtidos para dois eixos perpendiculares entre si: “Eixo A” e “Eixo B”. Para obtenção do movimento resultante, realiza-se a composição destes deslocamentos o movimento resultante de campo.

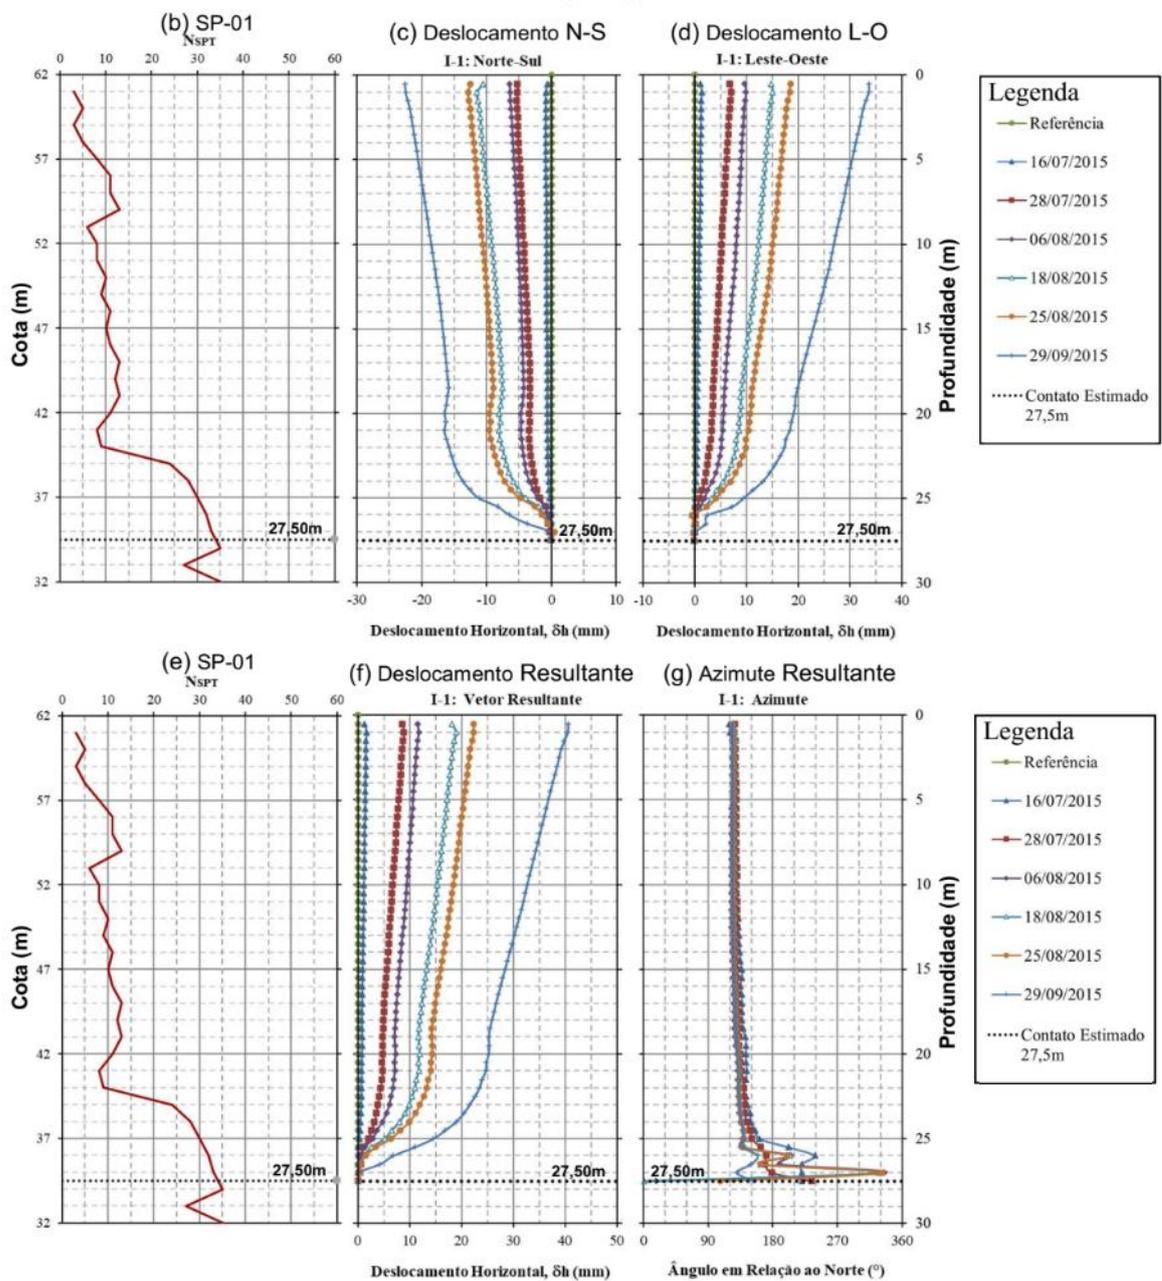
(a) Ilustração da Seção do I-1 com respectivas sondagens.

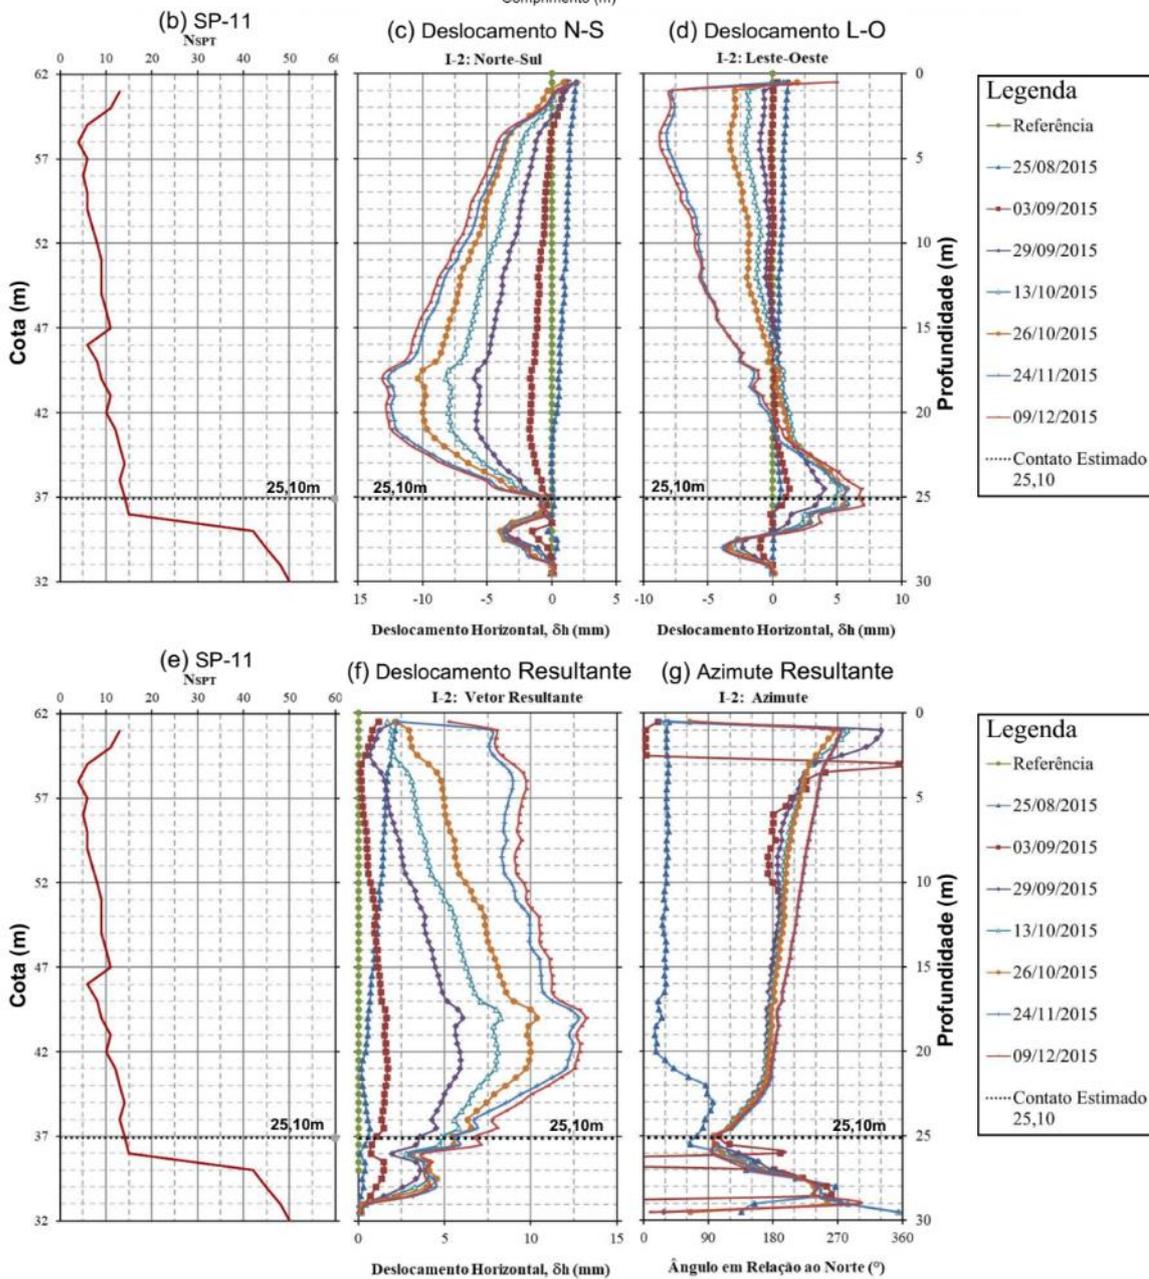
Figura 24 – Resultados do inclinômetro I-2.

(a) Ilustração da Seção do I-2 com respectivas sondagens.

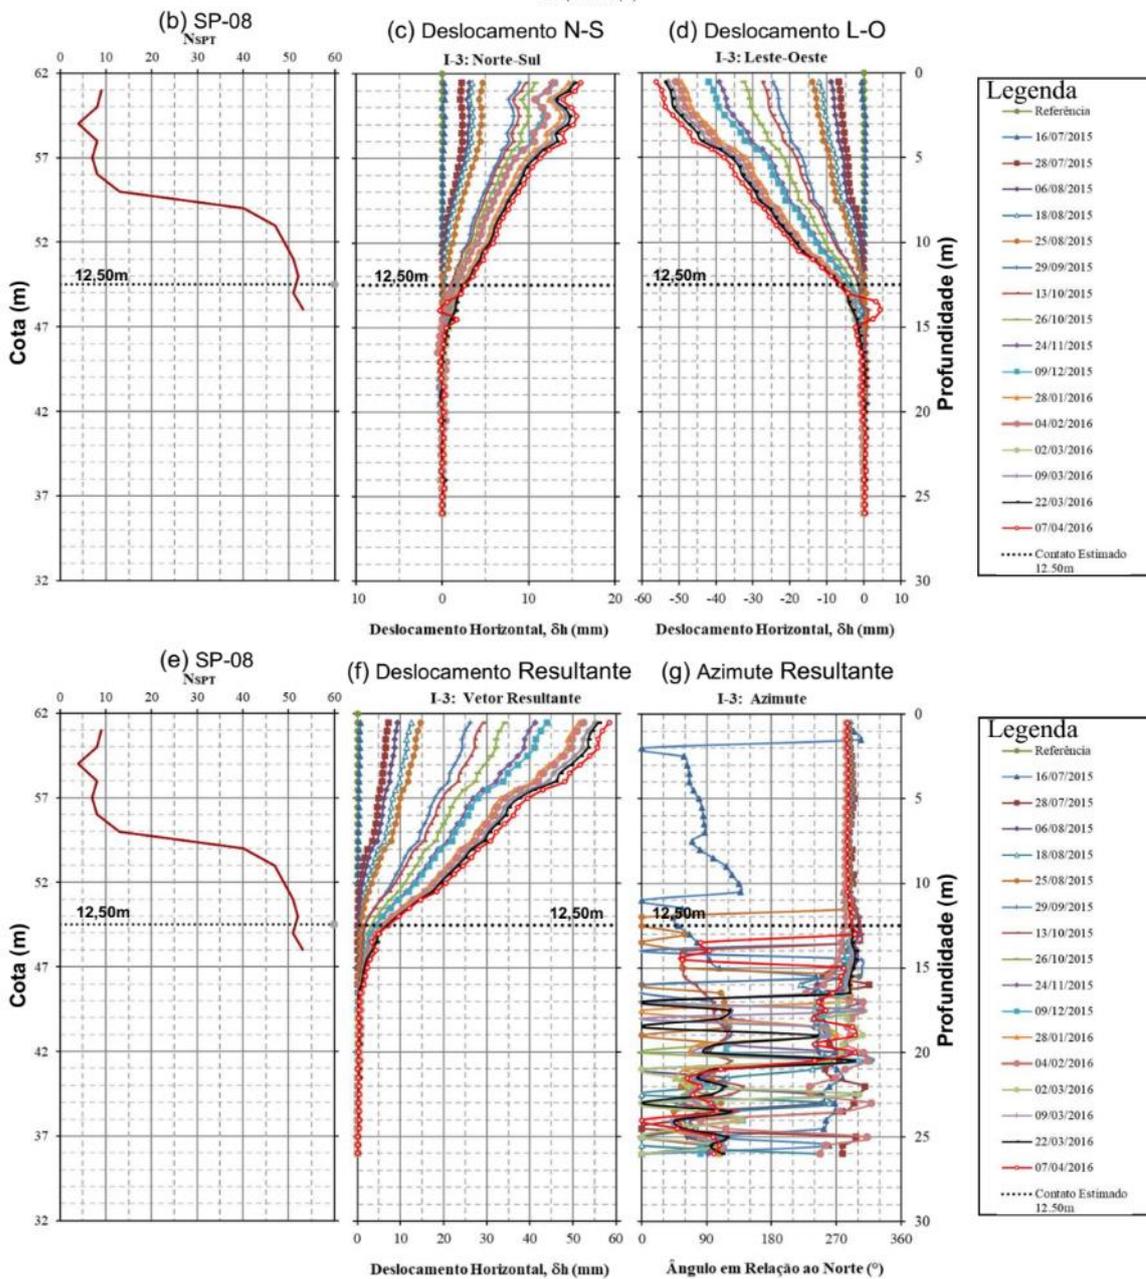
(a) Ilustração da Seção do I-3 com respectivas sondagens.

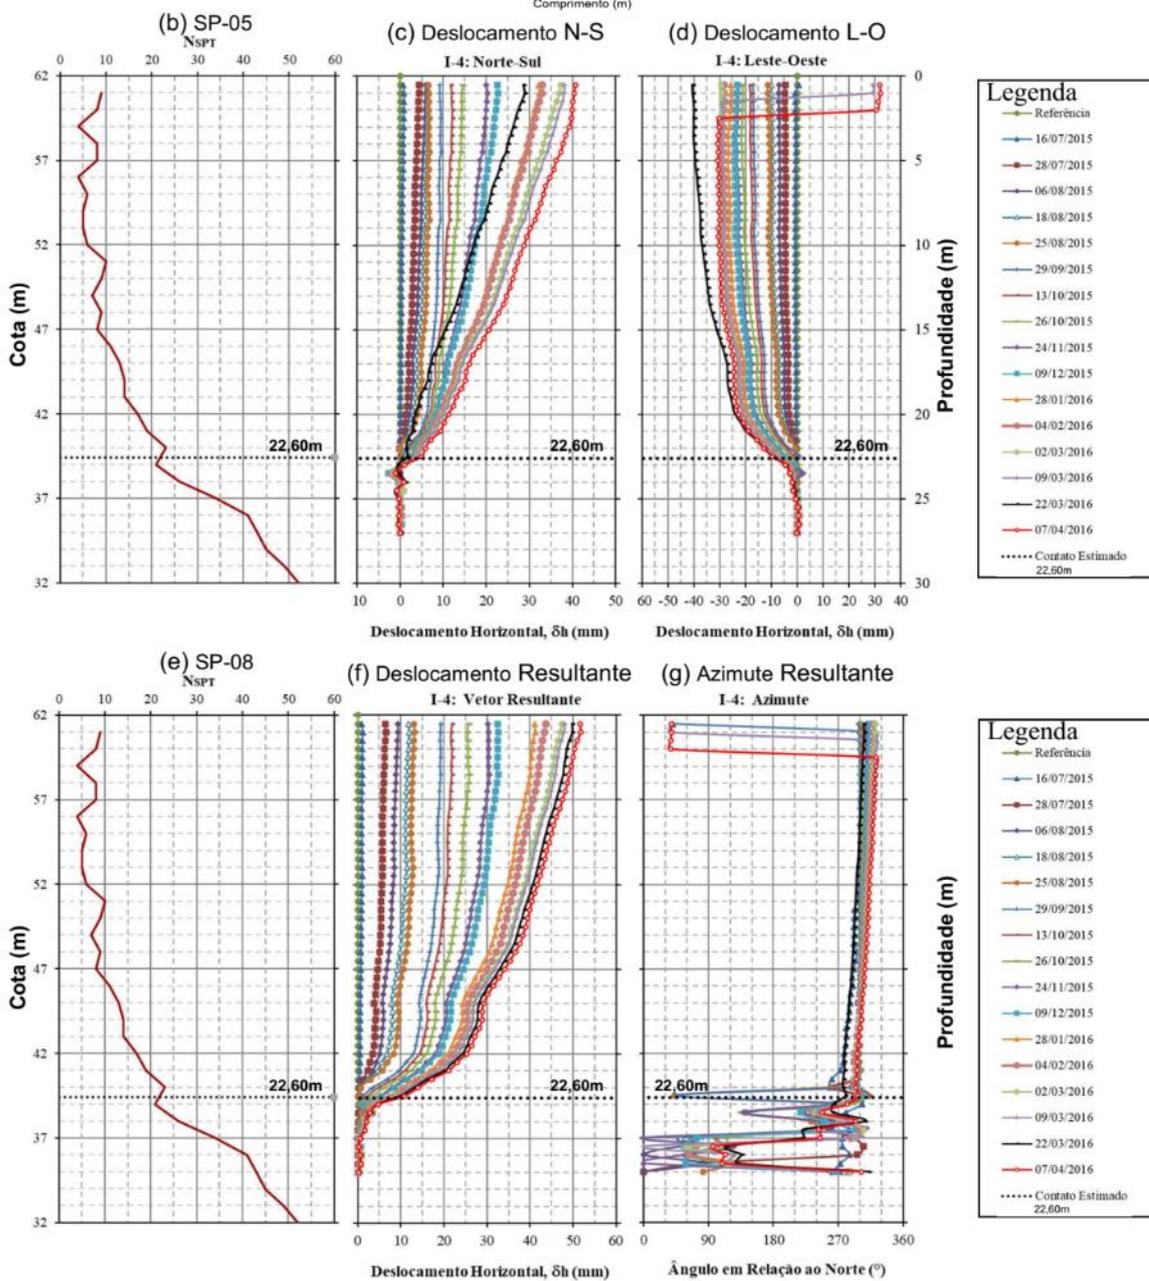
Figura 26 – Resultados do inclinômetro I-4.

(a) Ilustração da Seção do I-4 com respectivas sondagens.

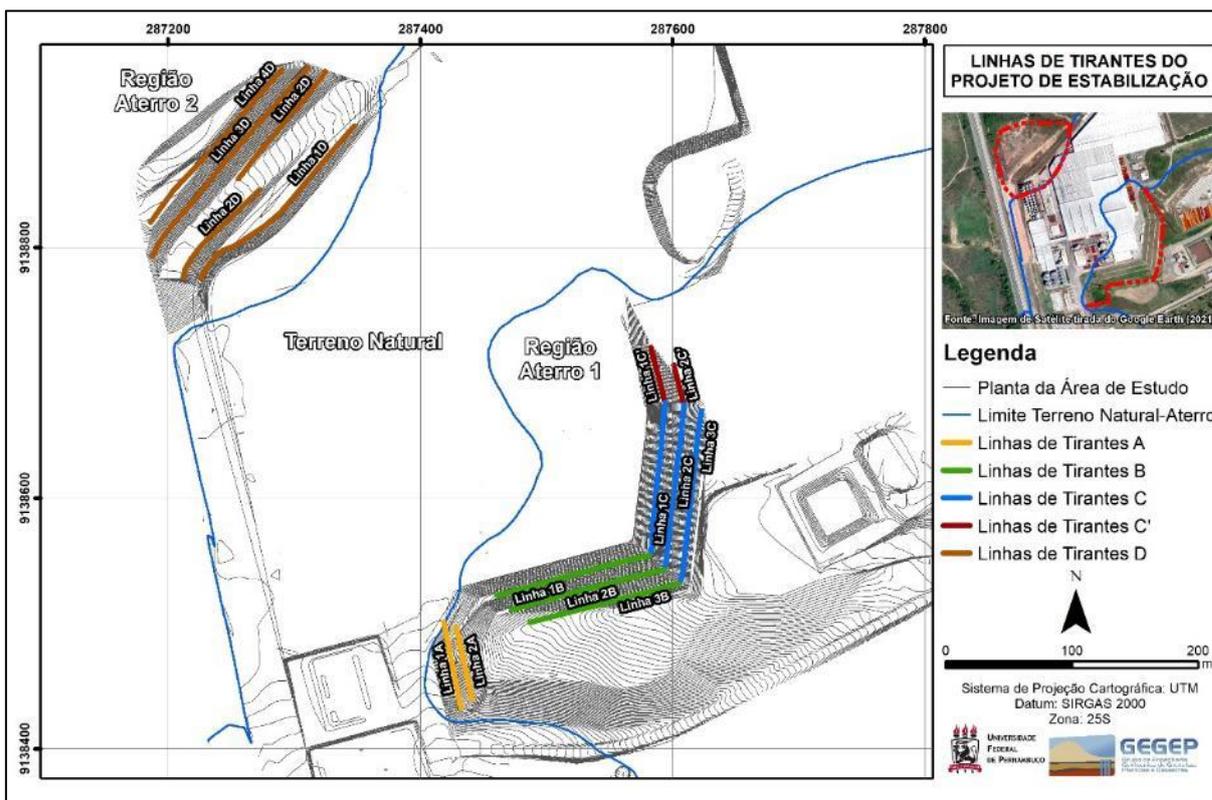
Figura 39 – Linhas de tirantes previstas no Projeto de Estabilização.

Os serviços de execução dos tirantes foram realizados por patamar e por nichos de 14,40 metros a partir do patamar mais alto. Os nichos foram escavados em sequência para facilitar o processo de escavação. Na Figura 40 apresenta-se a vista frontal da solução adotada. Observa-se que cada linha de tirante representa um patamar do talude, onde estão localizados os tirantes e os drenos sub-horizontais profundos.

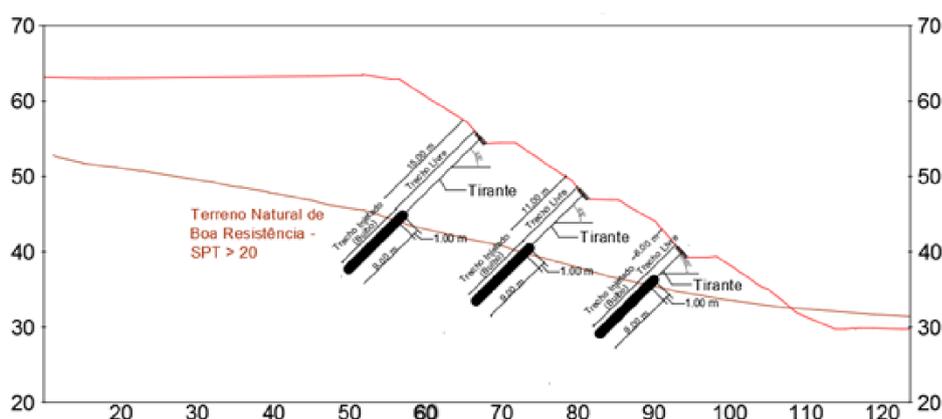
Figura 41 – Ilustração de uma seção tipo – tirantes.

Deve ser ressaltado que não foi encontrado nível de água nas sondagens realizadas. Entretanto, os drenos foram executados para interceptar as águas da chuva que penetram no aterro através das fissuras no piso de concreto, conforme apresentando anteriormente. Além de captar e direcionar as águas de vazamentos de tubulações enterradas dentro do corpo do aterro, o que foi observado durante a investigação.

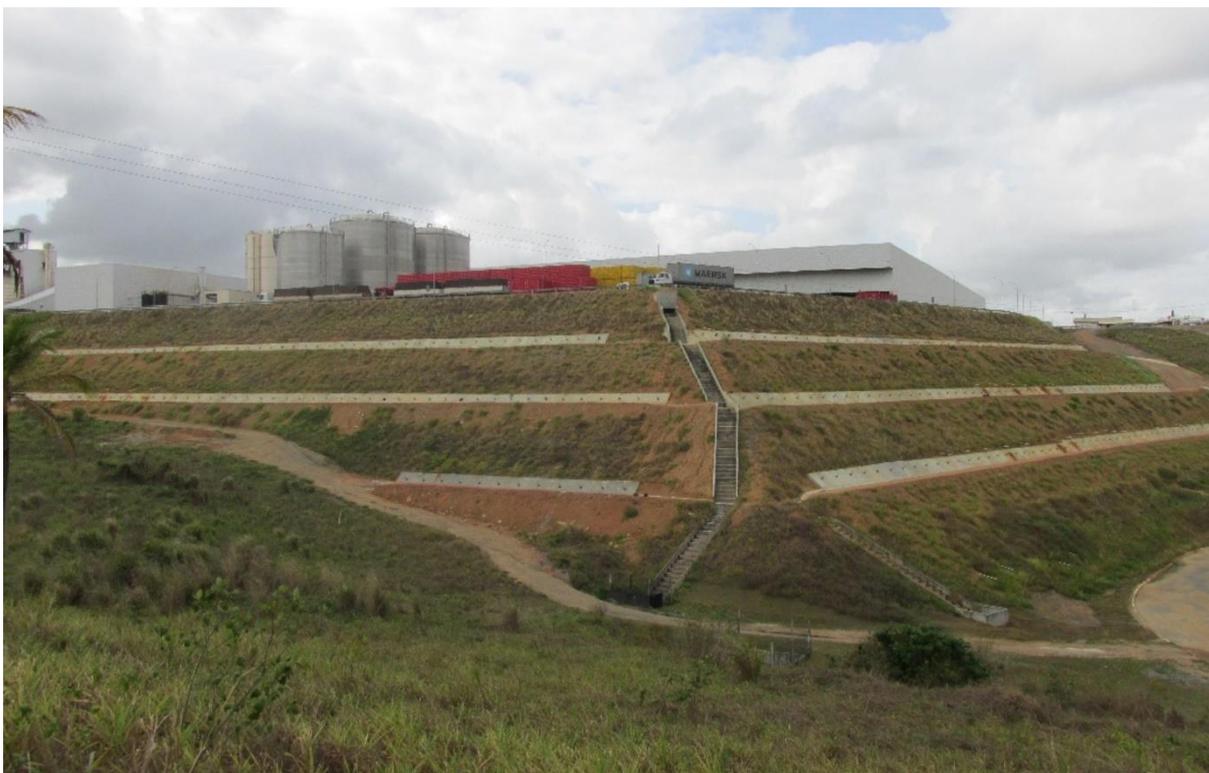
Figura 46 – Vista da Estabilização executada na Região do Aterro 1 (Área B, C e C').

O fator de segurança após a estabilização do aterro foi 1,56. Observou-se que o fator de segurança teve um incremento no seu valor na ordem de 48 %

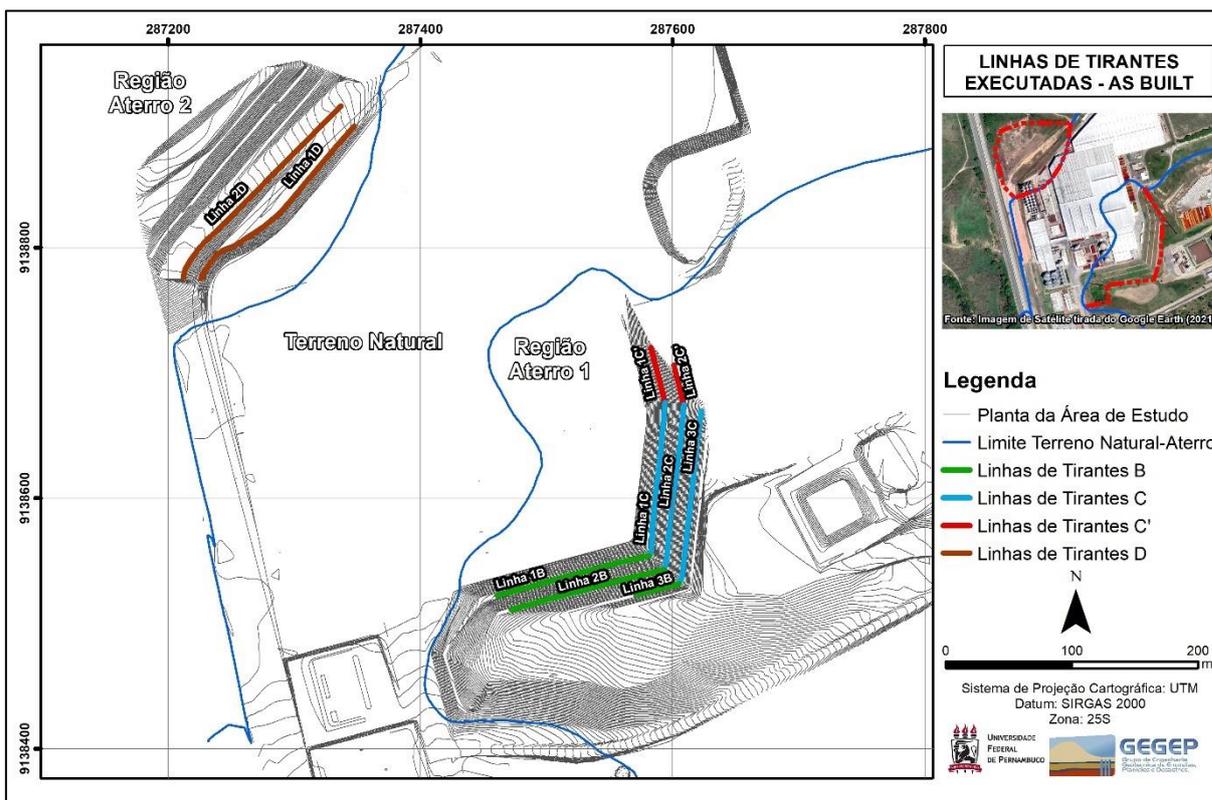
Figura 47 – Linhas de tirantes executadas (As Built).

Destaca-se que foi executada na Região do Aterro 2 uma solução complementar em estaca prancha, próximo à linha de tirantes 1D.

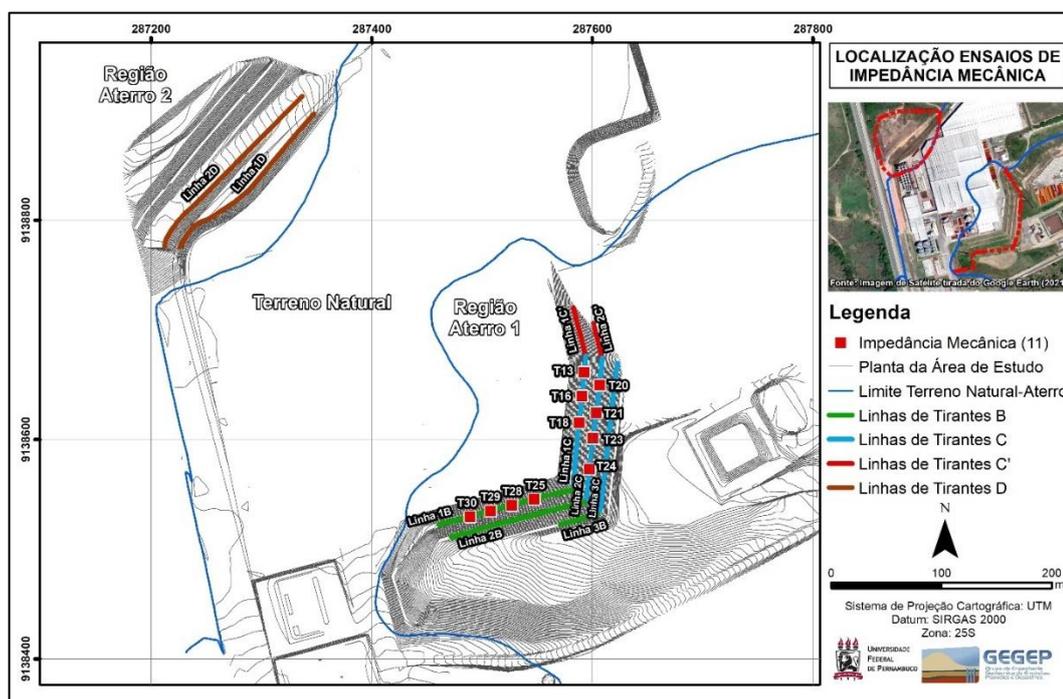
Figura 52 – Localização dos ensaios de impedância mecânica.

Para cada tirante, seis aquisições, no mínimo, foram efetuadas. A fim de atenuar os barulhos parasitos aleatórios e amplificar a resposta vibratória do tirante, cada aquisição cumula dois ensaios.

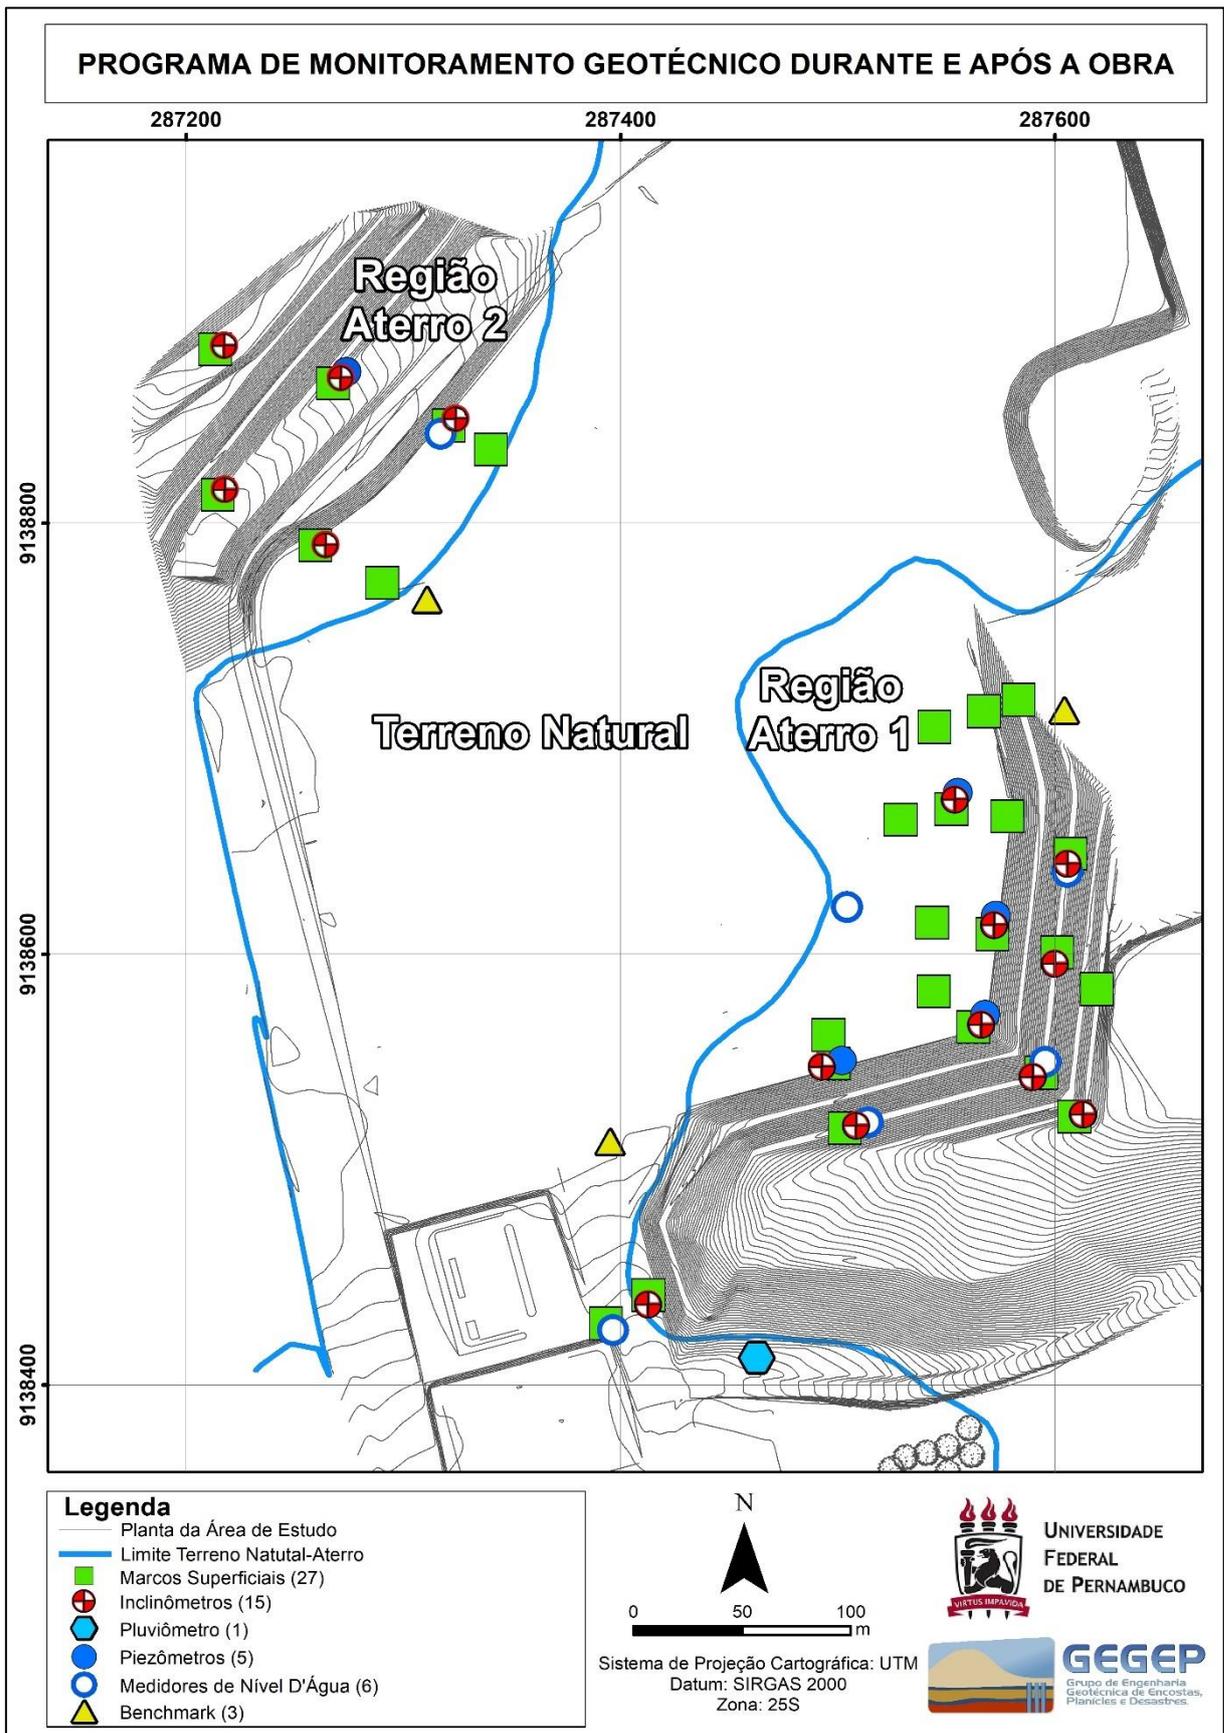
Figura 60 – Instrumentos utilizados durante e após a obra de estabilização.

Os instrumentos utilizados estão descritos a seguir, bem como localizados na Figura 60.

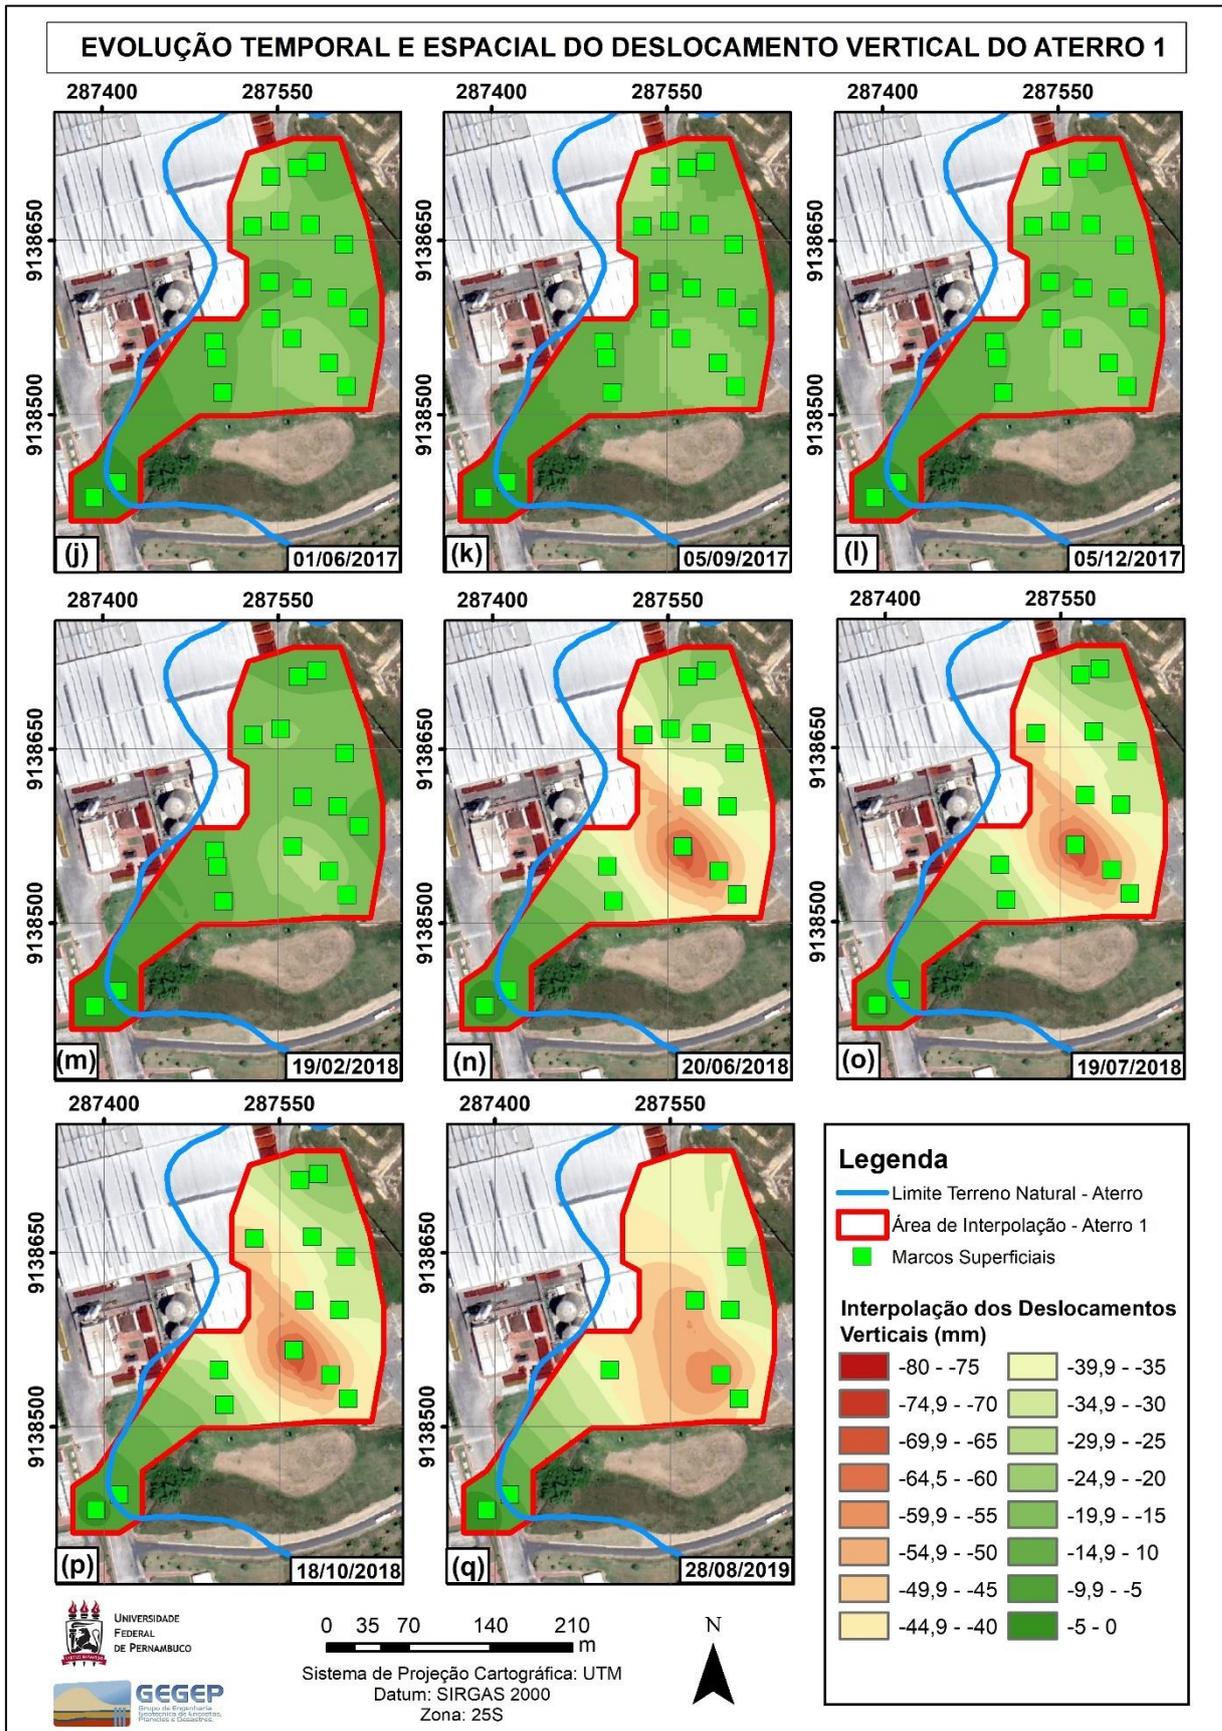
Figura 108 – Evolução temporal e espacial do deslocamento vertical do Aterro 1 (Parte 2).

Analisando os mapas das Figura 108n a Figura 108p observa-se a variação dos deslocamentos verticais entre 0 e -80mm, com dados obtidos no período entre 20/06/2018 e 18/10/2018. Nota-se que entre os dados da Figura 108m (19/02/2018) e Figura 108n (20/06/2018), cujo intervalo das leituras corresponde a 4 meses, houve uma variação máxima de aproximadamente 40mm no deslocamento vertical, com a coloração degradê vermelho são representados os maiores valores de deslocamento, compreendidos na faixa de -45mm e -80mm e localizados na região central da área interpolada. Indicando a reativação da movimentação da Região do Aterro 1, principalmente em torno das áreas B e C.
