# **RETROANÁLISE DE PAVIMENTOS DE CONCRETO DE CIMENTO PORTLAND**

**RETROANÁLISE DE PAVIMENTOS DE CONCRETO DE  
CIMENTO PORTLAND**  
**ESTUDO DE CASO DA INFLUÊNCIA DO TRÁFEGO GERADO  
PELA IMPLANTAÇÃO DO BRT NA AV. CAXANGÁ NA VIDA  
ÚTIL REMANESCENTE DO PAVIMENTO EXISTENTE**

Trabalho de conclusão de curso apresentado ao  
Departamento de Engenharia Civil da Universidade  
Federal de Pernambuco como requisito parcial à  
obtenção do título de bacharel em Engenharia Civil.

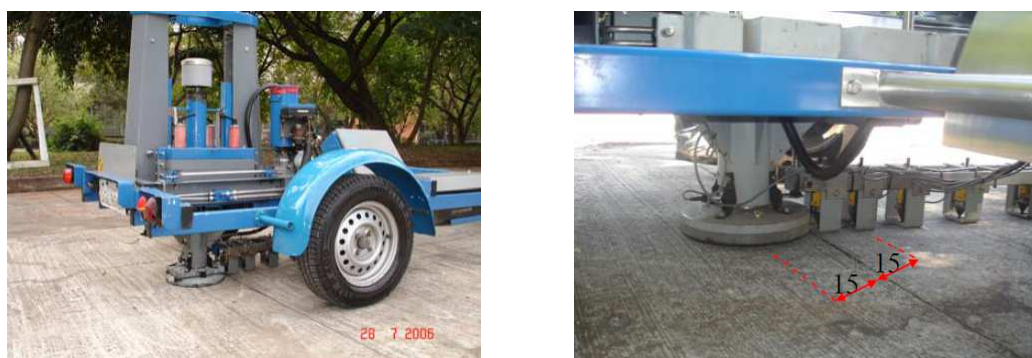
O coeficiente de transferência de carga ( $J$ ) pode ser determinado através de resultados de ensaios de FWD. Em primeiro lugar, aplica-se o carregamento adjacente à junta no centro da placa de CCP e mede-se a deflexão sob a carga aplicada e sob a placa sem carregamento, conforme esquema abaixo:

FIGURA 7 – Determinação da eficiência de transferência de carga através de FWD

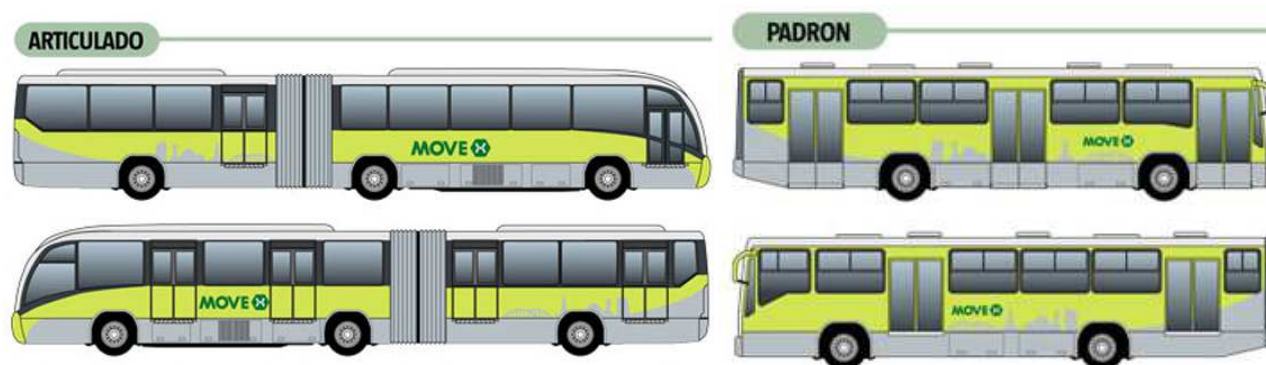
O primeiro passo no cálculo do Número “N” é a determinação dos veículos que irão trafegar sobre o pavimento. No trecho analisado, os modelos utilizados são Padron e Articulado, conforme esquema da FIGURA 11. O primeiro, possui na dianteira um ESRS que pode suportar 7,5 t e no traseiro um ESRD com capacidade de 17 t. Já o segundo modelo, possui 3 eixos, um ESRS na dianteira com capacidade de 7,5 t, um ESRD intermediário com capacidade de 12 t e um ESRD na traseira com capacidade de 13 t.

FIGURA 11 – Variedades de ônibus empregados na via livre do BRT
