**RECOMENDAÇÕES DE ESTABILIZAÇÃO ATRAVÉS DA TÉCNICA  
DE SOLO GRAMPEADO, VISANDO A REDUÇÃO DE RISCOS DE  
DESLIZAMENTOS DE UMA ENCOSTA EM CAMARAGIBE-PE**

**Trabalho de conclusão de curso apresentado à  
Universidade Federal de Pernambuco para  
obtenção da graduação em Engenharia Civil.**

**Área de concentração: Engenharia Geotécnica**

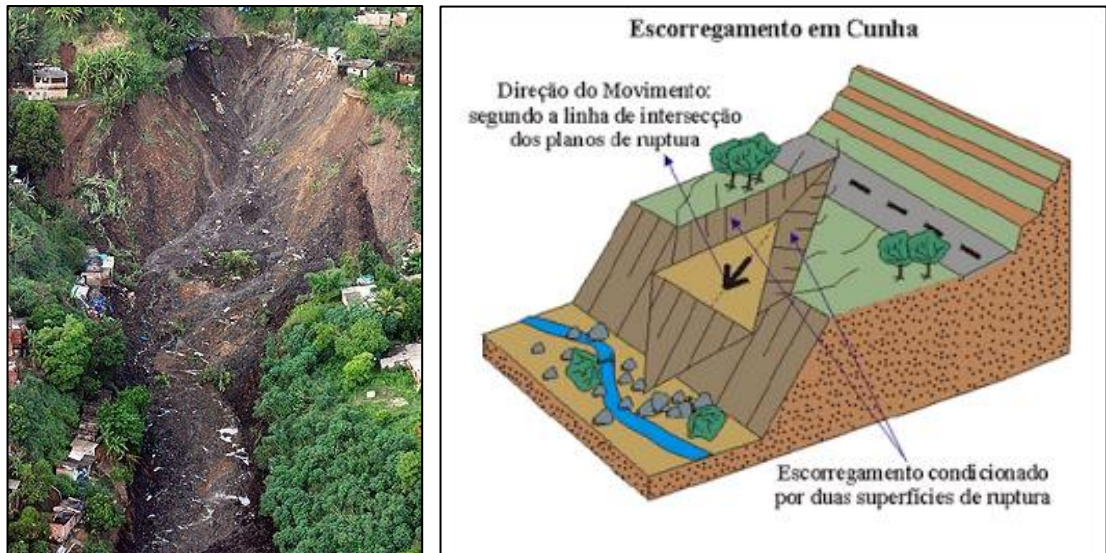
Os escorregamentos em cunha são mais comuns em rocha ou em taludes de corte ou encostas que sofreram algum processo natural de erosão ou deslizamentos anteriores. Este processo está associado à existência de dois planos de fraqueza desfavoráveis a estabilidade, condicionando o deslocamento ao longo do eixo de intersecção destes planos.

**Figura 2.5 - Esquema de processo de escorregamento em cunha**

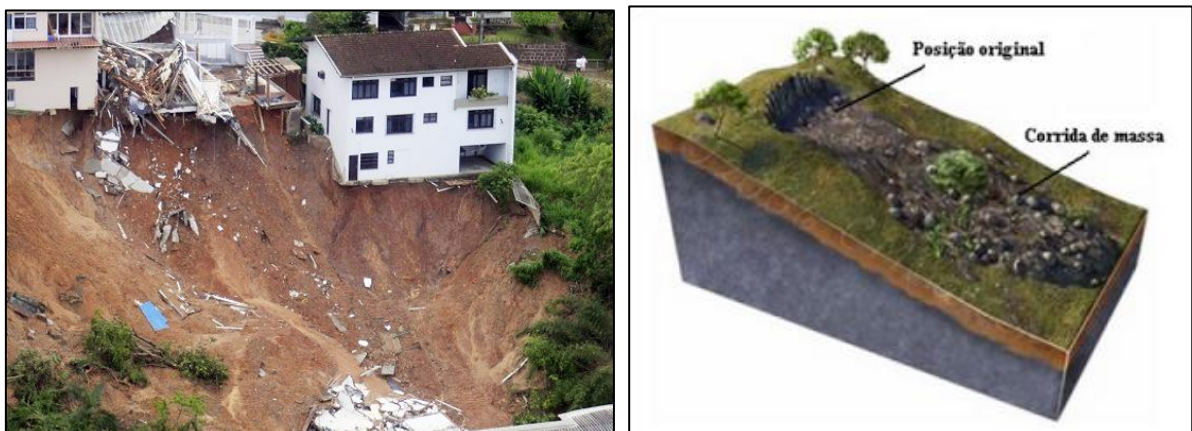
Corridas - São formas rápidas de escoamento, de caráter essencialmente hidrodinâmico, ocasionadas pela perda de atrito interno, em virtude da destruição da estrutura, em presença de excesso de água. São mais raras, mas podem provocar grandes desastres devido ao alto poder destrutivo e extenso raio de alcance, mesmo em áreas planas.

**Figura 2.7 - Esquema de processo de corrida**

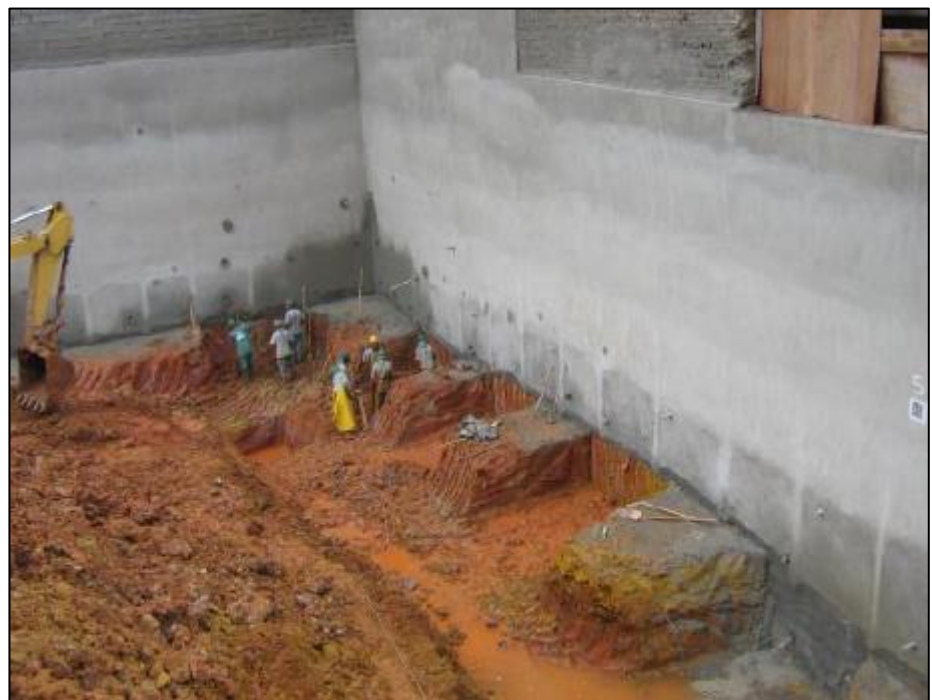
**Figura 2.16 - Escavação com berma de equilíbrio**

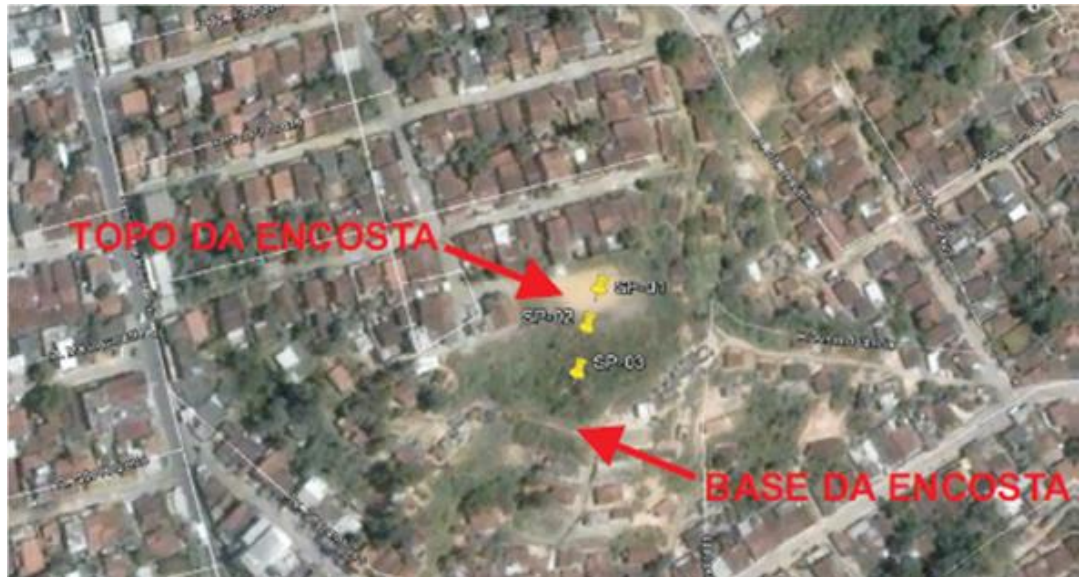
**Figura 3.2 - Localização dos furos de sondagem**

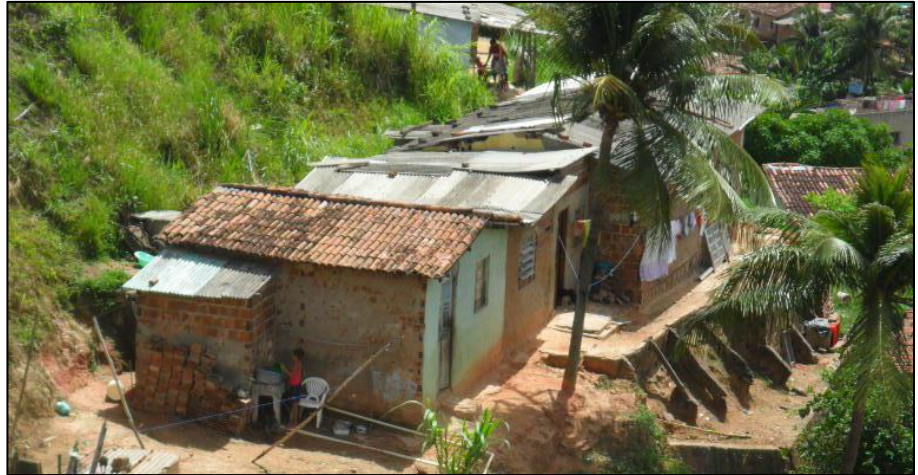
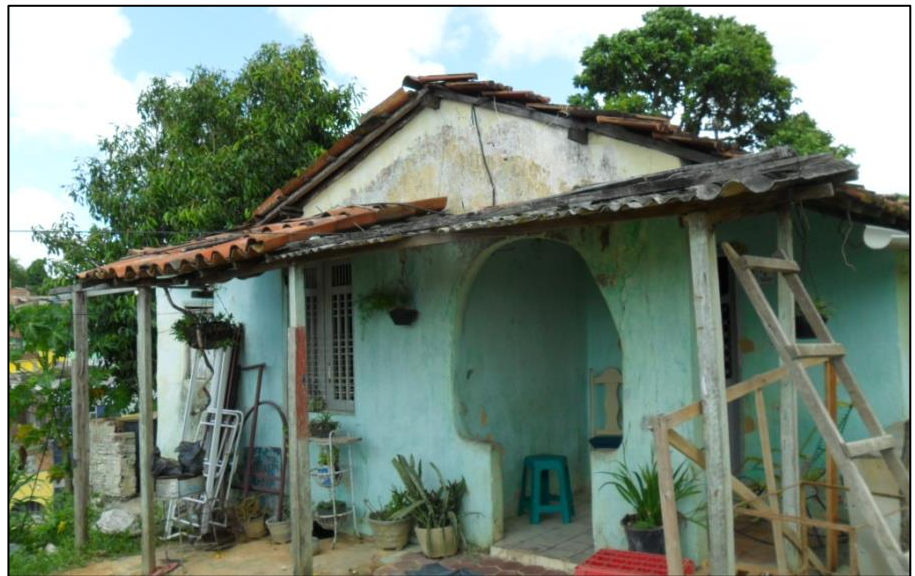
Durante visita de campo, foi verificada a presença de 17 moradias nos patamares da encosta, todas em alvenaria. Com exceção das construções localizadas no topo da encosta, as casas são de difícil acesso. Verificou-se também a presença de fissuras grandes em algumas das casas e vigas escoradas (**Fotos 5.1 e 5.2**).

Foto 5.1 – Moradias em alvenaria (meia encosta) (a) e (b)

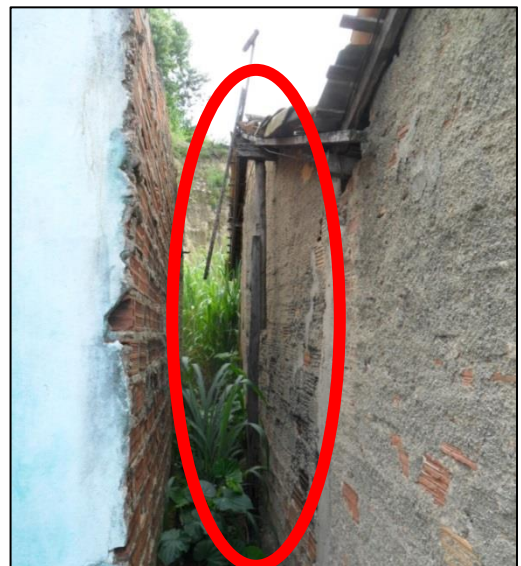
Foto 5.2 - – Moradias em alvenaria (meia encosta)

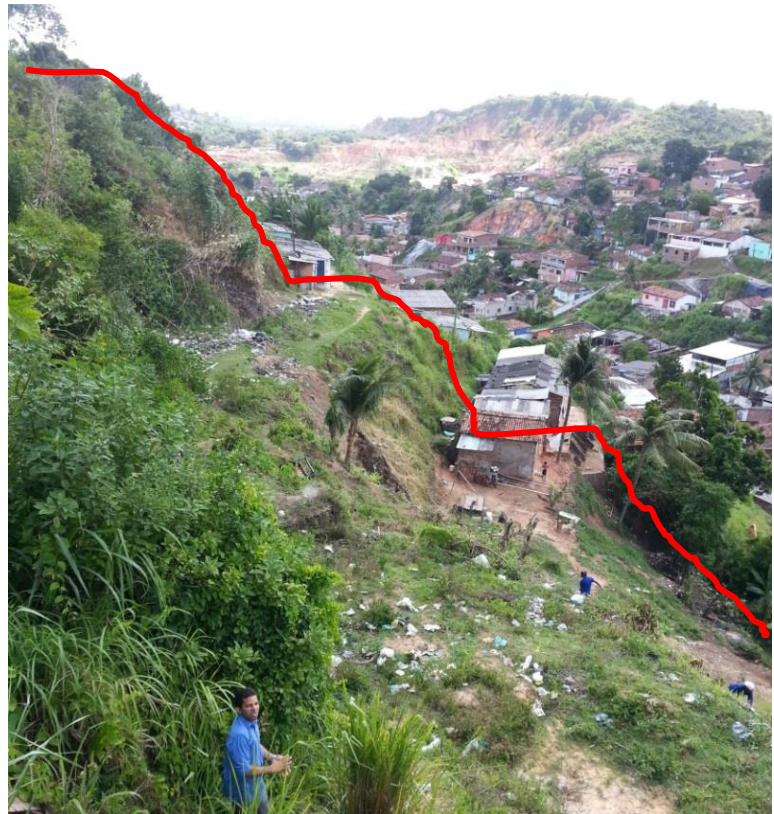
Verificou-se que o material do talude é uma argila areno-siltosa, com presença de cortes inadequados realizados pelos próprios moradores, lixo e entulhos espalhados, inclinação acentuada da encosta, árvores de maior porte inclinadas, moradias bem próximas ao topo dos taludes (**Foto 5.3 e 5.4**).

Foto 5.3 – Perfil da encosta

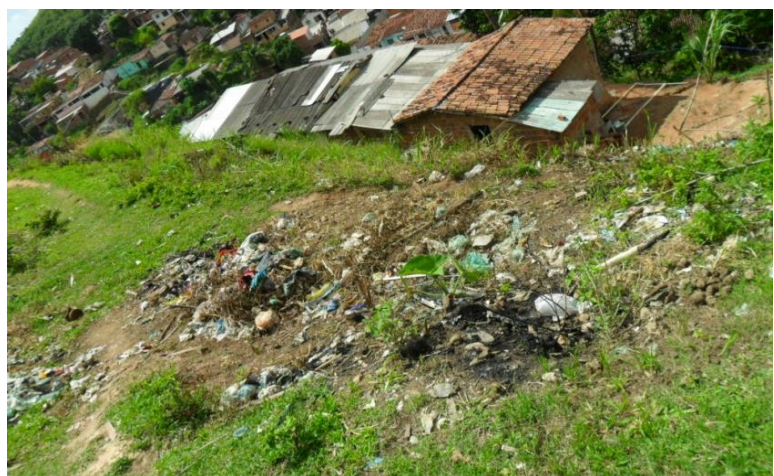
Foto 5.4 – Lixo espalhado

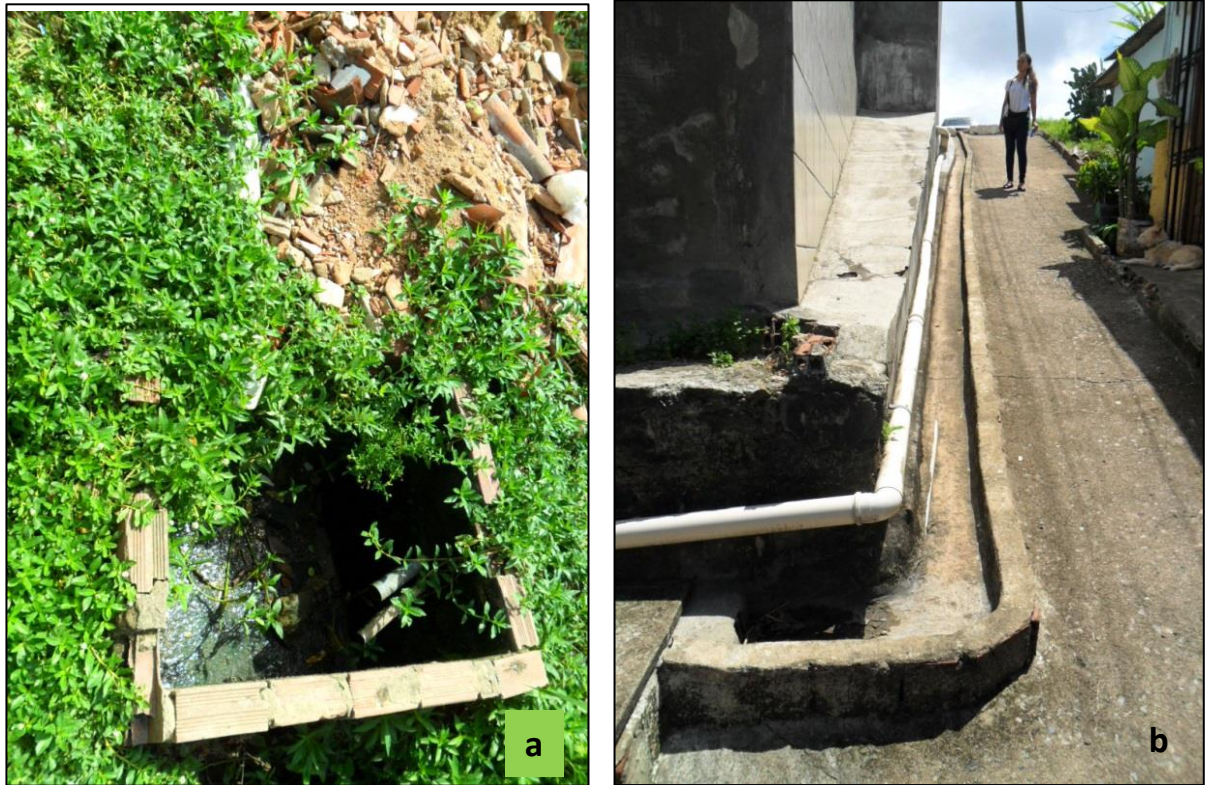
O esgoto doméstico tem como destino fossas e o sistema de drenagem é muito precário, com a presença de poucas calhas e valetas ou outros dispositivos de captação e condução de águas pluviais (em geral, presentes nas construções no topo da encosta), as águas correm na superfície do talude, carreando materiais (**Foto 5.5**).

Foto 5.5 – Drenagem existente de águas servidas (a) e águas pluviais (b)

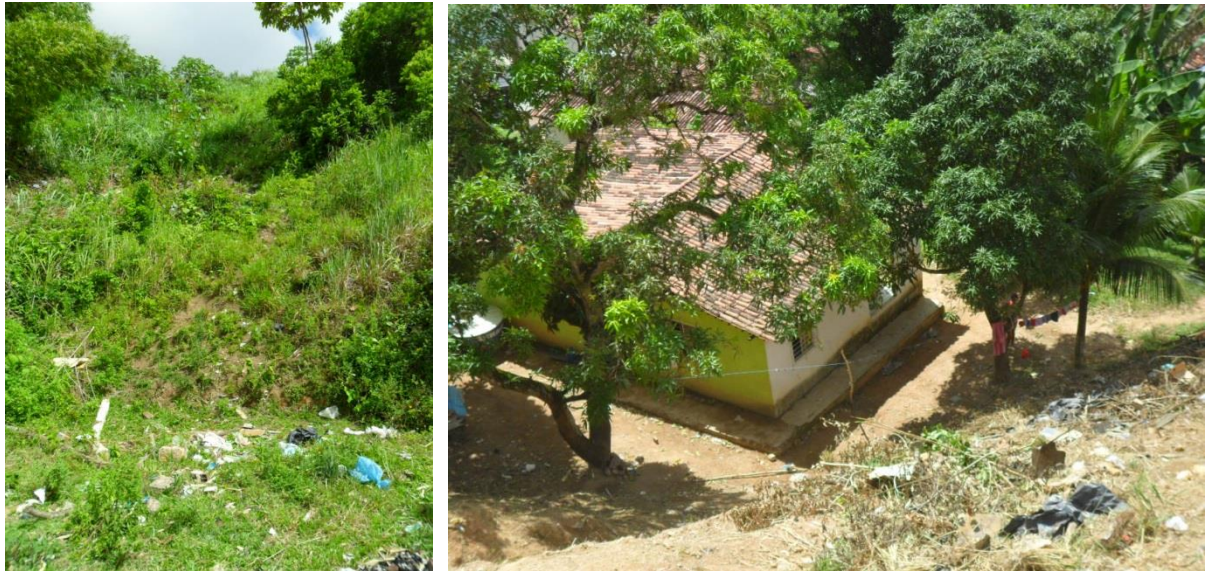
Pode-se observar nas fotos a presença de vegetação baixa e algumas árvores de pequeno porte, sendo algumas com inclinação, mas sem áreas de cultivo. Foi observado também, durante a vista de campo, que a prefeitura estava retirando a cobertura vegetal e, segundo os funcionários, a mesmo realizaria obras de contenção no local previstas para o final do corrente ano (**Foto 5.6 e 5.7**).

**Foto 5.6– Vegetação existente**

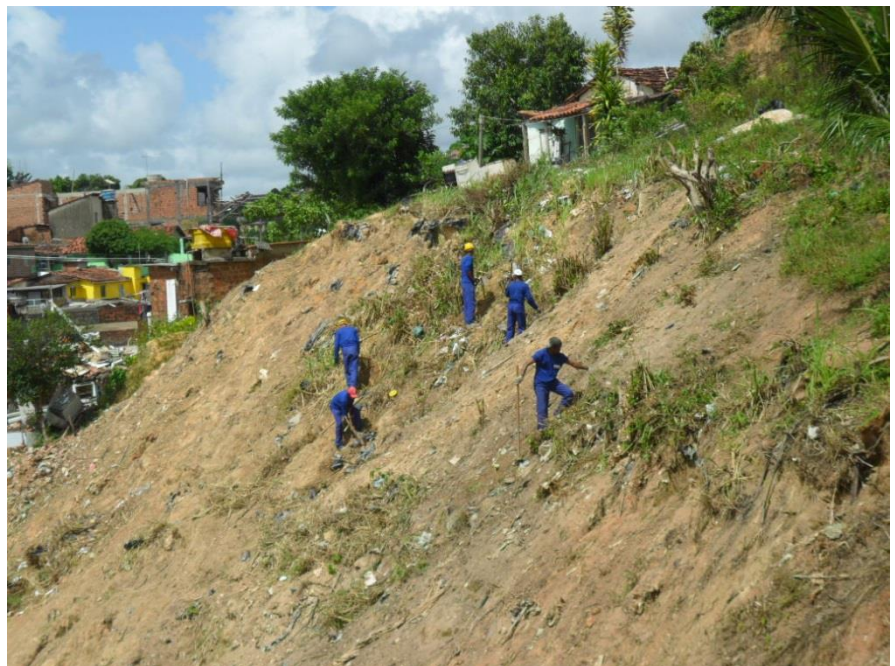
**Foto 5.7 – Funcionários da prefeitura retirando a cobertura vegetal**

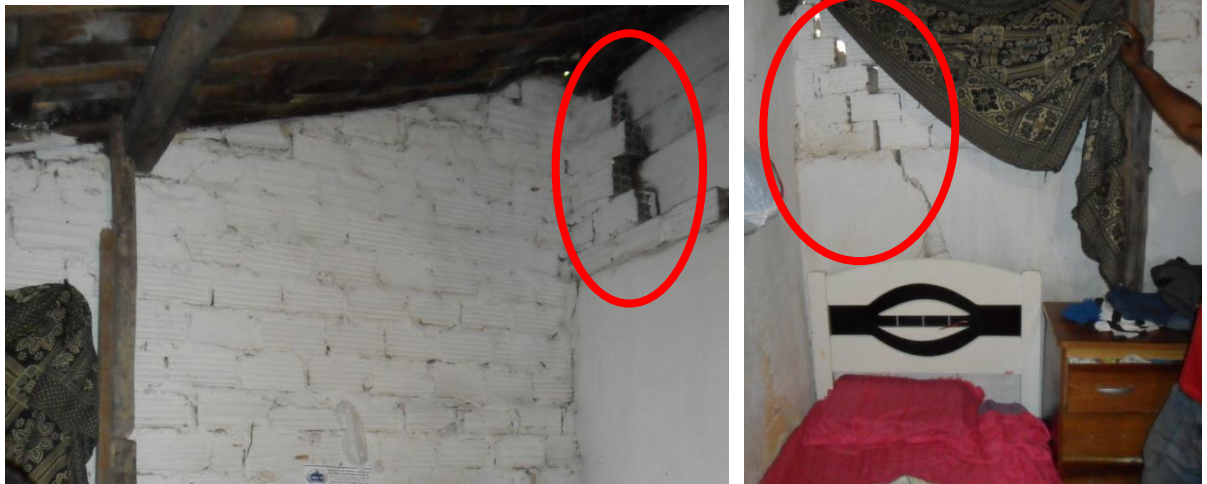
Foram observadas trincas nas casas, fissuras no pé e no topo do talude, inclinação das árvores e cicatrizes de deslizamentos anteriores (**Foto 5.8 a 5.10**).

**Foto 5.8 – Fissuras verificadas nas construções**

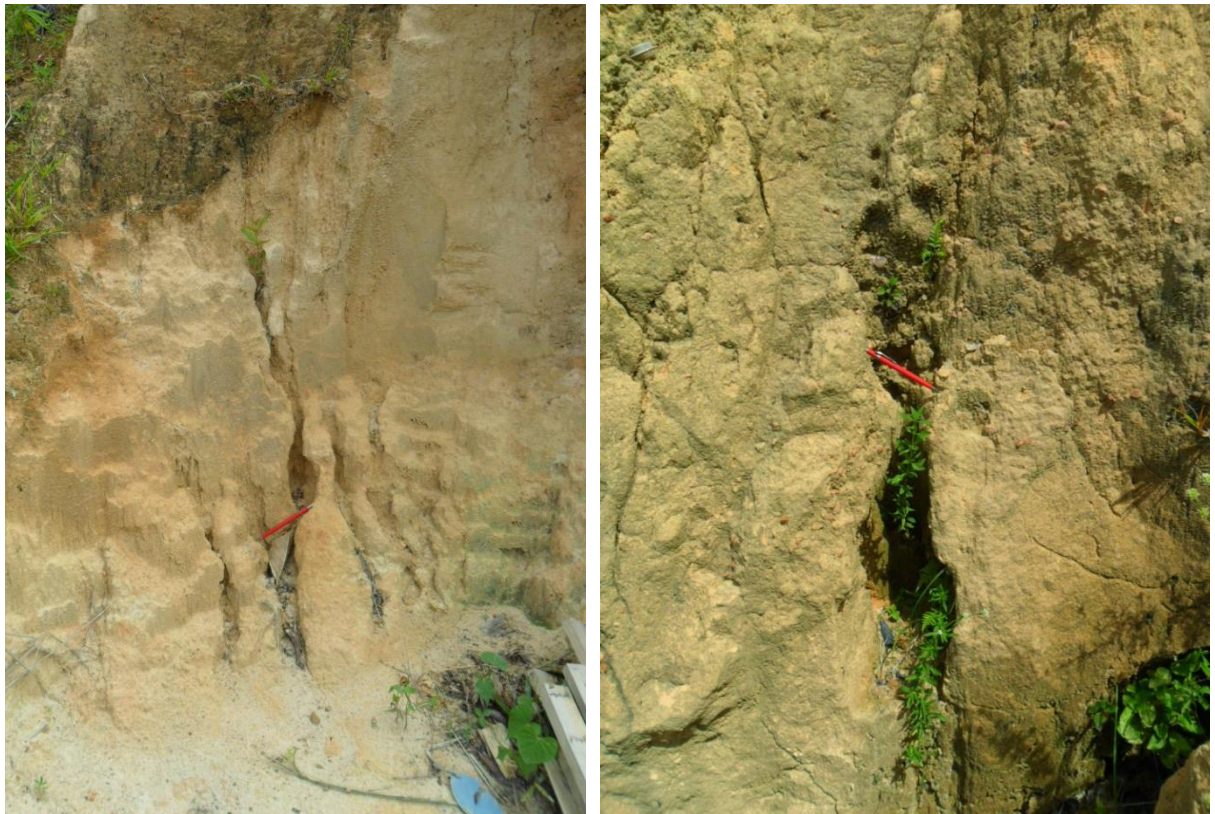
**Foto 5.9 – Presença de fissuras nos taludes**

Realizar monitoramento da encosta através de inclinômetros, para acompanhar os deslocamentos horizontais, principalmente na área onde se encontra a fissura.

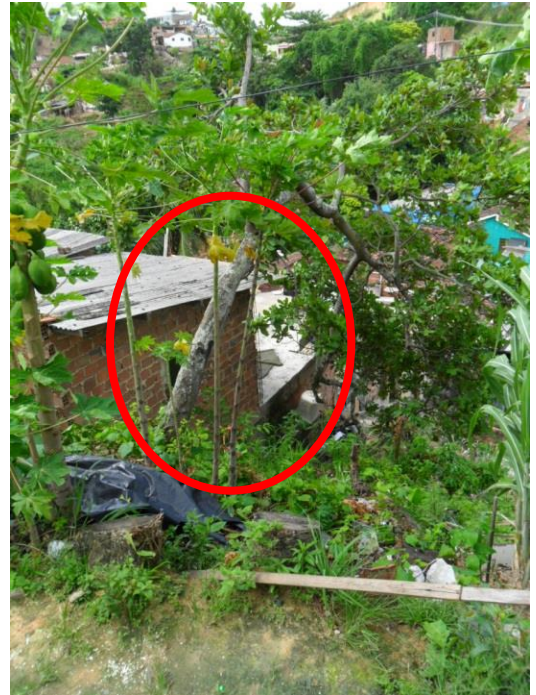
Foto 5.10 – Árvore no talude inclinada

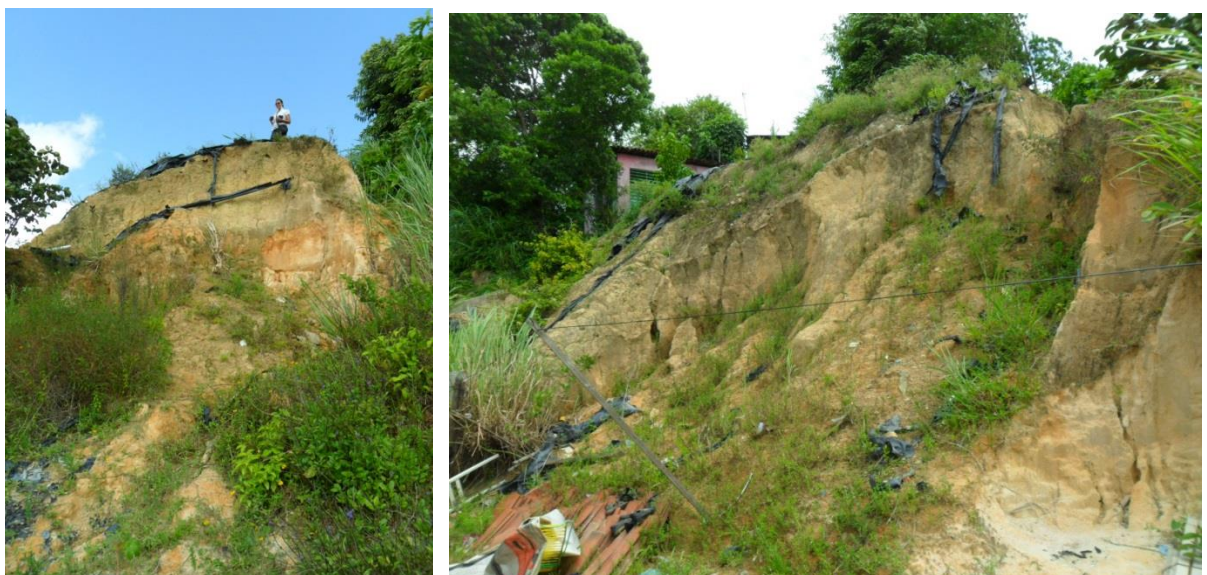
Em conversa com moradores locais, estes afirmaram que a defesa civil exigiu a desapropriação de toda a encosta, mas poucos deixaram suas casas. Relataram também a ocorrência de vários deslizamentos ocorridos nos últimos cinco anos, verificados pelas cicatrizes ao longo da encosta (**Foto 5.11**).

Foto 5.11 – Evidências de escorregamentos anteriores

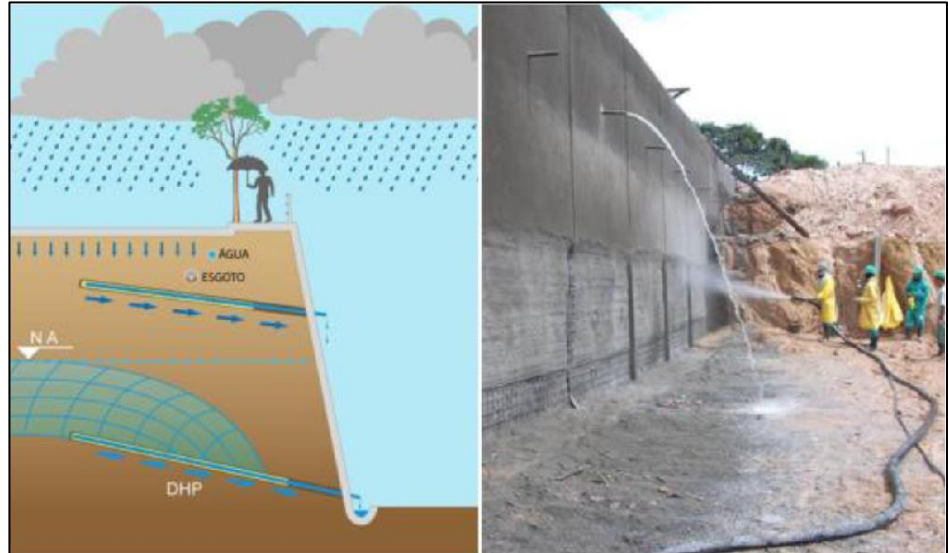
**Figura 5.17 - Drenagem profunda**
