**ANÁLISE DA QUALIDADE DA ÁGUA DE POÇOS ARTESIANOS NA ZONA  
RURAL DO MUNICÍPIO DE PASSIRA/PE**

Trabalho de Conclusão de Curso apresentado à  
Coordenação do Curso de Engenharia Civil do  
Campus Agreste da Universidade Federal de  
Pernambuco – UFPE, na modalidade de artigo  
científico, como requisito parcial para  
obtenção do grau de Bacharel em Engenharia  
Civil.

## **Análise da qualidade da água de poços artesianos na zona rural do município de Passira/PE**

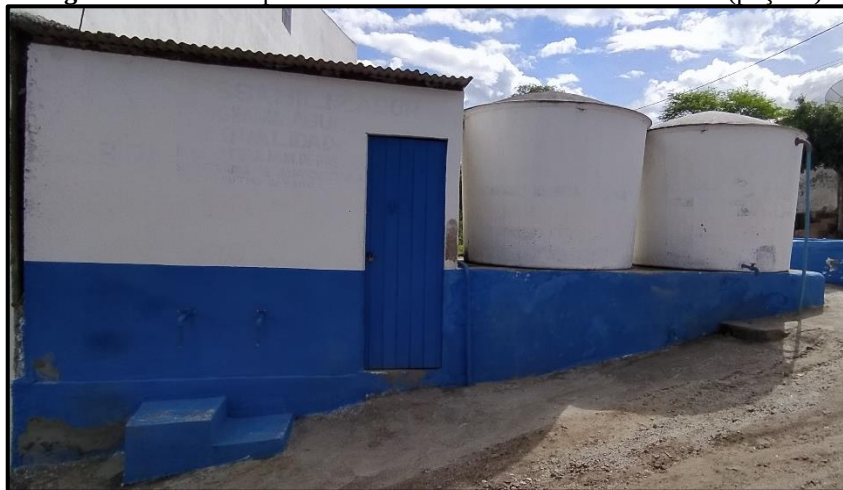
**Figura 3** – Chafariz público na comunidade de Cutias de Baixo (poço A)

A Figura 3 apresenta o chafariz público na comunidade de Cutias de Baixo, foi considerado como poço A pois é o primeiro a ser coletado a água, esse mesmo critério foi utilizado para nomear os demais poços. Esta instalação possui uma casa de bombas, e dois tanques de equalização, para que se possa armazenar água retirada do lençol freático.

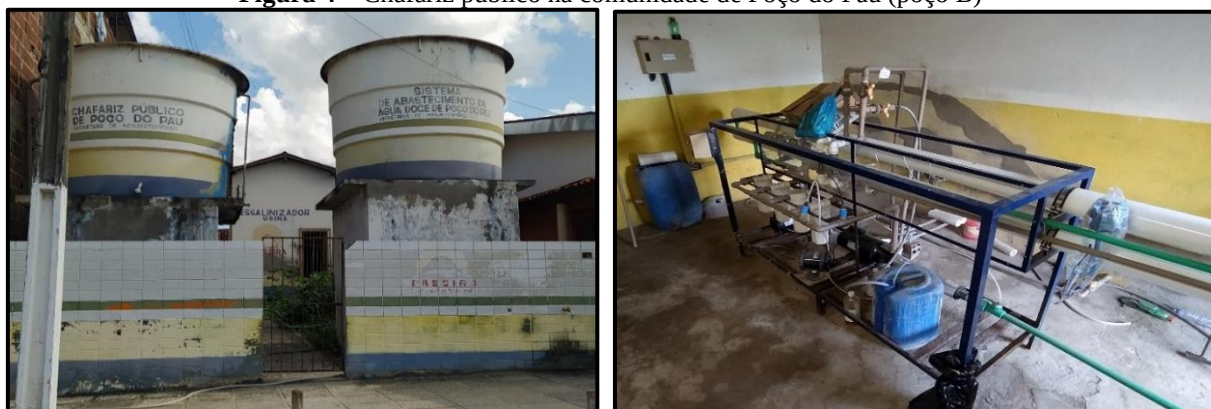
**Figura 4** – Chafariz público na comunidade de Poço do Pau (poço B)

A Figura 4 apresenta o chafariz público na comunidade de Poço do Pau (Poço B), esta comunidade apresenta dois poços, sendo neste primeiro que acontece a retirada do sal da água. Esta instalação possui casa de equipamentos, um dessalinizador e dois tanques de equalização. Após o processo de retirada do sal, a água é armazenada nos tanques, e podem ser coletadas por duas torneiras em frente ao chafariz.

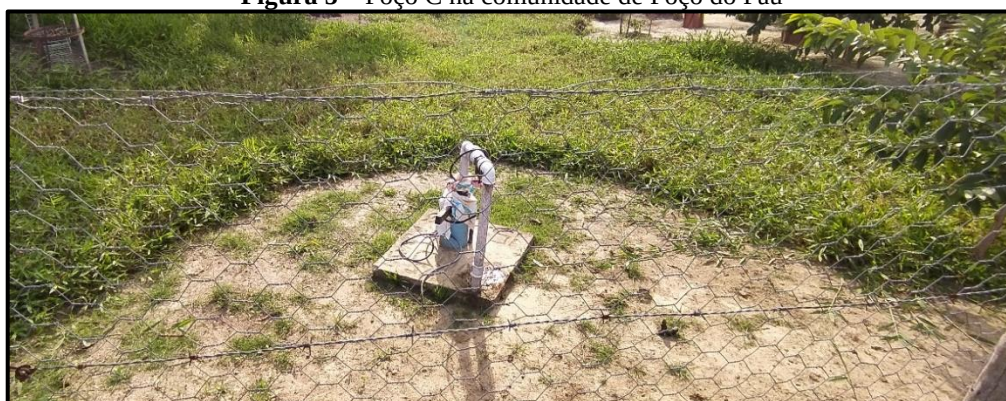
**Figura 5** – Poço C na comunidade de Poço do Pau

A Figura 5 apresenta o poço C, localizado também na comunidade de poço do pau, diferente do poço B, neste a água não passa pelo processo de dessalinização, a bomba é ligada diretamente na rede de abastecimento da comunidade. Percebe-se na imagem nenhuma estrutura de proteção ou de armazenamento da água.

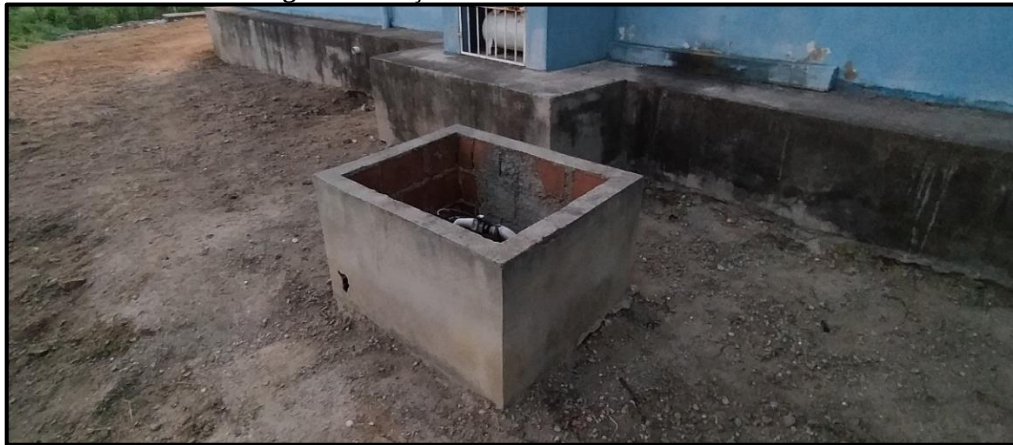
**Figura 6** – Poço D na comunidade de Candiais

A Figura 6 apresenta o poço D na comunidade de Candiais, semelhante ao poço C, este também não possui nenhuma proteção externa e a bomba é ligada diretamente na rede de abastecimento da comunidade.

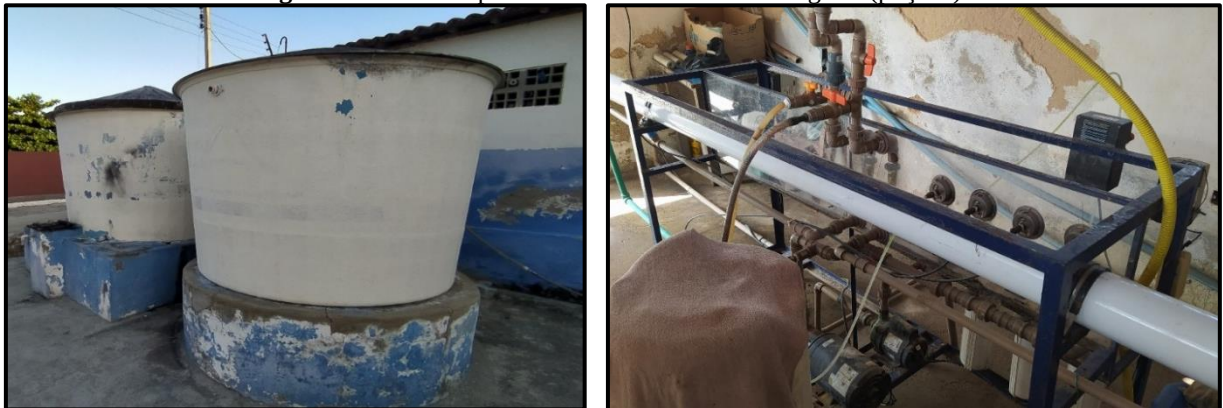
**Figura 7** – Chafariz público na comunidade de Bengalas (poço E)

A Figura 7 apresenta o chafariz público na comunidade de Bengalas (Poço E), esta comunidade apresenta apenas um poço, porém há dois sistemas de abastecimento, sendo o primeiro a retirada do sal da água por meio do dessalinizador, seguido da armazenagem em tanques de equalização. E o segundo com o abastecimento diretamente para as residências, sem passar por nenhum processo de filtragem ou tratamento. Esta instalação possui casa de equipamentos, um dessalinizador e dois tanques de equalização.
