**UNIVERSIDADE FEDERAL DE PERNAMBUCO**

**PATOLOGIAS E CONDIÇÕES DE CONSERVAÇÃO DOS BENS INTEGRADOS  
PÉTREOS DE MONUMENTOS HISTÓRICOS RELIGIOSOS DE JABOATÃO E  
RECIFE**

Dissertação apresentada ao Programa de  
Pós-Graduação em Engenharia de Minas  
da Universidade Federal de Pernambuco,  
como requisito parcial para obtenção do  
grau de Mestre em Engenharia Mineral

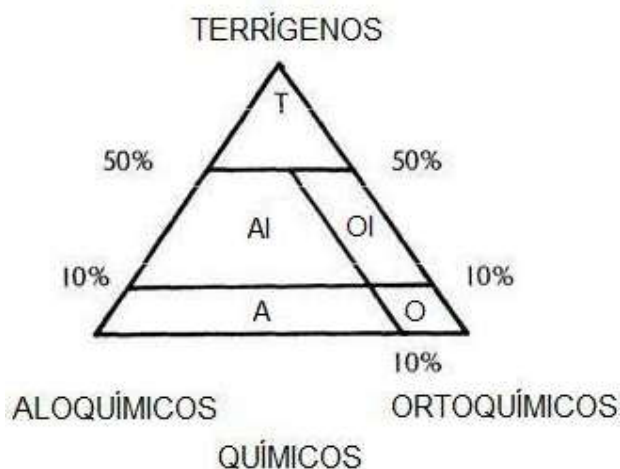
Figura 1.1 - Diagrama (sem escala) com a divisão das cinco classes a partir dos componentes essenciais; compilado e modificado de FOLK (1974).

Baseado na proporção dos três componentes essenciais – terrígenos, aloquímicos e ortoquímicos, Folk (1974) divide em cinco classes as rochas sedimentares, conforme o diagrama apresentado na figura 1.1.

Conforme o diagrama proposto por Folk (1974), relacionado aos componentes essenciais, as cinco classes apresentadas são representadas pelas letras iniciais dos tipos de rochas e denominam-se da seguinte forma:

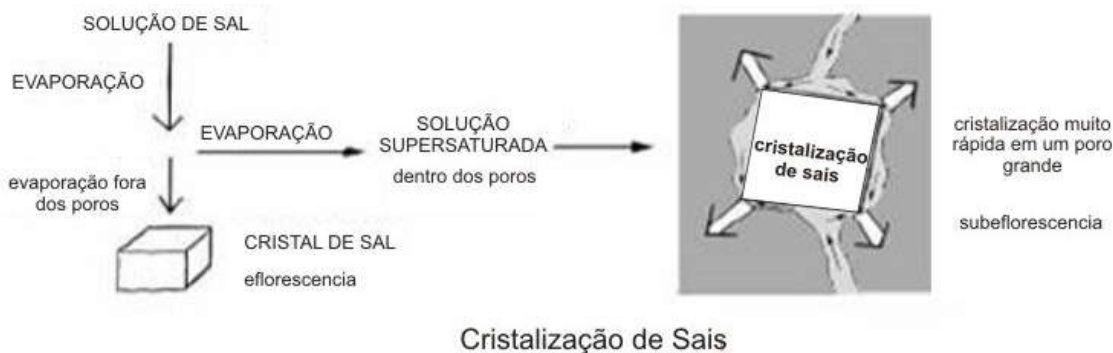
Figura 1.8 - Processo de cristalização de sais no interior de um poro; compilado e modificado de Torraca (2009).

O mecanismo de alteração age quando sais solúveis se instalam nos poros da rocha; cristalizam-se pelo processo de evaporação, passando do estado líquido para o sólido expandindo-se no interior dos poros ocasionando tensões internas (estresses na estrutura interna) (ALMEIDA, 2005), conforme indica a figura 1.8.

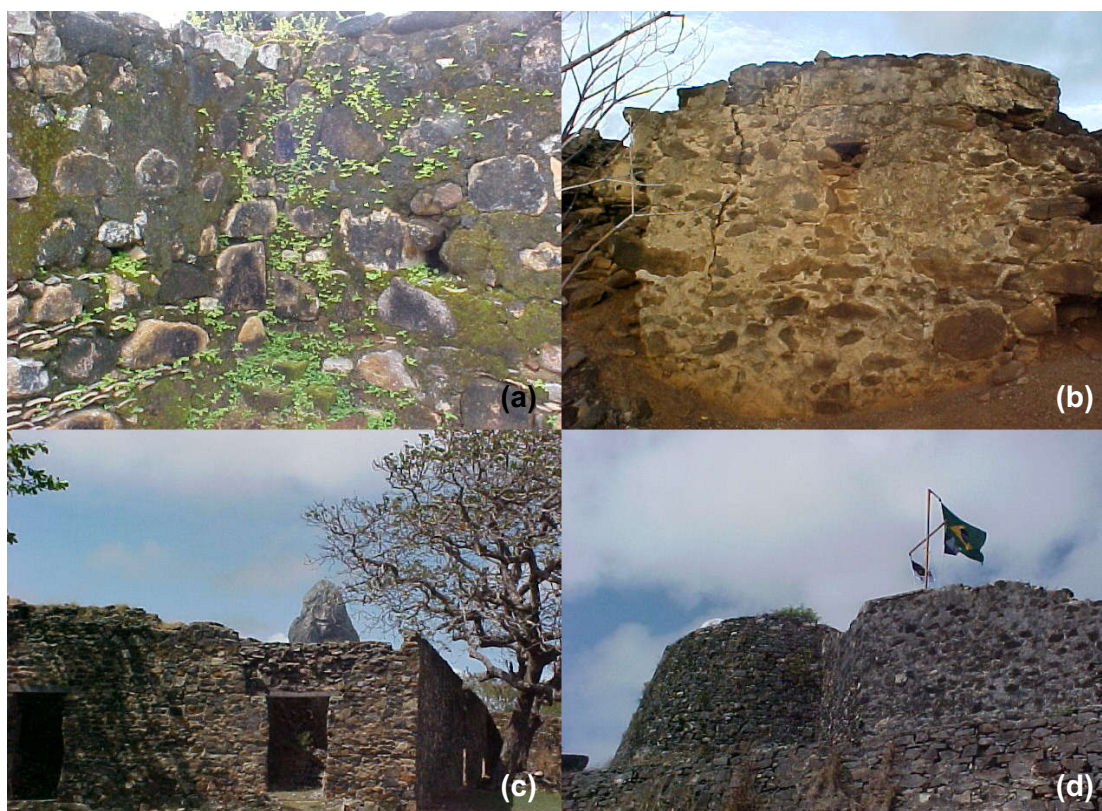
Figura 1.10 - Tipos de alvenaria em rocha argamassada. (a) e (b) ordinária; (a) ruínas da parede externa do Convento da Igreja de Nossa Senhora de Nazaré, Cabo de Santo Agostinho/PE e (b) ruínas da muralha do Forte de São Pedro do Boldró, Fernando de Noronha/PE. (c) e (d) com aparelho irregular; (c) e (d) Forte de Nossa Senhora dos Remédios, Fernando de Noronha/PE. Fonte: autor.

com as ordinárias apresentando rochas irregulares na forma como foi explotada, e na aparelhada com rochas regulares e paramento desbastado, plano (face); as alvenarias de aparelho regular têm o paramento com fiadas horizontais e juntas verticais desencontradas, enquanto que as alvenarias de aparelho irregular apresentam rochas irregulares (CAVALCANTI, 1951).

A figura 1.10 apresenta o uso de alvenaria em rocha argamassada ordinária e com aparelho irregular.

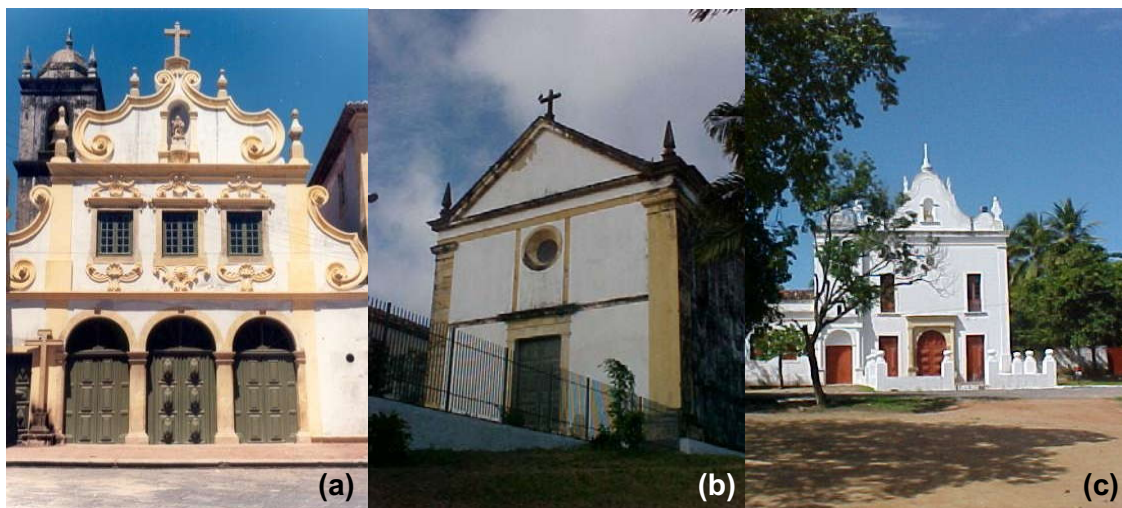
Figura 1.12 - Monumentos pertencentes ao primeiro período construtivo de Olinda, com o emprego de rocha calcária em seus bens integrados; (a) Igreja de Nossa Senhora das Neves; (b) Seminário das Graças e (c) Igreja de Nossa Senhora do Monte. Fonte: autor.

A figura 1.12 exibe as igrejas pertencentes ao primeiro período construtivo, com o emprego do calcáreo em seus bens integrados.

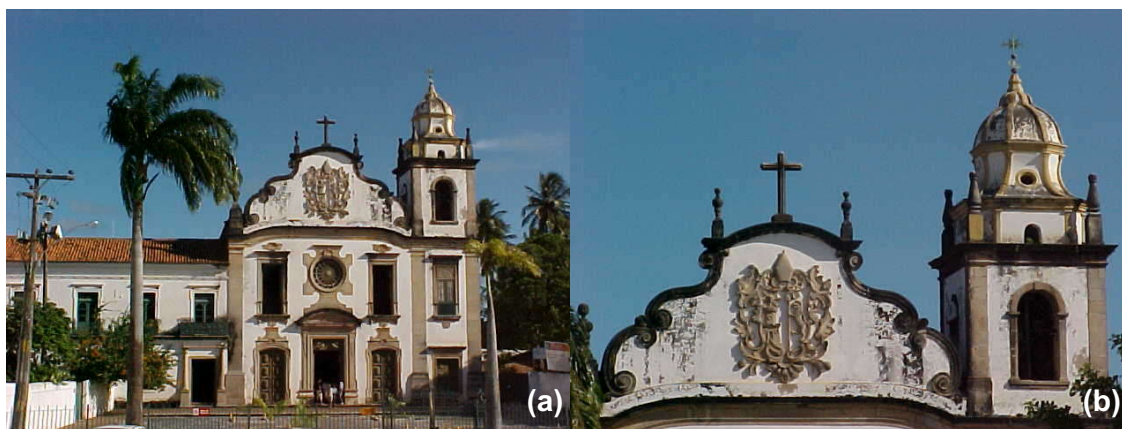
Figura 1.13 - Igreja do Mosteiro de São Bento; (a) o emprego do arenito nos bens integrados do frontispício; (b) detalhe do frontão com o brasão Beneditino e volutas no arremate do objeto. Fonte: autor.

A figura 1.13 apresenta a Igreja do Mosteiro de São Bento, pertence ao segundo período construtivo de Olinda, com emprego do arenito em seus bens integrados.

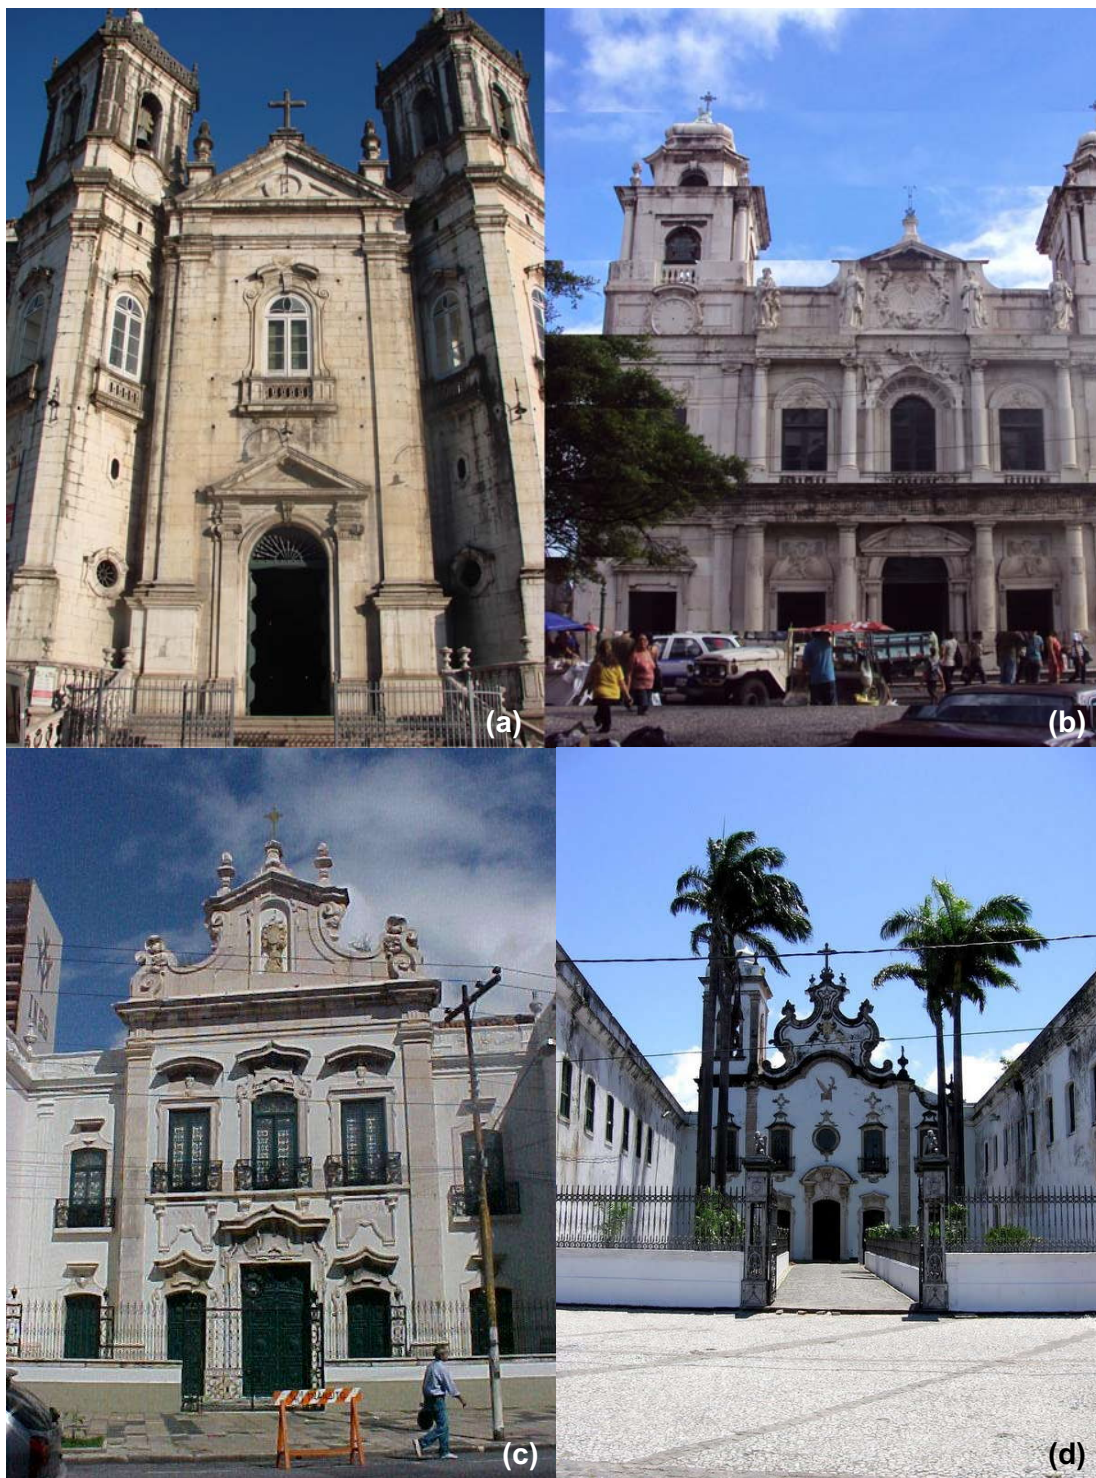
Figura 1.14 - Fotos (a) e (b), o emprego do lioz no frontispício de monumentos religiosos; (a) Igreja de Conceição da Praia, Salvador; (b) Matriz da Boa Vista, Recife; fotos (c) e (d), o lioz utilizado nos bens integrados; (c) Igreja da Ordem Terceira de São Francisco e (d) Igreja da Ordem Terceira do Carmo, ambas em Recife. Fonte: autor.

Em Recife, o emprego do lioz ocorre em vários monumentos como elementos arquitetônicos e decorativos (bens integrados). Destaque para a fachada da Igreja Matriz da Boa Vista executada em blocos, que chegaram prontos do Reino; outros monumentos religiosos acusam a incidência de tal litotipo: a Igreja da Ordem Terceira do Carmo e da Ordem Terceira Franciscana, e a Igreja do Corpo Santo, demolida em meados do séc. XX. O lioz também teve seu emprego em calçadas e meios-fios, de bairros como o da Boa Vista e São José, que ainda hoje podem ser vistos. A figura 1.14 mostra a aplicação do lioz nos frontispícios das seguintes igrejas: em Salvador, Conceição da Praia e em Recife na Matriz da Boa Vista; nas igrejas da Ordem Terceira do Carmo (OTC) e Ordem Terceira de São Francisco

(OTSF), ambas em Recife, o emprego ocorre nos bens integrados dos vãos e elementos estruturais e ornamentais.

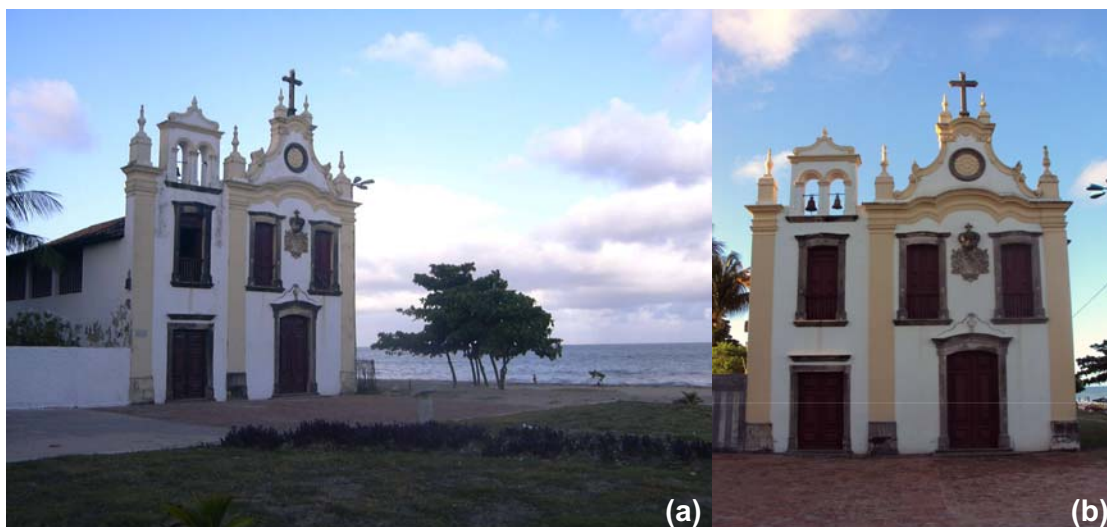
A edificação está localizada à beira-mar, exposta aos mecanismos e agentes do decaimento físico, químico e biológico, todos agindo diretamente sobre o material rochoso aplicado nas fachadas, principalmente aquela voltada ao mar. A falta de barreiras, naturais ou artificiais, deixa a edificação diretamente exposta à incidência dos ventos predominantes – quadrantes de sul a norte - que contém particulados em suspensão, sólidos – areia e líquidos - névoa salina, somados a água das chuvas e a radiação solar, todos atuantes nos processos de degradação das rochas empregadas. A figura 1.15 (a) apresenta esta situação.

Figura 1.15 - Igreja de Nossa Senhora da Piedade; (a) entorno a leste, sem barreiras físicas – naturais ou artificiais; (b) frontispício e seus bens integrados. Fonte: autor

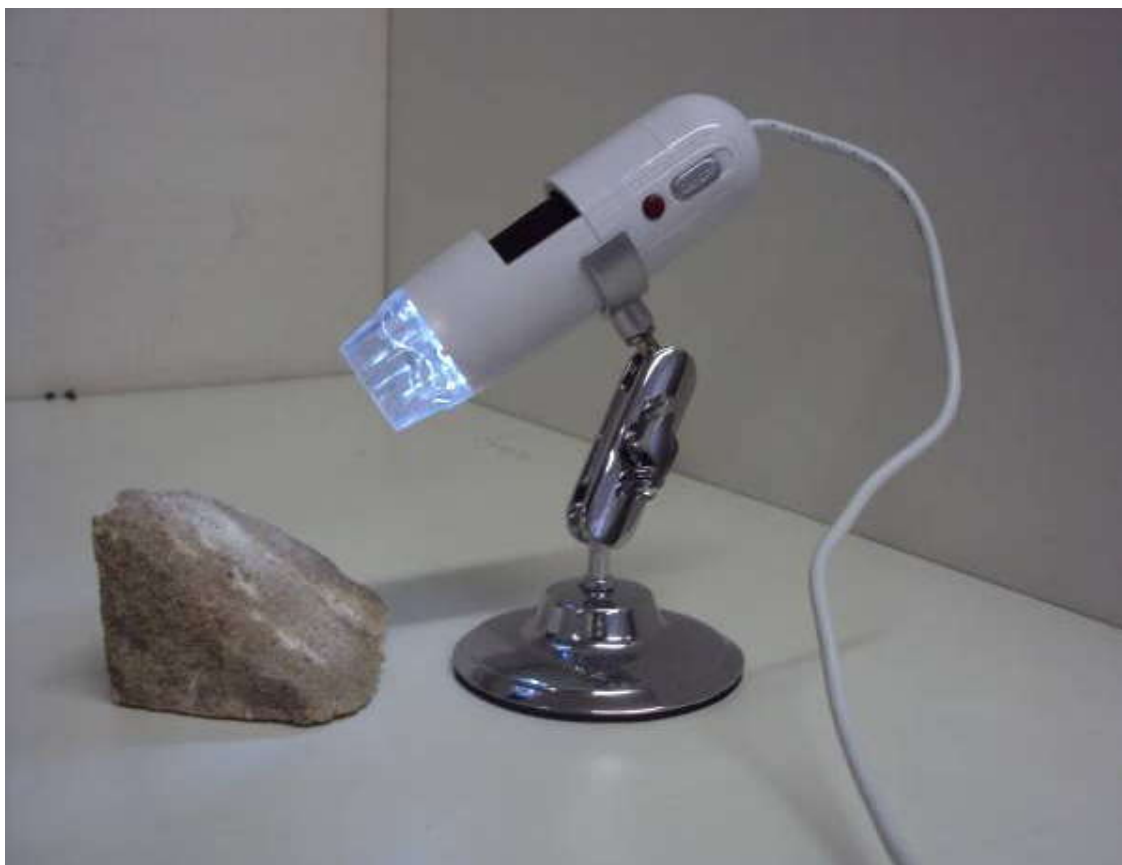
Figura 2.2 – Lupa utilizada para captação das imagens e fotografias relativas ao material pétreo coletado (amostras). Fonte: autor.

A observação macroscópica feita em cada monumento e nos seus bens integrados compreendeu a identificação do litotipo, sua composição mineralógica, textura e tamanho dos grãos, com anotações auxiliadas pelo uso de binóculo (onde não há acesso ou é dificultado). Também foi utilizada uma lupa digital na observação e caracterização das amostras coletadas. Tal equipamento, da marca Digimicro apresenta câmera digital tendo captação de imagem com resolução de 1.3 mega pixels, vídeo, entrada USB e lente com aumento de até 200X em dois eixos. Foram

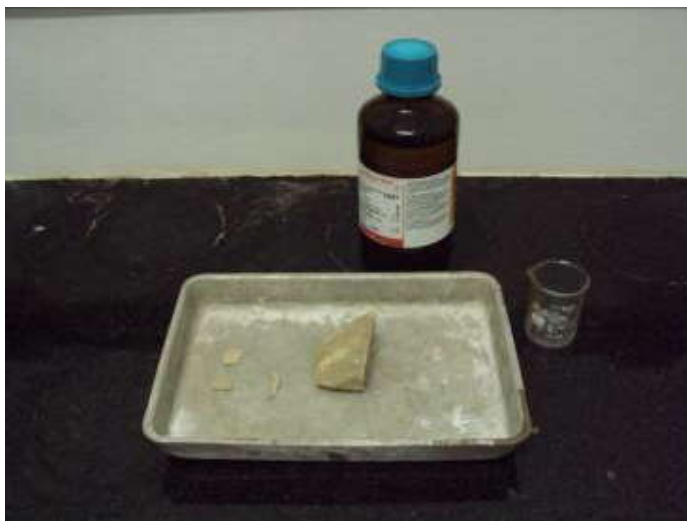
Figura 2.7 - Materiais utilizados para a realização do teste: bandeja, copo de Becker e ácido clorídrico (HCl) a 10%. Fonte: autor.

Após a coleta das amostras no levantamento de campo, primeiramente, foi realizado teste com ácido clorídrico (HCl) a 10% para analisar o comportamento do material pétreo sob a ação de tal ácido para determinar se havia, na composição química, carbonato.

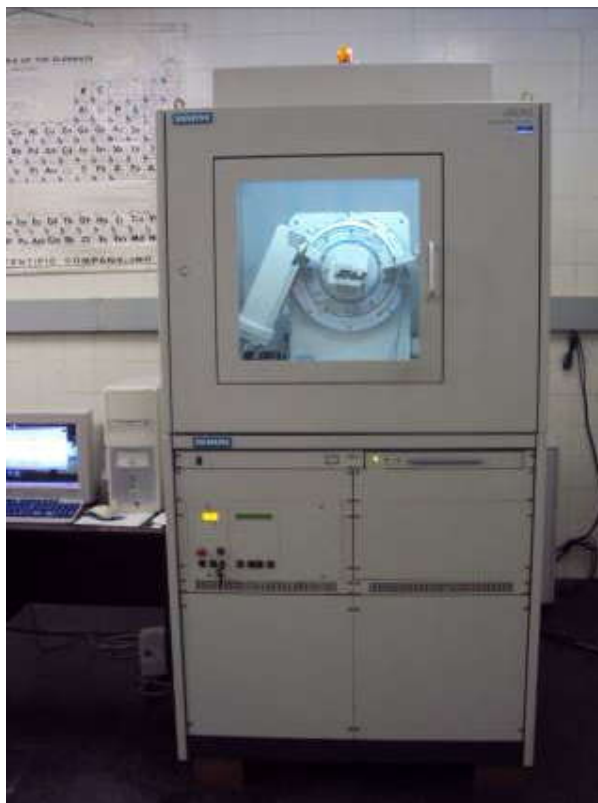
Para a análise de difratometria de RX o equipamento utilizado foi um difratômetro marca Siemens, modelo D 5000, equipado com um goniômetro, utilizando radiação K Cu  $\alpha$  produzida a partir de um tubo emissor, conforme a figura 2.9.

Figura 2.9 - Equipamento utilizado para a difração de RX; difratômetro marca Siemens, modelo D5000. Fonte: autor.

O processo de difratometria foi feito sobre amostra (05 / ISPC) pulverizada (abaixo de 100 mesh), disposta randomicamente no porta-amostra (método do pó desorientado), com as seguintes condições analíticas:

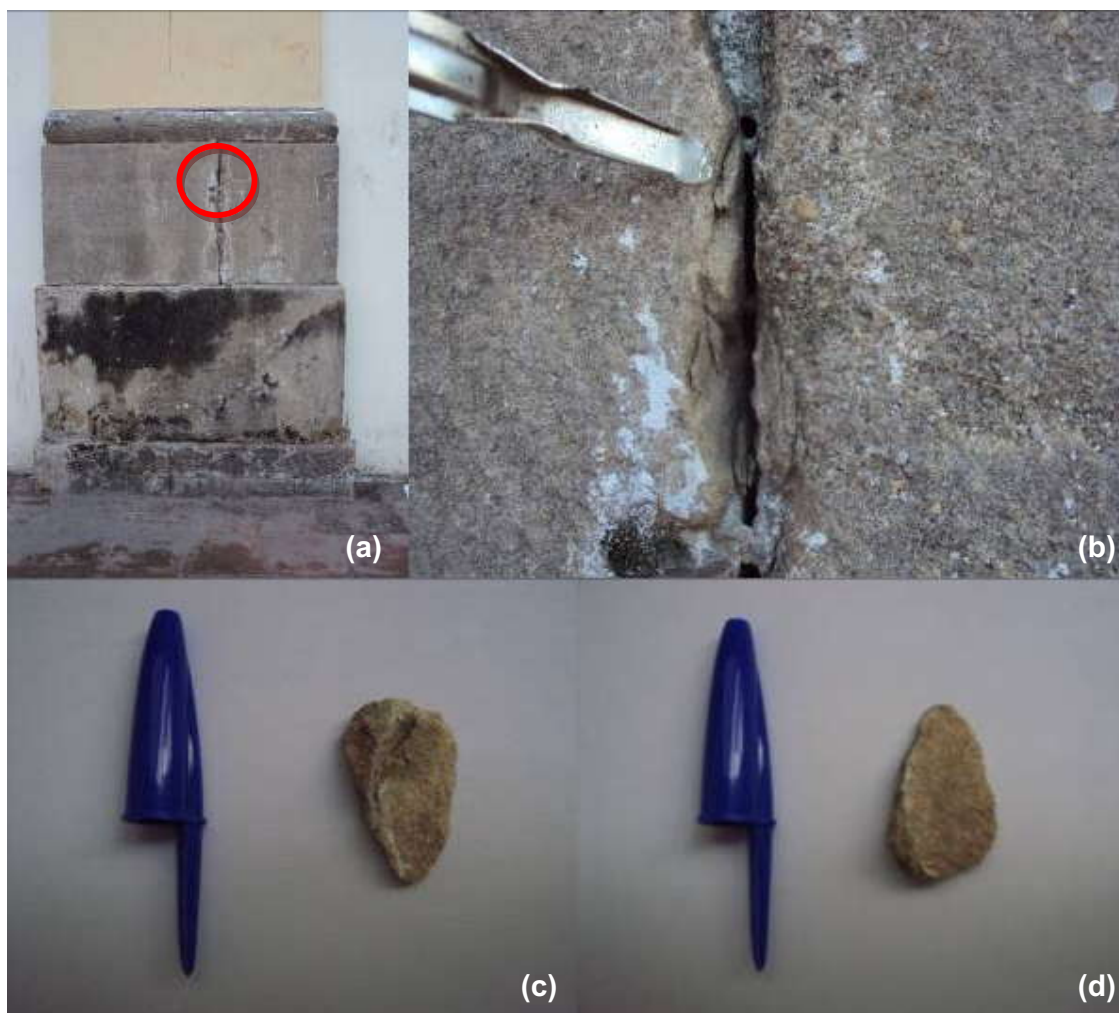
Figura 3.1 - Amostra 01 coletada no frontispício da INSP. (a) e (b) local da coleta - pilastra, base; (c) e (d) amostra 01 - (c) superfície exposta; (d) superfície interna. Fonte: autor.

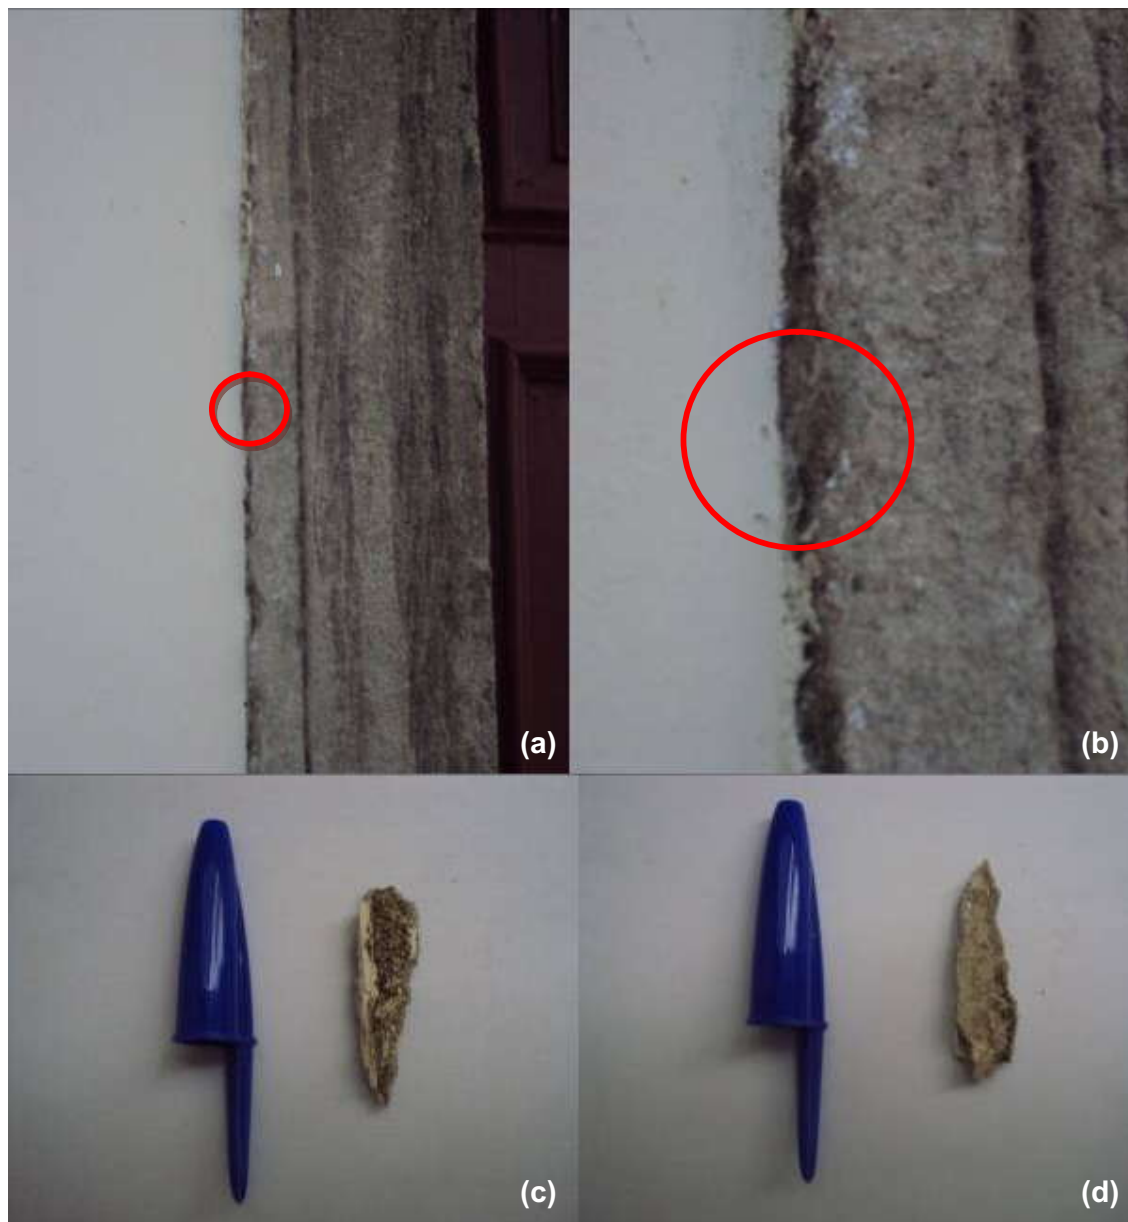
Figura 3.2 - Amostra 02 coletada no frontispício da INSP. (a) e (b) local da coleta – portada lateral direita, ombreira direita; (c) e (d) amostra 02 - (c) superfície exposta; (d) superfície interna. Fonte: autor.

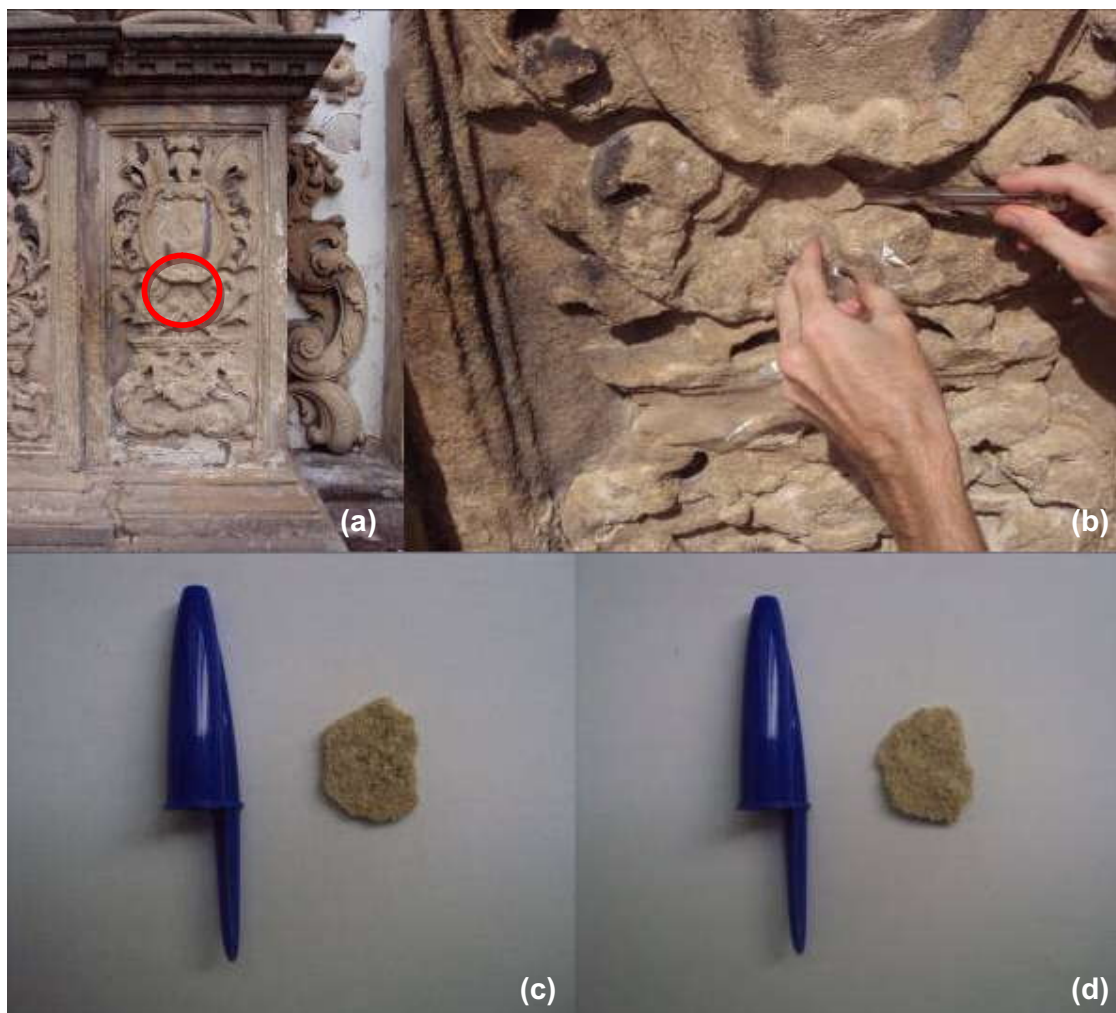
Figura 3.3 - Amostra 01 coletada no frontispício da ISPC. (a) e (b) local da coleta – pórtico central, pedestal lado esquerdo, dado; (c) e (d) amostra 01 - (c) superfície exposta; (d) superfície interna. Fonte: autor.

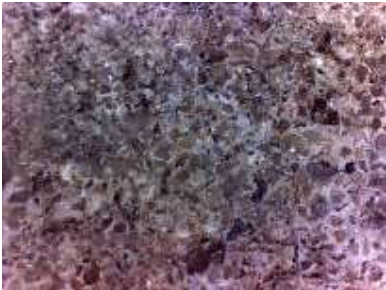
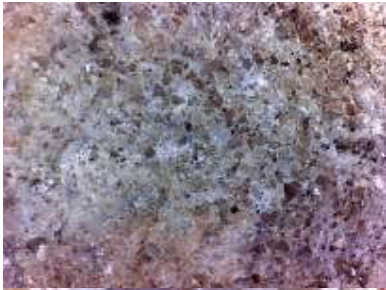
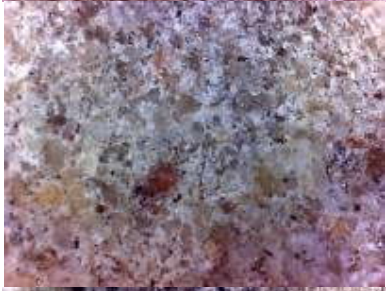
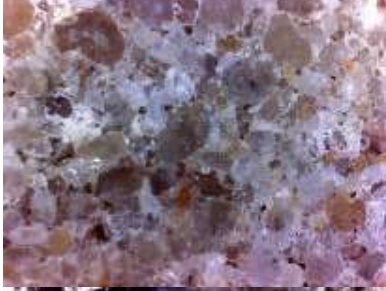
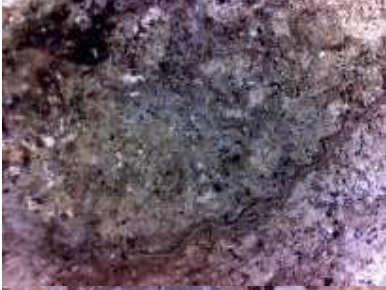
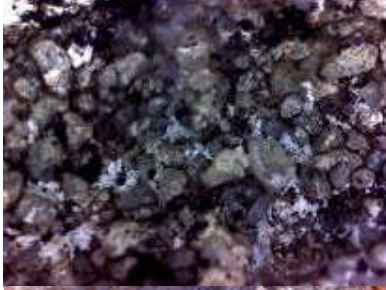
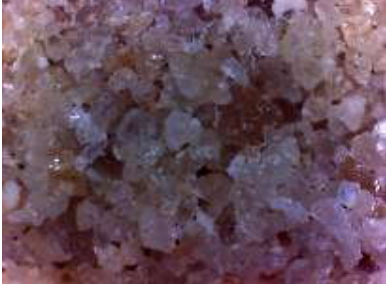
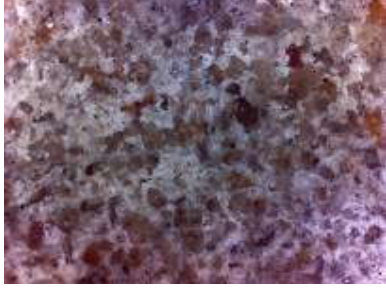
A figura 3.5 apresenta quadro comparativo mostrando as superfícies, externas e internas, das amostras coletadas na ISPC e INSP vistas com o auxílio da lupa digital.

Figura 3.5 - Quadro comparativo entre as superfícies (internas e externas) das amostras coletadas na ISPC e INSP. Fonte: autor - fotos obtidas através das imagens captadas pela lupa (microscópio digital Digimicro).

Somada à descrição e observação macroscópica feita em campo, com o auxílio do quadro comparativo entre as superfícies (externas e internas) das amostras coletadas nos dois monumentos, a partir das imagens captadas pela lupa digital,

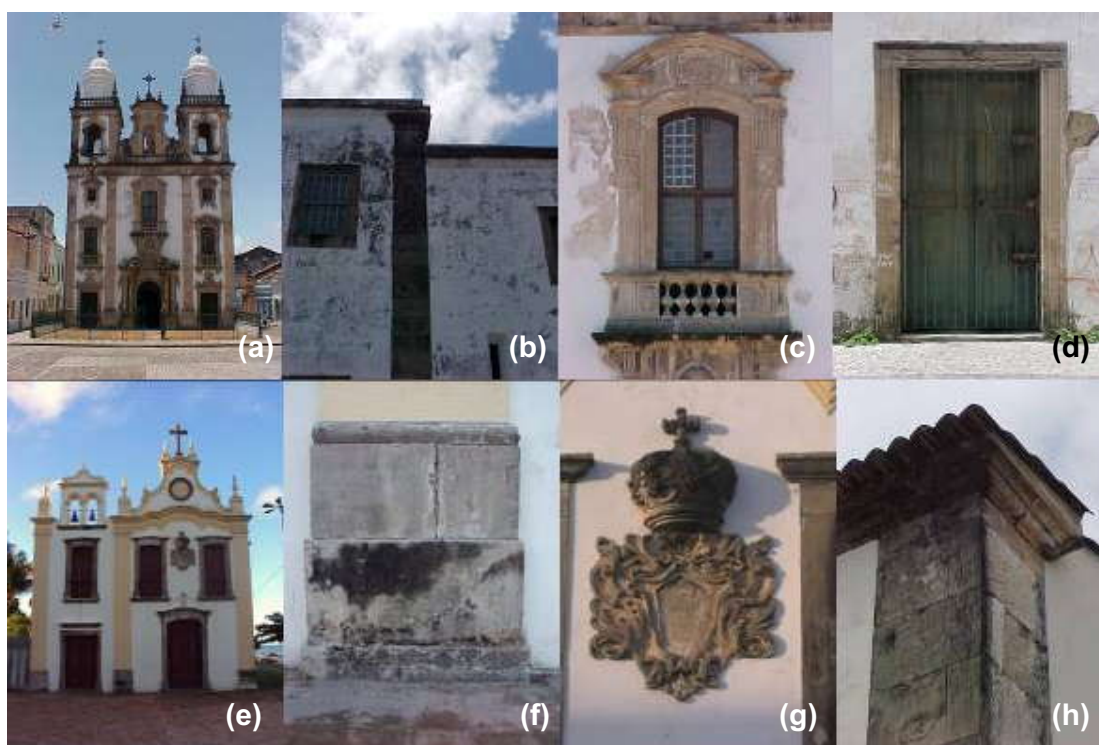
Em ambos os monumentos o litotipo identificado, a partir da observação macroscópica (levantamento de campo), empregado nos blocos dos bens integrados que compõe os elementos estruturais e ornamentais (cunhais, cercaduras de vãos, pilastras, etc) dos frontispícios (e demais fachadas) é o arenito.

Figura 3.6 - Identificação e ocorrência do arenito nos dois monumentos objetos de estudo – litotipo empregado nos blocos dos elementos estruturais e ornamentais dos objetos vinculados as superfícies construídas (fachadas). Fotos de (a) a (d) ISPC e de (e) até (h) INSP; foto (a) frontispício com seus bens integrados (cor bege); (b) fachada lateral direita – cunhal e cercadura da janela; (c) janela central (côro) acima do pórtico central – frontispício; (d) portada – fachada lateral direita; (e) frontispício com seus bens integrados que compõe os vãos e bases dos cunhais e pilastra; (f) base pilastra - frontispício; (g) brasão com seus ornatos em relevo - frontispício; (h) cunhal e cornija do beiral – fachada lateral esquerda. Fonte: autor.

Rocha de origem sedimentar, o arenito é formado a partir de areias quartzosas cimentadas (consolidadas). Litotipo que pode ser pluriminerálico apresenta na composição mineralógica a presença, principalmente, de material silicático – grãos de quartzo, mineral essencial, e cimento carbonático (calcítico e/ou dolomítico).

Nos dois monumentos as superfícies dos blocos são rugosas; apresentam homogeneidade e minerais granulares sem orientação, com granulometria fina, milimétrica (classificado pela escala de Wentworth); de grãos maduros, têm formato sub arredondado (mais comuns) a sub angular e esfericidade alta, visto com auxílio de lupa (microscópio) digital. Conforme o quadro comparativo, apresentado na figura 3.5, tais afirmações podem ser feitas, respectivamente, com a observação da face externa e da face interna da amostra 01 e amostra 02 (INSP). A face externa da amostra 02 (INSP) expõe de forma clara a ação intempérica sobre a superfície do litotipo, com a perda de grãos e cimento (carbonático), provavelmente ocasionada pela erosão causada pelo vento (partículas sólidas - abrasão) e associada ao aerossol marinho, contendo particulados líquidos (água) e sólidos (sais - halite).

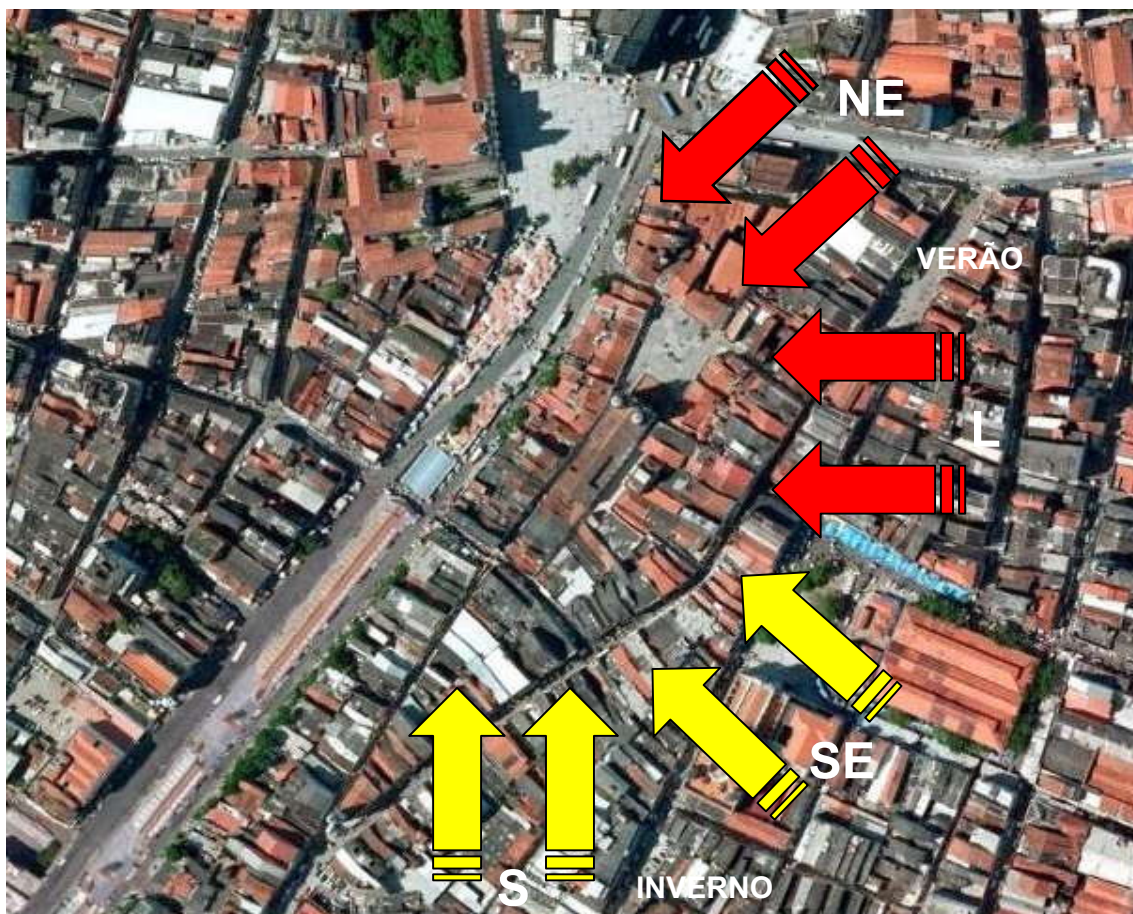
Figura 3.18 - Incidência dos ventos com maior frequência de ocorrência sobre a Igreja de São Pedro dos Clérigos: no inverno, em amarelo, do quadrante Sul e Sudeste e no verão, em vermelho, do quadrante Leste e Nordeste. Fonte: Google Earth 2010.

As figuras 3.17 e 3.18, respectivamente, indicam a incidência da direção dos ventos predominantes no inverno (amarelo) e verão (vermelho) sobre as superfícies externas e bens integrados da Igreja de Nossa Senhora da Piedade e Igreja de São Pedro dos Clérigos.

Considerando a localização de cada monumento e a orientação dos respectivos frontispícios, SSO na INSP e NE na ISPC, os ventos com frequência de ocorrência no inverno, associados às velocidades predominantes por direção, atingem de forma mais incisiva os bens integrados da INSP, enquanto na ISPC os ventos de verão, principalmente do quadrante NE, incidem sobre as superfícies dos blocos do pórtico central e demais objetos. Na INSP, no inverno, os ventos (ação física) somados a incidência maior de chuvas (ação química) permite relacionar os componentes da atmosfera, principalmente os gasosos, à deposição úmida. Já na ISPC os componentes da atmosfera atuam com maior intensidade no verão, através da deposição seca, nos meses com menor índice pluviométrico – novembro e dezembro e maior frequência de ventos, do quadrante NE, incidindo diretamente no frontispício (orientado à NE).

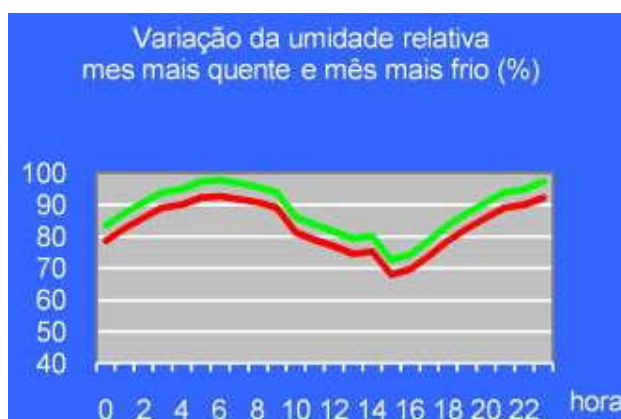
A umidade relativa do ar no inverno (maio, junho, julho), período chuvoso, é alta com média em torno de 85%; no verão, período seco, a média fica em torno de 75%. A figura 3.19 indica a variação da umidade relativa (%) entre o mês mais quente, março, e o mais frio, junho, durante o ano.

Figura 3.19 - Gráfico com a variação da umidade relativa (%) entre o mês mais quente (março) e o mês mais frio (junho). Fonte: Software Climaticus 4.2 – FAUUSP/LABAUT.

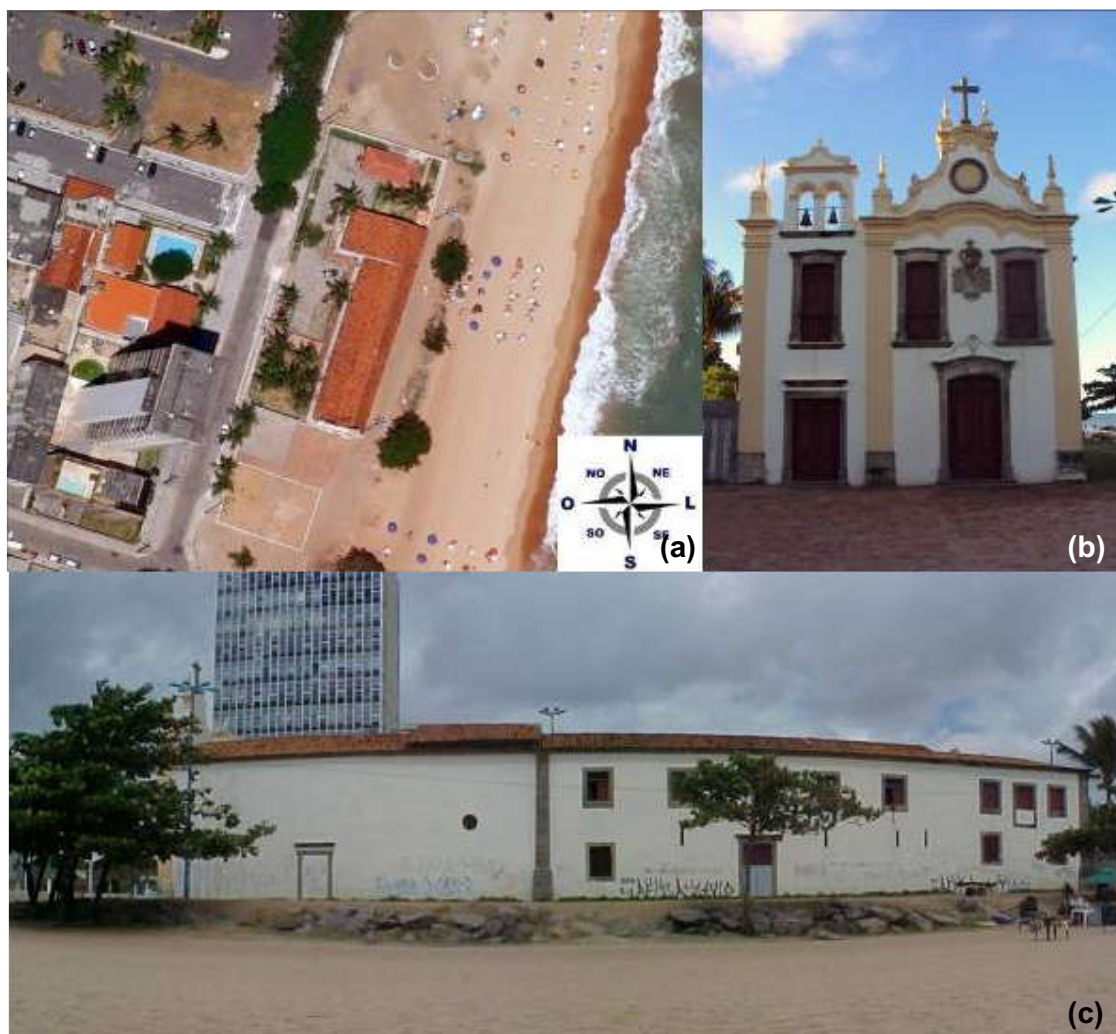
A Igreja de Nossa Senhora da Piedade, localizada no bairro de Piedade em Jaboatão dos Guararapes, situa-se à beira-mar, com seu frontispício orientado geograficamente para o quadrante Sul-Sudoeste (SSO), ponto subcolateral entre Sul e Sudoeste, conforme indicado na figura 3.23.

Figura 3.23 - (a) implantação e orientação do monumento; (b) frontispício voltado para o quadrante Sul-Sudoeste – SSO; (c) fachada lateral esquerda, voltada para o quadrante Lés-Sudeste – ESE. Fonte: (a) Google Earth; (b) e (c) autor.

Por estar à beira-mar, o monumento não apresenta barreiras físicas (naturais ou construídas) voltadas à fachada lateral esquerda, localizada para o quadrante do ponto subcolateral lés-sudeste (ESE) e frontispício, direcionado para o quadrante do ponto subcolateral sul-sudoeste (SSO), ou seja, não há barreiras contra os principais agentes do clima – chuva e, principalmente, ventos provenientes do mar carregados por aerossóis marinhos (halite) que se depositam sobre a superfície pétrea na forma de sais (deposição úmida - partículas líquidas). Os ventos predominantes – de

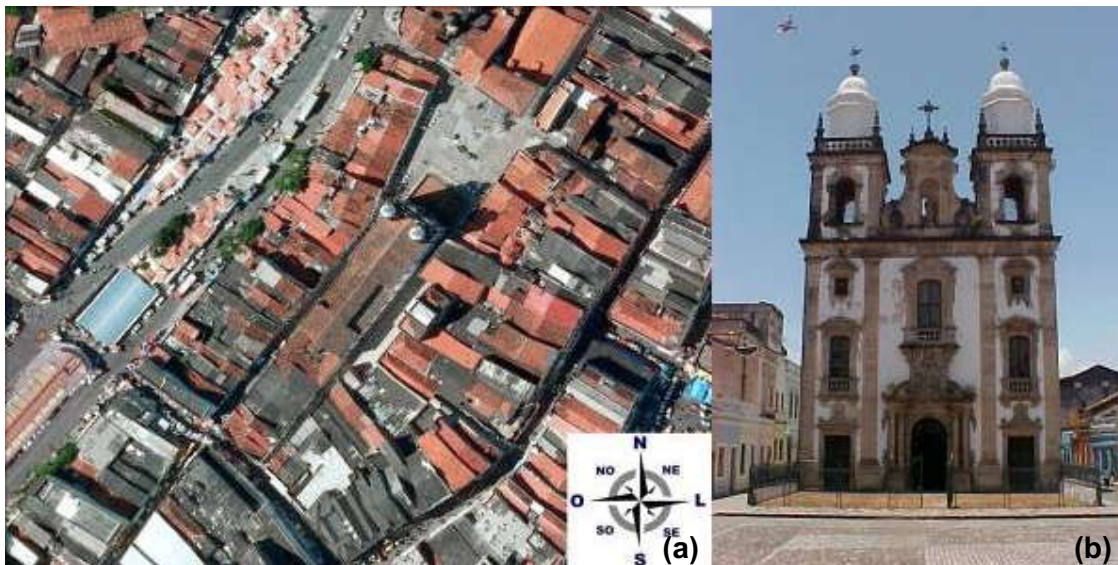
Figura 3.24 - (a) implantação e orientação do monumento; (b) frontispício voltado para o quadrante Nordeste (NE). Fonte: (a) Google Earth; (b) autor.

O frontispício, orientado a nordeste (NE), recebe insolação direta no período da manhã, durante o ano todo, tendo apenas a mudança do grau de inclinação solar no inverno (estação chuvosa) e verão.

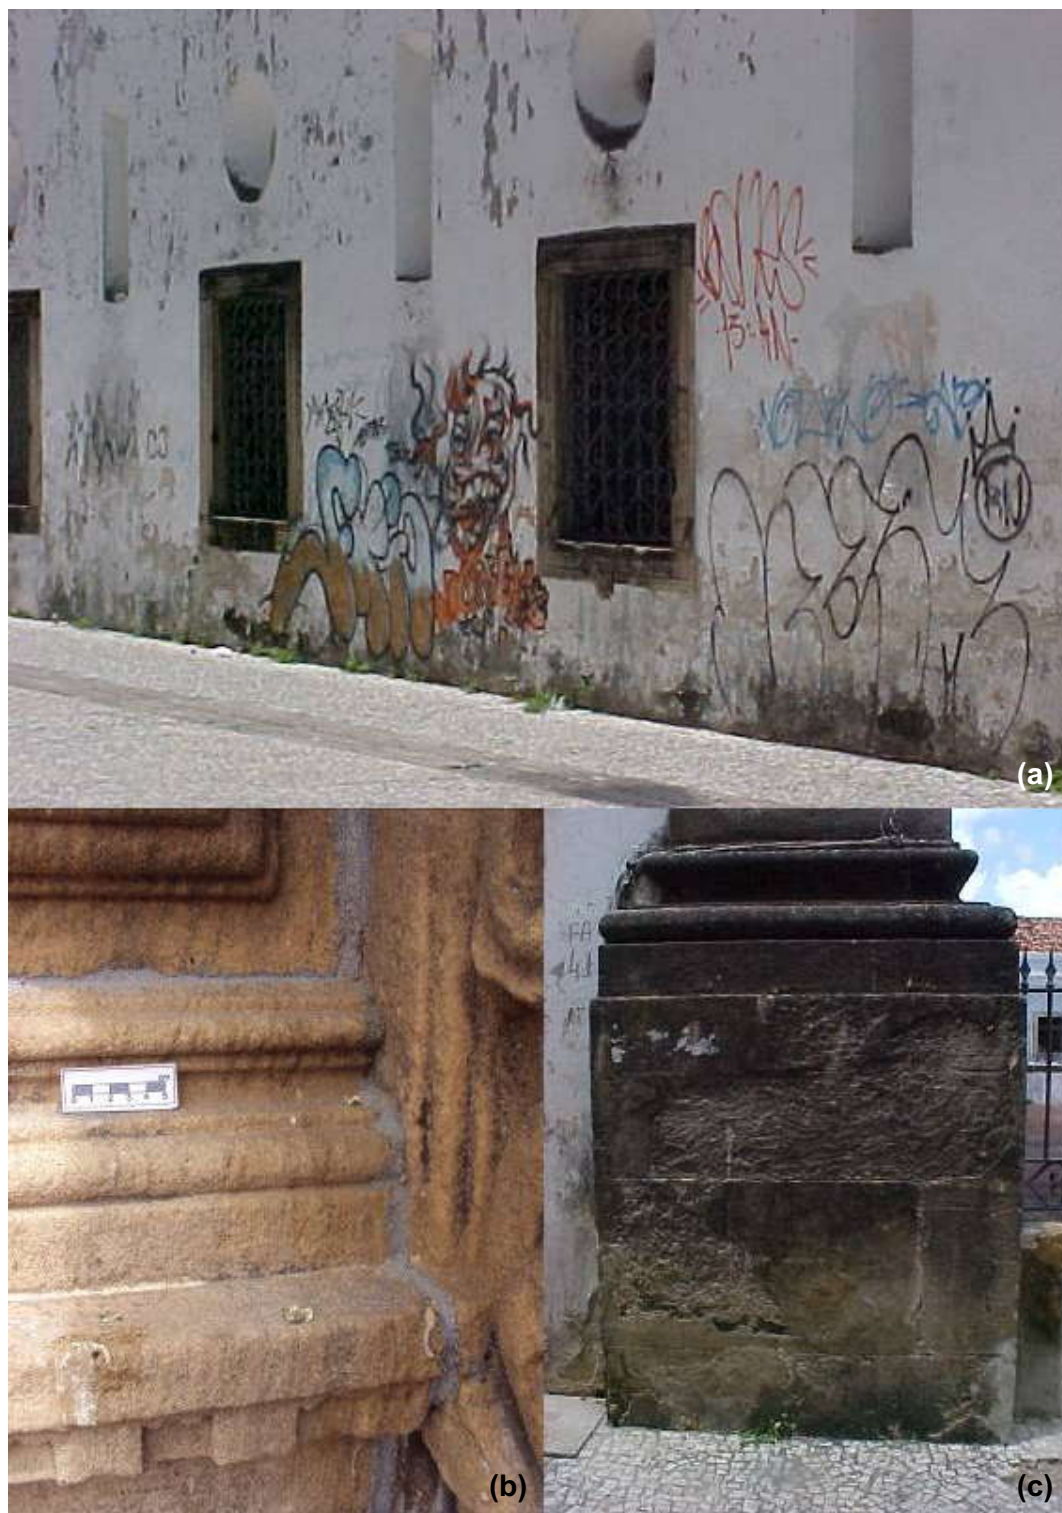
Figura 3.25 - Igreja de São Pedro dos Clérigos; fatores antrópicos causados pela ação humana. (a) ato de vandalismo com a pichação das paredes – fachada lateral direita; (b) e (c) intervenção técnica com o uso de materiais inadequados; (b) material não identificado usado para vedação das juntas entre os blocos – pórtico central; (c) argamassa em cimento cobrindo parte com perda da substância pétrea – cunhal direito, pedestal, parte inferior esquerda. Fonte: autor.

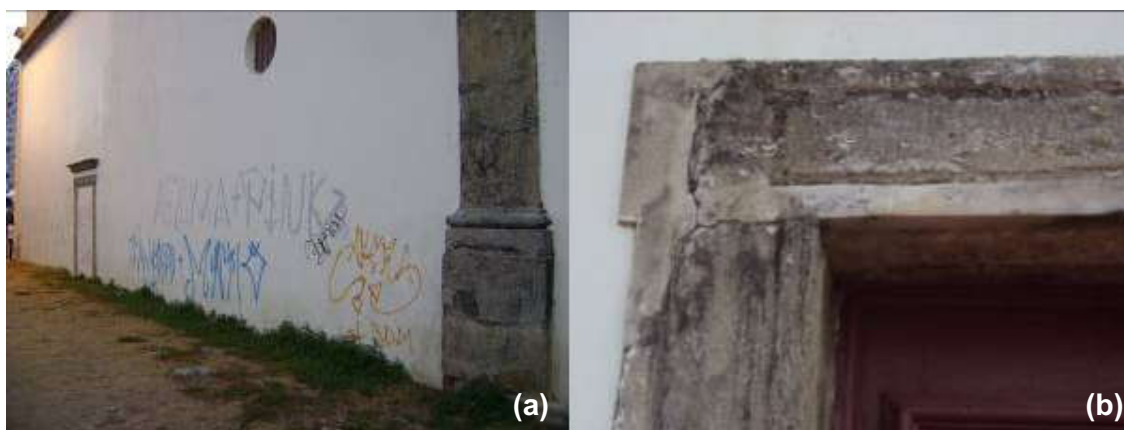
Em Jaboatão dos Guararapes a Igreja de Nossa Senhora da Piedade, localizada à beira mar no bairro de Piedade, apresenta a sua volta, na área externa, grande fluxo de pessoas; o frontispício, voltado para o quadrante sul-sudoeste (SSO) e a fachada lateral esquerda do monumento – voltada a lés-sudeste (ESE), como foi constatado nas visitas de campo, sofreram atos de vandalismo com pichações sobre as superfícies pétreas e argamassadas (paredes), assim como servindo de “banheiro público” para muitas pessoas, que urinam nas mesmas, contribuindo para o decaimento com alterações provocadas por processos químicos. Também há intervenções, sem critérios, em argamassa (cimento), como em São Pedro dos Clérigos.

Figura 3.26 – Igreja de Nossa Senhora da Piedade; fatores antrópicos causados pela ação humana. (a) ato de vandalismo com a pichação das paredes e cantaria (pilastra) – fachada lateral esquerda; (b) intervenção técnica com o uso de materiais inadequados; argamassa em cimento cobrindo parte do bloco com perda da substância pétreas – portada lateral direita, verga, extremo lateral e aresta inferior- frontispício. Fonte: autor.

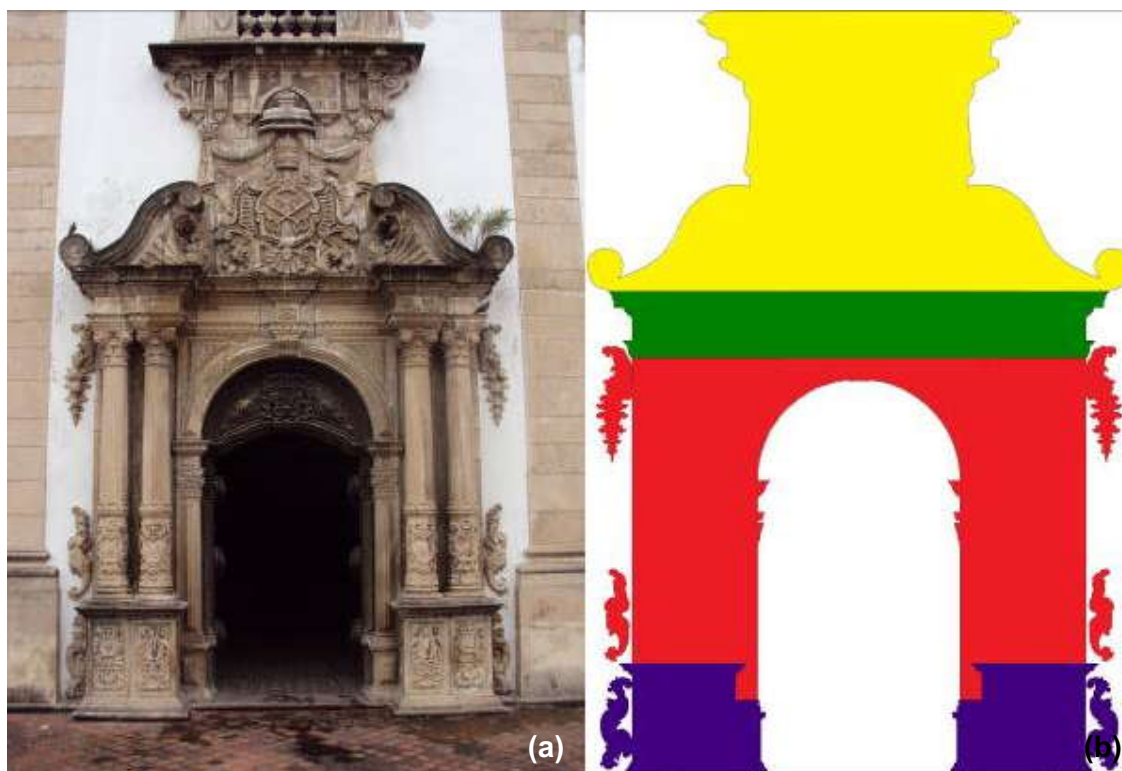
A figura 3.27 apresenta o bem integrado com a divisão das partes da composição indicando a cor, respectivamente, a cada parte do pórtico central. Base – roxo; corpo – vermelho; entablamento – verde e coroamento – amarelo, incluindo, à parte correspondente, os apliques laterais.

Figura 3.27 - Vista e partes da composição do pórtico central do frontispício da Igreja de São Pedro dos Clérigos/ISPC. Foto (a) bem integrado - pórtico central; (b) partes da composição do bem integrado - pórtico central; roxo - base, vermelho - corpo, verde - entablamento e amarelo – coroamento. Desenho técnico digital do pórtico central, modificado de IPHAN (2009). Fonte: (a) autor e (b) 5ª SR/IPHAN.
