**UNIVERSIDADE FEDERAL DE PERNAMBUCO**

**PATOLOGIAS E CONDIÇÕES DE CONSERVAÇÃO DOS BENS INTEGRADOS  
PÉTREOS DE MONUMENTOS HISTÓRICOS RELIGIOSOS DE JABOATÃO E  
RECIFE**

Dissertação apresentada ao Programa de  
Pós-Graduação em Engenharia de Minas  
da Universidade Federal de Pernambuco,  
como requisito parcial para obtenção do  
grau de Mestre em Engenharia Mineral

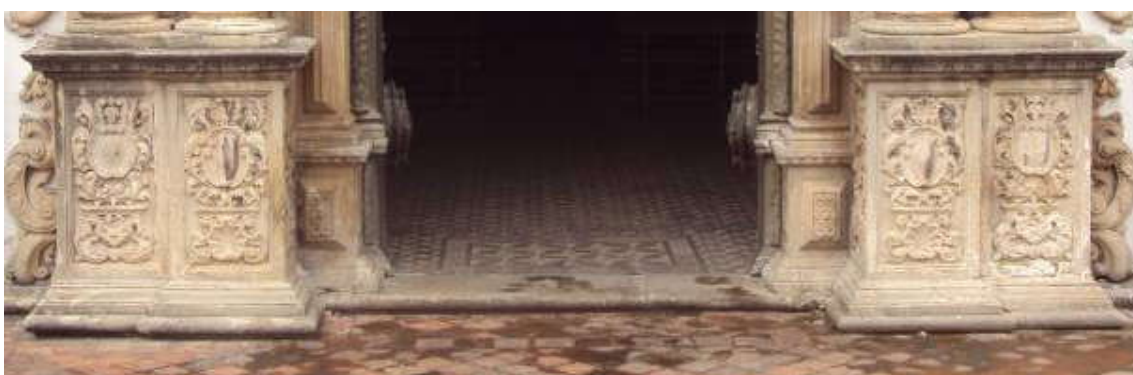
Na base, os pedestais, sob as colunas, apresentam moldura da base, dado duplo e cornija. A moldura da base é composta por frisos denominados de: bocel, filete, ducina invertida, cordão e caveto invertido; dado duplo emoldurado por frisos planos com cartelas centrais envoltas em motivos fitomorfos; a cornija é composta por frisos chamados de: penha, seguido por friso denticulado e arrematado por outro friso em penha. Em plano recuado aos pedestais das colunas, na cercadura, pedestais menores com moldura da base contínua, igual àquela citada, dado almofadado em motivos florais e fitomorfos e cornija em friso de quarto de círculo com arremate em denticulado.

Figura 3.29 – Base do pórtico central da Igreja de São Pedro dos Clérigos e suas partes integrantes: pedestais laterais sob as colunas e pedestais menores, recuados, que compõe a cercadura. Fonte: autor.

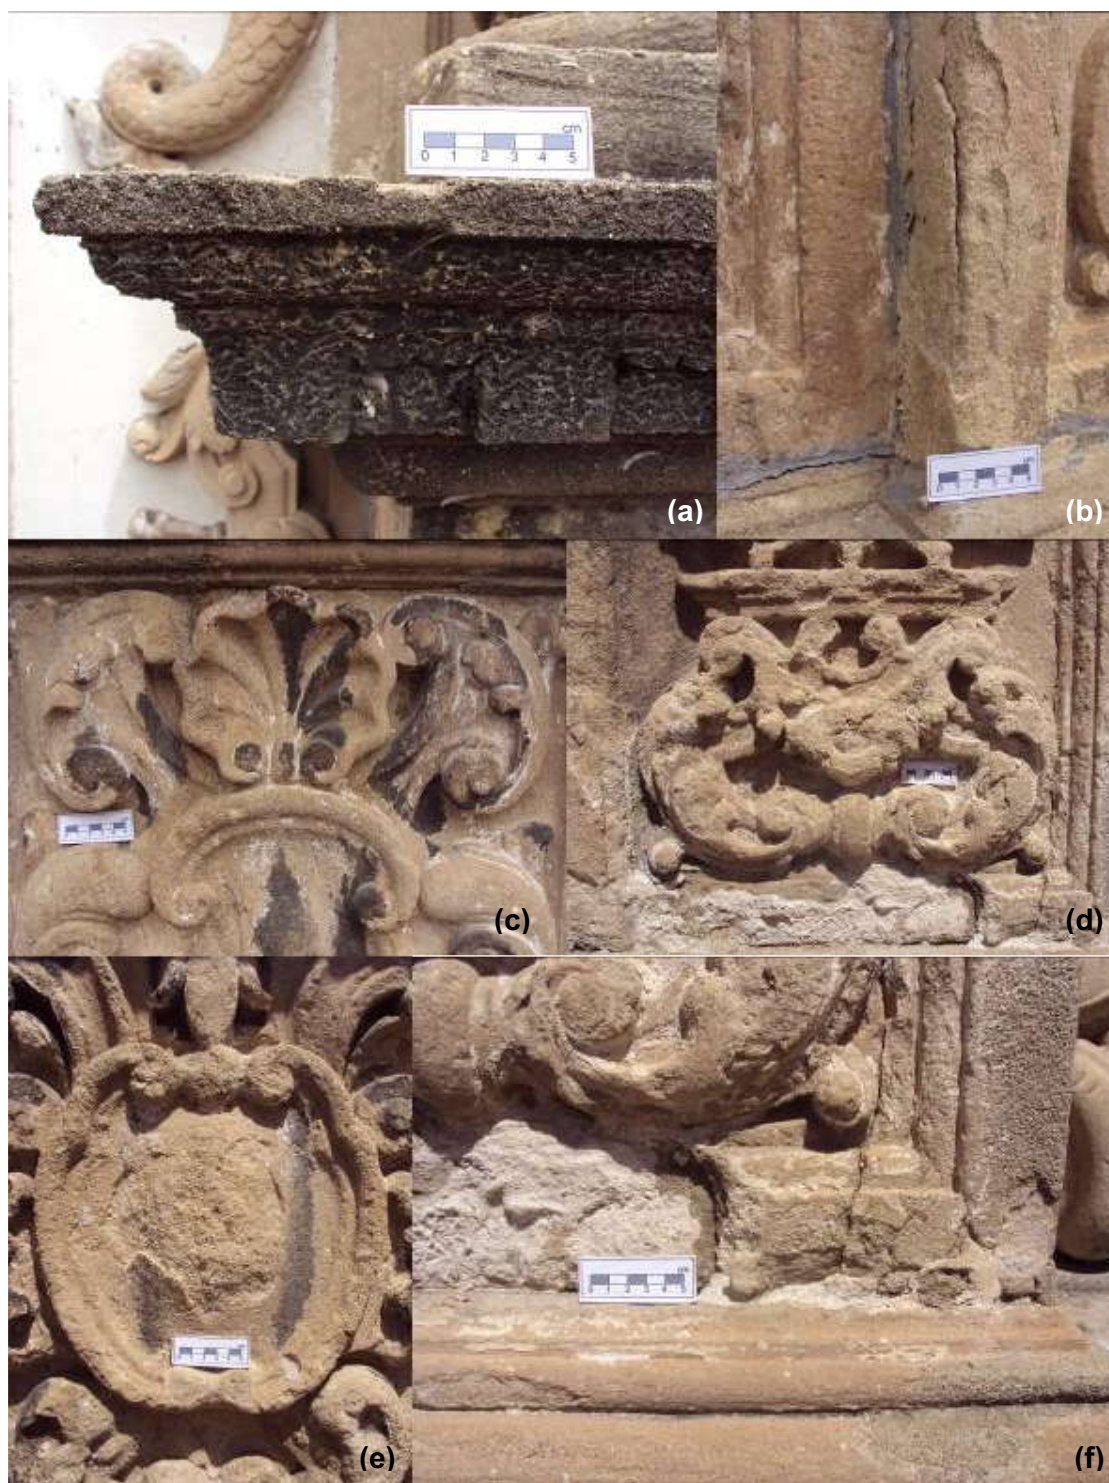
Figura 3.31 – Igreja de São Pedro dos Clérigos/Pórtico central. Patologias identificadas sobre a superfície, conforme o elemento, dos blocos componentes da base. Fotos: (a) 1-manchamento e depósito superficial; (b) 2-lascagem e descamação em placa; (c) 3-crosta negra; (d) 4-erosão; (e) 5-descamação em placa, crosta negra e erosão; (f) 6-fraturas e intervenção em argamassa – cimento. Fonte: autor.

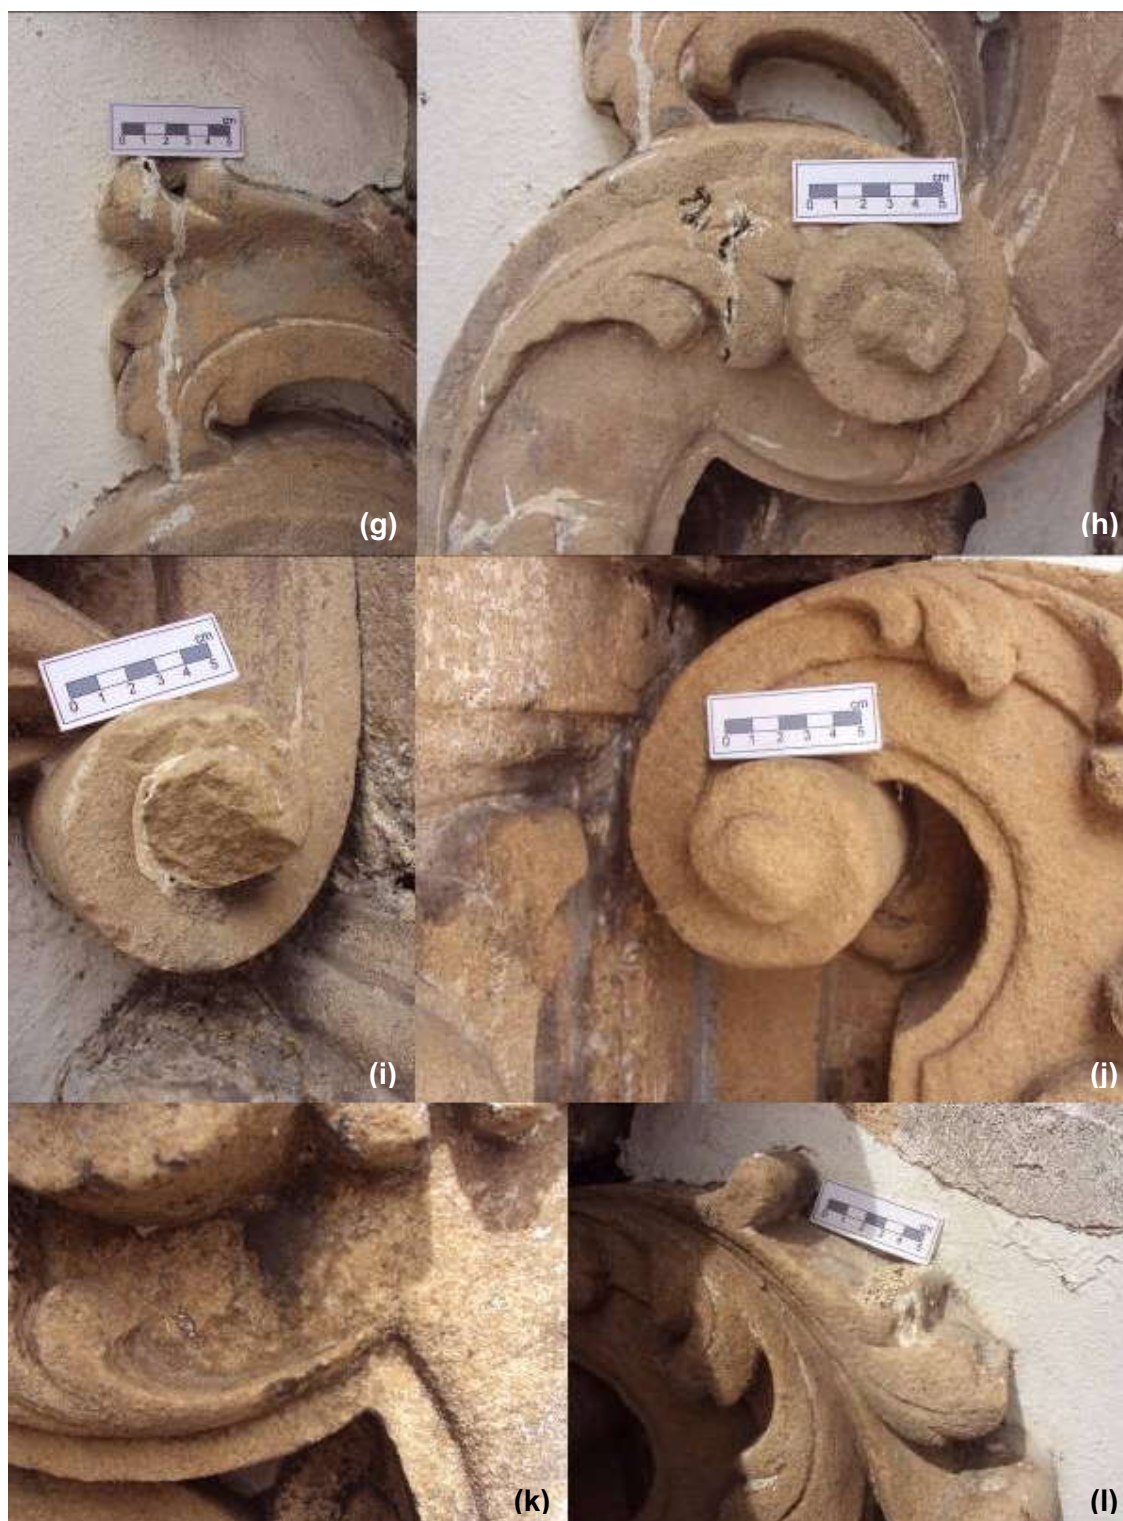
Figura 3.31 – Igreja de São Pedro dos Clérigos/Pórtico central. Patologias identificadas sobre a superfície, conforme o elemento, dos blocos componentes da base. Fotos: (g) 7-depósito superficial – tinta; (h) 8-excremento; (i) 9-lacunas/perdas/partes faltantes; (j) 10-coloração; (k) 11-fungo e (l) 12-sujidade e depósito superficial. Fonte: autor.

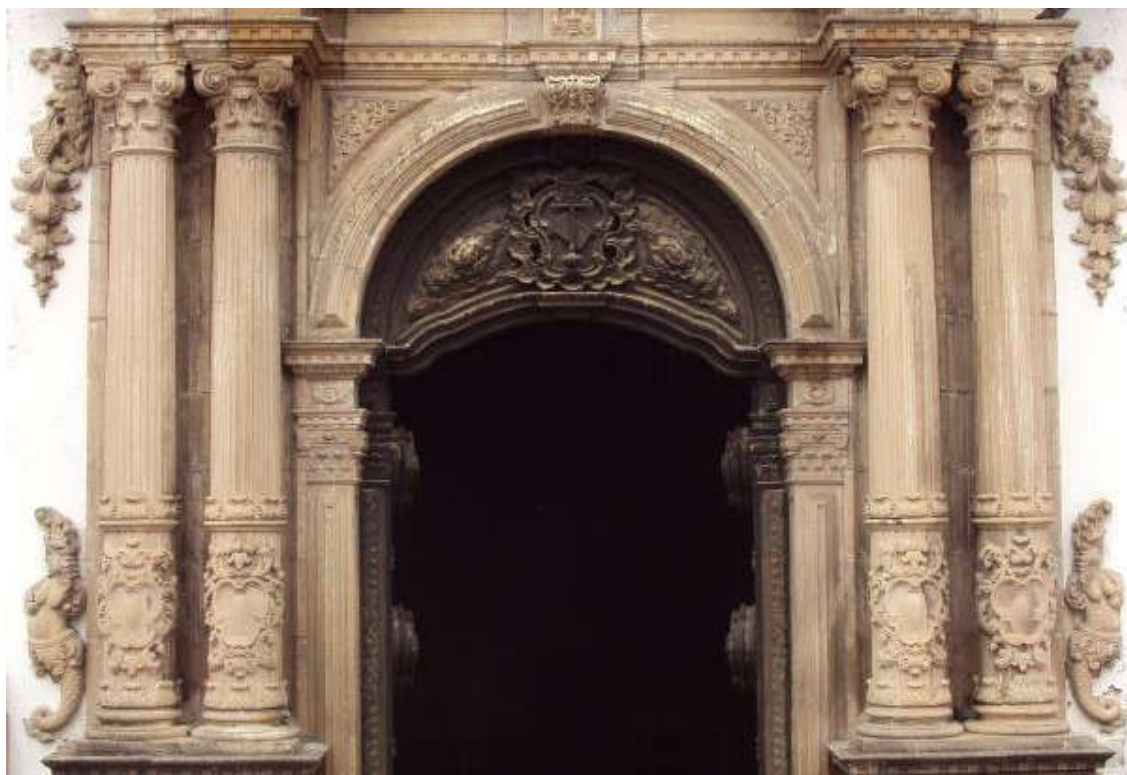
O corpo do pórtico central apresenta, nas laterais, colunas à frente de blocos almofadados rasos, planos e simplificados; parte central com cercadura e arco pleno. Colunas de base ática, fuste com terço inferior ornamentado em cartelas envoltas por motivos fitomorfos e parte superior canelado, arrematada por capitel compósito. Na cercadura, em plano recuado às colunas laterais, pilastra almofadada, encimada por capitel compósito, seguido por imposta de arquitrave denticulada, friso com motivo floral e cornija ornada, também em denticulado. Arco pleno composto por onze blocos, sendo dois saiméis (na base do arco, sobre as impostas), oito contrafechos (quatro em cada lado) e o fecho do arco ao centro; na face dos blocos almofada contínua interrompida pelo fecho do arco com motivos fitomorfos; nos extremos laterais superiores ao arco, rins ornados em enrolamento de acantos, conforme mostra a figura 3.32.

Figura 3.32 - Corpo do pórtico central da Igreja de São Pedro dos Clérigos e suas partes integrantes: apliques laterais, colunas e cercadura com pé direito – pilastra e capitel – impostas, arco pleno – saiméis, contrafechos e fecho, encimados nos extremos laterais pelos rins. Fonte: autor.

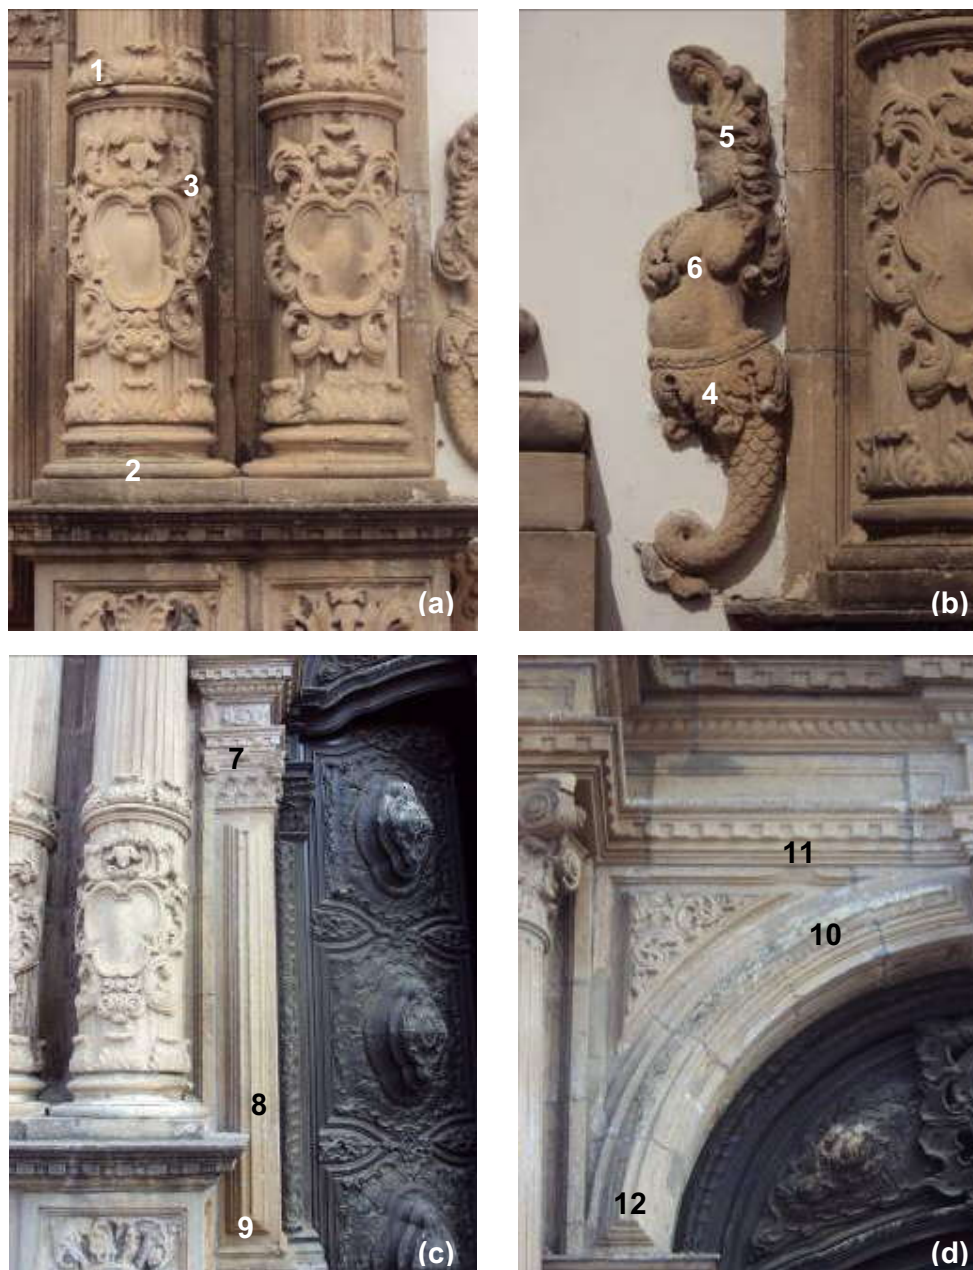
Figura 3.33 – Patologias localizadas e numeradas sobre a superfície dos blocos que compõem os elementos da parte da composição denominada corpo. Fotos: (a) coluna esquerda interna – base ática e fuste terço inferior; (b) applique antropomorfo direito; (c) pé direito – cercadura direita e (d) arco pleno – cercadura direita. Fonte: autor.

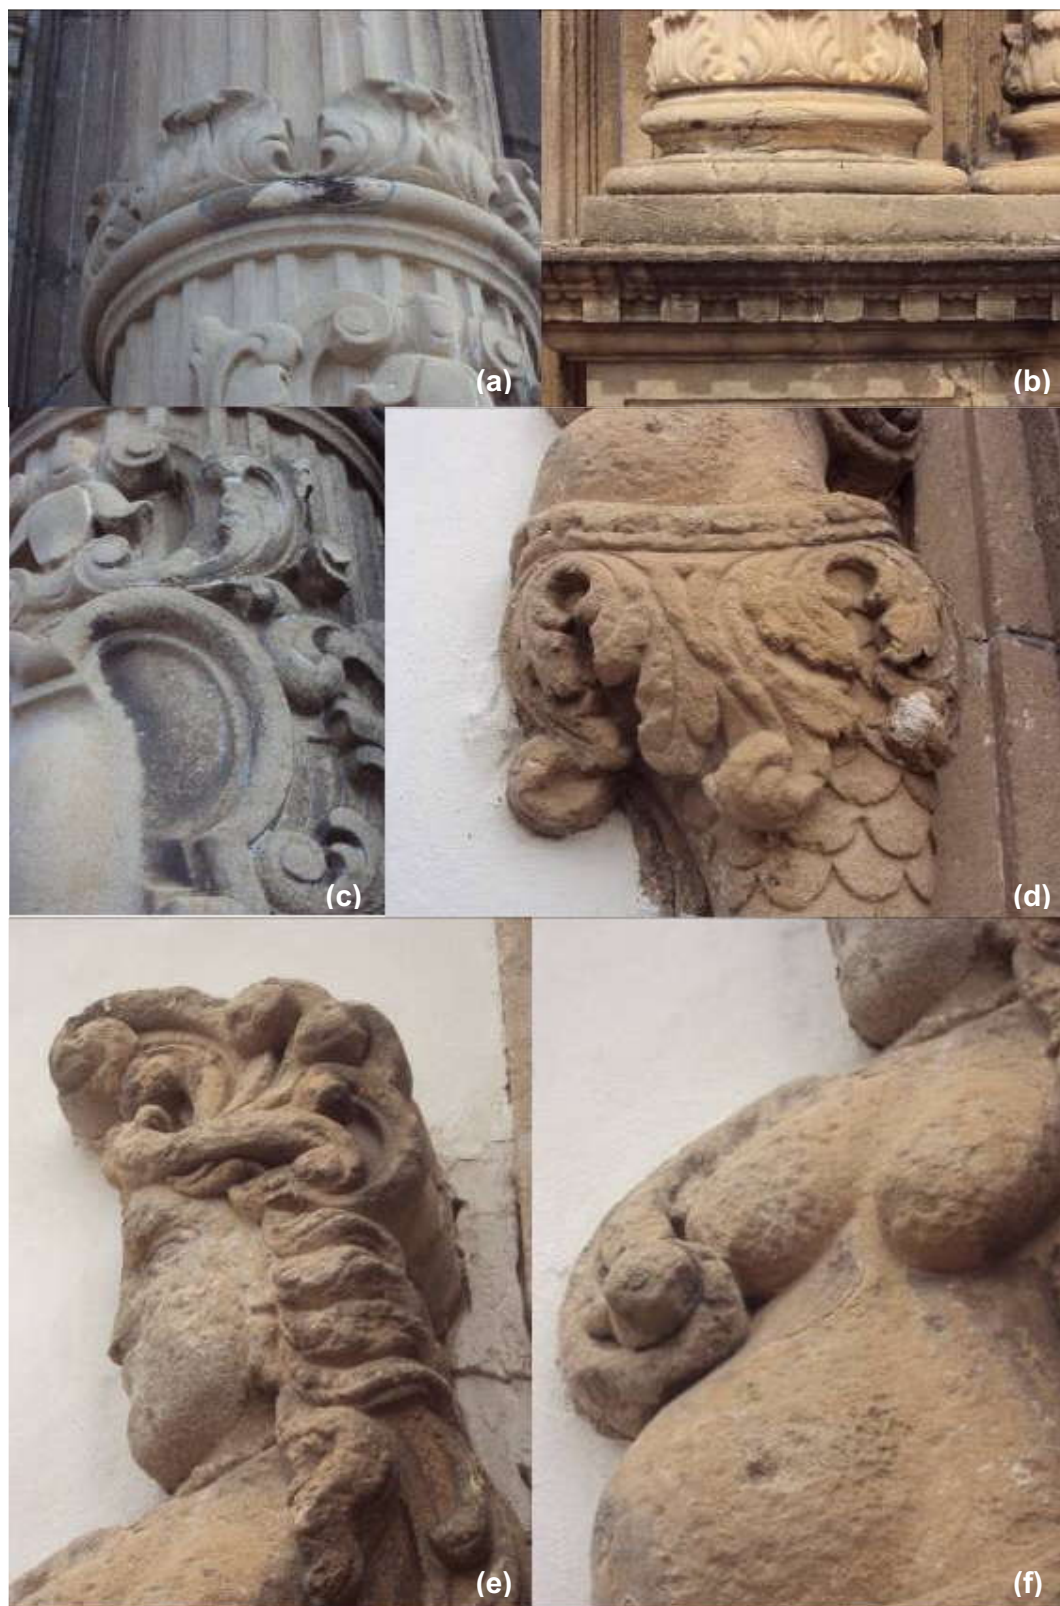
Figura 3.34 – Igreja de São Pedro dos Clérigos/Pórtico central. Patologias identificadas sobre a superfície, conforme o elemento, dos blocos componentes do corpo. Fotos: (a) 1-fungo, perda e intervenção em argamassa - cimento; (b) 2-fraturas; (c) 3-crosta negra - cimento; (d) 4-erosão; (e) 5-intervenção em argamassa - cimento, incrustação, pitting, crosta negra; (f) 6-pitting. Fonte: autor.

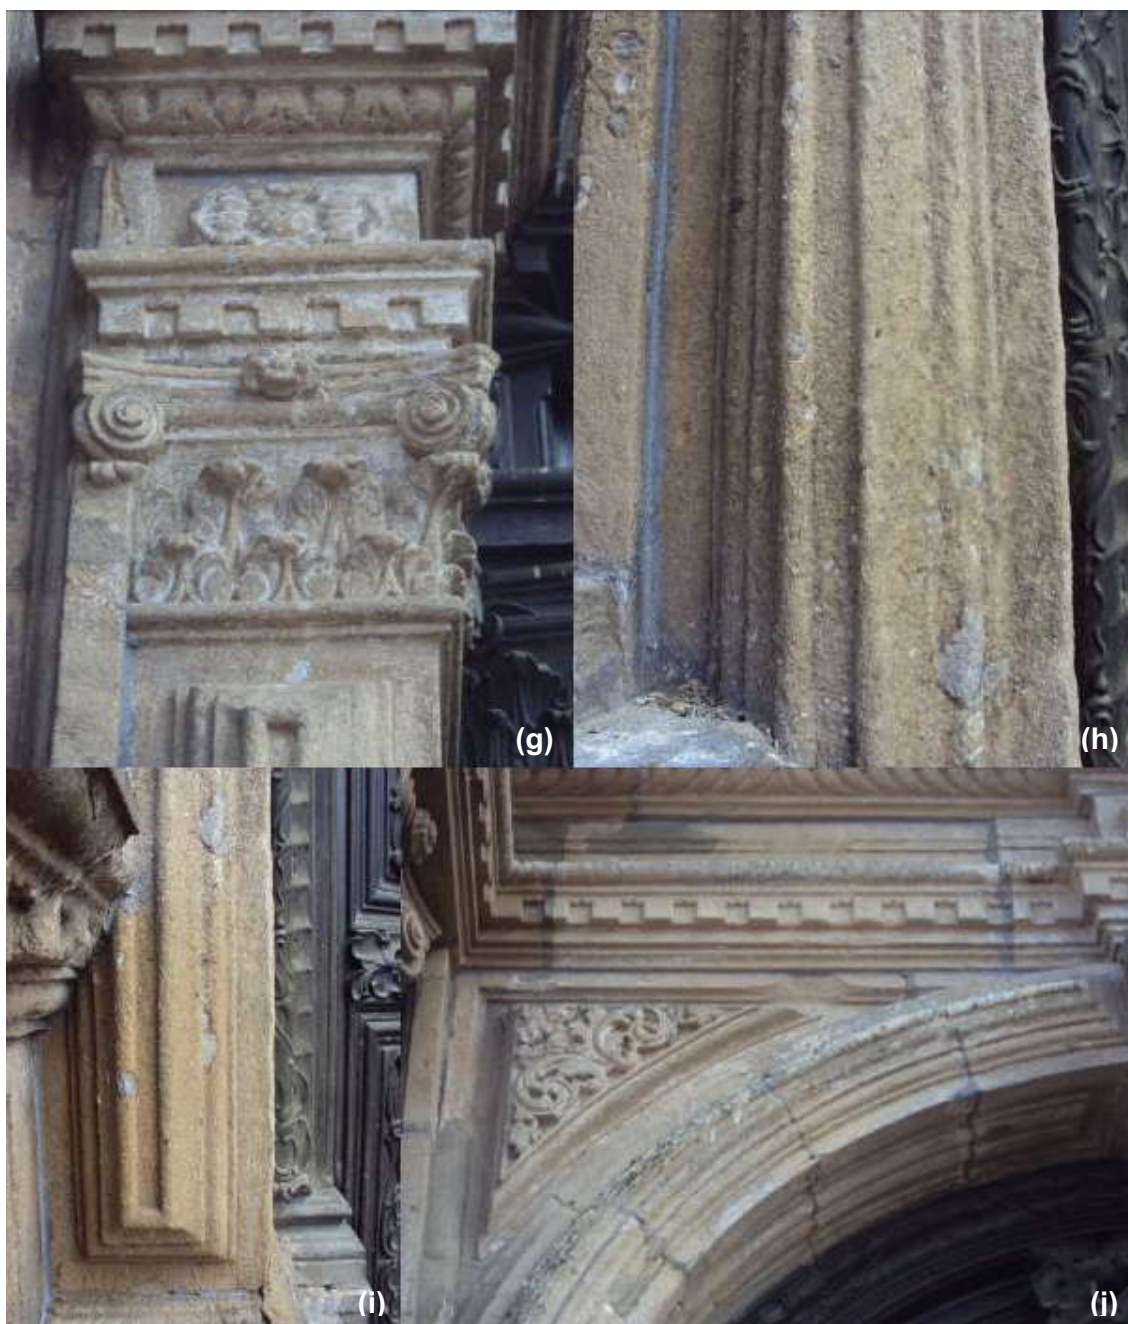
Figura 3.34 – Igreja de São Pedro dos Clérigos/Pórtico central. Patologias identificadas sobre a superfície, conforme o elemento, dos blocos componentes do corpo. Fotos: (g) 7-incrustação; (h) 8-pitting e erosão; (i) 9-coloração e intervenção com material de vedação nas juntas; (j) 10-excremento. Fonte: autor.

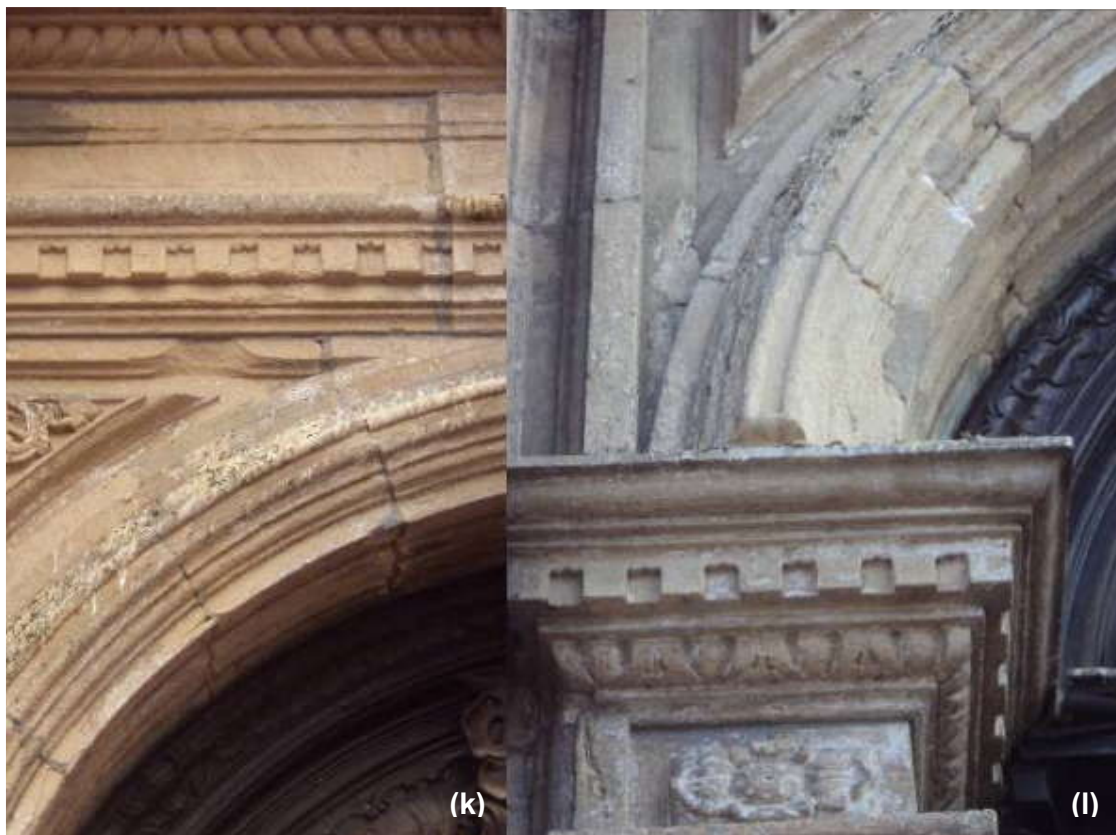
A figura 3.34 (página 163, 164 e 165) apresenta, conforme o elemento, as patologias incidentes (numeradas na figura 3.33) sobre a superfície dos blocos componentes do corpo. As fotos (a), (b) e (c) correspondem à coluna esquerda interna – base ática (B65) e fuste terço inferior (B63); as fotos (d), (e) e (f) ao applique antropomorfo direito (B10); as fotos (g), (h) e (i) ao pé direito – cercadura direita (B83); as fotos (j), (k) e (l) ao arco pleno – cercadura direita, respectivamente pertencentes aos blocos B88, B90 e B85.

Figura 3.34 – Igreja de São Pedro dos Clérigos/Pórtico central. Patologias identificadas sobre a superfície, conforme o elemento, dos blocos componentes do corpo. Fotos: (k) 11-lasca e (l) 12-pitting, erosão, excrementos e intervenção em argamassa - cimento. Fonte: autor.

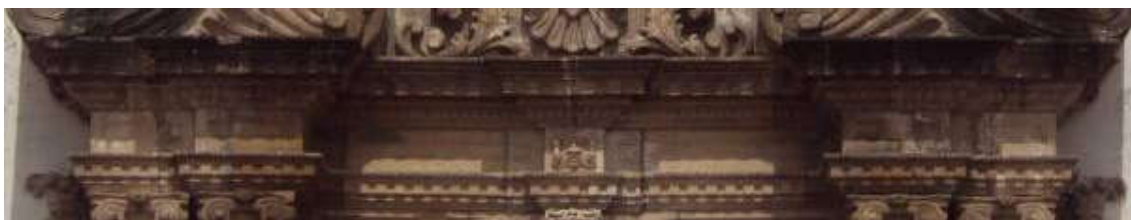
Entablamento, ressaltado nos extremos sobre as colunas, apresenta arquitrave, friso e cornija. Arquitrave em friso denticulado encimado por bocelado; friso com painéis sulcados e simplificados, de formato retangular e, ao centro, mascarão sobre o fecho do arco; cornija em frisos de perfis planos e curvos, denticulados e em gomos, conforme a figura 3.35.

Figura 3.35 - Entablamento do pórtico central da Igreja de São Pedro dos Clérigos e suas partes integrantes: parte inferior – arquitrave, central – friso e superior – cornija, todas ressaltadas nos extremos laterais e parte central. Fonte: autor.

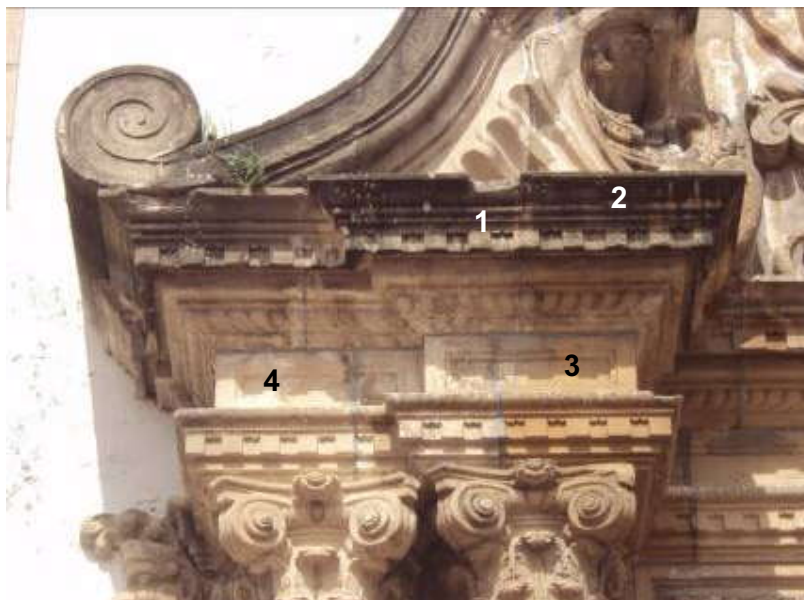
A figura 3.36 localiza, numerando, as patologias incidentes sobre a superfície pétrea dos blocos componentes de alguns dos elementos que constituem o entablamento do pórtico central.

Figura 3.36 - Patologias localizadas e numeradas sobre a superfície dos blocos que compõem os elementos da parte da composição denominada entablamento. Foto: entablamento lado direito – cornija; arquitrave e friso. Fonte: autor.

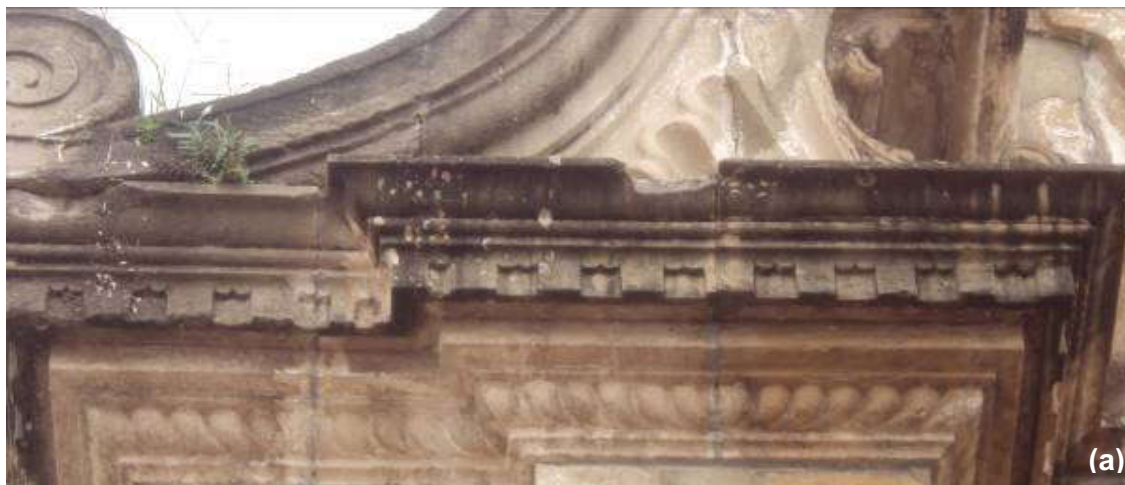
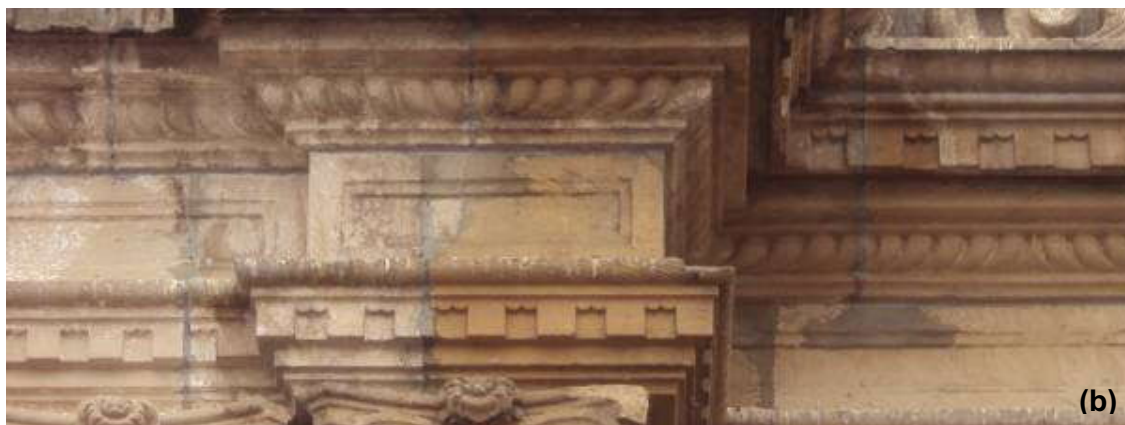
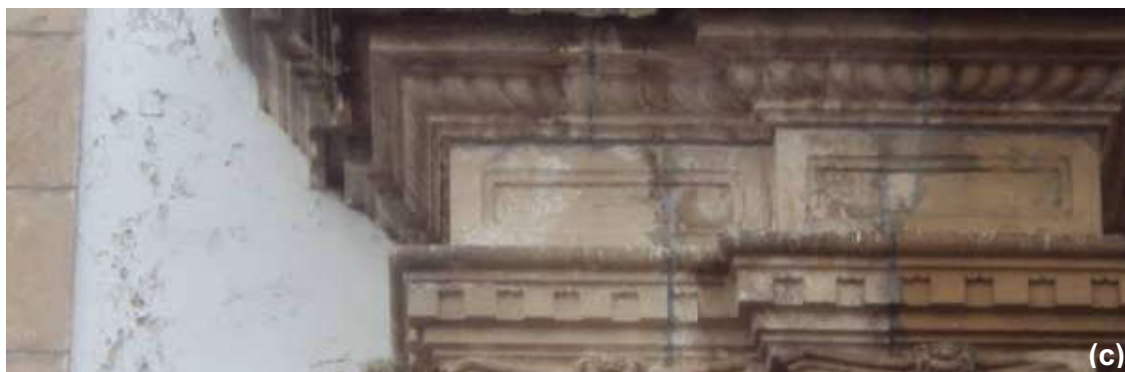
Figura 3.37 – Igreja de São Pedro dos Clérigos/Pórtico central. Patologias identificadas sobre a superfície, conforme o elemento, dos blocos componentes do entablamento. Fotos: (a) 1-lasca e 2-crosta negra; (b) 3-coloração; (c) 4-incrustação. Fonte: autor.

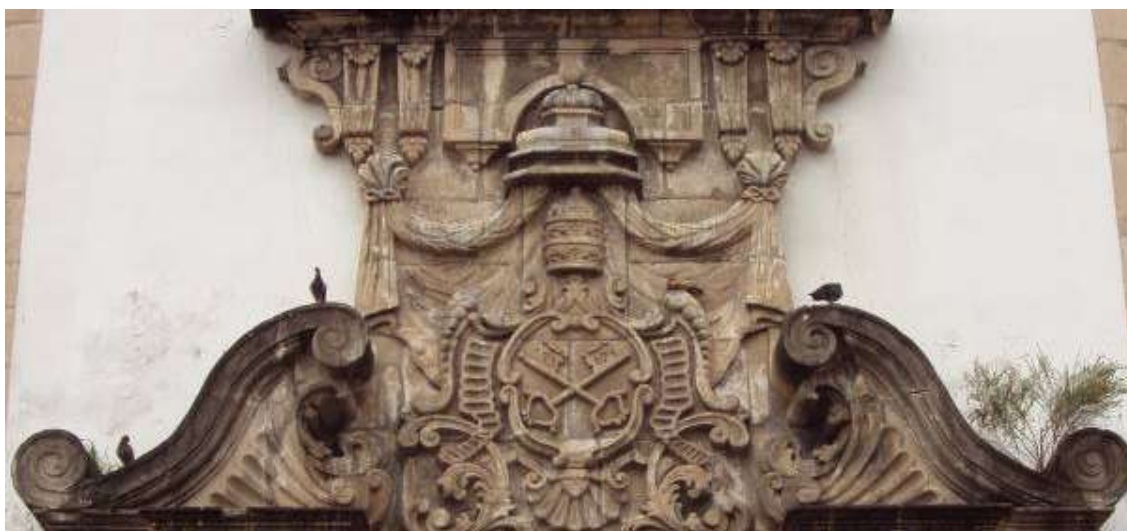
Coroamento composto por frontão interrompido e, em plano recuado, medalhão central. Nos extremos laterais, compondo o frontão interrompido, blocos de voluta em curva e contracurva e ornatos em motivos fitomorfos com enrolamento de acantos. Ao centro, em plano recuado, medalhão composto por volutas em “C” e elementos fitomorfos envolvendo duas chaves cruzadas encimadas por tiara e arrematadas por dossel de onde parte cortinado preso nos extremos. No arremate superior, volutas nos extremos, seguidas por falsas mísulas e painel mistilíneo ao centro, em arco sobre o dossel, conforme a figura 3.38. Estes elementos ornamentais, na composição do frontispício, unem dois objetos: o pórtico central à janela superior central.

Figura 3.38 - Coroamento do pórtico central da Igreja de São Pedro dos Clérigos e suas partes integrantes: frontão interrompido com as volutas nos extremos laterais e, no plano recuado, medalhão com sua ornamentação; nota-se a presença constante de pombos sobre os elementos desta parte da composição. Fonte: autor

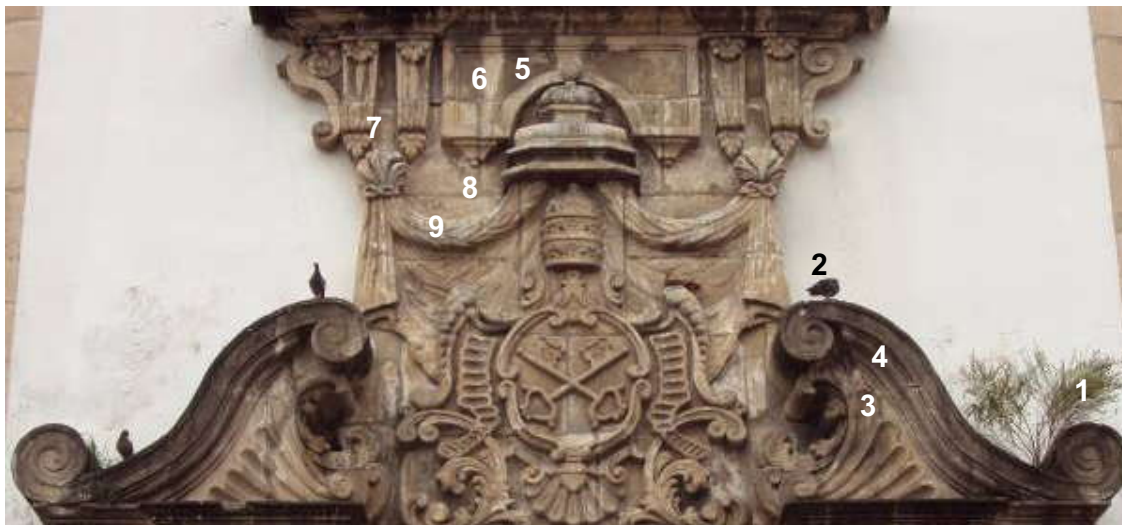
A figura 3.39 localiza e identifica, numerando, as patologias incidentes sobre a superfície pétrea dos blocos componentes de alguns dos elementos que constituem o coroamento do pórtico central.

Figura 3.39 - Patologias localizadas e numeradas sobre a superfície dos blocos que compõem os elementos da parte da composição denominada coroamento. Fonte: autor.

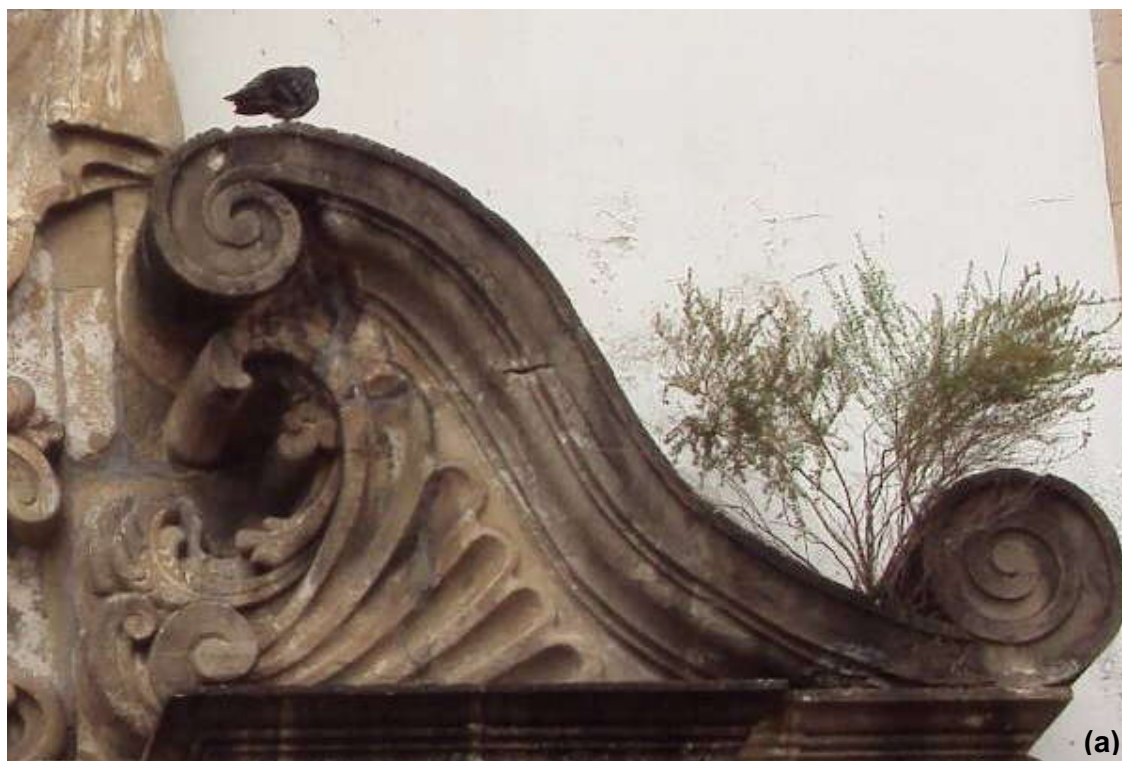
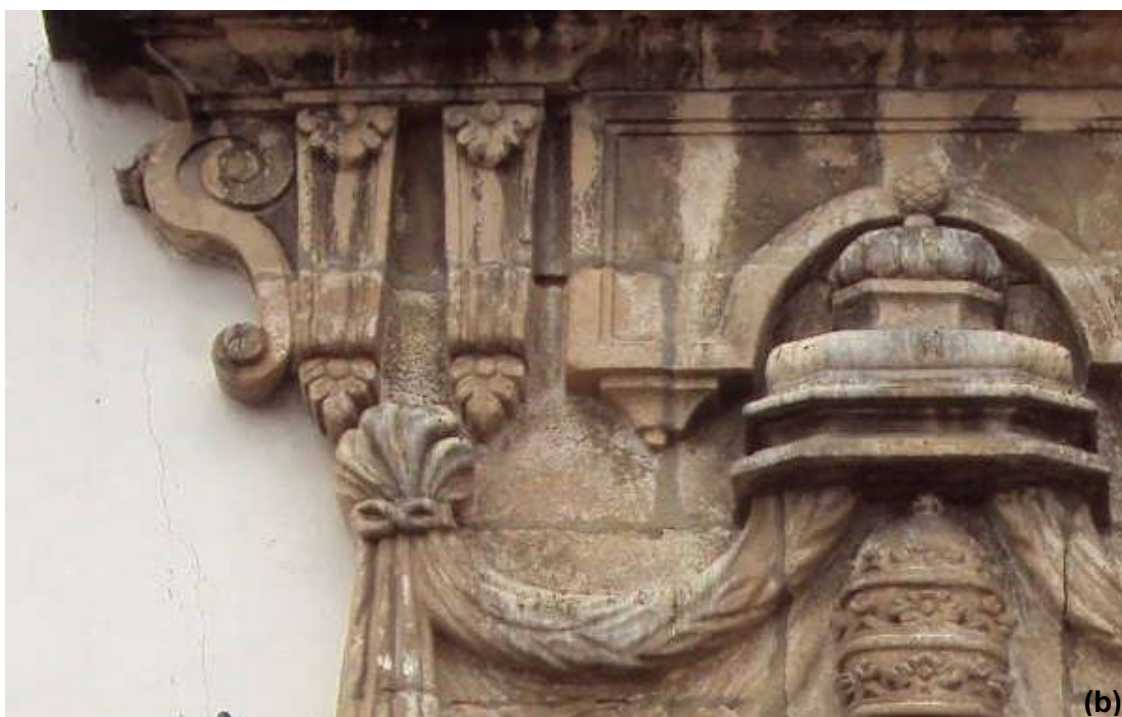
Figura 3.40 – Igreja de São Pedro dos Clérigos/Pórtico central. Patologias identificadas sobre a superfície, conforme o elemento, em alguns blocos componentes do coroaamento. Fotos: (a) bloco B49 - 1-presença de vegetação – porte pequeno; 2-presença de animais - pombos; 3-fratura; 4-crosta negra; (b) bloco B39 - 5-crosta negra; 6-incrustação; bloco B38 - 7-pitting; 8-intervenção em argamassa sobre as juntas - cimento; bloco B37 - 9-excremento. Fonte: autor.

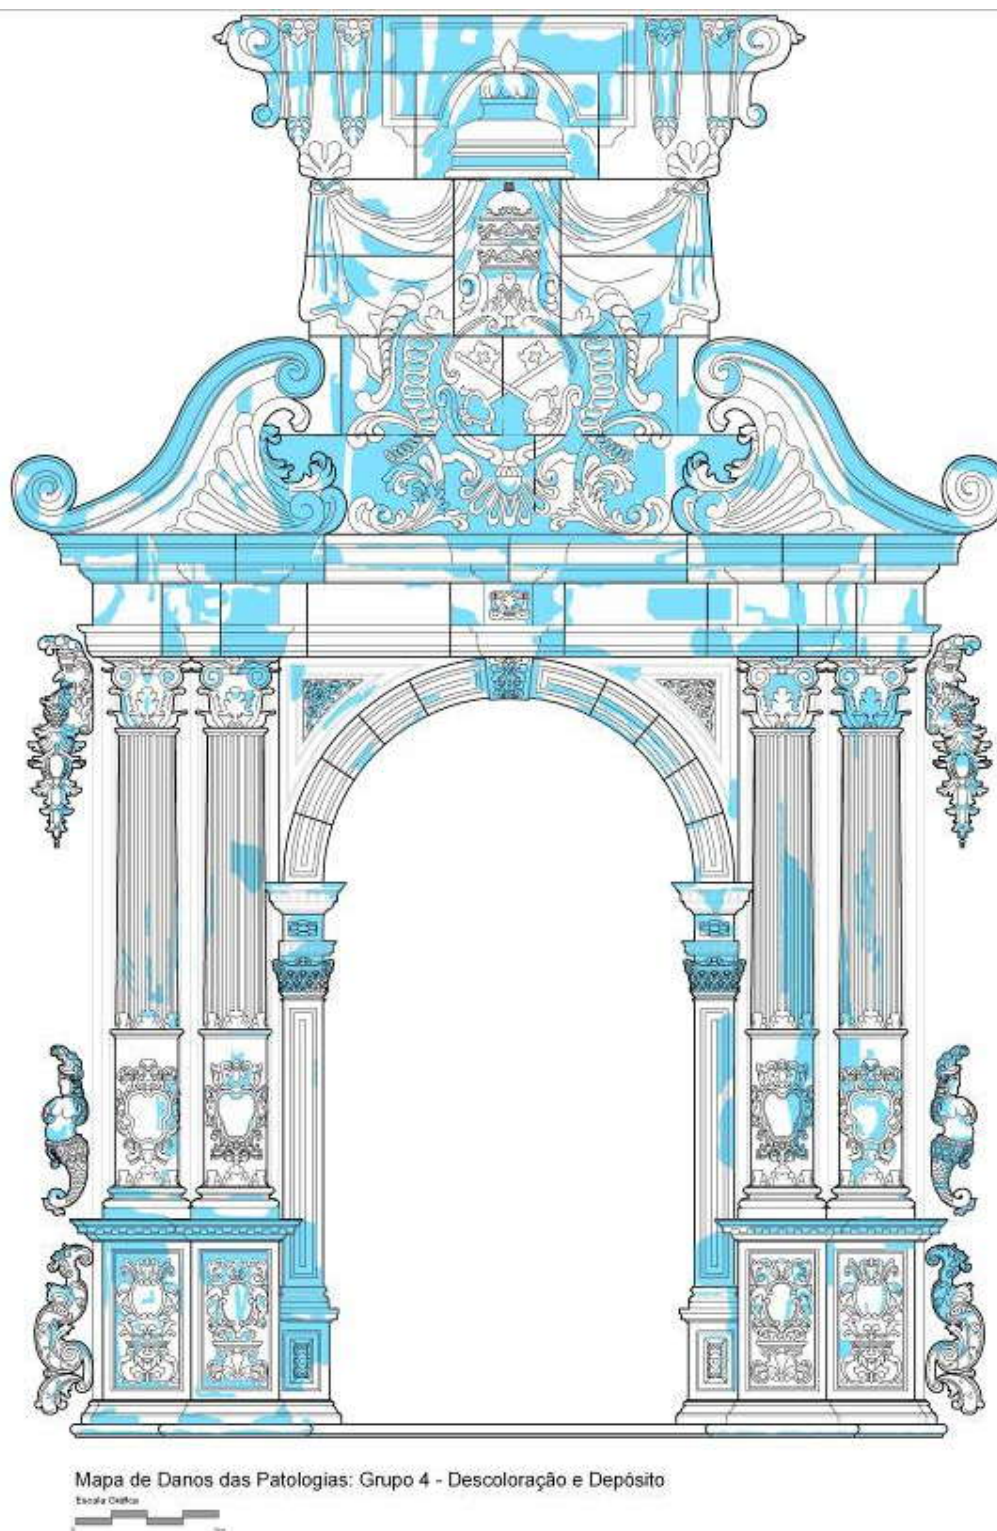
Figura 3.44 - Mapa de danos do pórtico central da Igreja de São Pedro dos Clérigos com a distribuição das patologias do Grupo IV – Descoloração e Depósito sobre a superfície dos blocos que compõem o bem integrado, identificado como ISPC\_F1NE\_1PC\_100B. Fonte: autor.

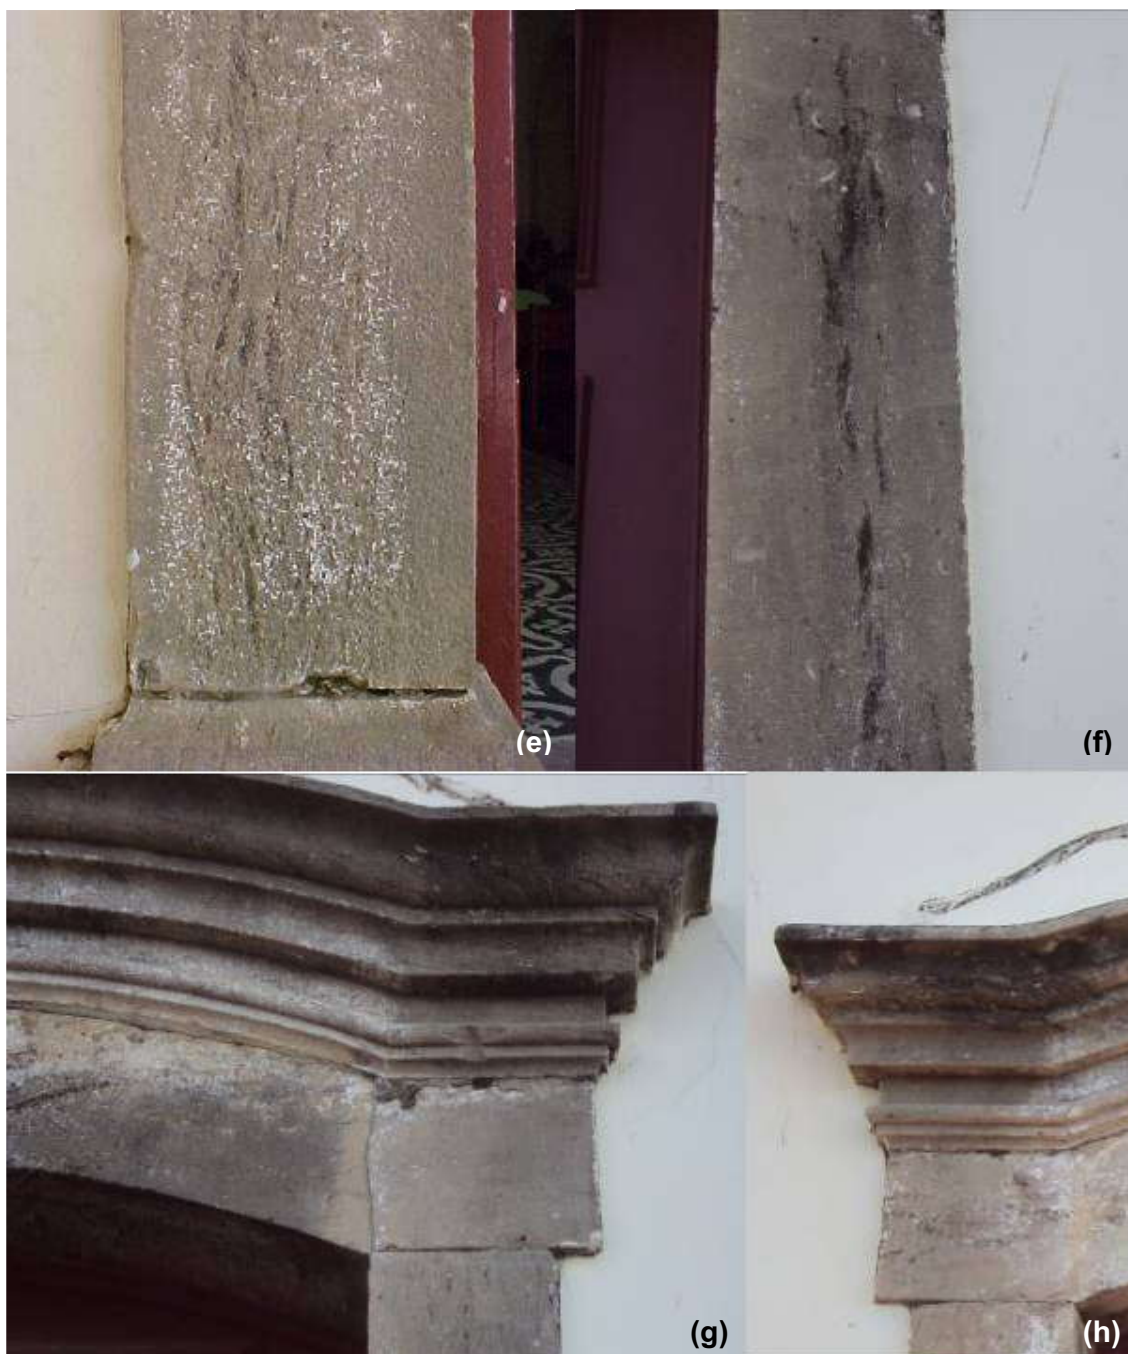
Figura 3.51 – Igreja de Nossa Senhora da Piedade/Portada central. Patologias identificadas sobre a superfície dos blocos que compõe as partes da composição do bem integrado denominado portada central. Foto (e) bloco B2 - 4 - alveolização, incrustação e lacuna/perda/partes faltantes; (f) bloco B5 - 5 - alveolização; (g) bloco B3 - 6 - fratura; (h) bloco B4 - 7 - depósito superficial e incrustação. Fonte: autor.

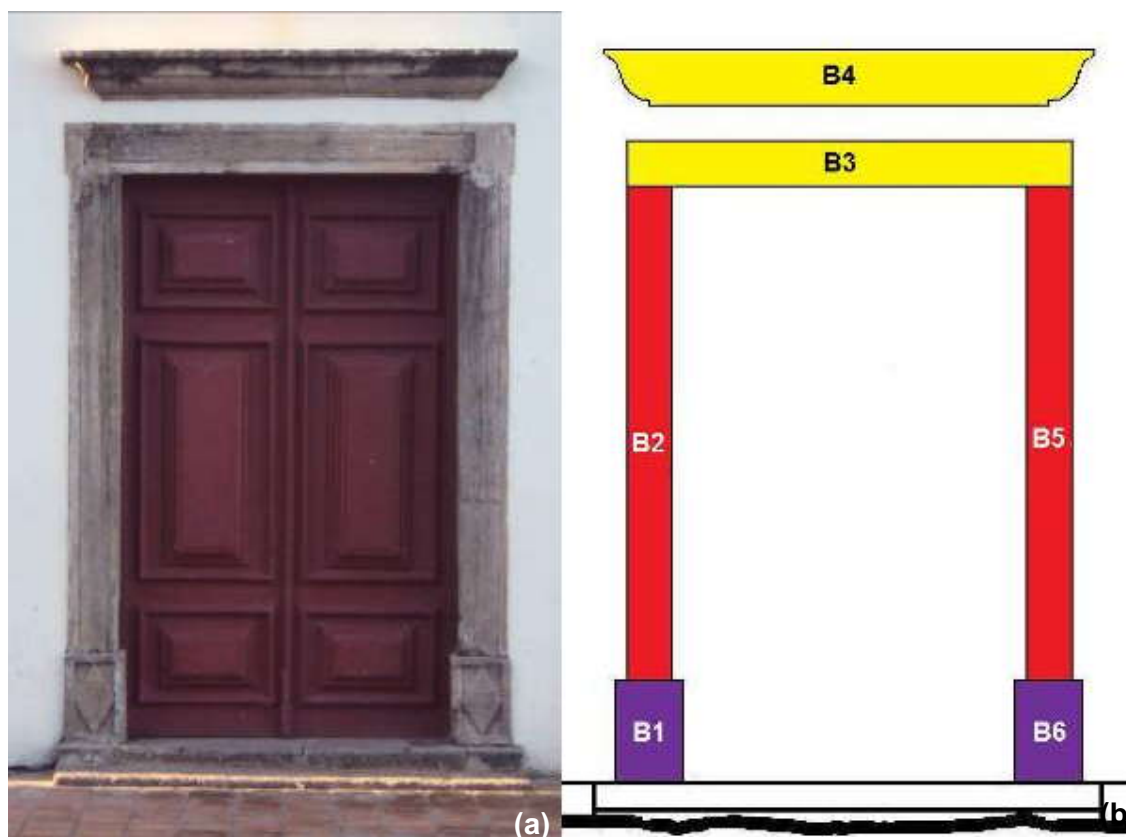
A figura 3.53 apresenta o bem integrado e sua composição, dividido em três partes com suas cores correspondentes; a quantificação, numeração e identificação dos blocos que compõe o bem integrado, conforme a metodologia aplicada para a contagem, contabilizando dois blocos na base, dois no corpo e dois no coroamento, sendo: BASE – roxo; BLOCOS – B1 e B6 – dados direito e esquerdo; PÉ DIREITO – vermelho; BLOCOS – B2 e B5 – ombreira direita e esquerda; COROAMENTO - amarelo – BLOCOS – B3 e B4 – verga reta e taça.

Figura 3.53 - Vista e partes da composição da portada lateral direita. Foto (a) bem integrado - portada lateral direita – 2PLD; (b) partes da composição do bem integrado, em cores distintas, e seus elementos correspondentes com a numeração dos blocos. Desenho técnico digital do frontispício modificado de IPHAN (2009). Fonte: (a) autor e (b) 5ª SR/IPHAN.
