**UNIVERSIDADE FEDERAL DE PERNAMBUCO**

**PATOLOGIAS E CONDIÇÕES DE CONSERVAÇÃO DOS BENS INTEGRADOS  
PÉTREOS DE MONUMENTOS HISTÓRICOS RELIGIOSOS DE JABOATÃO E  
RECIFE**

Dissertação apresentada ao Programa de  
Pós-Graduação em Engenharia de Minas  
da Universidade Federal de Pernambuco,  
como requisito parcial para obtenção do  
grau de Mestre em Engenharia Mineral

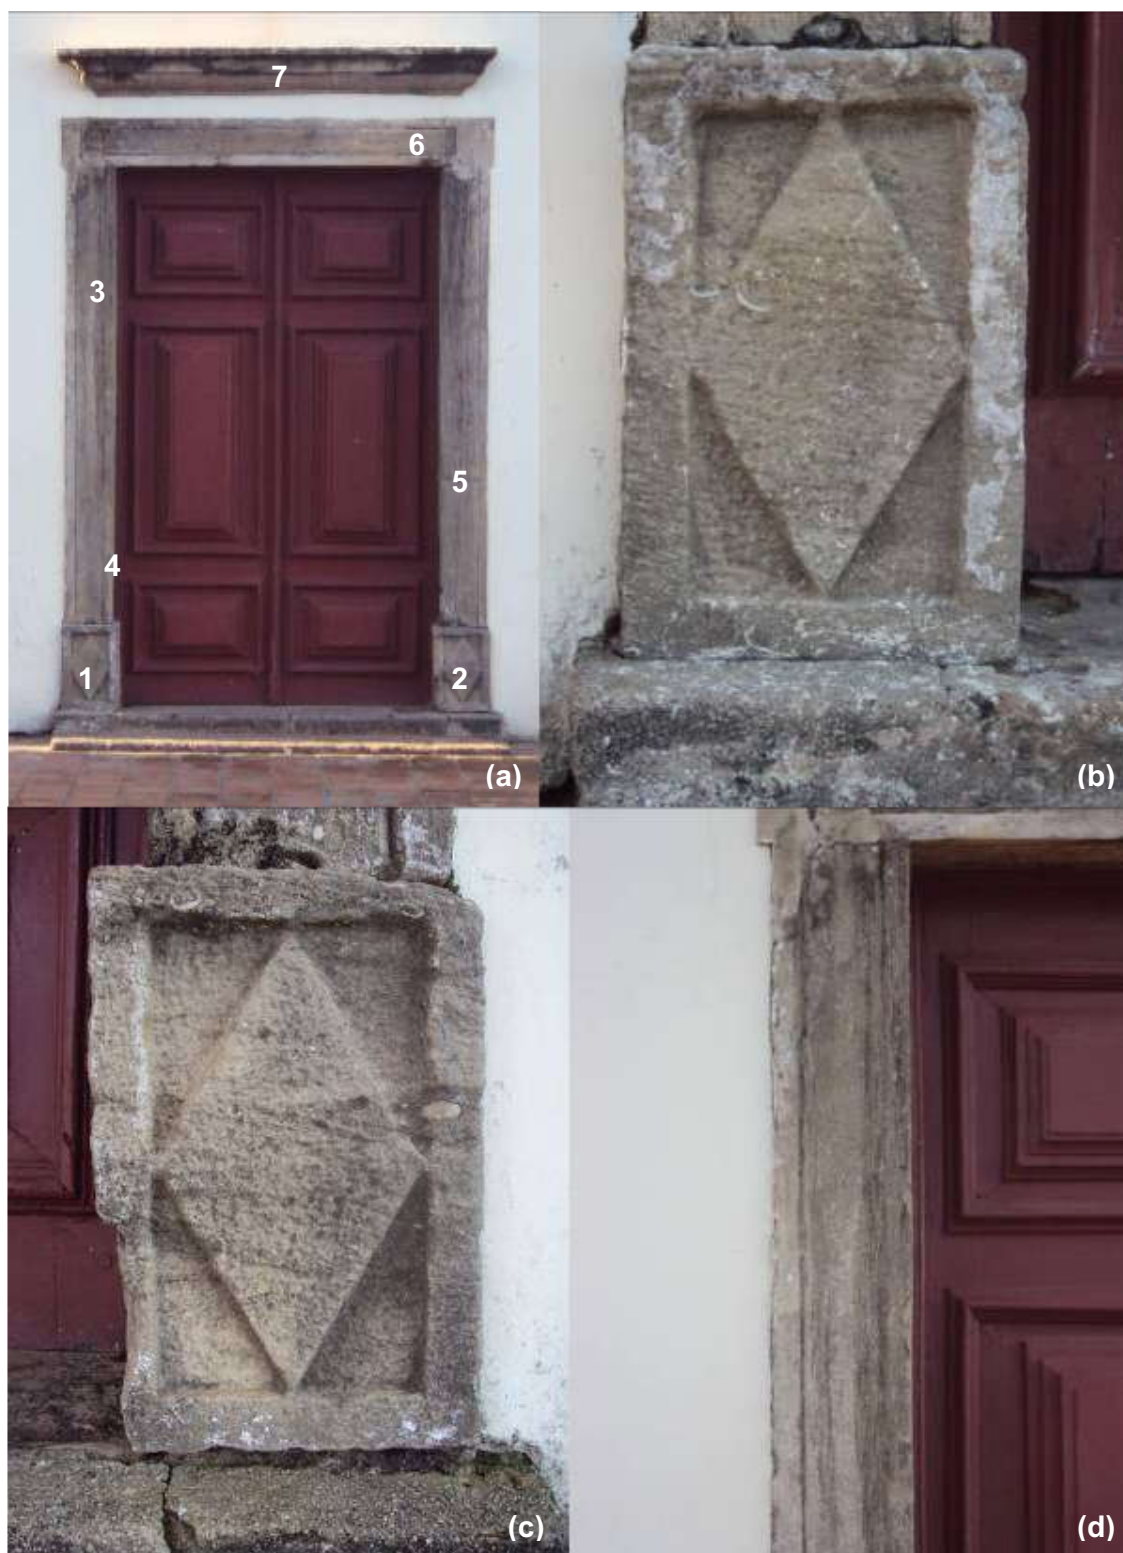
Figura 3.54 – Igreja de Nossa Senhora da Piedade/Portada lateral direita. Patologias identificadas sobre a superfície dos blocos que compõe as partes da composição do bem integrado denominado portada lateral direita. Foto (a) objeto com a localização e numeração das patologias; (b) bloco B1 - 1 - pitting, incrustação, sujidade e alveolização; (c) bloco B6 - 2 - lacuna/perda/parte faltante, pitting, arredondamento e sujidade; (d) bloco B2 – (d) 3 - alveolização, fungo e incrustação – face frontal. Fonte: autor.

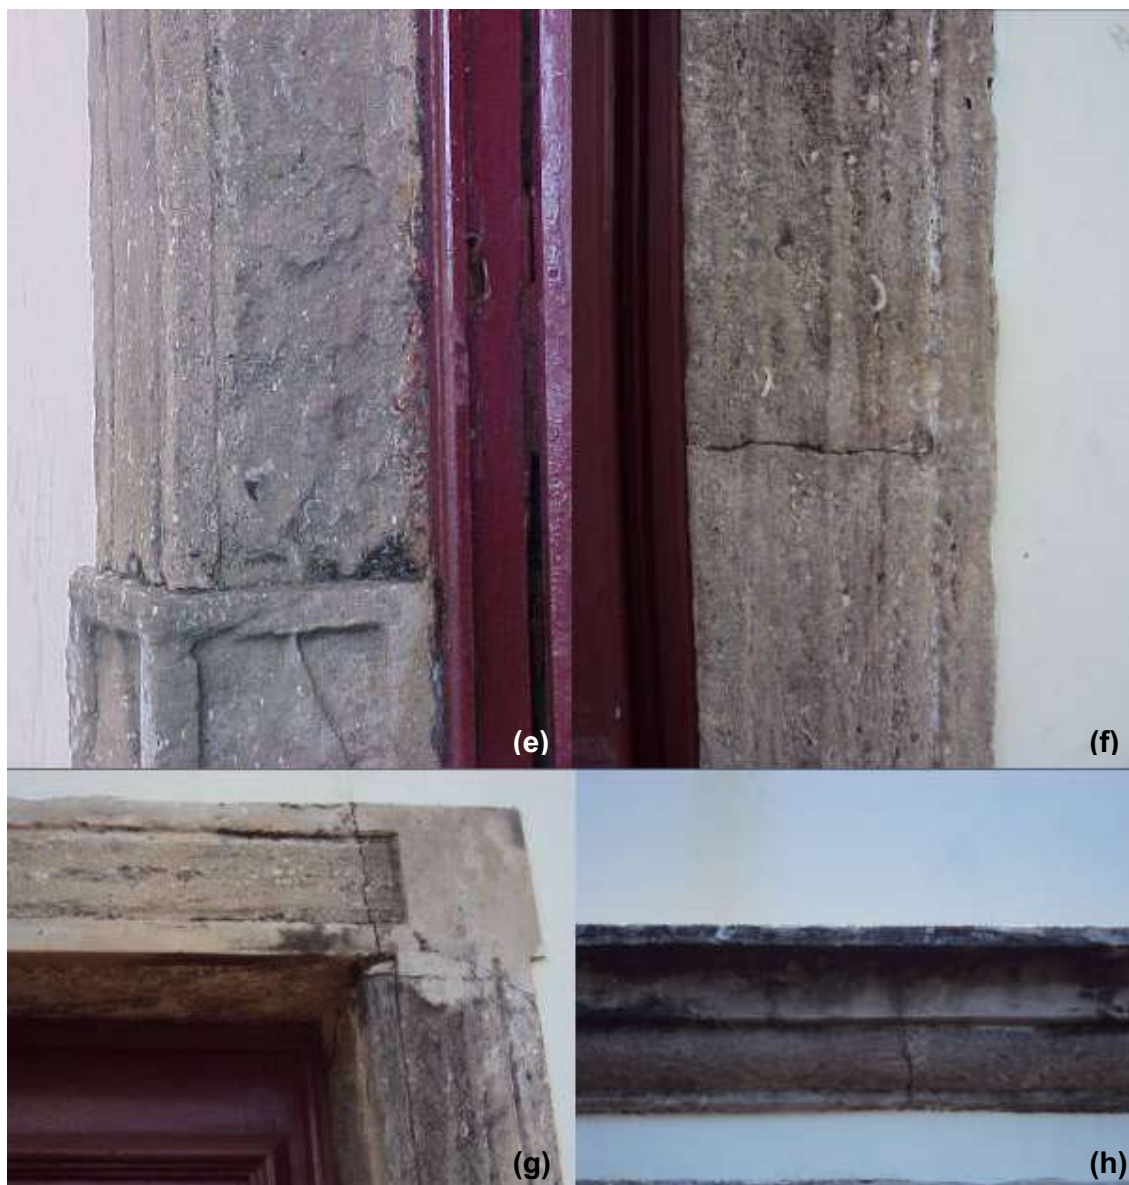
Figura 3.54 – Igreja de Nossa Senhora da Piedade/Portada lateral direita. Patologias identificadas sobre a superfície dos blocos que compõe as partes da composição do bem integrado denominado portada lateral direita. Foto (e) bloco B2 - 4 - erosão - ilhargá; (f) bloco B5 - 5 - fratura, alveolização e erosão; (g) bloco B3 - 6 - fratura, intervenção em argamassa - cimento; (h) bloco B4 - 7 - fratura, erosão e sujidade. Fonte: autor.

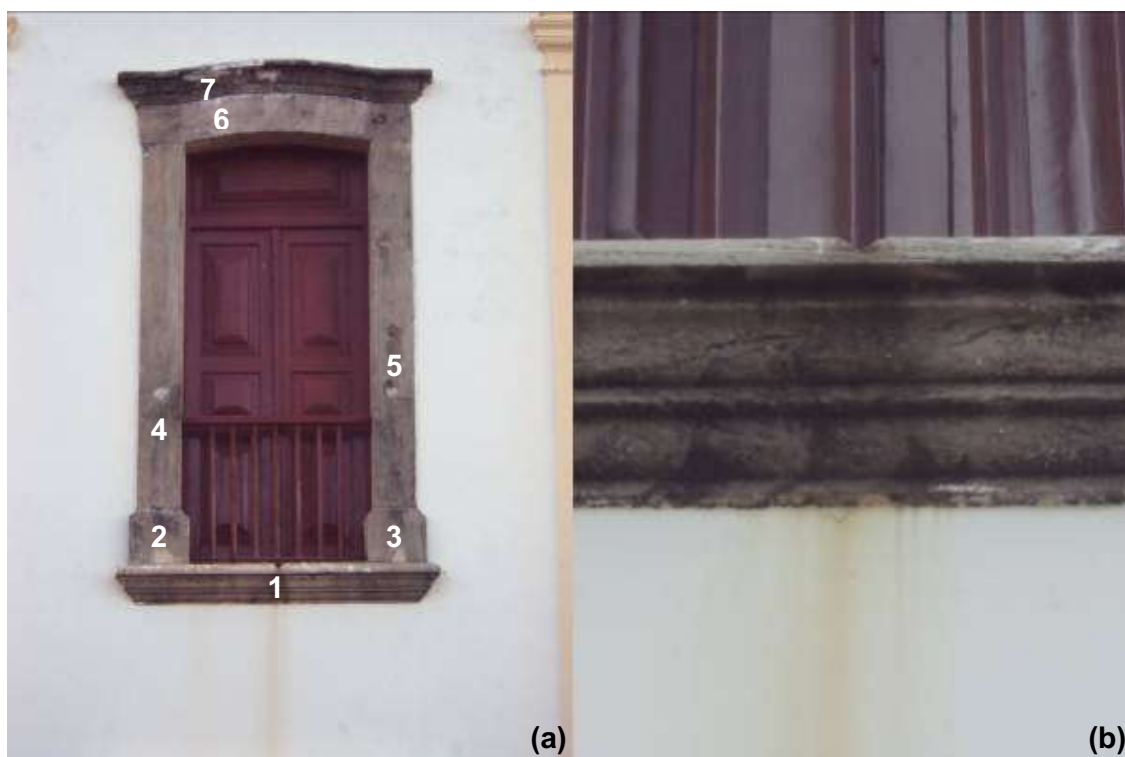
A figura 3.57 (página 205, 206 e 207) apresenta o objeto, foto (a), com a localização e numeração das patologias identificadas nos blocos das três partes da composição. As fotos (b), (c) e (d) pertencem à base, respectivamente aos blocos B1, B2 e B7; as fotos (e) – bloco B3 e (f) – bloco B6 compõem o corpo; a foto (g) corresponde aos blocos B4 e B5, integrantes do coroamento.

Figura 3.57 – Igreja de Nossa Senhora da Piedade/Janela da torre sineira. Patologias identificadas sobre a superfície dos blocos que compõe as partes da composição do bem integrado denominado janela torre sineira. Foto (a) objeto com a localização e numeração das patologias; (b) bloco B1 - 1 - pátina, fungo, sujeira. Fonte: autor.

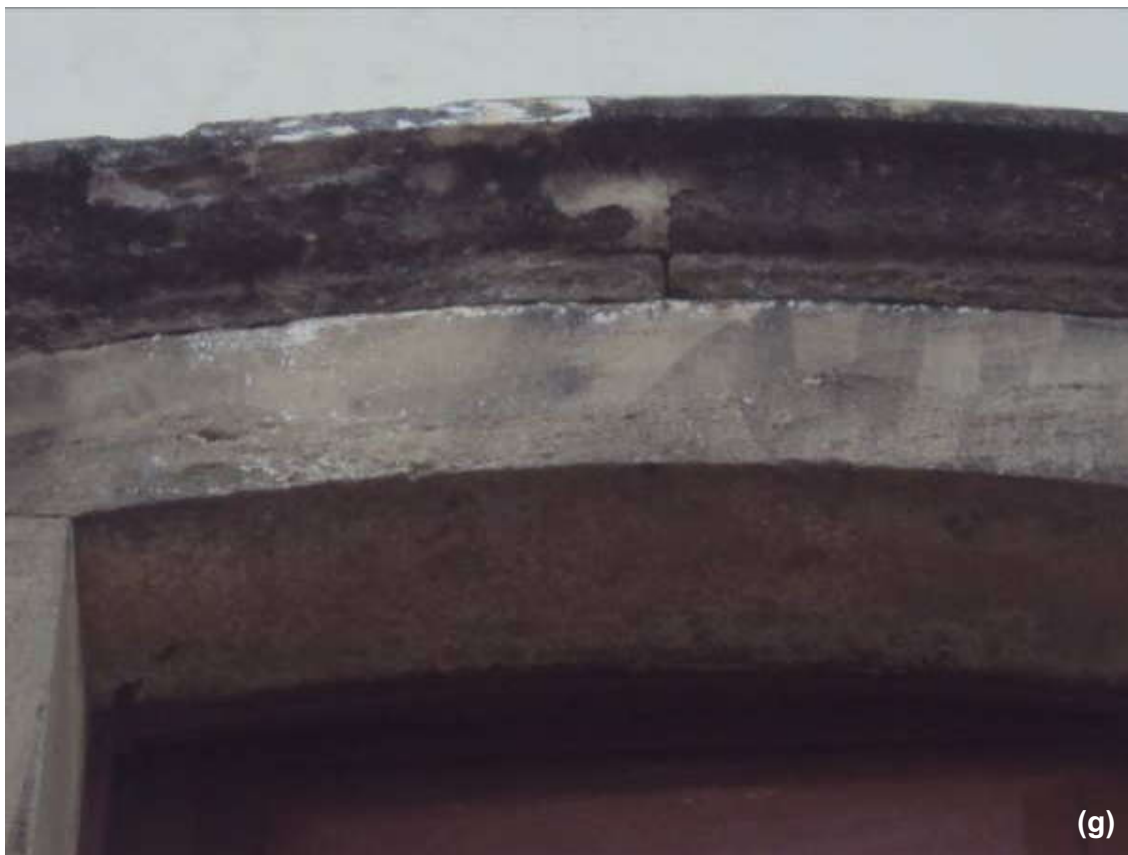
Figura 3.57 – Igreja de Nossa Senhora da Piedade/Janela da torre sineira. Patologias identificadas sobre a superfície dos blocos que compõe as partes da composição do bem integrado denominado janela torre sineira. Foto (g) bloco B4 e B5, sendo, respectivamente: 6 - alveolização, incrustação e pitting (intradorso) e 7 - crosta negra, descamação e perda. Fonte: autor.

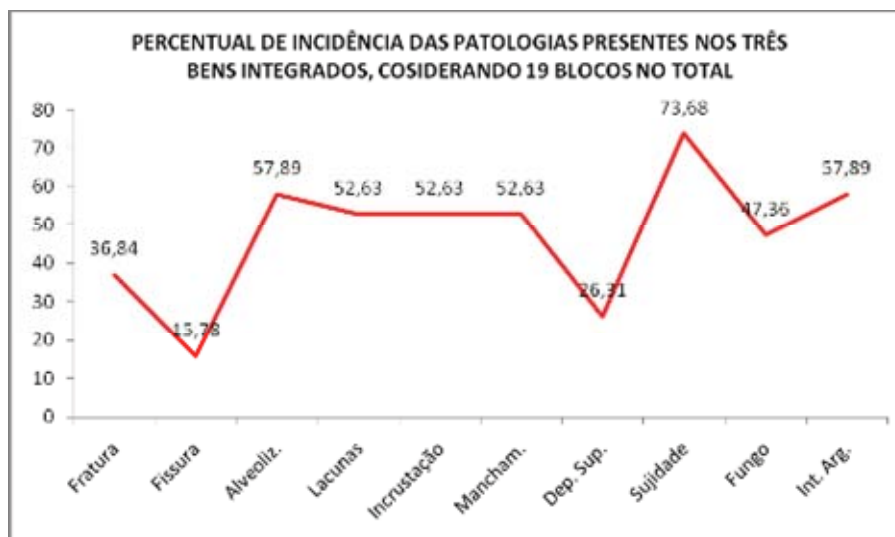
Dentre as formas de intemperismo apresentadas na tabela 3.24, a figura 3.59, abaixo, apresenta o gráfico com os percentuais de atuação das patologias nos três bens integrados alvos de investigação na INSP.

Figura 3.59 - Gráfico com o percentual de incidência das patologias presentes nos três bens integrados da INSP.

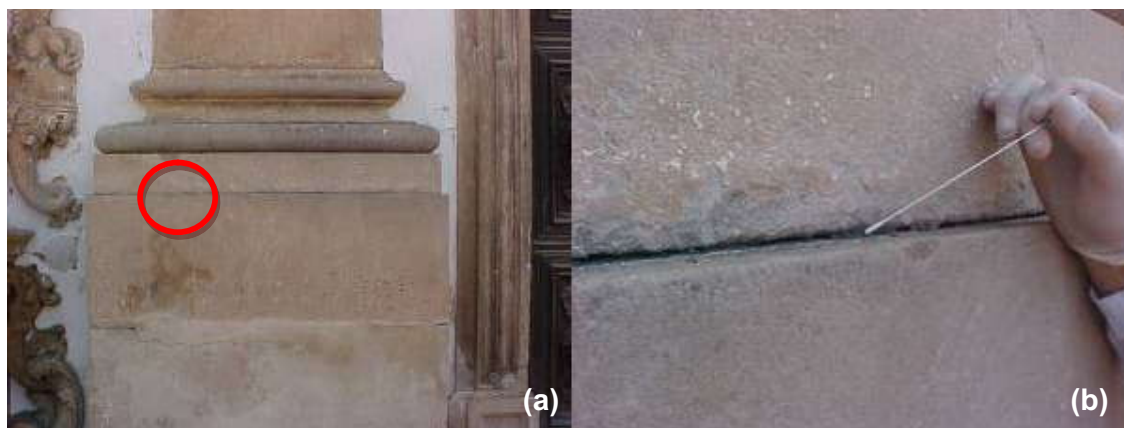
A amostra 03 foi coletada junto ao frontispício, pavimento térreo, na pilastra esquerda, pedestal com altura de 173 cm; não há fotos do fungo identificado; apenas o local da coleta, indicado na foto (a) da figura 3.62.

Figura 3.62 – Igreja de São Pedro dos Clérigos. Fotos (a) e (b) local da coleta do material microbiológico – pilastra esquerda, pedestal; altura da coleta de 173 cm. Não há fotos do fungo identificado na amostra 03 - *Micelia sterilia*. Fonte: autor.

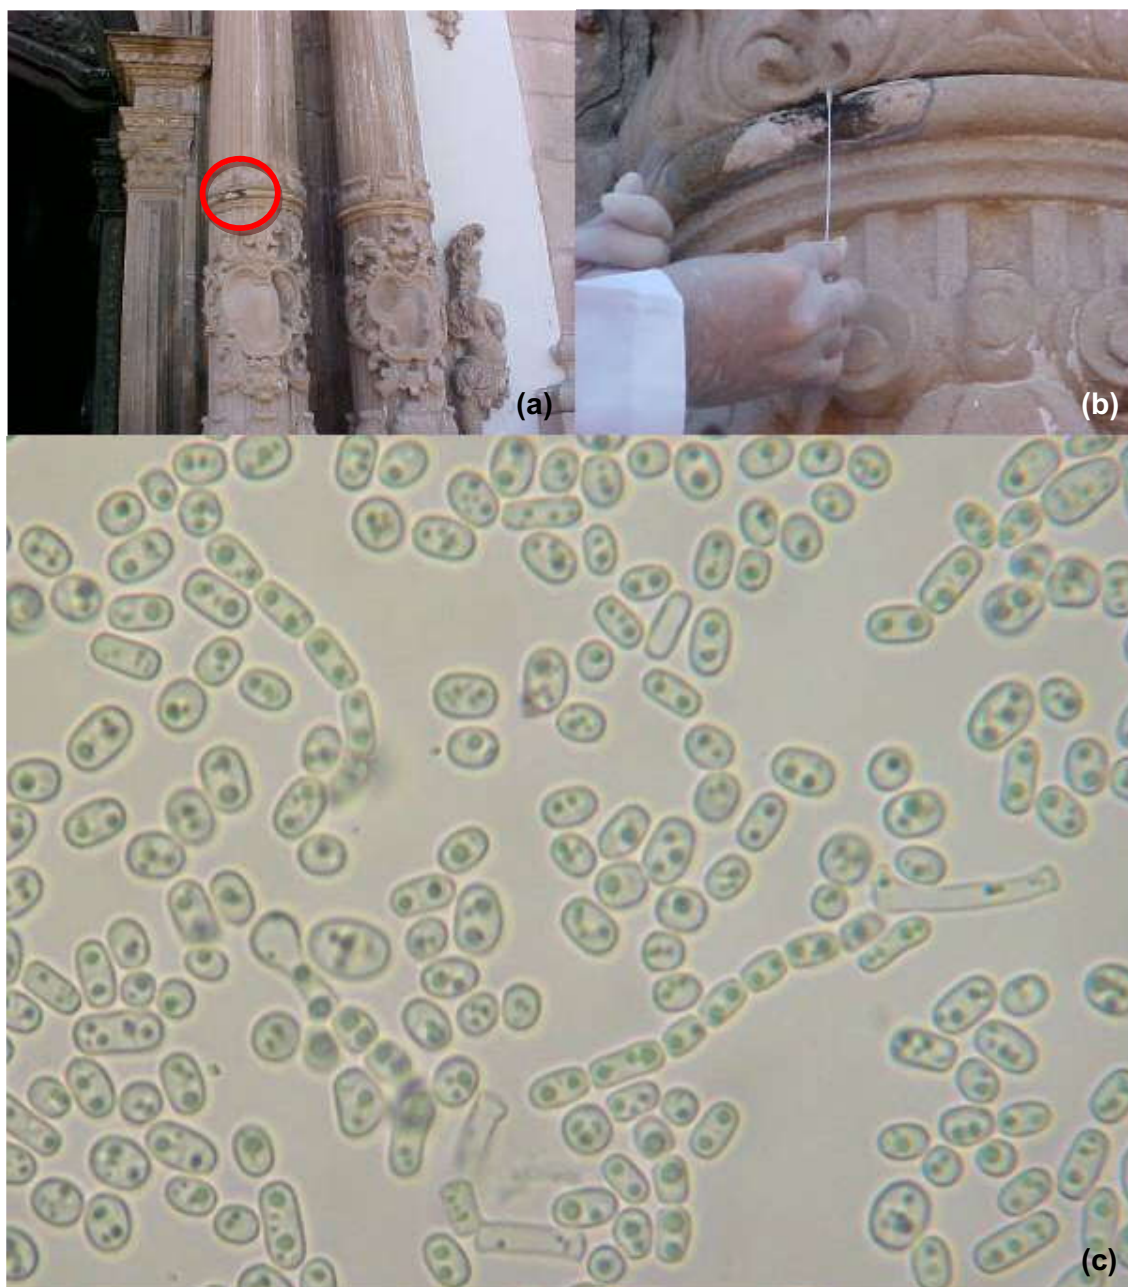
Figura 3.63 – Igreja de São Pedro dos Clérigos. Fotos (a) e (b) local da coleta do material microbiológico – pórtico central, lado esquerdo, coluna direita interna, fuste terço inferior – altura da coleta de 288 cm; (c) fungo identificado na amostra 07 – fungo *Geotrichum candidum*. Foto (c) tirada a partir do microscópio. Fonte: autor (a) e (b); (c) Nadyr Pedi.

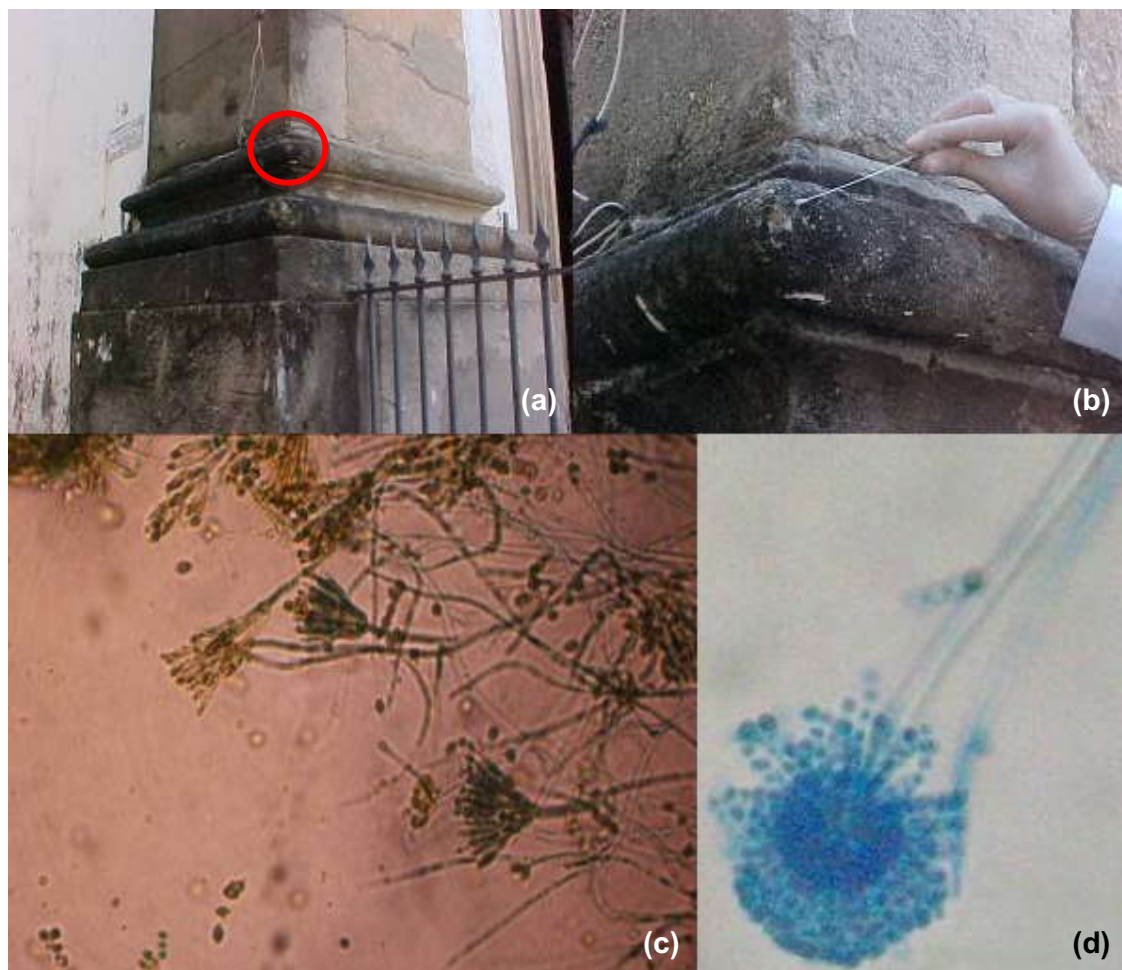
Figura 3.65 - Igreja de São Pedro dos Clérigos. Fotos (a) e (b) local da coleta do material microbiológico – cunhal direito, base – altura da coleta de 224 cm; (c) e (d) fungos identificados na amostra 10 – (c) *Penicillium islandicum*; (d) *Aspergillus sydowii*. Fotos (c) e (d) tiradas a partir do microscópio. Fonte: autor (a) e (b); (c) e (d) Nadyr Pedi.

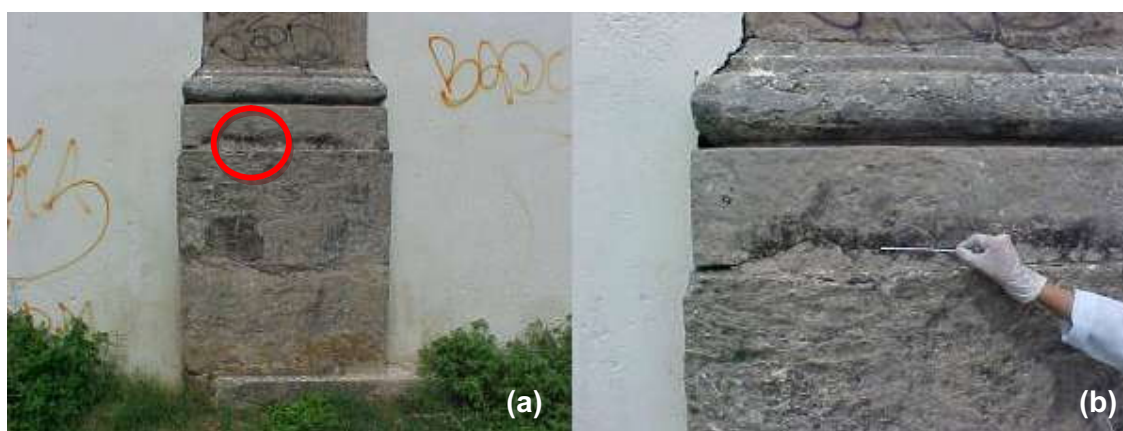
A amostra 06 foi coletada junto à fachada lateral esquerda na pilastra, pedestal, pavimento térreo com altura de 132 cm; o local da coleta está indicado na foto (a) e (b) da figura 3.70.

Figura 3.70 – Igreja de Nossa Senhora da Piedade. Fotos (a) e (b) local da coleta do material microbiológico – fachada lateral esquerda, pilastra, pedestal – altura da coleta de 132 cm. Não há fotos do fungo identificado na amostra 06 - *Micelia sterilia*. Fonte: autor.
