**Estudo preliminar de  
edificação de uso misto  
em área de morro,  
em Nova Descoberta,  
Recife-PE**

**ESTUDO PRELIMINAR EDIFICAÇÃO DE USO MISTO EM ÁREA DE MORRO EM  
NOVA DESCOBERTA, RECIFE-PE**

TCC apresentado ao Curso de Arquitetura e Urbanismo da Universidade Federal de Pernambuco, Centro de artes e comunicação como requisito para a obtenção do título de bacharel em Arquitetura e Urbanismo

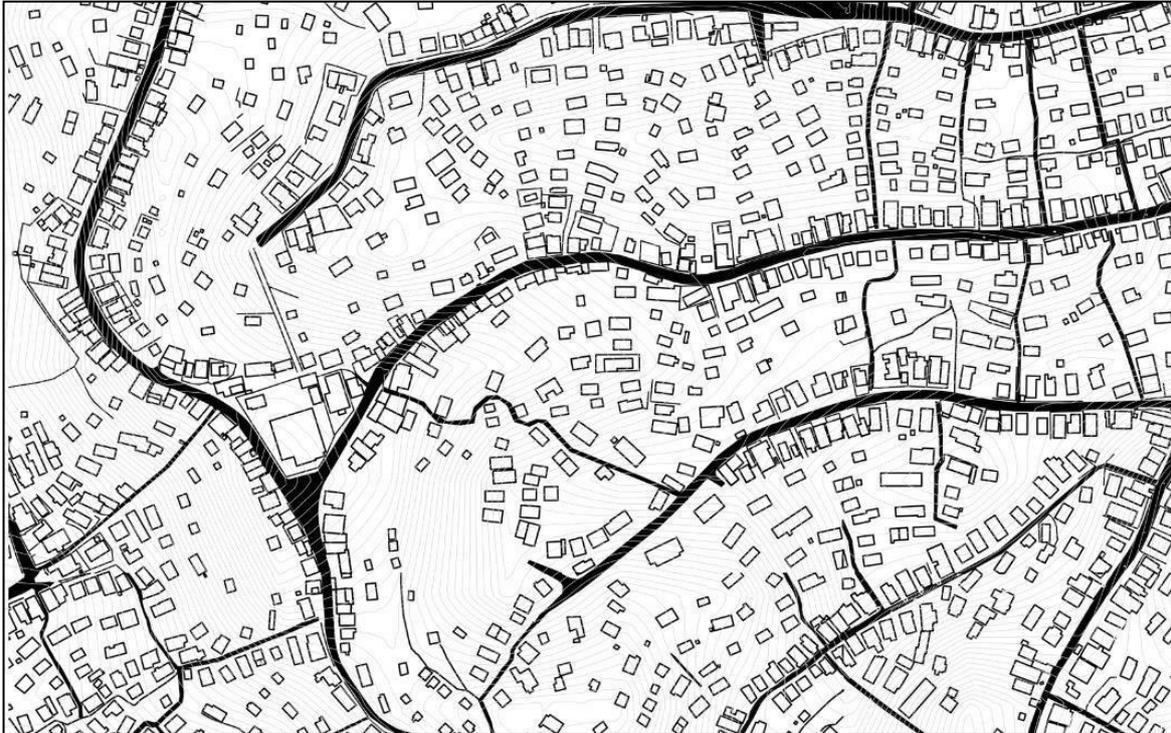
**Figura 12** - Mapa de figura-fundo destacando as vias

Os mapas de figura-fundo evidenciam uma rede viária de aberta, com algumas ruas sem saída que diminuem a permeabilidade e dificultam as rotas de fuga. As vias principais, por sua vez, apresentam um traçado predominantemente perpendicular, o que pode facilitar a orientação espacial e a organização do fluxo de veículos e pedestres. O tamanho e a forma das ruas foram fortemente influenciados pelas ocupações informais que ocorreram no bairro. Além disso, para superar a topografia íngreme do terreno, os moradores construíram caminhos paralelos, como becos e escadarias. Para uma visualização mais detalhada das análises realizadas, recomenda-se consultar os mapas presentes no Apêndice A, que incluem a figura fundo das edificações, declividade, uso e ocupação do solo, e gabaritos.

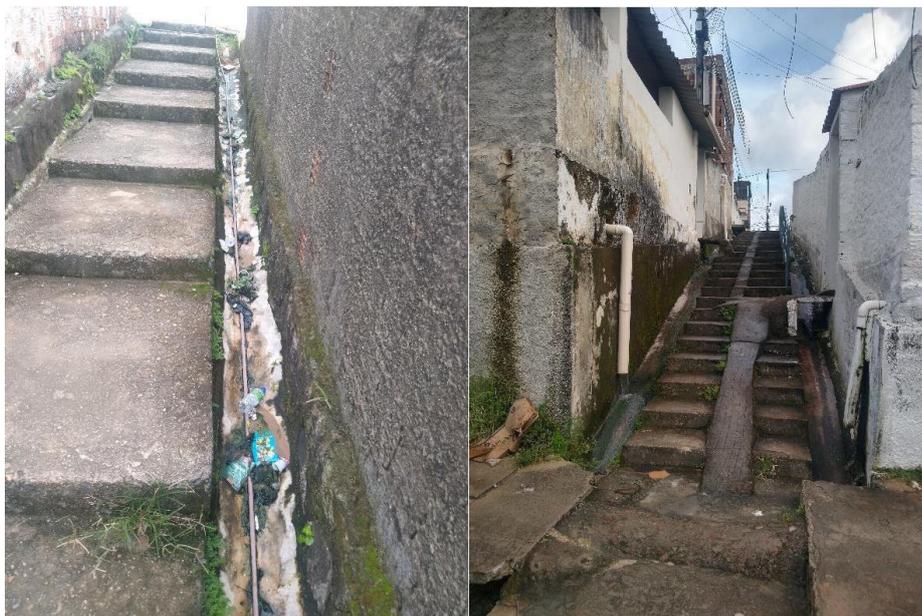
**Figura 27** - Escadarias e canaletas

Com relação ao abastecimento de água, os moradores expressaram satisfação com a frequência e a disponibilidade de água, uma vez que a área é atendida pelo sistema de abastecimento da Companhia Pernambucana de Saneamento (COMPESA). Entretanto, a situação do tratamento de esgoto é preocupante, pois a maioria dos moradores utiliza fossas sépticas sem qualquer tratamento adequado. Em alguns casos, os dejetos das fossas são despejados diretamente no terreno, sem nenhuma preocupação ambiental.

Com relação à drenagem urbana, alguns moradores já fizeram ligações para eliminar as águas pluviais nas canaletas. No entanto, ainda é necessário um esforço maior para o tratamento adequado das águas e para a drenagem pluvial, uma vez que as águas pluviais ainda são despejadas diretamente nas encostas, o que pode aumentar o risco de deslizamentos de terra.

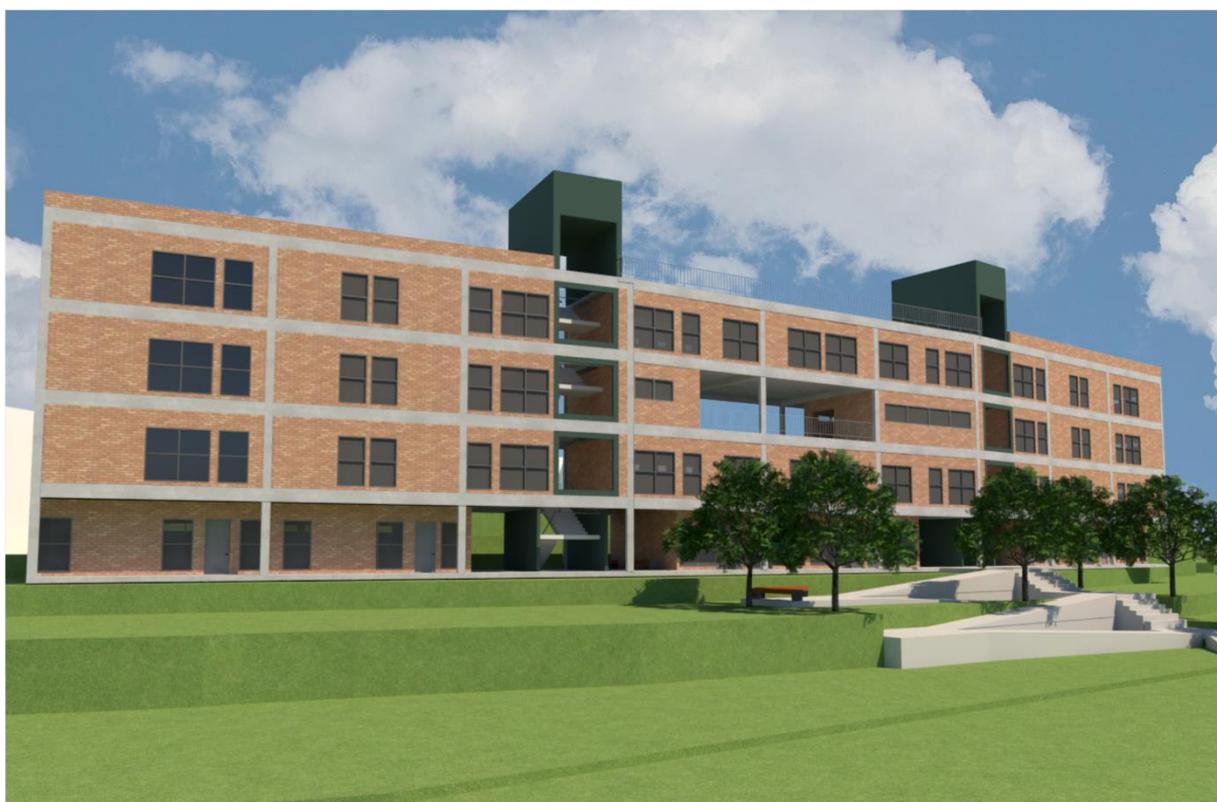
**Figura 40** - Edificação de uso misto proposta

A implantação da edificação de uso misto seguiu as diretrizes do manual viva o morro, sendo posicionada em no local com a declividade mais adequada para construção a fim de evitar muitos cortes ou aterros que deixem o solo fragilizado. O edifício de uso misto tem o objetivo de atender a necessidade de habitações e de usos comerciais no bairro, que foram mencionadas no capítulo anterior.

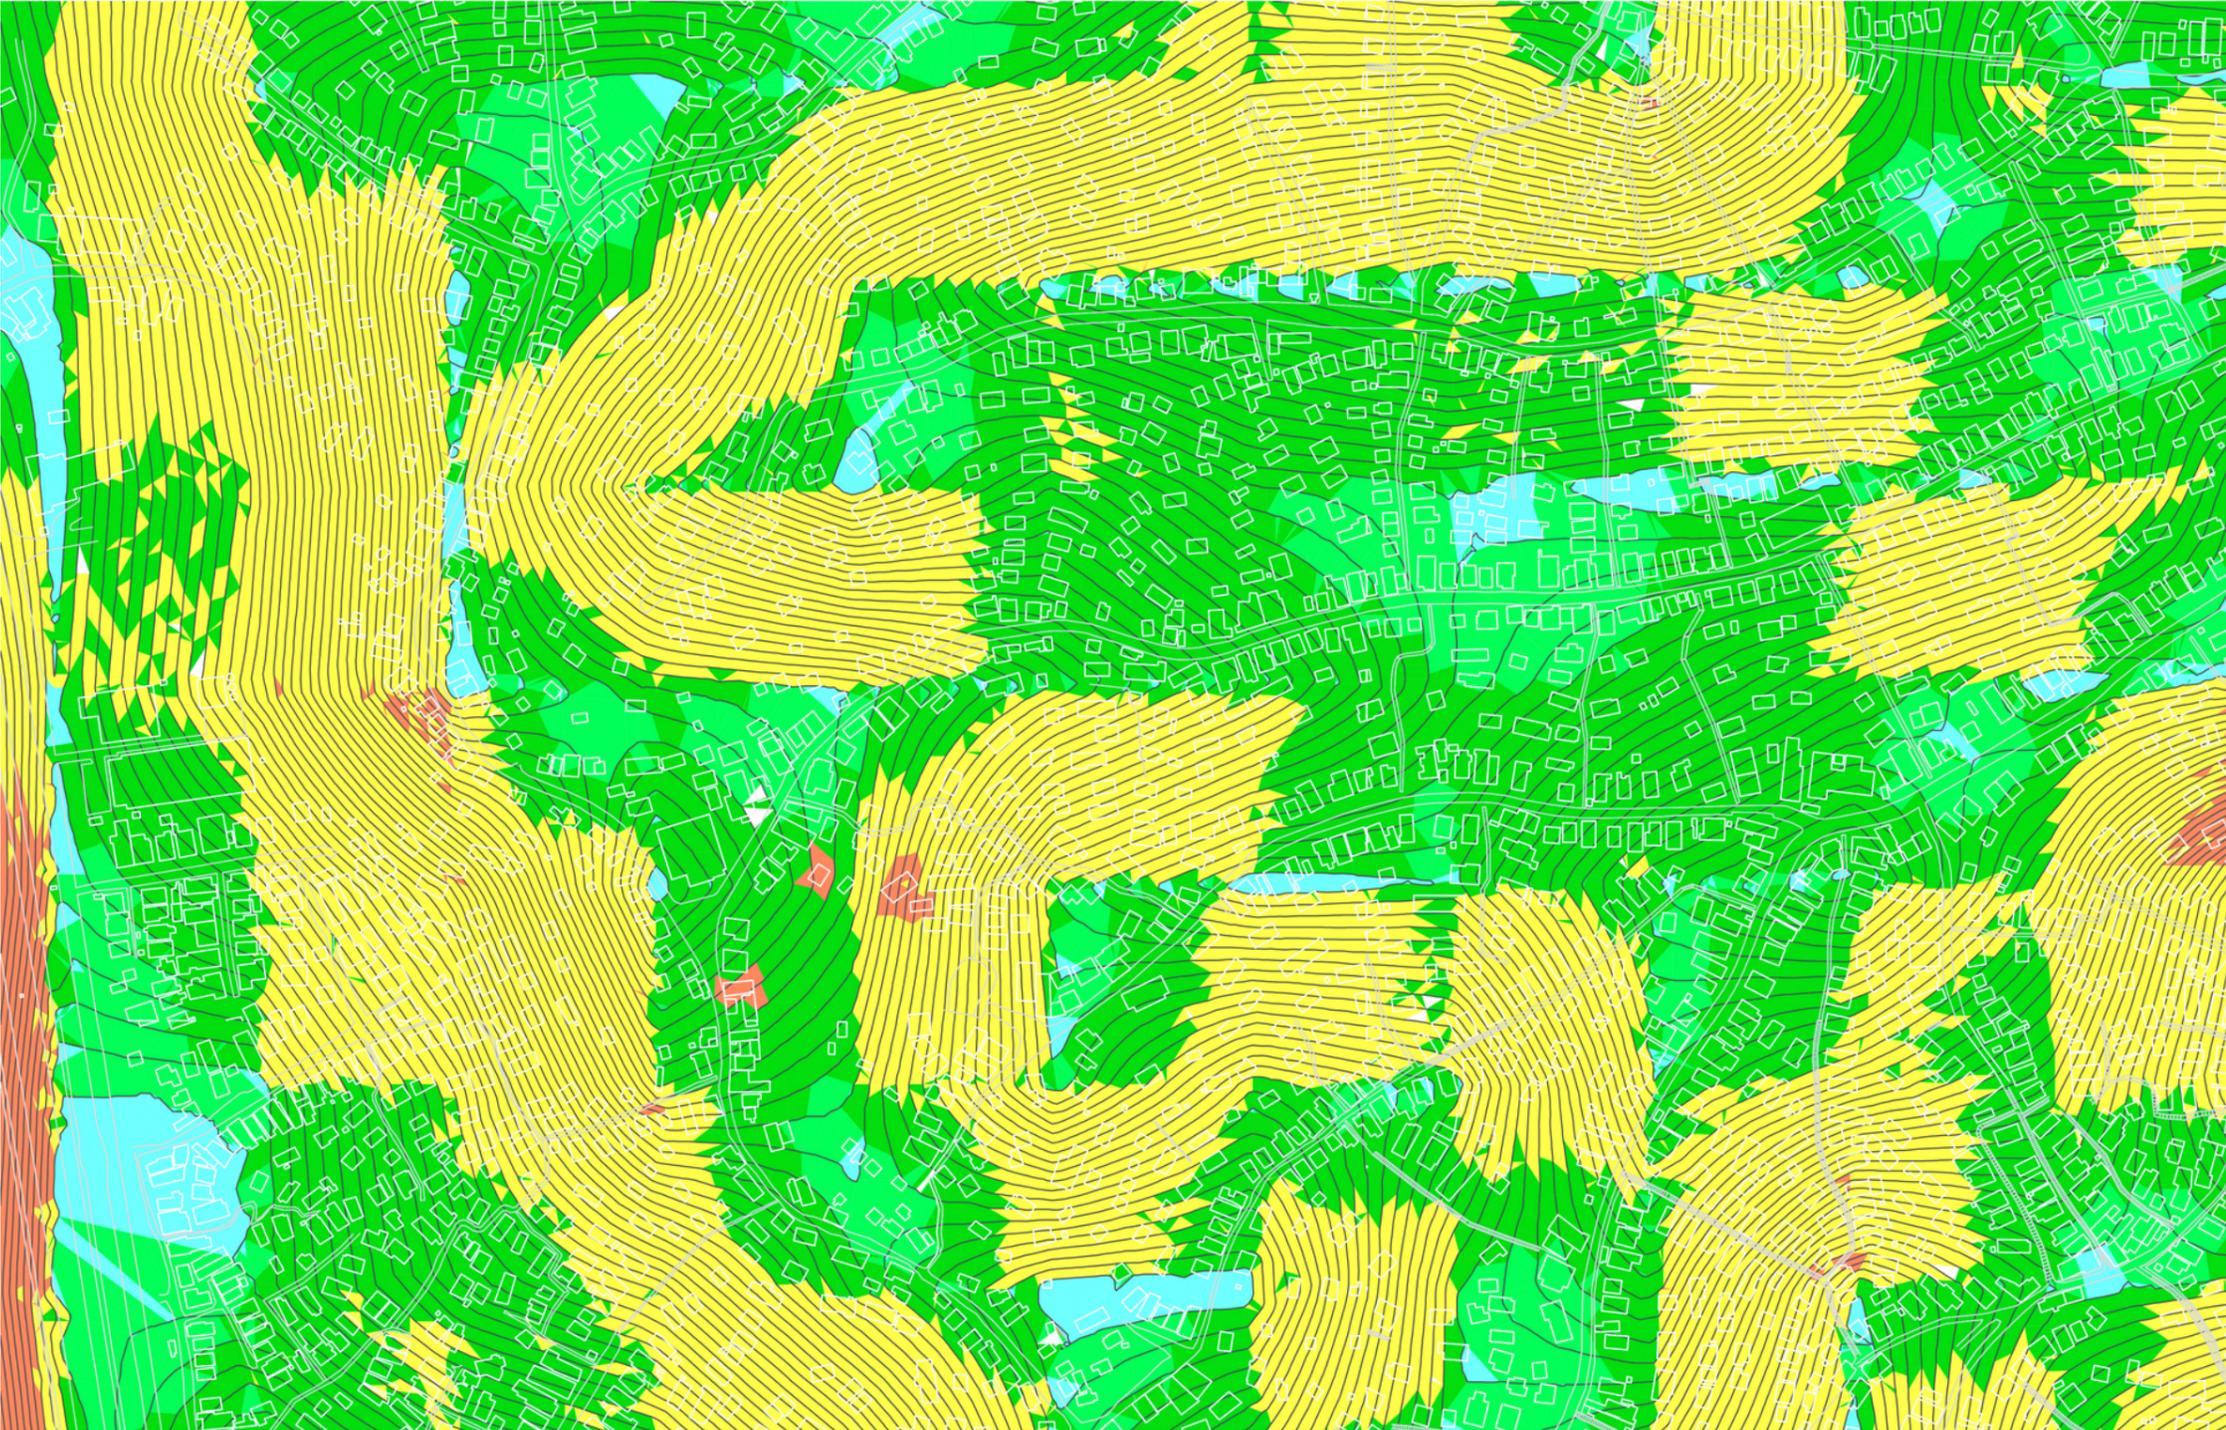
# MAPA DE DECLIVIDADE

Light Green	2% OU MENOS	Bright Green	8% A 15%	Red	ACIMA DE 30%
Medium Green	2% A 7%	Yellow	16% A 30%

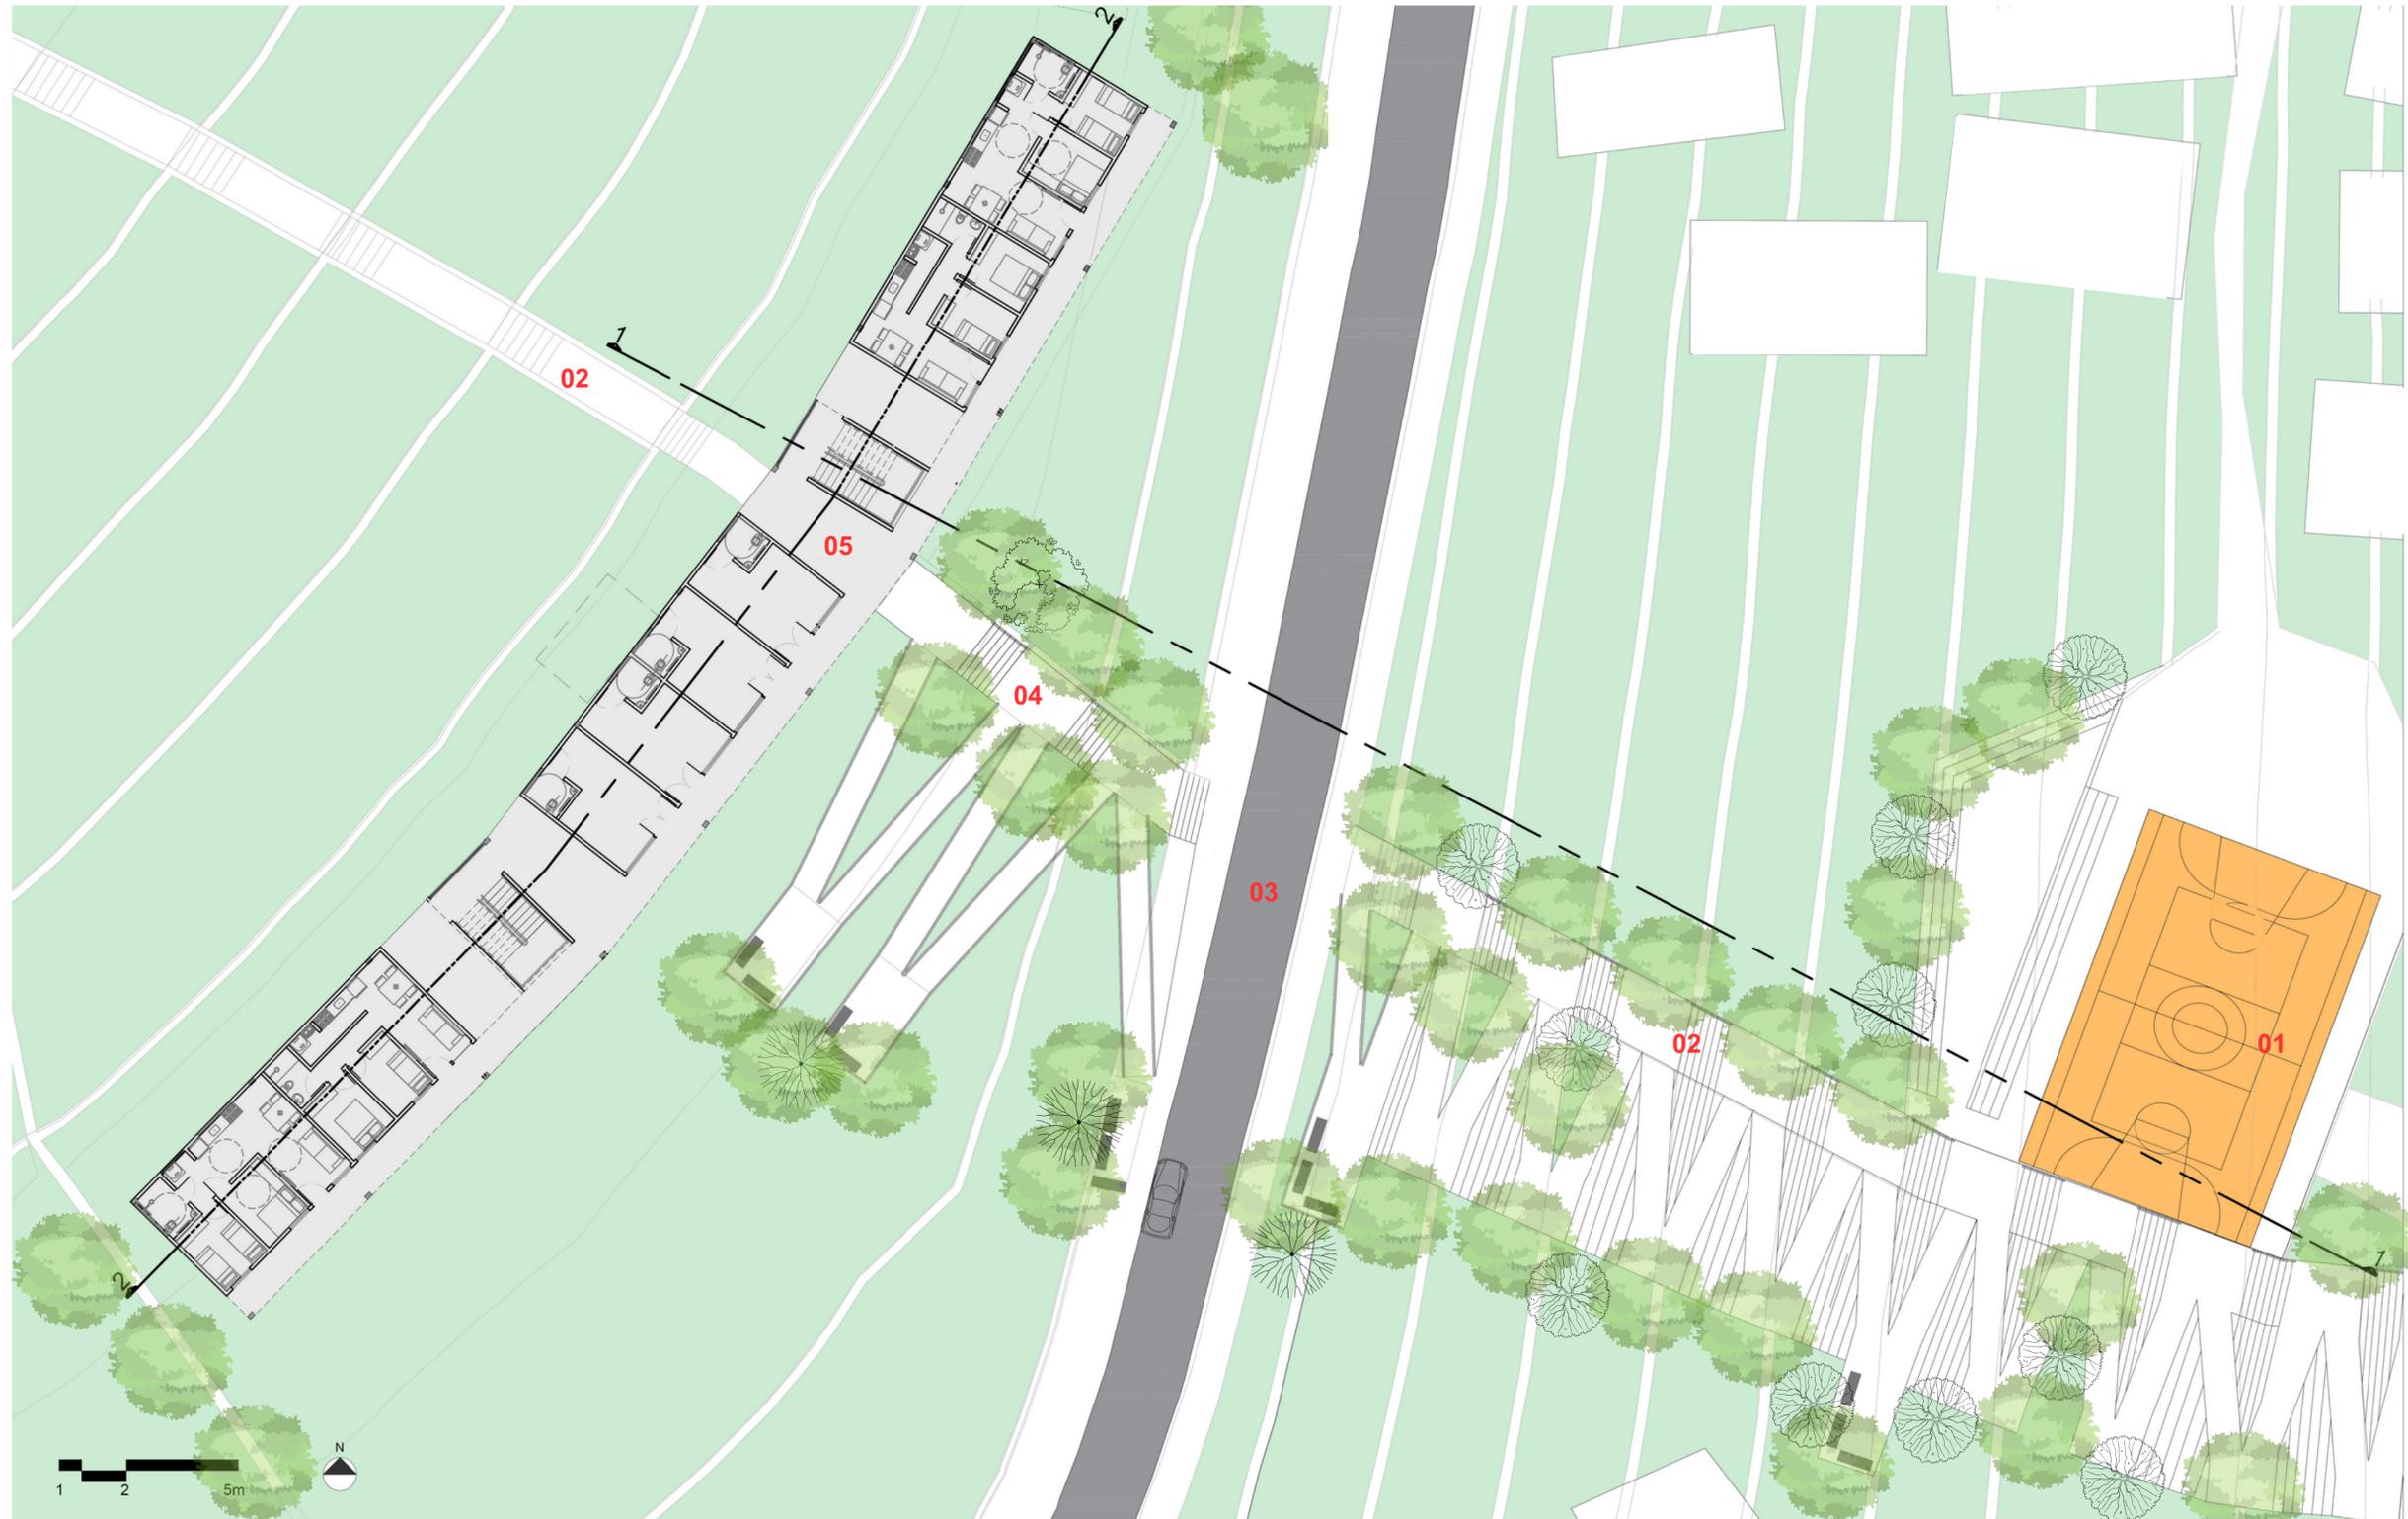
# IMPLANTAÇÃO

01 REFORMA DO CAMPINHO

05 EDIFÍCIO DE USO MISTO

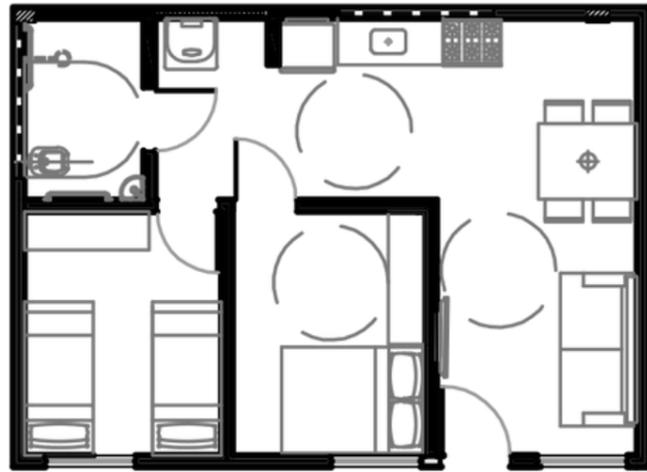
**MÓDULO HABITAÇÃO TIPO A**  
2 UNIDADES  
2 QUARTOS  
ÁREA 45,60 m<sup>2</sup>

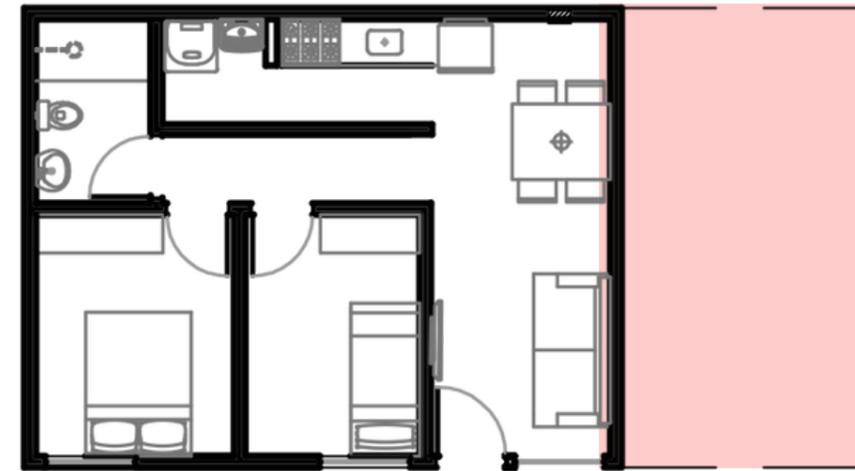
**MÓDULO HABITAÇÃO TIPO B**  
2 UNIDADES  
MÓDULO EXPANDÍVEL  
DE 2 A 4 QUARTOS OU UM MÓDULO  
DE COMÉRCIO  
ÁREA 45,60 m<sup>2</sup> - 65,33 m<sup>2</sup>

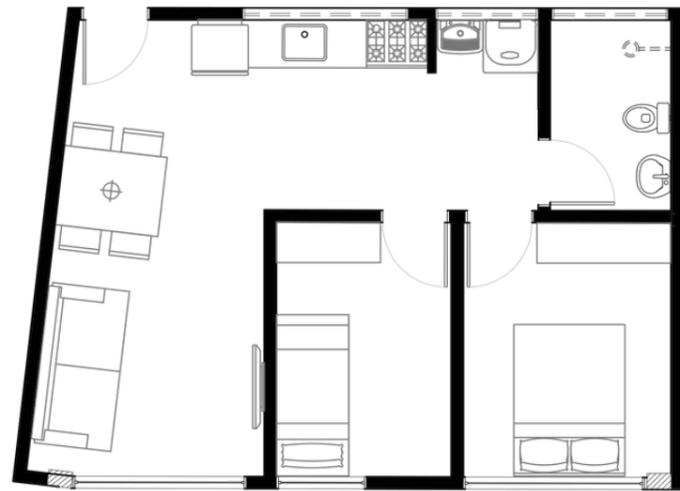
**MÓDULO HABITAÇÃO TIPO C**  
8 UNIDADES  
2 QUARTOS  
ÁREA 43,43 m<sup>2</sup>

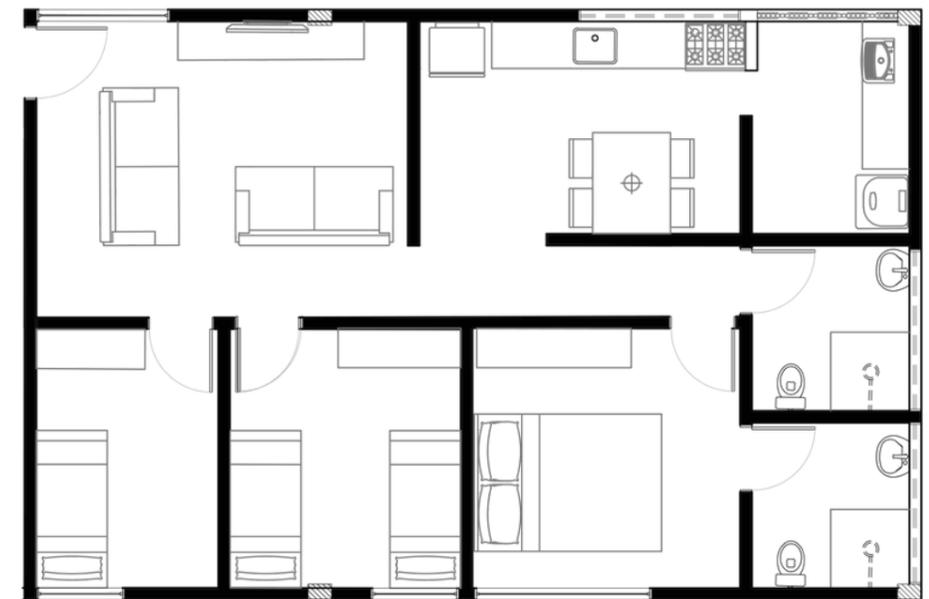
**MÓDULO HABITAÇÃO TIPO E**  
6 UNIDADES  
3 QUARTOS  
ÁREA 80 m<sup>2</sup>

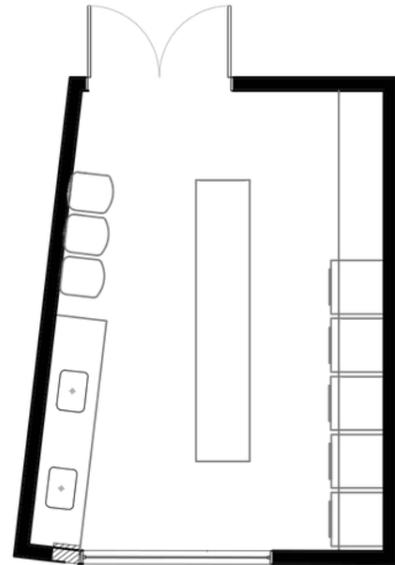
**LAVANDERIA COLETIVA**  
1 UNIDADE  
ÁREA 27,74 m<sup>2</sup>

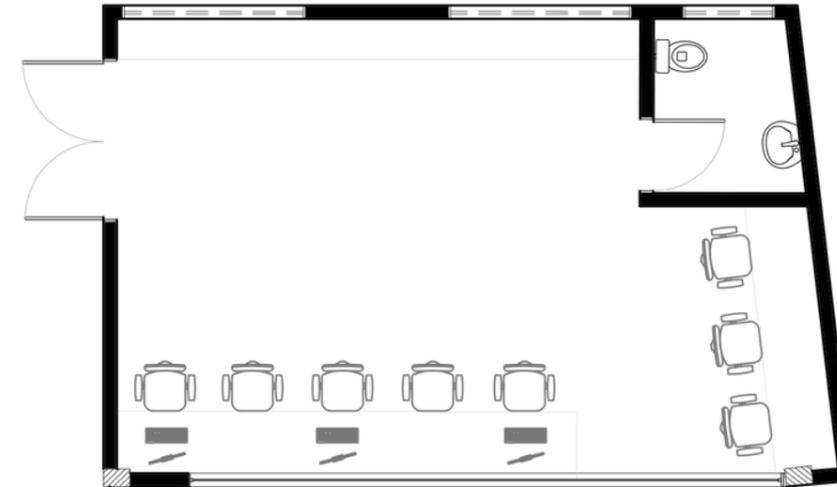
**SALA DE ESTUDOS**  
1 UNIDADE  
ÁREA 39,38m<sup>2</sup>

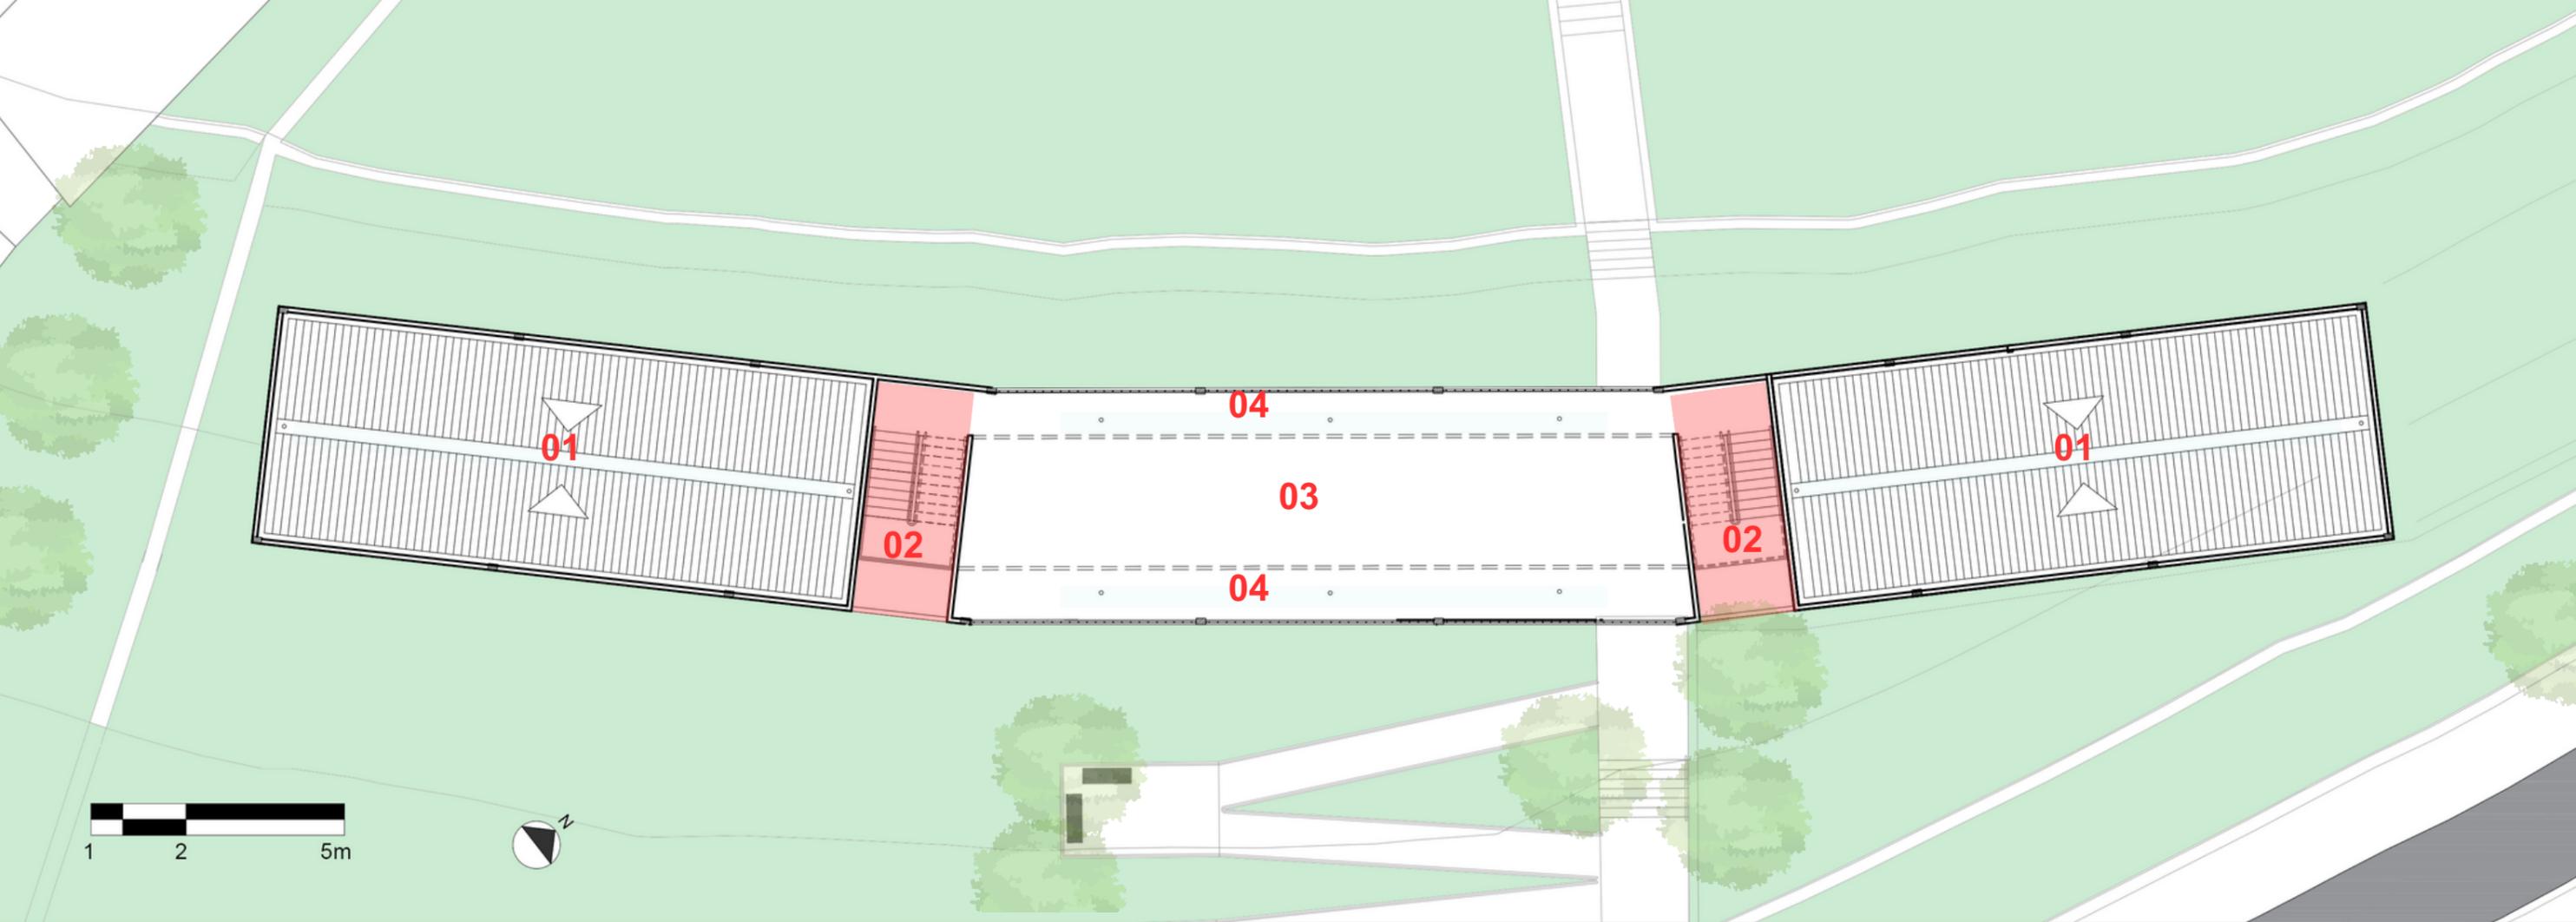
## PLANTA DE COBERTA

04 CANAIS DE COLETA DE ÁGUAS PLUVIAIS
