# O PATRIMÔNIO À LUZ DO SOCIAL

anteprojeto de Centro Integrado de Assistência Social  
para a Rua da Glória, Recife/PE

Universidade Federal de Pernambuco  
Centro de Artes e Comunicação  
Departamento de Arquitetura e Urbanismo

Ícaro dos Santos Barros Correia  
Orientador Paulo Andrade Raposo

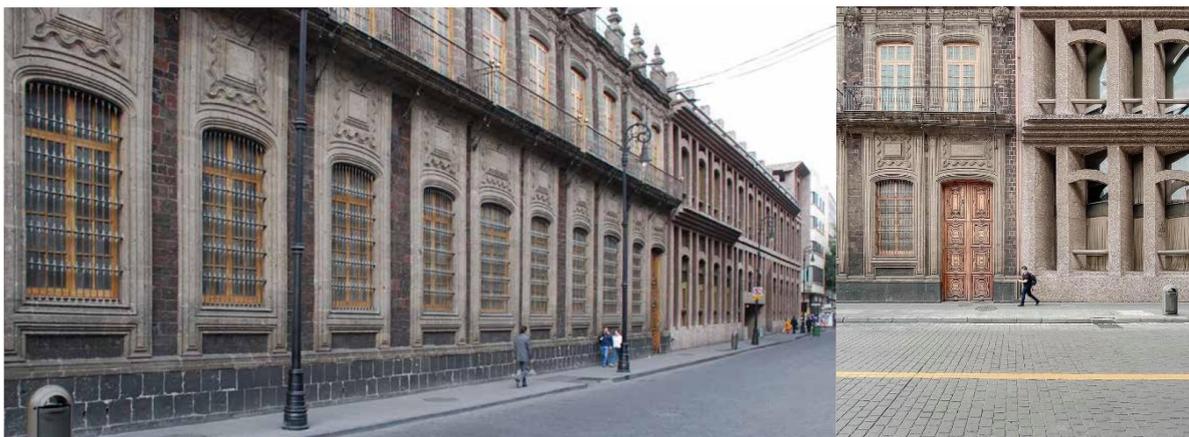
Figura 20: Continuidade compositiva entre os volumes histórico e contemporâneos

Para garantir a transição suave entre a arquitetura preexistente e o edifício anexo, foram preservados elementos compositivos determinados no ritmo do edifício original, como os pináculos, frisos e o volume dos balcões. Esses elementos foram reinterpretados e incorporados ao novo edifício com uma linguagem contemporânea, garantindo a manutenção figurativa e a harmonia entre o antigo e o novo. Com essa abordagem, é possível notar uma transição natural e suave entre a arquitetura histórica e a contemporânea.

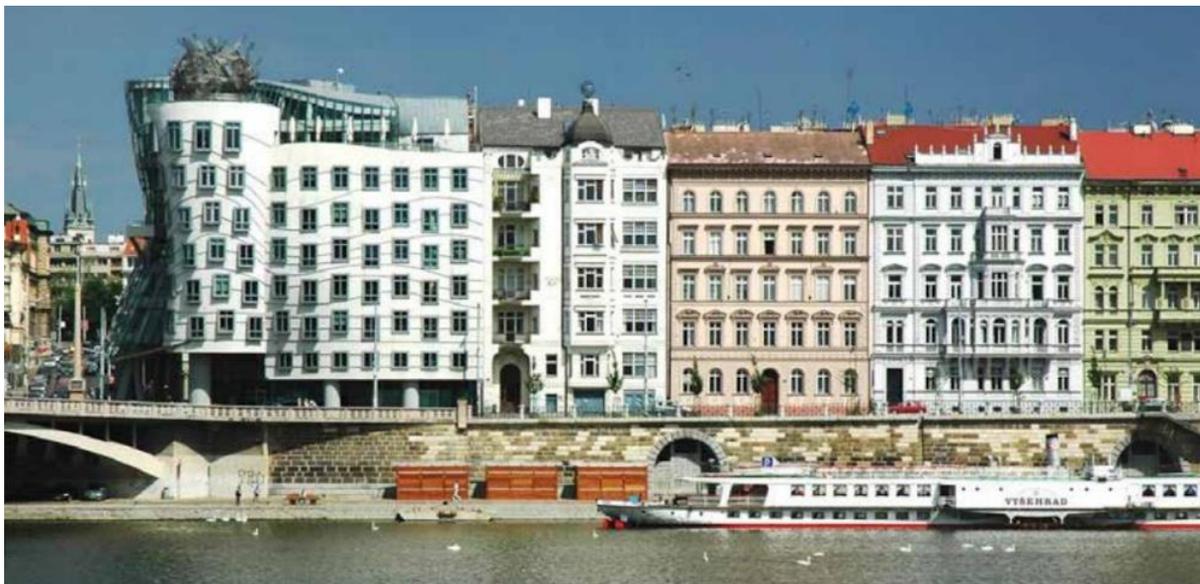
Figura 22: Marcação da esquina e variações compositivas do edifício anexo.

alternado das variações verticais ditadas no posicionamento das janelas. Quanto mais o volume se distancia do aspecto prismático que guia o início da transição entre o antigo e o novo, mais sinuosas se tornam as curvas da marcação horizontal.

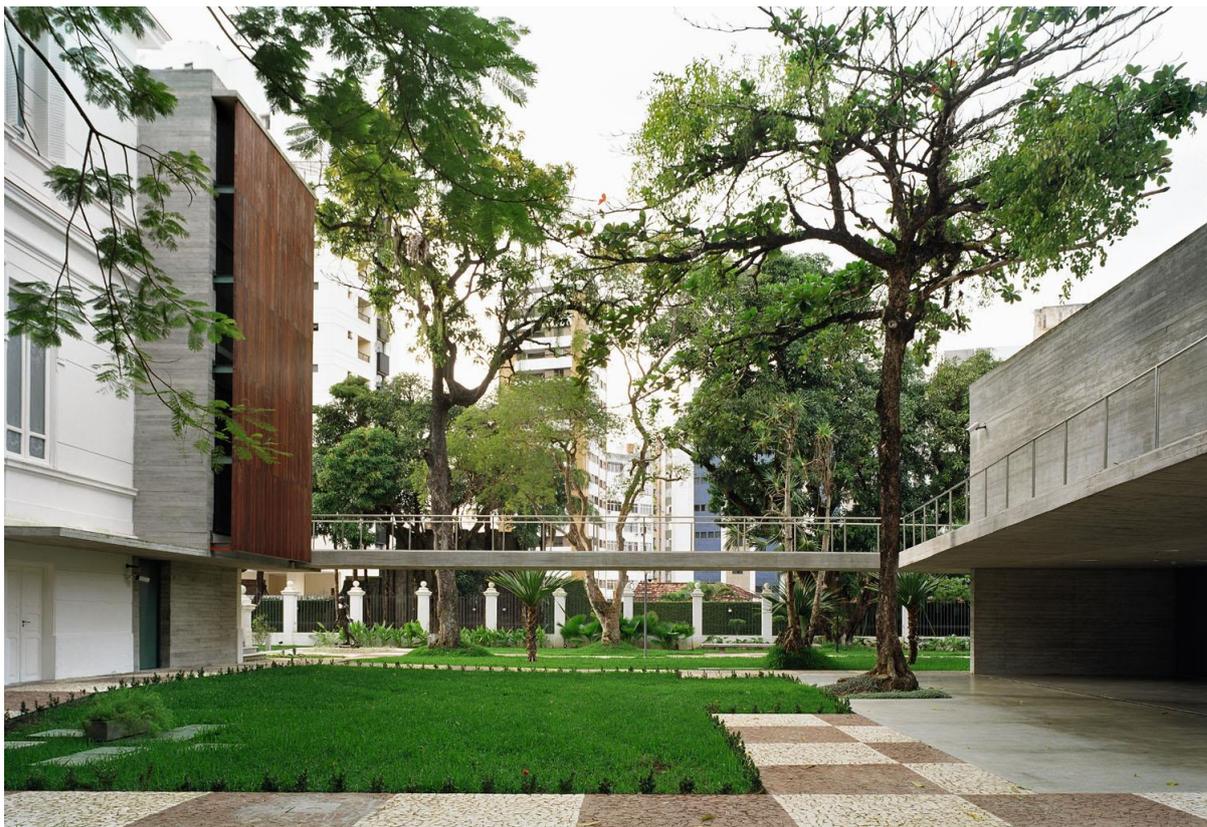
Figura 27: Respiro de transição entre os volumes

protagonismo e a autonomia do volume histórico na paisagem. As novas construções adotam baixo gabarito e na perspectiva da rua não são visíveis, à medida que o espectador avança no terreno, os volumes contemporâneos surgem como um contraponto de linguagem que cria diferentes momentos de apreciação ao longo do percurso. A harmonia com a preexistência é garantida pelo respiro dado entre o volume histórico e a inserção do anexo mais massivo, ao fundo do lote.

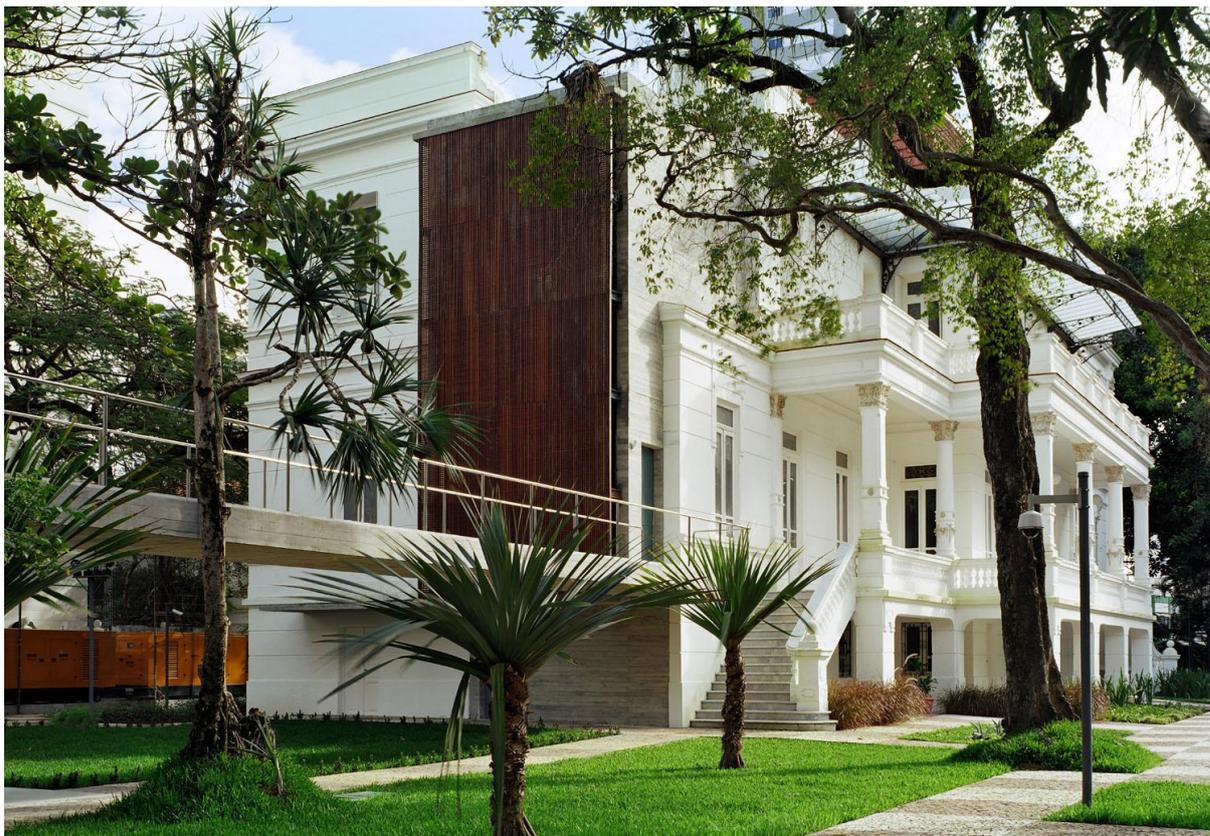
Figura 28: Momento da conexão das novas estruturas ao casarão histórico

As inserções do novo ao antigo são cirúrgicas, delicadas e ditam ritmo cadenciado na transição das linguagens. O volume mais massivo, ao fundo do lote, conecta-se à passarela flutuante sobre o passeio, sem apoios ao longo do vão, e liga-se ao volume contemporâneo que serve de abrigo às circulações verticais do casarão. Esse, por sua vez, conecta-se ao casarão, determinando uma sequência gradativa e coerente que confere fluidez e amortiza qualquer possibilidade de impacto visual brusco.

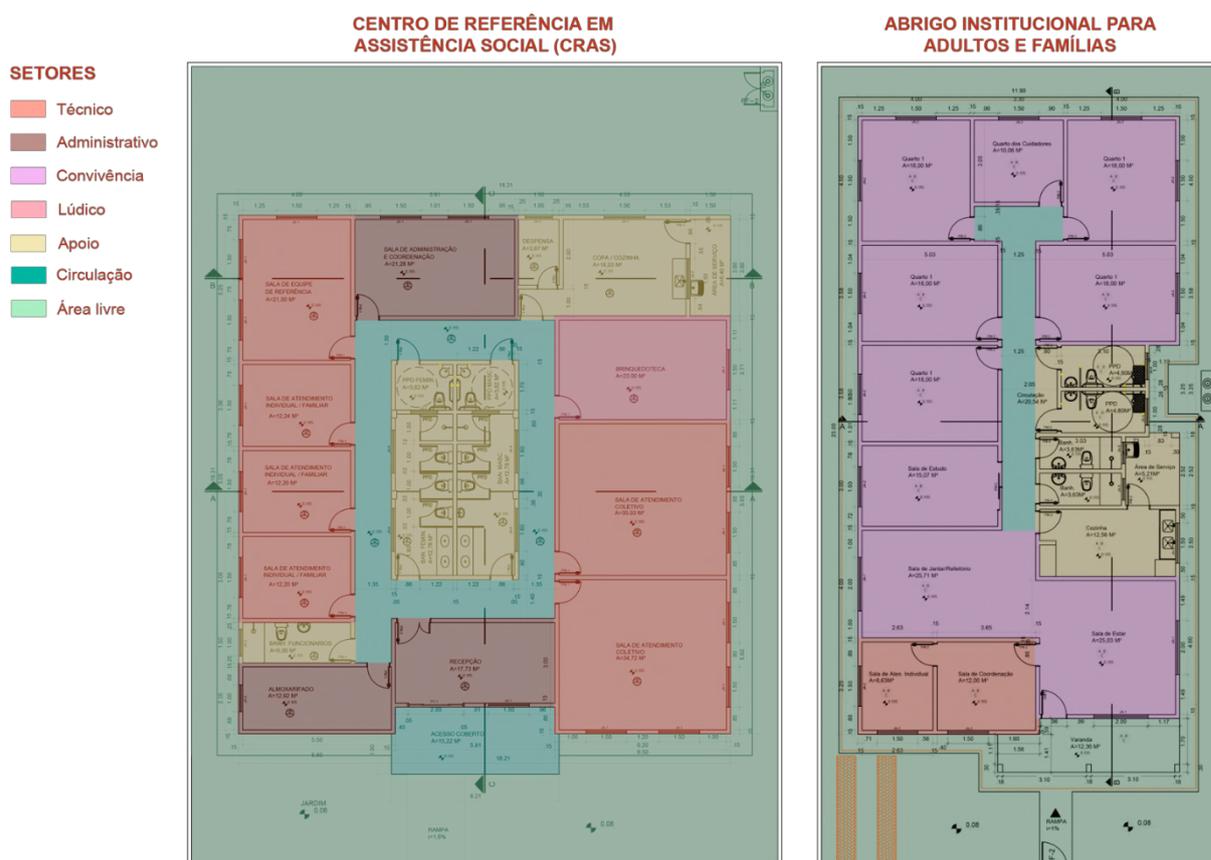
Figura 32: Estudo de setorização dos equipamentos incorporados

A partir do estudo das plantas-modelo do Centro de Referência em Assistência Social (CRAS) e do Abrigo Institucional, disponibilizadas pelo Fundo Nacional de Assistência Social (FNAS), foi realizada a delimitação do programa de necessidades pretendido para o equipamento proposto. O método de análise consistiu na setorização das plantas em função do caráter das atividades desenvolvidas em cada espaço. Os setores identificados foram, então, categorizados como: setor técnico, setor administrativo, setor lúdico, setor de convivência, setor de área livre, setor de apoio e setor de circulação.

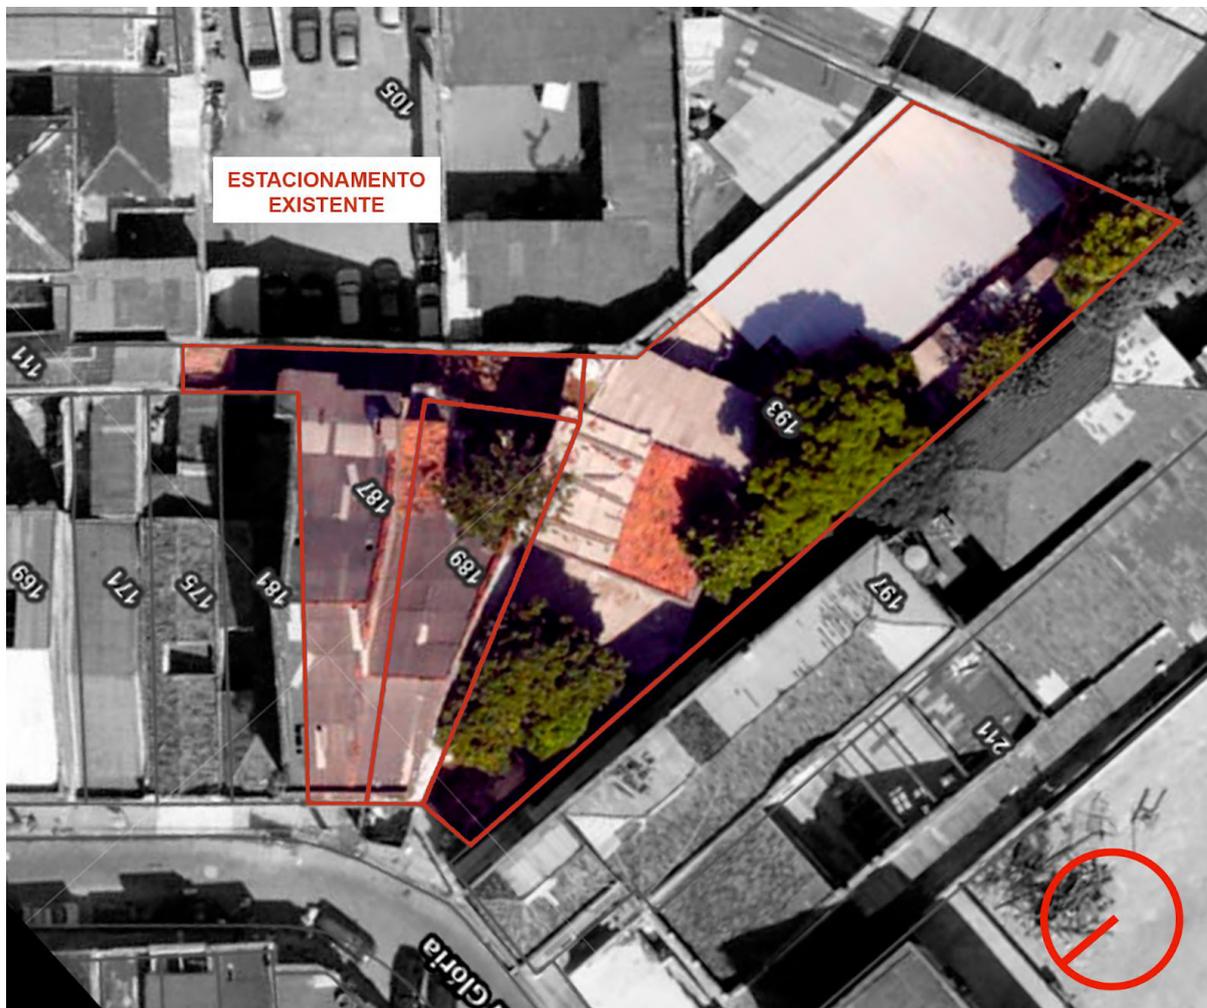
Figura 36: Lotes 187, 189 e 193 selecionados para o desenvolvimento do projeto.

irregular, com ocupação datada do início do século XX, possui edificação térrea com características neoclássicas, colada em apenas um lado do lote (RECIFE, 2020).

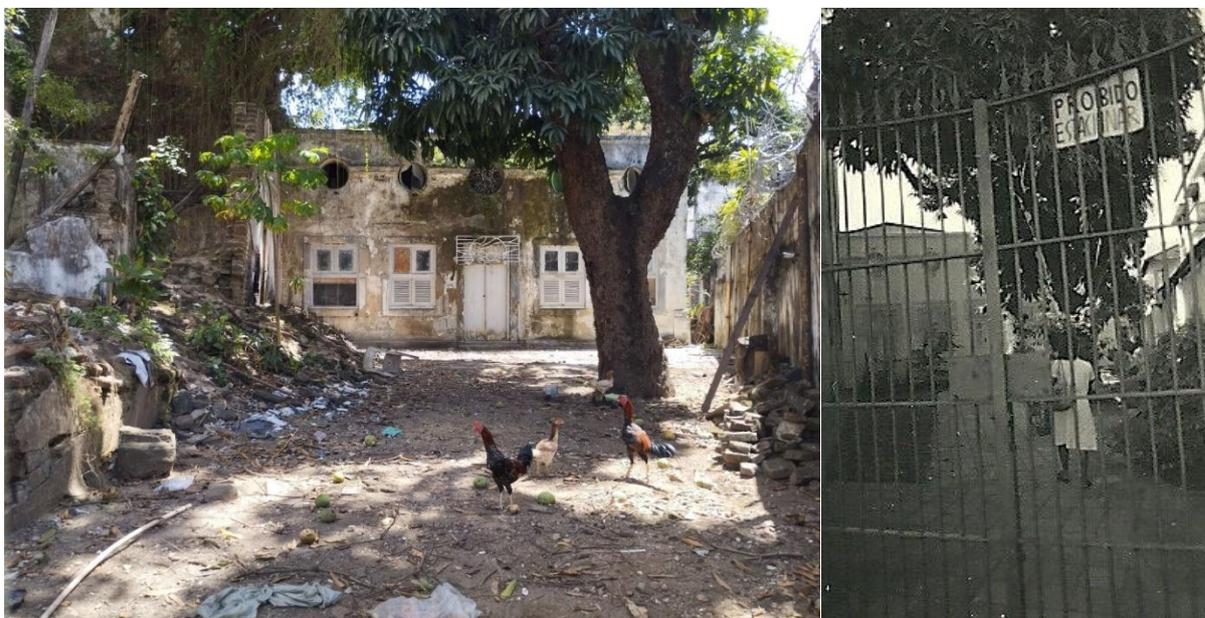
Figura 39: Edificação do lote 193 - atualmente versus década de 80

O lote 193 foi o único onde houve possibilidade de acesso para realização de levantamento fotográfico. Da visita foi possível identificar os escombros do sobrado

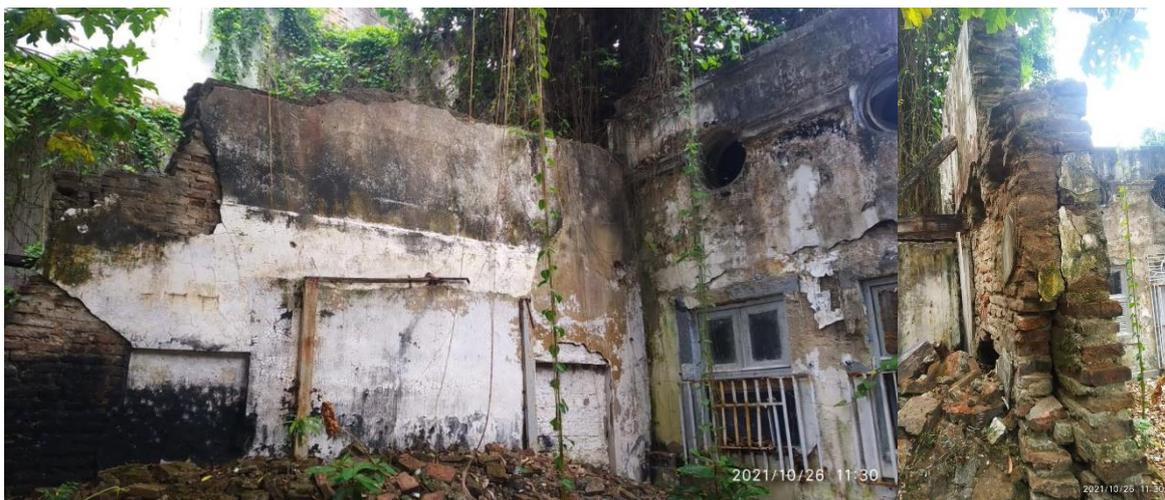
Figura 40: Resquício remanescente da empena do sobrado desmoronado

desmoronado e dos resquícios remanescentes, registrou-se fragmento da empena, que se manteve fixada à edificação histórica térrea com a qual era originalmente conjugada. O elemento é, então, considerado para integrar a intervenção pretendida, como forma de preservar a memória do sobrado original desabado.

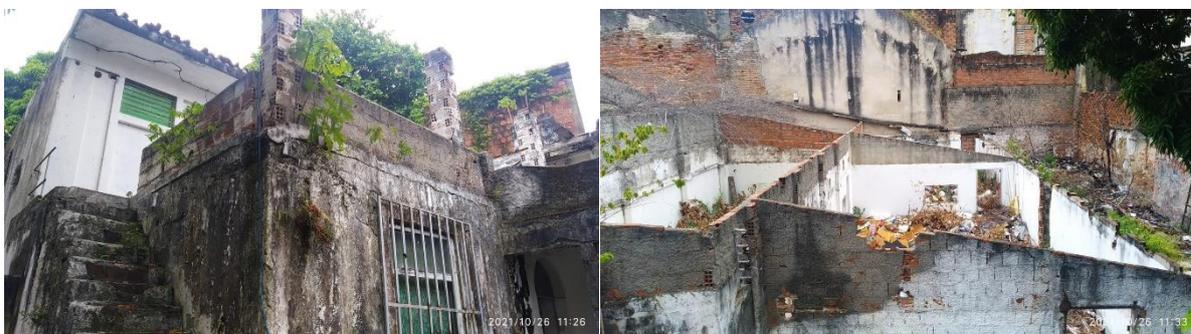
Figura 41: Anexos construídos na parte posterior do lote 193

Na parte posterior da edificação foram identificados diversos anexos espúrios. Conjugado ao edifício histórico foi registrada a existência de volume de acesso a um primeiro pavimento, com laje construída no intervalo entre as aberturas das janelas e os óculos. Ao fundo do lote verificou-se a existência de escombros de um galpão, já desativado há alguns anos.

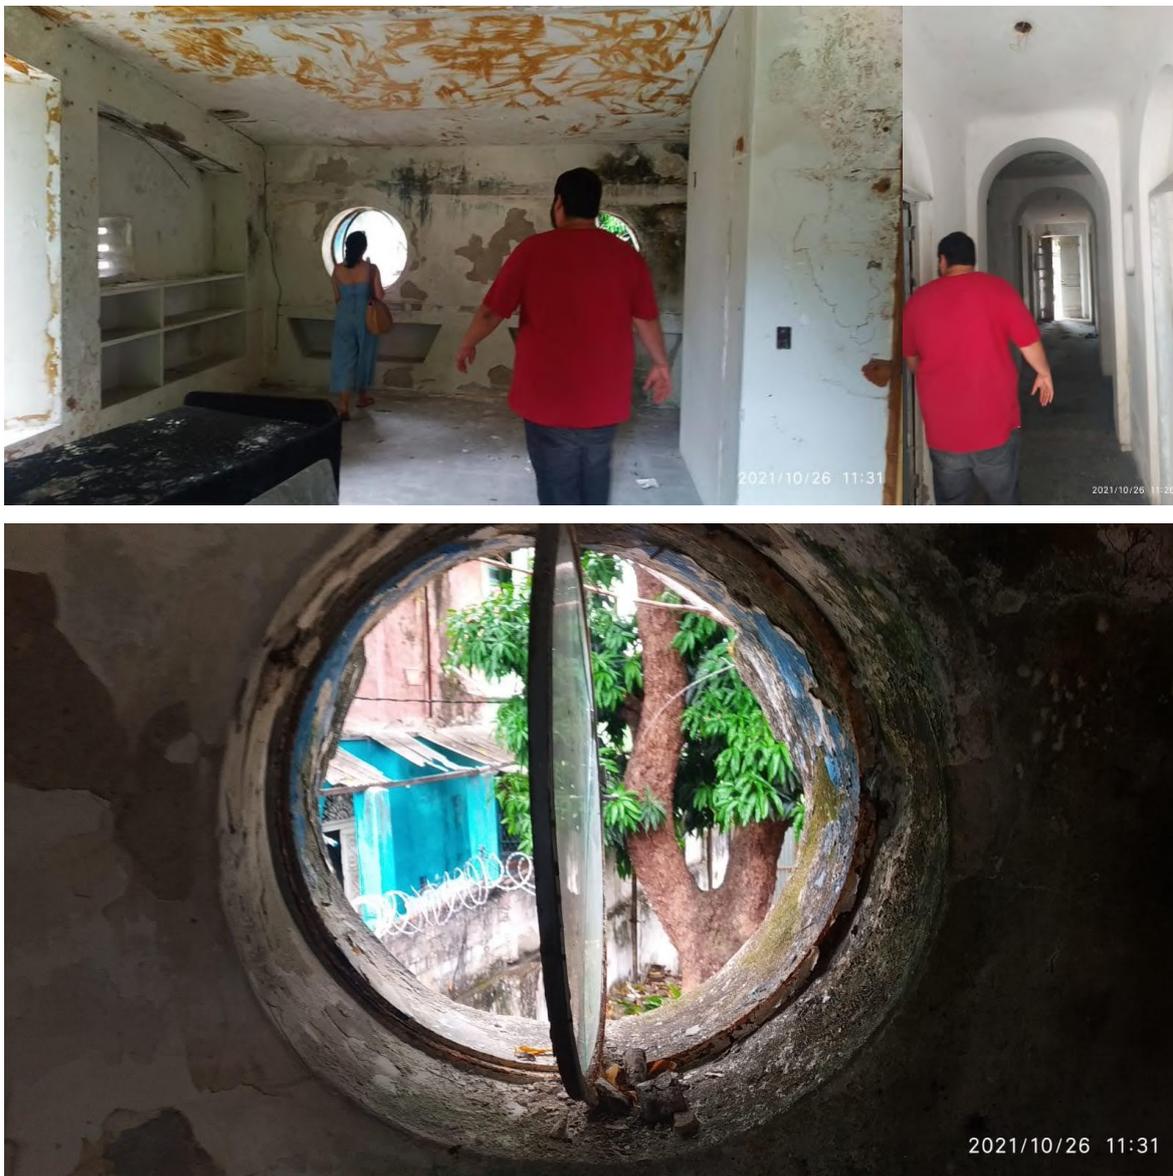
Figura 42: Interior da edificação 193

O interior da edificação encontra-se bastante modificado com relação às plantas originais, com a criação de diversos cômodos conjugados que excedem os

limites da estrutura histórica, além da construção de laje intermediária e substituição da cobertura original. Em compensação, foi verificada a condição parcialmente íntegra dos elementos de fachada, as esquadrias e os óculos.

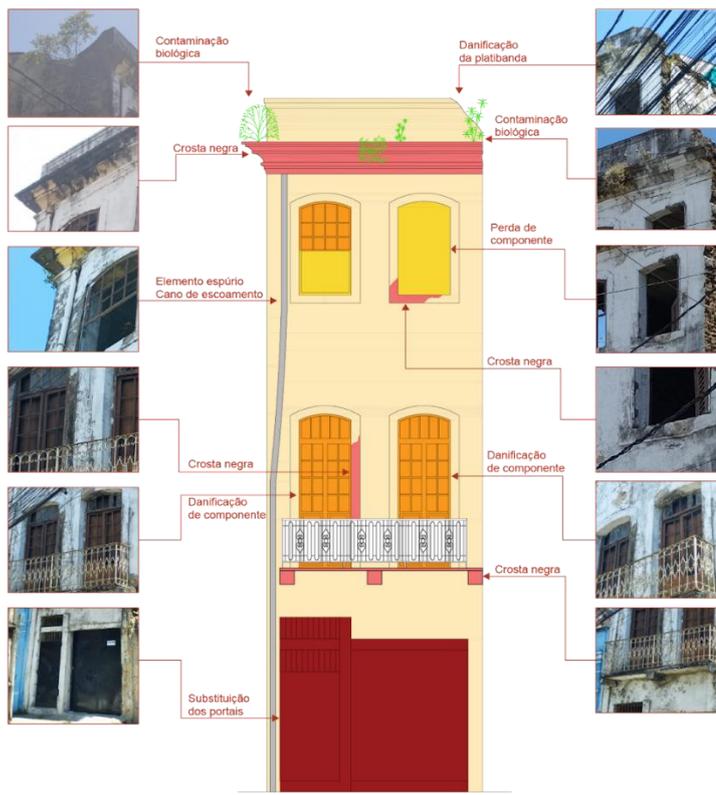
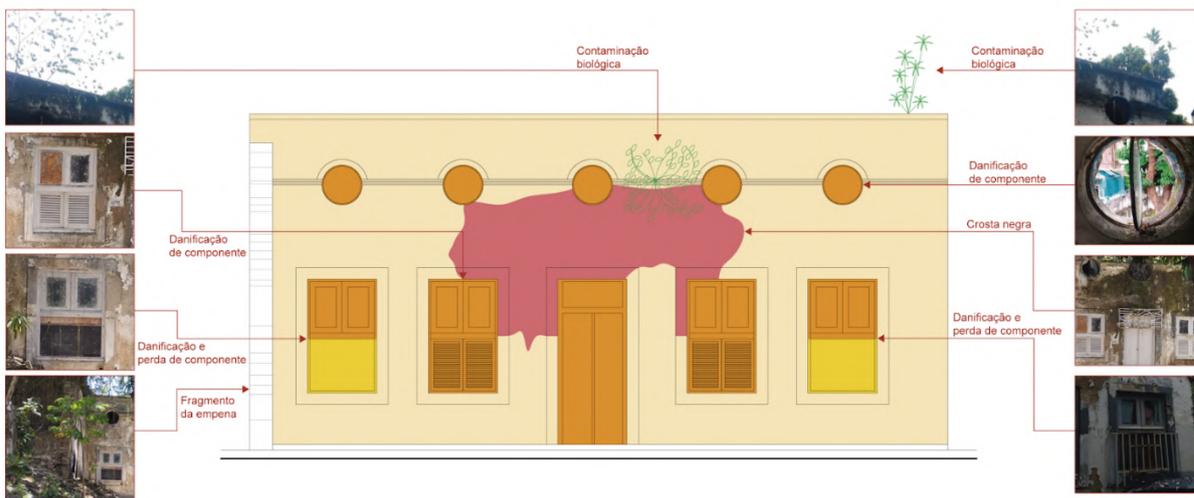
Figura 44: Mapa de danos

realizado mapa de danos das fachadas, de maneira a guiar as intervenções de recuperação.

- Descamação da pintura, descolamento de reboco e infiltração
- Crosta negra
- Danificação do componente
- Perda de componente
- Descaracterização e substituição dos componentes
- Contaminação biológica

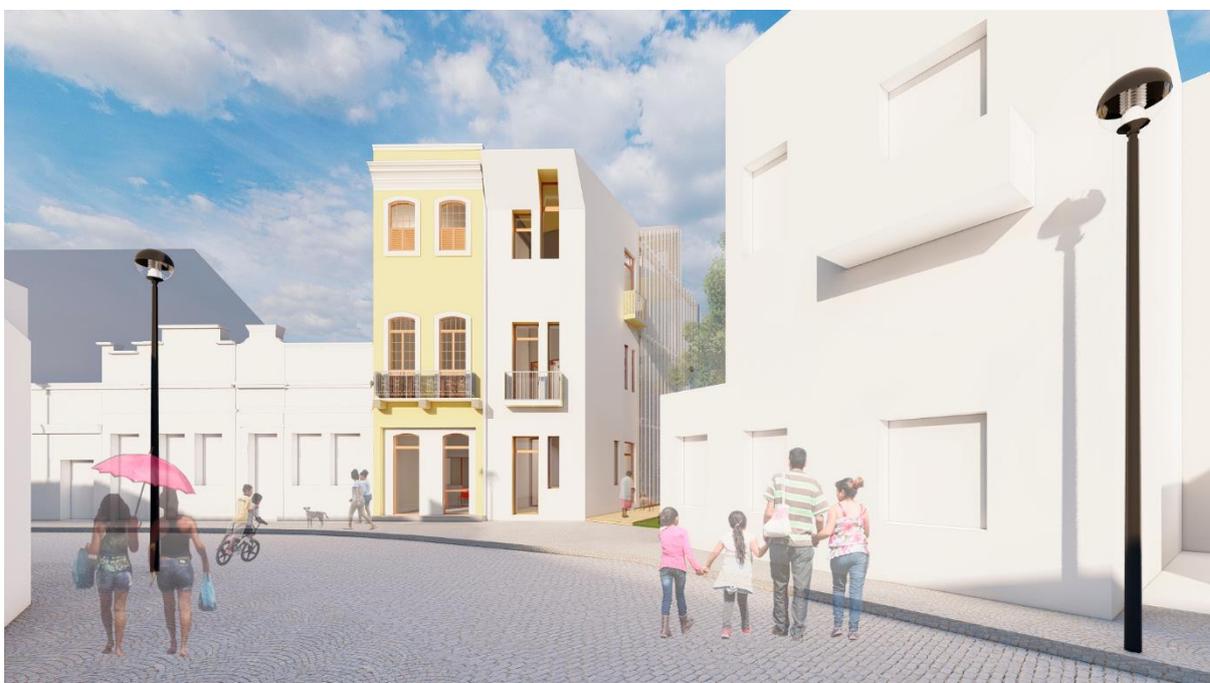
Figura 54: Perspectiva dos edifícios do conjunto

No sobrado existente foi feita a recuperação dos elementos originais ainda existentes e a reversão da descaracterização do pavimento térreo. Para isso, resgatou-se a leitura dos portais originais em arco abatido, com a recuperação das dimensões e ritmo, a intervenção é realizada com o devido destaque, em plano recuado e com uso de novos materiais e cor para que possa ser facilmente distinguida da estrutura original.

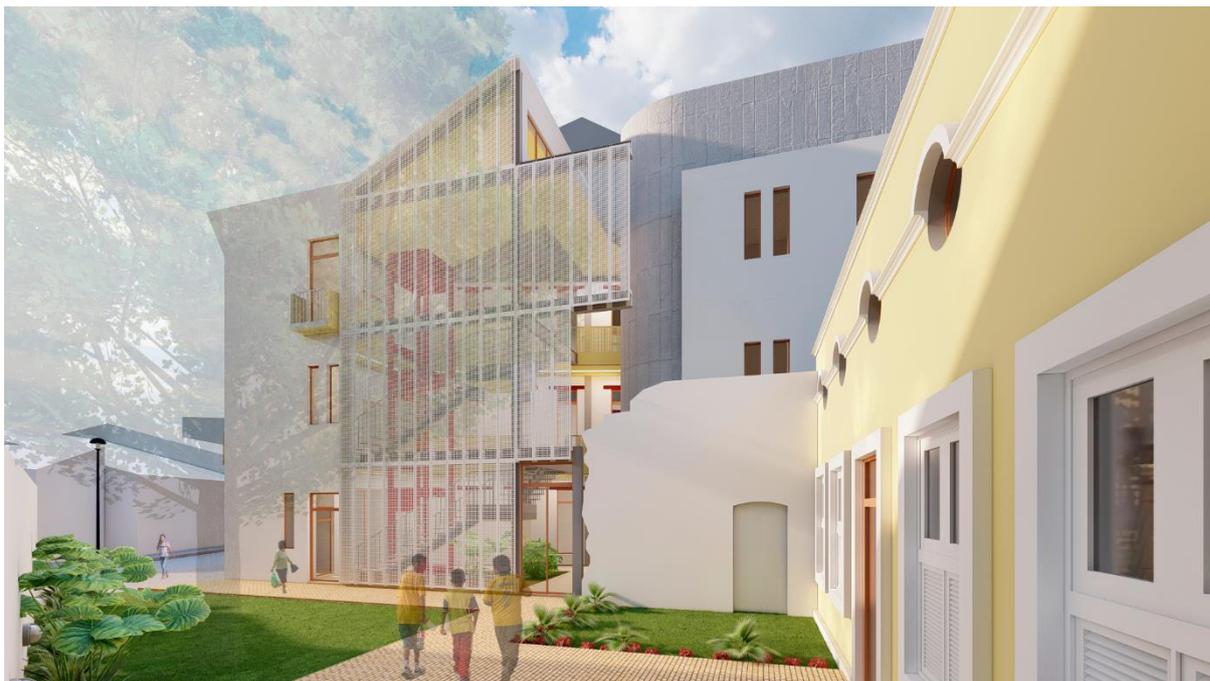
Figura 57: Perspectiva lateral do anexo

reco plano da empena antes da inclinação, e possui aberturas que insinuam os padrões dos sobrados coloniais. A segunda etapa é marcada pela inclinação da cobertura, que segue a angulação de 45° do sobrado vizinho. O trecho vazado, em chapa metálica perfurada, é colocado em plano avançado em relação ao prisma anterior e acompanha todo o desenvolvimento da inclinação da cobertura, associando-se, por fim, ao fragmento da empena remanescente do desabamento do antigo sobrado, a interação entre ambos delimita um dos acessos. Em plano recuado, o volume curvo dos banheiros representa a terceira e última etapa da composição, traz consigo uma ruptura da linguagem mimética e assume aspecto absolutamente contemporâneo. A essa face do volume é anexado à estrutura um prisma retangular sacado, que cria um contraponto à edificação histórica térrea, também prismática, posicionada imediatamente à frente.

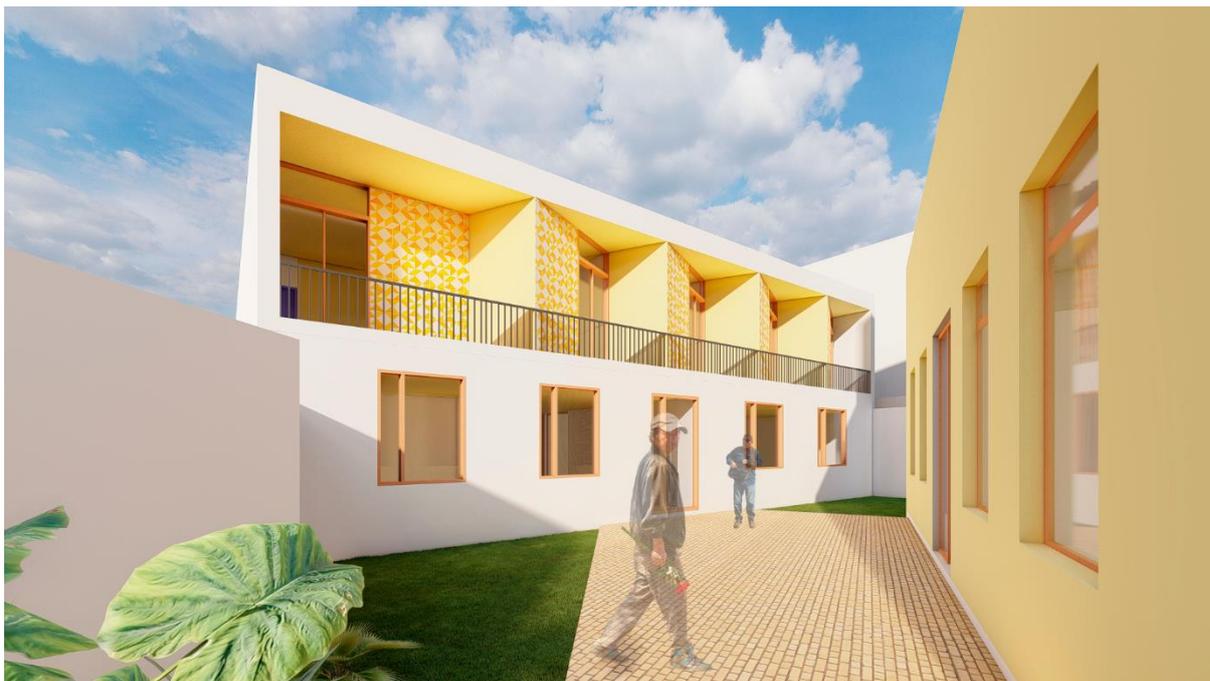
Figura 60: Perspectiva do Abrigo Institucional

A implantação do Abrigo Institucional no lote 193, onde também está situado o edifício histórico do início do século XX, apresentou desafios em relação à harmonia entre os volumes histórico e contemporâneo. Pretendeu-se que o novo edifício criasse espaços de caráter mais reservado, delimitados em seu próprio perímetro, sem a necessidade de colocação de barreiras como muros e grades. Para isso foi necessário compatibilizar aspectos funcionais a compositivos na construção de uma intervenção que se utilizasse do terreno de maneira racional e ao mesmo tempo mantivesse diálogo com a estrutura histórica. Dessa maneira os novos blocos foram implantados em desalinho à edificação histórica, ocupando o lote de ponta a ponta, ortogonalmente a sua angulação, porém respeitando a lógica de composição ditado pela preexistência.

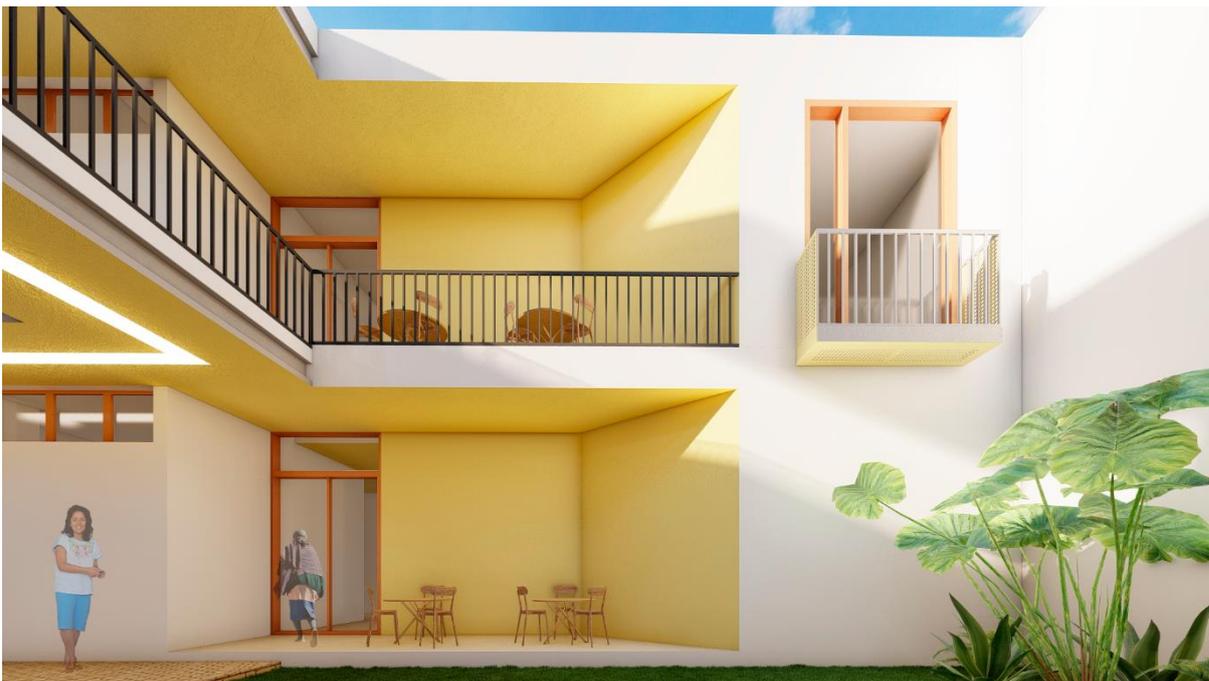
Figura 61: Perspectiva interna do Abrigo Institucional

O segundo bloco apresenta maior liberdade criativa, mas ainda mantém a lógica compositiva que orientou as outras decisões de projeto. Os acessos ao salão de convivência no térreo e à sala de estudos no primeiro pavimento são feitos por meio de rasgos no prisma de composição purista. Esses rasgos criam terraços com vista para o pátio central e também destacam o volume dos banheiros. O volume prismático é dividido em duas seções, determinadas pela interceptação da passarela de conexão do pavimento superior. Na extremidade direita do bloco, conectado à sala de estudos, é inserido balcão com vista para o pátio central, inspirado nos padrões da arquitetura colonial dos sobrados frontais. Essa adição é uma forma de demonstrar que todo o projeto trata-se de uma unidade, que combina elementos das tendências estéticas distintas dos edifícios históricos, junto à adição de uma linguagem contemporânea.
