**UNIVERSIDADE FEDERAL DE PERNAMBUCO  
CENTRO DE TECNOLOGIA E GEOCIÊNCIAS  
DEPARTAMENTO DE ENGENHARIA CIVIL E AMBIENTAL  
CURSO DE GRADUAÇÃO EM ENGENHARIA CIVIL**

**AVALIAÇÃO GEOTÉCNICA DE CENÁRIOS DE ESTABILIDADE DE TALUDES  
DO ALTO DA TELHA NA REGIÃO METROPOLITANA DO RECIFE**

Trabalho de Conclusão de Curso apresentado  
ao Curso de Engenharia Civil da Universidade  
Federal de Pernambuco, como requisito parcial  
para obtenção do título de Engenheira Civil.

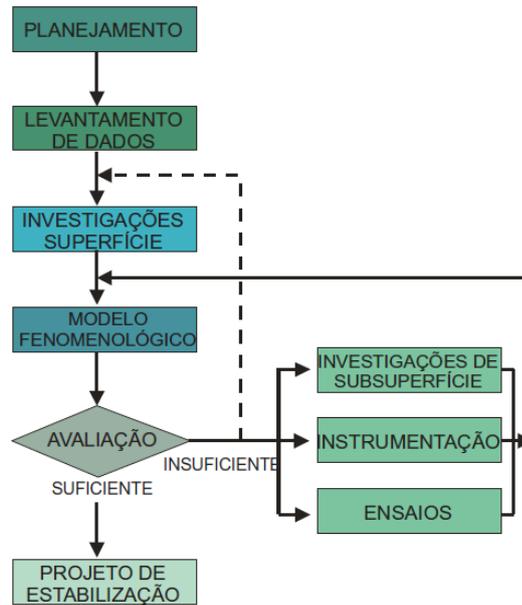
Figura 2: Programa de investigação geológico-geotécnica para correção de escorregamentos

Através da Figura 2 fica evidente que, enquanto os dados obtidos forem insuficientes para uma avaliação apropriada, as investigações da superfície, instrumentações e ensaios devem continuar sendo realizados. Só quando a quantidade de dados for suficiente para se fazer uma avaliação segura, deve-se começar a elaboração de projetos de estabilização.

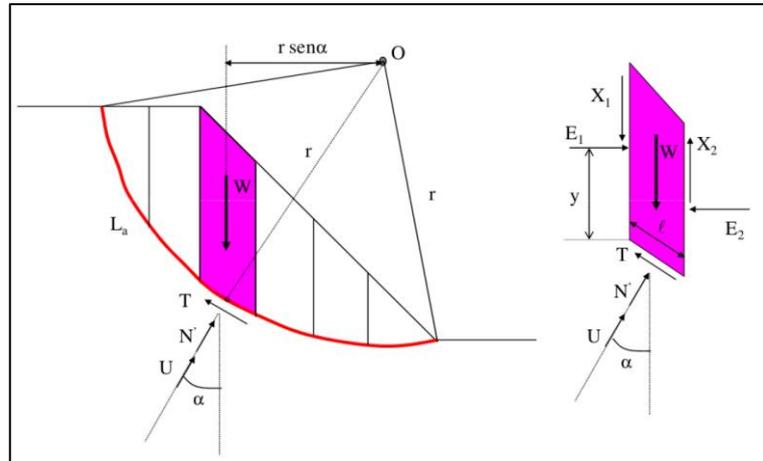
Figura 5: forças envolvidas no método das fatias;

Depois de divididas, faz-se a análise das forças envolvidas em cada fatia, nessa etapa assume-se que as tensões normais na base da fatia sejam provenientes do peso de solo contido na fatia em questão. Na Figura 5 é possível observar as forças envolvidas no método das fatias, onde  $W$  corresponde ao peso das fatias;  $X$  e  $E$  à forças interlamelares;  $\alpha$  ao ângulo entre o centro do círculo de ruptura e o eixo da força peso da fatia,  $U$  à poropressão,  $N$  à força normal paralela ao raio do círculo,  $T$  à força tangencial,  $L_a$  ao comprimento total da superfície de ruptura e  $l$  a largura da base inclinada.

Por fim, faz-se o equilíbrio de momentos em cada fatia tomando como base o centro do círculo de raio  $R$  e considerando os pesos e as forças tangenciais na base das fatias como pode ser observado na Equação (1).

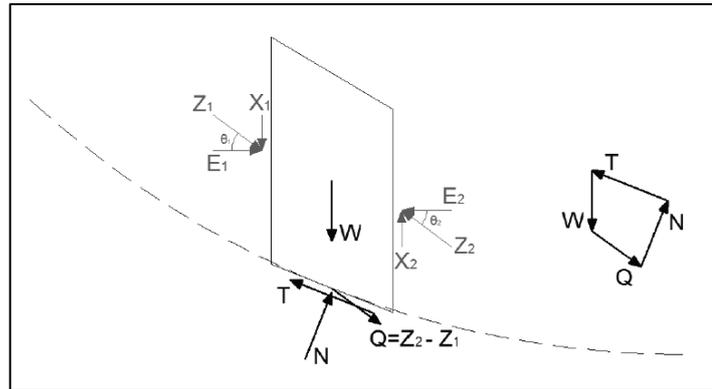
Figura 6: forças envolvidas no método de Spencer

A resultante de Q é dada pela equação (7):

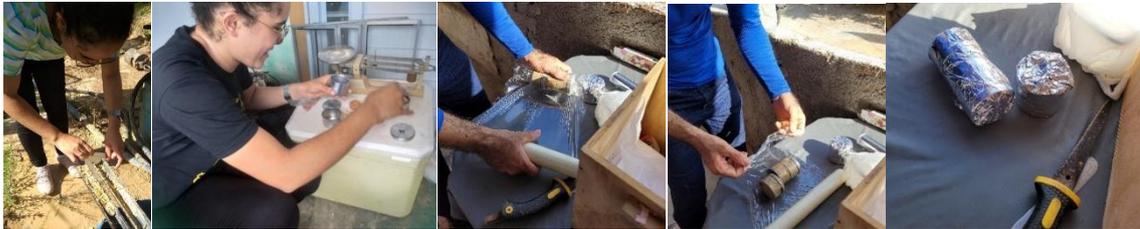
Figura 11: Procedimento de coleta de amostras para determinação de umidade

A medida que o ensaio SPT ia tendo sequencia, algumas amostras eram retiradas do amostrador e com o auxílio de uma balança Marte, com capacidade de 610 g e sensibilidade de 0,1 g, era possível fazer a pesagem das amostras. Depois de feita essa pré-pesagem, as amostras eram colocadas em cápsulas que eram envolvidas por papel filme e em papel alumínio, com o intuito de não haver perda de umidade, para posterior pesagem e determinação de umidade em laboratório

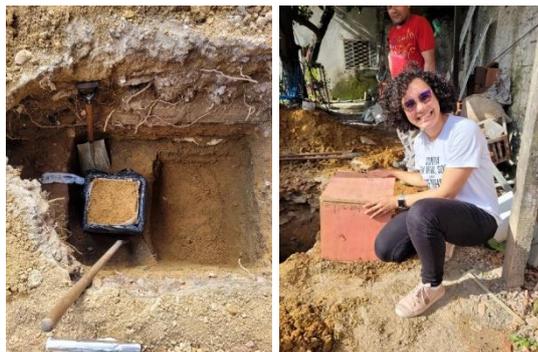
Figura 12: Poços para a coleta dos blocos indeformáveis

Alem dos ensaios de SPT também foram abertos quatro poços pra recolhimento de amostras indeformáveis

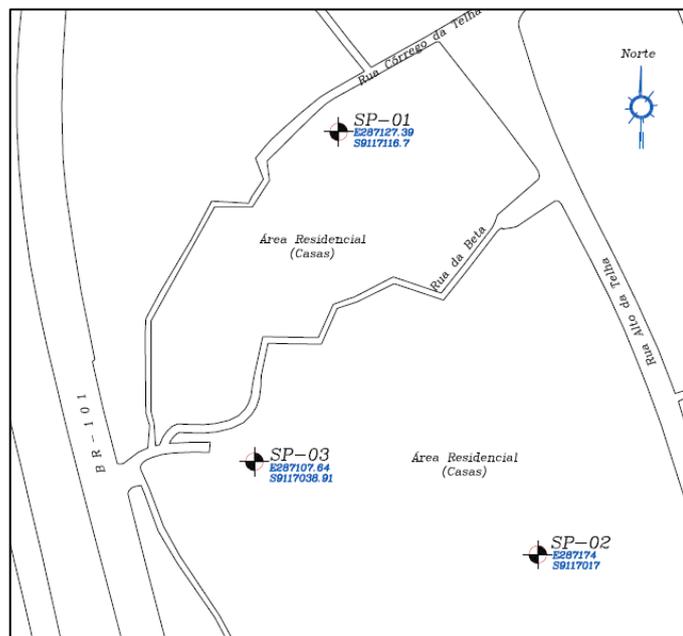
Figura 13: Localização da encosta onde foram realizados os furos de sondagem da seção A

O local onde fica a seção A já sofreu deslizamento de terra, sendo assim um lugar mais instável que o local onde fica a seção B.

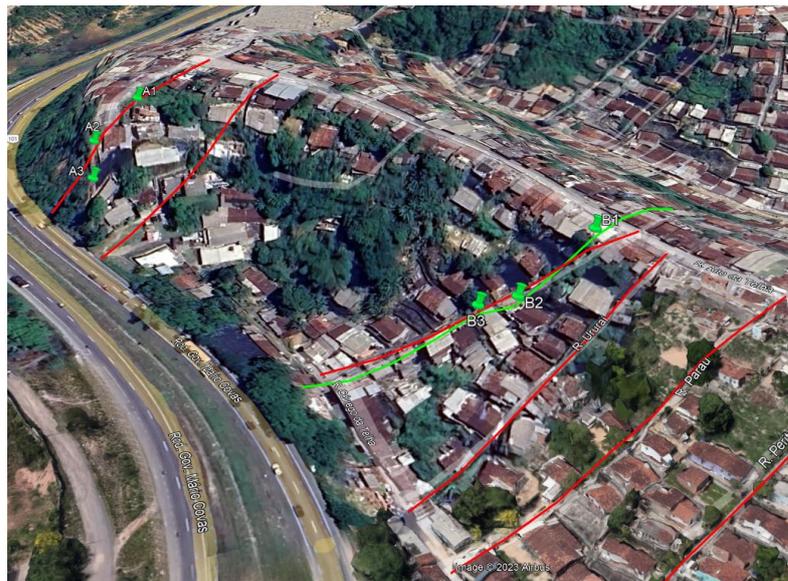
Figura 16: Vista em 3D do local onde foram realizados os furos de sondagem

Na Figura 15 é mostrado uma foto aérea do local onde foram executados os furos de sondagem. À esquerda é mostrado o local das sondagem da seção A (A1, A2 e A3) e a direita é mostrado o local das sondagem da seção B (B1, B2 e B3). Na Figura 16 é mostrado uma vista em 3D da localização dos furos assim como a indicação de cada um.

As linhas em vermelho na Figura 16 representam a demarcação de algumas ruas de interesse a serem analisadas ao longo do desenvolvimento do projeto “Morro de Vontade”, e a linha verde representa a demarcação do perfil elaborado para uma análise inicial.

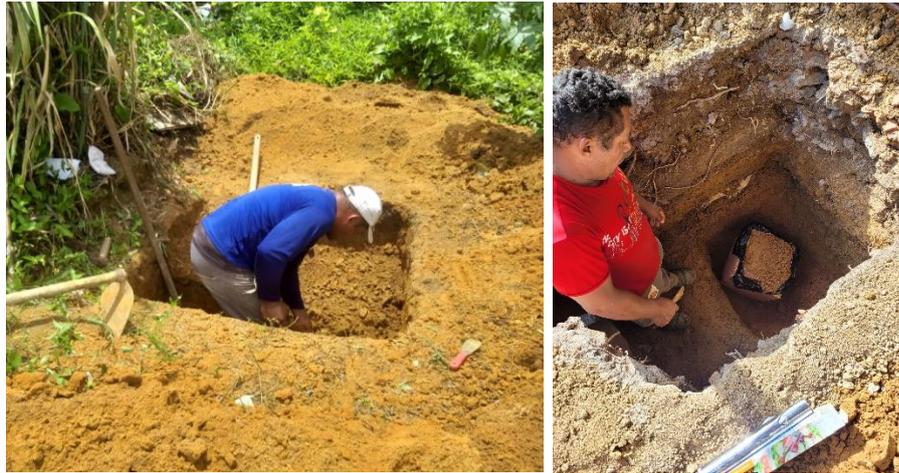
Figura 17: Processo de escavação dos poços

Os poços abertos para a retirada dos blocos indeformados foram feitos com pá e picareta até uma profundidade de 1,20m; a partir dessa profundidade os blocos começavam a ser esculpidos; cada poço tinha dimensões de 1,50m x 1,50m o que possibilitou a retirada de blocos com dimensões de 0,40 m x 0,40m x 0,60m.

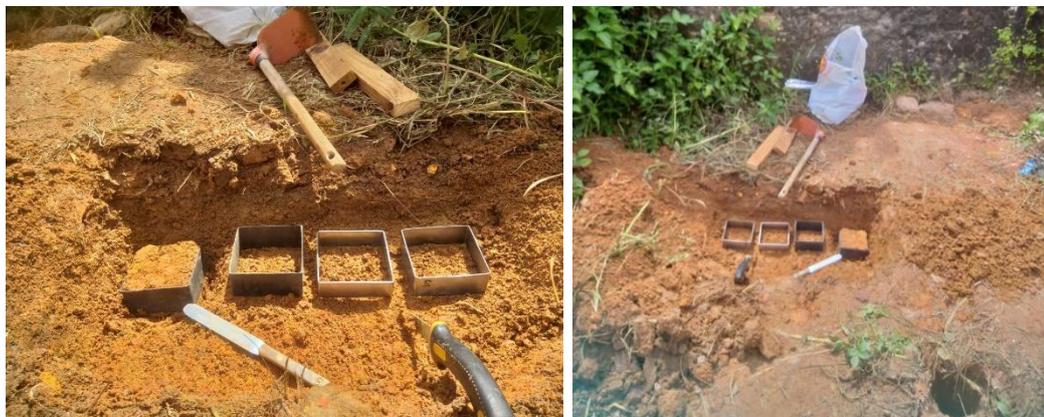
Figura 18: Poço superficial para obtenção de amostras indeformadas perto do furo de sondagem de B3

Devido ao alto custo envolvido, não houve abertura de poços na mesma quantidade de furos de sondagem (seis furos). Sendo assim, optou-se por fazer poços perto dos furos de sondagens A1, A2, B1 e B2. As amostras indeformadas perto dos furos A3 e B3 foram obtidas de poços superficiais como o ilustrado na Figura 18.

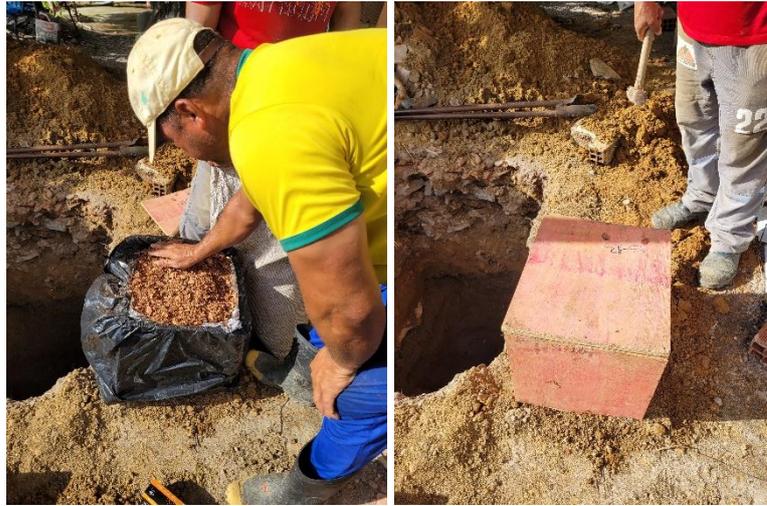
Figura 19: Processo de preservação dos blocos indeformáveis

Por fim, antes de fechar a caixa de madeira, era colocado serragem. Todo esse procedimento é de suma importância porque ajuda a evitar a perda da umidade natural do solo. Além disso, é importante condicionar a amostra de forma adequada para que esta conserve sua estrutura natural. A Figura 19 mostra parte do procedimento de condicionamento das amostras realizado.

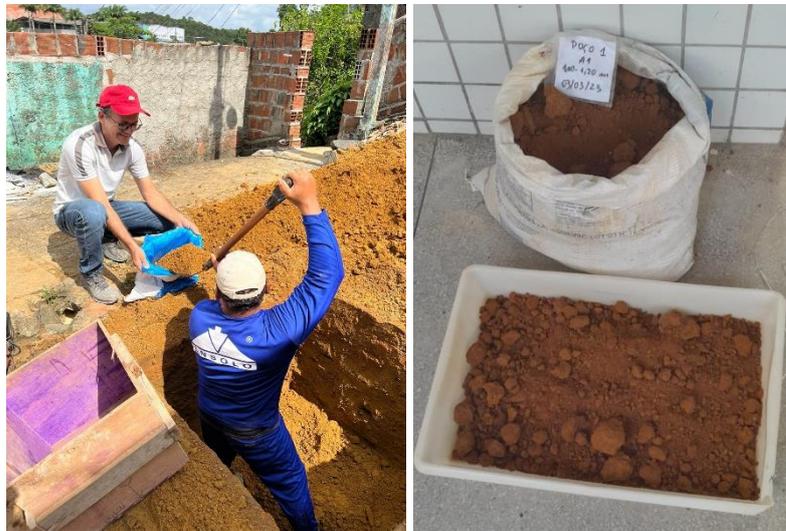
Figura 20: Processo de retirada de amostra indeformada dos poços

As amostras deformadas foram retiradas com o auxílio de uma pá, e colocadas em sacos de plástico de 100 litros revestidos com sacos rafia que eram fechados para o transporte.

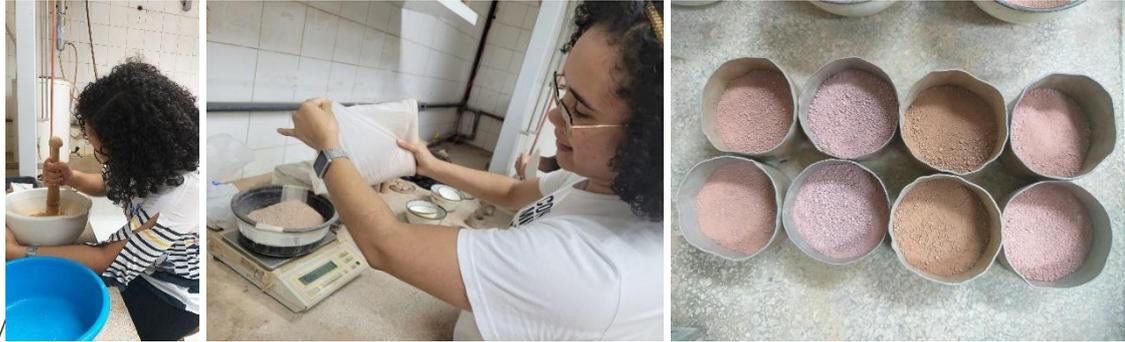
Figura 21: Processo de destorroamento, pesagem dos 1500 g e separação dos 70g das amostras

Inicialmente, após destorroado, separa-se 1500 g do material de solo a ser analisado, que é passado na peneira #10; desse material que passou, separa-se duas amostras de 70 g cada, uma para ser usada no ensaio com defloculante e a outra no ensaio sem defloculante, ainda desse material que passou na peneira #10 separa-se duas amostras para a determinação de umidade.

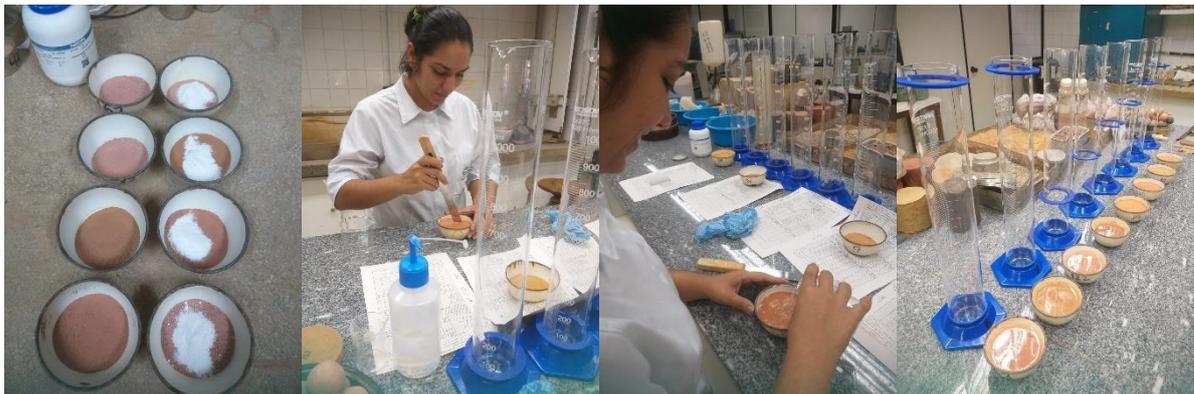
Figura 22: Amostras com e sem defloculante, mistura e colocação de água para ficar em repouso

Nos 70g que é usado com defloculante adiciona-se 5,71 g do sal Hexametáfosfato de Sódio, e após misturar bem adiciona-se 150 ml de água destilada. Essa amostra fica em repouso por pelo menos 12 horas após as quais é colocada no dispersor por um tempo que varia de 5 a 10 minutos.

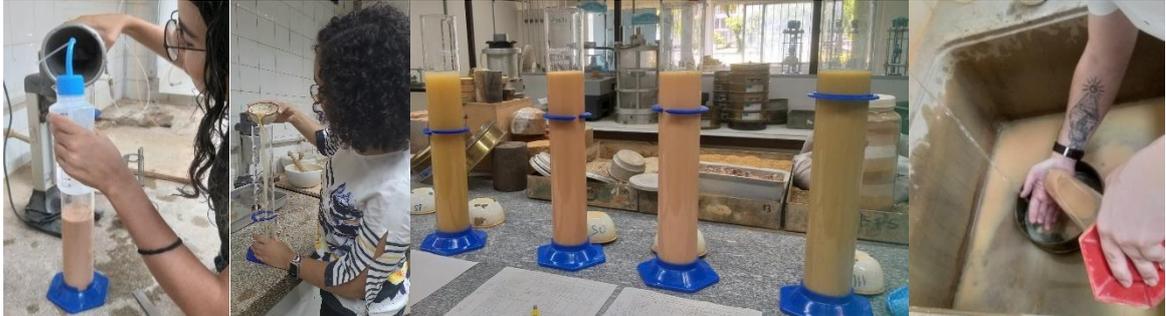
Figura 23: Retirada da amostra do dispersor e colocação nas provetas assim como a lavagem ao final das leituras do densímetro

Em seguida coloca-se a amostra na proveta e completa-se com água destilada até completar 1000 ml. Por fim, a proveta é agitada por 1 min, para garantir que todas as partículas estejam em suspensão, depois dos quais a densidade da mistura vai sendo medida com o auxílio do densímetro a intervalos regulares pré-estabelecidos. Ao final das leituras, o material é

passado na peneira #200 e o que ficou retido vai para a estufa e posteriormente passa pelo processo de peneiramento.

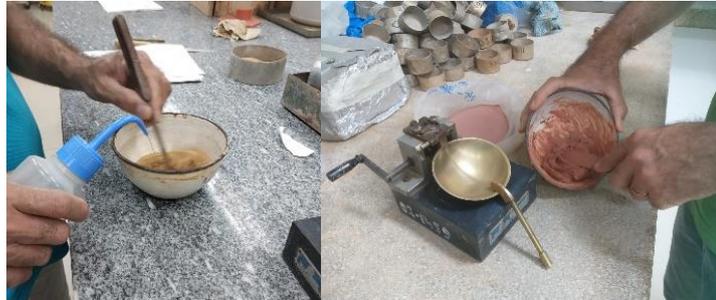
Figura 24: Preparação da amostra para o ensaio de Limite de Liquidez

coloca-se uma fração dessa amostra no aparelho de Casagrande onde ela é moldada de forma que na parte central da concha haja uma altura de solo de 1cm aproximadamente.

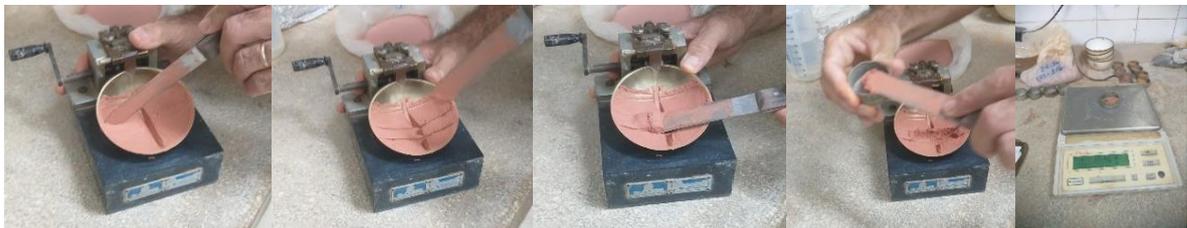
Figura 25: Procedimento do ensaio de Limite de Liquidez

Em seguida, com o auxílio do cinzel, divide-se a massa de solo em duas partes iguais para então golpear a amostra, acionando a manivela até que as bordas inferiores da ranhura se unam. Anota-se o número de golpes e retira-se uma pequena quantidade da amostra junto as bordas que se uniram para pesagem e colocação em estufa para determinação da umidade.

Esse procedimento é repetido para diferentes teores de umidade com o objetivo de conseguir o fechamento da ranhura com menos golpes, numa sequência de aproximadamente 40,30, 20 e 10 golpes.

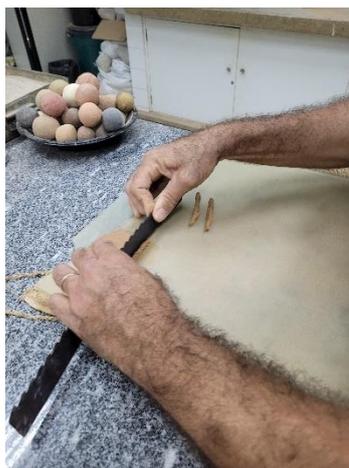
Figura 26: Moldagem dos cilindros para o ensaio do Limite de Plasticidade

Quando o cilindro atinge o diâmetro especificado ele deve começar a fissurar, caso isso não aconteça adiciona-se solo a mistura até que esse objetivo seja atendido. Então, separa-se o cilindro original em cilindros menores e transfere-se os pedaços para uma cápsula, pesa-se e leva-se a estufa para determinação da umidade.

Repete-se este procedimento por cinco vezes e o valor do limite de plasticidade é expresso pela média dos teores de umidade obtidos.

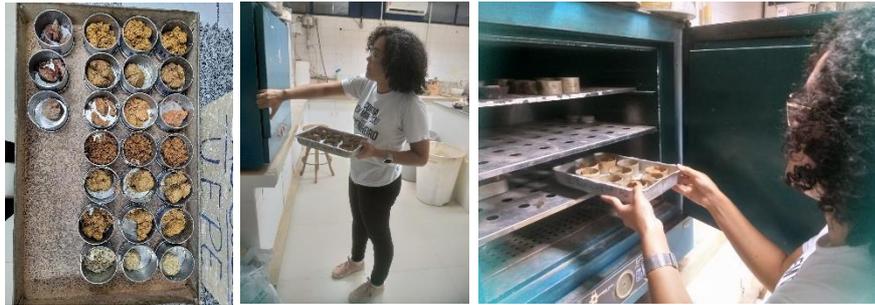
Figura 27: Colocação em estufa das amostras para determinação da umidade

amostra é colocada na estufa a uma temperatura constante e baixa, geralmente entre 105 °C e 110 °C (60 °C para o caso de solo orgânico), para que ocorra a evaporação da água. O tempo de secagem varia de acordo com o material, sendo de aproximadamente 6 horas para solos arenosos e 24 horas para solos argilosos.

Passado o tempo requerido, retira-se a amostra da estufa e espera-se atingir a temperatura ambiente; em seguida, a amostra é pesada novamente adquirindo-se o peso do solo seco ( $P_{seco}$ ). Por fim, é pesada a cápsula vazia ( $P_{cápsula}$ ). Vale salientar que é importante identificar as cápsulas para o acompanhamento correto das amostras.

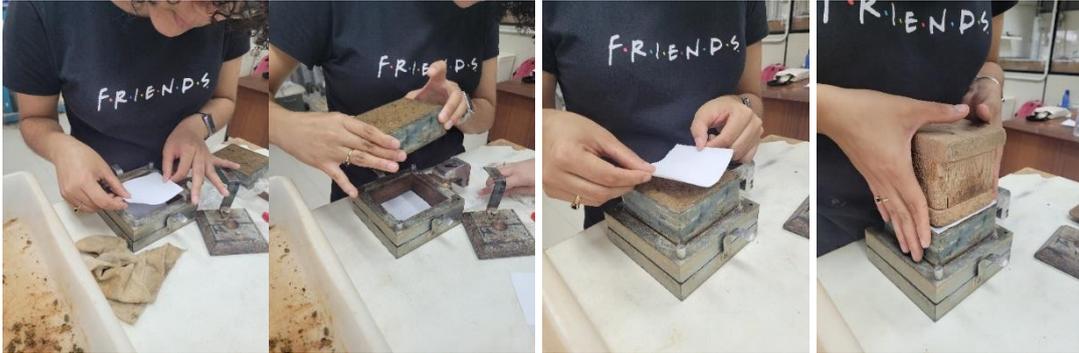
Figura 29: Colocação do papel filtrante e passagem do amostrador para a caixa de cisalhamento

Em seguida, o corpo de prova é retirado do molde e colocado na caixa de cisalhamento através do auxílio de um bloco de madeira. Para o ensaio na condição saturada existe o adicional de colocar nas bases do amostrador um papel filtrante com a intenção de evitar o carreamento de solo quando a água for adicionada.

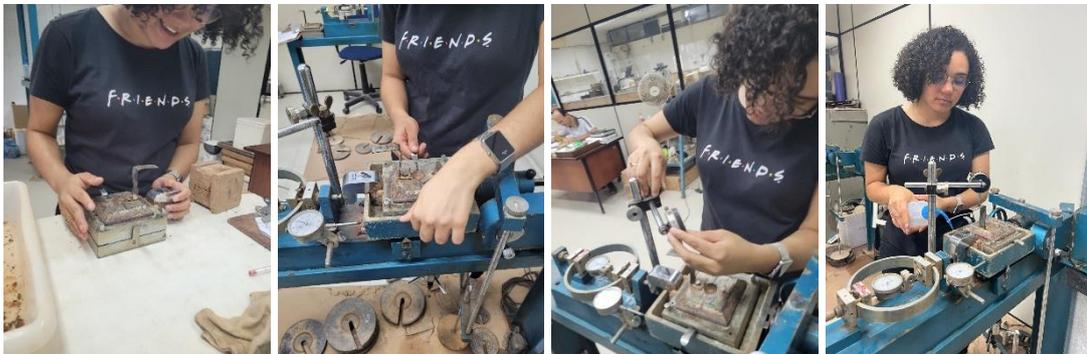
Figura 30: Ajuste do aparelho de ensaio e adição de água para a situação saturada

Depois que o corpo de prova é transferido para a caixa de cisalhamento, os dispositivos de medição de deformação são fixados à superfície de contato do corpo de prova e, para a situação inundada, acrescenta-se água. O ensaio na situação inundada leva um dia a mais que o ensaio na situação natural, pois o corpo de prova precisa ficar um dia saturando, enquanto na situação natural só é preciso ficar as 24 horas necessárias ao adensamento.

As tensões verticais aplicadas durante o ensaio foram de 50 kPa, 100kPa, 150kPa e 200kPa e a velocidade de ruptura da amostra foi de 0,038 mm/min. Inicialmente os corpos de prova são confinados na prensa de cisalhamento com as tensões supracitadas. Após essa etapa, começa o cisalhamento e o início das leituras, nos deflectômetros, das deformações verticais e do anel em intervalos regulares até que ocorra a falha do material.

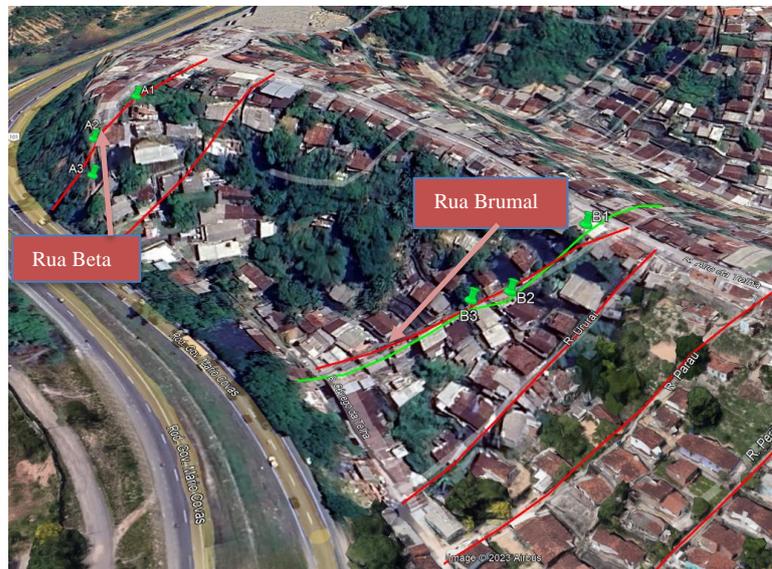
Figura 31: Ruas analisadas nesse trabalho

O objetivo foi determinar o fator de segurança para diferentes situações, sendo elas a situação natural e a situação saturada, e então fazer uma análise da estabilidade das ruas. As ruas analisadas foram a Rua Beta e a Rua Brumal como pode ser observado na Figura 31

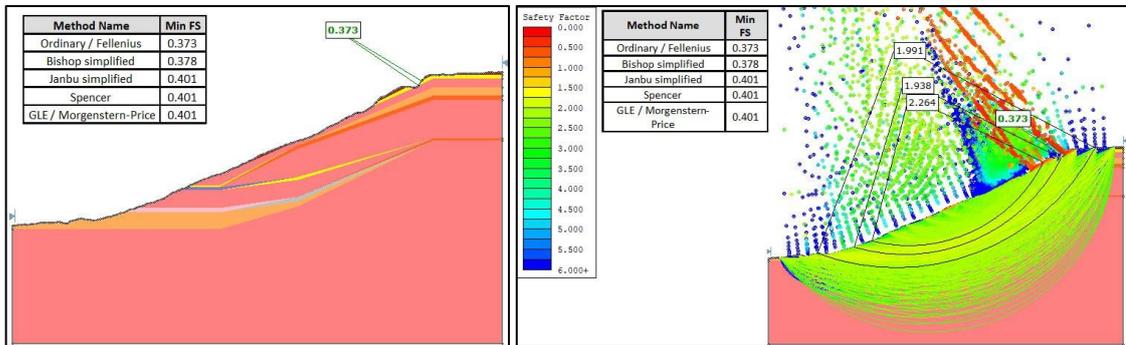
Figura 39: Fatores de segurança obtidos para a condição natural do perfil da rua Brumal. À esquerda está a superfície de ruptura crítica (local), e à direita o conjunto de superfícies (globais)

Como a metodologia inicial usada para a divisão das camadas deu origem a superfícies críticas muito pequenas, o que não representa um dado de interesse, pois mesmo que houvesse um deslizamento dessa massa de solo ele seria tão pequeno que não causaria danos dignos de interesse; optou-se por usar uma metodologia alternativa, de forma que fosse possível usar menos da literatura (Nesse caso o JOPPERT (2007)) e mais dos ensaios de cisalhamento direto realizados.

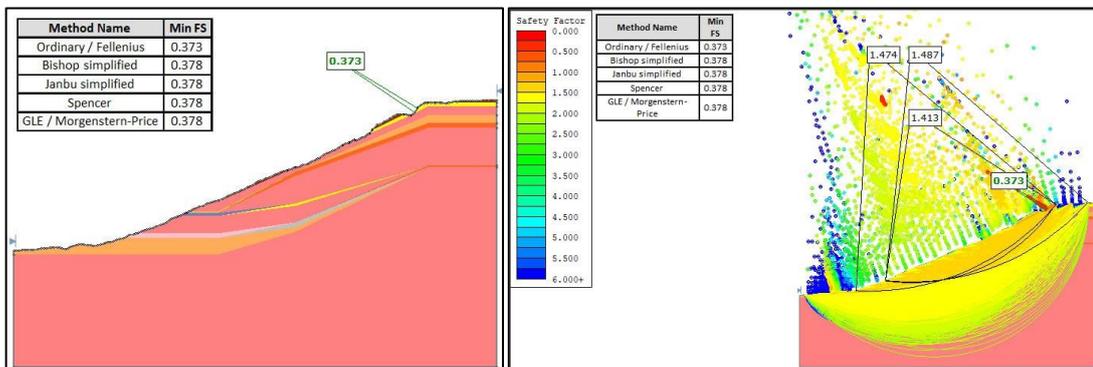
Figura 40: Fatores de segurança obtidos para a condição saturada do perfil da rua Brumal. À esquerda à superfície de ruptura crítica (local), e à direita o conjunto de superfícies (globais)

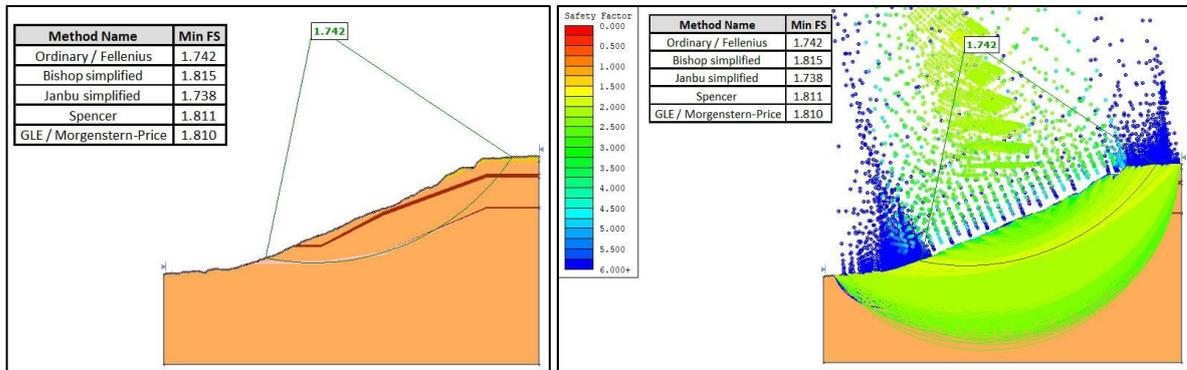
Figura 42: Fatores de segurança obtidos para a condição natural do perfil da rua Brumal. À esquerda está a superfície de ruptura crítica e à direita o conjunto com todas as superfícies calculadas.

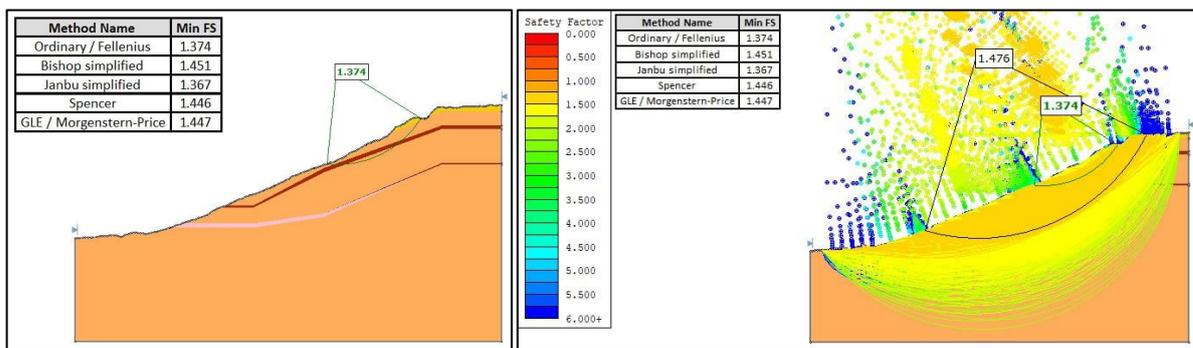
Figura 43: Fatores de segurança obtidos para a condição saturada do perfil da rua Brumal. À esquerda está a superfície de ruptura crítica e à direita o conjunto com todas as superfícies calculadas.

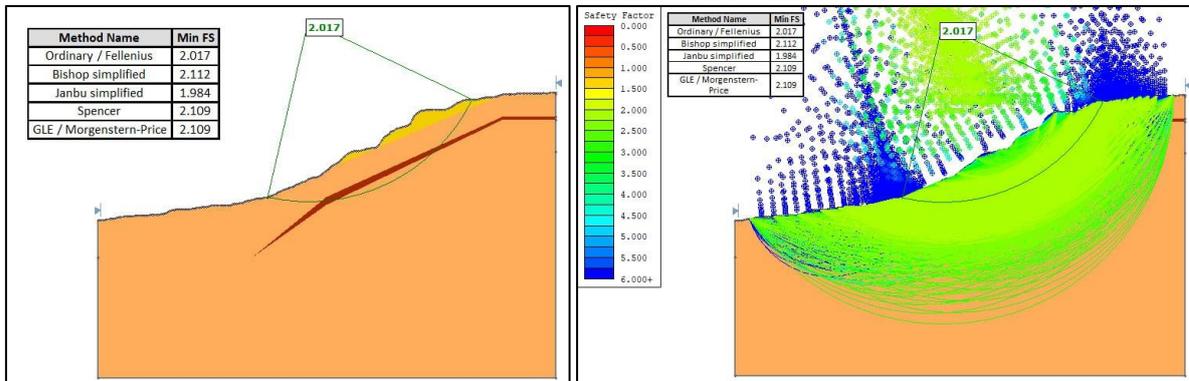
Figura 45: Fatores de segurança obtidos para a condição natural do perfil da rua Beta. À esquerda está a superfície de ruptura crítica e à direita o conjunto com todas as superfícies calculadas.

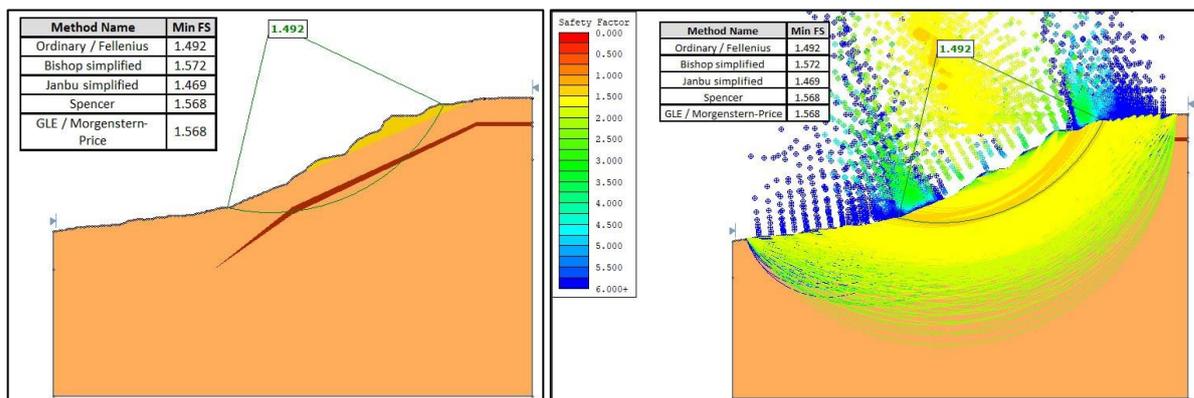
Figura 46: Fatores de segurança obtidos para a condição saturada do perfil da rua Beta. À esquerda está a superfície de ruptura crítica e à direita o conjunto com todas as superfícies calculadas.

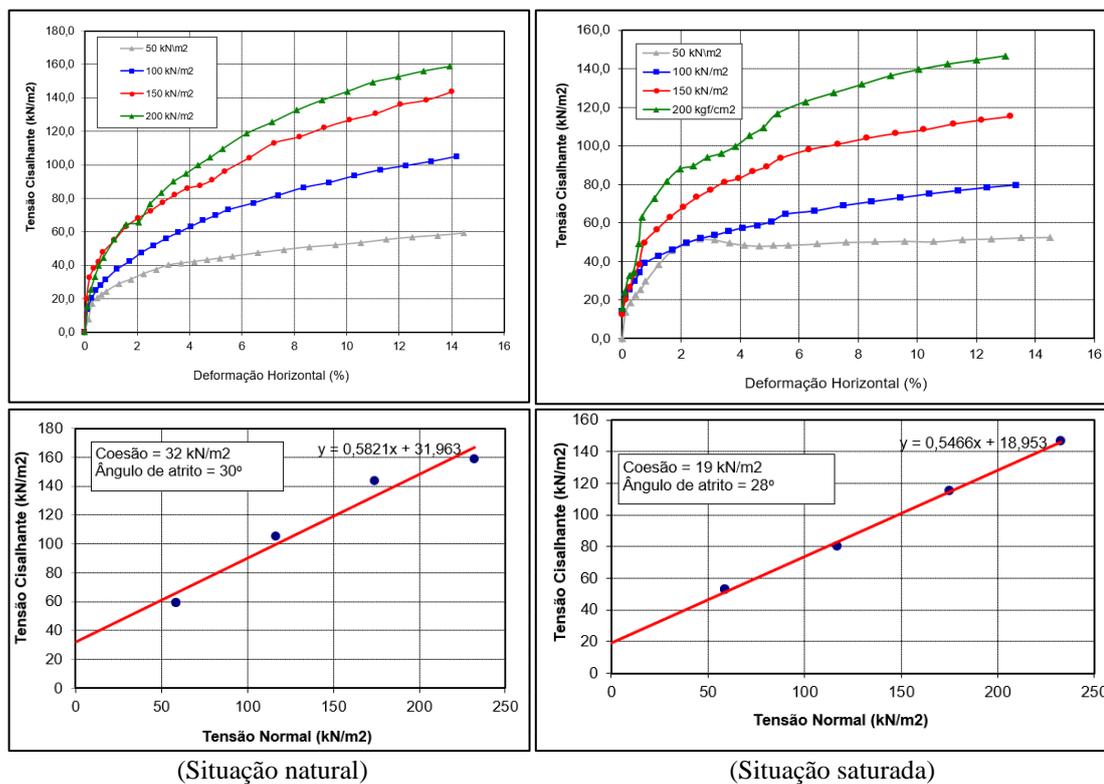
Figura 70: Gráficos do ensaio de Cisalhamento Direto para o poço de A1, nas situações natural e saturada respectivamente

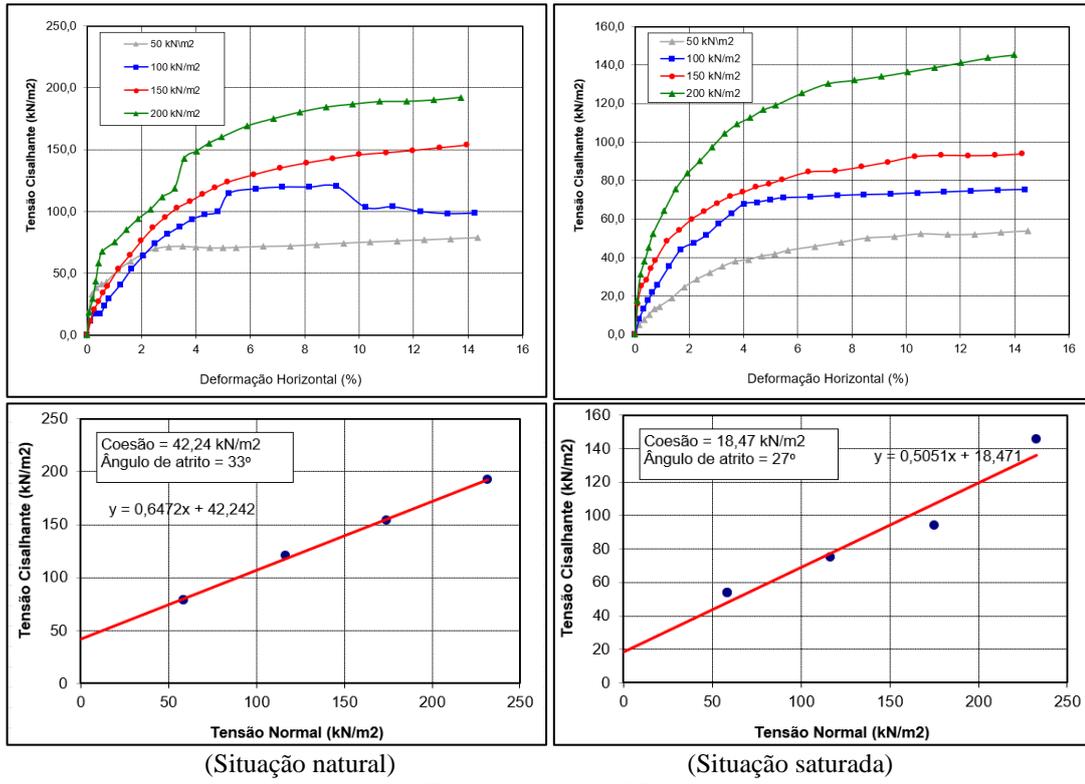
Figura 71: Gráficos do ensaio de Cisalhamento Direto para o poço de A2, nas situações natural e saturada respectivamente

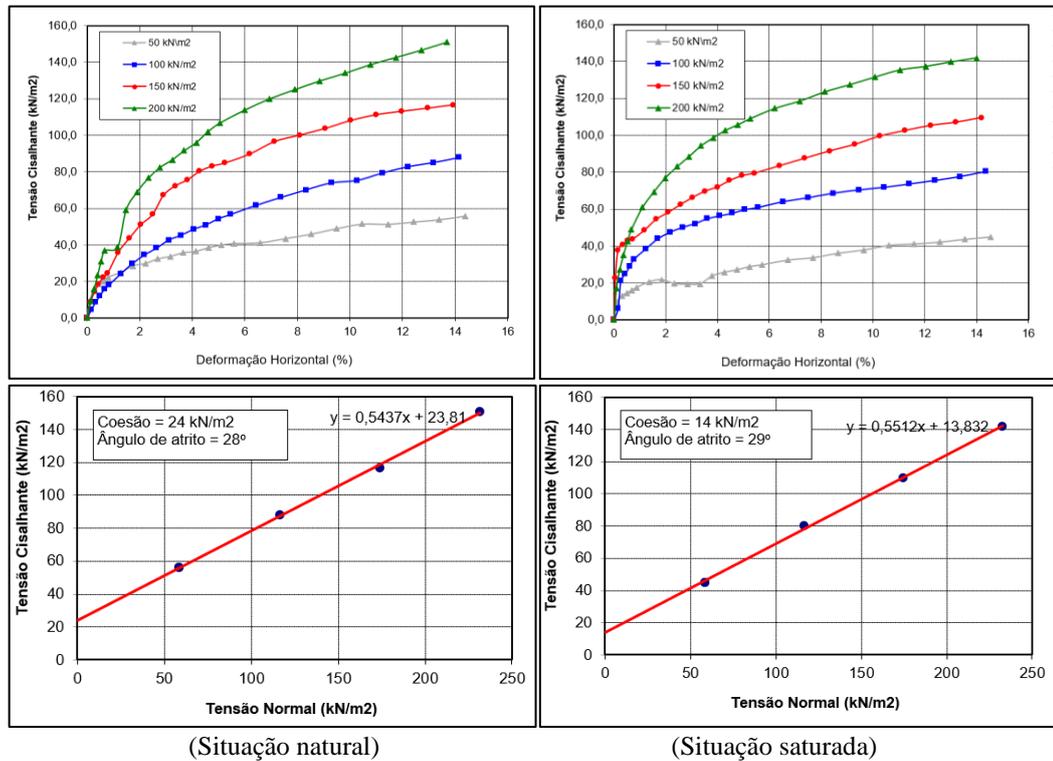
Figura 72: Gráficos do ensaio de Cisalhamento Direto para o poço de A3, nas situações natural e saturada respectivamente

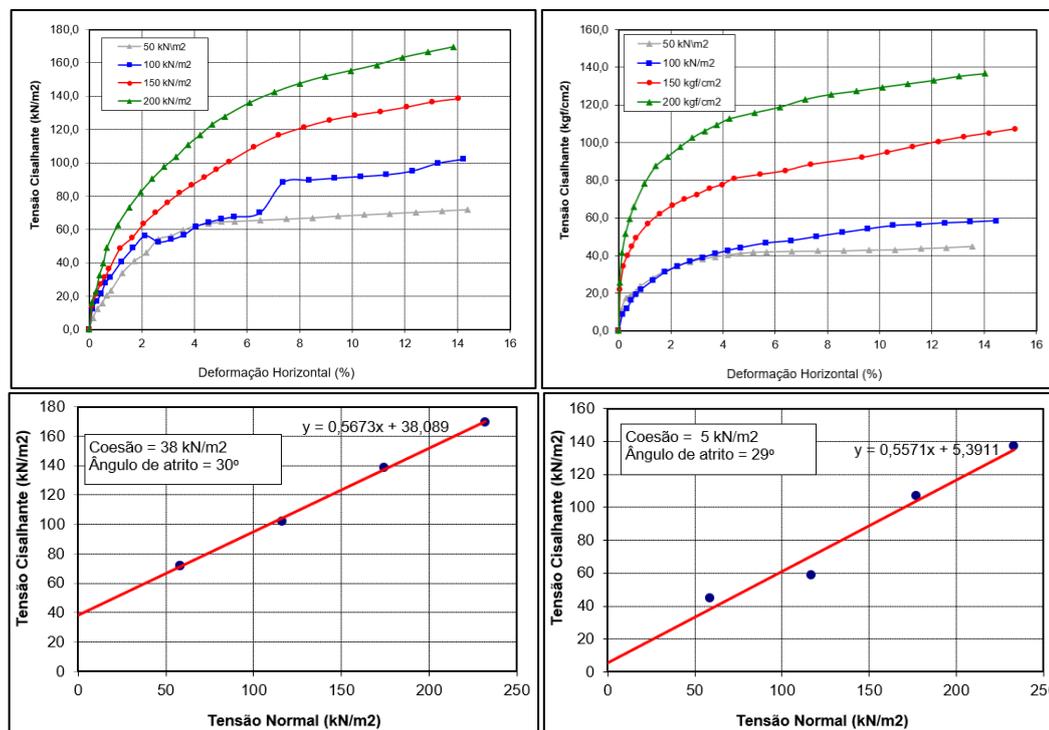
Figura 73: Gráficos do ensaio de Cisalhamento Direto para o poço de B1, nas situações natural e saturada respectivamente

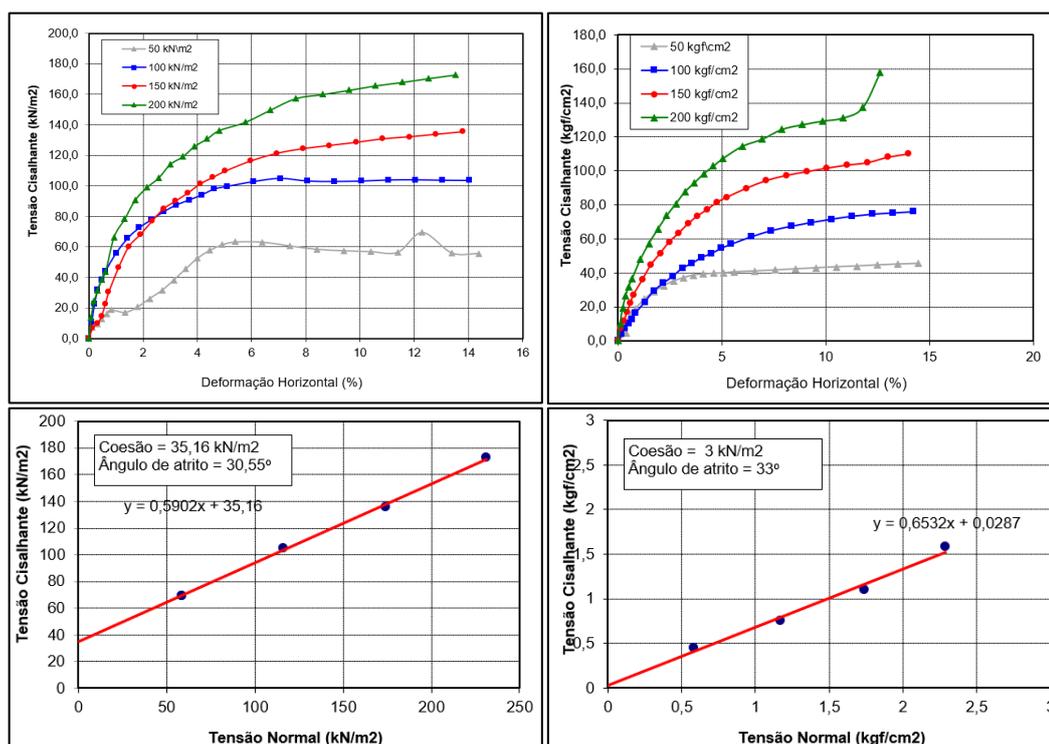
Figura 74: Gráficos do ensaio de Cisalhamento Direto para o poço de B2, nas situações natural e saturada respectivamente
