**MAIS UMA VEZ LUZ, CÂMERA, AÇÃO:**  
Uma proposta de intervenção para o antigo Cinema Glória

MONOGRAFIA APRESENTADA AO CURSO  
DE ARQUITETURA E URBANISMO DA  
UNIVERSIDADE FEDERAL DE  
PERNAMBUCO COMO REQUISITO  
OBRIGATÓRIO PARA OBTENÇÃO DO  
TÍTULO DE BACHAREL EM  
ARQUITETURA E URBANISMO.

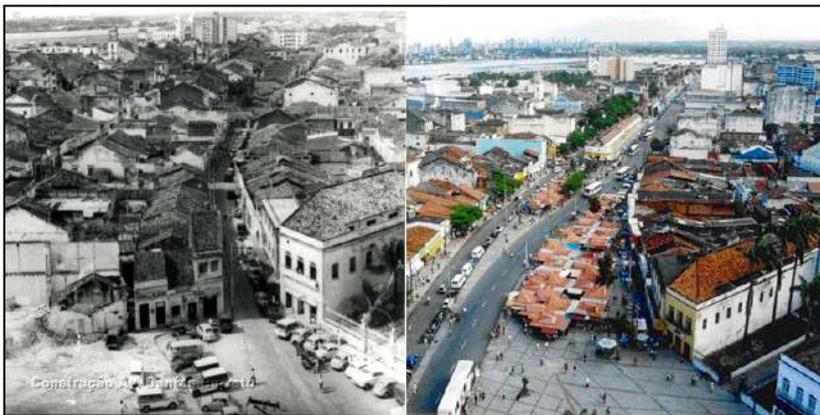
Figura 7 - Comparativo de São José antes e depois da abertura da Avenida Dantas Barreto

Conforme os autores ainda descrevem em sua obra, nessas avenidas, os novos edifícios modernos construídos foram de padrão de ocupação distintos. Enquanto no caso da Guararapes prevaleceu o ideário de conjunto, de integridade e diálogo entre as alturas e composição de fachada, na Dantas Barreto se buscou a consolidação de edifícios isolados, negando aquilo que havia sido posto em prática na Guararapes. A partir da nova avenida, há o estabelecimento de uma conexão entre ela e um antigo eixo comercial em São José, a Rua das Calçadas. A autora explica que nesse novo eixo há o crescimento do comércio de maneira exponencial, levando à desvalorização local enquanto moradia e, conseqüentemente, à substituição das residências por pontos comerciais. Segundo ela, “São José teve um rasgo em seu tecido urbano, que parece ter sido um catalisador para o desvio de sua rota, da sua lenta evolução, que até aquele momento, contava com poucas transformações”. (Menezes, 2019, p. 9).

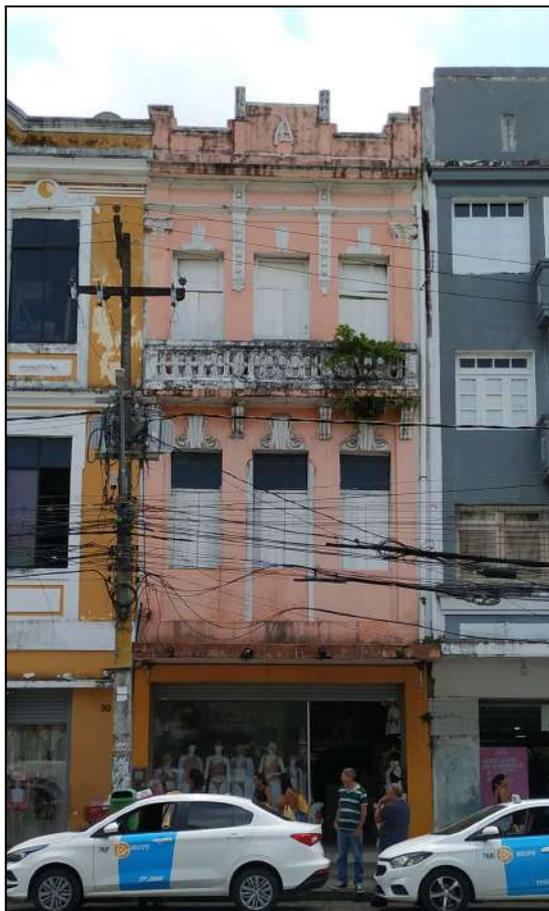
Figura 8 - Imóvel da Rua das Calçadas. Seu térreo foi modificado para se adequar à atividade comercial introduzida.

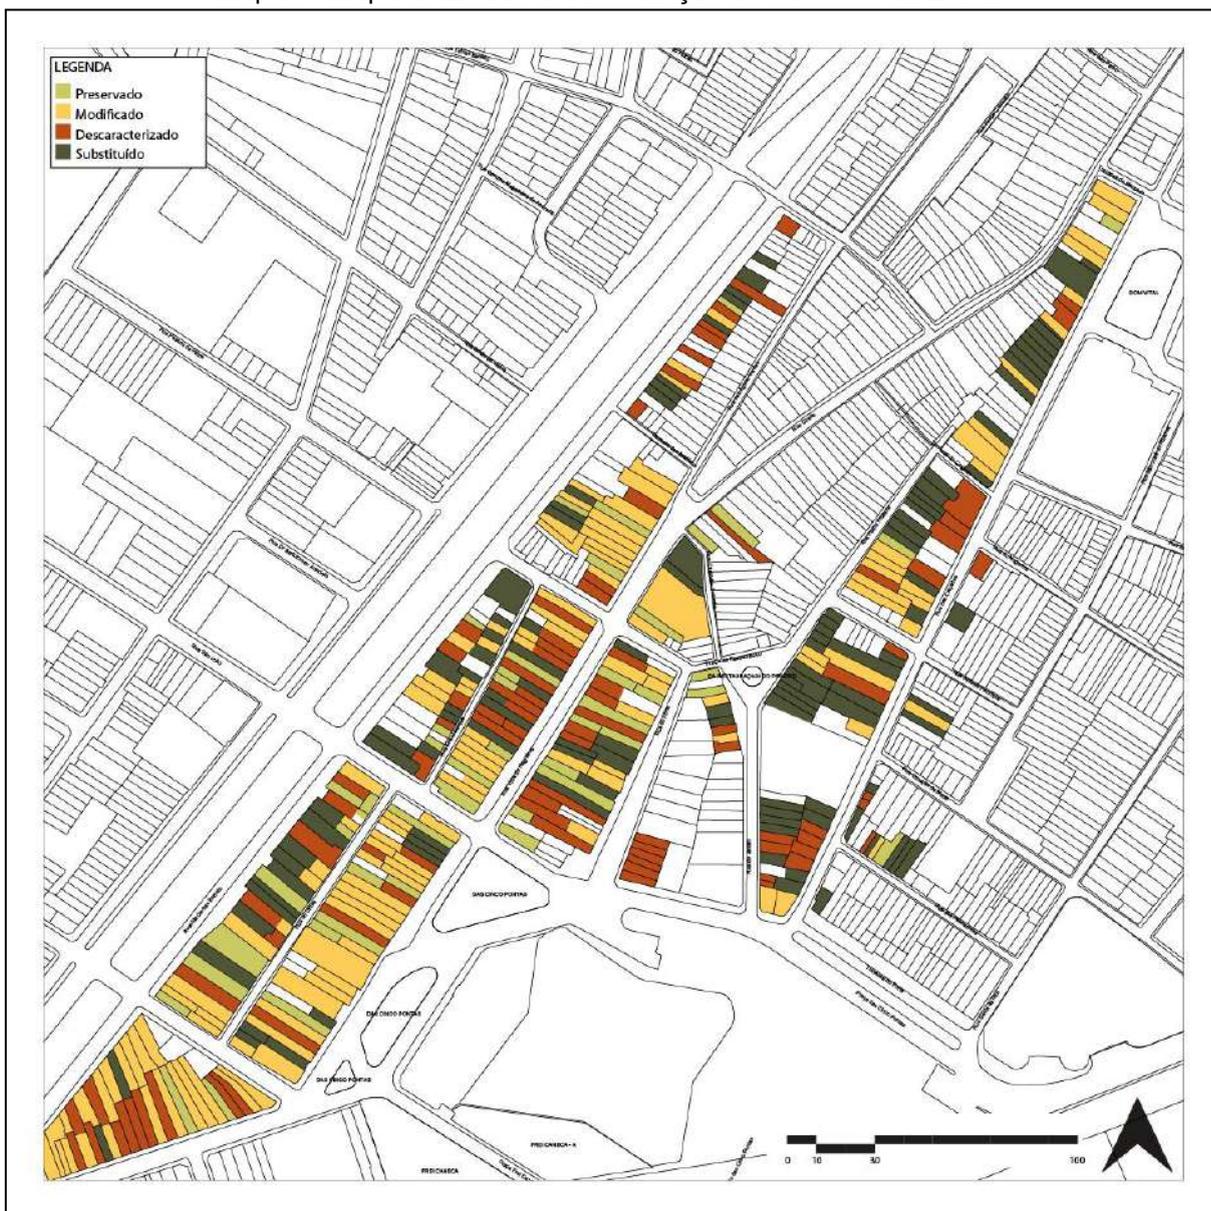
Mapa 3 - Mapa do Estado de Preservação de São José em 2015.

As edificações nas quais as transformações foram tão profundas a ponto de o aspecto original desaparecer por completo, não havendo qualquer relação do estado atual com o autêntico da obra, foram consideradas como substituídas e possuem um número expressivo: 30,52%. Já o índice de edificações preservadas é bem abaixo, somando apenas 12,37%. A seguir o mapa 3 com todas essas informações.

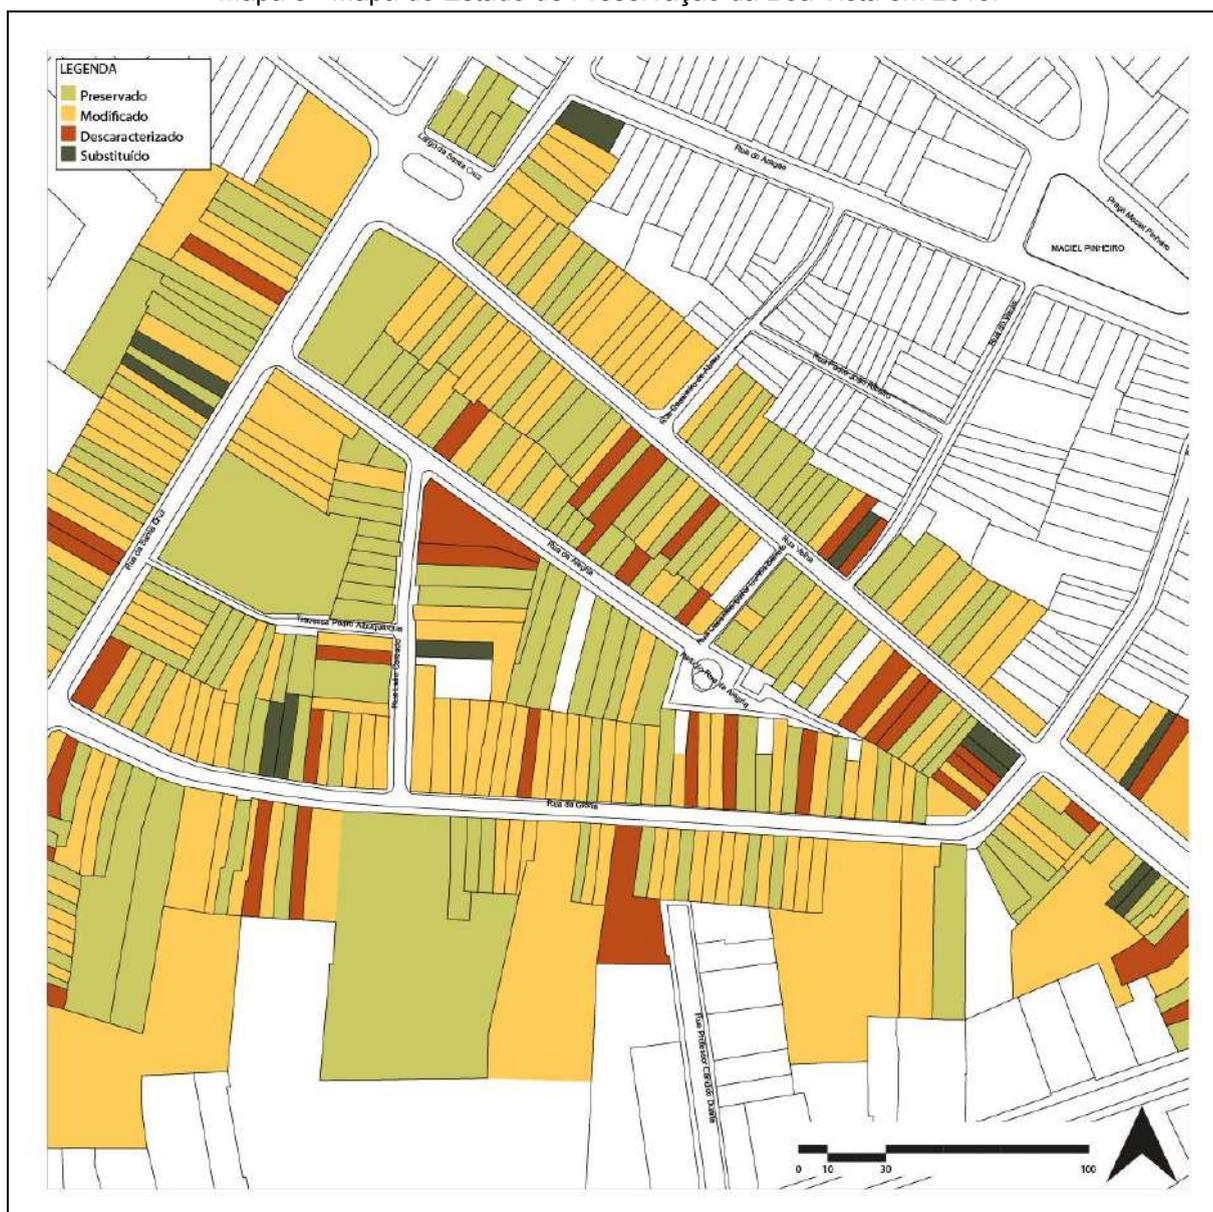
Mapa 5 - Mapa do Estado de Preservação da Boa Vista em 2015.

Esse impacto da expansão do setor terciário sobre a manutenção dos aspectos de integridade e autenticidade do patrimônio construído de São José, principalmente do seu casario característico, fica ainda mais evidente quando comparado a situação dessas edificações estudadas do bairro com uma outra parcela de imóveis históricos, mas situados no bairro da Boa Vista. Segundo Menezes (2015), nos anos de 1970 a Boa Vista era um bairro predominantemente residencial, com uma maior diversidade de usos se comparada ao bairro de São José.

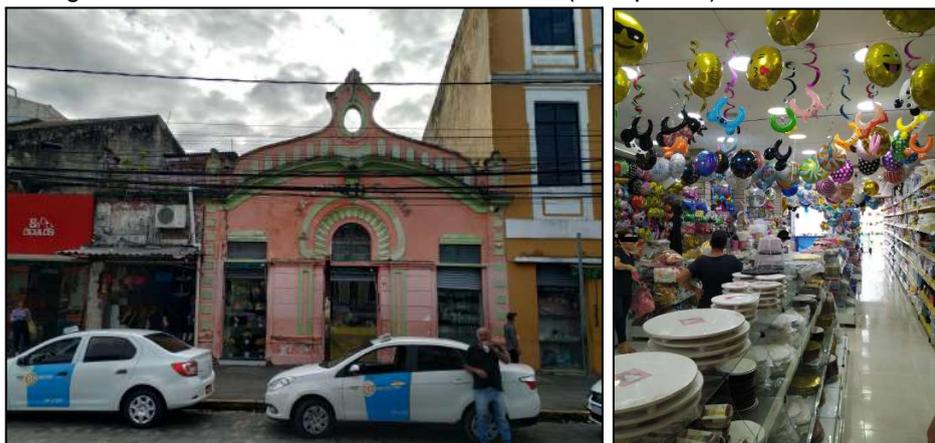
Figuras 9 e 10 - Fachada do Cinema Glória (à esquerda) e o seu interior.

Entretanto, o cinema da praça é mais um dos inúmeros imóveis em São José que sofrem com a atividade comercial predatória e indiferente à manutenção de seus aspectos materiais e imateriais. Através de uma simples observação *in loco* é possível observar que seu interior não resguarda mais qualquer indício que ali funcionava uma sala de projeção do início do século XX. Esse espaço foi tomado por uma loja comercial.

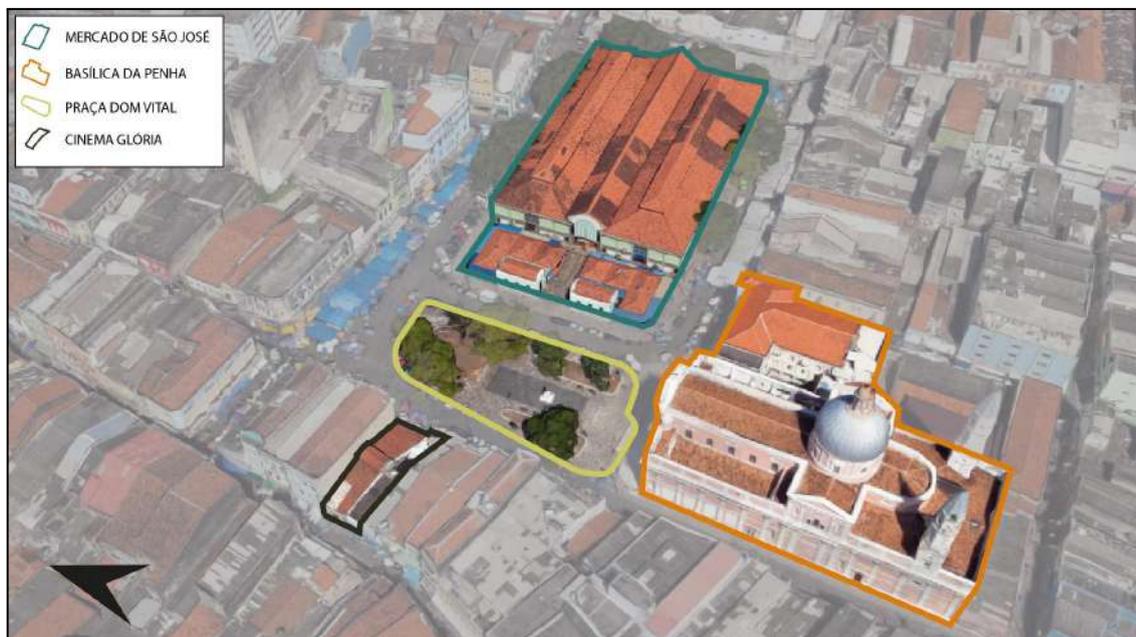
Figura 11 - localização do Cinema Glória a partir de panorâmica, destacando os monumentos e o espaço público do entorno. Trata-se de um recorte de imenso valor histórico e cultural que merece ser valorizado como tal.

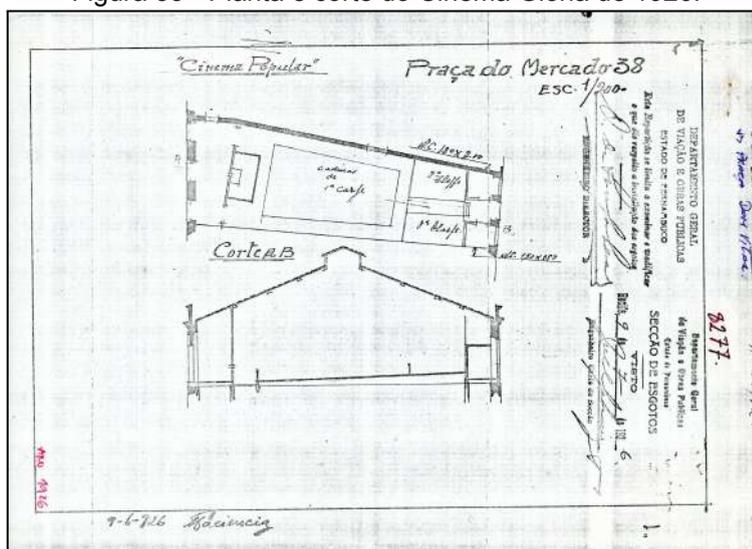
Figura 33 - Planta e corte do Cinema Glória de 1926.

A edificação, cuja planta segue as características do lote - estreita e comprida - preenche o terreno por completo: não possui recuo lateral ou frontal e é alinhada junto à calçada. Devido a essas particularidades, o Glória, assim como os primeiros cinemas, não possui um bom conforto térmico. Sem esquadrias, o interior do edifício era deficiente de iluminação e ventilação, dificultando o bem estar dos frequentadores do cinema, conforme Saraiva (2013).

A autora ainda explica que a disposição longitudinal da planta também era um empecilho na qualidade do som durante as sessões. O fato de ser comprida fazia com que o áudio chegasse tardiamente no fundo. Aliado a isso, as paredes, que

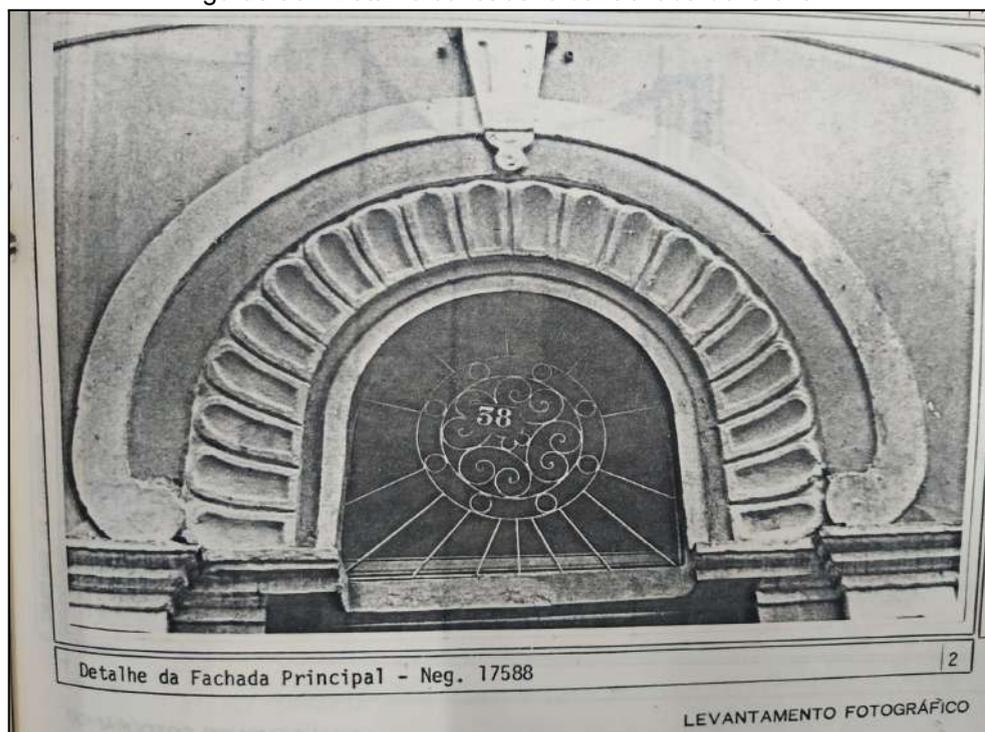
Figuras 36 - Detalhe construtivo da fachada do Glória.

A fachada frontal do Glória talvez fosse o elemento que mais chamava a atenção do público frequentador, dos pedestres e trabalhadores localizados na Praça Dom Vital. Seu destaque não se dá pela monumentalidade, como nos edifícios do seu entorno - Mercado de São José, Basílica da Penha, Igreja de Nossa Senhora dos Livramentos -, mas pela sua expressividade feita em estilo eclético, diferentemente das edificações em estilo colonial do bairro (Dutra & Lira, 2021).

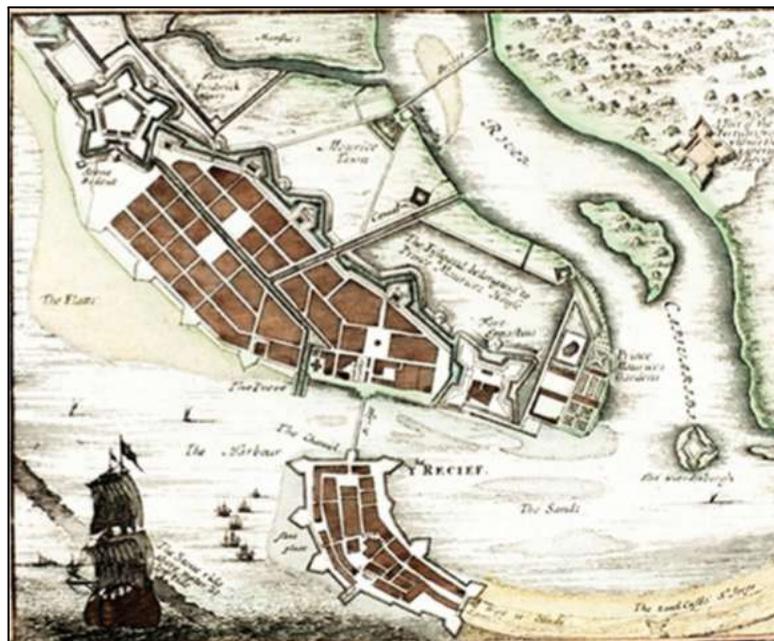
Figura 38 - Plano da Cidade Maurícia proposta para onde hoje ficam localizados os bairros de Santo Antônio e São José.

Gravura de Jacob Meurs representando a Cidade Maurícia, elaborada para ser construída na Ilha de Antônio Vaz, 1644. Fonte: PONTUAL et al (2021), que a obteve no Acervo do Museu da Cidade do Recife.

Segundo a DPPC (2019), o bairro de São José começou a ser ocupado a partir do início do século XVII. Devido a falta de conexão com o Bairro do Recife, o desenvolvimento urbano local foi lento e gradual. Foi somente com a ocupação holandesa que de fato São José começou a se desenvolver. Um plano urbanístico com ruas, canais de drenagem, parques e mercados foi proposto para o local, cujo crescimento foi impulsionado a partir da construção de pontes conectando a área com o Bairro do Recife e o continente. Atualmente, uma amostra significativa desse traçado é conservada.

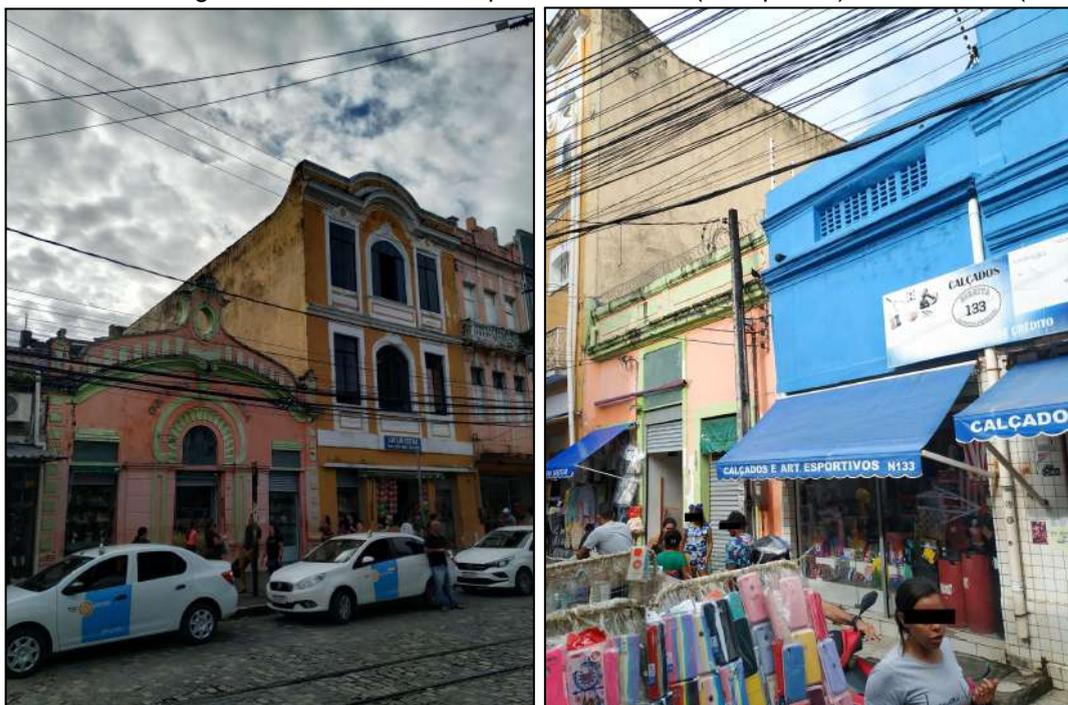
Figura 39 e 40 - Imagem da fachada voltada para a Dom Vital (à esquerda) e Rua Direita (à direita)

O levantamento fotográfico evidenciou a hipótese levantada que motivou a escolha Glória como objeto de estudo: os edifícios remanescentes do antigo cinema encontram-se em um preocupante estado de preservação em razão do seu uso contínuo como estabelecimento comercial, cujo descaso com a sua conservação é evidente. Nas primeiras impressões fotográficas já fica evidente o seu atual estado degradante (figuras 39 e 40).

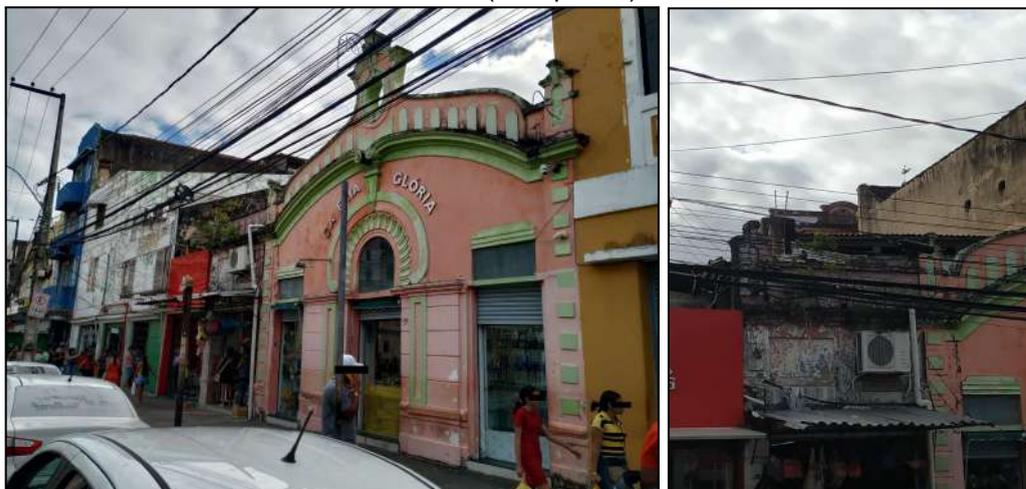
Figuras 41 e 42 - Fachada do Glória voltada para a Dom vital (à esquerda) e detalhe da platibanda do Nº 127 (à esquerda).

As fachadas estão acometidas por inúmeras manifestações patológicas. A que apresenta um maior estado de degradação é a do edifício 127, voltada para a Praça Dom Vital. As patologias encontradas são de propriedades distintas e podem ser resumidas em dois tipos: superficial e elementos estranhos.

As superficiais dizem respeito aos danos cuja manifestação ocorre na camada mais supérflua dos elementos construtivos e decorativos danificados. Desse tipo foram encontradas manchas de umidade, perda da camada pictórica - perda da tonalidade da pintura - manchas biológicas, sujidades, como pode ser visto nas figuras abaixo.

Já os danos do tipo elementos estranhos foram enquadrados como sendo aqueles elementos que não fazem parte da fachada original, ou seja, distintos de sua materialidade autêntica. Foram observados ar condicionado - figura 42 - tubulações de pvc, cobertura de fibrocimento, cerca elétrica, toldo e instalações elétricas. As esquadrias de acesso de ambos os edifícios também foram classificadas como elementos estranhos, uma vez que se trata de portões metálicos completamente distintos da composição da fachada, em substituição aos novos que se perderam ao longo do tempo - fato evidenciado no local.

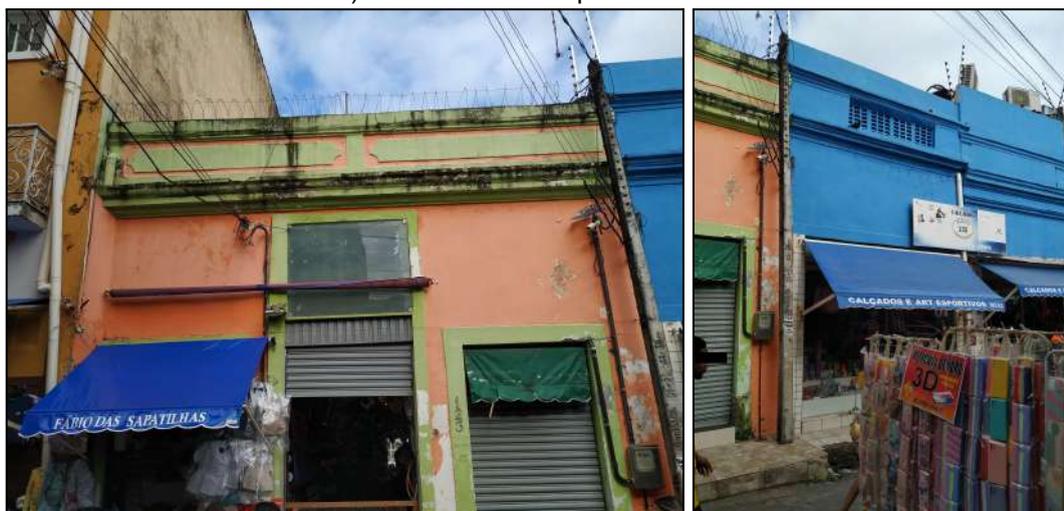
Figuras 43 e 44 - Cerca elétrica no N° 123 (à esquerda) e uso de toldo e elemento vazado no 127 (à direita). Tratam-se de corpos estranhos às fachadas.

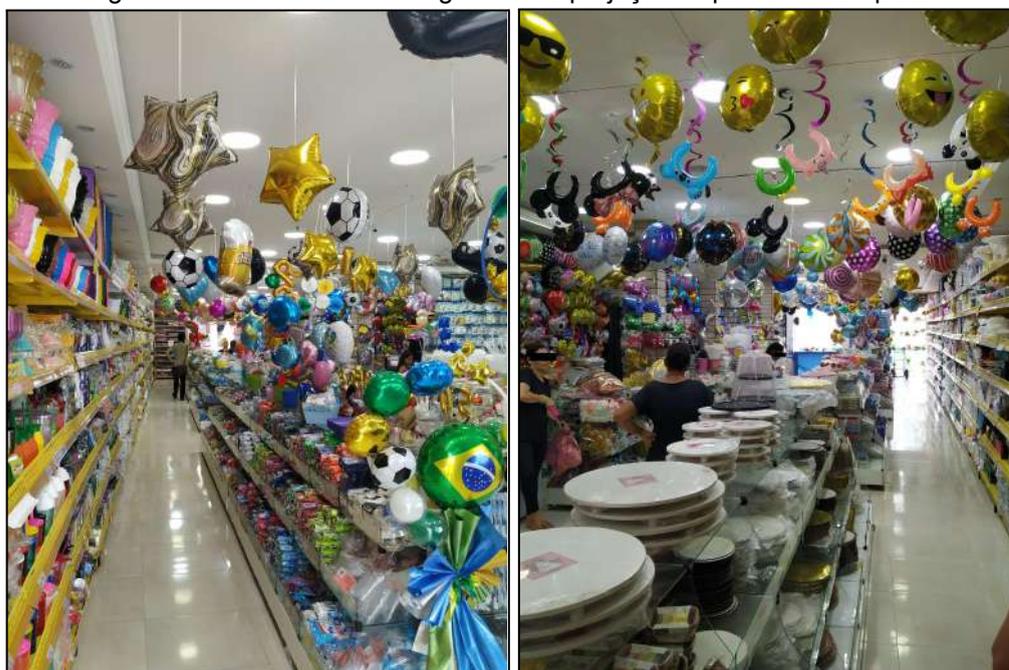
Figuras 45 e 46 - local da antiga sala de projeção. A perda foi completa.

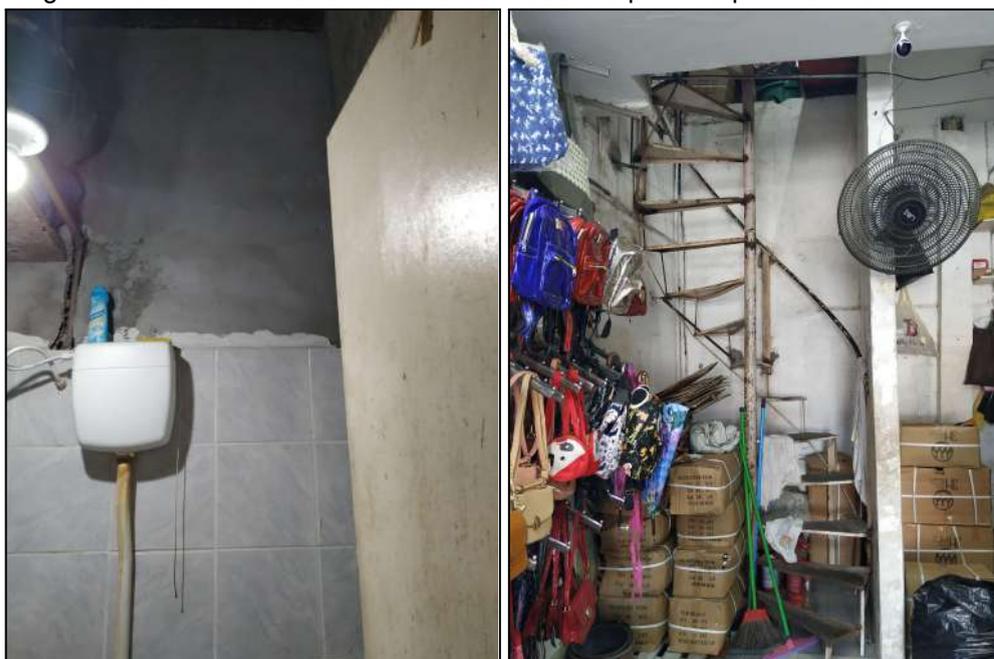
Figuras 49 e 50 - Banheiro e escada de acesso do primeiro pavimento do N° 127.

As imagens obtidas também permitiram identificar as soluções construtivas de baixa qualidade para adaptar os edifícios às novas funcionalidades, corroborando com a tese de que se trata de usos cuja introdução se deu de maneira inadequada para com a preservação do Glória. Dois casos notáveis são do banheiro e da escada de acesso ao primeiro pavimento do N° 127.

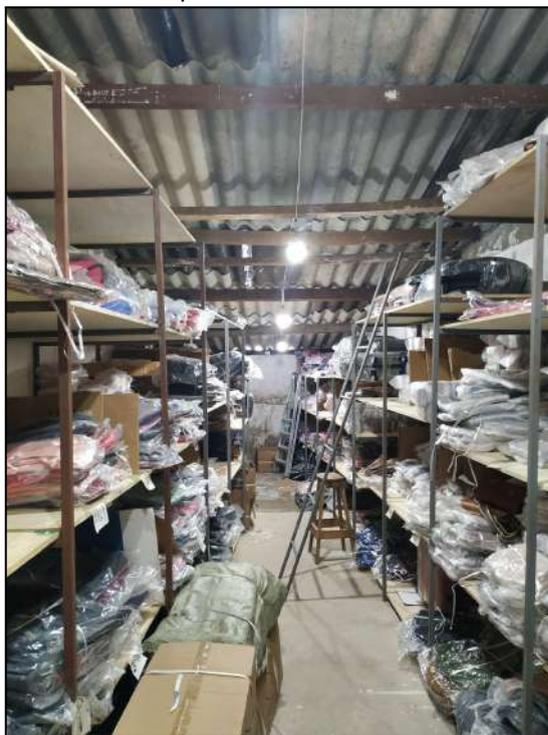
Figura 51- coberta do N° 127. A coberta original de telha colonial mais sua estrutura em madeira foi substituída pelas telhas de fibrocimento.

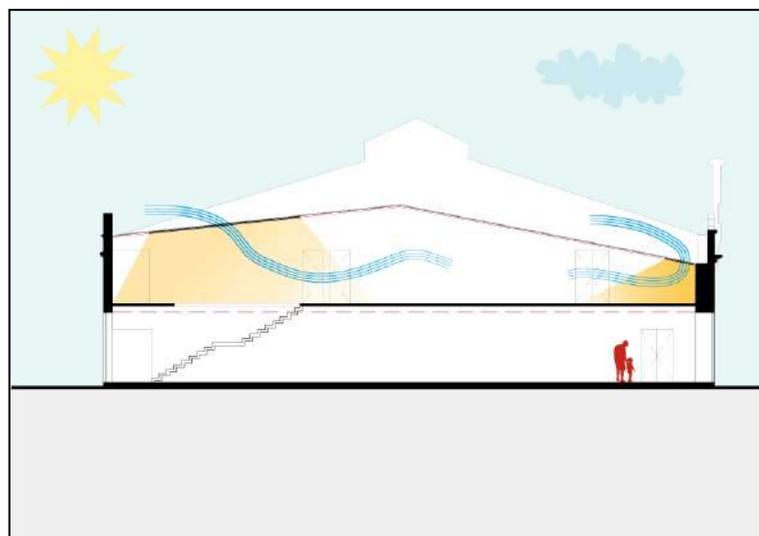
Figura 62 - Esquema de conforto lumínico e térmico proporcionado pela abertura de clarabóias na cobertura.
