**ANÁLISE PARA RECUPERAÇÃO E MANUTENÇÃO DE VIA URBANA NA  
CIDADE DE CARUARU: um estudo de caso.**

Trabalho de conclusão de curso apresentado à Coordenação do Curso de Engenharia Civil do Campus Agreste da Universidade Federal De Pernambuco - UFPE, na modalidade de artigo científico, como requisito parcial para obtenção do grau de Bacharel em Engenharia Civil.

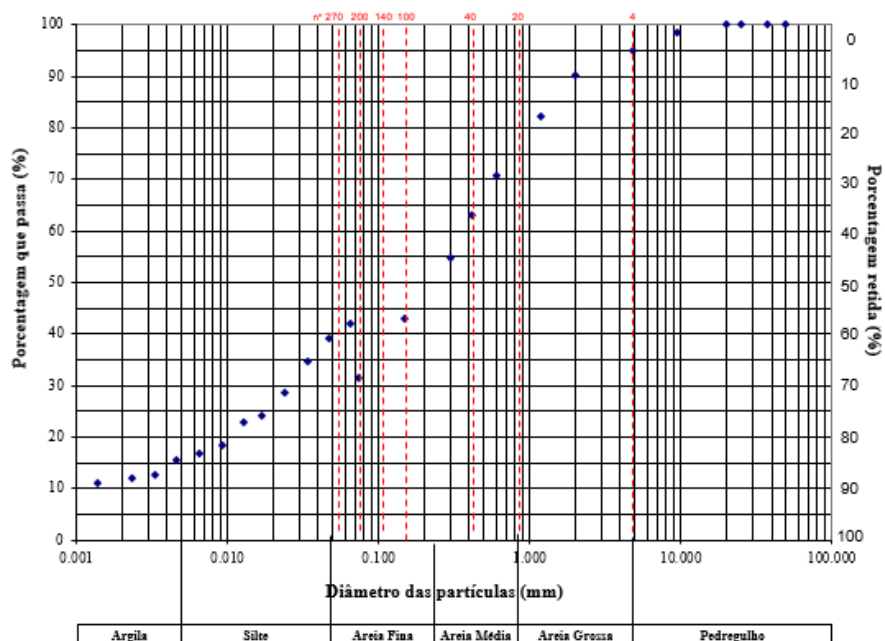
Figura 8 - Curva granulométrica

Dessa forma, somando os resultados dos ensaios dos limites de Attemberg, e os resultados obtidos a partir da granulometria, segundo a HRB pode-se classificar o solo do subleito como sendo do grupo A2-4, o que quer dizer que para o subleito, o solo possui comportamento de excelente a bom. Além disso, de acordo com o SUCS, o solo do subleito é classificado como areia siltosa.

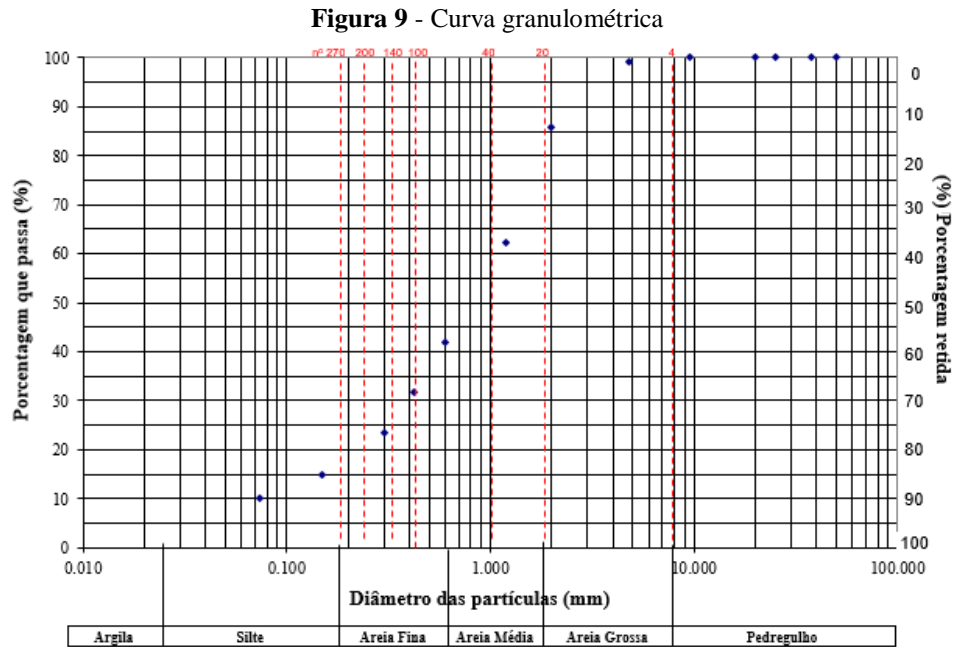
Com isso, seguindo a classificação da HRB, o solo se enquadra no grupo A1-b, grupo que compreende em maior parte solos arenosos bem graduados. E, seguindo o SUCS, o solo pode ser classificado como areia bem graduada (SW).

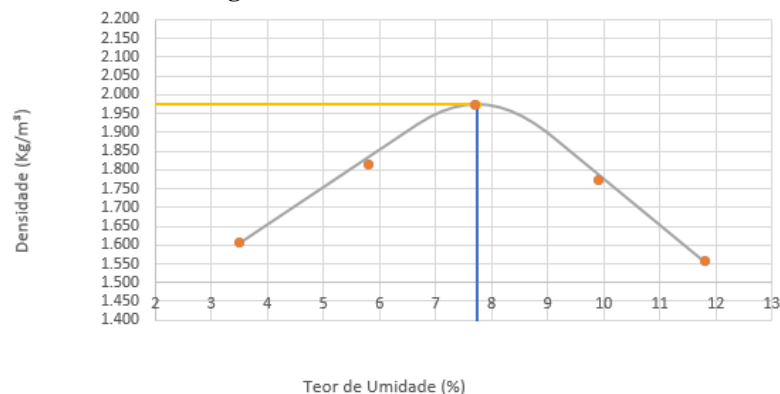
**Figura 11 – Umidade ótima da Base**

Dessa forma, podemos ver que a umidade ótima do material presente na camada de base foi de 7,73% o que nos dá uma densidade máxima de 1,97 g/cm<sup>3</sup> ou 1970 kg/m<sup>3</sup>. Apesar de possível, nota-se que essa densidade, com energia proctor intermediária, é extremamente alta e difícil de ser atingida. Para que essa densidade seja obtida, é necessário um maquinário de ótima qualidade, além de um rigoroso controle durante a execução.
