**USO DE VEÍCULOS AÉREOS NÃO TRIPULADOS PARA  
LEVANTAMENTO DA CONDIÇÃO SUPERFICIAL DE  
PAVIMENTOS**

Trabalho de conclusão de curso de Graduação  
em Engenharia Civil, apresentado à  
Universidade Federal de Pernambuco, tendo  
como orientador, o Prof. Dr. Reuber Arrais  
Freire.

Áreas de concentração: Infraestrutura de  
Transportes.

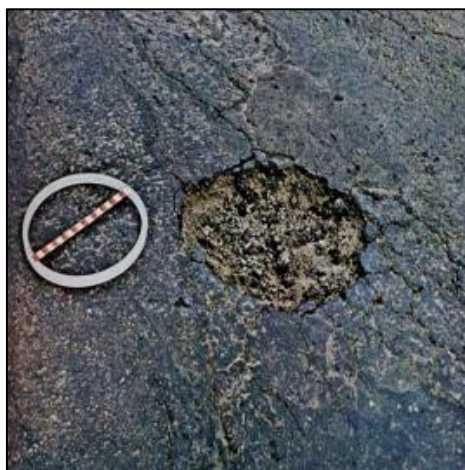
Figura 5 - Patologia, tipo buracos e painelas

Os buracos, conforme Figura 5, são cavidades no revestimento asfáltico, podendo ou não atingir camadas subjacentes (Bernucci, Motta, *et al*, 2010). Esse tipo de defeito é de extrema gravidade, podendo afetar estruturalmente o pavimento e permitindo o acesso de infiltração de água em seu interior, comprometendo completamente a estrutura (Martinhão *et al*. 2018).

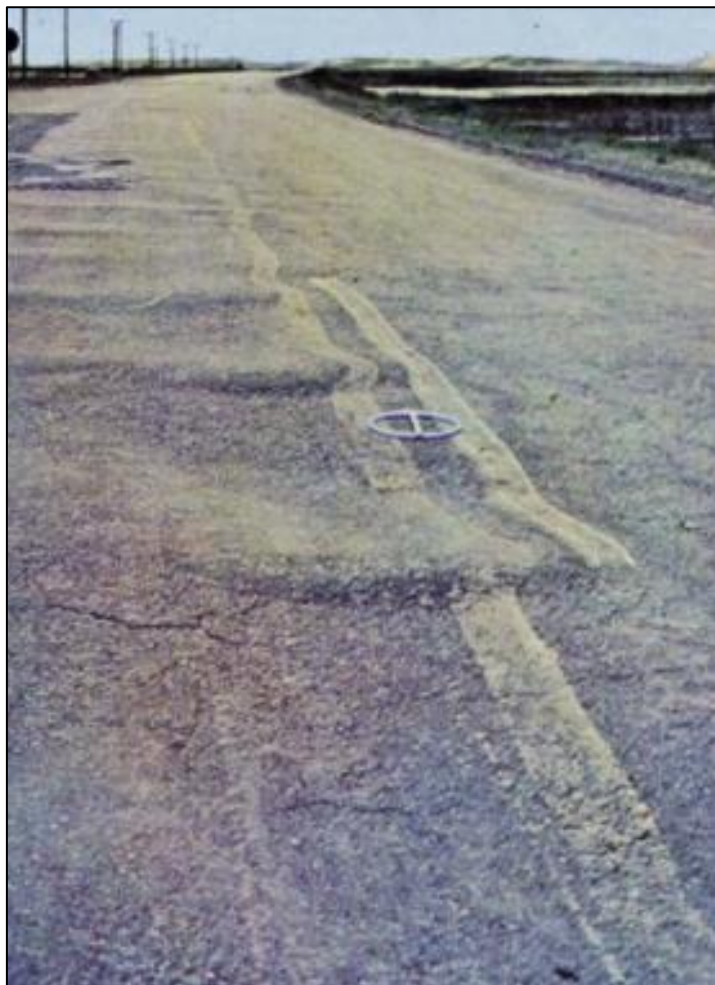
Figura 6 - Patologia do tipo Ondulação

As ondulações são também deformações transversais ao eixo da pista, em geral decorrentes da consolidação diferencial do subleito. (Bernucci, Motta, *et al*, 2010). Segundo a CNT (2018), tem como suas principais causas a falta de estabilidade da mistura asfáltica; excessiva umidade do solo subleito; contaminação da mistura asfáltica; falta de aeração das misturas líquidas de asfalto.

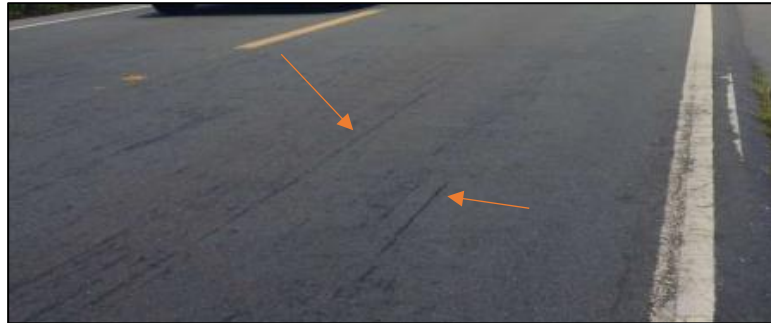
Figura 7 - Fissuras longitudinais no pavimento

A fissura é um tipo de fenda incipiente de largura capilar, que se apresenta longitudinalmente, transversalmente ou obliquamente na direção do eixo da via, somente perceptível, à olho nu, de uma distância inferior a 1,50 metros. Não causam problemas funcionais ao revestimento, não sendo assim consideradas quanto à gravidade nos métodos atuais de avaliação das condições de superfície (DNIT, 2003).

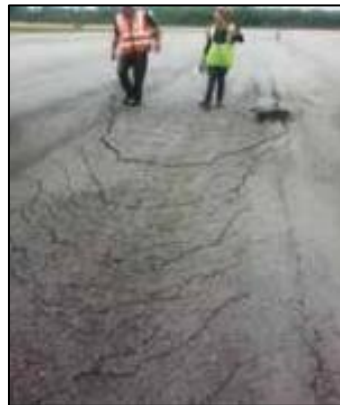
Figura 7 - escorregamento do revestimento

Segundo o DNIT (2003), a causa do escorregamento ocorre pela compactação deficiente das camadas do pavimento e a imprimação ineficaz entre uma camada e outra, como observado na Figura 7. Silva (2018) relata que é regularmente detectado em trechos do pavimento que há partes de aceleração: aclives e declives; curvas; pontos de parada ou barreiras como lombada e parada de ônibus.

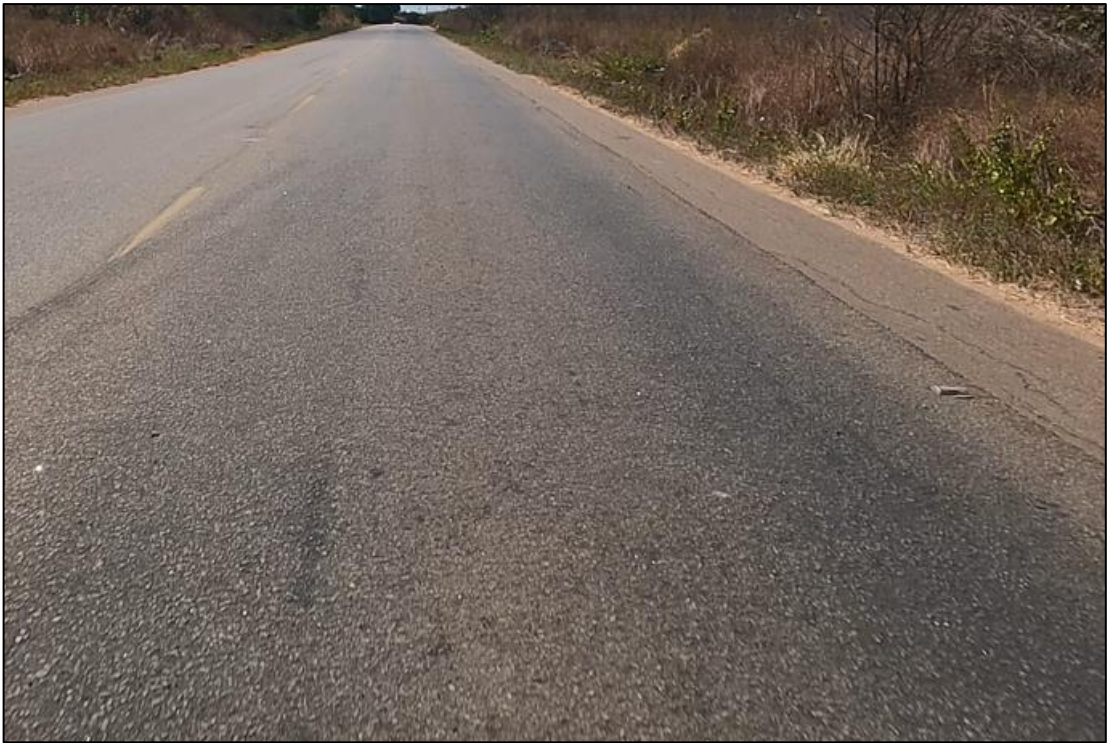
Figura 8 - Exemplo de Exsudação

É um defeito característico de pavimentos flexíveis e rígidos. Nos rígidos é um fenômeno que resulta no aparecimento de água na superfície do concreto após ele ser lançado e adensado, e antes de ocorrer a pega (Mennucci *et. al* ,2015). Nos flexíveis, de acordo com a CNT (2018), é um filme de material betuminoso que aparece na superfície do pavimento criando um brilho causado pela migração do ligante por meio do revestimento. Segundo Silva (2018), quando não há espaço de vazios ou excesso de ligante asfáltico, ao dilatar-se devido ao calor, o asfalto fica sem espaço para ocupar, por isso ocorre à exsudação.

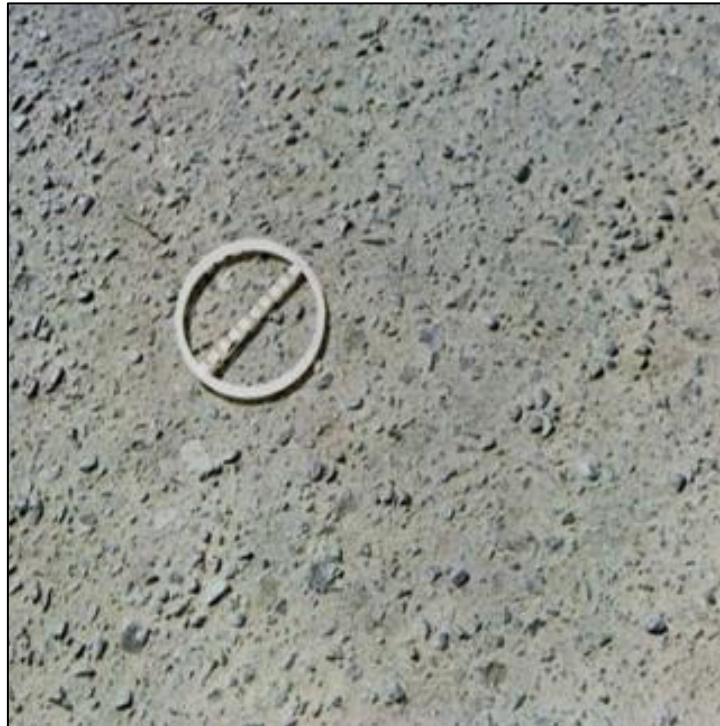
Figura 9 - Degradação da camada superficial do pavimento por desgaste

O desgaste é o efeito do arrancamento progressivo do agregado do pavimento, o qual é caracterizado por aspereza superficial do revestimento e provocado por esforços tangenciais causados pelo tráfego (DNIT, 2003).

O desgaste resulta da falha na ligação entre os elementos das misturas betuminosas ou a sua péssima formulação, do uso de materiais não adequados e de equívocos na construção. (RIBEIRO, 2017).

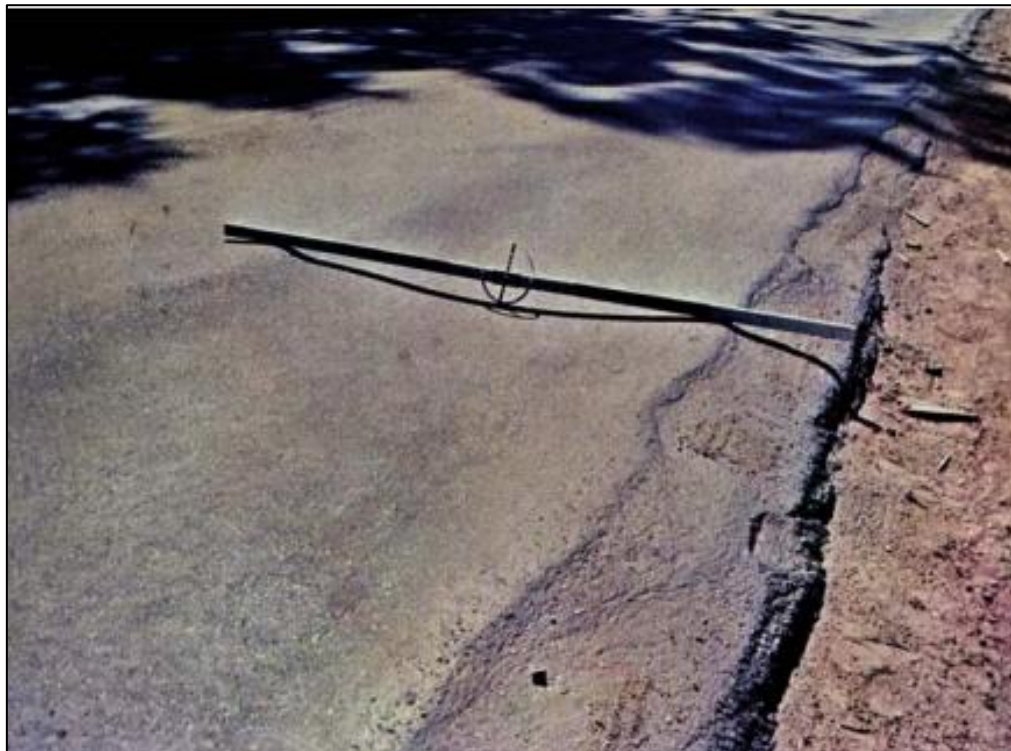
Figura 10 - Medidor de flecha de ATR apontando o defeito

Conforme apresentado na Figura 10, o afundamento de trilha de roda (ATR) é um defeito na forma de deformação permanente vertical no pavimento, que se forma onde tem a passagem das cargas, ou seja, por onde as rodas passam. Esse defeito é também contribui para o efeito de hidroplanagem, que ocorre em um pavimento com baixa declividade transversal e nos quais as flechas nas trilhas de roda atingem cerca de 13 mm.

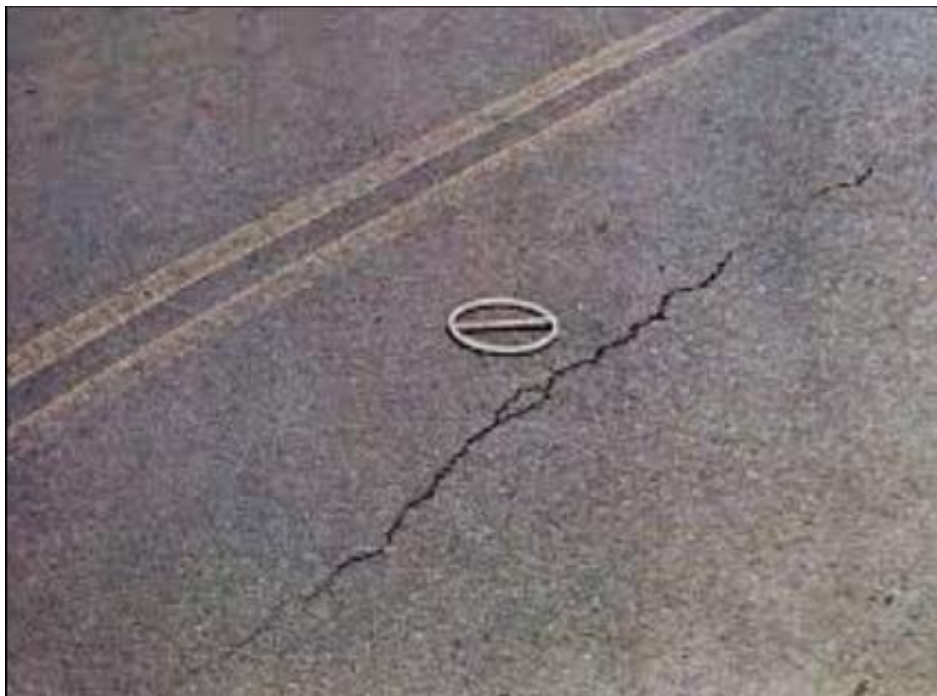
Figura 11 - Trinca isolada paralela longa

Surgem tanto nas direções ortogonal ou paralela ao eixo se aparecer na ortogonal recebe os nomes de trinca transversal caso apareça na paralela, longitudinal. Quando menor que 100 cm é classificada como curta, se maior que 100 cm é longa (DNIT, 2003).

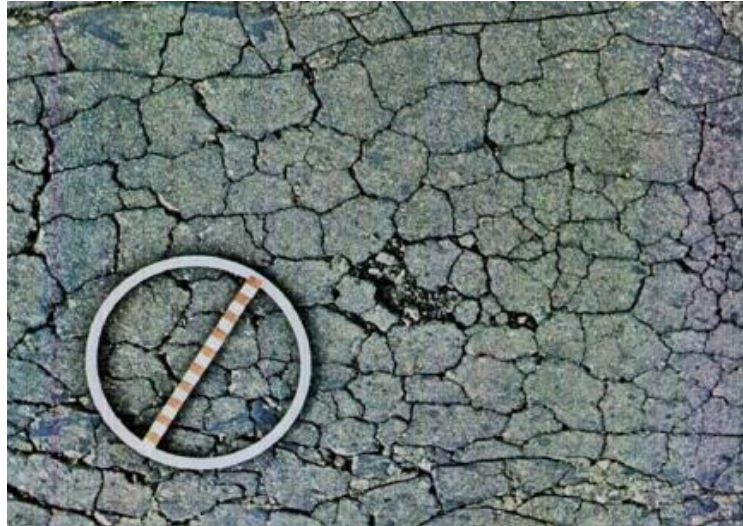
Figura 12 - trinca interligada – tipo jacaré

Reunião de trincas associadas, que não apresentam direções determinadas. Podem ser acompanhadas de erosão acentuada nas bordas (DNIT, 2003).

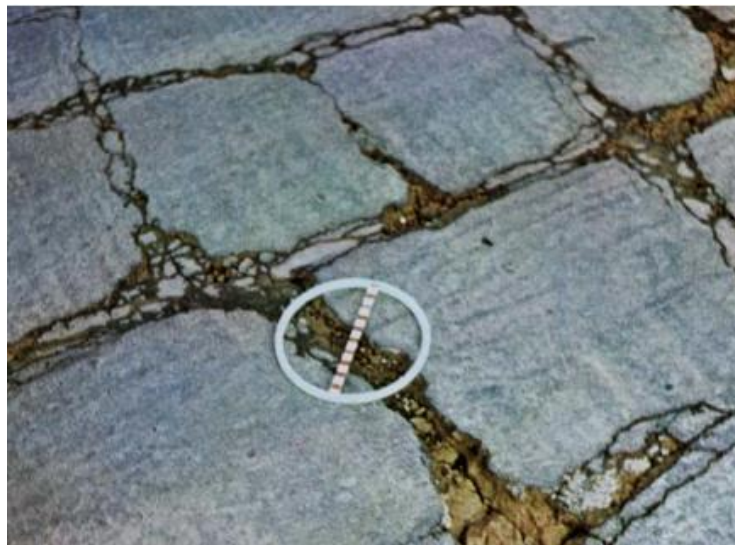
Figura 13 - Trinca interligada – tipo bloco

Aglomeração de várias trincas associadas, com direções definidas, podem apresentar erosão acentuada nas bordas (DNIT, 2003).

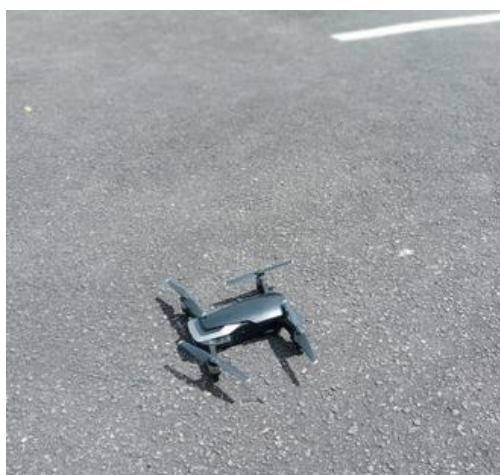
Figura 20 - VANT prestes a realizar o voo de 20m

Como ideia primária, o levantamento seria realizado no estacionamento do CTG, por ser um ambiente mais controlado, porém, dois fatores impactaram negativamente o voo. Primeiro, uma vasta quantidade de árvores ao longo da borda esquerda e a proximidade da edificação do Centro de Tecnologia e Geotécnica (CTG) interferiram no sinal de localização do VANT, para alturas a partir de 20 metros.

O primeiro levantamento serviu apenas para calibração do equipamento. A partir do problema encontrado, a solução foi mudar a localização e realizar os dois voos previstos, um

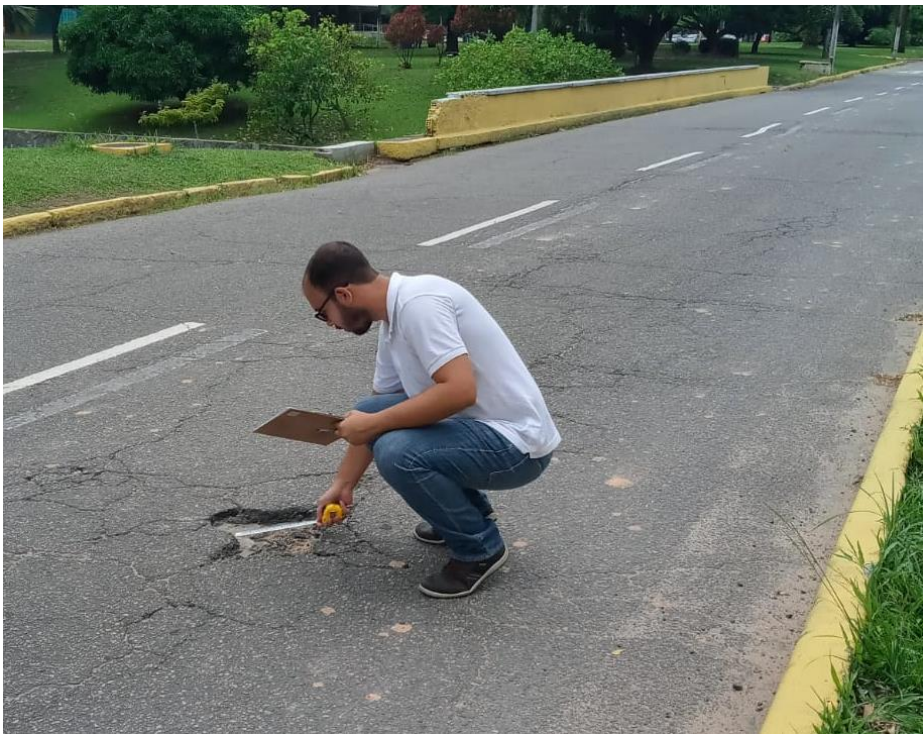
Figura 22 - Levantamento da condição do pavimento.

Para levantamento em campo foi utilizado uma trena de 3m junto a uma cópia da tabela de inventario para identificação dos defeitos. Os inventários com todos as observações, estacas e faixas do trecho, para os três modelos podem ser encontrados no Apêndice A .
