**A CONSERVAÇÃO DOS
BRISES DE CONCRETO
ARMADO DA BIBLIOTECA
CENTRAL**

Trabalho final de graduação apresentado à
Universidade Federal de Pernambuco, como
requisito para o recebimento do Bacharel
em Arquitetura e Urbanismo.

Este trabalho de conclusão de curso, cujo título é: **A Conservação dos Brises de Concreto Armado da Biblioteca Central**, consiste no estudo sobre o estado de conservação e a identificação das patologias dos Brises da Biblioteca Central da UFPE (Universidade Federal de Pernambuco) como forma de indicar a necessidade de manutenção, valorizar e preservar a produção da Arquitetura Moderna Brutalista.

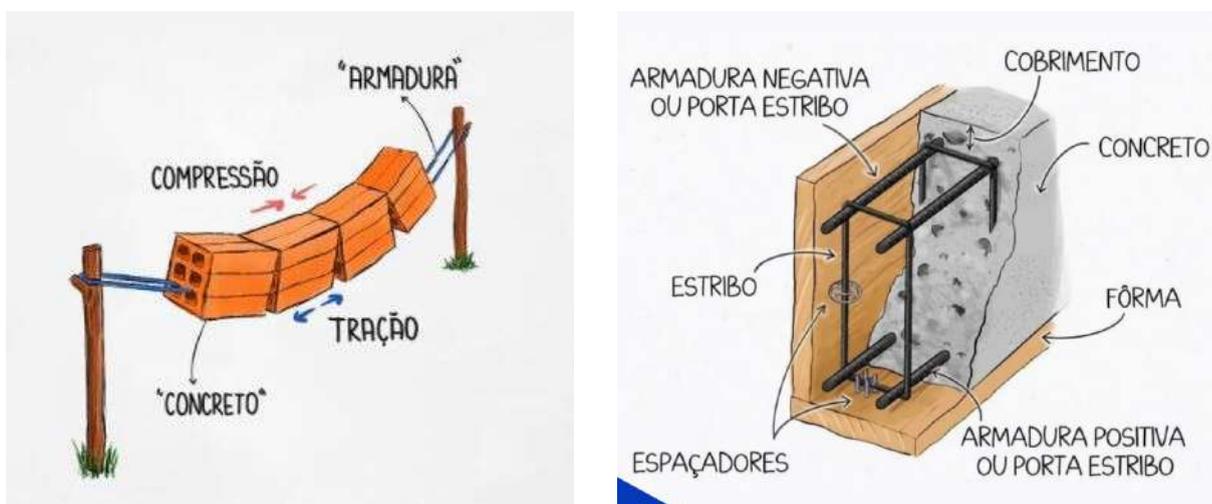
De maneira simples, por tração pode-se entender o esforço que “estica” o material e a compressão o esforço que o “comprime” (**Figura 17**). Como explica Martino (2022), em uma viga de concreto armado, o aço resiste à tensão presente, especialmente, na parte de baixo da viga, enquanto o concreto resiste à compressão na parte de cima dela. Assim, os materiais são colocados nos moldes de maneira estratégica, para que atuem em seus respectivos lugares na estrutura. O aço aparece em forma de armaduras e estribos, enquanto o concreto preenche os espaços entre

O formato da peça é dado através de uma fôrma que pode ser de madeira ou aço. O material, ainda pastoso, é colocado no molde para se adaptar à configuração desejada (**Figura 18**), permanecendo até endurecer durante um período chamado de cura - onde ganha resistência. Esse procedimento vale tanto para os pilares, quanto para as vigas, no entanto, "o tamanho dos vergalhões de aço ou o tamanho do agregado graúdo são definidos de acordo com o tamanho e a carga que essas estruturas precisarão suportar, calculados e regularizados por normas". (Martino, 2022, online) Ele também comenta que o modo de funcionamento do concreto armado se aplica tanto nas estruturas mais simples, quanto nas mais complexas, à exemplo de: conchas, abóbodas, escadas e outras formas.

Figura 17 | Movimentos de tração e compressão. Fonte: Archdaily.

Figura 18 | Formação de uma viga. Fonte: Archdaily.

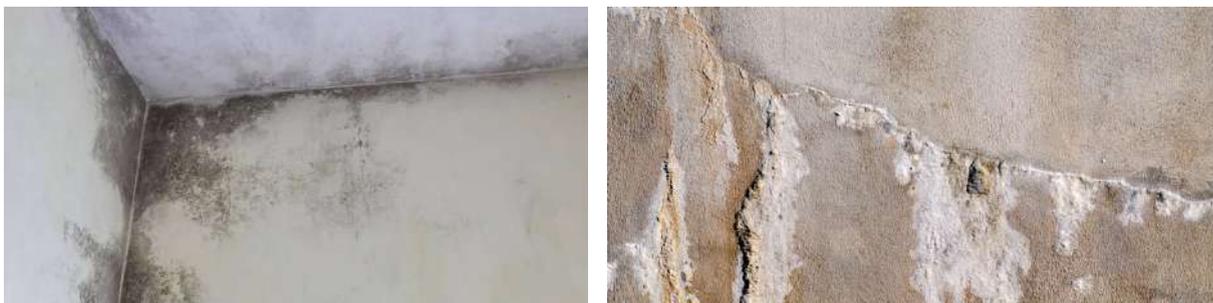
De acordo com Arivabene (2015), as formas patológicas encontradas com maior frequência são: infiltrações (**Figura 21**), manchas, bolor ou mofo e eflorescência (**Figura 22**), em decorrência, principalmente, da umidade. Por Infiltração, pode-se entender o resultado de um processo “onde a quantidade de água

Figura 21 | Infiltração na laje. Fonte: FiberSals.

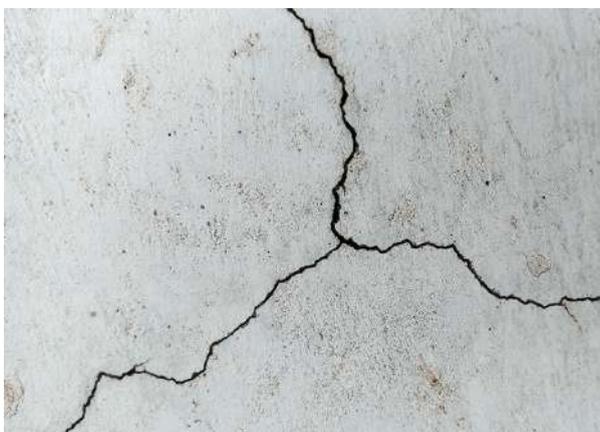
As fissuras (**Figura 23**) são uma manifestação comum, definidas pela NBR 15.575 (2013) como sendo o seccionamento na superfície ou em toda seção transversal do componente, com abertura capilar, provocado por tensões normais ou tangenciais. Normalmente, elas se apresentam estreitas e alongadas e podem ocorrer devido a diversos fatores, como retração do concreto, sobrecargas excessivas, deficiências no projeto estrutural ou problemas de execução.

Figura 23 | Fissuras. Fonte: Mapa de obra

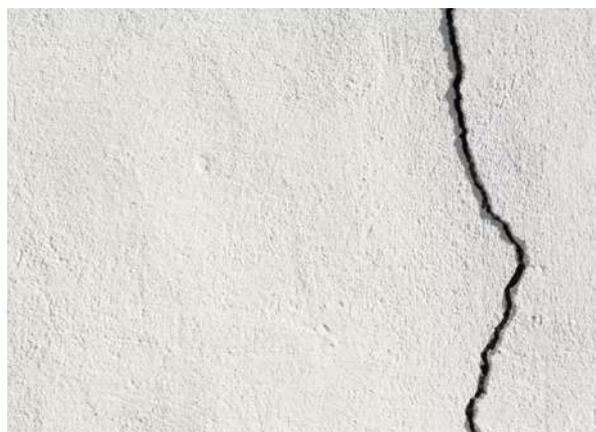
De acordo com a NBR 9575 (2010), as trincas (**Figura 24**) são aberturas ocasionadas por ruptura de um material ou componente com abertura superior a 0,5 mm e inferior a 1,0 mm, podendo ser caracterizada por aberturas mais profundas e

Figura 24 | Trincas. Fonte: Quartzolit

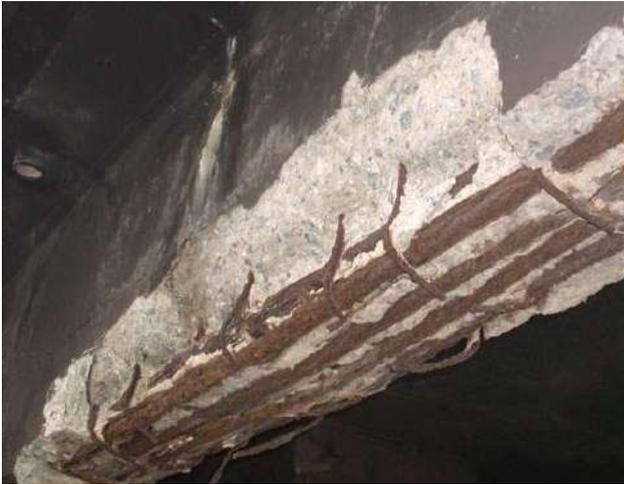
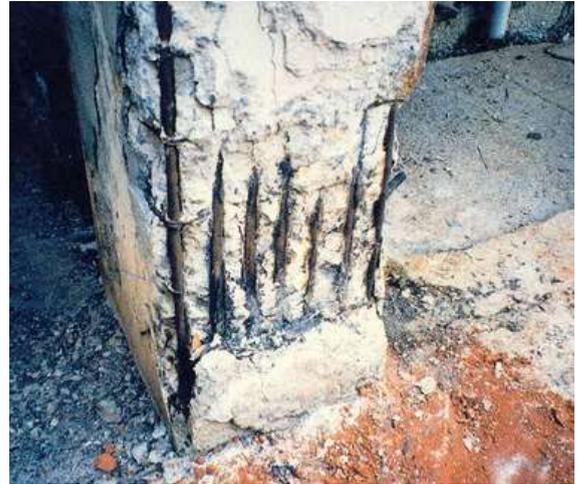
A corrosão das armaduras (**Figuras 25 e 26**) é uma das principais ameaças para a durabilidade das estruturas de concreto armado, especialmente em ambientes agressivos, como regiões costeiras ou com alta umidade. A presença de água, oxigênio e íons cloreto ou sulfato pode desencadear o processo corrosivo nas armaduras, comprometendo a aderência e a capacidade estrutural do concreto. Identificar a corrosão das armaduras pode ser um desafio, pois muitas vezes ela ocorre internamente, sem manifestações visíveis imediatas. No entanto, sinais como manchas de ferrugem, descascamento do concreto, aumento de volume nas regiões corroídas e até mesmo a presença de estalactites de óxido de ferro são indicadores da presença desse problema.

Figura 25 | Corrosão das estruturas de ferro. Fonte: Coplas.

Figura 26 | Corrosão das estruturas de ferro. Fonte: Eescjr.

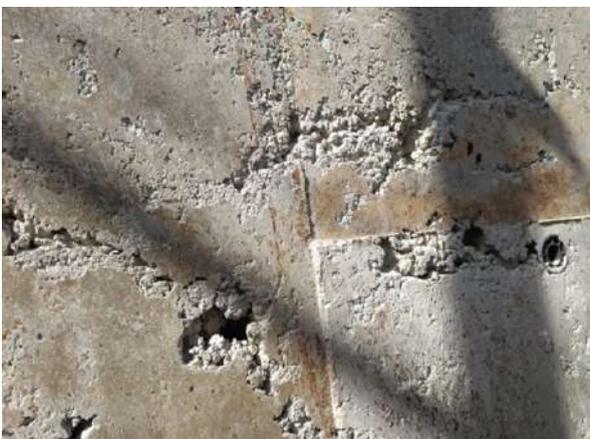
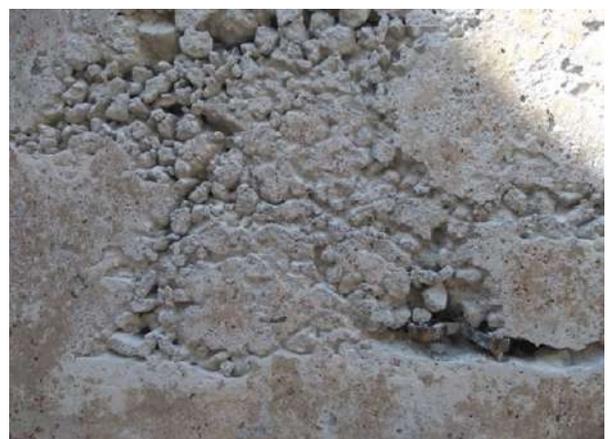
O concreto é um produto composto por agregados graúdos e miúdos que quando preparado e lançado corretamente, transforma-se em uma mistura homogênea, onde todas as pedras estão completamente envoltas pela argamassa (areia cimento e água). Se ocorrer um erro de lançamento ou de adensamento, as pedras se separam da argamassa, formando um concreto cheio de vazios, permeável, que permite a passagem de água com facilidade. Piancastelli (1997 *apud* Avelar, 2017), traz que esse processo de separação pode ser provocado, entre outras causas, por: lançamento livre de grande altura; concentração de armadura que impede a passagem da brita; vazamento da pasta de cimento através das fôrmas; má dosagem do concreto; uso inadequado de vibradores (**Figuras 27 e 28**).

Figura 27 | Concreto segregado. Fonte: Tecnosil.

Figura 28 | Concreto segregado. Fonte: Tecnosil.

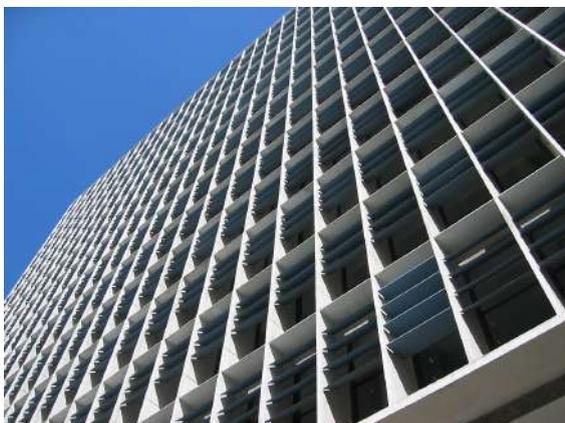
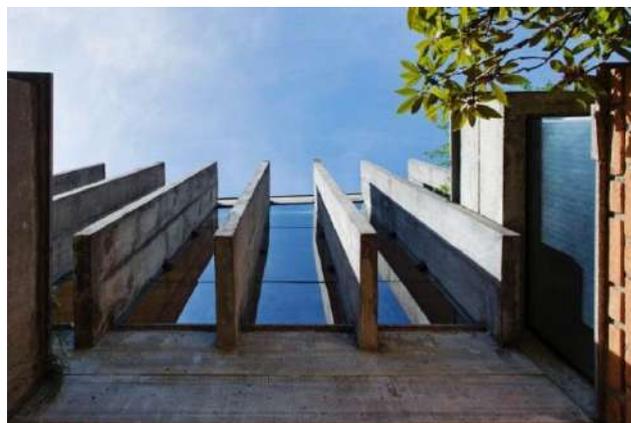
O Brise-soleil, nome francês que significa quebra-luz, é um elemento arquitetônico cuja principal função é diminuir a incidência solar nas edificações (Figuras 29 e 30). Por essa característica, ele é muito útil para as construções de países de clima quente e de clima tropical. Seu uso se popularizou entre as décadas de 50, 60 e 70, quando os arquitetos modernistas passaram a utilizá-los em seus projetos.

Figura 29 | Brises do MES. Fonte: Wikipédia

Figura 30 | Brises de concreto armado. Fonte: Wikipédia.

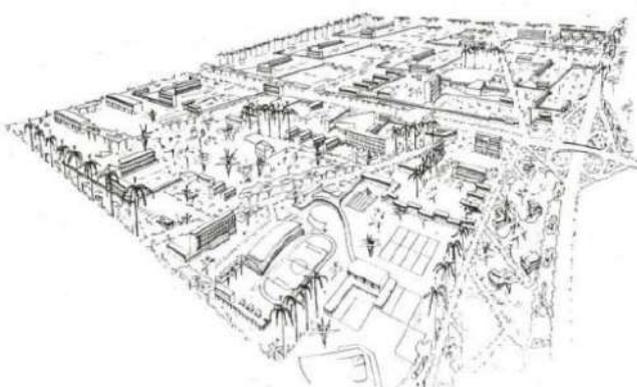
O plano urbanístico do Campus começou a ser concebido pelo arquiteto italiano Mario Russo em 1949 (**Figura 38**), quando o mesmo chegou ao Brasil. O arquiteto acreditava que o terreno escolhido nos arredores da cidade se tornaria um instrumento incentivador da expansão urbana do Recife, já que nessa época houve uma explosão demográfica nos centros urbanos. De acordo com o Plano Diretor da UFPE de 1985, a expansão urbana defendida por Mário Russo foi consolidada e a área onde foi implantado o Campus Joaquim Amazonas passou a ser considerada Pólo Metropolitano.

Figura 38 | Plano Urbanístico do Campus em 1949. Fonte: Cabral, 2006.

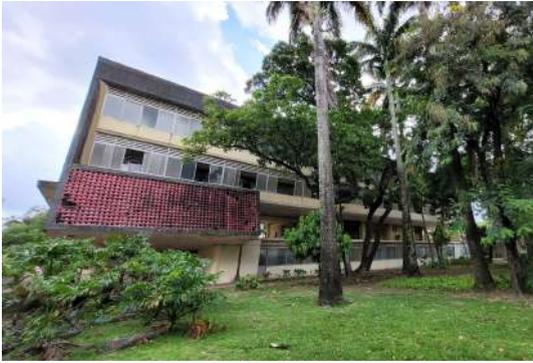
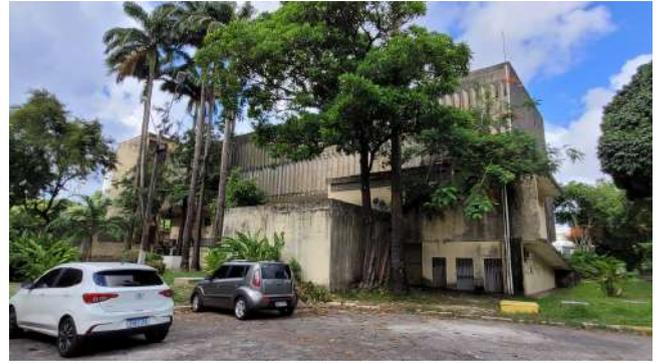
Figura 60 | Fachada oeste e o detalhe para dos Brises. Fonte: Autora, 2024.

Além do cobogó, em suas fachadas também são projetados brises em concreto armado, espaçados de 30cm em 30cm, que protege a circulação voltada para o oeste, enquadrando o ângulo de visão da paisagem, já que não são ortogonais ao plano da fachada. Mesmo ocupando o térreo, Russo criou um pavimento vazado onde a estrutura fica aparente, permitindo o isolamento do pavimento térreo em relação aos pavimentos superiores do edifício. Essa solução associada ao saque da rampa, as generosas marquises conferem leveza e dinamismo ao conjunto e marcam as soluções regionalistas do modernismo.

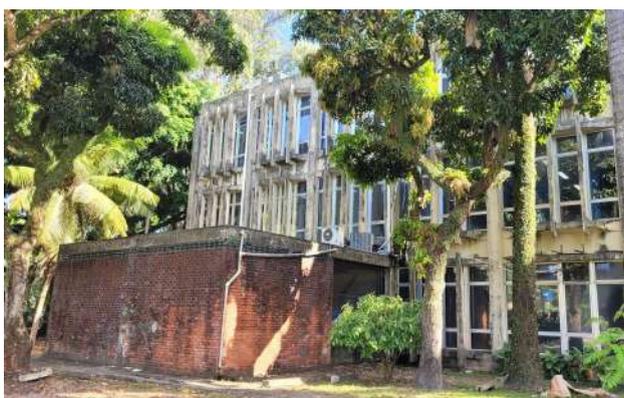
Figura 92 | Sujidade das fachadas. Presença de manchas escuras. Fonte: Autora, 2024.

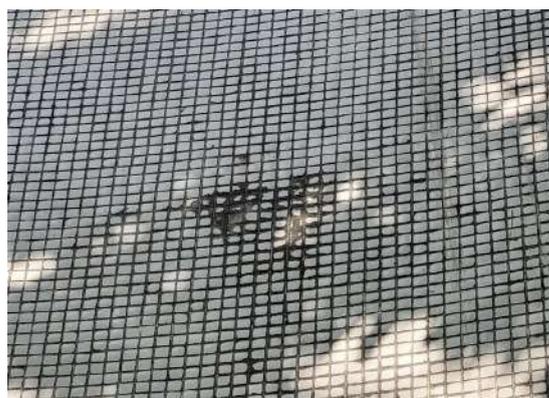
Figura 93 | Desgaste do rejunte e deslocamento. Fonte: Autora, 2024.

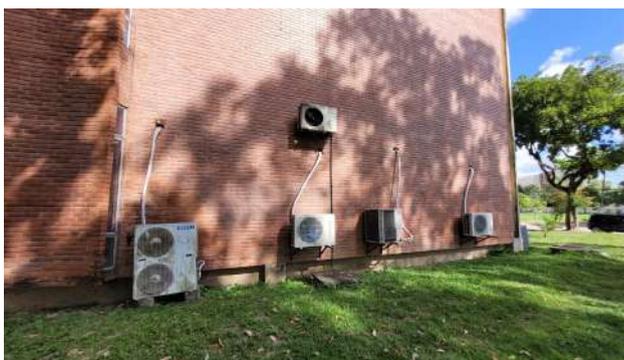
Além disso, ressalta-se também, à primeira vista, a presença das condensadoras de ar-condicionado (**Figura 94**) expostas e suas respectivas tubulações de dreno. Elas são instaladas de maneira desordenada, sem preocupação com a integração desses elementos às fachadas, quebrando os vidros das esquadrias, fazendo furos nas paredes e deixando a água dos drenos escorrer pelas fachadas. Também é possível identificar aparelhos que já foram completamente corroídos pelo tempo e não foram removidos, bem como instalações elétricas aparentes e sem proteção. Isso causa uma poluição visual nas fachadas, mostrando uma falta de preocupação com os aspectos estéticos e de manutenção da edificação.

Figura 94 | Presença das condensadoras de ar-condicionado. Fonte: Autora, 2024.

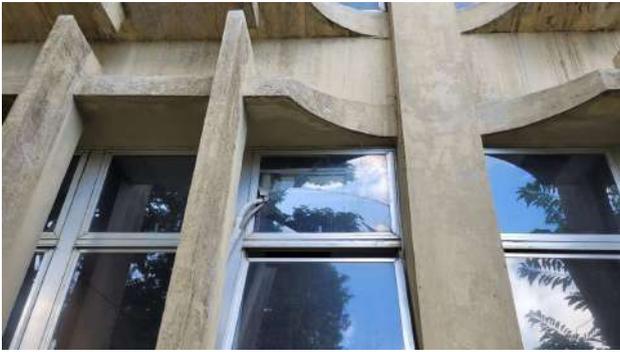
abelha, marimbondo ou cupim), das esquadrias de vidro e alumínio (**Figura 96**) nas quais já se identifica alguns problemas de vedação e a presença de elementos vazados de vidro quebrados (**Figura 99**).

Figura 96 | Janelas quebradas para a passagem de tubulação. Fonte: Autora, 2024
Figura 97 | Desgaste dos revestimentos e complementação. Fonte: Autora, 2024.

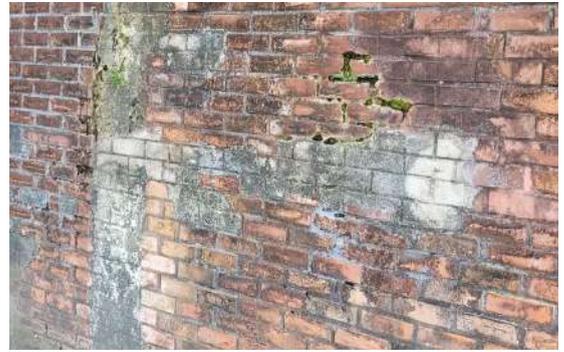
No primeiro momento da análise, chama-se atenção para o aspecto de sujeira das fachadas, manifestada através de muitas manchas de cor escura e da presença de lodo em algumas porções (**Figura 92**). Essas manchas estão presentes em todas as fachadas, com menor predominância na fachada sul e surgem por cima dos materiais de acabamento que compõem a edificação: concreto armado, tijolinho cimentício e pastilhas cerâmicas. Em geral, essa sujeira é encontrada - em maior quantidade - na parte inferior da edificação, que entra em contato com o solo. Ao chegar mais próximo, verifica-se desgastes nos rejantes e deslocamentos em ambos os acabamentos (**Figura 93**). Por sua vez, na fachada oeste, é possível perceber uma tentativa inacabada de complementação dos tijolinhos utilizando cimento formando uma mancha acinzentada que se destaca (**Figura 97**).

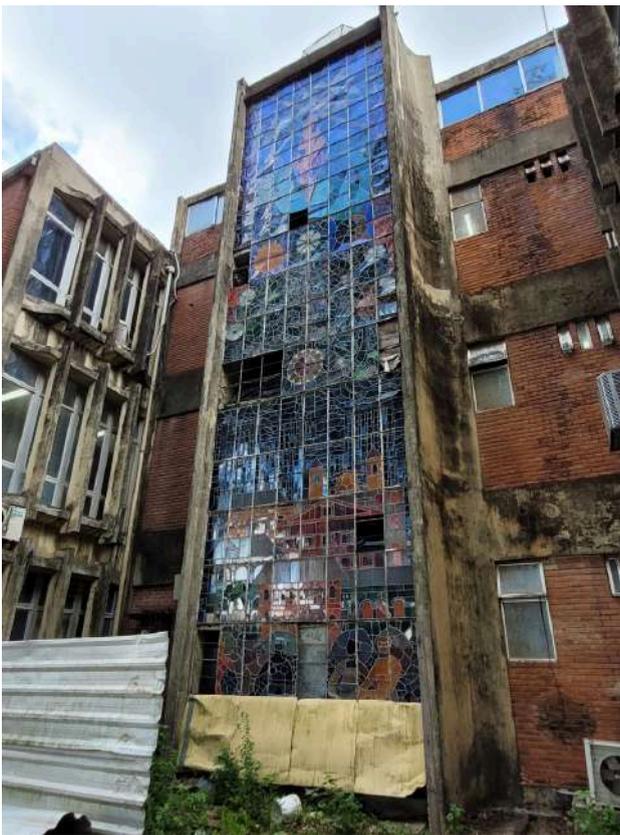
Figura 98 | Destaque para os vitrais quebrados na fachada leste. Fonte: Autora, 2024.
Figura 99 | Destaque para os elementos vazados quebrados. Fonte: Autora, 2024.
Figura 100 | Desgaste dos Brises na fachada sul. Fonte: Autora, 2024.

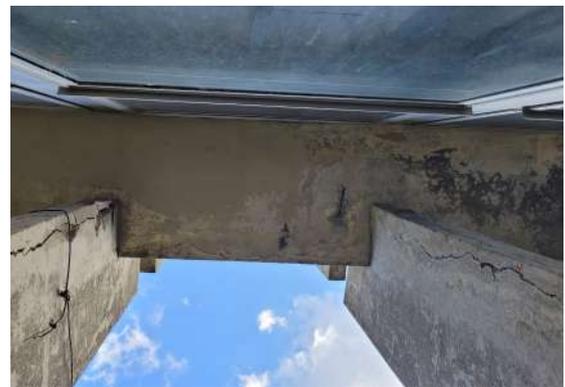
Já nos brises e nas estruturas de concreto em geral, percebe-se a presença da degradação do concreto (**Figura 100**) através de rachaduras finas e alongadas encontradas em vários pontos, bem como o destacamento do cobrimento, que deixa o aço exposto e ainda mais vulnerável à corrosão da armadura. Em diversos momentos, é possível observar as armaduras de ferro à mostra e totalmente corroídas. Nota-se ainda, em alguns pontos dos Brises a ação da vegetação aderida, deteriorando a estrutura de concreto armado através do alojamento de plantas e trepadeiras, que crescem de forma natural.

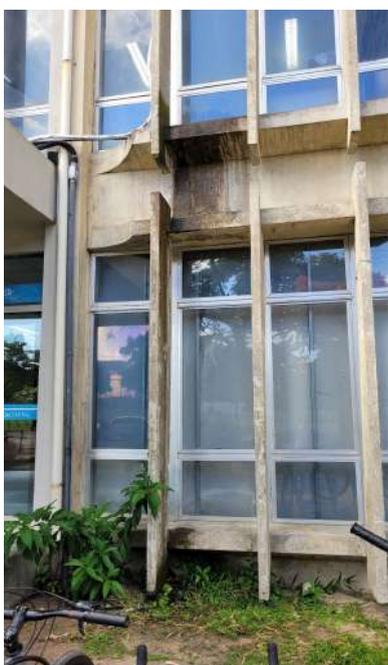
Figura 101 | Água dos drenos escorrendo na fachada sul do edifício. Fonte: Autora, 2024.

aparelhos de ar-condicionado que escorrem constantemente pela fachada e causam infiltração (**Figuras 101, 102 e 103**). A água que vem do sistema de refrigeração fica aderida ao concreto, provocando manchas escurecidas e oferecendo um ambiente propício para a proliferação de fungos, provocando o bolor e o mofo e gerando um aspecto desagradável nos brises.

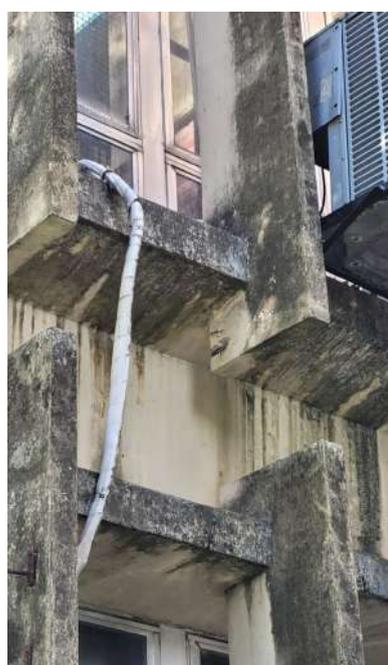
Figura 102 | Bolor e mofo na fachada oeste do edifício. Fonte: Autora, 2024.

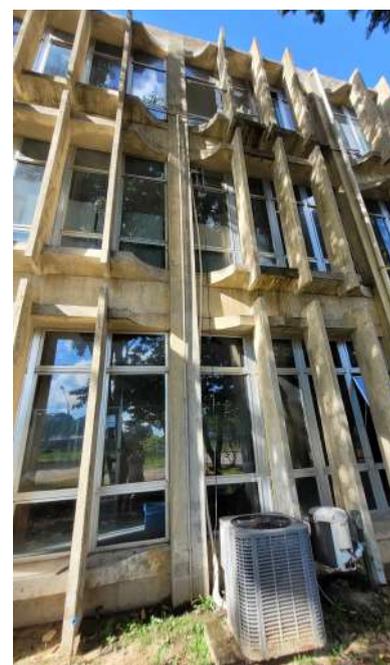
Figura 103 | Infiltração na fachada sul do edifício. Fonte: Autora, 2024.

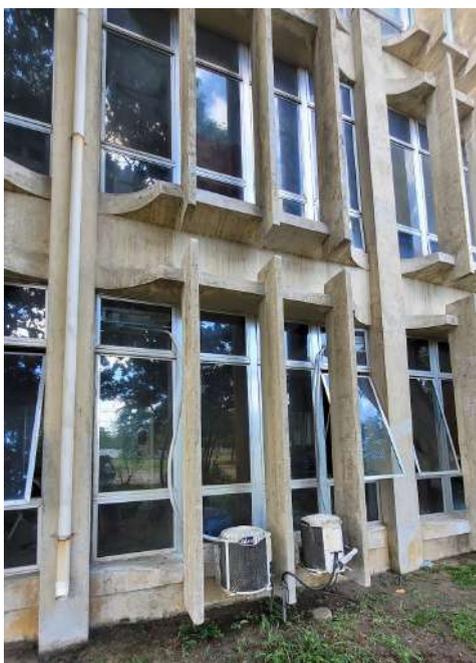
Figura 104 | Condensadoras instaladas entre os Brises.
Fonte: Autora, 2024.

Isso escancara uma falta de preocupação em manter as características originais do bem e o descaso na adaptabilidade da edificação aos novos tempos. Os sistemas de refrigeração artificial (**Figura 104**) não eram tão comuns na época da concepção do prédio, assim como a necessidade de energia elétrica e muitas edificações antigas sofrem com a inserção desses novos elementos, como as condensadoras, principalmente nas fachadas, descaracterizando-as e perdendo o seu apelo estético - o que acontece na Biblioteca Central.

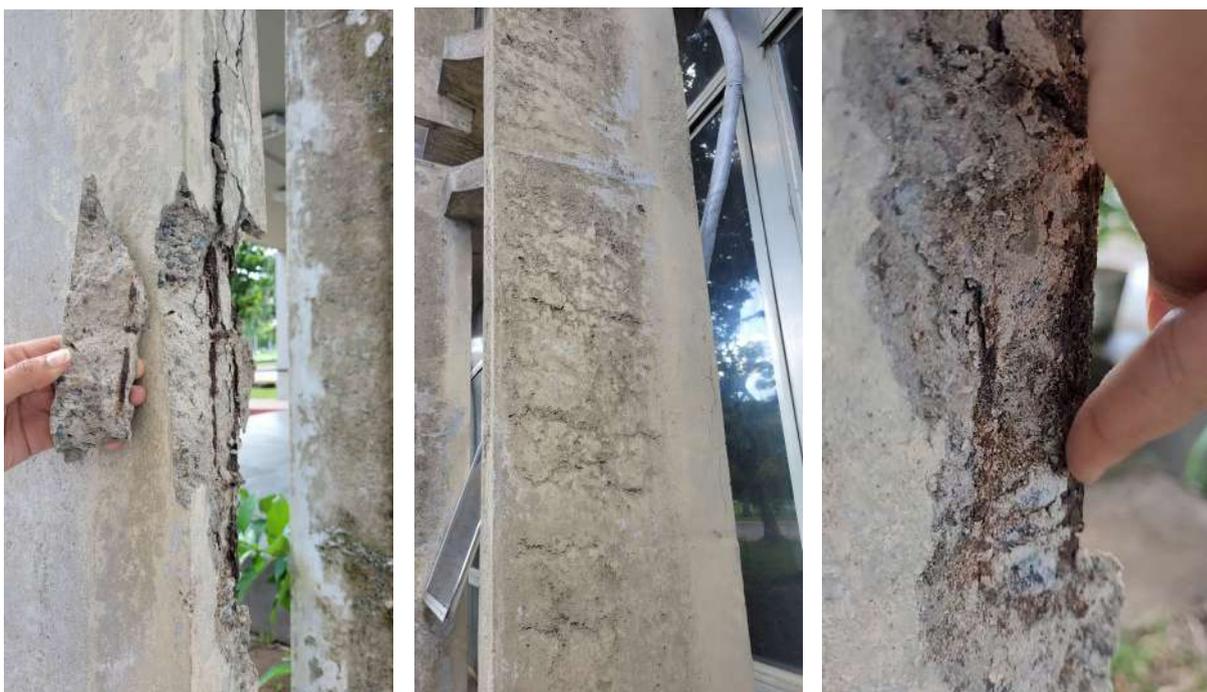
No caso dos Brises, o que se pode perceber é que tanto a água, quanto o ar influenciaram nesse processo. Apesar de não estar submerso no meio aquoso, a água proveniente das condensadoras de aparelho de ar-condicionado pingam incessantemente na estrutura, que por já estar exposta devido a falta de cobertura é afetada diretamente. O revestimento de concreto é uma barreira física que protege a armadura, desenvolvendo sobre o aço uma camada passiva que o mantém inalterado por um tempo indefinido. Para Silva (2019, p. 14) *“estas substâncias situam o PH da fase aquosa contida nos poros em valores entre 12,6 e 14. Nesses valores de pH e em presença de uma certa quantidade de oxigênio, o aço das armaduras encontra-se passivado”*. Mas ainda que o revestimento das armaduras seja uma barreira física, esta proteção é permeável e, em certa medida, permite o acesso de elementos agressivos até o aço.

Figura 105 | Deslocamento do revestimento da armadura. Fonte: Autora, 2024.

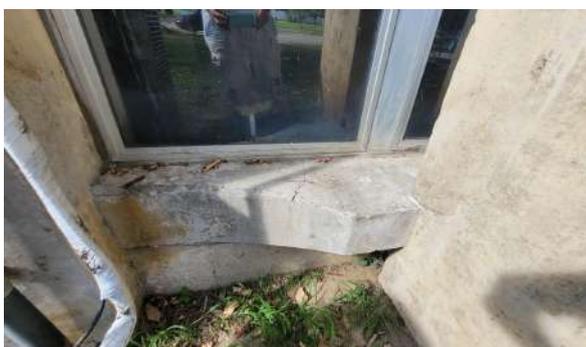
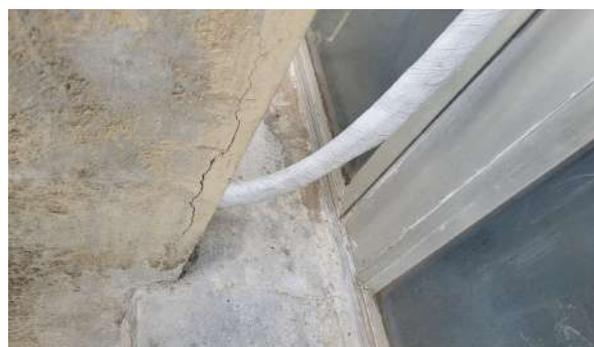
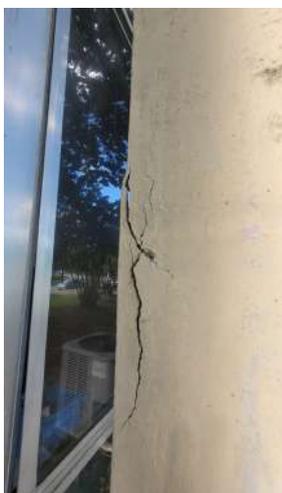
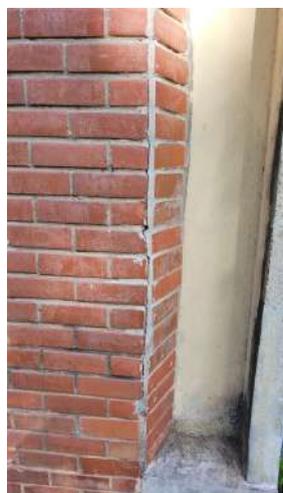
A origem dessas patologias podem está nos recalques do solo, retração de revestimentos, movimentação ou acomodação da estrutura, falta de amarração nas paredes ou ainda, por fatores diversos como diferenças térmicas ou de esforços. No caso dos Brises, a movimentação térmica deve ser a provável causa para o aparecimento dessas patologias. Geralmente ela aparece por conta do processo de calor de hidratação que promove a retração do concreto - o que não é tão comprometedor se estivesse relacionada a outras causas.

Figura 108 | Fissuras e trincas nos Brises.

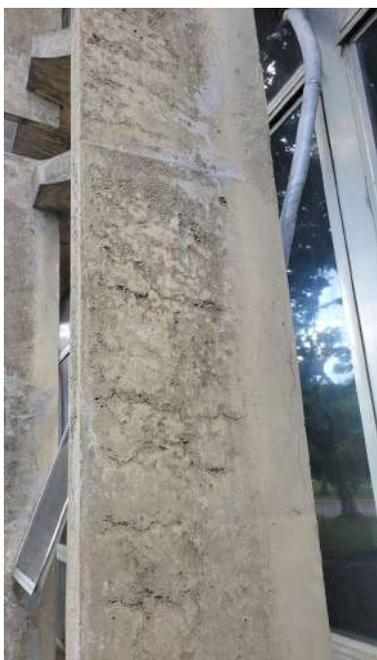
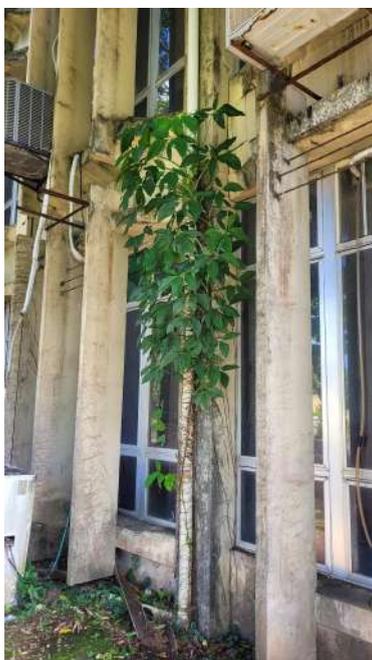
Nos Brises, é possível observar também uma patologia conhecida como disgregação (deslocamento ou esfoliação). Essa patologia (**Figura 112**) pode ser caracterizada pela ruptura e descolamento do concreto superficial, principalmente das partes salientes da peça. O fenômeno ocorre em função do surgimento de tensões de tração acima da resistência do concreto, sendo importante notar “*que o concreto disgregado é um concreto sã*” (Silva, 2019, p.15). A disgregação possui várias causas, como as deformações provocadas por cargas excessivas, normalmente pontuais; pelo congelamento de águas retidas; impactos; cavitação; expansão resultante da reação álcali-agregada, entre outras. No caso dos Brises, a possível causa é a expansão da corrosão das armaduras, uma vez que se observa esse fenômeno localizado muito próximo a armaduras de ferro expostas.

Figura 112 | Disgregação dos Brises.
