**REVISÃO SISTEMÁTICA SOBRE O REFORÇO APÓS INCÊNDIO DE VIGAS DE  
CONCRETO ARMADO ATRAVÉS DE LAMINADOS DE FIBRA DE CARBONO**

Dissertação apresentada ao Programa de Pós-Graduação em Engenharia Civil da Universidade Federal de Pernambuco como requisito parcial para obtenção do título de Mestre em Engenharia Civil.

Área de concentração: Estruturas.

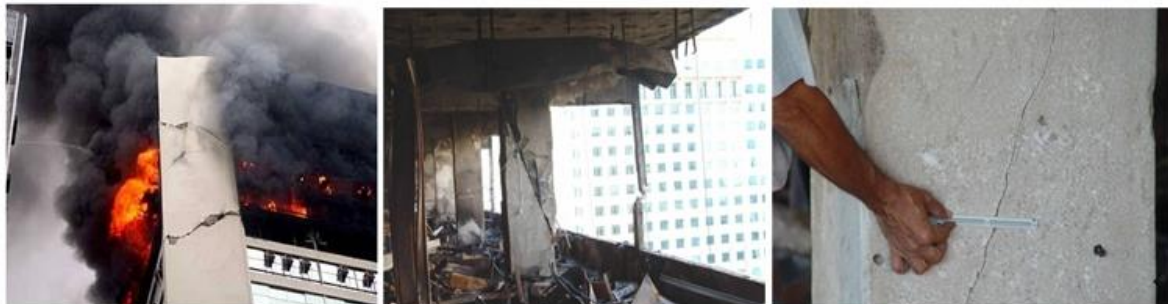
Figura 2 – Pilares e vigas de concreto armado comprometidos após incêndio

exposição ao calor (Liu, et al., 2023). Com isso, faz-se preciso que estruturas após dano ao fogo (Figura 2) realizem reparo, reforço ou reabilitação.

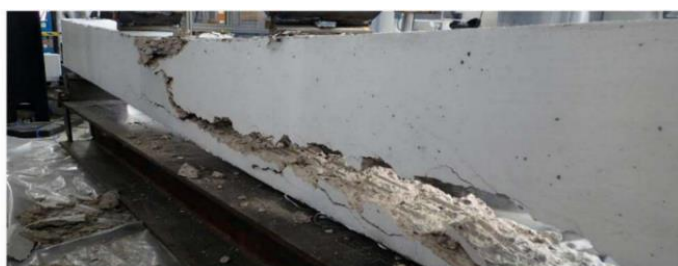
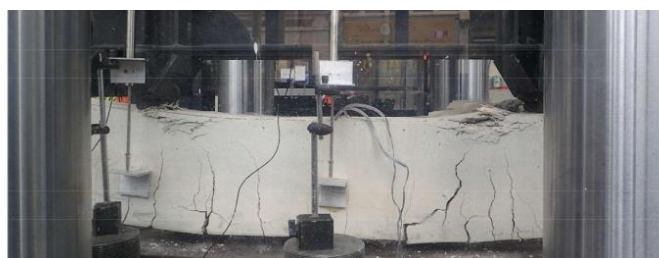
Figura 14 – Modos de falha de algumas vigas CA a) Para a viga ambiente b) Para a viga aquecida a 700 C, c) viga reforçada com CFRP

Todas as vigas apresentaram ruptura por flexão (Figura 14a), como esperado. As vigas de referência ambiente e as vigas de referência aquecidas apresentaram modo de falha por escoamento do aço e posterior ruptura por compressão (Figura 14b). Para as vigas aquecidas, resfriadas e seguidas do reparo com as fibras de carbono com a técnica NSM, com adesivo a base de cimento e adesivo epóxi, apresentam modo de falha semelhantes. À medida que a carga

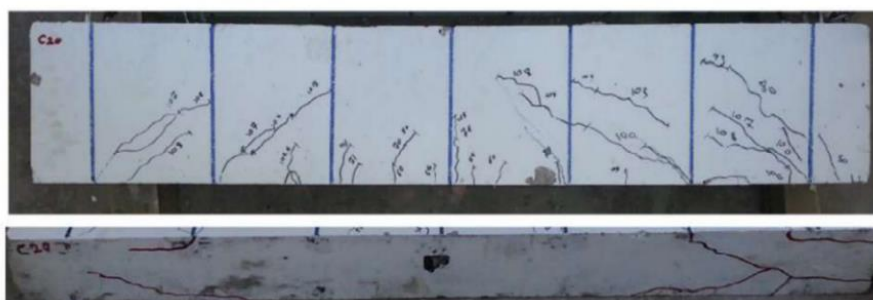
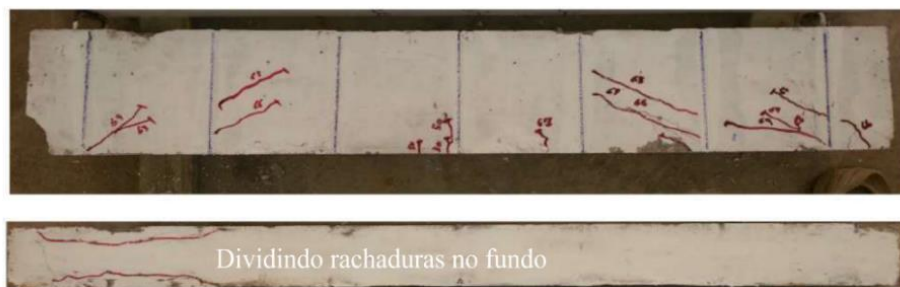
Figura 21 – Fissuração e modo de falha para vigas danificadas a 500 e 600 °C e reparadas com laminados de CFRP

(a) Viga HD<sub>500</sub>-RS<sub>10</sub> (Vistas de elevação e fundo)

(b) Viga HD<sub>500</sub>-RS<sub>20</sub> (Vistas de elevação e fundo)

(c) Viga HD<sub>600</sub>-RS<sub>10</sub> (Vistas de elevação e fundo)

(d) Viga HD<sub>600</sub>-RS<sub>15</sub> (Vistas de elevação e fundo)

(e) Viga HD<sub>600</sub>-RS<sub>15</sub> (Vistas de elevação e fundo)

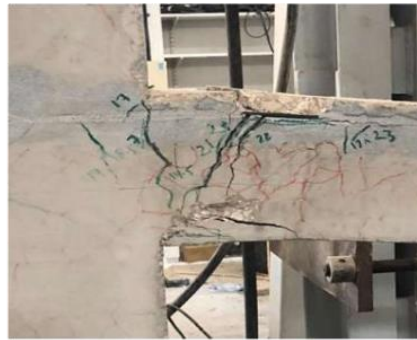
Figura 28 – Modos de falha

A reabilitação de vigas em balanço danificadas pelo calor usando laminados SNSM CFRP, apresentam mesmo tipo de falha, ruptura por flexão. As vigas pós aquecimento de 400 e 500°C, com diferentes configurações de reforço, apresentaram falha devido o descascamento do concreto na região do laminado (Figura 28).

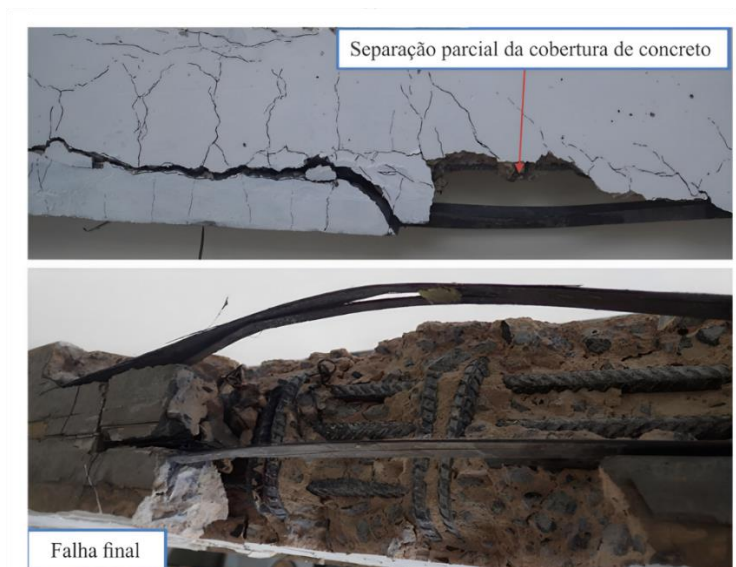
Figura 31 – Modo de falha

Todas as vigas romperam a flexão. As vigas reforçadas com adesivo cimentício ocorreu separação parcial do cobrimento de concreto seguida de ruptura do concreto (Figura 31).

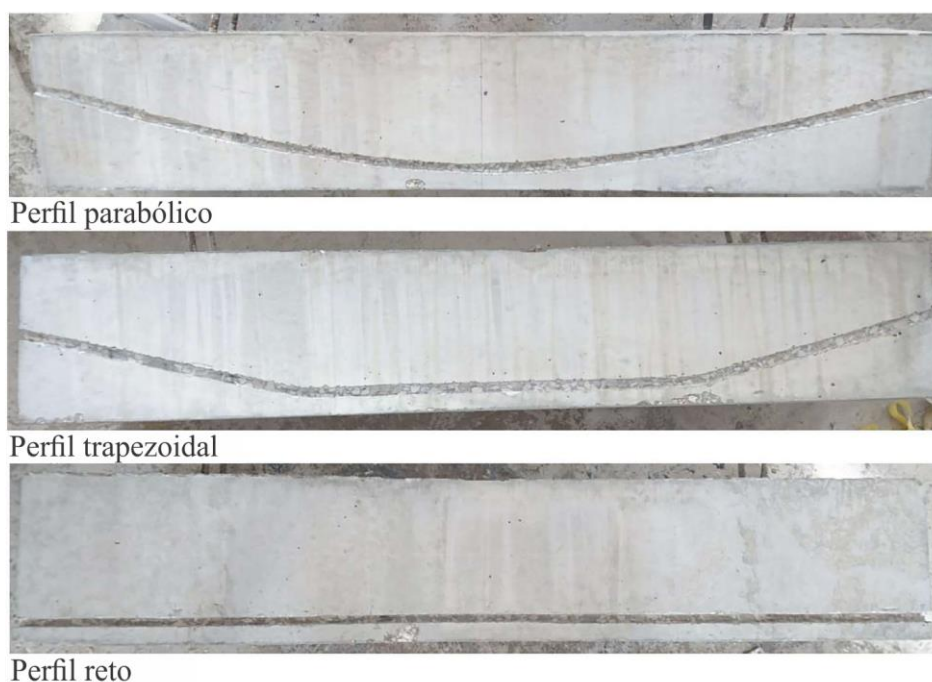
Figura 36 – Ranhura em diferentes perfis

Apresentam o estudo da eficiência de laminados de CFRP montada utilizando a técnica SNSM (*side near-surface mounted*), utilizando adesivo epóxi, com diferentes configurações de reforço à flexão em vigas de concreto armado após dano ao calor, com propósito de recuperar o desempenho estrutural. Foram moldadas 11 vigas de CA (150 mm × 250 mm × 1400 mm) e aquecidas (400-500°C), por três horas, a taxa de aquecimento não obedeceu a nenhuma curva de incêndio padrão, evidenciando um aquecimento muito lento. Posteriormente foram reforçadas utilizando laminados (15 mm × 2,5 mm) SNSM CFRP com diferentes perfis, sendo eles: reto, parabólico e trapezoidais (Figura 36).

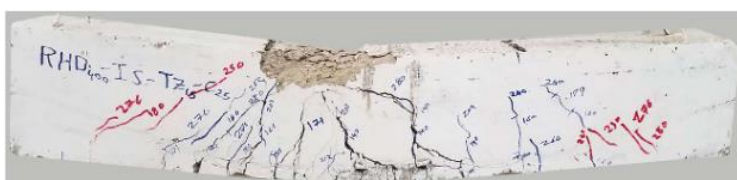
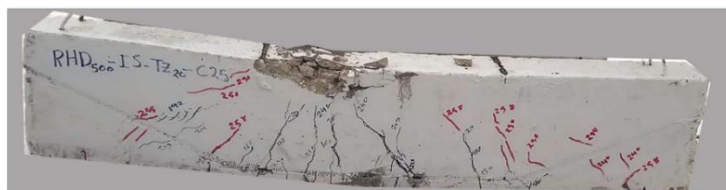
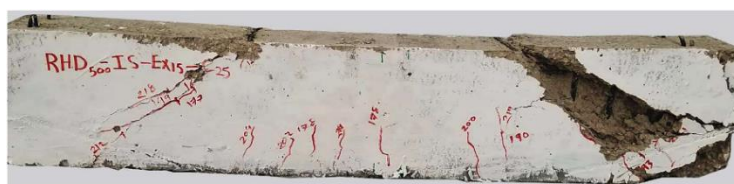
Figura 37 – Modos de falha

(a) Vista longitudinal na viga RHD<sub>400</sub>-TZ<sub>15</sub>-C<sub>25</sub>

(d) Vista longitudinal na viga RHD<sub>500</sub>-TZ<sub>15</sub>-C<sub>25</sub>

(e) Vista longitudinal na viga RHD<sub>500</sub>-TZ<sub>25</sub>-C<sub>25</sub>

(h) Vista longitudinal na viga RHD<sub>500</sub>-TZEX<sub>15</sub>-C<sub>25</sub>

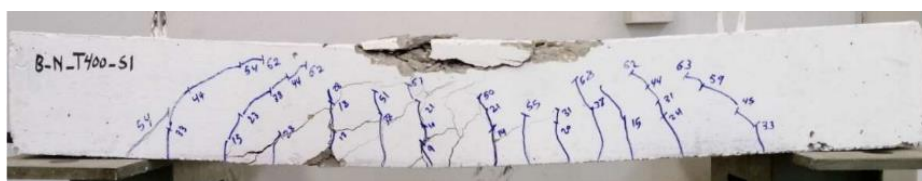
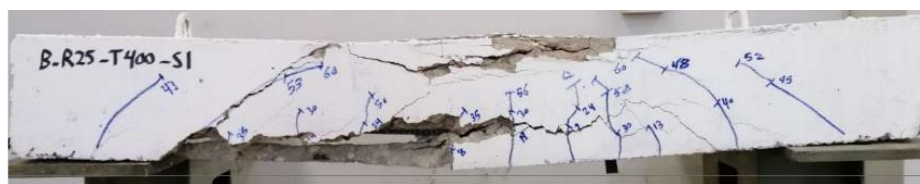
Figura 41 – Modelo aderência-deslizamento encontrado experimentalmente

(a) B-N-T400-S1, carregamento de trincas

(b) B-R25-T400-S1, carregamento de trincas

(c) B-R50-T400-S1, carregamento de trincas

(d) B-N-T400-S2, carregamento de trincas

(e) B-R50-T400-S1, carregamento de trincas

O corpo de prova B-R25-T400-S2, ocorreu falha por escoamento do aço e depois esmagamento do concreto. Para vigas B-R50- T400-S1e B-R25- T400-S2, falha por fissuras horizontais com separação parcial do recobrimento e descolamento local do concreto/epóxi, seguido de ruptura por cisalhamento. A Figura 41 apresenta os modos de falha das vigas aquecidas e depois reforçadas.

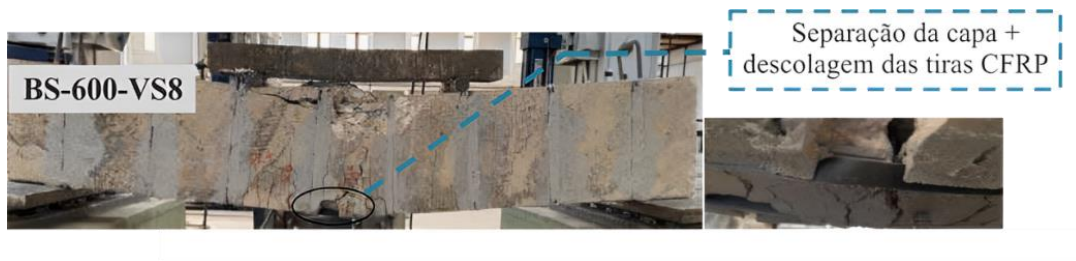
Figura 49 – Modo de falha
