**CAMINHOS VIDENTES: PROPOSTA DE UM ANTEPROJETO DE  
ACESSIBILIDADE URBANA PARA O ENTORNO DO INSTITUTO DE  
CEGOS DE RECIFE, PE.**

Trabalho de Conclusão de Curso de graduação em  
Arquitetura e Urbanismo da Universidade Federal  
de Pernambuco, Centro de Artes e Comunicação,  
como requisito para obtenção do título de bacharel  
em Arquitetura e Urbanismo

O presente trabalho tem como objetivo desenvolver um anteprojeto para reabilitar as calçadas ao redor do Instituto de Cegos das Graças em Recife, Pernambuco, com foco específico na melhoria da acessibilidade para pessoas com deficiência visual. Para isso, foi realizada uma análise teórica abrangente sobre reabilitação urbana, traffic calming, acessibilidade e wayfinding, além de estudos de caso relevantes. De forma a avaliar os percursos utilizados pelos usuários, foi adotada uma metodologia que incluiu uma planilha para documentar e avaliar os problemas identificados e assim definir as intervenções necessárias. Com base nessa análise e no embasamento teórico, foi desenvolvido o anteprojeto para aprimorar a qualidade física do entorno do IAPQ. O projeto visou não apenas melhorar a acessibilidade, mas também promover a integração

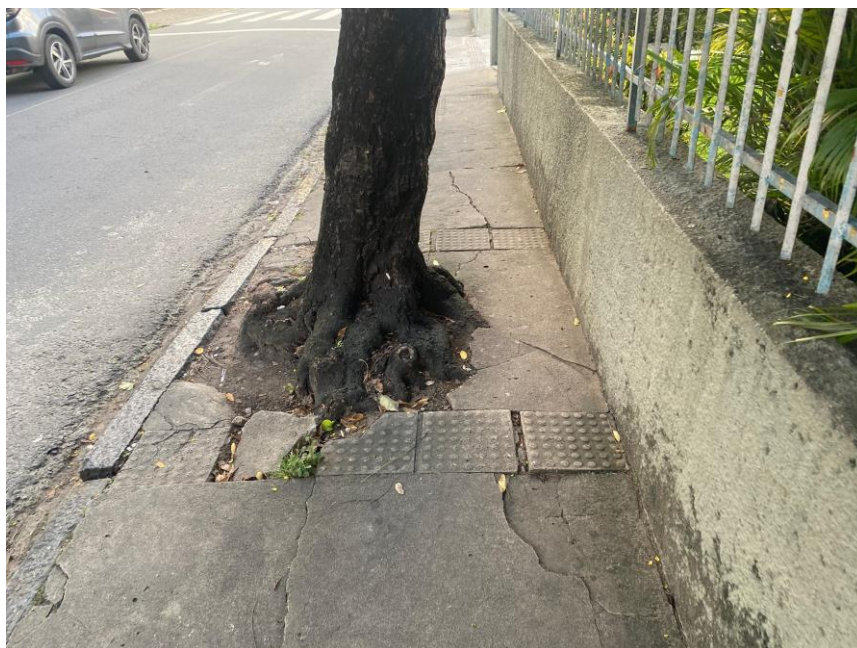
Figura 1: Sinalização tátil entre árvore e muro. Fonte: Costa, 2023.

A problemática reside no fato de que as ações de melhoria na cidade são realizadas de forma isolada, sem fazer parte de um plano abrangente para aprimorá-la e tornar mais fácil a circulação de todas as pessoas. Simplesmente executar projetos que visem a facilitar a vida das pessoas com deficiência não é suficiente (Ferreira e Sanches, 2007, pg. 2). Portanto, é necessário que as cidades estabeleçam diretrizes para a implementação de programas de acessibilidade. Por exemplo, a Figura 1 mostra sinalização tátil, mas não oferece uma solução para a travessia entre a árvore e o muro.

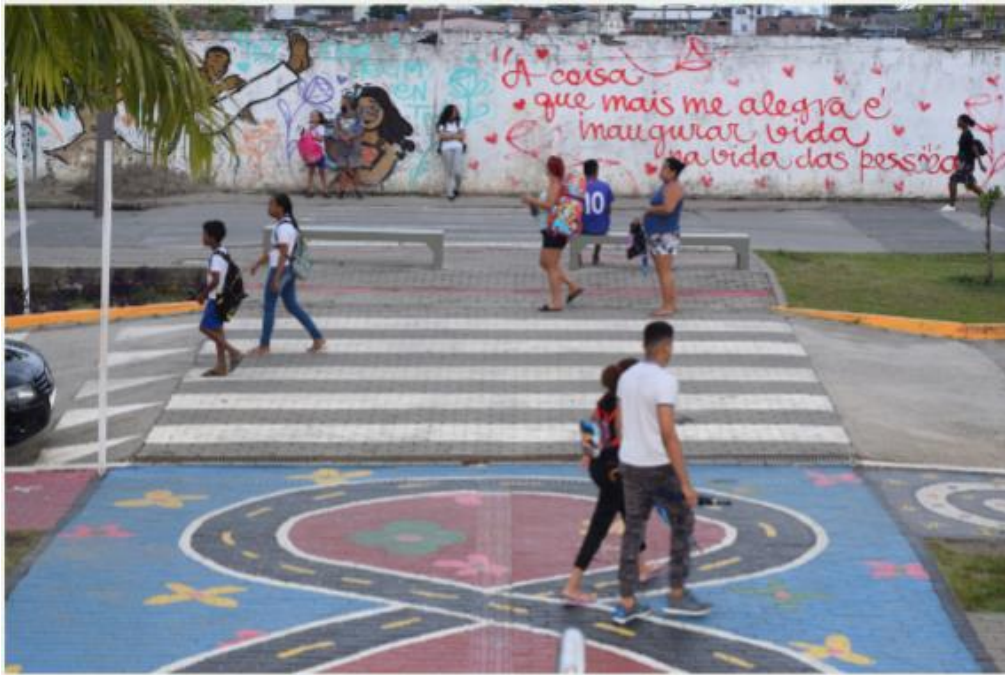
Figura 3: Av. Aníbal Benévolo. Fonte: Manual de Desenho de Ruas de Recife, 2023.

revestimentos, além da adição de arte urbana nos passeios e a substituição por novos equipamentos urbanos, como visto na Figura 3.

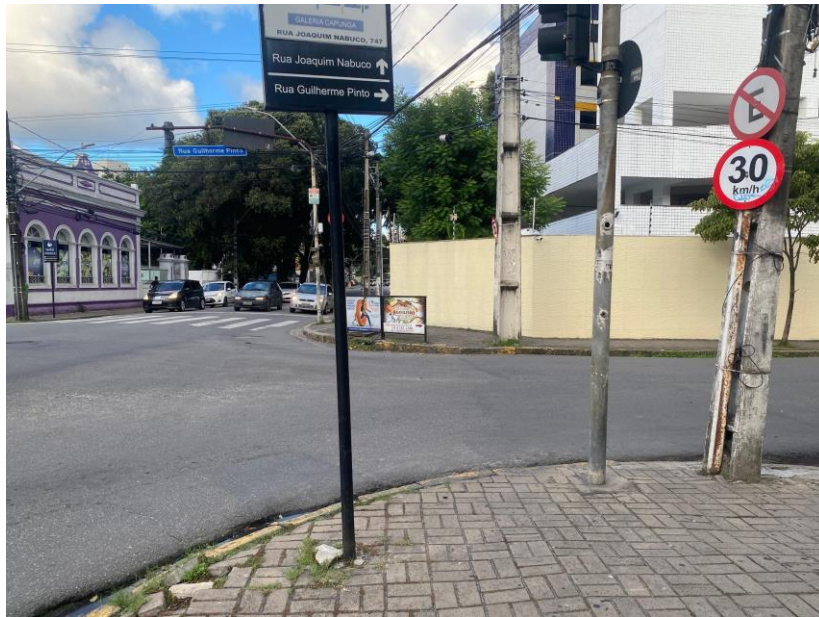
Figura 4: Travessia entre a <sup>1</sup>a Guilherme Pinto e a <sup>1</sup>a Joaquim Nabuco com sinalização. Fonte: Costa, 2023.

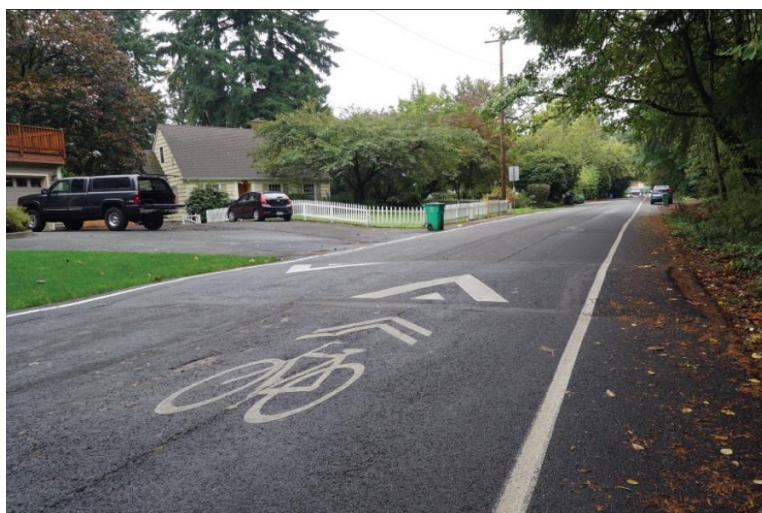
Figura 5: Lombada de Velocidade para ciclistas em Portland, Oregon. Fonte: Wall, s.d.

Para contribuir com o desenvolvimento do anteprojeto de reabilitação urbana, será utilizado o conceito de "traffic calming", ou acalmamento de tráfego, que, de acordo com Ewing (1999) refere-se a um conjunto de estratégias e medidas aplicadas nas vias urbanas para reduzir a velocidade dos veículos, as quais buscam melhorar a segurança viária e criar ambientes mais amigáveis para pedestres e ciclistas. Essas intervenções têm o objetivo de transformar o espaço público, tornando-o mais equitativo e propício à convivência (Ewing, 1999), como demonstrado na Figura 5.

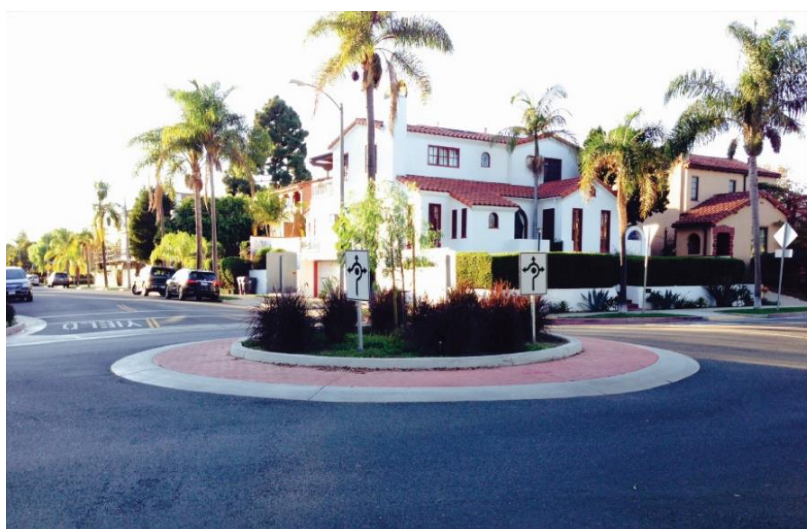
Figura 6: Rotatória ao longo de uma ciclovia em Long Beach, Califórnia. Fonte: Tzeng , s.d.

Assim, o conceito de "traffic calming" abrange medidas como a redução de velocidade, o uso de lombadas e faixas elevadas para pedestres, além de alterações no desenho das ruas para desencorajar comportamentos agressivos. Seu propósito vai além de melhorar a segurança viária, buscando também promover a qualidade de vida urbana, incentivar a mobilidade sustentável e criar espaços públicos mais seguros e agradáveis. Esta abordagem visa humanizar as ruas, facilitando a convivência pacífica entre diferentes modos de transporte e cultivando uma cultura de mobilidade consciente (Gulden e La Garza, 2020). Essa convivência pode ser observada na imagem abaixo, onde tanto bicicletas quanto veículos motorizados podem utilizar a faixa de rolamento.

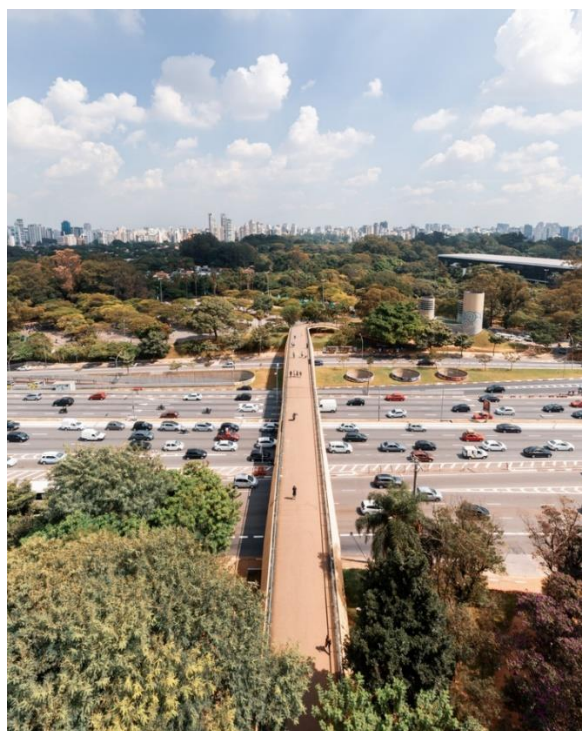
A melhoria da infraestrutura no Parque Ibirapuera abrange a renovação e modernização de suas instalações físicas, incluindo a reabilitação de trilhas e caminhos para torná-los mais acessíveis e seguros para os visitantes (figura 9), a introdução de novas áreas de lazer e recreação, como parques infantis ou espaços para eventos, e a criação ou aprimoramento de instalações sanitárias e áreas de descanso. Além disso, permite a instalação ou aprimoramento de sistemas de iluminação e sinalização para garantir a segurança dos visitantes tanto durante o dia quanto à noite (Pereira, 2018).

Figura 9: Travessia do Parque Ibirapuera a partir do Museu de Arte Contemporânea. Fonte: Sá, (s.d.).

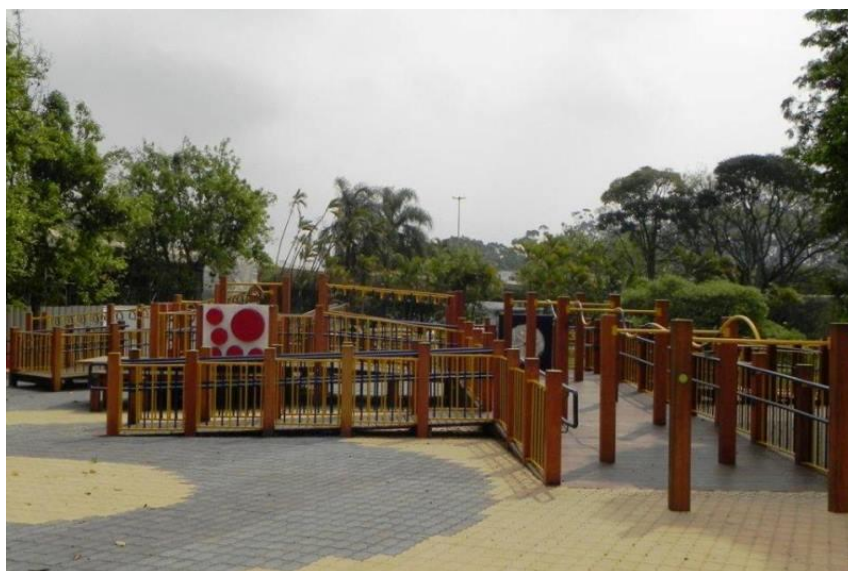
O projeto de acessibilidade no Parque Ibirapuera refere-se à sua adaptação para atender a todas as pessoas, independentemente de suas capacidades físicas. Isso envolve a implementação de rampas e corrimãos para facilitar o acesso a áreas elevadas (Figura 10), a criação de calçadas e caminhos sem obstáculos para cadeiras de rodas e carrinhos de bebê, a disponibilização de mapas e informações em braile e em formatos acessíveis, e a garantia de que todas as instalações e atividades do parque sejam acessíveis a pessoas com deficiência.

Figura 10: Playground acessível no Parque do Ibirapuera. Fonte: Cunha, 2010.

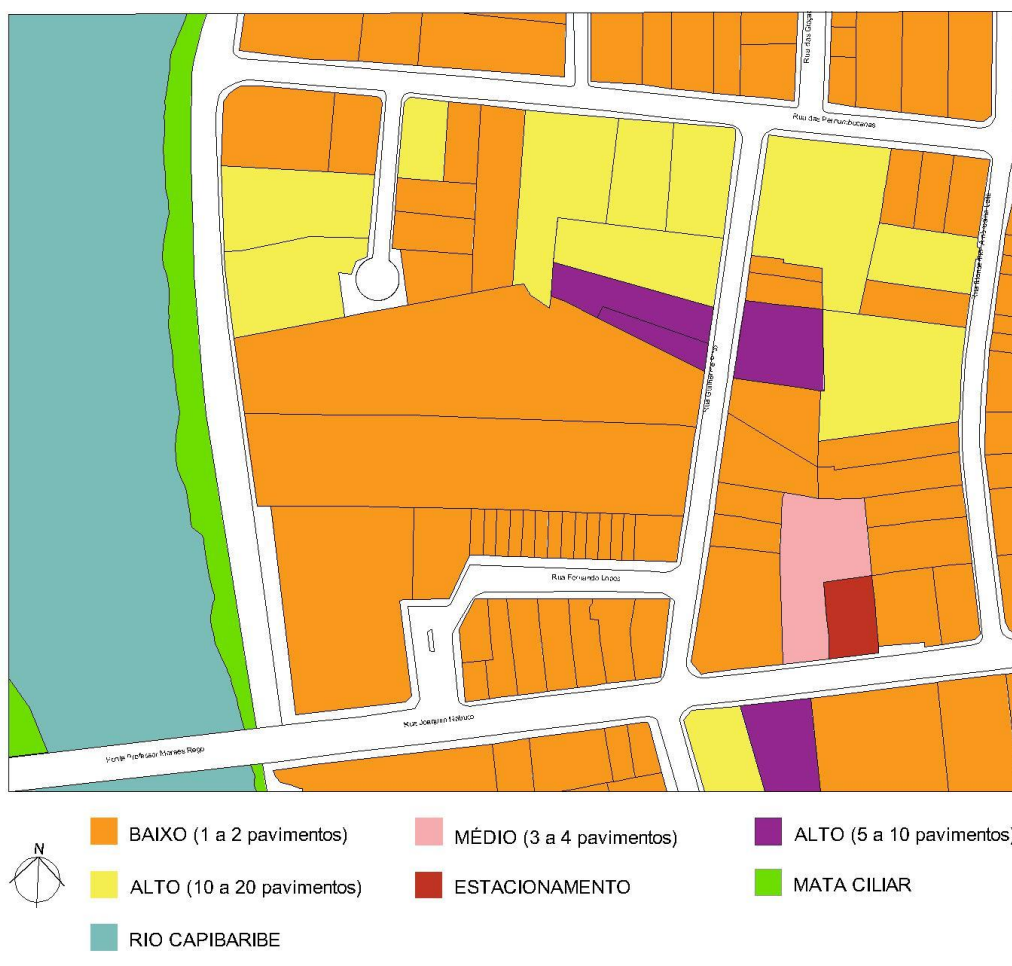
Mapa 3: Gabarito da área de estudo. Fonte: Costa, 2023.

Ao analisar o recorte, verificou-se a predominância de edificações baixas ou térreas, de no máximo dois pavimentos. Há poucos edifícios médios, com variação de 3 a 10 pavimentos, em contrapartida, a segunda maior predominância são edificações de 10 a 20 pavimentos, como pode ser visto no mapa 3.

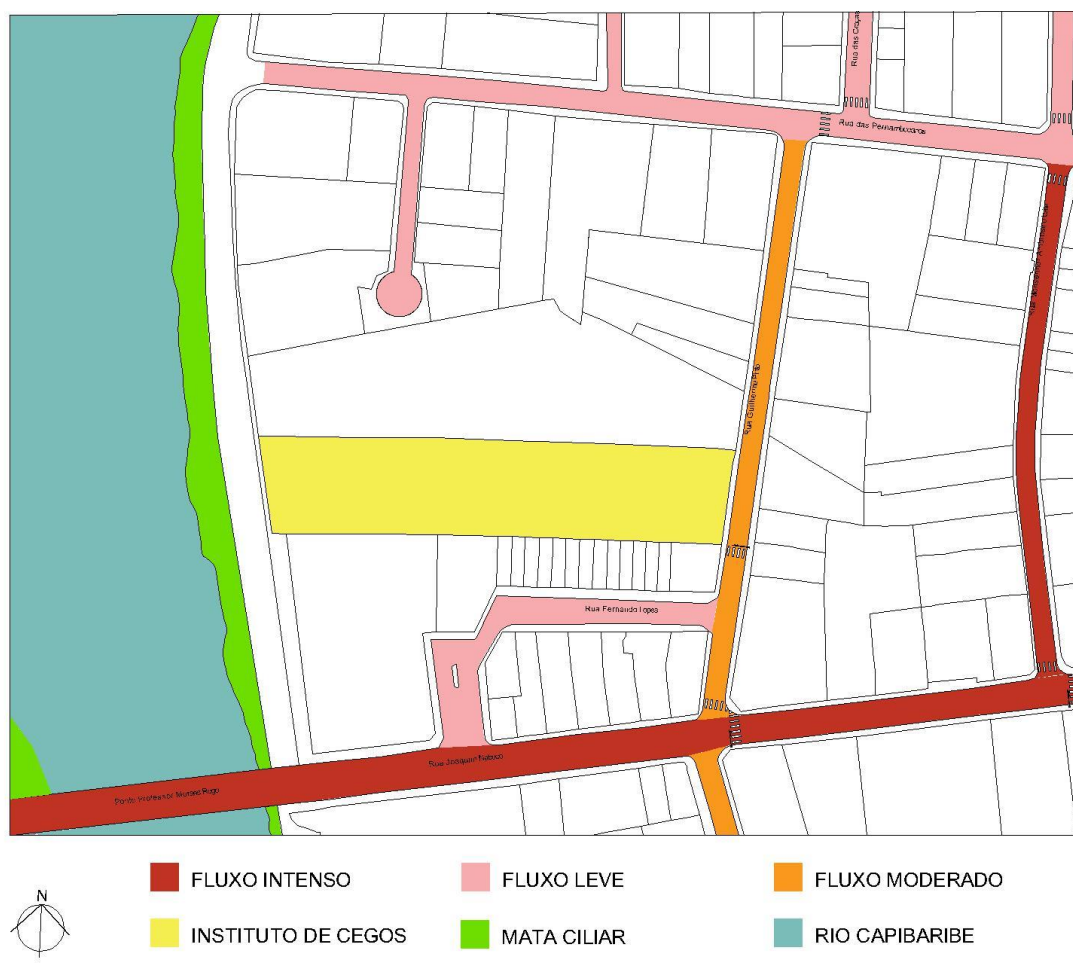
Mapa 5: Avaliação de fluxos e sinalização. Fonte: Costa, 2023.

A partir disso, foi percebido que a atual hierarquia viária não reflete necessariamente o tipo de fluxo que ocorre nessas vias. Isto é, a rua Guilherme Pinto, mesmo sendo uma via local, onde a velocidade máxima é limitada a 30 km/h, apresenta um fluxo moderado e apenas um semáforo equipado com dispositivo sonoro para travessia de pedestres, como pode ser observado no mapa 5.

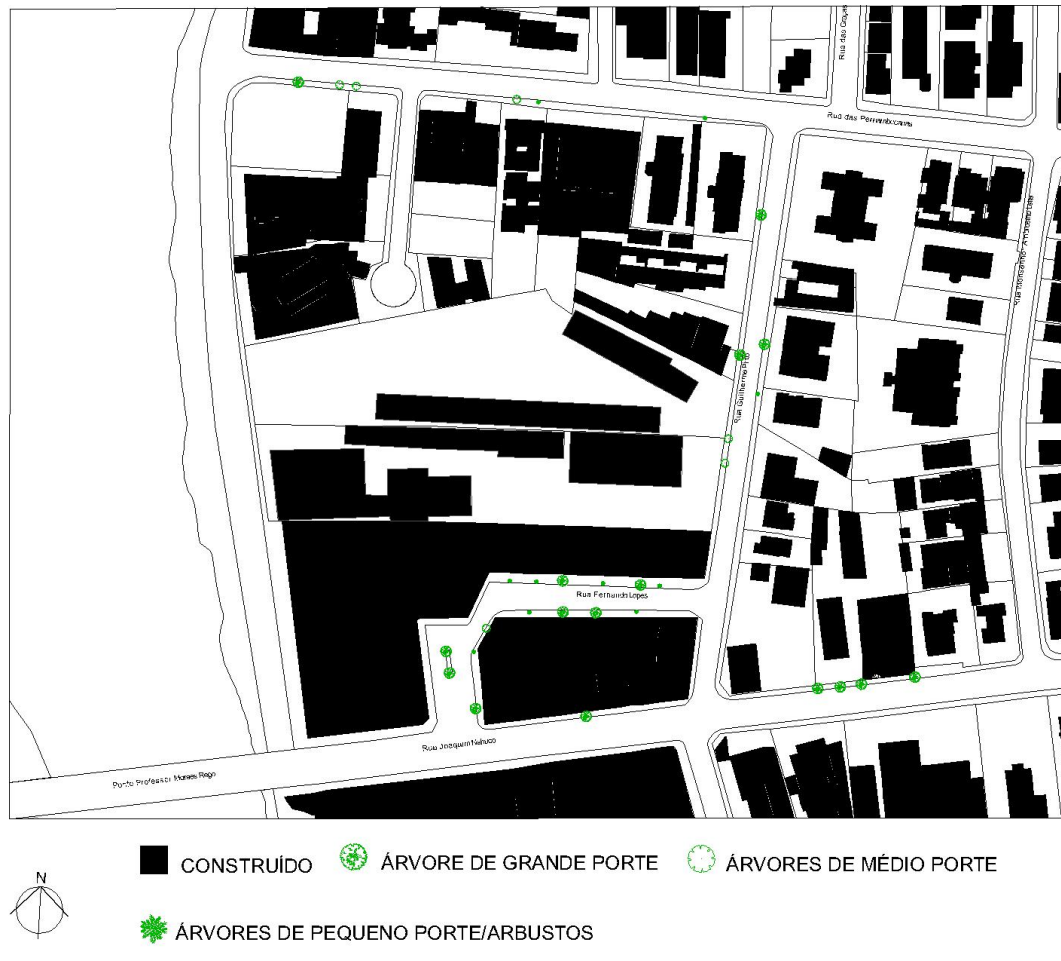
Mapa 6: Noli e vegetação. Fonte: Costa, 2023.

ventilação e iluminação adequadas ao longo dos percursos, como visto no mapa 6. Além disso, é perceptível no recorte que, apesar da escassez de árvores de grande porte, aquelas que estão presentes impactam as calçadas devido ao crescimento das raízes (Figura 11).

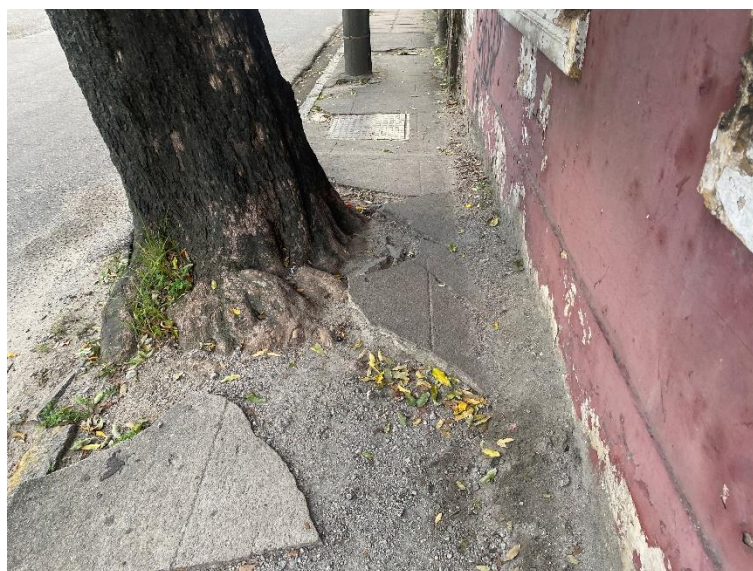
Figura 11: Raíz de árvore interferindo nas condições físicas do passeio. Fonte: Costa, 2023.

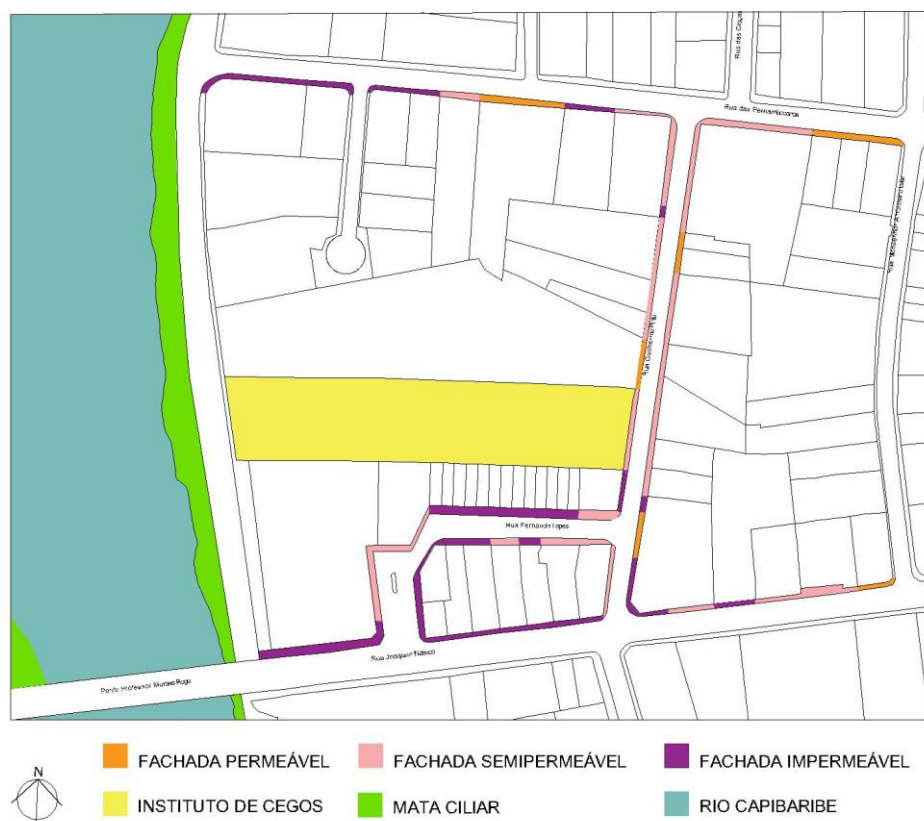
Mapa 7: Caracterização de fachadas. Fonte: Costa, 2023.

A última etapa do diagnóstico refere-se à caracterização das fachadas na área em foco. A partir do estudo de campo, fez-se um levantamento indicativo do material usados nas fachadas, isto é, muros dos passeios da área de estudo. Mediante isso, observou-se três características principais que delineiam as distintas tipologias presentes: permeável ou aberto, semipermeável e impermeável, as quais serão explicadas a seguir. A partir disso, foi gerado o mapa 7.

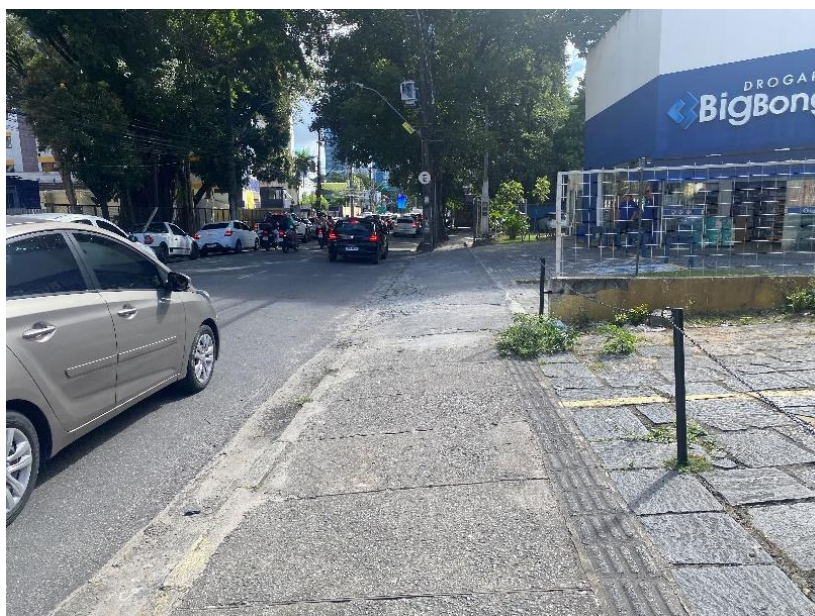
Figura 12: Balizadores com corrente separando o passeio da entrada de veículos. Fonte: Costa, 2023.

A primeira característica a ser analisada são as fachadas permeáveis ou abertas, as quais são áreas destinadas à entrada e estacionamento de veículos, segregados dos passeios por meio de balizadores, cordas ou correntes (Figura 12).

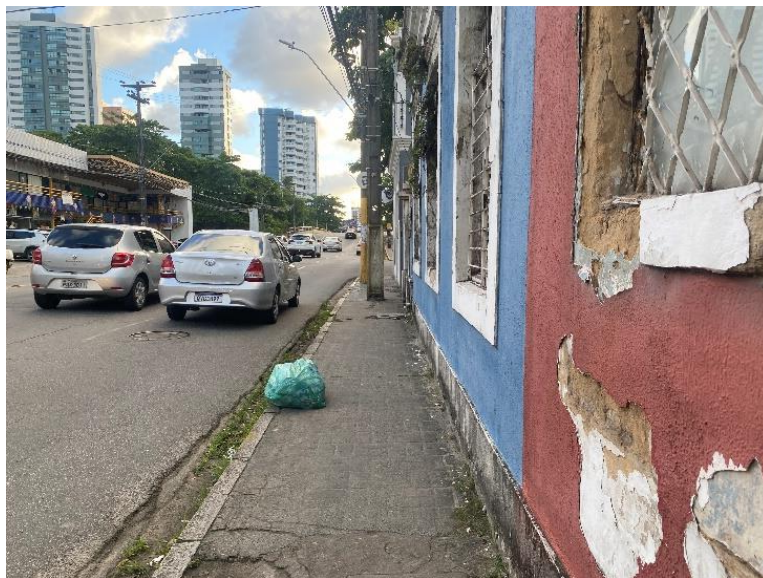
Figura 14: Fachadas impermeáveis ou fundo de quadra. Fonte: Costa, 2023.

A última tipologia evidenciada refere-se as fachadas impermeáveis, sendo importante ressaltar que, em sua maioria, tratam-se de fundos de quadra. Ou seja, esses muros não constituem necessariamente barreiras maciças que interrompem o fluxo e isolam as edificações das vias públicas. Tais características remontam às residências históricas, conforme destacado no tópico de zoneamento. Apesar de constituírem barreiras verticais, esses muros são projetados de maneira a incluir janelas que, de certa forma, estabelecem uma conexão visual entre a rua e as edificações, uma vez que estão em sintonia com a escala humana. (Figura 14).

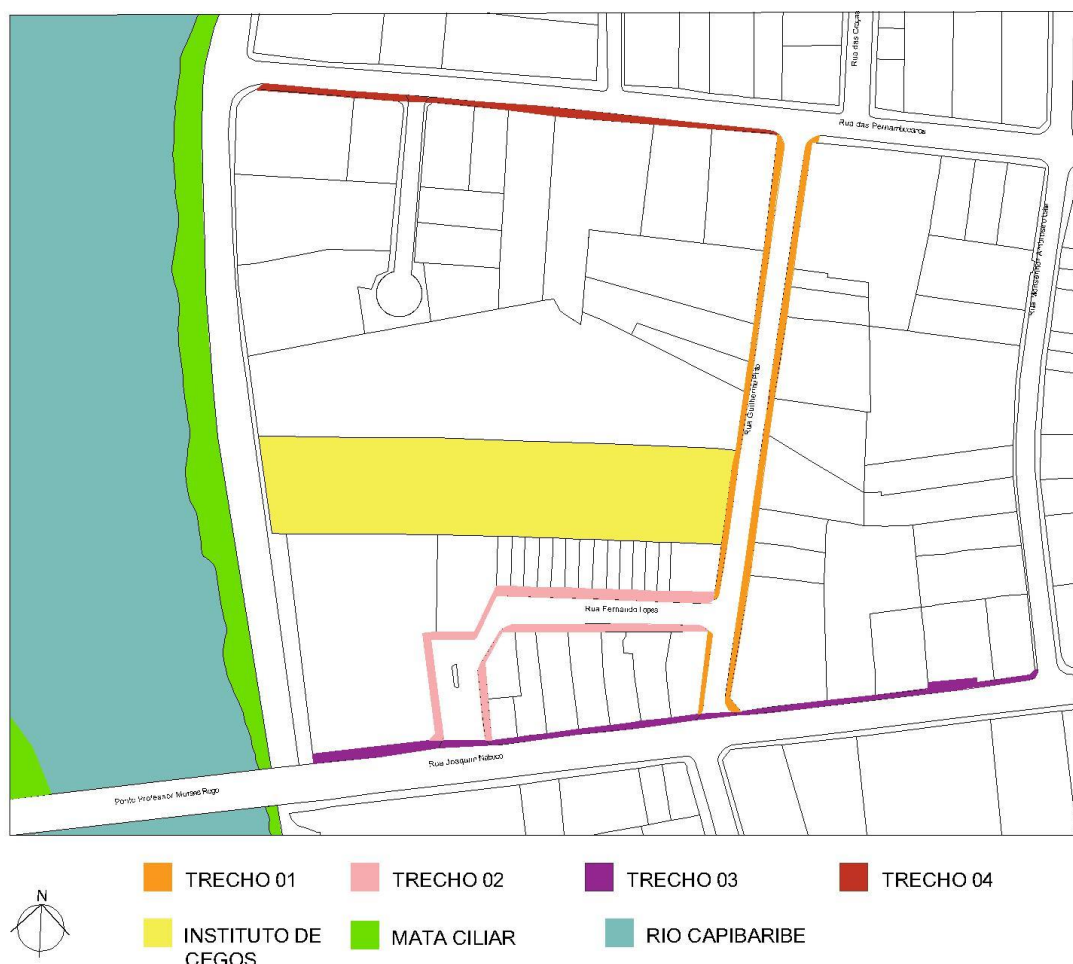
Mapa 8: Trechos para chegar ao IAPQ. Fonte: Costa, 2023.

Assim, o recorte foi dividido em quatro trechos (mapa 8), organizados conforme a importância para o Instituto de Cegos, considerando o percurso até o local. Primeiramente, a rua Guilherme Pinto, onde está situado o Instituto; em seguida, a rua Fernando Lopes; depois, uma parte da rua Joaquim Nabuco; por último, a rua das Pernambucanas.

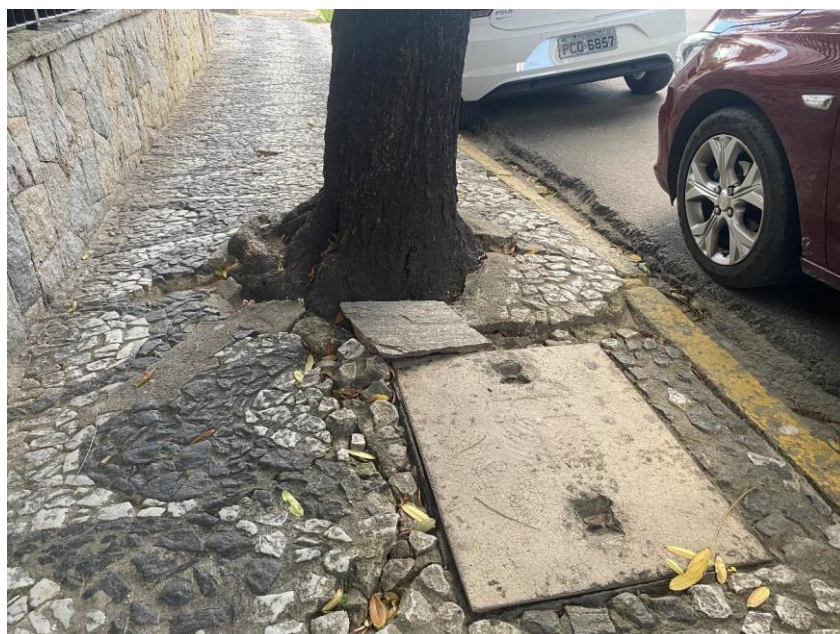
Figura 17: Desníveis no passeio causados por equipamentos urbanos. Fonte: Costa, 2023.

No primeiro trecho, na rua Guilherme Pinto, onde está localizado o IAPQ, observou-se que as características do piso e a inclinação apresentam uma média favorável, o que indica condições não significativamente precárias, resultando em uma necessidade baixa de intervenção. No entanto, o ponto crítico está relacionado à disposição dos equipamentos urbanos, que interferem na livre circulação entre os passeios (Figura 16), e aos desníveis expressivos, que podem ser causados ou não por esses equipamentos (Figura 17).

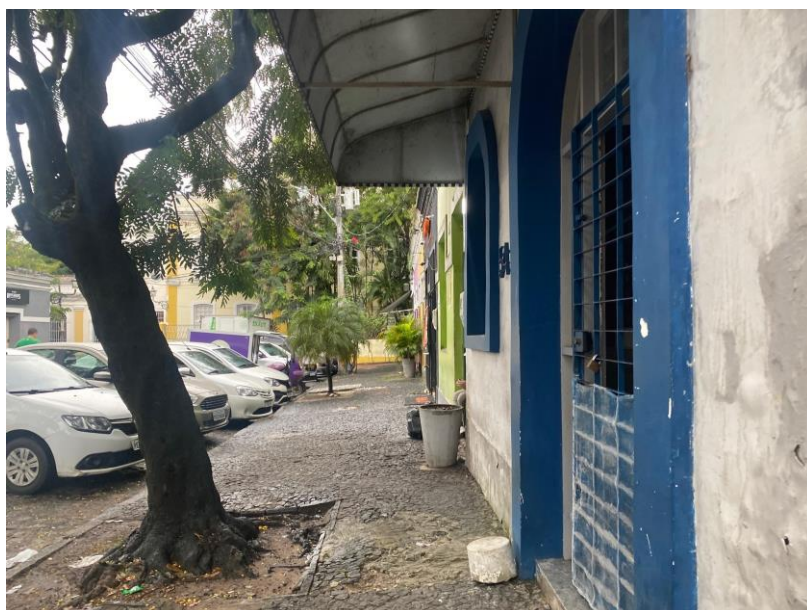
Figura 18: Equipamento urbano comprometendo largura do passeio. Fonte: Costa, 2023.

No trecho 02, localizado na rua Fernando Lopes, a ausência de entradas para veículos nos imóveis torna esse aspecto não aplicável para consideração, resultando 0 nessa competência a ser observada no gráfico a seguir. Quanto às características do piso, embora recebam uma avaliação positiva, há segmentos nesse percurso consideravelmente danificados devido aos equipamentos urbanos, especialmente as árvores. Esses elementos comprometem não apenas na largura da calçada (figura 18), mas também na circulação de pessoas, resultando em desníveis, trepidações e mudanças abruptas nas superfícies (figura 19).

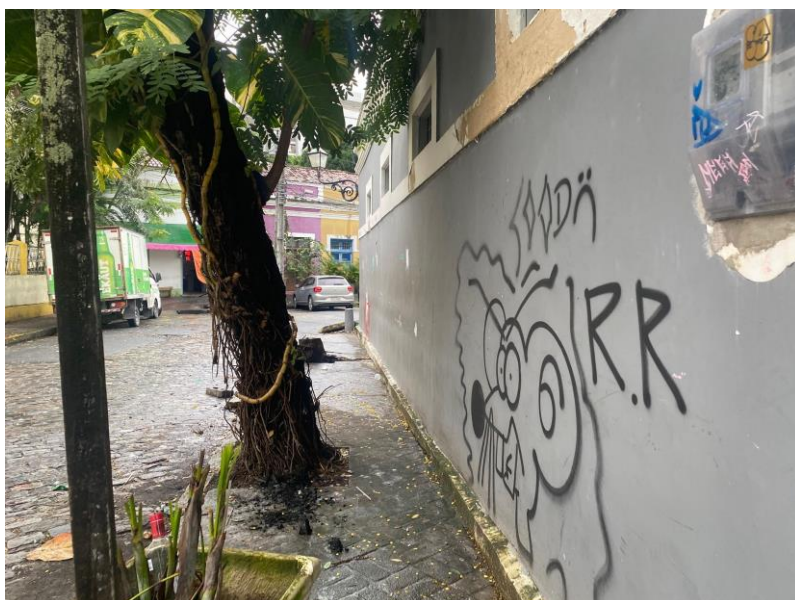
Figura 19: Equipamento urbano interferindo na estrutura física do passeio. Fonte: Costa, 2023.

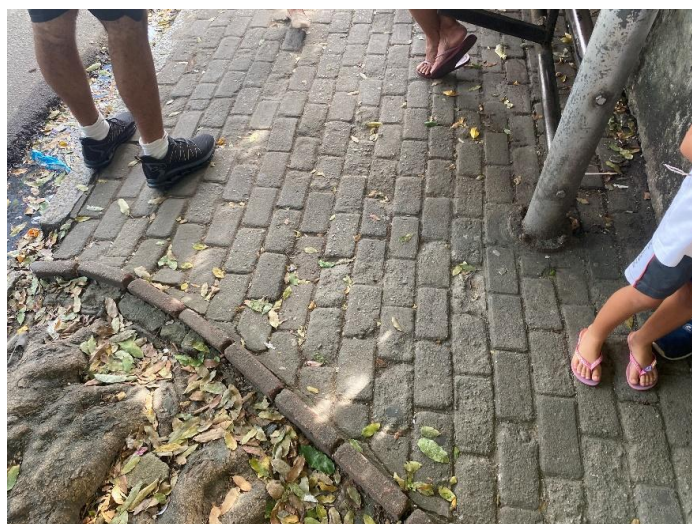
Figura 21: Parada de ônibus e árvore interferindo na largura do passeio. Fonte: Costa, 2023.

No terceiro trecho, que corresponde a rua Joaquim Nabuco, observa-se uma avaliação positiva tanto nas características do piso quanto na inclinação, atendendo as especificações da ABNT NBR 9050 (2020). Em contrapartida, foi possível observar que a largura da calçada é diretamente impactada pelos equipamentos urbanos nesse percurso, o que resultou em avaliação mediana. Um exemplo claro é a única parada de ônibus no trecho, cuja localização, juntamente a uma árvore, interfere na circulação de pedestres (figura 21).

É importante salientar que esse fator é decorrente da presença de árvores de grande porte, cujas raízes causam danos ao revestimento dos passeios, comprometendo não apenas a integridade da superfície, mas também reduzindo a largura disponível para a circulação. Comparado aos trechos analisados, este possui a maior superfície disponível para deslocamento.

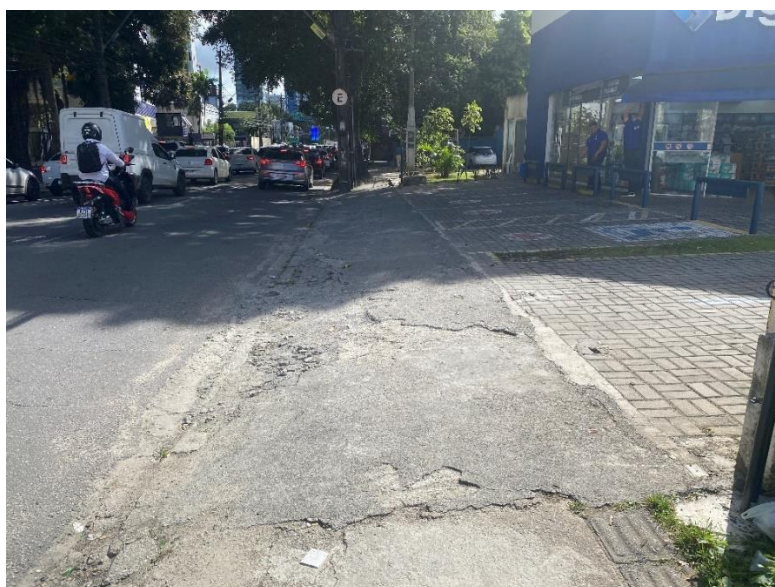
Figura 22: Entrada de veículo no passeio da rua Joaquim Nabuco. Fonte: Costa, 2023.

No tocante à competência de acesso de veículos, a pontuação reflete a pouca presença de estacionamentos e/ou entradas para veículos nos imóveis desse trecho (figura 22). Essa situação é atribuída à predominância de estabelecimentos de alta rotatividade, como farmácias e mercados. Assim, quando há estacionamentos, estão em boas condições. Essa dinâmica reflete a natureza intensivamente comercial dessa área, exercendo uma influência direta sobre a infraestrutura de acesso de veículos, resultando no gráfico 3 a seguir.

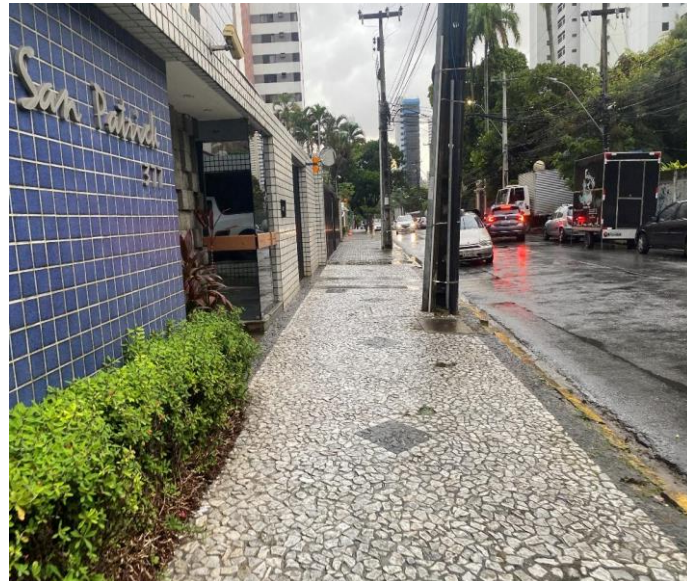
Figura 23: Boa circulação no passeio da rua das Pernambucanas. Fonte: Costa, 2023.

longo desse percurso, apresentando condições excelentes em alguns pontos (figura 23), enquanto é quase impossível a circulação em outros (figura 24). Essas variações são diretamente influenciadas pelos equipamentos urbanos.

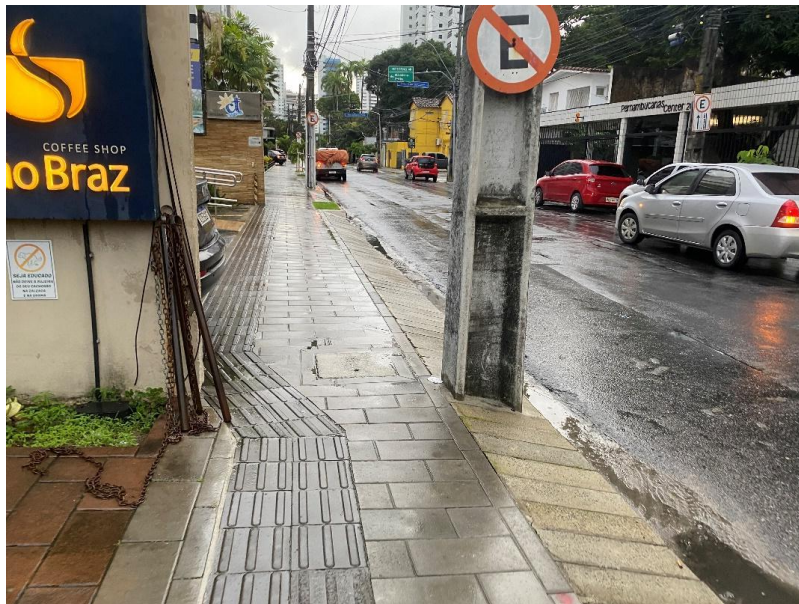
Figura 25: Entrada de veículo na rua das Pernambucanas. Fonte: Costa, 2023.

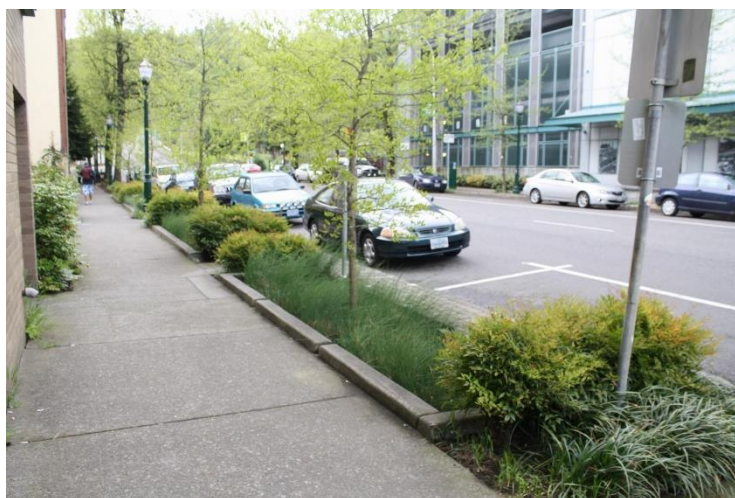
Além disso, ao longo do percurso, foram adicionados canteiros, tanto contínuos quanto individuais, para auxiliar no escoamento das águas, tal qual as “Green Streets” de Oregon, Portland (Figura 26). Os canteiros individuais foram dispostos para indicar a passagem entre os passeios e a rua, bem como para indicar as entradas de veículos. Por outro lado, os canteiros contínuos funcionam como uma barreira de segurança. Em algumas entradas de veículos, onde não foi possível instalar canteiros, foram colocados balizadores para separar os passeios das ruas.

Figura 26: Canteiros das Green Streets, Oregon, Portland. Fonte: Webb, 2011.
