Avaliação Patrimonial-Ambiental em Restauro Arquitetônico e Urbano no Patrimônio Mundial:

o casario do sítio histórico de Olinda, no Brasil

DOUTORAMENTO EM ARQUITETURA

Tese especialmente elaborada para a obtenção do grau de Doutora
2024

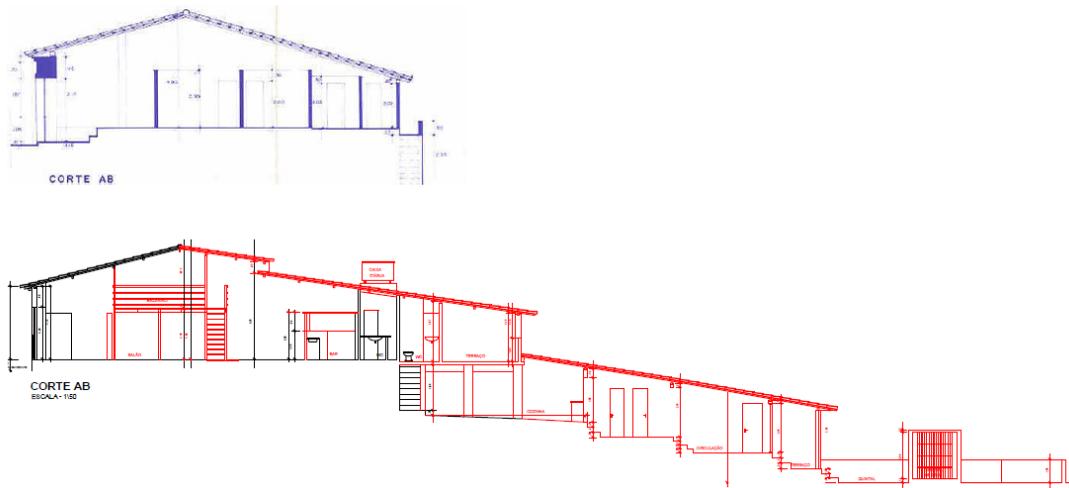
Imagem 1 Situação de adensamento construtivo em imóvel do sítio histórico de Olinda.
 Fonte: Rodrigues (2000).

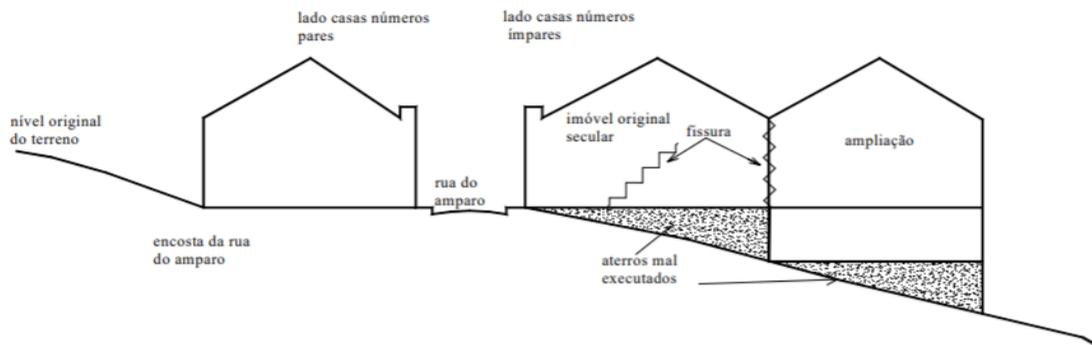
Imagem 6 Esboço de um perfil na Rua do Amparo, com estruturas preexistentes e acrescidas.
Fonte: PMO (2007).

As ampliações promovidas de modo justaposto demandam aterros, no mais das vezes, mal executados, e tendem a ocasionarem fissuras, exatamente a partir da junção entre as técnicas construtivas diversas (novas e preexistentes). Além de modificarem o relevo primitivo, acarretam sobrecarga estrutural no terreno, conforme pode ser verificado, em certa medida, no desenho esquemático abaixo, que apresenta um corte longitudinal em imóveis situados em lados opostos da Rua do Amparo (Imagem 6), como algo comum a diversas situações (Imagens 7 a 10):

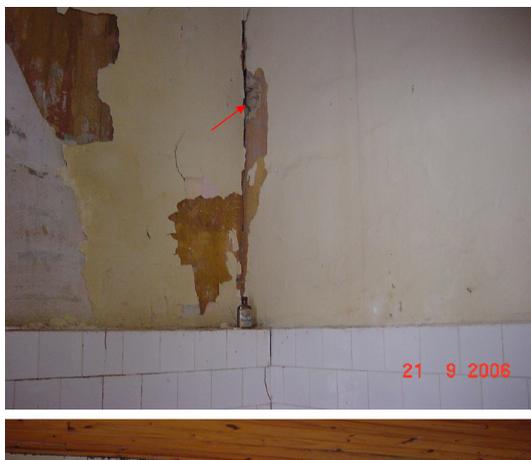
Imagem 10 Fissura a atravessar vários imóveis.
Fonte: PMO (2007).

- Imagem 08** Acréscimo de pavimento, com descaracterização e sobrecarga estrutural.
- Imagem 09** Talude de corte nos fundos dos lotes.
- Imagem 10** Fissura a atravessar vários imóveis.

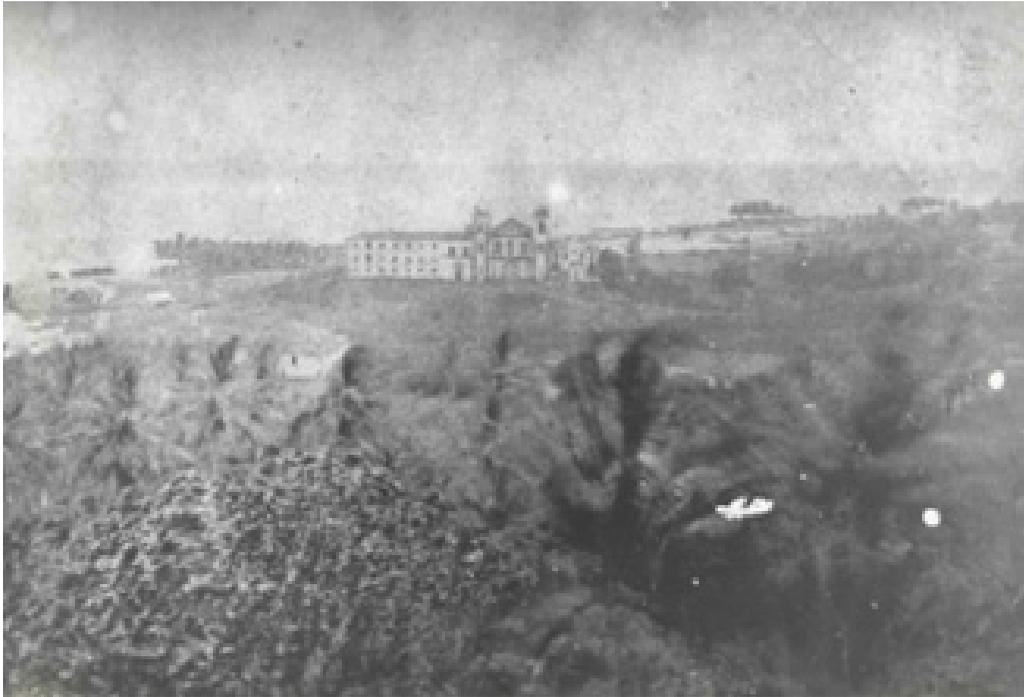
Imagem 37 Vista do Convento do Carmo, desde o alto da Sé, no século XIX, cuja colina ainda não apresentava cortes.

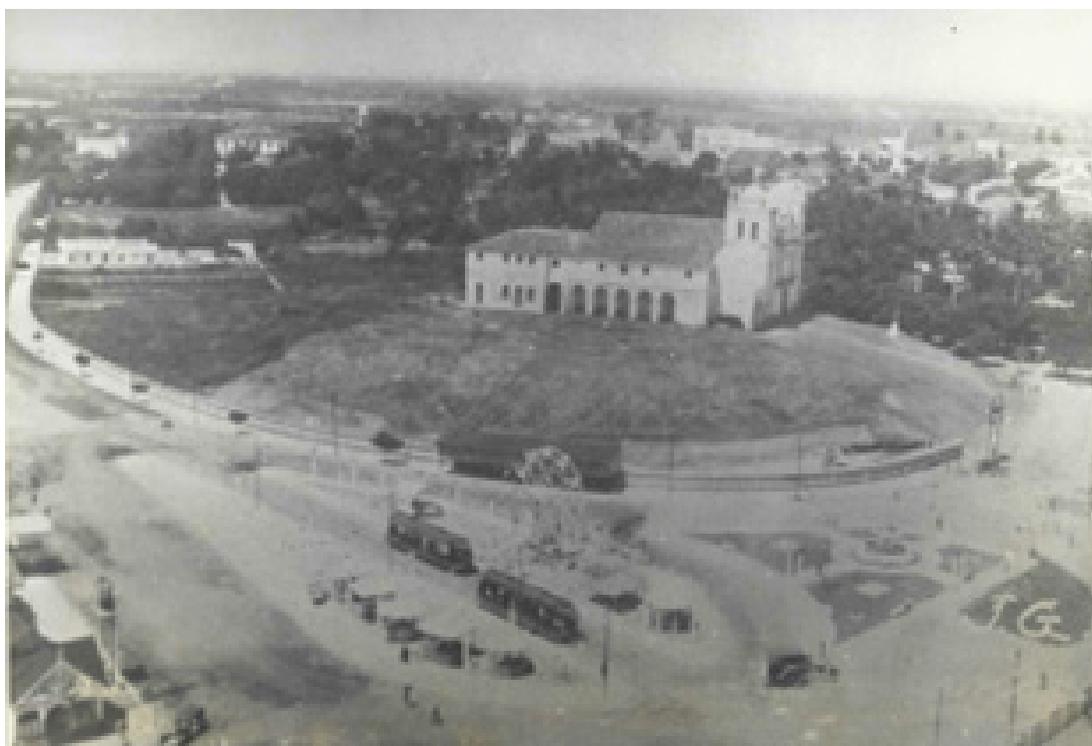
Imagem 39 Vista da Igreja do Carmo, sem o convento, com corte na parte frontal da colina e ainda sem cortes em sua parte posterior, para abertura viária (sem data).
Fonte: Menezes (1984).

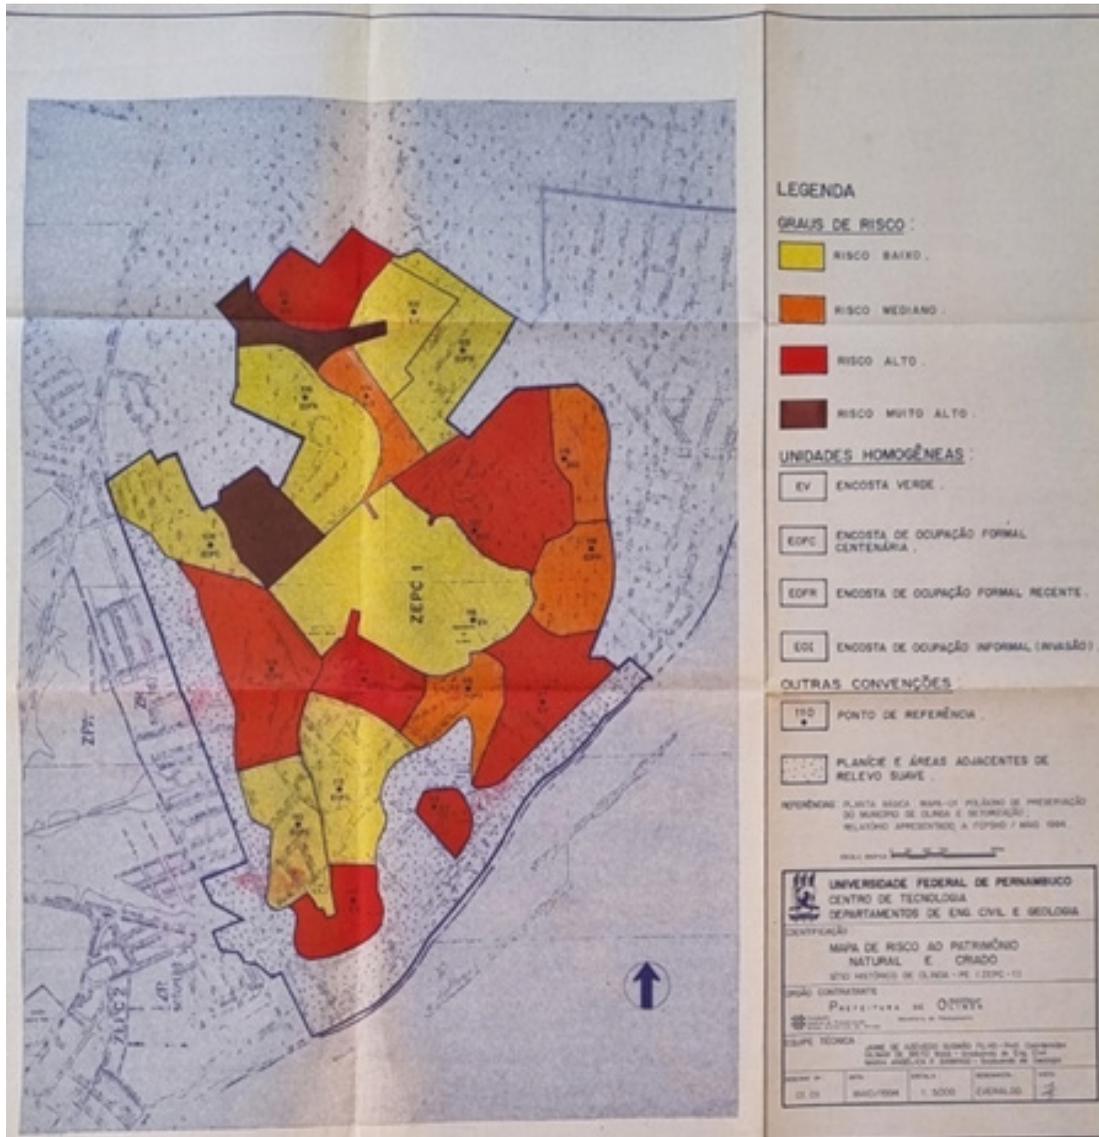
Imagem 51 Mapa de Riscos do Sítio Histórico de Olinda, em 1993/1994.
 Fonte: Acervo Jaime Gusmão Filho.

O mapa de risco ao patrimônio natural e criado foi elaborado com base em fatores de risco com origem na geologia, topografia e condições ambientais, além do tratamento existente e antecedentes históricos de danos. Conclui-se que as causas do risco alto, encontrado nas encostas verdes e de ocupação formal centenária são de natureza geológica-geotécnica e ambiental. Nas encostas de ocupação informal e de invasões, o risco alto a muito alto é devido às condições de uso do solo (Gusmão Filho, 2001, p. 193).

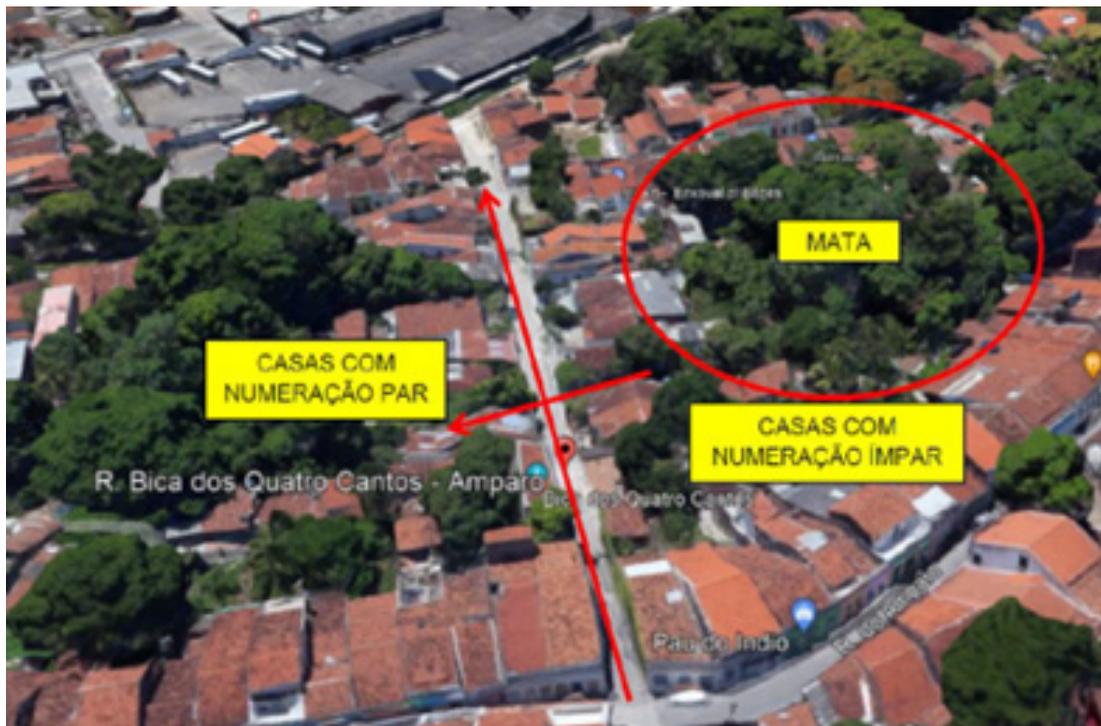
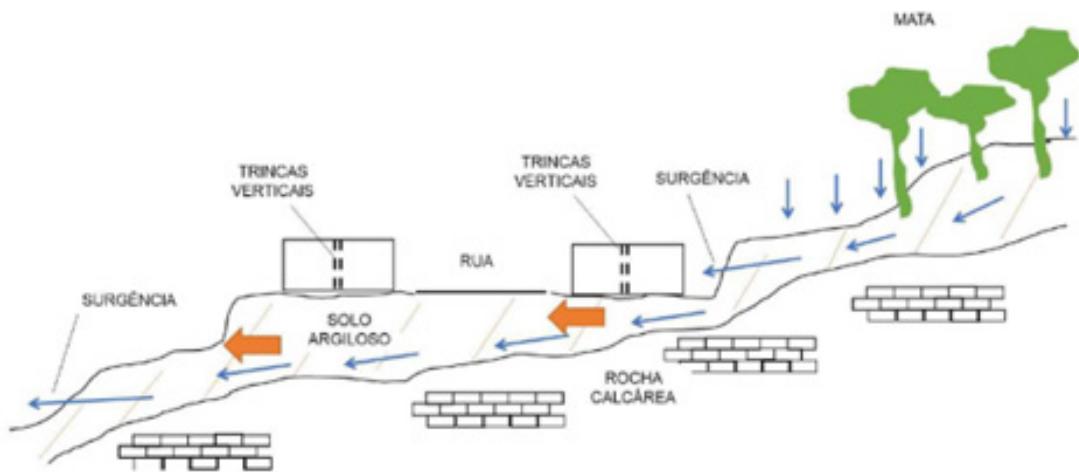
Imagens 52 e 53 Esquema de mecanismos de instabilização, a partir da infiltração de água pluvial na mata e fluxo subterrâneo, a ocasionar movimentação lateral no terreno e trincas nos imóveis.
 Fonte: Gusmão (2021).

- Imagem 52** Esquema de mecanismos de instabilização, a partir da infiltração de água pluvial na mata e fluxo subterrâneo, a ocasionar movimentação lateral no terreno e trincas nos imóveis.

- Imagem 53** Esquema de mecanismos de instabilização, a partir da infiltração de água pluvial na mata e fluxo subterrâneo, a ocasionar movimentação lateral no terreno e trincas nos imóveis.

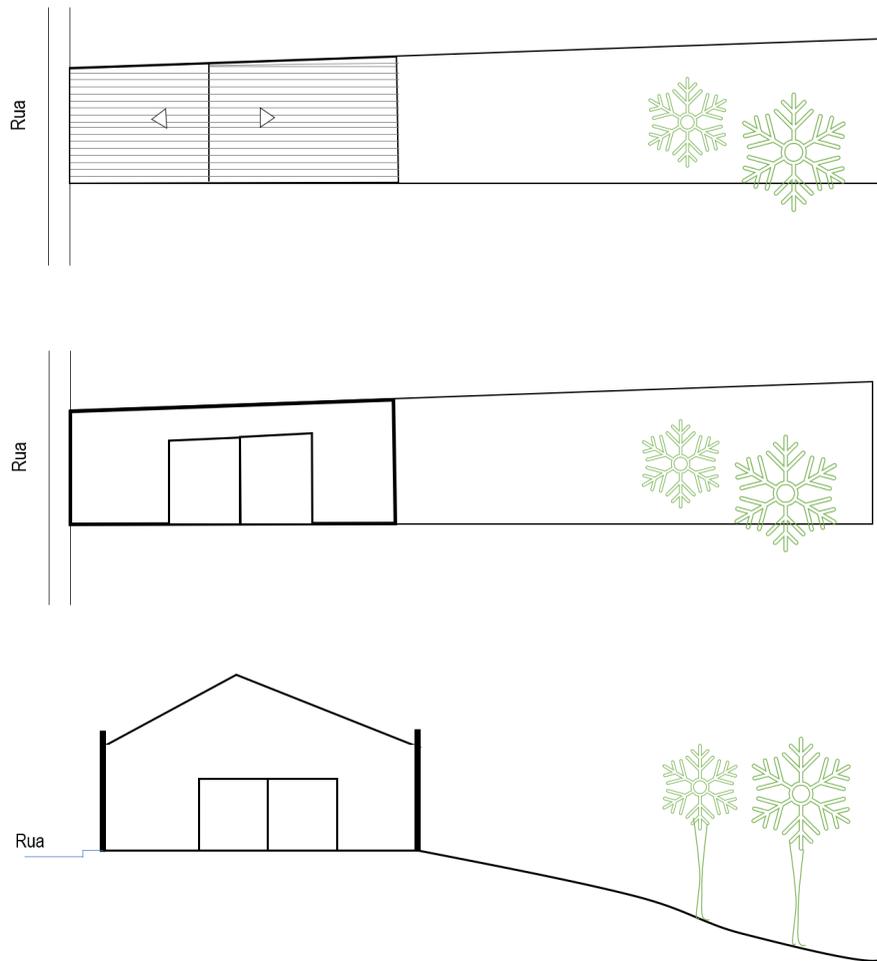
Imagem 71 Desenho esquemático do tipo meia-morada.
Fonte: Autora.

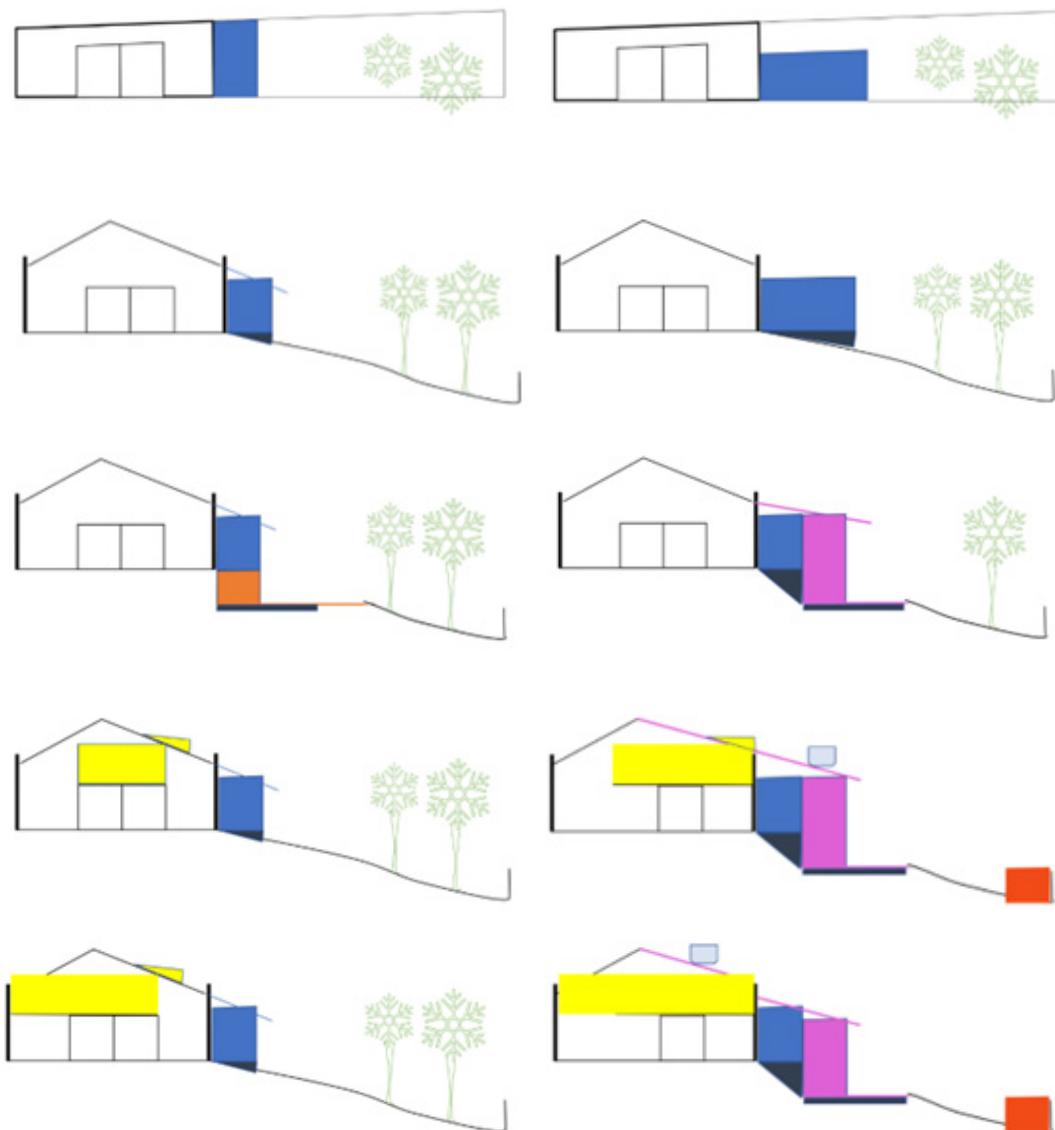
Imagem 72 Esquemas gráficos de alternativas projetuais de adensamento construtivo, observadas na documentação processual do tipo meia-morada.
 Fonte: Autora.

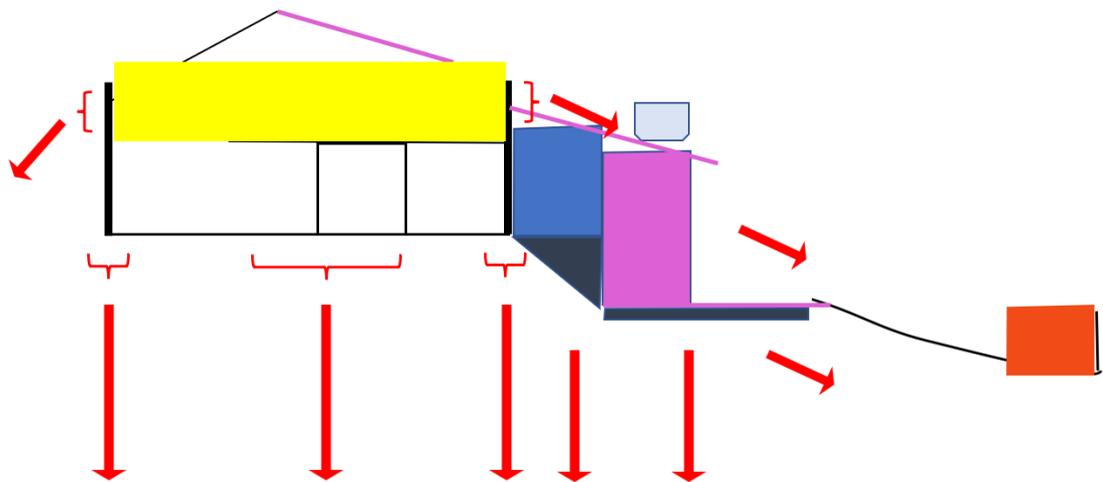
Imagem 73 Desenho esquemático de intervenções projetuais que podem acarretar danos e anomalias no casario.
Fonte: Autora.

- Imagem 73** Desenho esquemático de intervenções projetuais que podem acarretar danos e anomalias no casario.
- Imagem 74** Plantas-baixas do projeto no imóvel.

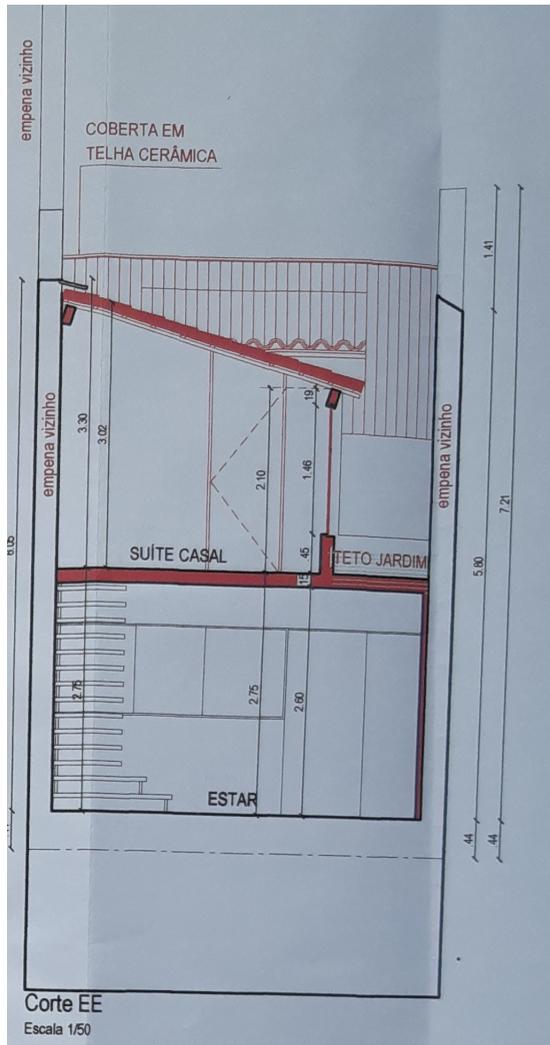
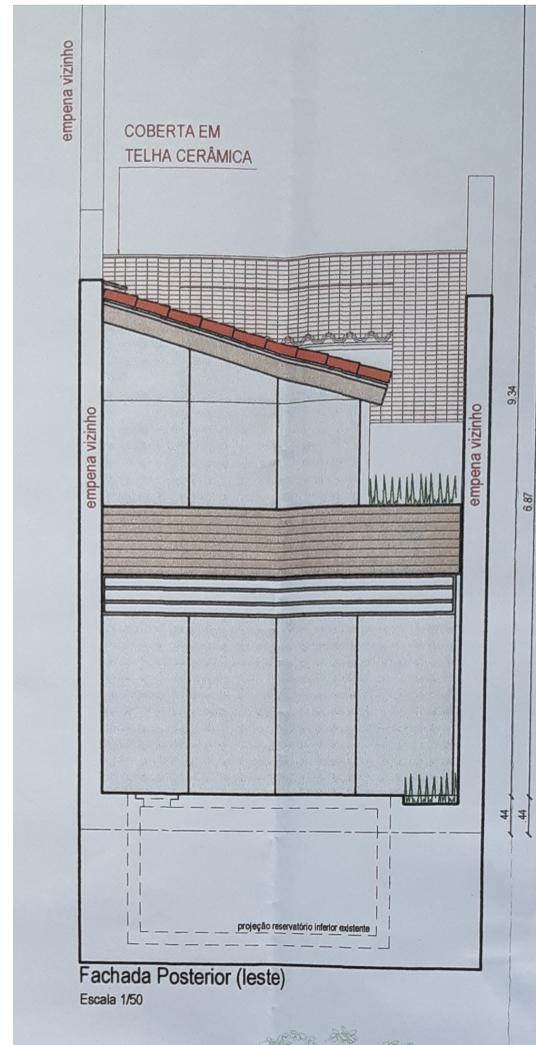
Imagens 76 e 77 Corte transversal e fachada posterior:
Fonte: Acervo ETO/IPHAN

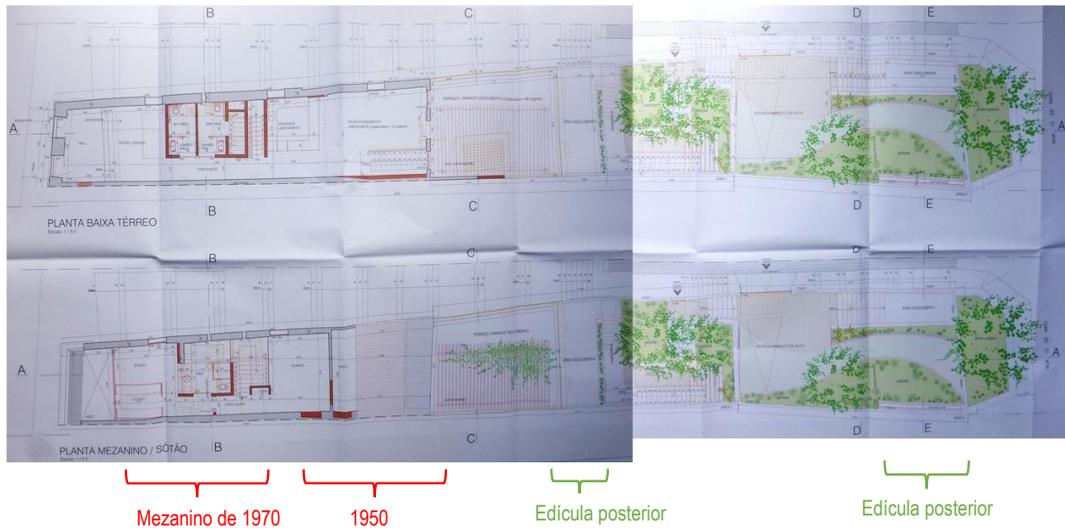
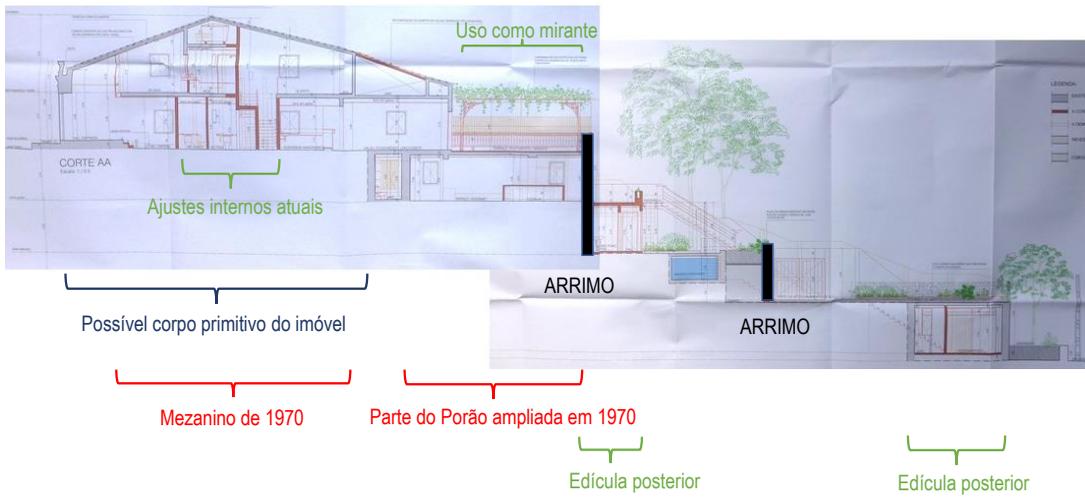
Imagens 82 e 83 Plantas-baixas e corte longitudinal.
 Fonte: Acervo ETO/IPHAN

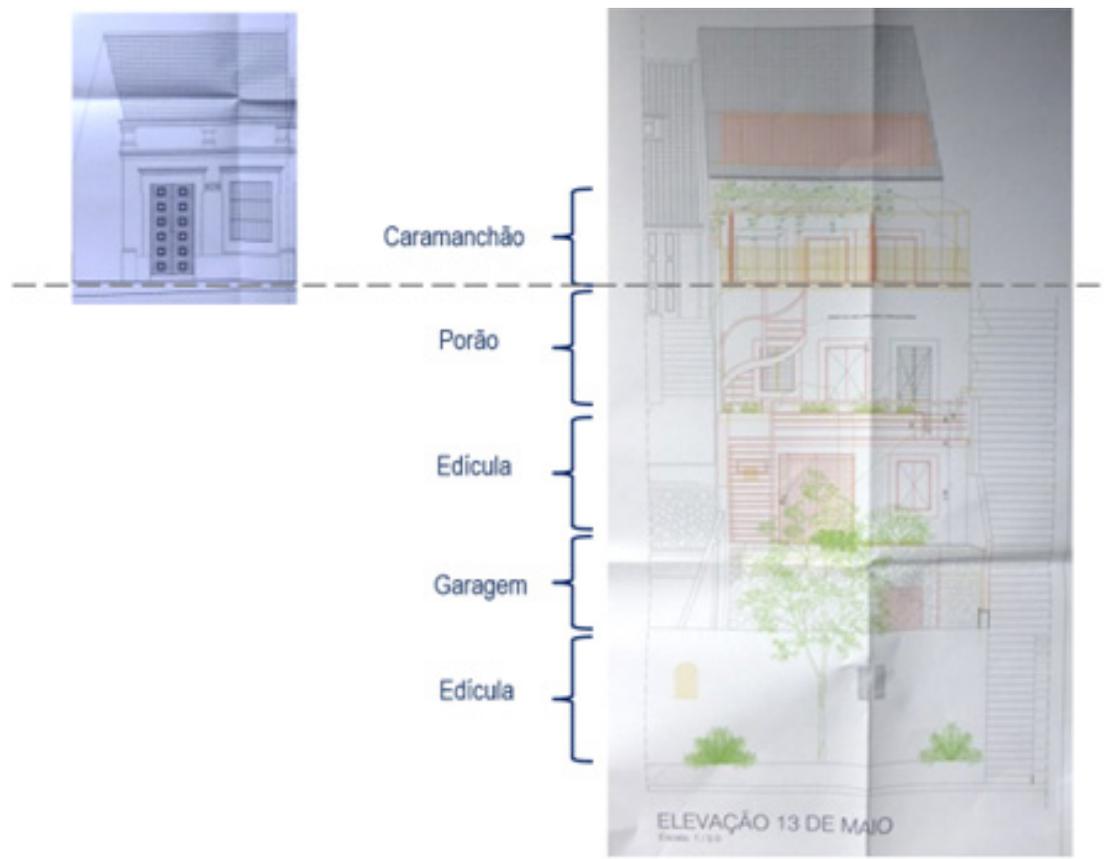
Imagens 88 e 89 Fachada principal e fachada posterior
Fonte: Acervo ETO/IPHAN.
