UNIVERSIDADE FEDERAL DE PERNAMBUCO  
CENTRO DE BIOCÊNCIAS  
PROGRAMA DE PÓS-GRADUAÇÃO EM CIÊNCIAS BIOLÓGICAS

**Biodeterioração microbiana de painéis de azulejos dos séculos XVI E XIX  
nas cidades de Recife e Olinda (Pernambuco, Brasil).**

Tese apresentada ao Programa de pós-graduação em Ciências Biológicas da Universidade Federal de Pernambuco, como parte dos requisitos exigidos para obtenção do título de Doutora em 2019.

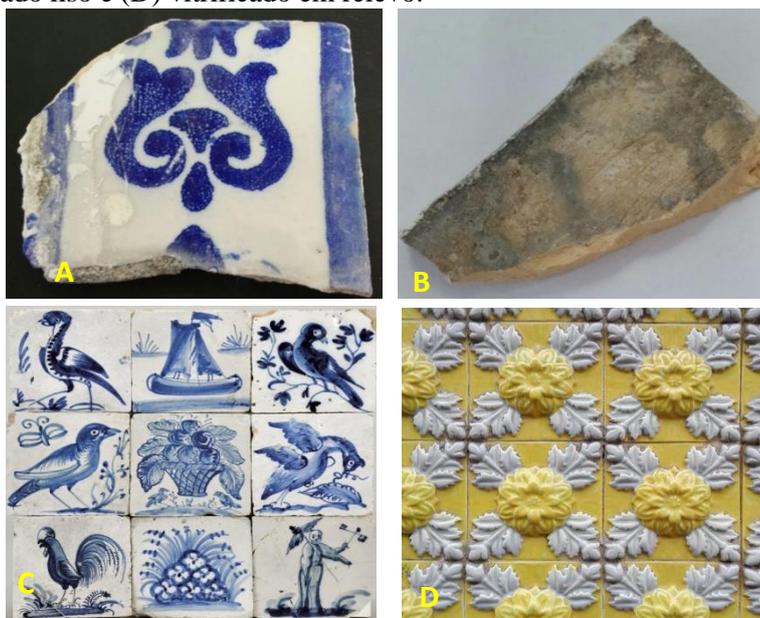
Os azulejos apresentam pouca espessura e basicamente duas faces, uma chamada de biscoito ou chacota. A outra face é a vidrada ou vitrificada, resultado da cozedura de um revestimento geralmente denominado esmalte, que se torna impermeável e brilhante. Esta face pode ser lisa ou com relevo (figura 2).

**Figura 2.** Faces do azulejo. (A) face vitrificada (B) face chamada de chacota (C) vitrificado liso e (D) vitrificado em relevo.

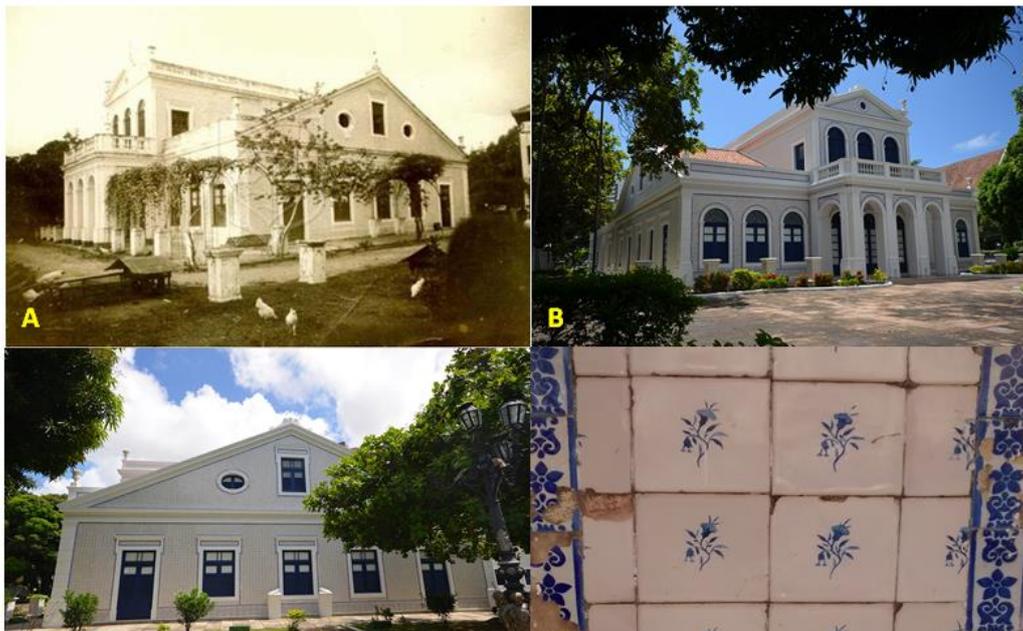
**Figura 3.** Casarão Rodrigues de Mendes século XIX (A), Sede da Academia Pernambucana de Letras século XXI (B e C) e detalhe do painel azulejar (E).

O prédio possui painéis de azulejos portugueses de autoria desconhecida datados do século XIX, que revestem as fachadas oeste, sul e leste, numa extensão de 143 m<sup>2</sup>. As portas e janelas são em arco ver pleno. O piso, em mosaico inglês de retângulos coloridos, exhibe originais desenhos da segunda metade do século 19, apresenta também lustres franceses e demais ornamentos. Segundo o pesquisador Alberto José de Souza é “o casarão do Barão Rodrigues Mendes (Figura 3), trata-se de um testemunho da arquitetura clássica imperial, o mais perfeito exemplar de resistência que o classicismo do império legou ao país, uma joia da arquitetura classicista doméstica mundial” (Passos, 2015).

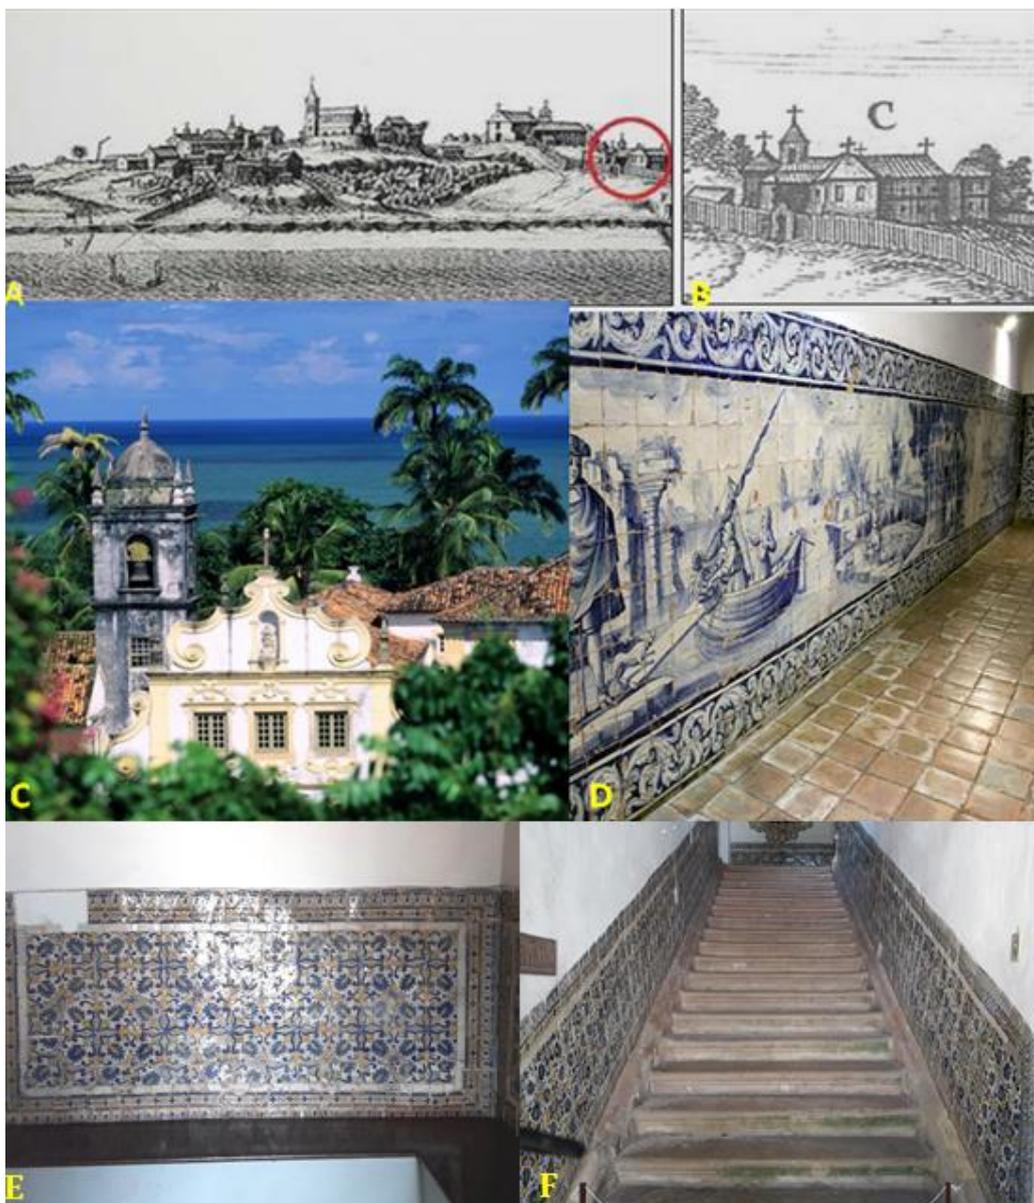
Os painéis de azulejos mais antigos de todo o conjunto são os que se localizam na Capela do Capítulo e Escadaria (Figura 5e,f). São provavelmente do período da construção do Convento. Estes podem ser descritos como azulejos do tipo massaroca de repetição (Simões, 1965, p. 77) nas cores azul e amarelo, sobre fundo branco com 99 desenhos do tipo tapeçaria.

Capela do Capítulo é bastante exaltada, por ter sido o único ambiente que sobreviveu intacto ao incêndio ocorrido em 1631, já referido, causado pelos invasores holandeses. Hoje, esses azulejos encontram-se bem desgastados, apresentando em grande parte perda do vitrificado e rachaduras, (Silva & Muniz, 2018). O mosteiro tem ainda uma biblioteca com um precioso acervo de obras raras, e nele foi instalada a primeira biblioteca pública de Pernambuco.

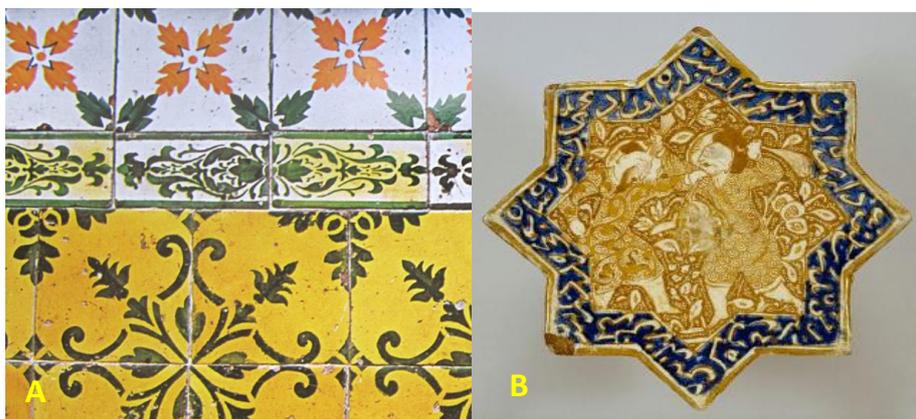
**Figura 6.** Diferentes formatos de azulejos. (A) Quadrado e (B) Poligonal

A sua produção envolve várias etapas, começando com a preparação da pasta cerâmica, secagem, queima de corpo cerâmico, vidrado e segunda queima do esmalte (Andrade, 1995).

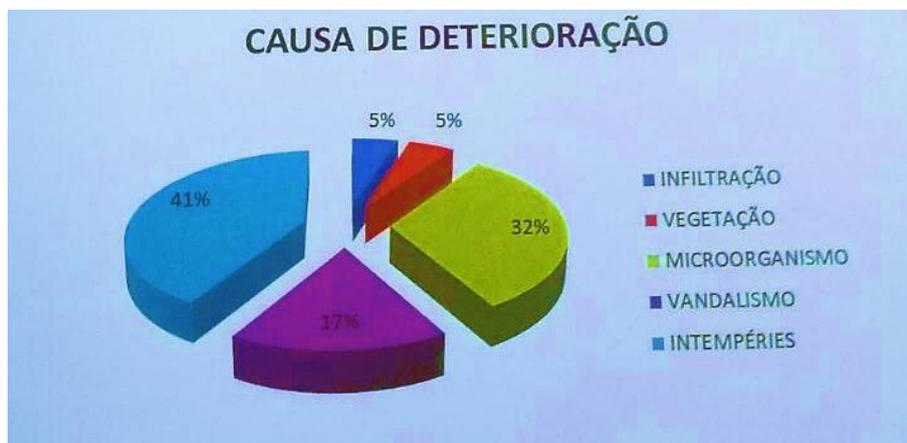
**Figura 7.** Distribuição das causas da deterioração do acervo azulejar

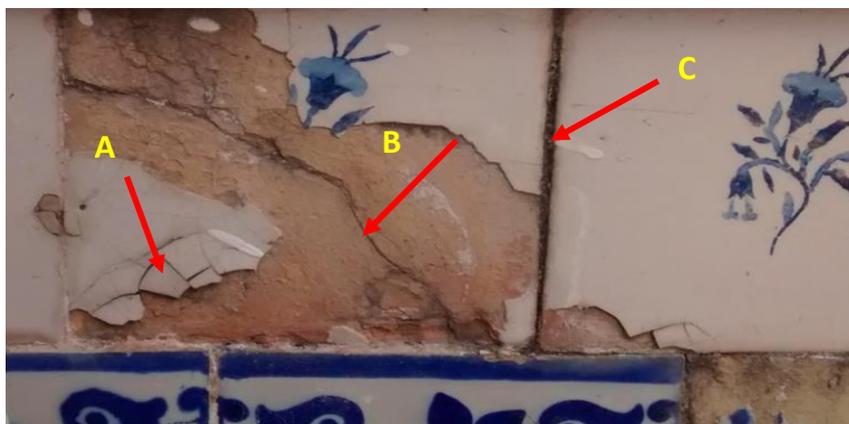
**Figura 8.** Azulejos da APL danificados por patologias como: craquelê, perda de vidrado e contaminação.

**Legenda:** Seta (A) Craquelê (B) Perda de vidrado e (C) contaminação

Além disso, o processo físico-químico desenvolvido pela presença dos vapores de água e as reações iônicas dos sais provocam uma espécie de troca osmótica por capilaridade dos azulejos craquelados, destacando o vidro e criando microclimas favoráveis a contaminação biológica. A deterioração por contaminação é um processo que ocasiona também modificações físico-químicas no biscoito e vidro pela proliferação de estruturas biológicas, principalmente microbianas que se alimentam de sujeiras orgânicas e silicatos do corpo cerâmico, provocando danos nos azulejos, podendo chegar a ser o principal causador de patologias dentre os organismos vivos, ver as figuras 7 e 8 (Esteves *et. al.*; Braga, 2003; Lima, 2012).

As manifestações da ação microbiológica correm principalmente entre o vitrificado e a parte cerâmica (biscoito). O caminho de acesso dos micro-organismos a esta região de interface entre as duas camadas é o craquelê existente no vitrificado, que atravessa a seção transversal do mesmo (Sanjad *et al.*, 2009). Estes, juntamente com as juntas de qualquer painel, representam pontos de entrada de contaminação e a entrada para a deterioração de cada azulejo a partir do esmalte para o corpo da cerâmica e até mesmo a argamassa (Coutinho, 2015).

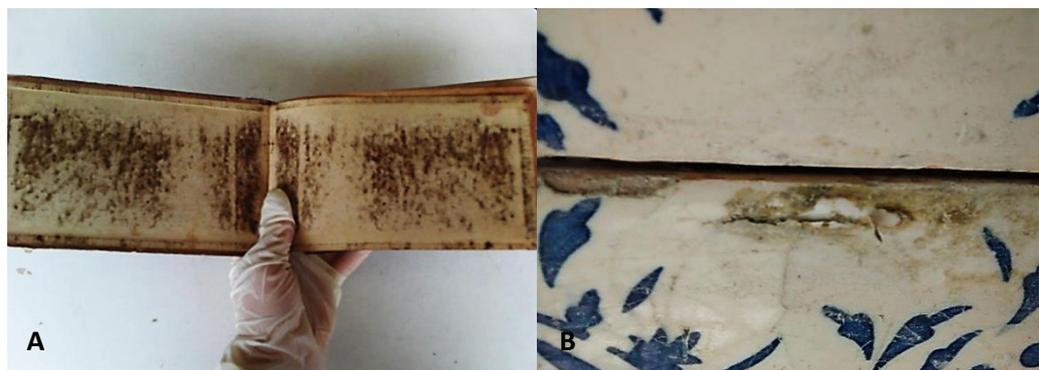
**Figura 9.** Obras de arte danificadas por ação microbiana. (A) Livro de ata dos rodoviários do acervo da RFFSA (Rede Ferroviária Federal) e (B) Detalhe do azulejo deteriorado da fachada da APL (Academia Pernambucana de Letras).

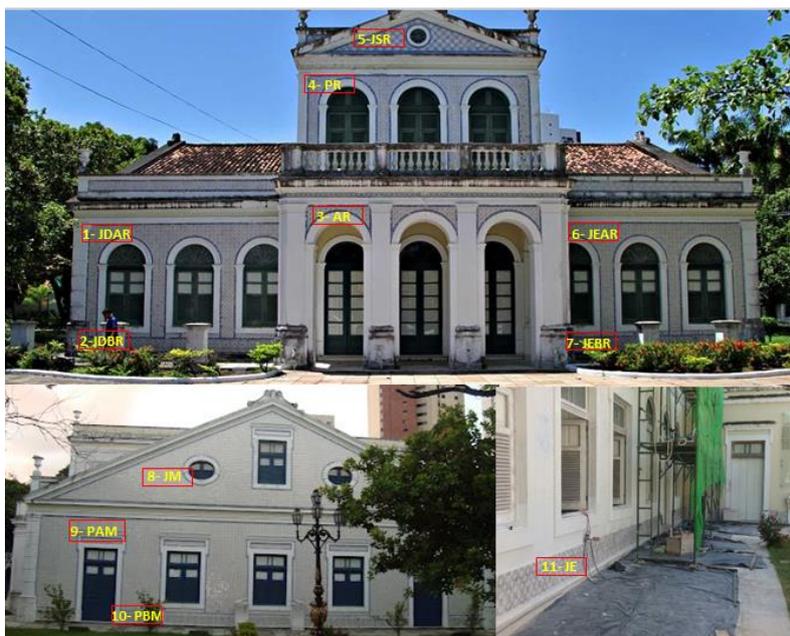
**Figura 2.** Mapeamento dos pontos de coleta nas fachadas de azulejos da Academia Pernambucana de Letras, Recife-PE/Brasil.

Legenda: 1- Janela Direita no Alto Rui (JDAR); 2- Janela Direita no Baixo Rui (JDAR); 3- Arcos Rui Barbosa (AR); 4- Porta Rui (PR); 5- Janela Superior Rui (JSR); 6- Janela Esquerda no Alto Rui (JEAR); 7- Janela Esquerda no Baixo Rui (JEAR); 8- Janela Malaquias (JM); 9- Porta no Alto Malaquias (PAM); 10- Porta no Baixo Malaquias (PBM) e Janela do Estacionamento (JE).

As coletas foram realizadas em 11 pontos das fachadas leste, oeste e sul (figura 2). Diferentes elementos, tais como; a distância do solo, umidade, incidência solar, manchas e estado de conservação dos azulejos foram considerados para a escolha dos pontos. Com auxílio de uma espátula esterilizada realizou-se uma raspagem delicada e superficial da região do rejunte, para não danificar a peça. Também, foram retiradas amostras da parte vitrificada, parcialmente soltas, assim como, fragmentos da chacota exposta dos azulejos mais deteriorados. Em seguida o material foi acondicionado em placas de Petri esterilizadas e levadas ao Laboratório de Microbiologia Ambiental e Industrial (LAMAI), departamento de Antibióticos do Centro de Biociências da UFPE (DANTI-CB/UFPE).

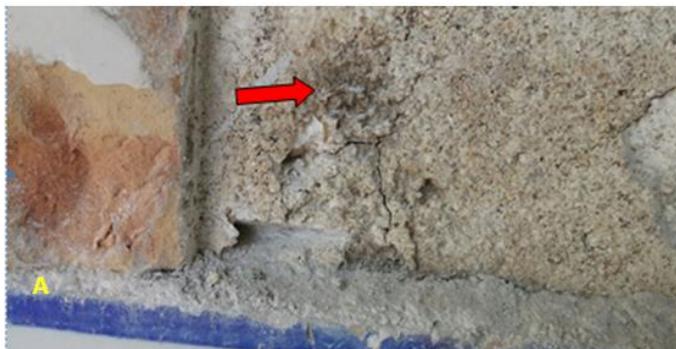
**Figura 3.** Azulejo da APL deteriorado detalhe para a mancha preta na parede.

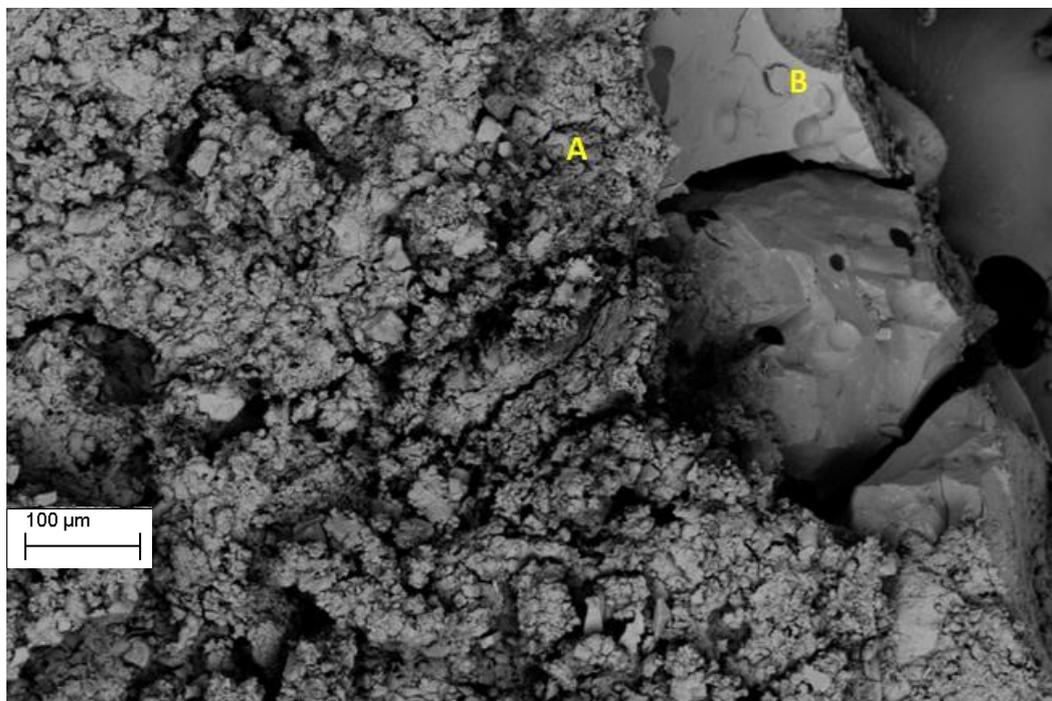
**Figura 5.** Detalhe da mancha verde entre o vitrificado e o corpo cerâmico do ponto 3: A- densa massa microbiana e B- superfície livre de contaminação, observa-se os vacúolos formados durante o cozimento da cerâmica.

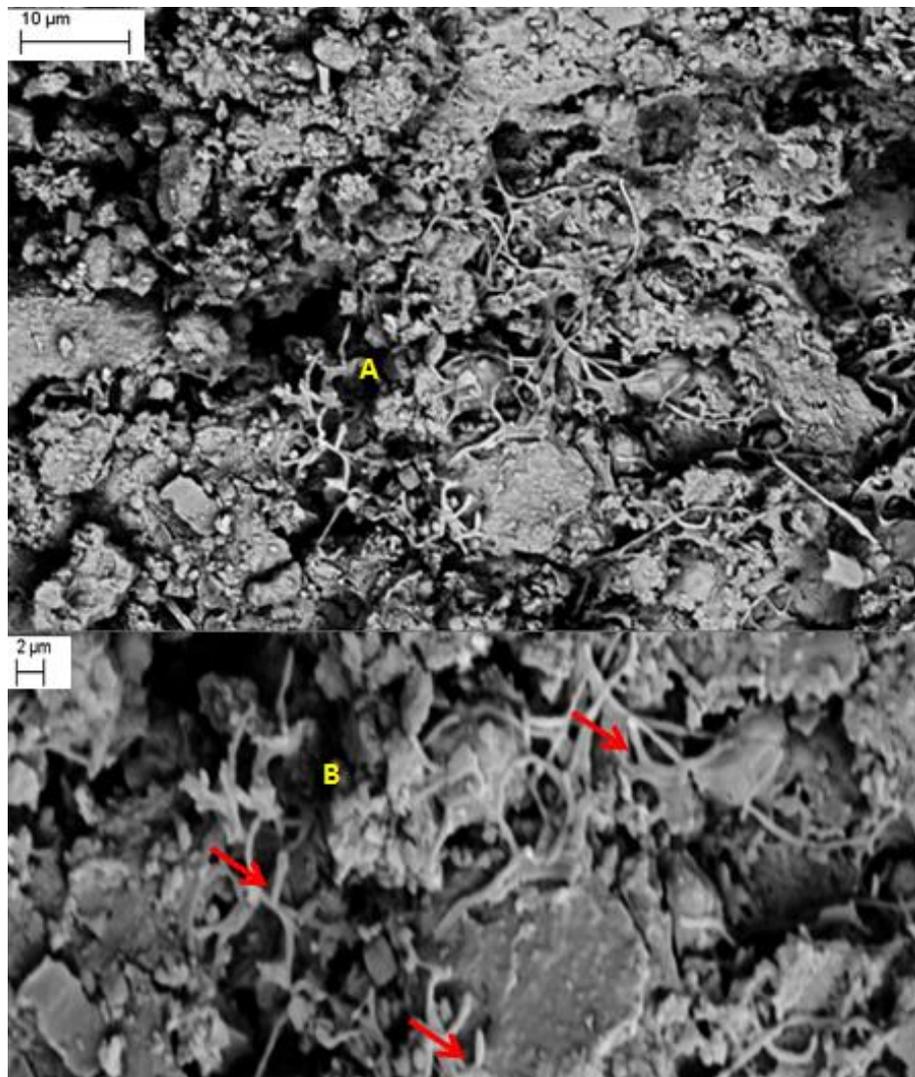
**Figura 6.** Imagem obtida da amostra do ponto 1: A-Emaranhado de filamentos e B- imagem ampliada dos filamentos, a seta indica possíveis conidióforos sem esporos.

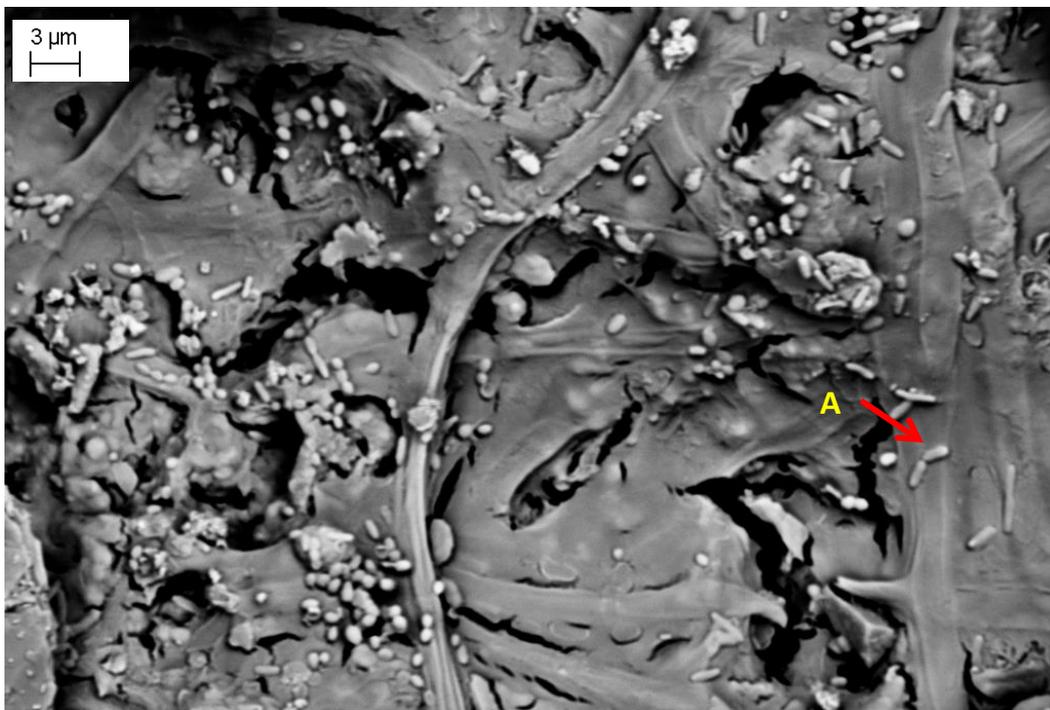
**Figura 7.** Observam-se as estruturas bacterianas. Em (A) seta indica os arranjos na forma de bastonetes e seta (B) na forma de cocos.

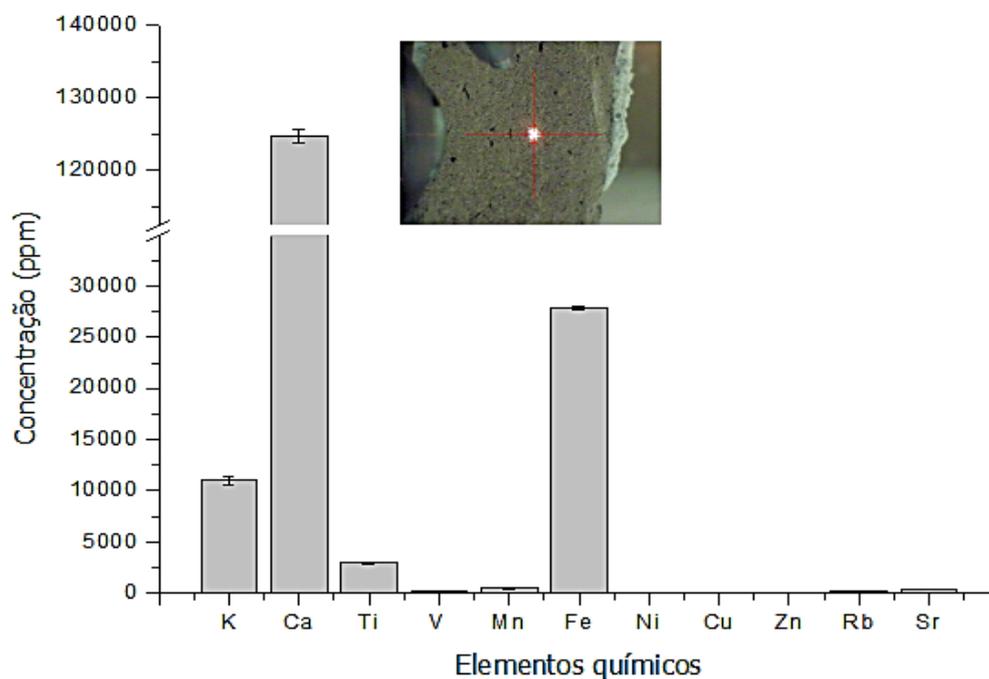
**Figura 8.** Composição mineralógica dos azulejos do século XIX da Academia Pernambucana de Letras. Distribuição dos elementos químicos encontrados no biscoito.

Na análise por FRX do biscoito (chacota) do azulejo do século XIX (figura 8), identificam-se principalmente três minerais formados; cálcio (Ca), ferro (Fe) e potássio (K). Um dos marcadores que indica uma diferença cronológica é quantidade de cálcio. Isso porque quanto maior o tempo, mais cal decorrente das argamassas empregadas como massa de assentamento é absorvido pela chacota (Muniz et al., 2017). Em relação aos pigmentos azul e branco, na imagem 9, observa-se os picos para os elementos: potássio, cálcio, chumbo (Pb) e cobalto (Co). O dióxido de cobalto é amplamente utilizado nos azulejos português, enquanto a presença de chumbo nesse ponto provavelmente é referente ao branco. Na produção do pigmento branco era adicionado chumbo, como mostra o gráfico da composição do pigmento branco (imagem 10).

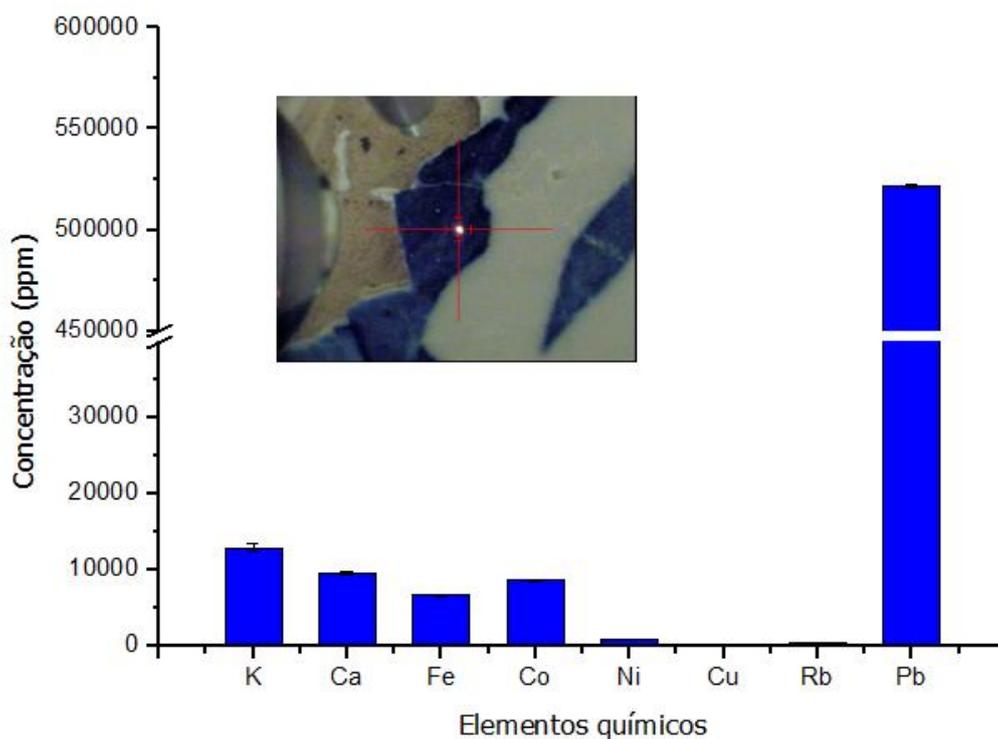
**Figura 9.** Composição mineralógica dos azulejos do século XIX da Academia Pernambucana de Letras. Distribuição dos elementos químicos encontrados no vitrificado detalhe para o pigmento azul.

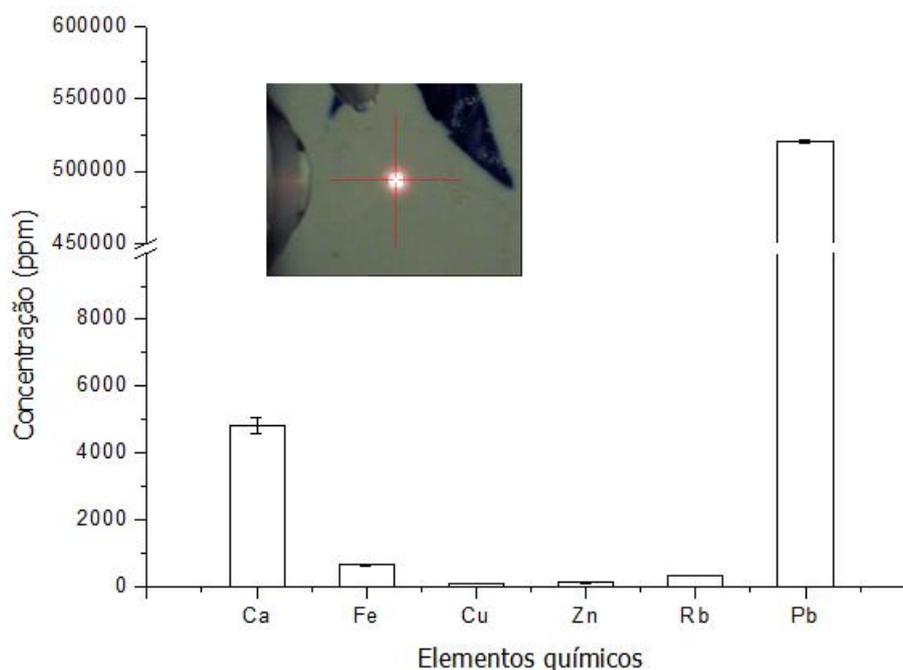
**Figura 10.** Composição mineralógica dos azulejos do século XIX da Academia Pernambucana de Letras. Distribuição dos elementos químicos encontrados no vitrificado detalhe para coloração branca.

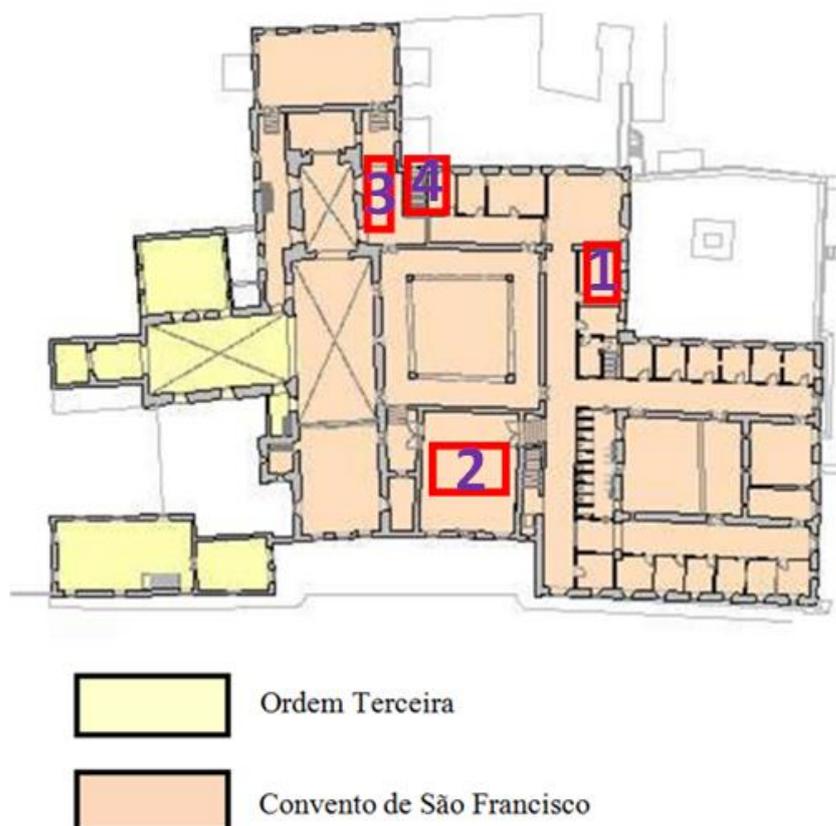
**Figura 2.** Planta do pavimento térreo vista da Ordem primeira/Convento de São Francisco e Ordem Terceira, com destaque em vermelho para os locais de coleta.

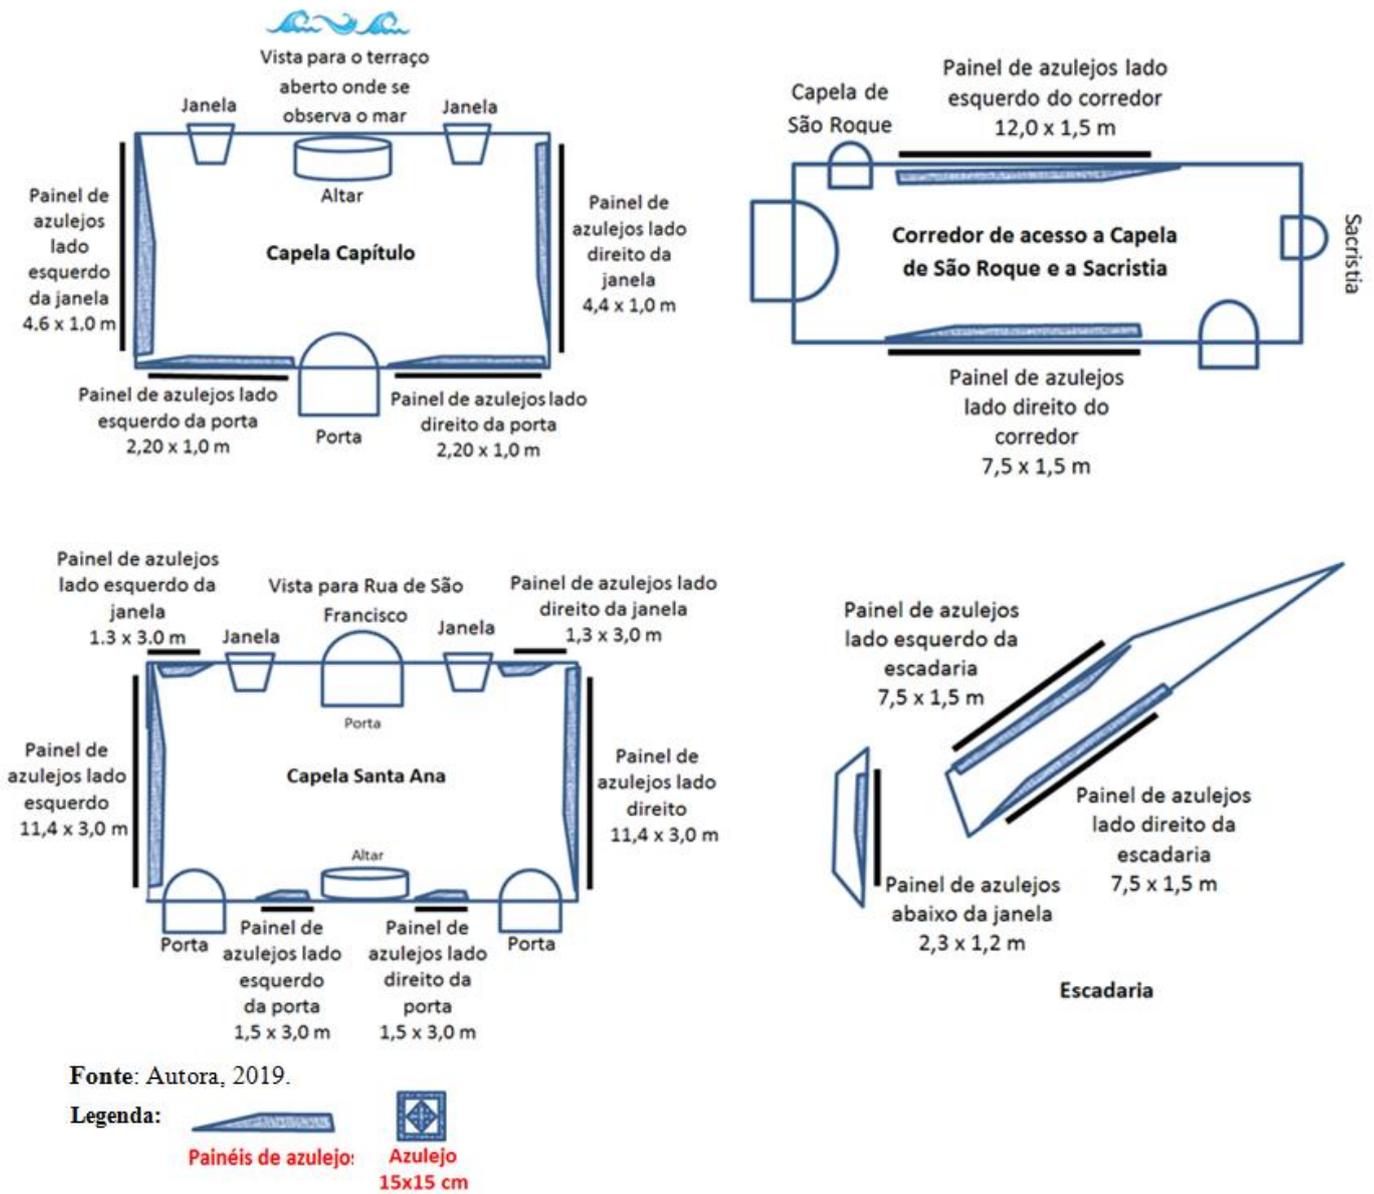
**Figura 3.** Dimensões dos painéis de azulejos do Convento São Francisco de Olinda.

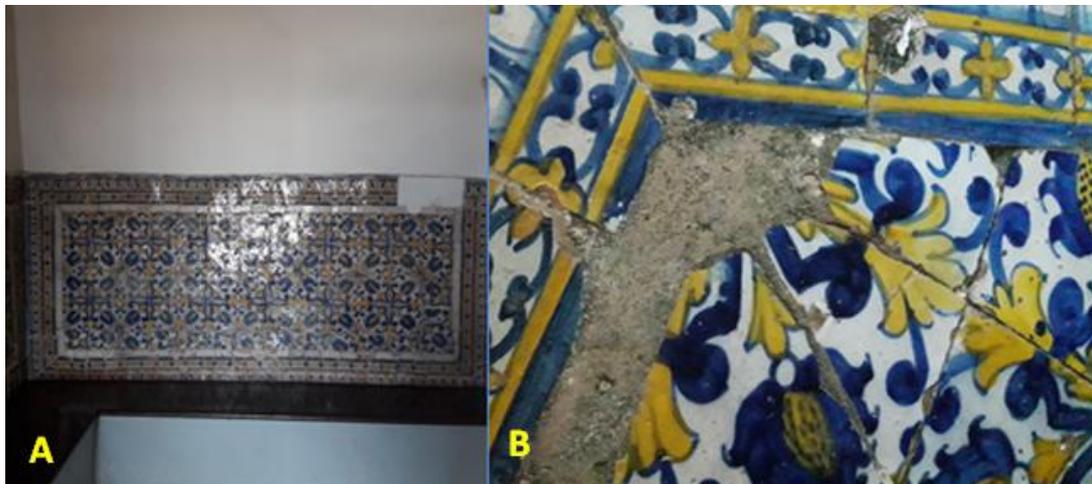
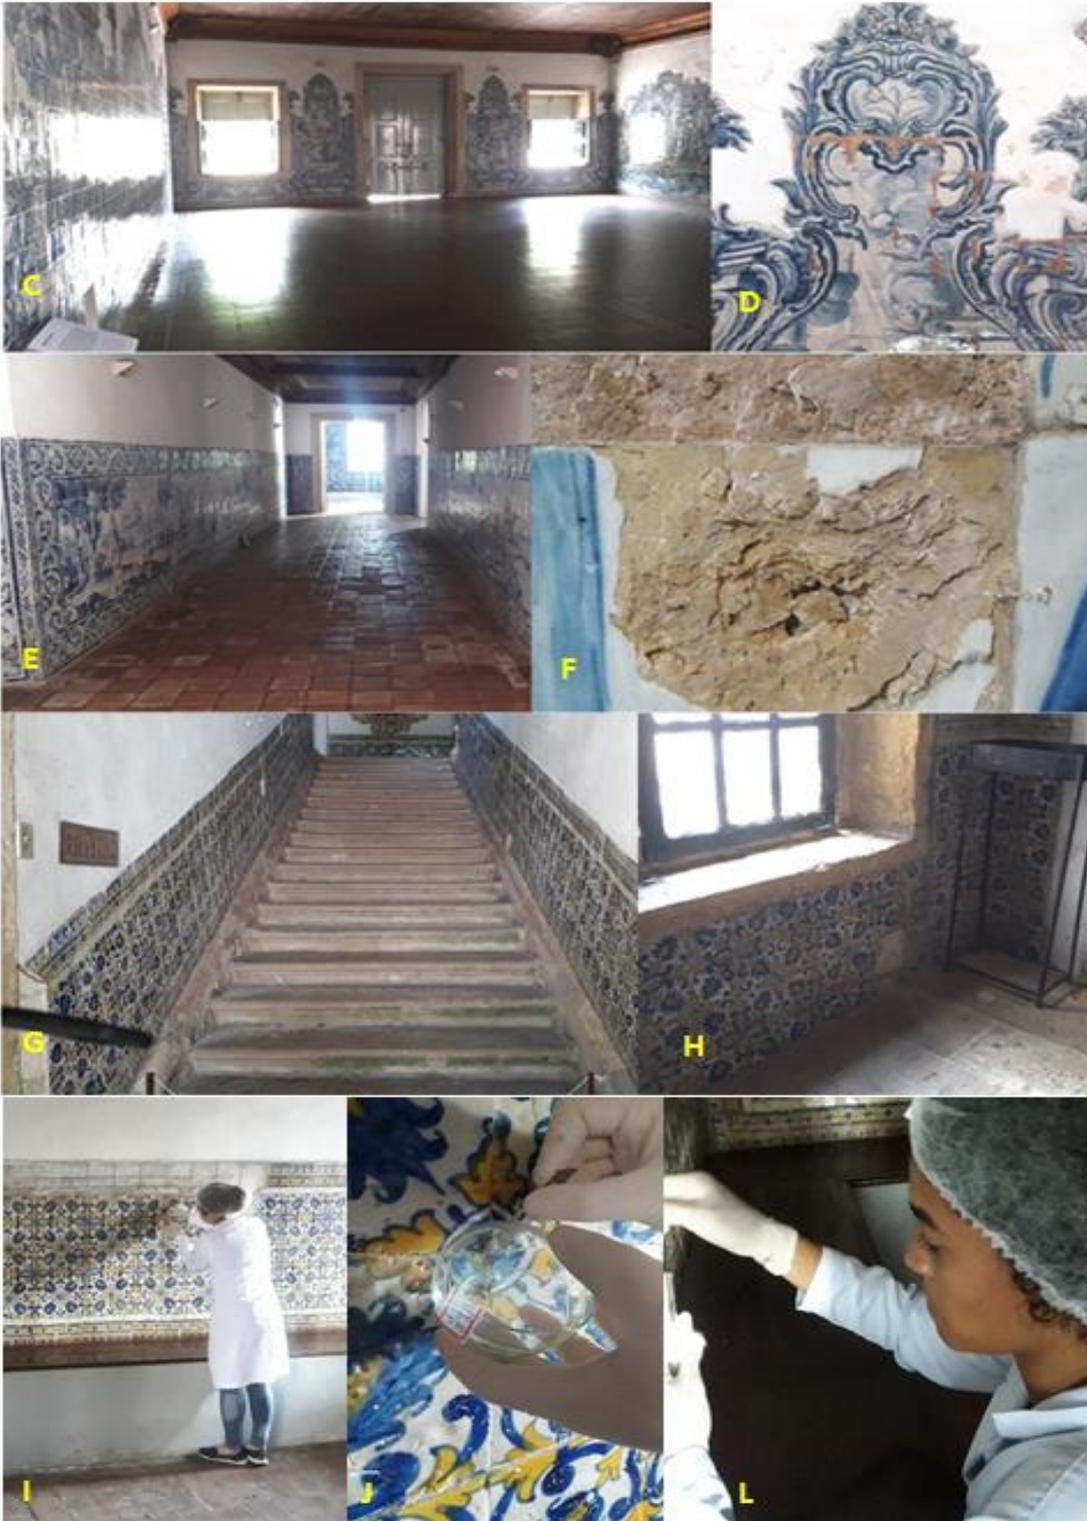
As coletas aconteceram durante o período da manhã e da tarde, no mês de Janeiro de 2019. Foram estabelecidos quatro campos de coletas do térreo da Ordem Primeira/Convento de São Francisco (figura 2), distribuídos da seguinte forma; Capela Capítulo (1), Capela Santa Ana, Corredor (3) e Escadaria (4), ver imagem 4. Parâmetros ambientais foram observados (temperatura, iluminação natural se os ambientes eram escuros ou claros e se as paredes apresentavam sinais de umidade e manchas), assim como foi analisado a presença de dados nos painéis de azulejos, questão imprescindível para determinação dos pontos de coleta e foi tirada a medida da área dos painéis (figura 3). O procedimento para obtenção das amostras foi o mesmo aplicado na Academia Pernambucana de Letras, ver imagem 4. Em seguida o material foi levado ao Laboratório de Microbiologia Ambiental e Industrial (LAMAI), do Departamento de Antibióticos do Centro de Biociências da Universidade Federal de Pernambuco (DANTI-CB/UFPE).

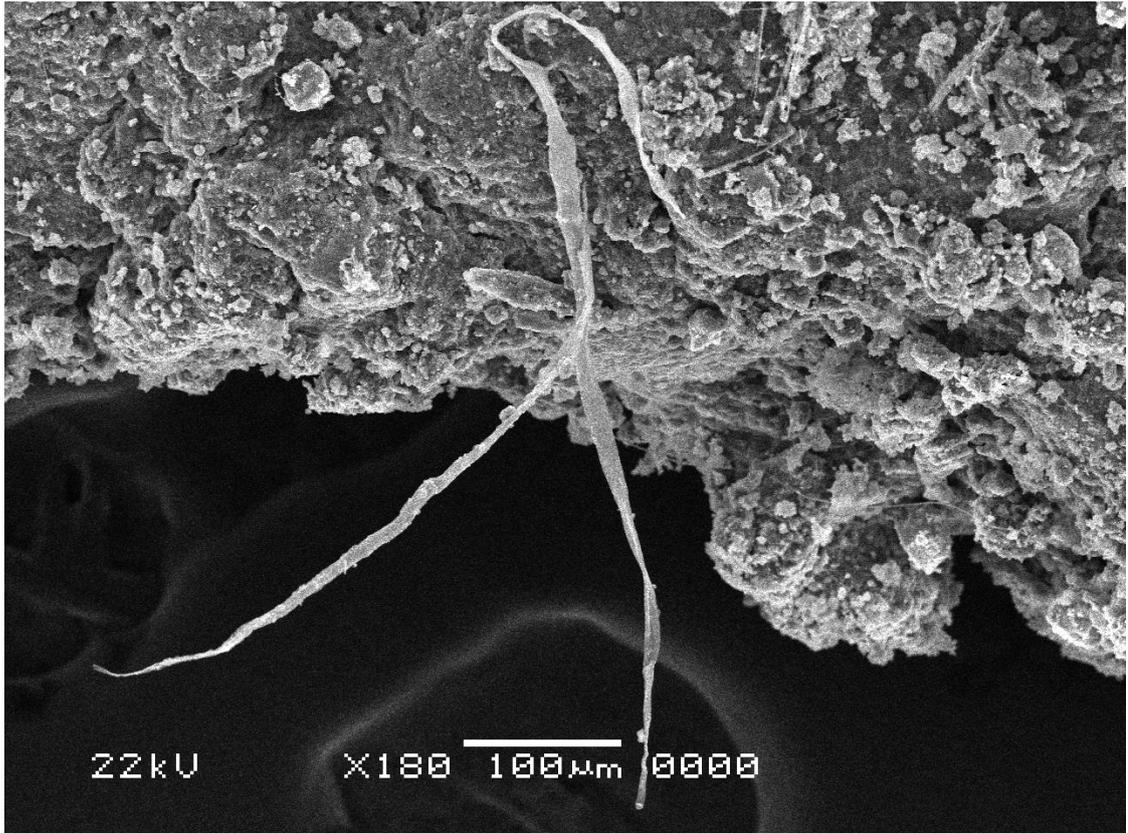
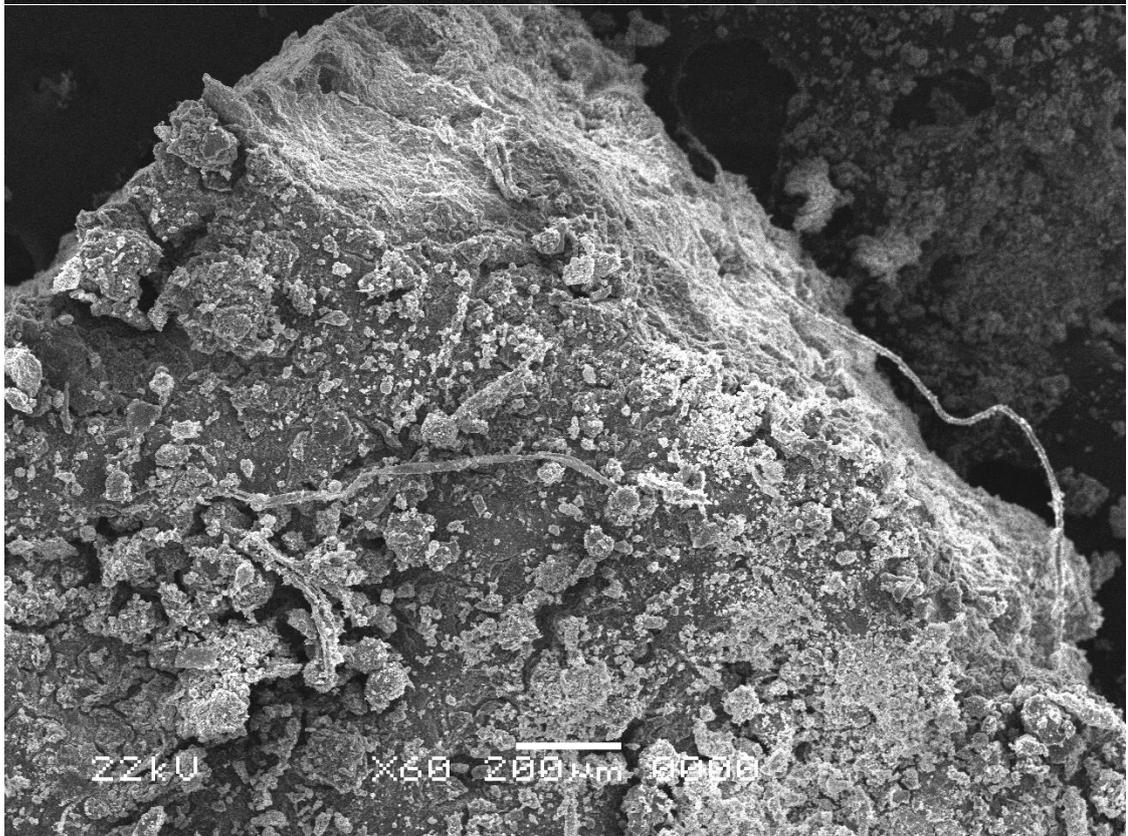
**Figura 11.** Imagem MEV da crosta aderida ao fragmento de azulejo do século XVI do Convento de São Francisco de Olinda. Revelando uma estrutura longa filamentosa provavelmente microbiana.<sup>17</sup>

As imagens obtidas através do MEV dos fragmentos de azulejos foram possíveis perceber alguns longos filamentos (figura 11), provavelmente possa ser estruturas morfológicas relacionadas aos organismos presentes na comunidade microbiana aderida ao azulejo. Dentre os micro-organismos que apresentam a morfologia em questão (filamentosa); são os fungos (*Aspergillus*, *Curvularia*, *Lichtheimia*, *Rhizopus*, *Syncephalastrum*, *Phenerochaete* e *Penicillium* e outros gêneros), as cianobactérias (*Leptolyngbya* e *Nostoc*), microalgas (*Scytonema*, *Tapinothrix* e outros), há também actinobactérias (*Streptomyces sp.* e *Nocardiopsis*). A presença desses micro-organismos e outros no na superfície dos azulejos pode causar mudanças de volume, penetração na matriz cerâmica e liberação de substâncias metabólicas, como ácidos orgânicos e inorgânicos, como ocorre em materiais de pedra (Gorbushina, 2007; Sanjad *et. al.*, 2014; Gaylarde *et. al.*, 2016).

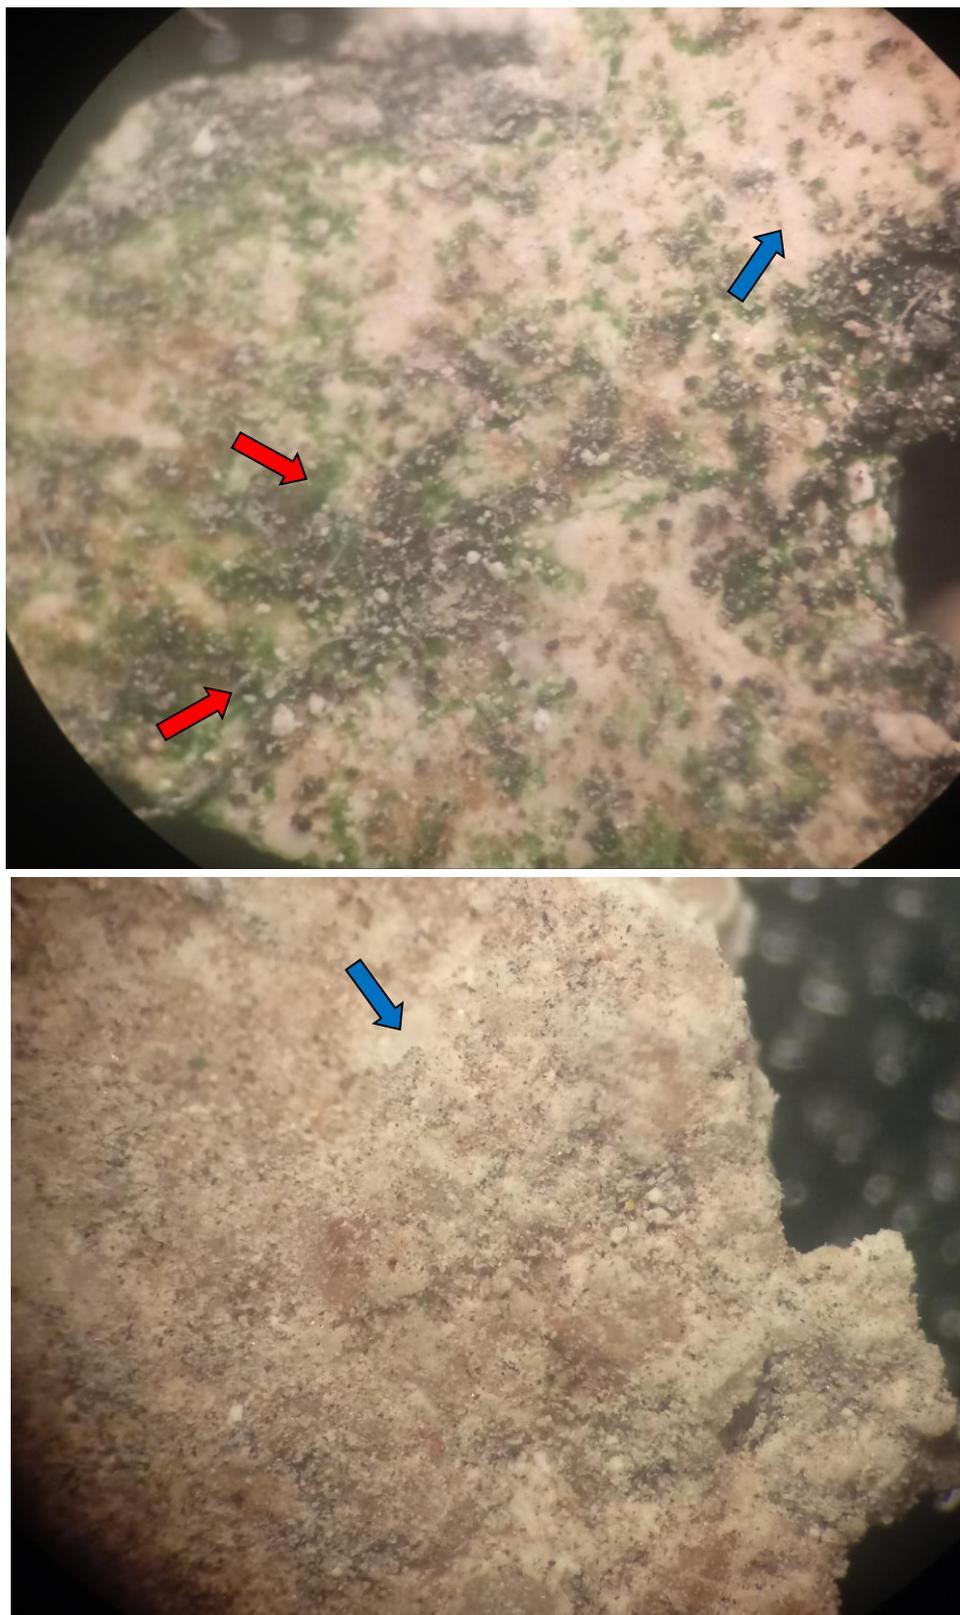
**Figura 13.** Imagem por lupa binocular do detalhe de um fragmento do azulejo século XVI do Convento de São Francisco de Olinda. Observa-se a camada de sal (seta azul) e pontos de crostas esverdeadas (seta vermelha) depositados na superfície do azulejo.

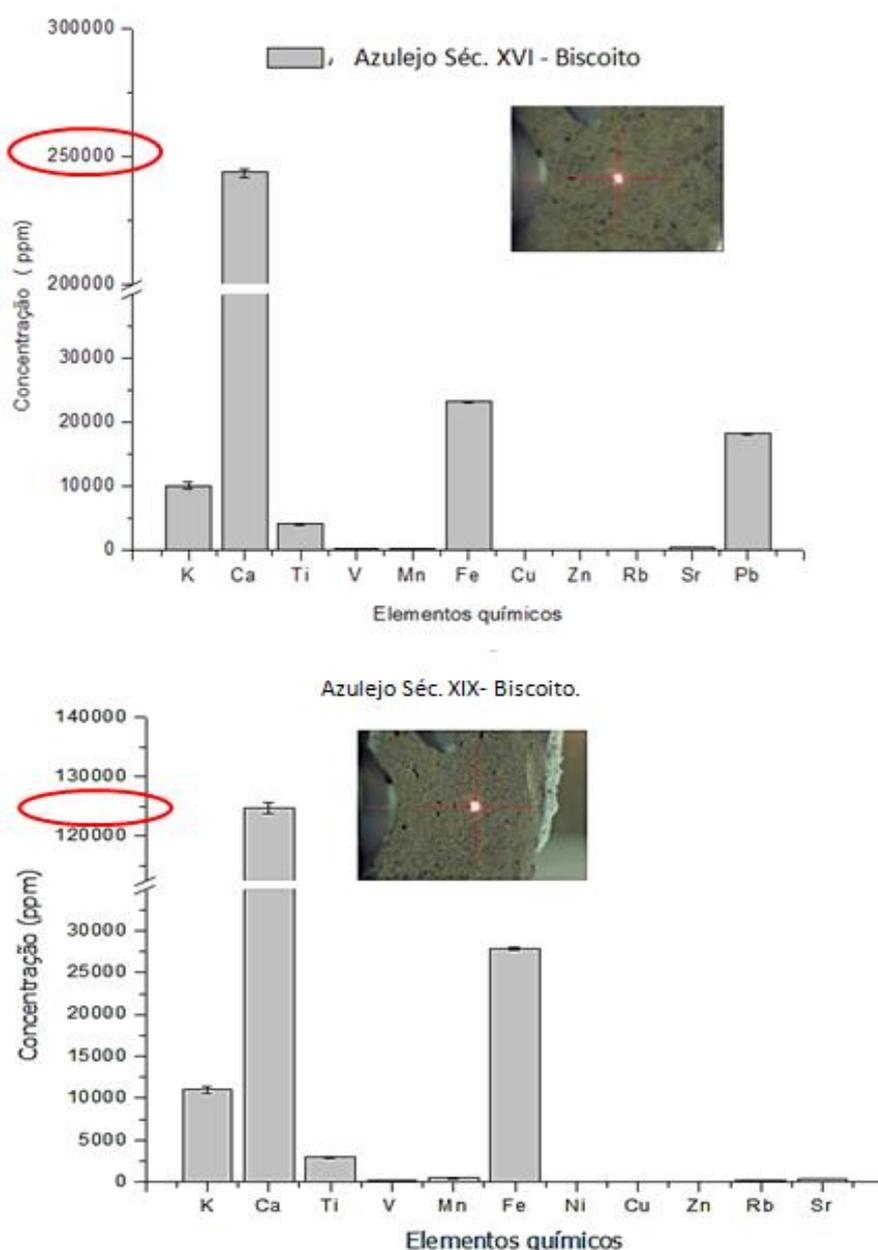
**Figura 14.** Gráfico da composição mineralógica dos azulejos do século XVI do Convento de São Francisco de Olinda. Comparação da composição de cálcio dos biscuitos dos azulejos do século XVI com o do século XIX. .

Através dos resultados das análises por FRX possível verificar que os azulejos do século XVI do Convento de São Francisco de Olinda são de fato os azulejos antigos que os da Academia Pernambucana de Letras. Ao compararmos os dados obtidos do elemento cálcio (Ca) das duas amostras (século XVI e XIX), observa-se que o pico de cálcio na amostra do século XVI é aproximadamente duas vezes maior do que a amostra do século XIX (figura 14). Corroborando com Muniz et al.,2017, em relação da característica do cálcio ser um dos marcadores que indica diferenças cronológicas.

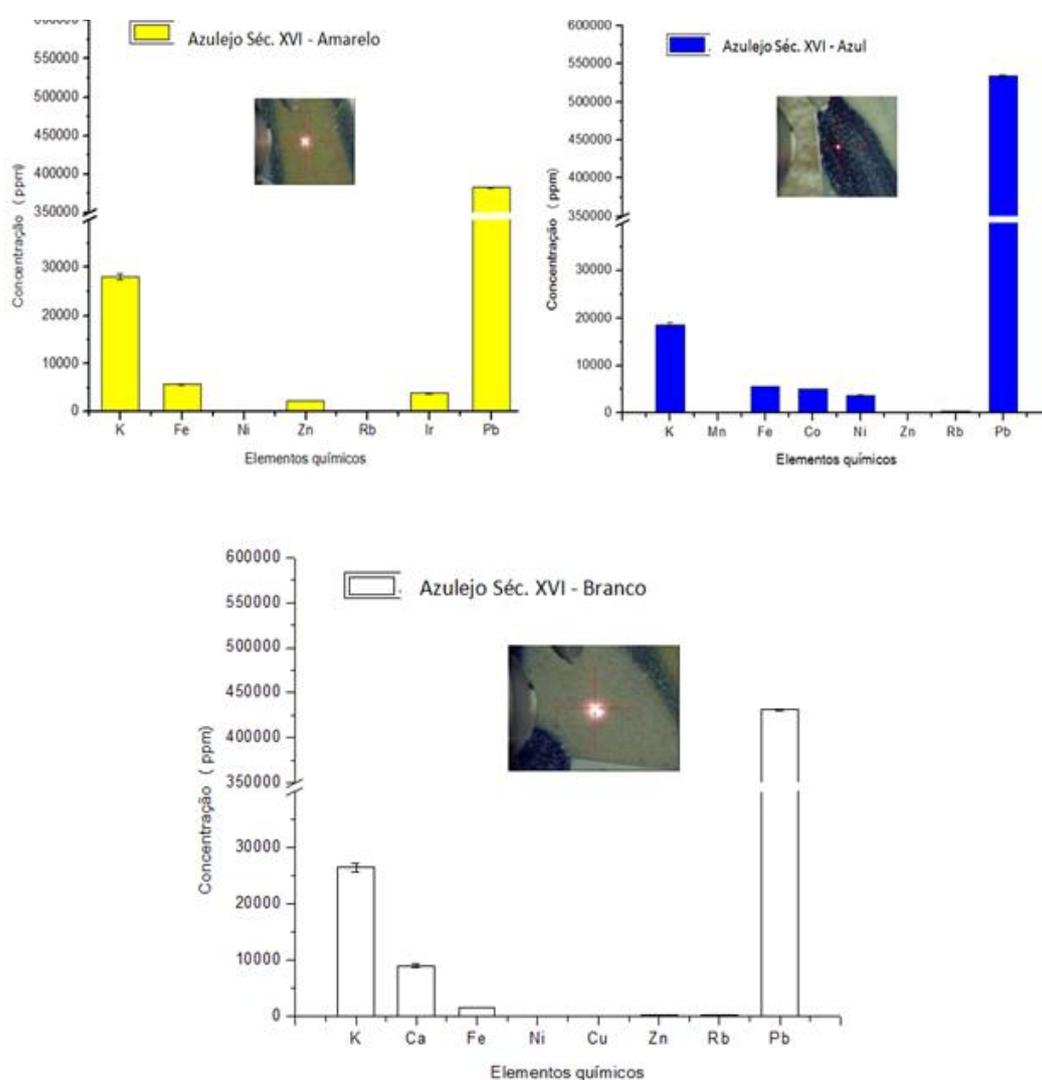
**Figura 15.** Gráfico da composição mineralógica dos azulejos do século XVI do Convento de São Francisco de Olinda. Composição dos pigmentos presentes na cama vitrificada.

Em relação aos pigmentos presentes no vitrificado amarelo e azul, apresentaram diferenças na concentração de chumbo (figura 15). O que pode explicar essa diferença na concentração de chumbo de um pigmento para outro na mesma peça, poderia estar relacionado com a maior complexidade mineralógica das peças mais antigas, em decorrência de uma argila impura, rica em diversos materiais. Já os biscuitos mais modernos como os do século XIX fruto de um processo semi-industrial de produção, possuem uma mineralogia mais simples (Sanjad, 2002; Caldeira et al., 2015).
