**DESEMPENHO ACÚSTICO EM EDIFICAÇÕES COM VEDAÇÃO EM TIJOLO
CERÂMICO FURADO E DRYWALL: um estudo de caso de edifícios em Caruaru no
estado de Pernambuco**

Trabalho de conclusão de curso apresentado à coordenação do curso de Engenharia Civil da Universidade Federal de Pernambuco - UFPE, Campus Acadêmico do Agreste, Núcleo de Tecnologia, na modalidade artigo científico, como requisito parcial para obtenção do grau de Bacharel em Engenharia Civil. Defesa realizada por videoconferência

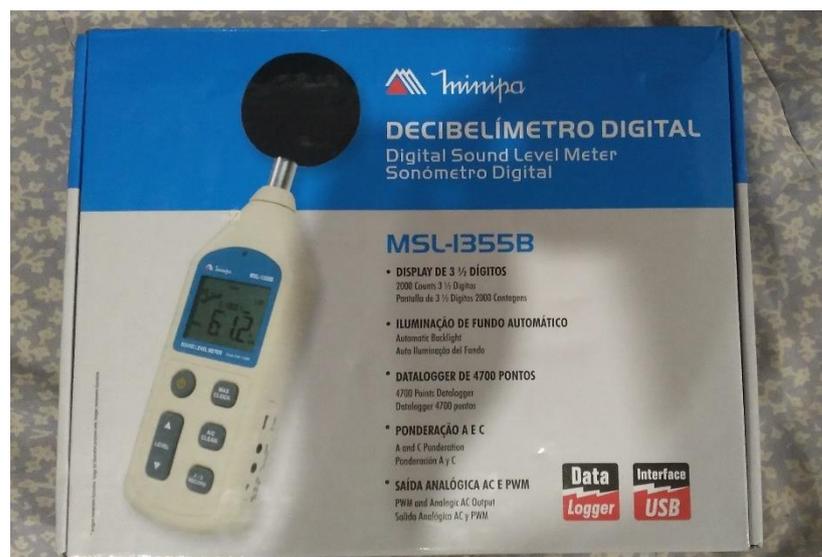
Para os ensaios em campo e obtenção dos dados foi utilizado um medidor de nível de pressão sonora digital (decibélímetro) demonstrado na Figura 1, modelo MSL-1355B, calibrado e ajustado para medições entre 30 e 130 dB. Um tripé ajustável de um metro ao qual o decibélímetro foi apoiado e uma trena usada para posicionar corretamente o equipamento. A fonte sonora utilizada neste trabalho foi uma buzina de festa a gás, sendo uma fonte sonora aerea direcional e padrão para todos os ensaios.

Figura 1 – Decibélímetro modelo MSL-1355B

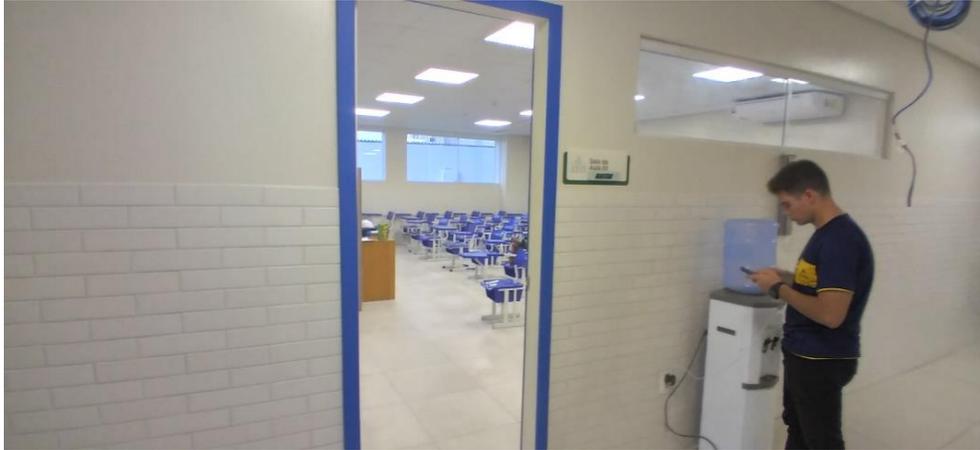
Neste edifício comercial de três andares, cuja usabilidade se destina a um centro educacional, possui as divisórias das salas de aula em drywall com preenchimento interno em lã de vidro. Tanto dentro dos ambientes, como nas áreas de passagem comuns, receberam o revestimento de cerâmica até a altura de 1,5 metros. Foram selecionadas quatro salas, sendo duas delas no primeiro andar e duas no segundo. Ambas as salas são iguais em tamanho e disposição, demonstrado na Figura 2, com dimensões de 9,50 m x 6,55 m, totalizando uma área de 62,225 m².

Figura 2 – Sala 02 do edifício 01, localizada no primeiro andar.

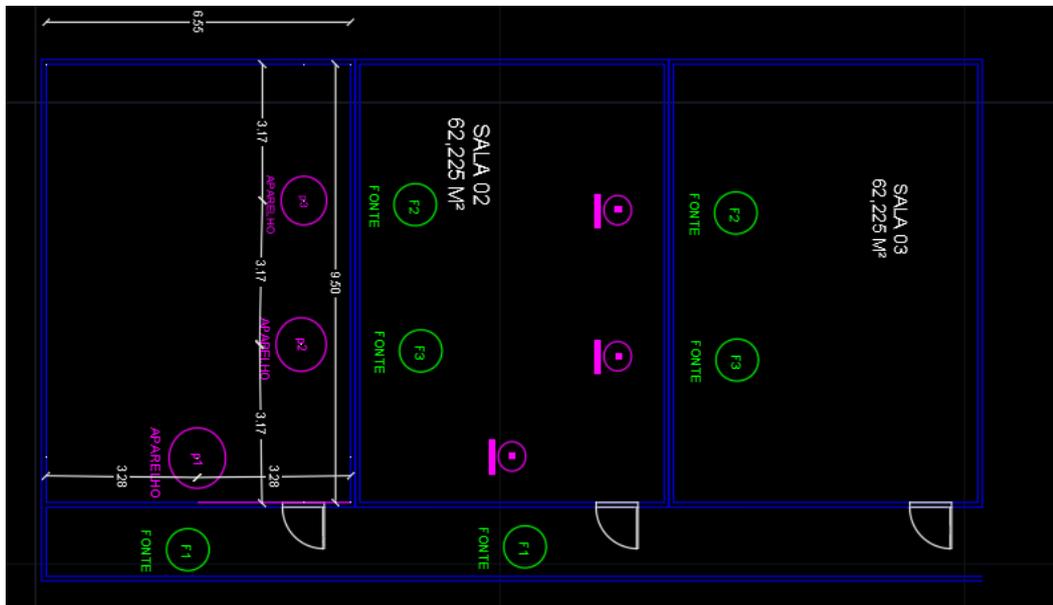
Figura 3 – Localização dos pontos de medição na sala

Devido a área da sala ser superior a 60 m², foram selecionados três pontos de aferição, sendo o primeiro deles entre a divisória da sala e o corredor, demonstrado em verde na Figura 3. O equipamento foi instalado dentro da sala ao centro da divisória e a fonte sonora posicionada

alinhado ao equipamento no corredor. O segundo e terceiro ponto de aferição ocorreram na divisória entre a sala analisada e a sala posterior, devido a alvenaria possuir a maior extensão, o equipamento foi posicionado em dois pontos equidistantes ao longo da extensão da divisória, a fonte sonora foi posicionada na sala seguinte, alinhada com o equipamento de medição. Depois de coletar os dados com medidor de ruídos sonoros na sala, foi invertido a posição dos equipamentos, sendo a fonte sonora acionada nos pontos definidos dentro da sala estudada e o equipamento de medição nos pontos equivalentes já citados.

A fonte sonora foi acionada no local determinado e em um curto período de tempo, o nível de ruído captado pelo equipamento foi registrado, repetindo o procedimento por quatro vezes. A disposição dos pontos de aferição e as medidas das salas em metros está representada na Figura 3.

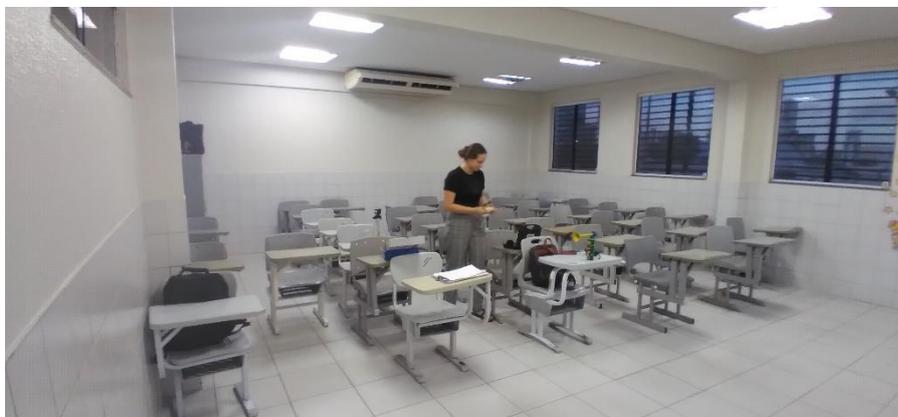
Neste edifício comercial de dois andares com divisórias internas em tijolo cerâmico de 8 furos, cuja usabilidade se destina a um centro educacional, foram selecionadas três salas, sendo duas delas no primeiro andar e a última no térreo. Ambas as salas são iguais em tamanho e disposição, como mostra na Figura 4, suas dimensões são de 6,42 m x 8,21 m e área igual a 52,70 m². As salas deste edifício também são revestidas com cerâmica até uma altura de 1,5 m, igualmente ao da edificação 01.

Figura 4 – Sala do segundo colégio Adventista, 1º andar

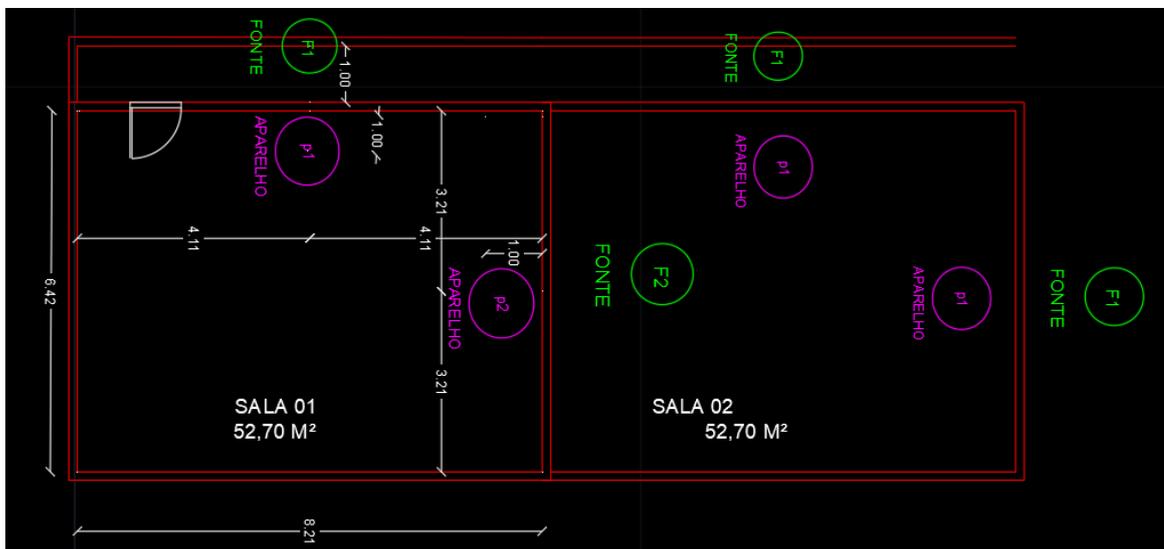
Como a área está acima de 30 m² e menor que 60 m², foram selecionados dois pontos para efetuar a medição com o decibelímetro, sendo o primeiro ponto posicionado no centro da divisória entre a sala e o corredor e o segundo posicionado também no centro da divisória entre a sala estudada e a sala posterior, representada na Figura 5, que contém também as medidas em metros das salas e corredores. A fonte sonora foi posicionada alinhada com o equipamento de medição, sendo o primeiro ponto no corredor e o segundo ponto na sala posterior. Tanto o aparelho de medição quanto a fonte sonora foram posicionados a no mínimo um metro de distância da divisória e a um metro de altura do piso, como indicado pela norma já citada.

Figura 5 – Disposição dos pontos escolhidos para medição

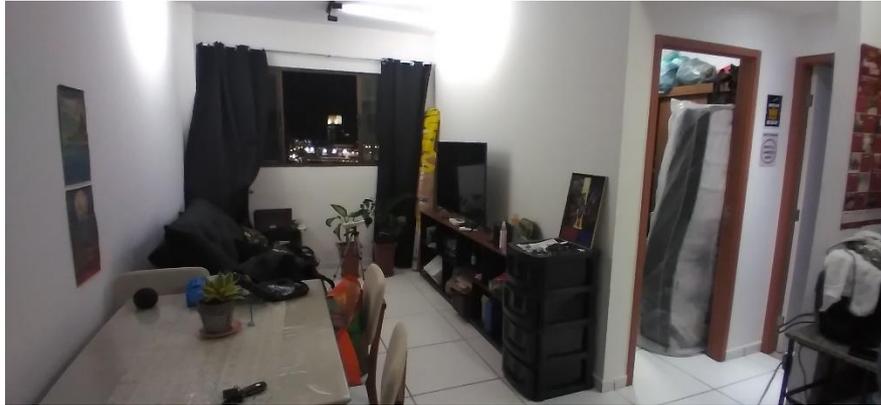
Este é um edifício residencial com 14 andares, apartamentos iguais e com divisórias internas e externas em drywall preenchida com lã de vidro. Cada andar possui 8 apartamentos, sendo assim, foram selecionados quatro apartamentos para a realização dos ensaios, sendo dois deles no 13º andar e os outros dois no 8º andar. A disposição dos apartamentos segue o conceito de arquitetura moderna no estilo quitinete, tendo a cozinha na entrada junto com a sala de jantar integrada a sala de estar, ao lado apenas um quarto com um hall e um banheiro, demonstrado na

Figura 6. Como o ensaio se destina apenas a divisórias significativas de trabalho e descanso, nestes apartamentos foram analisadas apenas as divisórias entre a sala de estar/sala de jantar e o quarto.

Figura 6 – Apartamento do 13º andar com vista para sala e quarto

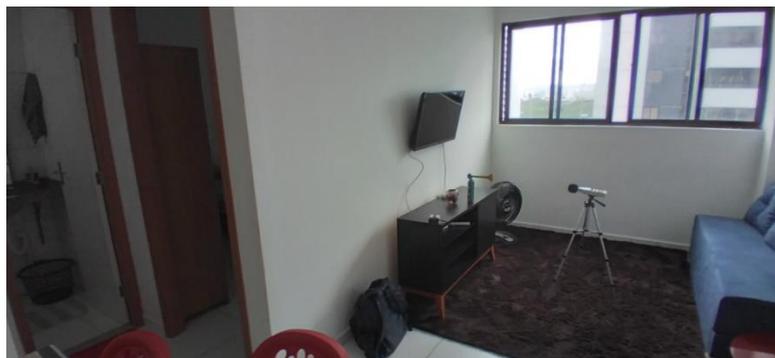
Figura 7 – Decibelímetro posicionado no centro da sala com direção para o quarto

Após posicionar o decibelímetro, foi tomado nota do nível de ruído ambiente, em seguida do nível de ruído da fonte sonora afastada a 25 cm do equipamento de medição, sem interferência da divisória, logo mais foi dado início as aferições propriamente ditas. A fonte sonora foi posicionada, primeiramente, no ponto central da sala de estar e direcionada para o quarto, foto da Figura 7, na qual se encontrava o decibelímetro posicionado no centro do quarto, em seguida, a fonte sonora foi posicionada no centro do outro ponto da sala, considerada a sala de jantar, enquanto o equipamento de medição continuava posicionado no quarto. Após aferição dos ruídos sonoros, a posição dos equipamentos, foi invertida e o procedimento foi refeito, repetindo cada procedimento quatro vezes. A disposição dos equipamentos nos cômodos e suas respectivas medidas em metros está representada na Figura 8.

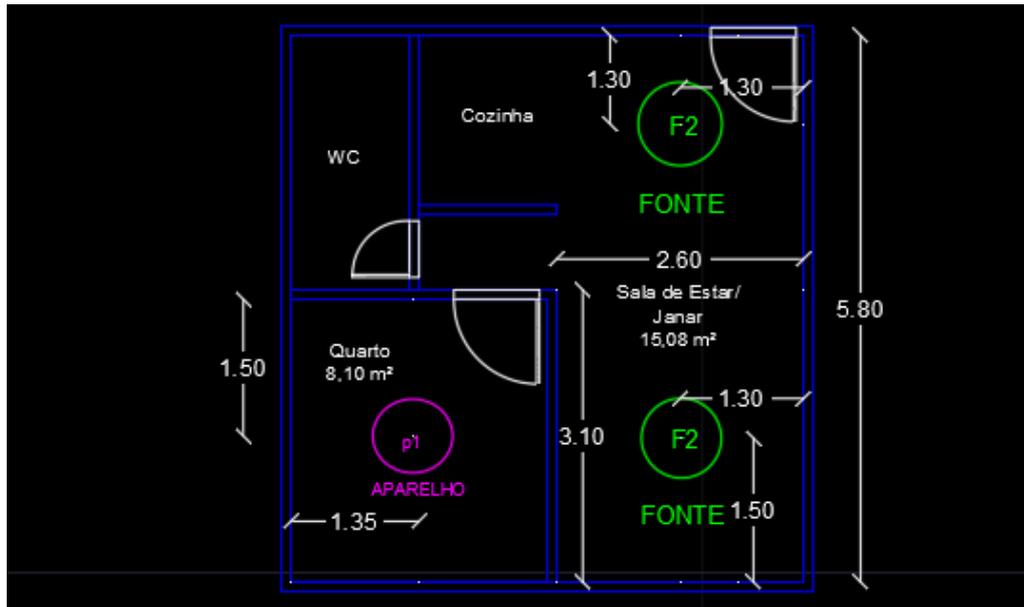
Figura 8 – Localização dos pontos de medição dispostos no apartamento

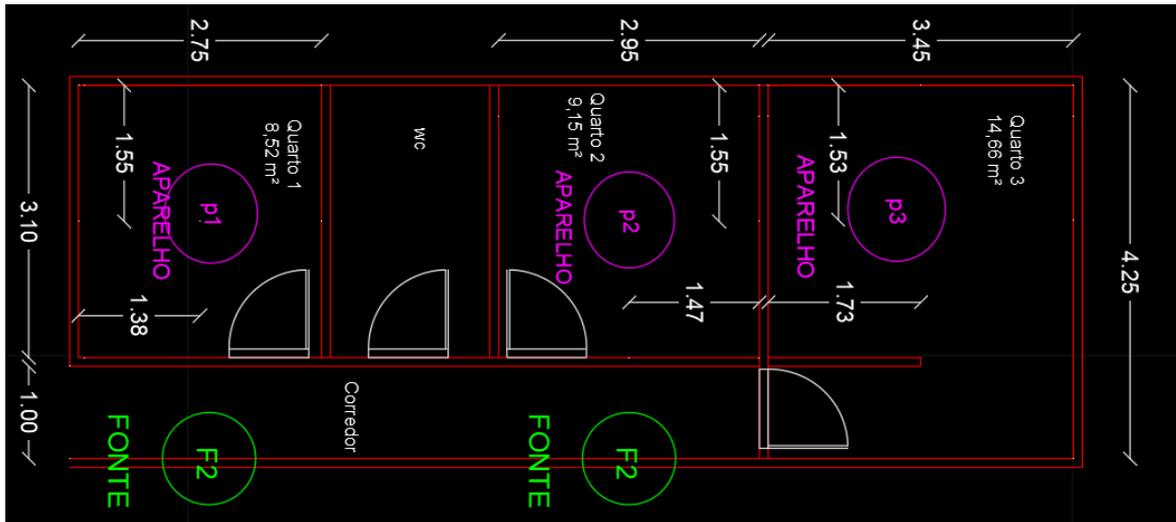
Foram selecionados três apartamentos, dentre eles dois ficam localizados no térreo e o terceiro fica localizado no pavimento superior. As divisórias selecionadas para aferição foram as dos três quartos, sendo dois deles germinados e um isolado. A disposição dos quartos, medidas em metros e dos pontos usados para instalação dos equipamentos está representada na Figura 9.

Figura 9 – Localização dos pontos no apartamento

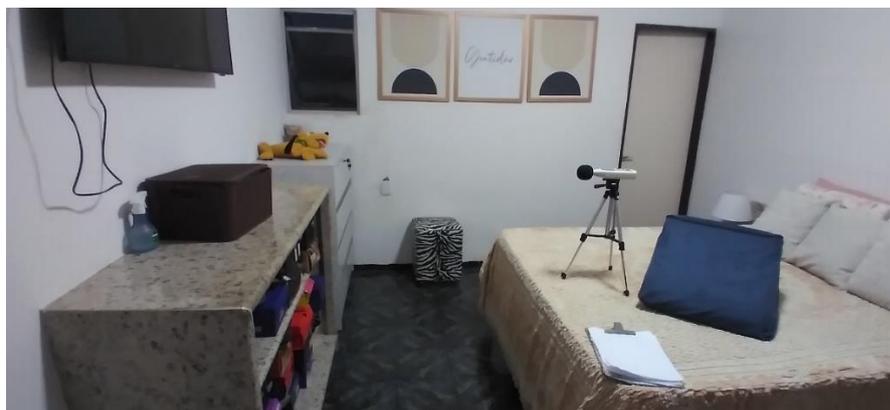
Ao efetuar a montagem do equipamento, inicialmente foi medido o nível de ruído sonoro do ambiente em estudo, em seguida foi tomado nota do nível de ruído da fonte sonora direcionada ao aparelho no mesmo ambiente, sem interferência da alvenaria. Este procedimento foi repetido quatro vezes. Em seguida, os equipamentos foram dispostos nos pontos indicados na Figura 8, com a fonte sonora inicialmente no corredor e o equipamento no centro dos quartos 1 e 2, no quarto 3 o equipamento foi alinhado com o centro do quarto 2. Posteriormente foi feita a análise do isolamento entre os quartos 2 e 3, alternando a posição do equipamento com a posição da fonte para todos os pontos e combinações e repetindo este procedimento quatro vezes. A fonte sonora foi acionada e seus níveis de ruído entre o cômodo e o local da fonte foram registrados. O decibelímetro foi posicionado no centro do quarto, de maneira que fique a pelo menos um metro de altura do piso, demonstrado na Figura 10.

Figura 10 – Decibelímetro posicionado no quarto 03

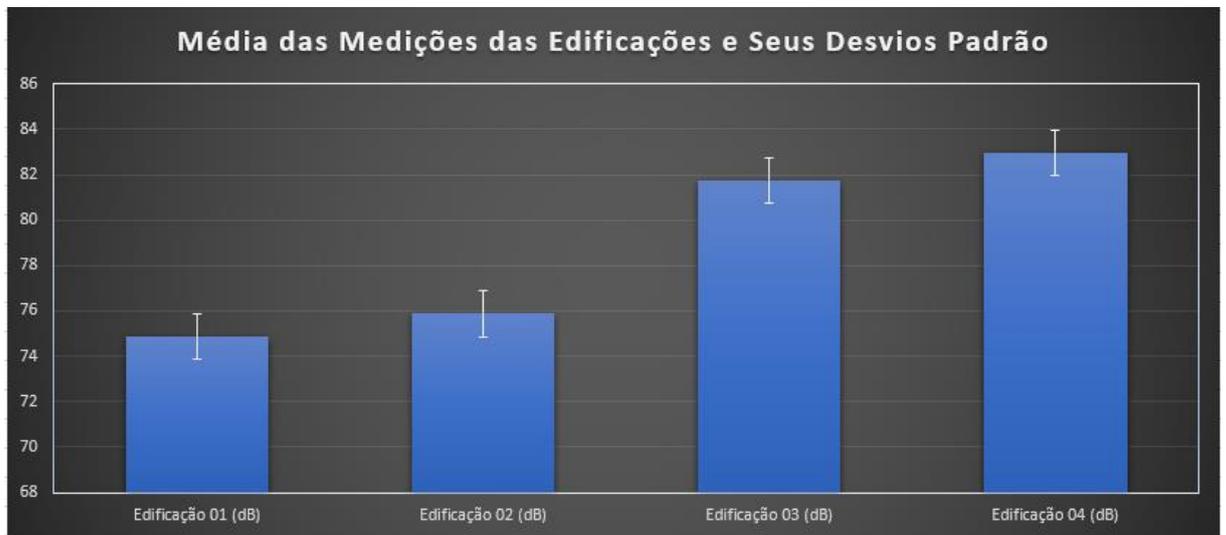
Figura 11 – Gráfico da média dos resultados e seu desvio padrão

Nestes resultados, também representados graficamente na Figura 11, é possível comparar a diferença do isolamento acústico entre os materiais estudados, constando através de análises estatísticas, que não há diferença significativa no desempenho acústico entre os materiais. Também foi notado que o tempo que o nível sonoro da sala receptora levou para voltar ao nível de ruído ambiente foi de 4 segundos

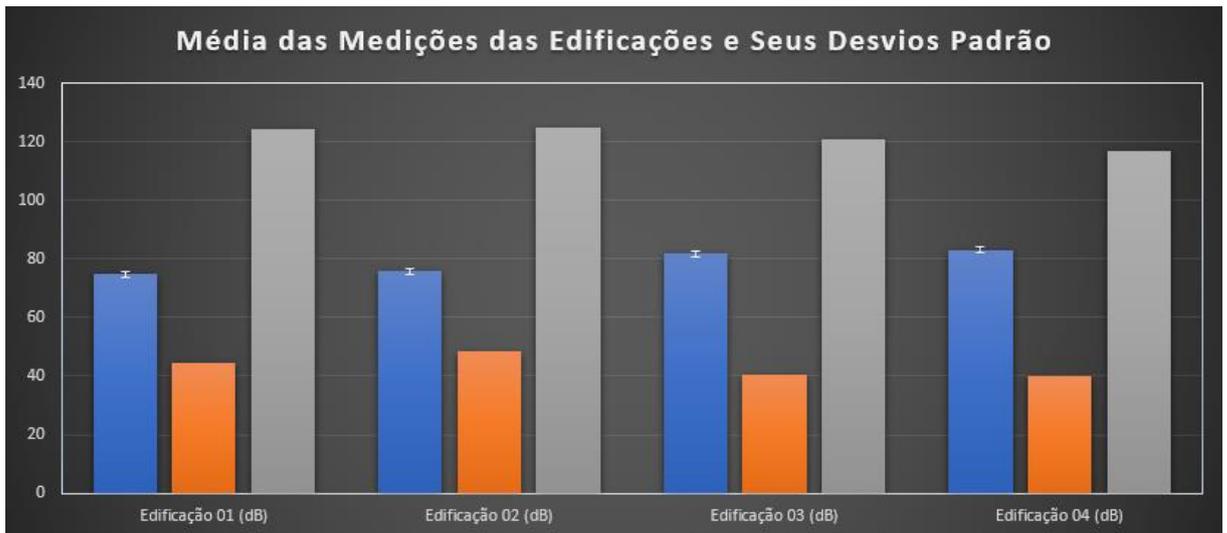
Os resultados estatísticos estão representados no gráfico da Figura 12 expressam um comparativo dos valores de medição em cada edificação, ao qual a média das medições de isolamento acústico está em azul, o ruído sonoro ambiente em laranja e o ruído da fonte sonora sem interferência da alvenaria está em cinza.

Figura 12 – Gráfico comparativo das medições em cada edificação
