**AVALIAÇÃO DE DEFEITOS NA SUPERFÍCIE DE PAVIMENTO FLEXÍVEL POR  
MEIO DO ORTOMOSAICO**

**Área de concentração:** Estradas e Transportes

## **Avaliação de defeitos na superfície de pavimento flexível por meio do ortomosaico**

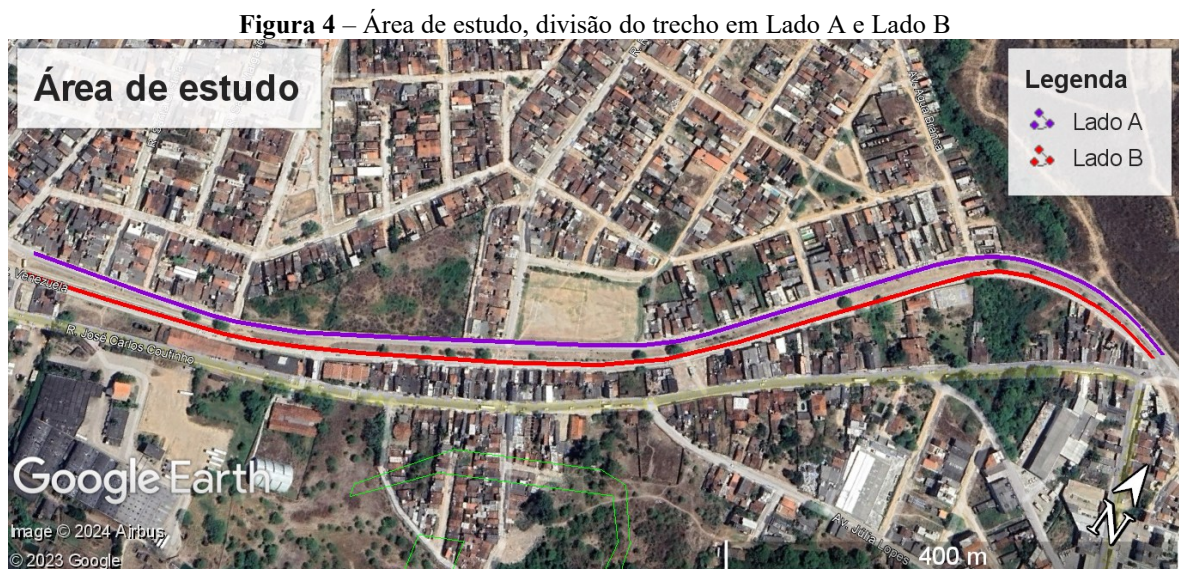
Essa etapa consistiu em uma interpretação direta do ortomosaico, na qual foi realizada a identificação dos defeitos observados conforme a norma DNIT 005/2003 – TER, bem como o levantamento dos quantitativos de cada defeito em uma planilha Excel. Como mencionado, a área de estudo se trata de uma via de pista dupla; por isso, os quantitativos foram separados em Lado A e Lado B (Figura 4), apenas para facilitar o processo.

As imagens obtidas pelo levantamento de campo foram analisadas de forma semelhante à análise do ortomosaico, por meio de uma interpretação direta, identificando os defeitos observados e listando suas quantidades em uma planilha Excel. Da mesma forma, os resultados foram separados em dois lados (Lado A e Lado B), conforme a Figura 4, além do Total.

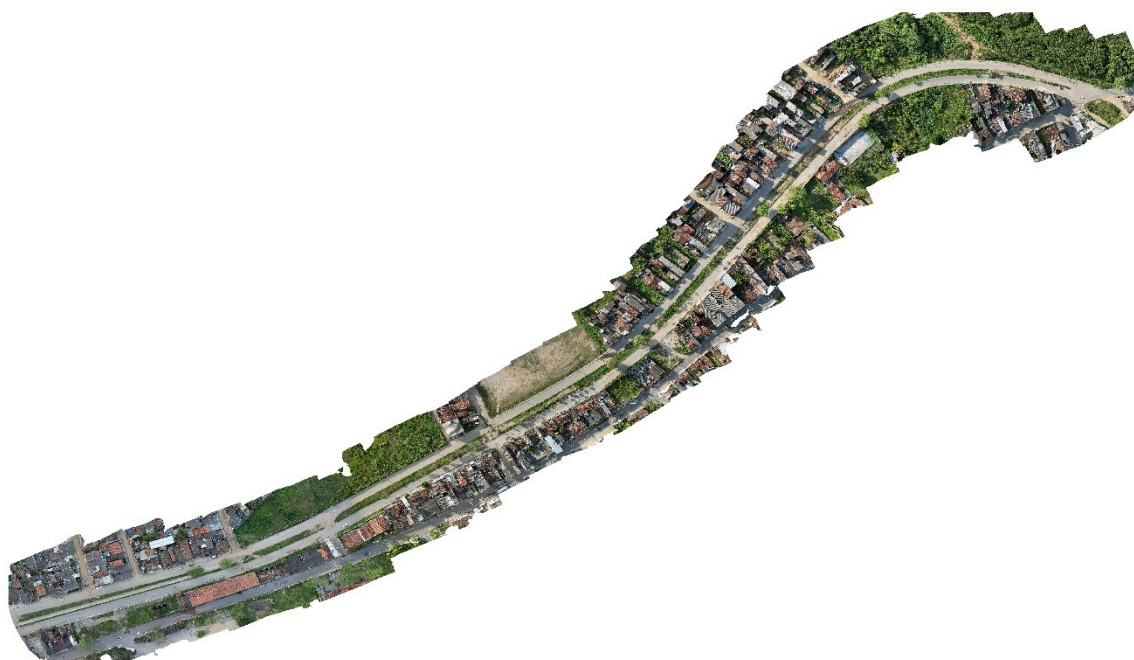
**Figura 5** – Ortomosaico gerado no DroneDeploy

Com isso, ao todo, foram coletadas 289 imagens aéreas, como apresentado na Tabela 1. Como mencionado, as imagens foram tratadas e processadas no DroneDeploy, por meio do qual foi gerado o ortomosaico (Figura 5).

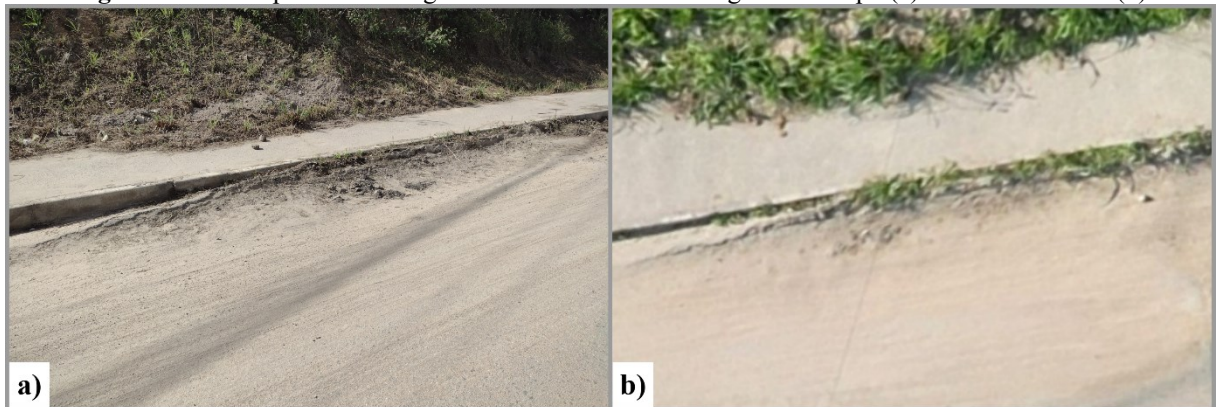
**Figura 10** – Exemplo de escorregamento identificado na imagem de campo (a) e no ortomosaico (b)

Ainda de acordo com a Tabela 6, o percentual de acerto para escorregamento (Figura 10) foi de 100%. Com isso, entende-se que é um defeito que pode ser identificado no ortomosaico sem grandes dificuldades.

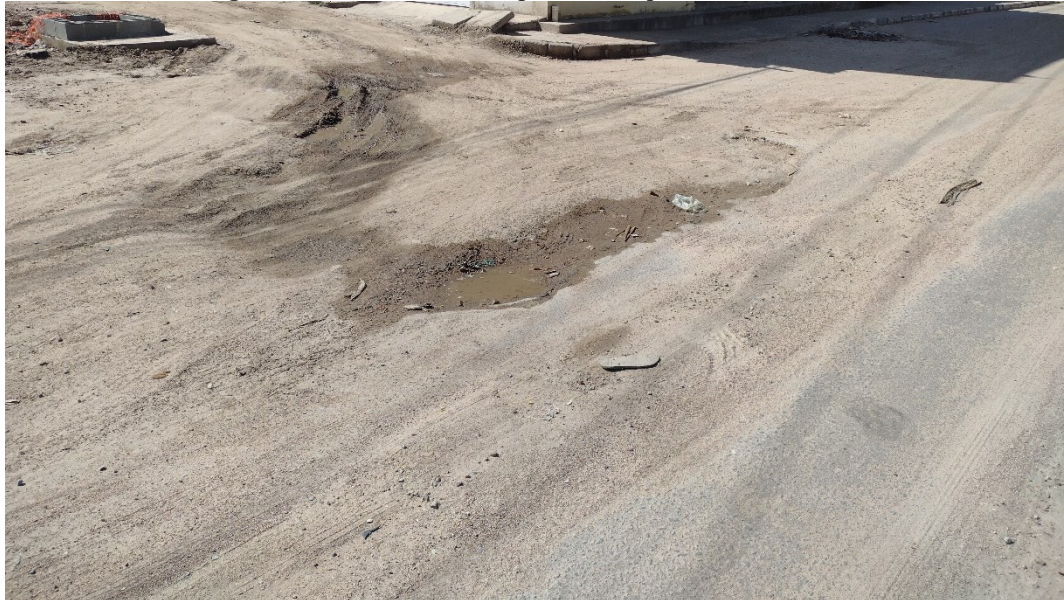
**Figura 14** – Material terroso presente no pavimento analisado

- Em relação aos resultados da análise do ortomosaico, um provável motivo seria a presença de obstáculos, como sombras de edifícios ou árvores, água, veículos e pedestres. Além disso, foi observada a forte presença de material terroso (Figura 14) em grande parte da área de estudo, proveniente de ruas transversais não pavimentadas, sendo o obstáculo que provavelmente mais impactou os resultados. Alguns defeitos apresentaram uma leve dificuldade em sua identificação no levantamento de campo, principalmente trincas interligadas do tipo jacaré, devido à sua extensão e abertura pequenas e/ou ao material terroso presente. Assim, já era esperado que alguns defeitos não fossem possíveis de serem identificados no ortomosaico.
