Novas formas de morar:

Habitação a partir da reabilitação de edifícios
verticais no Centro Histórico do Recife

NOVAS FORMAS DE MORAR:
Habitação a partir da reabilitação de edifícios verticais
no Centro Histórico do Recife

Trabalho de Graduação apresentado ao Departamento de Arquitetura e Urbanismo da Universidade Federal de Pernambuco, como requisito para a conclusão do curso, sob orientação do Arq. Prof. Luciano Lacerda Medina

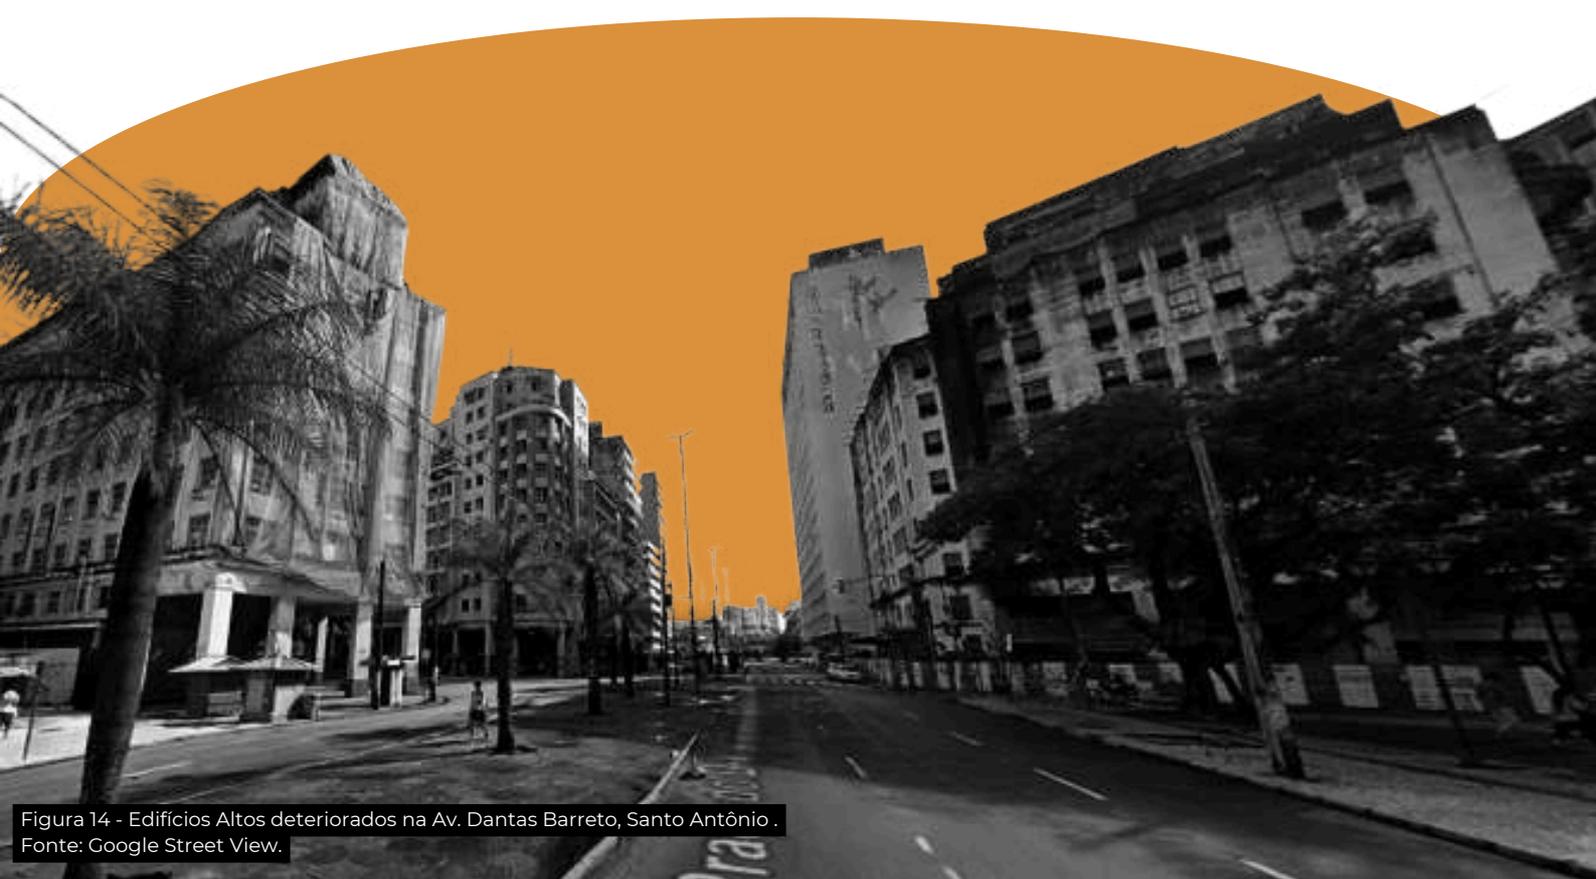
Figura 14 - Edifícios Altos deteriorados na Av. Dantas Barreto, Santo Antônio .
Fonte: Google Street View.

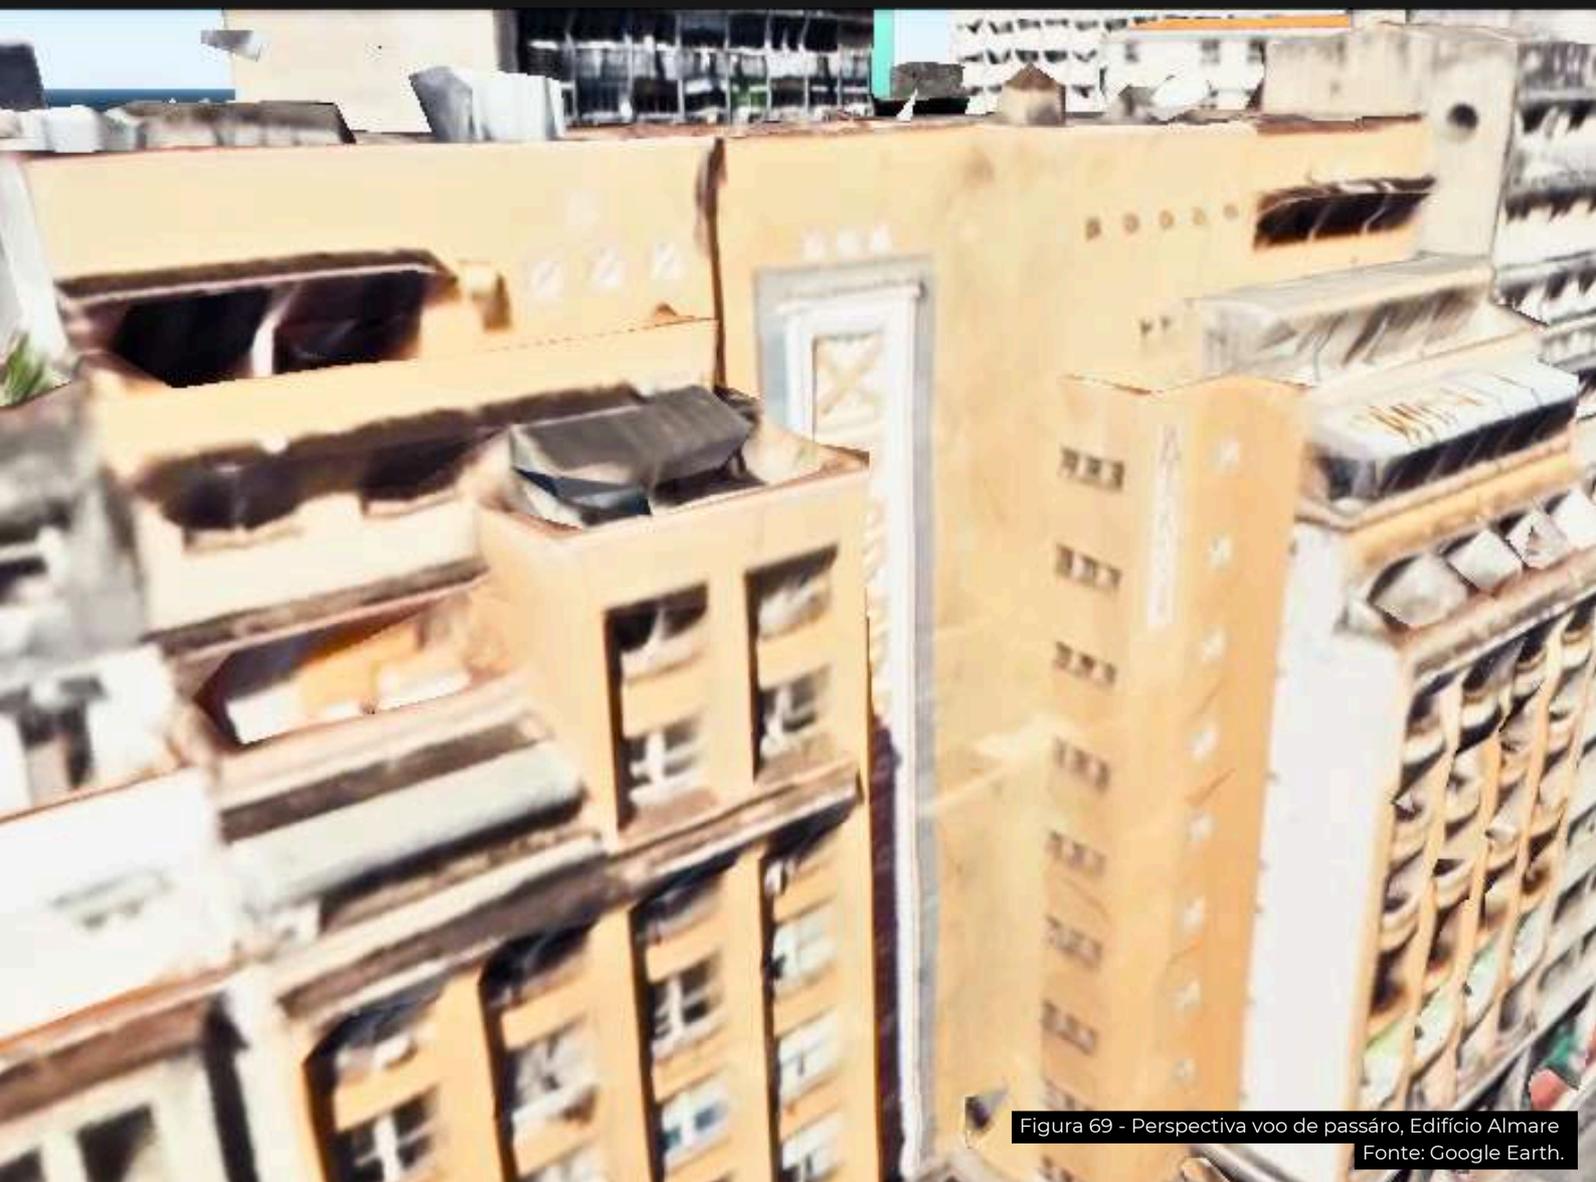
No coroamento do edifício cabe destacar os recuos progressivos obrigatórios pelo Regulamento de Construções da Cidade Recife, estabelecido em 1936. Assim, verifica-se a presença de quatro pavimentos recuados, que apresenta, a diminuição de área das salas de escritórios e a criação de terraços alternados os quais permitem ao usuário a existência de espaços de contemplação voltados para o espaço urbano. Ademais, ressalta-se a estética da passarela que apresenta um desenho específico, juntamente com um pano de tijolos de vidro e cobogós que garantem iluminação e ventilação ao corredor e proporcionam valor estético a um espaço ordinário.

Figura 69 - Perspectiva voo de passáreo, Edifício Almare
Fonte: Google Earth.

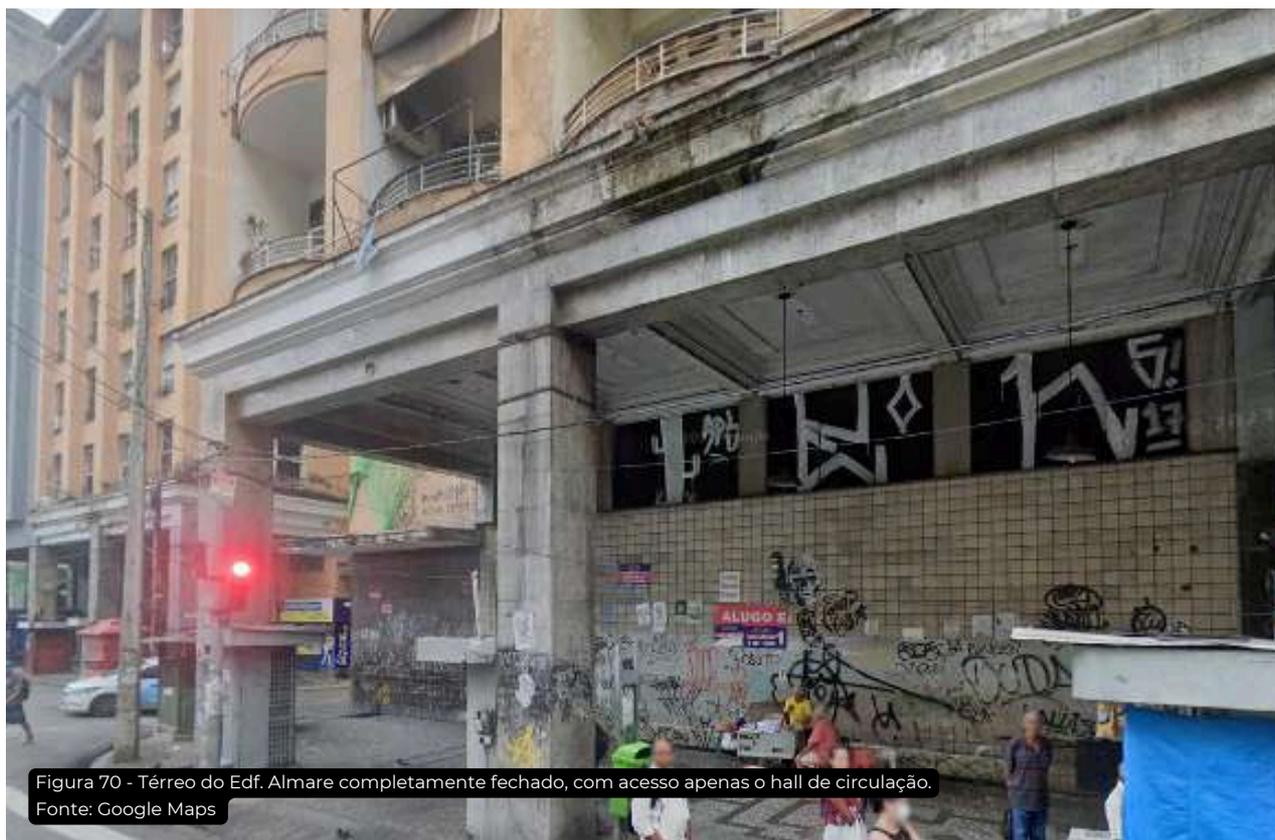
Figura 70 - Térreo do Edf. Almare completamente fechado, com acesso apenas o hall de circulação.
Fonte: Google Maps

Por fim, apesar da singularidade das obras, os Edifícios Almare e Anexo não foram imunes ao abandono da área central do Recife, de modo que é possível verificar como consequência a degradação das fachadas, o fechamento do térreo no Almare, e o esvaziamento de uma série de pavimentos, apontando a subutilização dos prédios. Assim, por meio de uma visita ao local foram identificados problemas presentes nos edifícios que contribuiriam para a elaboração de diretrizes para a proposta de intervenção.

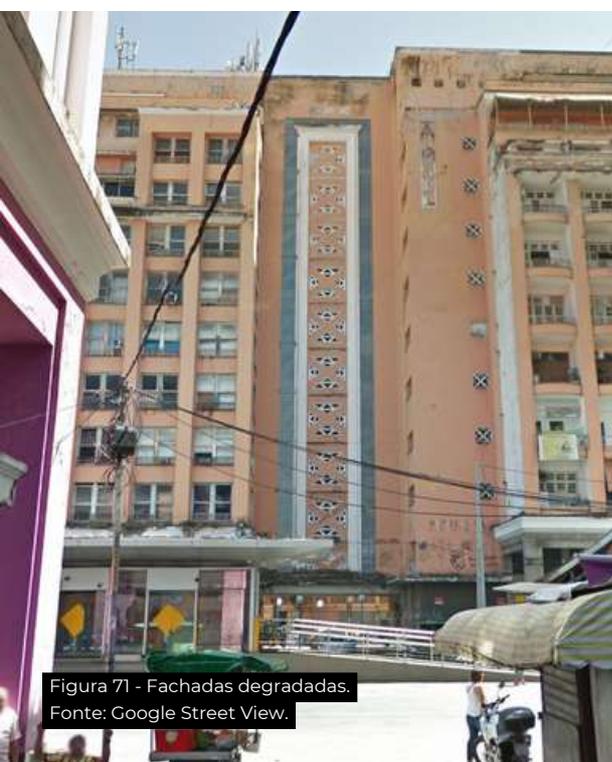
Figura 71 - Fachadas degradadas.
Fonte: Google Street View.

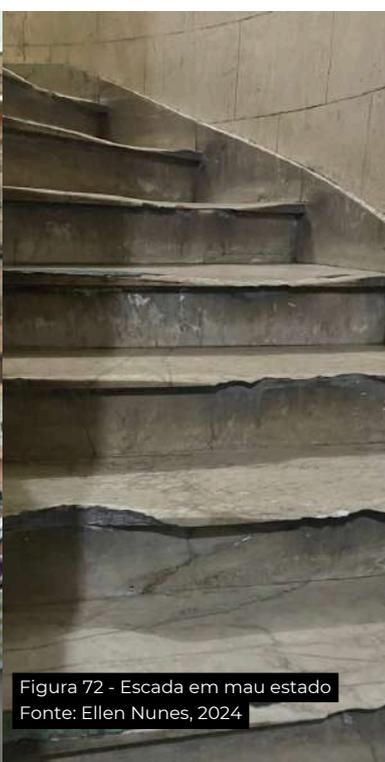
Figura 72 - Escada em mau estado
Fonte: Ellen Nunes, 2024

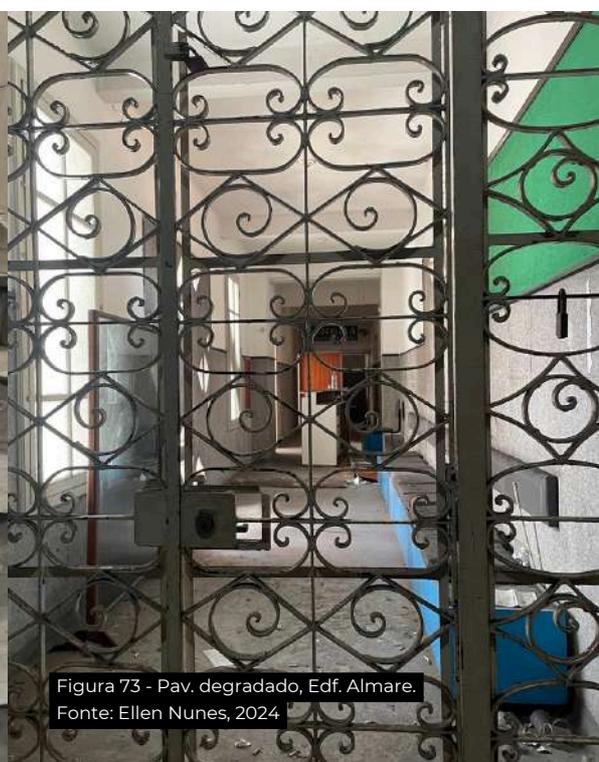
Figura 73 - Pav. degradado, Edf. Almare.
Fonte: Ellen Nunes, 2024

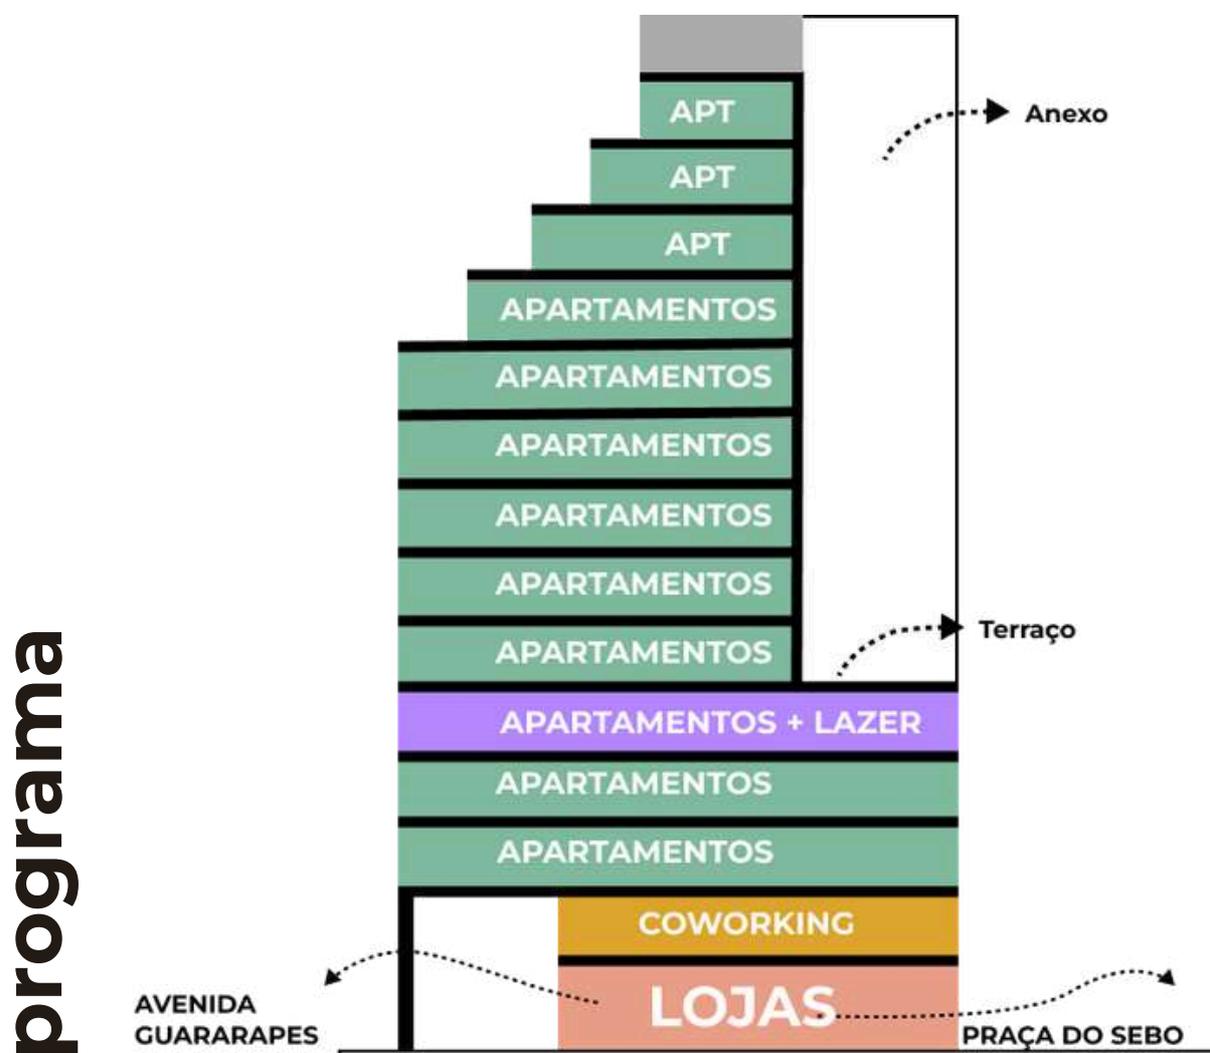
Figura 75 - Corte esquemático no Edifício Almare com distribuição do programa

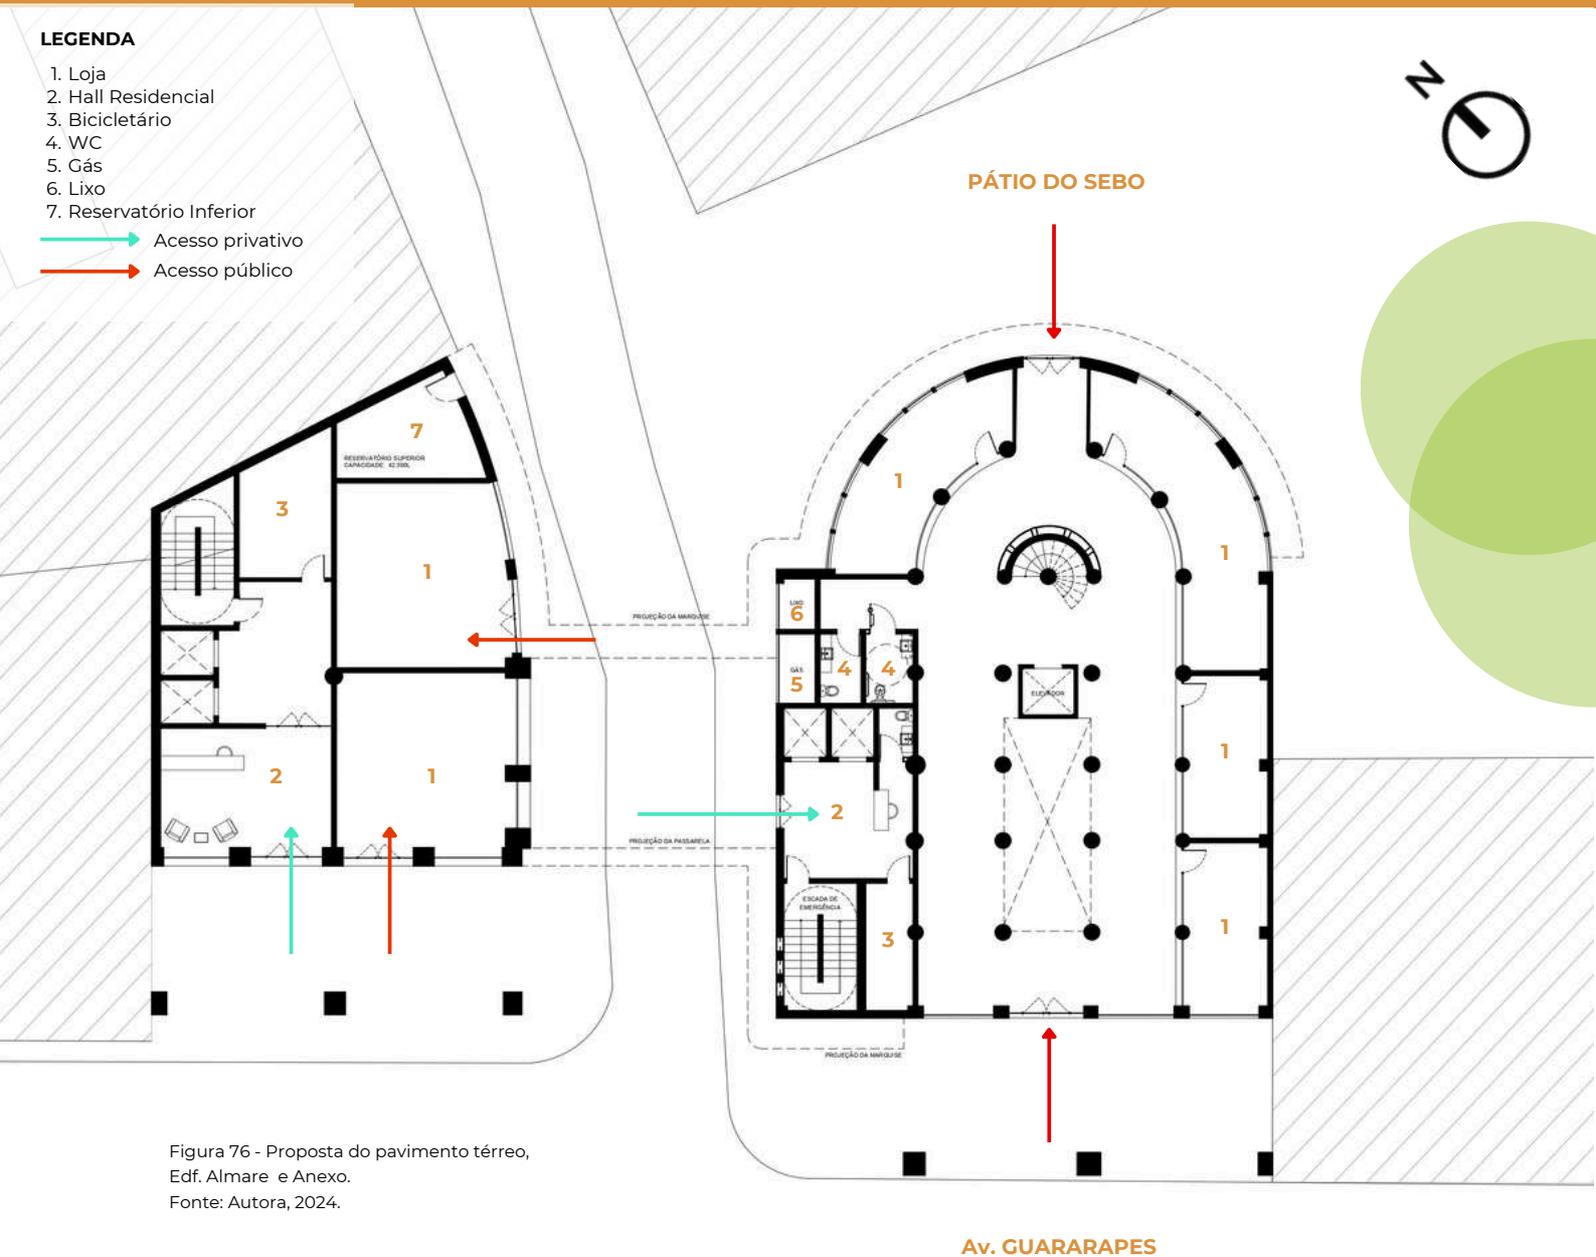
No pavimento térreo do edifício Almare foi proposto o resgate do uso comercial, com unidades que podem ser lembradas para atender lojas, além de dispor de espaços para quiosque na parte central para estabelecer maior diálogo com o Pátio do Sebo, sendo uma forma de atrair as pessoas para o espaço público e conectar o fluxo de transeuntes que vem da Avenida Guararapes. Ademais, para a circulação da base do Edf. Almare, foi aproveitado a escada helicoidal existente, que dá acesso à sobreloja e foi inserido um elevador panorâmico a fim de promover acessibilidade ao pavimento superior. Na fachada foi proposto a mudança do revestimento existente e manutenção do mármore nos pilares e interior do edifício. O hall residencial foi ajustado para atender a reforma da circulação vertical, devido as normativas do Corpo de Bombeiros/PE, por causa da quantidade de pavimentos o edifício precisa apresentar uma escada enclausurada. No Anexo, foi proposto a manutenção e subdivisão do espaço de lojas, e foi disposto um hall residencial que atende exclusivamente o bloco, além das novas circulações verticais, visto que pela dimensão do edifício, precisa apresentar mais de uma escada. Ademais, como o uso foi alterado, foi proposto um novo reservatório inferior para atender a nova demanda.

Figura 76 - Proposta do pavimento térreo, Edf. Almare e Anexo.
Fonte: Autora, 2024.

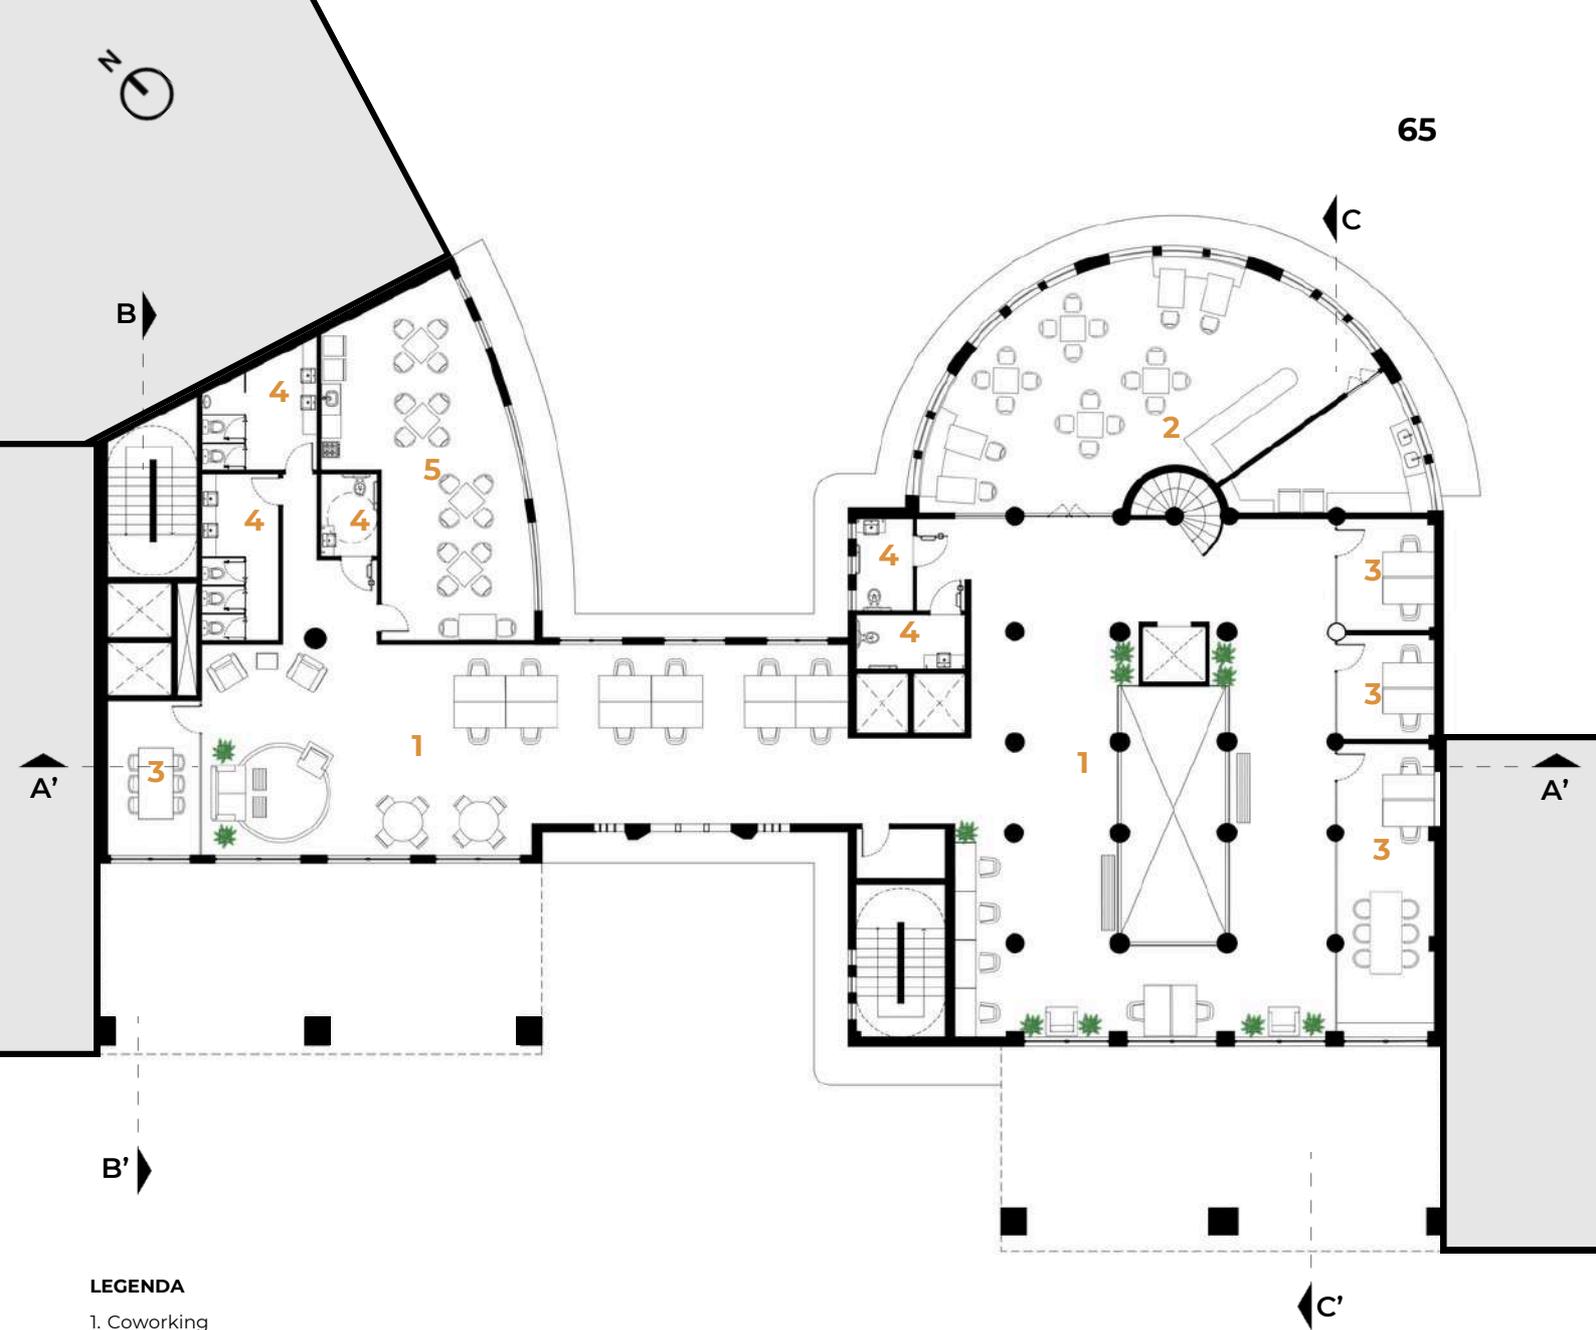
Figura 83 - Planta baixa Pav. 02 proposto
Fonte: Autora, 2024.

Ainda em relação à base, na sobreloja, que funciona como mezanino, foi proposto coworking e uma cafeteria, como atrativo de novos usuários para utilizar o espaço para trabalho e lazer. O coworking apresenta salas de reunião, espaços individuais além de refetório para os usuários. Ademais houve a manutenção das esquadrias existentes e foram utilizadas paredes de drywall e divisórias de vidro para evitar sobre carga na estrutura existente. Destaca-se também que a circulação exclusiva para residentes dos prédios foi fechada, a fim de dar maior privacidade aos moradores, de modo que os usuários do espaço podem se valer da escada helicoidal existente e do novo elevador no edifício Almare.

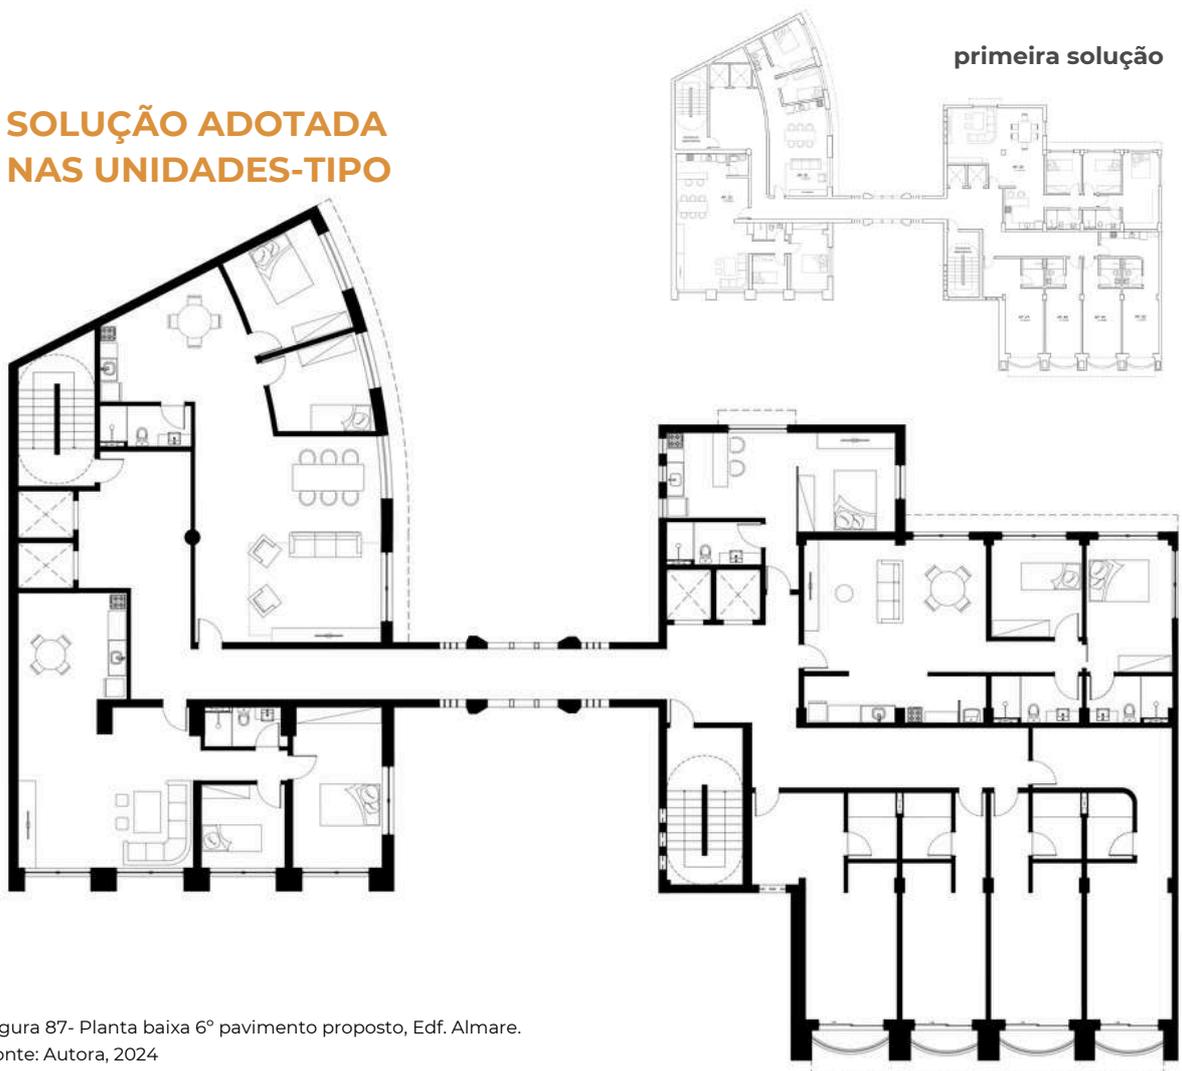
Figura 87- Planta baixa 6º pavimento proposto, Edf. Almare.
Fonte: Autora, 2024

Ademais, visto que andares já possuem variações com adição ou subtração de ambientes, como por exemplo a criação de terraços nos andares superiores, procurou-se elaborar um módulo de planta que pudesse ser replicada e ajustada conforme as mudanças dos pavimentos, a fim de possuir uma planta mais objetiva em as variações não interferam no núcleo central, que é o agrupamento de áreas molhadas para construção de shafts. Dessa forma, foi proposto as áreas molhadas no mesmo alinhamento e disposição dos quartos onde já haviam as janelas existentes, de modo que em certos pavimentos as unidades podem ser aglutinadas ou espelhadas, a depender do módulo, de modo que foi fundamental a utilização de paredes de drywall que permitem essas modificações com maior facilidades.

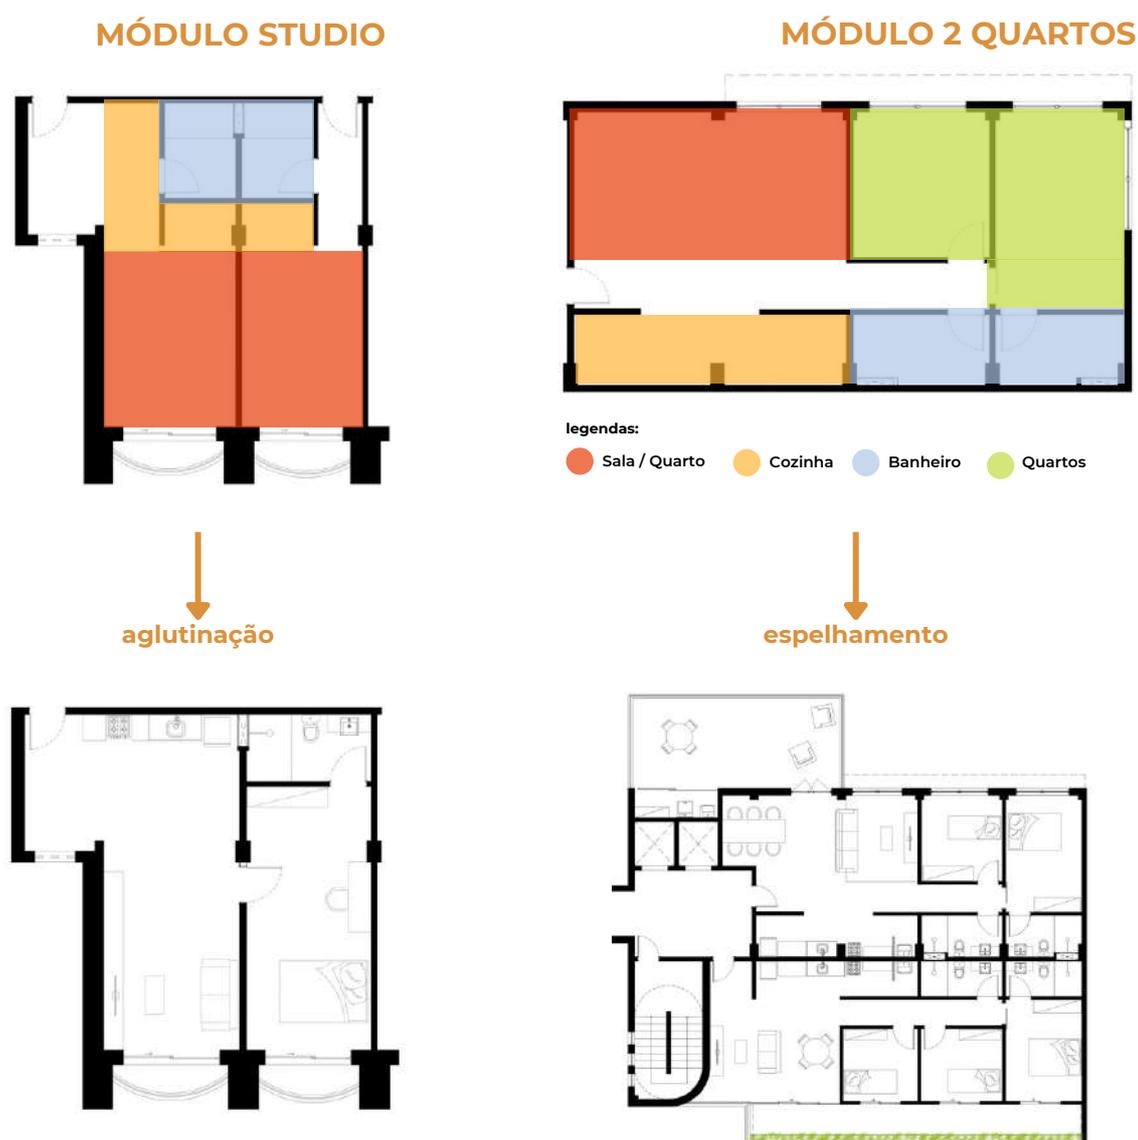
Cabe destacar também que, visto que houve a necessidade da proposição de novos banheiros, na maioria dos casos não foi possível a colocação de janelas voltada para o exterior dos prédios, de maneira que nesse casos foi adotado ventilação mecânica conectada ao forro, assim como já ocorre em projetos de adaptação de edifícios históricos.

Figuras 88 - Planta baixa dos módulos de apartamentos propostos, pavi. tipo.
 Fonte: Autora, 2024

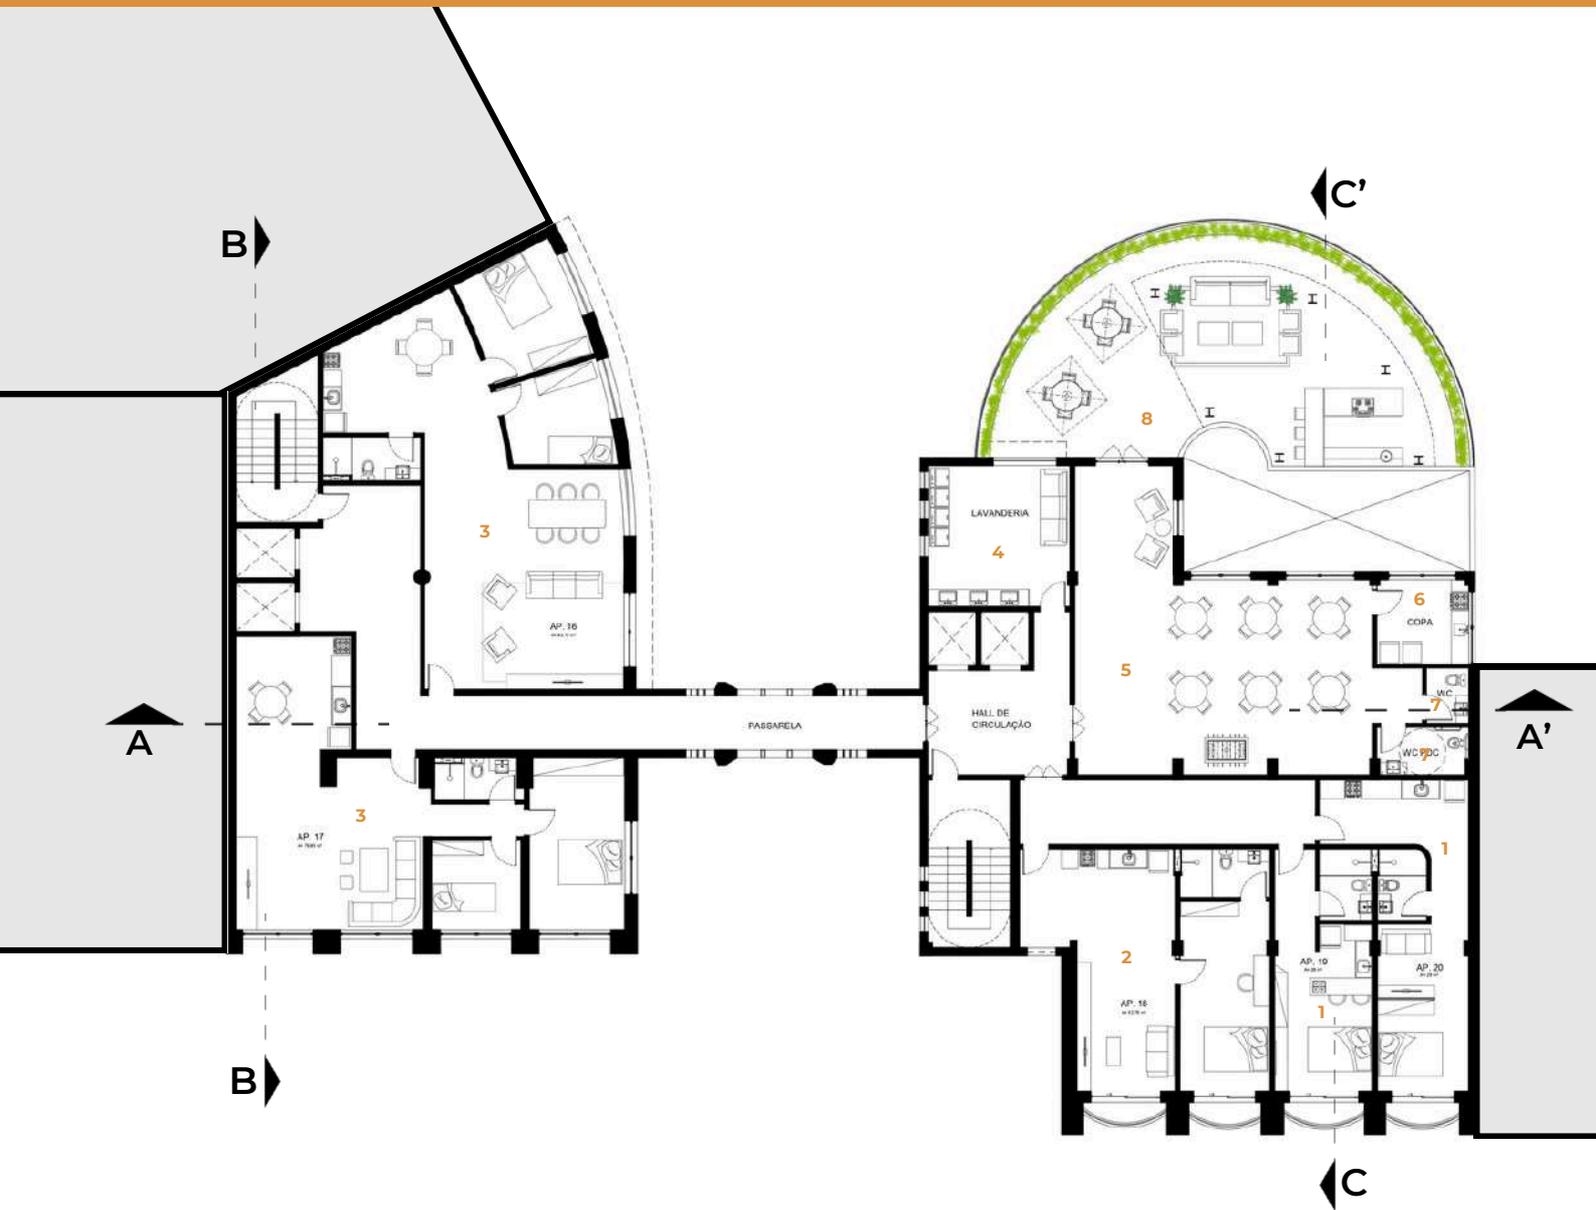
O 5º pavimento do Edf. Almare o terraço semicircular foi aproveitado como espaço da lazer para os usuários, além de dispor uma lavanderia, visto que alguns apartamentos, como as unidades studio, não possuem áreas de serviço. Desse modo, o pavimento conta com unidades residenciais, a lavanderia, salão de festas com copa e banheiros, e um terraço que apresenta uma horta e área gourmet para os moradores. Foi proposto também um pergolado com desenho contemporâneo, de estrutura metálica com madeira alinhado com o formato circular do pavimento para sombreamento do terraço. Assim, foi pensado a integração dos residentes do edifício por meio de áreas comuns que promovem atividades que envolvam os moradores.

Figura 93 - Planta baixa pav. 05, proposta, Edf. Almare.
Fonte: Autora, 2024.

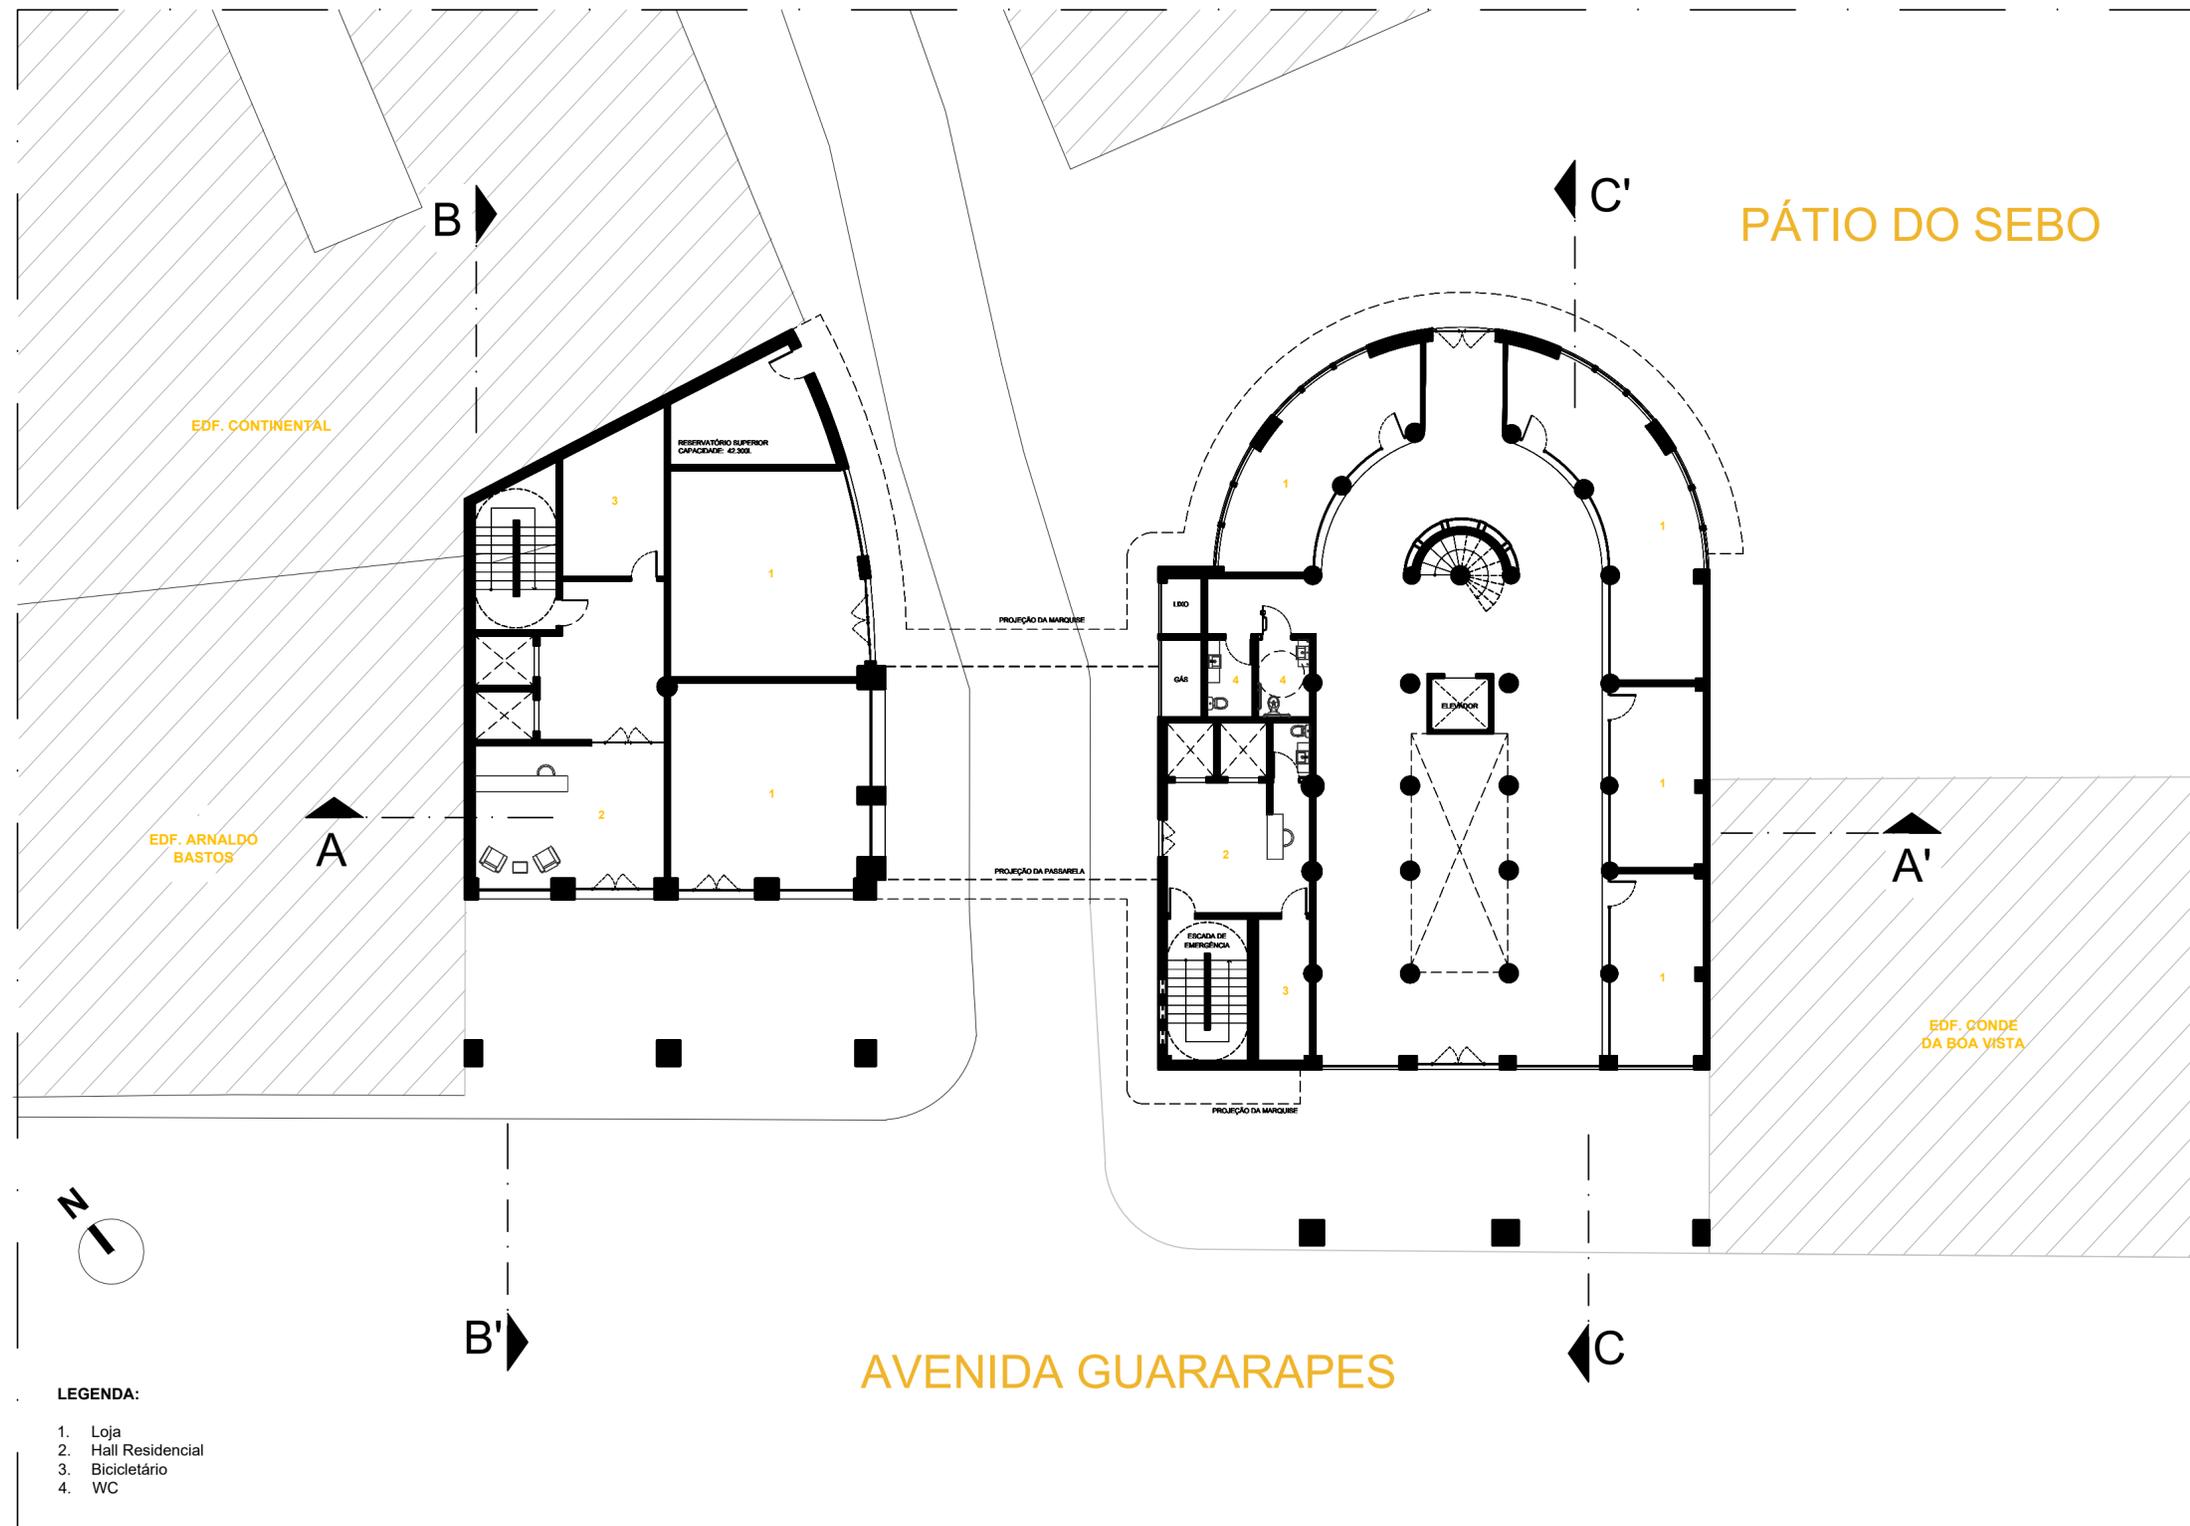
04/25

PLANTA BAIXA DO PAVIMENTO TÉRREO
