Novas formas de morar:

Habitação a partir da reabilitação de edifícios
verticais no Centro Histórico do Recife

NOVAS FORMAS DE MORAR:
Habitação a partir da reabilitação de edifícios verticais
no Centro Histórico do Recife

Trabalho de Graduação apresentado ao Departamento de Arquitetura e Urbanismo da Universidade Federal de Pernambuco, como requisito para a conclusão do curso, sob orientação do Arq. Prof. Luciano Lacerda Medina

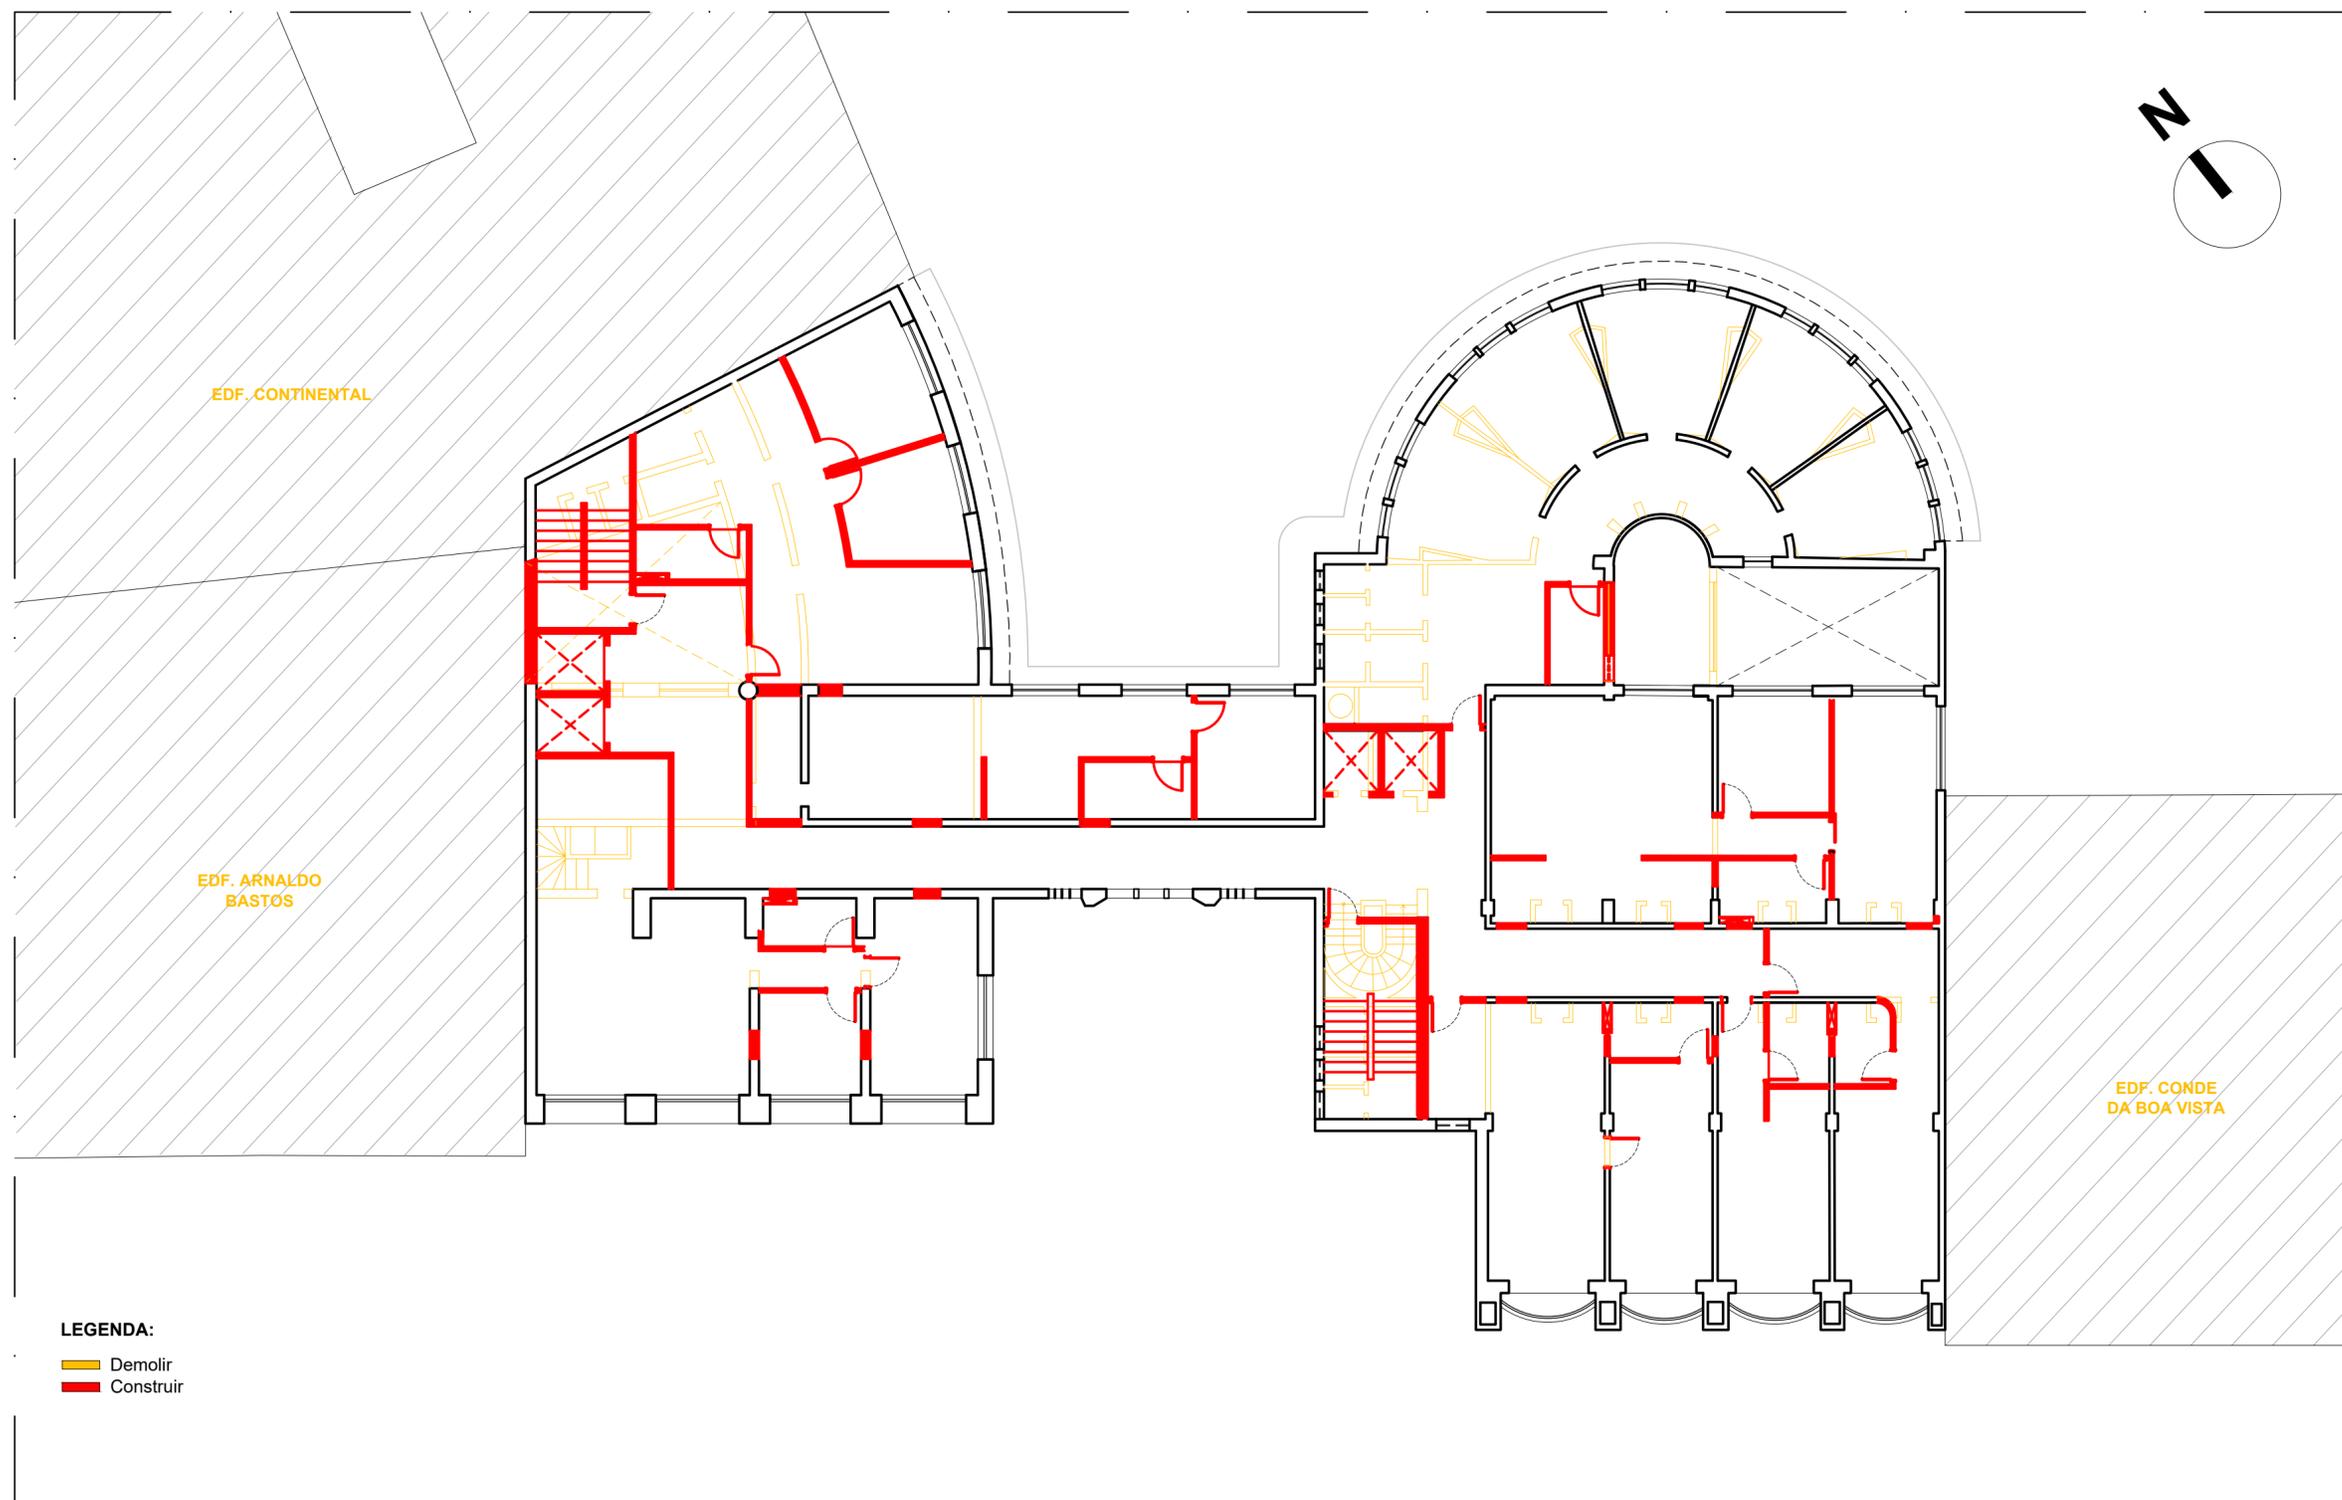
07/25

PLANTA DE REFORMA DO 3º E 4º DO PAVIMENTO

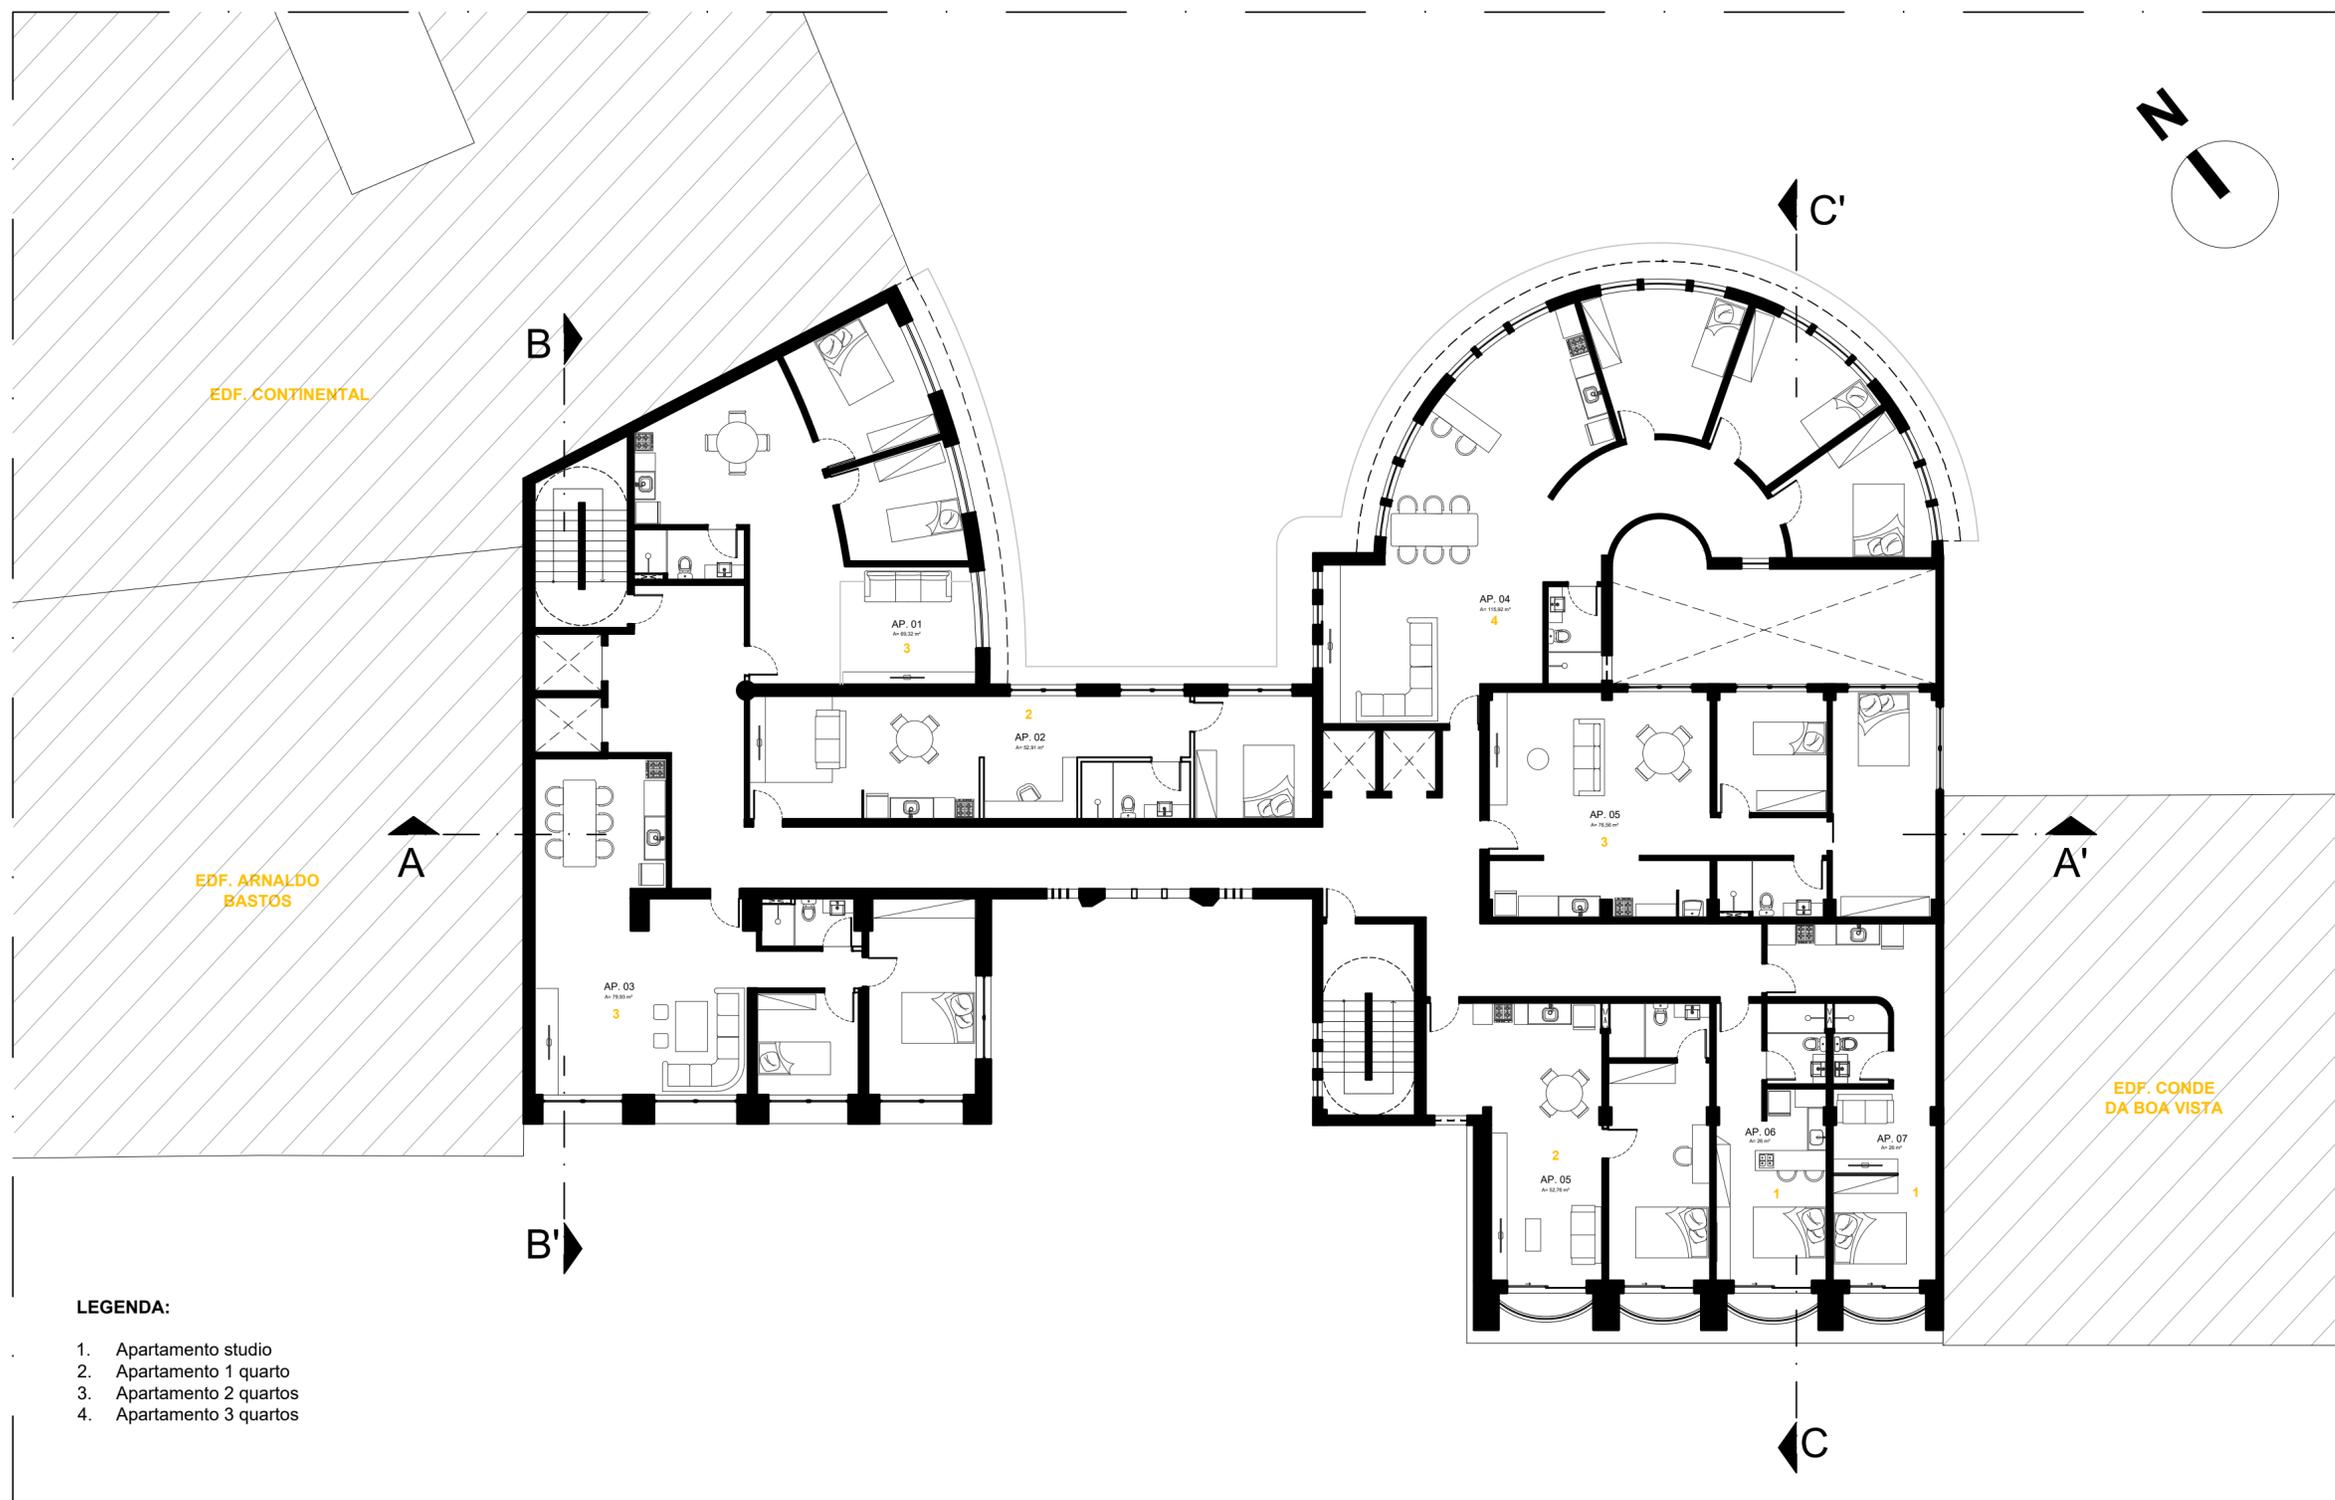
08/25

PLANTA BAIXA DO 3º E 4º DO PAVIMENTO

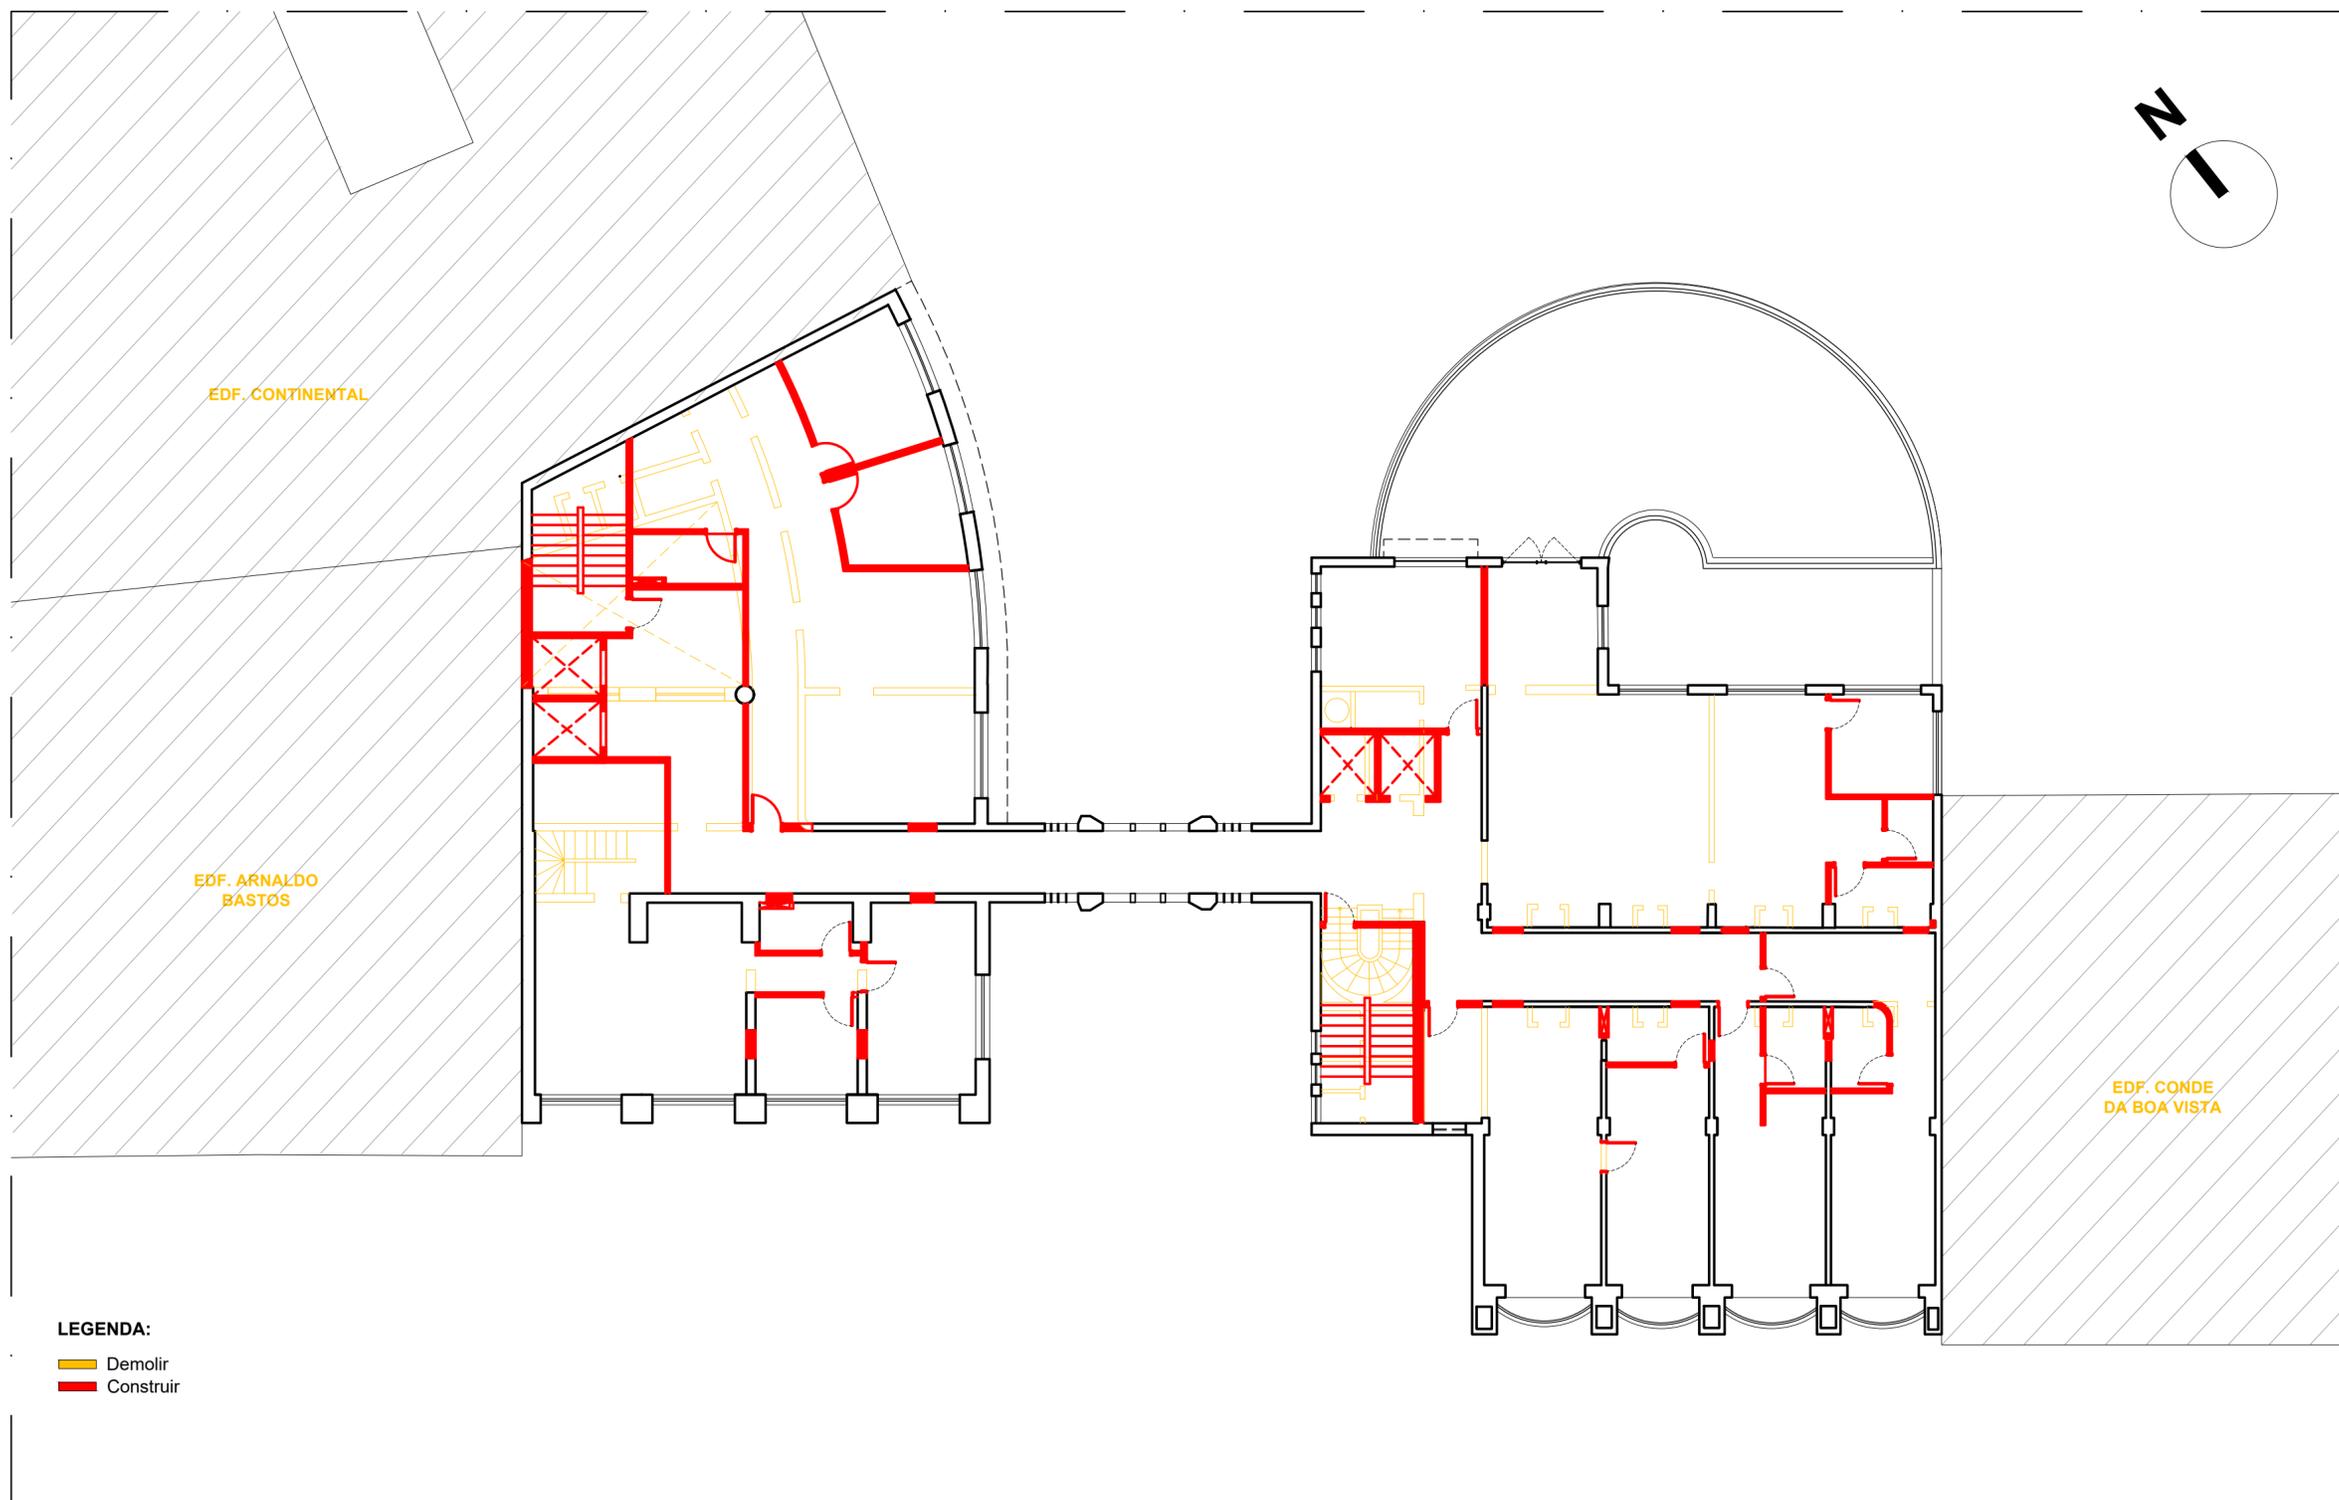
09/25

PLANTA DE REFORMA DO 5º PAVIMENTO

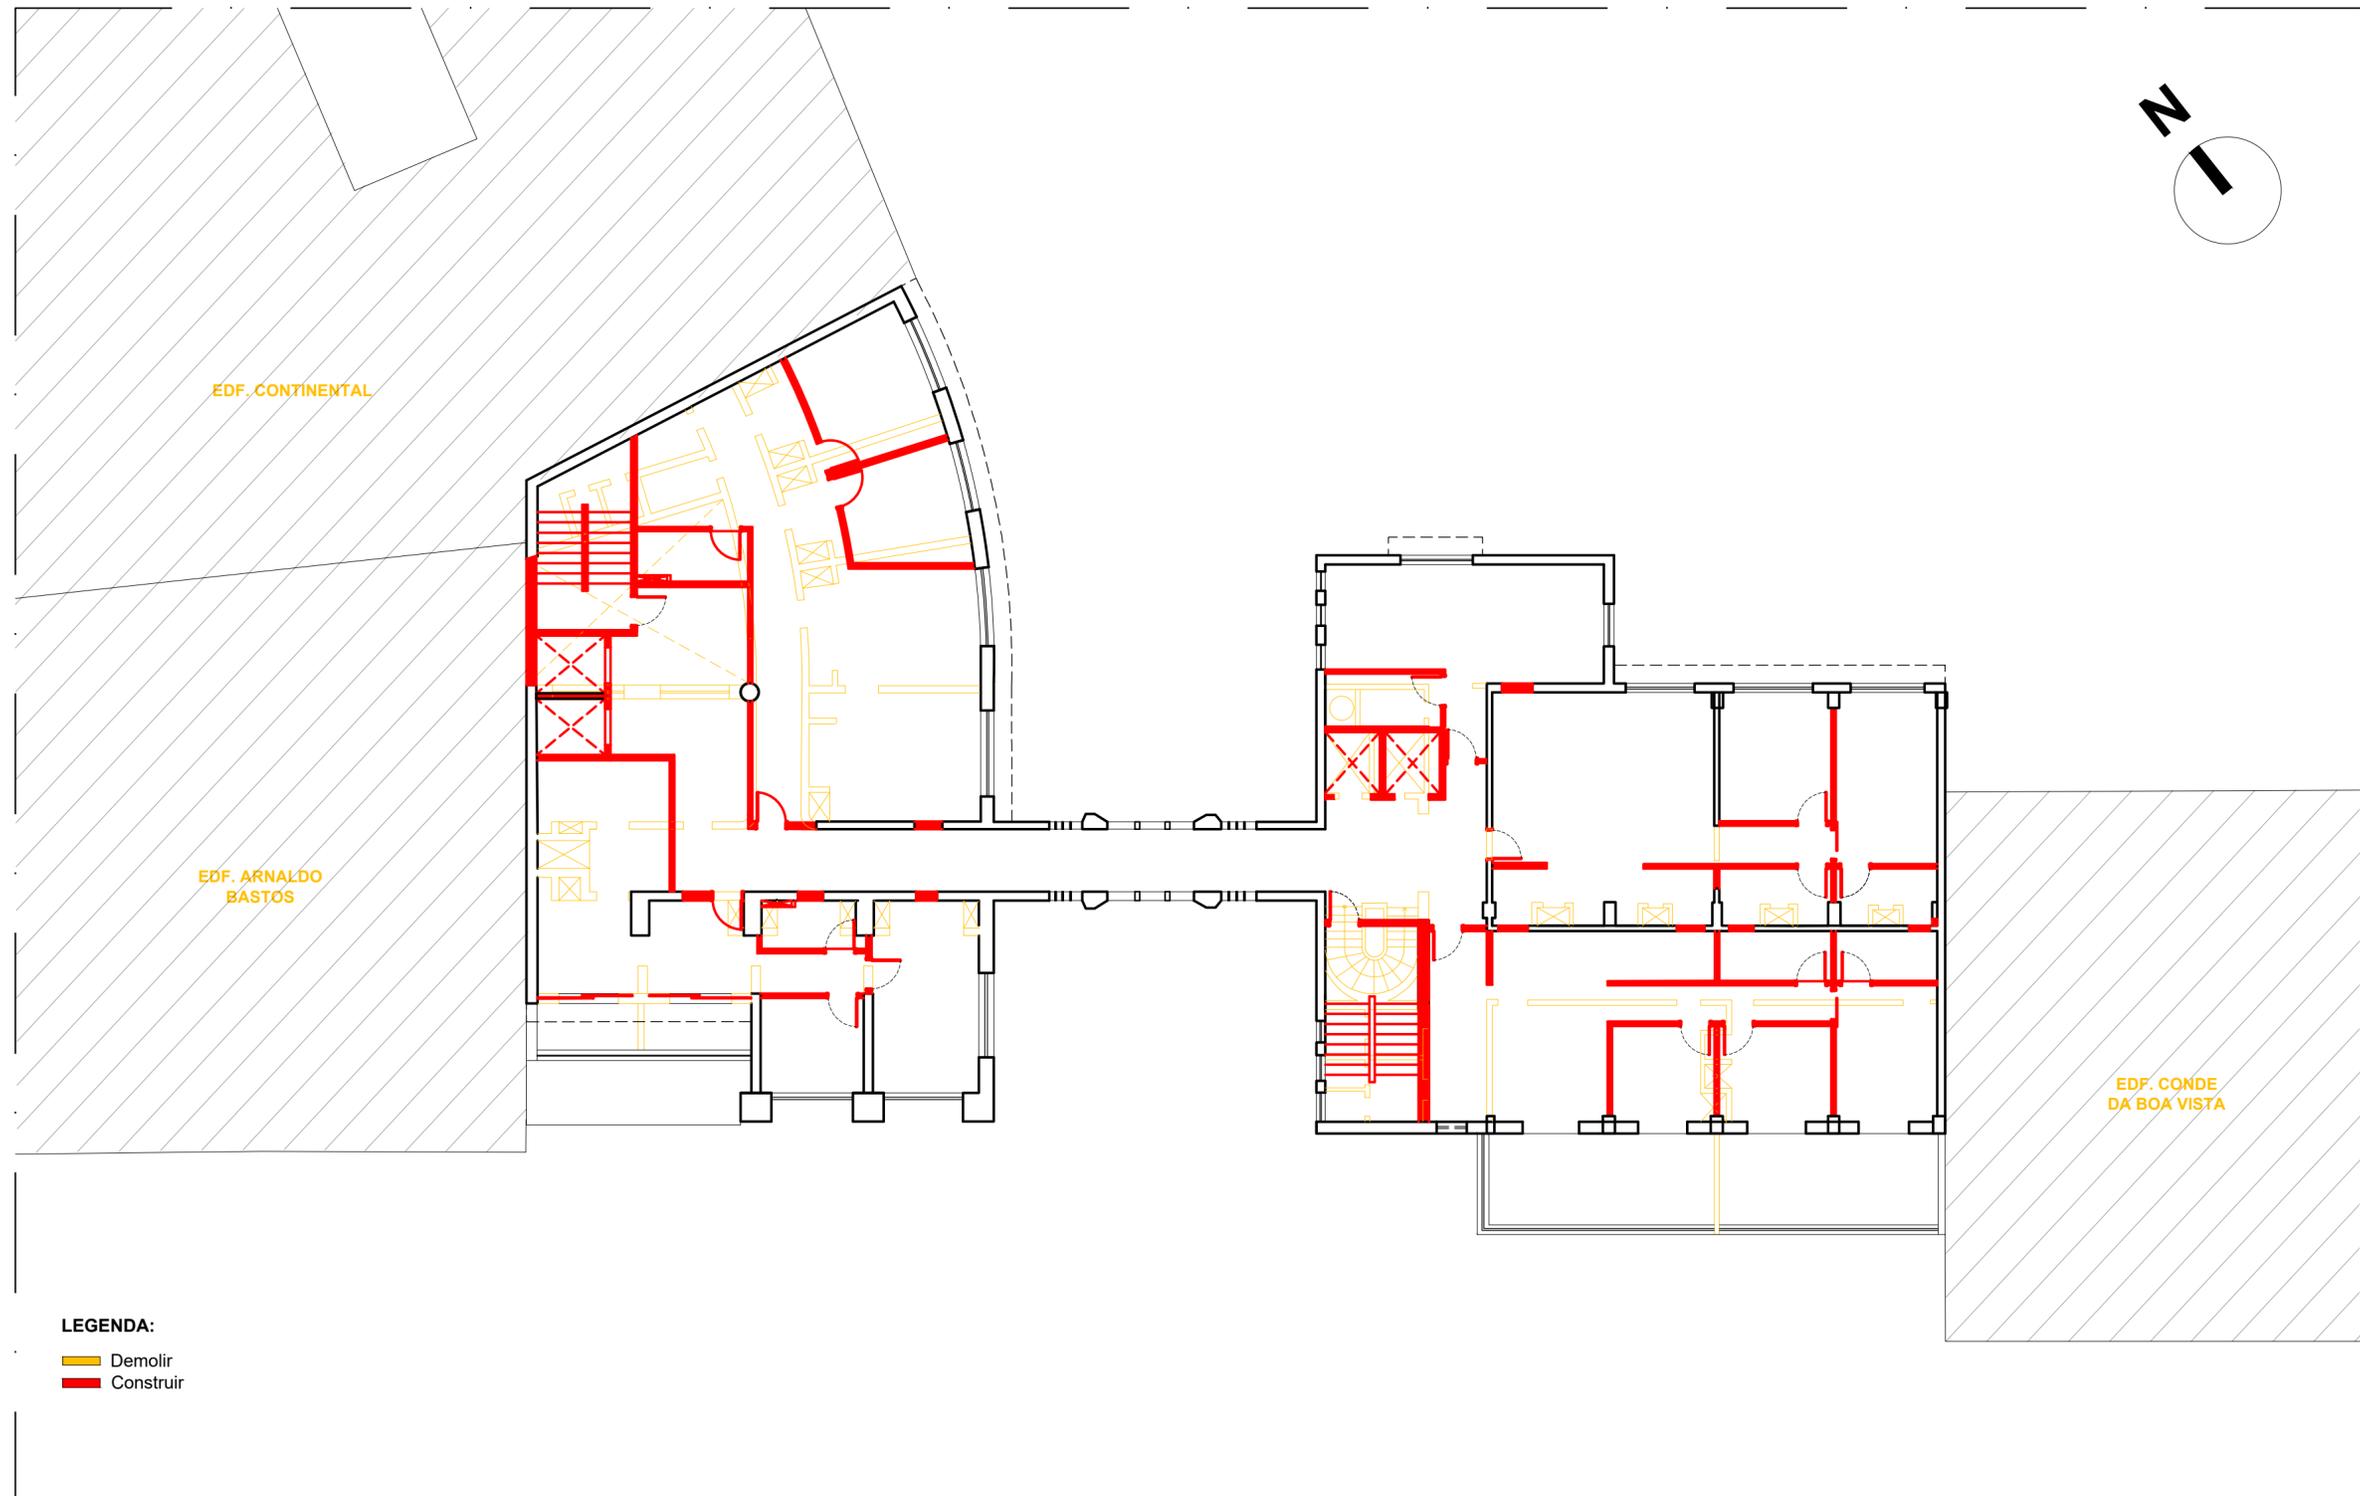
15/25

PLANTA DE REFORMA DO 10º PAVIMENTO (2º PAV. RECUADO)

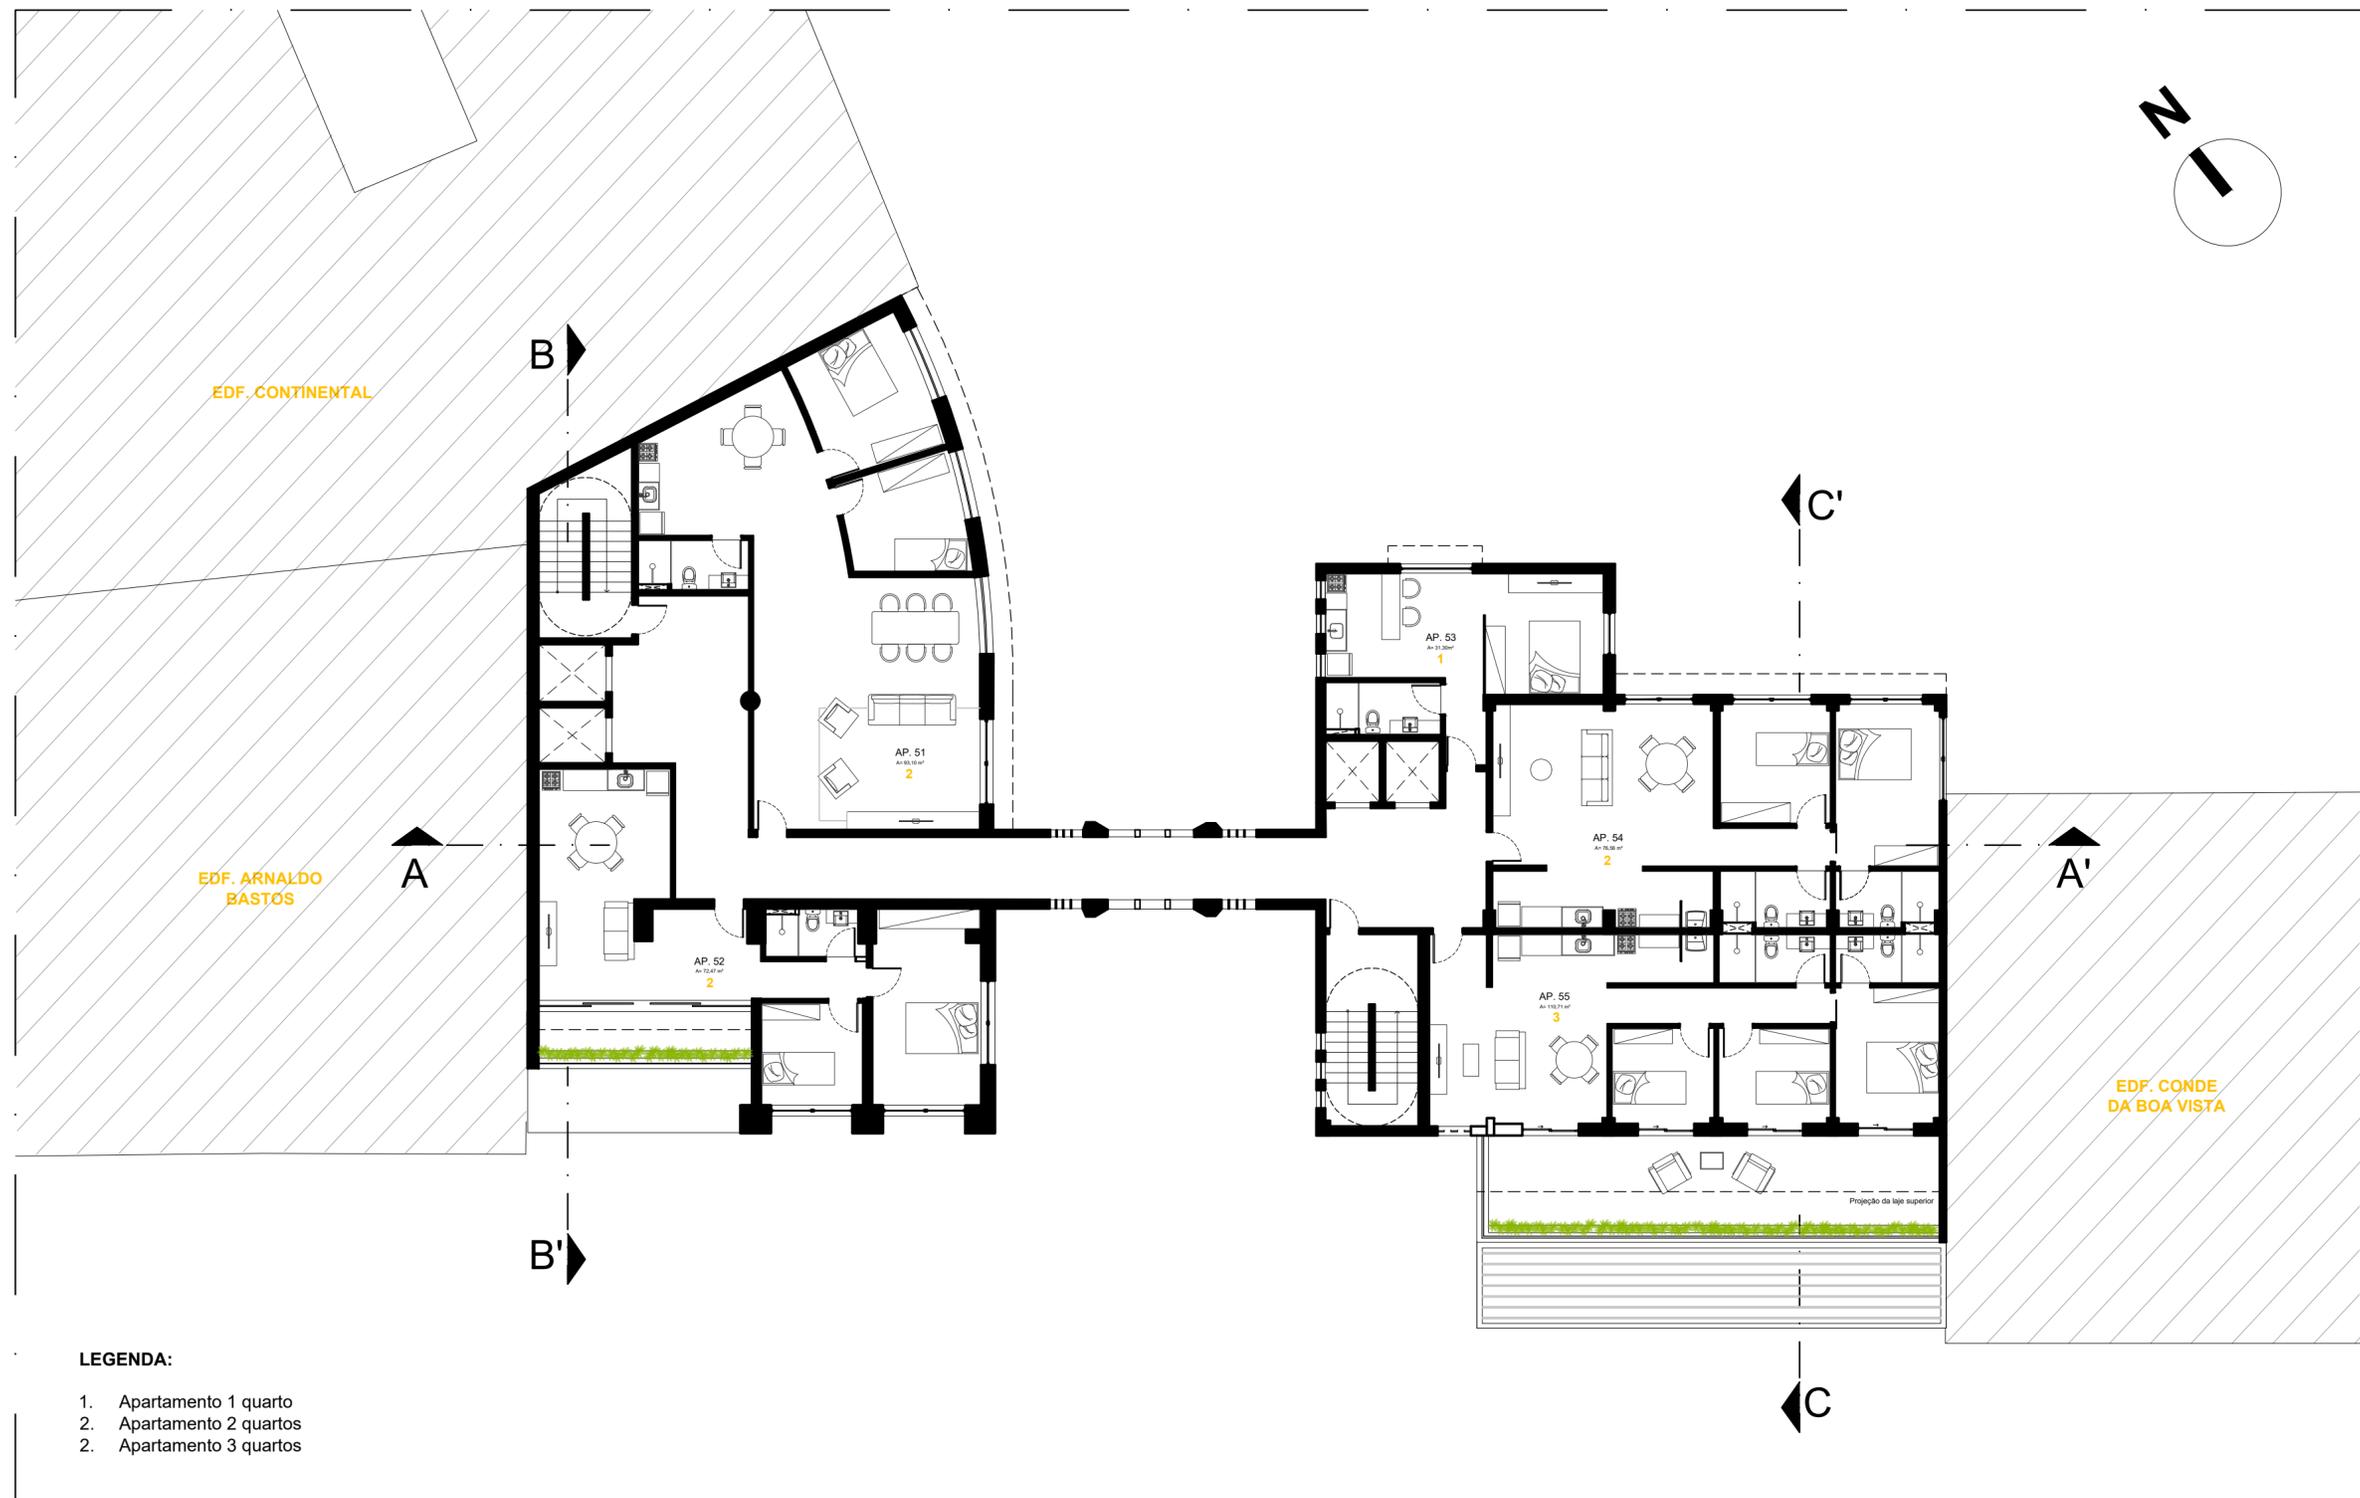
16/25

PLANTA BAIXA DO 10º PAVIMENTO (2º PAV. RECUADO)

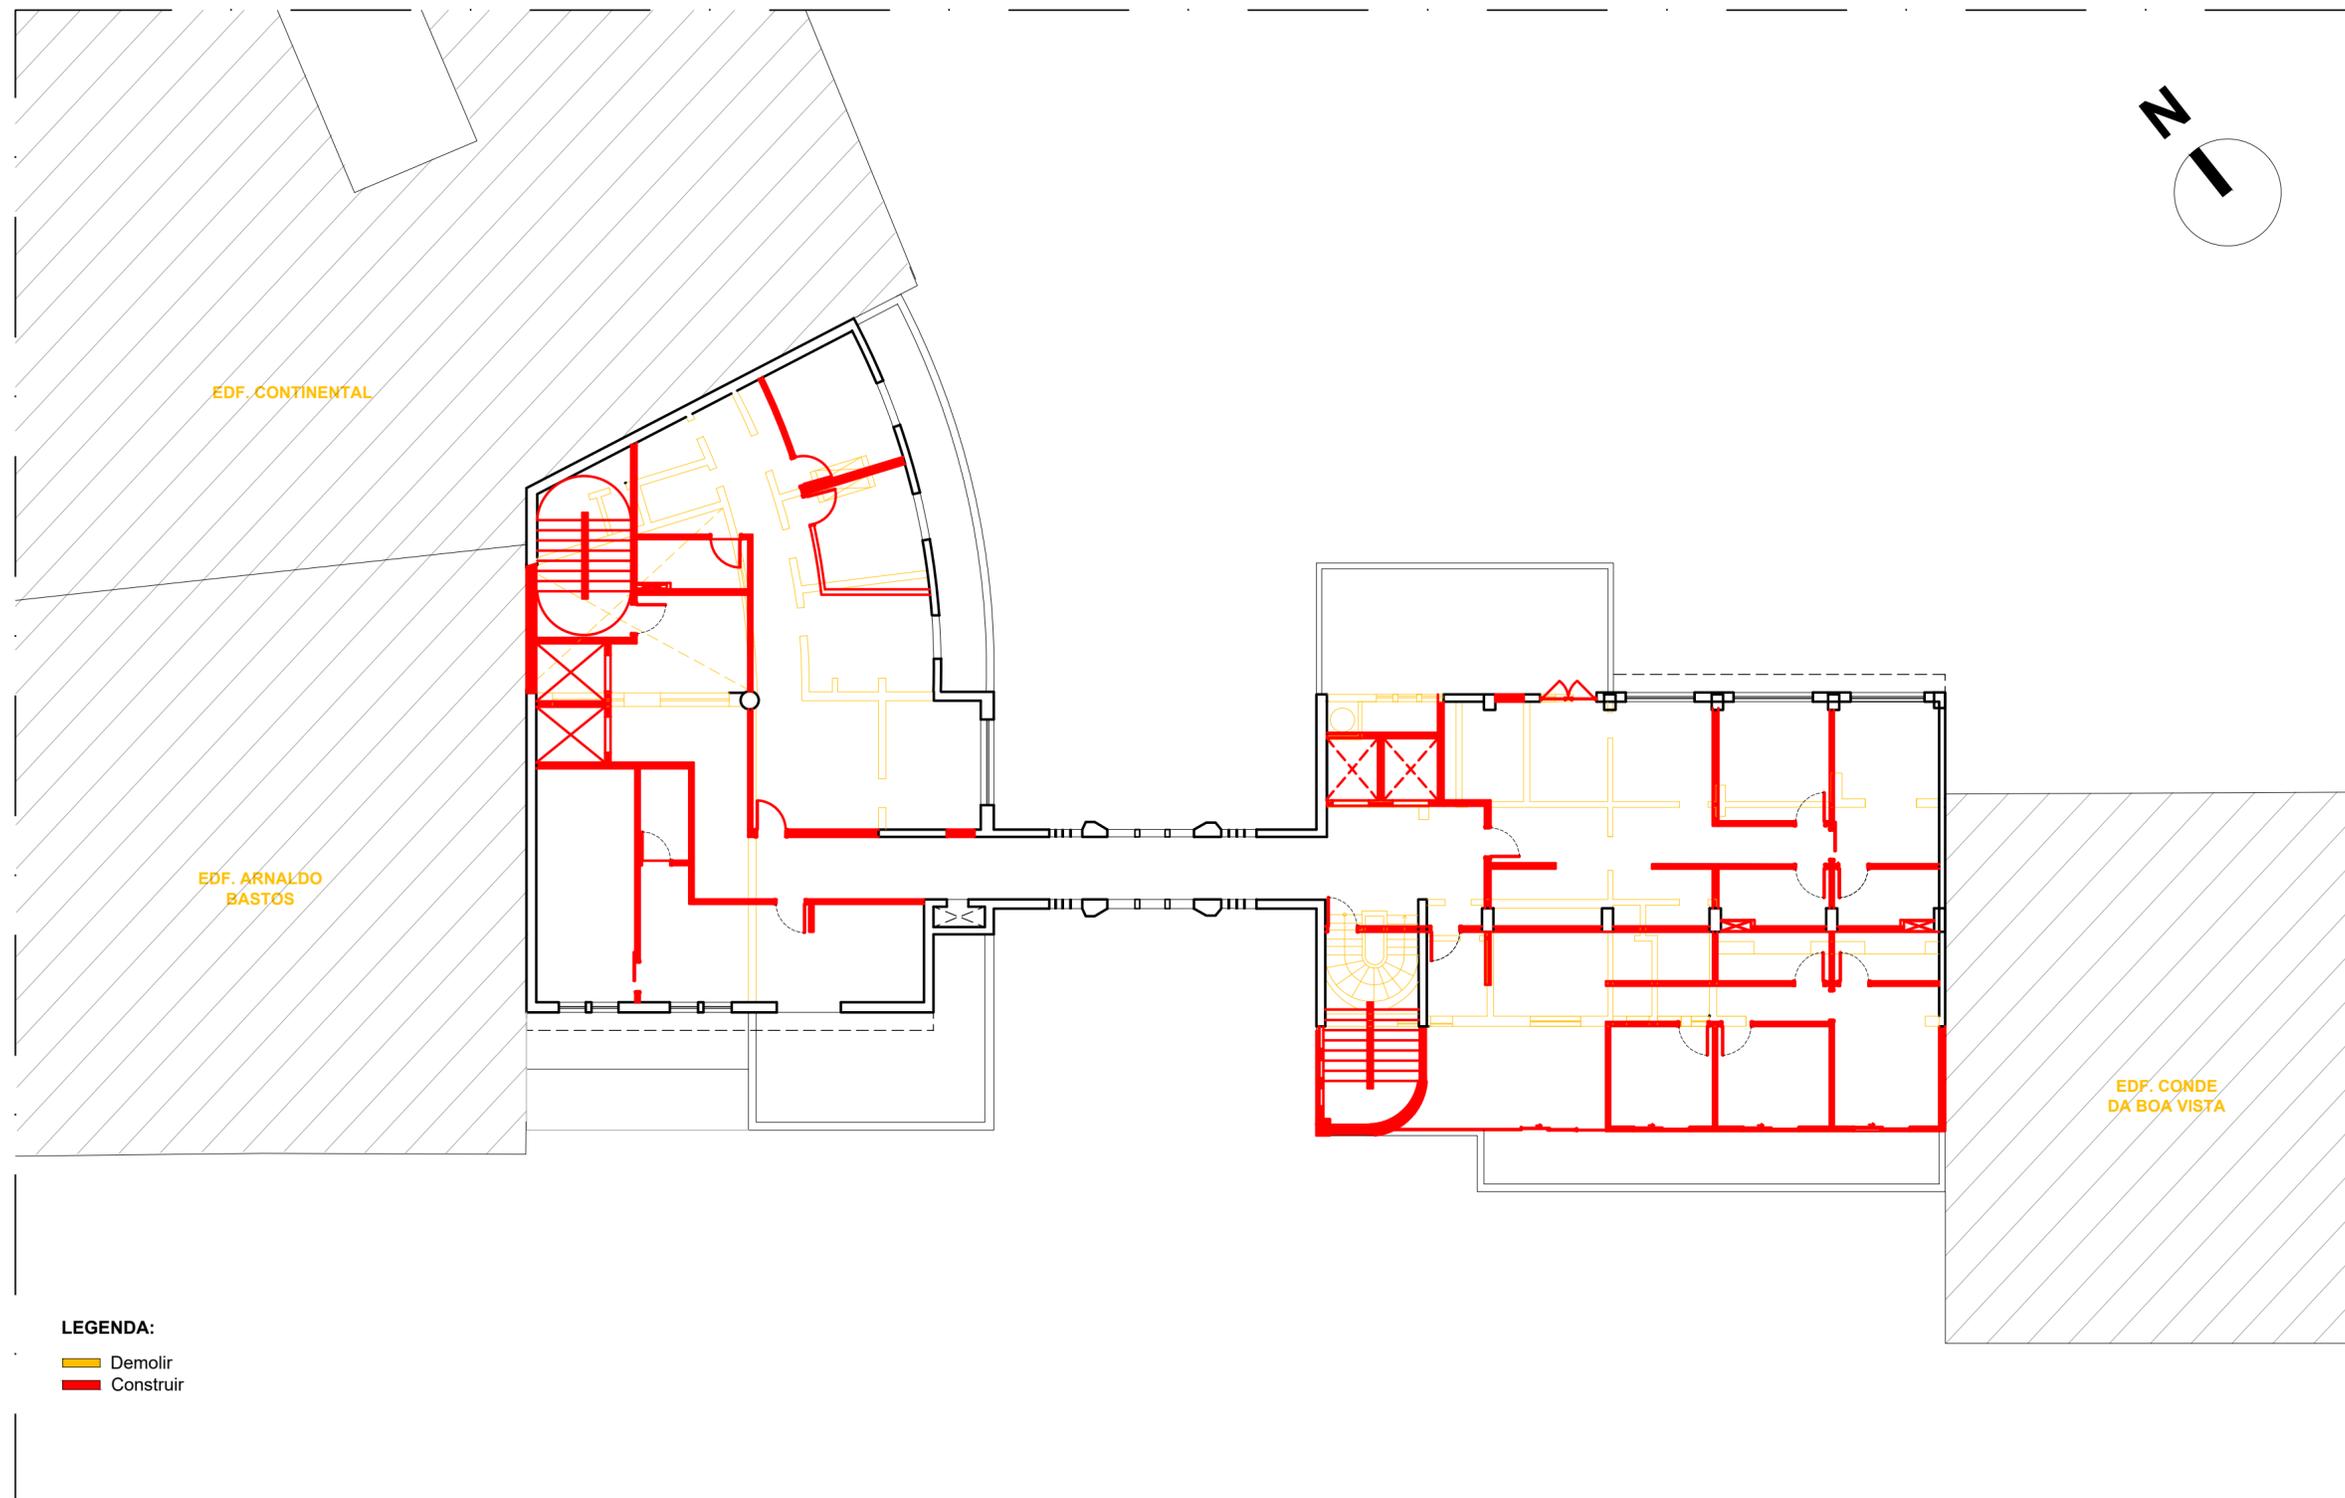
17/25

PLANTA DE REFORMA DO 11º PAVIMENTO (3º PAV. RECUADO)
