Novas formas de morar:

Habitação a partir da reabilitação de edifícios
verticais no Centro Histórico do Recife

NOVAS FORMAS DE MORAR:
Habitação a partir da reabilitação de edifícios verticais
no Centro Histórico do Recife

Trabalho de Graduação apresentado ao Departamento de Arquitetura e Urbanismo da Universidade Federal de Pernambuco, como requisito para a conclusão do curso, sob orientação do Arq. Prof. Luciano Lacerda Medina

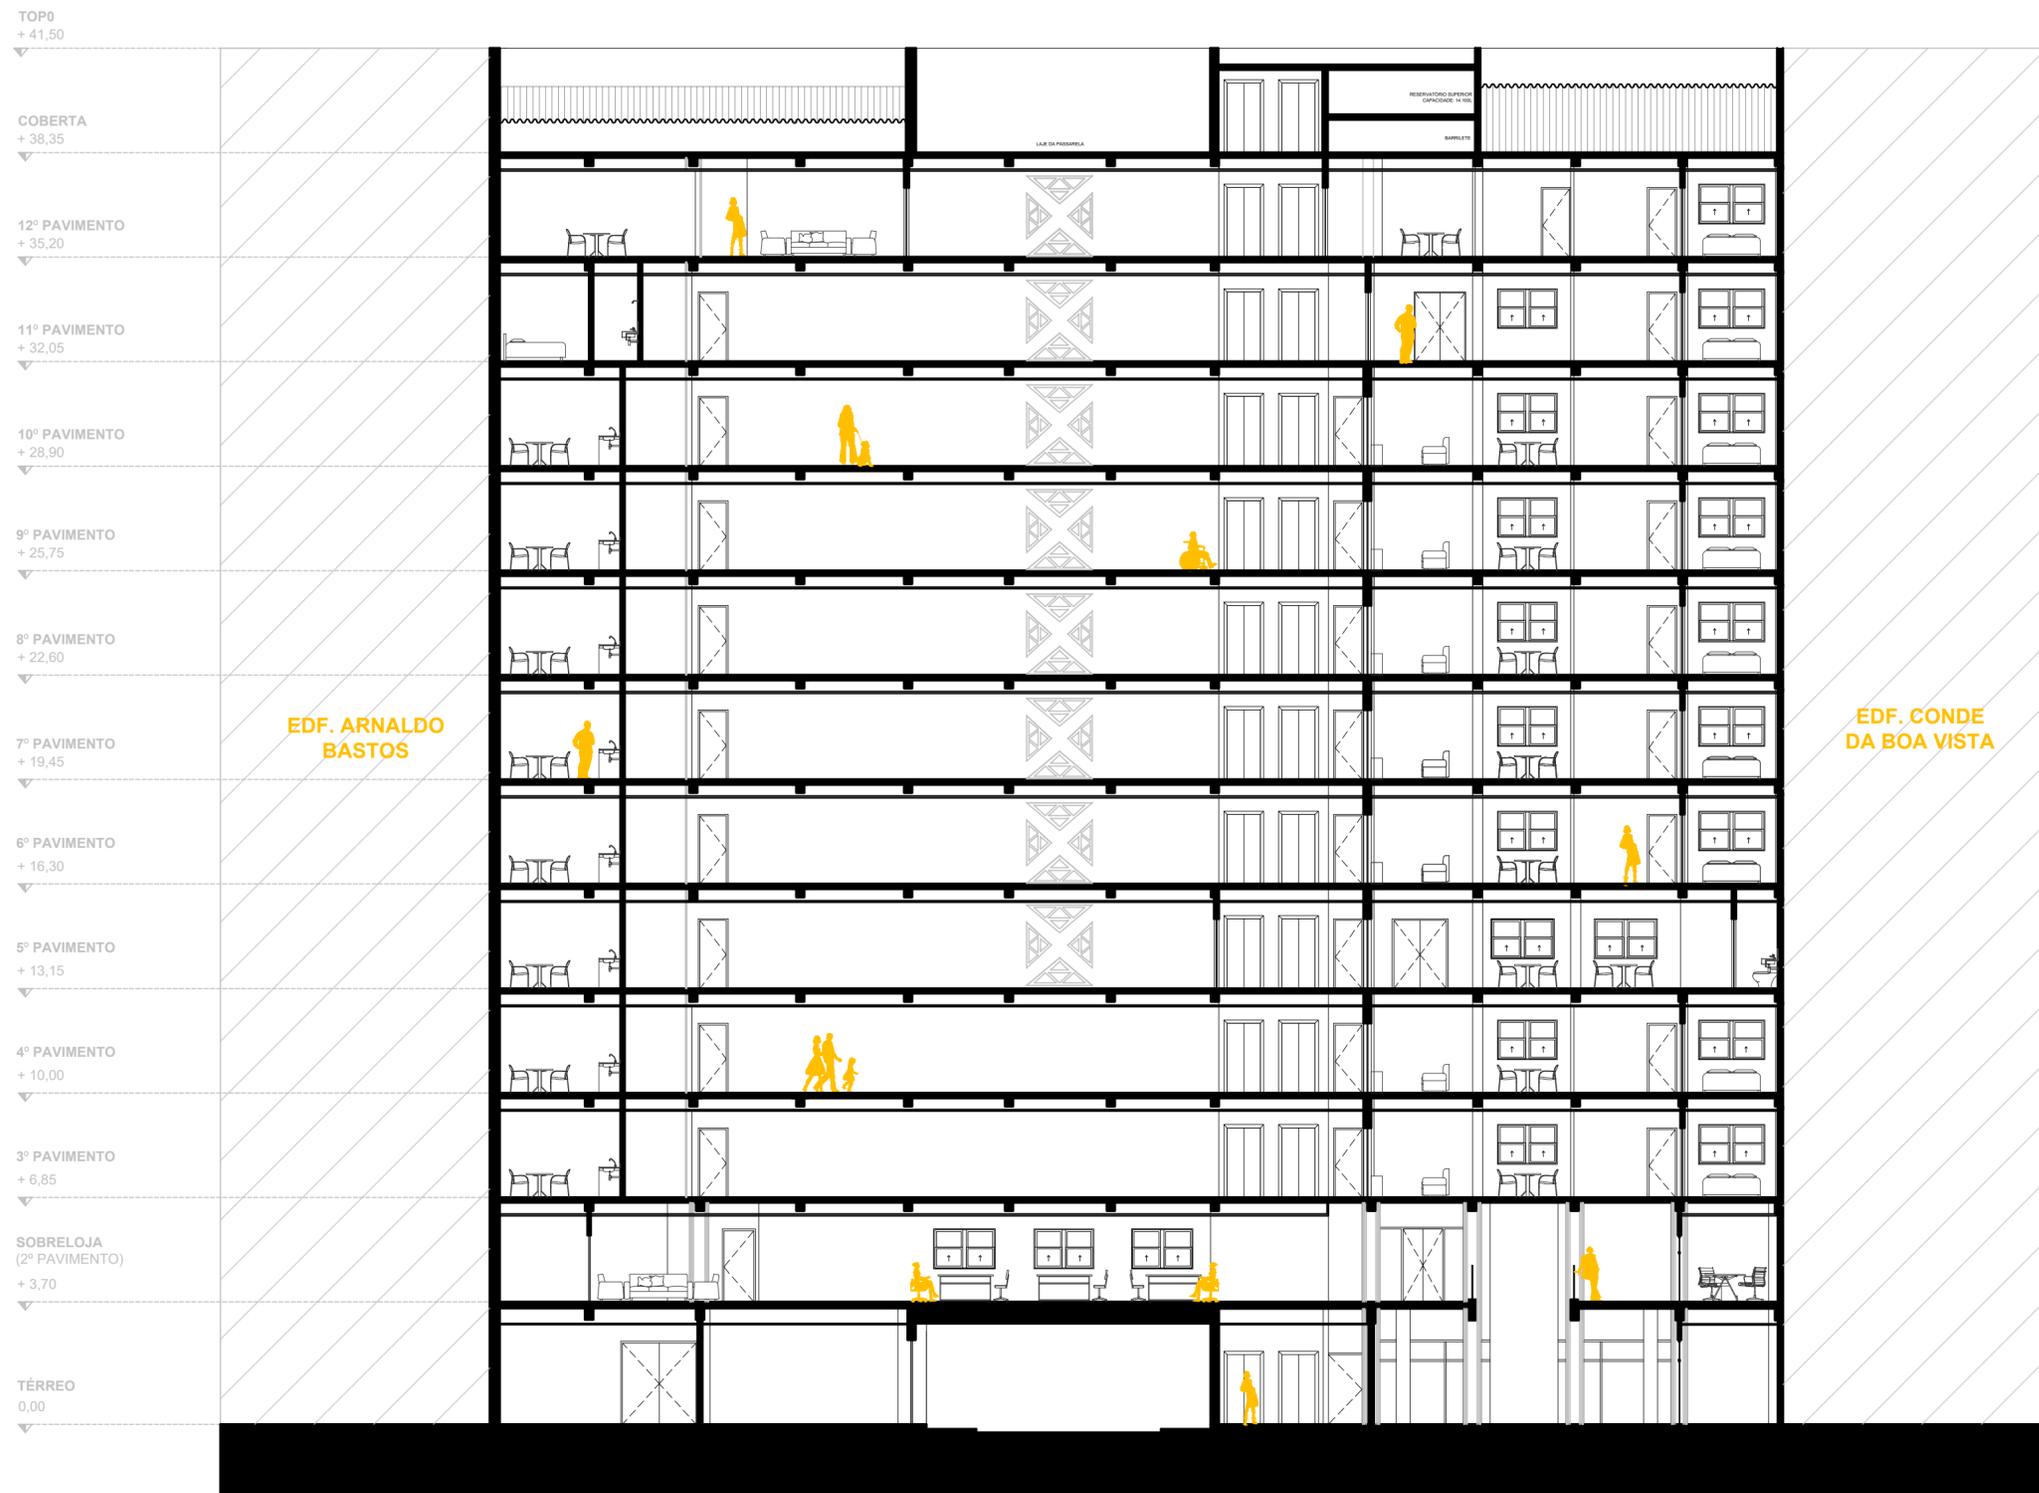
22/25

CORTE AA'
